R1敷地-6ボーリングコア詳細観察結果

まとめ

確認-1ボーリングコア(別孔)詳細観察結果

確認-2ボーリングコア詳細観察結果

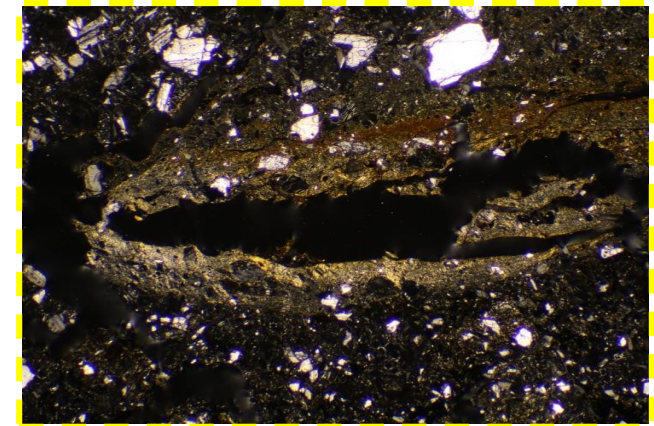
②深度134.81m - 走向方向薄片観察結果 (1/2) -

- 粘土状破碎部は直線的に連続し、下盤側では細粒化が認められる。
- 変位センスを示す明瞭な複合面構造は認められない。

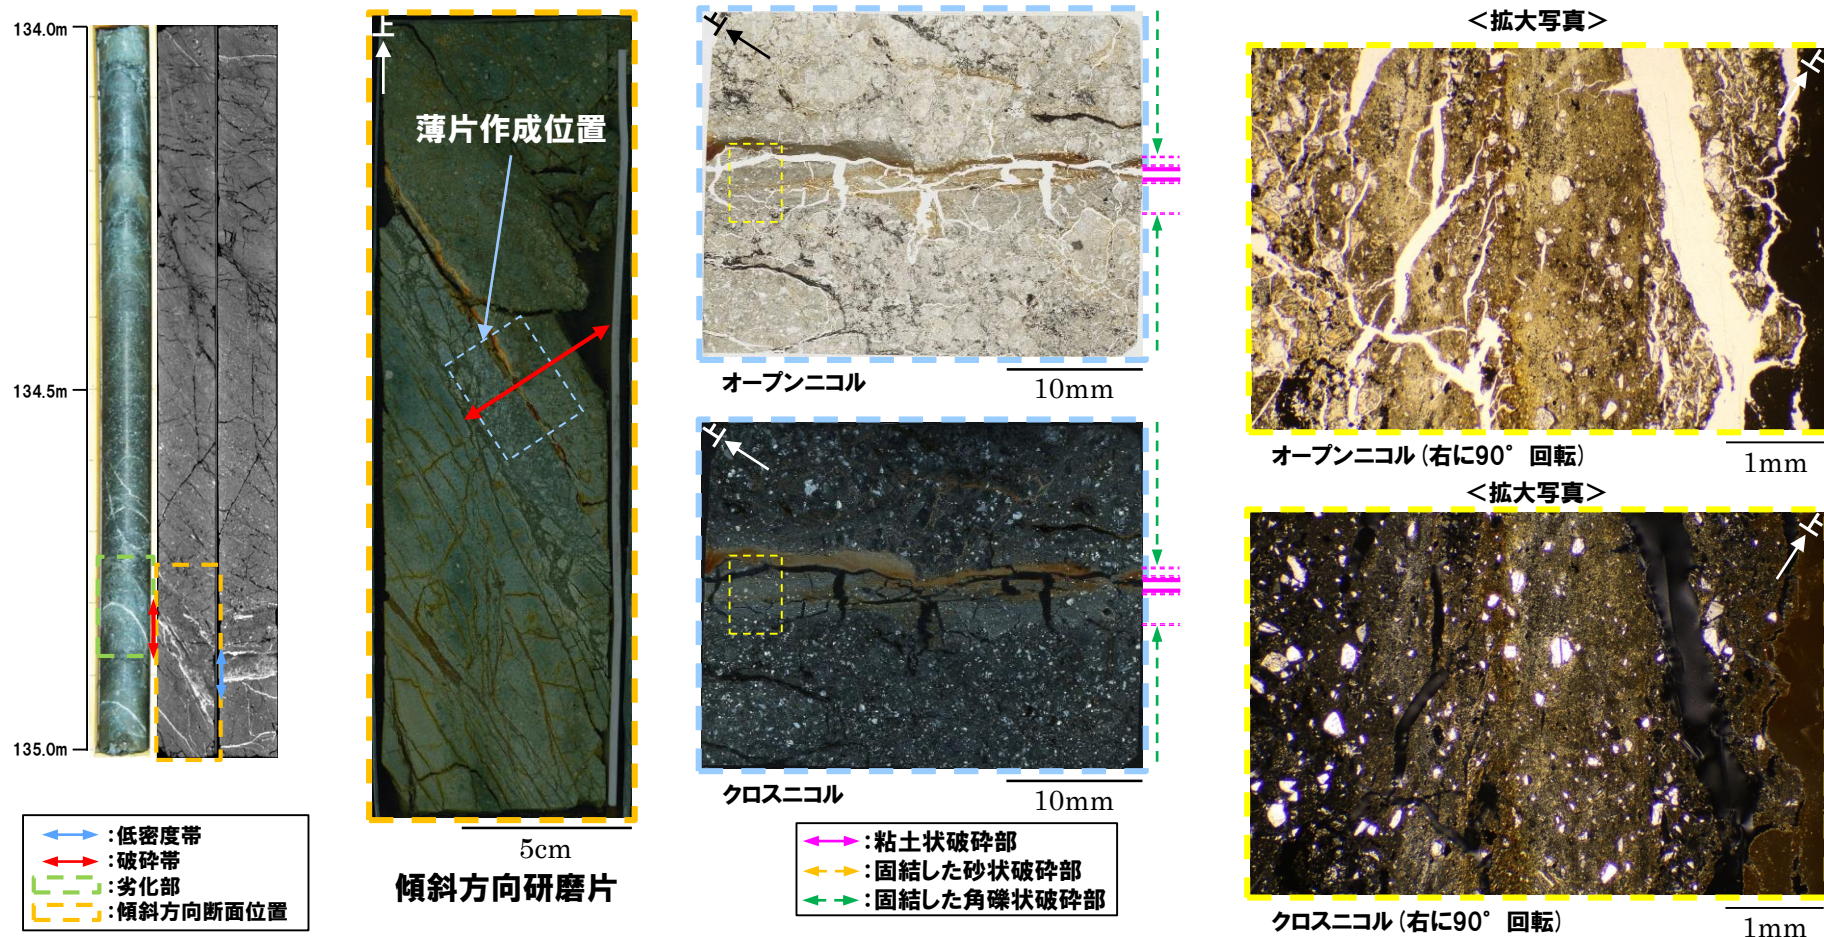
②深度134.81m - 傾斜方向薄片観察結果 (1/2) -

- 粘土状破碎部は直線的に連続し、下盤側では細粒化が認められる。
- 粘土状破碎部付近では、逆断層センスを示す鉱物片の配列が認められる。

○X線CT画像観察、条線観察及び薄片観察の結果、当該破碎帯はF-1断層の最新活動部であると判断される。

- X線CT画像観察、条線観察及び薄片観察の結果、深度134.81mの破砕帯はF-1断層の最新活動部であると判断される。

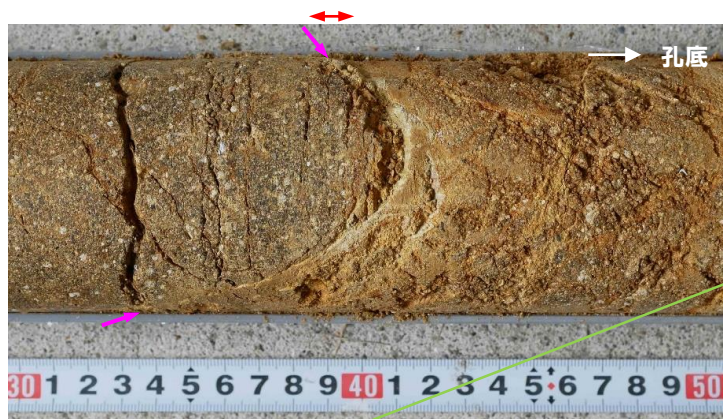
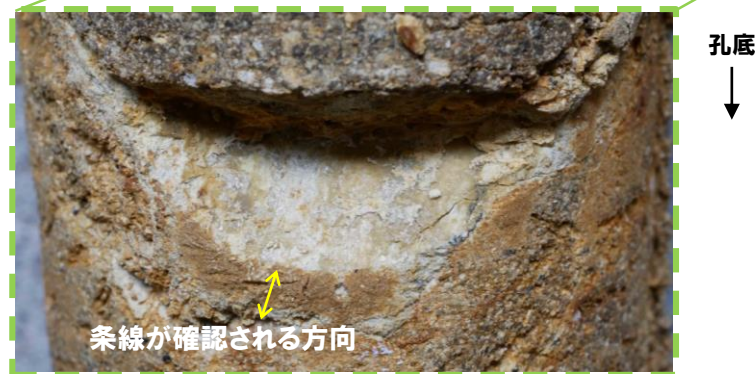
深度6.41m -条線観察結果-

- 破碎帯中に認められる面構造を浅部側から深部側へ観察を行った。
- 厚さ約2~3mmの軟質粘土の挟在が認められる。
- 最急勾配方向と約10° 斜交する条線が認められ、浅部から深部方向に読み直すとレイク角は80° Lとなる。

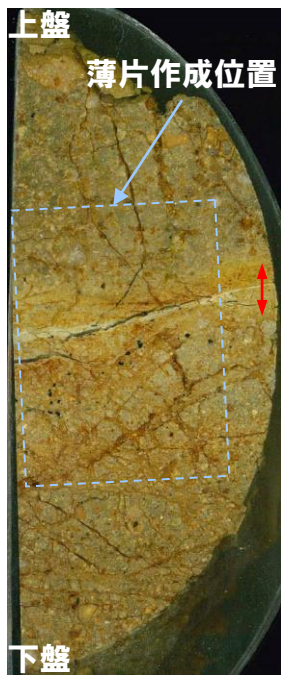
深度6.41m - 走向方向薄片観察結果 (1/2) -

- 粘土状破碎部はやや不明瞭なもの、直線的に分布する。
- 変位センスを示す明瞭な複合面構造は認められない。

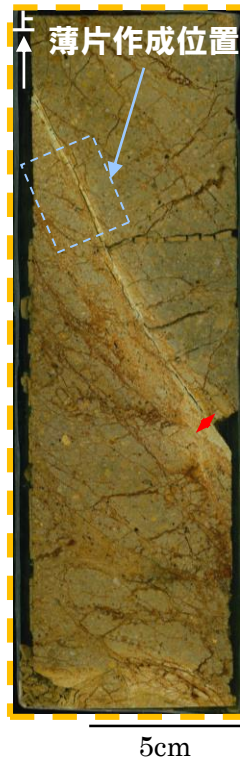
深度6.41m - 傾斜方向薄片観察結果 (1/2) -

- 粘土状破碎部は直線的に連続し、周辺では細粒化が認められる。
- 変位センスを示す明瞭な複合面構造は認められない。

- X線CT画像観察、条線観察及び薄片観察の結果、当該破碎帯はF-1断層の最新活動部ではないと判断される。

- X線CT画像観察、条線観察及び薄片観察の結果、深度6.41mの破砕帯はF-1断層の最新活動部ではないと判断される。
- 当該劣化部は、推定深度以浅に出現するため、開削調査箇所(北側)における出現位置を考慮すると、F-1断層よりも西側に認められる断裂の可能性がある。
- なお、開削調査箇所(北側)における出現深度周辺で認められる断裂は、基盤岩上面に変位を与えていない。
- 本ボーリングにおいては、F-1断層の推定深度付近に劣化部は認められないが、本ボーリング地点周辺のR1敷地-1ボーリング、開削調査箇所(北側)並びに後述する確認-2及び確認-3ボーリング地点において、F-1断層が確認されていることから、本ボーリング地点の推定深度付近を中心に今後、再確認を実施する。

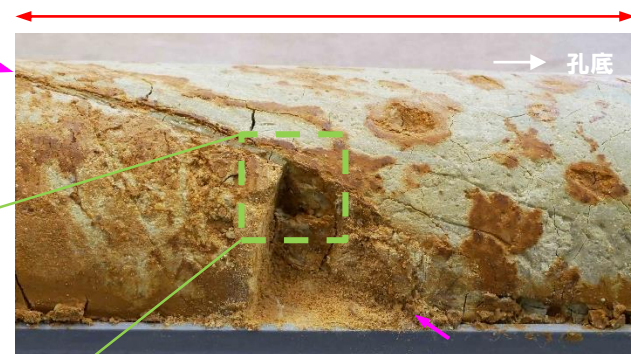
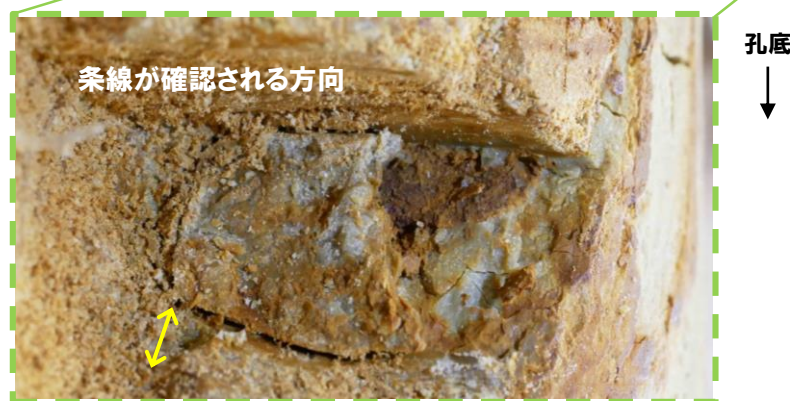
①深度12.30m -条線観察結果-

- 破碎帯中に認められる面構造を浅部側から深部側へ観察を行った。
- 厚さ約2～3mmの軟質粘土の挟在が認められる。
- 最急勾配方向と約20° 斜交する条線が認められ、浅部から深部方向に読み直すとレイク角は70° Lとなる。

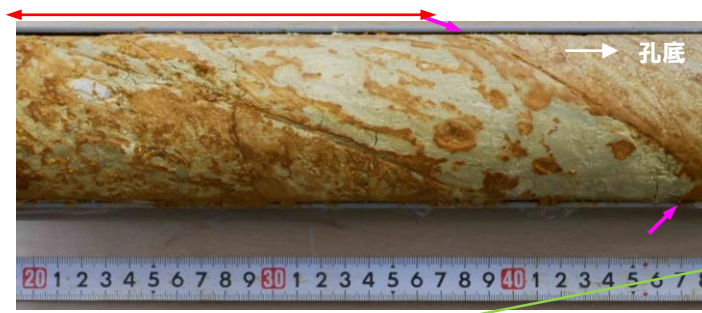
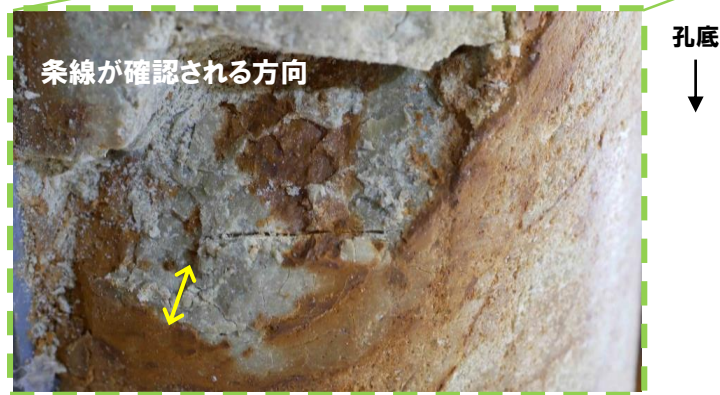
②深度12.43m -条線観察結果-

- 破碎帯中に認められる面構造を浅部側から深部側へ観察を行った。
- 厚さ約1~3mmの軟質粘土の挟在が認められる。
- 最急勾配方向と約20° 斜交する条線が認められ、浅部から深部方向に読み直すとレイク角は70° Lとなる。

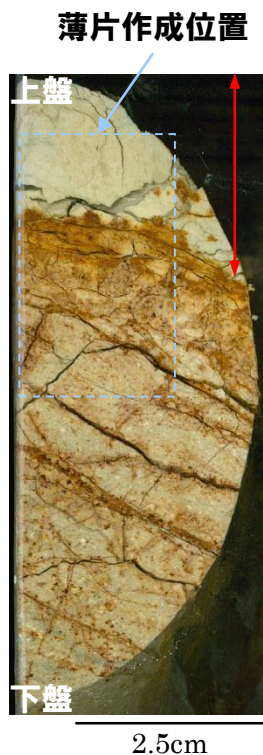
②深度12.43m -走向方向薄片観察結果(1/2) -

- 粘土状破碎部は連続するが、直線性に乏しい。
- 変位センスを示す明瞭な複合面構造は認められない。

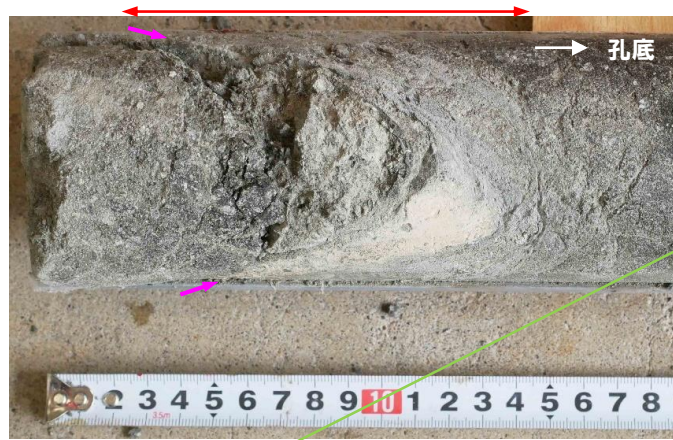
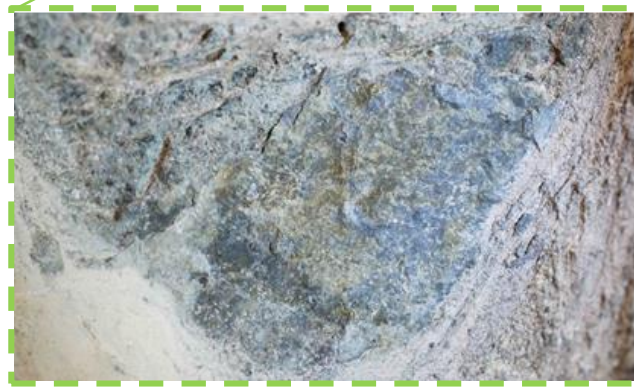
①深度32.10m -条線観察結果-

- 破碎帯中に認められる面構造を浅部側から深部側へ観察を行った。
- 厚さ約1~5mmの軟質粘土の挟在が認められる。
- 当該面では平滑に剥離はするものの、条線及び鏡肌は認められない。

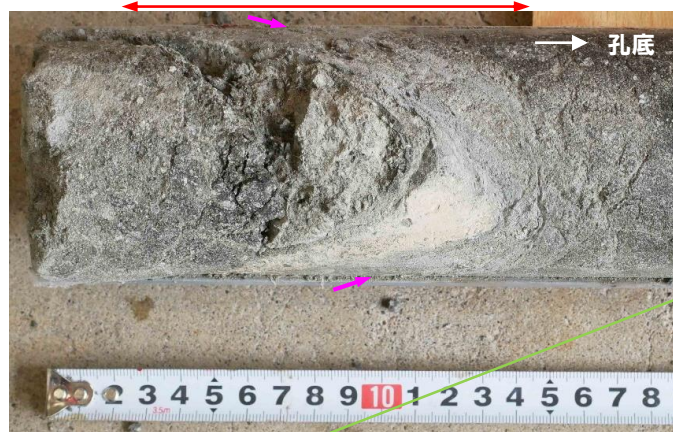
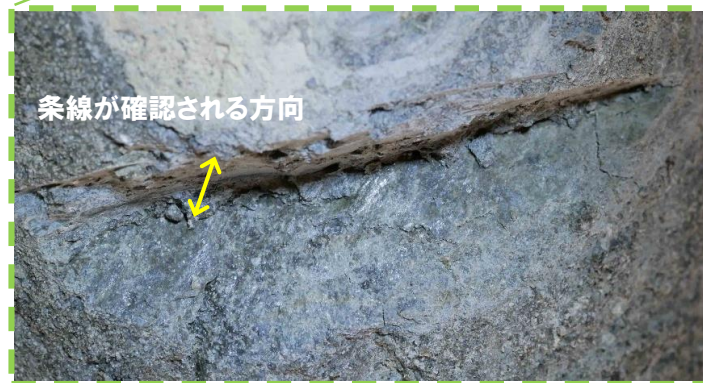
②深度32.13m -条線観察結果-

- 破碎帯中に認められる面構造を浅部側から深部側へ観察を行った。
- 厚さ約1～5mmの軟質粘土の挟在が認められる。
- 最急勾配方向と約25° 斜交する条線が認められ、浅部から深部方向に読み直すとレイク角は65° Lとなる。

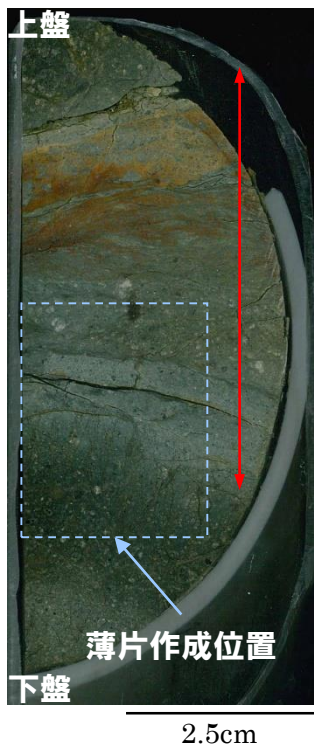
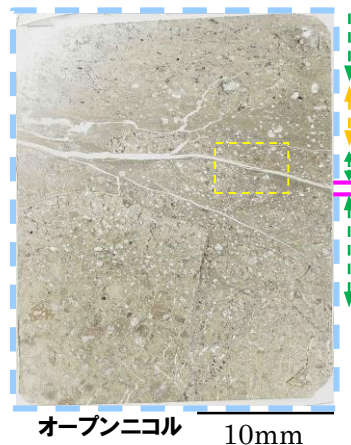
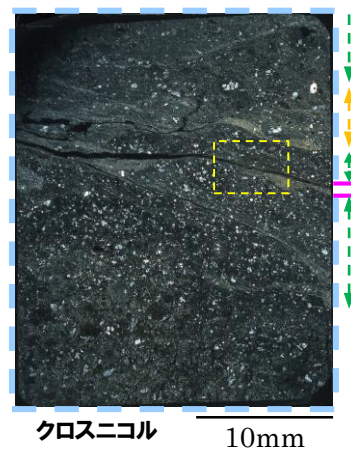
②深度32.13m - 走向方向薄片観察結果 (1/2) -

- 粘土状破碎部はやや湾曲するものの、連続が認められる。
- 変位センスを示す明瞭な複合面構造は認められない。

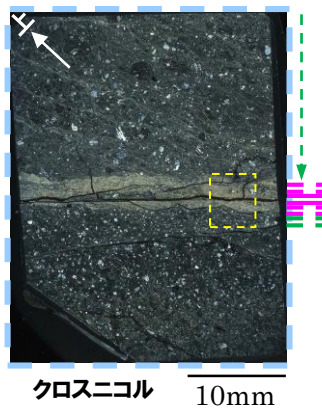
②深度32.13m - 傾斜方向薄片観察結果 (1/2) -

- 粘土状破砕部は直線的に連続し、周辺では細粒化が認められる。
- 粘土状破砕部周辺及びその上盤側では、逆断層センスを示すP面や鉱物片の配列、及びそれらを切断するR₁面が認められる。

○X線CT画像観察、条線観察及び薄片観察の結果、当該破砕帯はF-1断層の最新活動部であると判断される。

- X線CT画像観察、条線観察及び薄片観察の結果、深度32.10m及び32.13mの破碎帯はF-1断層の最新活動部であると判断される。
