島根原子力発電所2号炉
防波壁及び1号放水連絡通路防波扉の
周辺斜面の安定性評価について
(コメント回答)

令和元年11月22日
中国電力株式会社

審査会合・現地調査における指摘事項

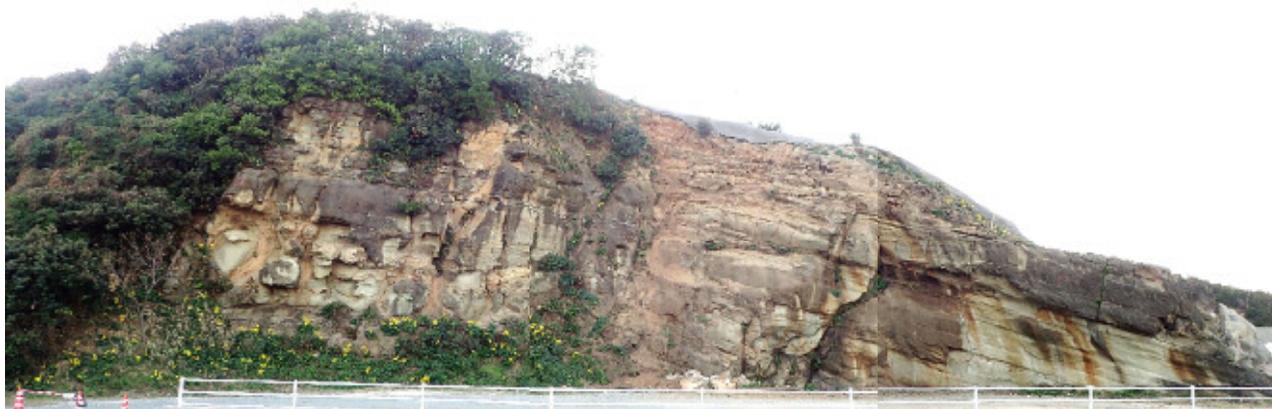
開削面露頭全景(2019年11月6日撮影)

- ・開削面露頭は凝灰岩を主体とし、最下部及び上部に黒色頁岩薄層、ほぼ中央に火山礫凝灰岩層が認められる。これらの岩相境界は明瞭で、ほぼ平滑な境界を有する。また上部には貫入したドレライトが認められる。露頭最上部には、粘性土及び礫質土が分布する。
- ・層理面は北へ緩く傾斜し、これに直交する高角度割れ目が認められる。露頭全体が弱変質により淡褐色を呈するが、岩盤は堅硬である。シームや断層、褶曲、深層崩壊に伴う地滑り面は認められない。

- ・開削面露頭は凝灰岩を主体とし、最下部及び上部に黑色頁岩薄層、ほぼ中央に火山礫凝灰岩層が認められる。これらの岩相境界は明瞭で、ほぼ平滑な境界を有する。また上部には貫入したドレイトが認められる。露頭最上部には粘性土及び礫質土が分布する。(上スケッチ図はコメントを踏まえ露頭観察結果を反映済)
- ・層理面は北へ緩く傾斜し、これに直交する高角度割れ目が認められる。露頭全体が弱変質により淡褐色を呈するが、岩盤は堅硬である。シームや断層、褶曲、深層崩壊に伴う地滑り面は認められない。

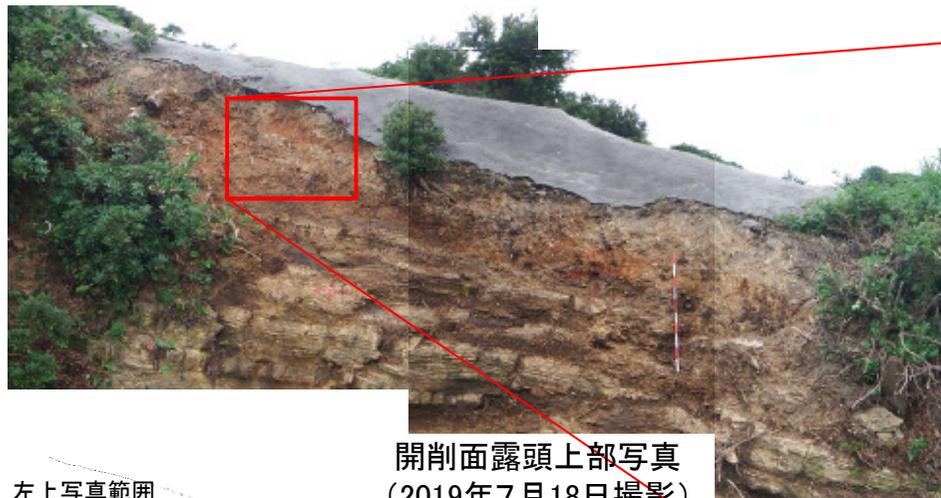
左上写真範囲

- ・開削面露頭上部は、下位より凝灰岩、黒色頁岩、ドレライト、黒色頁岩、礫質土及び粘性土、モルタル吹付である。
- ・礫質土及び粘性土に地滑り面は認められない。
- ・礫質土は赤褐色を呈し、締りがよい。
- ・礫質土中の礫は黒色頁岩及び凝灰質頁岩を主体とし、角礫～亜角礫である。
- ・礫質土中には、樹木・樹根が認められる。

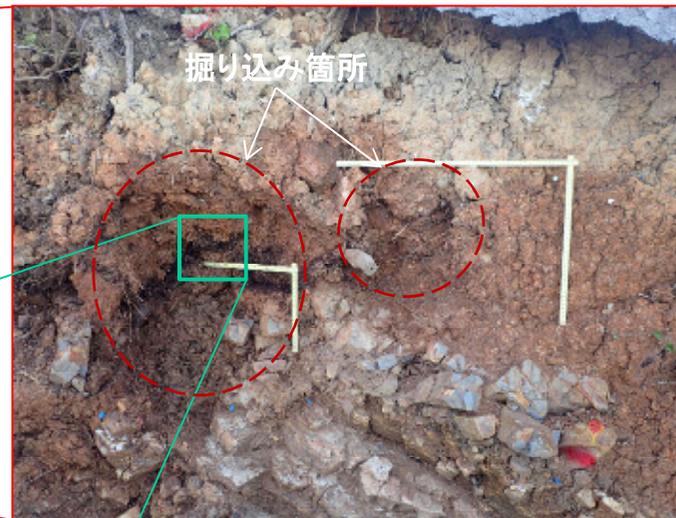
黒色の層 観察状況(2019年10月10日撮影)

礫質土内部に認められる黒色の層について、露頭を奥側に掘り込んでその性状を確認した。

- ・黒色の層は連続性に乏しく、観察範囲の右側では露頭の奥側まで連続していなかった。
- ・開削面露頭上部スケッチのとおり、観察範囲の左側では、礫質土層の基底に分布する礫の上面に沿うように分布する。黒色の試料を採取し、室内で洗浄・観察した結果、炭化した樹木片・樹根片であることが確認された。

以上のことから、黒色の層は、連続性に乏しい炭化した樹木片・樹根片に由来すると考えられる。

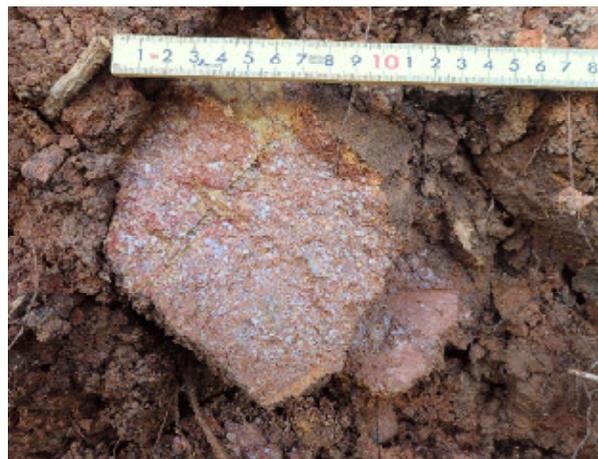
検討対象礫 拡大写真(2019年10月10日撮影)

- ・肉眼観察の結果、この礫は、 ϕ 約10cmの亜角礫で、全体に赤褐色を呈し、強変質により軟質であり、半クサリ状である。酸化変質の進んだ凝灰岩と考えられる。
- ・鏡下観察の結果、この礫は全体に変質鉱物に置換されているが、ガラスの組織や鉱物片が認められることから、凝灰岩と考えられる。

以上のことから、礫質土内部に認められる礫は酸化変質の進んだ凝灰岩と考えられる。敷地に凝灰岩は広く分布していることから、周辺岩盤から供給された礫と考えられる。

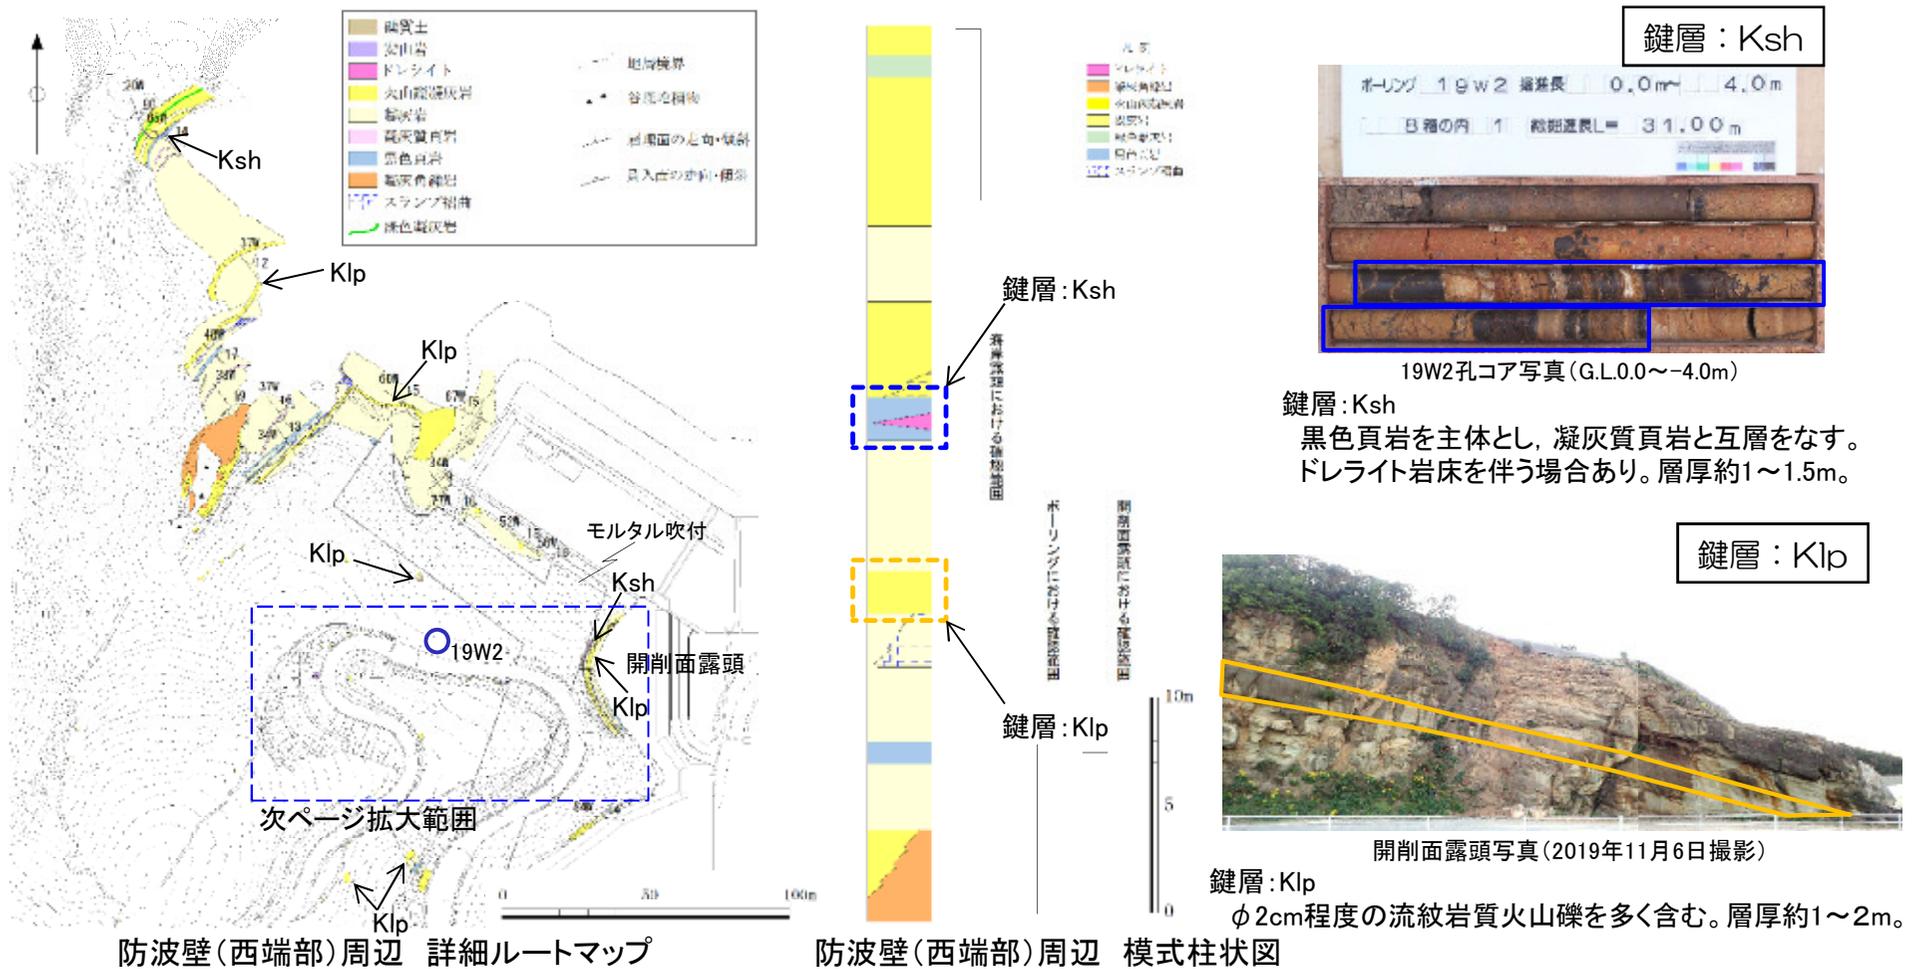
防波壁(西端部)周辺の詳細ルートマップ

防波壁(西端部)周辺において、ボーリングコアや露頭の状況を整理し、より詳細なルートマップを作成した。また、これらの情報に基づき、この地域の詳細な模式柱状図を作成した。

- 調査地点周辺は、凝灰岩及び火山礫凝灰岩を主体とし、凝灰角礫岩や黒色頁岩、ドレライトを挟む。西北西~北西走向、北東緩傾斜であり、局所的なスランプ褶曲が認められる。
- 複数箇所を確認される特徴的な岩相を鍵層として整理した。この付近では、火山礫凝灰岩からなるKlpと黒色頁岩を主体とするKshを鍵層として扱う。

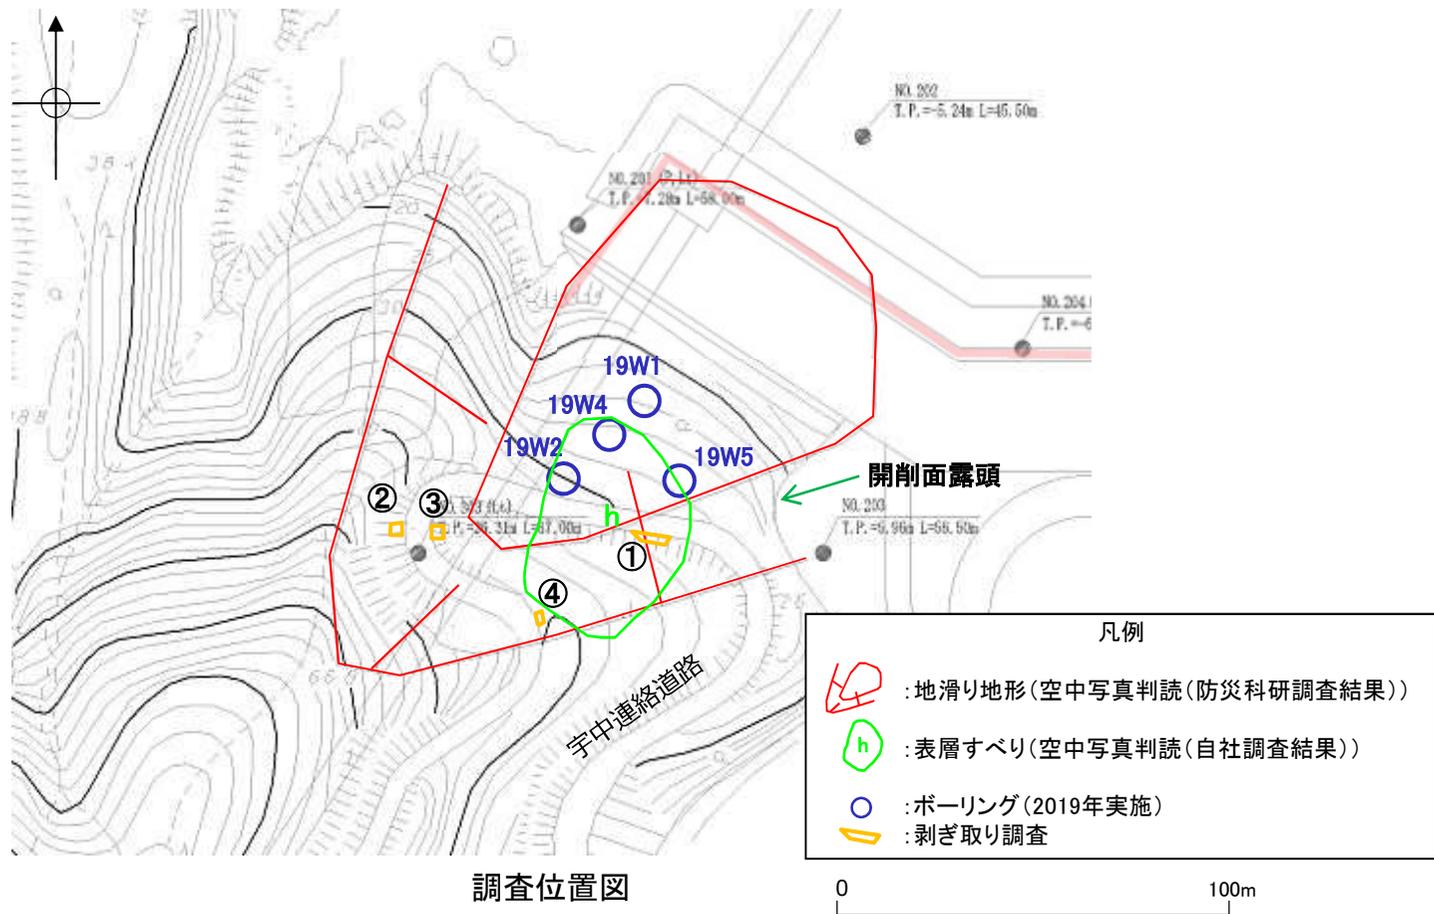
宇中連絡道路付近における剥ぎ取り調査

防波壁(西端部)周辺に位置する宇中連絡道路付近において剥ぎ取り調査を複数箇所を実施し、空中写真判読に基づく防災科研調査結果(清水ほか(2005)⁽¹⁾)の地滑り地形及び表層すべり(h)の範囲における層準の連続性、開削面露頭で確認した粘性土・礫質土の分布範囲を確認した。

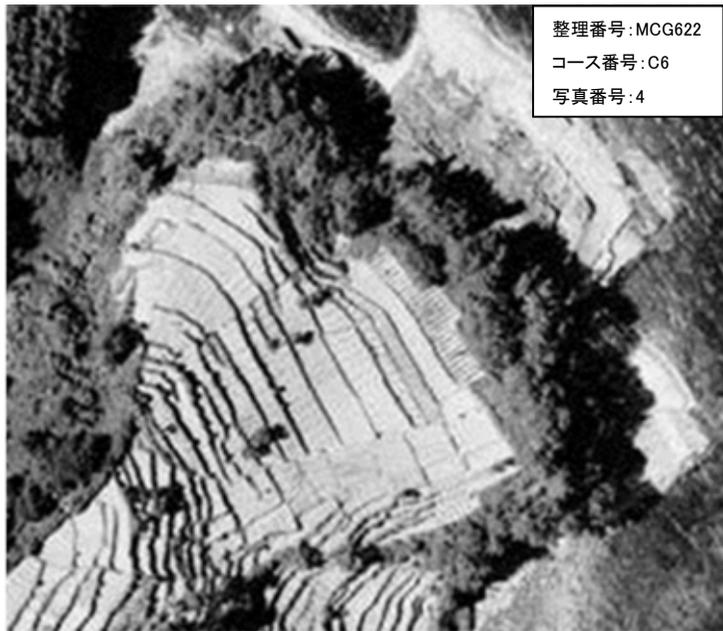
防波壁(西端部)周辺の空中写真
撮影縮尺: 1万分の1, 1962年撮影

ボーリングコアや露頭の状況に基づき、表層土の分布範囲を作成した。ここで表層土とは表土、粘性土及び礫質土を指す。

- ・表土は防波壁(西端部)の地山全域に分布する。粘性土及び礫質土は防災科研調査結果の地滑り地形付近(当社の地形調査の表層すべり(h)を含む)に分布すると考えられる。
- ・海岸露頭や斜面の末端部の一部では露岩しており、表層土は分布していない。

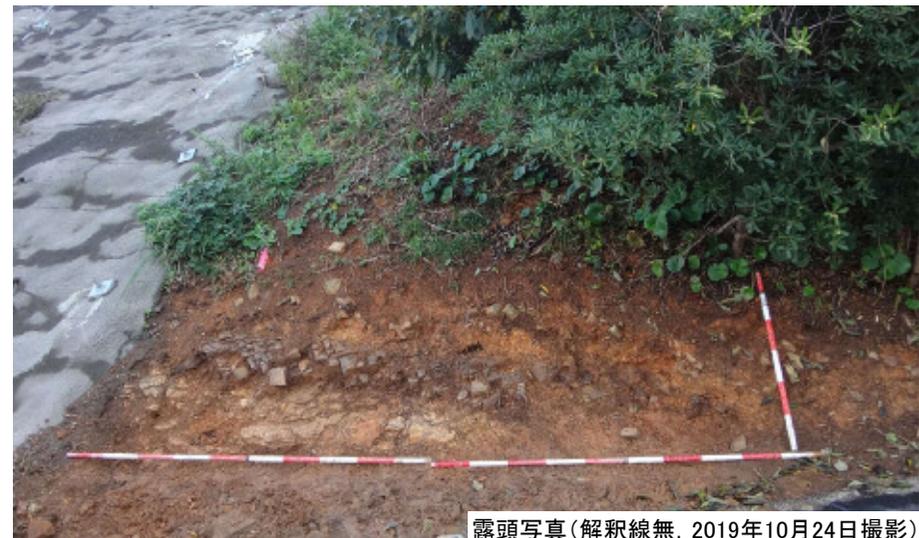
露頭写真(解釈線無, 2019年10月24日撮影)

- ・剥ぎ取り調査①地点では、下位から葉理の発達した凝灰質頁岩、黑色頁岩、礫質土が認められる。
- ・これらは防災科調査結果の地滑り地形の地滑り土塊とされる箇所において実施したボーリング19W2孔のG.L.-2.4m以浅の層準に対比される。また凝灰質頁岩と黑色頁岩は、鍵層Kshの上部に相当する。

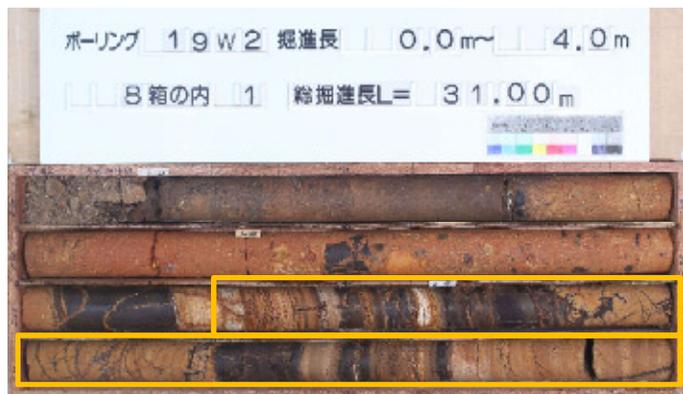
層準対比 19W2孔コア写真 (G.L.0.0~-4.0m)
露頭で確認できる層準を橙四角で示す。

- ・剥ぎ取り調査②地点では、下位から凝灰岩、黒色頁岩、ドレライト、凝灰岩及び黒色頁岩の互層、凝灰質頁岩が認められる。
- ・これらは防災科調査結果の地滑り地形の地滑り土塊とされる箇所において実施したボーリング19W2孔のG.L.-4.0m以浅の層準に対比される。また凝灰岩より上位の黒色頁岩等は、鍵層Kshの中下部に相当する。

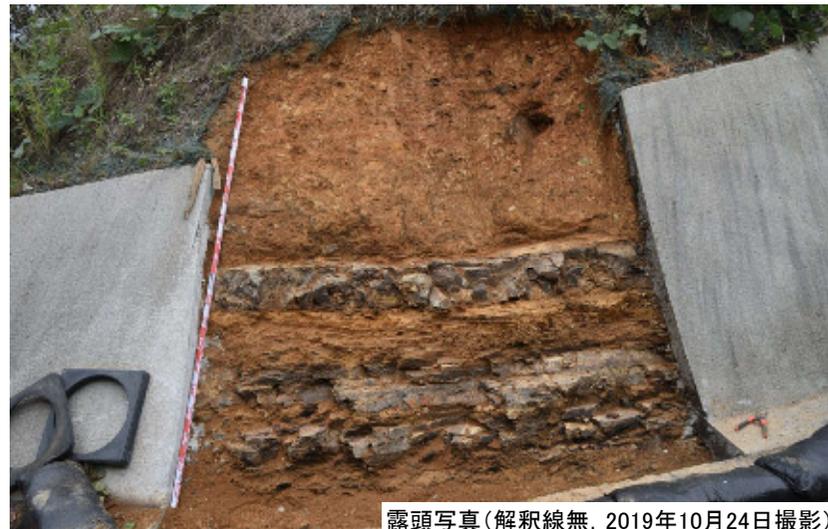
露頭写真(解釈線無, 2019年10月24日撮影)

- ・剥ぎ取り調査③地点では、下位からドレライト、凝灰岩及び黑色頁岩の互層、火山礫凝灰岩が認められる。
- ・これらは防災科調査結果の地滑り地形の地滑り土塊とされる箇所において実施したボーリング19W2孔のGL-3.0m以浅の層準に対比される。また凝灰岩及び黑色頁岩の互層は、鍵層Kshの上部に相当し、最上部の火山礫凝灰岩は鍵層Kshの上位層の火山礫凝灰岩に相当する。

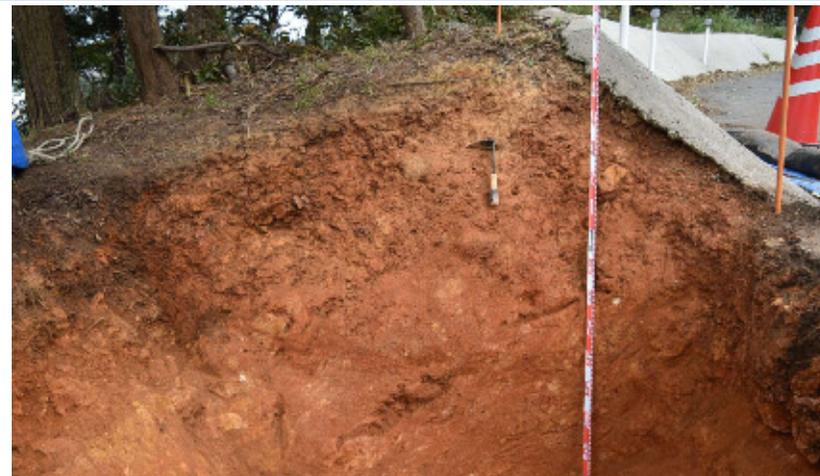
露頭写真(解釈線無, 2019年10月24日撮影)

- ・剥ぎ取り調査④地点では、下位から火山礫凝灰岩、礫質土が認められる。
- ・礫質土は締りがよく、その層厚は40cmから15cmであり、標高が高くなるにつれて層厚が薄くなる。
- ・火山礫凝灰岩は、剥ぎ取り調査③地点で確認した鍵層Kshの上位層の火山礫凝灰岩に相当する。
- ・この地点において火山礫凝灰岩と礫質土の境界は不明瞭で漸移的であり、下位の火山礫凝灰岩が強風化したものと考えられる。また、開削面露頭で確認された礫質土の性状とは異なる。

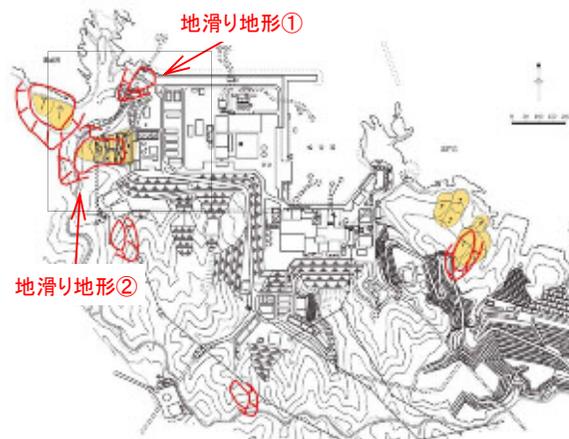
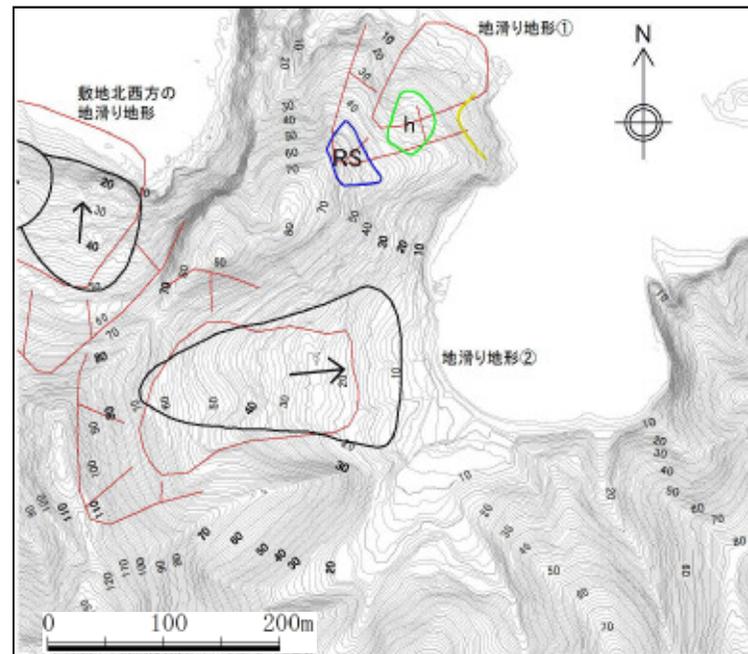
防波壁(西端部)周辺の旧地形の等高線図

(モノクロ空中写真(撮影縮尺: 1万分の1, 1962年撮影)より1mDEMを取得し作成)

- ・空中写真図化により作成した1mDEMを使用し, 1mコンターの等高線図を作成した。
- ・防波壁(西端部)周辺では, 防災科研調査結果の地滑り地形①の地滑り土塊とされる箇所のうち標高25~45mに緩斜面が分布し, 等高線の乱れが認められることから, 表層すべり(h)が想定される。当該箇所は, 浅い谷部に位置することから, 厚さ数mの土砂が堆積していると考えられる。また, 地滑り地形①の滑落崖とされる箇所に概ね対応する地形として, 標高45~65mに相対的に急な斜面が存在するが, その斜面は等斉直線斜面(RS, 鈴木(2000)⁽²⁾)で傾斜方向が東北東方向を示す。地滑り地形①の崩落方向は北北東方向を示し, 斜面(RS)とは方向が異なる。仮に斜面(RS)を滑落崖とした場合, 半円形の凹形谷型斜面が想定される(鈴木(2000))が, そのような地形は確認されない。
- ・開削面露頭上部で認められた表層土(礫質土及び粘性土)は, 表層すべりの要因となる可能性が考えられる。これらは, 空中写真判読で認められた表層すべりを想定した厚さ数mの土砂に相当する可能性が考えられる。

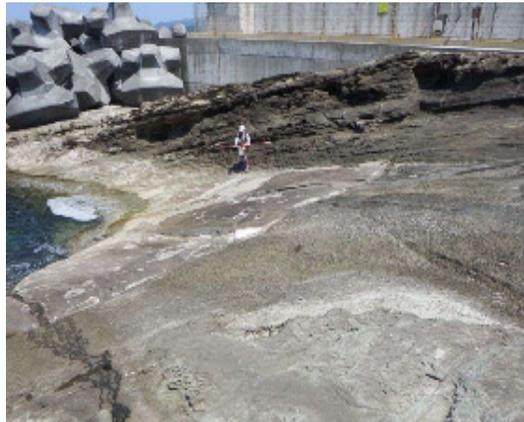
P1 防波壁(西端部)岩着部付近の露頭
火山礫凝灰岩(2019年8月21日撮影)

- ・調査地点周辺では、海岸付近の露頭では堅硬な岩盤が認められる(P1)。また、斜面末端部や谷筋では岩盤と礫質土の露頭が認められる(P2,P3)。宇中連絡道路付近では岩盤が認められる(P4)。

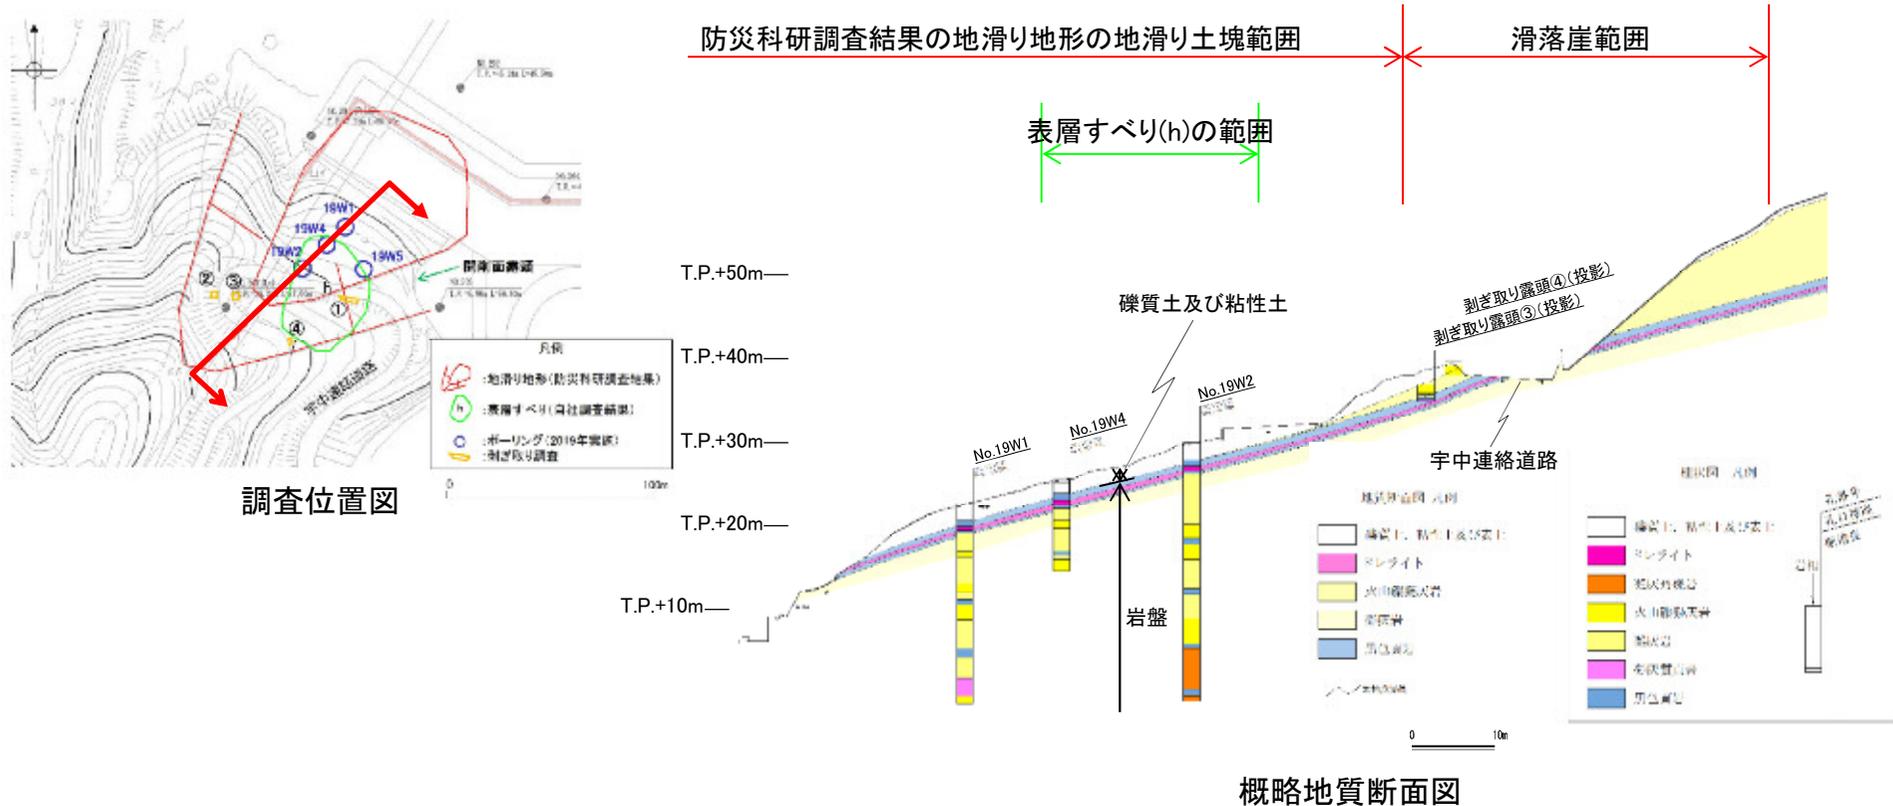
防波壁(西端部)周辺の概略地質断面図

防波壁(西端部)周辺において、ボーリングコアや露頭の状況を整理したより詳細なルートマップに基づき、防災科研調査結果の地滑り地形の範囲における層準の連続性、開削面露頭で確認した礫質土及び粘性土の分布範囲に着目した地質断面図を作成した。

- ・防災科研調査結果の地滑り地形の範囲において、ボーリングコア及び開削面露頭上部に認められる層準が連続することが確認された。
- ・表層すべりの可能性が考えられる礫質土及び粘性土についても、宇中連絡道路直前(剥ぎ取り調査地点④)まで連続し、その範囲は防災科研調査結果の地滑り地形の地滑り土塊及び表層すべり(h)に概ね対応する。また、礫質土及び粘性土の層厚は約2mである。

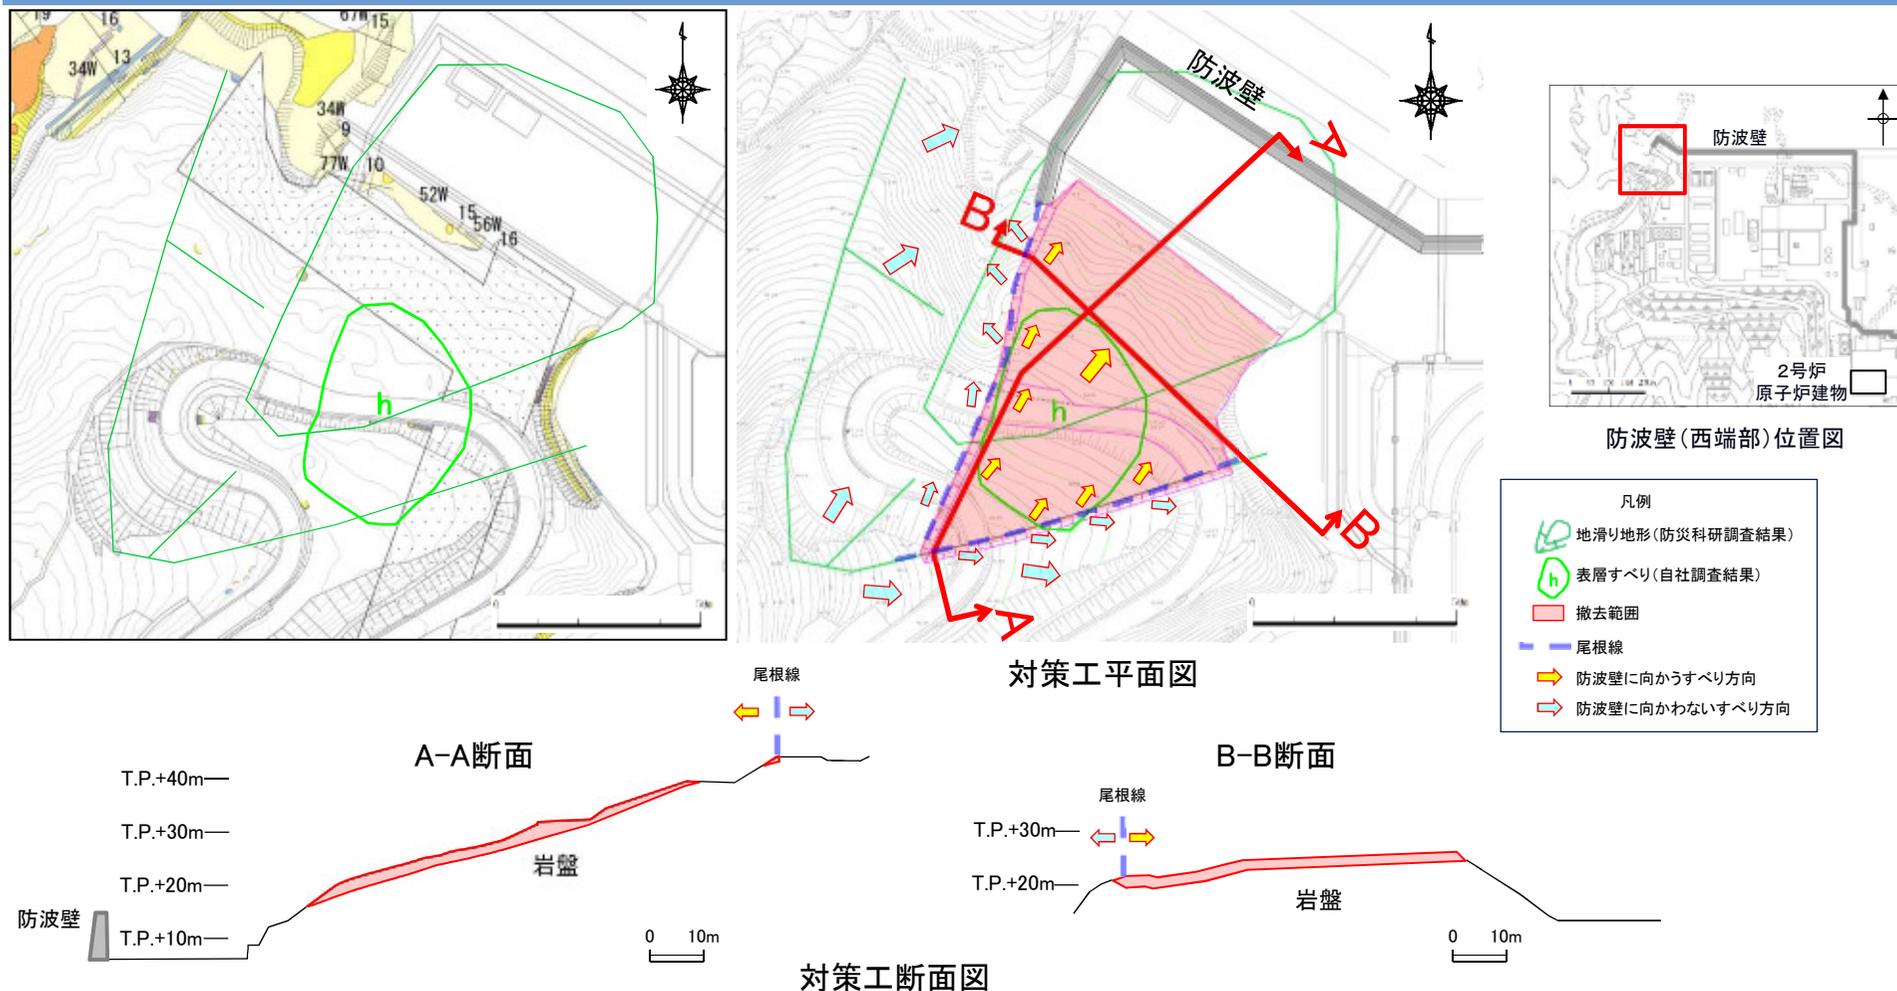
調査結果を踏まえた対策工の検討

防災科研調査結果の地滑り地形付近において確認された礫質土及び粘性土については、過去の表層すべりの可能性が完全に否定できないことから、防波壁周辺斜面の安定性確保のため、撤去することとする。

撤去範囲については、防波壁に与える影響を考慮し、尾根線に囲まれた内側の範囲について、岩盤部までの礫質土及び粘性土を全て撤去することとする。

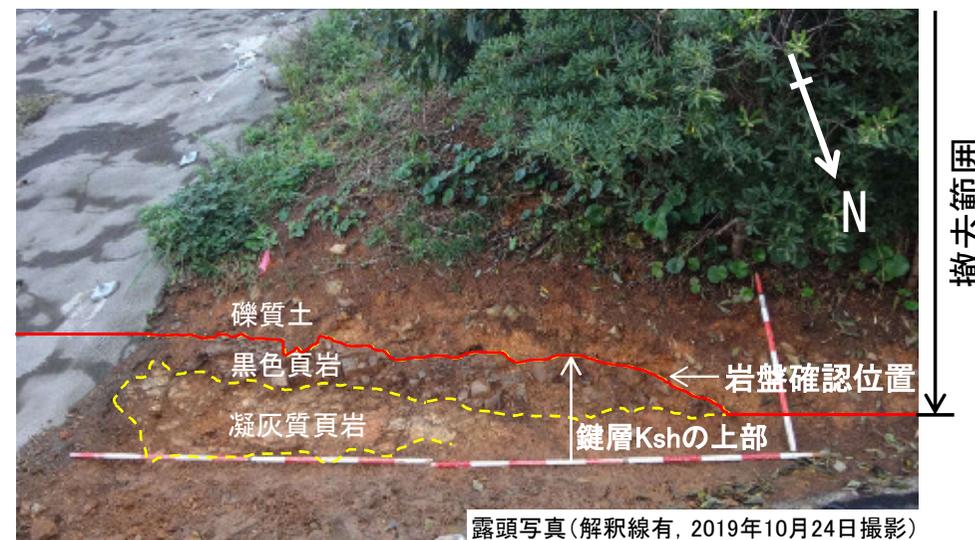
剥ぎ取り調査①地点

対策工では岩盤を確認できる深度まで礫質土及び粘性土を撤去する。

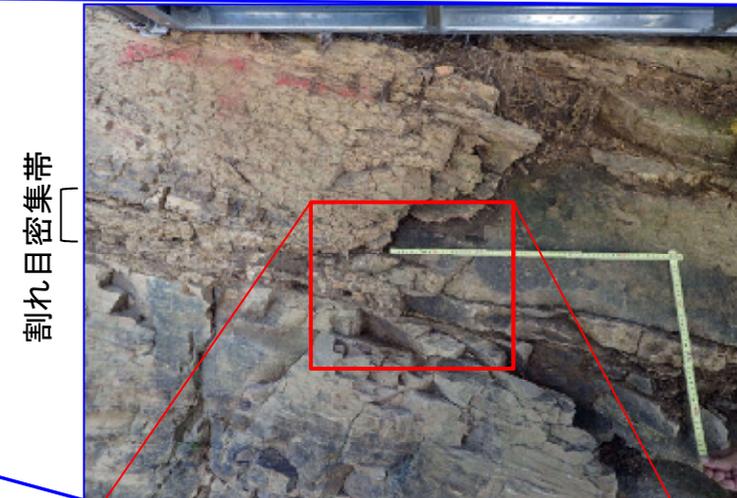
凝灰岩露頭写真

開削面露頭の標高22m付近には、凝灰岩が分布しており、この一部は層厚約10cm程度の割れ目密集帯を伴う(右上写真)。この凝灰岩の性状について確認した。

- ・この凝灰岩の割れ目密集帯の連続性は乏しく、該当露頭の約1m右側において、割れ目間隔は6cm程度となる(右下写真)。右下写真の割れ目間隔の広い面は、表面の割れ目密集帯が、再観察時に観察面にほぼ平行な高角度節理で剥がれたものである。この面を見ると、割れ目のない岩盤となっている。
- ・この割れ目密集帯に粘土は認められない。
- ・露頭の割れ目密集帯は表面のみで認められ、岩盤内部では割れ目間隔の広い状態になっていると考えられる。
- ・割れ目密集帯を伴う凝灰岩はC_M級~C_L級岩盤と評価する。

- ・開削面露頭の割れ目密集帯は表面のみで認められ、岩盤内部では割れ目間隔の広い状態になっていると考えられる。
- ・剥ぎ取り調査②地点では、割れ目密集帯は連続しない。
- ・ボーリングコアでは、周囲の凝灰岩に比べ粗粒で酸化変質が進行した箇所では岩片状～細礫状を呈している。しかし、コア形状(割れ目の頻度)はコアによってばらつきがある。

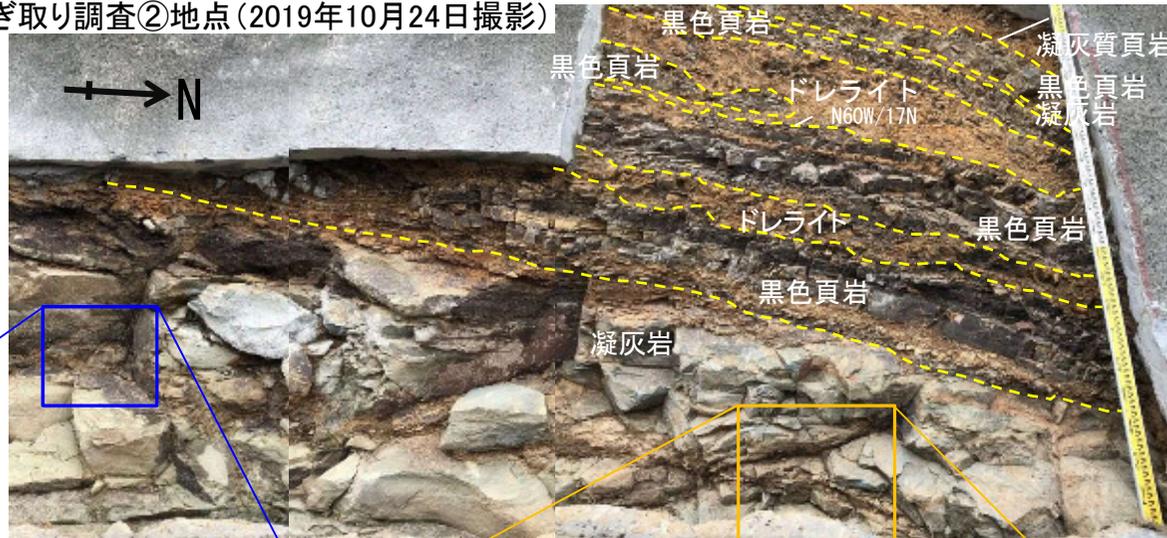
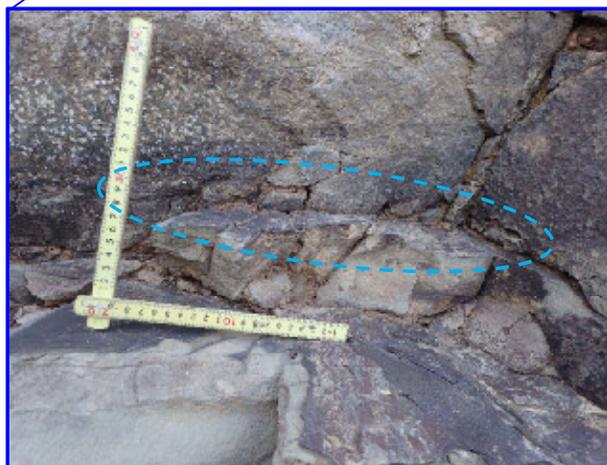
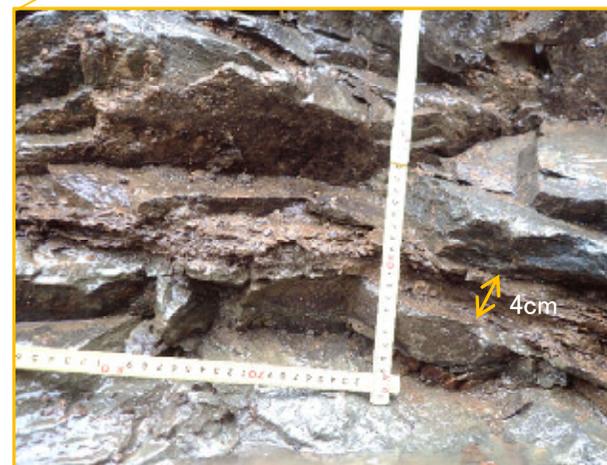
剥ぎ取り調査②地点 (2019年10月24日撮影)

凝灰岩露頭 割れ目密集帯の厚さ4cm

- ・剥ぎ取り調査②地点では、最下位の凝灰岩中に、割れ目密集帯の層準が出現する。露頭右側では割れ目密集帯の厚さは4cmであるが、露頭左側では同一層準に割れ目は認められない。
- ・割れ目密集帯は連続しないと考えられる。
- ・割れ目密集帯を伴う凝灰岩はC_M級～C_L級岩盤と評価する。

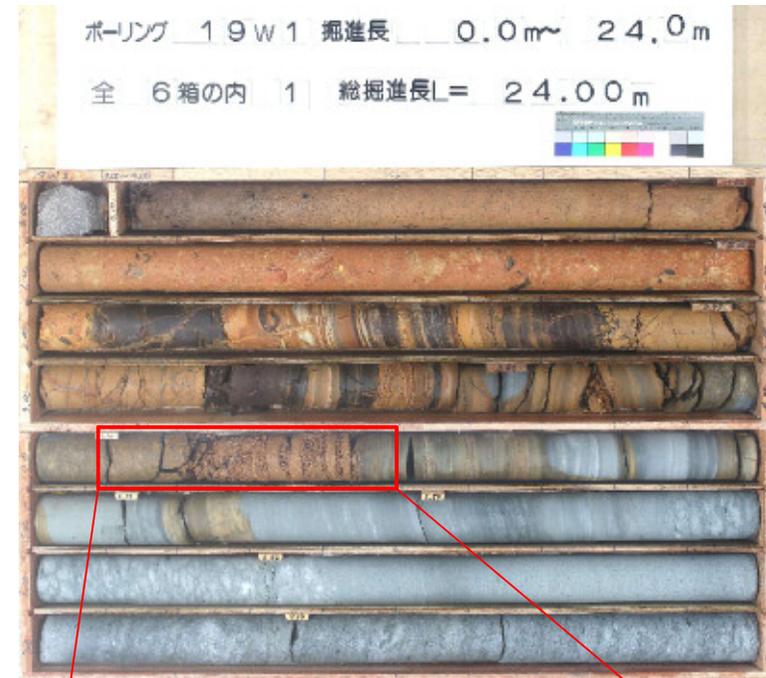
19W1孔 コア写真(G.L.0.0~-8.0m)

- ・開削面露頭の標高22m付近に認められる割れ目密集帯を伴う凝灰岩について、ボーリングコアにより、性状や連続性を確認した。
- ・19W1孔において、G.L.-4.20~-4.45mに割れ目密集帯が認められる。周囲の凝灰岩に比べ粗粒であり、また酸化変質が進行している。コアは岩片状~細礫状を呈する。
- ・この区間の凝灰岩に粘土は認められない。
- ・19W1孔はG.L.-2.08~-4.45mがC_L級である。

- ・19W1孔において、G.L.-2.79~-3.23mにドレライトが認められる。上端境界は入り組んだ境界を有し、下端境界は層理面に平行な境界をなす。母岩の黒色頁岩に比べ酸化変質が進行し、やや軟質である。岩体内部が塊状で、層理が認められないことから、貫入岩の特徴を有する。
- ・開削面露頭上部の詳細観察の結果、黄褐~橙褐色を呈するドレライトが認められる。上端境界、下端境界(右写真赤破線)ともに層理面(右写真青破線)に平行な境界をなす。岩体内部が塊状で、層理が認められず、境界に比べ内部の方がわずかに粗粒であることから、貫入岩の特徴を有する。

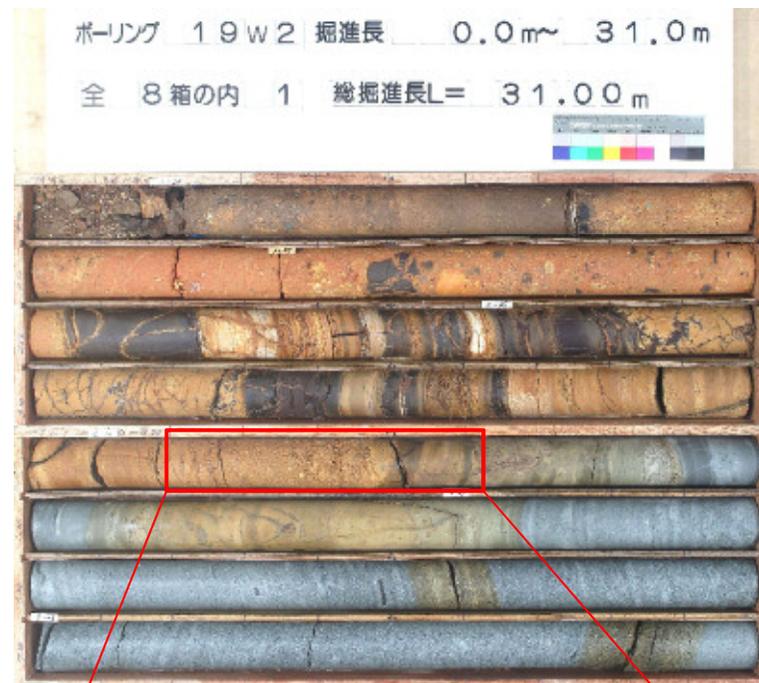
19W2孔 コア写真(G.L.0.0~-8.0m)

- ・19W2孔は、G.L.-4.38~-4.47mに割れ目密集帯が認められる。周囲の凝灰岩に比べ粗粒であり、また酸化変質が進行している。コアは岩片状を呈する。
- ・この区間の凝灰岩に粘土は認められない。
- ・19W2孔はG.L.-2.05~-4.48mがC_L級である。

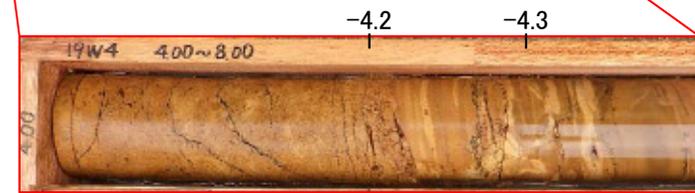
コア拡大写真

- ・ 19W4孔は、G.L.-4.20~-4.23mに割れ目密集帯が認められる。周囲の凝灰岩に比べ粗粒であり、また酸化変質が進行している。コアは岩片状を呈する。
- ・ この区間の凝灰岩に粘土は認められない。
- ・ 19W4孔はG.L.-2.45~-4.35mがC_L級である。

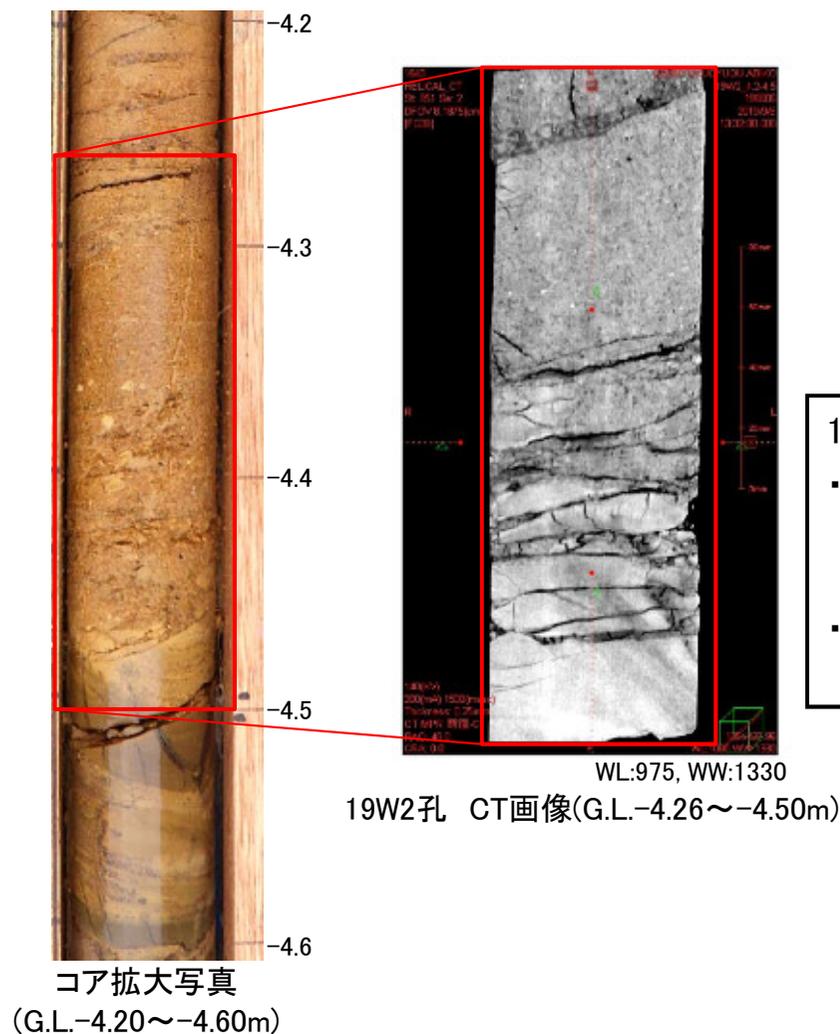
2. コアにおける性状 19W2孔 CT画像解析

19W2孔の割れ目密集帯においてCT画像解析を実施した。

- ・凝灰岩の傾斜方向の断面を観察すると、層理に沿った割れ目が認められ、岩片状を呈する。また、粘土脈の存在を示唆する低密度部は認められない。
- ・系統的な割れ目や岩片、粒子の配列は認められないことから、地すべり等の変動と無関係であると考えられる。

・上記の観察結果から、凝灰岩の割れ目密集帯は、相対的に粗粒な凝灰岩の周辺を変質が選択的に進行した結果、局所的に形成されたと考えられる。

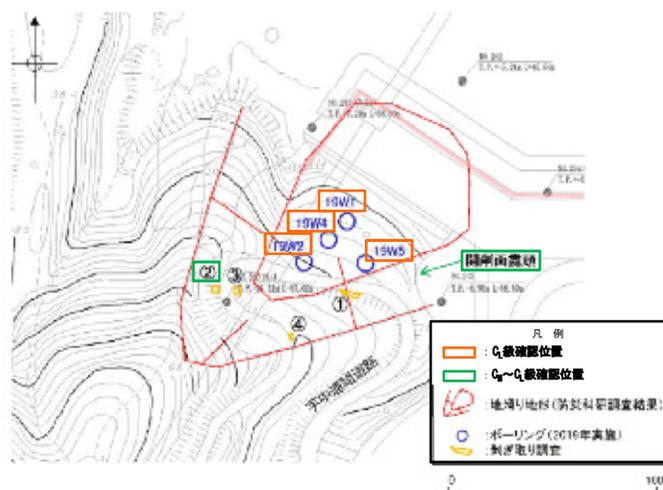
凝灰岩(割れ目密集帯)の岩級確認結果

以上のことから、該当の凝灰岩は割れ目が密集する箇所もあるが、防波壁(西端部)の広範囲に連続するものではないと考えられる。複数のボーリングで割れ目密集帯が確認された箇所については、斜面の安定性評価においてC_L級岩盤と評価する。

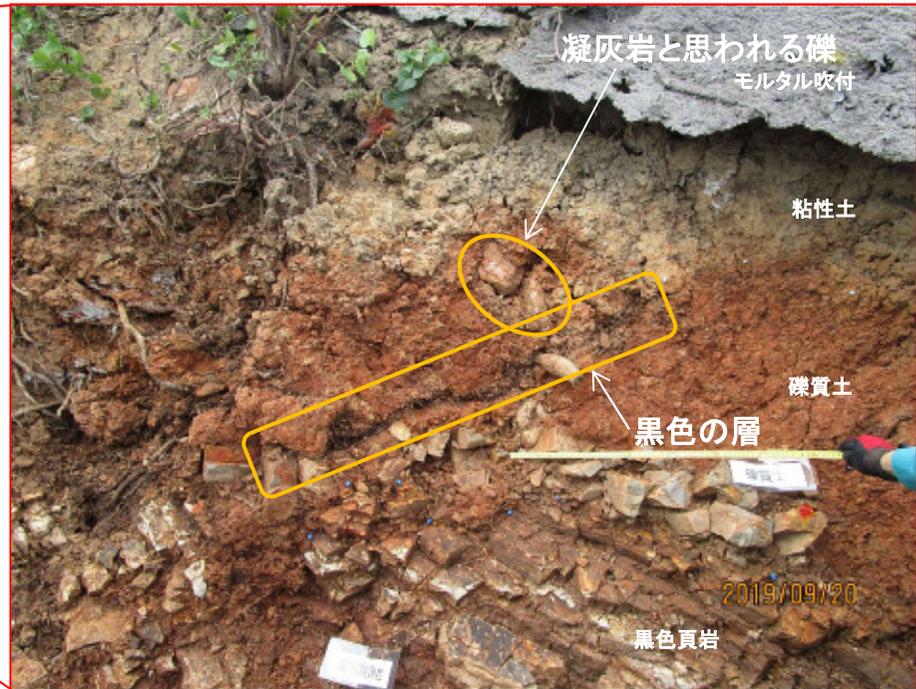
露頭上部 拡大写真(2019年9月20日撮影)

- ・開削面露頭上部は、下位より凝灰岩、黒色頁岩、ドレライト、凝灰質頁岩、礫質土及び粘性土、モルタル吹付である。
- ・礫質土及び粘性土に地滑り面は認められない。
- ・礫質土は赤褐色を呈し、締りがよい。
- ・礫質土中の礫は黒色頁岩及び凝灰質頁岩を主体とし、角礫～亜角礫である。
- ・礫質土中には、樹木・樹根が認められる。

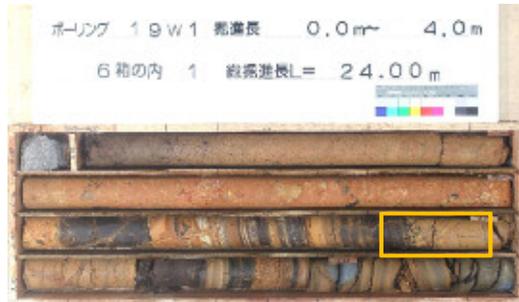
19W1孔 コア写真(抜粋)

岩種特定のために19W1孔のG.L.-2.79mにおいて薄片観察を実施した。

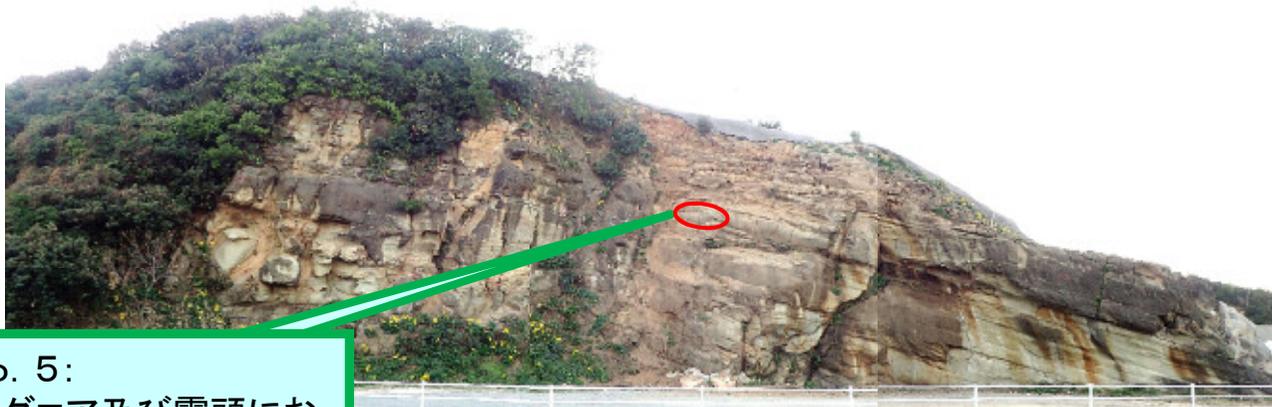
開削面露頭全景(2019年11月6日撮影)

- ・開削面露頭は凝灰岩を主体とし、最下部及び上部に黒色頁岩薄層、ほぼ中央に火山礫凝灰岩層が認められる。これらの岩相境界は明瞭で、ほぼ平滑な境界を有する。また上部には貫入したドレライトが認められる。露頭最上部には、粘性土及び礫質土が分布する。
- ・層理面は北へ緩く傾斜し、これに直交する高角度割れ目が認められる。露頭全体が弱変質により淡褐色を呈するが、岩盤は堅硬である。シームや断層、褶曲、深層崩壊に伴う地滑り面は認められない。

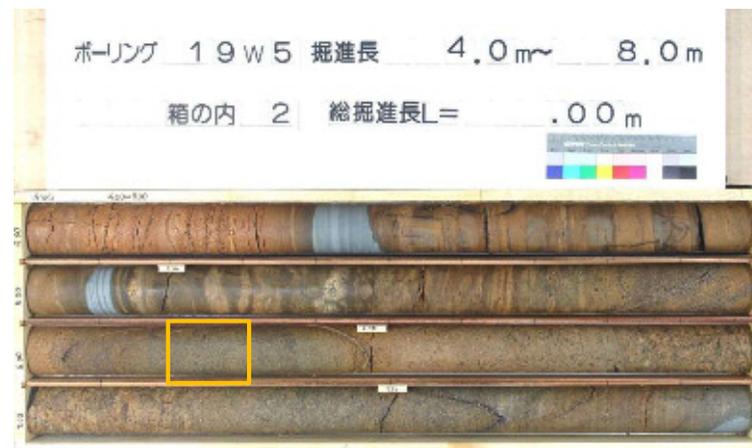
19W5孔 コア写真(G.L.-4.0~8.0m)

- ・19W5孔G.L.-6.2~-6.3mには、暗緑灰色を呈する長径数mmの扁平なレンズ状組織が平行に配列している。
- ・開削面露頭の標高19m付近には、凝灰岩が分布しており、露頭表面はφ数mm~2cmの扁平なレンズ状の空隙の平行な配列が認められる。

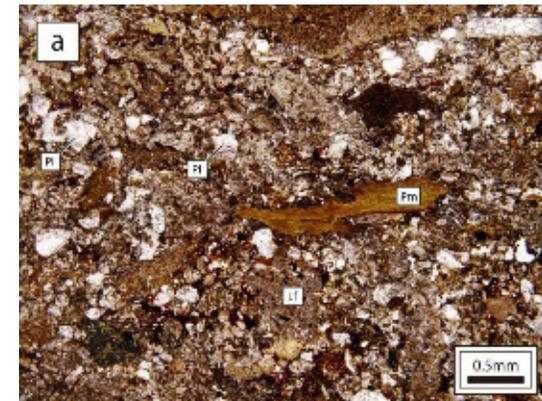
鏡下写真1~3はいずれも単ニコル
Pl: 斜長石, Pm: 軽石, Lf: 岩片

- ・薄片観察の結果, 該当箇所は凝灰岩である。平行配列を呈するレンズ状の組織は潰れた軽石(溶結レンズ)であるが, 基質にユータクシティック*が認められる部分は少ない。
- ・溶結凝灰岩に典型的な組織(ユータクシティック)が認められないが, 溶結レンズが認められることから, この凝灰岩は弱溶結凝灰岩と考えられる。
- ・開削面露頭及びボーリングコア(19W5)において確認された凝灰岩は, 弱溶結凝灰岩である。

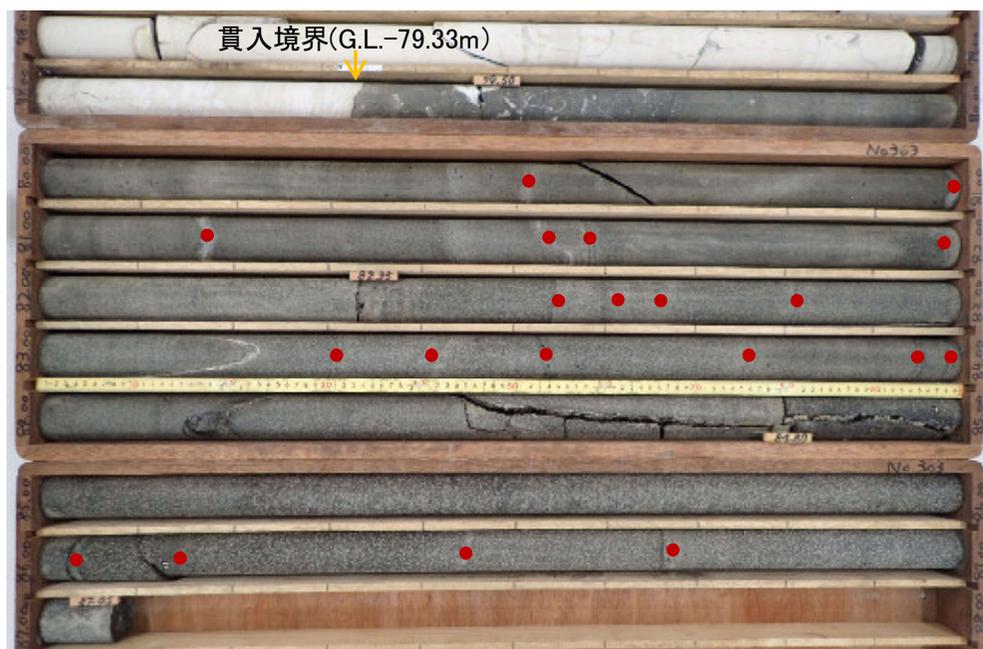
No.303孔深度79.33m以深のドレライトに含まれる細脈分布位置

細脈に関して、厚さや出現位置に着目し、ドレライトの貫入境界 (G.L.-79.33m) からの距離に対する規則性について検討した。

- ・細脈の厚さは2~20mmの間でばらつき、厚さと出現位置に明瞭な規則性は認められない。
- ・出現間隔は、貫入境界からの約8m間において、概ね0.1~0.5m間隔で出現する一方、深度84~86mでは全く出現していない。
- ・細脈の厚さや出現位置の分布様式は細脈の注入プロセスに関する知見を与える可能性があると考えられるが、明瞭な規則性は認められない。

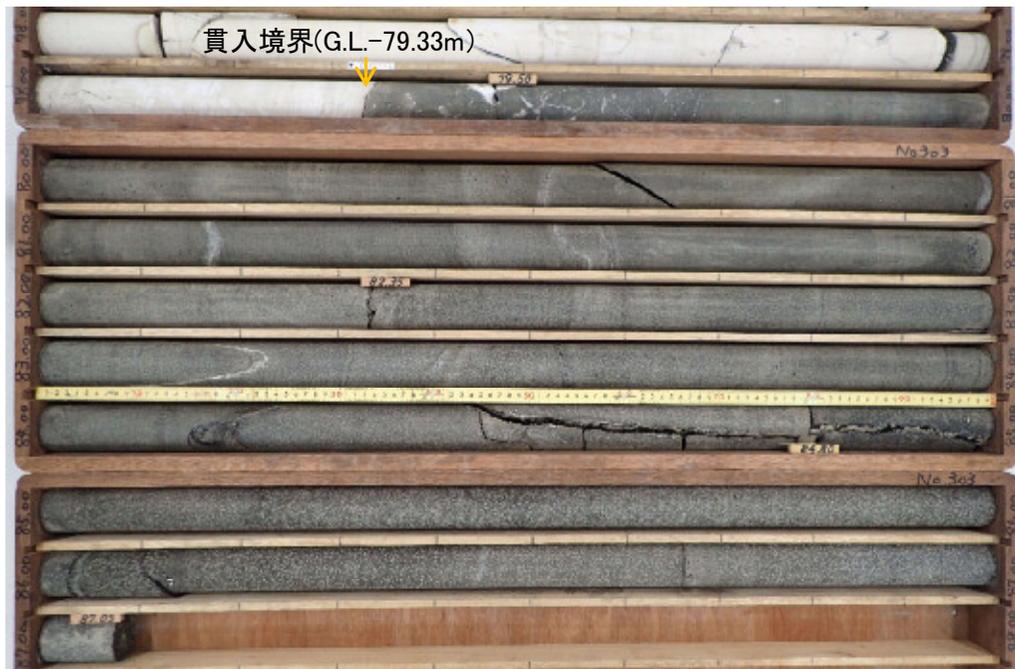
No.303孔 ドレライト

ドレライト及び細脈について、帯磁率を測定し、その値の特性について検討した。

- ・ドレライトの帯磁率は、 $10^{-3} \sim 10^{-2}$ SIのオーダーであり、貫入境界から約1m間は2オーダー程度低下した値である。
- ・細脈の帯磁率は 10^{-2} SIのオーダーであり、顕著な値の変化は認められなかった。これはドレライトに比べ $0.1 \sim 0.2 \times 10^{-3}$ SI程度高い値である。

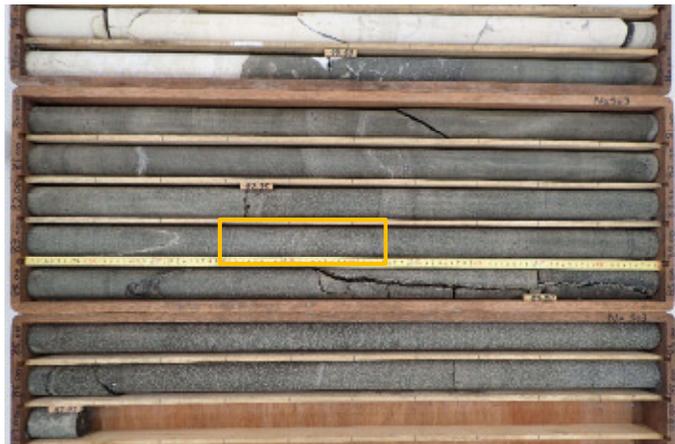
No.303孔 ドレライト

ドレライトと細脈の組織の差異を確認するために、岩石薄片観察を実施した。岩石薄片はドレライトの斑晶サイズが大きく、細脈との組織の違いが明瞭であり、また帯磁率が有意に高い値を示したG.L.-83.41mの細脈を対象に作製した。

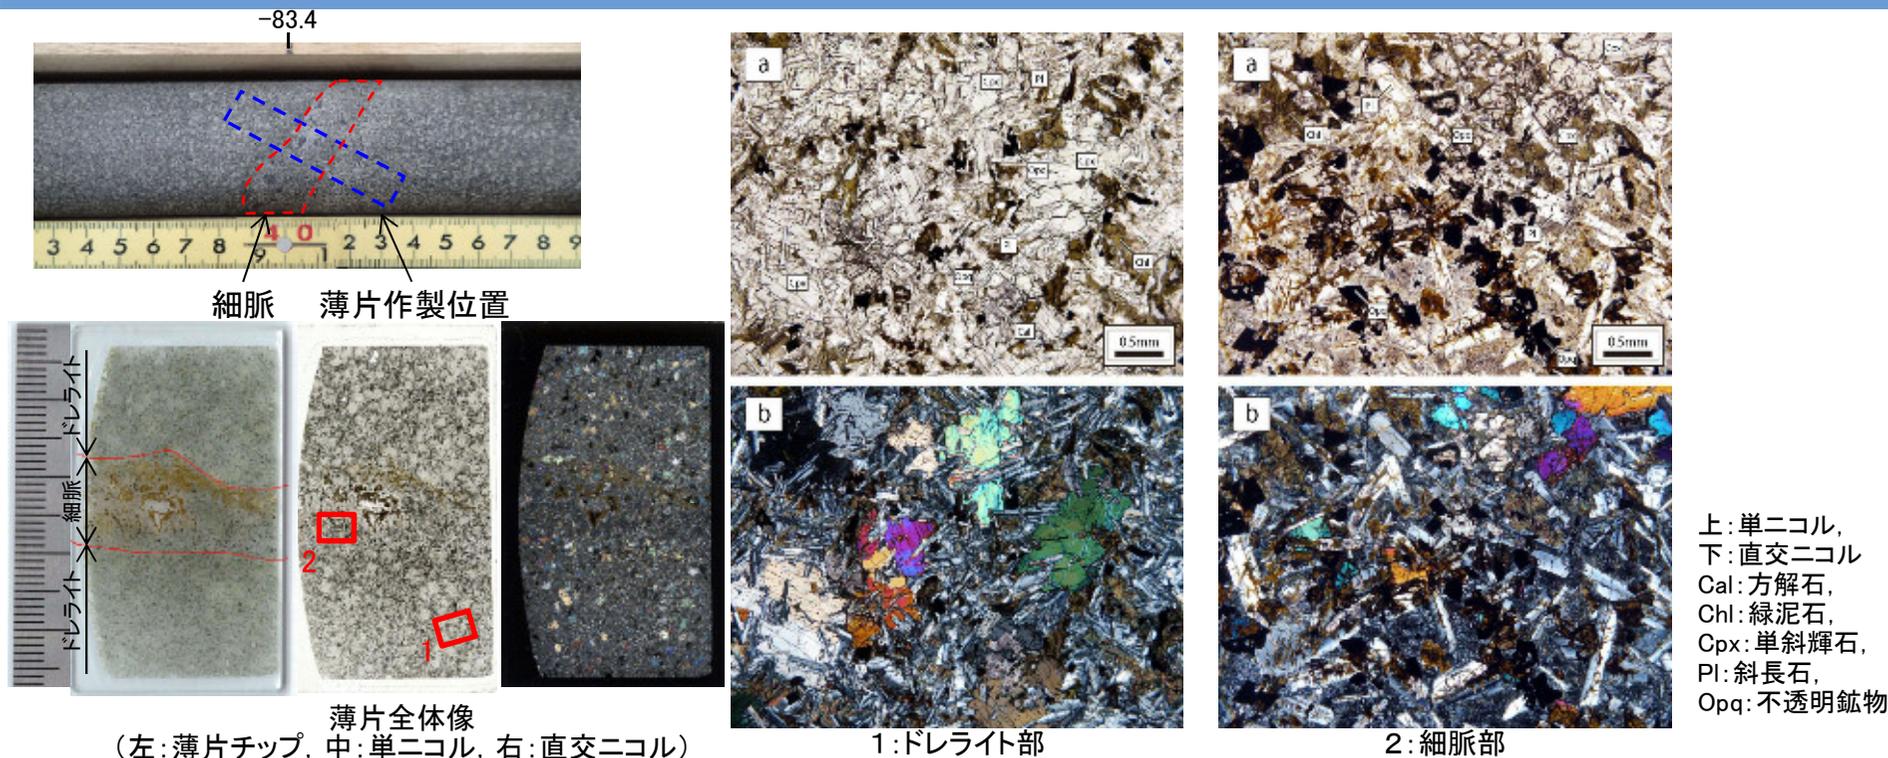
4. 薄片観察結果

ドレライト部: オフィティック組織※を呈し、輝石に多数の斜長石が含まれている。
 細脈部: ドレライト部に比べて、輝石が少なく、不透明鉱物が多く、大きい。また斜長石は大型であり、ガラスが脱ガラス化したような細粒部を含む。より変質が進んでいる。
 両者の境界部は不明瞭で直線的でなく、急冷縁のような構造を示さない。
