島根原子力発電所2号炉
防波壁及び1号放水連絡通路防波扉の
周辺斜面の安定性評価について
(コメント回答)

令和元年11月22日
中国電力株式会社

審査会合・現地調査における指摘事項

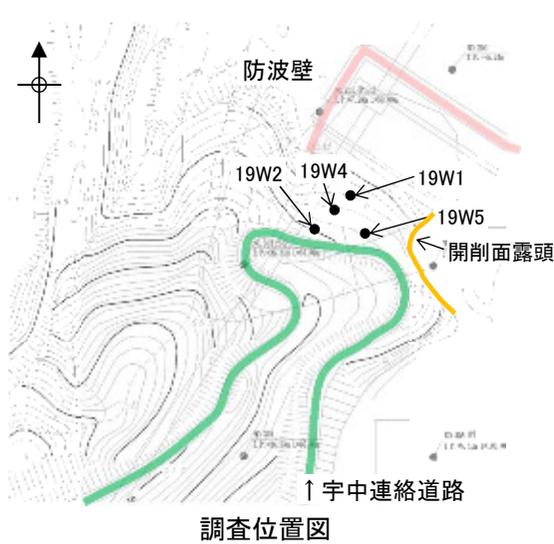
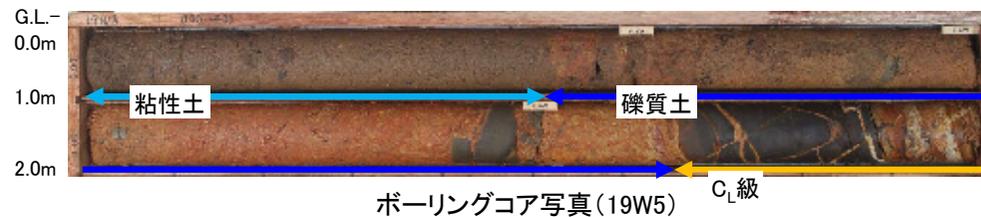
- ・防波壁(西端部)においてボーリング調査を追加実施した結果, 開削面露頭で認められる礫質土・粘性土がボーリングコアでも認められ, 表層から順に「粘性土:0.45~0.9m」, 「礫質土:1.1~1.4m」, 「頁岩(C_L級)」となり, 開削面露頭と概ね対応する。
- ・粘性土は茶褐色を呈し, 均質な細粒土から成る。礫質土の基質は赤褐色を呈する細粒土でφ約10mmの凝灰岩を主体とする角礫~亜角礫を多数混入し, 締りがよい。

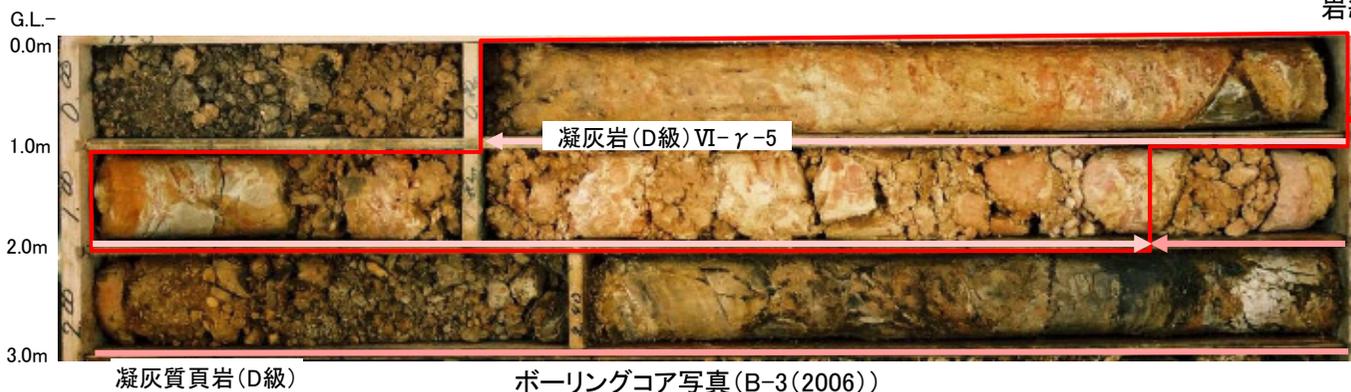
D級岩盤試験
試料採取範囲

- ・D級岩盤試験(凝灰岩)では, D級岩盤の中でも最も風化変質を被っている箇所から試料採取している。
- ・D級岩盤(凝灰岩)は, 淡褐色を呈し, 風化により細粒土砂化・粘土化している。

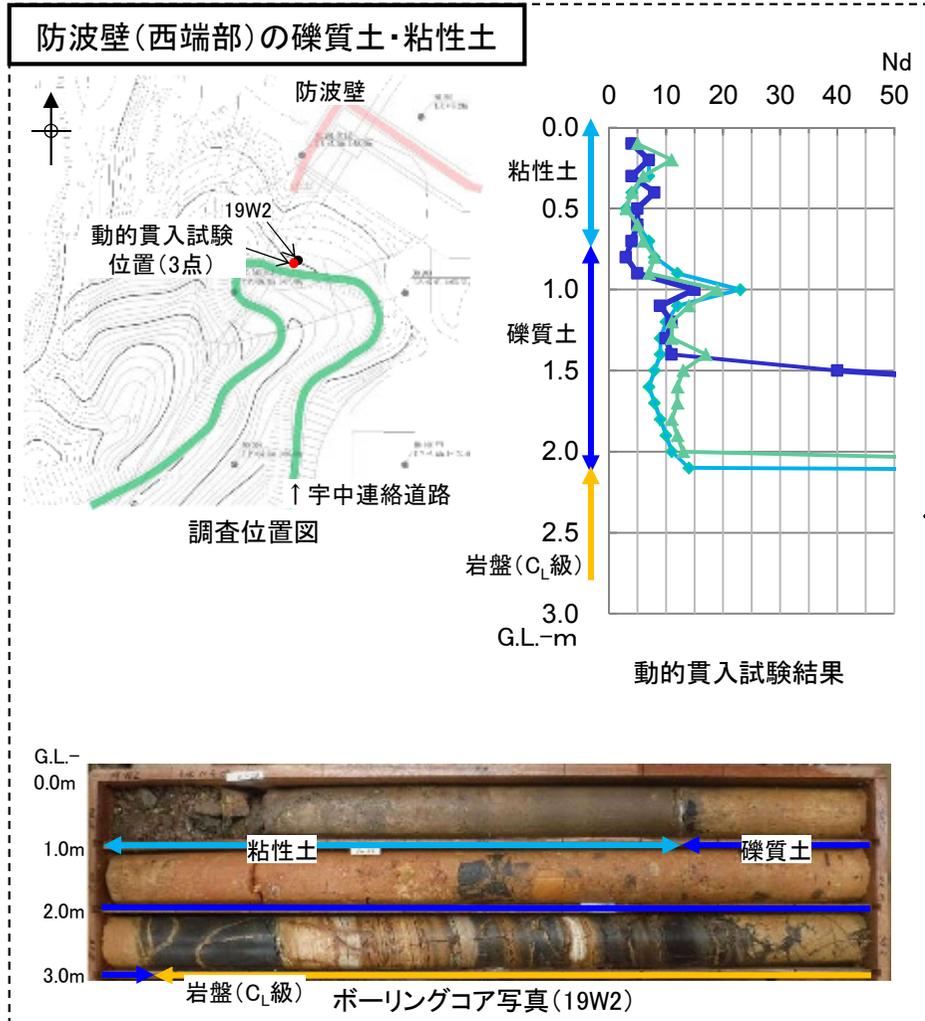
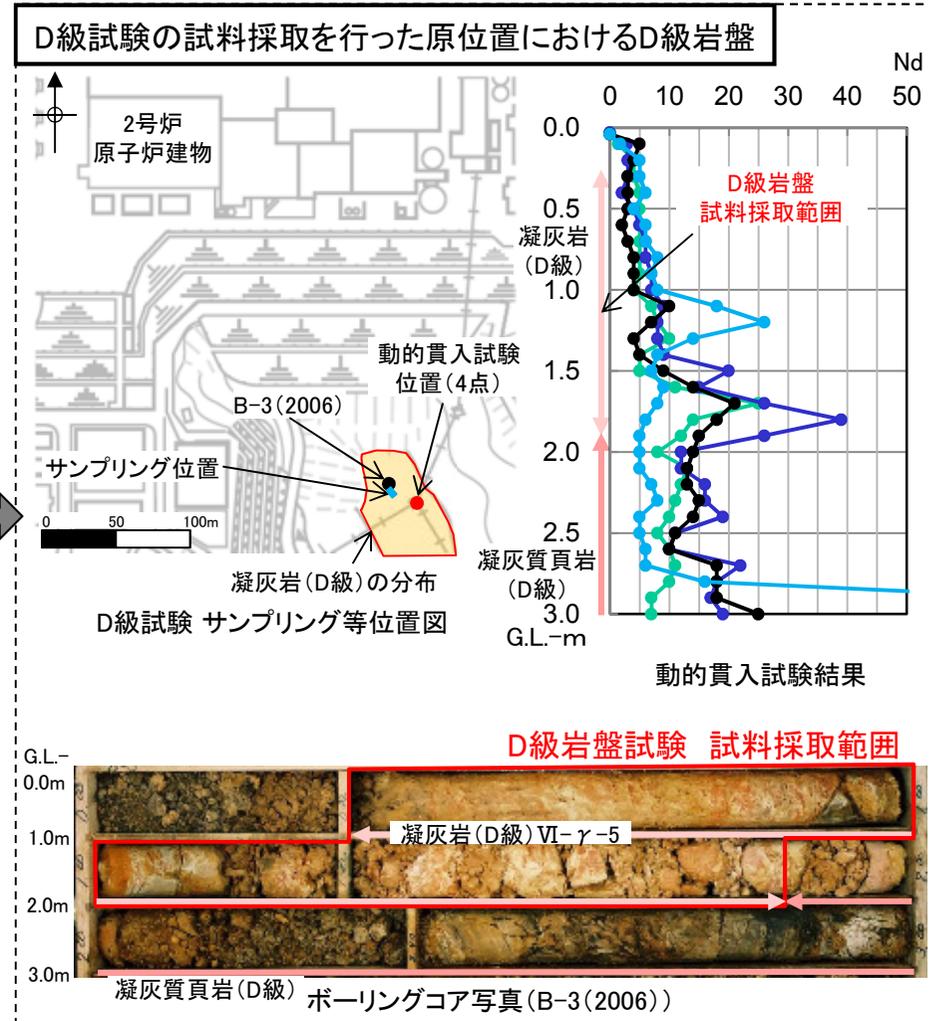
(3) 防波壁(西端部)の礫質土等とD級試験実施箇所との比較

- ・礫質土・粘性土は、粘性土質あるいは土砂状の形態を示す。
- ・地質との対比を行うため、19W2付近で動的貫入試験を追加実施した。礫質土・粘性土はNd=3~14程度を示し、岩盤(C_L級)に到達してNd≥50となる。

- ・D級岩盤試料採取位置の凝灰岩(D級)は、粘性土質あるいは土砂状の形態を示す。
- ・サンプリング位置近傍で動的貫入試験を実施した。凝灰岩(D級)はNd=3~10程度を示す。

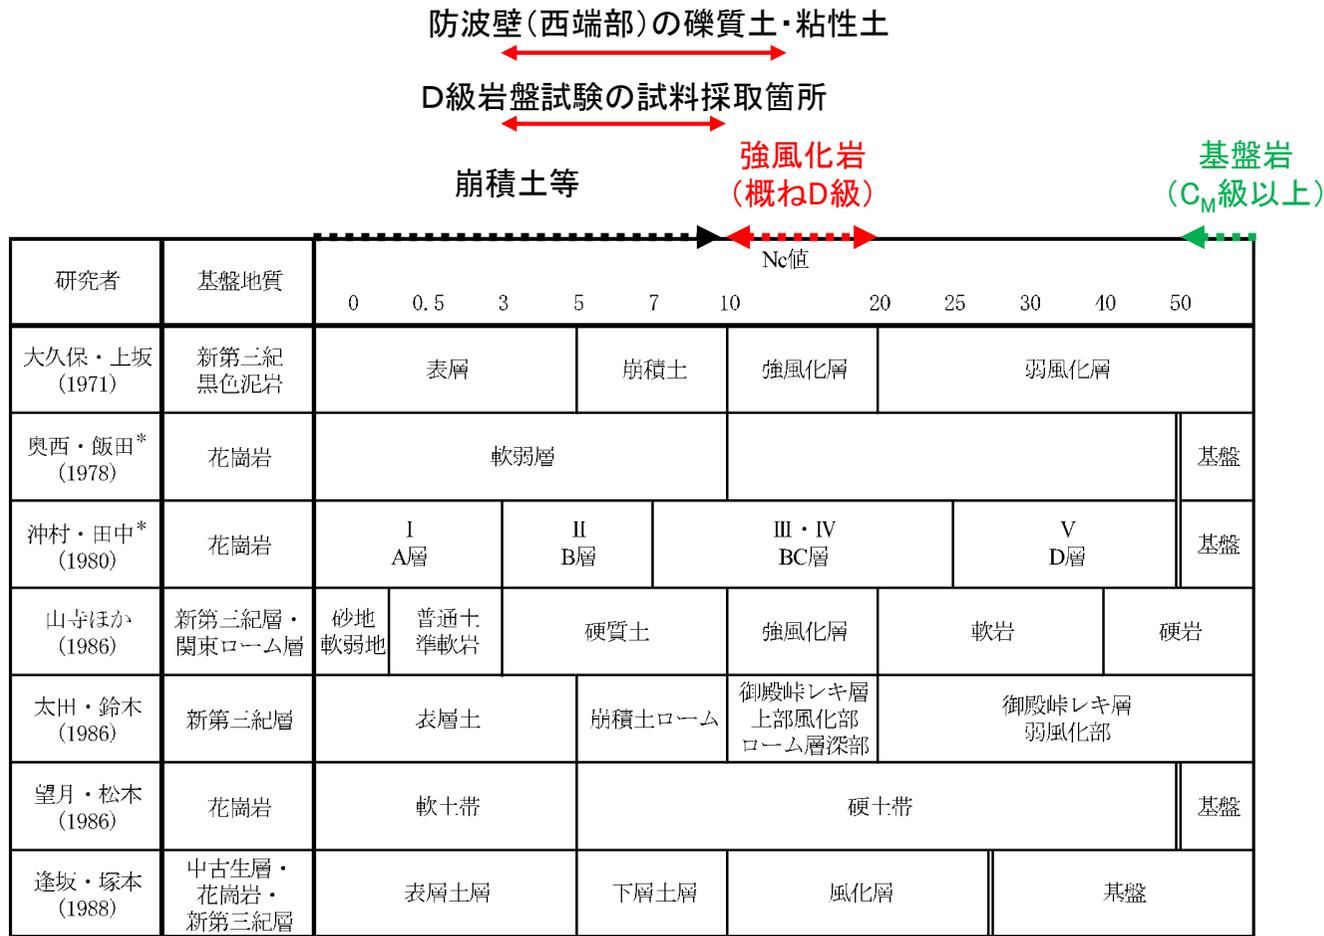
土層区分とNc(Nd)値の関係
(小山内ほか(2005)⁽⁵⁾に加筆)

- ・小山内ほか(2005)によると、動的貫入試験のNd値と土層区分には相関があり、 $Nd < 10$ は崩積土等、 $10 \leq Nd < 20$ は強風化岩、 $Nd > 50$ は基盤岩に対応するとしている。
- ・防波壁(西端部)の礫質土・粘性土及びD級試験の試料採取箇所における動的貫入試験の結果、両者とも崩積土等～強風化岩の貫入値を示す。

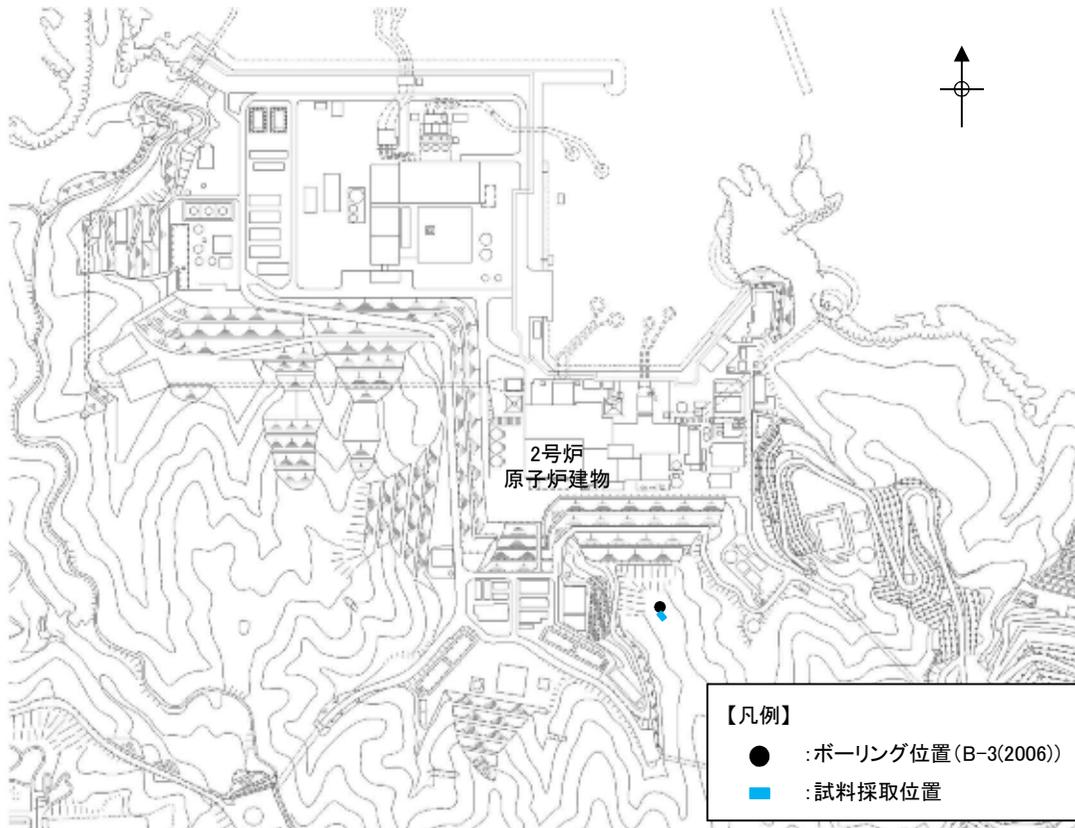
D級岩盤の試料採取位置図

- 下図に示す1号南側切取斜面で実施したNo.B-3(2006)のボーリングコアをもとに地表から約4m程度の深さまでD級岩盤(凝灰岩)を確認したため、このボーリングの近傍で、これを不攪乱で試料採取し、安定解析に必要な物性値(強度特性, 変形特性)を取得した。

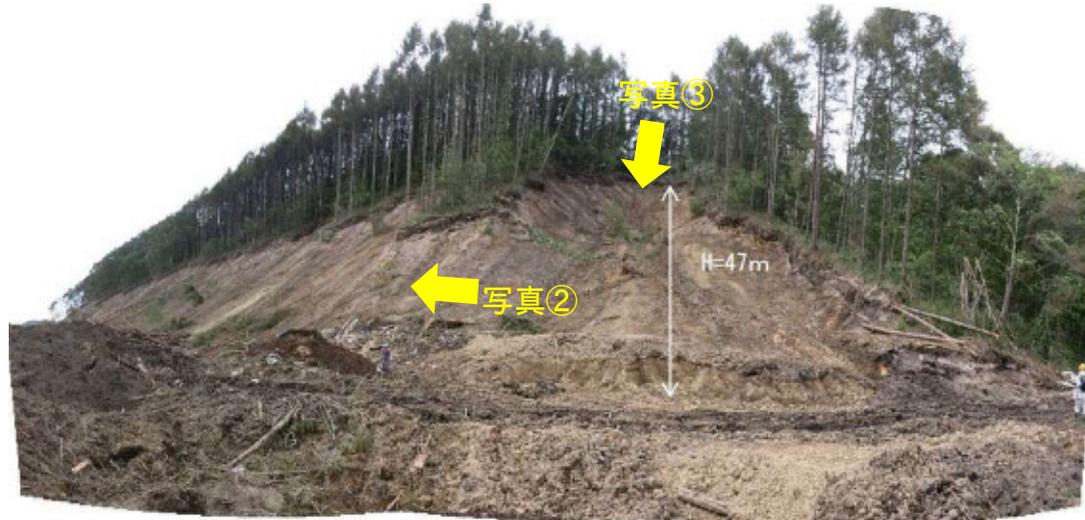
写真① 北海道厚真町吉野地区の斜面崩壊状況

・(社)砂防学会(2018)は、大規模な斜面崩壊が発生した北海道厚真町では、基盤である新第三系泥岩を覆って堆積している表土層(火山灰と埋没腐植層の互層)の最下部が風化して粘土化しており、多少の水分も含んでいたことから、この水分を含む風化粘土層がすべり面になったとしている。

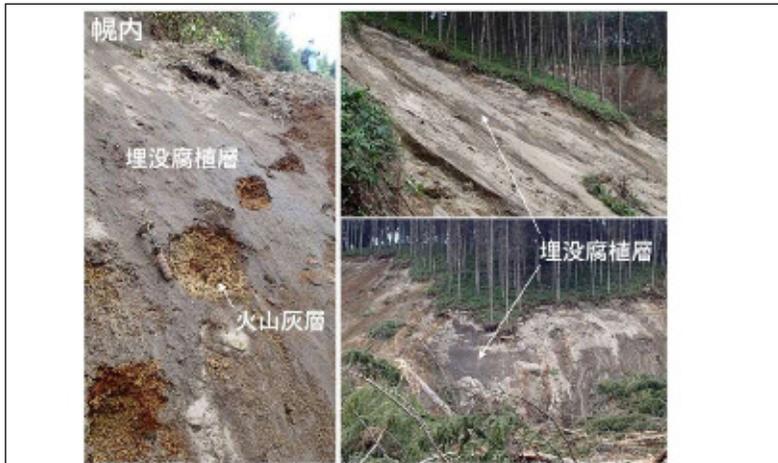
図 4. 斜面崩壊地の滑り面（埋没腐植層型）

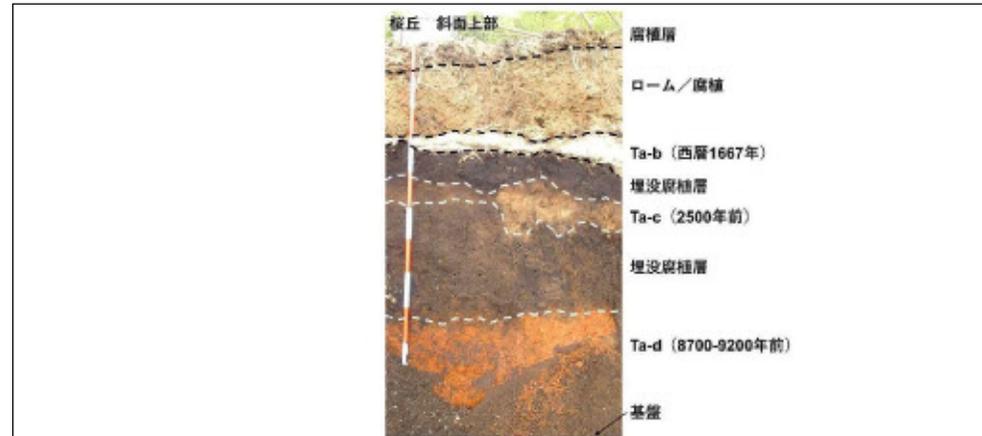
図 6. 斜面上部の土層構造

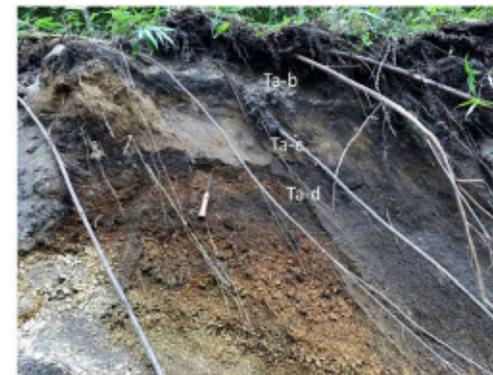
図 7. 斜面上の火山灰分布と樹木の根系. Ta-b もしくは Ta-c 層下位の埋没腐植層に根系が集中しており、Ta-d より下位には根系は分布していない

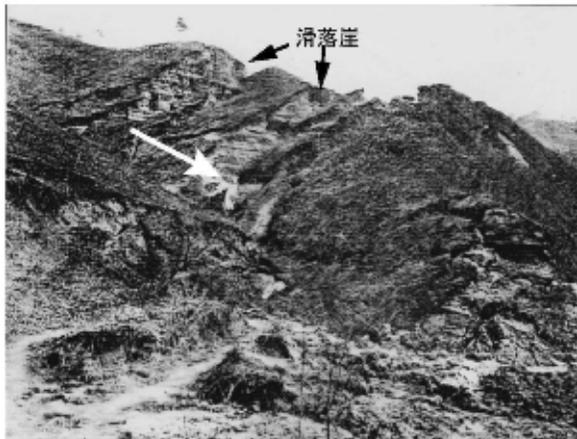
- ・阿部・高橋(1997)⁽¹²⁾は、被災報告資料と地元^{おおさわごう}に保管されている資料を分析及び現地の検証を行った。
- ・大沢郷村^{おおさわごう}で発生した8カ所の岩盤地すべりは、新第三紀鮮新世天徳寺層^{てんとくじ}の砂岩、シルト岩の分布する地域に集中し、大半は塊状であるが、泥岩や凝灰岩などが互層状に挟在されて層理が識別可能となっており地層の走向傾斜は概ねN30E/10Wを示している。
- ・地すべりはいずれも北～北西方向に突出した尾根部(比高30～40m)を胴切りしたような形状で発生し、移動岩塊はブロック状に切断されている。変動方向は地層傾斜方向に一致しており、流れ盤状の初生岩盤すべりの形状を示す。
- ・地すべりの発生は硬質で石英質な薄層の上部の砂岩もしくは砂の薄層をすべり面として発生したものと考えられている。

写真-1 仙北地震による上戸川地すべり
大橋(1915)より引用、撮影1914年

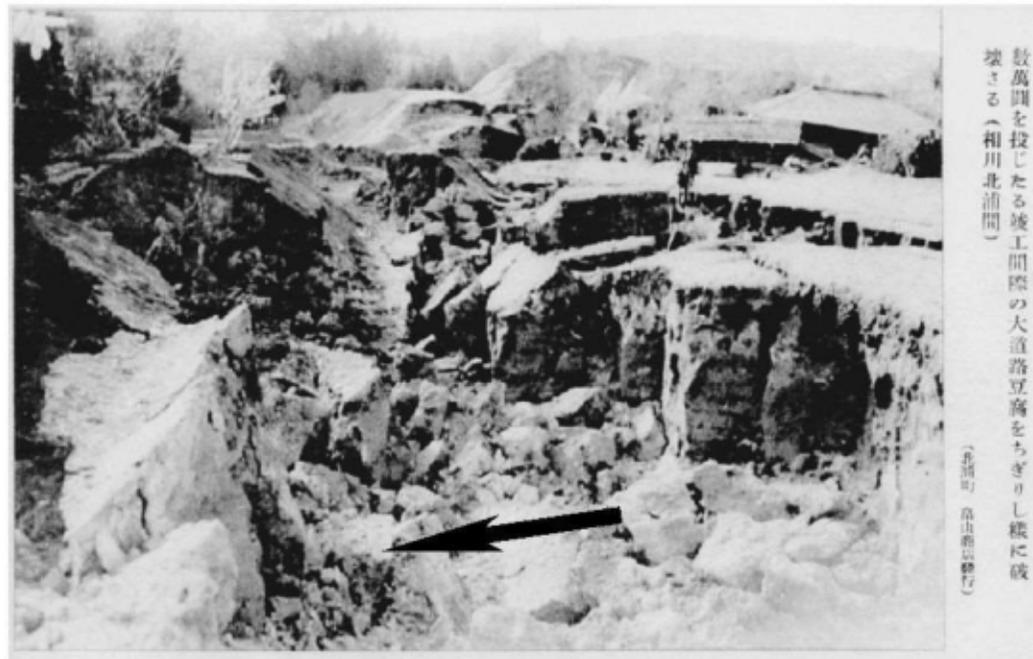
- ・阿部ほか(2006)によると、北浦町の海岸では初生的な岩盤すべりであったと推察している。また、現在もケスタ地形上での小規模な岩盤すべりが認められるとしている。
- ・地質は新第三紀鮮新世の砂岩・泥岩の細互層からなり、走向・傾斜は概ねN40W/20Eを示している。
- ・地すべりは地層の最大傾斜方向より約20° 斜交して海岸方向へ向かう流れ盤の形状で移動している。
- ・すべり面は不明であるが細互層中の層理面に形成されていると想定している。

写真一 3 男鹿地震による北浦地区の地すべり
— 当時の絵はがきより —

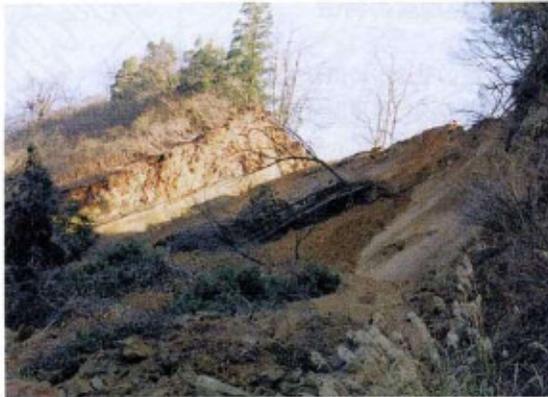
- ・(社)新潟県地質調査業協会技術委員会(2005)⁽¹⁴⁾は、十日町市小脇^{とうかまち こわき}地内で発生した斜面崩壊について、ケスタ地形や同斜山稜の成因に関わって、過去にも層すべりが発生したとされている。
- ・大八木ほか(2008)⁽¹⁵⁾は、小千谷市横渡^{おちや よこわたし}で発生した斜面崩壊について、シルト岩～砂質泥岩と細粒砂岩の互層からなり、すべり面は厚さ数cmの凝灰岩または凝灰質砂岩とされている。また、齊藤ほか(2007)⁽¹⁶⁾は、シルト岩及び凝灰岩層の岩石強度を針貫入試験により調査した結果、すべり面となっている凝灰岩は砂質シルトより著しく強度が小さいとしている。

写真1: 砂岩泥岩互層の層理面に沿って発生した岩盤すべり
((社)新潟県地質調査業協会技術委員会(2005)より引用)

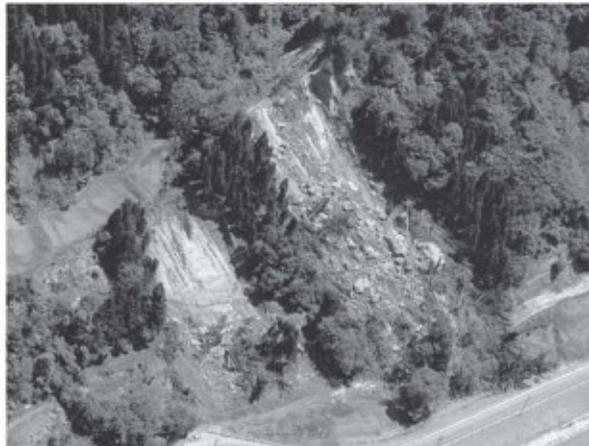
写真2: シルト岩～砂質泥岩と細粒砂岩の互層から成る斜面で発生した浅層並進岩すべり(大八木ほか(2008)より引用)

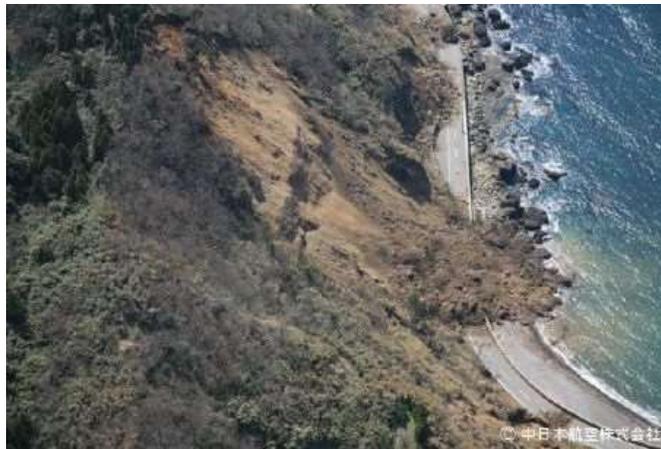
- ・土木学会・地盤工学会(2007)⁽¹⁷⁾によると、平成19年(2007年)能登半島地震の発生による岩盤崩壊及び落石の発生確認箇所は、ほとんどが海食崖にあたり、崩壊物として岩塊とともに土砂状になった風化層を比較的多く含み、地質は、新第三紀中新世の礫岩、凝灰岩、凝灰角礫岩等であり、割れ目が少ないため崩壊岩塊は数mの巨礫が多いとされている。
- ・また、当該地域は、新第三紀中新世の層理面沿いの流れ盤地すべりが多く発生しているが、今回の地震では、地すべり地形に対応した部分での明瞭な変動は発生しなかったとしている。

写真1:海食崖上の凝灰角礫岩層の崩壊

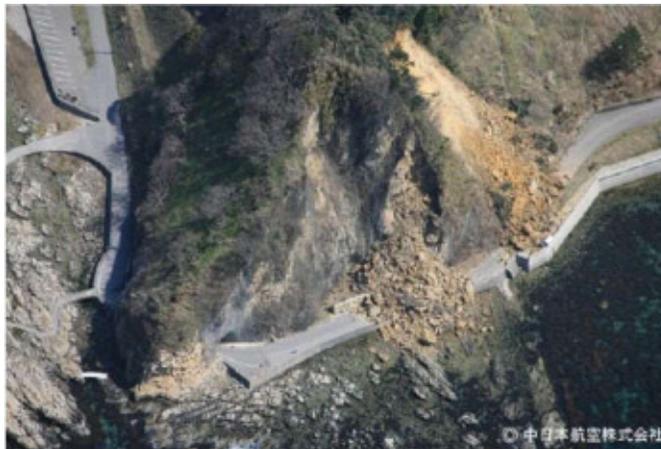
写真2:塊状の砂岩における径数mの多数の岩盤崩壊

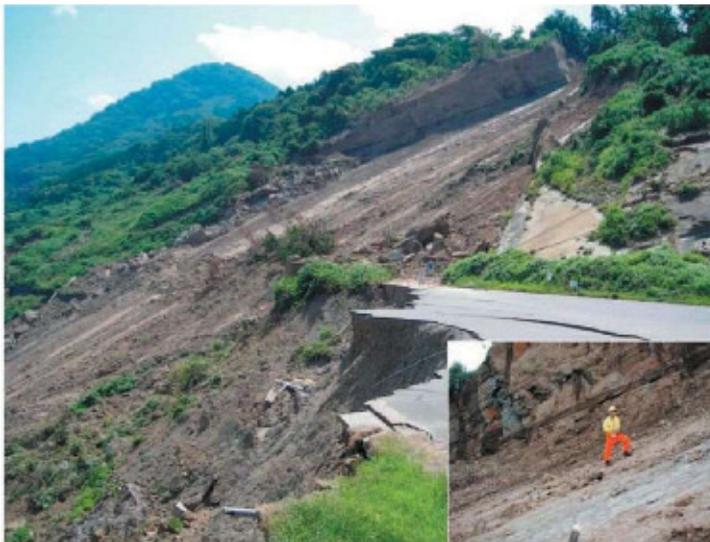
- ・小荒井・佐藤(2008)⁽¹⁸⁾によると、^{ひじりがはな}聖ヶ鼻周辺では、中新統上部の聖ヶ鼻層の砂岩・礫岩及び砂岩泥岩互層が分布し、北に傾斜する流れ盤の層理面すべりとして深層崩壊が発生し、その規模は、崩壊幅約100m、崩壊長約200mで、崩壊深は10mを超えており、すべり面の部分は泥質岩で薄く割れやすいとされている。
- ・また、聖ヶ鼻を通る主尾根の南西では、崩壊の頂部には風化の進んだ砂岩泥岩互層が露出しており、特に泥岩の部分の風化が進みブロック状に割れやすくなっており、そこが砂岩に対して相対的に弱くなって崩壊が発生した可能性が高いとしている。

写真1: 流れ盤における崩壊

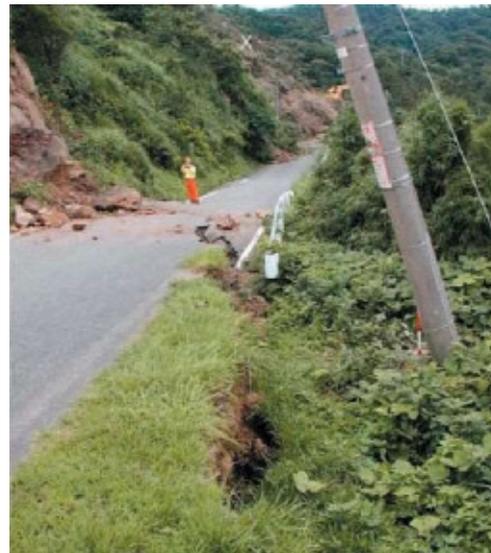
写真2: 受け盤における崩壊

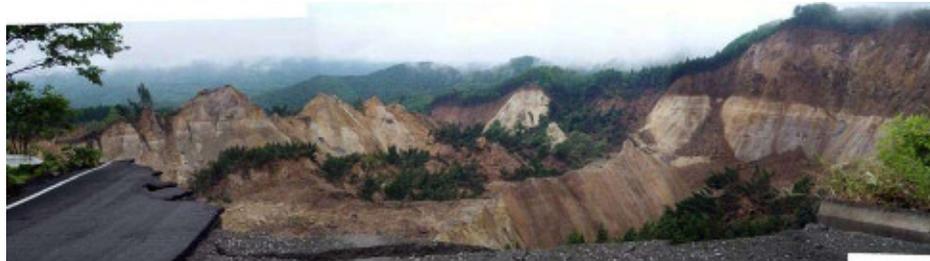
荒砥沢ダム地すべり上部斜面

丸山ほか(2010)⁽¹⁹⁾によると、宮城県栗原市栗駒の荒砥沢ダム右岸上流で発生した大規模地すべり(長さ1,300m, 幅900m, 滑落崖高さ150m)周辺の地質は、上位が第四紀の軽石凝灰岩を主体とする層から構成され、約5°で貯水池側に傾斜した緩い流れ盤構造となっており、すべり面は、軽石凝灰岩主体層の下面付近であり、地すべり土塊は主に軽石凝灰岩からなるとされている。

また、本地すべりは過去に発生した地すべり地の一部が1,000galを超える地震によって、椅子型すべり面形状の地すべりとなって滑動したとされている。

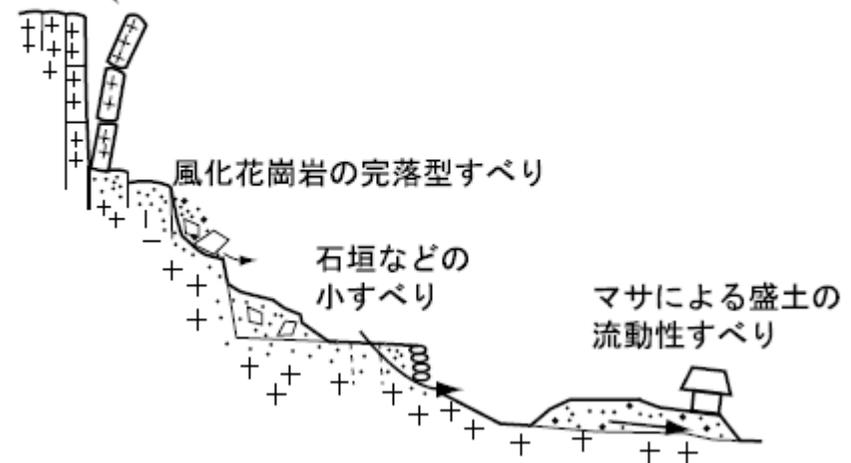
- ・斜面崩壊の多くは砂状のマサによる表層完落型すべりや流動性すべりとして発生する。
- ・節理やクラックに伴う落石や転倒，崩落も多い。

花崗岩類分布域における地震地すべりの形状
(阿部・林(2011)より引用)

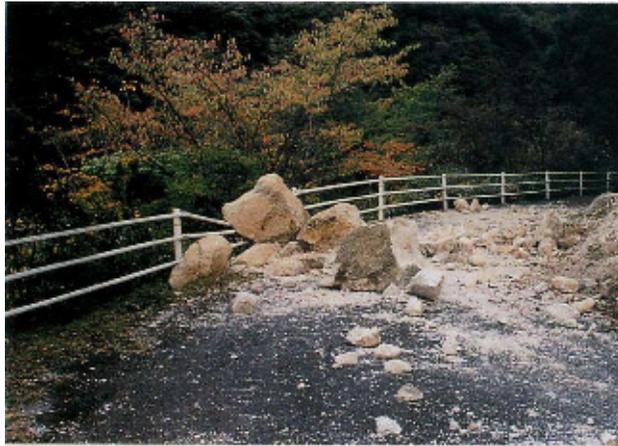
・横田(2001)⁽²⁵⁾によると、平成12年(2000年)鳥取県西部地震の発生により風化した表層のルーズな部分の崩壊が多数発生し、特に張り出した尾根部の崩壊が多いとしている。また、花崗岩類の岩盤斜面では、落石も多く確認され、急斜面においては、落石はすべりによるものだけでなく、鉛直に近い節理に沿ったトップリングのほか、振動によって直接飛び出したようなものも多いとしている。

花崗岩ブロックの落石

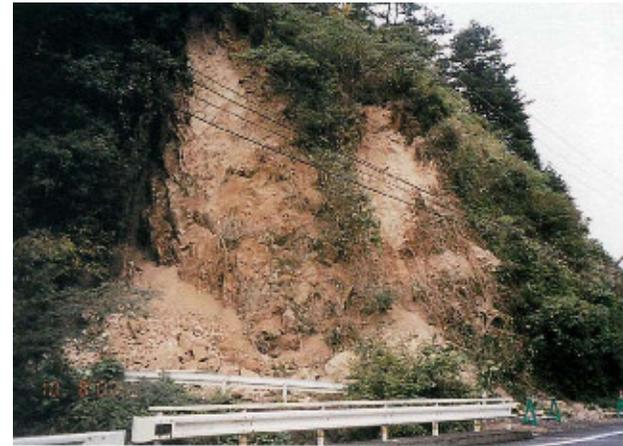
花崗岩斜面の崩壊

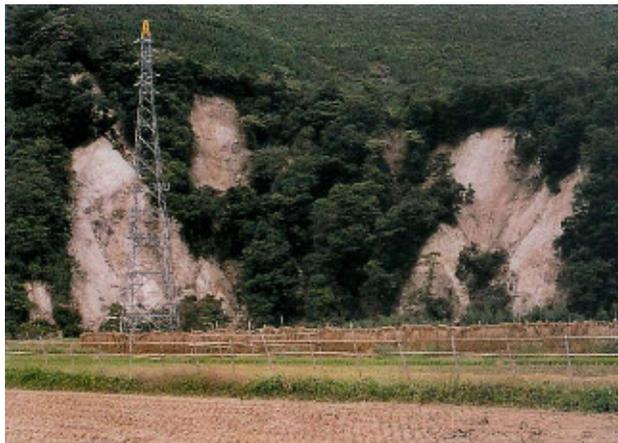
花崗岩急斜面の崩壊

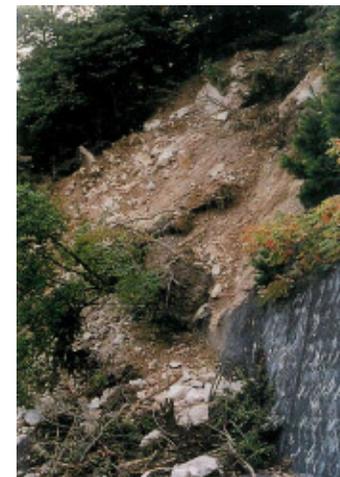
角礫を含んだ花崗岩斜面の崩壊

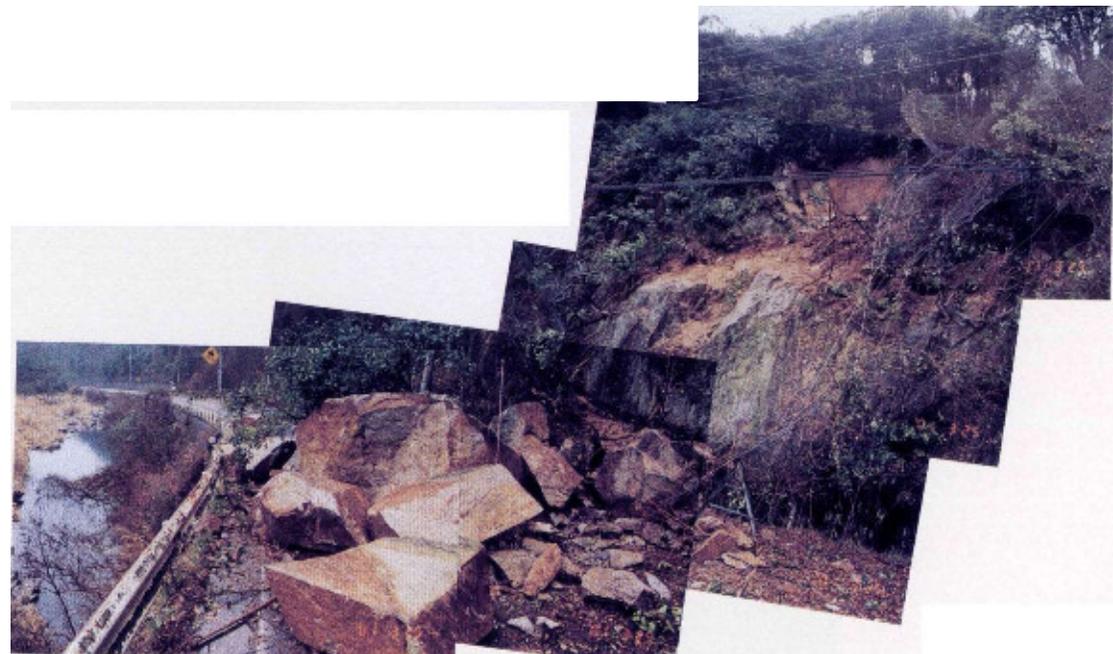
・水山ほか(2001)⁽²⁷⁾によると、平成13年(2001年)芸予地震^{げいよ}の発生により、自然斜面では40°以上の急斜面での落石・岩盤崩落・崩壊がもともと節理やひび割れに富んでいた風化花崗岩類の分布地帯に多く、また、地形的には、遷急線にあたる部分に多く発生している傾向が見られたとされている。

巨石を含んだ花崗岩斜面の崩壊

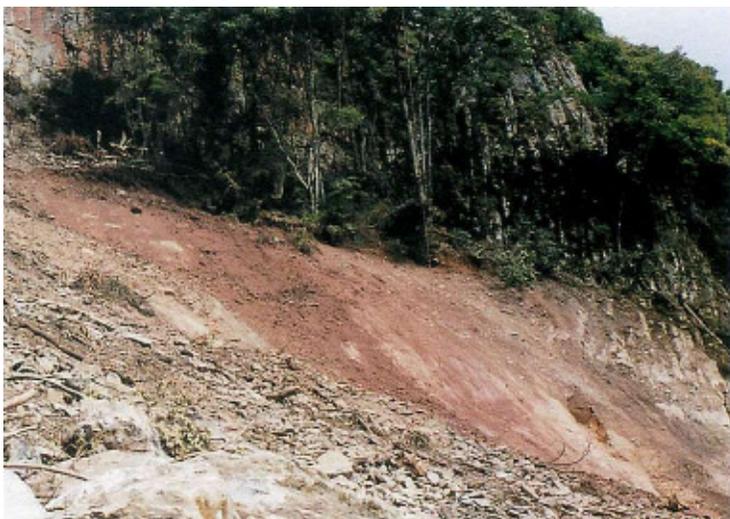
平成12年(2000年)鳥取県西部地震で発生した柱状節理の発達した玄武岩急崖の斜面崩壊
(島根大学鳥取県西部地震災害調査団(2001)より引用)

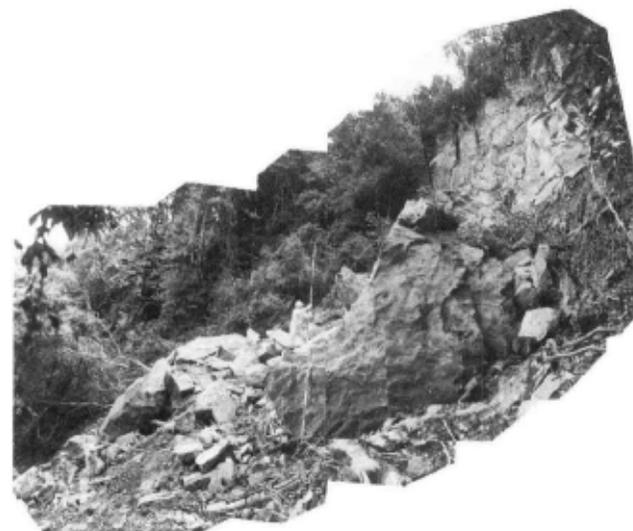
平成12年(2000年)鳥取県西部地震において溝口町で発生した玄武岩溶岩の崩壊(内田ほか(2002)⁽²⁸⁾より引用)

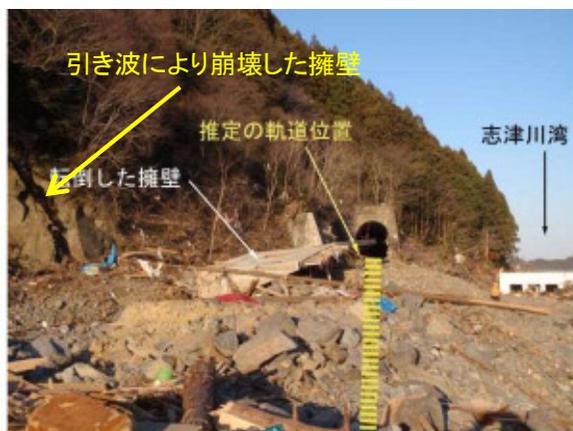
- ・岡ほか(2012)⁽³²⁾によると、宮城県南三陸町では、津波運搬物がトンネル坑口よりも上部に残っていること、擁壁が海側に転倒していること、線路の軌道が完全に流失し、盛土も洗掘している状況を踏まえ、法面の一部が引き波により浸食をうけた可能性があると考えられている。
- ・また、石巻市雄勝町^{いしのまき おがつ}においても、津波運搬物が梢に残っている状況から擁壁高の倍以上の高さまで山肌を遡上したと考えられることから、引き波時の海水面の急低下により斜面崩壊が生じ、崩壊土砂が擁壁下部を押し出したとされている。

写真1(南三陸町の斜面崩壊状況)

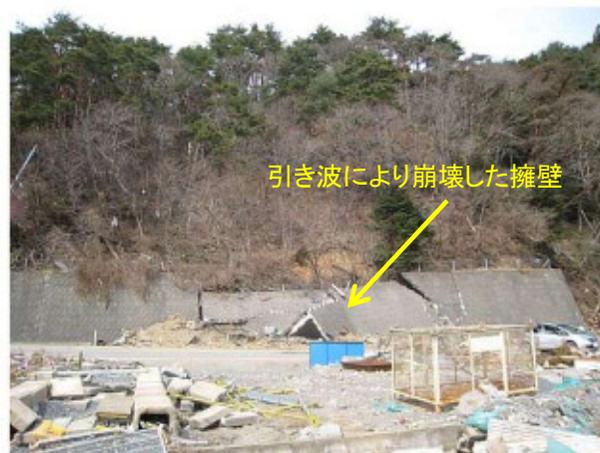
写真2(石巻市雄勝町の斜面崩壊状況)

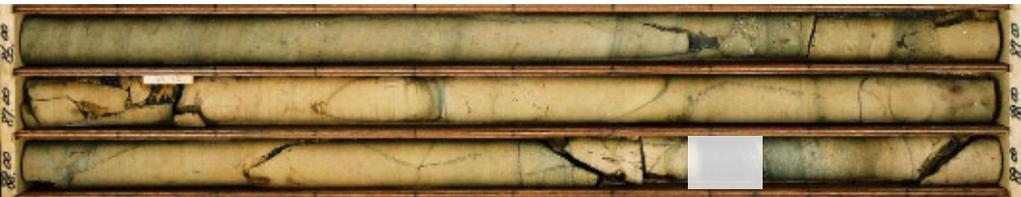
凝灰岩【Ⅰ-β-3】 No.B-3(2006) G.L.-86.00～-88.68, -88.75～-89.00m
C _L 級

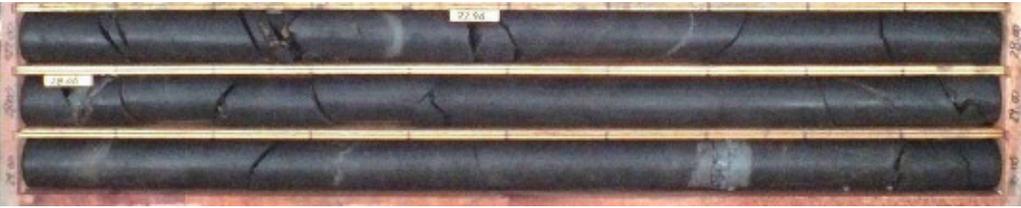
黒色頁岩【Ⅱ-β-3】 No.B-2(2011) G.L.-27.00～-30.00m
C _L 級

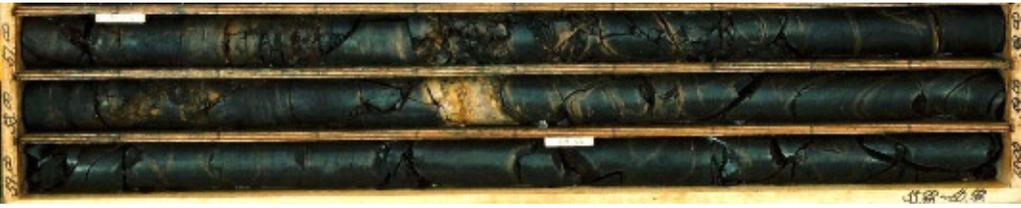
黒色頁岩【Ⅲ～Ⅳ-β～γ-2】 No.B-3(2006) G.L.-57.00～-60.00m
D級

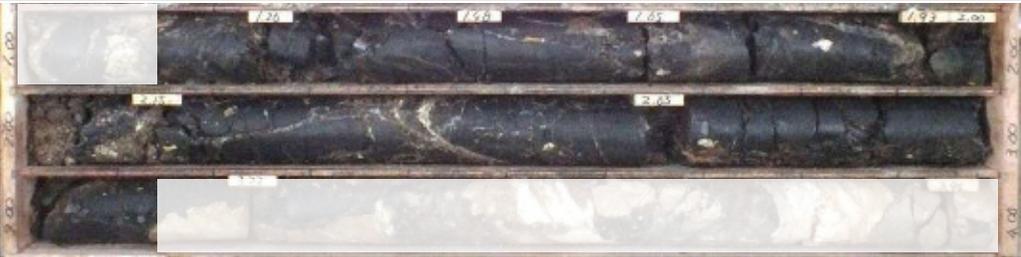
黒色頁岩【Ⅴ-γ-4】 No.B-2(2011) G.L.-1.13～-3.13m

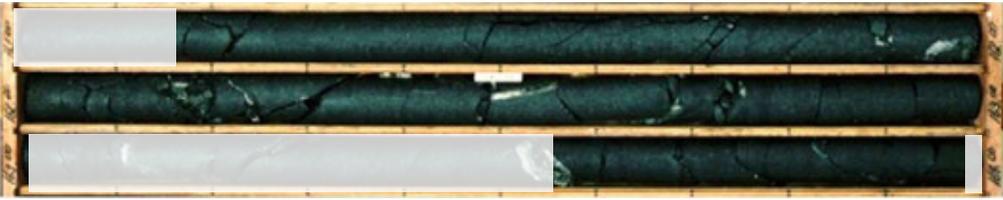
ドレライト【Ⅲ-α-1】 No.B-3(2006) G.L.-161.17～-163.04, -163.55～-163.98m
C _L 級

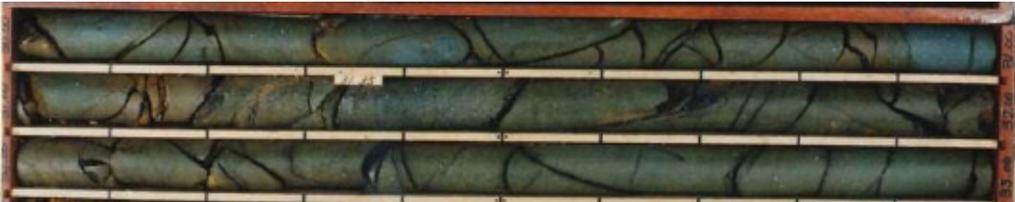
安山岩【Ⅲ-β-3】 No.315 G.L.-30.00～-33.00m
D級

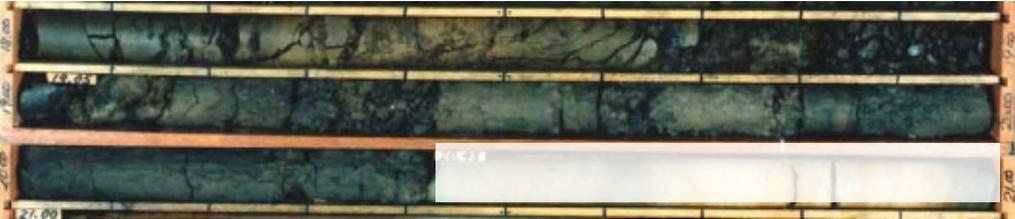
ドレライト【Ⅴ～Ⅵ-γ-4～5】 No.314 G.L.-18.00～-20.42m

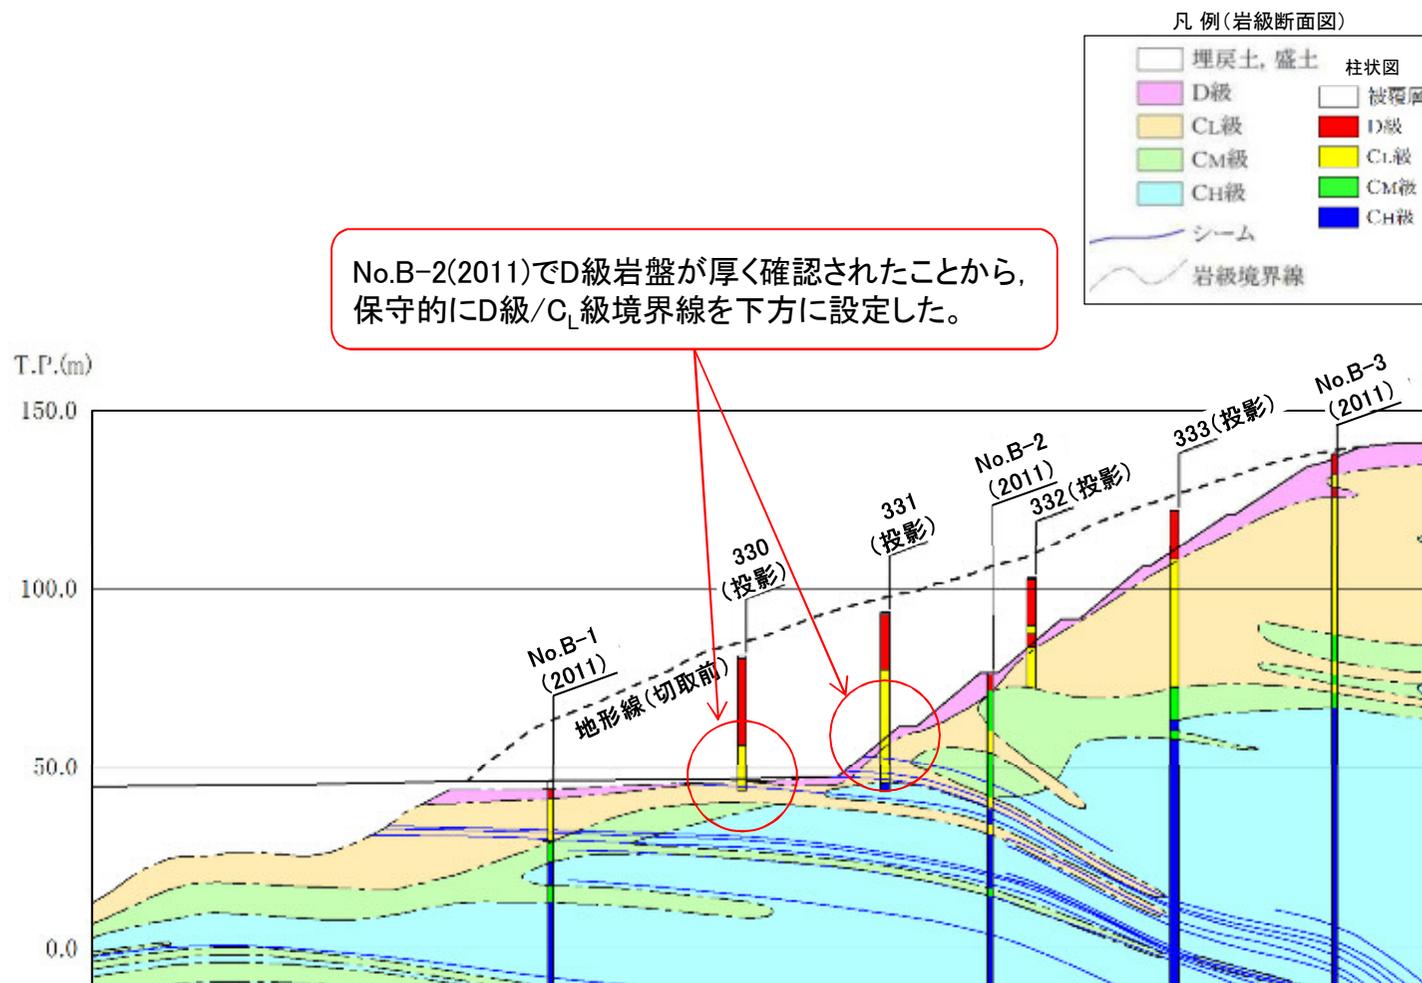
区間③

・ガスタービン発電機建物周辺斜面の岩級断面図は、ボーリング結果に基づき岩級を設定しているが、2011年に断面図上で実施したNo. B-2(2011)ボーリングにおいて、D級岩盤が厚く確認されたことから、No. 330ボーリング及びNo. 331ボーリング付近においては、保守的にD級/CL級境界線を下方に設定している。なお、岩級断面図上でD級としている範囲のNo. 331ボーリングコアを次頁に示す。

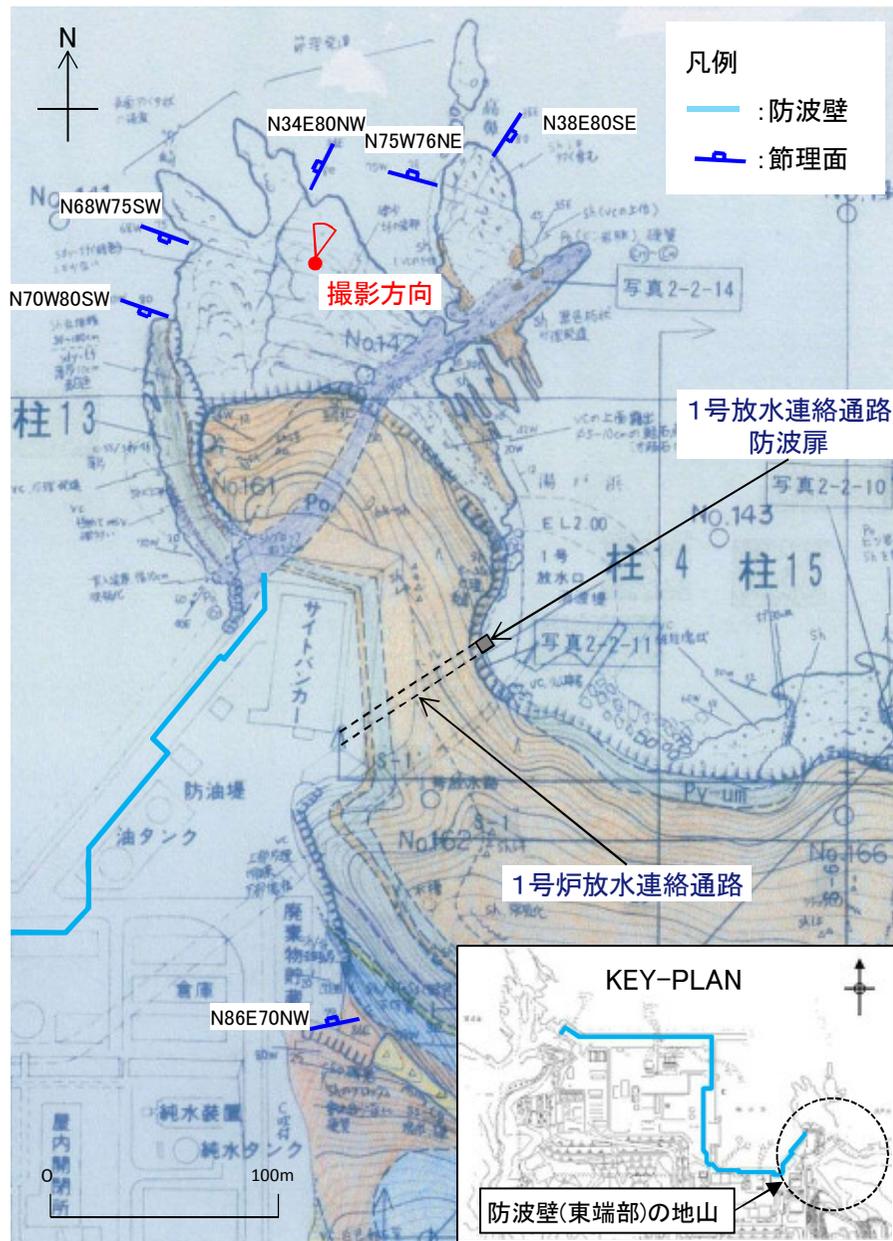
ルートマップ(平成8年調査)

・防波壁(東端部)の地山には、NNE-SSW系もしくはWNW-ESE系の節理が認められるが、いずれも高角であり、連続性は低く、密着している。

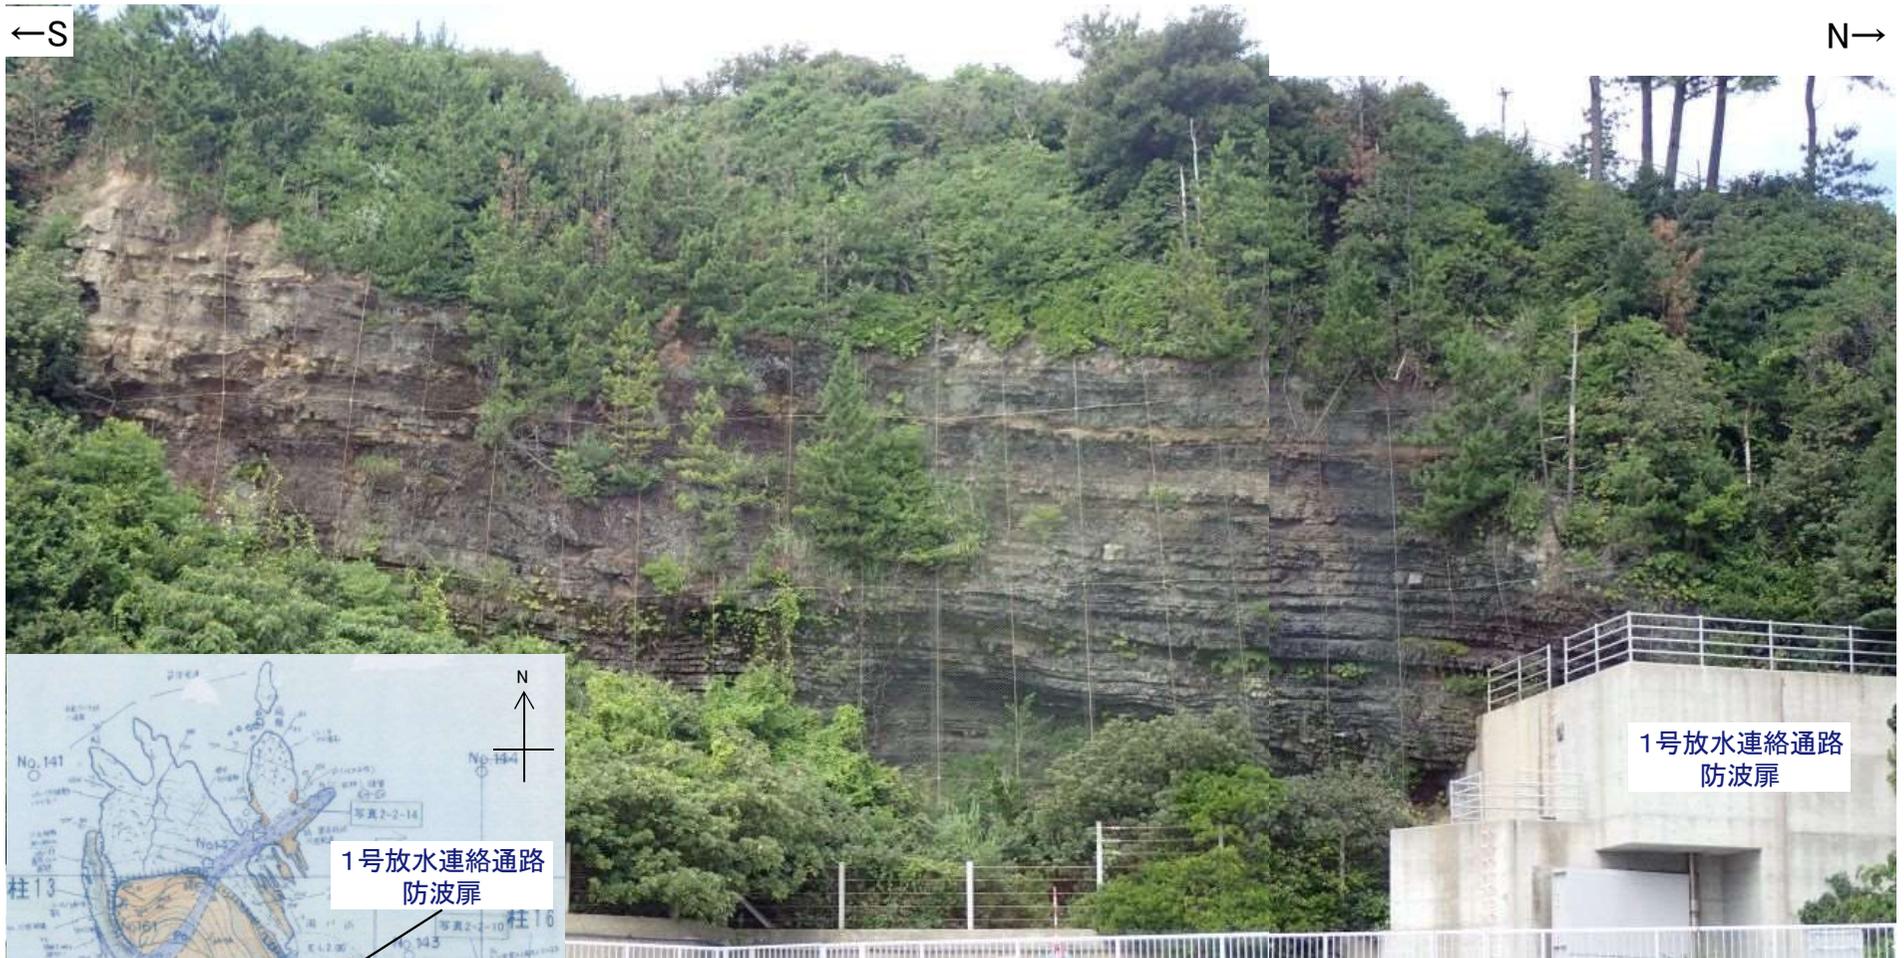
1号放水連絡通路防波扉背後斜面 現地写真(2019年7月25日撮影)

・観察範囲において、連続性の高い節理は認められない。

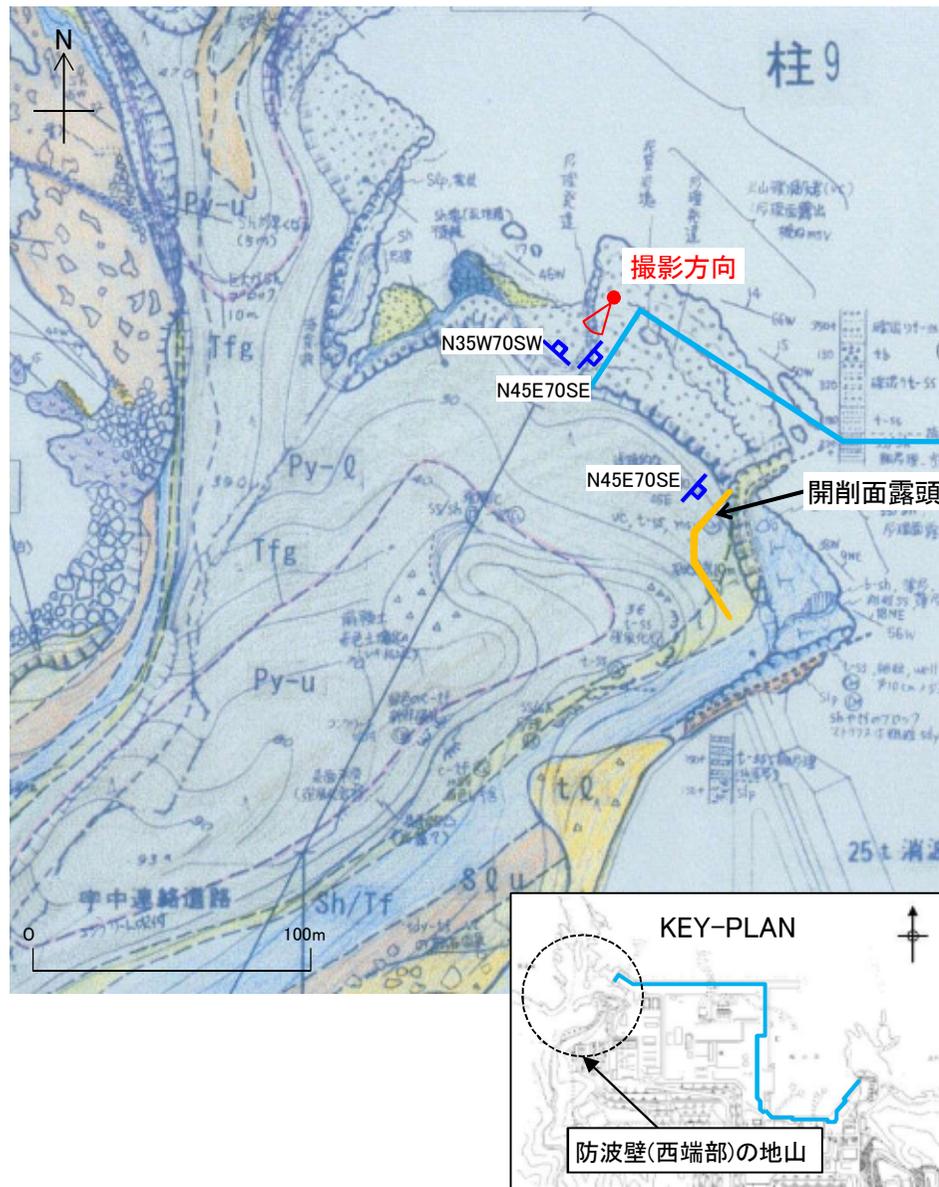
ルートマップ(平成8年調査)

・防波壁(西端部)の地山には、NNE-SSW系もしくはWNW-ESE系の節理が認められるが、いずれも高角であり、連続性は低く、密着している。

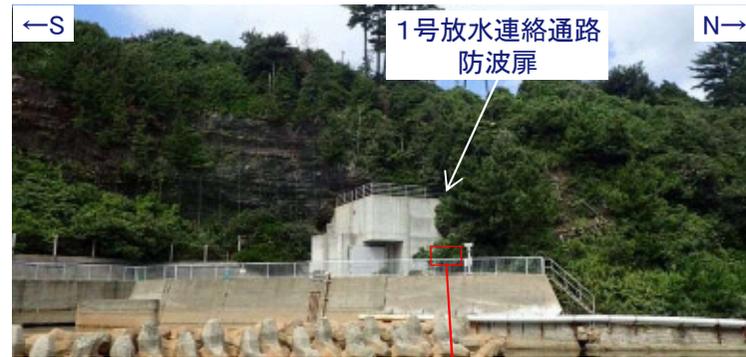
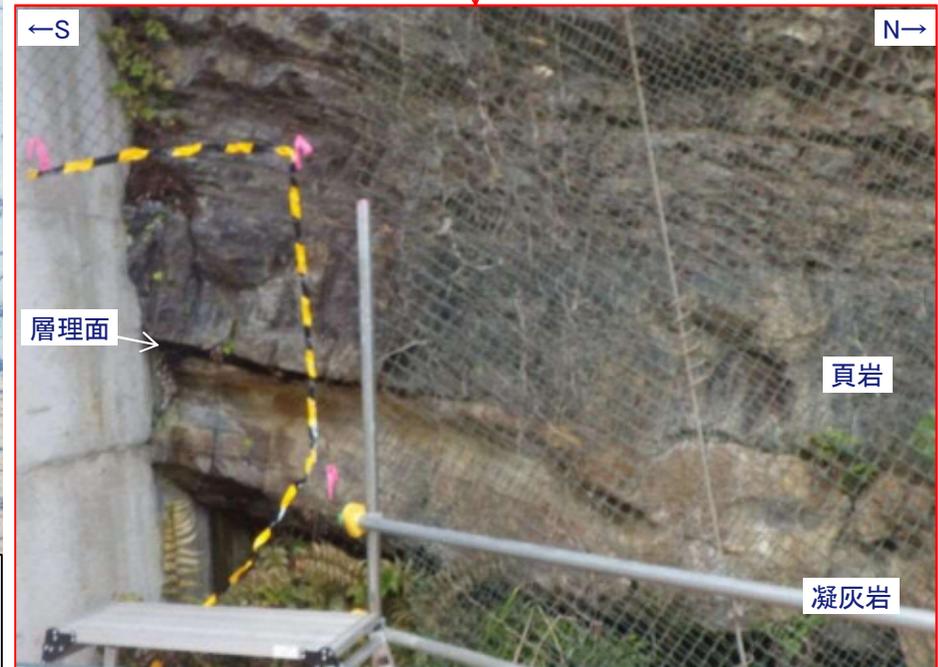
海岸露頭 拡大写真(2019年9月13日撮影)

・防波壁(東端部)の地山には、概ねNNE-SSW系の層理面が認められるが、密着しており、層理面沿いの弱層は認められない。
