島根原子力発電所2号炉
防波壁及び1号放水連絡通路防波扉の
周辺斜面の安定性評価について
(コメント回答)

令和元年11月22日
中国電力株式会社

審査会合・現地調査における指摘事項

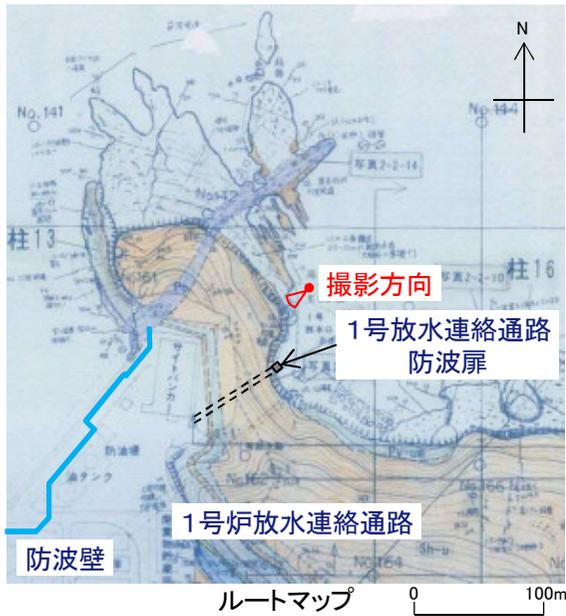
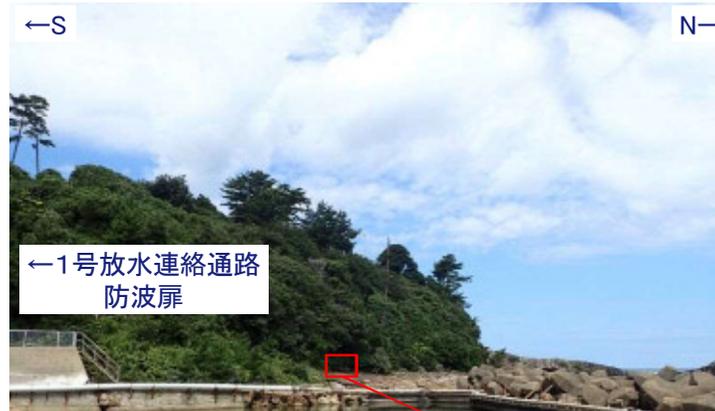
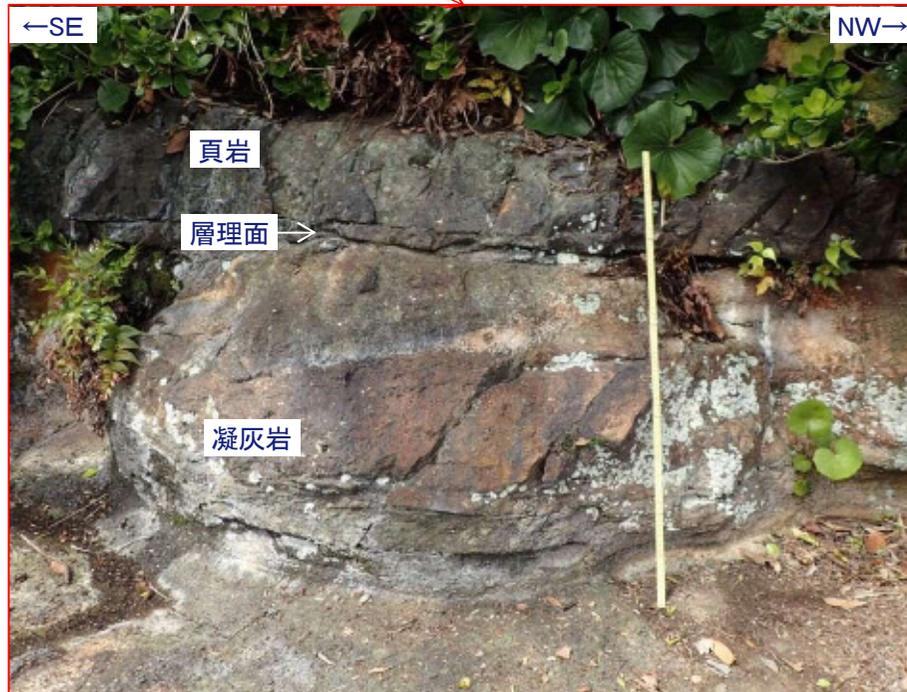
海岸露頭写真(2019年4月23日)

・頁岩/凝灰岩の層理面は密着している。

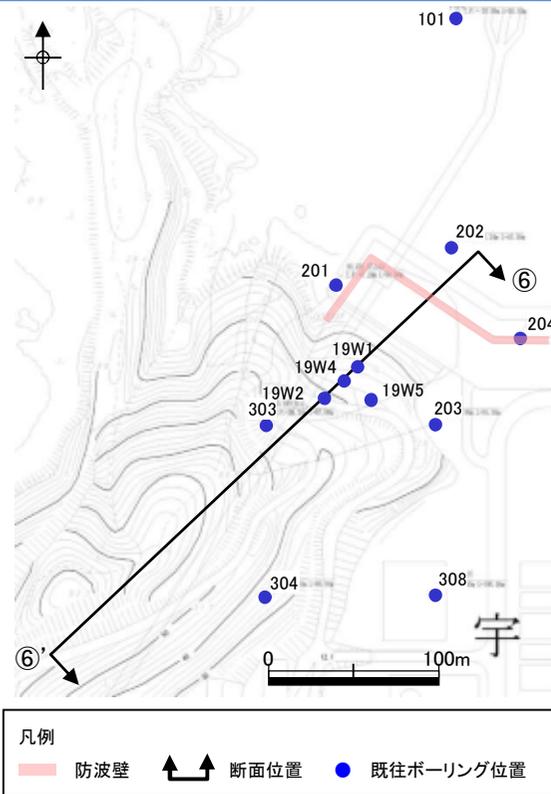
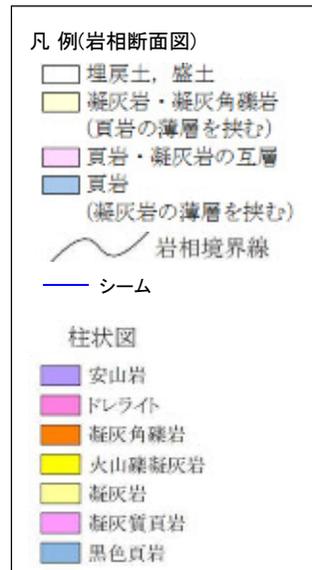
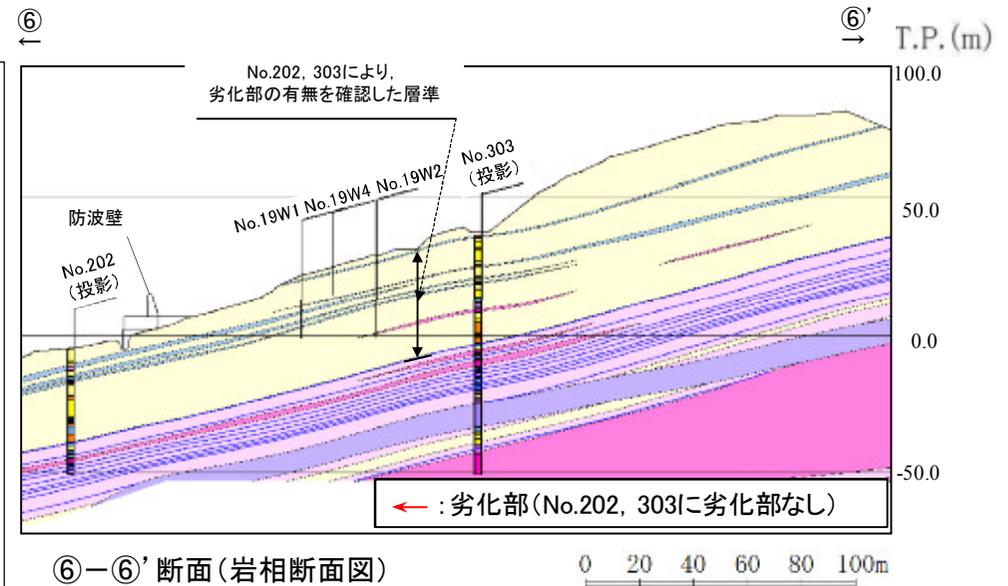
防波壁(西端部)の層理面の性状・連続性について(1/3)

- ・防波壁(西端部)の地山の地質は、凝灰岩・凝灰角礫岩を主体とし、頁岩及びこれらの互層から構成される。
- ・当該地山の地質は、概ね西北西—東南東の走向を示し、北に約 10° ～ 20° 傾斜しており、その方向に層理面が発達する。
- ・ボーリング調査結果を踏まえ、斜面部において層理沿いの弱層の可能性のある劣化部及びシームを抽出した結果、No.303及びNo.202に劣化部及びシームが認められないことを確認している。(右上図参照)
- ・19W1, 19W2, 19W4において確認された局所的に岩級の低い凝灰岩については、性状及び連続性を検討した結果、割れ目が密集する箇所もあるが、防波壁(西端部)の広範囲に連続するものではないと考えられる。(詳細はコメントNo. 3を参照)

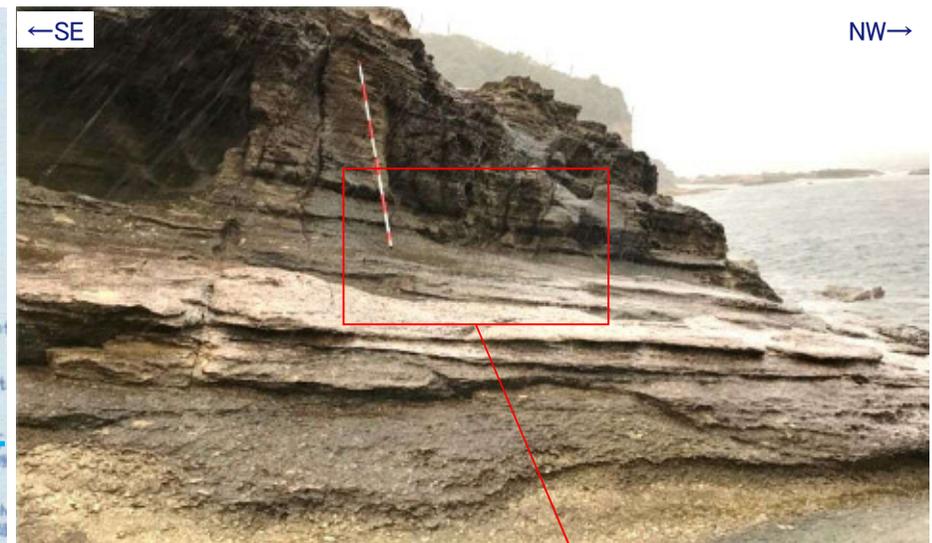
海岸露頭写真(2019年10月25日撮影)

・防波壁(西端部)の地山には、概ねNNE-SSW系の層理面が認められるが、密着しており、層理面沿いの弱層は認められない。

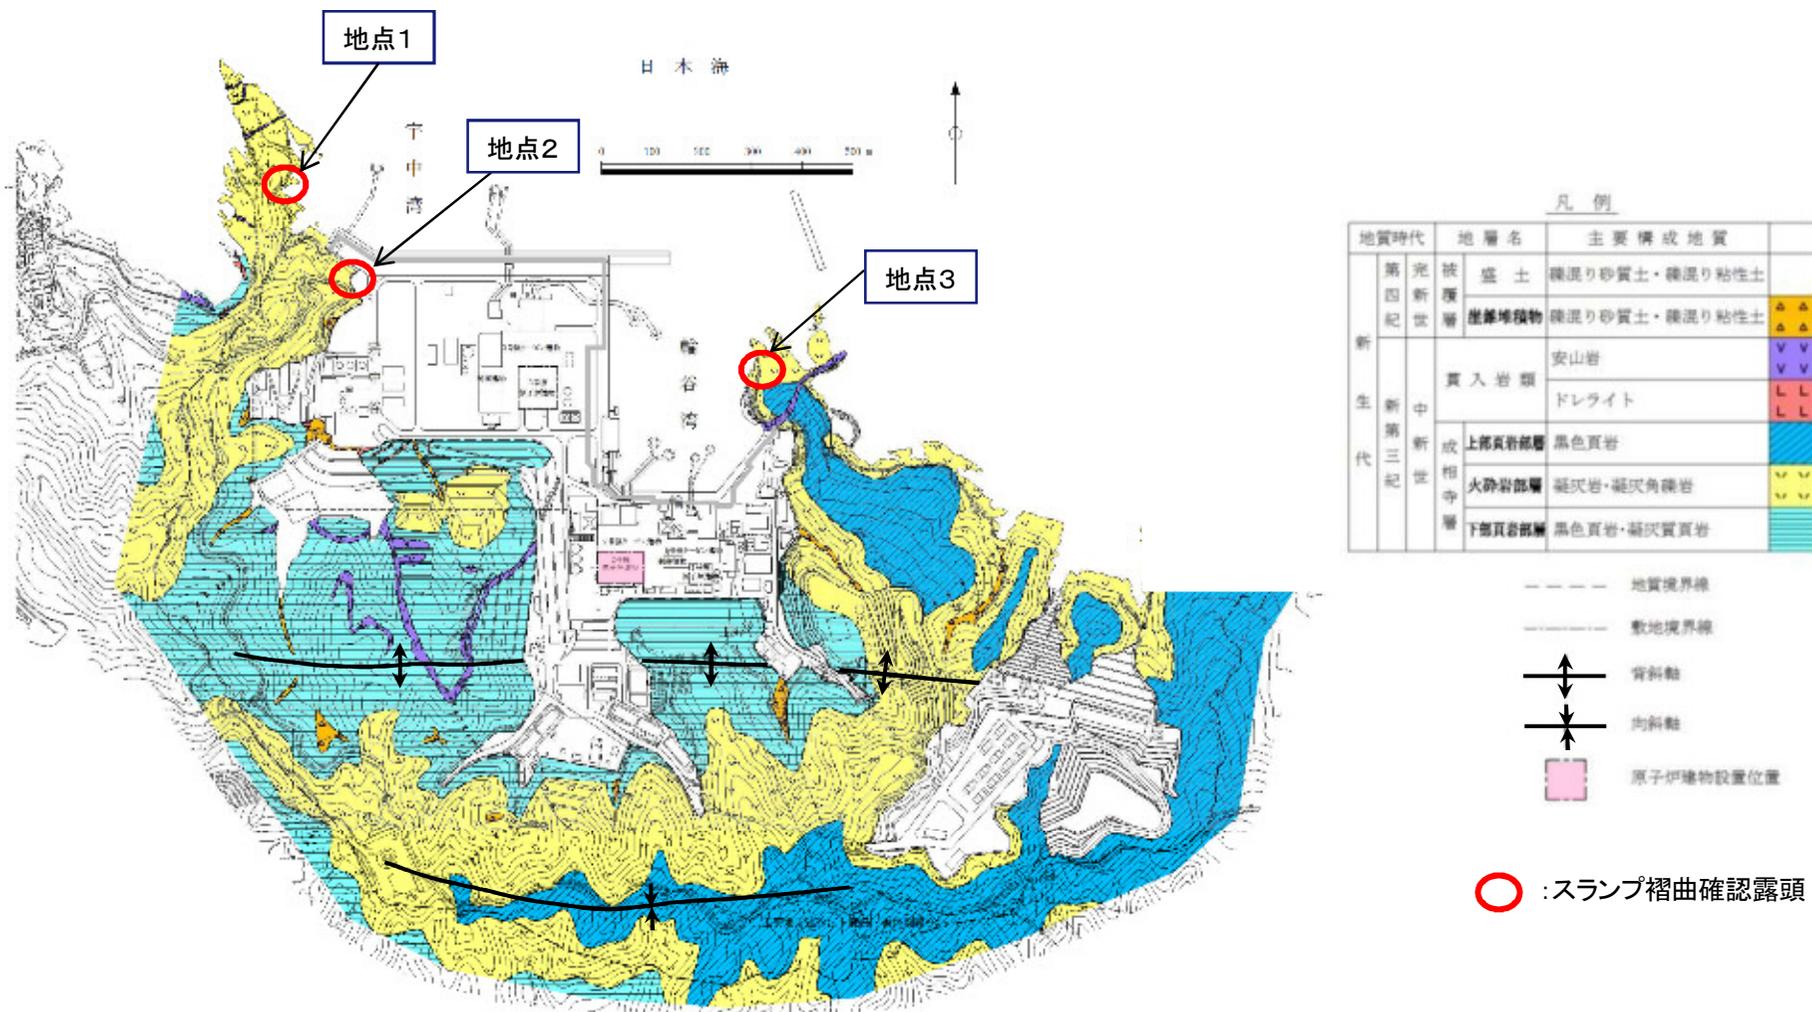
No. 12・13 スランプ褶曲の分布層準
 スランプ褶曲確認露頭位置図

露頭で確認されたスランプ褶曲は、凝灰岩及び凝灰角礫岩を主体とする火砕岩部層中に認められる。

- ・露頭で確認されたスランプ褶曲は、凝灰岩及び凝灰角礫岩を主体とする火砕岩部層中に認められる。
- ・これらは、いずれも新第三紀中新世の海底地すべりにより形成されたものであり、上位及び下位の地層に褶曲の影響は及んでいない。
- ・露頭で確認した層準以外にも、敷地には、複数のスランプ褶曲が存在すると考えられる。

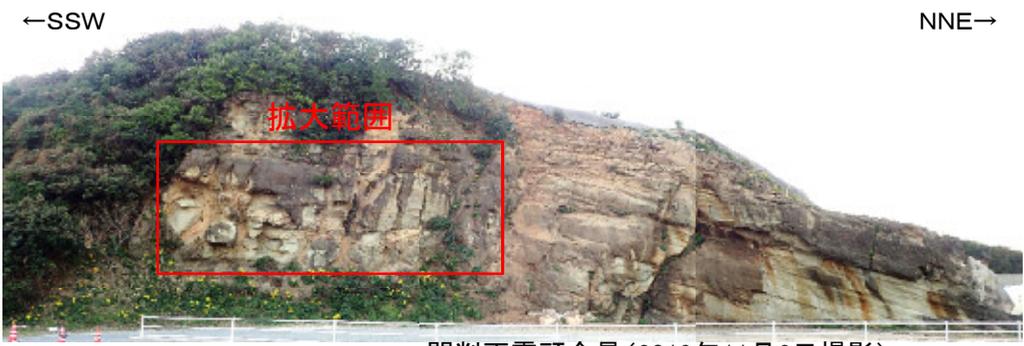
開削面露頭全景(2019年11月6日撮影)

火山礫凝灰岩中にスランプ褶曲が認められるが、上位の火山礫凝灰岩及び下位の黑色頁岩には、褶曲構造は認められない。

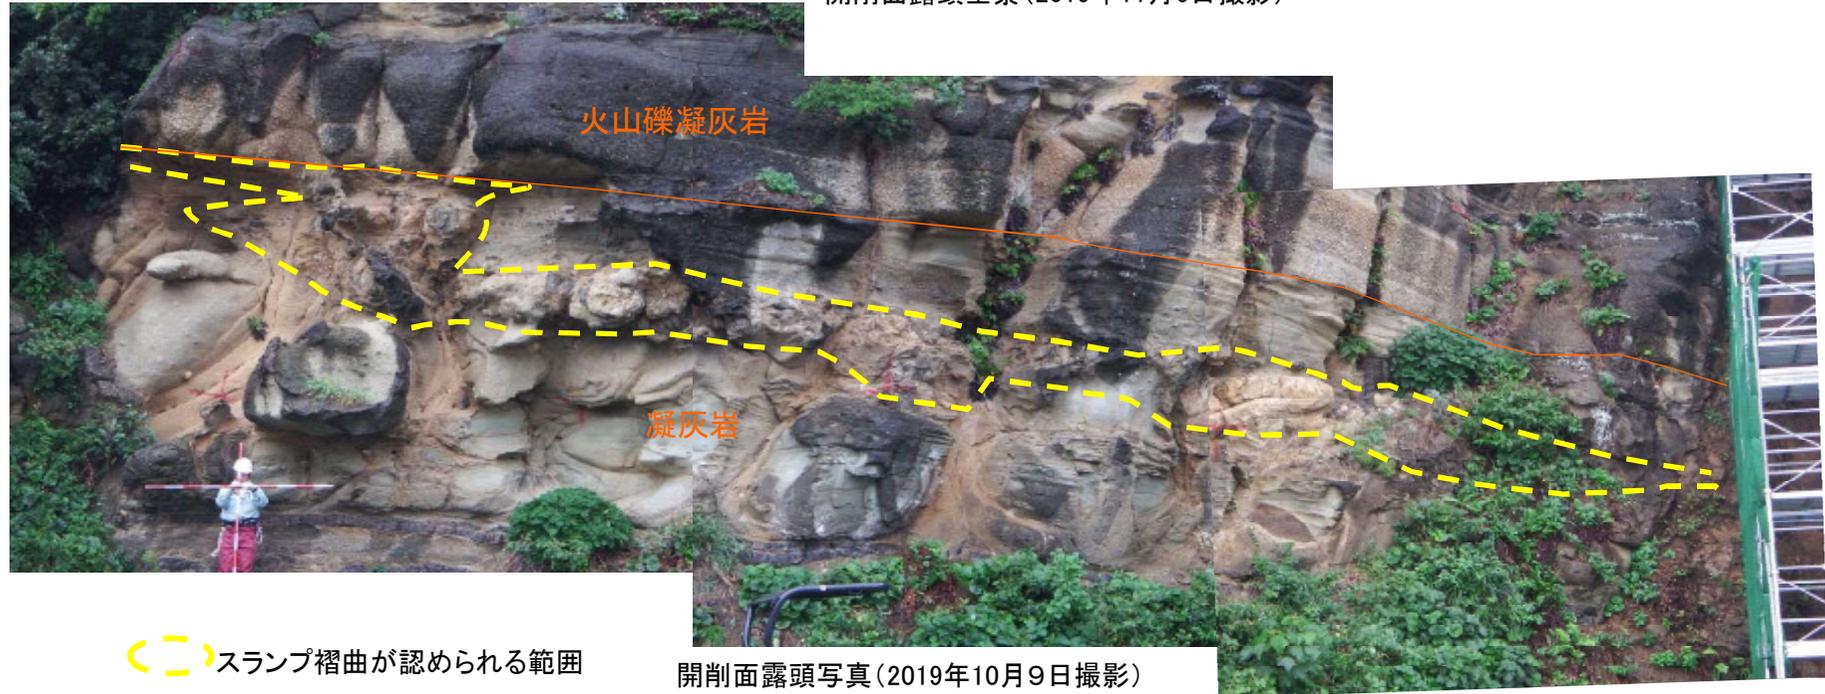
開削面露頭写真(2019年10月9日撮影)

凝灰岩中にスランプ褶曲が認められるが、上位の火山礫凝灰岩及び下位の凝灰岩には、褶曲構造は認められない。

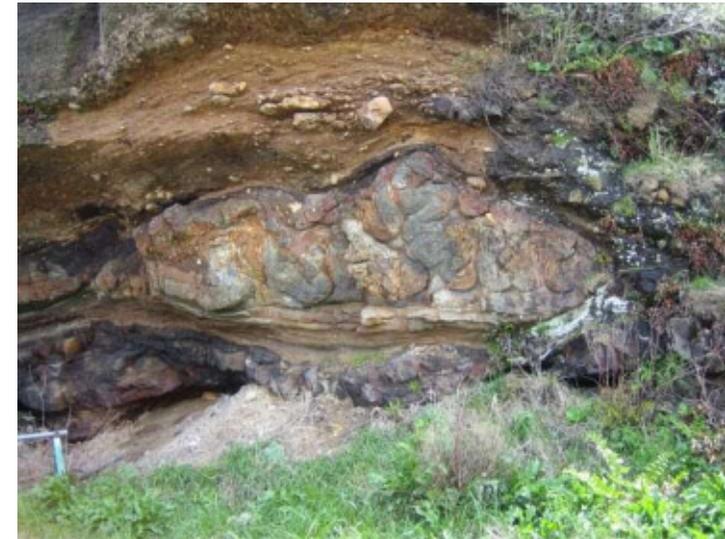
成相寺層のスランプ褶曲(手結の露頭)

- ・鹿野・中野(1986)⁽³³⁾によると、成相寺層中の火砕岩・泥質岩は、噴火や地震のたびに、あるいは重力により不安定になり、沈下・再堆積したとされている。
- ・鹿野・中野(1986)によると、敷地近傍の片句付近の海岸において、泥岩の地すべり堆積物中に、泥岩シートのスランプ褶曲が認められるとされている。
- ・敷地近傍の露頭踏査の結果、手結付近の海岸露頭において、黒色頁岩を主体としたスランプ褶曲が認められる。スランプ褶曲は、波長が不規則であること、流動的であること、及び放射状の節理等が認められないことから、未固結時の変形であると考えられる。

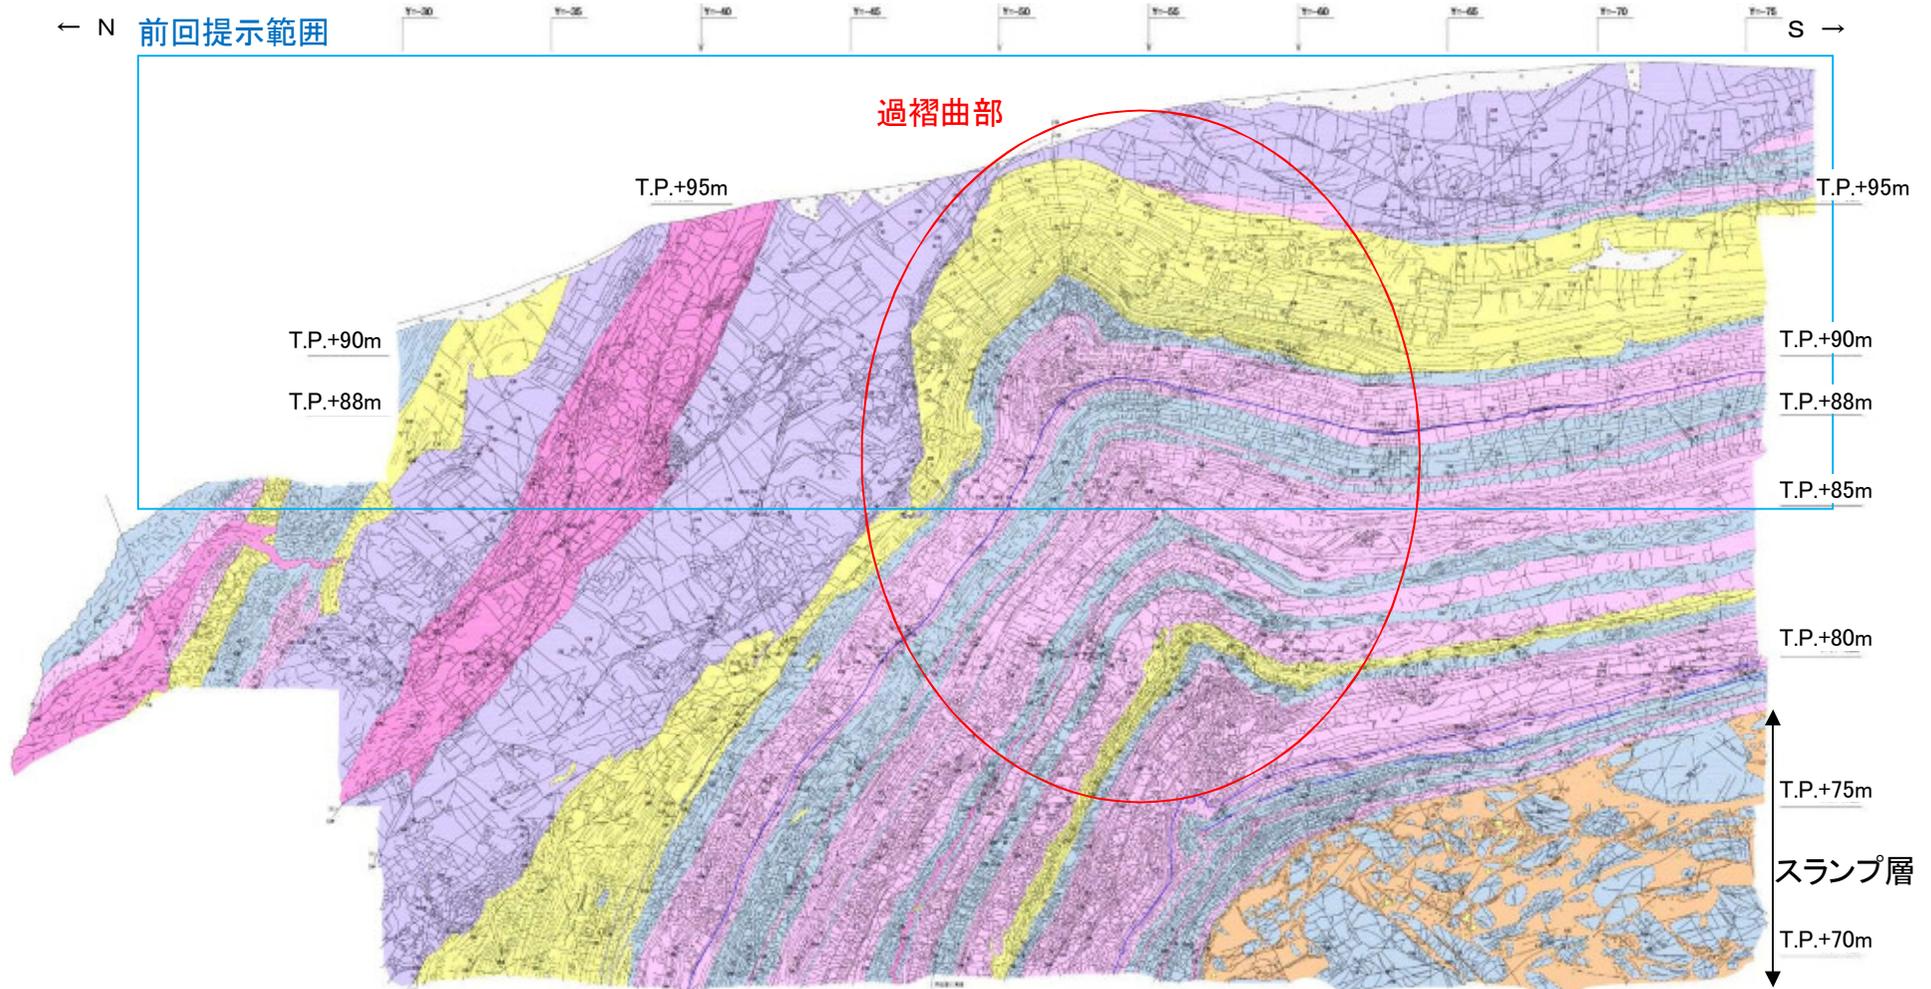
過褶曲部の地質観察スケッチ

・深部まで続く断層は認められない。
 ・スランプ層上面では、地層は緩やかな傾斜を示す。

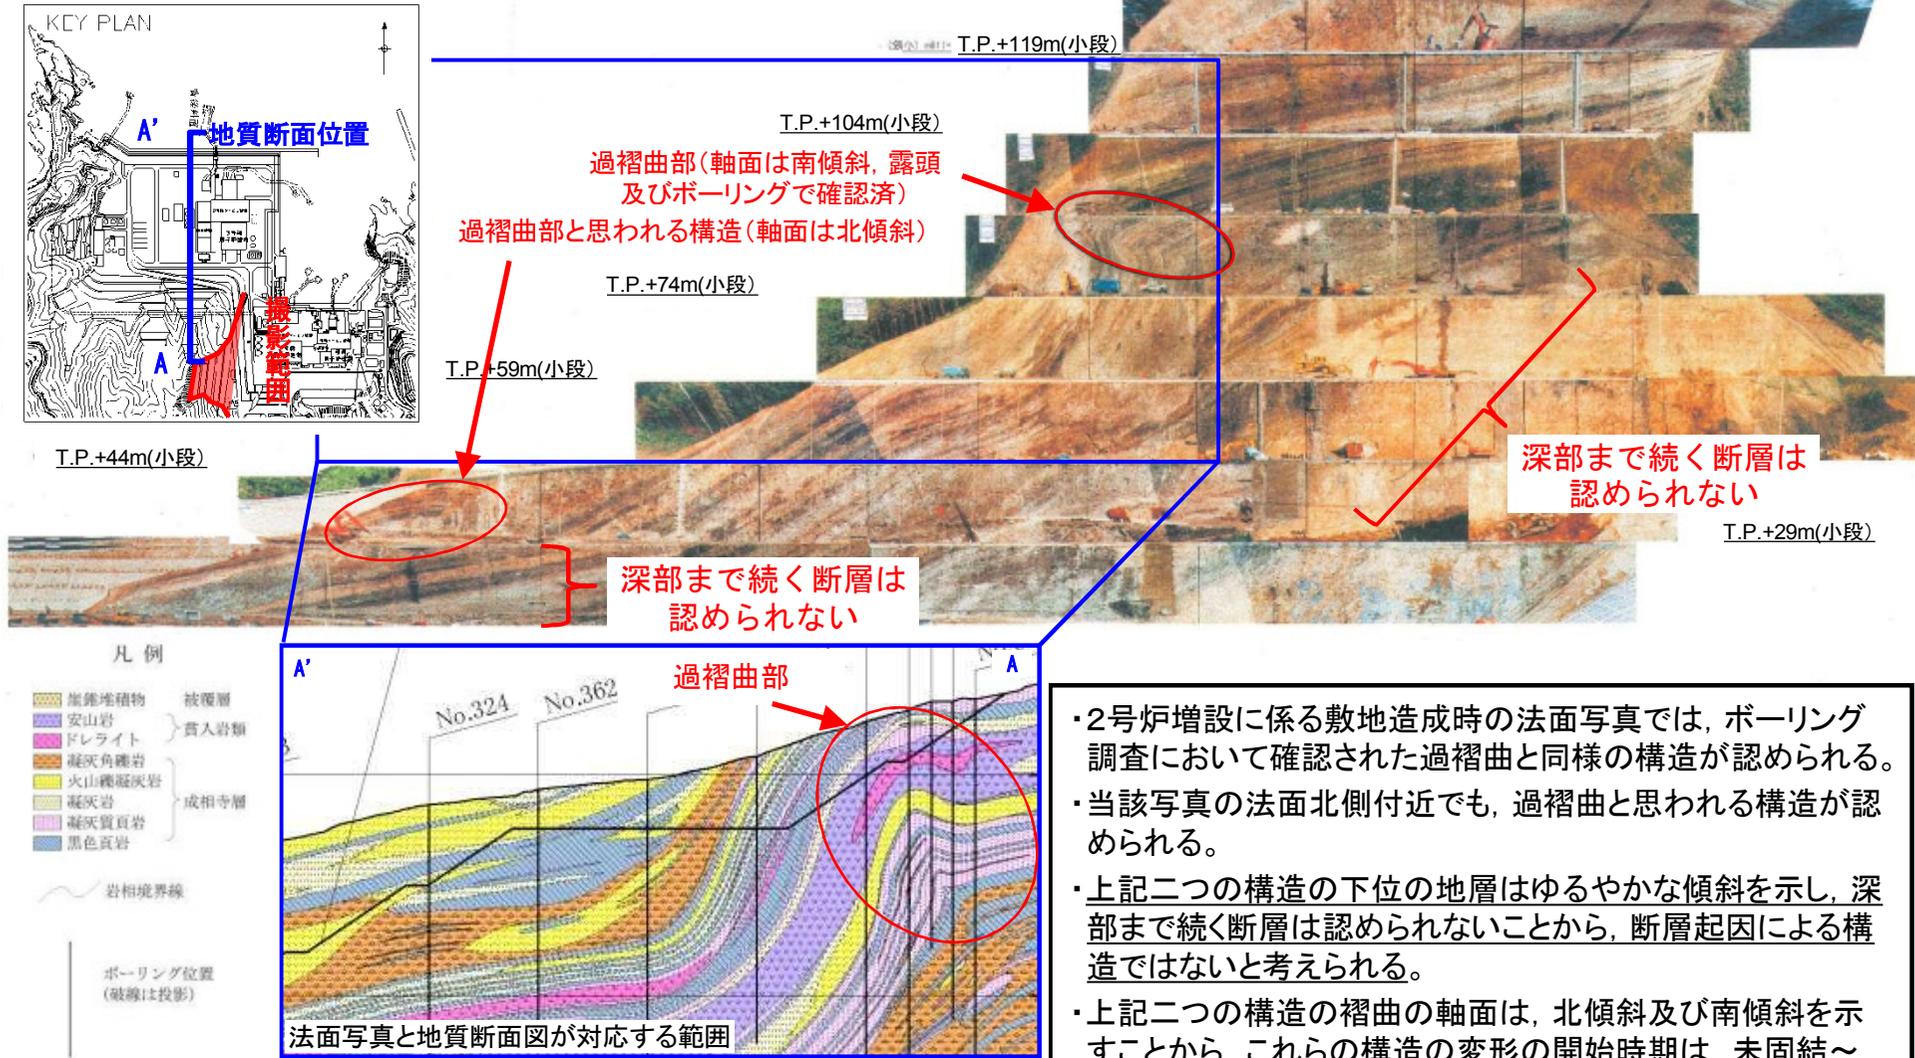
2号炉増設時に各法面毎に撮影した写真を接合した。なお、撮影時期、撮影位置等の撮影状況が法面毎に異なるため、写真に記載された座標位置が整合するように画像処理を行うとともに、地質断面図との対比のため、画像を反転した。

過褶曲部(軸面は南傾斜, 露頭及びボーリングで確認済)
過褶曲部と思われる構造(軸面は北傾斜)

深部まで続く断層は認められない
