2.2.2 dF断層系の活動性評価

2.2.2 dF断層系の活動性評価(1/13)

2.3 断層の評価まとめ

3. シーム

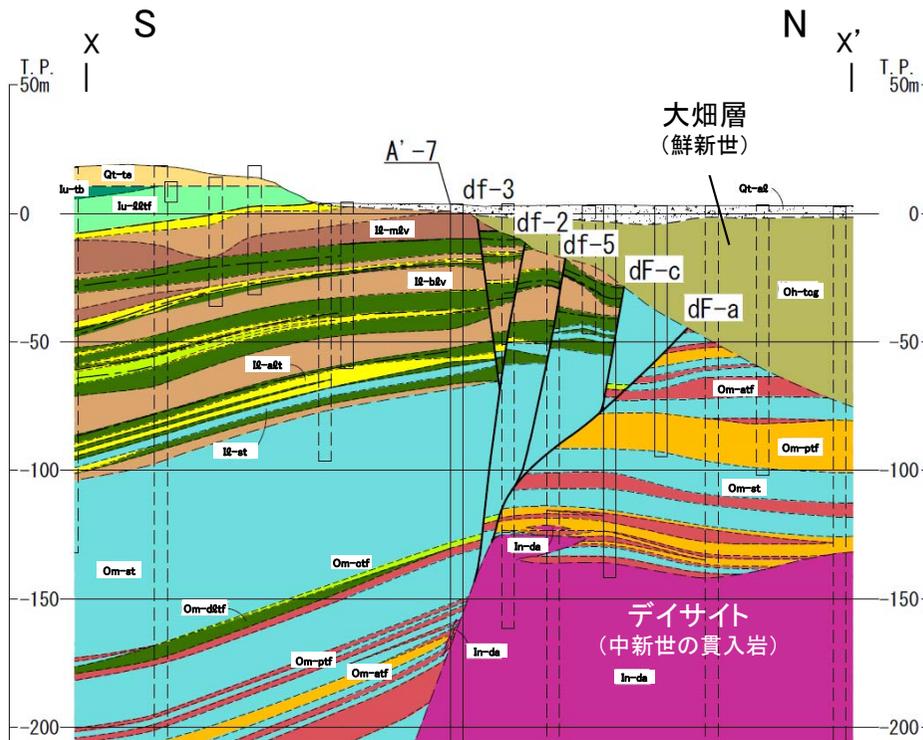
dF-a断層と大畑層の関係(1/4)

- 敷地北側の2つの断面上のボーリングにより、主要な断層(dF-a,b,c)とそれらを不整合に覆う大畑層の基底面の交点付近の形状を調査した。
- 代表断層のdF-a断層は、南側落下の変位センス(見掛けの最大鉛直変位量110m)を示すが、大畑層の基底面には南側落下の形状は認められないこと(dF-b,c断層も同様)、dF-a断層の延長部の大畑層内には断層を示唆する性状は認められないこと(P.2-46~P.2-48参照)から、大畑層堆積以降の活動はないと判断され、上載地層法により後期更新世以降の活動はないと判断される。
- なお、その他の断層(df-1~5)についても、補足調査坑及びトレンチで直接確認した結果、df-2, 3断層が大畑層の基底面に変位・変形を与えていないこと(P.2-49~P.2-55参照)から大畑層堆積以降の活動はないと判断され、dF-a断層と同様に、上載地層法により後期更新世以降の活動はないと判断される。

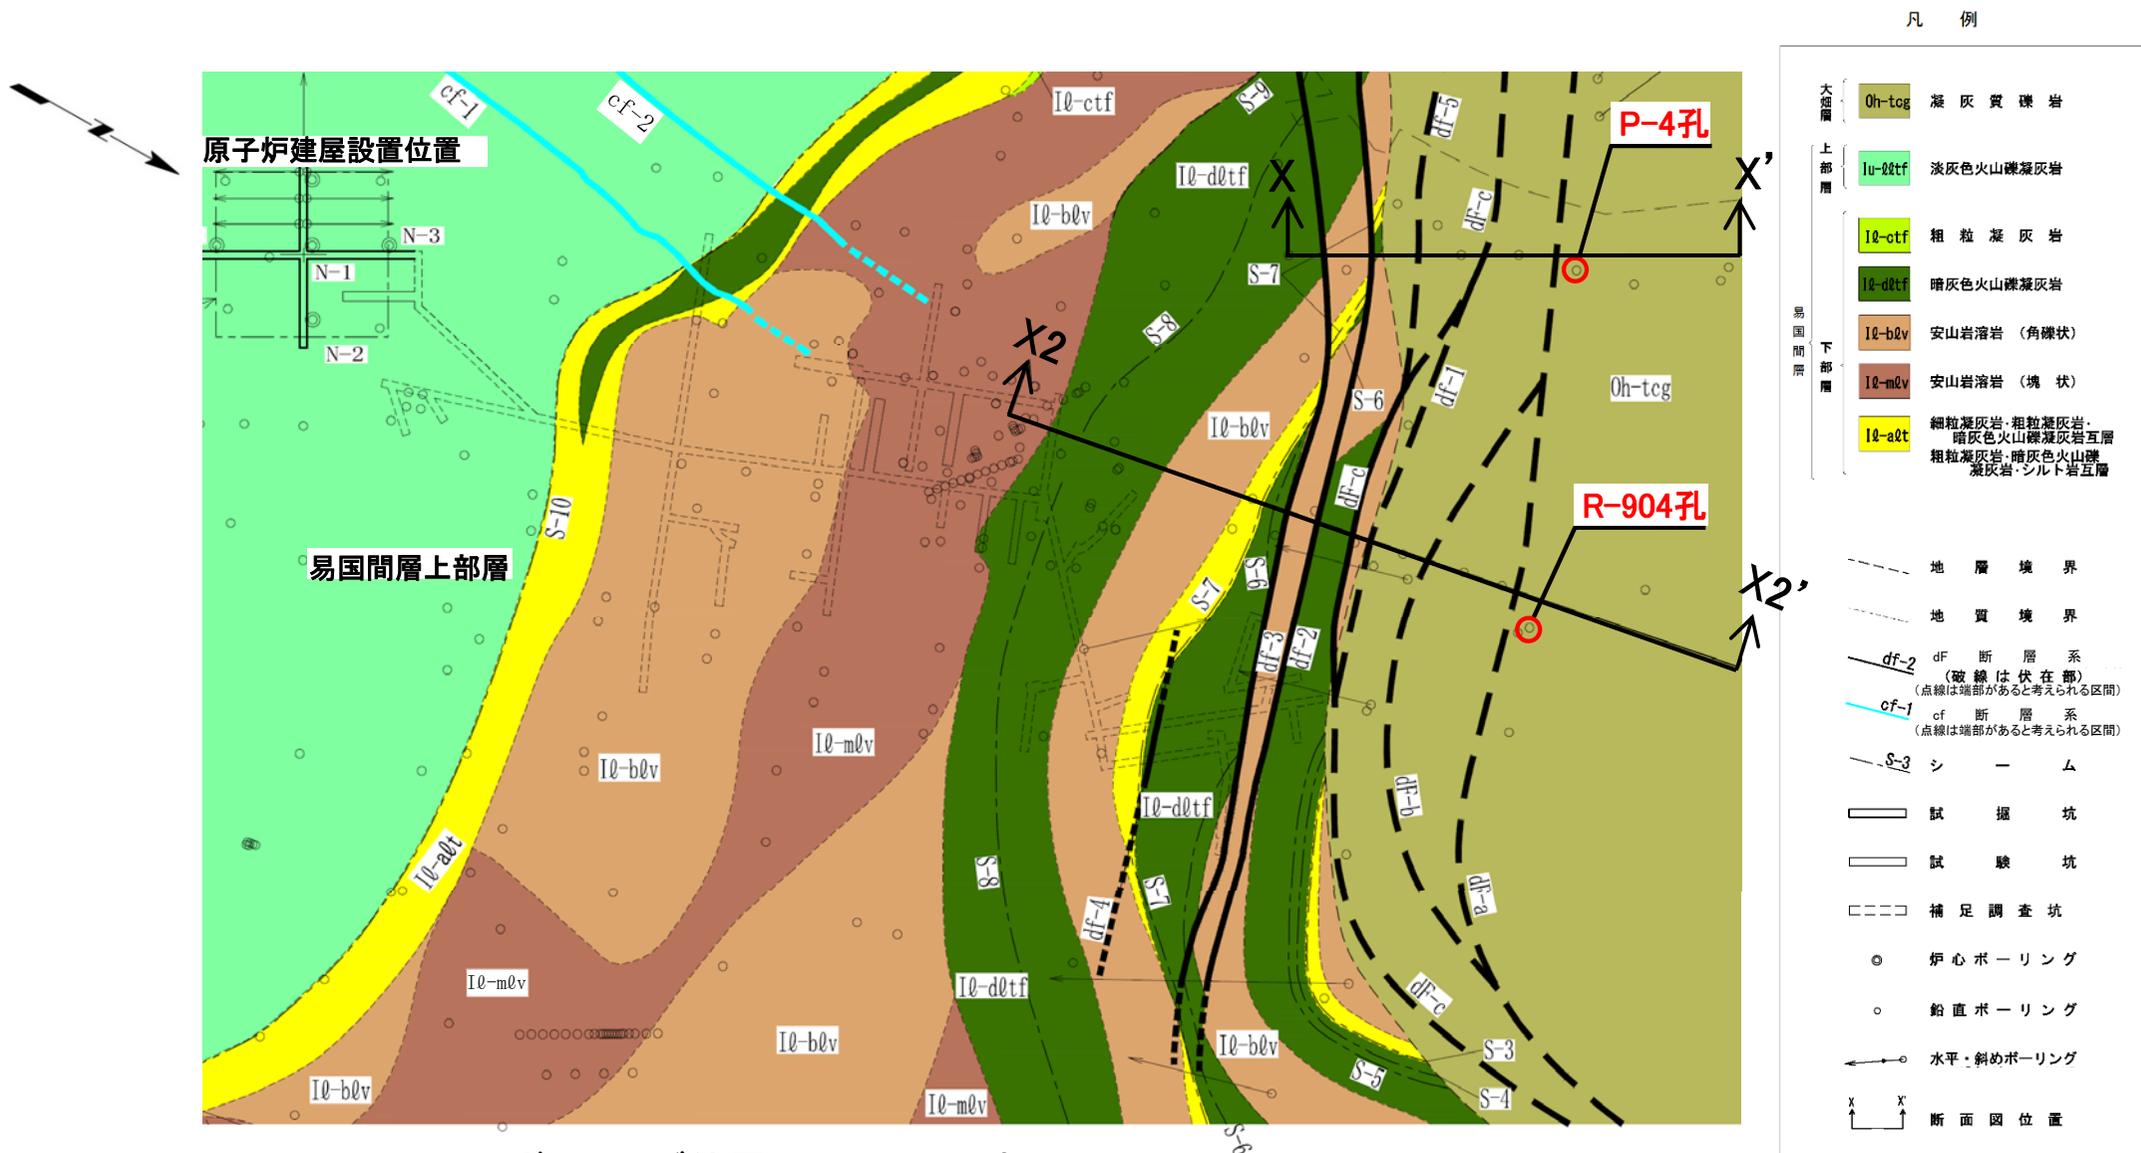
ボーリング位置図(T.P.-14m水平断面図)

敷地北側の2つの断面上のボーリングにおいて、dF-a断層を不整合に覆う大畑層の基底面付近を調査した。

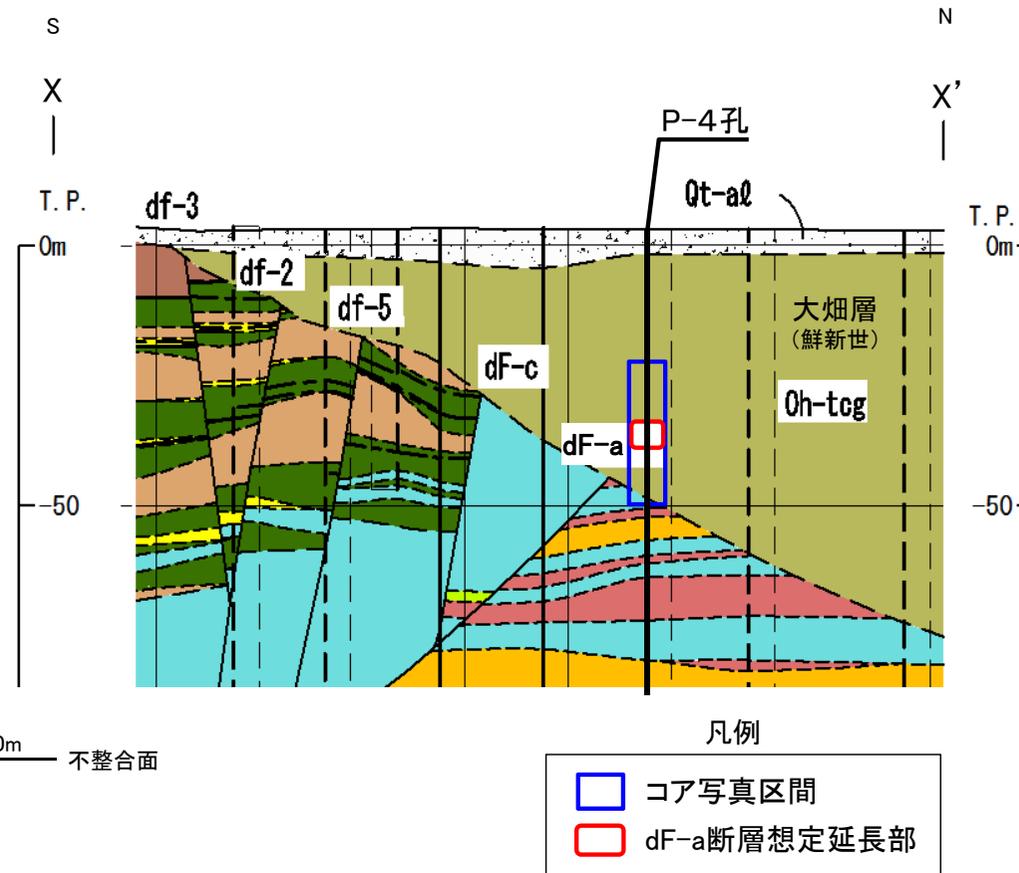
P-4孔(25m~53m区間)

P-4孔ではdF-a断層の延長上の大畑層の凝灰質礫岩中には、破碎部や礫の一定方向の配列等の断層を示唆する性状は認められない。

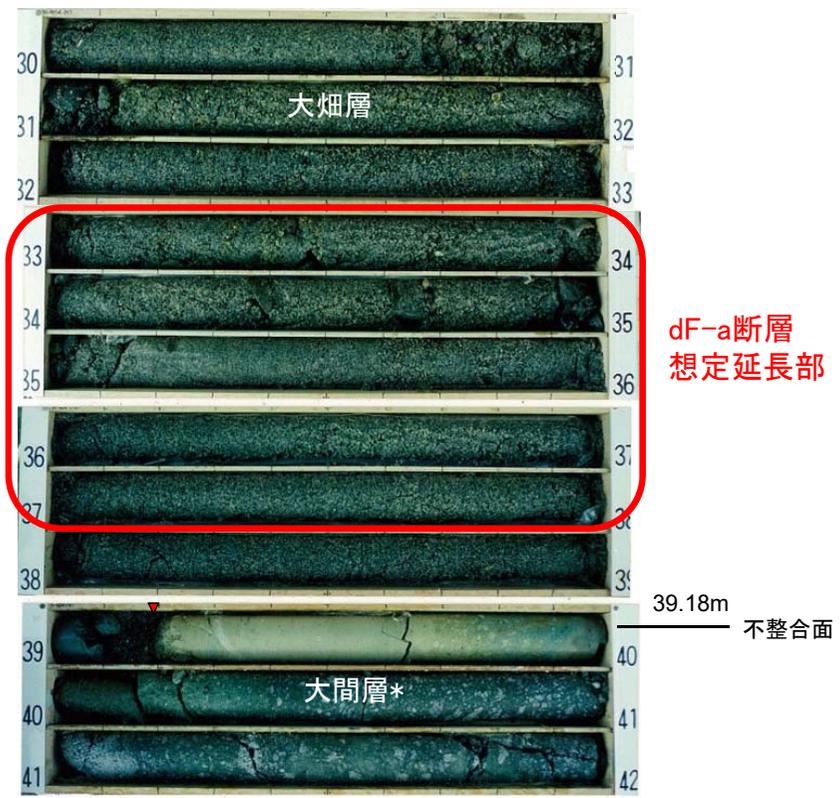
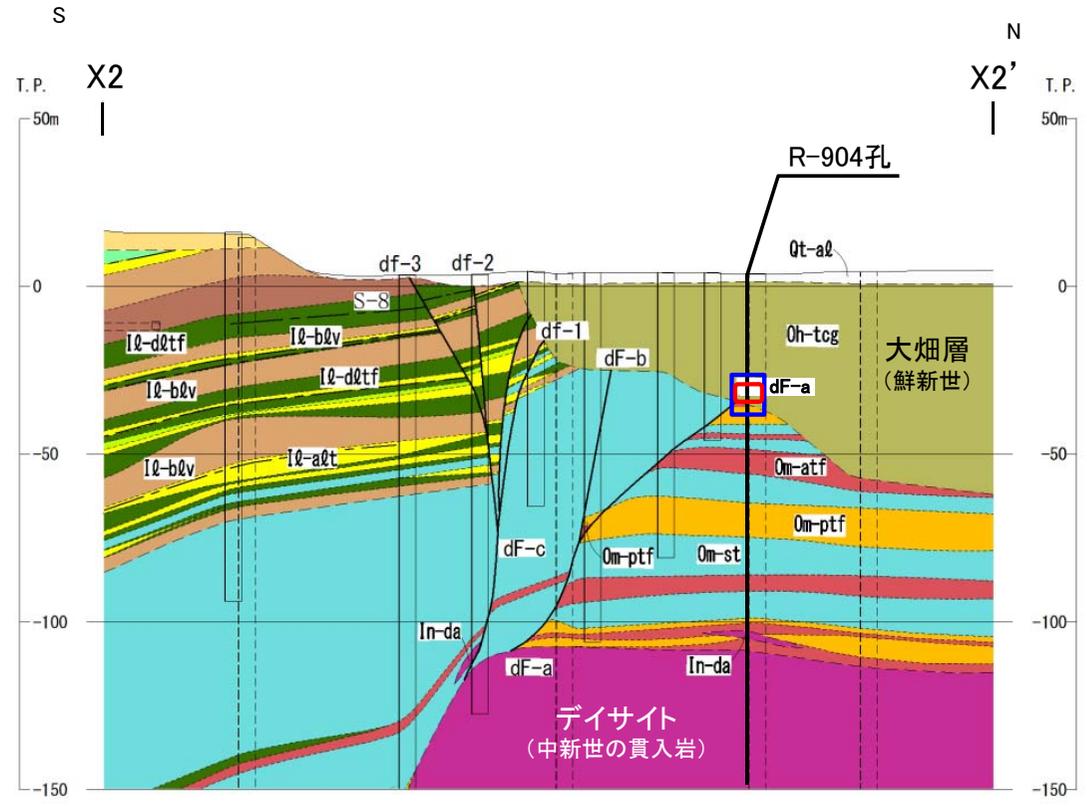
R-904孔(30m~42m区間)

R-904孔ではdF-a断層の延長上の大畑層の凝灰質礫岩中には、破碎部や礫の一定方向の配列等の断層を示唆する性状は認められない。

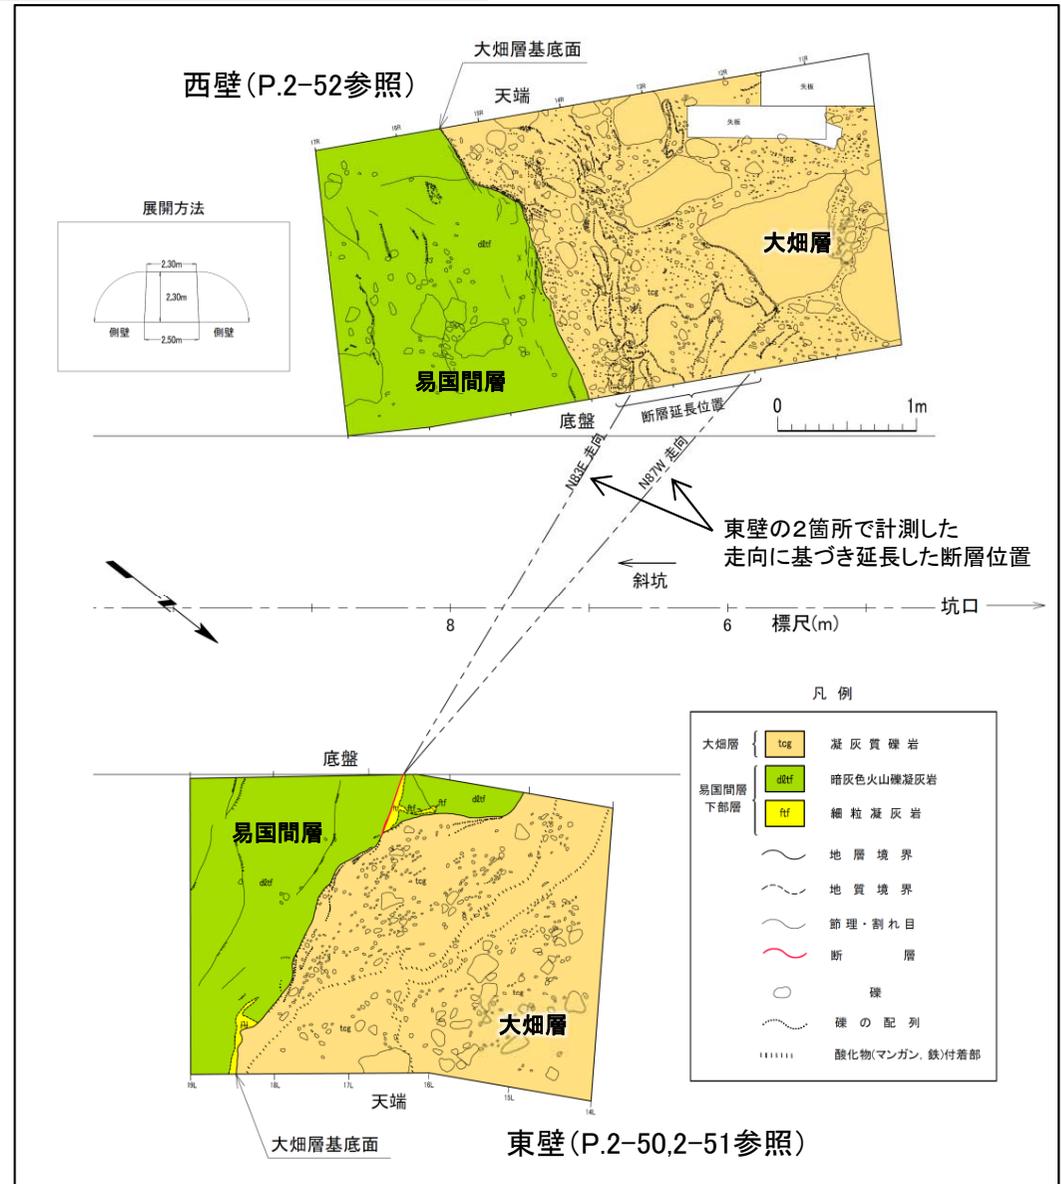
地質観察位置図

補足調査坑及び補足調査坑TB-16坑において、df-2断層と大畑層の関係を直接確認した。また、Tf-1トレンチにおいて、df-3断層と大畑層との関係を直接確認した。

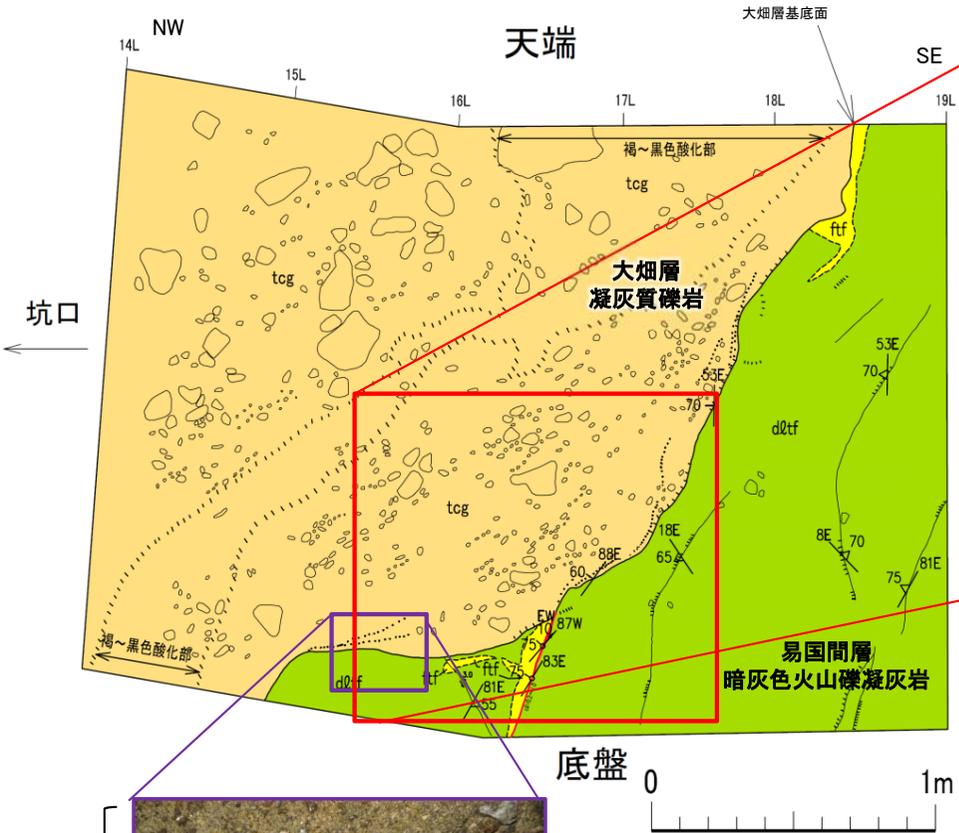
df-2断層と大畑層の関係(補足調査坑)(2/4): 詳細観察結果(東壁)

- 大畑層には、礫の配列が認められる。この配列は、大畑層基底面の形状と調和的であり、df-2断層の延長上では礫の配列に乱れは認められない(性状の詳細はP.2-51参照)。
- df-2断層は南側落下の変位センスであるが、大畑層内に南側落下の変位センスを示唆する構造は認められない。

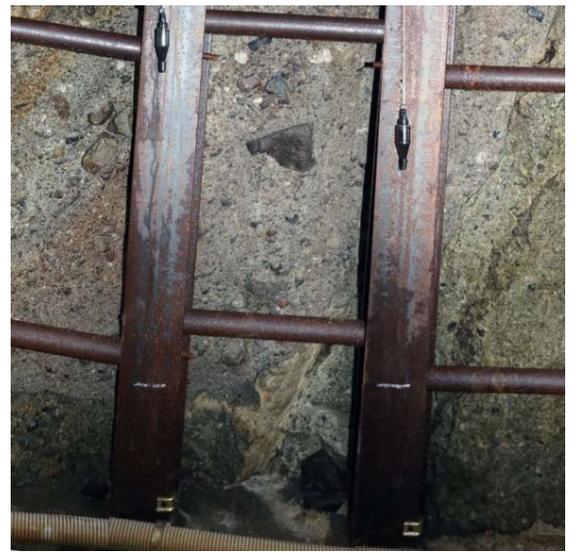
df-2断層と大畑層の逢着部(解釈線なし)

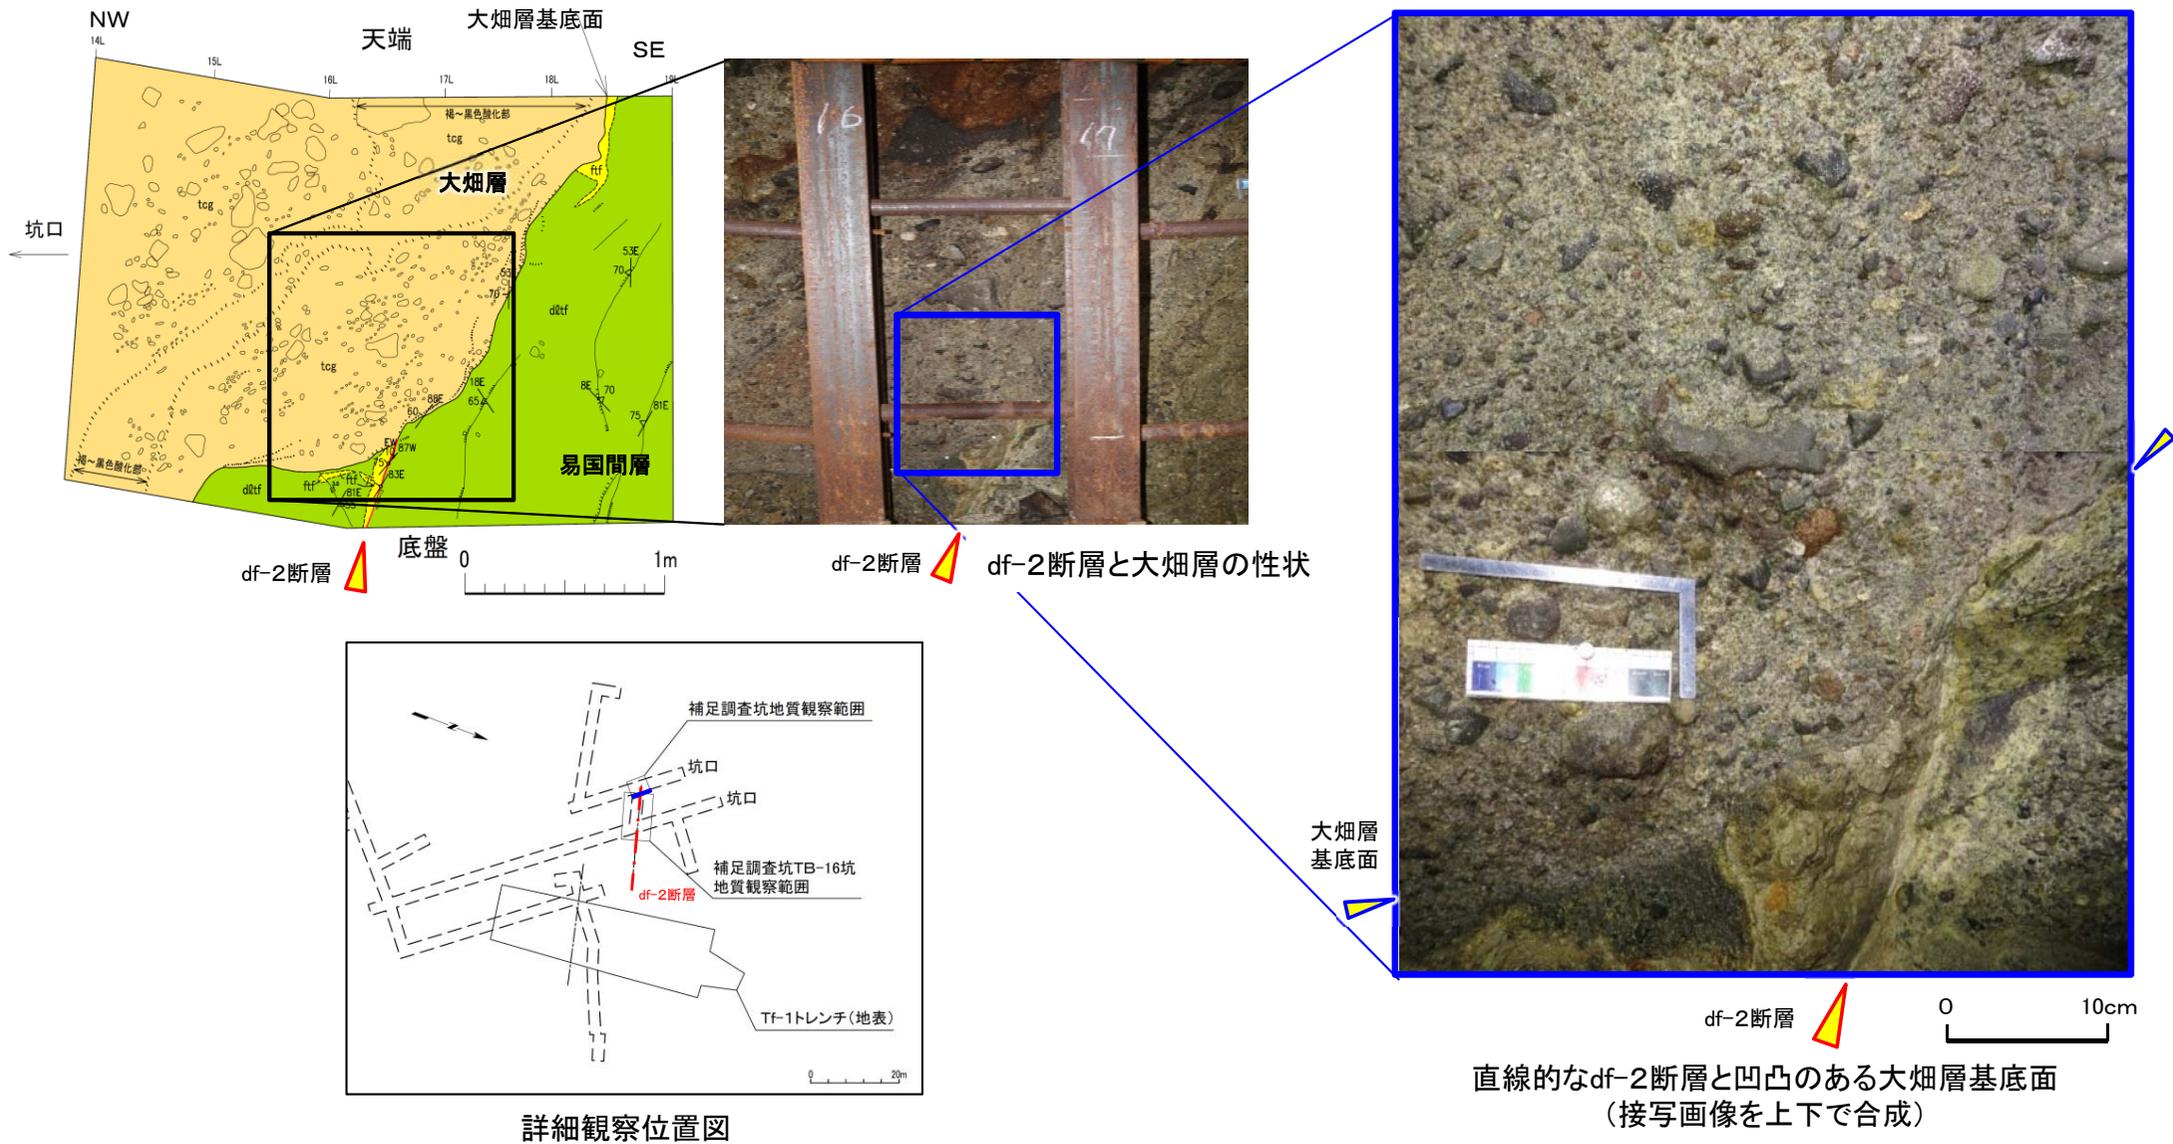
df-2断層と大畑層の関係(補足調査坑)(3/4): 詳細観察結果(東壁)

- df-2断層の断層面は直線的であるのに対し、大畑層の基底面は凹凸があり、断層は大畑層基底面には連続しない。
- df-2断層延長上の大畑層中の礫に断層を示唆する配列は認められない。
- したがって、df-2断層は大畑層に変位・変形を与えておらず、大畑層堆積以降の活動はないものと判断される。

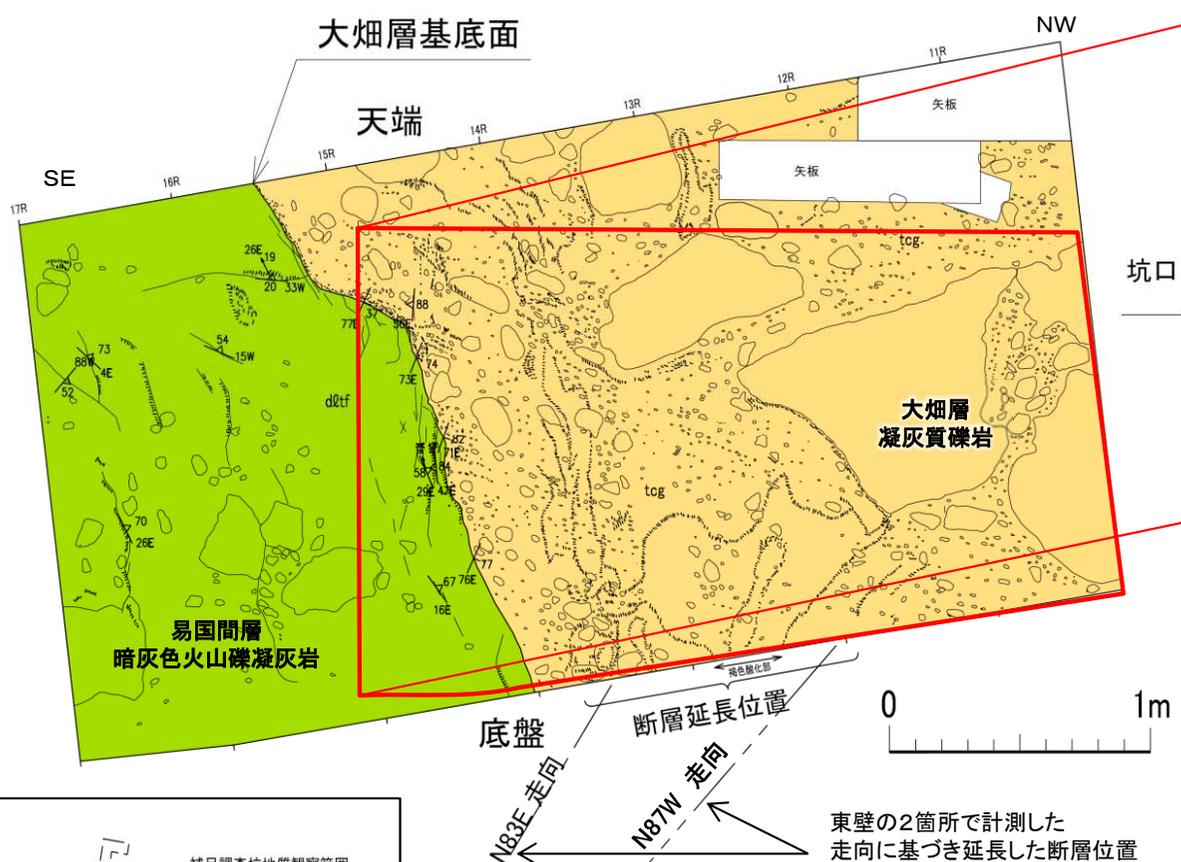
df-2断層と大畑層の関係(補足調査坑)(4/4): 詳細観察結果(西壁)

- 東壁のdf-2断層の走向・傾斜から、西壁においてdf-2断層は底盘の下方に伏在すると考えられる。
- 断層延長位置付近の大畑層の礫には断層を示唆する配列は認められない。
- したがって、df-2断層は大畑層に変位・変形を与えておらず、大畑層堆積以降の活動はないものと判断される。

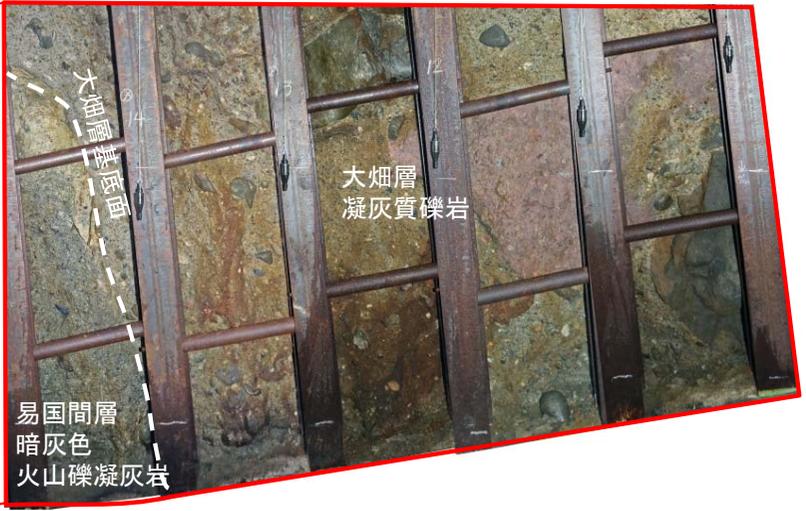
断層延長位置付近の大畑層の性状(解釈線有り)

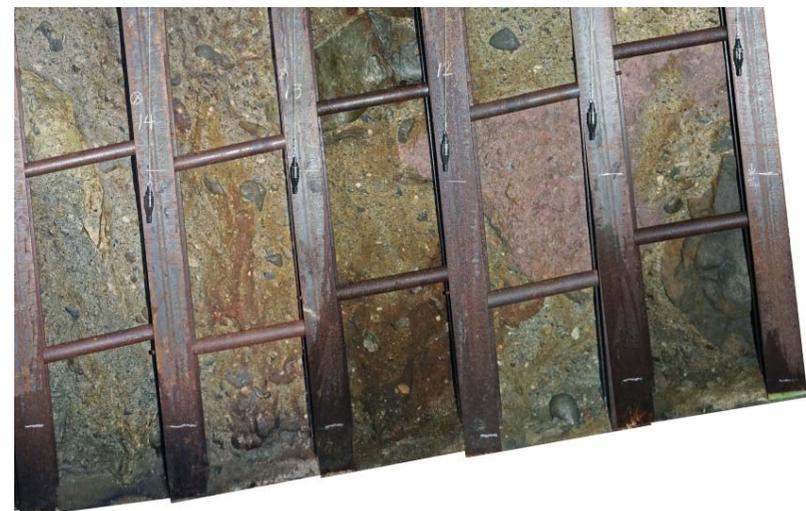
断層延長位置付近の大畑層の性状(解釈線なし)

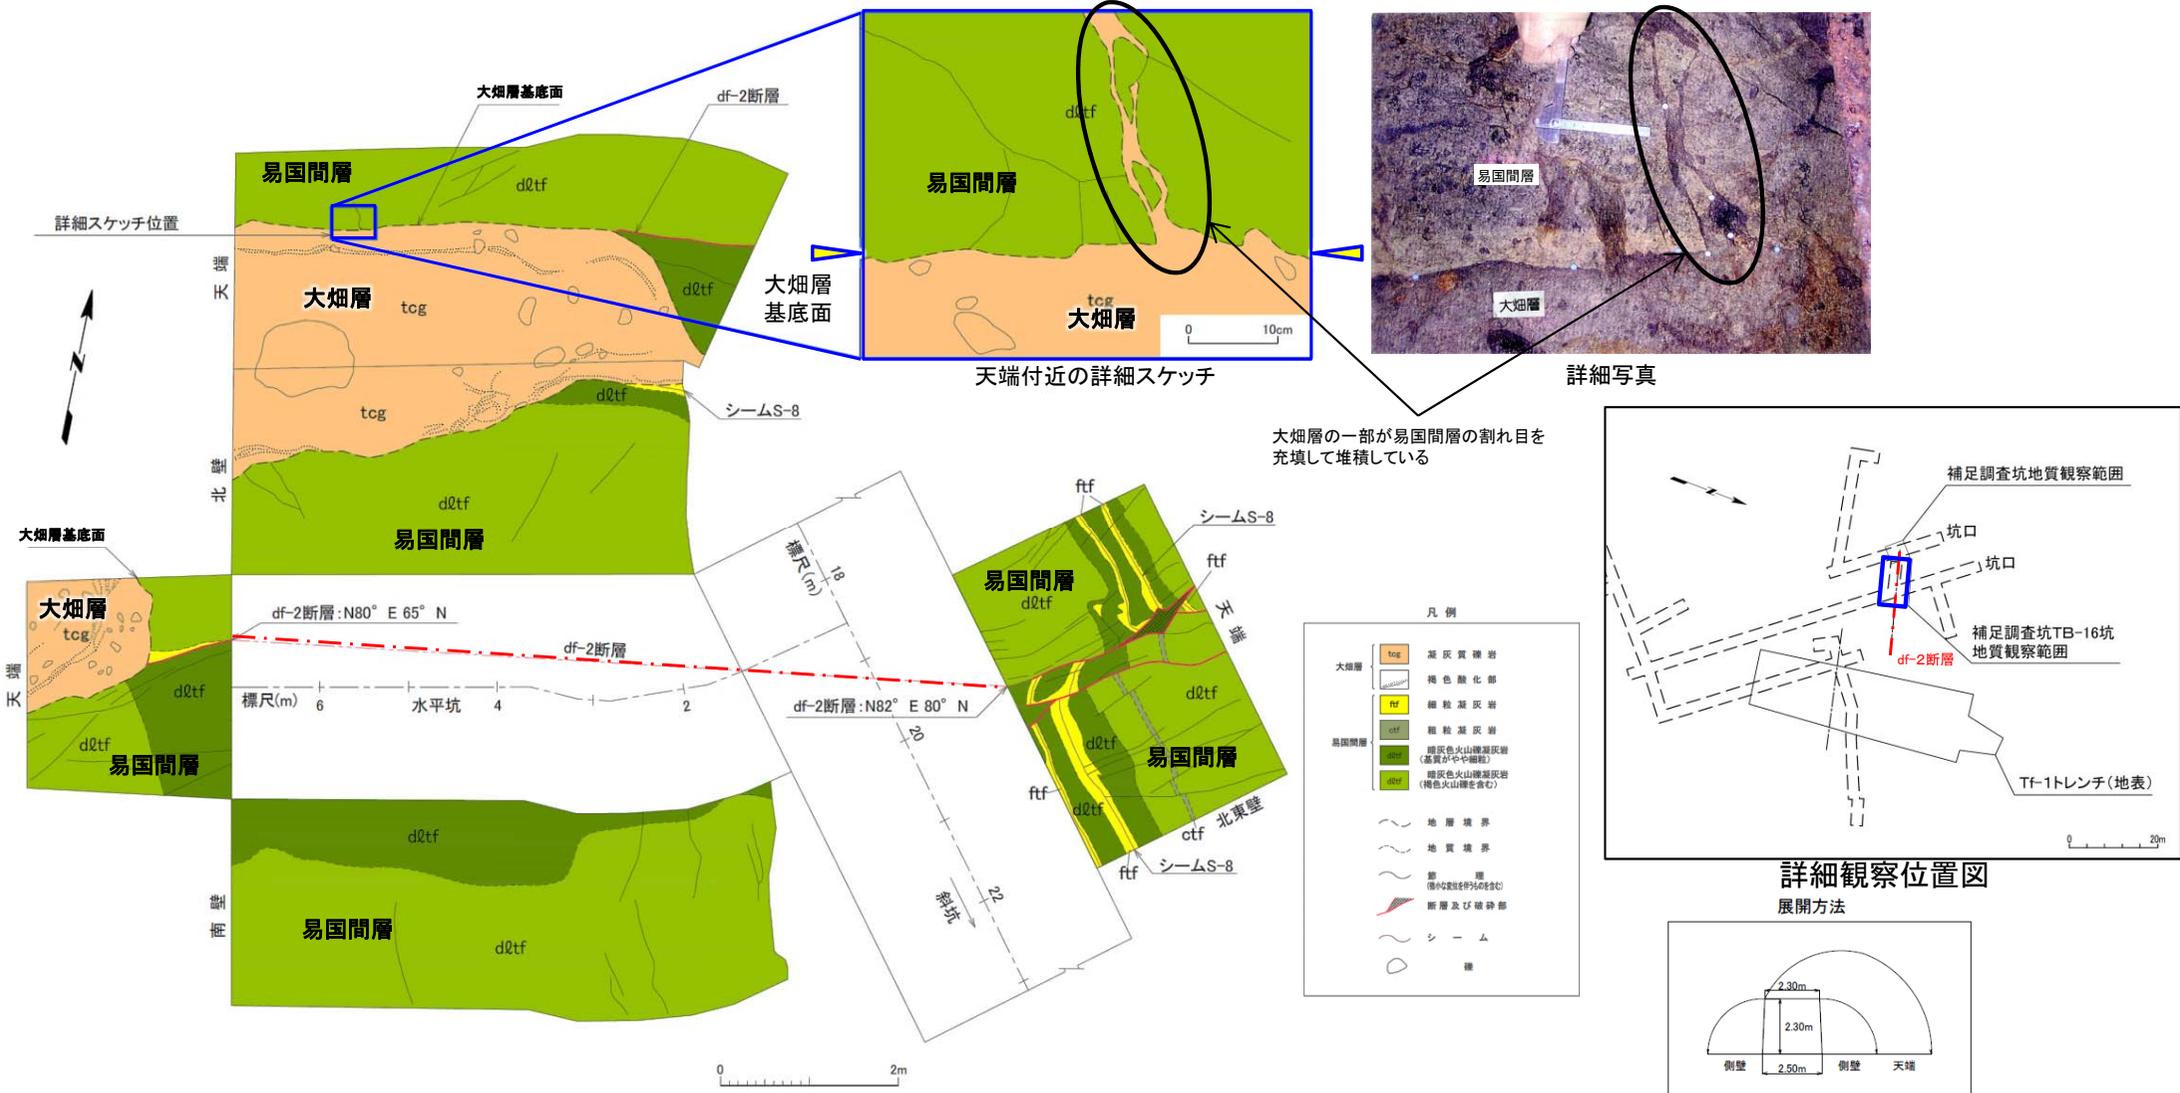
df-2断層と大畑層の関係(補足調査坑TB-16坑):地質観察結果

- 補足調査坑TB-16坑*においても、df-2断層と大畑層の関係をj確認している。切羽において、df-2断層が大畑層基底面に覆われる。
- df-2断層の断層面は直線的であるのに対し、大畑層の基底面は凹凸があり、天端付近の詳細スケッチ位置付近においては、大畑層の一部が易国間層の割れ目を充填して堆積している。
- 以上のことから、df-2断層は大畑層に不整合に覆われて堆積しており、大畑層堆積以降の活動はないものと判断される。

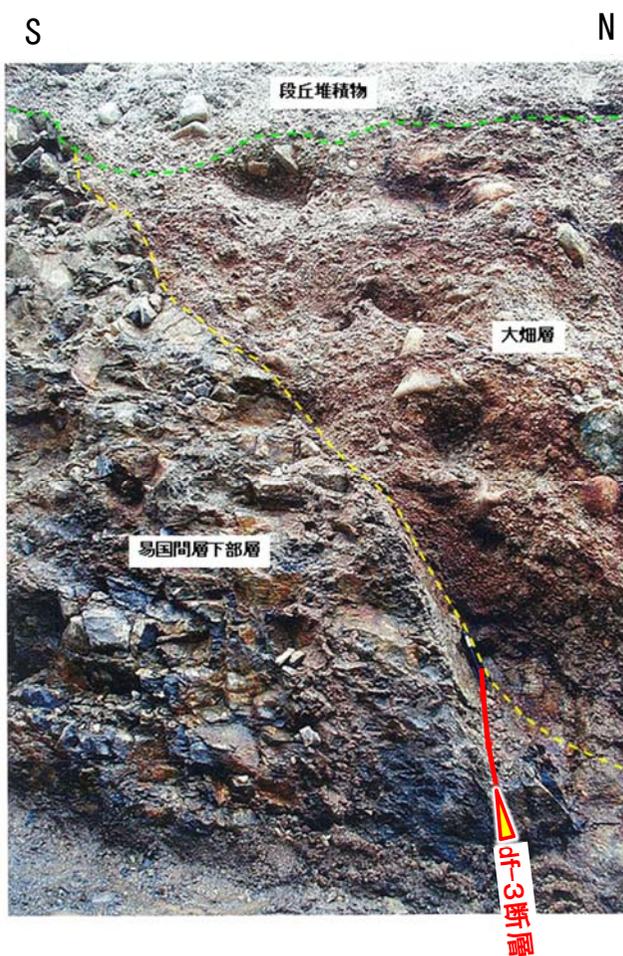
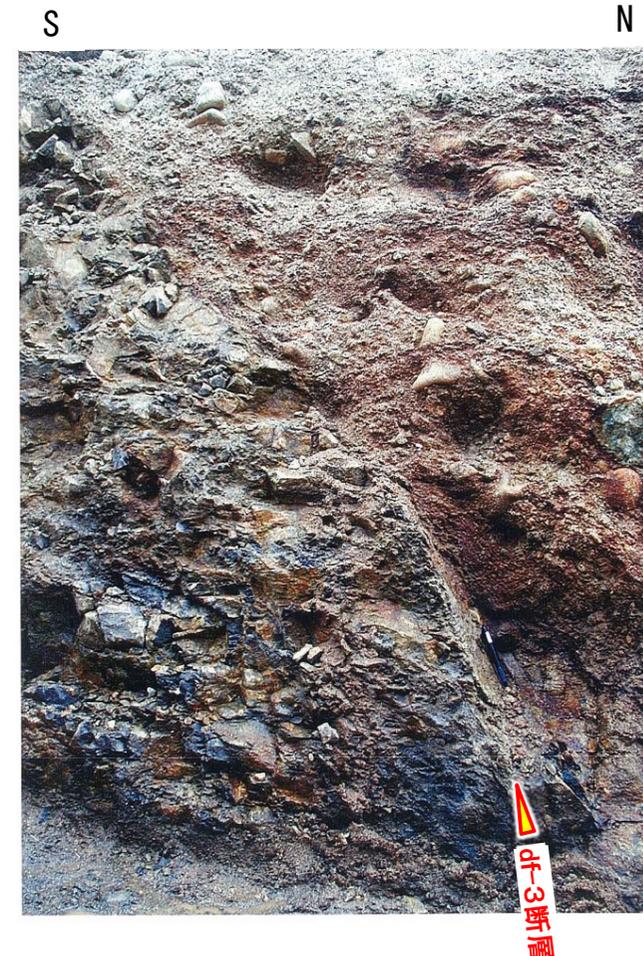
df-3断層と大畑層の関係(Tf-1トレンチ)(1/2):西側法面

Tf-1トレンチでは、df-3断層は大畑層及びM₃面段丘堆積物の各基底面に変位を与えていないことから、大畑層堆積以降の活動はないものと判断される。

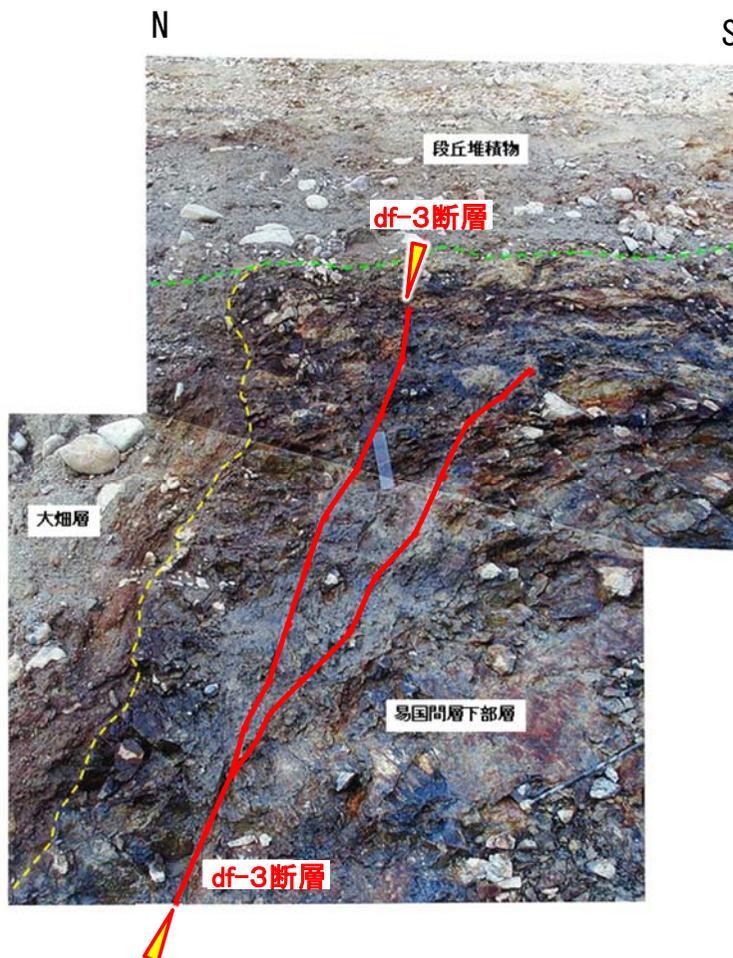
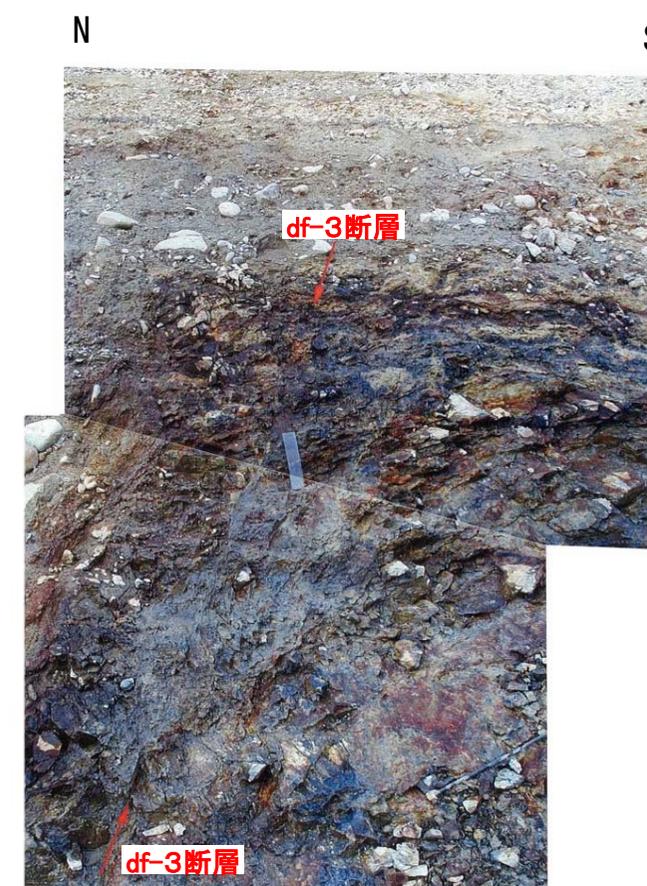
df-3断層と大畑層の関係(Tf-1トレンチ)(2/2): 東側法面

Tf-1トレンチでは、df-3断層は大畑層及びM₃面段丘堆積物の各基底面に変位を与えていないことから、大畑層堆積以降の活動はないものと判断される。

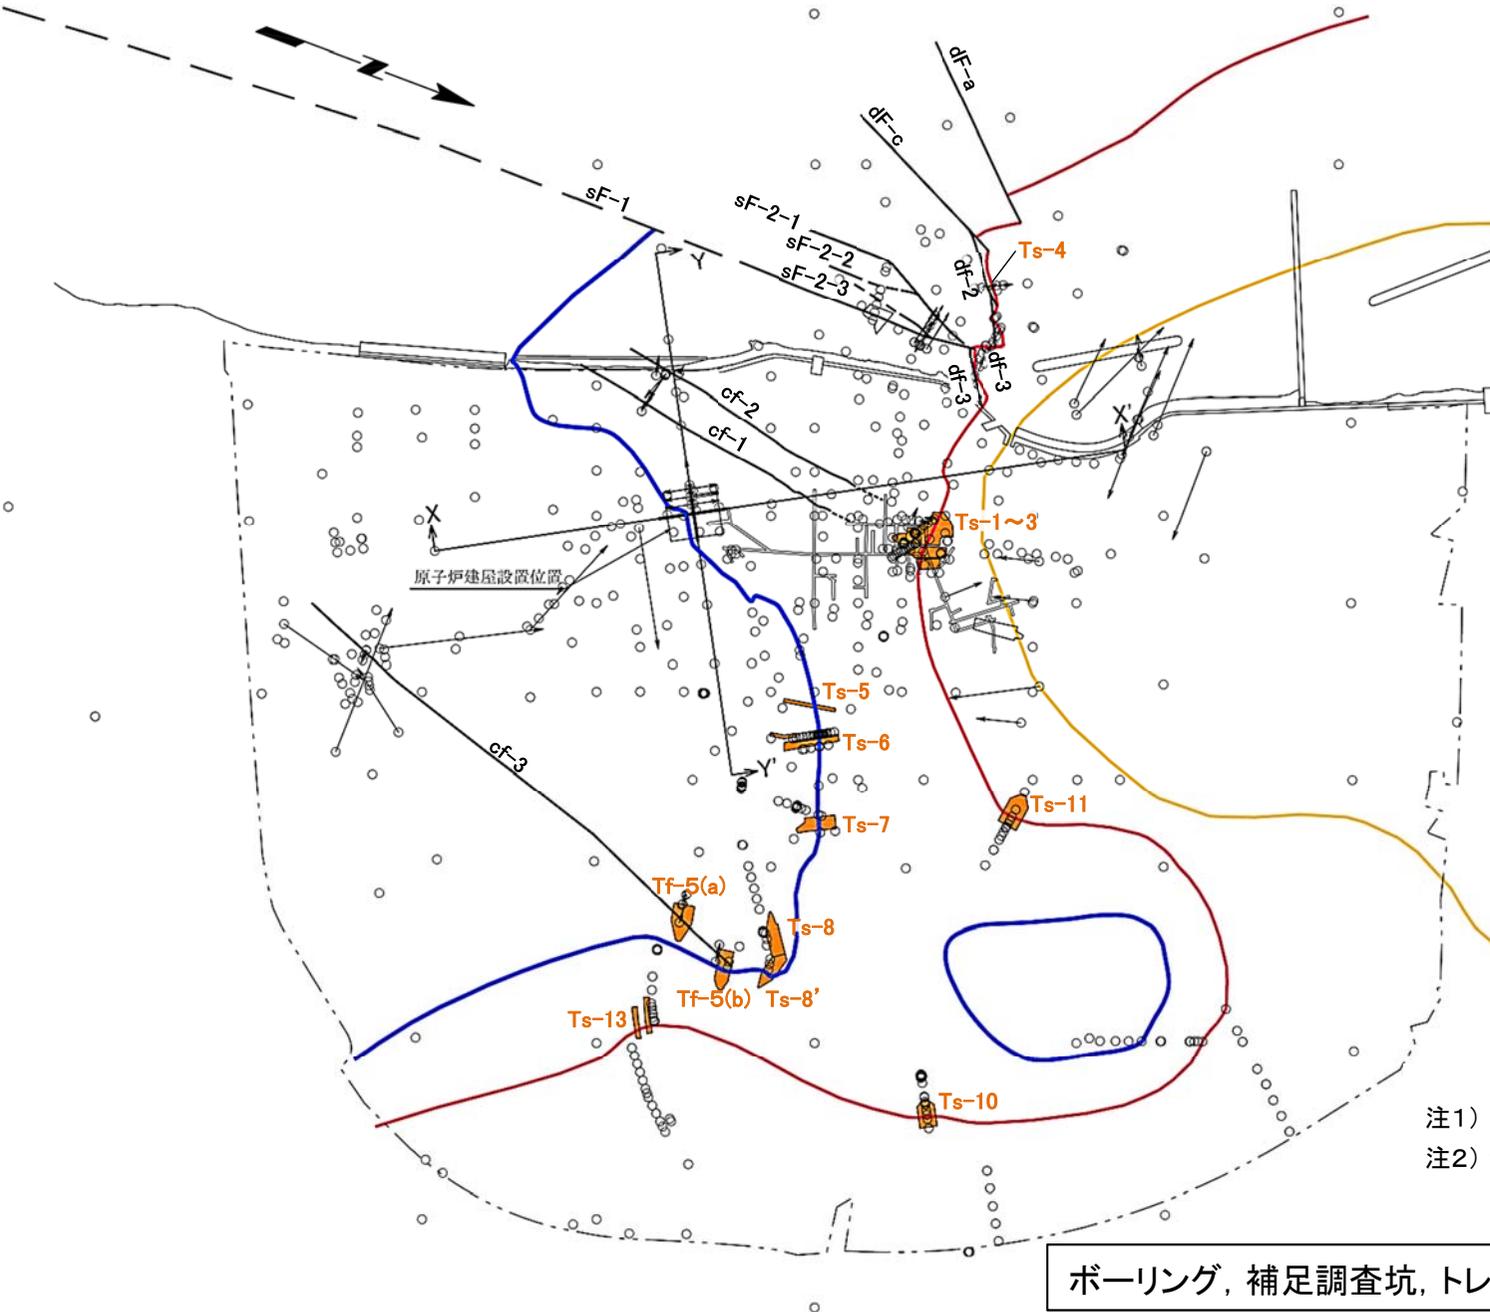
敷地のシーム調査位置図

ボーリング, 補足調査坑, トレンチ等によりシームの分布・性状を調査した。

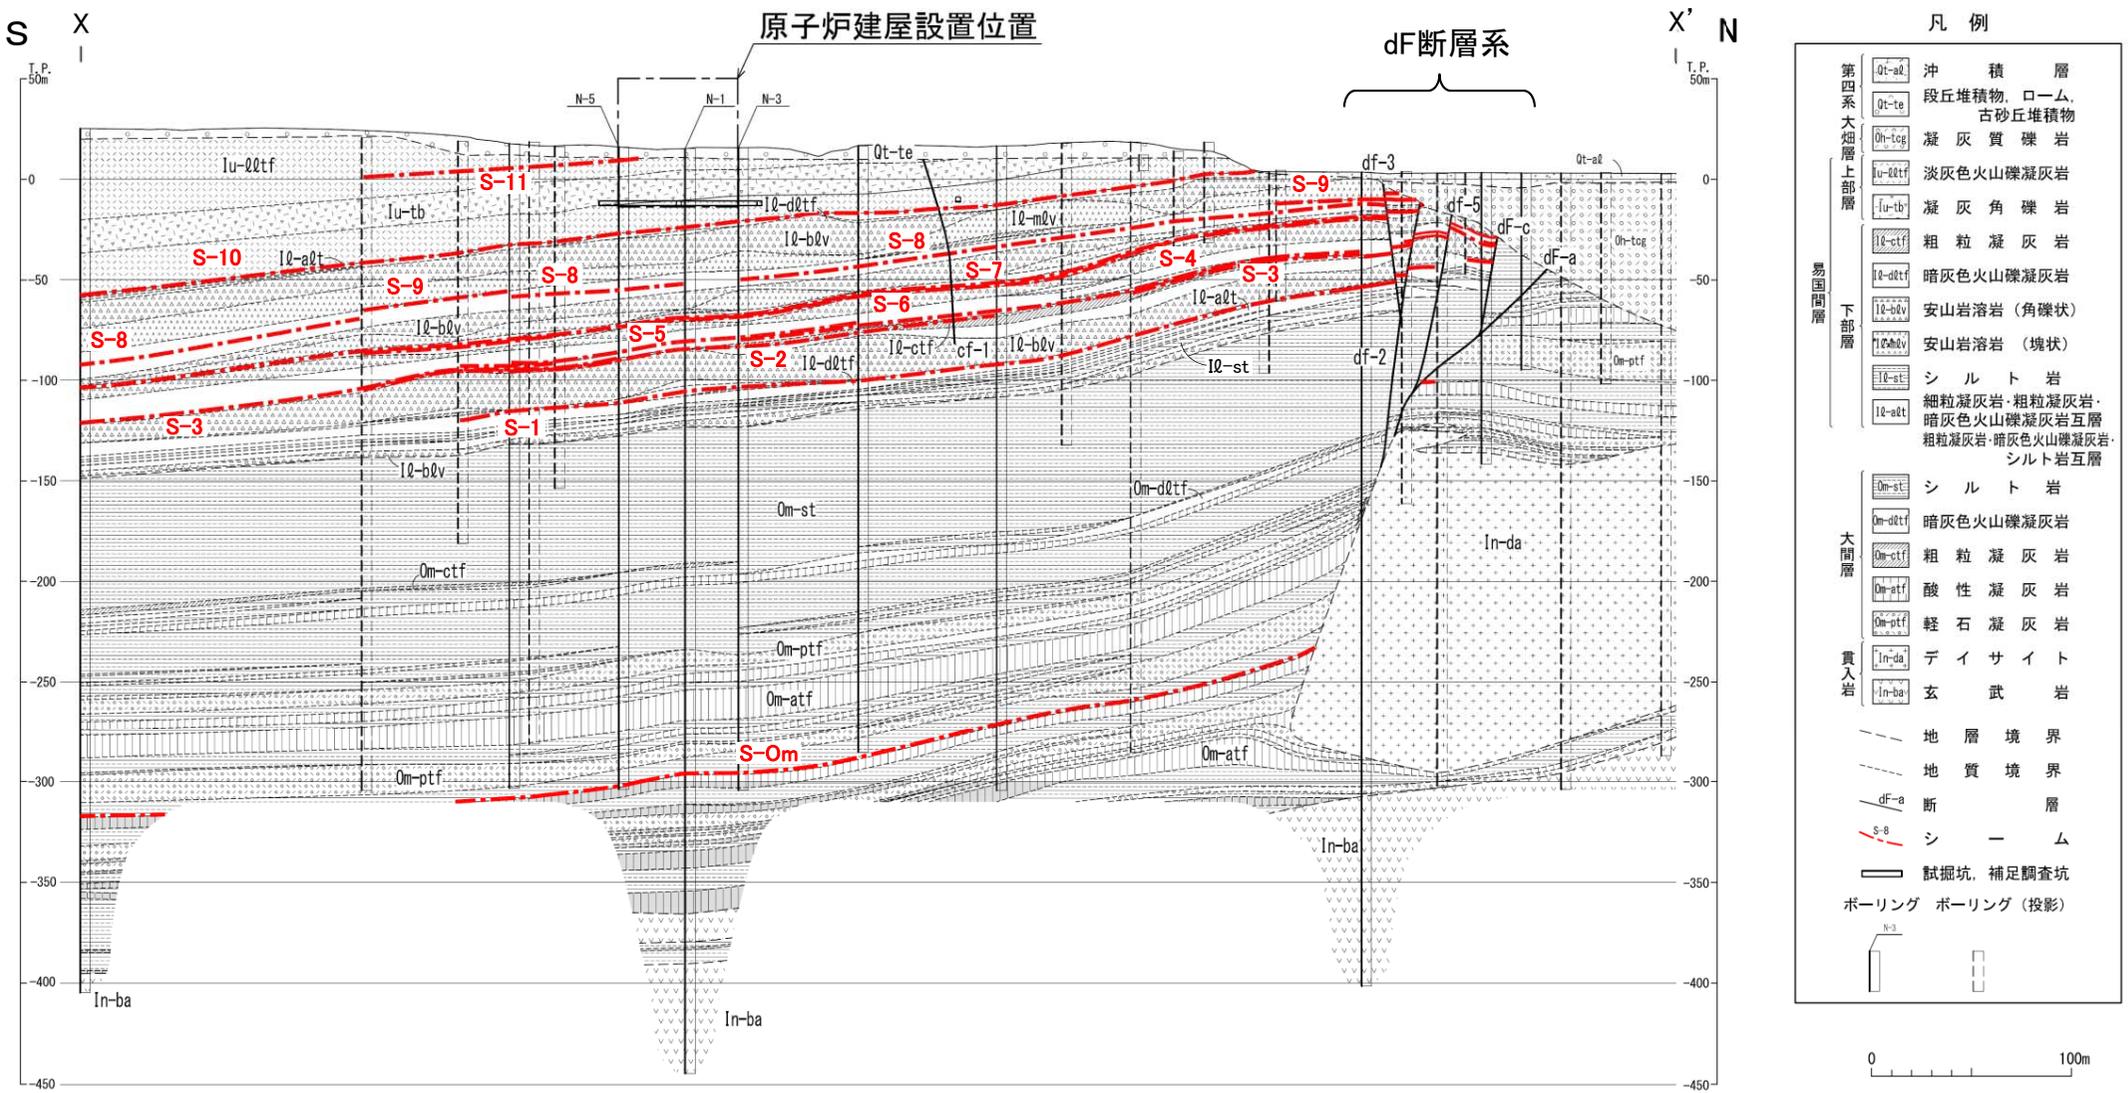
シームの分布(地質断面図(南北方向X-X'))

- 易国間層の細粒凝灰岩及び大間層の酸性凝灰岩に挟在する粘土質の薄層をシームとして認定する。
- シームは地質境界を横切ることなく、地層に平行に分布する。
