2.2.2 dF断層系の活動性評価

2.2.2 dF断層系の活動性評価(1/13)

2.3 断層の評価まとめ

3. シーム

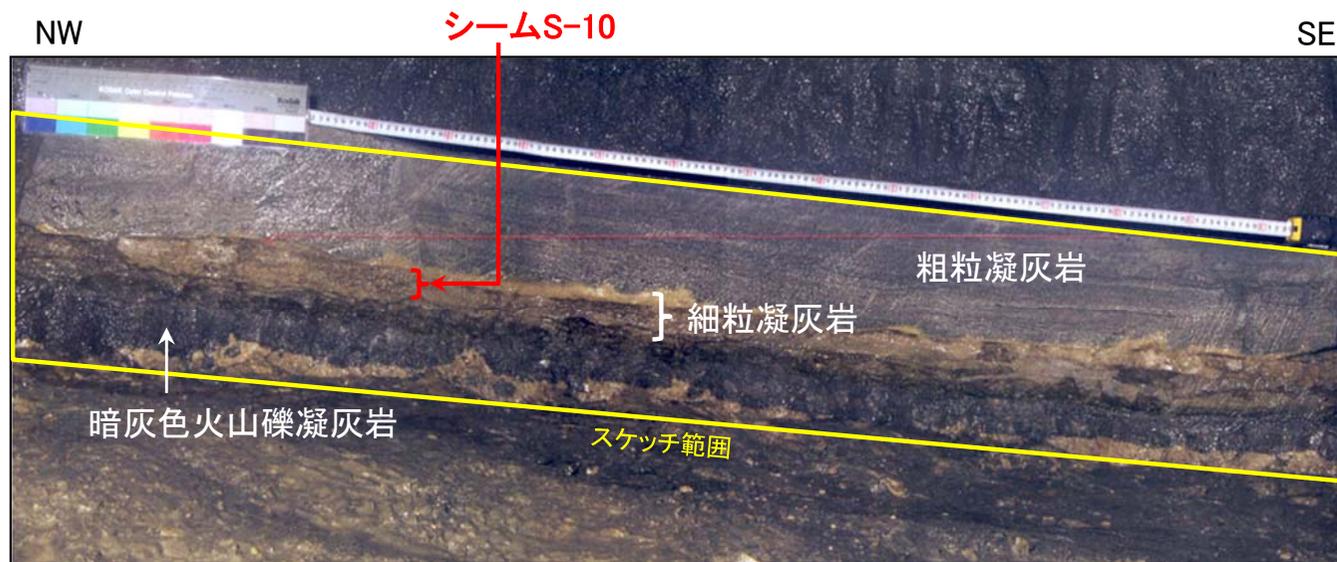
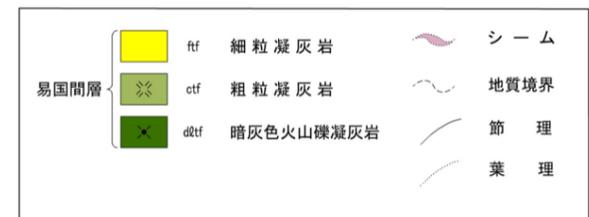
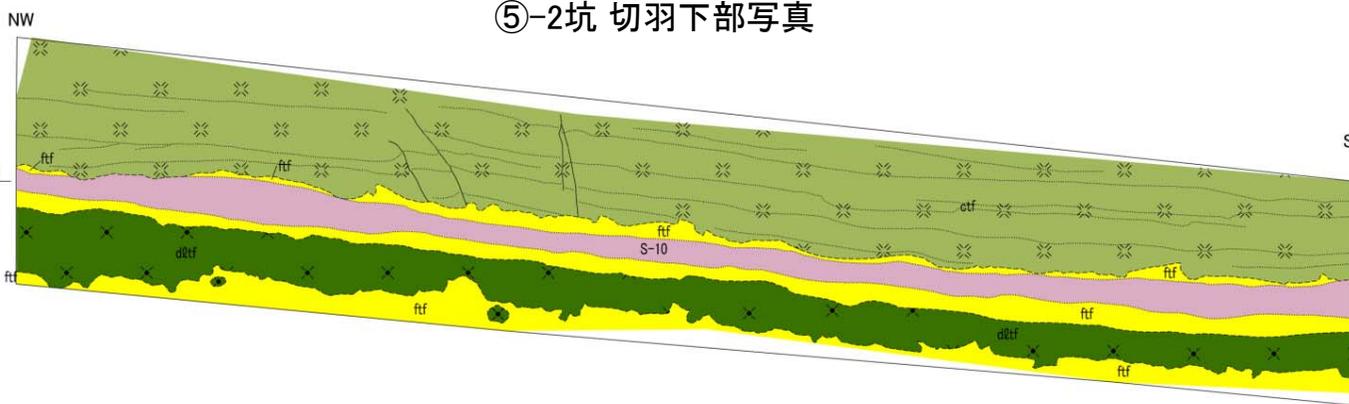
補足調査坑におけるシームの認定:シームS-10(1/2)

- 細粒凝灰岩に挟在する粘土質の薄層をシームとして認定する。
- シームは地質境界を横切ることなく、地層に平行に分布する。
- シームにはせん断変形が見られることから、層面断層と判断されるが、シームを挟在する細粒凝灰岩は堆積時の構造を保持しており(第615回審査会合資料2-2, P.5-41参照)、断層を示唆する破碎等は認められない。

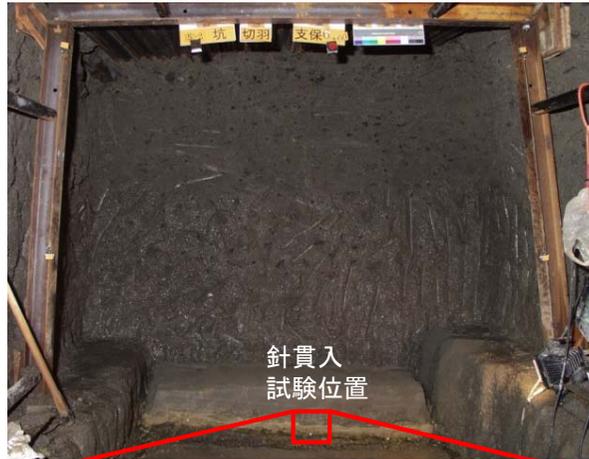
⑤-2坑
支保6+60cm
切羽写真

補足調査坑におけるシームの認定:シームS-10(2/2)

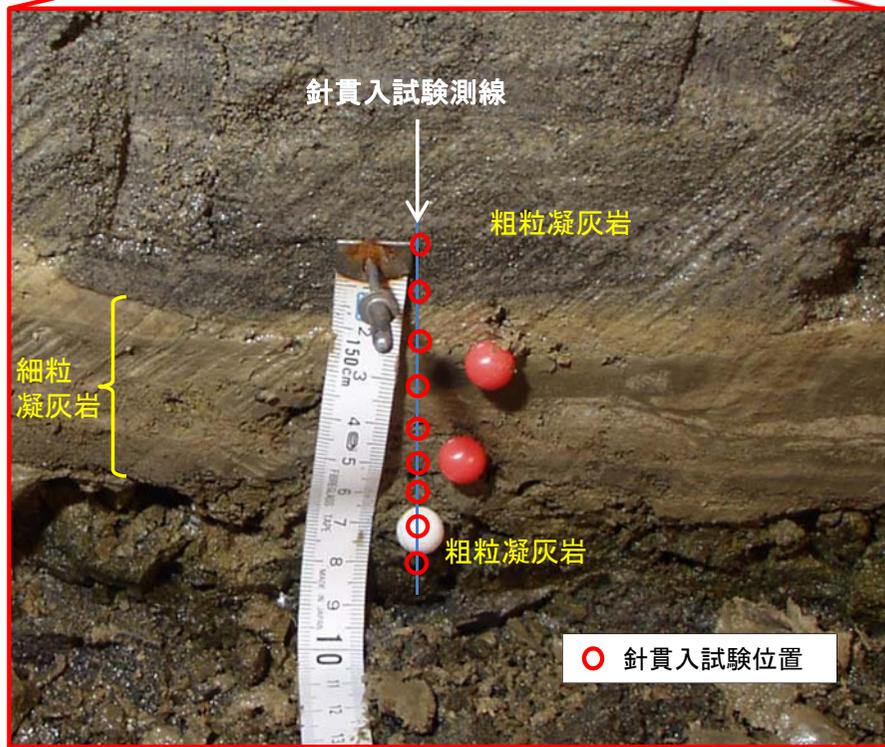
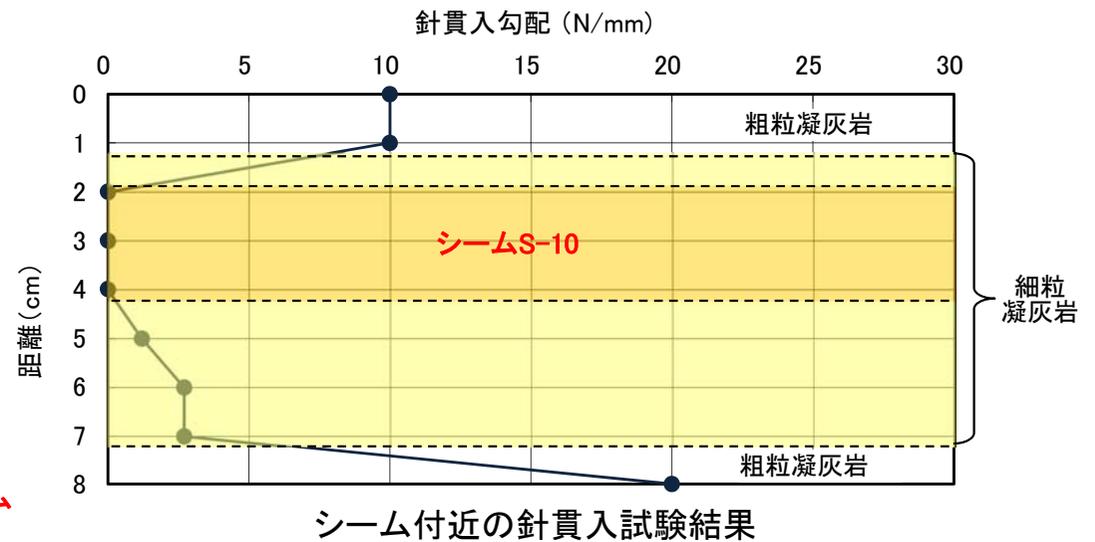
- 粒度と固結度を観察して、細粒凝灰岩に挟在する粘土質の薄層をシームとして認定する。
- 掘削後、数日が経過した湿潤状態の坑壁(写真参照)で実施した針貫入試験の結果、シームの針貫入勾配はほぼ0 N/mmを示し、周辺の岩盤に比べて軟質である。
- 自然(地山)状態のシームは比較的締まっており、一定の強度を有すると判断される(第615回審査会合資料2-2, P.5-3~P.5-7)。

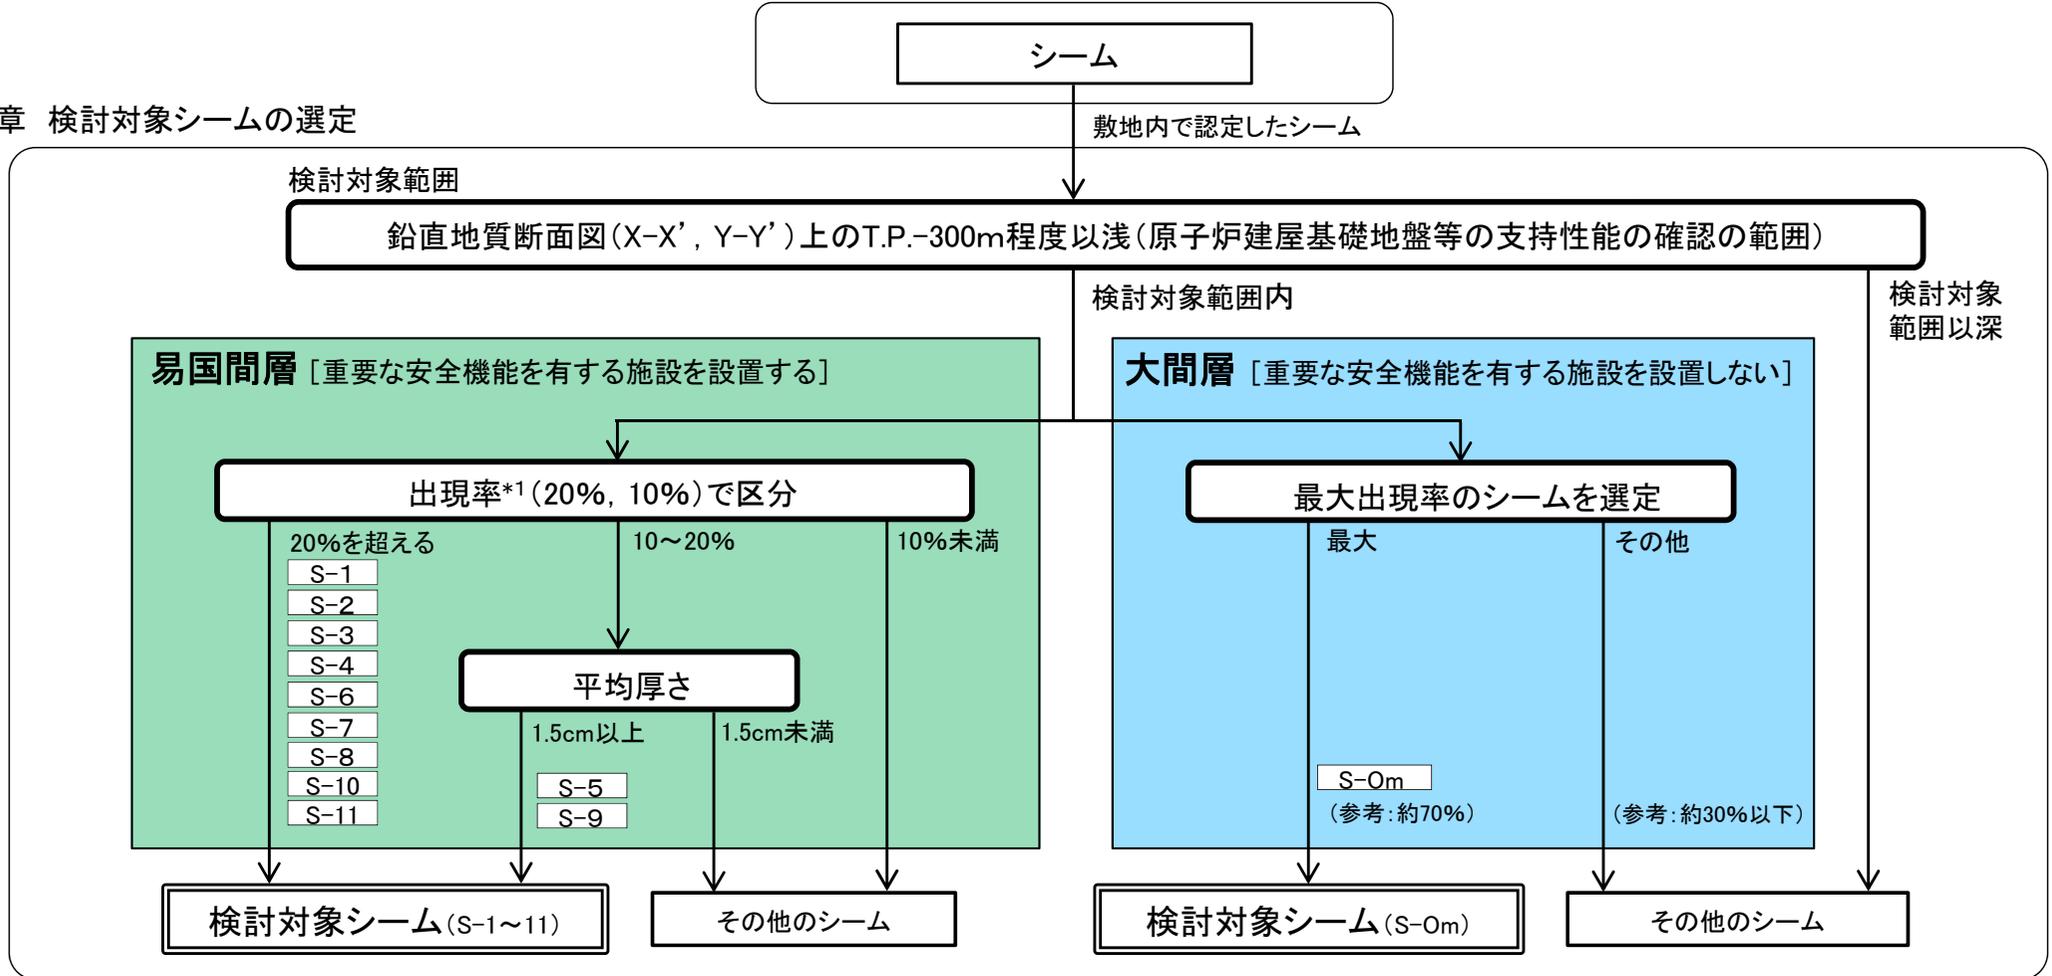
検討対象シームの選定の流れ

- 分布・性状を検討するシームを検討対象シームとする。検討対象シームは上記フローにより、敷地内で認定したシームから選定する(第615回審査会合資料2-2, P.5-8~P.5-15参照)。
- 易国間層のシームについては、原子炉建屋等の重要な安全機能を有する施設を易国間層に設置する*2ことから、当該施設とシームとの関係を把握するため、出現率・平均厚さに基づいてシームS-1~11を選定する。
- 大間層のシームについては、深部に分布し重要な安全機能を有する施設に接しないことから、参考として、出現率の高いシームS-0mを代表的なシームとして選定する。

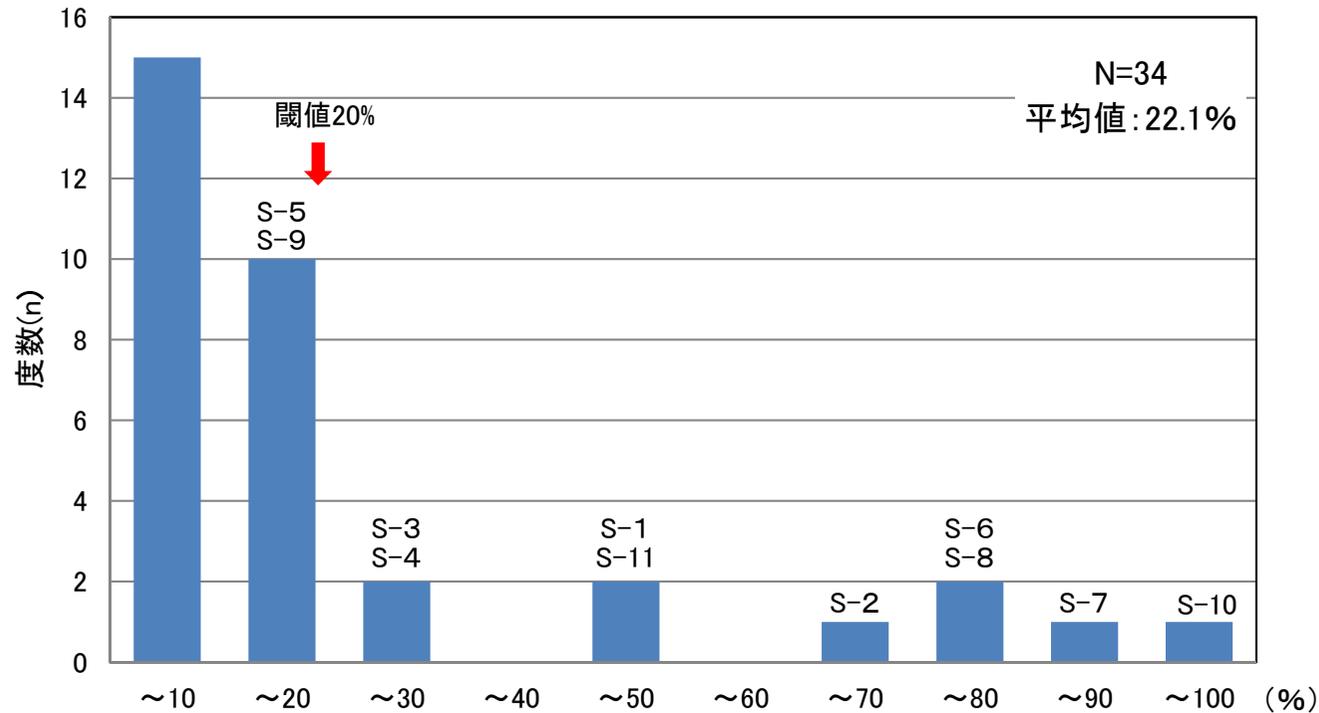
X-X', Y-Y' 断面図上のシーム出現率ヒストグラム (易国間層)

- 易国間層のシームの選定については、連続性の観点から出現率に着目し、そのヒストグラムから出現率20%を閾値としてそれを超えるシームを検討対象とした。
- さらに出現率10%~20%のシームのうち、平均厚さ1.5cm*以上のシームも検討対象とした。

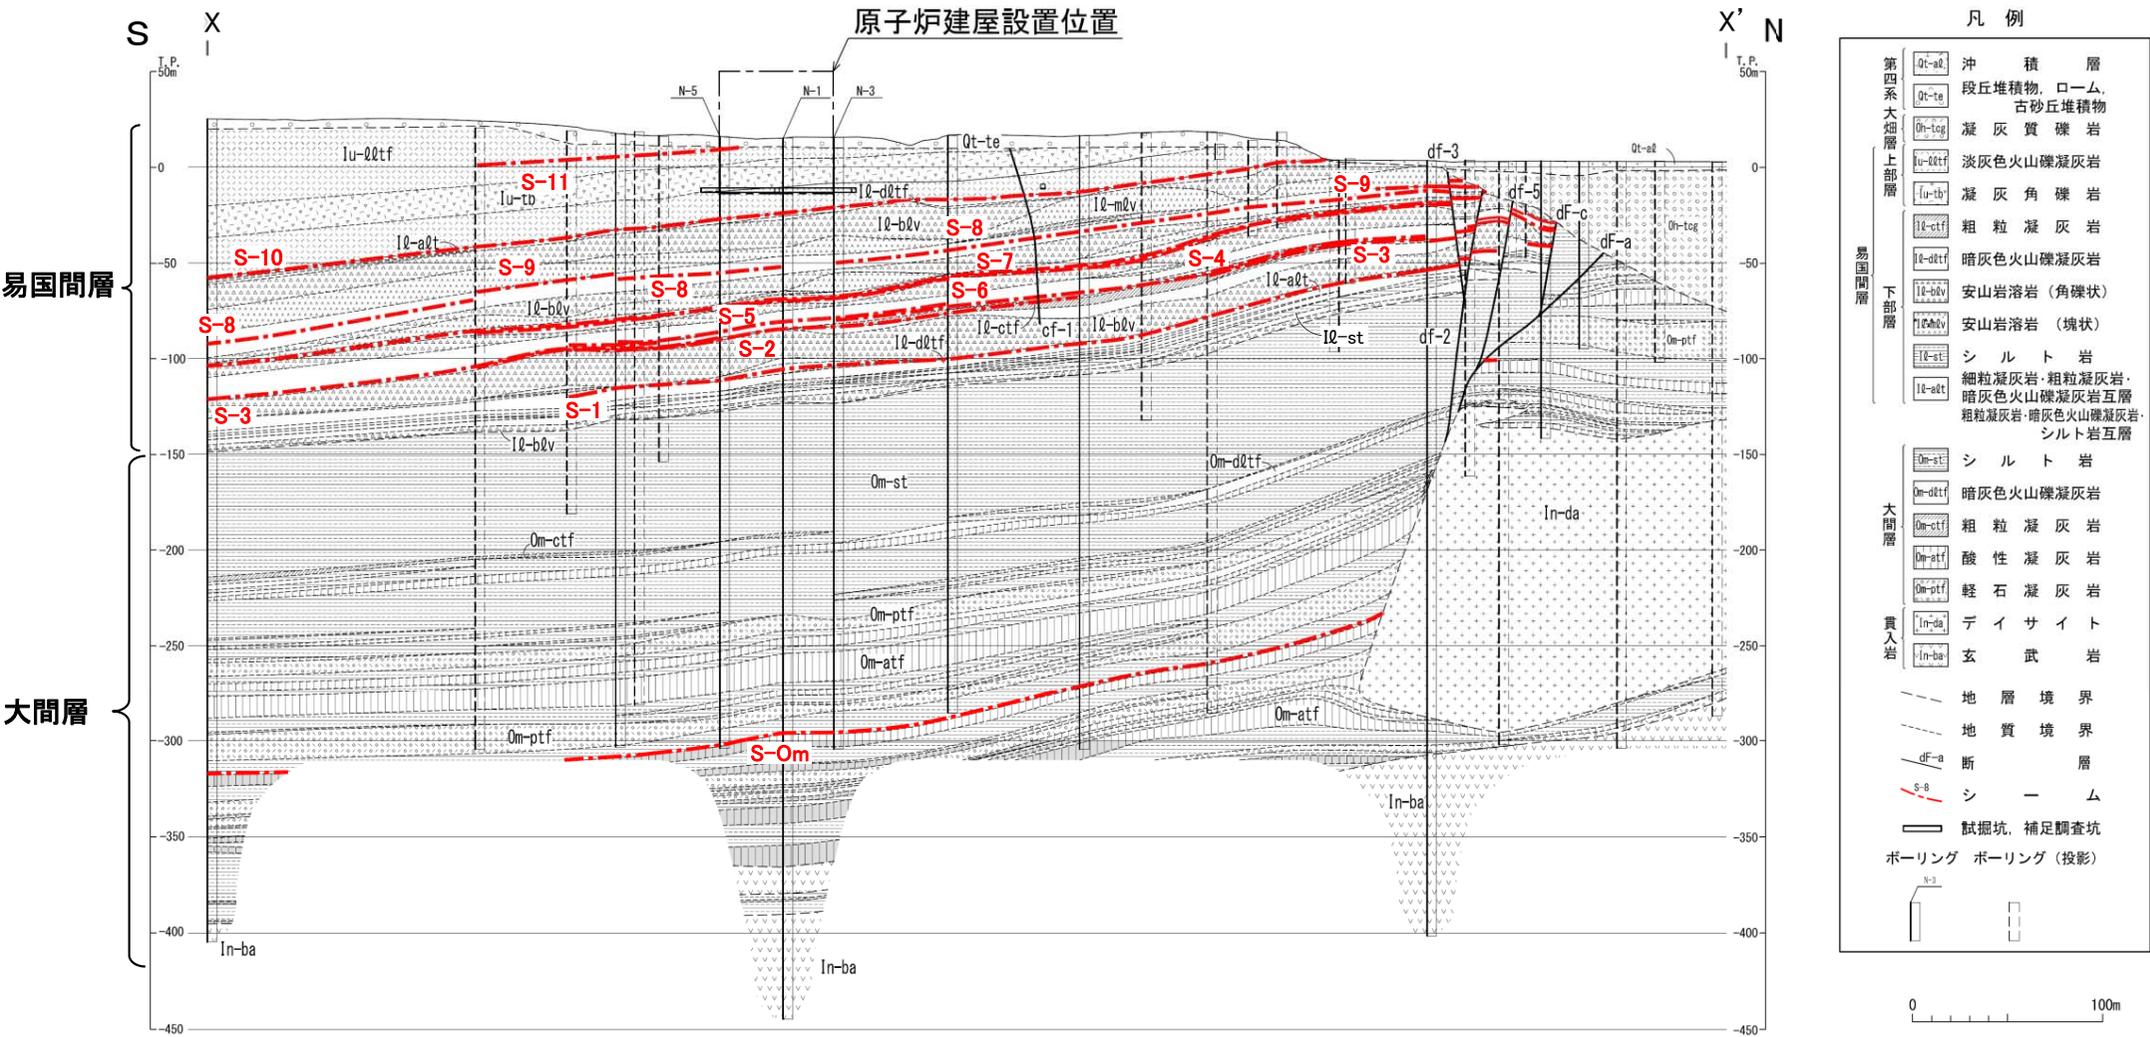
検討対象シームの分布(地質断面図(南北方向X-X'))

- 検討対象シームは、易国間層のS-1～S-11、大間層のS-0mである。
- 敷地内のシームを含む易国間層及び大間層は南に緩く傾斜し分布深度が少しずつ深くなる。敷地外の南方では、易国間層や大間層は盆状に分布し、北に傾斜して分布深度が浅くなるため、地下深部には連続しない(第615回審査会合資料2-2, P.5-31, 5-32参照)。

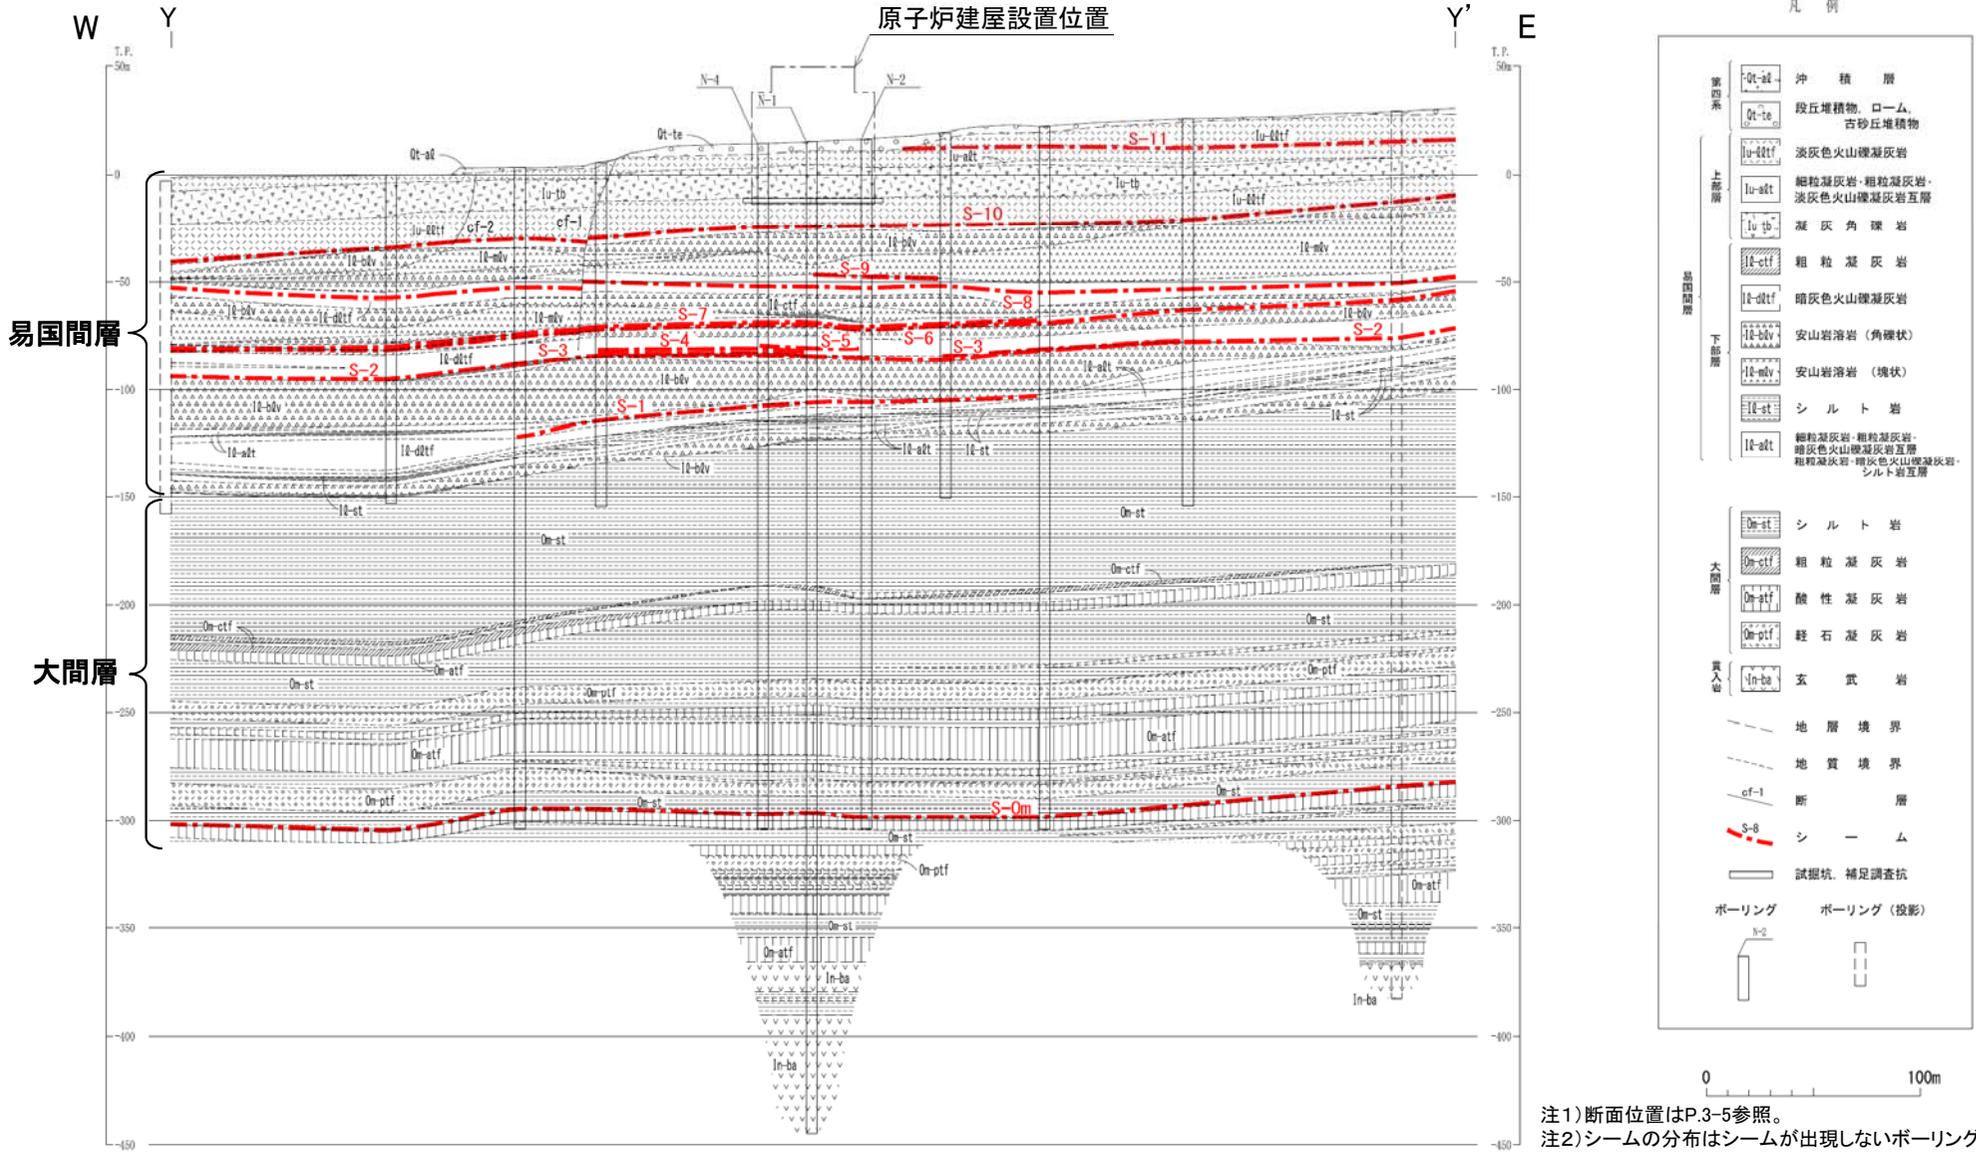
検討対象シームの分布(地質断面図(東西方向Y-Y'))

- 検討対象シームは、易国間層のS-1～S-11、大間層のS-0mである。
- 敷地内のシームを含む易国間層及び大間層は東西方向ではほぼ水平に分布し、地下深部には連続しない。

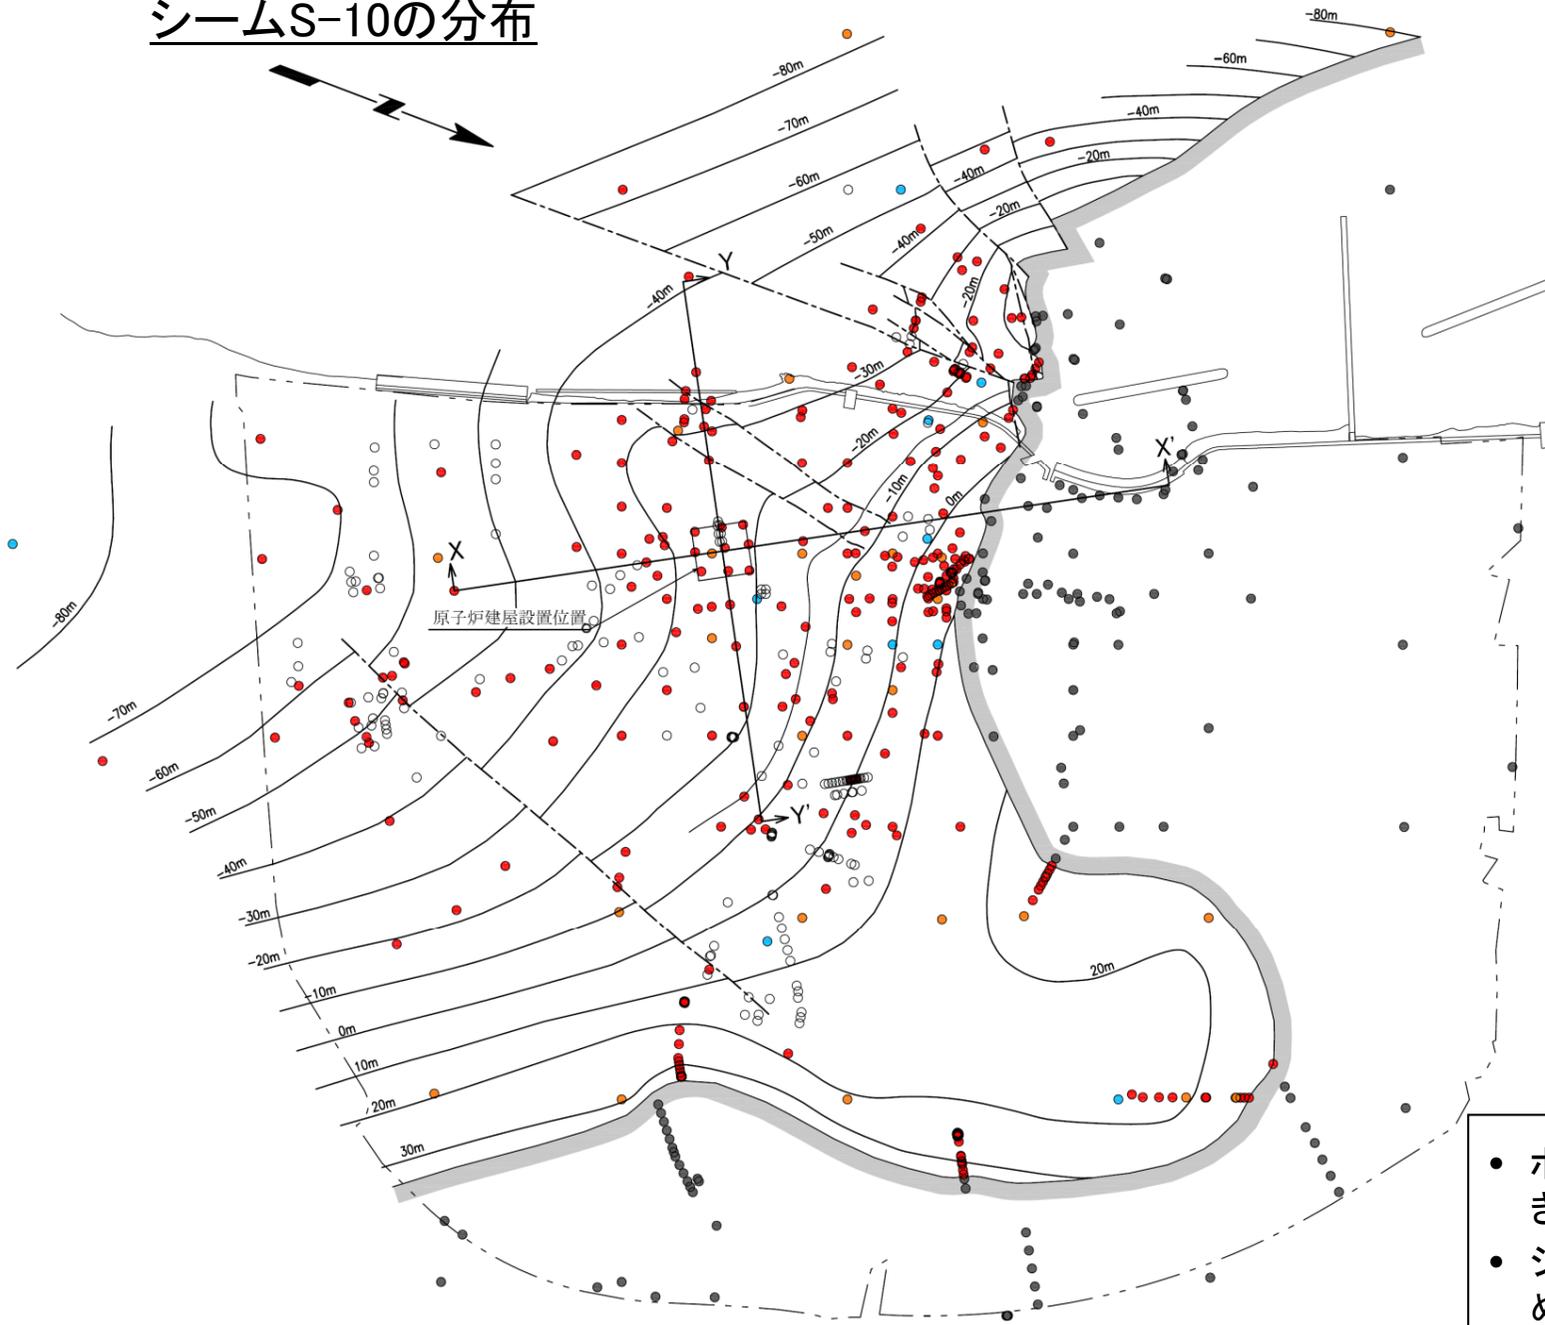
シームS-10の分布

● ボーリングコアでのシームの有無等に基づきシームS-10の分布を示す。
● シームS-10はほとんどのボーリング孔で認められる。

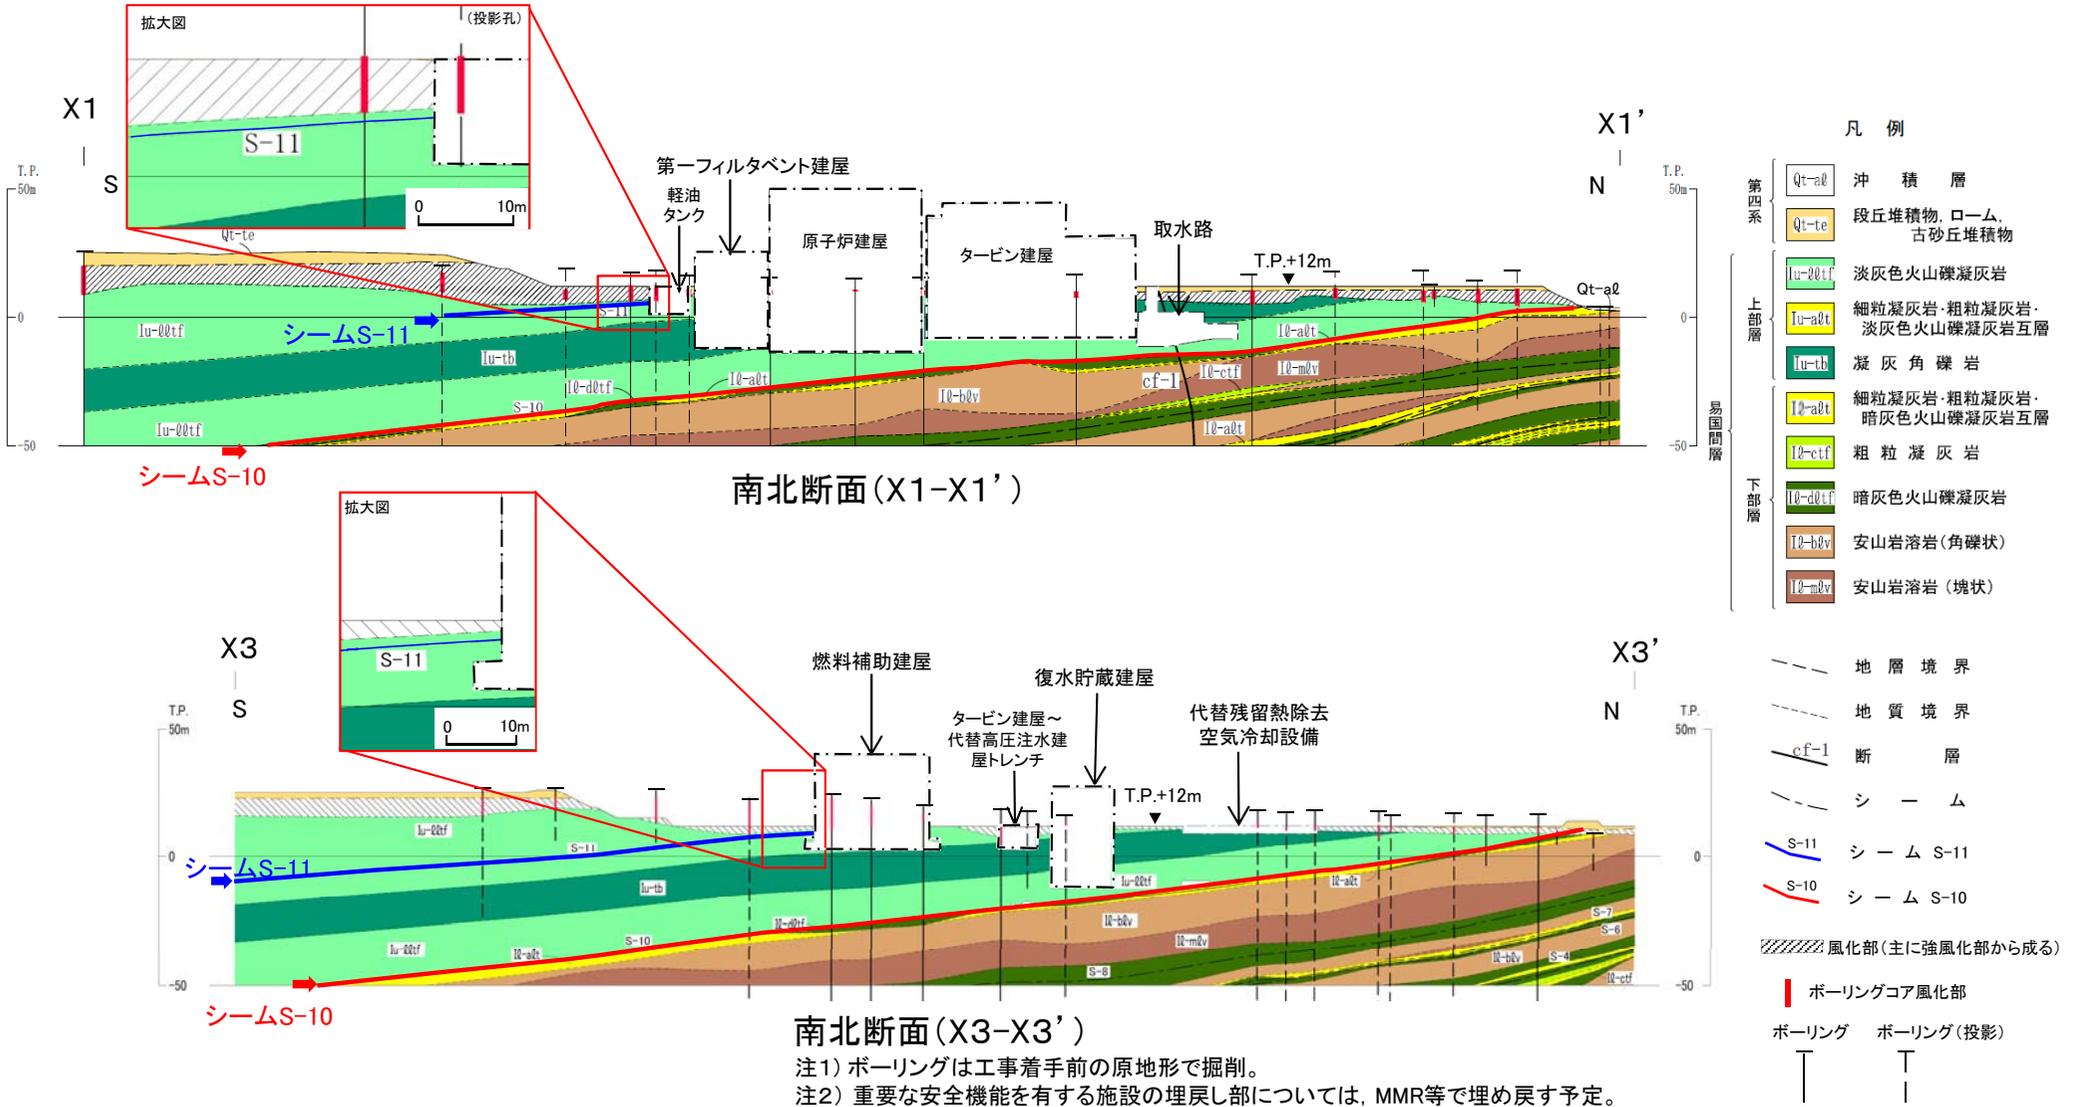
原子炉建屋付近のシームの分布(X1-X1', X3-X3')

- X1-X1' 断面では原子炉建屋付近の重要な安全機能を有する施設のうち、軽油タンクの南側側面にはシームS-11が分布する。基礎底面にシームS-1~11及びS-0mの露頭はない。
- X3-X3' 断面では原子炉建屋付近の重要な安全機能を有する施設のうち、燃料補助建屋の南側側面にはシームS-11が分布する。基礎底面にシームS-1~11及びS-0mの露頭はない。

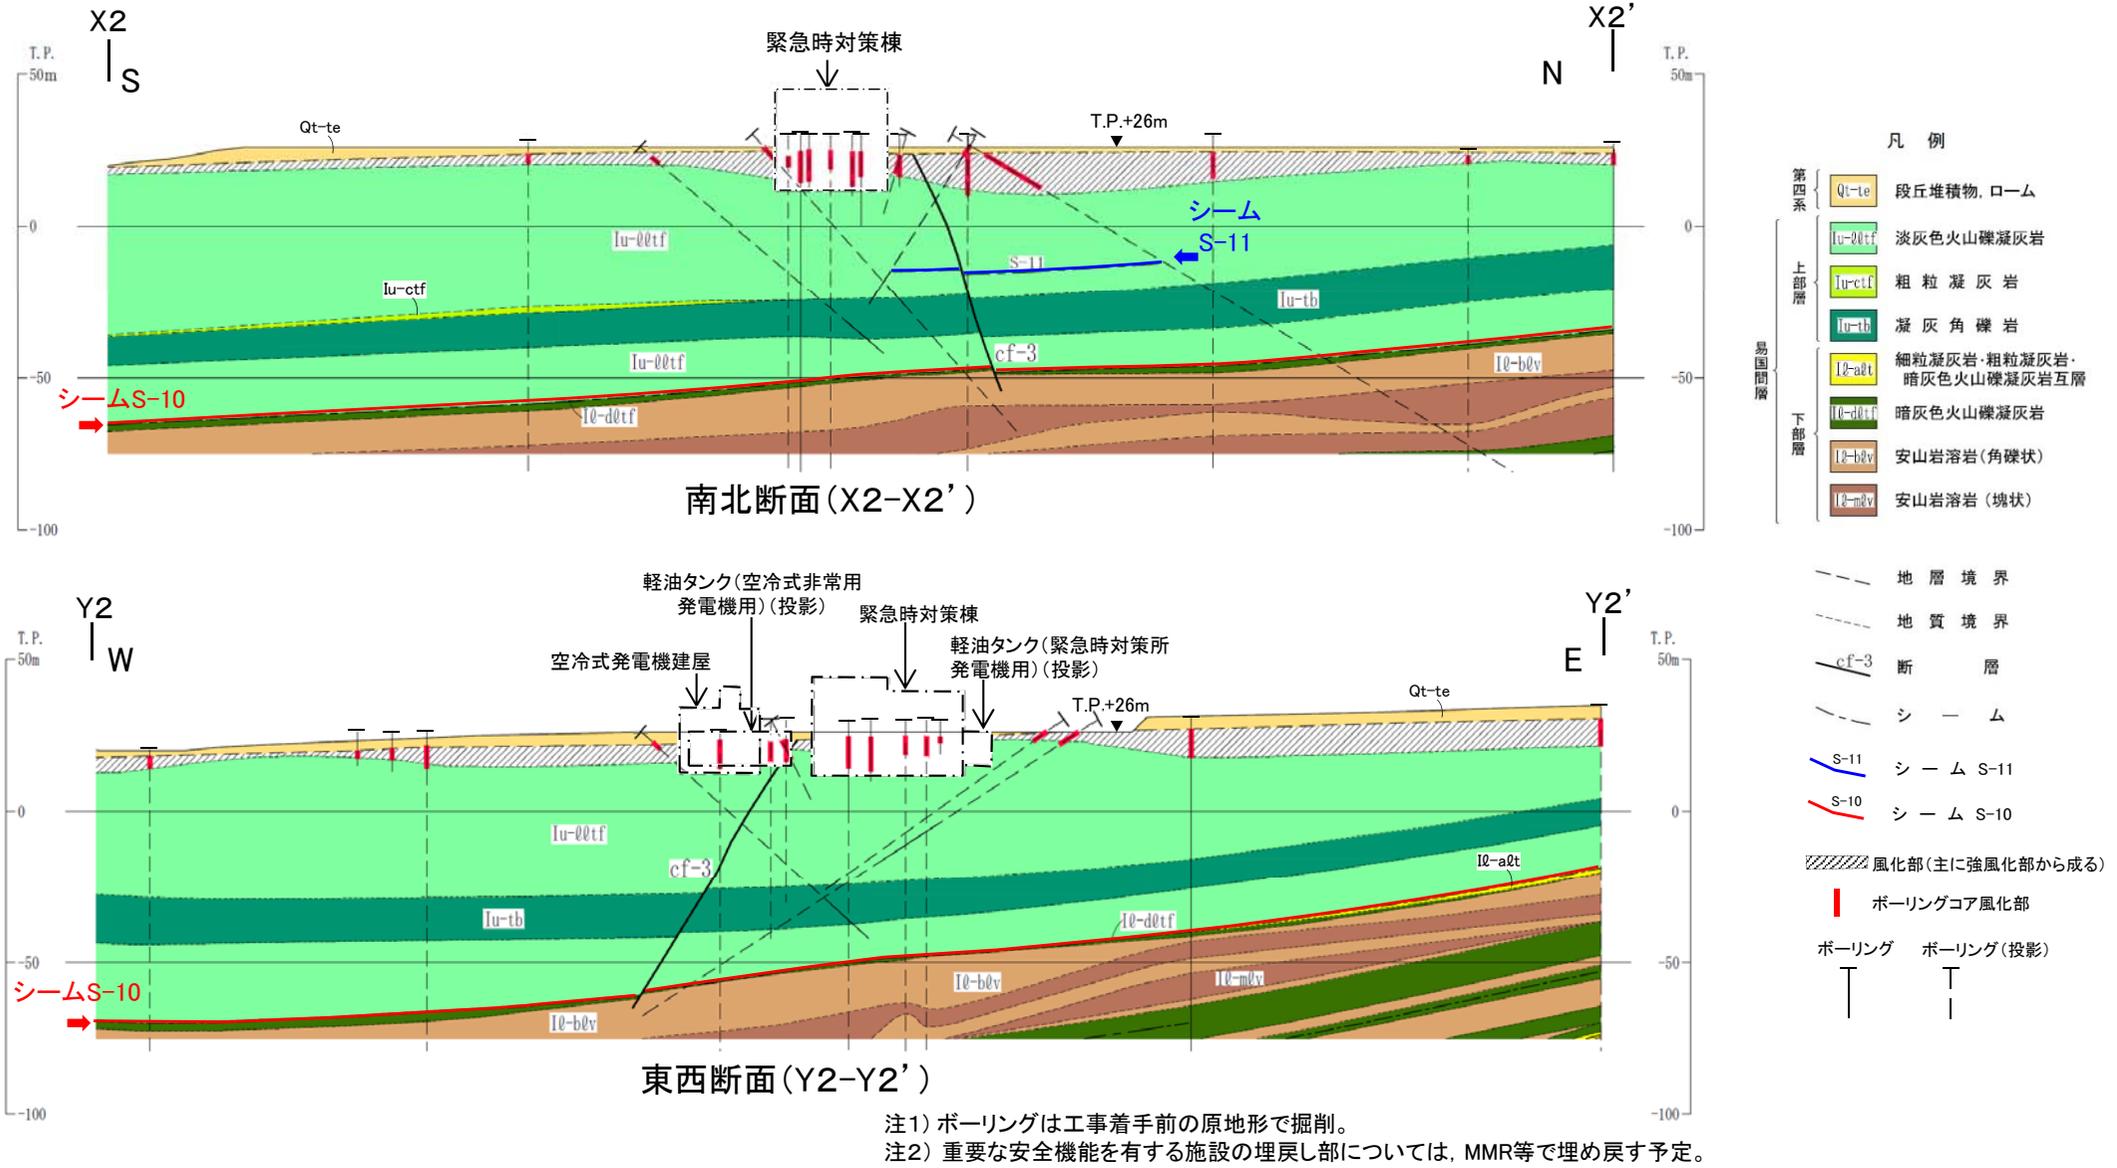
緊急時対策棟付近のシームの分布(X2-X2', Y2-Y2')

X2-X2' 断面及びY2-Y2' 断面において、緊急時対策棟付近の重要な安全機能を有する施設の基礎底面及び側面にはシームの露頭はない。

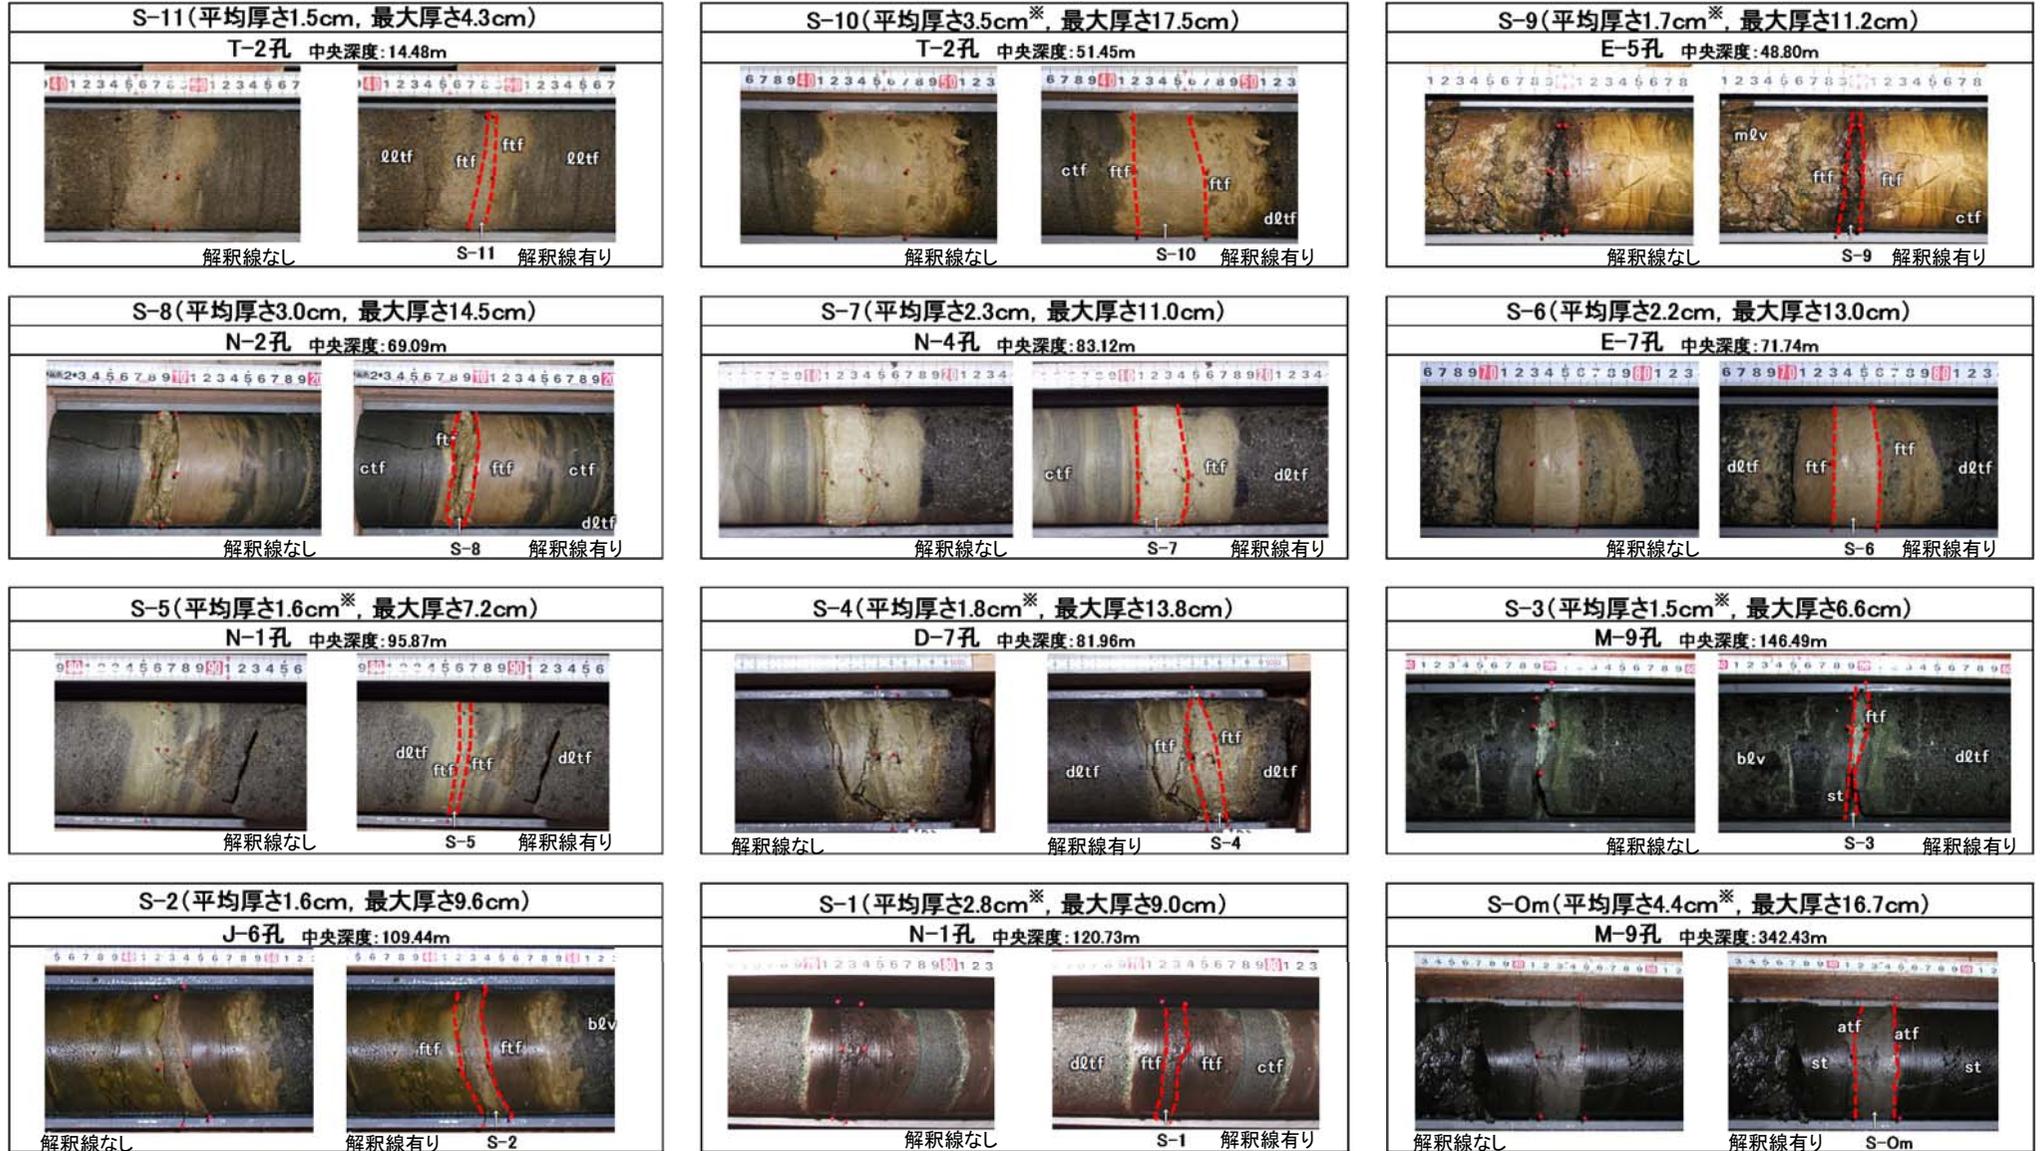
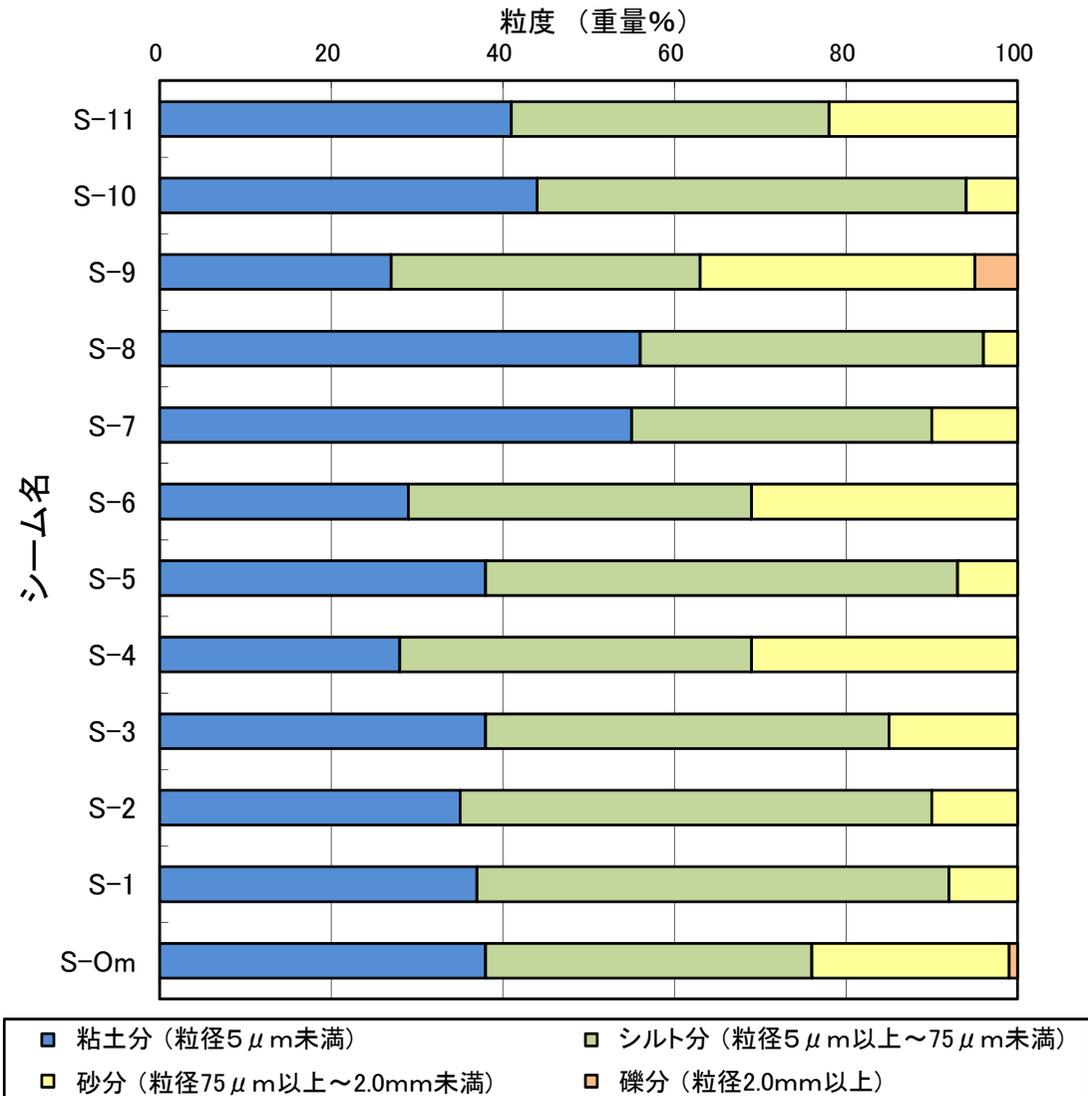
各シームの性状・厚さ(ボーリングコア)

- 検討対象シームの厚さ, 粒度等を一覧表に整理した。
- 各シームの粒度は, 主に粘土～シルトサイズである。

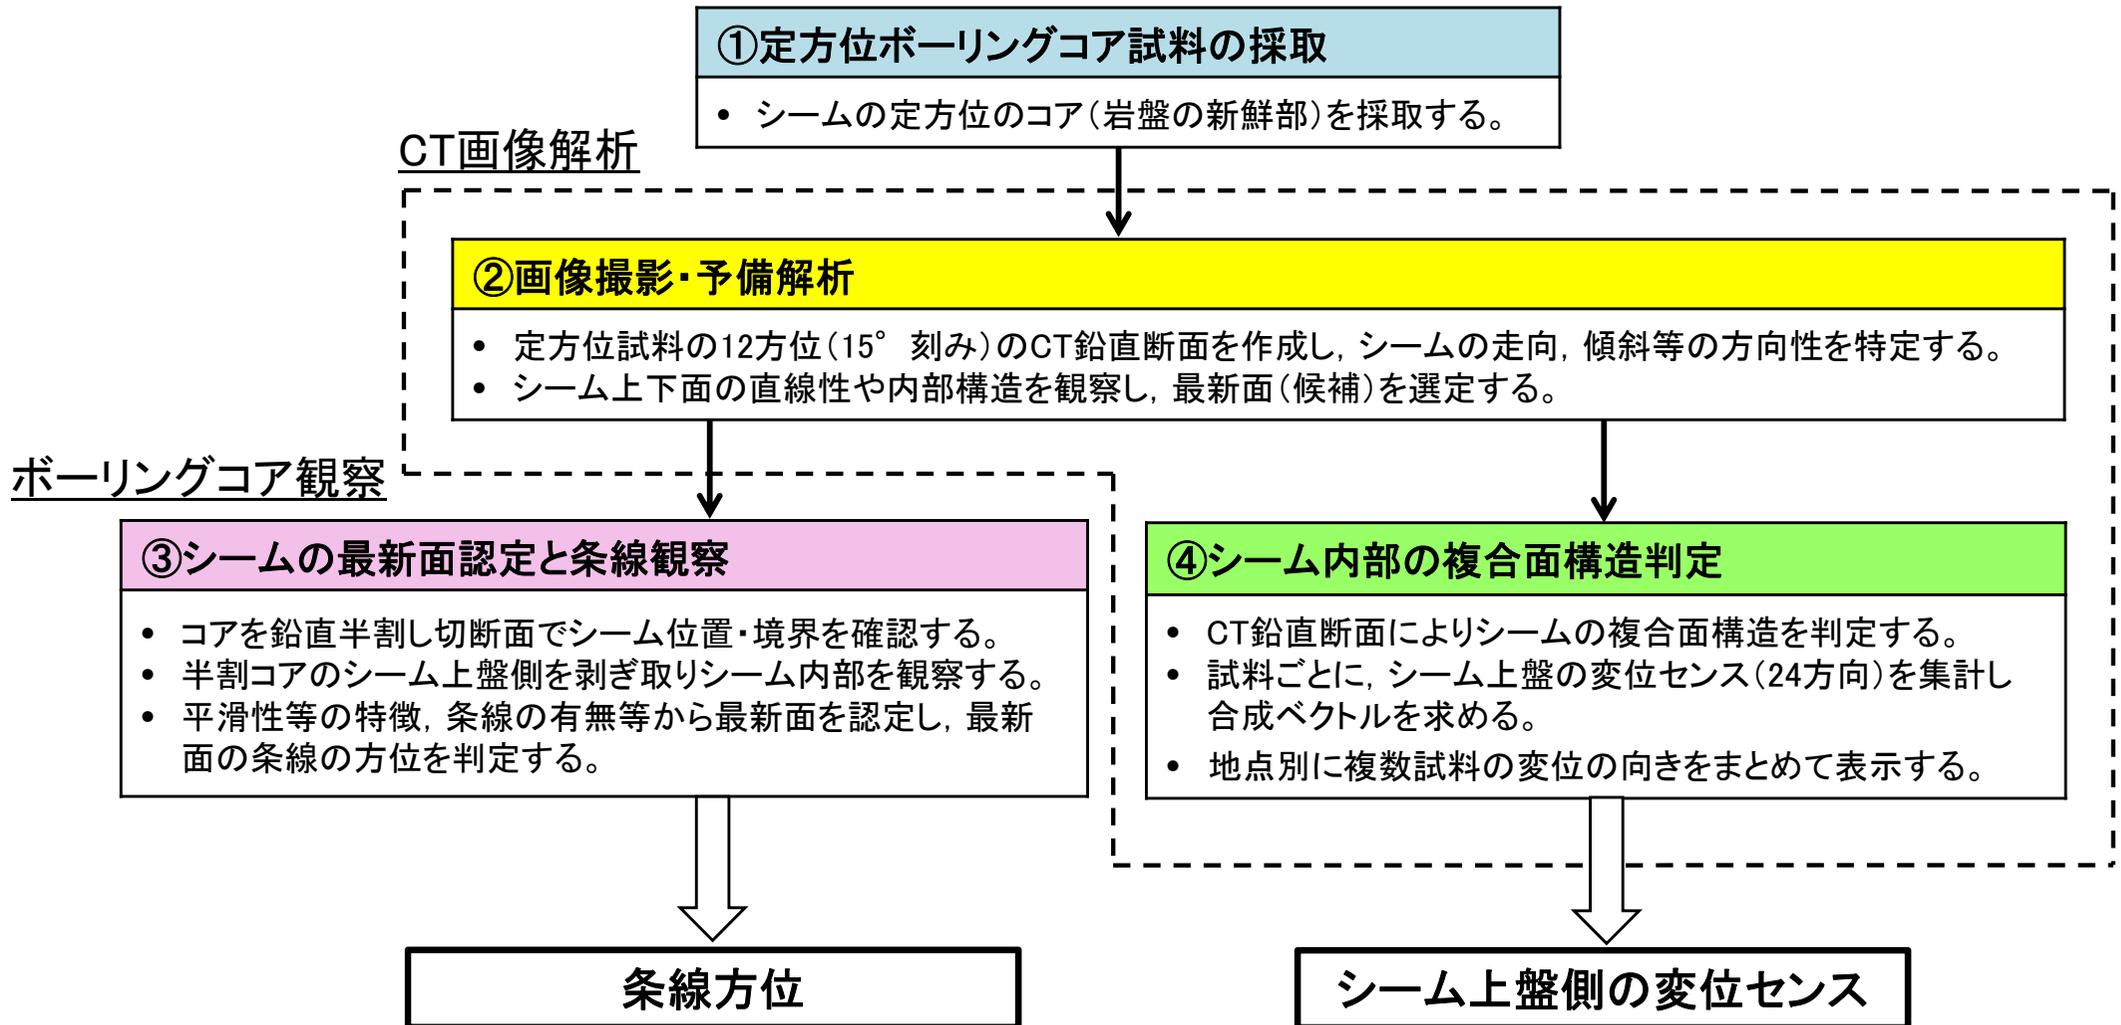
シームの条線と変位センスの検討フロー

シームはせん断変形を受けたと考えられることから、定方位試料を用いて条線方位及びシーム上盤側の変位センスを検討する。
