2.2.2 dF断層系の活動性評価

2.2.2 dF断層系の活動性評価(1/13)

2.3 断層の評価まとめ

3. シーム

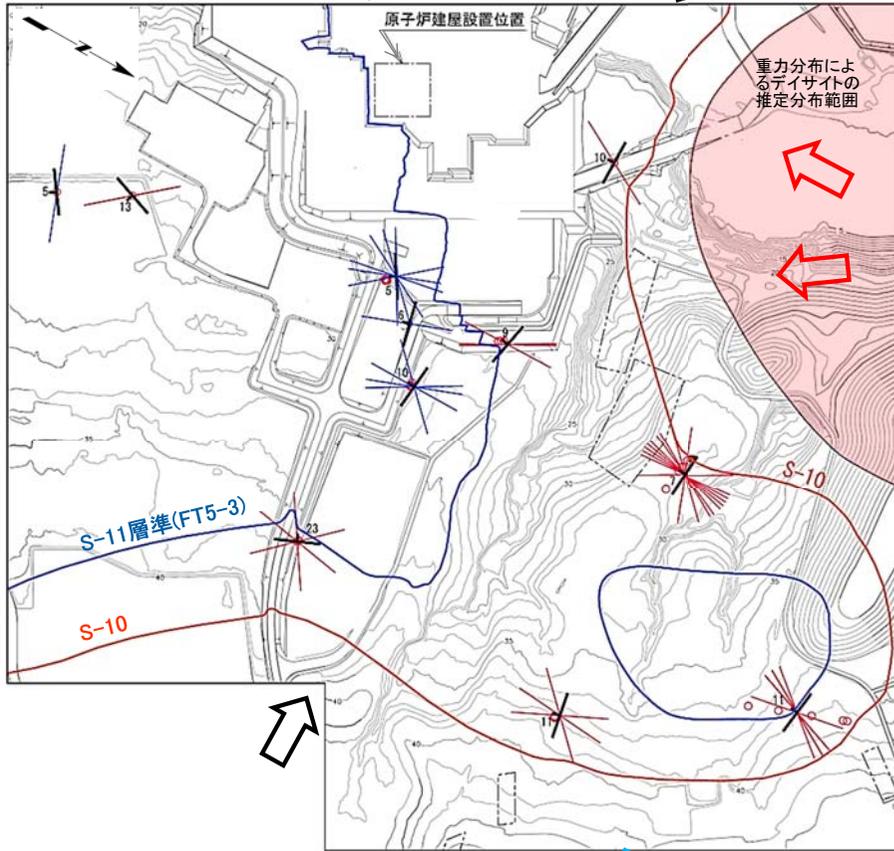
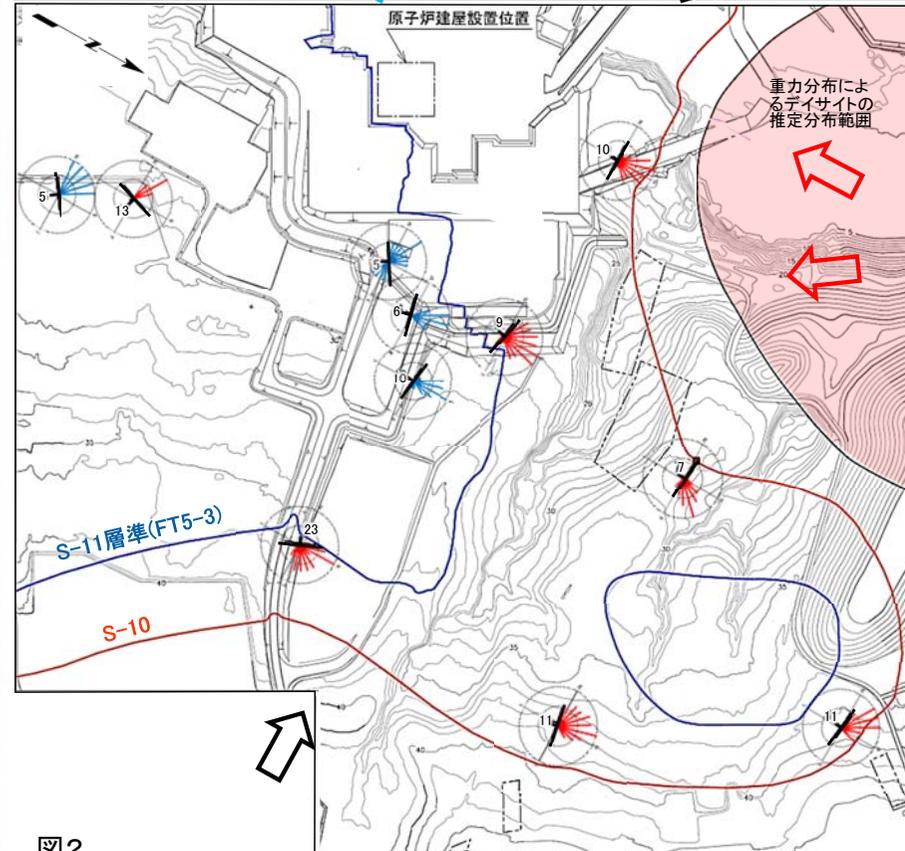
図1 シームの最新面の条線方位の分布

- シームS-10,11の条線(図1)及び複合面構造(図2)は、いずれも中～後期中新世の広域応力場の最大主応力軸方向(NE-SW)及びデイサイト貫入時のローカルな応力場の最大主応力軸方向(N-S～NW-SE)を示すと考えられる。
- 第四紀の応力場を示唆する東西に卓越する方向性は認められない。

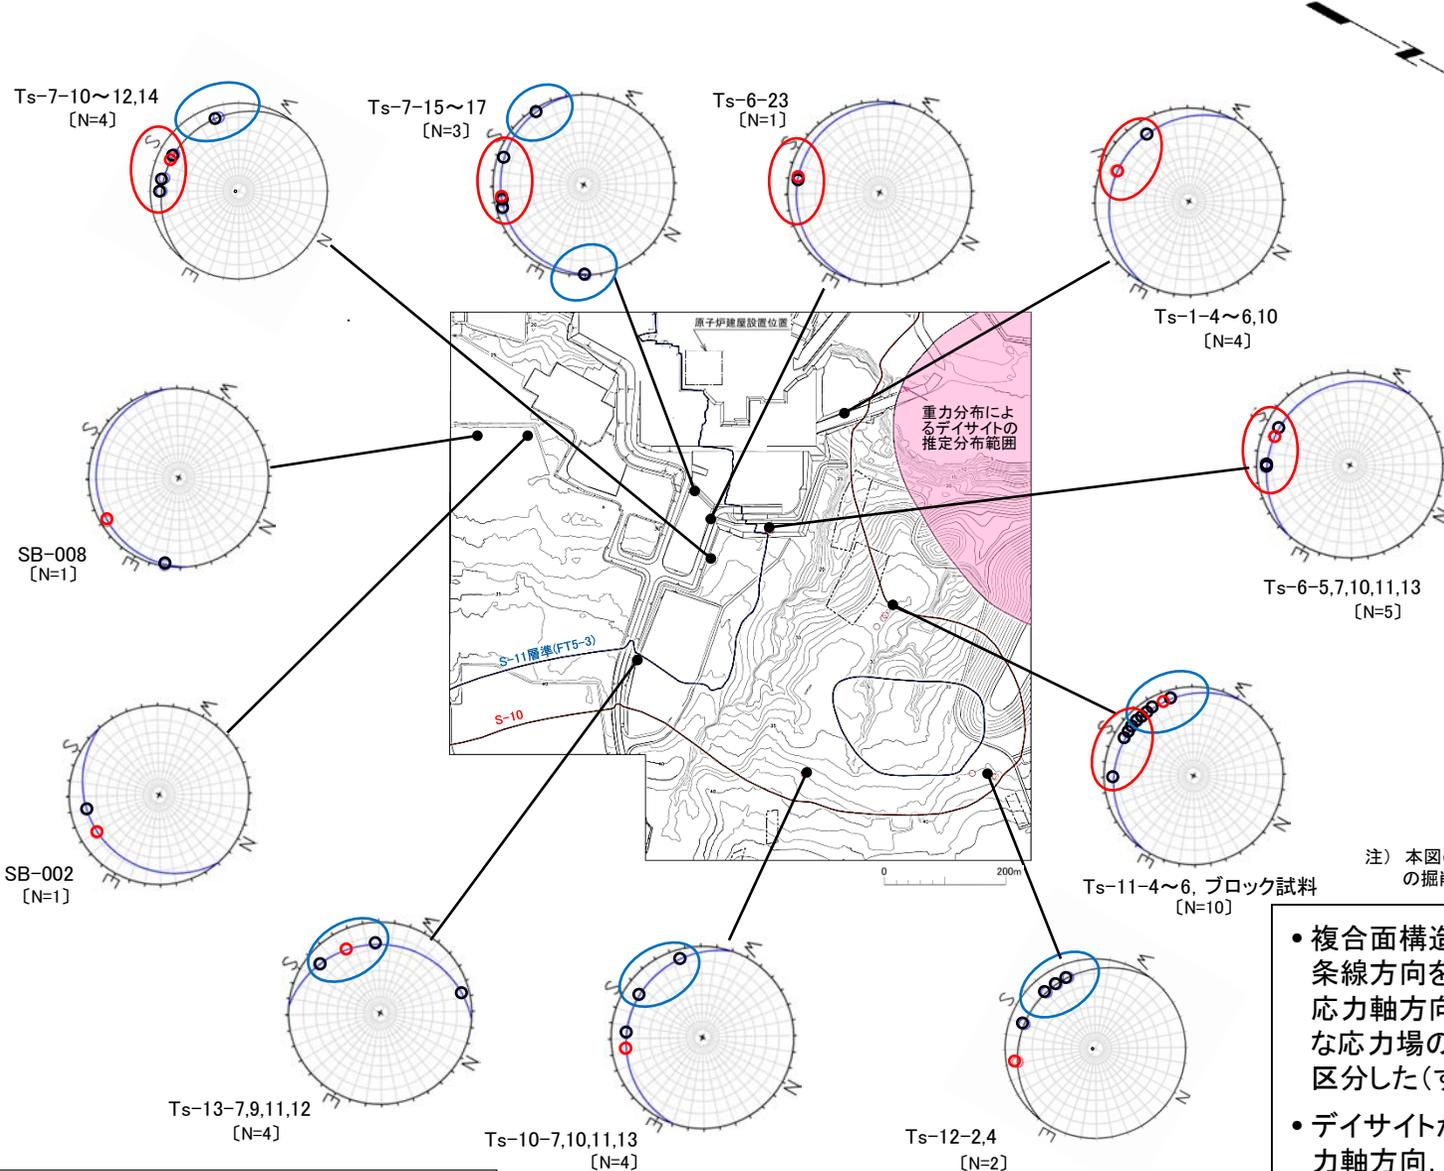
試料採取位置模式断面図

- 複合面構造による上盤の変位方向及びシーム最新面の条線方向を、中～後期中新世の広域応力場の最大主応力軸方向(NE-SW)及びデイサイト貫入時のローカルな応力場の最大主応力軸方向(N-S～NW-SE)の2つに区分した(すべてシーム沿いに上方に変位するセンス)。
- デイサイトから離れた場所では広域応力場の最大主応力軸方向、デイサイト近傍ではローカルな応力場の最大主応力軸方向の変位を示す傾向が認められる。

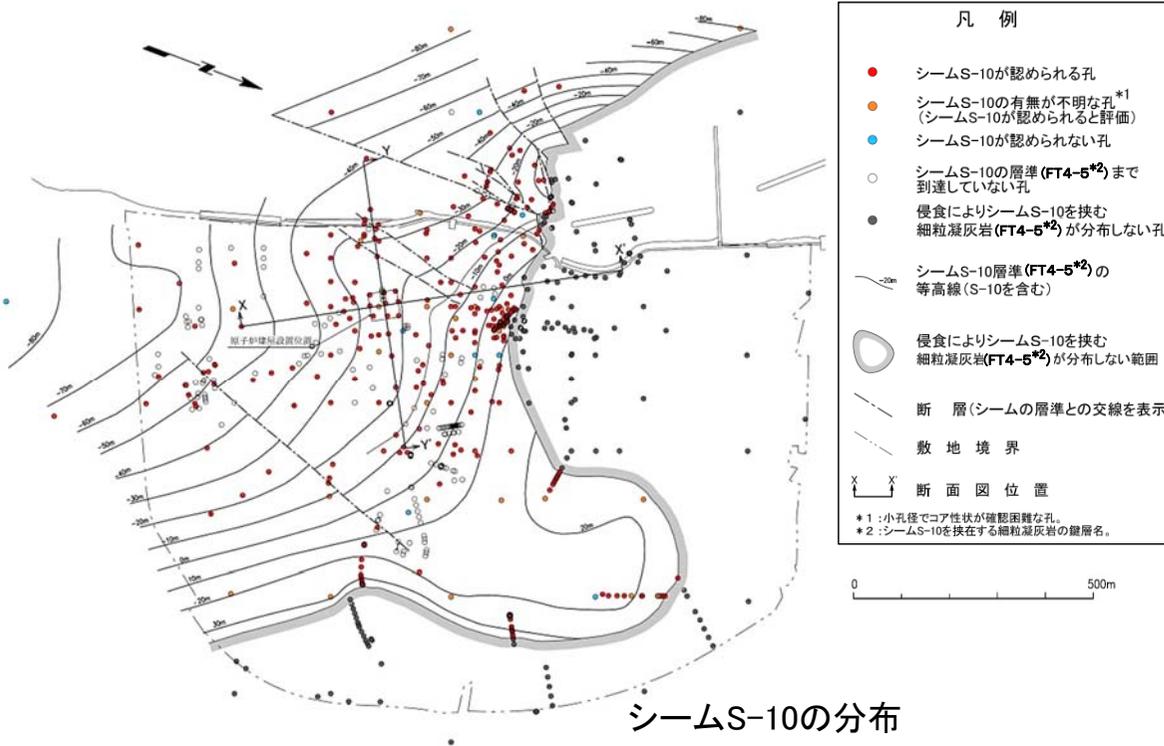
検討対象シームの出現率(全ボーリングコア)

- 3.3章に示すように、シームはいずれも詳細性状の類似性が認められる。これらは同様の応力場で活動した後、同様の環境下で形成されたと考えられることから、ボーリングコアにおける出現率及び厚さにより代表シームを選定する。
- 検討対象シームのうち、S-10はほとんどのボーリング孔に分布し、出現率は約96%を示し最大であることから、最も連続性が高いと判断される。
- S-10の平均厚さは3.5cmで、易国間層中のシームの中で最も厚い。

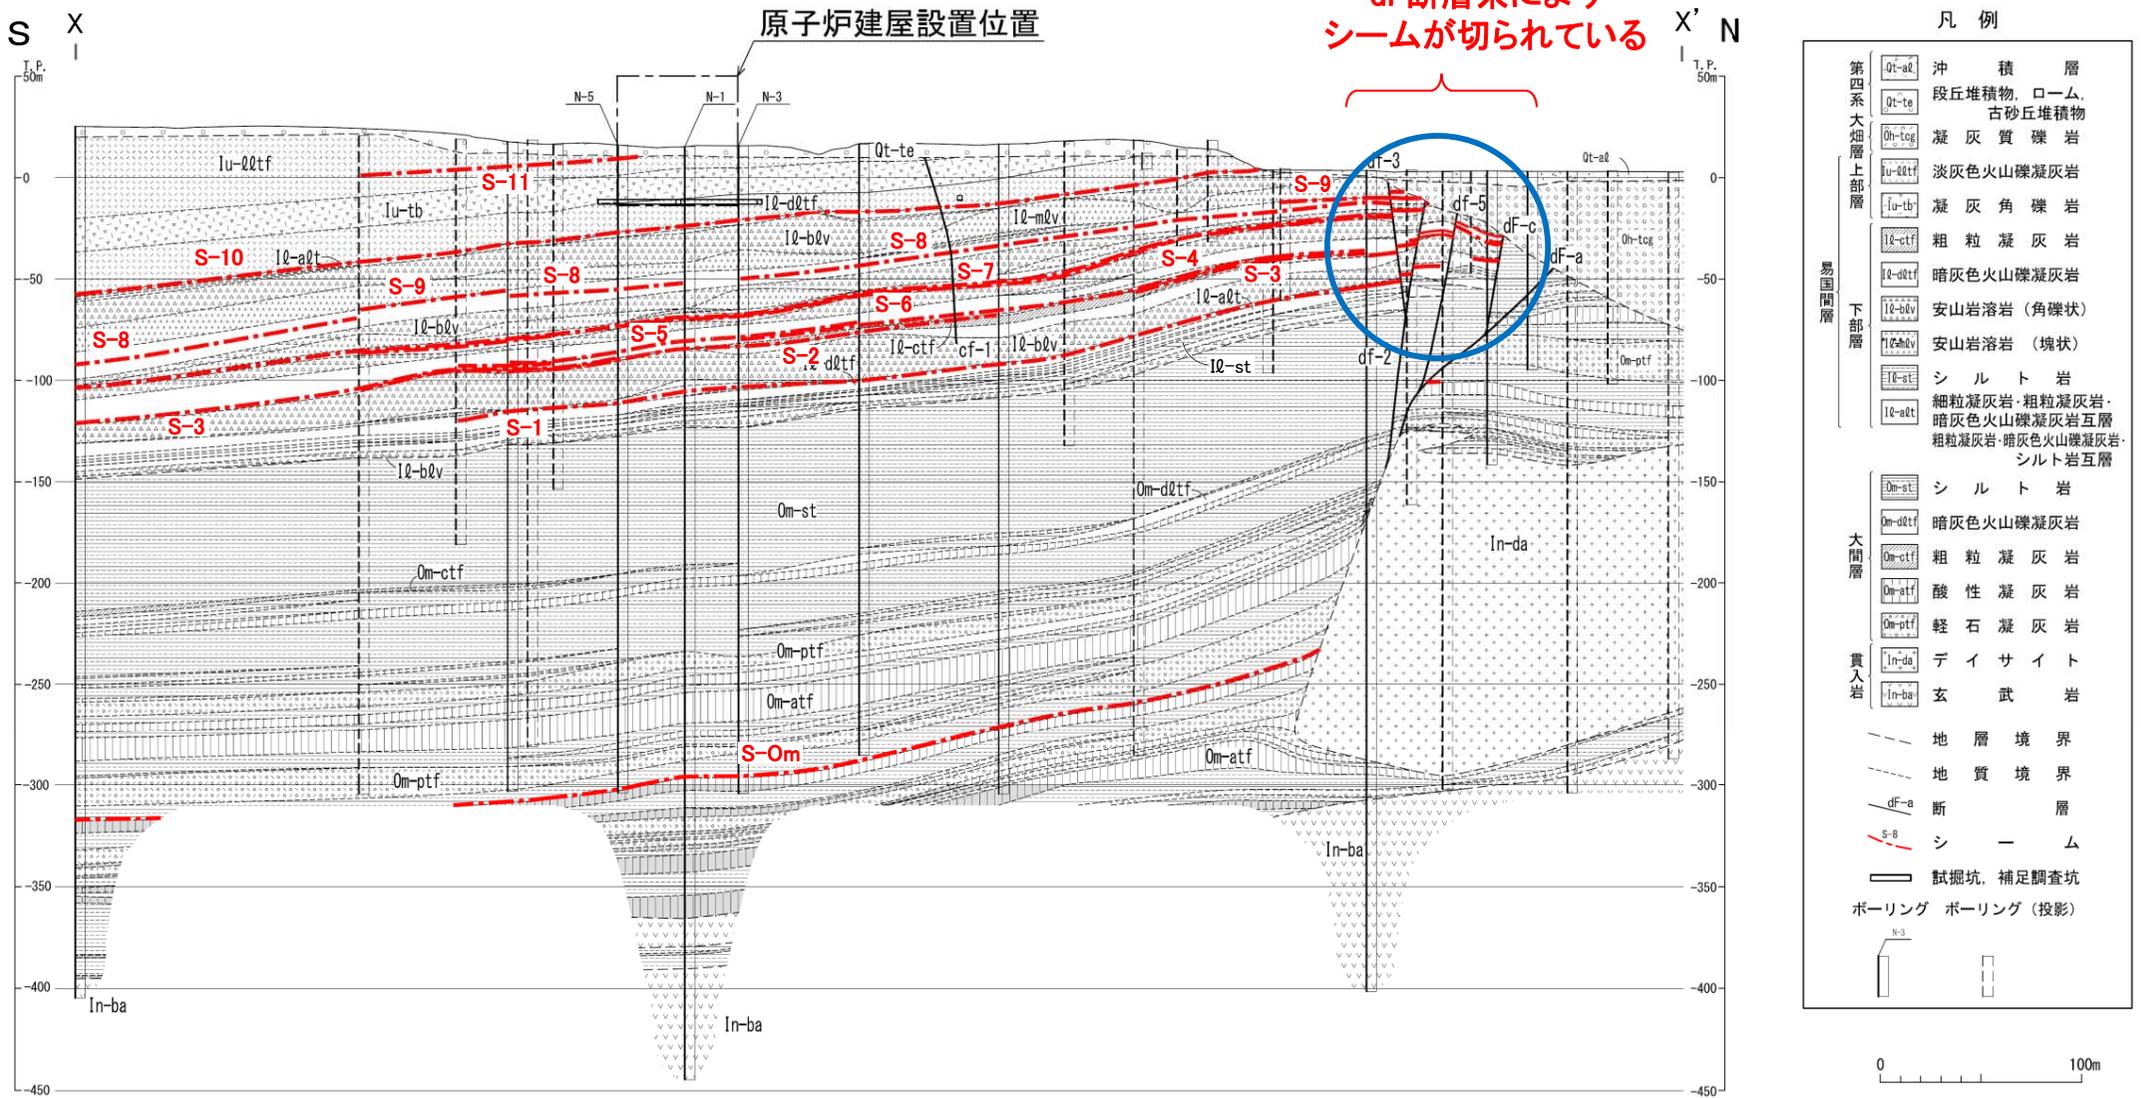
シームとdF断層系との関係(地質断面図(南北方向X-X'))

- ボーリング調査によりデイサイトの南側縁辺部では、シーム(S-1~10)はdF断層系*により切られていると判断される。
- シームの活動性については、代表シームであるS-10とdF断層系及び大畑層との関係をトレンチで直接確認した(P.3-34, 3-35参照)。

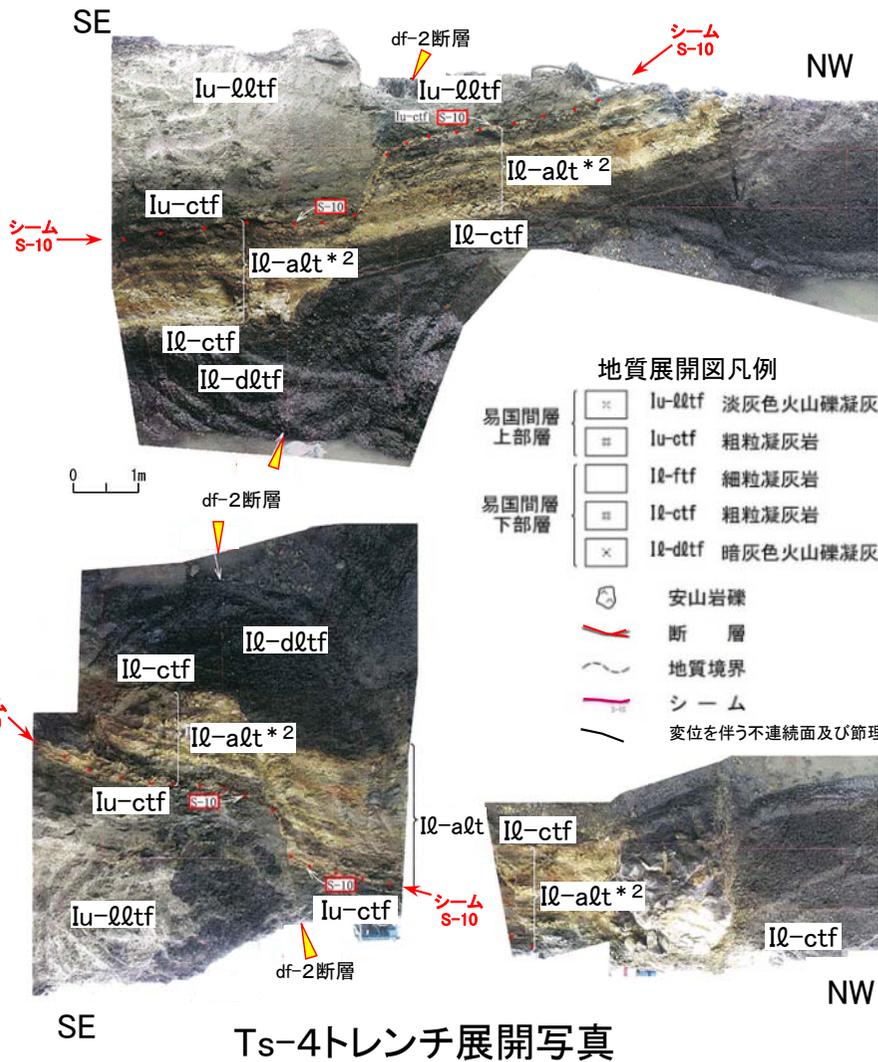
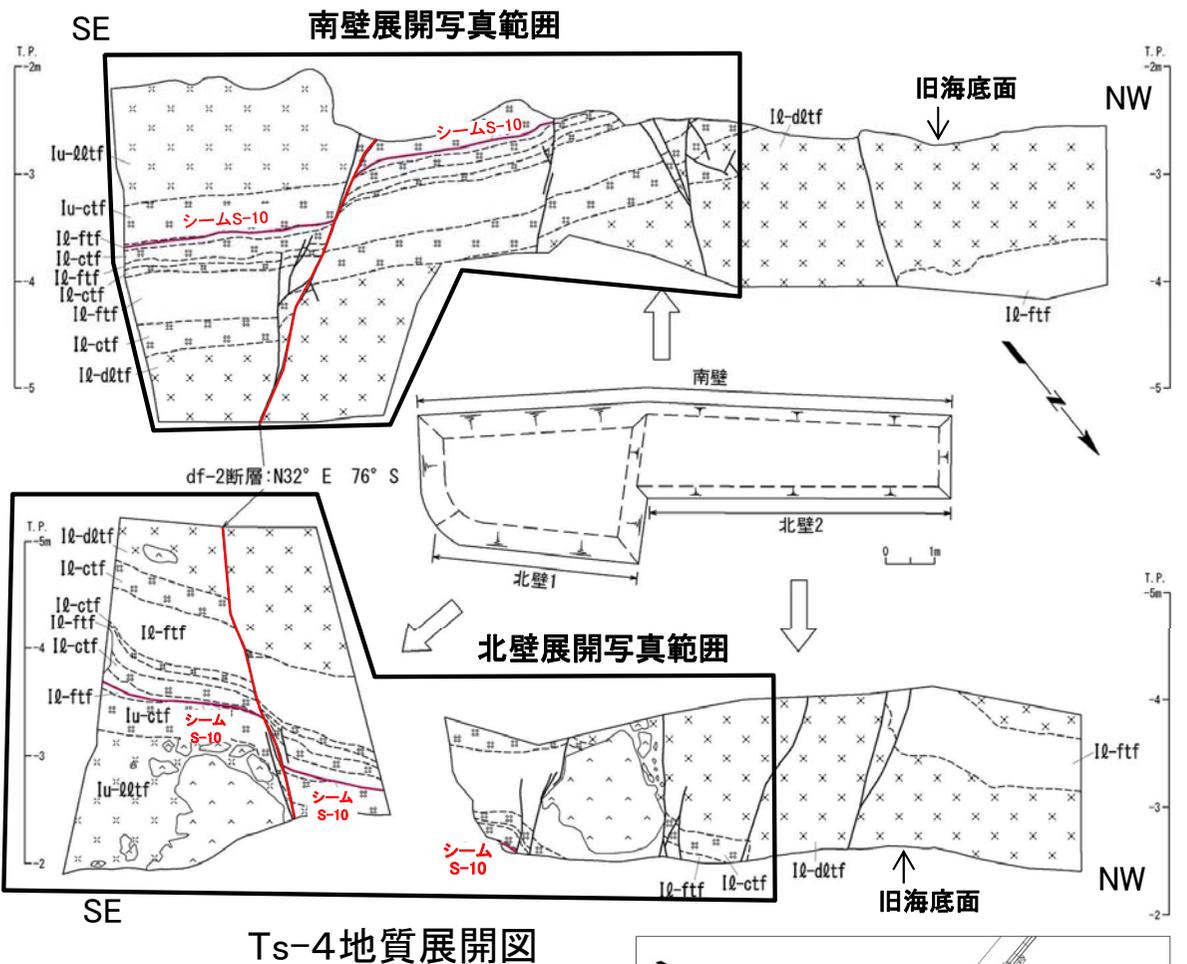
シームS-10とdf-2断層との関係 (Ts-4トレンチ*1)

Ts-4トレンチでの調査の結果、シームS-10はdf-2断層 (P.2-56参照) に切られていることから、シームS-10は後期更新世以降の活動はないと判断される。

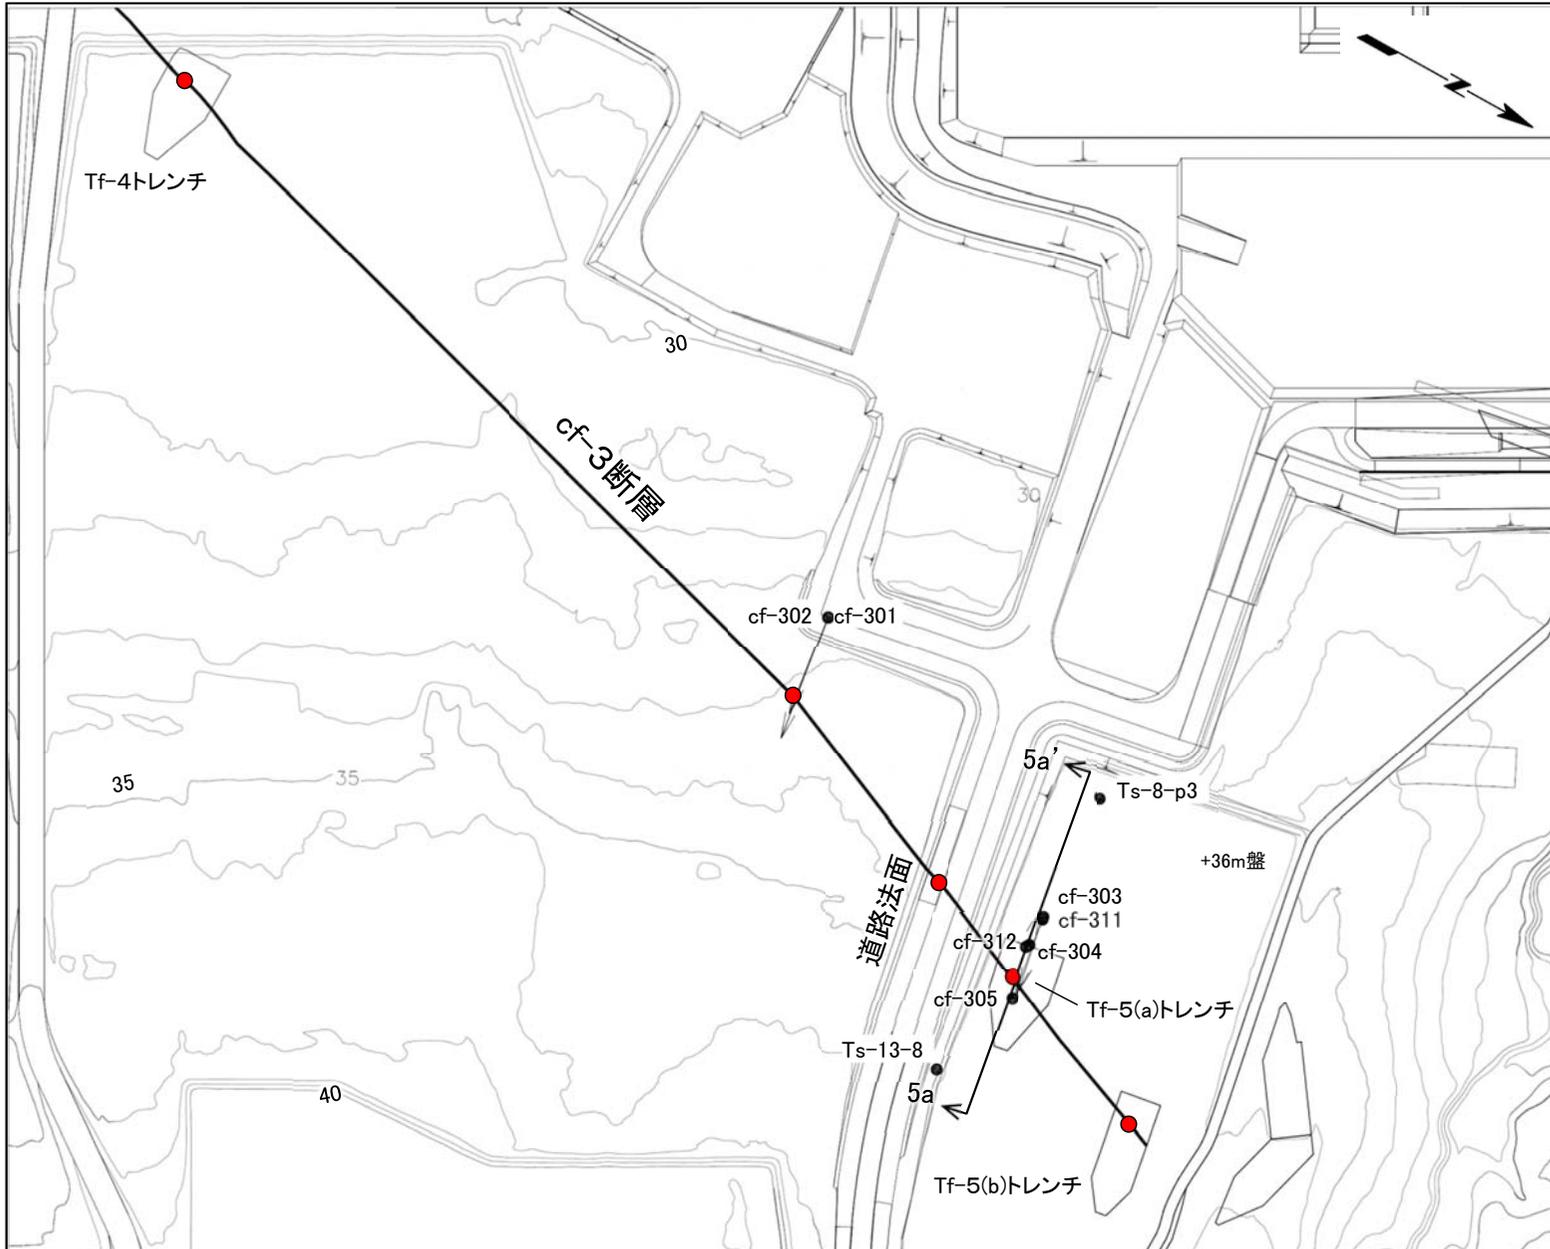
シームS-11とcf-3断層との関係(1/2): 調査位置図

Tf-4トレンチで確認したcf-3断層の北方延長部において、シームS-11との切断関係を調査するため、ボーリング調査及びトレンチ調査を実施した。

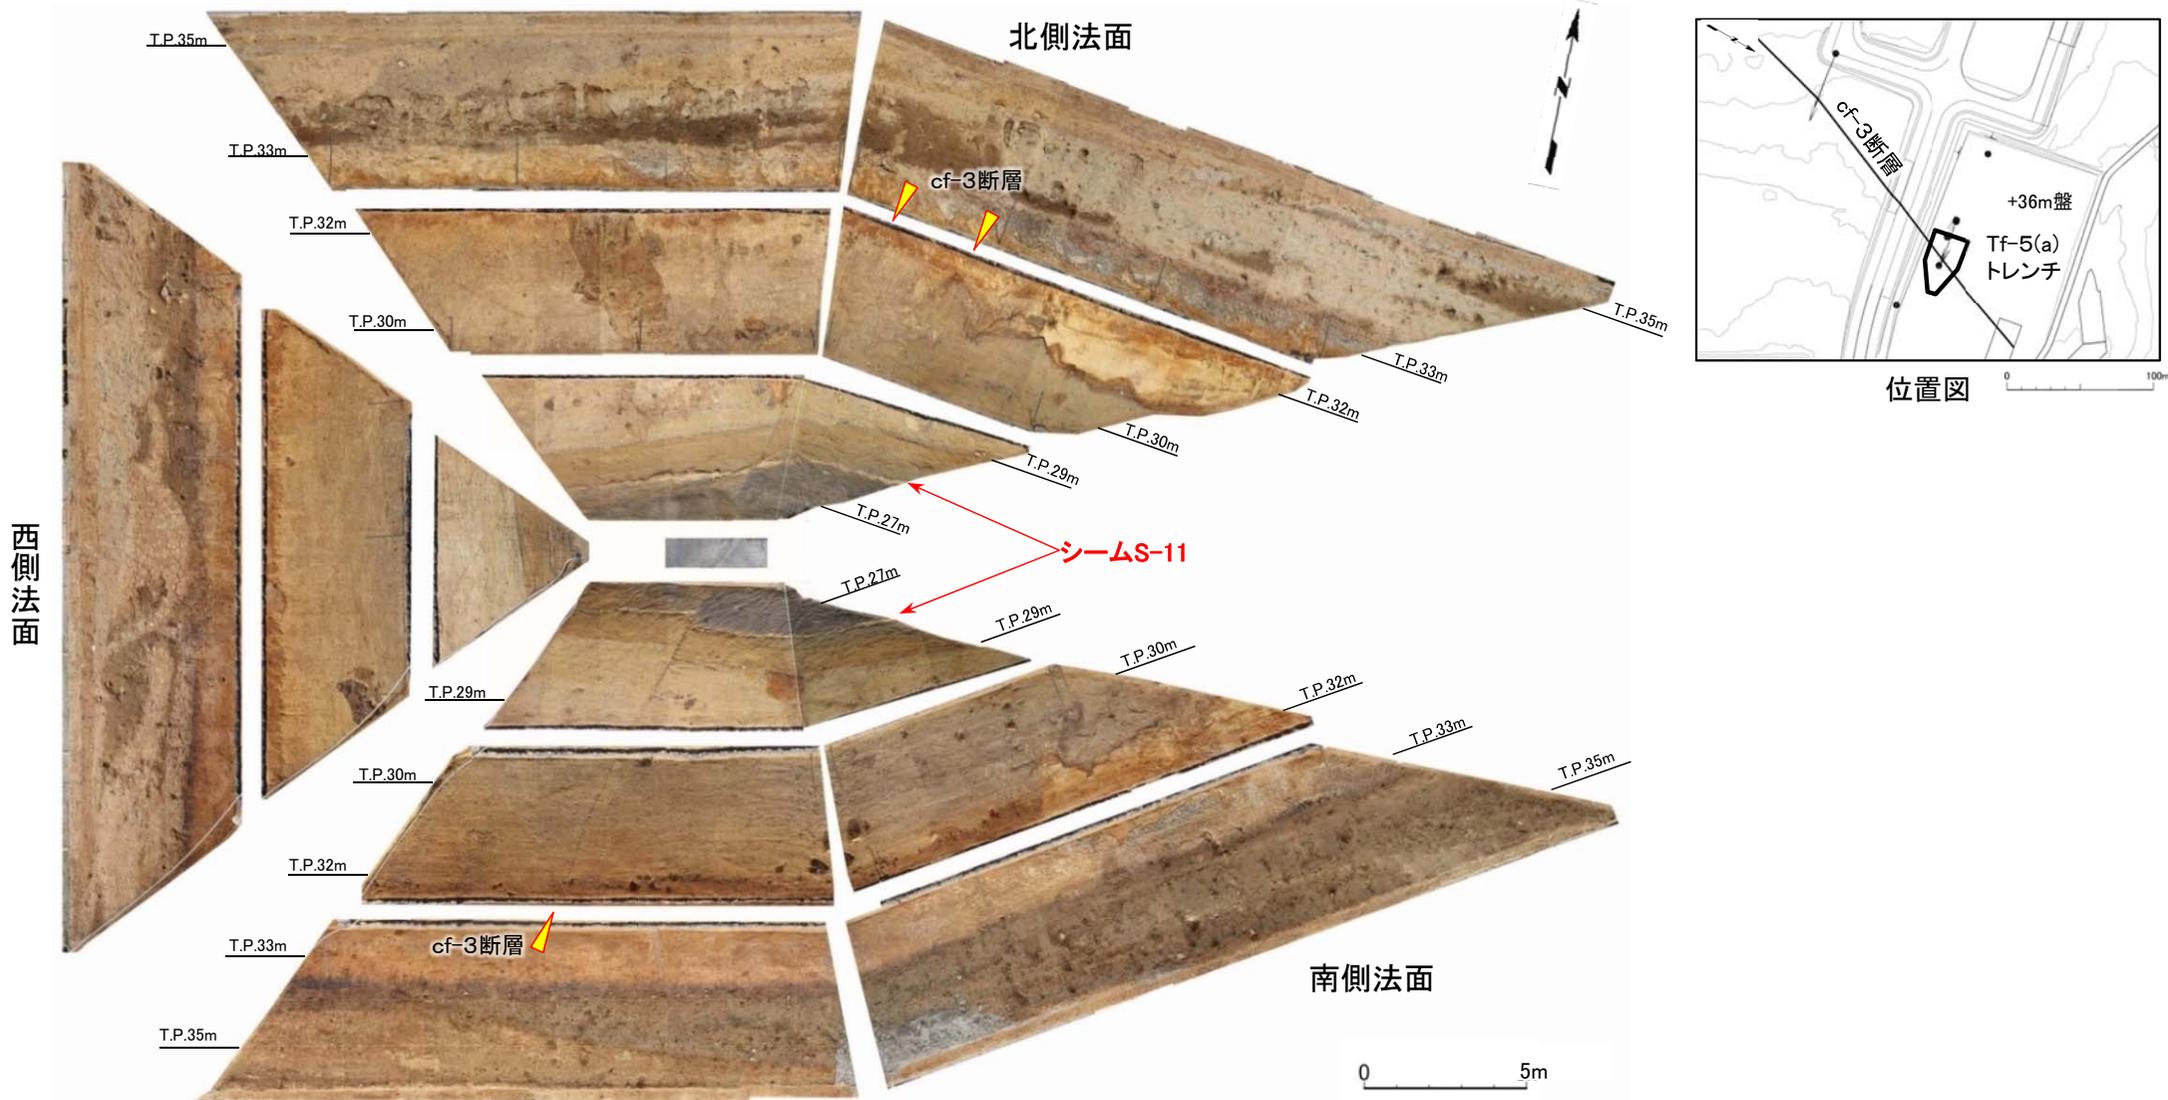
cf-3断層との切断関係によるシームS-11の活動性評価(1/6): Tf-5(a)トレンチ展開写真

- Tf-5(a)トレンチでは、シームS-11はT.P.28m付近に分布している。
- トレンチ法面においてcf-3断層とシームS-11の切断関係を確認した。

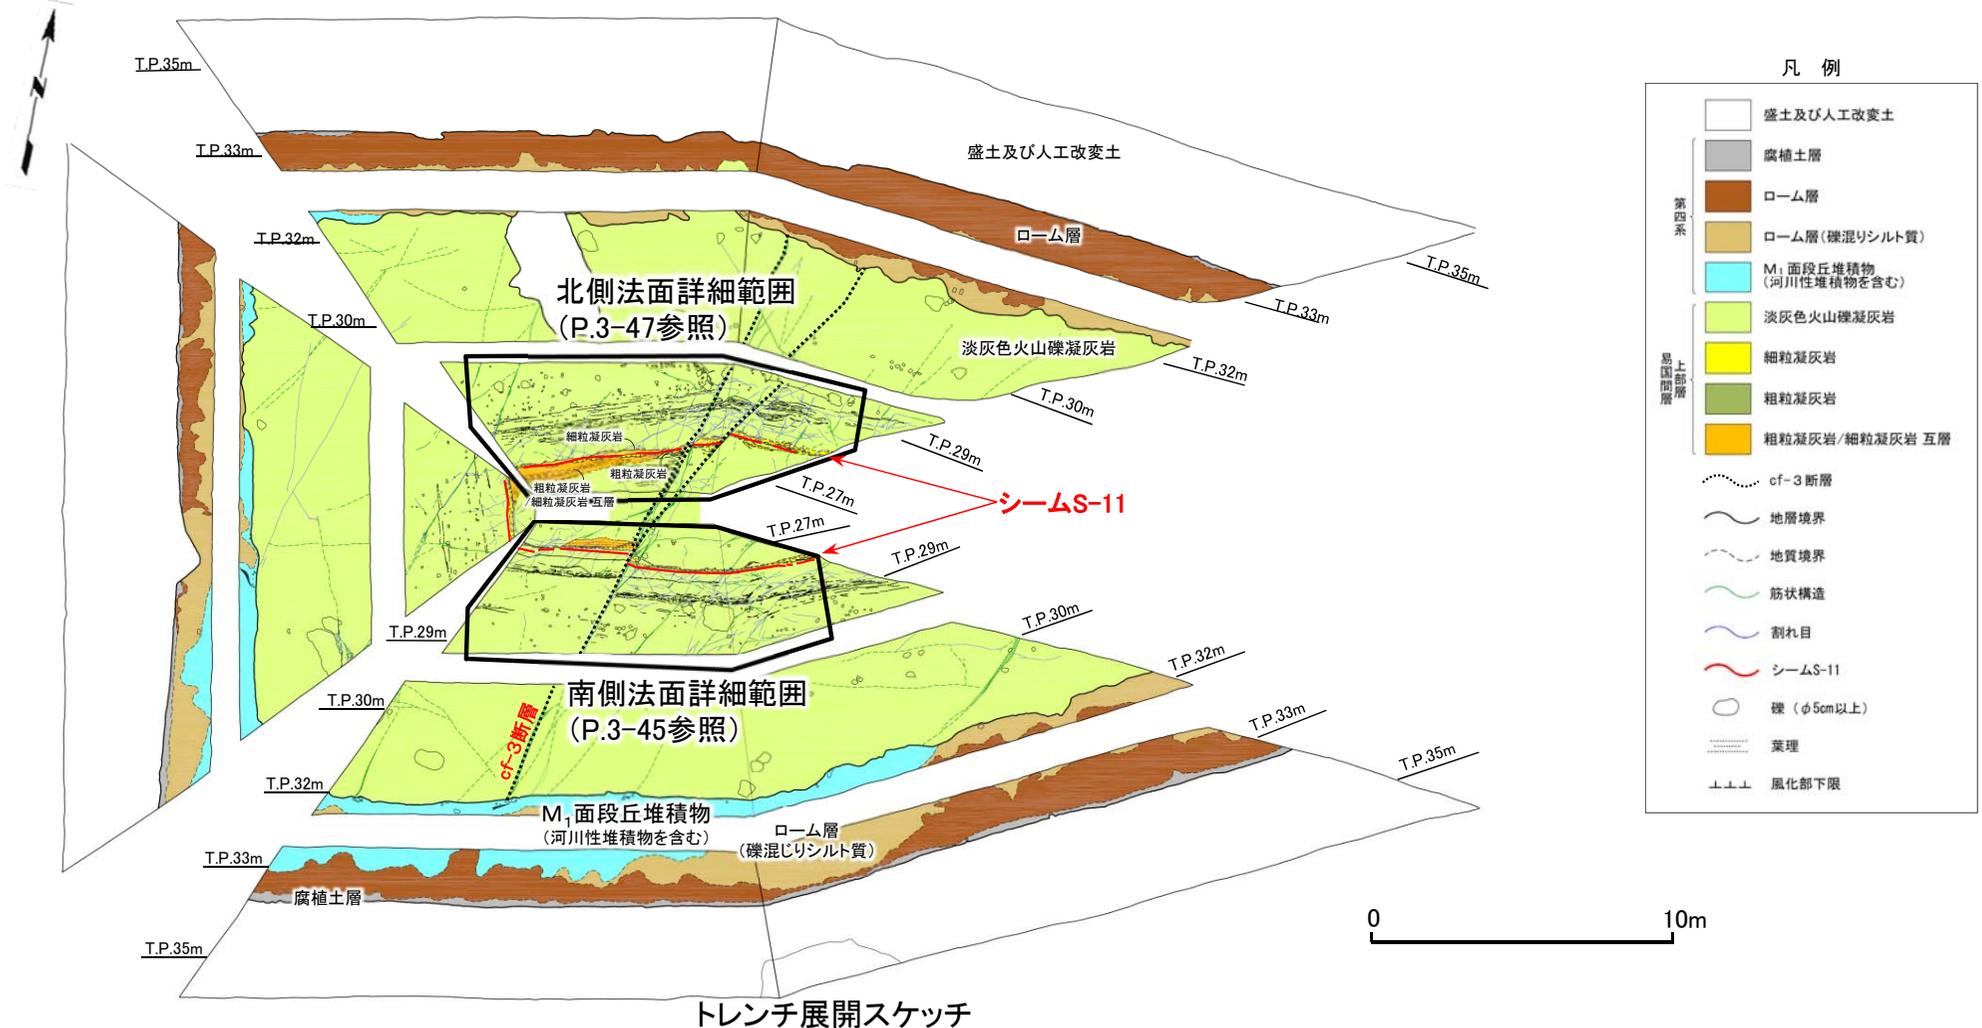
cf-3断層との切断関係によるシームS-11の活動性評価(2/6):
Tf-5(a)トレンチ地質展開図

- Tf-5(a)トレンチでは、シームS-11は後期更新世以降の活動が認められないcf-3断層※(P.2-32参照)に切られていることから、シームS-11には後期更新世以降の活動はないと判断される。
- cf-3断層は、走向・傾斜はN20° ~30° E, 90° で、南側法面では1条であるが、底盤付近で分岐し北側法面では2条となる。

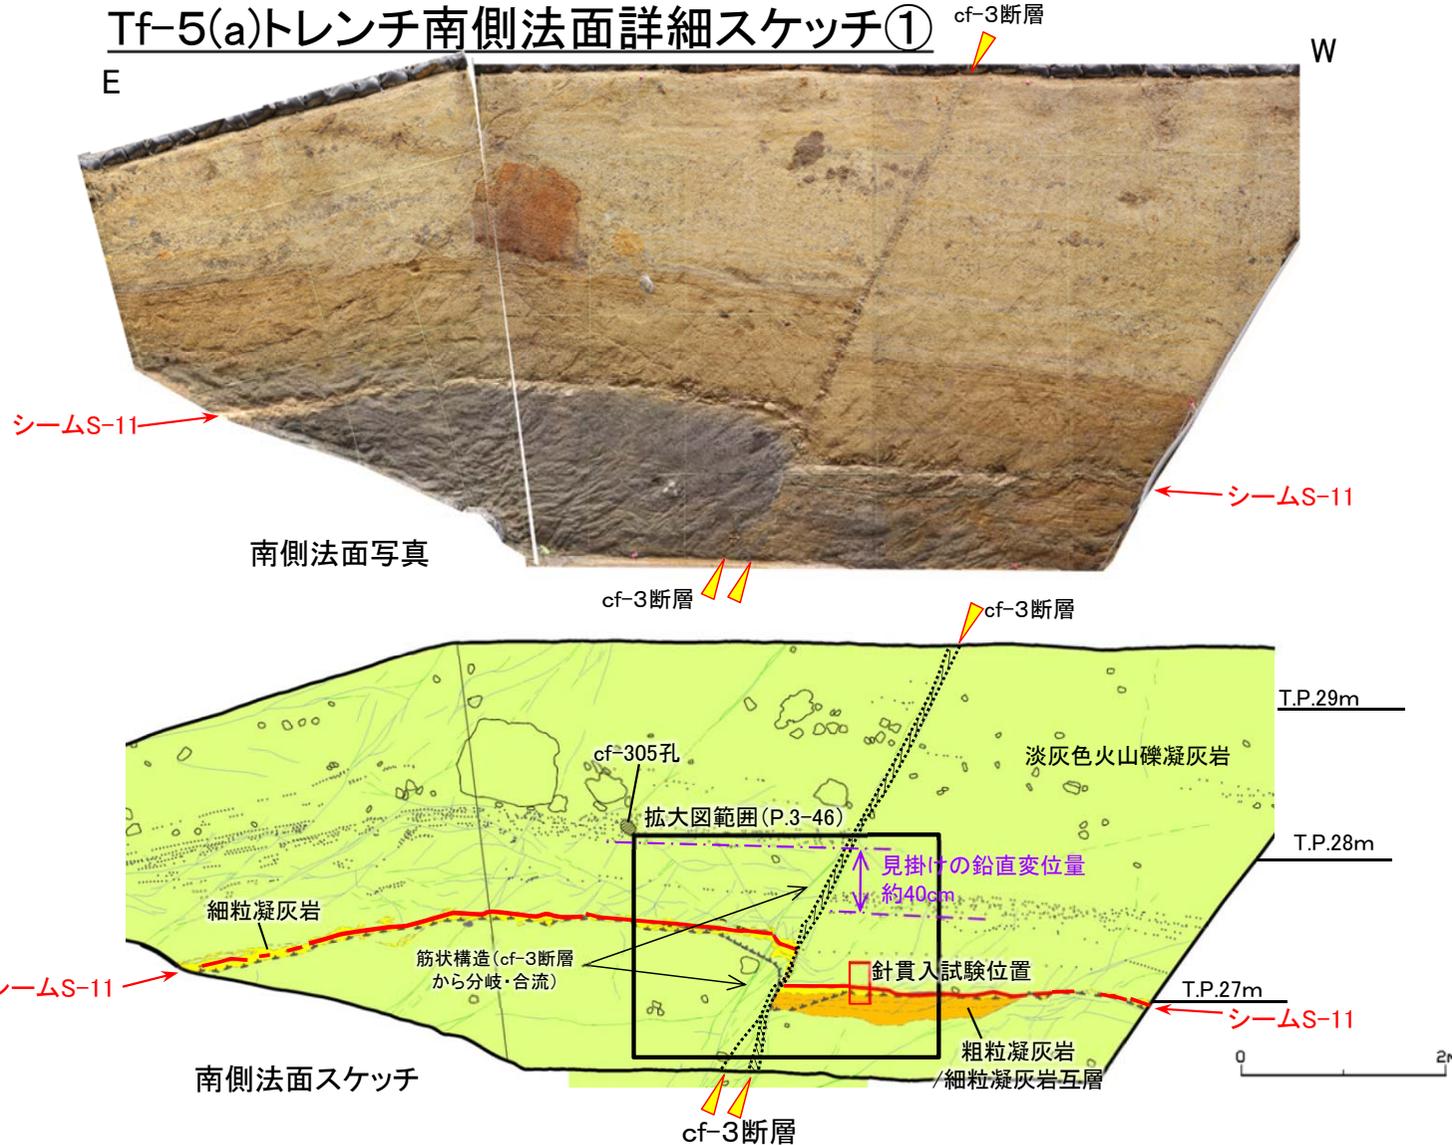
cf-3断層との切断関係によるシームS-11の活動性評価(3/6):
Tf-5(a)トレンチ南側法面詳細スケッチ①

- Tf-5(a)トレンチでは、シームS-11はフィルム状の粘土質の薄層であり、鏡肌や条線が見られる。
- cf-3断層の断層幅は最大6cm~7cm、見掛けの鉛直変位量は約40cmで周辺岩盤より細粒で固結している。
- シームS-11で実施した針貫入試験の結果、針貫入勾配が0N/mmを示すことを確認した。

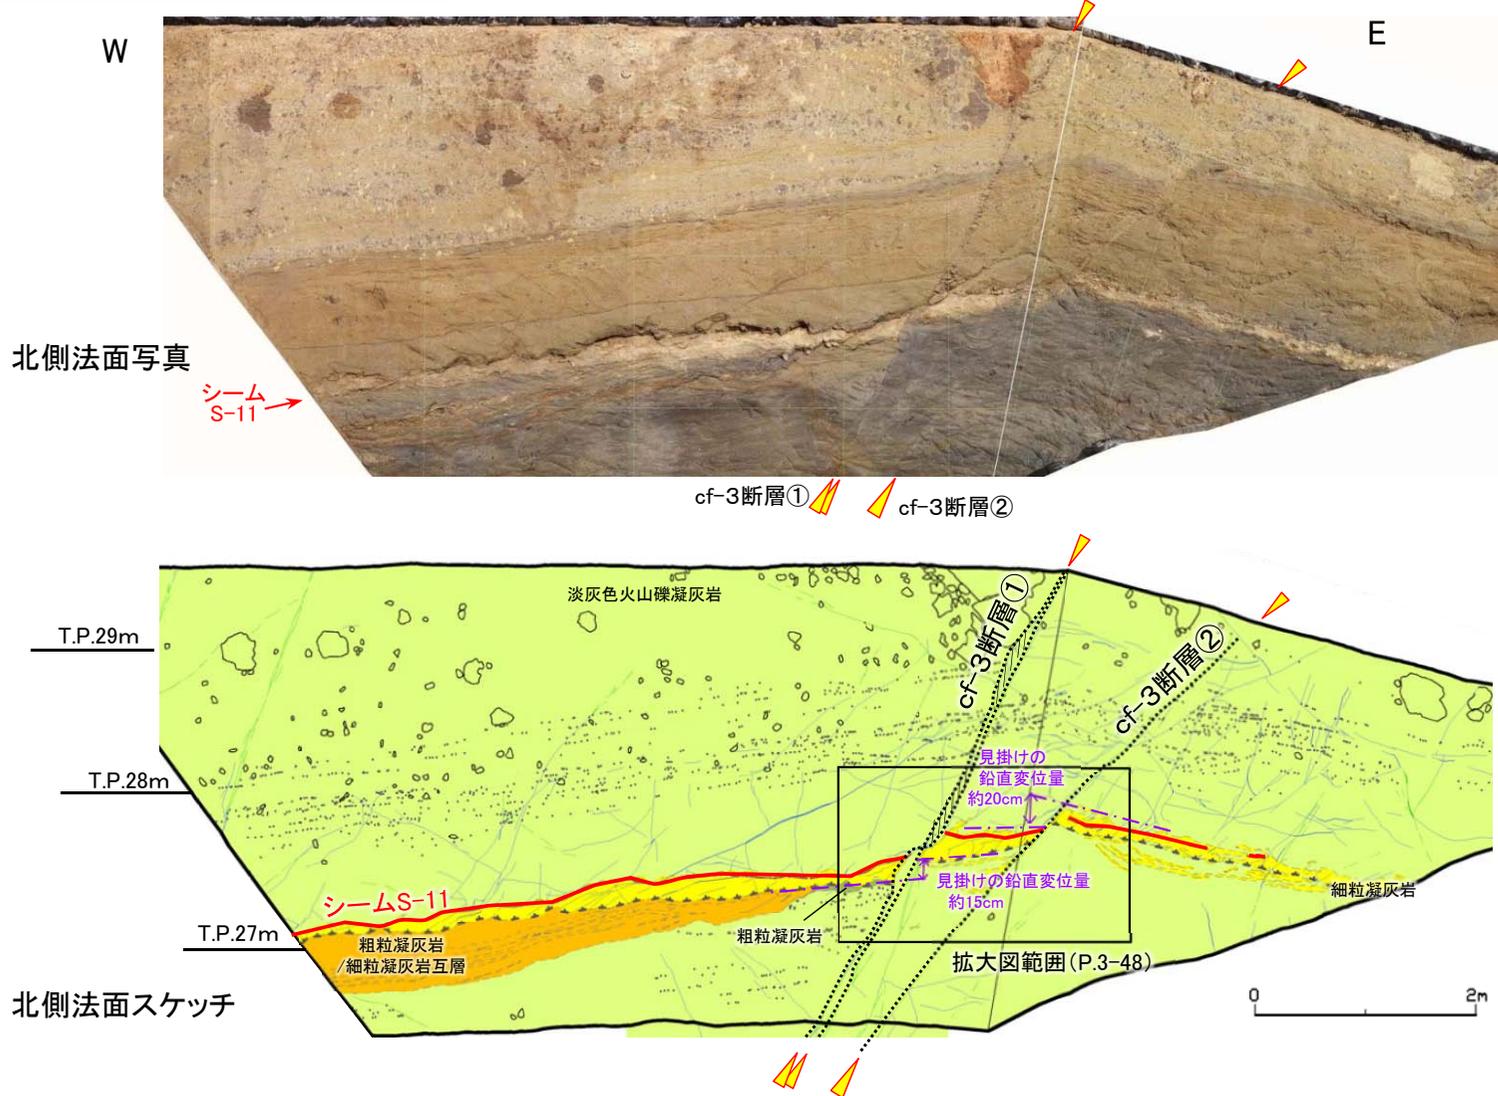
cf-3断層との切断関係によるシームS-11の活動性評価(5/6):
Tf-5(a)トレンチ北側法面詳細スケッチ①第700回審査会合
資料2-2-1 P.3-47 再掲

- Tf-5(a)トレンチでは、シームS-11はフィルム状の粘土質の薄層であり、鏡肌や条線が見られる。
- 南側法面で1条であったcf-3断層は、底盤付近で分岐し、北側法面では2条となる。それぞれcf-3断層①、cf-3断層②と称する。
- cf-3断層の断層幅は最大6cm、見掛けの鉛直変位量はcf-3断層①で約15cm、cf-3断層②で約20cmである。

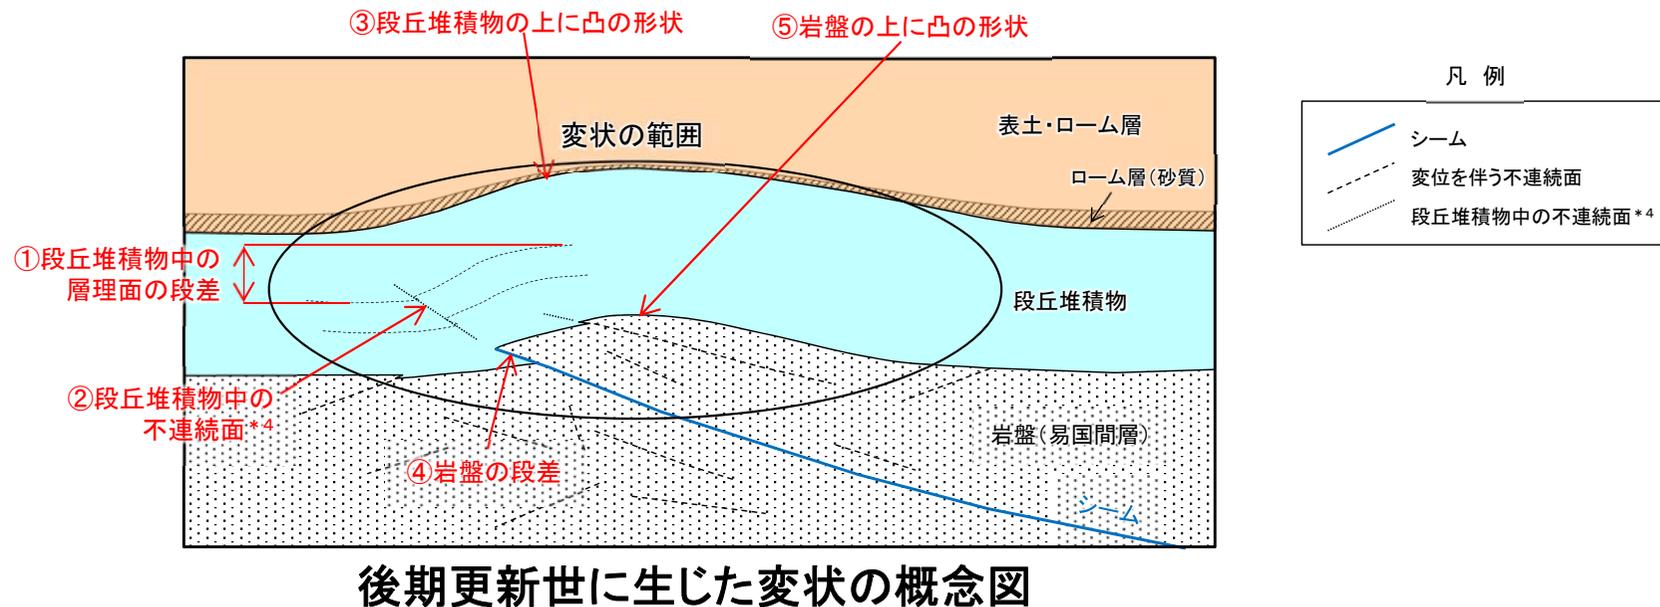
後期更新世に生じた変状

- シーム*1と第四系の関係をトレンチ及び法面で調査した結果、シームS-10及びS-11付近において、後期更新世に堆積したM₁面又はM₃面段丘堆積物中に、層理面の段差(①)、不連続面(②)及び上に凸の形状(③)を示す箇所*2が確認された。
- 上記①～③直下の易国間層の岩盤にも段差(④)及び上に凸の形状(⑤)が認められ、①～③と調和的な構造であることから、①～③は④～⑤の岩盤の変位・変形により同時期に形成されたものと判断される。
- ②の不連続面は、後期更新世の段丘堆積物中にも認められ、ローム層中には認められないこと*3から、①～⑤の形状等は後期更新世に生じたものと判断される。これらの形状等を「後期更新世に生じた変状」という。

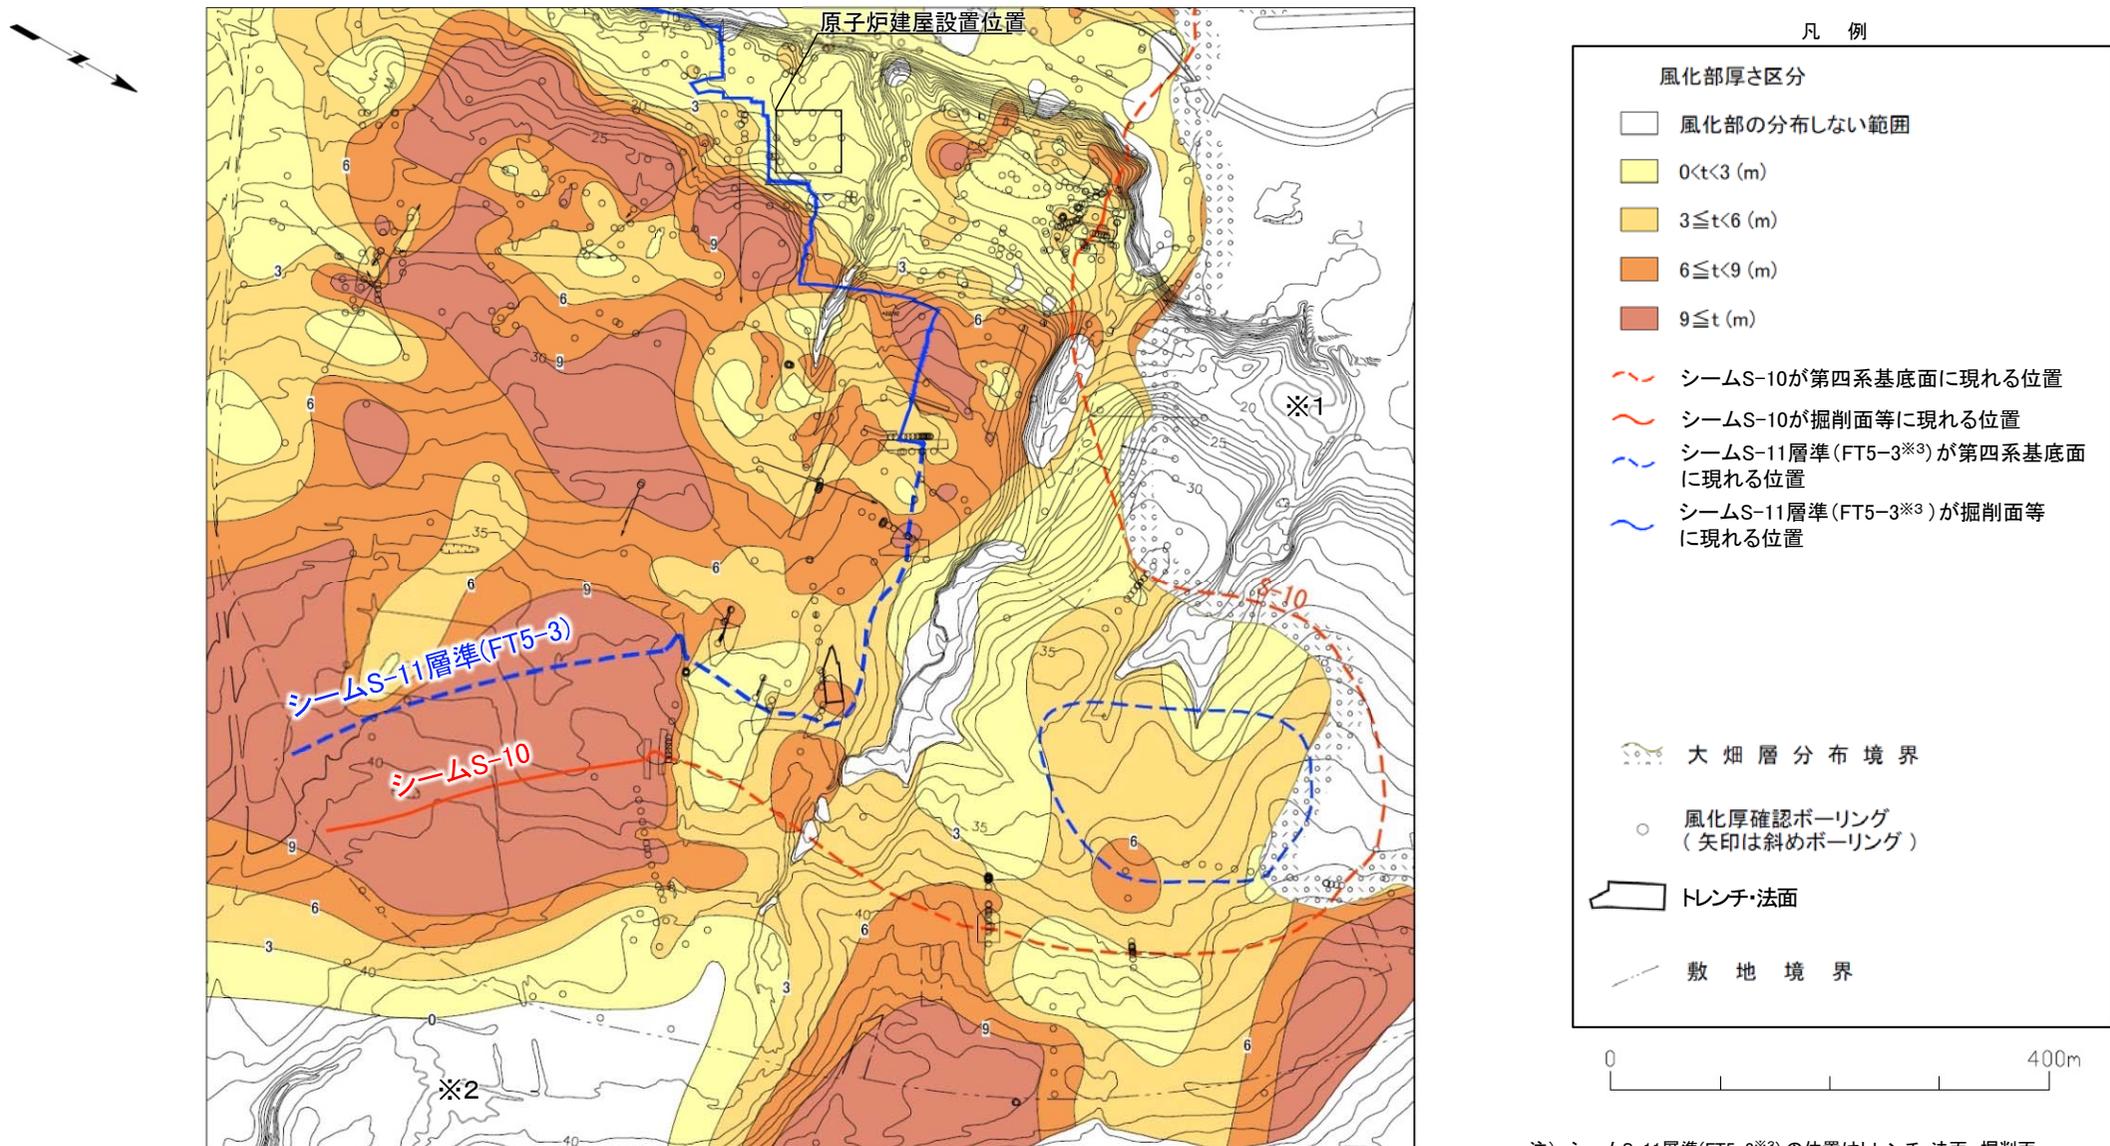
岩盤の風化部の厚さ分布

- 風化部の厚さの平面的分布は、ボーリング等のデータに基づき作成した(補足説明資料2.2章参照)。
- 地表付近の岩盤の風化厚さは場所により異なり、一様ではない。
