2.2.2 dF断層系の活動性評価

2.2.2 dF断層系の活動性評価(1/13)

2.3 断層の評価まとめ

3. シーム

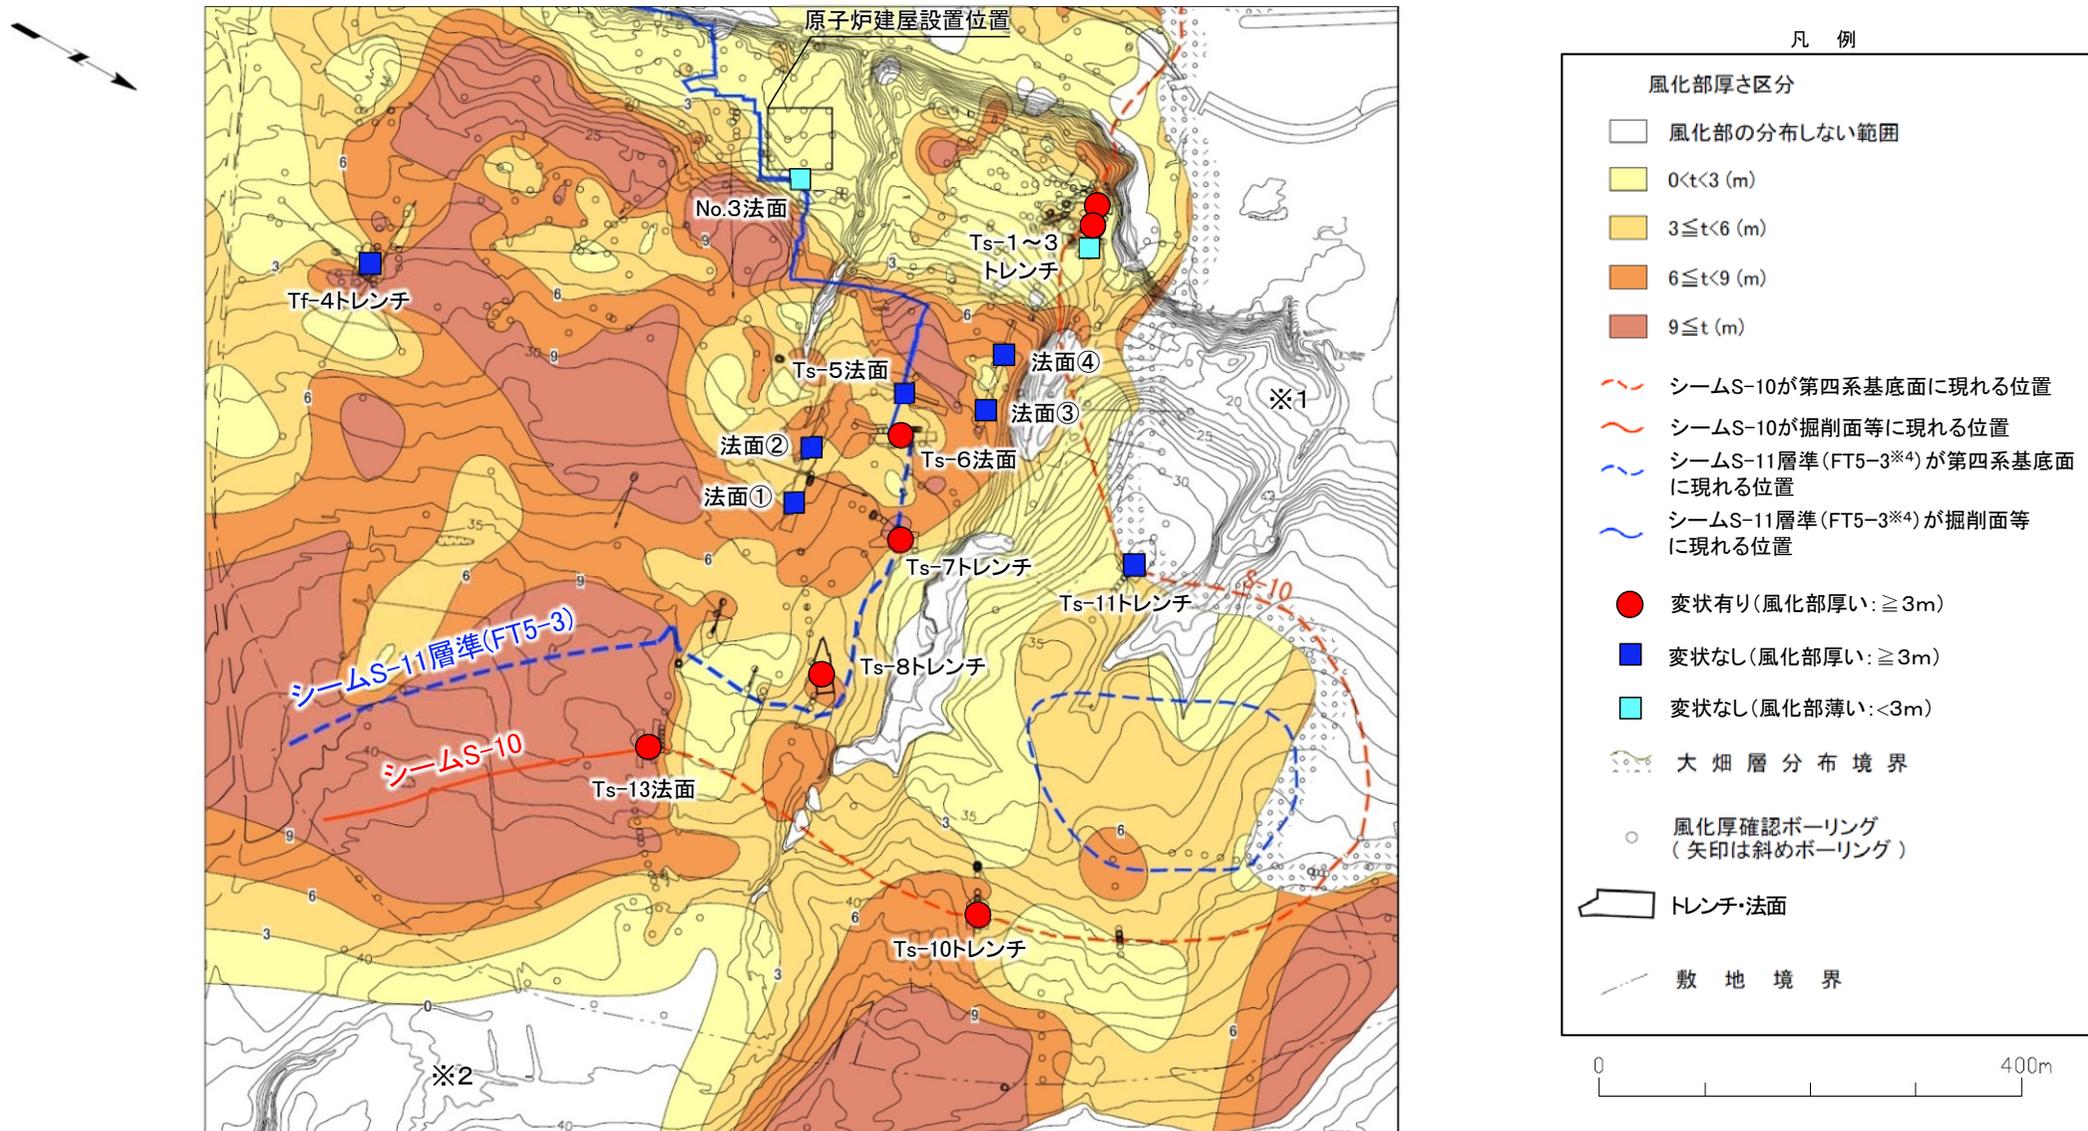
変状の平面的分布と岩盤の風化部※3の厚さ分布

- 風化厚さ分布図に変状の確認箇所を重ねた。
- 変状は風化部※3が3m以上の厚い箇所ではシーム付近に認められる。

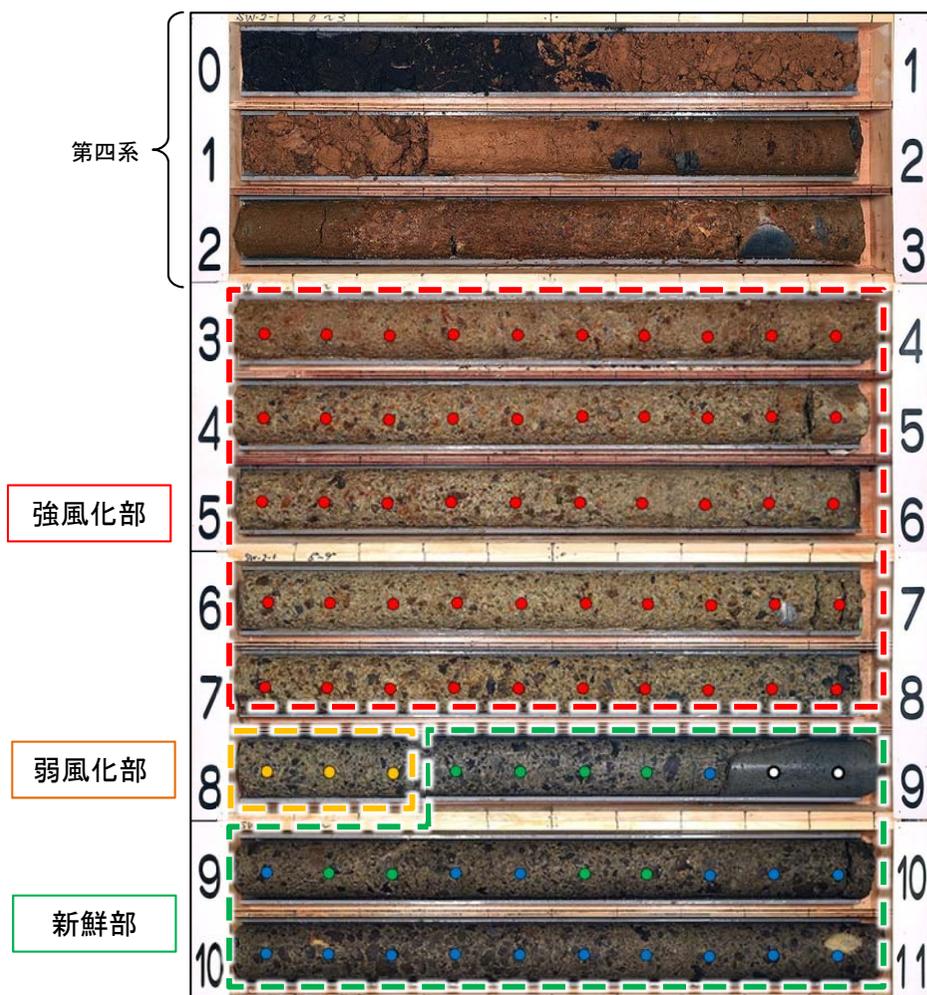
易国間層(淡灰色火山礫凝灰岩)のボーリングコアでの風化区分の例

風化区分		定義	強度等の目安	
			針貫入勾配* (N/mm)	一軸圧縮強度* (N/mm ²)
風化部	強風化部	風化部の中で著しく軟質で、黄褐色～赤褐色の変色が著しく、岩石組織が不明瞭。	0～1	0.1～0.2
	弱風化部	風化により黄褐色を呈し、新鮮部に比べて軟質であり、岩石組織がやや不明瞭。	1～2	0.5～0.7
新鮮部		風化による変色がほとんど見られず、岩石組織が明瞭。	7～8	2.7～3.0

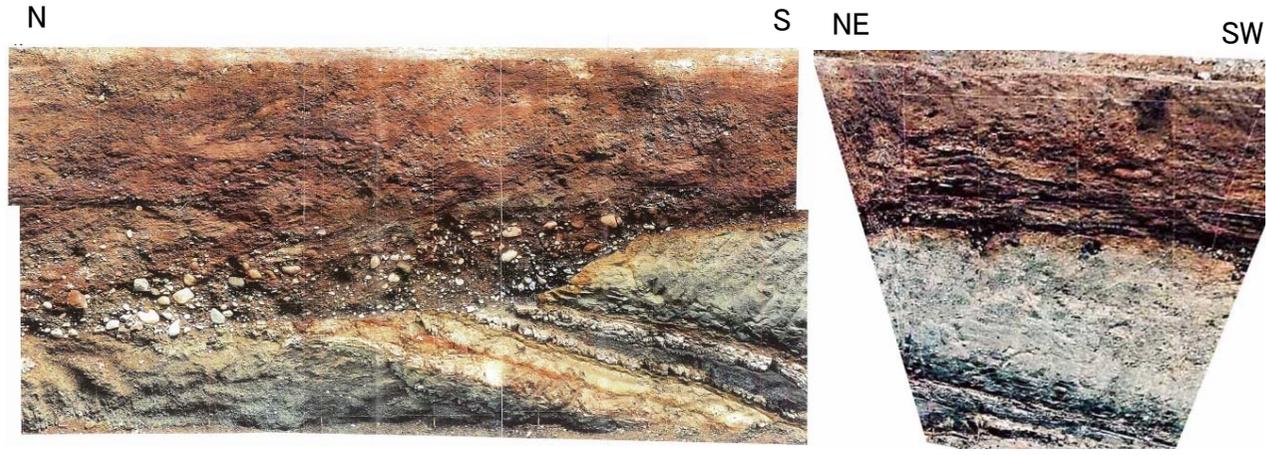
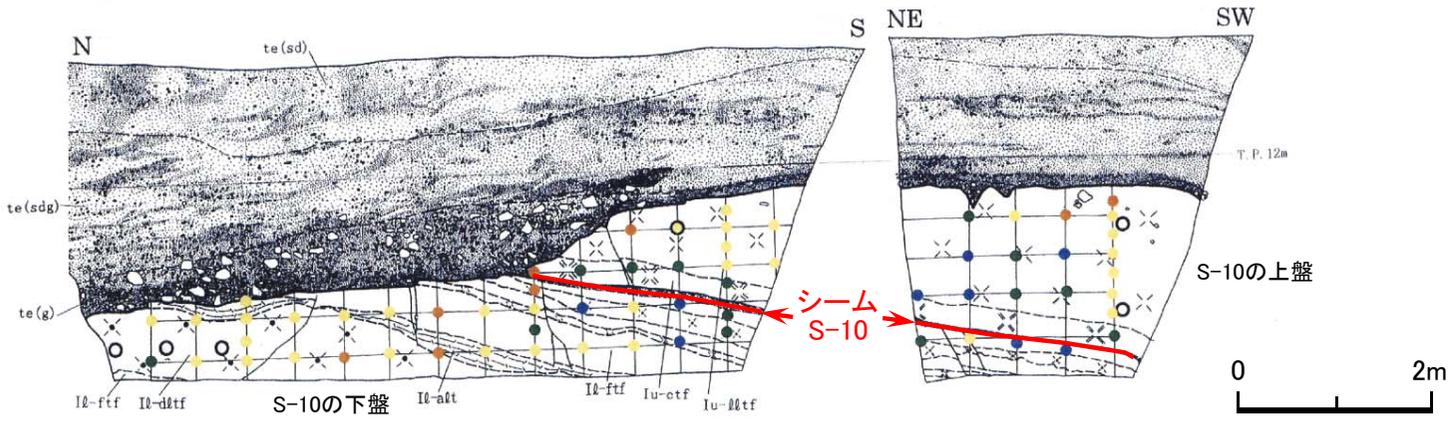
変状の分布・性状(10/13): シームS-10上下盤の風化性状(Ts-2トレンチ)

- 変状が認められないTs-2トレンチ東側法面で地質観察及び針貫入試験を実施した。
- シームS-10の上下盤共に風化変色が進んでおらず比較的硬質な新鮮部～風化部から成る。上盤のシームに接する箇所に強風化部は分布しない。針貫入勾配は、上盤がおおむね4.9N/mm以上で、下盤は上盤と同等か又はやや小さい。
