4.2.1 変状弱面の分布・性状

4.2.1 変状弱面の分布・性状(1/18)

後期更新世に生じた変状の評価対象(変状形成時に変位を生じた地質弱面)

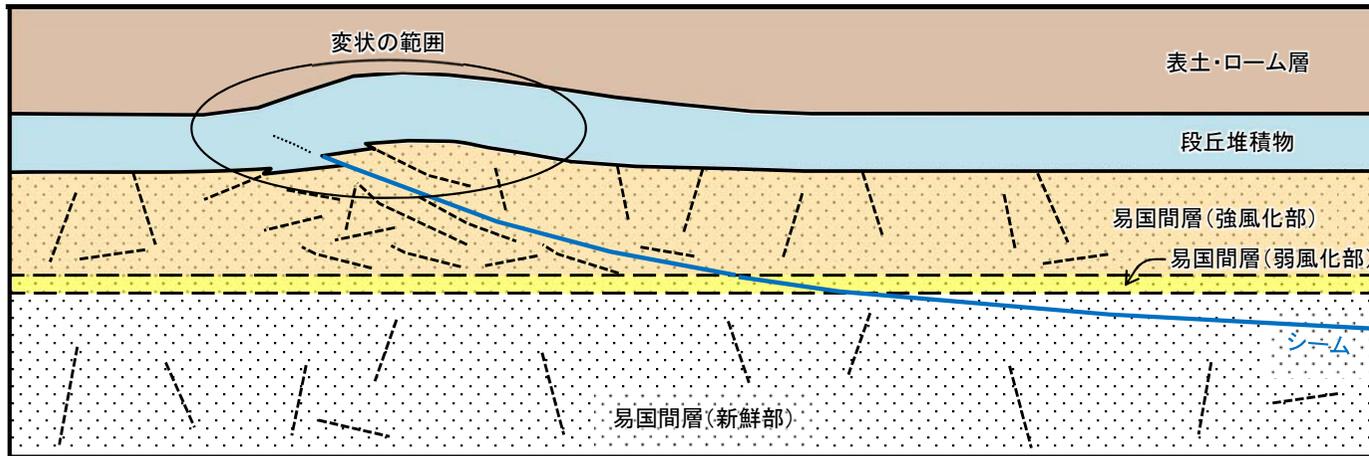
図1 断裂等と変状の分布(観察結果)

- 変状(図1)は、シーム及び変位を伴う不連続面の一部を利用して、新たに岩盤に変位が生じることにより形成されたと考えられることから、「変状形成時に変位を生じた地質弱面」(以下「変状弱面」という。)*1を断層等として評価する。
- 変状弱面(図2)のうち、シームを利用して形成されたものをps系弱面*2、低角の変位を伴う不連続面を利用して形成されたものをpd系弱面*3に区分する。
- ps系弱面はシーム沿いに分布し、上盤の強風化部が上方に変位し傾斜方向に条線が認められる(P.4-81参照)。一方、シームは主に新鮮部において後期更新世以降の活動がなく(P.3-49参照)、条線方向がややばらつく傾向がある(P.3-27, 3-28参照)。これらの違いにより、ps系弱面とシームを区別する。
- pd系弱面は強風化部のシーム付近にある低角*5の変位を伴う不連続面沿いに分布し、傾斜方向に明瞭な条線が認められる(P.4-83, 4-85参照)。一方、高角*5の変位を伴う不連続面は後期更新世以降の活動がなく(P.4-27, 4-33, 4-37参照)、走向方向にやや不明瞭な条線が認められる(P.4-26, 4-34, 4-36参照)。これらの違いにより、pd系弱面と変位を伴う不連続面を区別する(P.4-29, 4-38参照)。

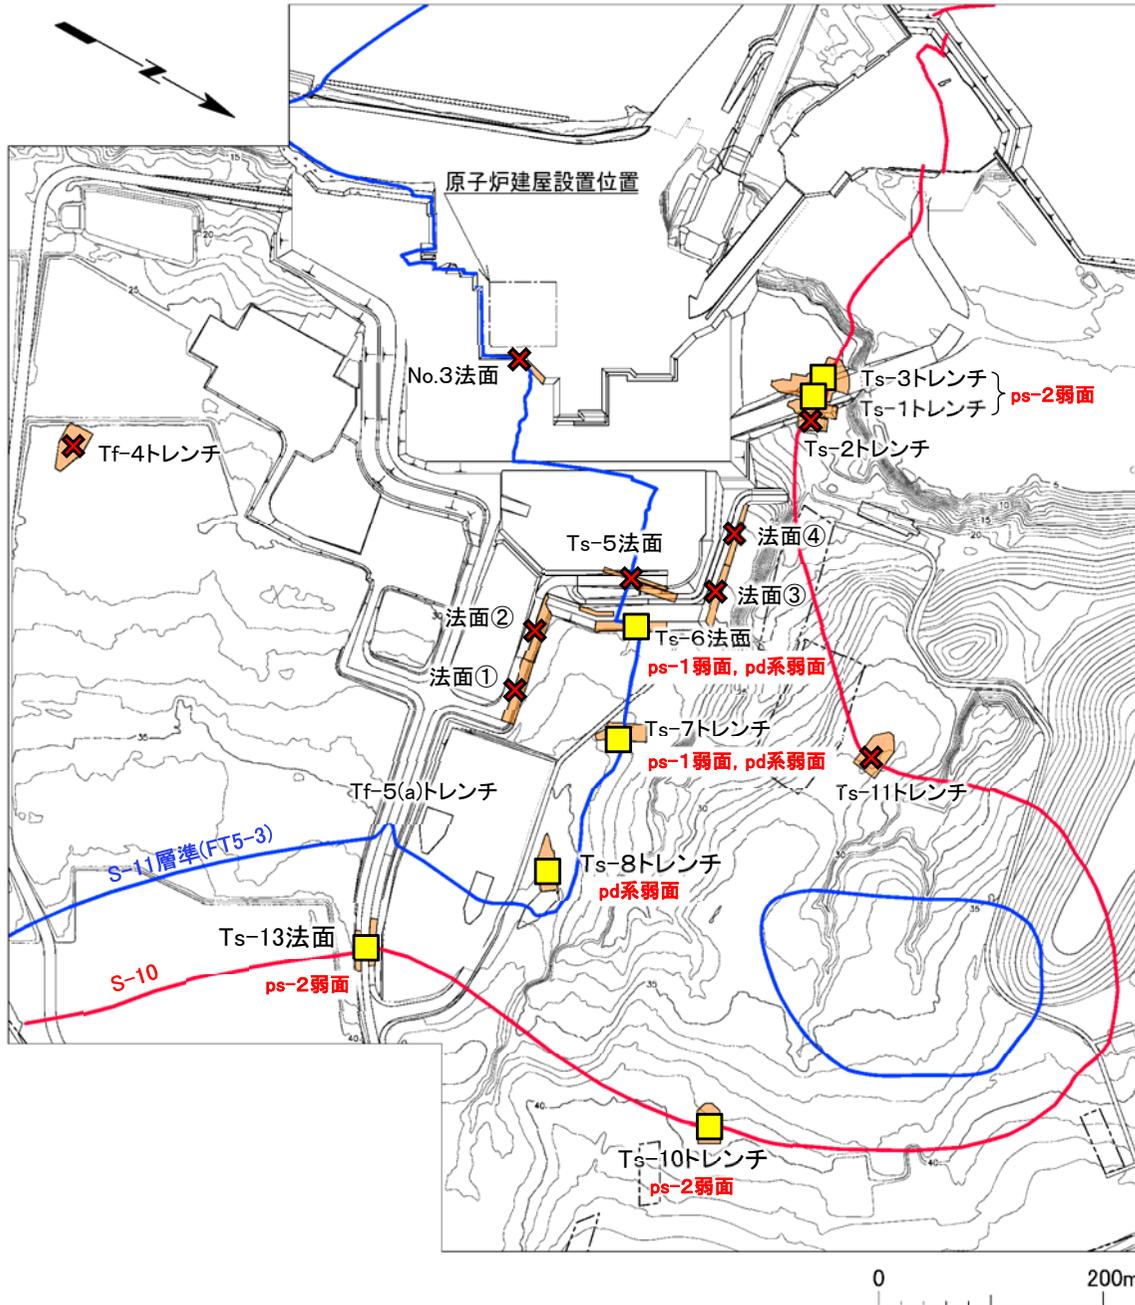
変状の有無及び変状弱面の確認結果

- ps-1弱面: シームS-11沿い [Ts-6, 7に分布]
- ps-2弱面: シームS-10沿い [Ts-1, 3, 10, 13に分布]
- pd系弱面: 低角の変位を伴う不連続面沿い [Ts-6~8に分布]

- 変状弱面は、シーム付近で変状が有る箇所の段丘堆積物中及び岩盤内に分布し、分布する箇所と分布しない箇所が近接する。
- 変状弱面のうち、ps-1弱面はシームS-11沿い、ps-2弱面はシームS-10沿いに分布し、pd系弱面は低角の変位を伴う不連続面沿いに分布する。

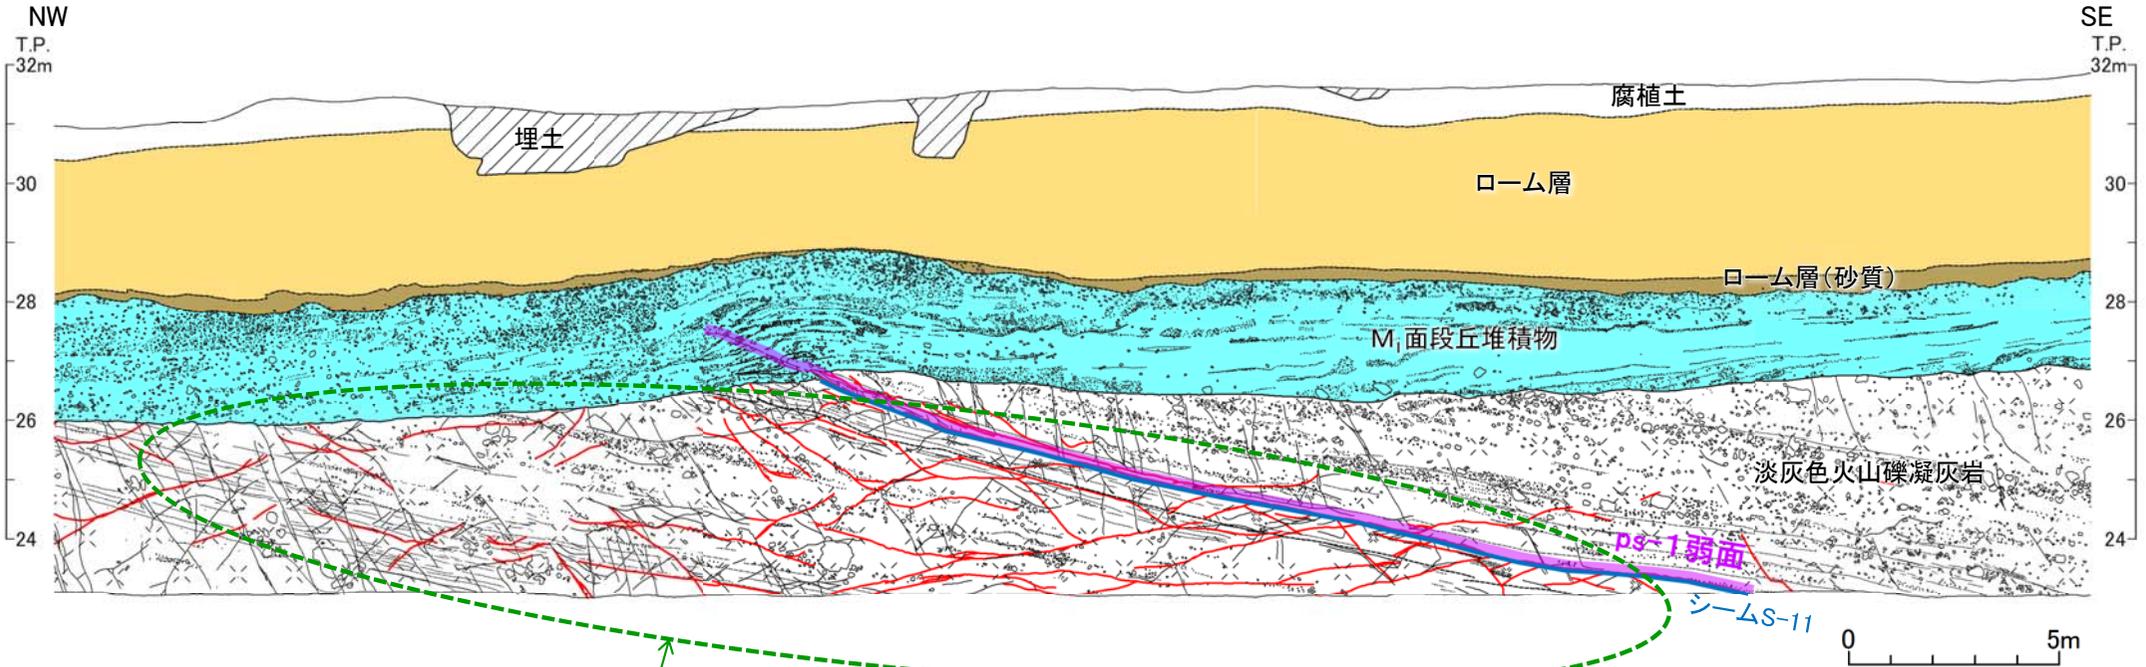
Ts-6法面(1/6): 変状弱面の分布[ps-1弱面, pd系弱面]

変状付近でpd系弱面が多く分布

- Ts-6法面では、シームS-11沿いにps-1弱面、変状付近の低角の変位を伴う不連続面沿いにpd系弱面(P.4-26参照)が分布する。
- pd系弱面はシーム付近の下盤側に多く分布する。

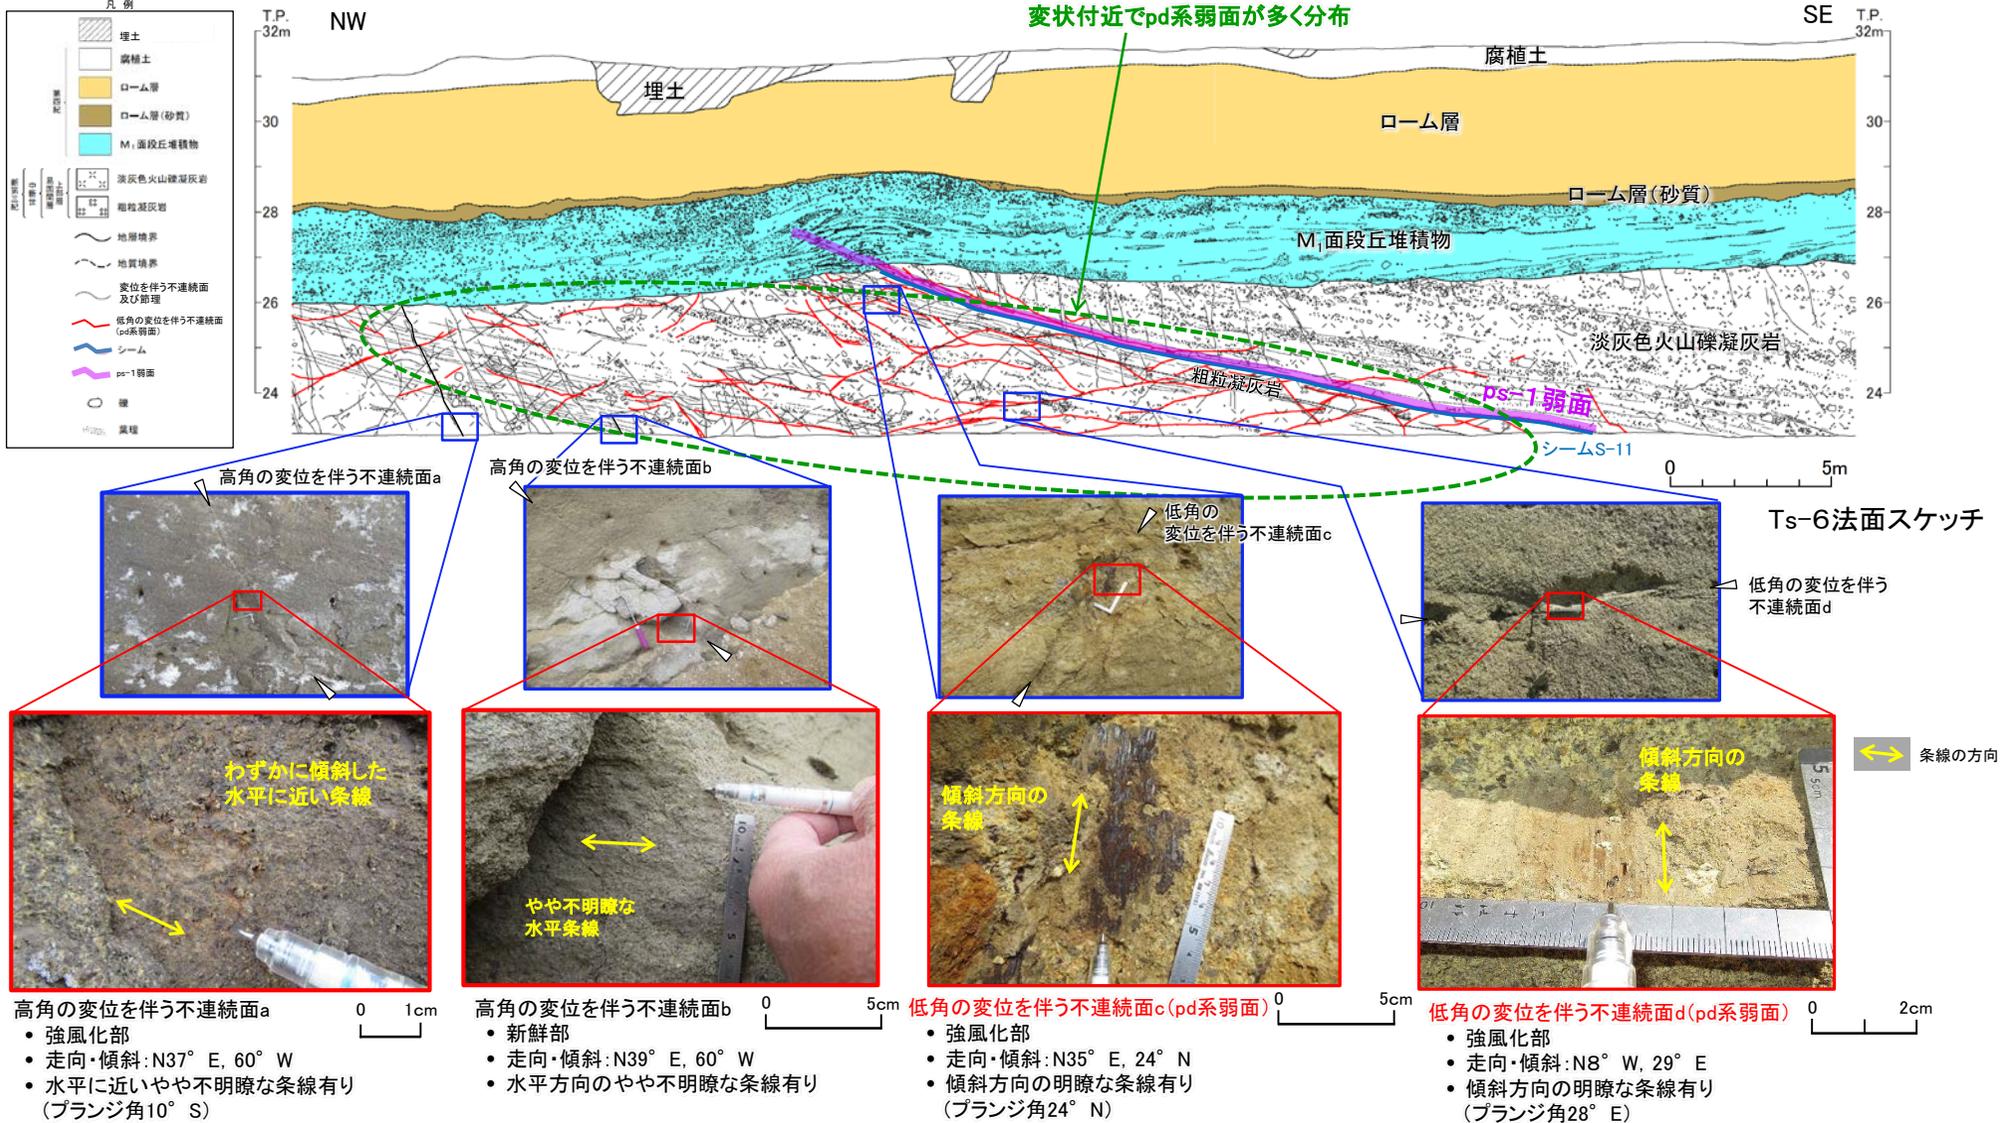
Ts-6法面(2/6): 低角の変位を伴う不連続面(pd系弱面)及び高角の変位を伴う不連続面の性状

● 強風化部及び新鮮部の高角の変位を伴う不連続面a,bにはほぼ水平方向にやや不明瞭な条線が認められる。
 ● 強風化部の低角の変位を伴う不連続面c,dにはほぼ傾斜方向に明瞭～やや不明瞭な条線が認められる。これらをpd系弱面とする。

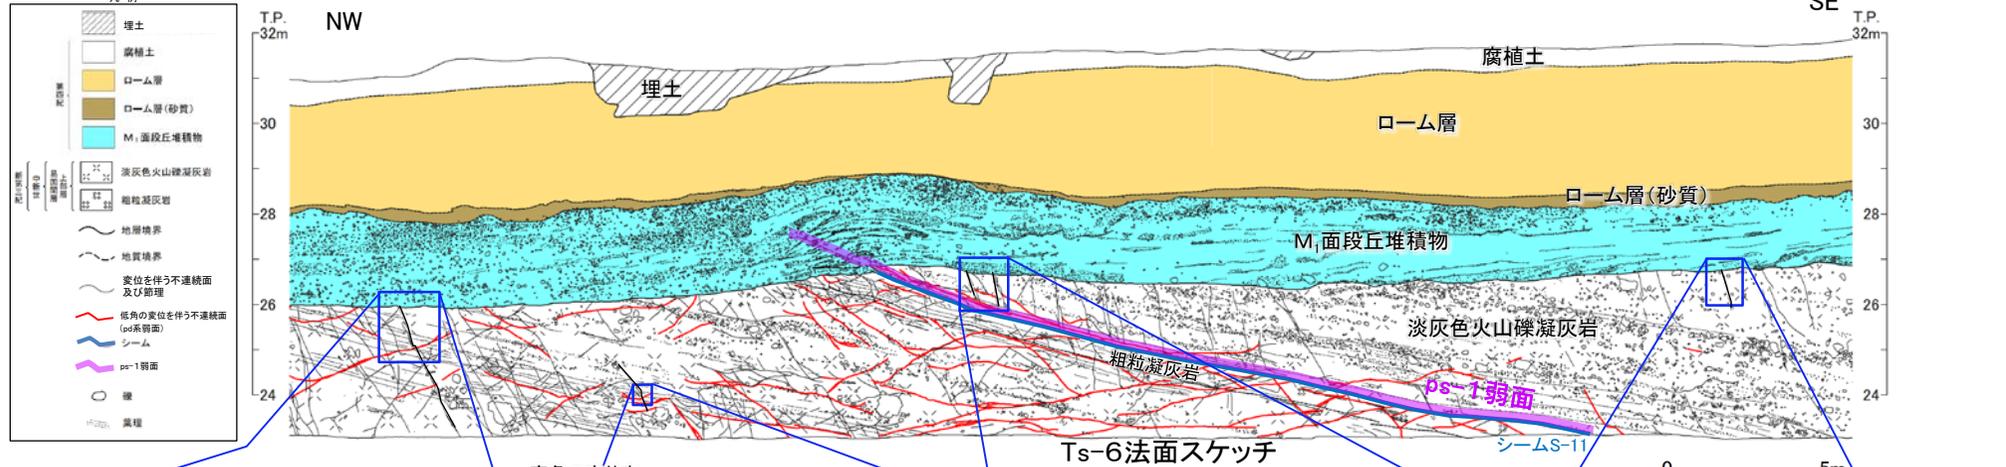
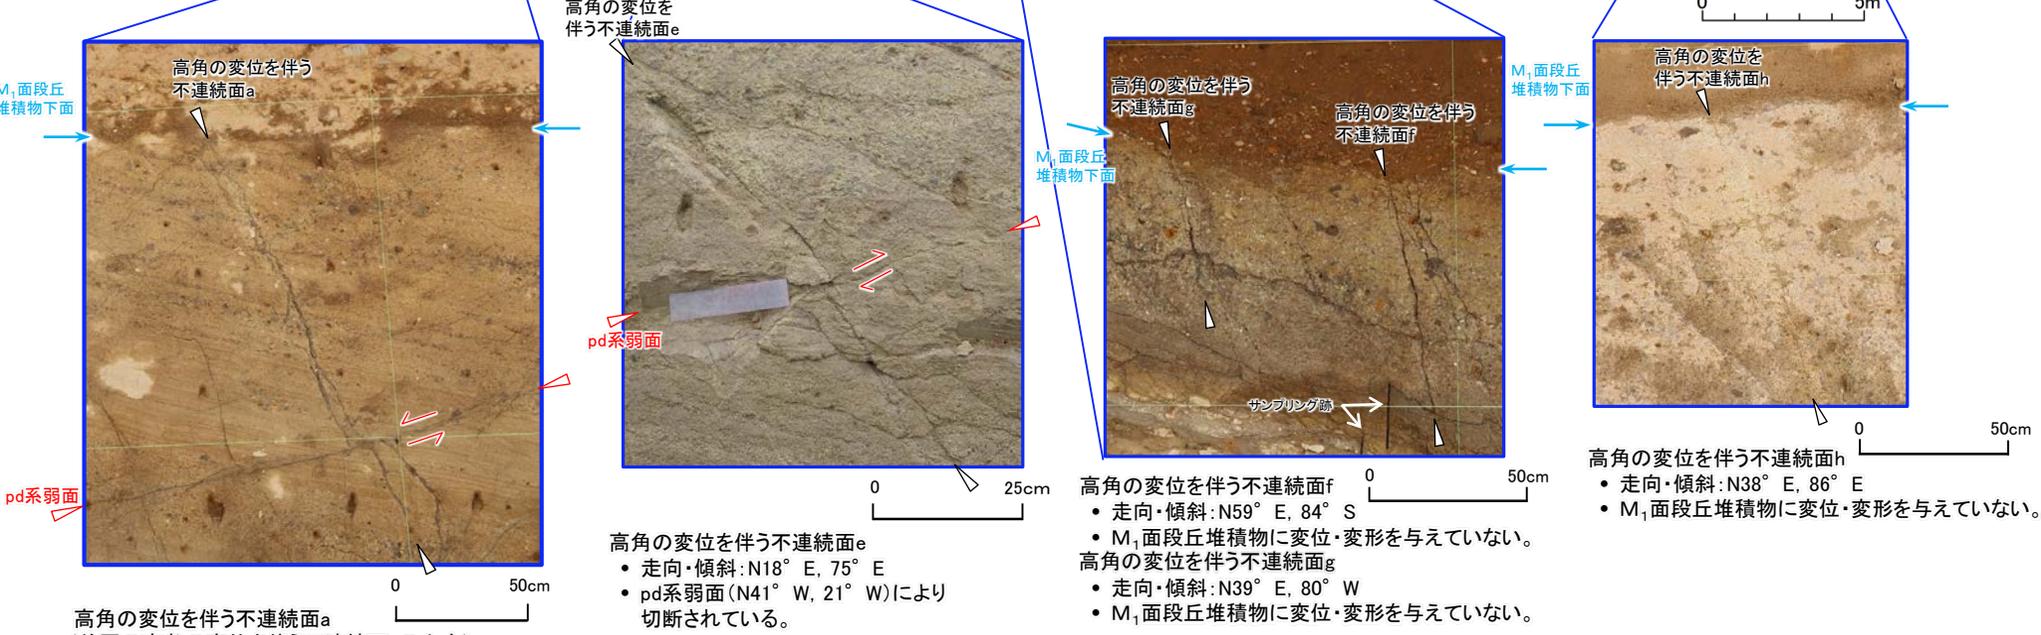
Ts-6法面(3/6):高角の変位を伴う不連続面とpd系弱面及び段丘堆積物との関係

高角の変位を伴う不連続面はpd系弱面により切断され、M₁面段丘堆積物に変位・変形を与えておらず後期更新世以降の活動がないことを確認した。

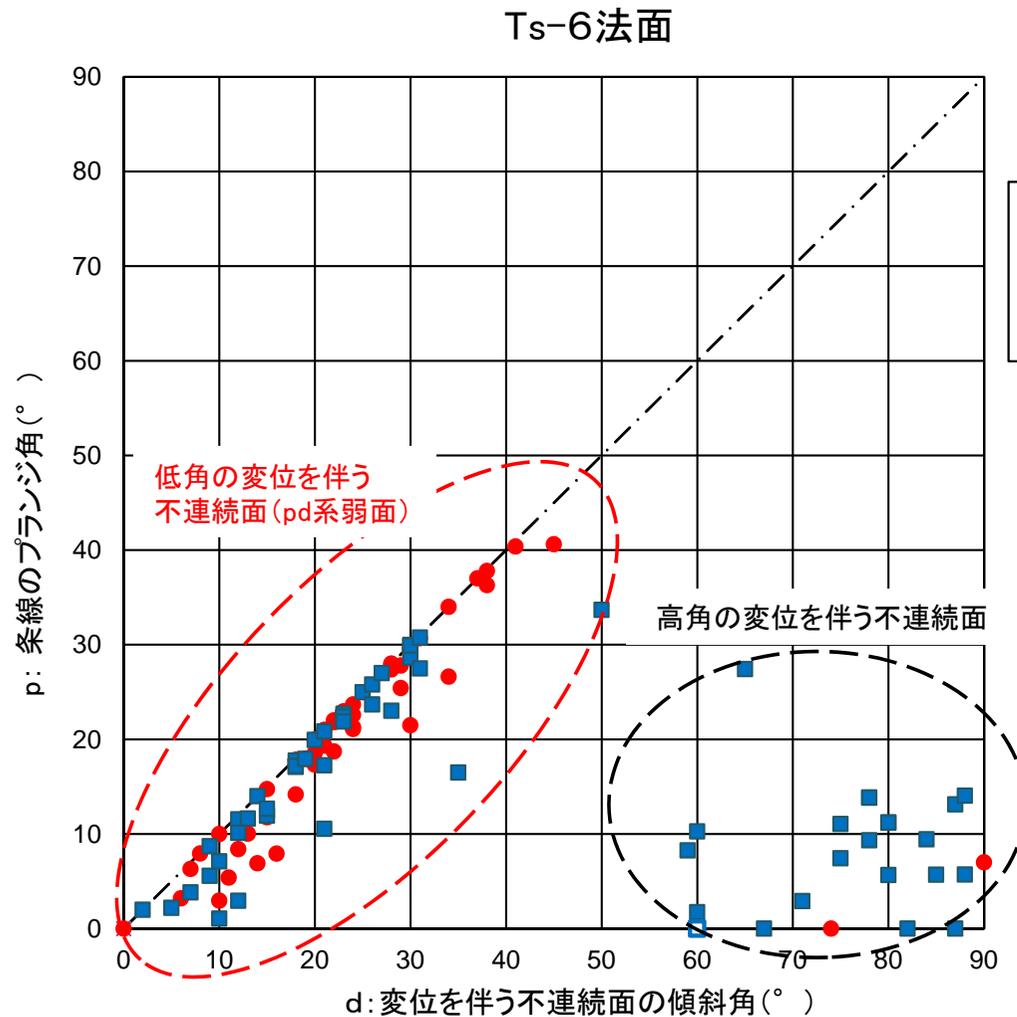
Ts-6法面(4/6): 変位を伴う不連続面の傾斜角と条線方向の関係

p: 条線のプランジ角
d: 変位を伴う不連続面の傾斜角

- Ts-6法面において、変位を伴う不連続面の走向・傾斜と条線方向を測定した。
- その結果、変位を伴う不連続面の傾斜角と条線方向の組み合わせにより、以下の2つに区分することができる。
- おおむね傾斜 50° を境として、低角の変位を伴う不連続面の条線はおおむね傾斜方向、高角の変位を伴う不連続面の条線はおおむね水平方向を示す。
- 上記のうち、変状付近には低角の変位を伴う不連続面が多く分布することから、変状弱面として、低角の変位を伴う不連続面沿いのものをpd系弱面とした。
- なお、高角の変位を伴う不連続面の水平方向の条線は、やや不明瞭なものが多い。

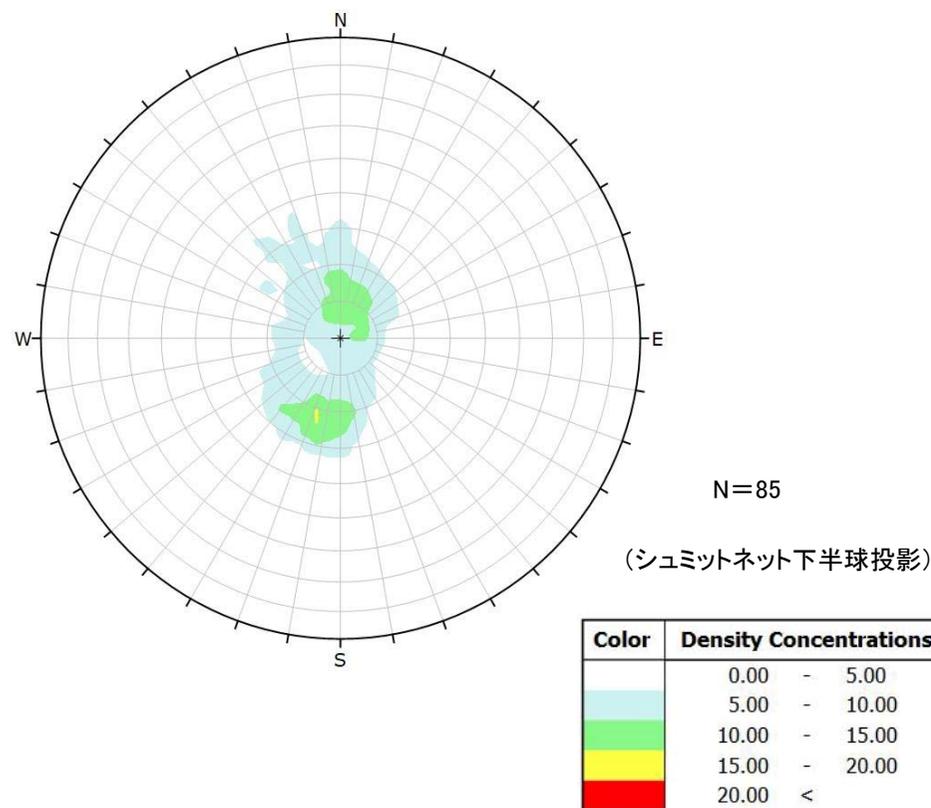
Ts-6法面(5/6): 低角の変位を伴う不連続面(pd系弱面)の走向・傾斜と条線方向

低角の変位を伴う不連続面(pd系弱面)の走向・傾斜の分布

低角の変位を伴う不連続面(pd系弱面)の走向・傾斜及び条線方向

低角の変位を伴う不連続面(pd系弱面)の走向は様々な方向を示し, 条線はその面の傾斜方向にほぼ一致する。

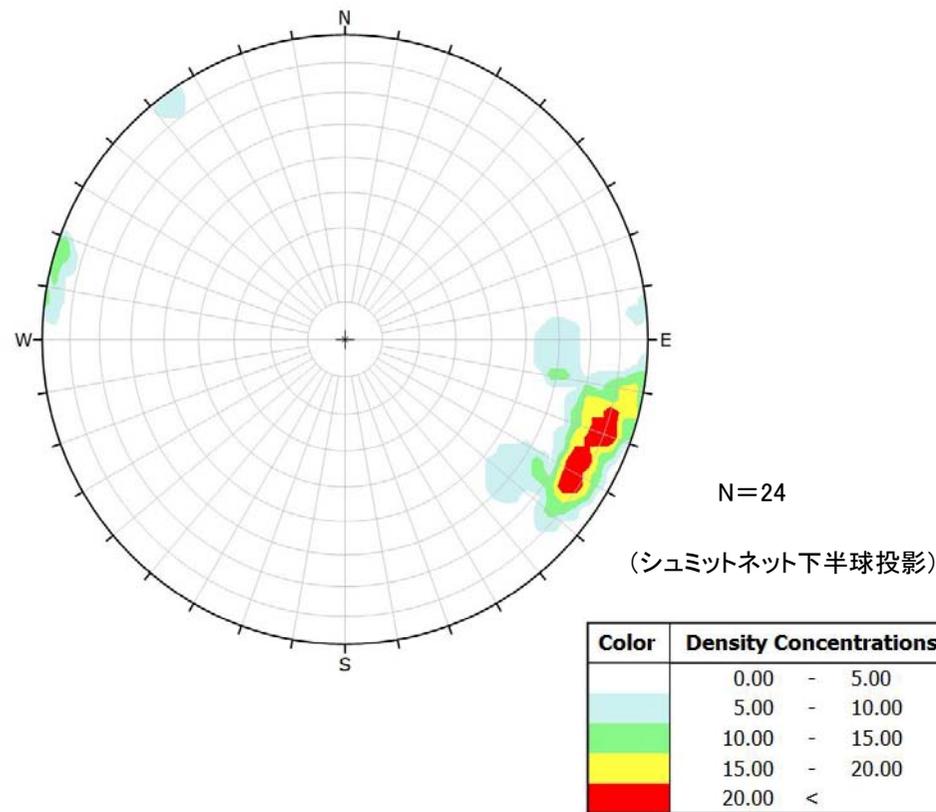
Ts-6法面(6/6): 高角の変位を伴う不連続面の走向・傾斜と条線方向

高角の変位を伴う不連続面の走向・傾斜の分布

高角の変位を伴う不連続面の走向・傾斜
及び条線の方向

高角の変位を伴う不連続面の走向はNNE-SSW～
NE-SW方向であり、条線はほぼ水平に近い。

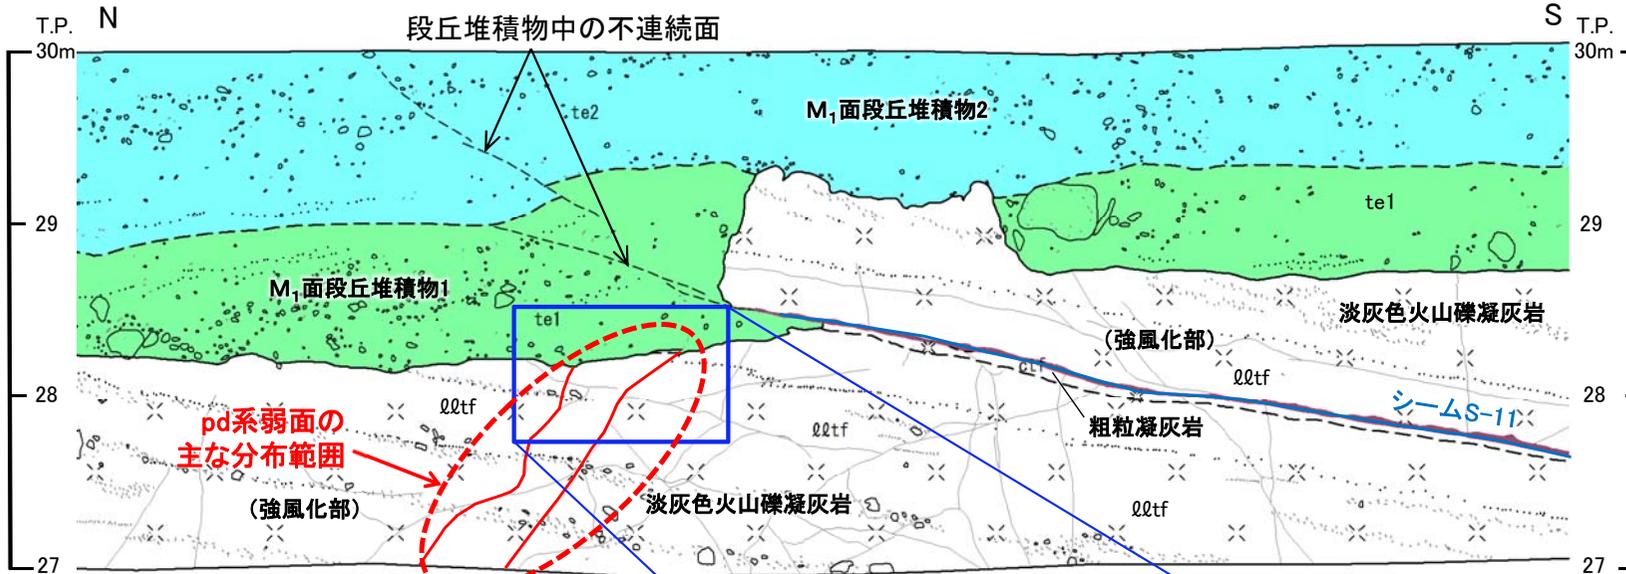
Ts-7トレンチ東側法面(1/2): 低角の変位を伴う不連続面(pd系弱面)の性状

低角の変位を伴う不連続面a(pd系弱面)
 • 走向・傾斜:N2° E, 32° W
 • 傾斜方向の明瞭な条線有り(プランジ角31° W)

低角の変位を伴う不連続面b(pd系弱面)
 • 走向・傾斜:N79° E, 40° N
 • 傾斜方向の明瞭な条線有り(プランジ角38° N)

- 強風化部の低角の変位を伴う不連続面a,bには傾斜方向に明瞭な条線が認められる。これらをpd系弱面とする。
- なお、低角の変位を伴う不連続面bでは、岩盤上面に変位が認められる。

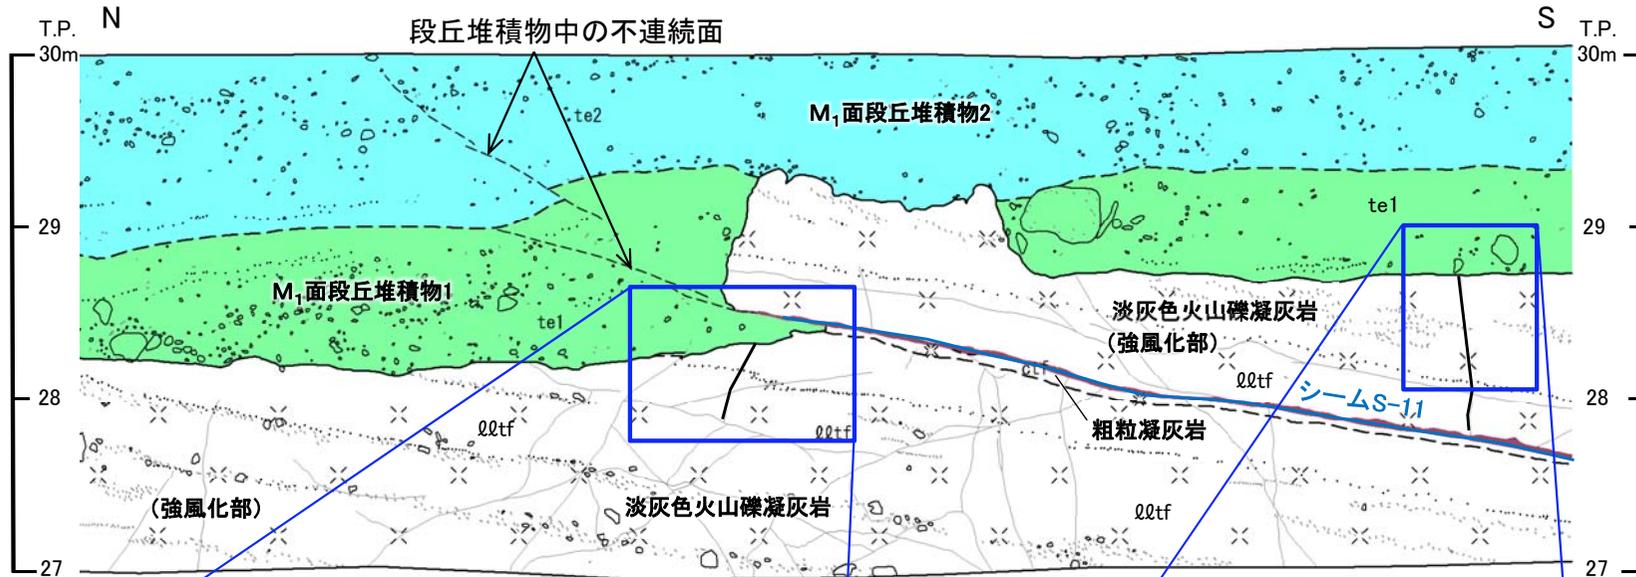
Ts-7トレンチ東側法面(2/2): 高角の変位を伴う不連続面と段丘堆積物の関係

高角の変位を伴う不連続面c
 • 走向・傾斜: N61° E, 55° N
 • M₁面段丘堆積物に変位・変形を与えていない。

高角の変位を伴う不連続面d
 • 走向・傾斜: N55° E, 80° N
 • M₁面段丘堆積物に変位・変形を与えていない。

高角の変位を伴う不連続面はM₁面段丘堆積物に変位・変形を与えておらず、後期更新世以降の活動がないことを確認した。

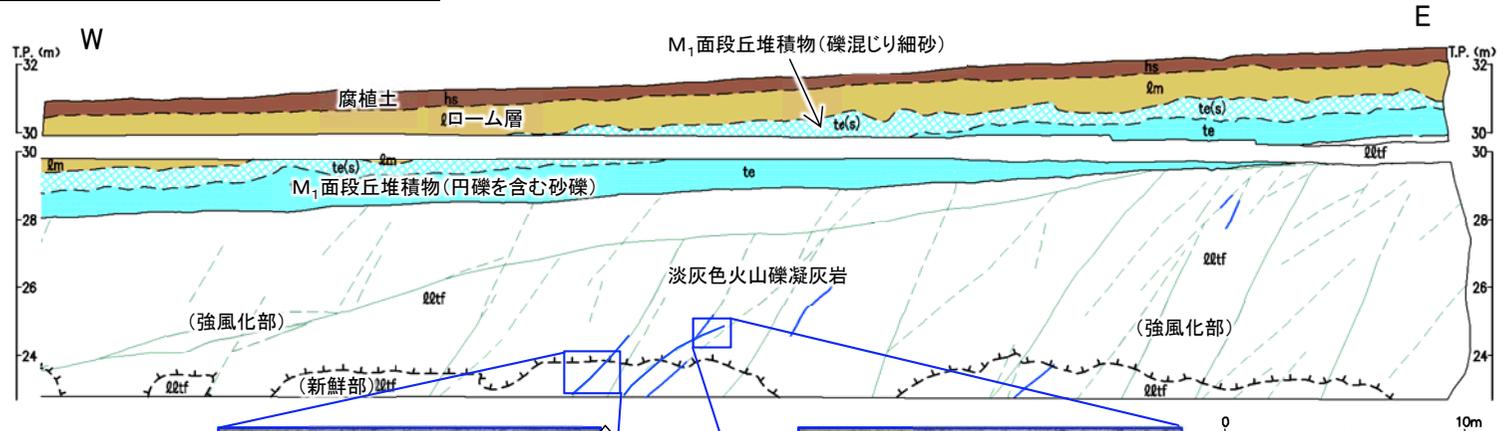
法面① スケッチ

高角の変位を伴う不連続面a
 • 走向・傾斜:N43° E, 84° E
 • 水平に近いやや不明瞭な条線有り(プランジ角9° N)

高角の変位を伴う不連続面b
 • 走向・傾斜:N59° E, 82° N
 • 水平に近い明瞭な条線有り(プランジ角14° N)

- 法面①の新鮮部及び強風化部では、高角の変位を伴う不連続面a,bにほぼ水平方向の条線が認められる。
- 全体に表面は礫の凹凸主体で、条線はやや不明瞭である。

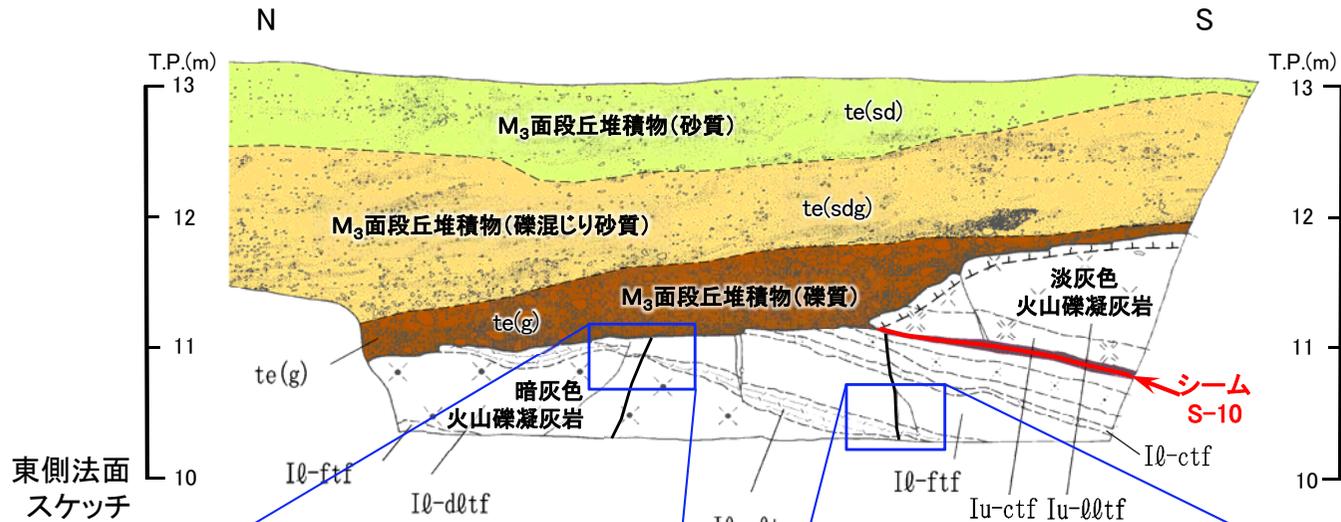
東側法面
スケッチ

高角の変位を伴う不連続面a
 • 走向・傾斜: N76° E, 82° N
 • 水平に近いやや不明瞭な条線有り(プランジ角7° N)

高角の変位を伴う不連続面b
 • 走向・傾斜: N36° E, 74° E
 • 条線は認められない。

- 新鮮部の高角の変位を伴う不連続面aにほぼ水平方向にやや不明瞭な条線が認められる。
- 新鮮部の高角の変位を伴う不連続面bに、条線は認められない。

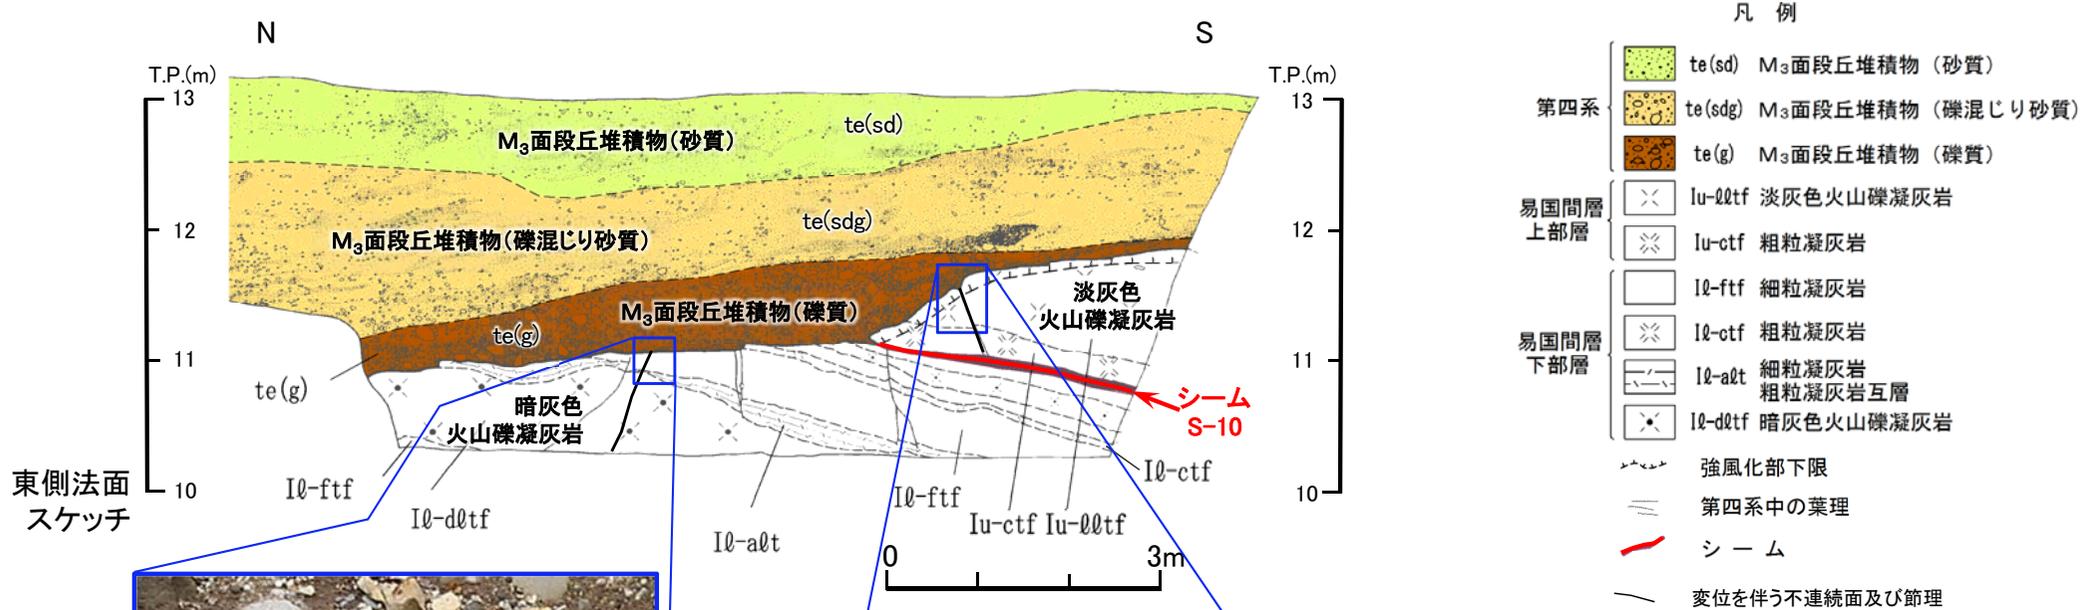
Ts-2トレンチ東側法面(2/2): 高角の変位を伴う不連続面と段丘堆積物の関係

- 走向・傾斜: N76° E, 82° N
- M₃面段丘堆積物に変位・変形を与えていない。

- 走向・傾斜: N46° E, 84° N
- M₃面段丘堆積物に変位・変形を与えていない。

高角の変位を伴う不連続面はM₃面段丘堆積物に変位・変形を与えていないことを確認した。

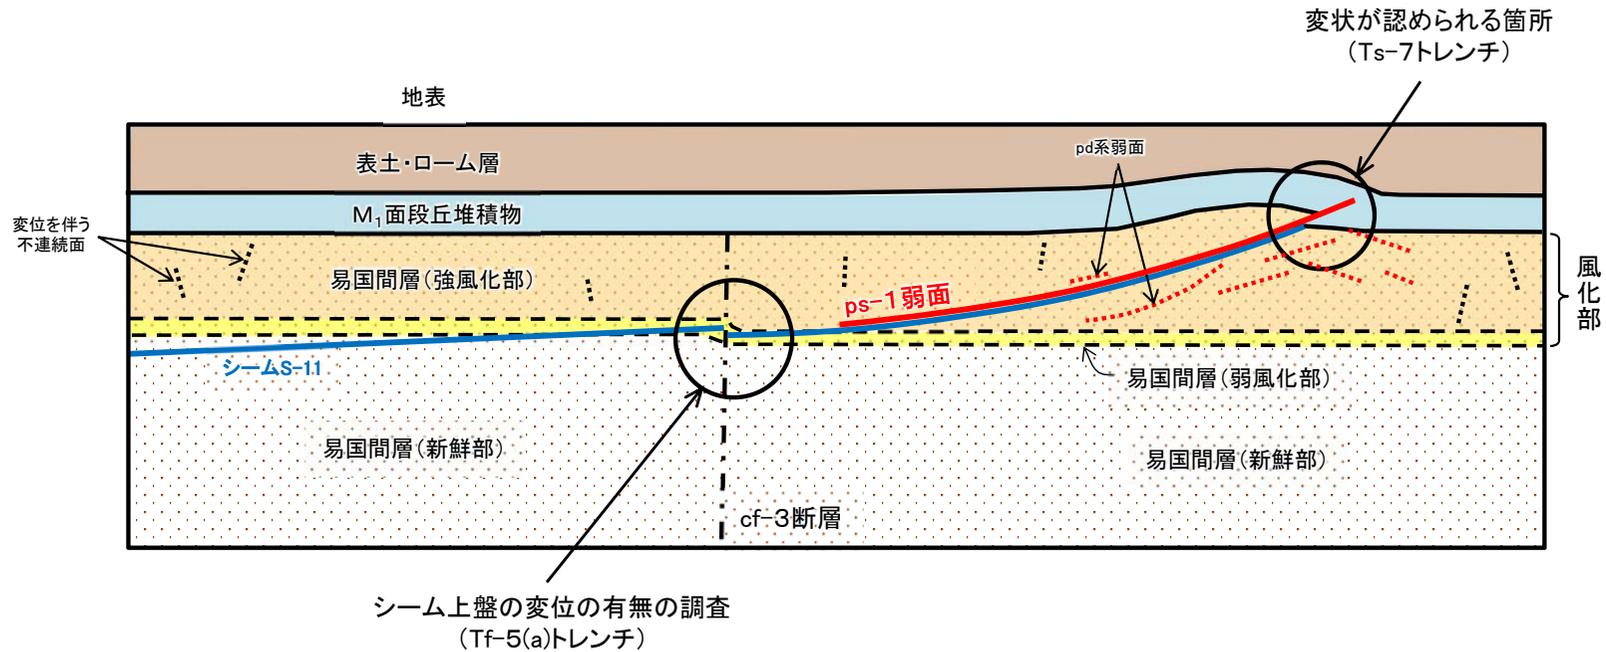
変状とps系弱面との関係の概念図

ps系弱面の分布範囲については、シームS-11が重要な安全機能を有する施設の側面に分布する(P.3-38参照)ことから、S-11沿いのps-1弱面を調査対象として、変状が認められるTs-7トレンチ及びシームが強風化部に接しない部分でcf-3断層*と交差するTf-5(a)トレンチで調査する。

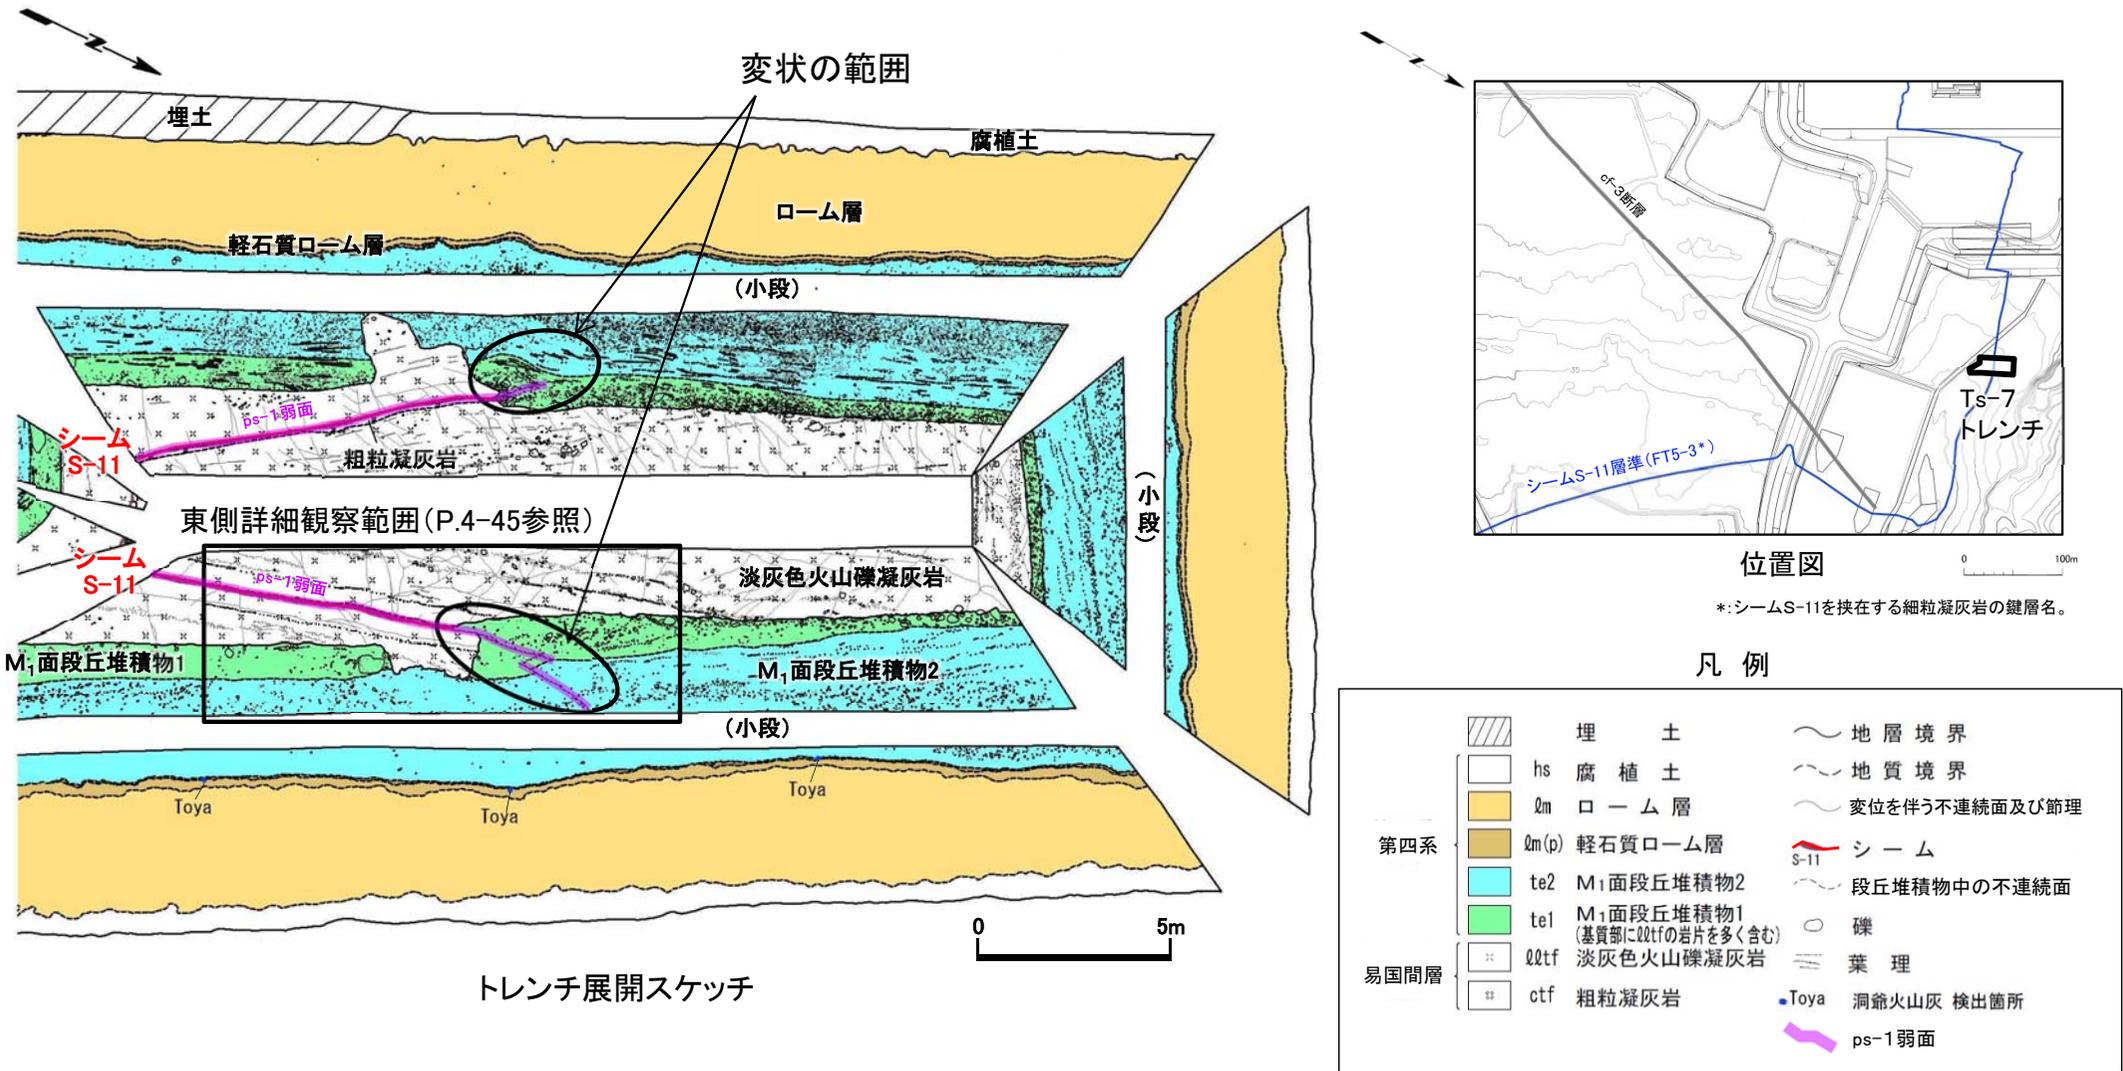
(1)ps系弱面[ps-1弱面:シームS-11沿い](3/7):強風化部での調査結果(Ts-7トレンチ)

変状が認められるTs-7トレンチでは、シームS-11上盤の強風化部がシームに接しており、シーム沿い及びその延長上の段丘堆積物中の不連続面にps-1弱面が分布することを確認した。

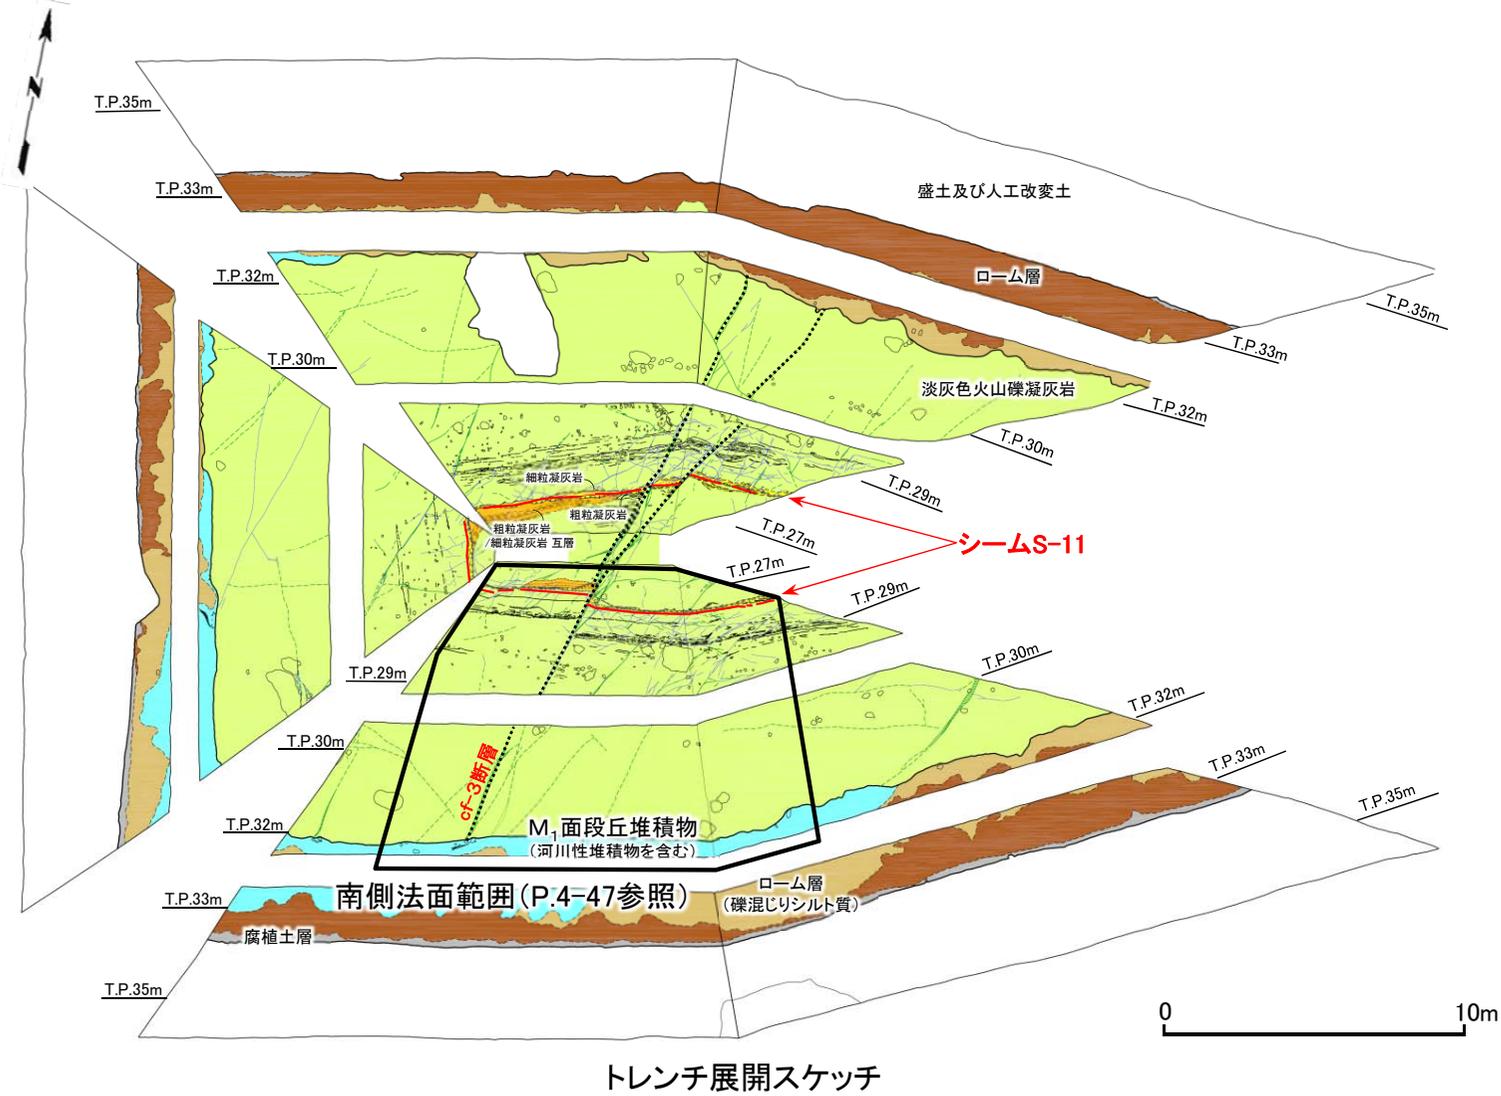
(1)ps系弱面[ps-1弱面:シームS-11沿い](5/7):弱風化部での調査結果(Tf-5(a)トレンチ)

Tf-5(a)トレンチでは、シームS-11上盤の弱風化部(P.4-47参照)がシームに接しており、シームはcf-3断層に切られ、それ以降シーム沿いに変位はないことから、ps-1弱面は分布しないと判断される。

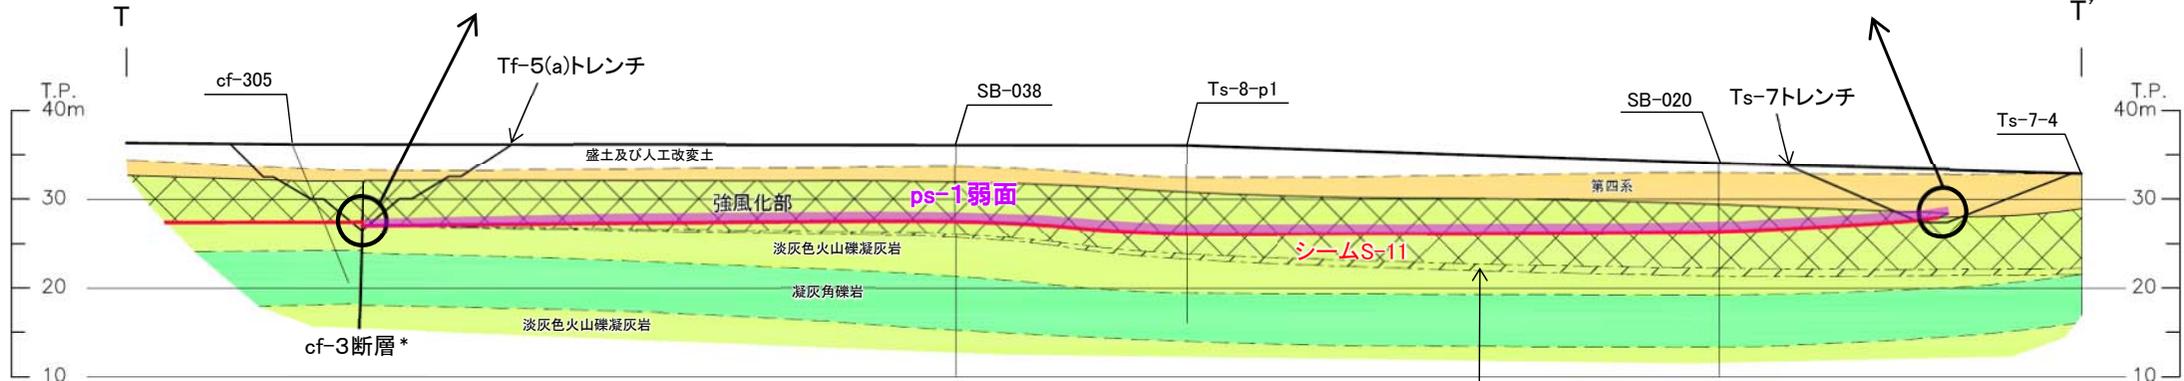
T-T' 断面図 (Tf-5(a)トレンチ~Ts-7トレンチ)

Ts-7トレンチ(東側法面)
シームS-11が上盤の強風化部に接する箇所に変状が認められる(P.4-45参照)。
