4.2.1 変状弱面の分布・性状

4.2.1 変状弱面の分布・性状(1/18)

後期更新世に生じた変状の評価対象(変状形成時に変位を生じた地質弱面)

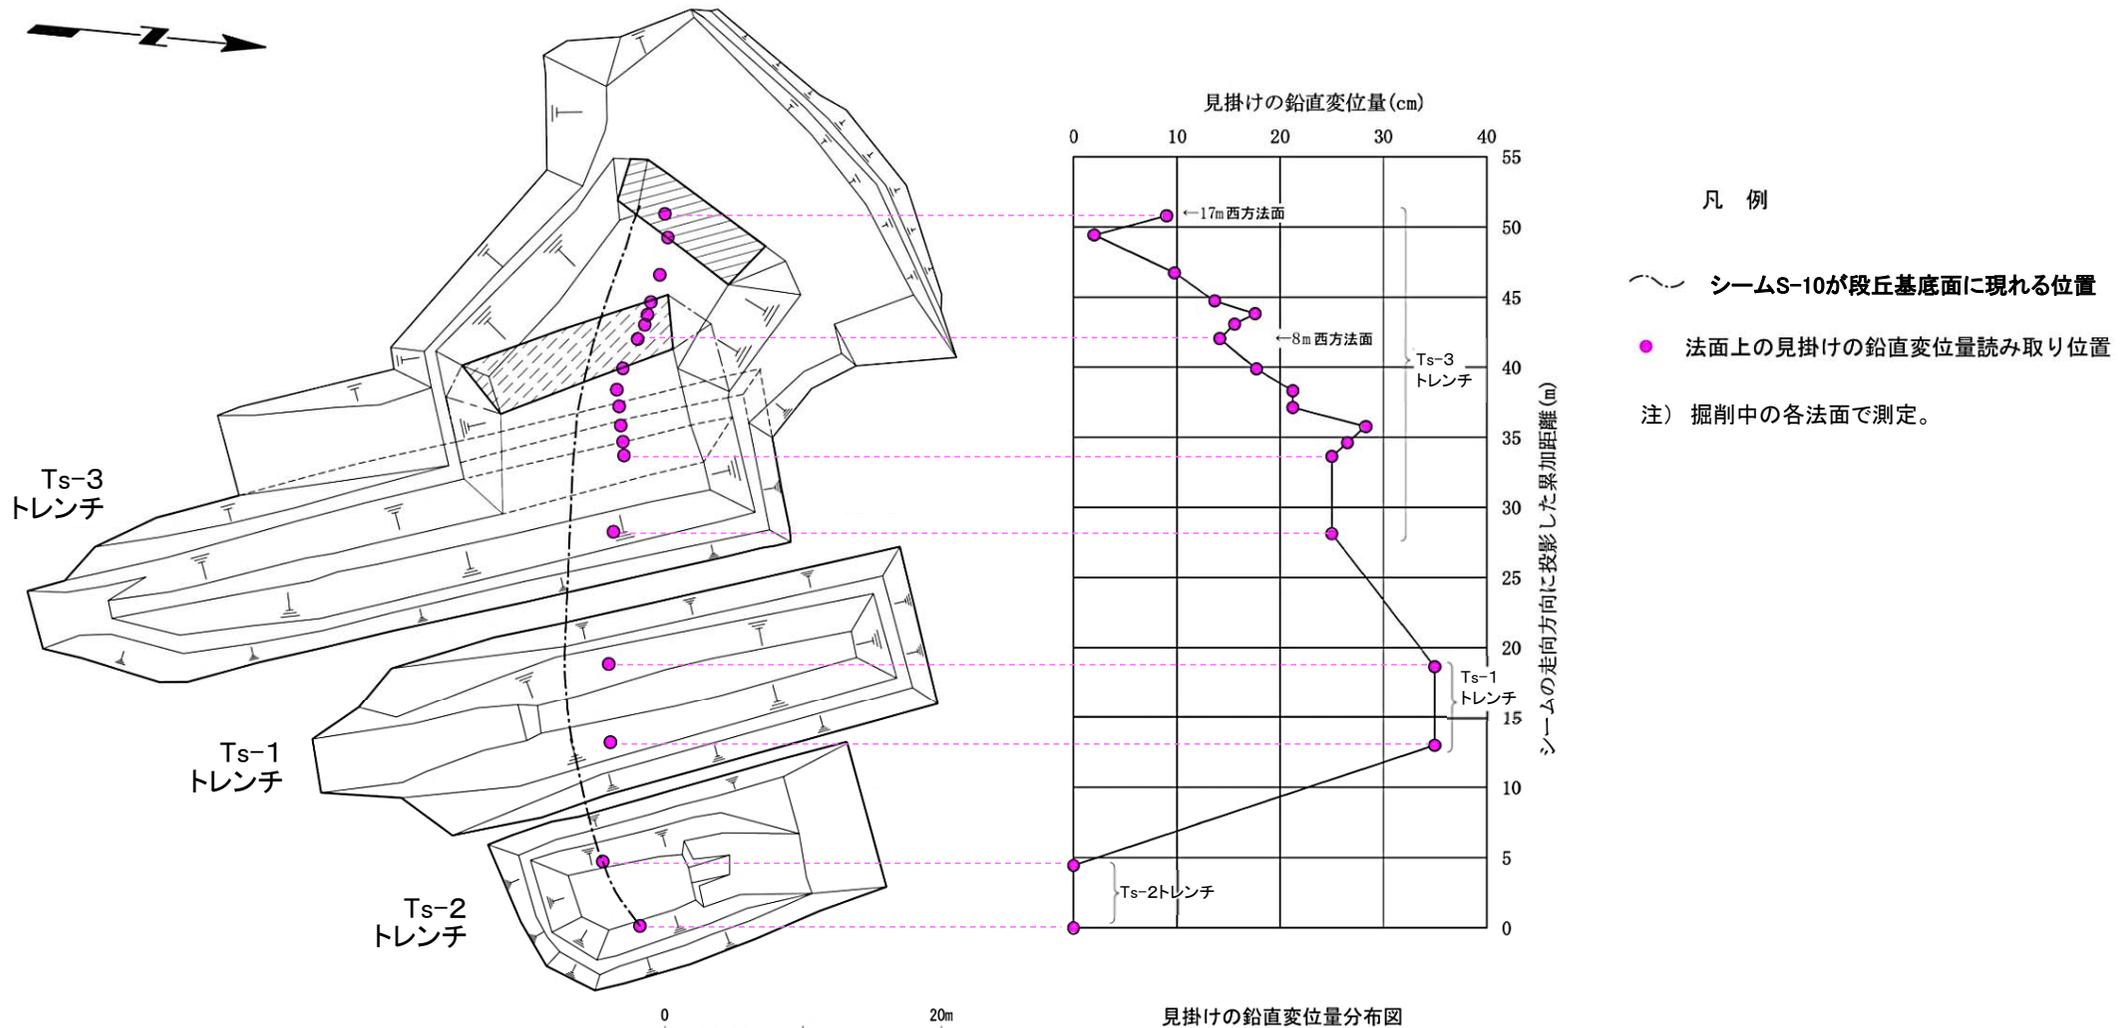
(1)ps系弱面[ps-2弱面:シームS-10沿い](3/4):ps-2弱面の変位量分布

- Ts-3トレンチの西方への追加掘削に伴い、約1m～約2m間隔でps-2弱面の見掛けの鉛直変位量等を観察し、変位量分布図を作成した。
- 見掛けの鉛直変位量は、Ts-1トレンチで約35cm、西側のTs-3トレンチの17m西方法面直前では最小約2cmと小さく、東側のTs-2トレンチでは認められない。
- Ts-1トレンチから東西両側に向かって変位量は小さくなることから、Ts-1トレンチ付近のps-2弱面の分布は局所的であると判断される。

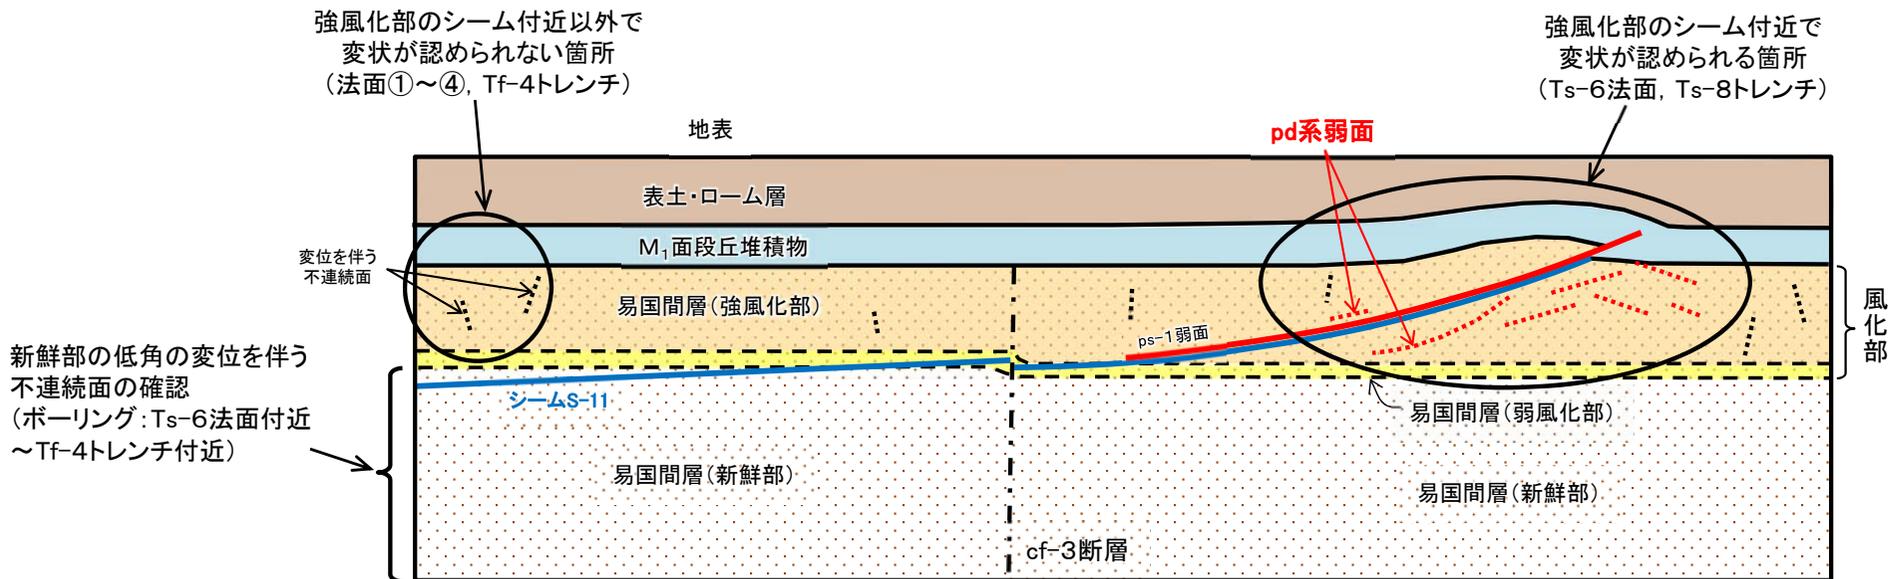
変状とpd系弱面との関係の概念図

pd系弱面の分布範囲については、強風化部のシーム付近で変状が認められる箇所及びシーム付近以外で変状が認められない箇所を調査する。さらに、pd系弱面は低角の変位を伴う不連続面を利用して形成されたと考えられることから、pd系弱面形成前に分布していた新鮮部の低角の変位を伴う不連続面の分布とシームとの関係を調査する。

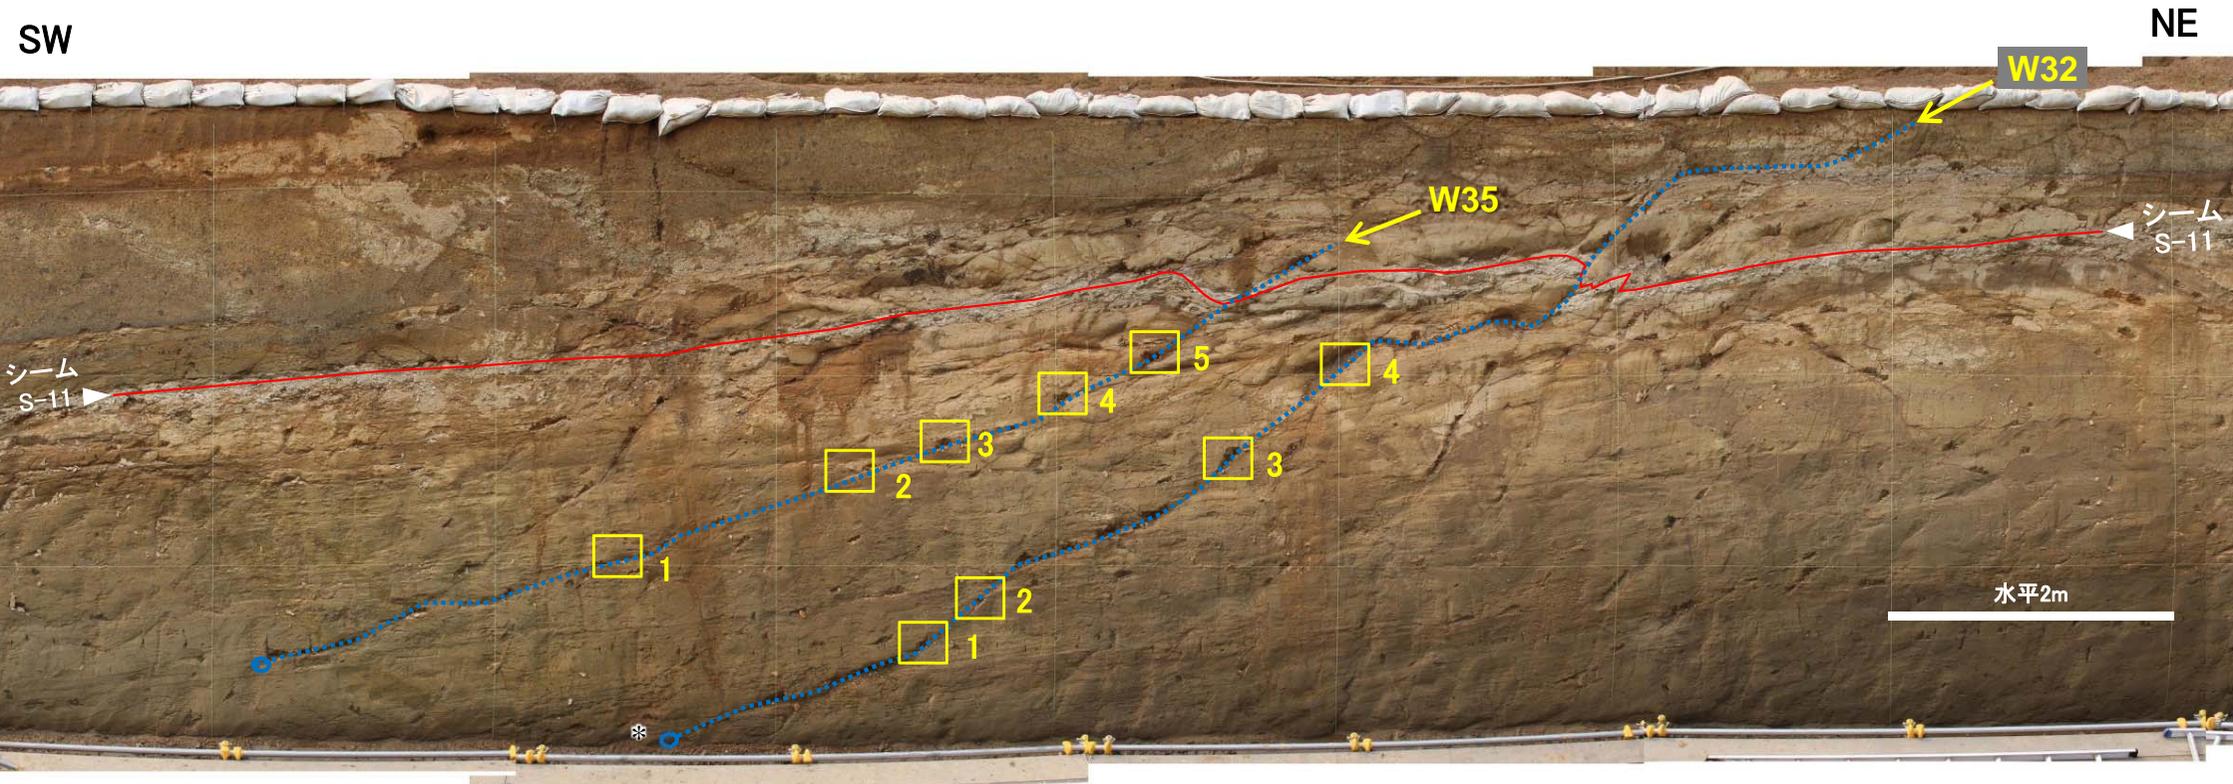
## (2)pd系弱面(8/15):Ts-8トレンチ岩盤中の変位量の分布(3/4)[北側法面での変位量測定位置]

- 連続性の良いpd系弱面(W32, W35)は, シームS-11に変位を与えており, 法面下部に向かって傾斜が緩やかになり消滅する。
- これらのpd系弱面で, 岩盤中の葉理を基準として見掛けの変位量を計測し, 条線の方角から実変位量を計算した。

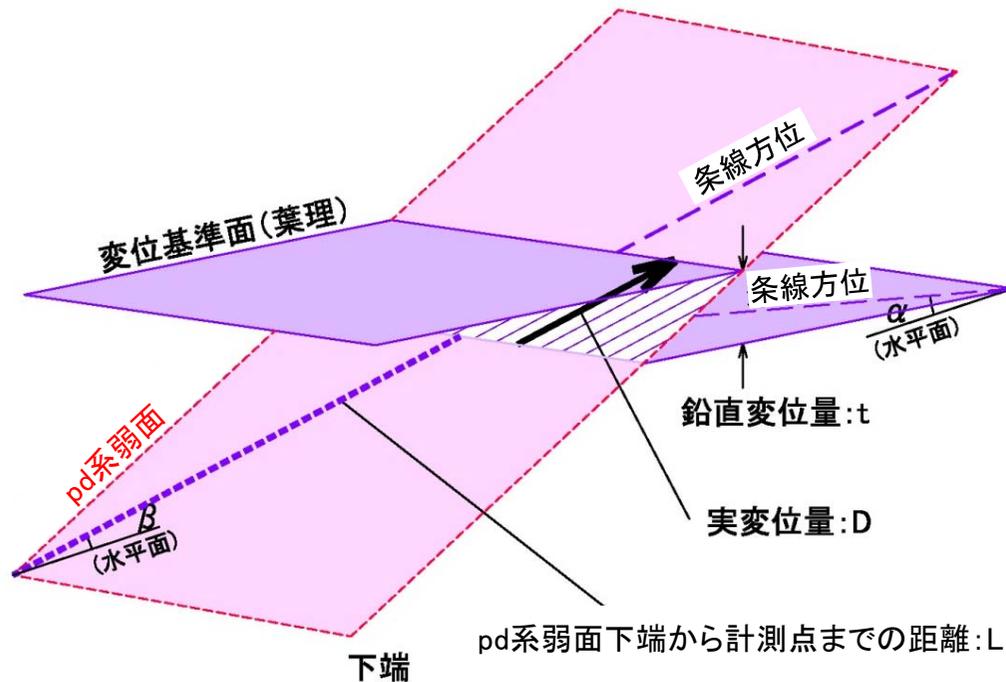
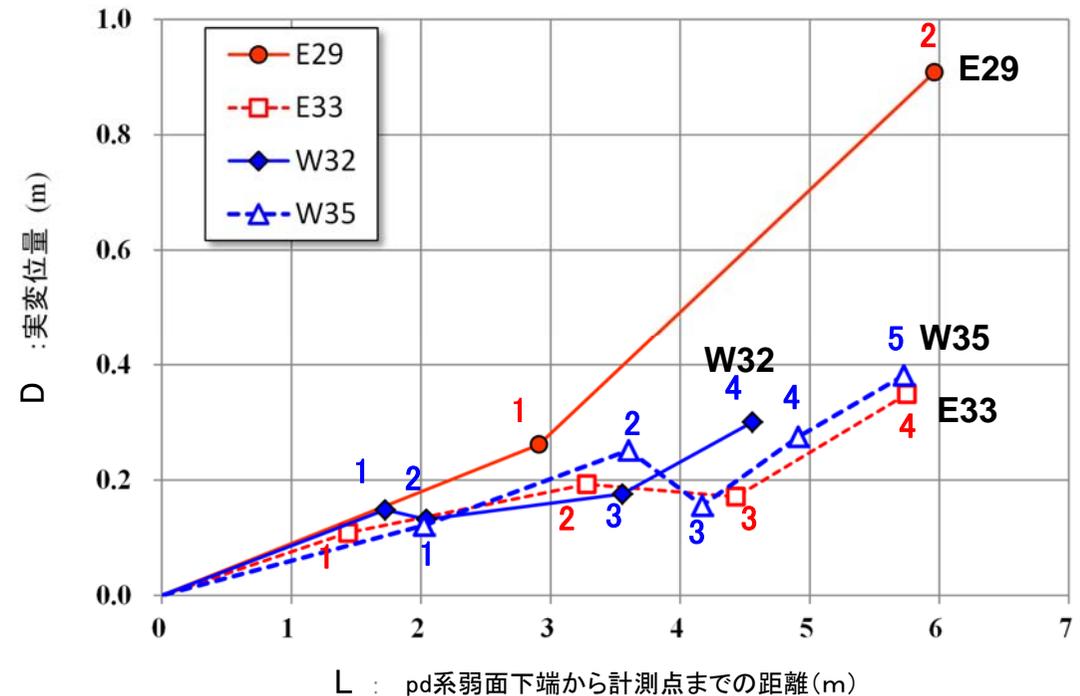
## (2)pd系弱面(9/15):Ts-8トレンチ岩盤中の変位量の分布(4/4)〔実変位量とpd系弱面下端からの距離〕

*) 実変位量Dは以下の式で求めた。

$$D = t \times \cos \alpha / \sin |\beta - \alpha|$$

- 連続性の良いpd系弱面(E29,E33,W32,W35)を対象に、計測点での実変位量とpd系弱面の下端からの距離を整理した。
- 各pd系弱面の上部ほど実変位量大きい傾向が認められる。E29では、他の連続性の良いpd系弱面に比べて実変位量が大きく、岩盤の上に凸の形状の存在と調和的である。
- 法面下部では、これらのpd系弱面は傾斜が緩やかに消滅し、その下側の緩傾斜の葉理は直線的で変形は認められないことから、pd系弱面沿いの変位は地表付近に限定される。

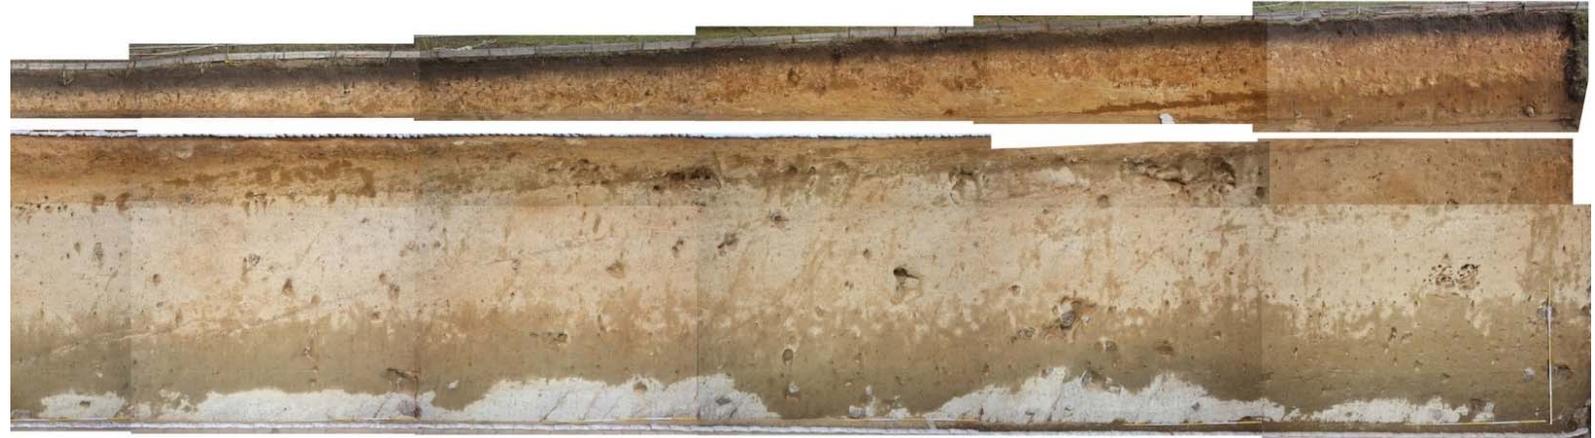
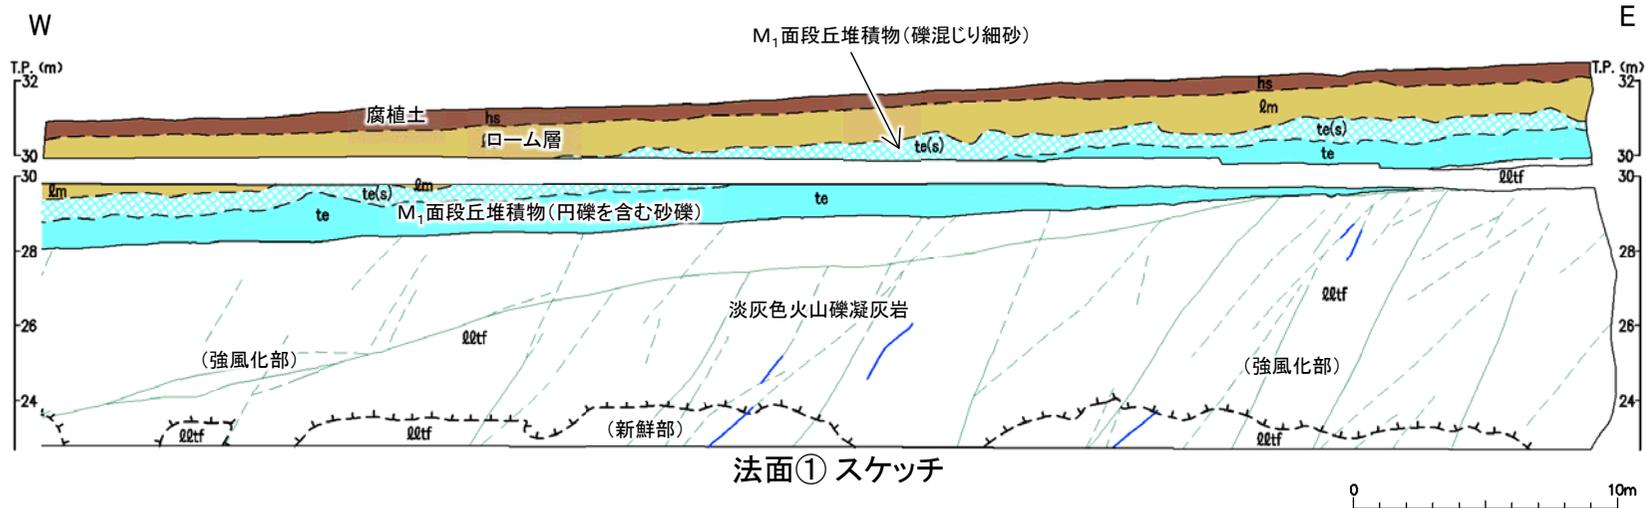
法面① スケッチ

- 法面①(シームが分布しない箇所)では変状は認められない。
- 地質観察の結果、岩盤は主に褐色を呈し著しく軟質な強風化部から成り、低角の変位を伴う不連続面は認められない。
- 法面①では、pd系弱面は分布しない。また、法面②～④(補足説明資料P.61～P.63参照)及びTf-4トレンチ(P.2-27参照)も同様である。

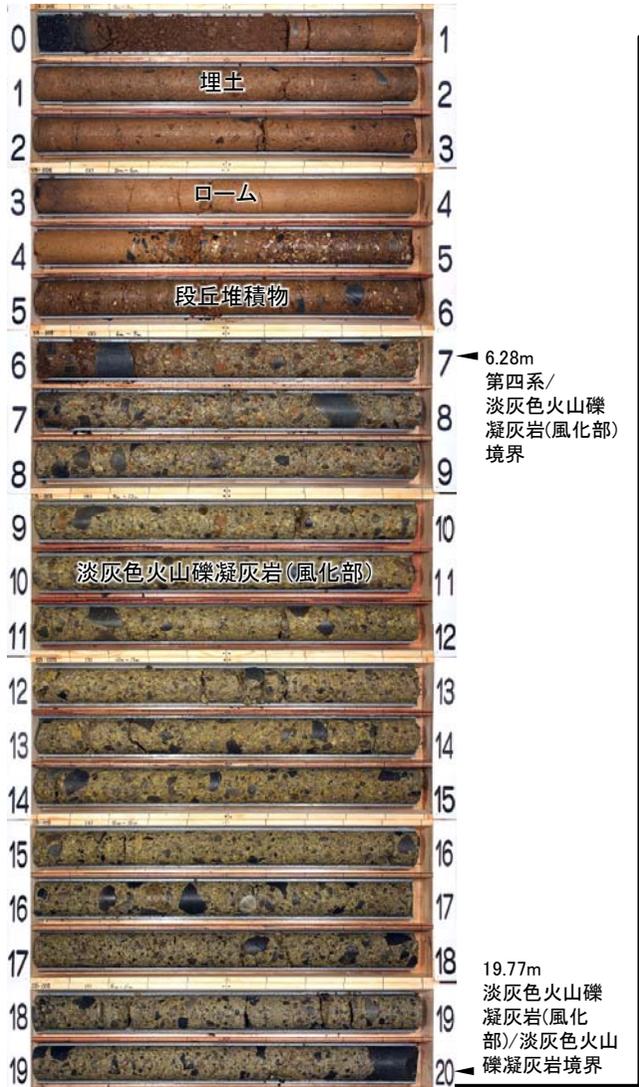
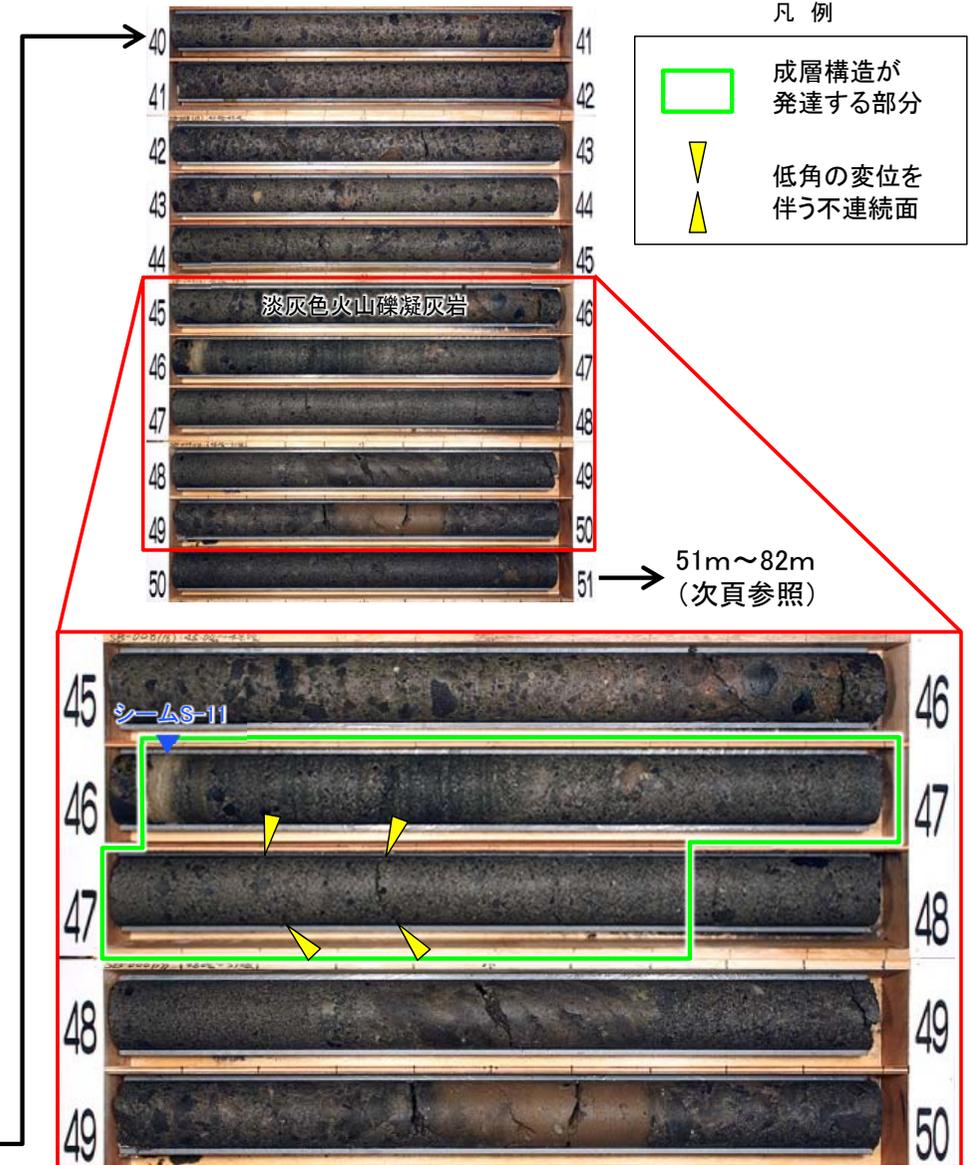
## SB-008孔(0m~51m区間)

- シームS-11付近より上位の淡灰色火山礫凝灰岩は粗粒で塊状であり、成層構造が発達する部分は認められない。
- シームS-11の下位の淡灰色火山礫凝灰岩(約1.7m区間)は、細粒で成層構造が発達し、この部分に低角の変位を伴う不連続面が分布する。

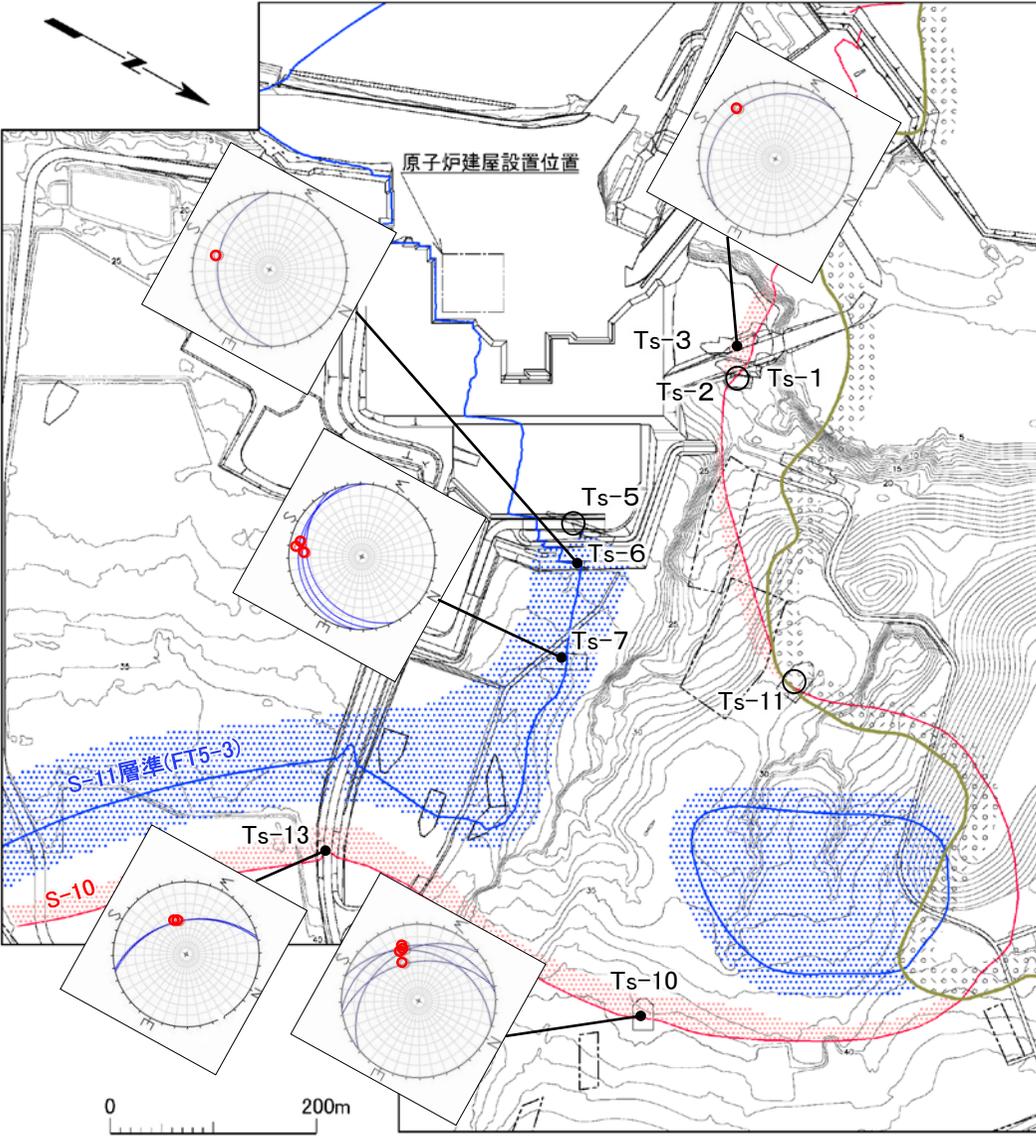
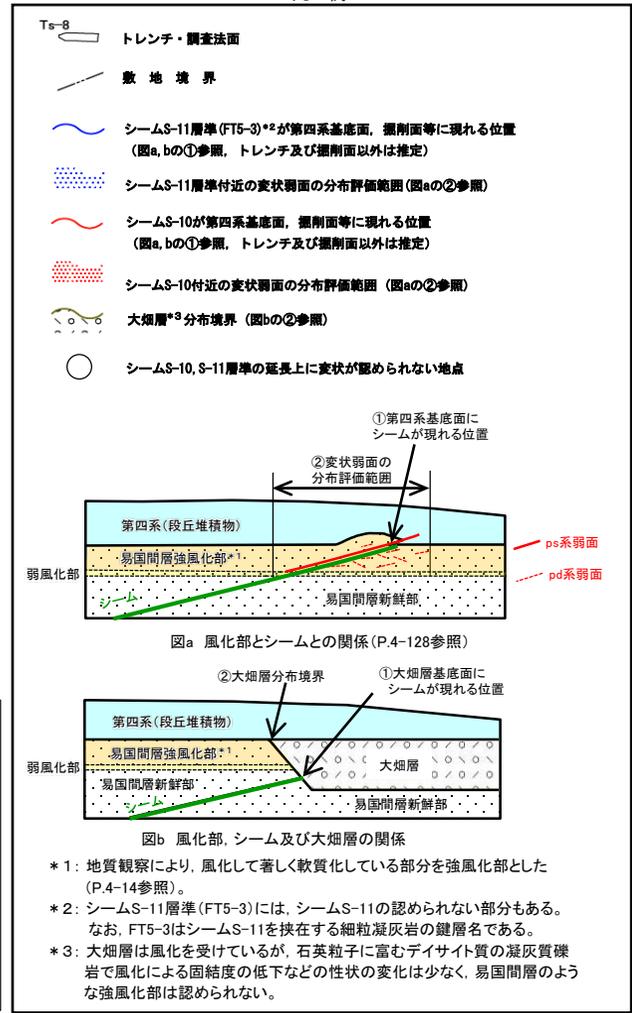
ps系弱面の走向・傾斜及び上盤の変位方向  
[各トレンチ・法面での測定位置については、補足説明資料P.26, 29, 32, 38, 46参照]

- ps系弱面の走向は様々であるが、上盤の変位方向はそれらの走向にほぼ直交し上方に変位するセンスであり、敷地全体で見ると一定の方向を示さない。
- 第四紀の応力場を示唆する東西方向の変位は認められない。
- 以上のことから、ps系弱面の変位は広域応力場によるものではないと考えられる。

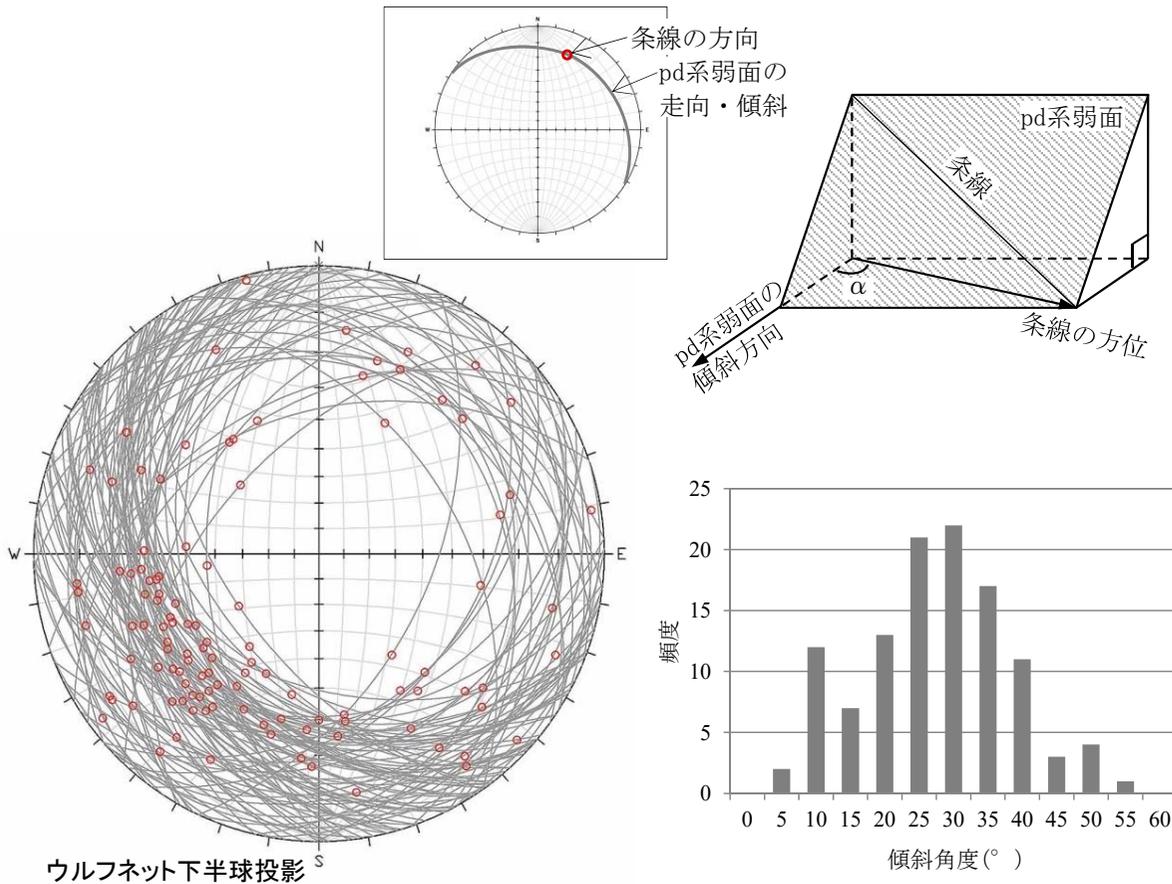
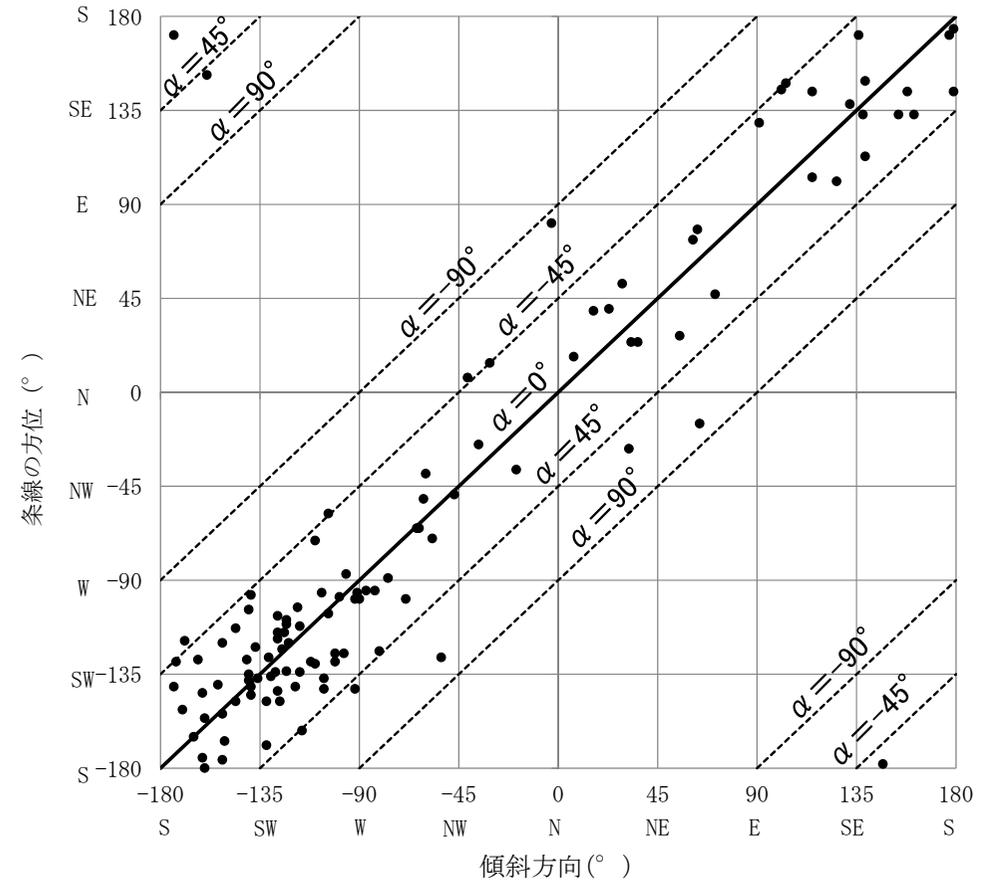
## (2) 変状弱面の走向・傾斜及び変位方向(4/6): pd系弱面と条線の関係(Ts-8トレンチ)

① pd系弱面と条線のウルフネット投影図

② pd系弱面の傾斜角度の分布

③ pd系弱面の傾斜方向と条線の方との関係

- pd系弱面は、 $20^{\circ} \sim 40^{\circ}$  程度の傾斜で走向は様々(①, ②)であるが、条線はほぼ最大傾斜方向を示す(①, ③)。
- 上盤の変位方向は上方に変位するセンスを示し、一定の方向を示さない。
- 第四紀の最大主応力軸の方向である東西に条線が卓越する傾向は認められない。
- 以上のことから、変状弱面の変位は広域応力場で生じた構造的なものではないと判断される。

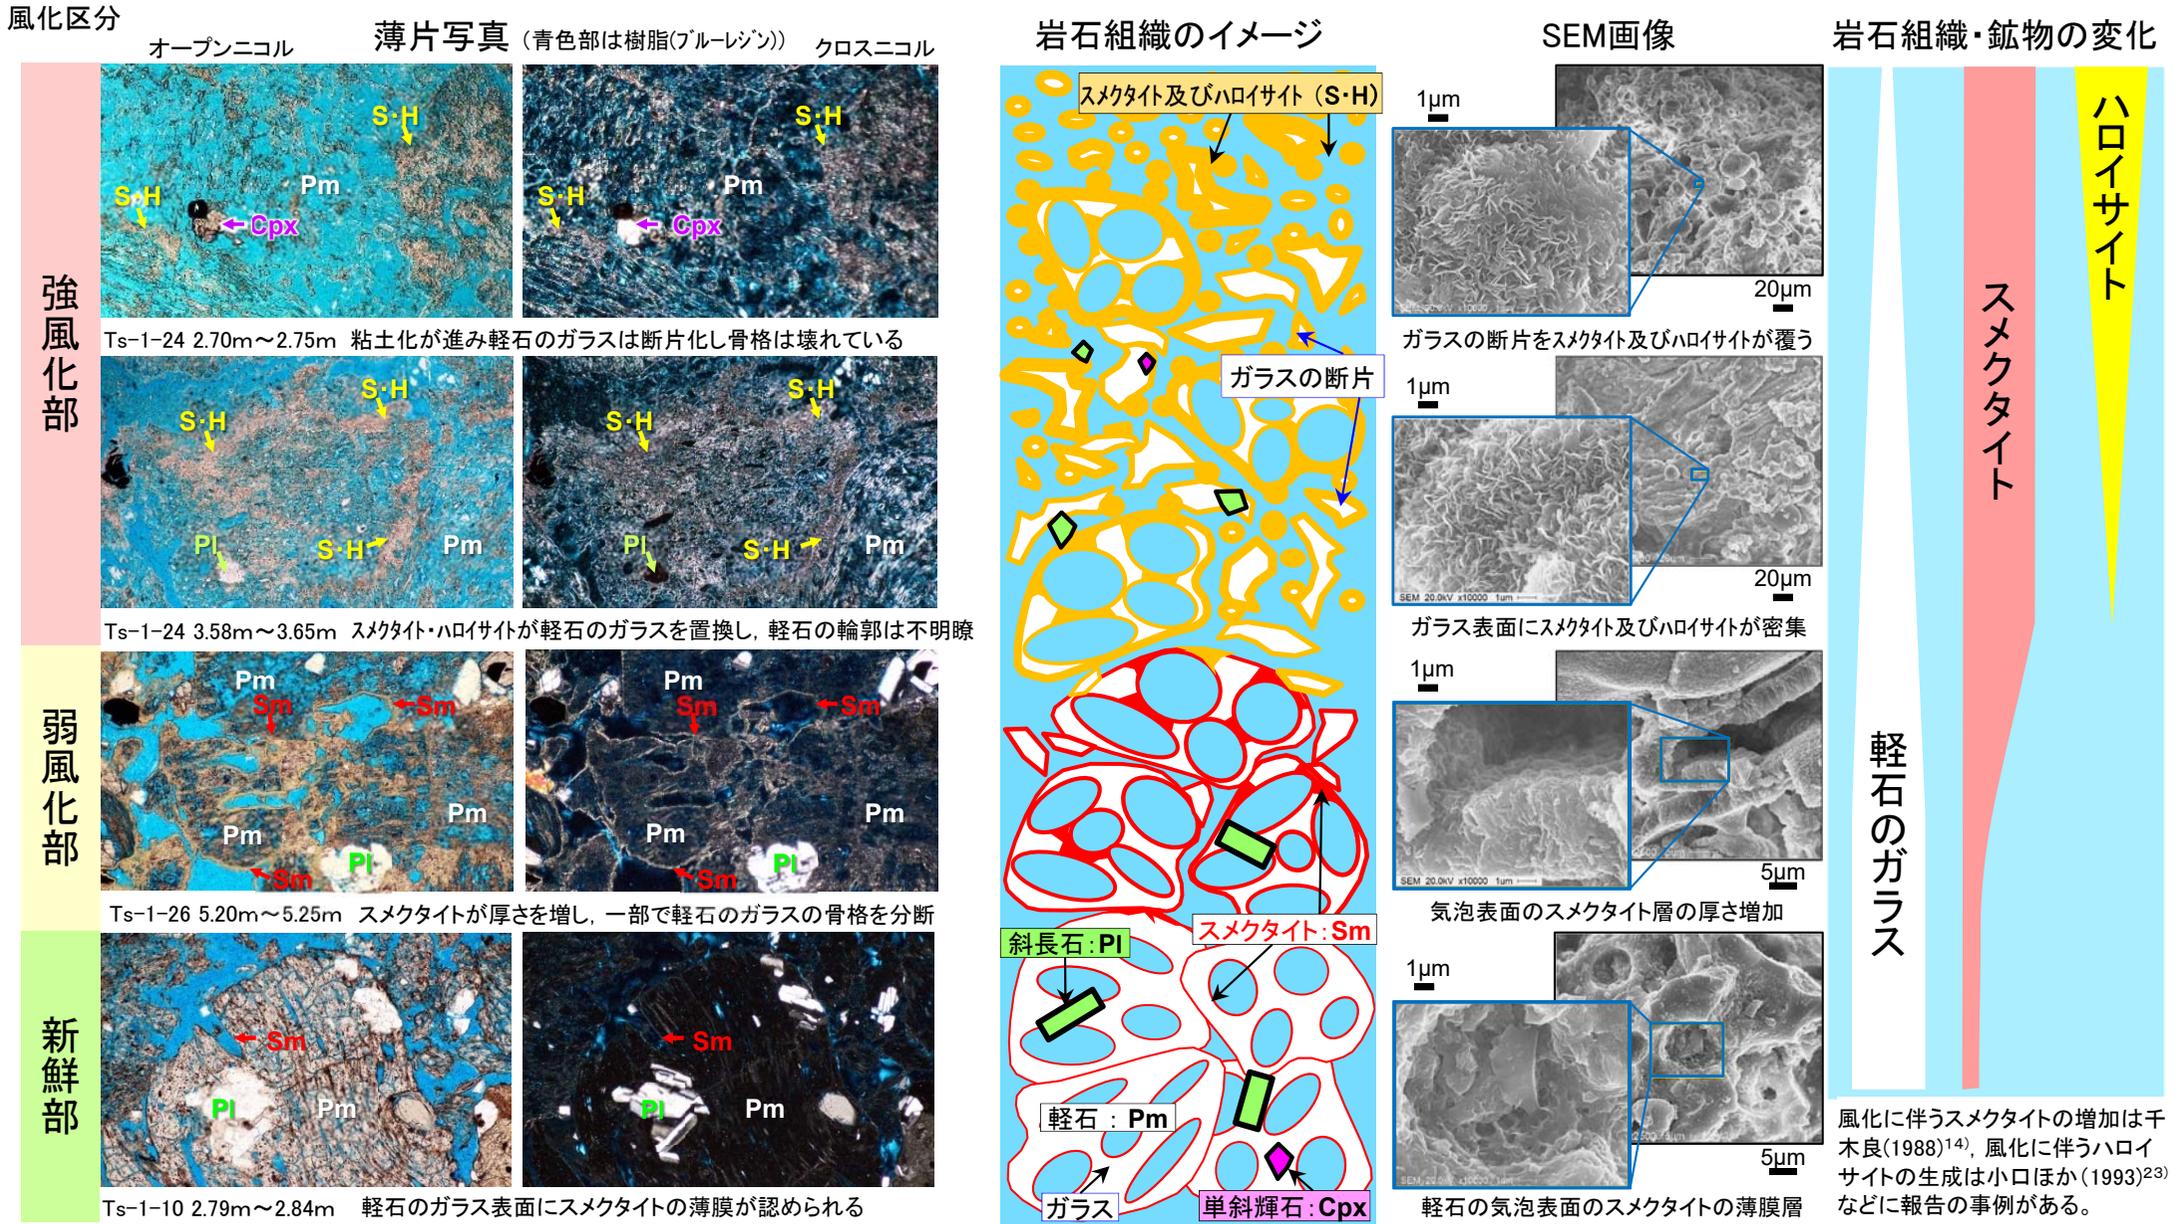
① スメクタイトによる膨張に関する文献に基づく検討(3/7): 風化による岩石組織・鉱物等の変化〔薄片・SEM観察〕

淡灰色火山礫凝灰岩は主に多孔質な軽石から成り、新鮮部から強風化部にかけて、軽石を構成するガラスの変質が進み、スメクタイトが増加する。弱風化部では軽石のガラスの骨格は保持されているが、強風化部ではガラスの変質が進行し骨格は壊れている。

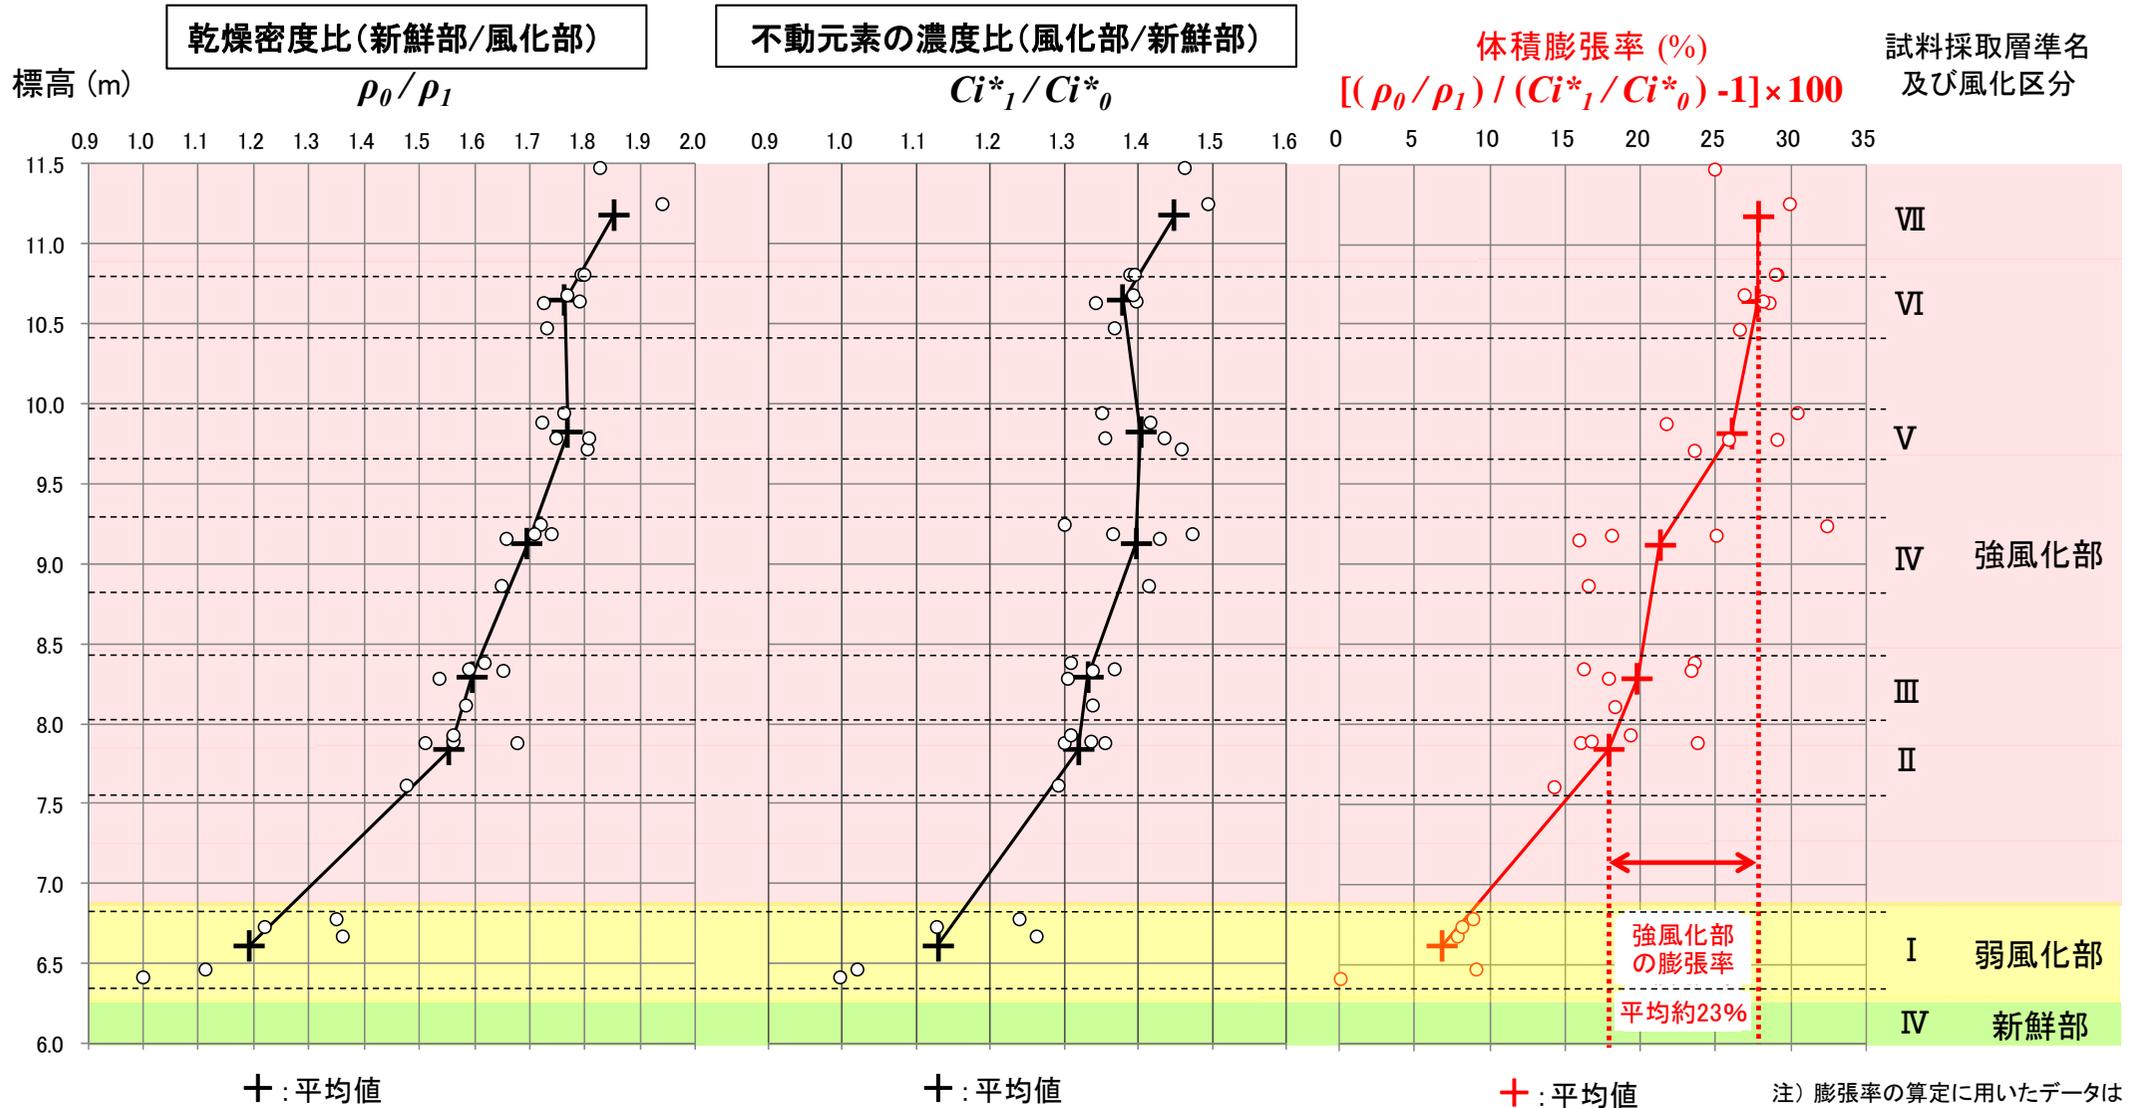
体積膨張率の算定結果[Ts-1トレンチ]

- 乾燥密度比 ( $\rho_0/\rho_1$ ) と不動元素 Ti, Al, Feの濃度比 ( $Ci^*_1/Ci^*_0$ ) の平均値から体積膨張率を算定した。
- 深部から浅部への風化の進行に伴い体積膨張率は増大する。
- 強風化部の体積膨張率は平均約23% (約18%~約28%)を示す。

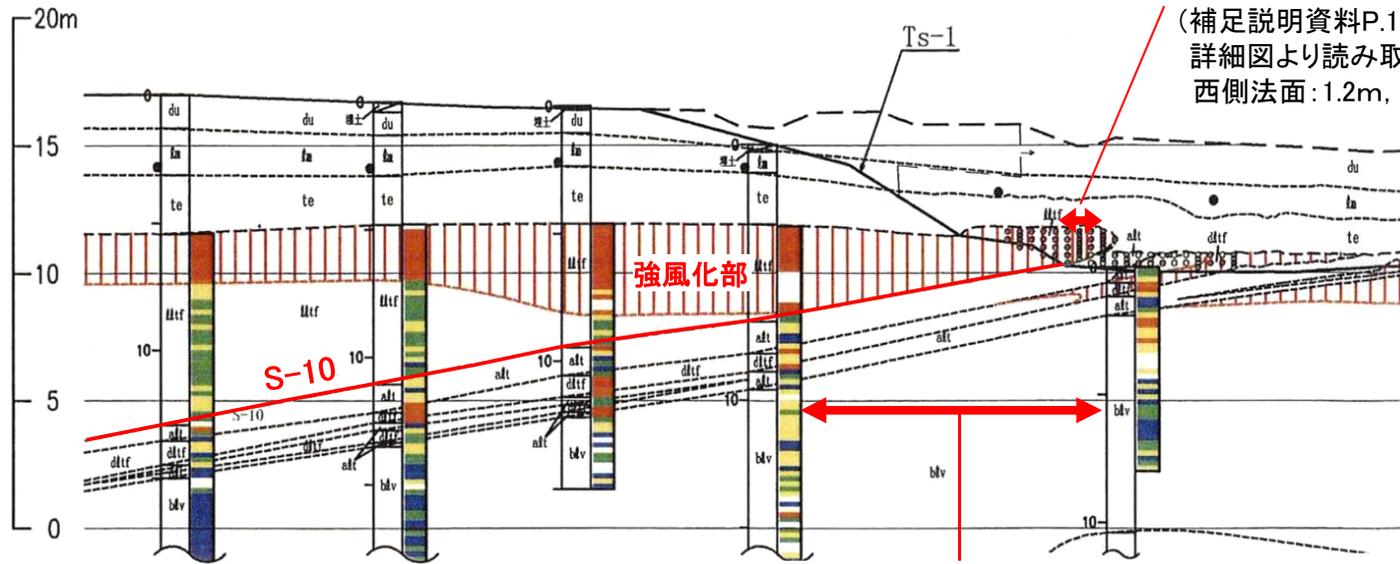
水平変位量: 約1.0m

シームに接する強風化部の水平距離: 約 12m

水平方向膨張率  
 = 水平変位量 / [(シームに接する強風化部の水平距離) - (水平変位量)]  
 = 1.0 / (12 - 1.0) ≒ 0.09 ⇒ 約9%

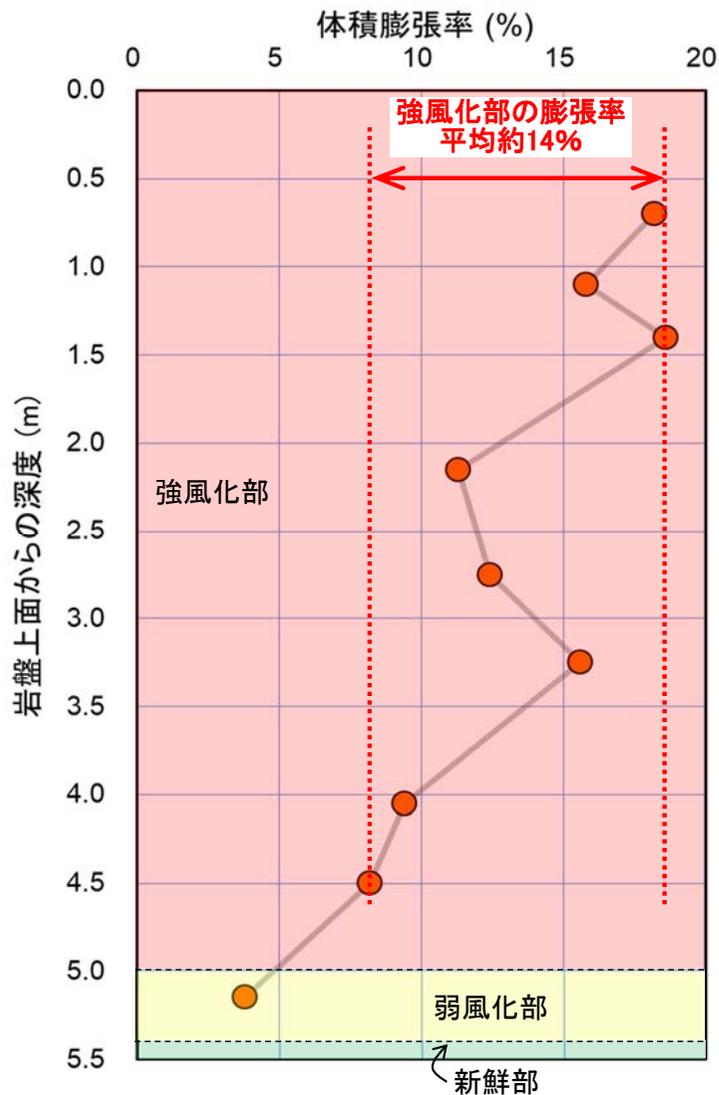
## 不動元素に基づく膨張率(4/4) 体積膨張率の算定結果[Ts-6法面]

- Ts-6法面で上に凸の形状の変状を生じた淡灰色火山礫凝灰岩について、Ts-6-28孔及びTs-6-29孔のシームS-11より下位のコア試料を用いて、乾燥密度比 ( $\rho_0/\rho_1$ ) と不動元素 Ti及びFeの濃度比 ( $Ci^*_1 / Ci^*_0$ ) の平均値から体積膨張率を算定した。
- 深部から浅部への風化の進行に伴い体積膨張率は増加傾向を示す。
- 強風化部の体積膨張率の平均値は約14% (範囲: 約8%~約19%) で、上に凸の形状の変状は側方が拘束された状態で形成されているため、体積膨張率はほぼ鉛直方向の膨張率に等しいものと考えられる。
- これらの結果から、変位を伴う不連続面を利用して上に凸の変形を生じる変状も、シームを利用して段差を生じる変状と同様に、淡灰色火山礫凝灰岩の強風化部の形成に伴う膨張によって形成されたものと考えられる。

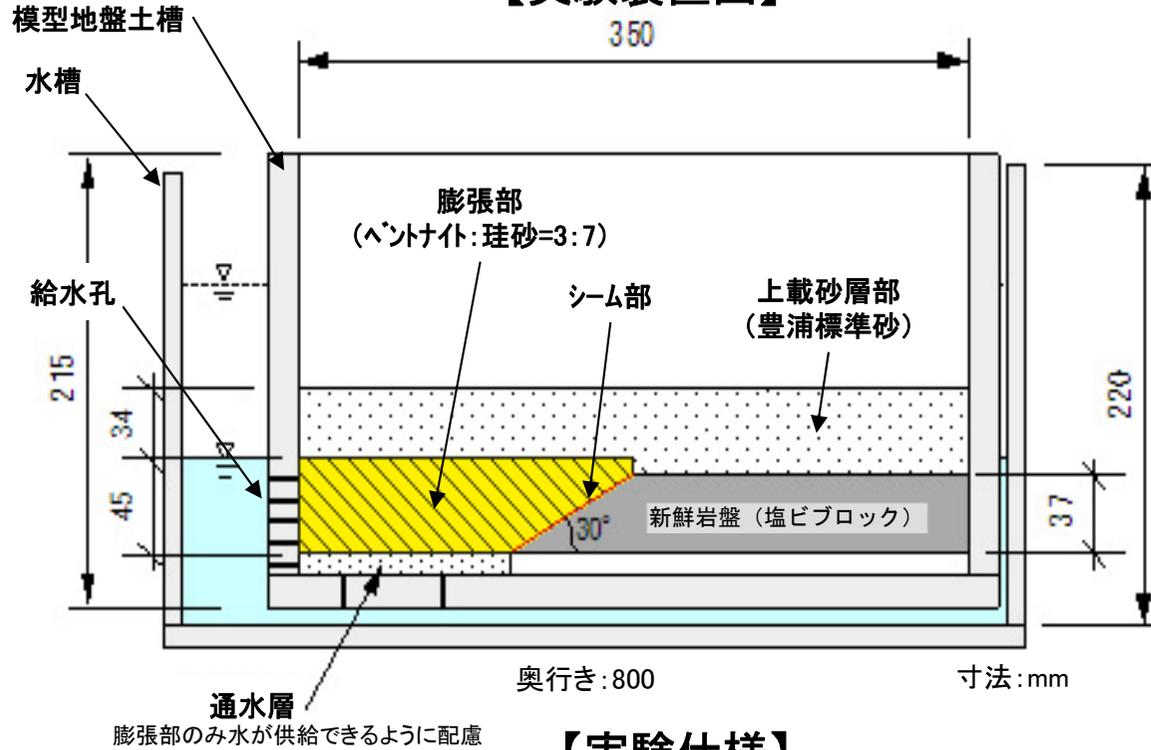
【実験装置図】

対象 トレンチ	トレンチにおける地質性状			模型地盤		
	層準・地質	傾斜角	風化区分	構成物	傾斜角	
Ts-1	M ₃ 面段丘堆積物	段丘堆積物 (砂礫層)	-	-	上載砂層 (乾燥状態の豊浦標準砂)	-
	易国間層	上部層(上盤側) ^{*1}	-	強風化	膨張部(ベントナイト+珪砂) ^{*3}	-
		S-10	25° ~ 27°	-	シーム部(OHPシート2枚重ね)	30°
		下部層(下盤側) ^{*2}	-	新鮮~弱風化	新鮮岩盤(塩ビブロック)	-
