4.2.1 変状弱面の分布・性状

4.2.1 変状弱面の分布・性状(1/18)

後期更新世に生じた変状の評価対象(変状形成時に変位を生じた地質弱面)

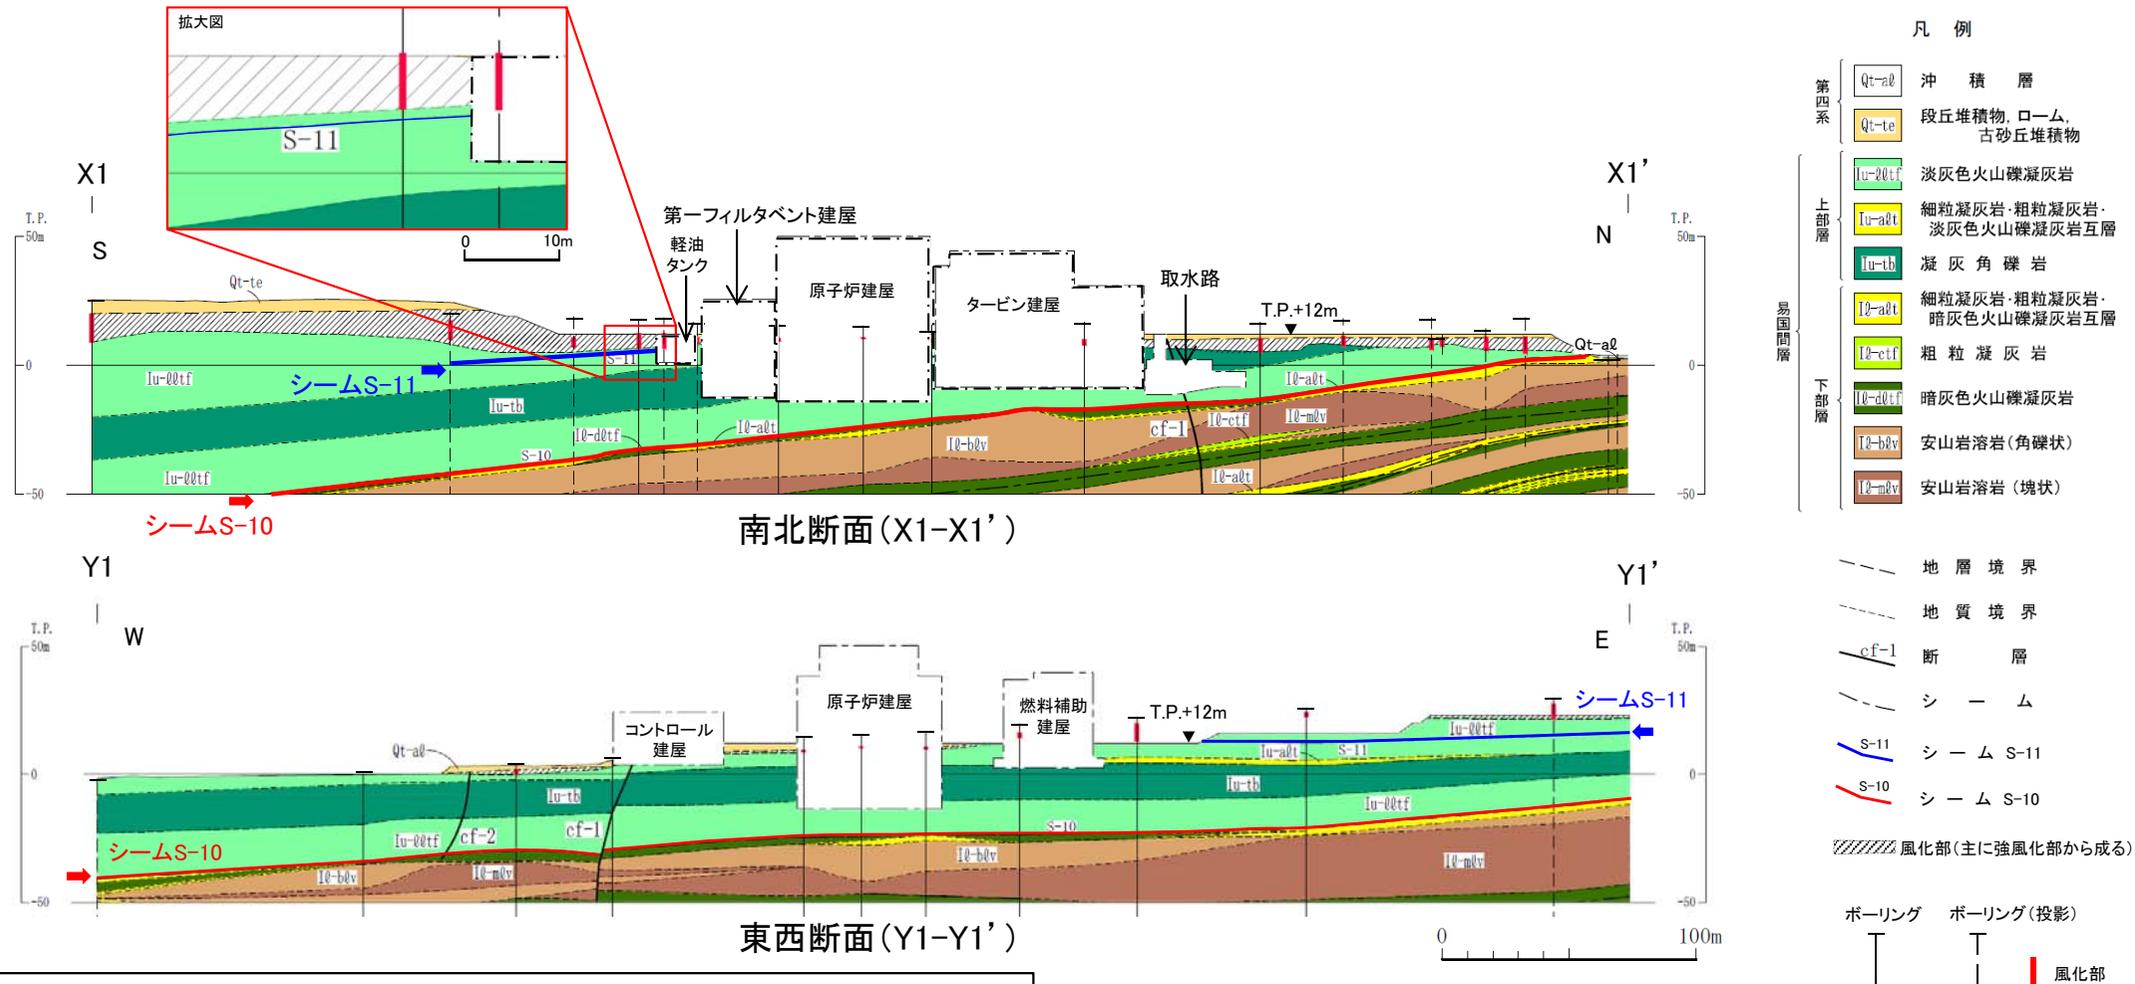
## (1) 重要な安全機能を有する施設との位置関係(3/4): 原子炉建屋付近の岩盤の風化部及びシームの分布

- 注1) ボーリングは工事着手前の原地形で掘削。  
注2) 重要な安全機能を有する施設の埋戻し部については、MMR等で埋め戻す予定。
- 原子炉建屋付近の重要な安全機能を有する施設のうち、X1-X1'断面では軽油タンクの南側側面に岩盤の風化部及びシームS-11が分布するが、既往ボーリング等の調査結果によればS-11は風化部に接しないことから、側面に変状弱面の分布評価範囲は分布しない(左上の拡大図参照)。
  - Y1-Y1'断面では重要な安全機能を有する施設の基礎底面及び側面にはシームの露頭はないことから、変状弱面の分布評価範囲は分布しない。

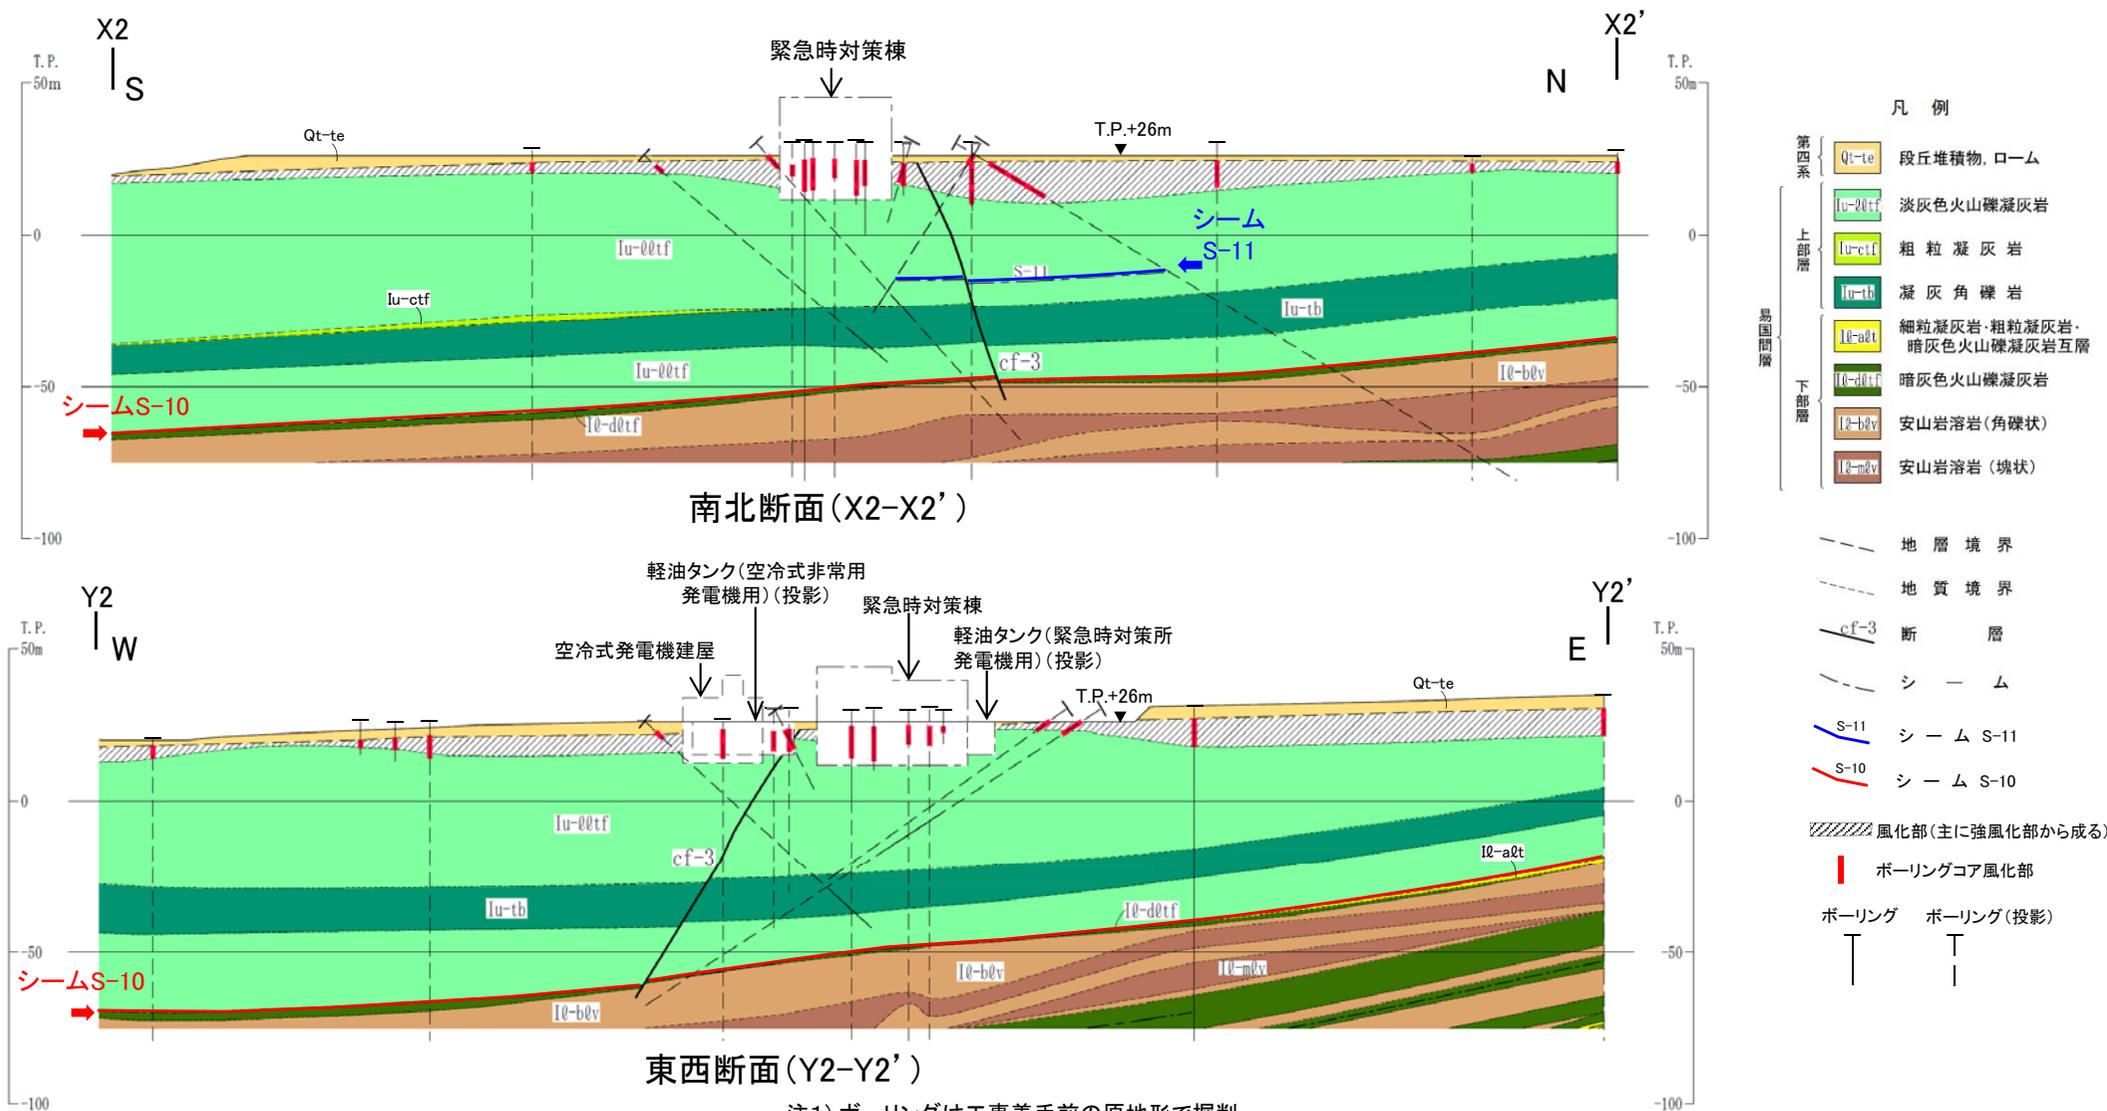
## (1) 重要な安全機能を有する施設との位置関係(4/4): 緊急時対策棟付近の岩盤の風化部及びシームの分布

緊急時対策棟付近の重要な安全機能を有する施設の基礎底面及び側面にはシームの露頭はないことから、変状弱面の分布評価範囲は分布しない。
