大間原子力発電所  
敷地の地質・地質構造  
(コメント回答 その9)  
(補足説明資料)

2019年11月29日  
電源開発株式会社

1. 敷地の地質・地質構造に関わるコメント回答	
1.1 重要な安全機能を有する施設の底盤・法面観察データ	2
2. 後期更新世に生じた変状に関わる基礎資料	
2.1 トレンチ等における地質観察データ	11
2.1.1 後期更新世に生じた変状の分布・性状	11
2.1.2 変状形成時に変位を生じた地質弱面の区分・性状	64
2.1.3 シーム付近に認められる成層構造及び低角の変位を伴う不連続面の分布	77
2.2 風化部及び段丘堆積物の厚さの一覧	91
2.3 変状形成時に変位を生じた地質弱面の形成メカニズムの検討	104

# 1.1 重要な安全機能を有する施設の底盤・法面観察データ(2/9)

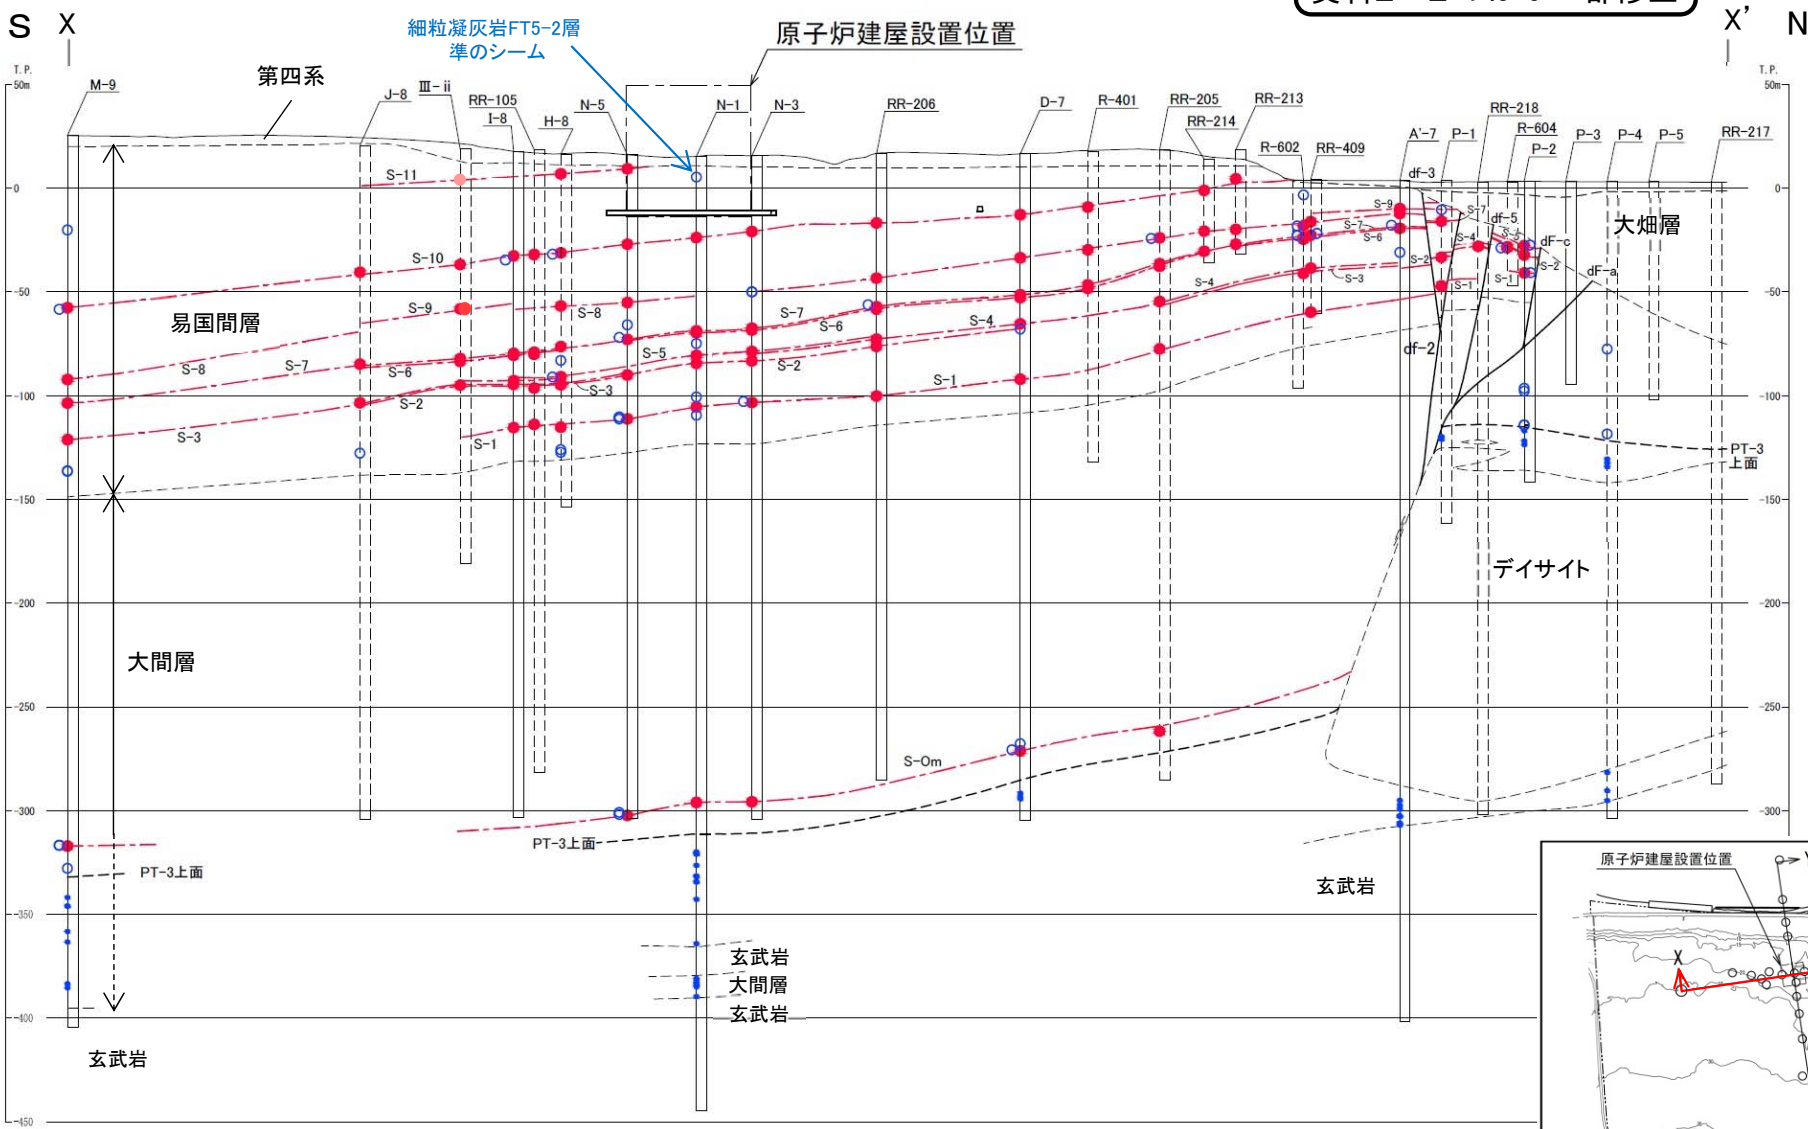
## 地質断面図におけるシーム分布(南北方向X-X')

- 原子炉建屋付近には連続性の良い検討対象シームS-11とS-10が分布し、検討対象でないその他のシームとしてN-1孔のS-10とS-11の間の細粒凝灰岩FT5-2層準にシームが認められる。
- 重要な安全機能を有する施設の底面・側壁におけるシームの分布について次頁以降に述べる。

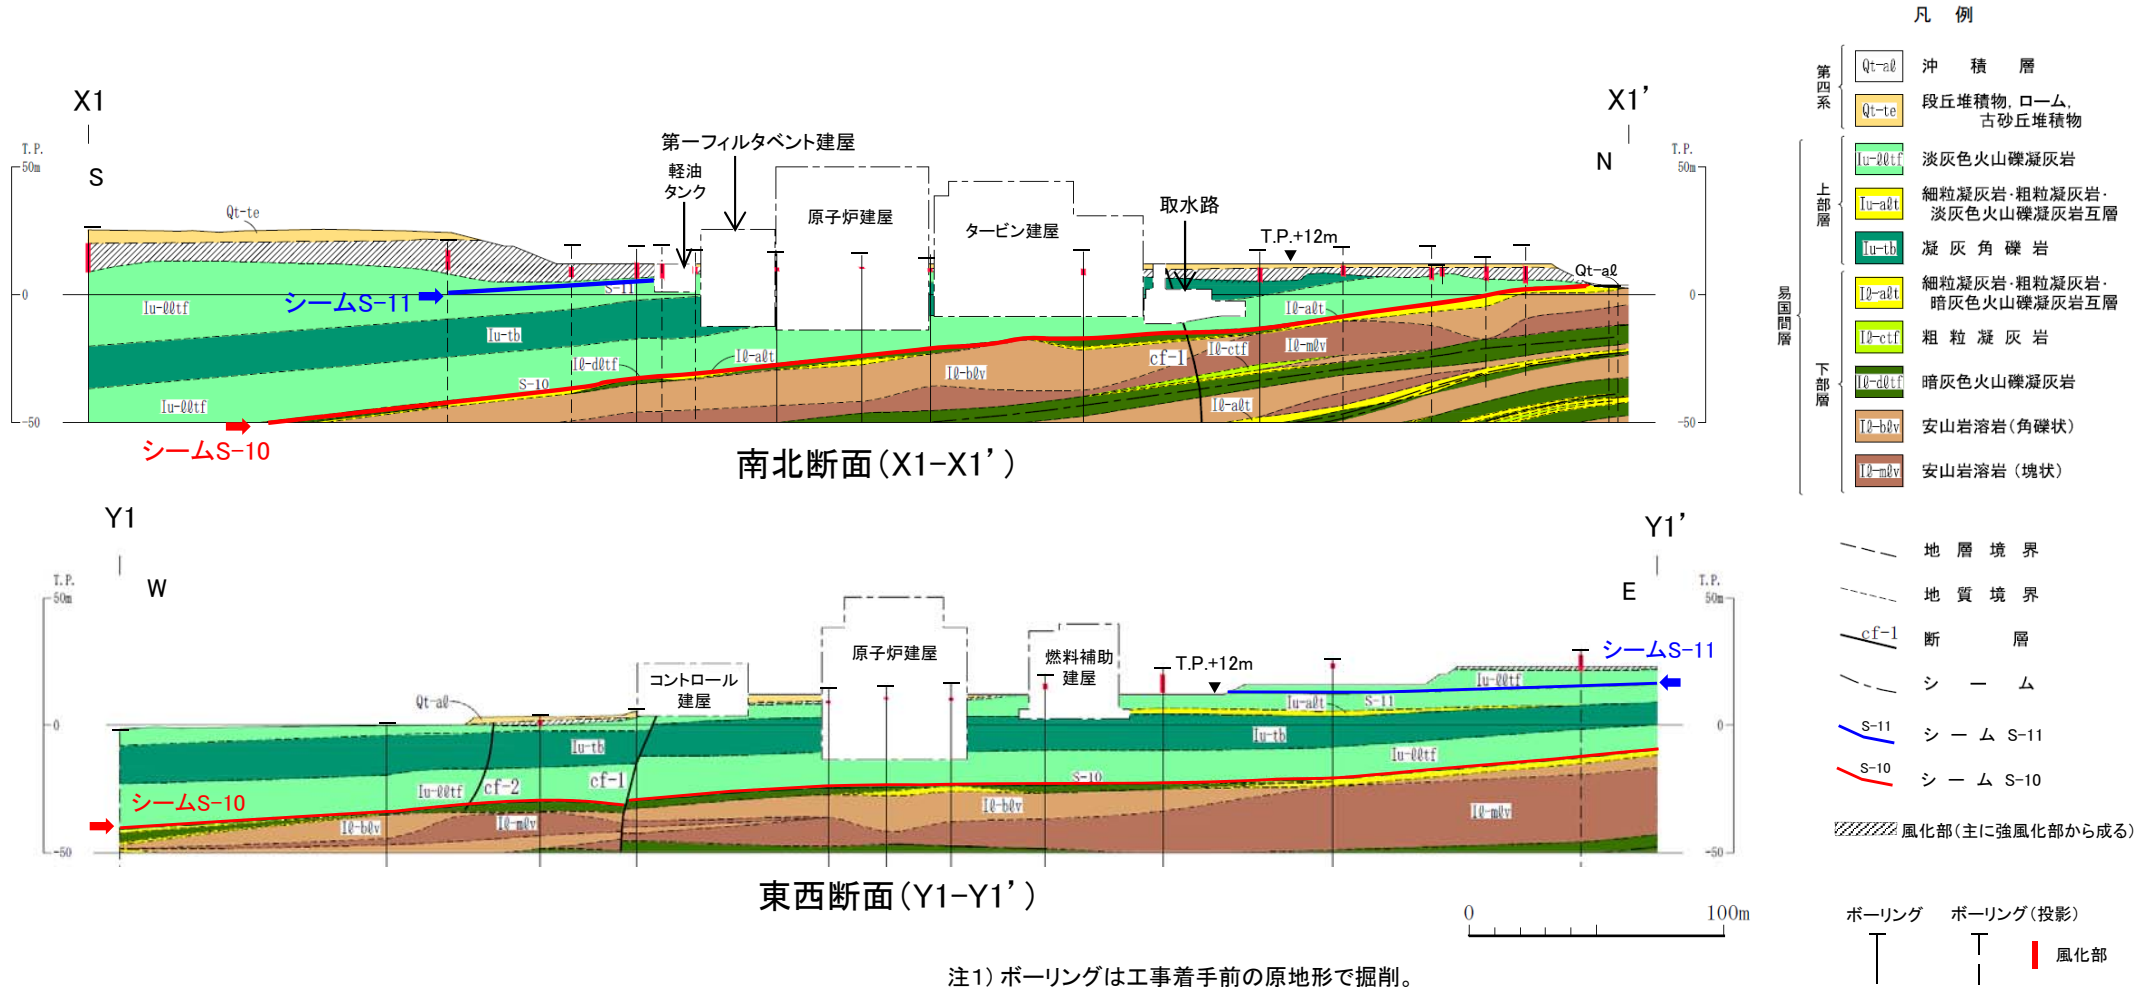
## シームと重要な安全機能を有する施設との位置関係

原子炉建屋付近の重要な安全機能を有する施設のうち、X1-X1'断面では軽油タンクの南側側面に岩盤の風化部及びシームS-11が分布するが、基礎底面にはシームS-11及びS-10の露頭はない。

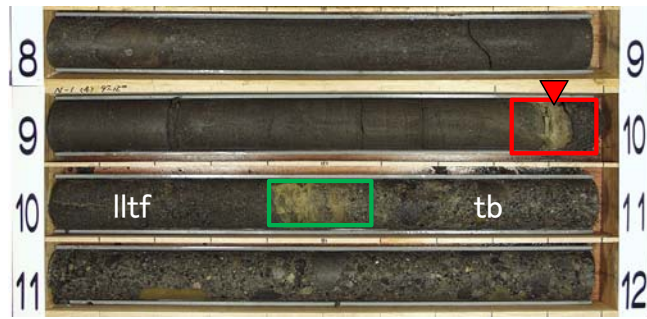
N-1孔

### 炉心ボーリングコアでの細粒凝灰岩(FT5-2層準)とシームの有無

- 原子炉建屋付近の重要な安全機能を有する施設の近傍に分布するその他のシームとして、炉心ボーリングN-1孔の細粒凝灰岩FT5-2層準にシームが認められる。
- FT5-2層準直下にも細粒凝灰岩FT5-1層準が分布するが、シームは認められない。
- 次頁以降に原子炉建屋側壁における細粒凝灰岩FT5-1層準及びFT5-2層準の分布を示す。

- 原子炉建屋設置位置の炉心ボーリングN-1孔で細粒凝灰岩FT5-2層準にシームが認められるが、それ以外の炉心ボーリングではシームは認められないことから、その他のシームの分布は局所的であると判断される。
- 原子炉建屋等の重要な安全機能を有する施設の基礎底面には検討対象シーム及びその他のシームは分布しない。
- 原子炉建屋側壁で詳細な地質観察を行い、細粒凝灰岩層にはシームが挟在しないことを確認した。

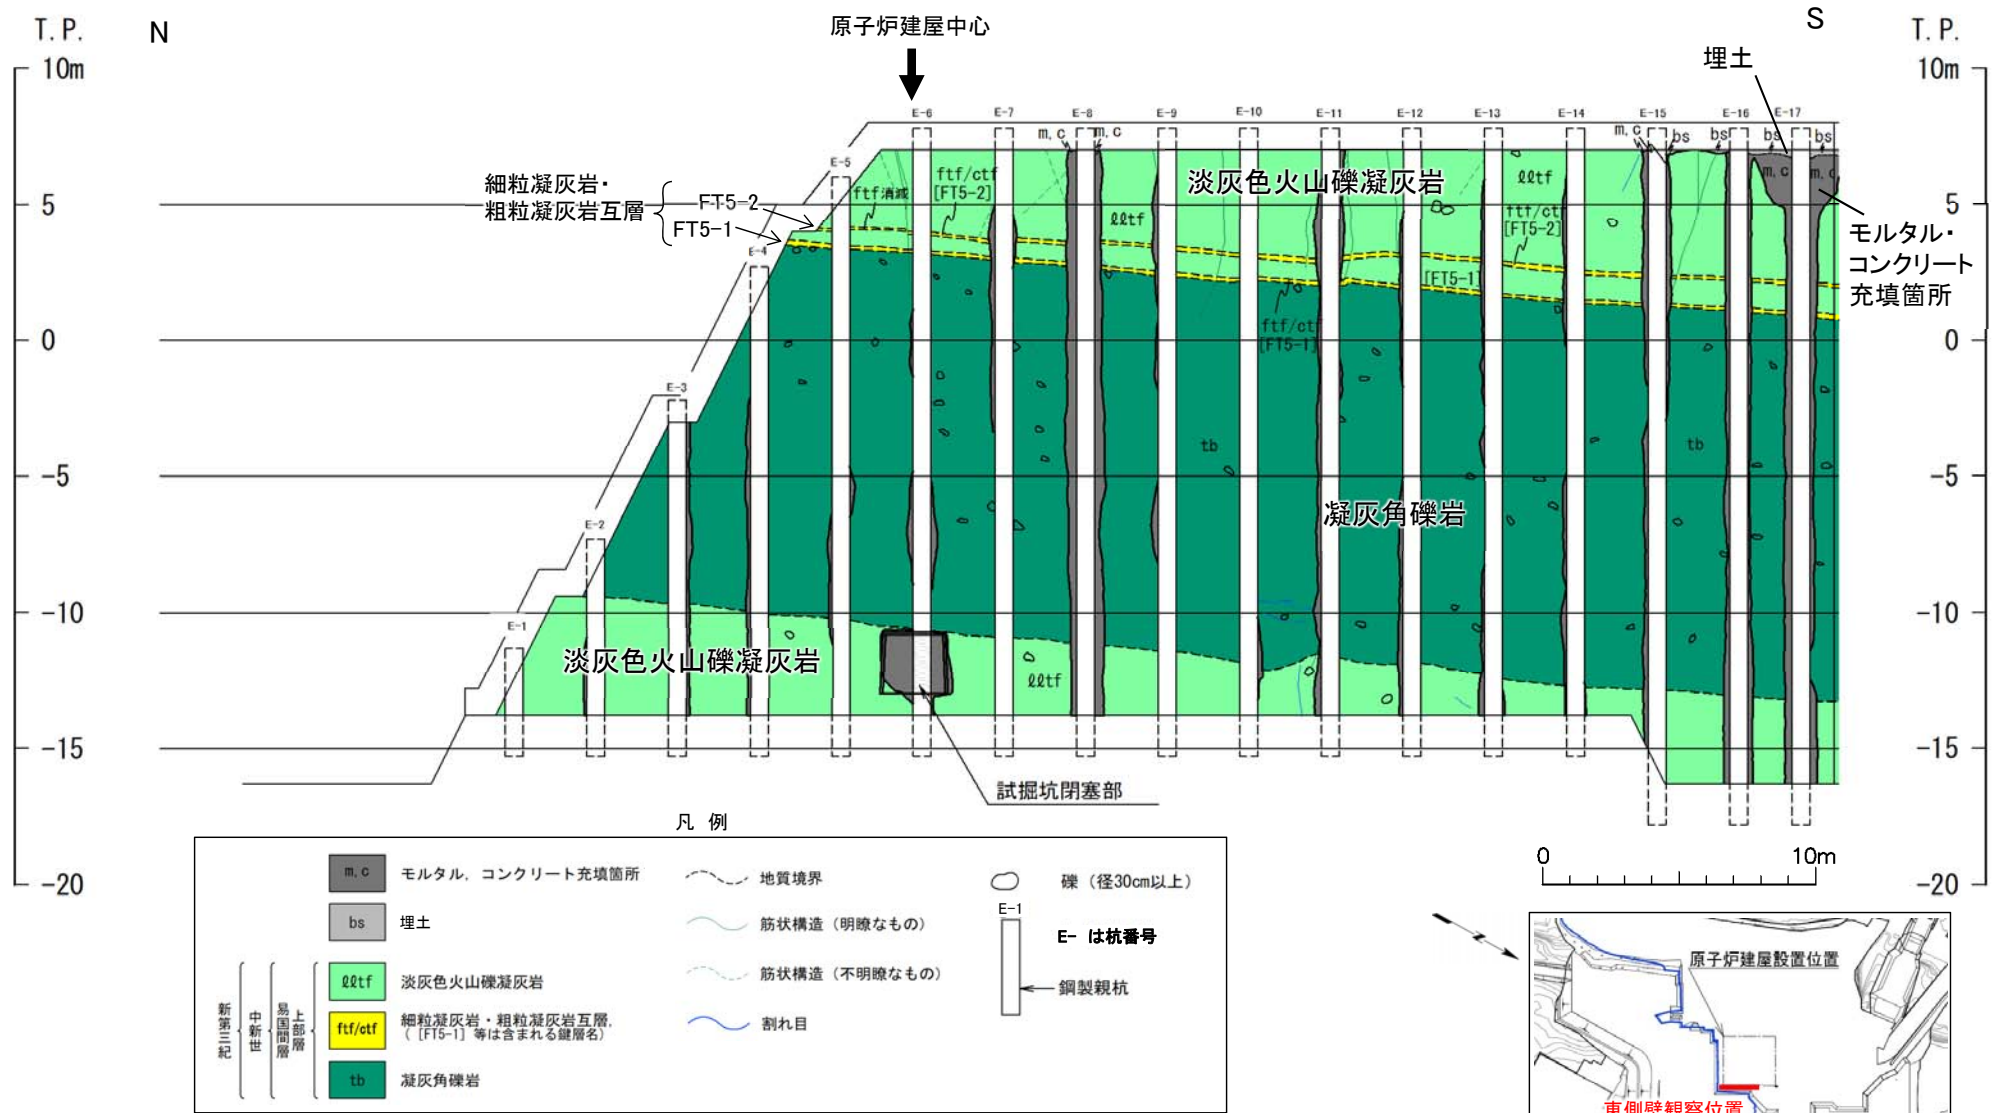
原子炉建屋におけるシームの分布(2/5): 東側壁地質スケッチ

- 原子炉建屋東側壁の地質は、易国間層上部層の淡灰色火山礫凝灰岩、凝灰角礫岩等から成る。
- 凝灰角礫岩の上位にある細粒凝灰岩FT5-1層準及びFT5-2層準にはシームは認められない。

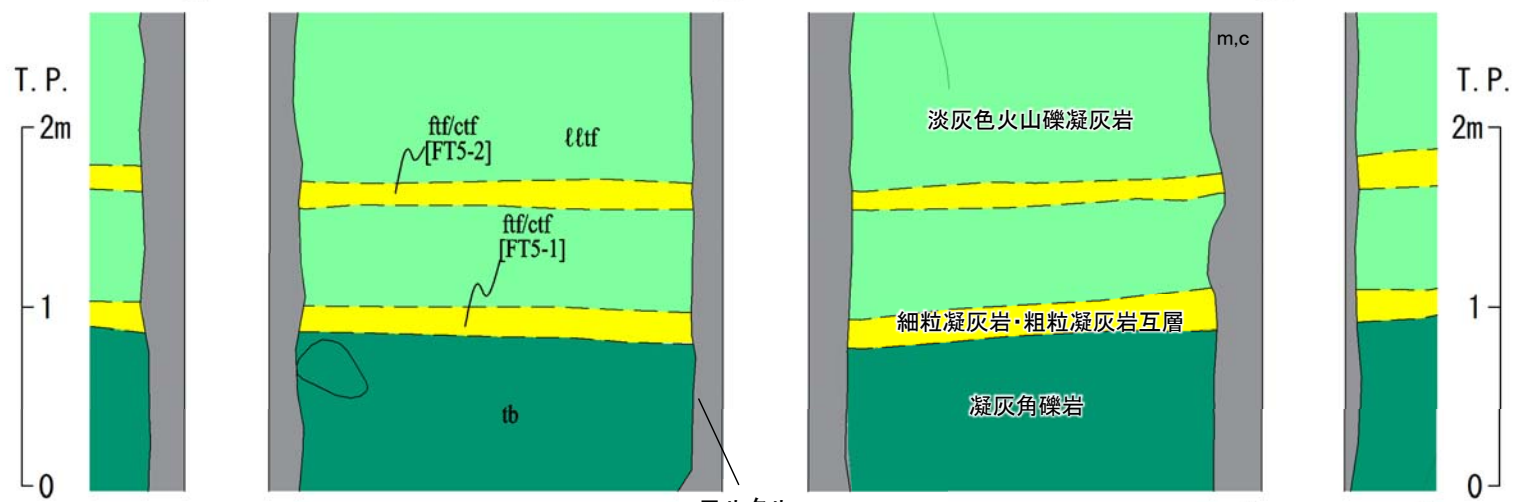
## 原子炉建屋におけるシームの分布(5/5):南側壁 詳細地質スケッチ

- 原子炉建屋側壁全面において詳細地質観察を行っている。例としてN-1孔の原子炉建屋南側壁での投影位置におけるFT5-1層準及びFT5-2層準のスケッチを示す。
- 本観察範囲の細粒凝灰岩FT5-1層準及びFT5-2層準には、シームは認められない。

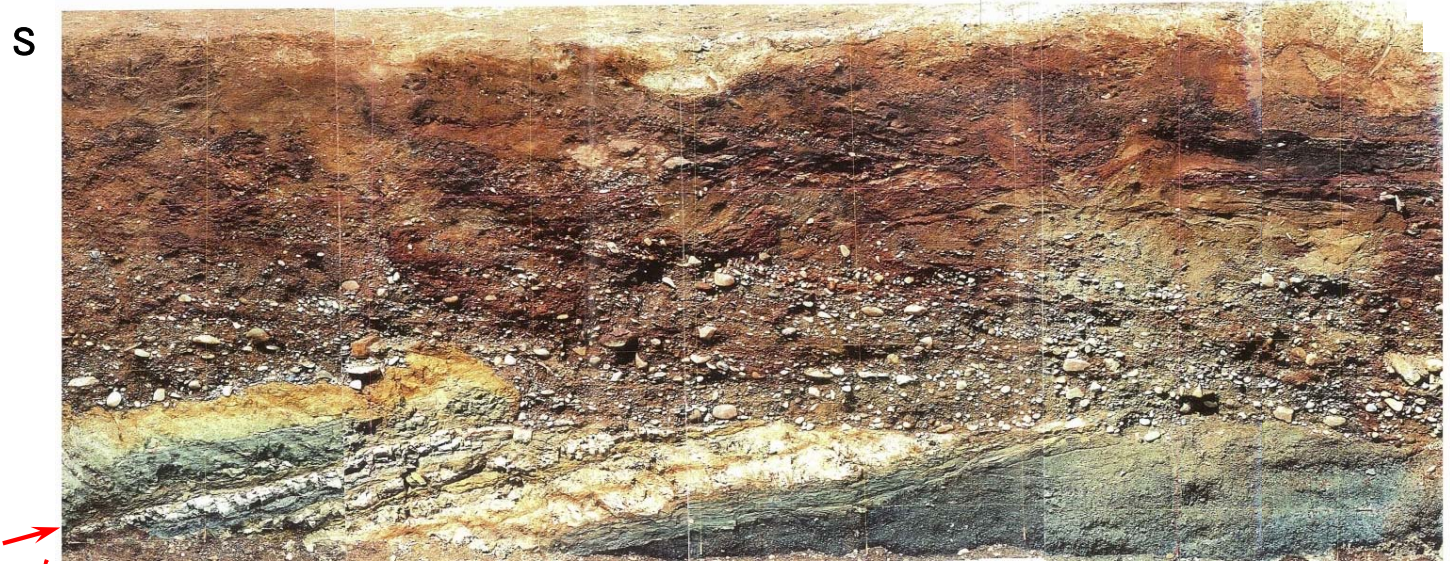
## Ts-2トレンチ(2/3): 西側法面詳細図

- シームS-10の延長上の段丘堆積物中に変状は認められない。
- シームS-10の上下盤共に風化変色が進んでおらず比較的硬質な新鮮部～弱風化部から成る。上盤のシームに接する箇所に強風化部は分布しない(本編資料P.4-53参照)。
- この法面では、平坦面Bは認められるが、平坦面A(P.16参照)は西側～南側法面に見られるように侵食を受けて低くなっている。

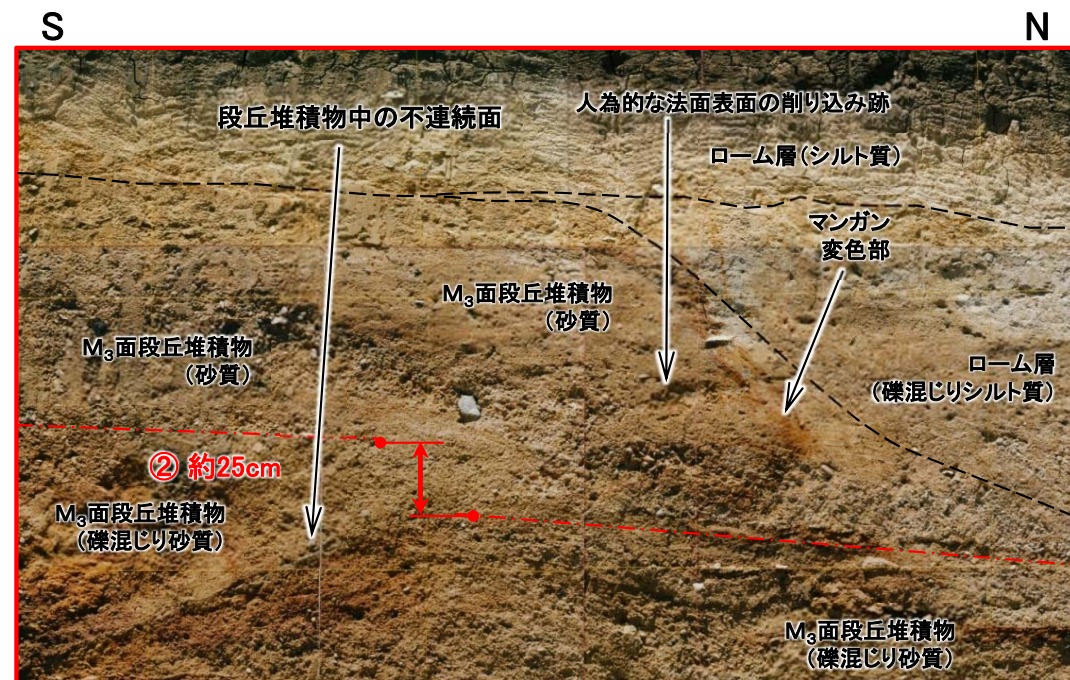
## Ts-3トレンチ(3/5): 西側法面詳細写真範囲

- シームS-10の延長上のM<sub>3</sub>面段丘堆積物中に層理面の段差と不連続面から成る変状が認められる。
- M<sub>3</sub>面段丘堆積物の窪地を埋めるローム層(礫混じりシルト質)とそれを覆うローム層(シルト質)には、変状は及んでいない。

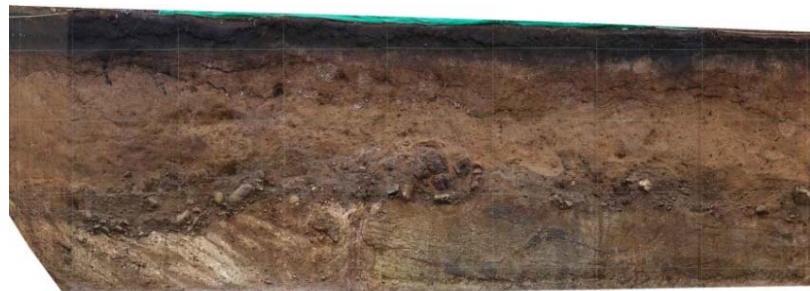
南側法面写真 (解釈線なし)

- シームS-10を含む易国間層は大畑層に不整合で覆われる。
- シームS-10の上下盤共に褐色を呈し著しく軟質な強風化部から成る(P.31参照)。上盤の強風化部はシームに接している。
- シームS-10から斜め上方に、変位を伴う不連続面が延びており、その延長上の大畑層にも変位を伴う不連続面が延びている。その延長上のM<sub>1</sub>面段丘堆積物中及びその直下の岩盤に変状が認められる。
- 地質境界は凹凸が顕著で見掛けの鉛直変位量の測定は困難であるが、①で約65cmとなっている。M<sub>1</sub>面段丘堆積物は河川性の堆積物が含まれること、同じM<sub>1</sub>面段丘面のTs-11トレンチでの厚さ約1.5m(P.27参照)に比べて0.5m~1mと薄いことから、段丘堆積物上面は削剥され、鉛直変位量は①より大きい可能性がある。

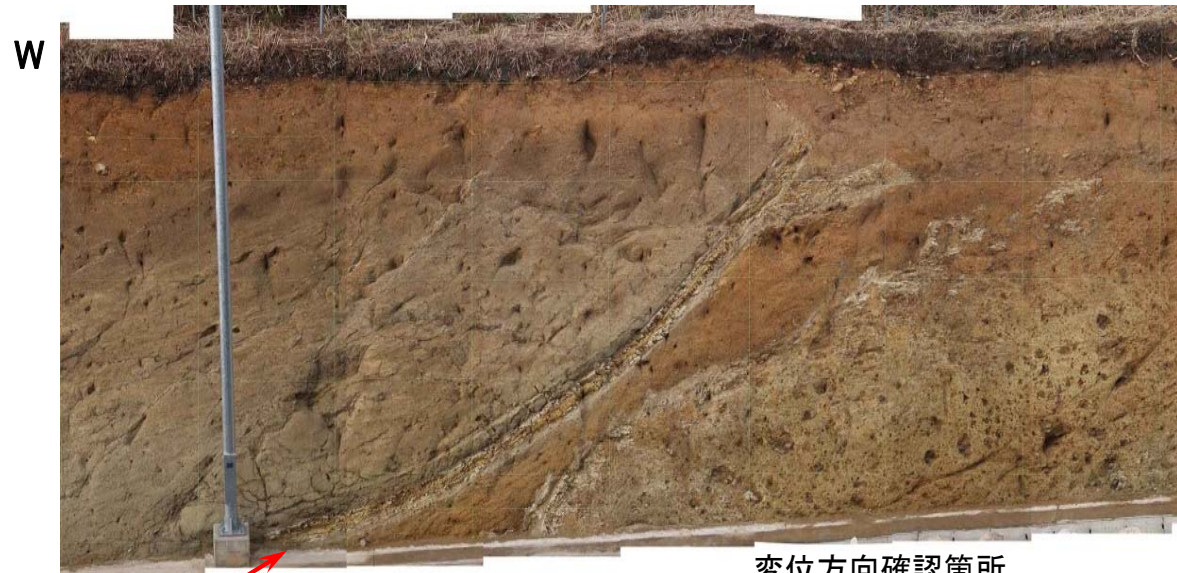
## Ts-13法面(1/2): 北側法面地質スケッチ

- Ts-13北側法面においてシームS-10とM<sub>1</sub>面段丘堆積物との関係を調査し、S-10の延長上の段丘堆積物及びその直下の岩盤に変状が認められる。
- シームS-10の上下盤共に褐色を呈し著しく軟質な強風化部から成る(P.33参照)。上盤の強風化部はシームに接している。
- シームS-10延長部の岩盤と段丘堆積物の境界面に条線が認められ、上盤はシーム沿いに上方に変位するセンスを示す。
- 地層境界は凹凸が顕著で見掛けの鉛直変位量の測定は困難であるが、①で約30cm\*2となっている。段丘堆積物は河川性の堆積物が含まれること、同じM<sub>1</sub>面のTs-11トレンチでの厚さ約1.5m(P.27参照)に比べて0.5m~1.0mと薄いことから、段丘堆積物上面は削剥され、鉛直変位量はより大きい可能性がある。

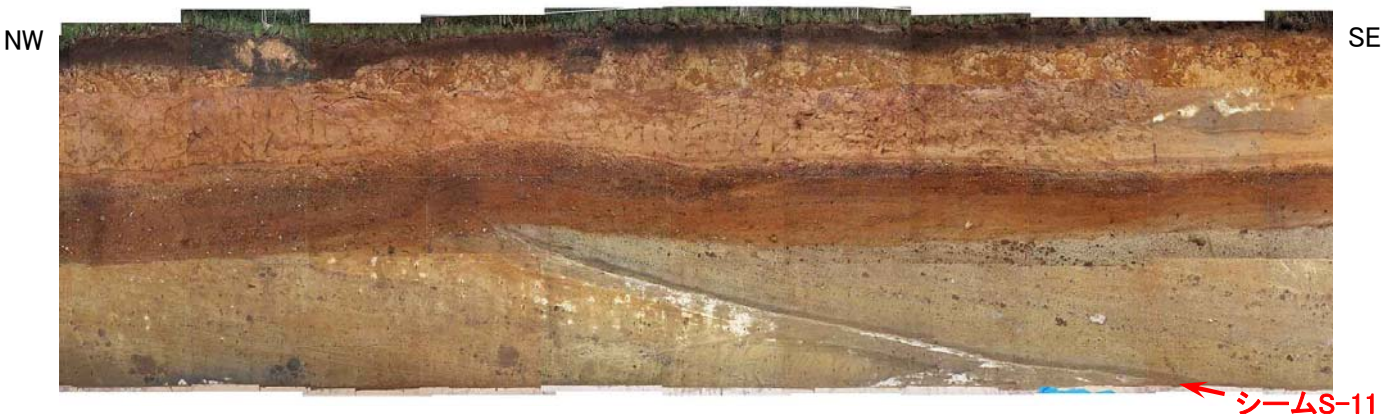
## Ts-6法面(1/7):地質スケッチ

注) 本頁のシーム分布は変状の評価対象である変状弱面(本編資料P.4-21参照)に区分する前のものである。

- Ts-6法面でシームS-11付近において、M<sub>1</sub>面段丘堆積物中の層理面の段差(見掛けの鉛直変位量約35cm)及び不連続面並びにその直下にある岩盤の段差から成る変状が認められる。上盤はシーム沿いに上方に変位するセンスを示す。またM<sub>1</sub>面段丘堆積物及びその直下の岩盤に上に凸の形状(見掛けの鉛直変位量約75cm)から成る変状が認められる。
- シームS-11の上下盤共に褐色を呈し著しく軟質な強風化部から成る(P.39参照)。上盤の強風化部はシームに接している。
- 段丘堆積物中の不連続面はローム層には認められないこと、ローム層(砂質)は上に凸の形状による段丘堆積物上面の高度差を埋めるように堆積していることから、これらの変状は、洞爺火山灰層を含むローム層には及んでいないと考えられる。したがって変状は、M<sub>1</sub>面離水後、ローム層堆積前に形成され、少なくとも洞爺火山灰層堆積以降に変状は発生していないと考えられる(P.41参照)。

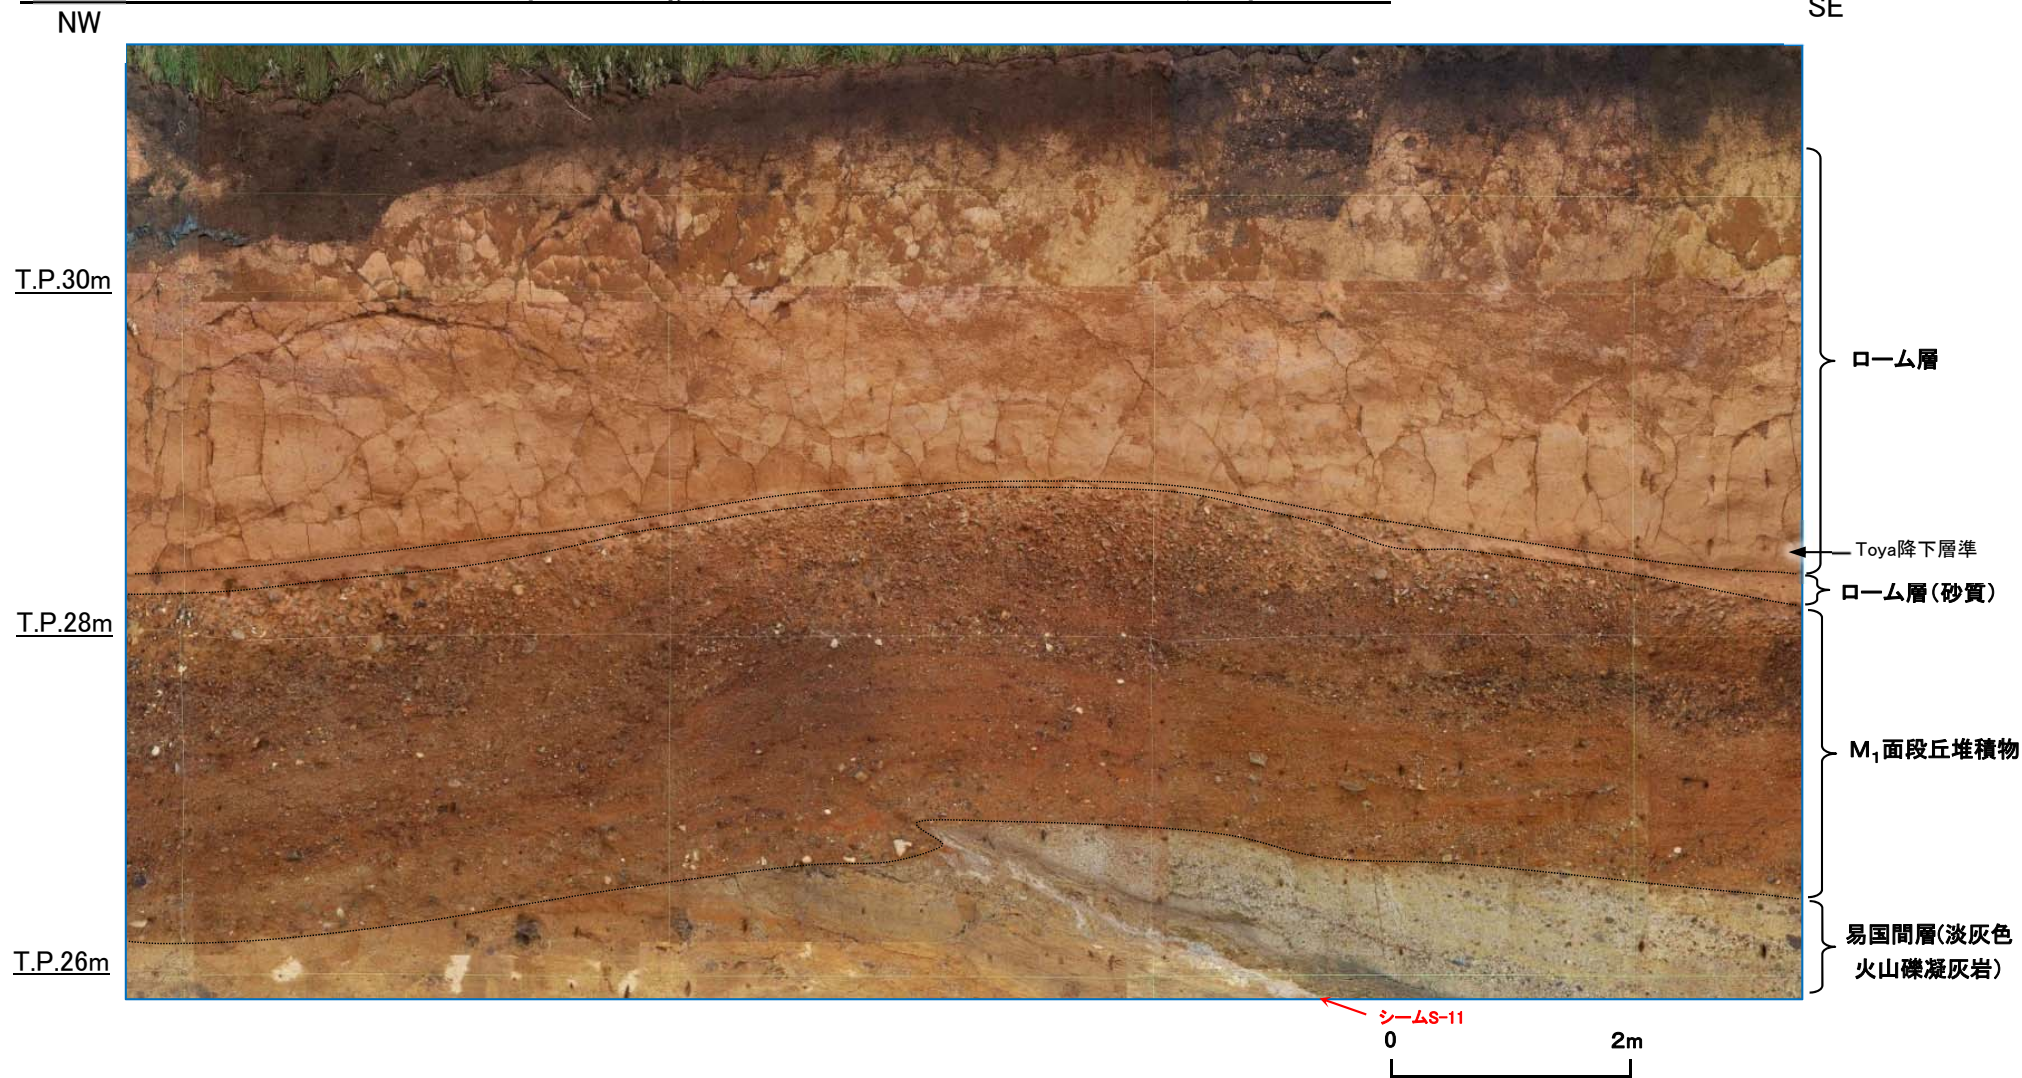
## Ts-6法面(5/7):ローム層の堆積状況(上に凸の形状の頂部付近)

- M<sub>1</sub>面段丘堆積物の層厚は、上に凸の形状の部分も含めてほぼ一様であるが、その上位のローム層(砂質)の層厚は上に凸の頂部では薄く、その両翼に向かうにつれて厚くなる。したがって、上に凸の形状の形成は、ローム層(砂質)の堆積前であると判断される。
- ローム層(砂質)の直上には洞爺火山灰降下層準が分布することから、上に凸の形状の形成は洞爺火山灰層の堆積前であると判断される。

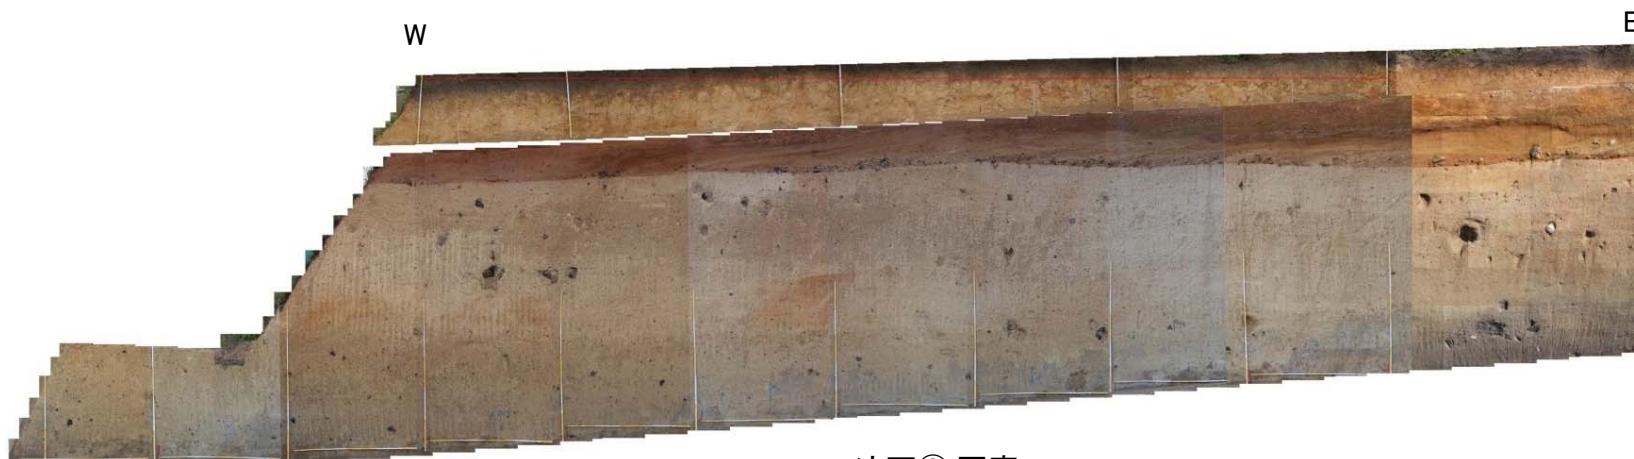
法面② スケッチ

- 法面②(シームが分布しない箇所)では変状は認められない。
- 地質観察の結果、岩盤は主に褐色を呈し著しく軟質な強風化部から成り、低角の変位を伴う不連続面は認められない。

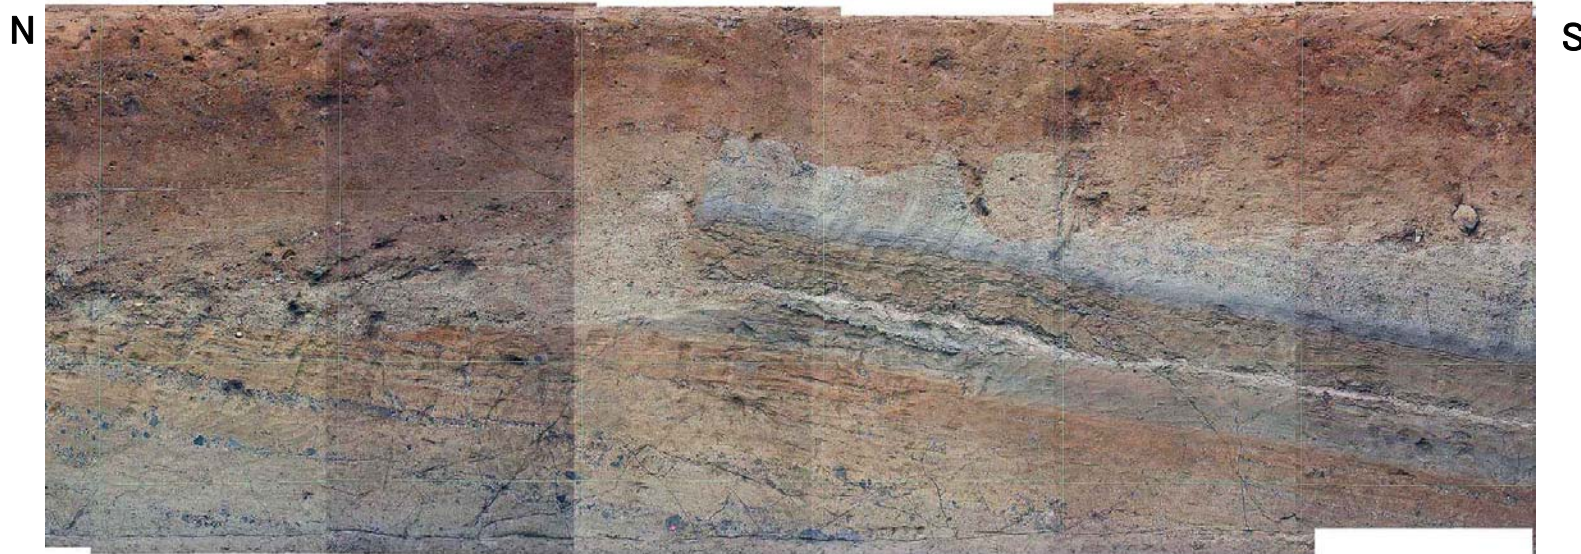
## Ts-7トレンチ東側法面

- Ts-7トレンチ東側法面では、シームS-11沿い及びその延長上の段丘堆積物中の不連続面にps-1弱面が分布する。また、部分的に低角の変位を伴う不連続面沿いにpd系弱面が分布する。
- 地質観察の結果、ps-1弱面の上下盤共に、褐色を呈し著しく軟質な強風化部等から成り、上盤の強風化部はシームに接している。
- なお、pd系弱面の一部において岩盤上面に変位が認められる。

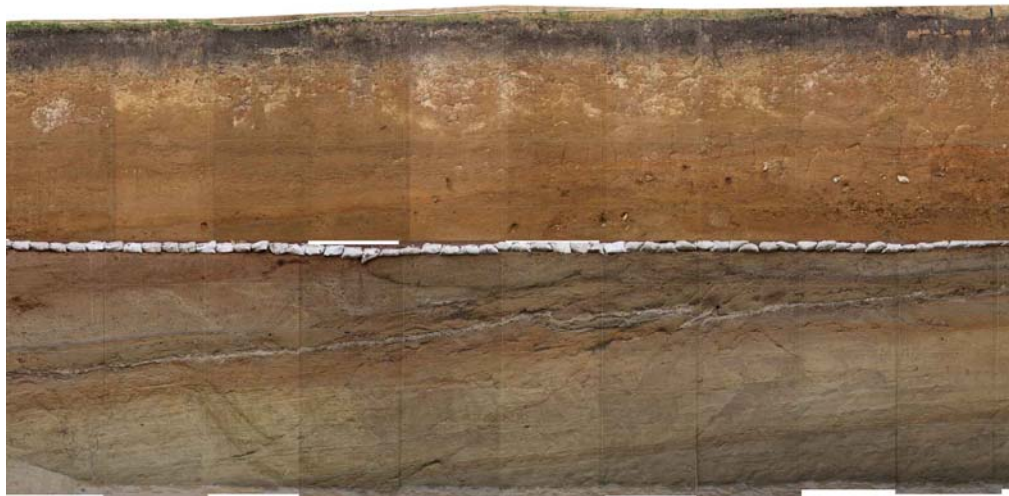
北側法面写真(解釈線なし)

- Ts-8トレンチ北側法面では、南側法面と同様に低角の変位を伴う不連続面沿い及びその延長上にpd系弱面が分布する。
- pd系弱面は強風化部のシーム付近に分布し、段丘堆積物及び直下の岩盤の変形が主体であり、一部において段丘堆積物中及び岩盤上面に変位が認められる。

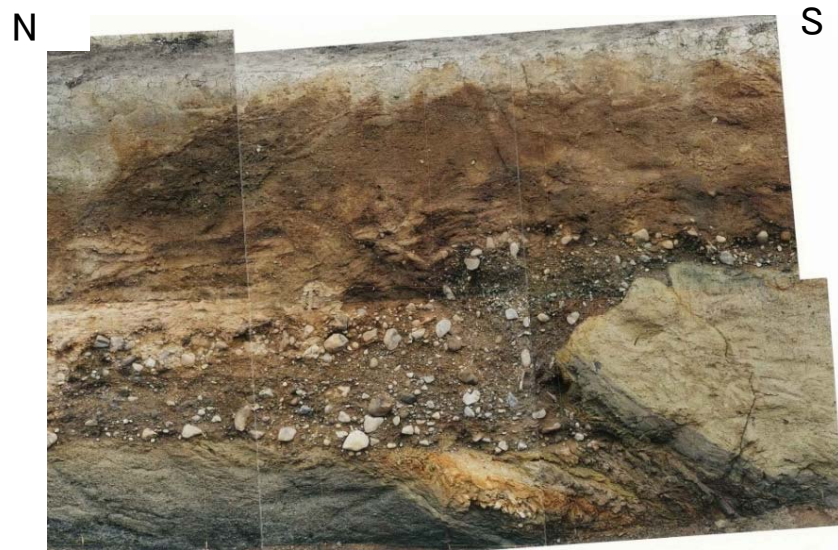
### Ts-1トレンチ東側法面

- Ts-1トレンチ東側法面では、シームS-10沿い及びその延長上の段丘堆積物中の不連続面にps-2弱面が分布する。
- ps-2弱面の上盤は、黄褐色を呈し著しく軟質な強風化部等から成り、ps-2弱面に接する。段丘堆積物中及び直下の岩盤に変位が認められる。

- シームS-10の上盤は黄褐色を呈し著しく軟質な強風化部から成り、シームに接している。下盤は風化変色が進んでおらず比較的硬質な新鮮部～弱風化部から成る(本編資料P.4-53参照)。
- シーム上盤の侵食形状などから、変状形成前の岩盤上面には、平坦面A及び平坦面Bから成る高さの異なる2段の平坦な面があったものと考えられる。
- シームの延長上の直線的部分から求めた岩盤の見掛けの鉛直変位量は①約35cmである(第646回審査会合資料1-2, 6.2章参照)。
- M<sub>3</sub>面段丘堆積物の層理面には凹凸があり、層理面の全体的構造の把握が可能なM<sub>3</sub>面段丘堆積物(礫混じり砂質)上面を基準面とした見掛けの鉛直変位量は②約35cmと推定される。
- 見掛けの鉛直変位量①と②は同程度で、明瞭な変位の累積性はないと考えられる。

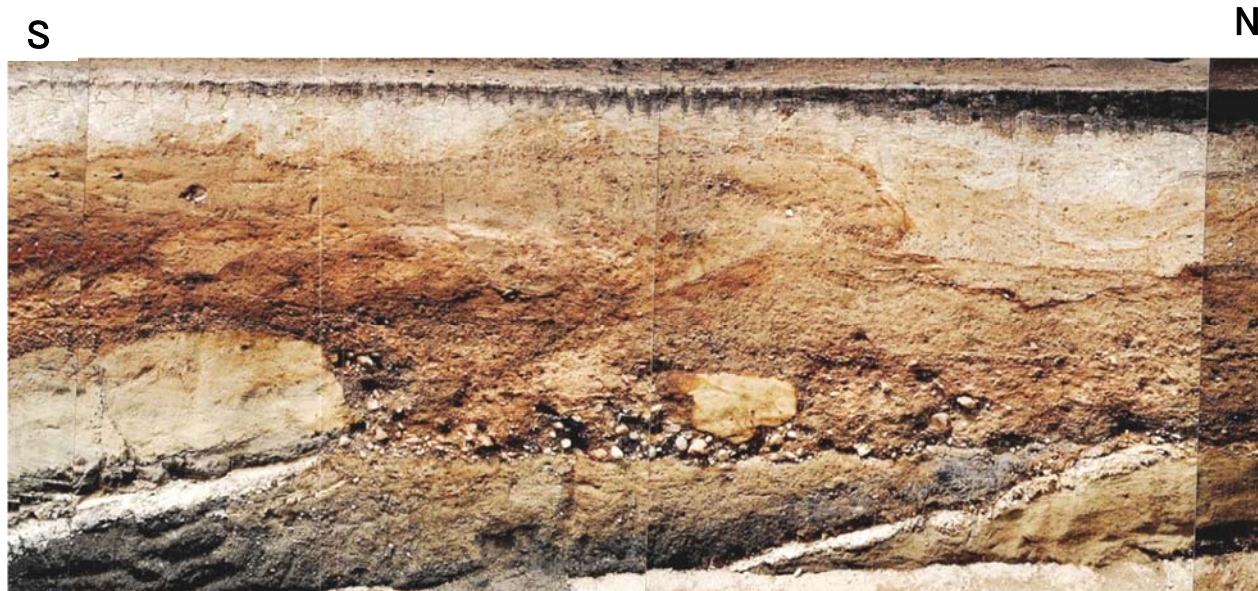
## Ts-3トレンチ西側法面

- Ts-3トレンチ西側法面では、シームS-10沿い及びその延長上の段丘堆積物中の不連続面にps-2弱面が分布する。
- ps-2弱面の上盤は、黄褐色を呈し著しく軟質な強風化部等から成り、ps-2弱面に接する。段丘堆積物中及び直下の岩盤に変位が認められる。
