### 3. 敷地内ボーリングの詳細データ集

### 3.1 調査位置図

## 3.2 PS検層の走時データ

### 3.3 T.P.-260m付近のコア写真

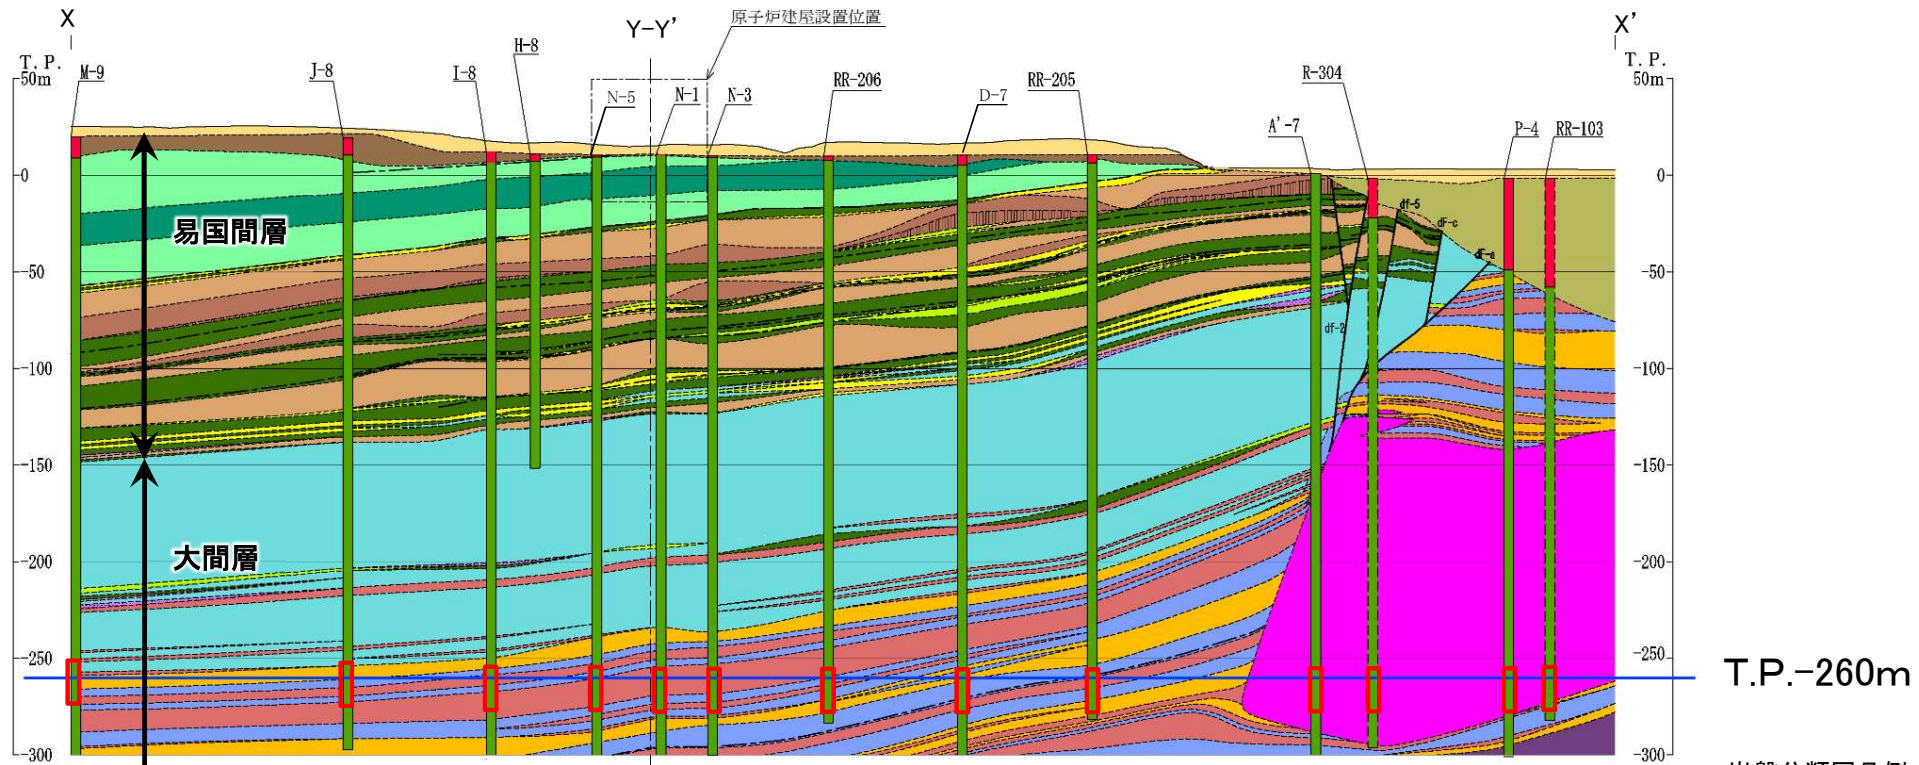
#### コア写真を示す対象のボーリング

X-X' 断面

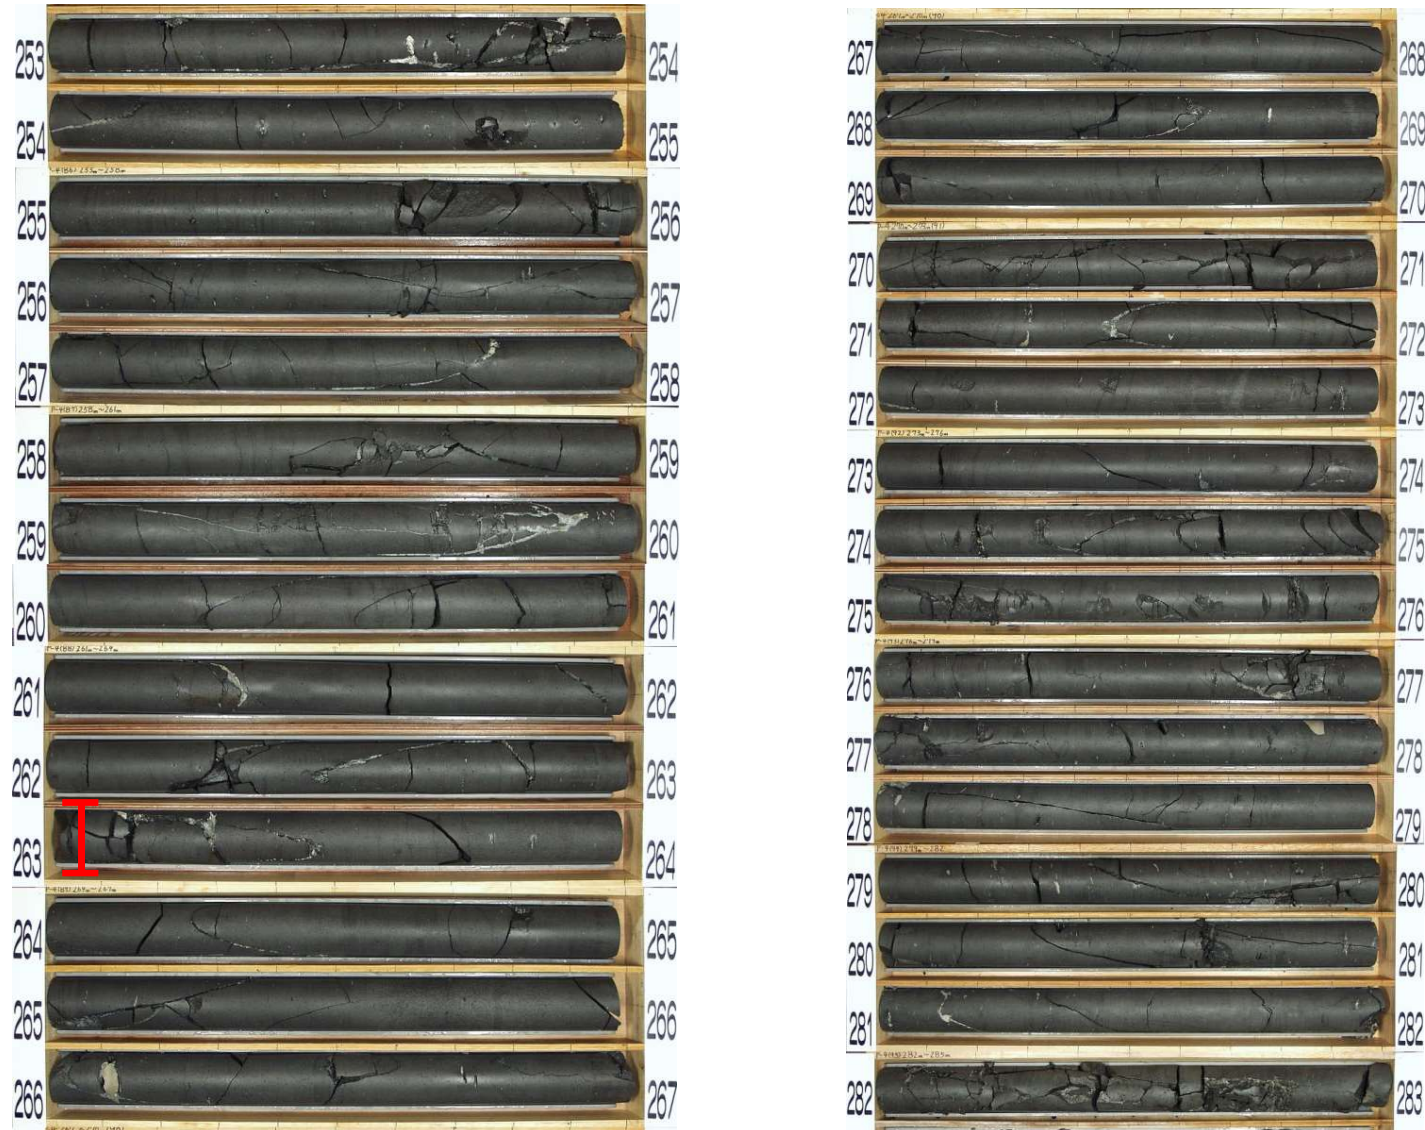
P-4孔

T.P.-249.95m～T.P.-279.95m  
(深度253m～283m)

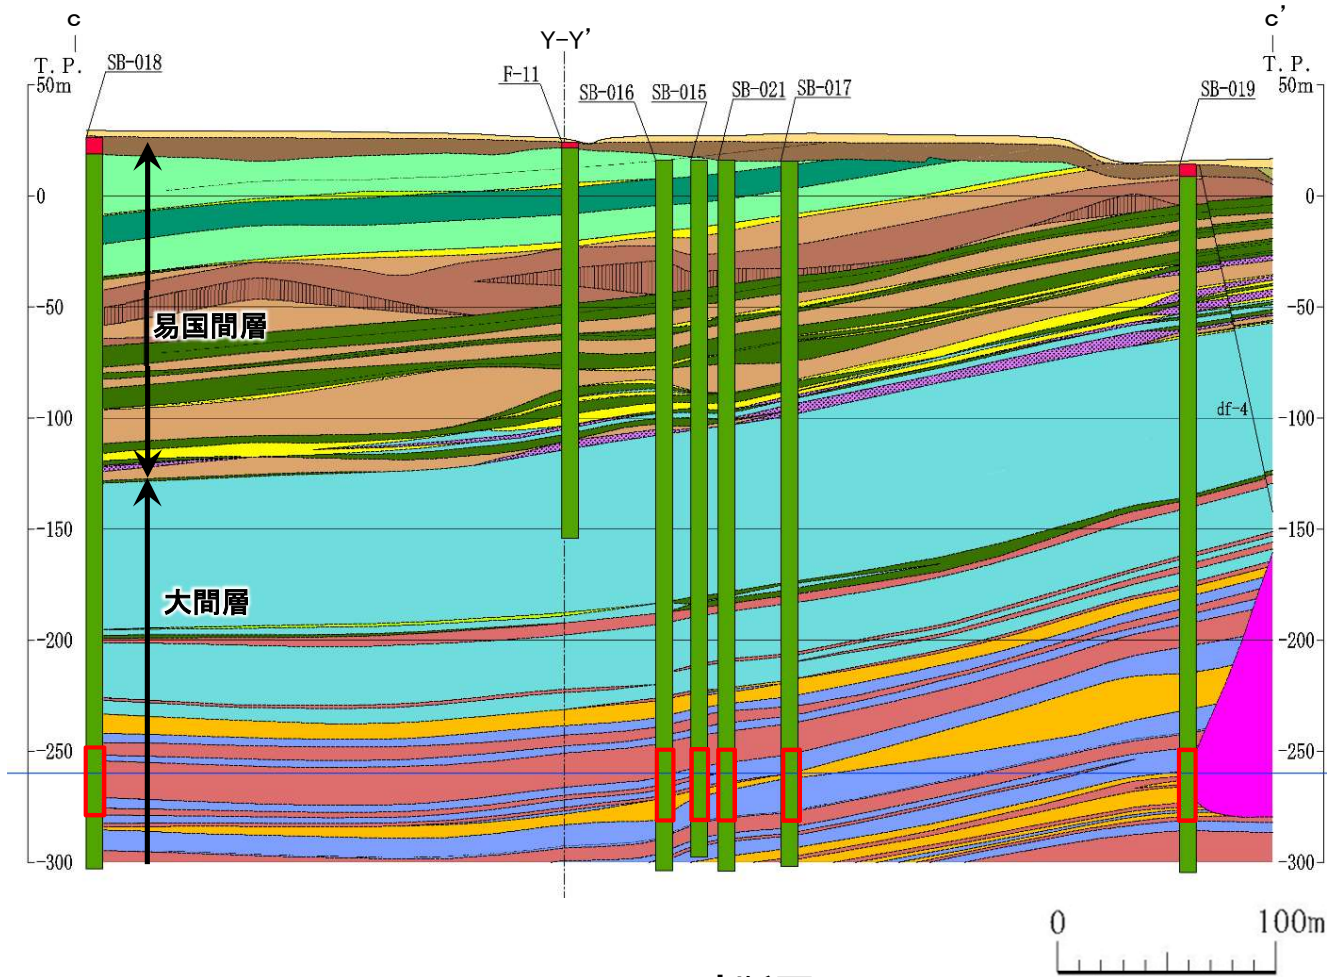
コア写真を示す対象のボーリング

風化区分 c-c' 断面
