敦賀発電所2号炉 敷地の地形，地質・地質構造について (コメント回答)

令和2年2月7日
日本原子力発電株式会社

コメントNo.25
K断層の連続性評価について

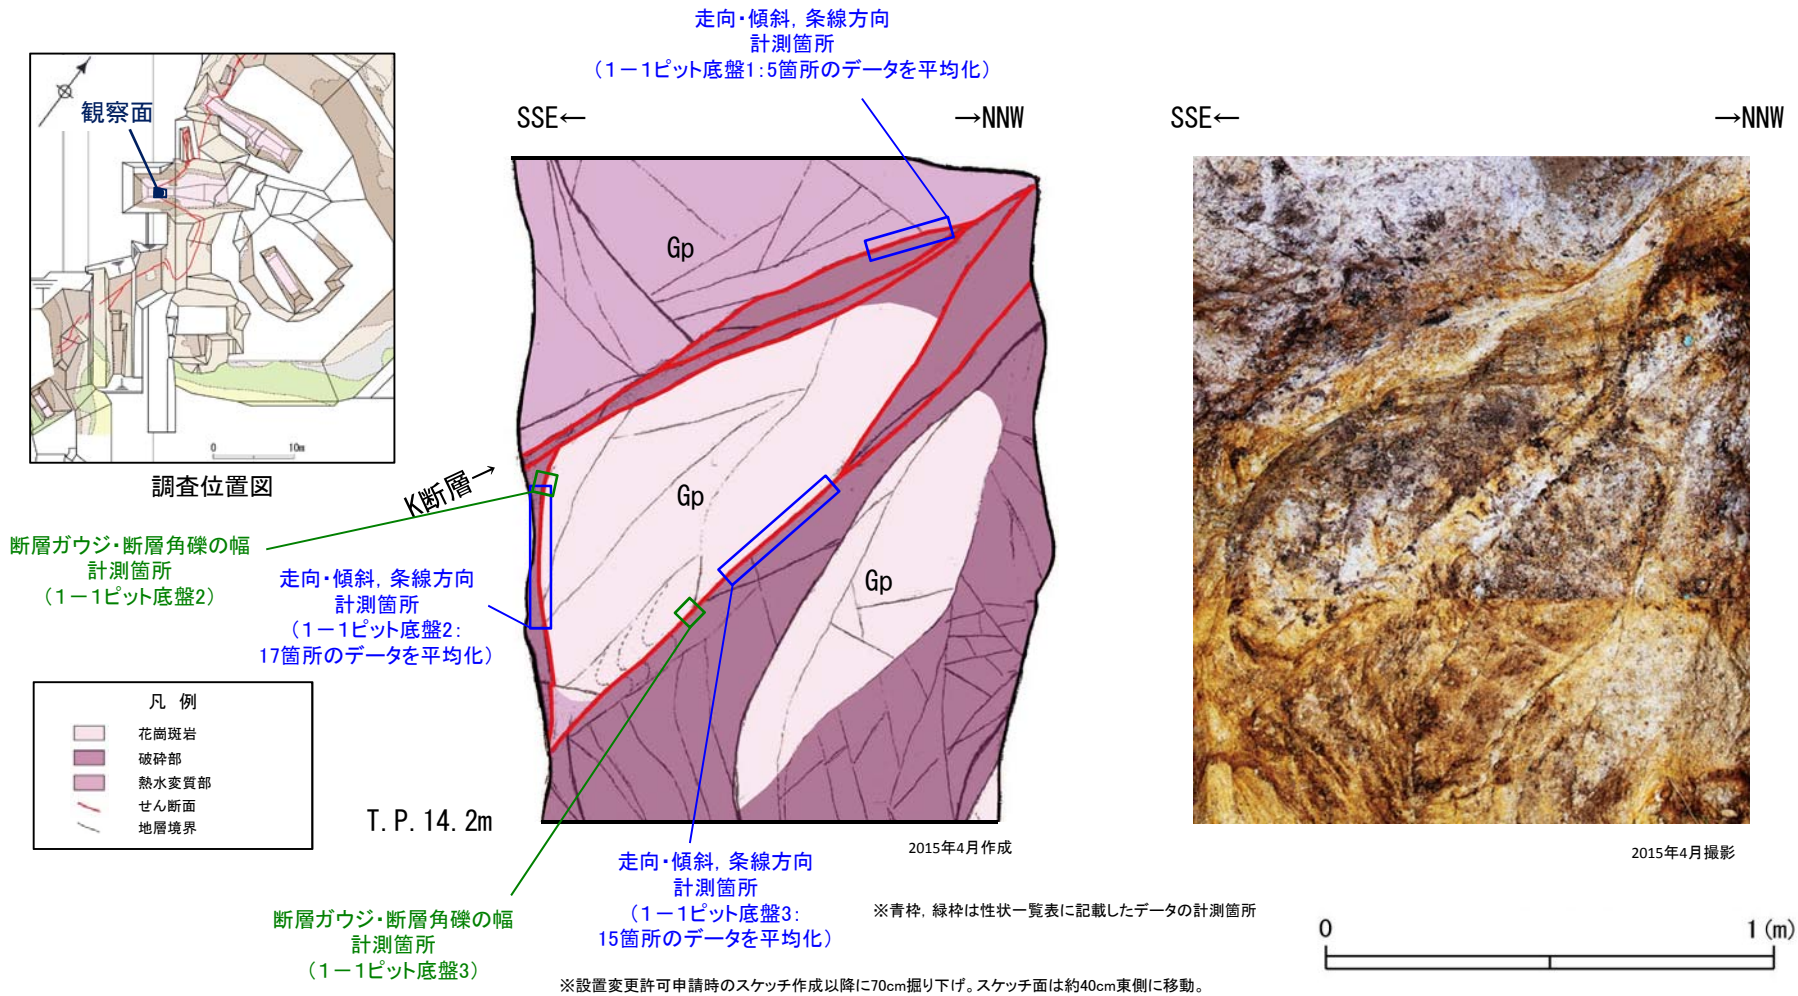
- 1-1ピット底盤については、設置変更許可申請時のスケッチ作成以降にサンプリングを実施したことから、底盤を整形し再観察を行っている。
- 再観察時のスケッチ及び写真を以下に示す。
- K断層はWNW-ESE走向で高角度南傾斜である。最新活動面について複数の条線方向を統計的に整理した結果、縦ずれ成分が卓越する。

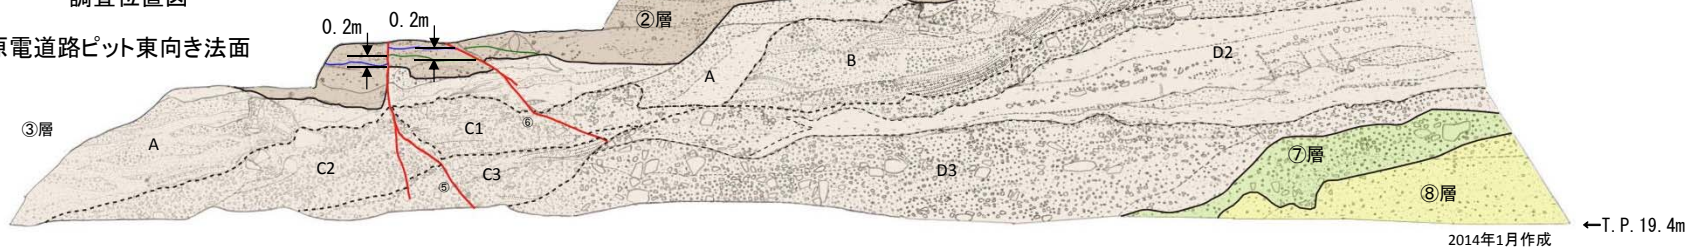
原電道路ピット東向き法面

- 原電道路ピット東向き法面部では、K断層は②層及びC層(③層)までの地層に変位を与えているが、その上位の地層であるD3層(③層)は変位・変形を受けておらず、下位のC層とは明瞭な傾斜不整合関係で接している。
- ふげん道路ピット東法面(上段)では、C層までの地層に変位・変形を与えているが、その直上に分布するD3層の基底には、原電道路ピット東向き法面部と同様、K断層による変位・変形は及んでおらず、D3層は下位のC層とは明瞭な傾斜不整合関係で接している。
- これらのことから、原電道路ピット及びふげん道路ピットにおいて、K断層はMIS6以前に堆積したD3層に変位・変形を与えていない。

- ⑧層: 細礫・シルト混じり砂を主体とする。橙色(5Y6/6) 礫率5~10%で、礫は径2~4cm程度の垂角礫を含む。基質は、シルト質細砂からなり、細礫混じり砂質シルト、砂混じり粘土及び砂質シルトをレンズ状~層状に挟む。
- ⑦層: 礫混じり砂質シルト~砂礫からなる。明赤褐色~橙色(5YR5/6~7.5YR7/6) 礫率7~40%程度で径3~40cm程度の垂角~垂円礫からなる。基質は、シルト混じり細~中粒砂からなる。下部ほど礫の含有率が多い。
- ③層(C, D3): 砂礫及びシルト混じり細粒砂を主体とする。橙色~明褐色(7.5YR6/6~7.5YR5/6) 礫率15~40%で径1~10cm程度(最大径40cm)の角~垂円礫からなる。基質は、シルト混じり細粒砂からなる。
- (A, B): 砂礫を主体とする。浅黄色(2.5Y7/3) 礫率20%程度で径1~7cm程度(最大径25cm)の垂角~垂円礫からなる。基質は、シルト混じり細粒砂からなる。
- ②層: 細礫・砂混じりシルトを主体とする。灰白色(2.5Y7/1) 礫率3~5%で径5cm以下の角~垂角礫を含む。基質は、シルト混じり細粒砂からなり、砂層をレンズ状に挟む。

- ⑤ f: N9° E74° W
 - ⑥ f: N5° E64° W
 - ⑦ f: N25° E70° E
- f: せん断面

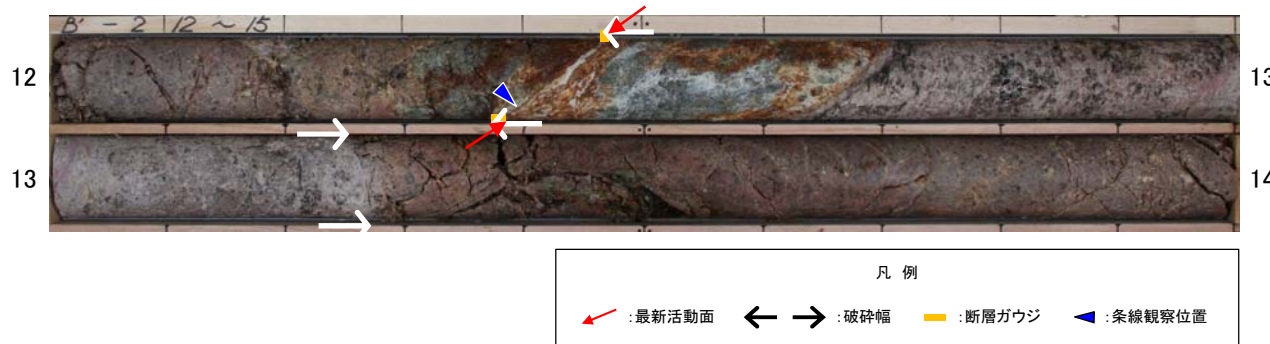
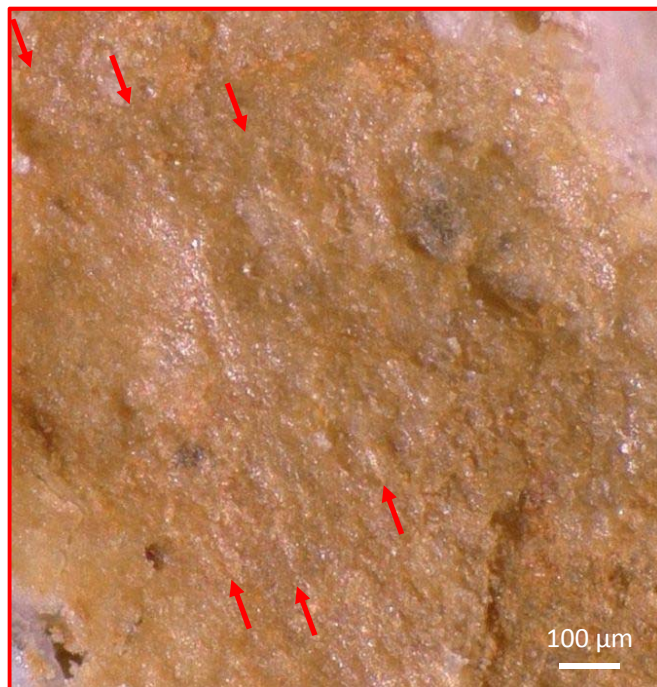
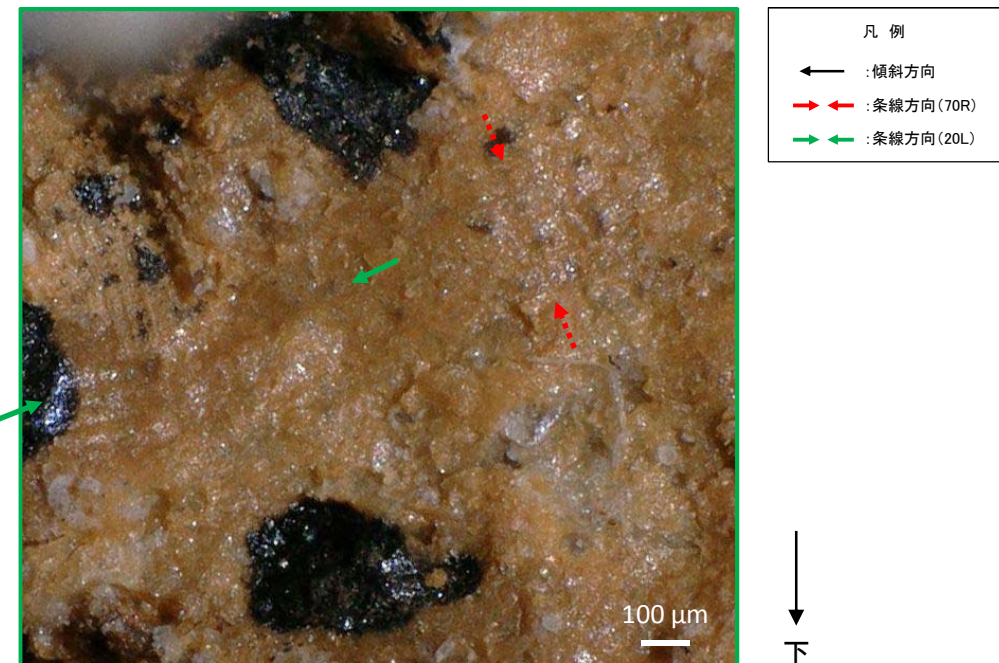
条線観察位置拡大

- H24-B'-2孔のK断層の走向・傾斜(N4° E73° W)は、K断層の代表的な走向・傾斜(N-S走向, 高角度西傾斜)を示している。一方で、条線方向(20L)はK断層の代表的な条線方向(逆断層センス卓越)とは大きく異なっていることから、条線方向について既存のボーリングコアを用いて追加観察を実施した。
- 追加観察の結果、より広い範囲により明瞭な条線が認められ、その方向は70Rであった。
- 以上のことから、当該破碎部については従前の評価の通り、K断層として評価することとした。

- K断層の基盤岩における確認箇所の性状を下記に示す。
- K断層はN-S走向，西傾斜，断層ガウジを伴う逆断層センス卓越（高角度条線）の特徴を有する破碎帯である。
- H24-B'-2孔のK断層は，周囲の確認箇所と運動方向が大きく異なることから，条線の追加観察を実施した。次頁に条線の追加観察結果を示す。

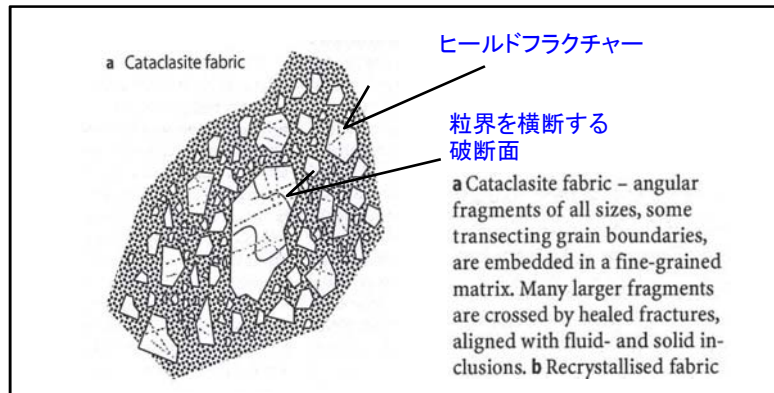
- Passchier and Trouw(2005)によれば、固結脆性断層岩は、固結角礫岩、固結カタクレーサイト及びシュードタキライトに分類される。
- シュードタキライトは他の脆性断層岩との識別が可能な幾何学的特徴を有しており、通常、不規則な注入脈という形状で出現するとされている。なお、敦賀発電所においてはシュードタキライトは認められない。
- カタクレーサイトに認められる特徴として、粒界を横断する破断面も含む、多様な粒径の角張った破片が細粒基質中に含まれ、多くの大きい粒子には流体及び固体包有物からなるヒールドフラクチャーが交差するとされている。
- 固結角礫岩や固結カタクレーサイトは、圧力溶解・析出の豊富な痕跡を示すことが多い。岩片は、流体包有物の配列したヒールドクラックによって切断されていることもあり、ランダムファブリックを有することが多いとされている。圧力溶解を例示する薄片資料は狩野・村田(1998)に掲載されている。
- 固結角礫岩は破碎岩片量 > 30%、固結カタクレーサイトは破碎岩片量 < 30%である。Passchier and Trouw(2005)では含まれる岩片の割合から固結脆性断層岩を固結角礫岩と固結カタクレーサイトに分類しているが、敦賀発電所における破碎部の区分においてはこれらをカタクレーサイトと表記している。

カタクレーサイトファブリック

粒界を横断する破断面も含む、多様な粒径の角張った破片が細粒基質中に含まれる。多くの大きい粒子には流体及び固体包有物からなるヒールドフラクチャーが交差する。

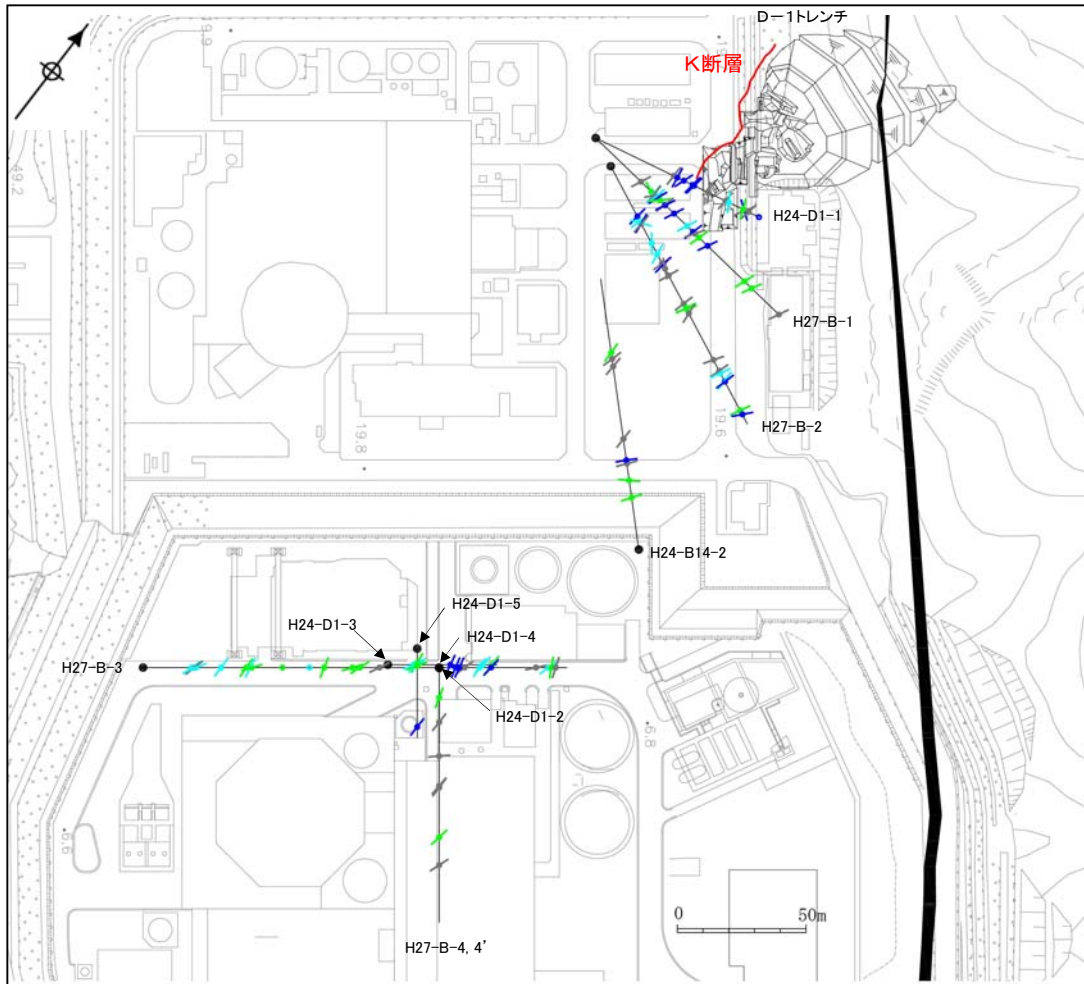
K断層の南方延長部に分布する破碎部

- K断層は、D-1トレンチの北西法面からふげん道路ピットの中央付近に至る区間において連続して認められる。
- K断層の変位・変形量は、南方(ふげん道路ピット)に向かって減少している。
- 従前の説明から拡充したデータ(全10孔のボーリングデータ)も含め連続性を検討した結果、K断層南方の破碎部には、K断層の性状(N-S走向、高角度西傾斜、断層ガウジを伴う逆断層センス卓越)と類似するものは無い。
- 以上のことから、複数の観点から総合的に判断した結果、K断層はK断層南方の破碎部とは連続しないと判断される。

K断層はD-1トレンチより南方に連続せず、重要施設直下に連続しないことから4条対象破碎帯であると判断される。
