f-br-1-2 破碎帯 薄片試料観察 (H27-Br-1 深度59.27m)

15. 非モデル化破碎帯

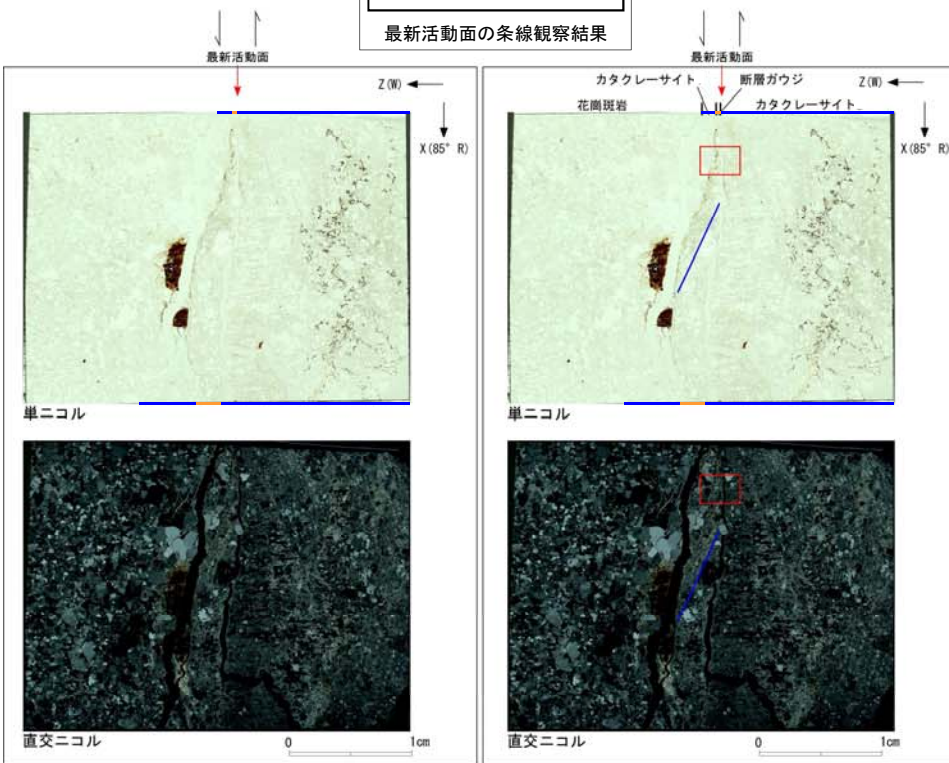
H27-Br-1のボーリングコア(深度59.27m)から採取した薄片試料の観察結果によれば最新活動面の変位センスは、正断層成分が卓越する。

薄片の作成方向は最新活動面に
直交方向かつ条線方向に平行方向

走向・傾斜 N31° E45° W
 X: 条線方向(下向きを正とする)
 Z: 断層面の法線方向(上盤側を正とする)

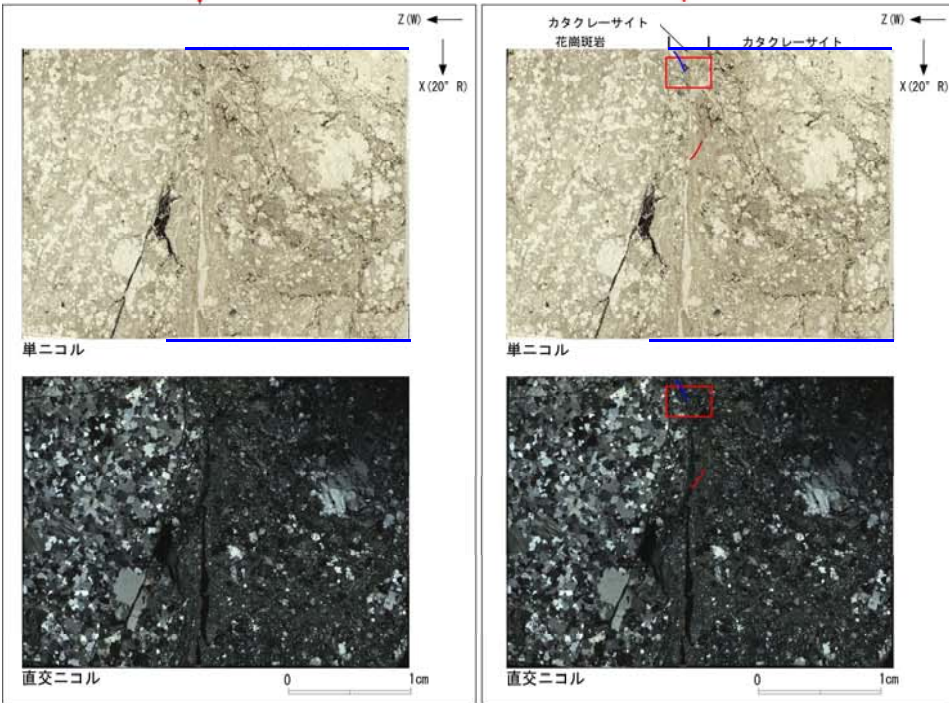
非モデル化破碎帯 薄片試料観察(H24-B8-21 深度131.03m)

H24-B8-21のボーリングコア(深度131.03m)から採取した薄片試料の観察結果によれば最新活動面の変位センスは、右ずれ成分が卓越する。
