再処理施設、廃棄物管理施設、MOX燃料加工施設

敷地内断層の活動性評価について

令和2年2月21日

日本原燃株式会社

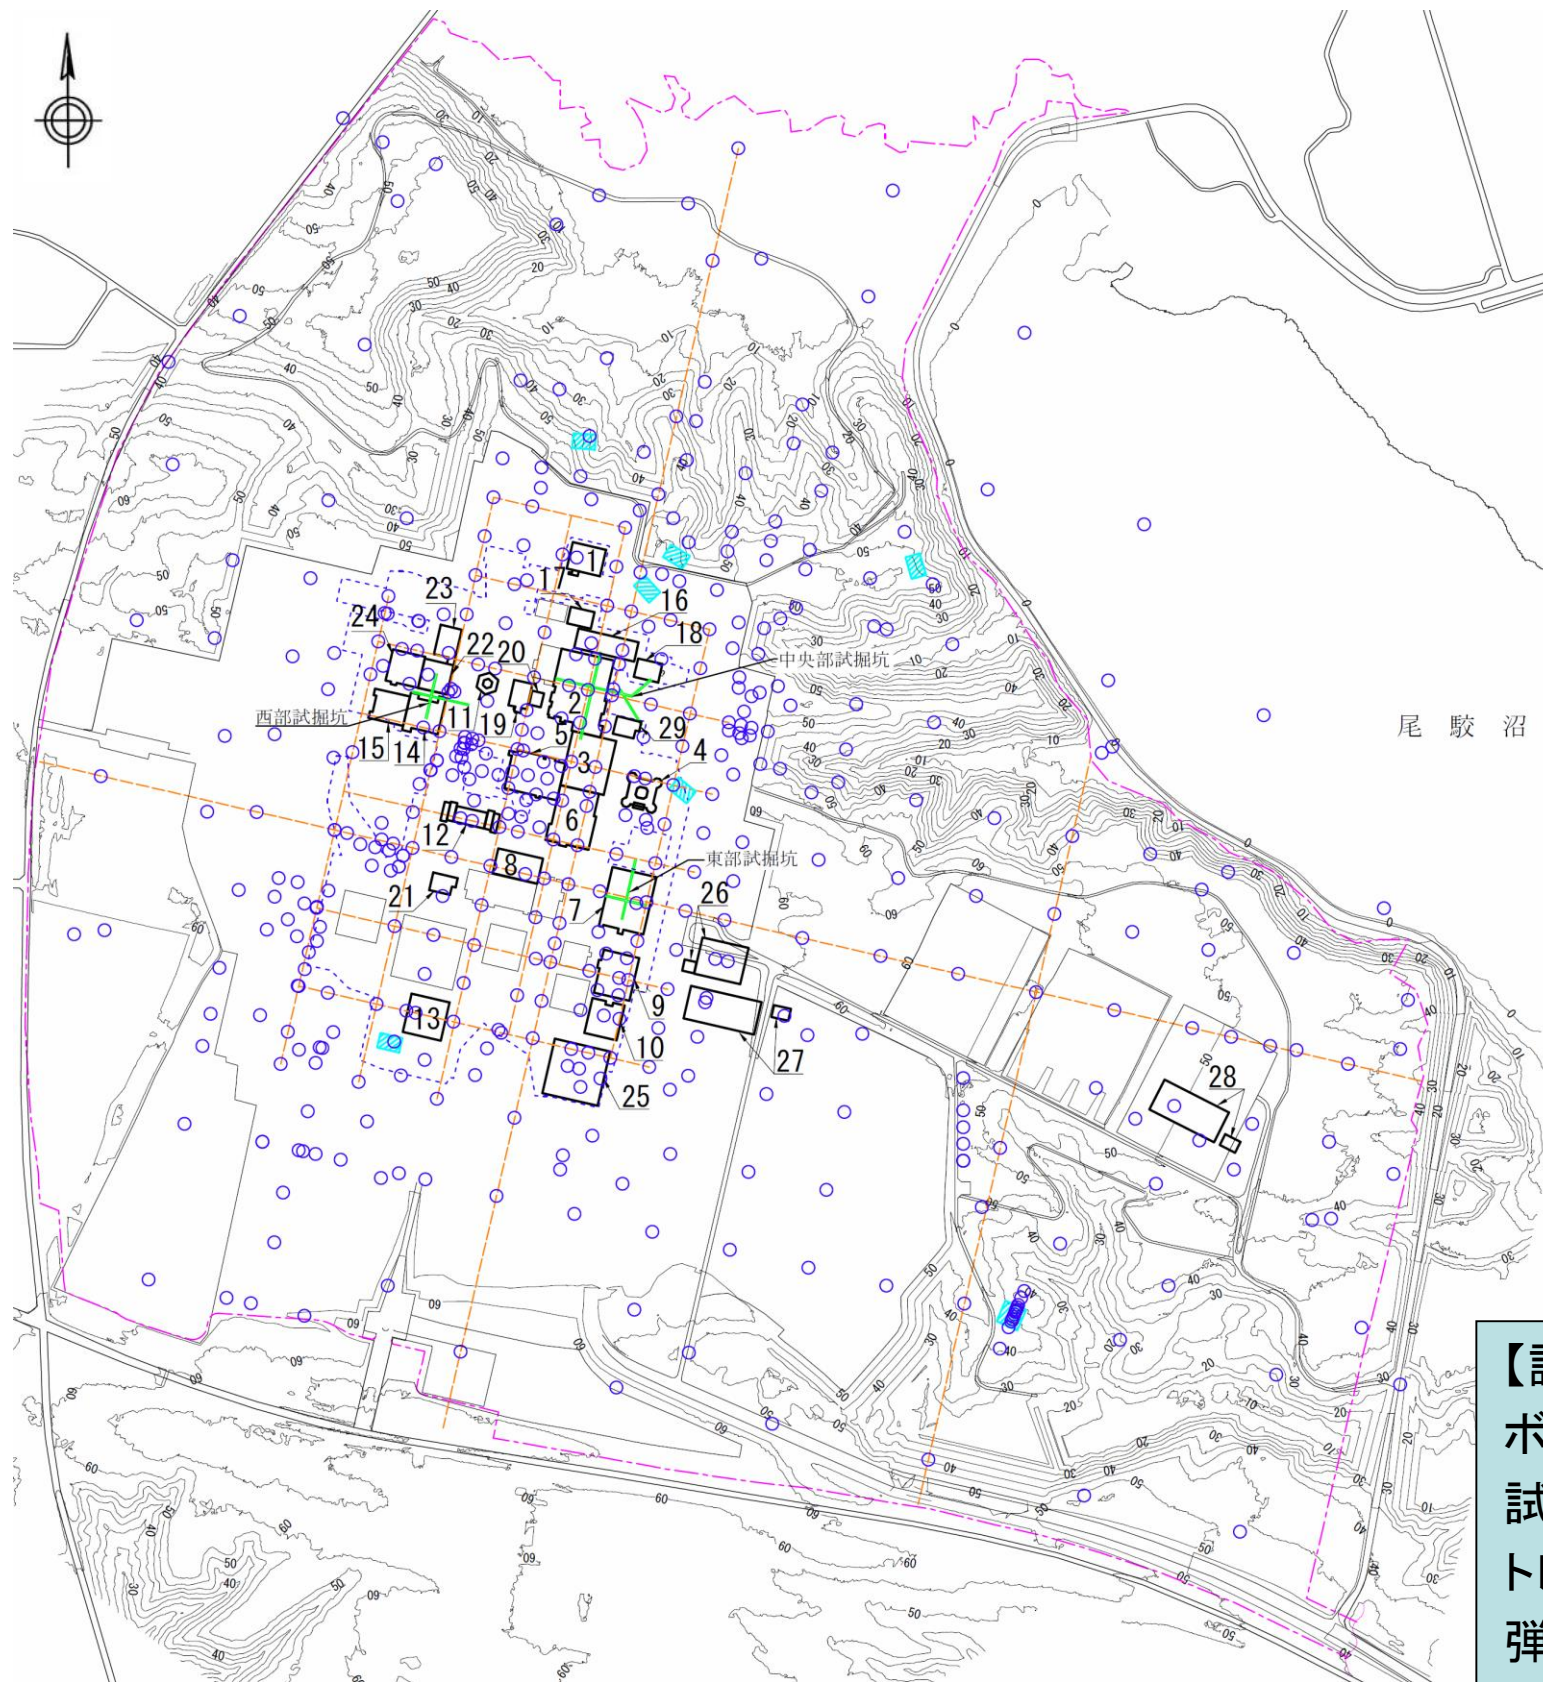
1. 敷地内の地形・地質 敷地内地質調査位置図

【調査数量】
 ボーリング調査:462孔、総延長約37,800m
 試掘坑調査 : 3坑、総延長約500m
 トレンチ調査 : 7地点
 弾性波探査 : 16測線、総延長約14km

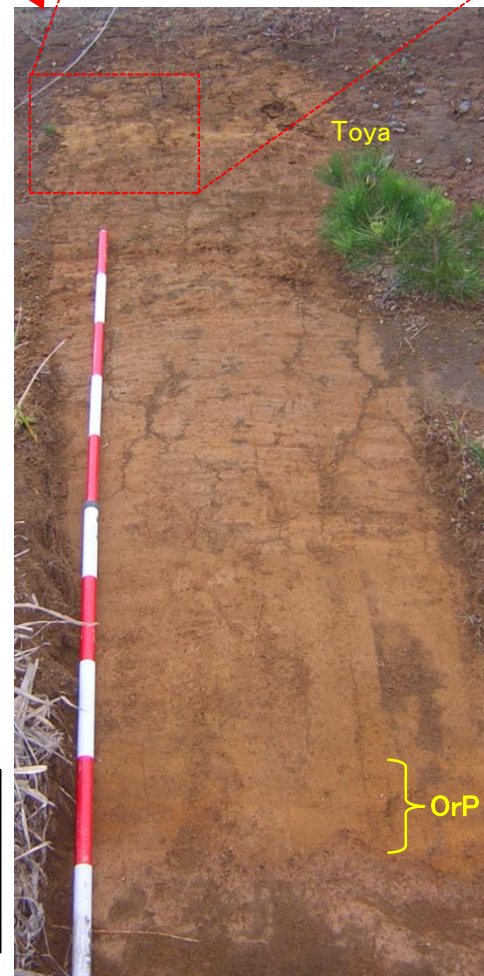
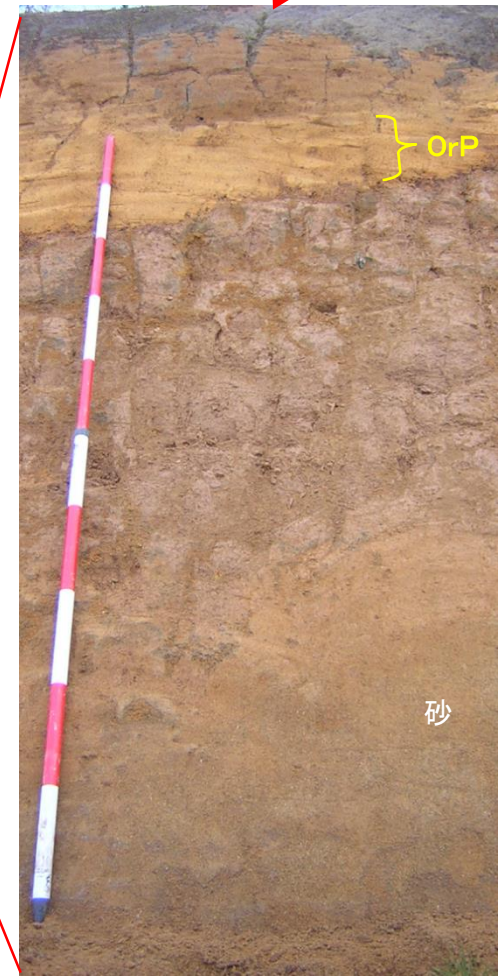
・オレンジ軽石 (OrP) は、火山灰層の下部、洞爺火山灰の下位に挟まれる。

◆露頭におけるオレンジ軽石 (OrP) の産状
 ・火山灰層の下部、Toyaの約1m~1.5m下位、砂層の0.5m~0.7m上位に挟在する。
 ・粘土化した黄橙色軽石である。角閃石を多く含み、斜方輝石を少量含む。

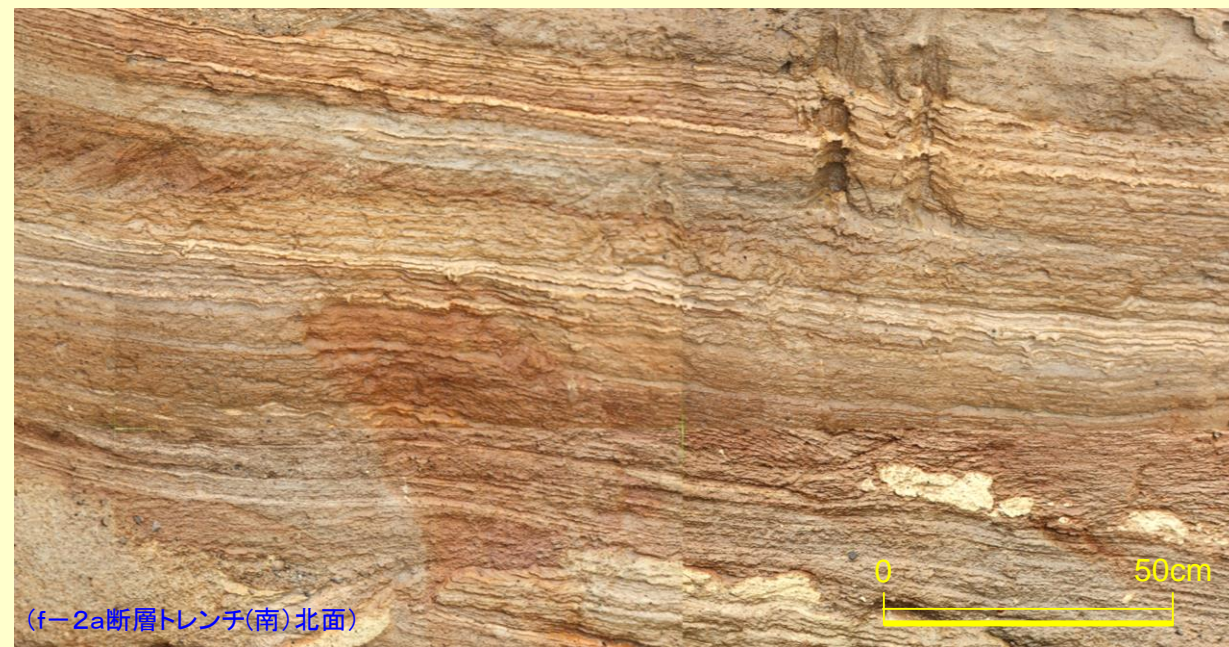
六ヶ所層(R)

- ・主に淘汰度が低いシルト混じり細粒砂～中粒砂からなる。
- ・斜交葉理～平行葉理が見られ、葉理沿いにシルト層を挟む。
→下部外浜(浅海性)堆積物の特徴を有する。
- ・全体に構成粒子の風化が見られ、粒子間にマンガンが濃集する部位(マンガン斑)が認められる。
→離水後の経過が長く、環境が繰り返し変化した可能性がある。

- ・六ヶ所層は、下位の鷹架層あるいは砂子又層下部層を不整合に覆い、上位の高位段丘堆積層に不整合に覆われる。
- ・六ヶ所層の層相は、淘汰度が低く粒子の風化が認められるが、高位段丘堆積層の層相は、淘汰度が高く粒子の風化が進んでいないことから、両者は異なる特徴を持つ。
- ・六ヶ所層及び高位段丘堆積層共に液状化による堆積構造の乱れやサンドダイクは認められない。

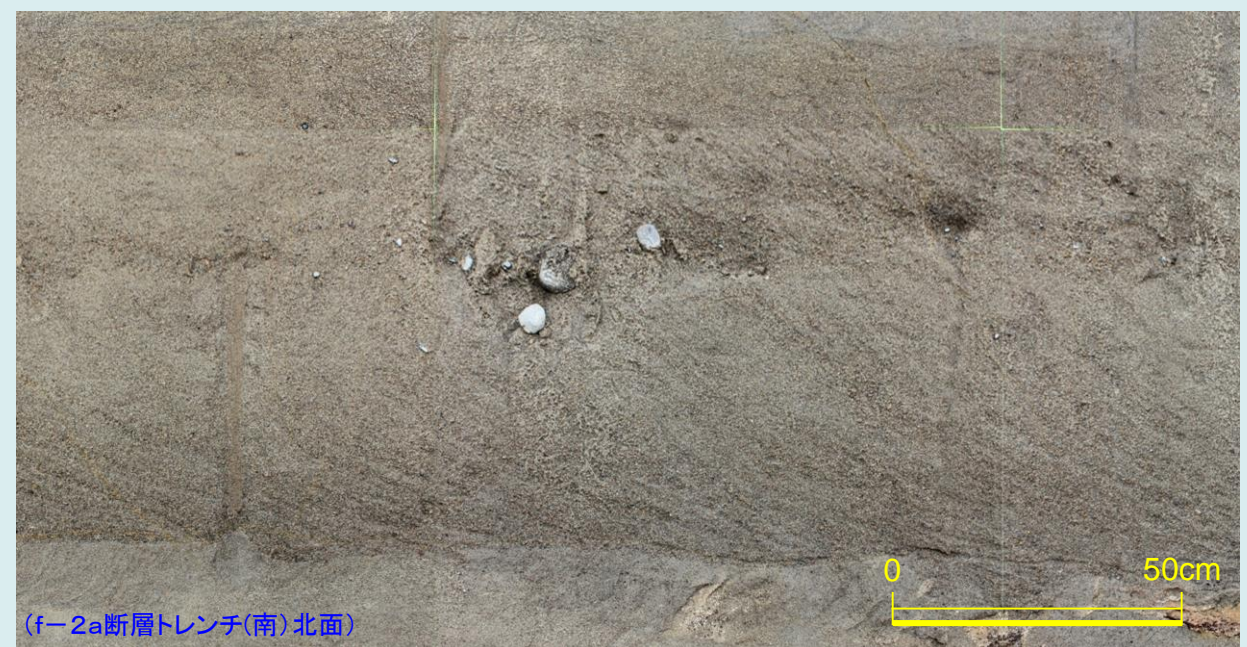
高位段丘堆積層(H5)

- ・主に淘汰度が高い中粒砂～粗粒砂からなる。
- ・斜交葉理が発達し、葉理沿い及び基底付近に安山岩の円礫を含むことが多い。最上部に有色鉱物が濃集した葉理が認められる。
→上部外浜～前浜堆積物の特徴を有する。また、下位層堆積後から高位段丘堆積層堆積前に一旦離水したと考えられる。
- ・六ヶ所層に比べ、粒子の風化が進んでおらず、マンガン斑は認められない。
→六ヶ所層に比べ新しい堆積物と考えられる。

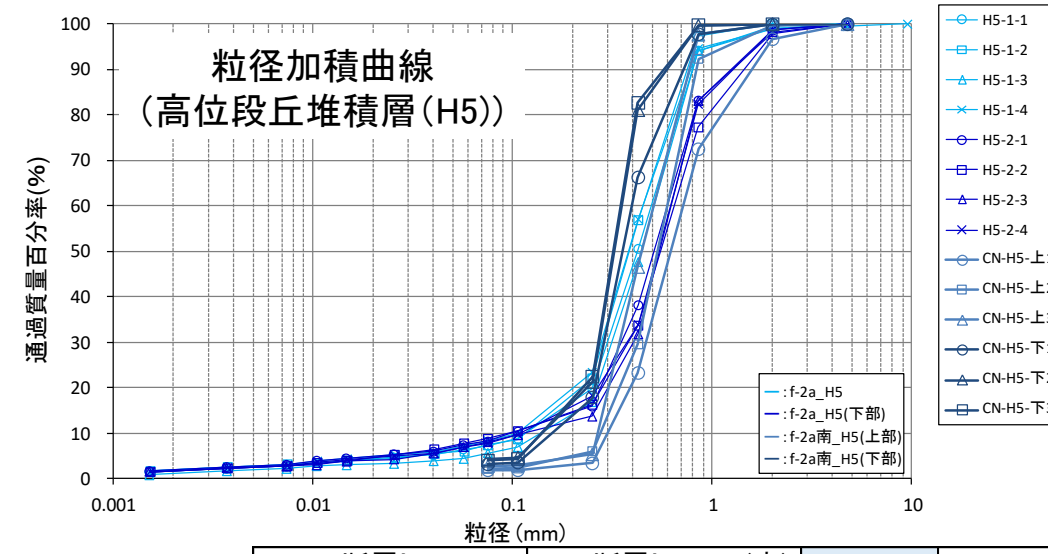
f-2a断層トレンチ		f-2a断層トレンチ(南)		H5平均	個数(個)
	H5平均	個数(個)	H5平均	個数(個)		
最大粒径 D _{max} (mm)	5.00	8	3.83	6	4.50	14
50% 粒径 D ₅₀ (mm)	0.47	8	0.43	6	0.45	14
均等係数 U _c	4.47	8	1.86	6	3.35	14
曲率係数 U' _c	1.82	8	1.02	6	1.48	14

粒度試験結果は観察結果と整合的であり、六ヶ所層(R)は、高位段丘堆積層(H5)に比べて平均粒径が小さく、淘汰度が低い。
