## 2. f系断層

### f系断層確認地点位置図(①ボーリング調査及びトレンチ調査)

## 2. 1 f-1断層、f-1a断層、f-1b断層

## 2. 2 f-2断層、f-2a断層

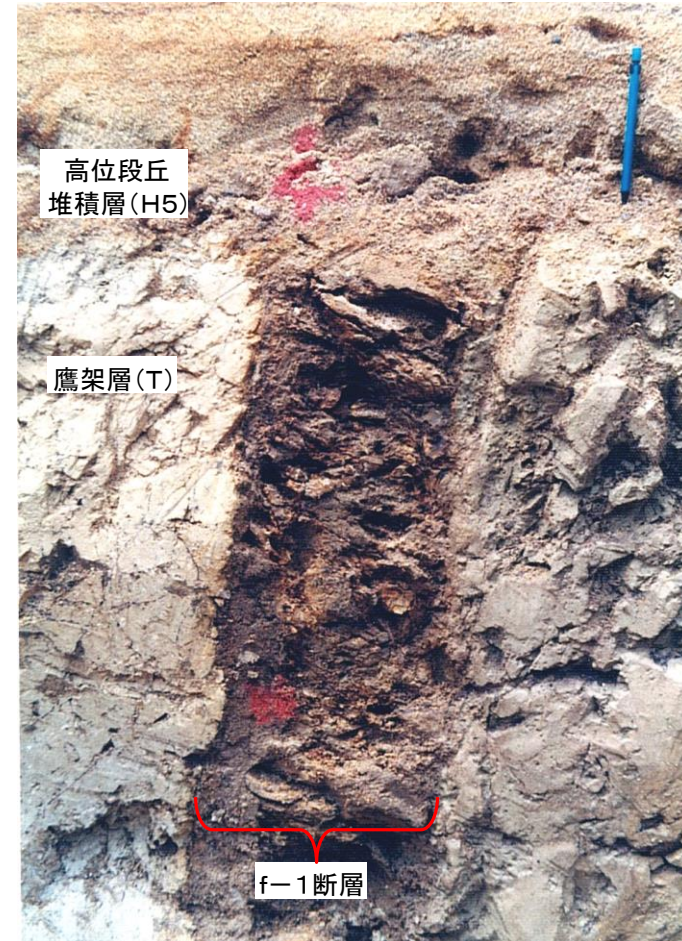
## 2. f系断層 2.1 f-1断層、f-1a断層、f-1b断層 f-1断層トレンチ調査結果(2)

1) 黒ボク土	: 腐植を多く含む。
2) 火山灰層(1m)	: 粘土質火山灰からなる。
3) 赤橙色スコリア層	: 径0.1cm~0.3cmのスコリアを含む。
4) 高位段丘堆積層(H5)	: 淘汰の良い中粒砂からなる。
5) 鷹架層中部層軽石凝灰岩層(T2pt)軽石凝灰岩	: 径0.5cm~1cmの軽石を含む。
6) 鷹架層下部層細粒砂岩層(T1fs)細粒砂岩	: 塊状の細粒砂岩からなる。
7) f-1断層	: 走向・傾斜はN46°E84°Sを示し、 破砕幅は最大28cmを有する。
8) 小断層	: 断層面は密着し、鏡肌、条線は認められない。 高位段丘堆積層中で消滅している。

- ・f-1断層は、高位段丘堆積層に変位及び変形を与えていない。
- ・高位段丘堆積層中には、鷹架層に連続しない数条の小断層が認められる。

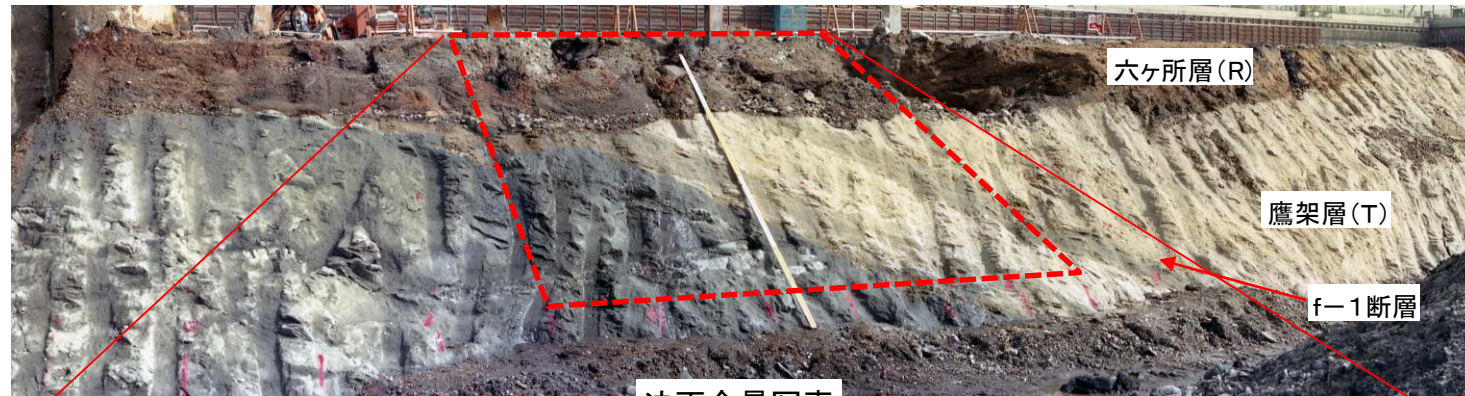
f-1断層 24地点(北西側法面)(再処理施設建設時の切取面調査結果)

| 6) f-1断層 | : 軽石凝灰岩と軽石質砂岩を境する断層であり、走向・傾斜はN42°E68°Eを示す。破碎部は認められず、断層面は密着している。f-1断層沿いには同系統の断層が数条分布するが、最大変位を有する箇所をf-1断層として示した。 |

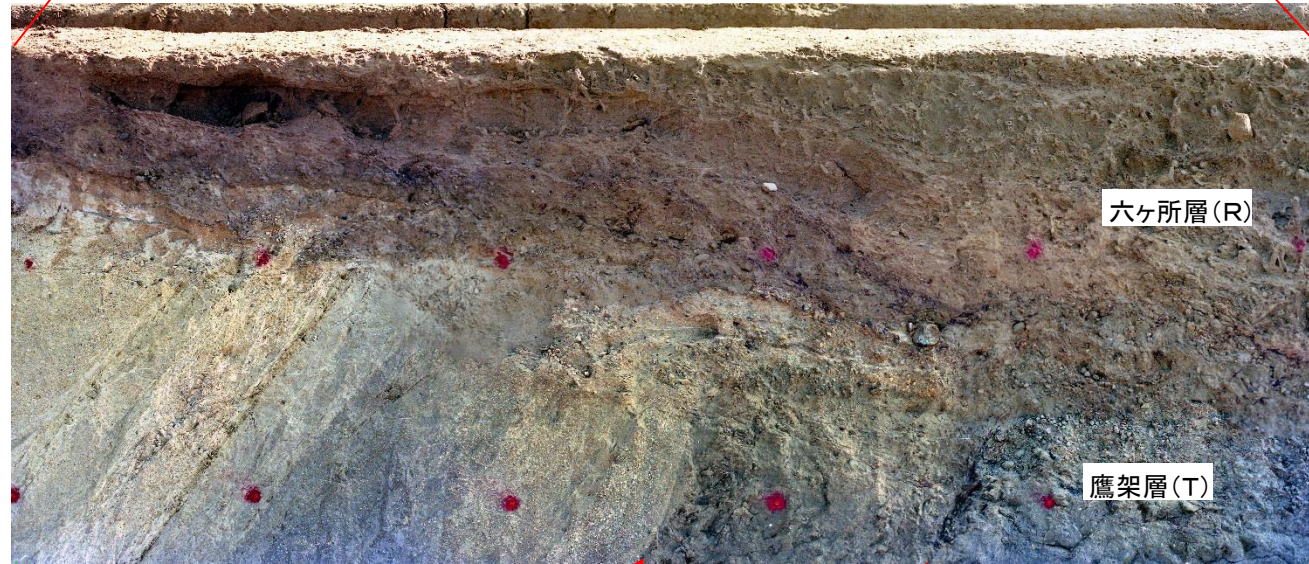
f-1断層 117地点(南側法面)(再処理施設建設時の切取面調査結果)

- 1) 六ヶ所層(R) : 黄褐～灰色細粒～中粒砂からなる。葉理構造が明瞭で、シルトの薄層を挟在する。
- 2) 鷹架層中部層軽石凝灰岩層 (T2pt) 軽石凝灰岩 : 径1～10cm程度の白色軽石を多く含む灰白色軽石凝灰岩からなる。
- 3) 鷹架層中部層軽石凝灰岩層 (T2pt) 軽石質砂岩 : 径0.5cm程度の白色軽石を含む軽石質砂岩からなる。
- 4) 鷹架層下部層細粒砂岩層 (T1fs) 細粒砂岩 : 塊状の暗黄灰～暗灰色細粒砂岩からなる。
- 5) f-1断層 : 走向傾斜はN48°E74°Sを示す。破碎部は認められず、面は密着し、一部に鏡肌がみられる。f-1断層付近には同系統の断層が分布するが、最大変位を有する箇所をf-1断層とした。

・f-1断層は、六ヶ所層に変位及び変形を与えていない。

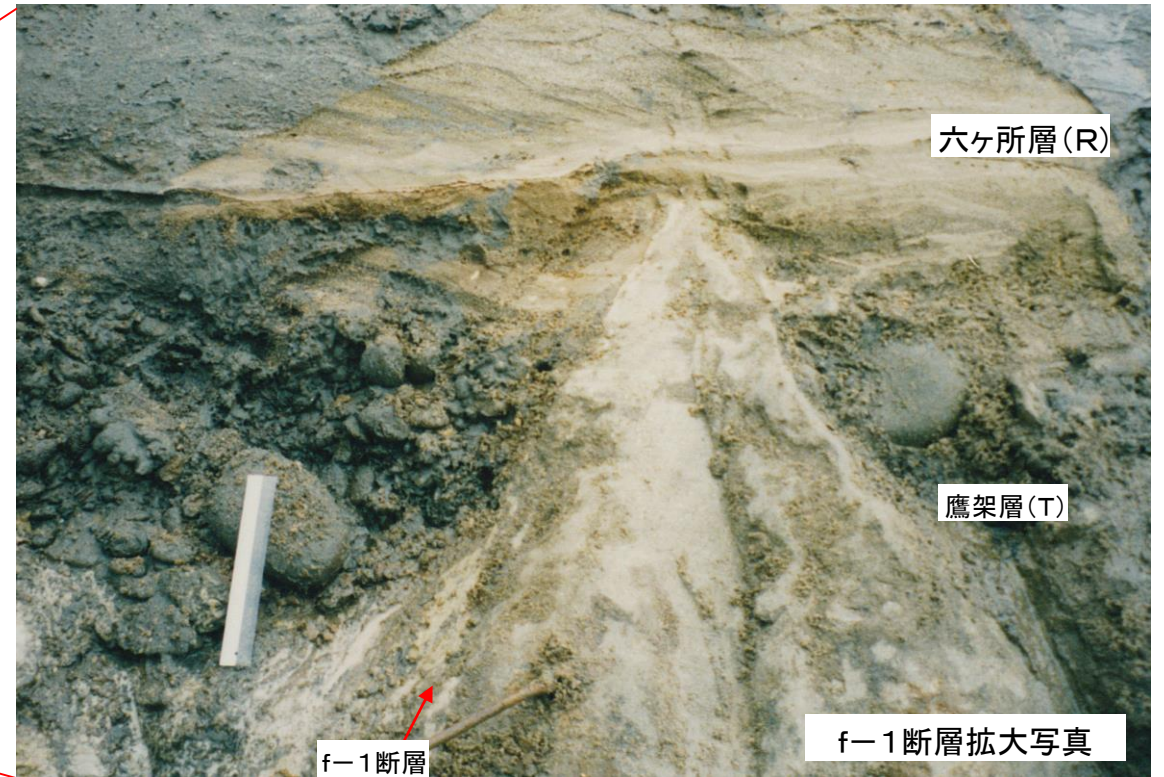
f-1断層 27地点(南東側法面)(再処理施設建設時の切取面調査結果)

- 1) 六ヶ所層(R) : ①黄褐色中粒砂からなる。塊状無層理である。  
 ②黄褐～黄灰色の中粒砂からなる。葉理構造が明瞭である。  
 ③灰色の中粒砂からなる。葉理構造が明瞭である。  
 ④径1cm～10cm程度の安山岩・チャートの円礫を多く含む礫層からなる。基質は暗灰色の粗粒砂である。
- 2) 鷹架層中部層軽石凝灰岩層 (T2pt) 軽石凝灰岩 : ⑤淡黄灰～灰白色を呈する軽石凝灰岩からなる。塊状無層理である。径1cm～5cmの軽石を多く含む。
- 3) 鷹架層中部層軽石凝灰岩層 (T2pt) 軽石質砂岩 : ⑥淡黄灰色を呈する軽石質砂岩からなる。塊状無層理である。径0.5cm～2cmの軽石を含む中～粗粒砂岩である。  
 ⑦暗灰色を呈する軽石質砂岩からなる。塊状無層理である。
- 4) f-1断層 : 走向傾斜はN44°E77°Eを示す。断層面は密着しており、破碎幅は1cm以下である。セピオライトは挟在しない。

・f-1断層は、六ヶ所層に変位及び変形を与えていない。

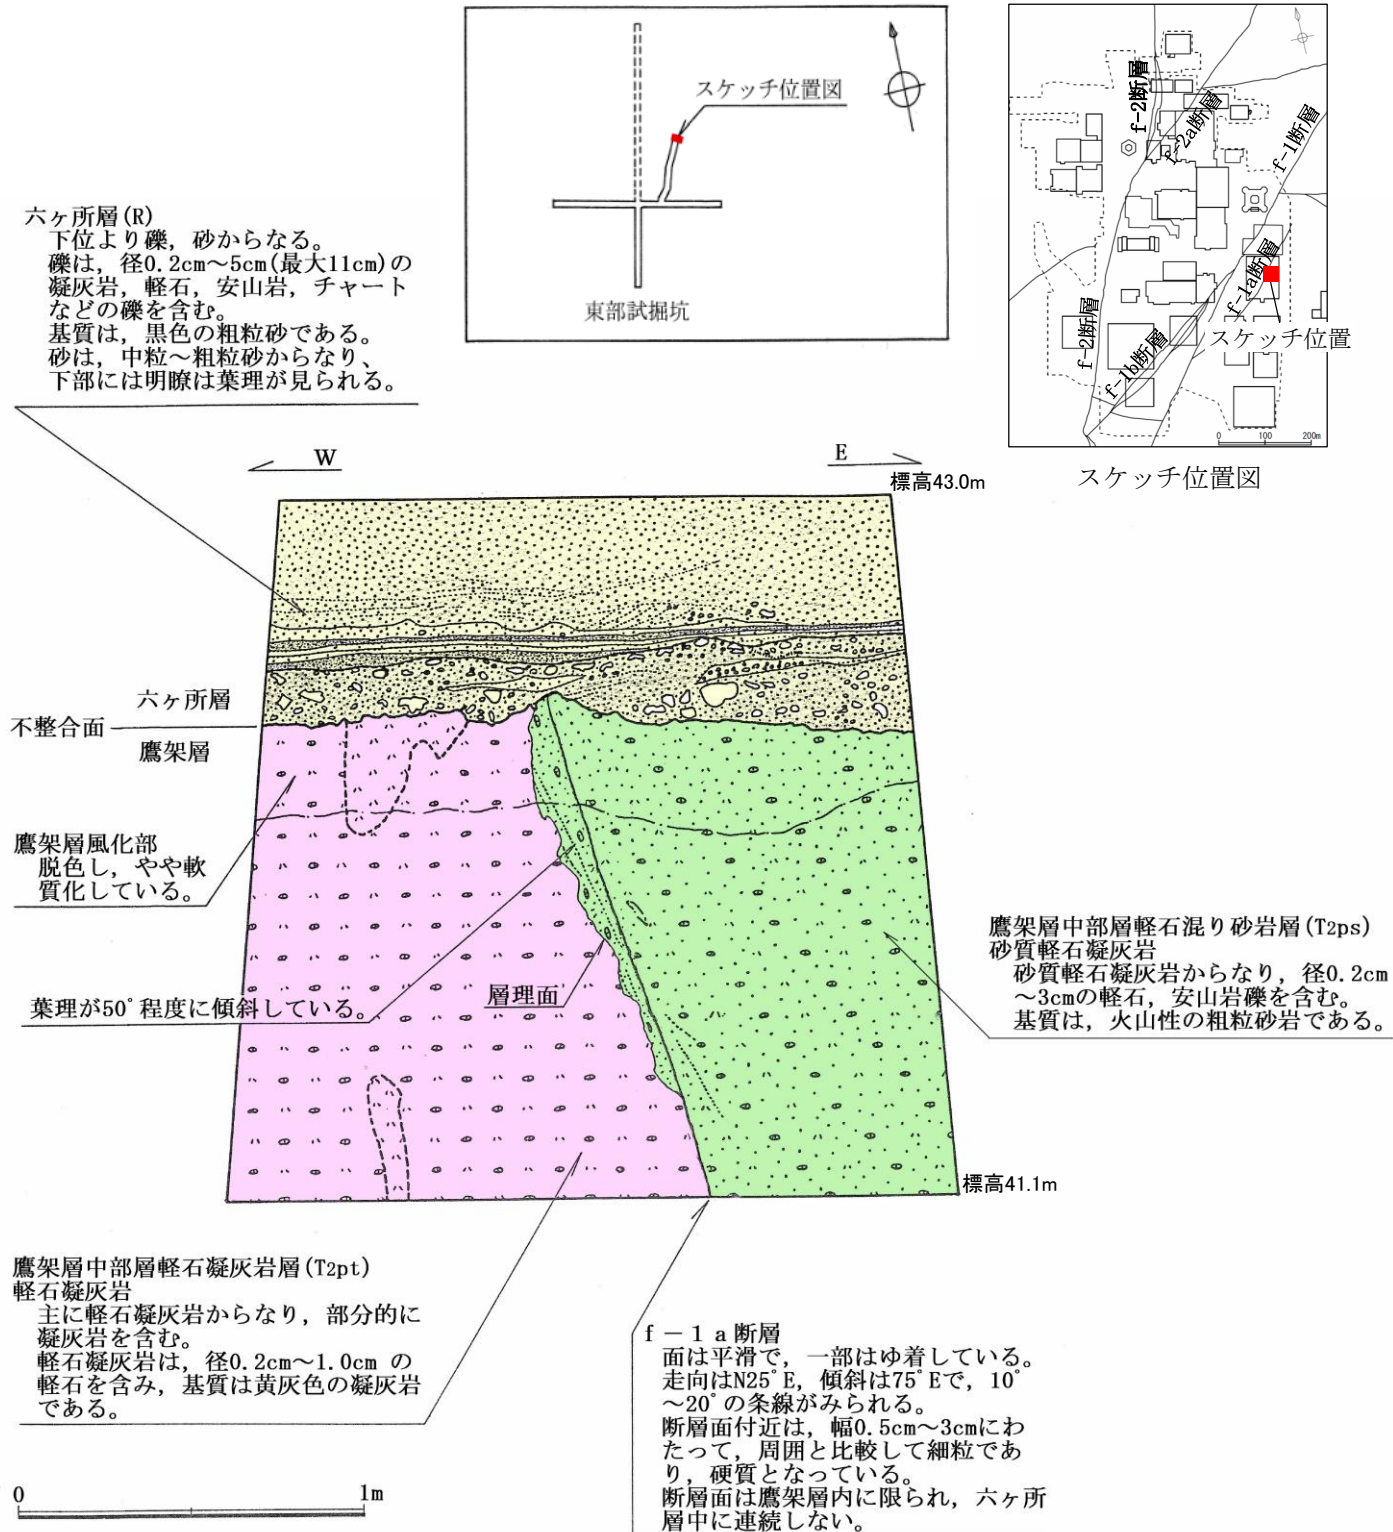
追跡坑切羽写真

・f-1a断層は、六ヶ所層に変位及び変形を与えていない。

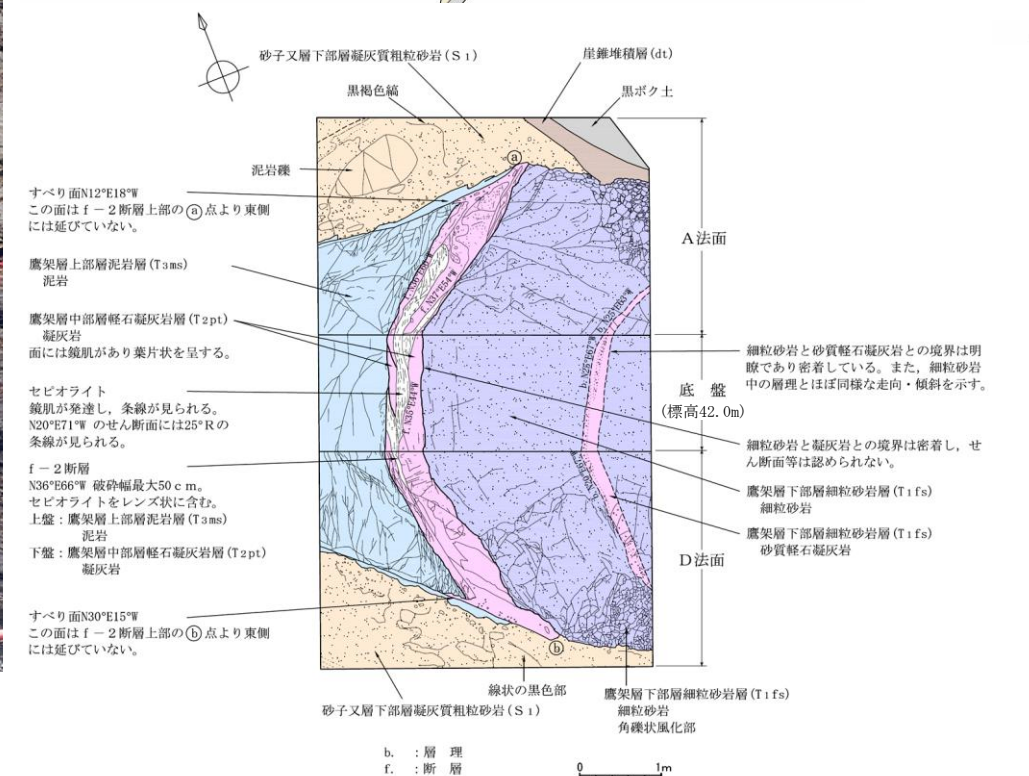
## 2. f系断層 2.2 f-2断層、f-2a断層 f-2断層トレンチ調査結果

凡 例	
1) 崩土, 埋土	: 礫混り砂質シルトからなる。
2) 黒ボク土	: 腐植を多く含む。
3) 崖堆積層(dt)	: 黄褐色シルト質砂からなる。
4) 火山灰層(1m)	: 黄褐色～褐色砂混り火山灰からなる。
5) 六ヶ所層(R)	: 浅黄褐色～黄褐色中粒砂からなる。
6) 砂子又層下部層(S1)	: 緑灰色～明黄褐色凝灰質中粒～粗粒砂岩からなる。
7) 鷹架層上部層泥岩層(T3ms)	: 塊状の灰白色～黄褐色凝灰質泥岩からなる。
8) 鷹架層中部層軽石凝灰岩層(T2pt)	: 白色軽石を含む緑灰色凝灰岩からなる。凝灰岩
9) 鷹架層下部層細粒砂岩層(T1fs)	: 塊状の暗緑色細粒砂岩からなる。細粒砂岩
10) 鷹架層下部層細粒砂岩層(T1fs)	: 白色軽石を含む緑灰色砂質軽石凝灰岩からなる。砂質軽石凝灰岩
11) f-2断層	: 走向・傾斜はN36°E66°Wを示す。破砕幅は最大50cmである。
	: 岩相境界
	: 砂子又層下部層中の黒褐色変色部
	: 色の違いによる境界。

・f-2断層は、砂子又層下部層に変位及び変形を与えていない。

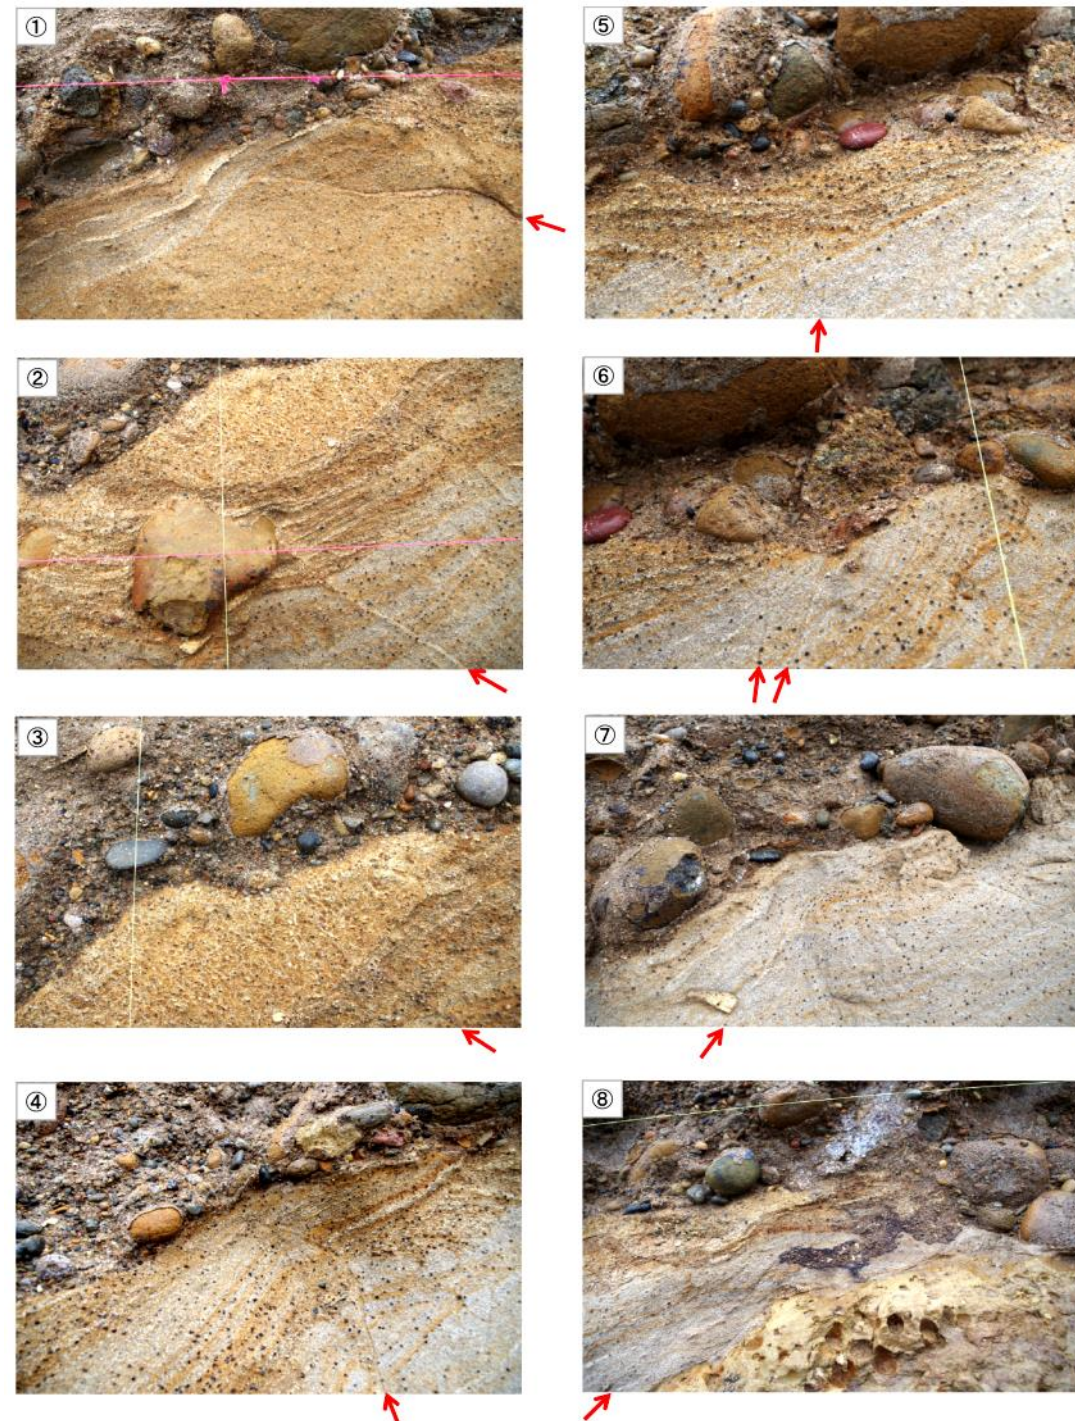
2. f系断層 2.2 f-2断層、f-2a断層  
f-2a断層トレンチ調査結果(拡大)(2)

- ・鷹架層中のf-2a断層(N54°E 58°N)は、上位の六ヶ所層中では数条に分岐する。
- ・六ヶ所層中の断層には逆断層及び正断層があるが、いずれも西上がり(東落ち)である。
- ・古期低地堆積層の基底面及び堆積構造に変位及び変形は認められない。
