島根原子力発電所2号炉
防波壁及び1号放水連絡通路防波扉の
周辺斜面の安定性評価について
(コメント回答)

令和2年2月28日
中国電力株式会社

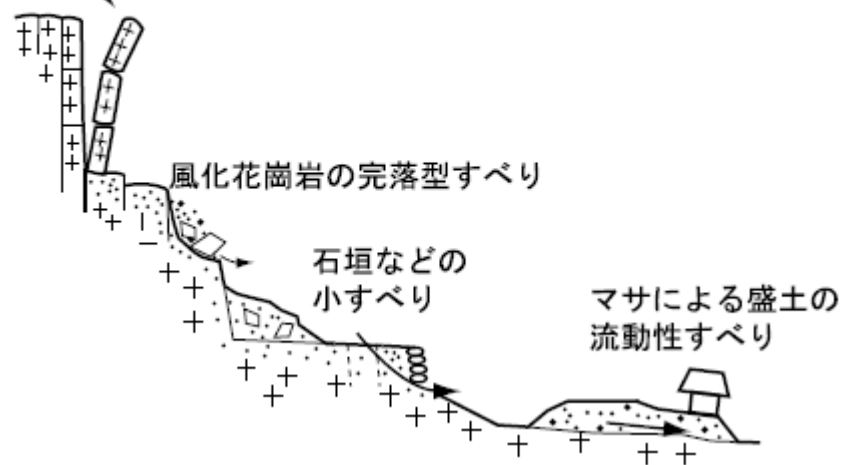
節理など亀裂に沿った
花崗岩の転倒・崩落

花崗岩類分布域における地震地すべりの形状
(阿部・林(2011)より引用)

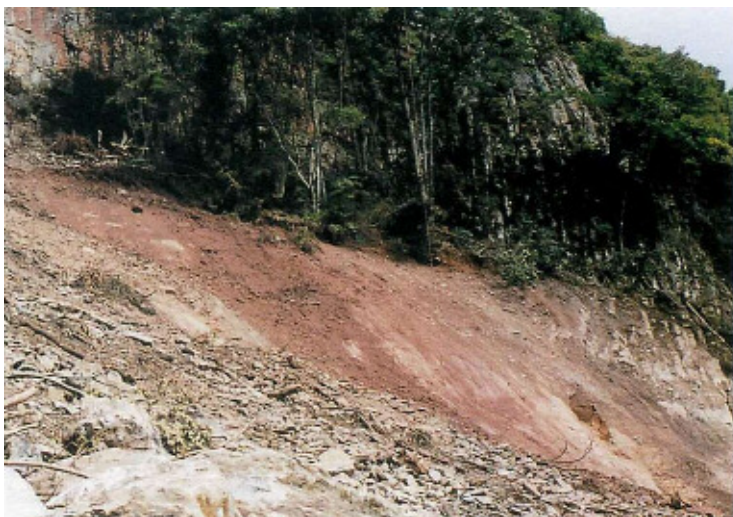
平成12年(2000年)鳥取県西部地震で発生した柱状節理の
発達した玄武岩急崖の斜面崩壊
(島根大学鳥取県西部地震災害調査団(2001)⁽¹⁰⁾より引用)

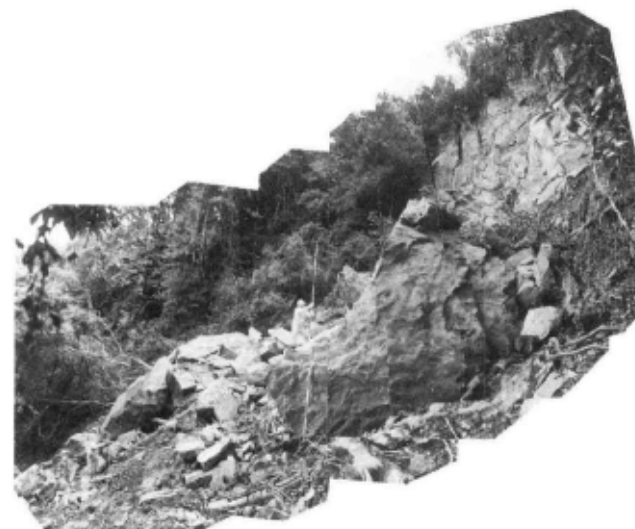
平成12年(2000年)鳥取県西部地震において溝口町で発生した
玄武岩溶岩の崩壊(内田ほか(2002)⁽¹¹⁾より引用)

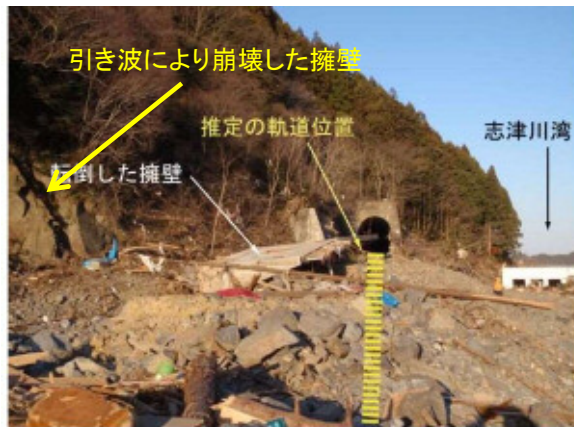
写真1(南三陸町の斜面崩壊状況)

- ・岡ほか(2012)⁽¹³⁾によると、宮城県南三陸町では、津波運搬物がトンネル坑口よりも上部に残っていること、擁壁が海側に転倒していること、線路の軌道が完全に流失し、盛土も洗掘している状況を踏まえ、法面の一部が引き波により浸食を受けた可能性があるとしてされている。
- ・また、石巻市雄勝町^{いしのまき おがつ}においても、津波運搬物が梢に残っている状況から擁壁高の倍以上の高さまで山肌を遡上したと考えられることから、引き波時の海水面の急低下により斜面崩壊が生じ、崩壊土砂が擁壁下部を押し出したとされている。

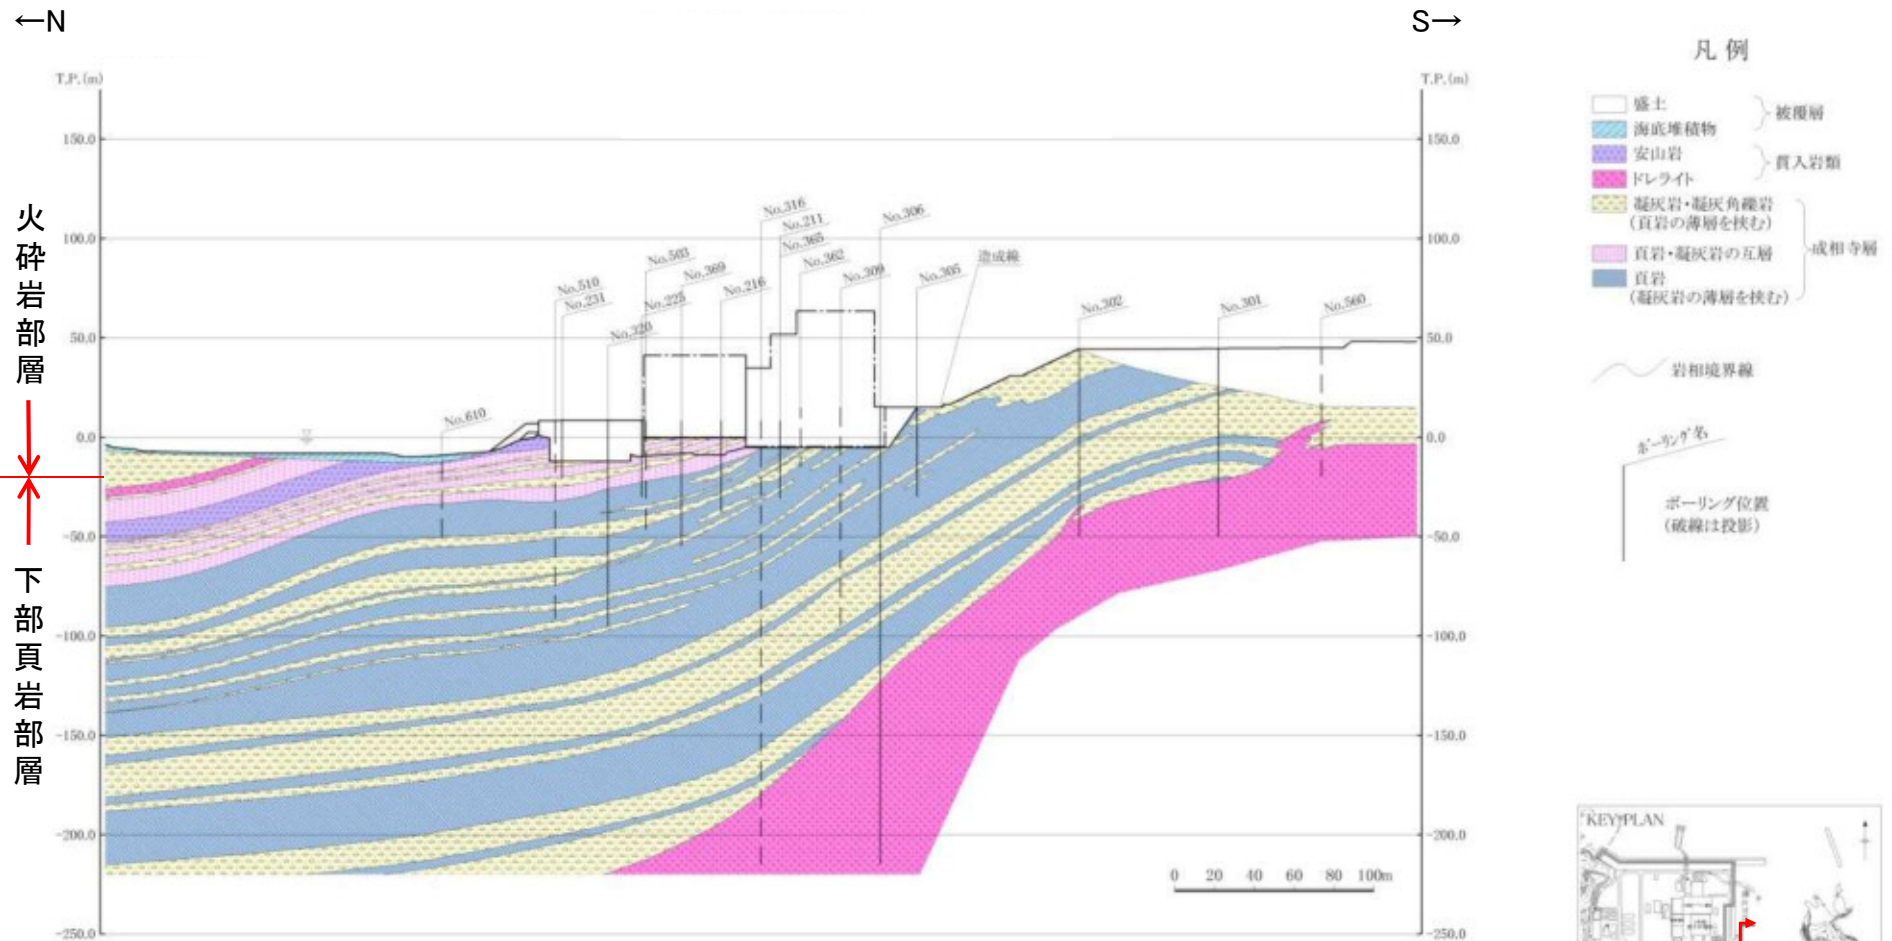
(1) 地質鉛直断面図(2号炉原子炉建物南北断面)

- ・2号炉原子炉建物基礎地盤には、主として下部頁岩部層、貫入岩類が分布する。
- ・下部頁岩部層は、頁岩(黒色頁岩及び凝灰質頁岩)を主体とし、凝灰岩及び凝灰角礫岩並びにこれらの互層から構成される。
- ・成相寺層の構造は、概ね西北西－東南東の走向を示し、北へ向かって約 10° ～ 30° 傾斜する流れ盤構造を有する。

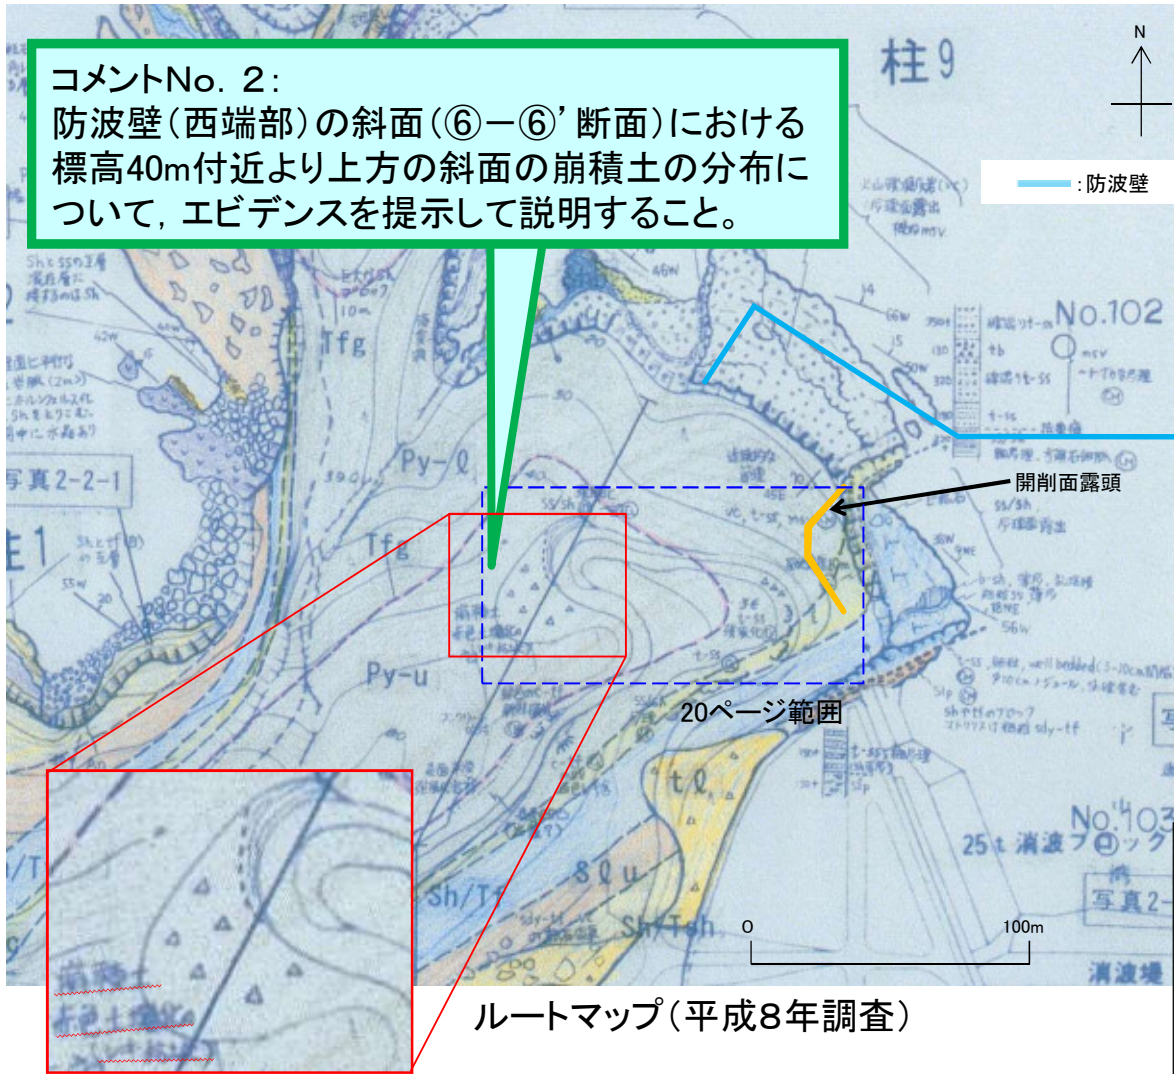
ルートマップ(平成8年調査)

崩積土記載箇所拡大

「崩積土 赤色土壌化(レキ粘土化)」と記載。

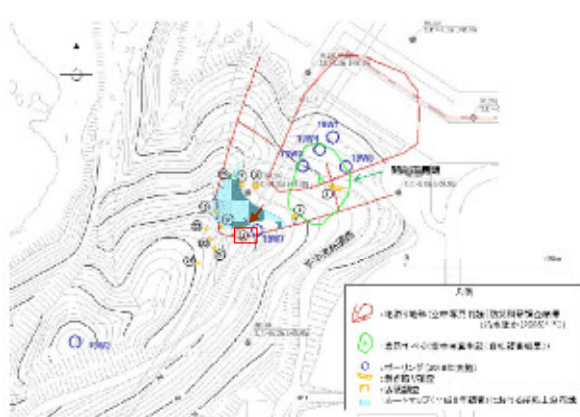
露頭調査 ⑪地点

- ・露頭調査⑪地点は、標高52m、コンクリート吹付法面の上部にあり、防災科研地滑り地形の滑落崖内部に位置する。この地点は、宇中連絡道路造成時に掘削された法面中腹部に位置する。
- ・露頭は下位から火山礫凝灰岩、礫質土、表土が認められる。礫質土は淡赤褐～赤褐色を呈し、一部の礫は軟質であり、その層厚は50cm程度である。火山礫凝灰岩は風化によりC_L級～D級を呈する。
- ・礫質土は淡赤褐～赤褐色を呈し、一部の礫が軟質である。これは、ルートマップ(平成8年調査)の『崩積土』の記載に類似した特徴である。

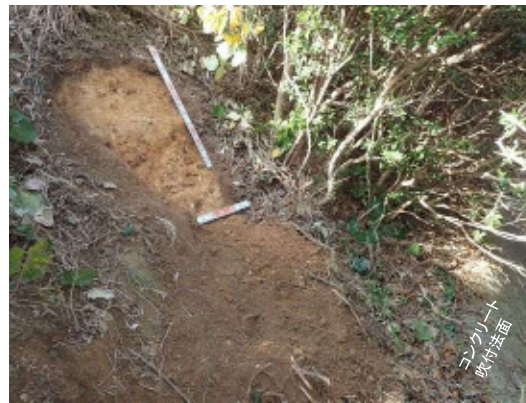
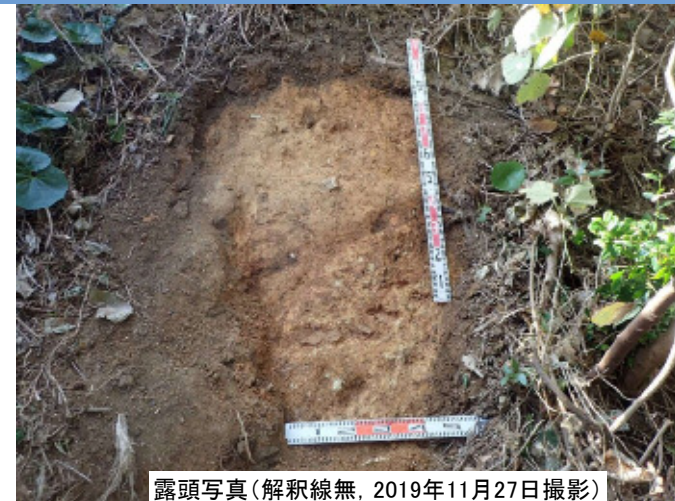
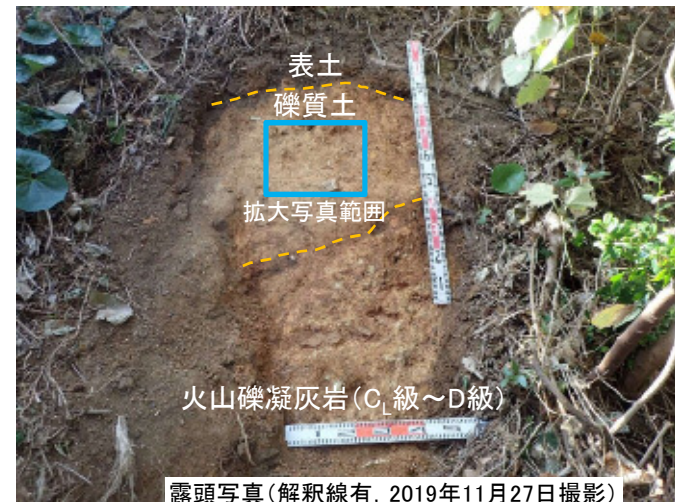
露頭全景(2019年11月27日撮影)

露頭写真(解釈線無, 2019年11月27日撮影)

露頭写真(解釈線有, 2019年11月27日撮影)

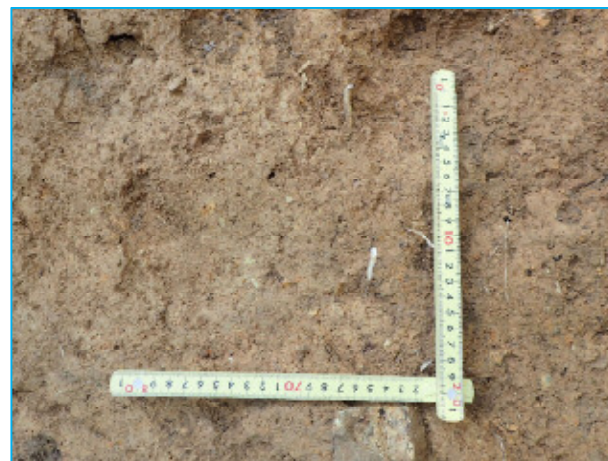
礫質土 拡大写真(2019年11月27日撮影)

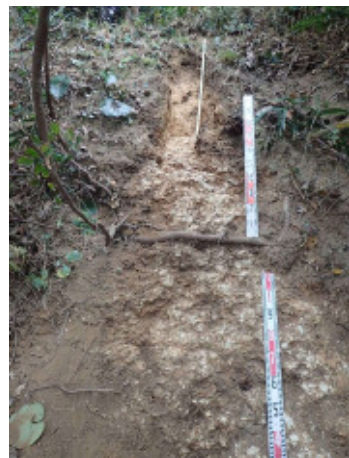
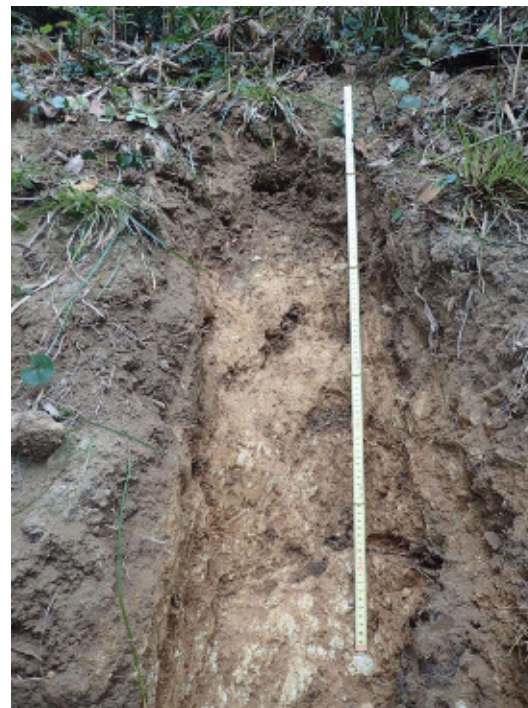
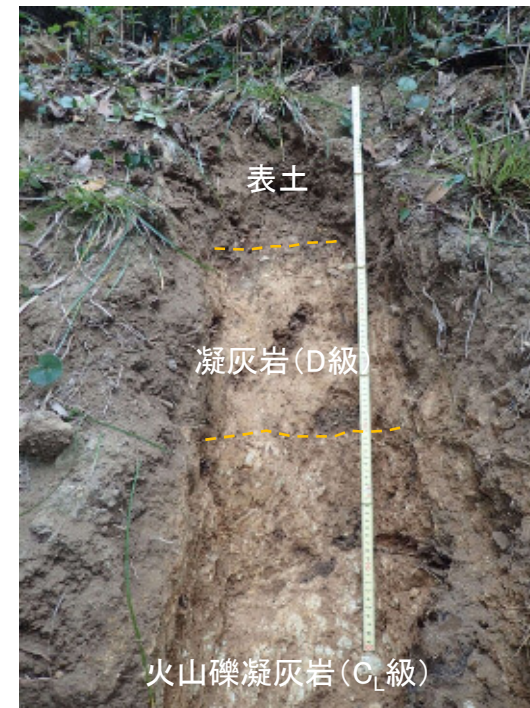
露頭調査 ⑫地点

露頭全景(2019年11月27日撮影)

露頭写真(解釈線無, 2019年11月27日撮影)

露頭写真(解釈線有, 2019年11月27日撮影)

- ・露頭調査⑫地点は、標高59～61mにあり、防災科研地滑り地形の滑落崖の境界付近に位置する。この地点は、宇中連絡道路造成時に掘削された法面に位置する。
- ・露頭は下位から火山礫凝灰岩、凝灰岩、表土が認められる。凝灰岩は強風化によりD級、火山礫凝灰岩は風化によりC_L級を呈する。
- ・ルートマップ(平成8年調査)の『崩積土』に対応する地層は認められない。

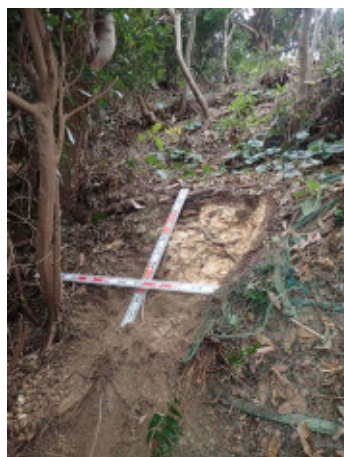
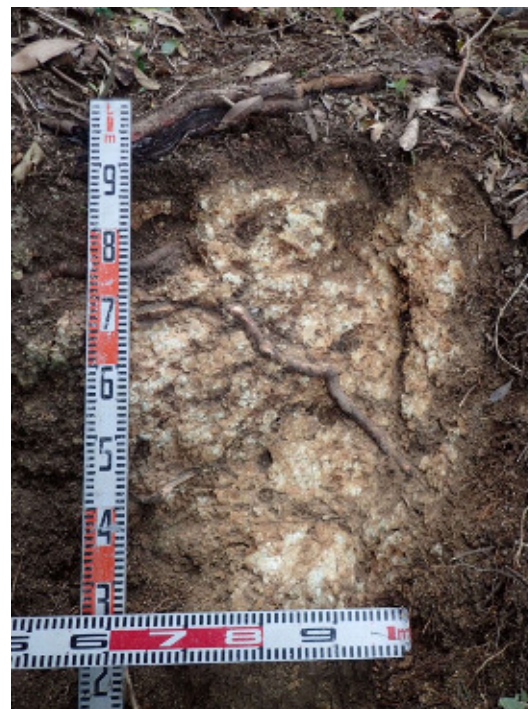
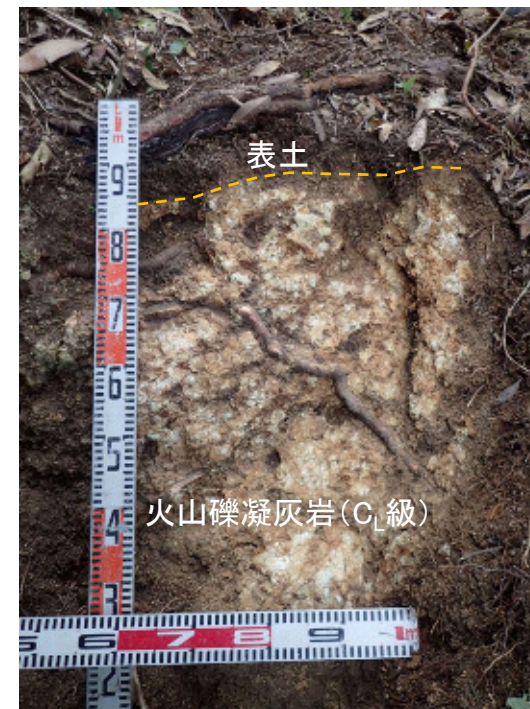
露頭調査 ⑬地点

露頭全景(2019年11月27日撮影)

露頭写真(解釈線無, 2019年11月27日撮影)

露頭写真(解釈線有, 2019年11月27日撮影)

- ・露頭調査⑬地点は、標高57mにあり、防災科研地滑り地形の滑落崖の境界付近に位置する。この地点は、宇中連絡道路造成時に掘削された法面に位置する。
- ・露頭は表土が火山礫凝灰岩を直接覆っており、礫質土や粘性土が認められない。火山礫凝灰岩は風化によりC_L級を呈する。
- ・ルートマップ(平成8年調査)の『崩積土』に対応する地層は認められない。

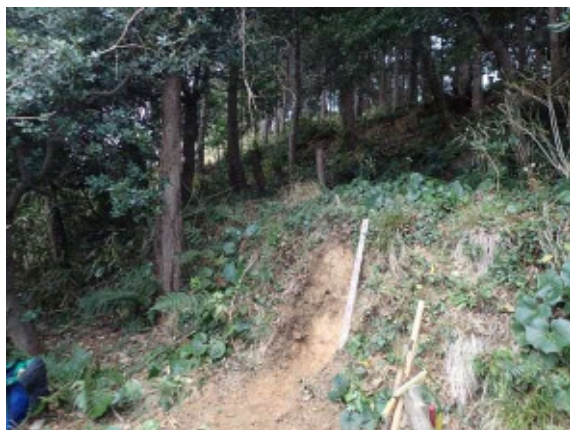
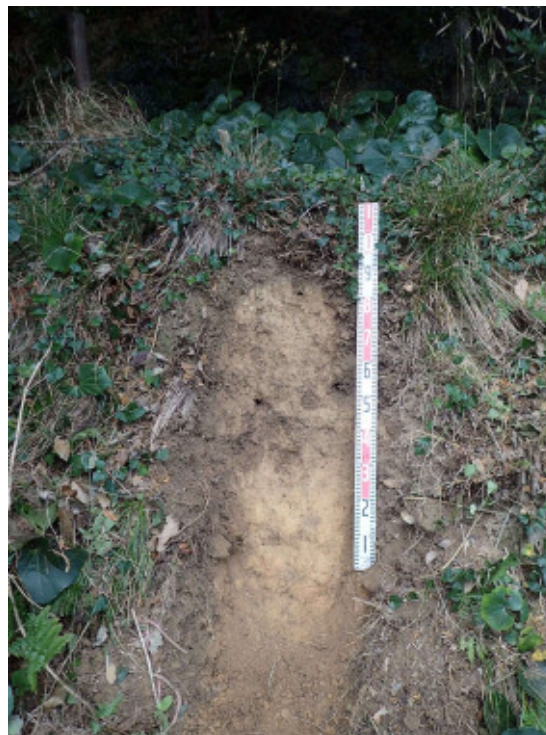
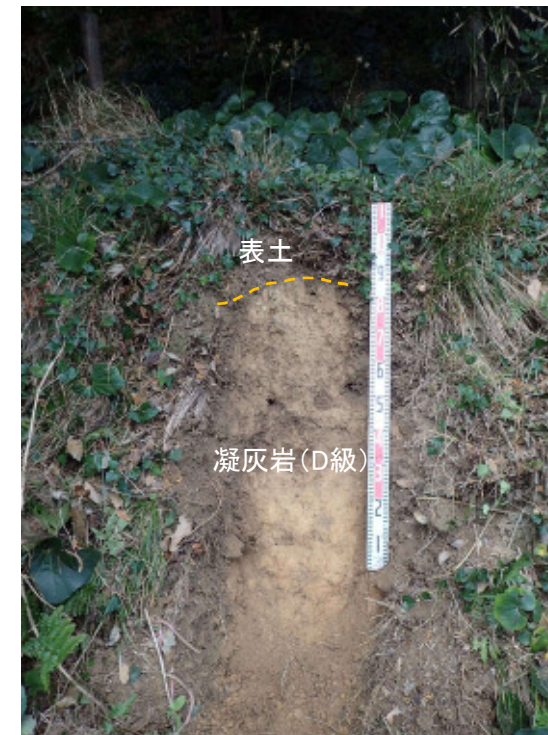
露頭調査 ②1地点

露頭全景(2019年12月21日撮影)

露頭写真(解釈線無, 2019年12月21日撮影)

露頭写真(解釈線有, 2019年12月21日撮影)

- ・露頭調査②1地点は、標高62mにあり、防災科研地滑り地形の滑落崖の外に位置する。この地点は、防波壁(西端部)の位置する地山の中腹部に位置する。
- ・露頭は表土が凝灰岩を直接覆っており、礫質土や粘性土が認められない。凝灰岩は強風化によりD級を呈する。
- ・ルートマップ(平成8年調査)の『崩積土』に対応する地層は認められない。

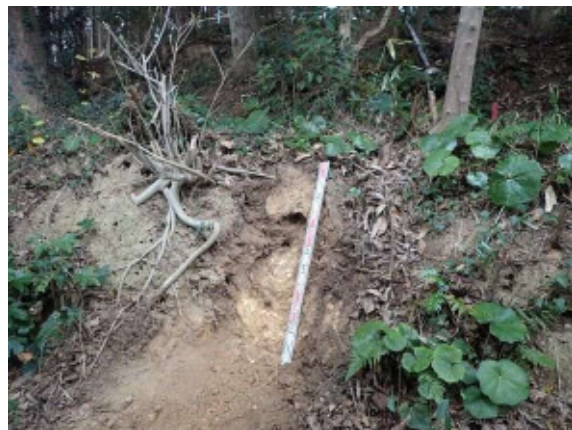
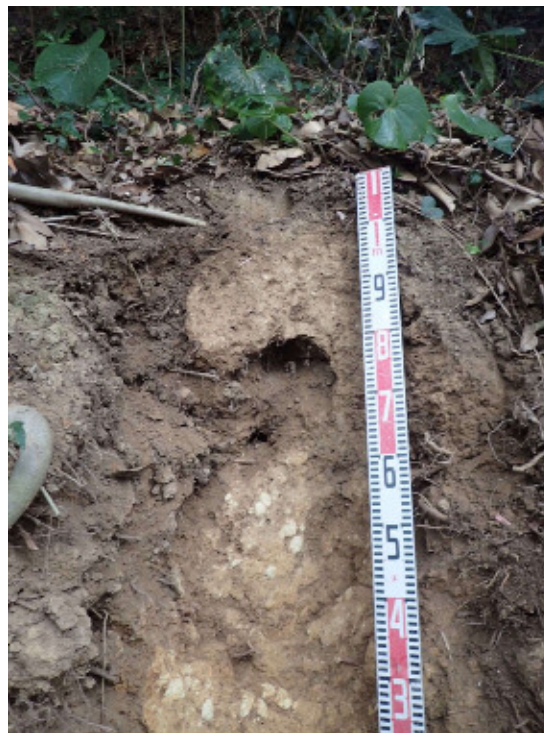
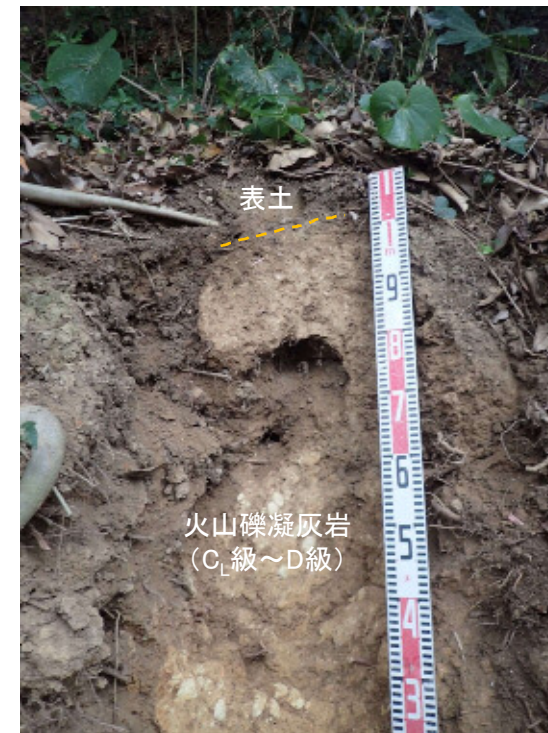
露頭調査 ②地点

露頭全景(2019年12月21日撮影)

露頭写真(解釈線無, 2019年12月21日撮影)

露頭写真(解釈線有, 2019年12月21日撮影)

- ・露頭調査②地点は、標高63mにあり、防災科研地滑り地形の滑落崖の外に位置する。この地点は、防波壁(西端部)の位置する地山の中腹部に位置する。
- ・露頭は表土が火山礫凝灰岩を直接覆っており、礫質土や粘性土が認められない。火山礫凝灰岩は露頭上部で強風化によりD級、露頭下部でC_L級を呈する。
- ・ルートマップ(平成8年調査)の『崩積土』に対応する地層は認められない。

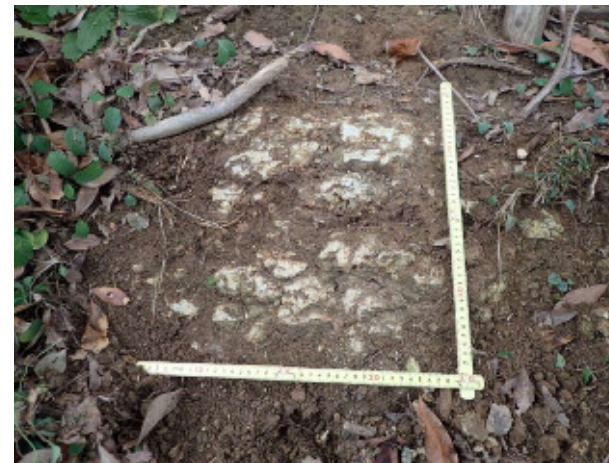
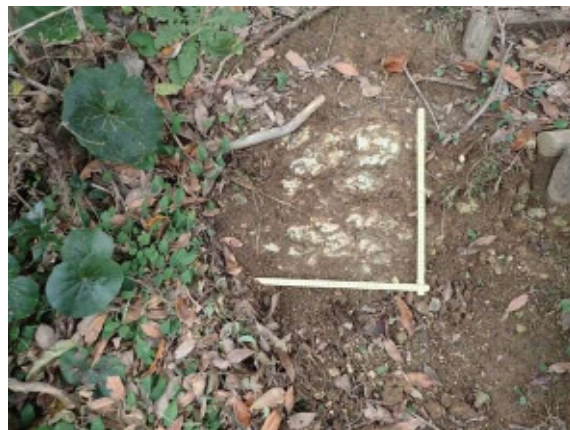
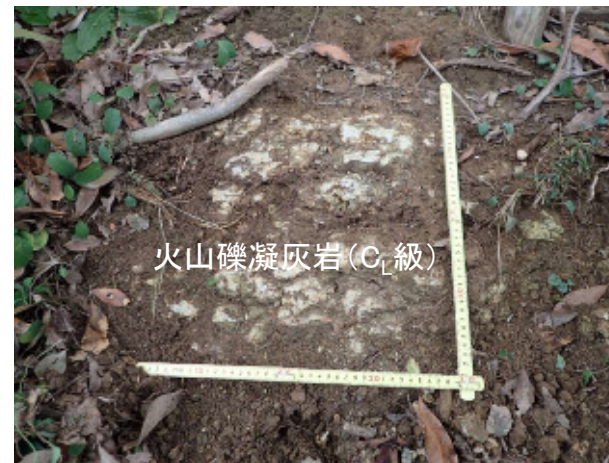
露頭調査 ②③地点

露頭写真(解釈線無, 2019年12月21日撮影)

露頭全景(2019年12月21日撮影)

露頭写真(解釈線有, 2019年12月21日撮影)

- ・露頭調査②③地点は、標高63mにあり、防災科研地滑り地形の滑落崖の外に位置する。この地点は、防波壁(西端部)の位置する地山の中腹部に位置する。
- ・露頭は火山礫凝灰岩が露出しており、礫質土、粘性土及び表土が認められない。火山礫凝灰岩は風化によりC_L級を呈する。
- ・ルートマップ(平成8年調査)の『崩積土』に対応する地層は認められない。

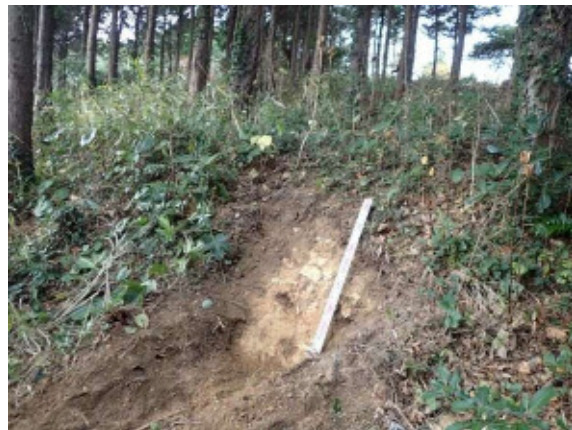
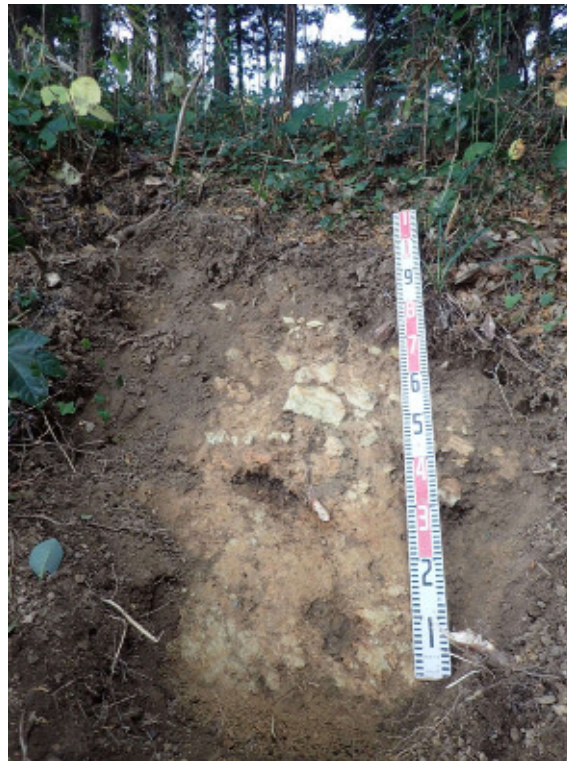
露頭調査 ②④ 地点

露頭全景(2019年12月21日撮影)

露頭写真(解釈線無, 2019年12月21日撮影)

- ・露頭調査②④地点は、標高69mにあり、防災科研地滑り地形の滑落崖の外に位置する。この地点は、防波壁(西端部)の位置する地山の中腹部に位置する。
- ・露頭は下位から火山礫凝灰岩、凝灰岩、表土が認められ、礫質土や粘性土が認められない。凝灰岩は強風化によりD級、火山礫凝灰岩は風化によりC_L級を呈する。
- ・ルートマップ(平成8年調査)の『崩積土』に対応する地層は認められない。

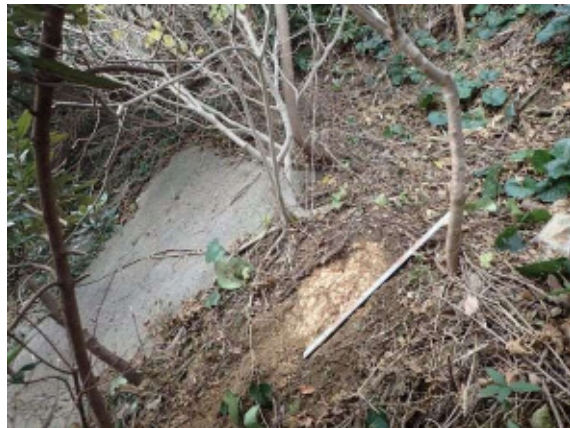
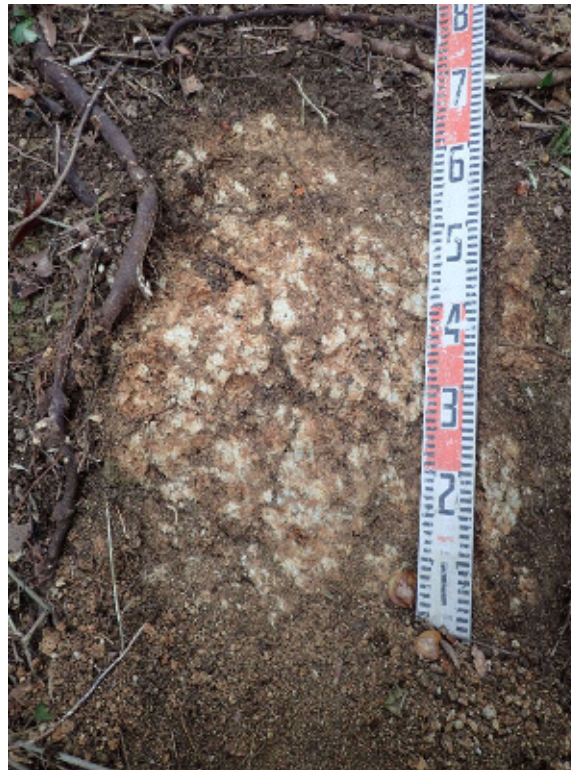
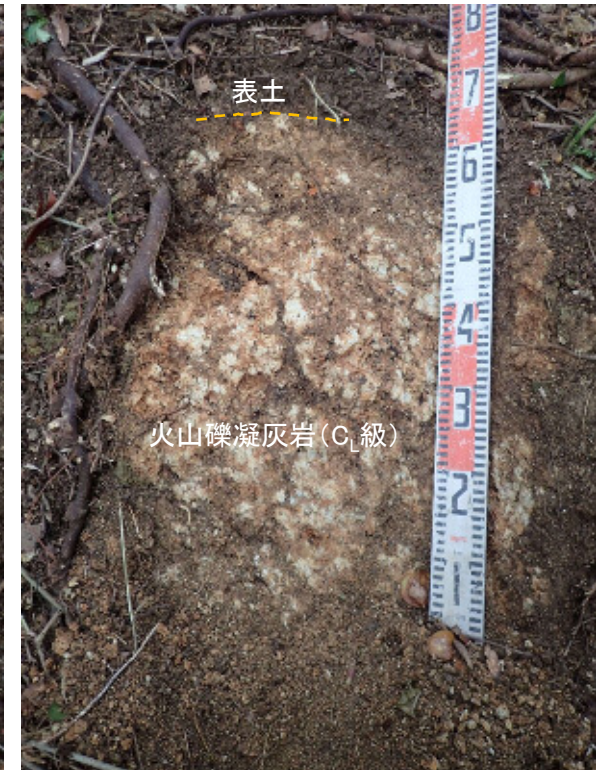
露頭調査 ②5地点

露頭全景(2019年12月21日撮影)

露頭写真(解釈線無, 2019年12月21日撮影)

露頭写真(解釈線有, 2019年12月21日撮影)

- ・露頭調査②5地点は、標高42mにあり、防災科研地滑り地形の滑落崖に位置する。この地点は、宇中連絡道路造成時に掘削された法面で、コンクリート吹付に隣接する。
- ・露頭は表土が火山礫凝灰岩を直接覆っており、礫質土や粘性土が認められない。火山礫凝灰岩は風化によりC_L級を呈する。
- ・ルートマップ(平成8年調査)の『崩積土』に対応する地層は認められない。

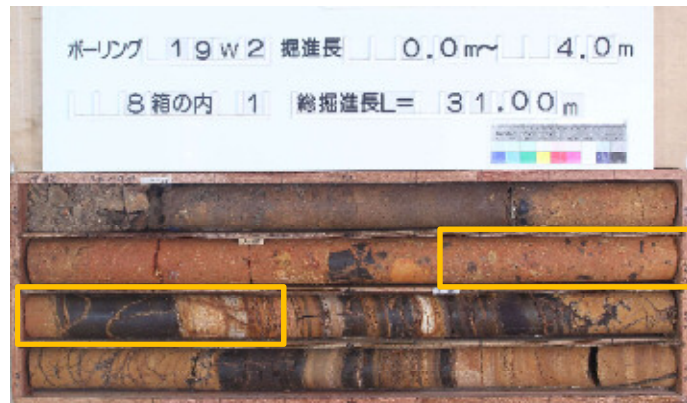
層準対比 19W2孔コア写真(G.L.0.0~-4.0m)
露頭で確認できる層準を橙四角で示す。

- ・剥ぎ取り調査①地点では、下位から葉理の発達した凝灰質頁岩、黑色頁岩、礫質土が認められる。
- ・これらは防災科研調査結果の地滑り地形の地滑り土塊とされる箇所において実施したボーリング19W2孔のG.L.-2.4m以浅の層準に対比される。また凝灰質頁岩と黑色頁岩は、鍵層Kshの上部に相当する。

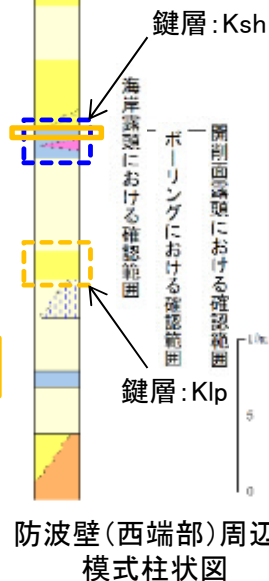
防波壁(西端部)周辺
模式柱状図

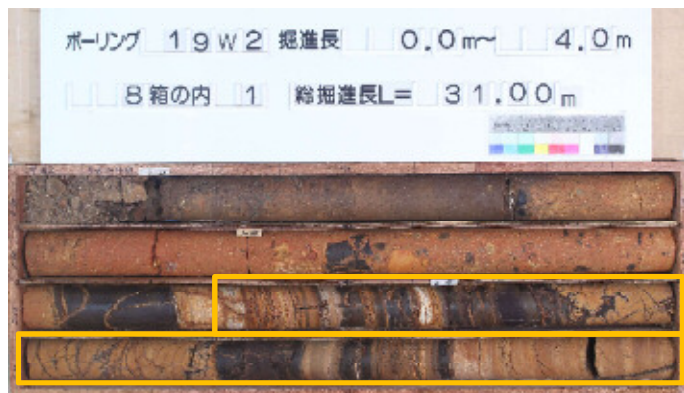
層準対比 19W2孔コア写真(G.L.0.0~-4.0m)
露頭で確認できる層準を橙四角で示す。

- ・剥ぎ取り調査②地点では、下位から凝灰岩、黒色頁岩、ドレライト、凝灰岩及び黒色頁岩の互層、凝灰質頁岩が認められる。
- ・これらは防災科研調査結果の地滑り地形の地滑り土塊とされる箇所において実施したボーリング19W2孔のG.L.-4.0m以浅の層準に対比される。また凝灰岩より上位の黒色頁岩等は、鍵層Kshの中下部に相当する。

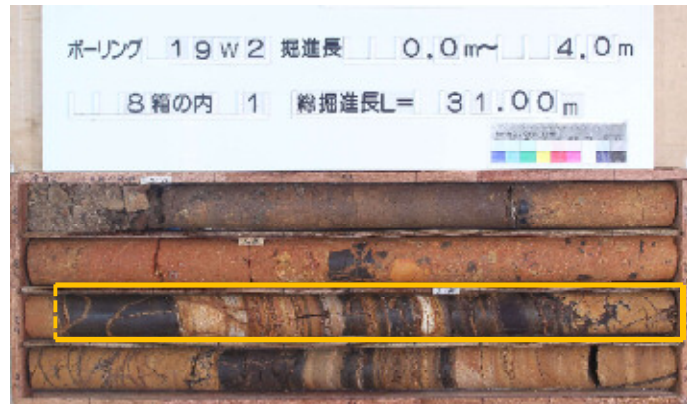
層準対比 19W2孔コア写真(G.L.0.0~-4.0m)
露頭で確認できる層準を橙四角で示す。

- ・剥ぎ取り調査③地点では、下位からドレライト、凝灰岩及び黑色頁岩の互層、火山礫凝灰岩が認められる。
- ・これらは防災科研調査結果の地滑り地形の地滑り土塊とされる箇所において実施したボーリング19W2孔のGL-3.0m以浅の層準に対比される。また凝灰岩及び黑色頁岩の互層は、鍵層Kshの上部に相当し、最上部の火山礫凝灰岩は鍵層Kshの上位層の火山礫凝灰岩に相当する。

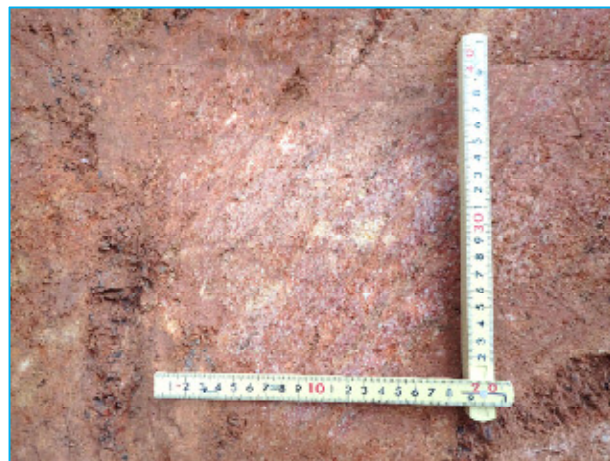
火山礫凝灰岩 拡大写真(2019年11月6日撮影)

- ・剥ぎ取り調査④地点では、下位から火山礫凝灰岩、礫質土が認められる。
- ・礫質土は締まりがよく、その層厚は40cmから15cmであり、標高が高くなるにつれて層厚が薄くなる。
- ・火山礫凝灰岩は、剥ぎ取り調査③地点で確認した鍵層Kshの上位層の火山礫凝灰岩に相当する。
- ・この地点において火山礫凝灰岩と礫質土の境界は不明瞭で漸移的であり、下位の火山礫凝灰岩が強風化したものと考えられる。また、開削面露頭で確認された礫質土の性状とは異なる。

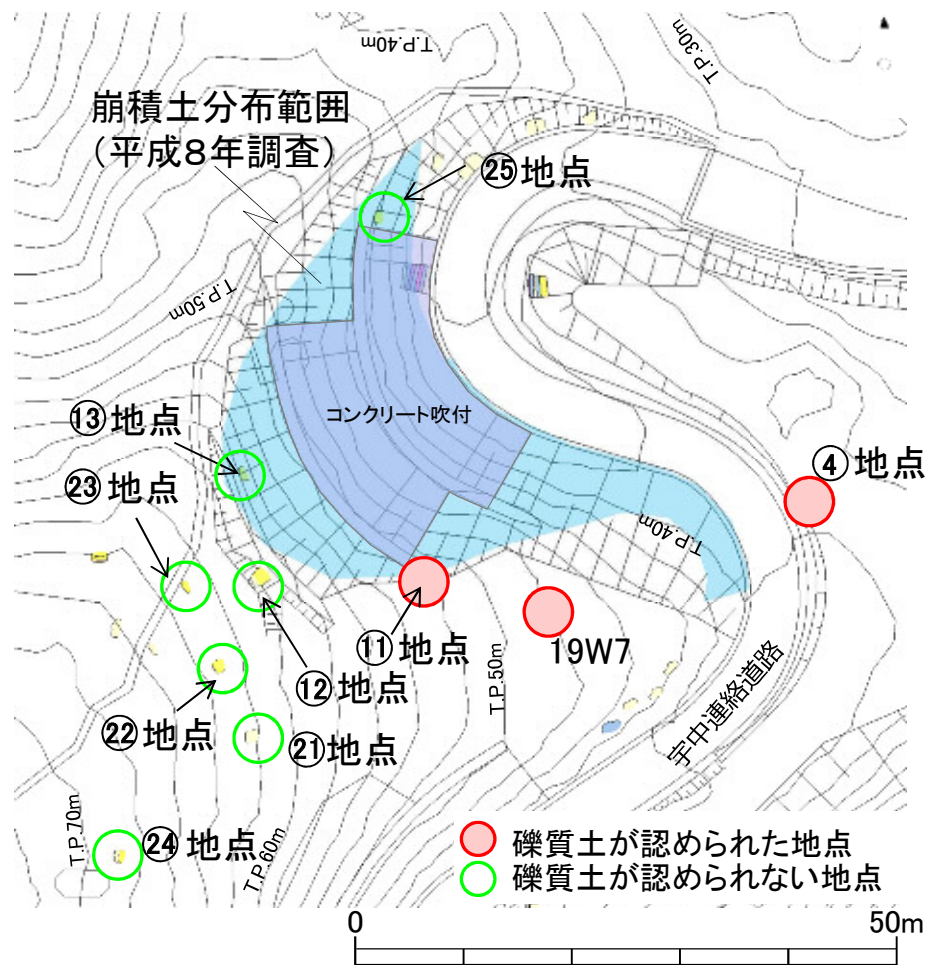
No. 2 防波壁(西端部)の標高40mより上方斜面の性状
『崩積土』の確認調査結果

調査地点	調査結果
④地点	礫質土あり(15~40cm程度) (下位の火山礫凝灰岩が強風化)
⑪地点	礫質土あり(50cm程度) (崩積土に類似した特徴を有する)
⑫地点	礫質土は認められない
⑬地点	礫質土は認められない
⑲地点	礫質土は認められない
⑳地点	礫質土は認められない
㉑地点	礫質土は認められない
㉒地点	礫質土は認められない
㉓地点	礫質土は認められない
㉔地点	礫質土は認められない
㉕地点	礫質土は認められない
19W7	礫質土あり(3.55m) (下位の火山礫凝灰岩が強風化)

ルートマップ(平成8年調査)に記載された『崩積土』の範囲について、標高40mより上方斜面において崩積土及び岩盤の分布状況について検討した結果、以下の特徴が認められた。

- ・崩積土分布範囲周辺の露頭(⑫地点, ⑬地点, ⑲~⑳地点)において礫質土は認められなかった。
- ・④地点及び19W7孔において、下位の火山礫凝灰岩が強風化したと考えられる礫質土が認められ、⑪地点において崩積土に類似した特徴を有する礫質土が認められた。

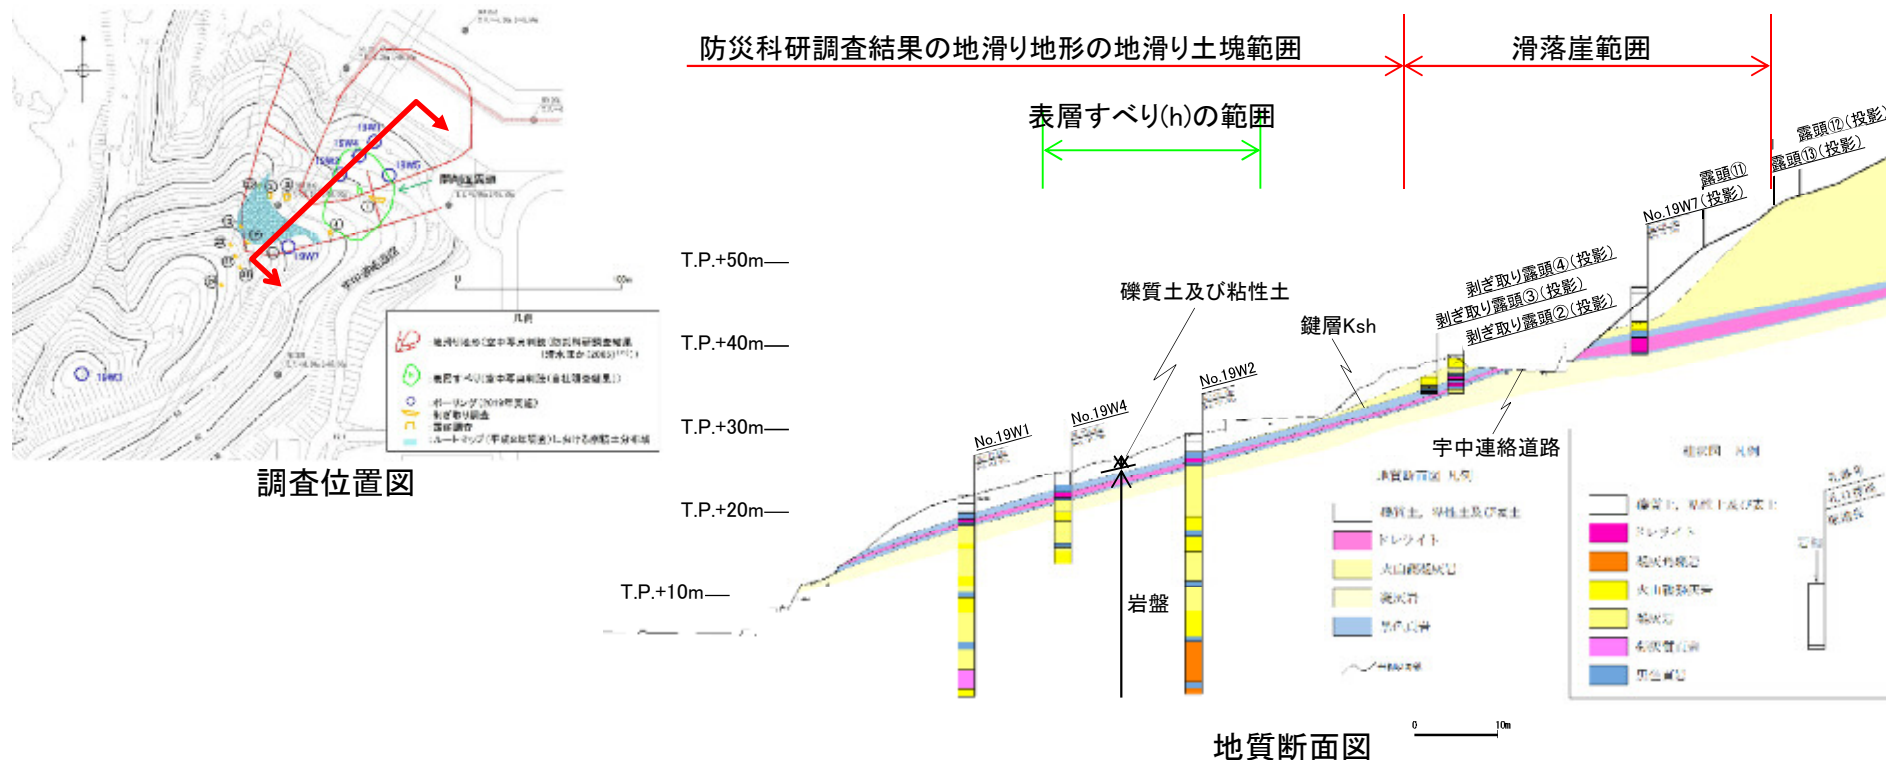
防波壁(西端部)周辺の地質断面図(標高40mより下方)

防波壁(西端部)周辺において整理したより詳細なルートマップ及び標高40mより上方で実施した露頭調査及びボーリング調査結果を反映した防波壁(西端部)周辺斜面の地質断面を作成した※。

- ・防災科研調査結果の地滑り地形の範囲において、ボーリングコア及び開削面露頭上部に認められる層準が連続することが確認された。
- ・表層すべりの可能性が考えられる礫質土及び粘性土についても、宇中連絡道路直前(剥ぎ取り調査地点④)まで連続し、その範囲は防災科研調査結果の地滑り地形の地滑り土塊及び表層すべり(h)に概ね対応する。また、礫質土及び粘性土の層厚は約2mである。

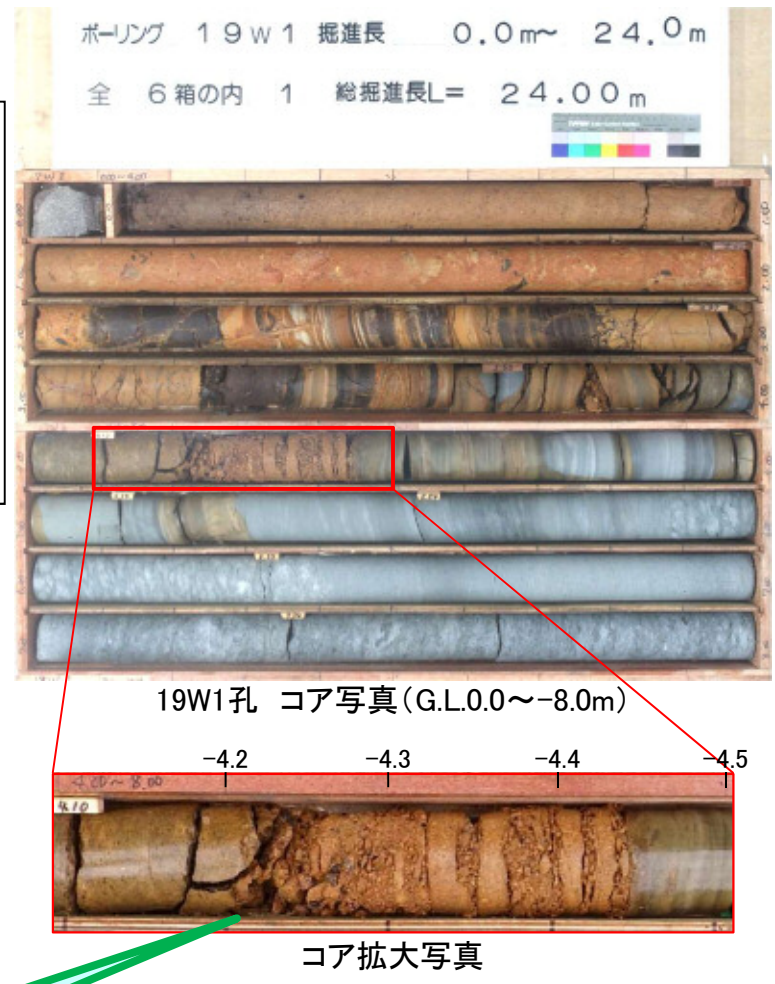
- ・開削面露頭の標高22m付近に認められる割れ目密集帯を伴う凝灰岩について、ボーリングコアにより、性状や連続性を確認した。
- ・19W1孔において、G.L.-4.20~-4.45mに割れ目密集帯が認められる。周囲の凝灰岩に比べ粗粒であり、また酸化変質が進行している。コアは岩片状~細礫状を呈する。
- ・この区間の凝灰岩に粘土は認められない。
- ・19W1孔はG.L.-2.08~-4.45mがC_L級である。

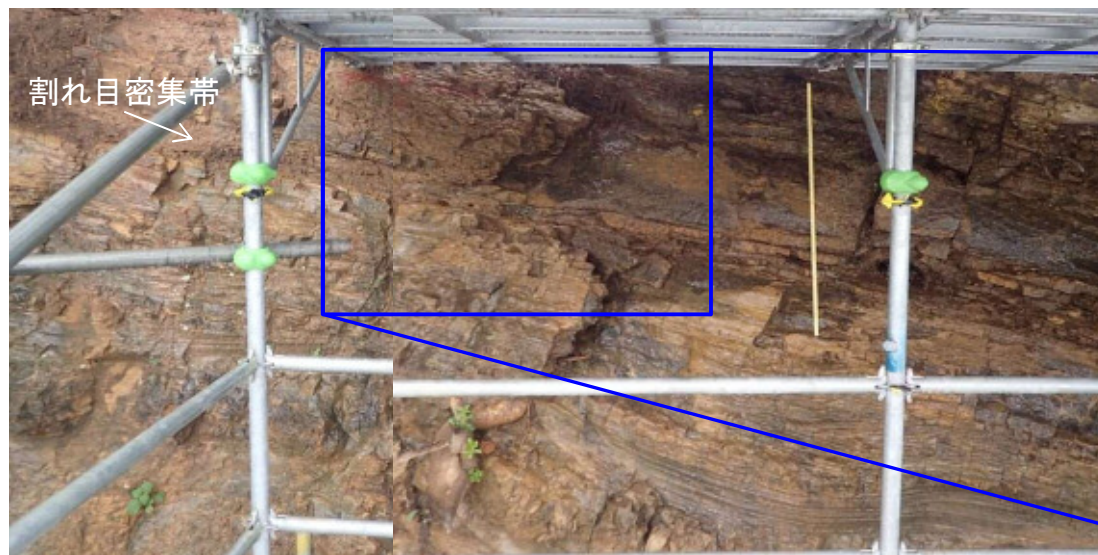
開削面露頭における凝灰岩の性状

露頭における凝灰岩の状況 (2019年10月24日撮影)

- ・この凝灰岩の割れ目密集帯の連続性は乏しく、該当露頭の約1m右側において、割れ目間隔は6cm程度となる(右下写真)。右下写真の割れ目間隔の広い面は、表面の割れ目密集帯が、再観察時に観察面にほぼ平行な高角度節理で剥がれたものである。この面を見ると、割れ目のない岩盤となっている。
- ・この割れ目密集帯に粘土は認められない。
- ・露頭の割れ目密集帯は表面のみで認められ、岩盤内部では割れ目間隔の広い状態になっていると考えられる。
- ・割れ目密集帯を伴う凝灰岩はC_M級～C_L級岩盤と評価する。

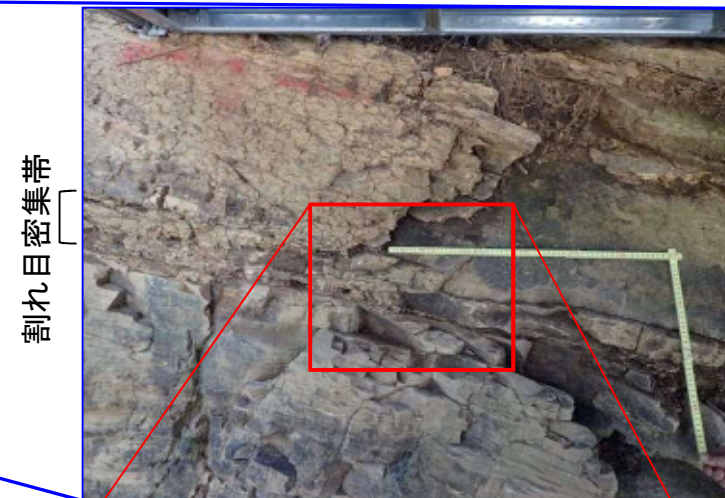
凝灰岩露頭写真

開削面露頭の標高22m付近には、凝灰岩が分布しており、この一部は層厚約10cm程度の割れ目密集帯を伴う(右上写真)。この凝灰岩の性状について確認した。

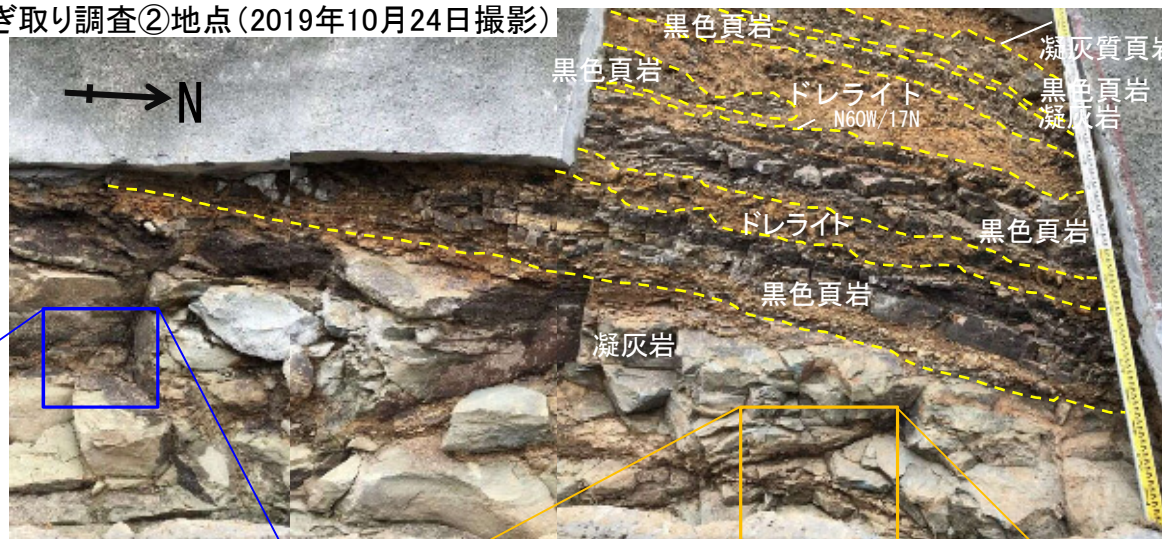
剥ぎ取り調査②地点における凝灰岩の性状

凝灰岩露頭 割れ目なし (2019年11月6日撮影)

凝灰岩露頭 割れ目密集帯の厚さ4cm

- ・剥ぎ取り調査②地点では、最下位の凝灰岩中に、割れ目密集帯の層準が出現する。露頭右側では割れ目密集帯の厚さは4cmであるが、露頭左側では同一層準に割れ目は認められない。
- ・割れ目密集帯は連続しないと考えられる。
- ・割れ目密集帯を伴う凝灰岩はC_M級～C_L級岩盤と評価する。

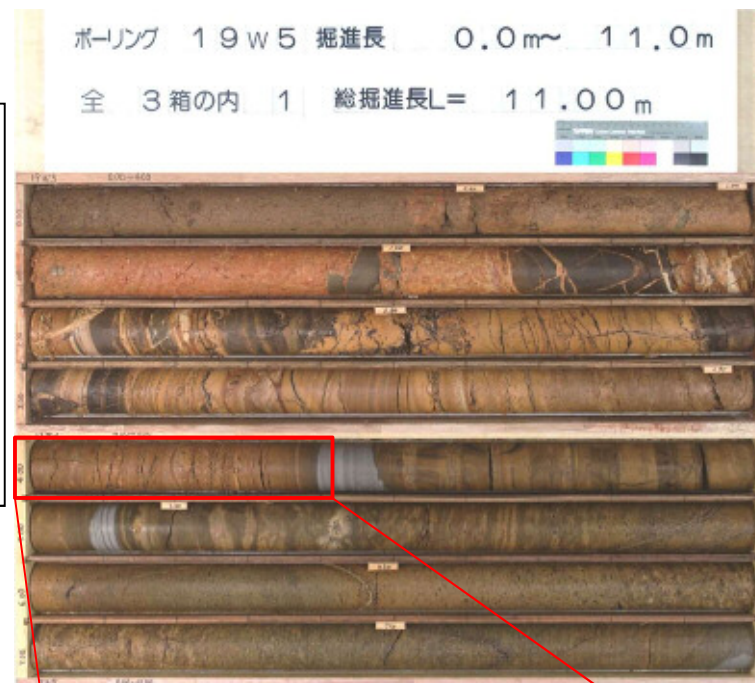
19W5孔 コア写真(G.L.0.0~-8.0m)

- ・19W5孔は、G.L.-4.22~-4.28mに層厚0.06mの割れ目密集帯が認められる。周囲の凝灰岩に比べ粗粒であり、また酸化変質が進行している。コアは岩片状を呈する。
- ・この区間の凝灰岩に粘土は認められない。
- ・19W5孔はG.L.-1.67~-4.28mがC_L級であるが、割れ目密集帯については、周囲より風化が進行していることを踏まえ、D級岩盤と評価する。

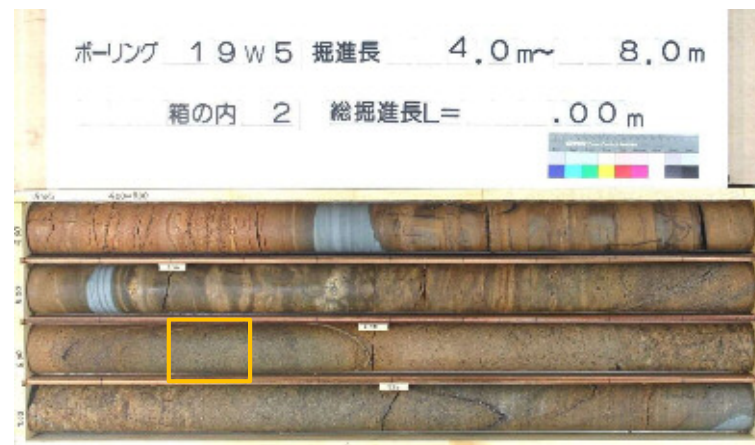
19W5孔 コア写真(G.L.-4.0~8.0m)

- ・19W5孔G.L.-6.2~-6.3mには、暗緑灰色を呈する長径数mmの扁平なレンズ状組織が平行に配列している。
- ・開削面露頭の標高19m付近には、凝灰岩が分布しており、露頭表面はφ数mm~2cmの扁平なレンズ状の空隙の平行な配列が認められる。

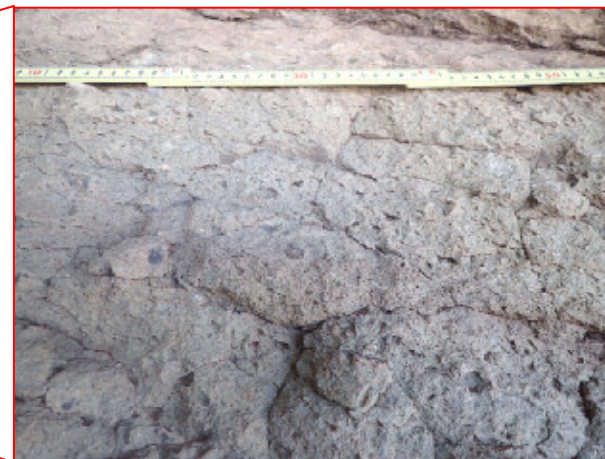
露頭拡大写真 露頭表面の扁平な空隙

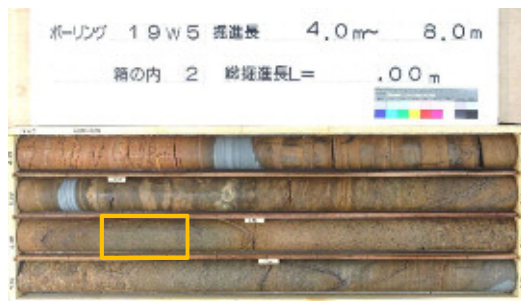
19W5孔 コア写真 (G.L.-4.0~-8.0m)

レンズ状組織の平行配列が認められる19W5孔のG.L.-6.25mにおいて、溶結組織を確認するために薄片観察を実施した。

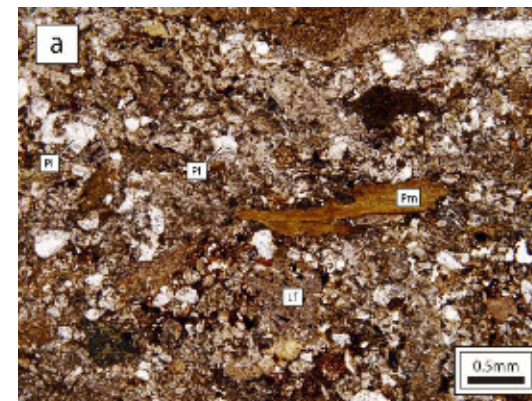
3: 基質部

- ・薄片観察の結果、該当箇所は凝灰岩である。平行配列を呈するレンズ状の組織は潰れた軽石(溶結レンズ)であるが、基質にユータクシティック※が認められる部分は少ない。
- ・溶結凝灰岩に典型的な組織(ユータクシティック)が認められないが、溶結レンズが認められることから、この凝灰岩は弱溶結凝灰岩と考えられる。
- ・開削面露頭及びボーリングコア(19W5)において確認された凝灰岩は、弱溶結凝灰岩である。

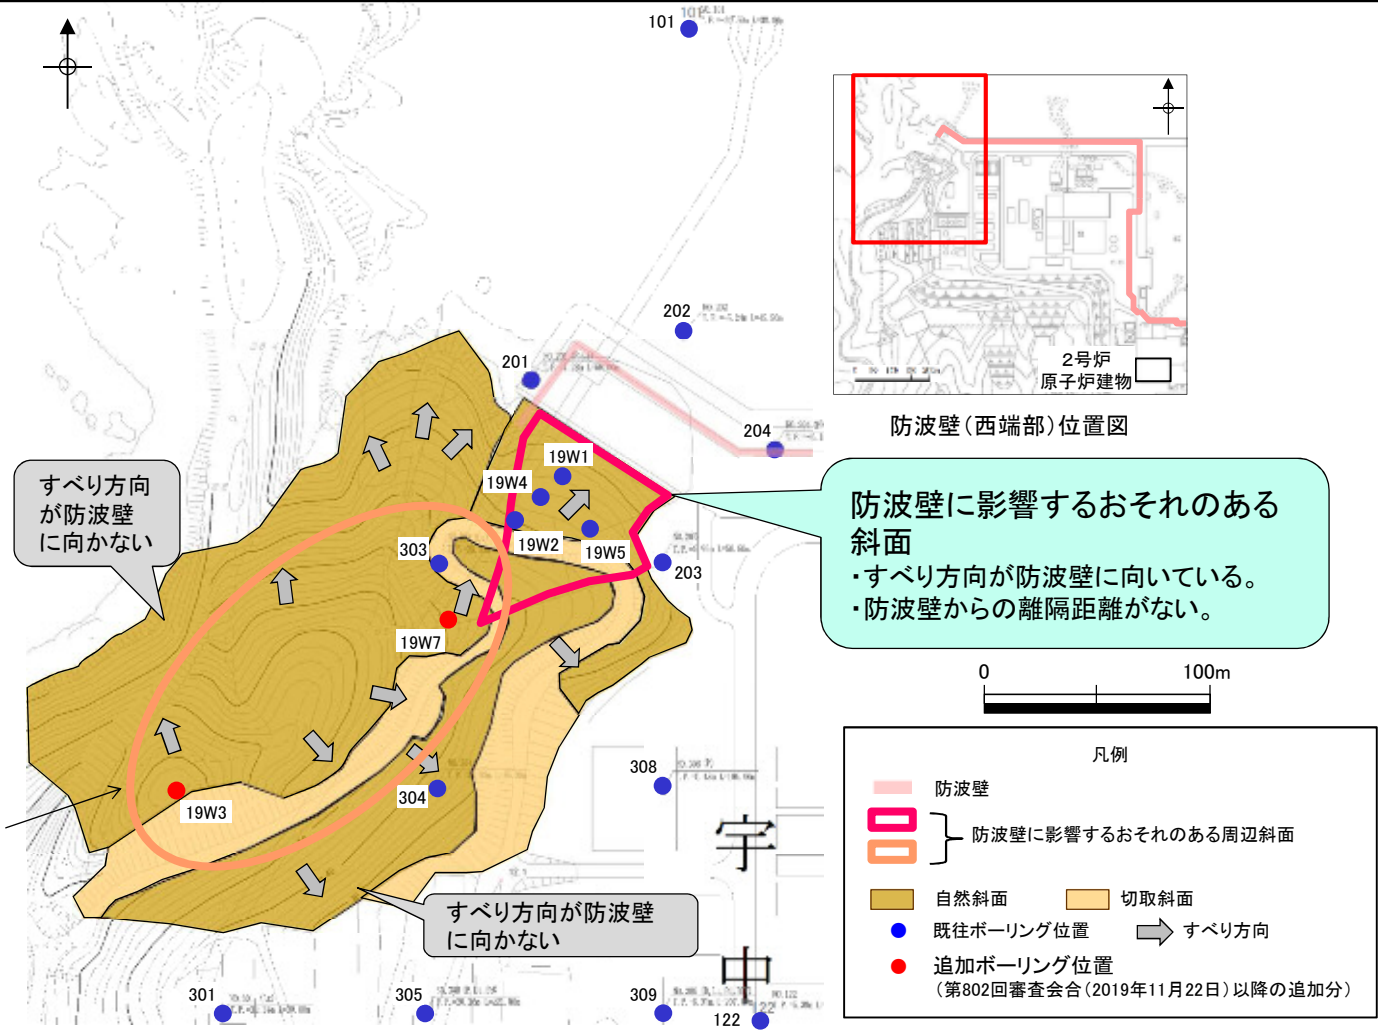
防波壁(西端部)の斜面

・防波壁(西端部)において、防波壁の周辺斜面を抽出した。
 ・周辺斜面の中で、すべり方向が防波壁に向いており、防波壁からの離隔距離がない斜面を尾根線・谷線で区切り、防波壁に影響するおそれのある斜面として選定した。また、標高40m以上の斜面については、地形勾配を考慮したすべり方向は防波壁の方向を向いていないが、地質構造の最急勾配方向が防波壁に向いていることから、防波壁に影響するおそれのある斜面に選定する。(コメントNo. 7の回答)
