島根原子力発電所2号炉
防波壁及び1号放水連絡通路防波扉の
周辺斜面の安定性評価について
(コメント回答)

令和2年2月28日
中国電力株式会社

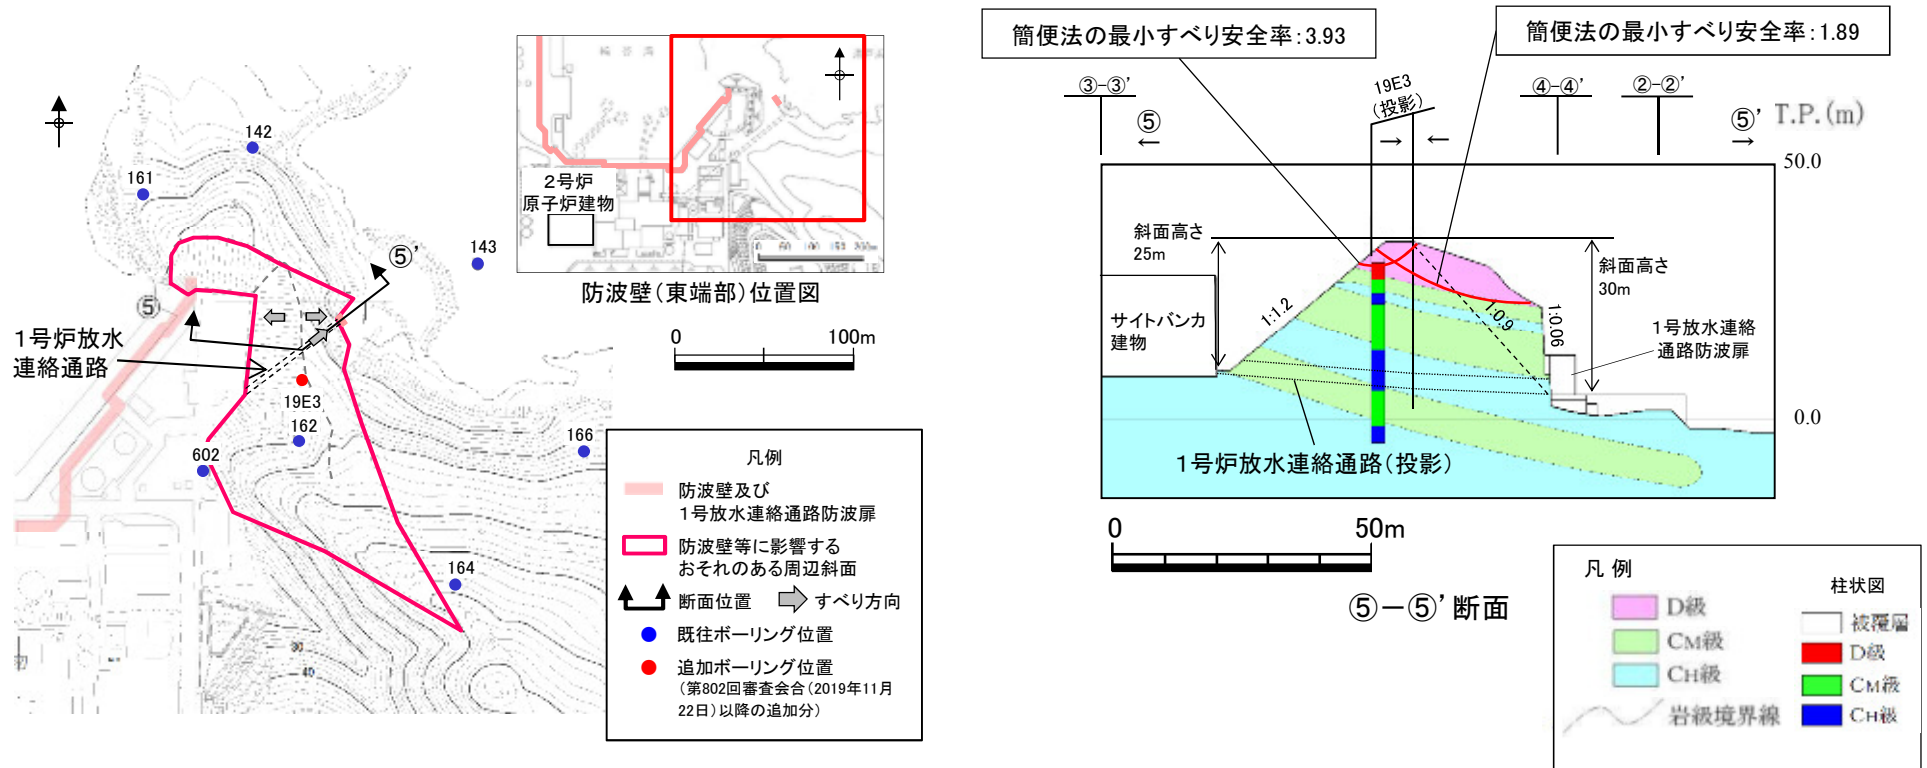
防波壁(東端部)の斜面(⑤-⑤')断面の比較結果)

- ・⑤-⑤'断面に示す斜面は、陸側すべり(西方向すべり)は防波壁(東端部)の周辺斜面、海側すべり(北東方向すべり)は1号放水連絡通路防波扉の周辺斜面に該当する。
- ・陸側すべりの斜面は、①-①'断面に比べ、斜面高さは低いが、平均勾配が急であるため、①-①'断面に代表させず、当該断面の海側すべりとの比較を行う。
- ・陸側すべりの斜面は、当該断面の海側すべりに比べ、平均勾配は緩く、表層のD級岩盤は薄いこと、斜面高さが25mと低いこと、及び簡便法の最小すべり安全率が3.93と大きいことから、当該断面の海側すべりの評価に代表させる。
- ・海側すべりの斜面は、斜面全体はC_M~C_H級主体の堅硬な岩盤で構成されるが、表層にD級が厚く分布すること、1号放水連絡通路防波扉付近で1:0.06の勾配のほぼ直立した斜面が存在すること、1号放水連絡通路防波扉の方向に流れ盤となっていること、及び簡便法の最小すべり安全率が1.89と小さいことから、評価対象斜面に選定する。
- ・当該斜面には1号炉放水連絡通路が存在するが、8章で示すとおり、斜面安定性に影響がないことを確認している。

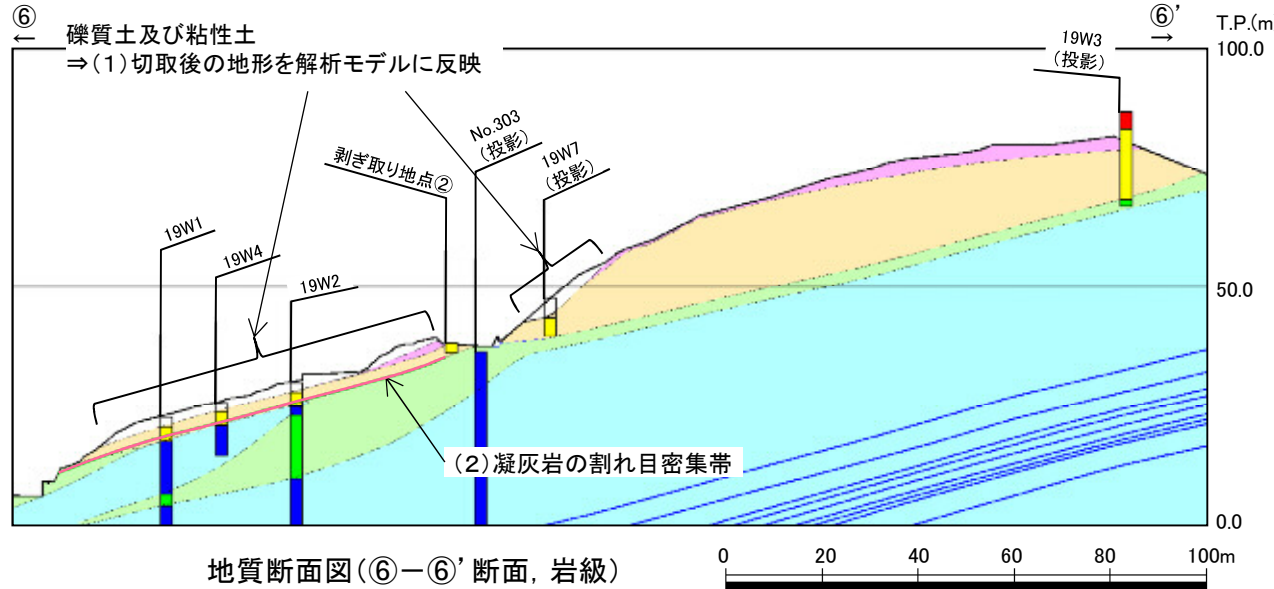
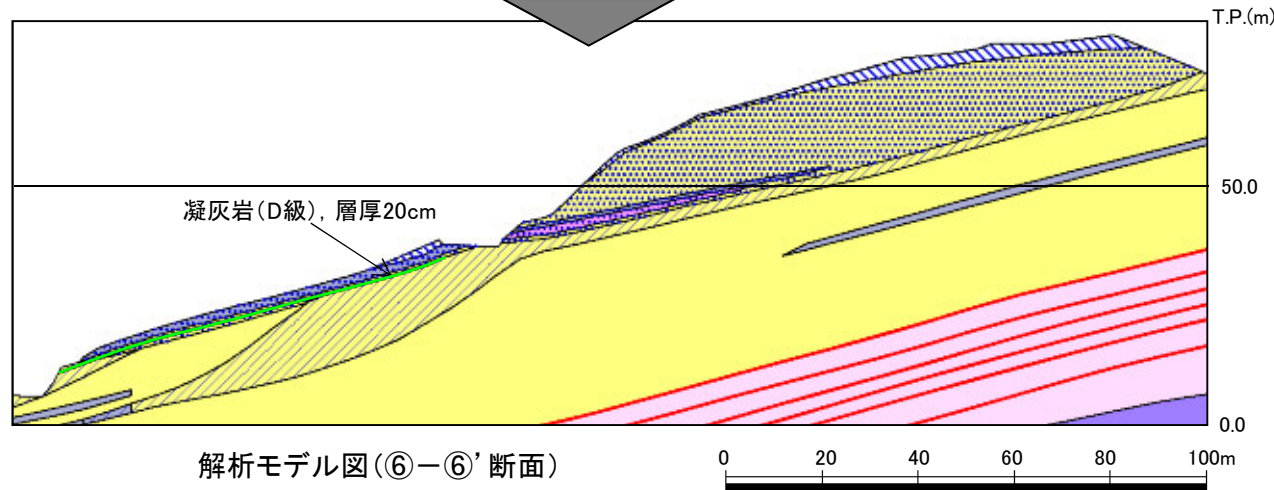
・防波壁(西端部)の⑥-⑥'断面については、地質断面図を踏まえ、以下のとおり解析モデルを作成する。
 (1) 標高40m付近に分布する礫質土・粘性土については、切取後の地形を解析モデルに反映する。
 (2) 凝灰岩の割れ目密集帯については、コメントNo.3を踏まえ、層厚20cmの凝灰岩(D級)として解析モデルに反映する。
