4.6(4) K-11とK-3の関係

4.6(5) K-18, K-19, K-20, K-21とK-14の関係

4.7 評価対象断層の選定結果

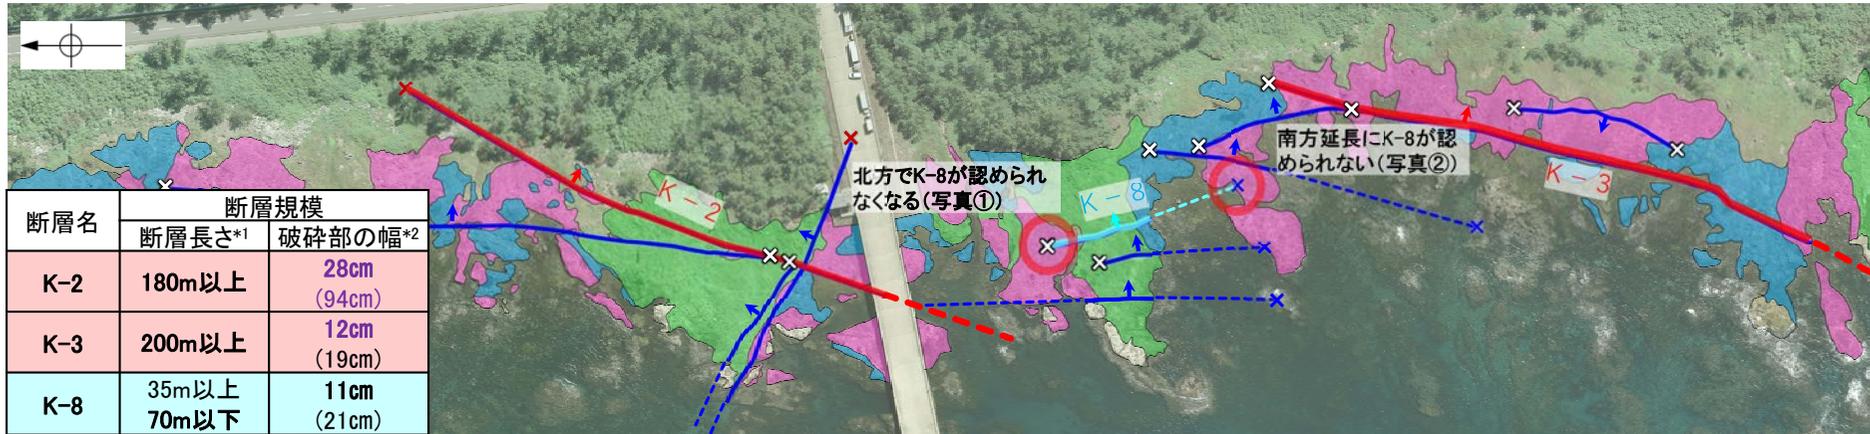
- K-8は、北方、南方延長の露岩域まで断層が連続せず、雁行して分布するK-2, K-3の間に分布する(上図)。
- K-8は、K-2に比べて、破碎部の幅が小さい(上図左表)。

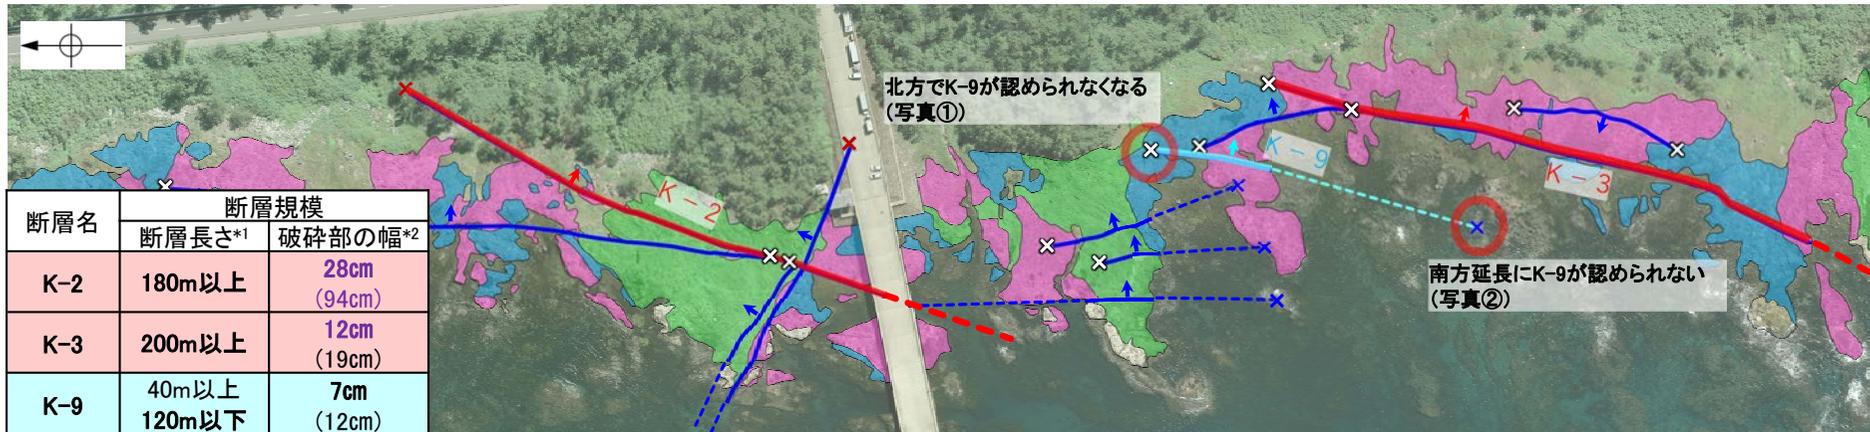
【K-9とK-2, K-3の関係】

- K-9は、北方、南方延長の露岩域まで断層が連続せず、雁行して分布するK-2, K-3の間に分布する(上図)。
- K-9は、K-2, K-3に比べて、破碎部の幅が小さい(上図左表)。

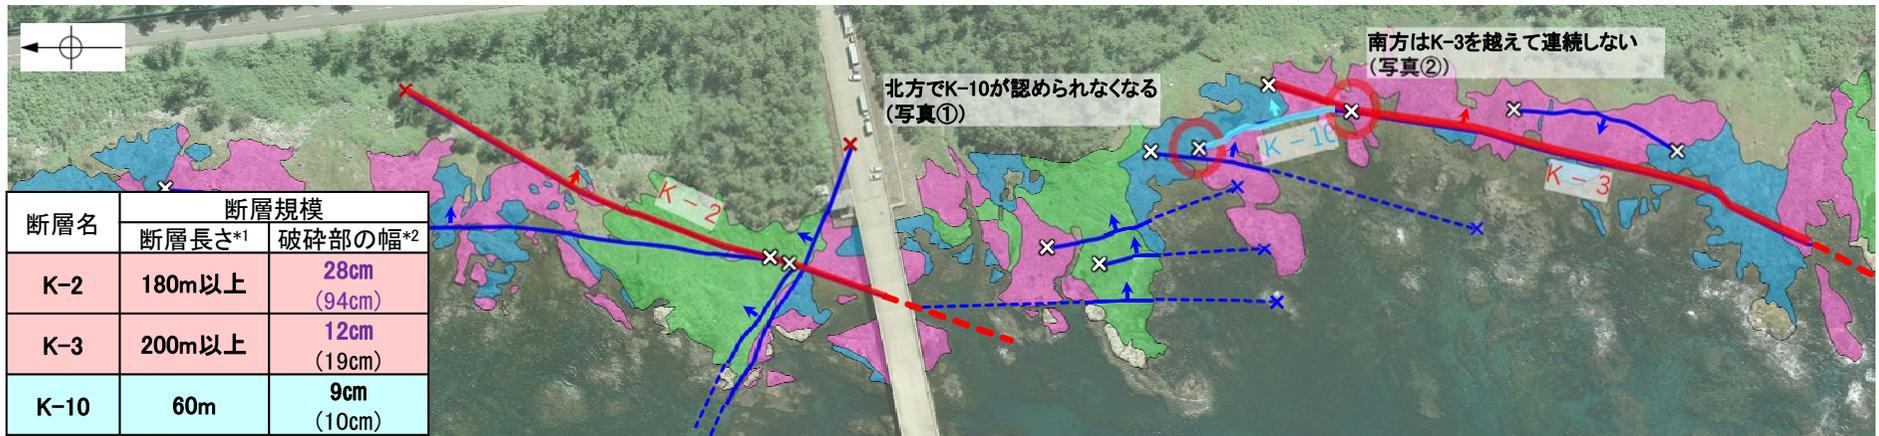
【K-10とK-2, K-3の関係】

断層名	断層規模	
	断層長さ*1	破碎部の幅*2
K-2	180m以上	28cm (94cm)
K-3	200m以上	12cm (19cm)
K-10	60m	9cm (10cm)

- K-10は、北方は露岩域を、南方はK-3を越えて連続せず、雁行して分布するK-2, K-3の間に分布する(上図)。
- K-10は、K-2, K-3に比べて、破碎部の幅が小さい(上図左表)。

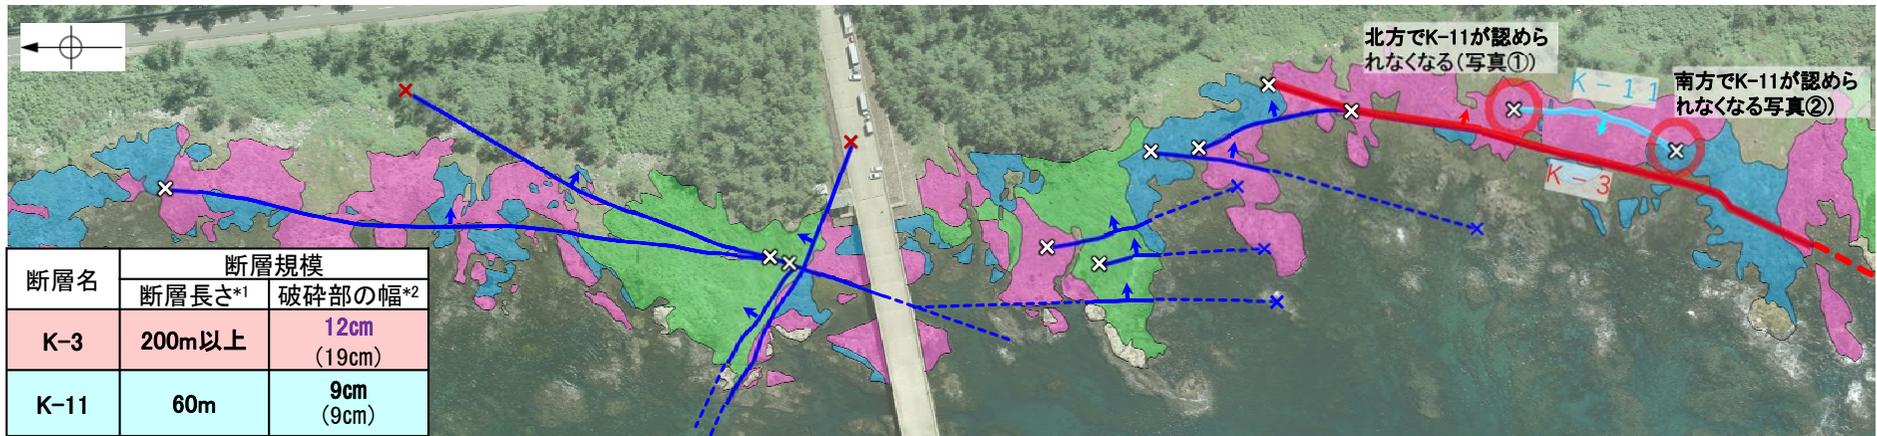
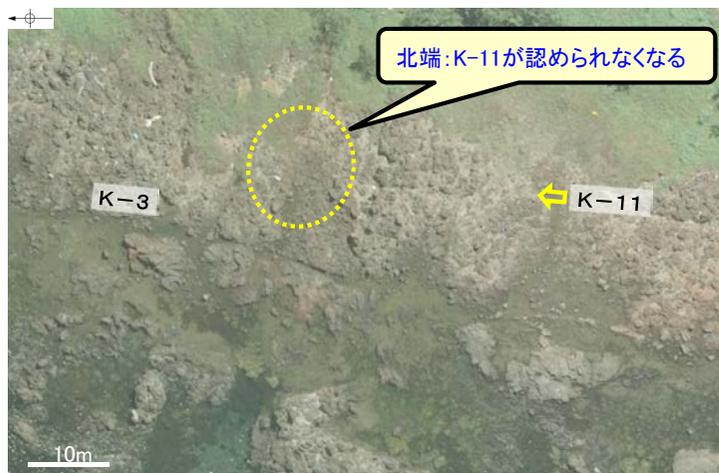
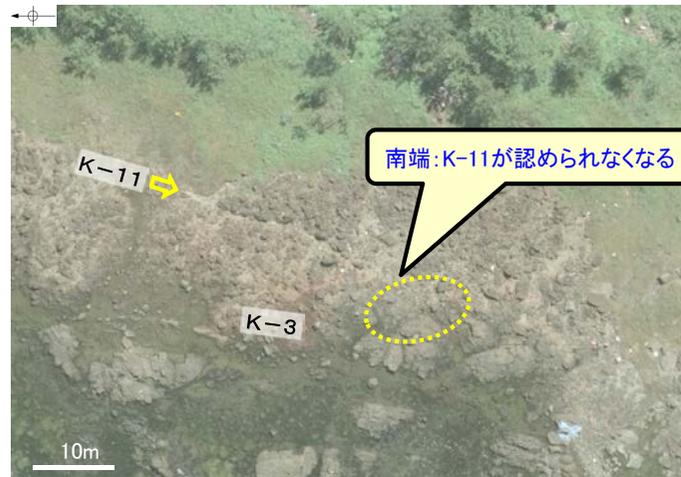
海岸部露岩域の断層の分布図

OK-11は、K-3と隣接して並走する断層で、北方、南方の露岩域において、断層が連続しないことを確認している(下図)。
 ○なお、K-11は、K-3に比べて破碎部の幅が小さい(下左表)。
 ○K-11は、K-3に隣接して分布する同走向の断層であり、かつ、K-3に比べて断層規模も小さいことから評価対象とせず、評価対象断層として選定されているK-3に評価を代表させる。

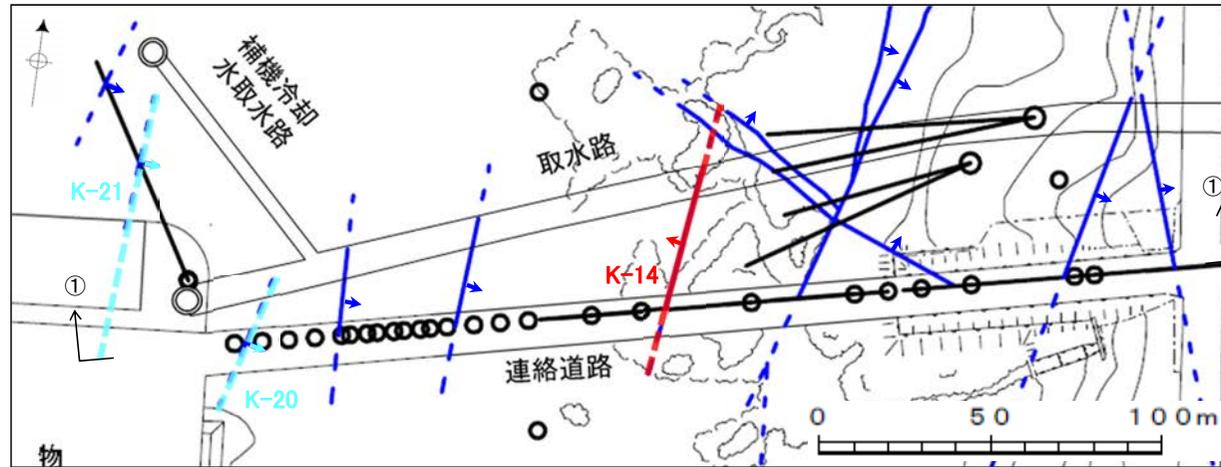
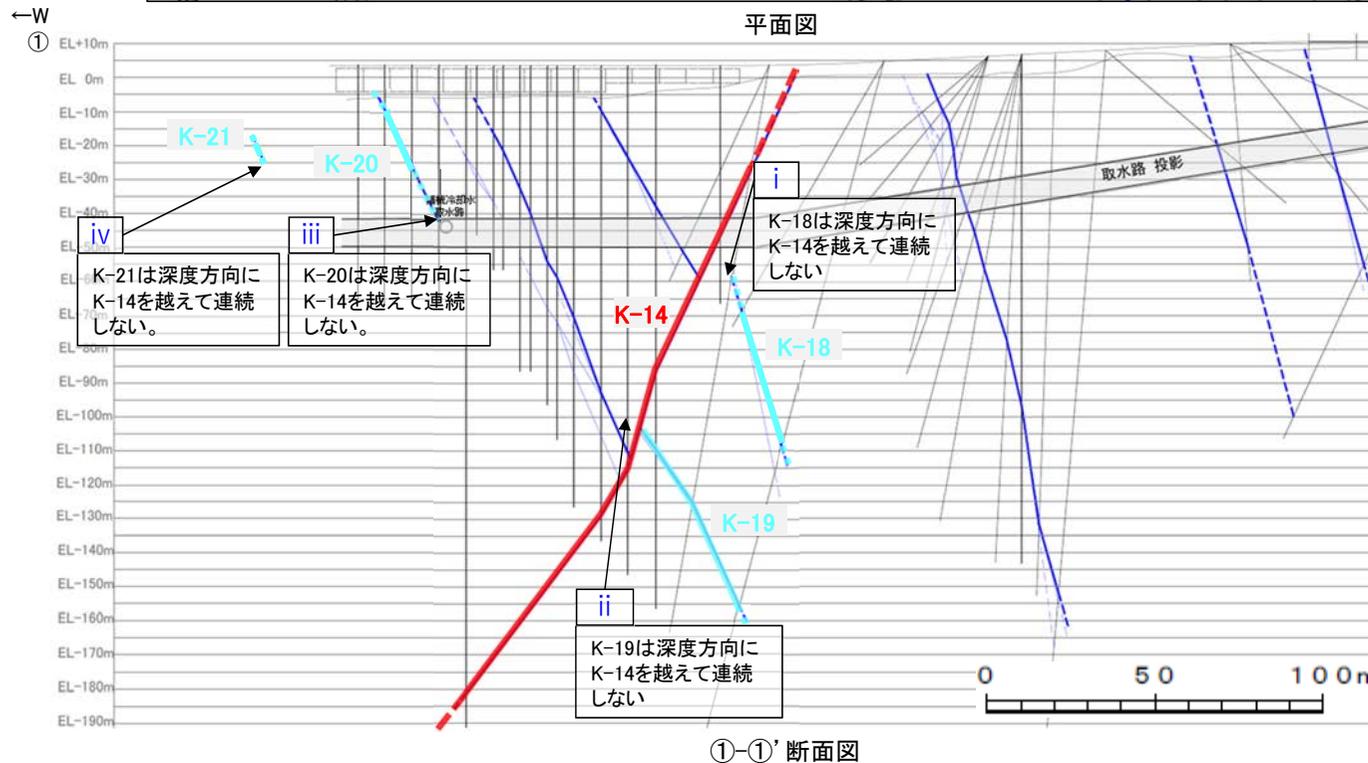
- K-18, K-19は、深度方向にK-14を越えて連続しない(K-18:下図 i, 次頁。K-19:下図 ii, P.197)。
- K-20, K-21は、浅部だけに分布し、深度方向にK-14を越えて連続しない(K-20:下図 iii, P.199。K-21:下図 iv, P.201)。
- 以上のことを踏まえると、K-18, K-19, K-20, K-21は、隣接する同走向のK-14を越えて連続しない断層であることから評価対象とせず、評価対象断層として選定されているK-14に評価を代表させる。

(K-18, K-19については地表付近まで連続しないため記載していない。)

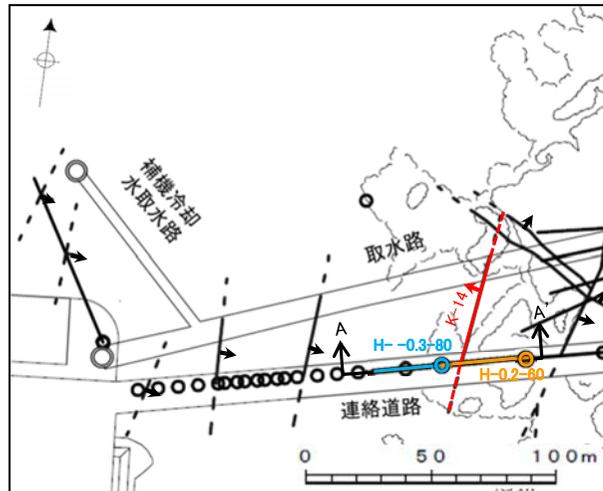
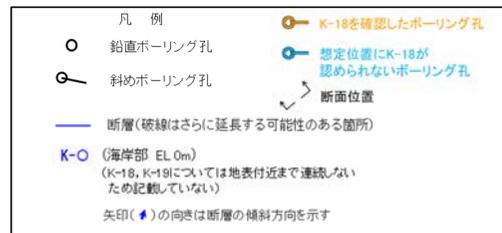
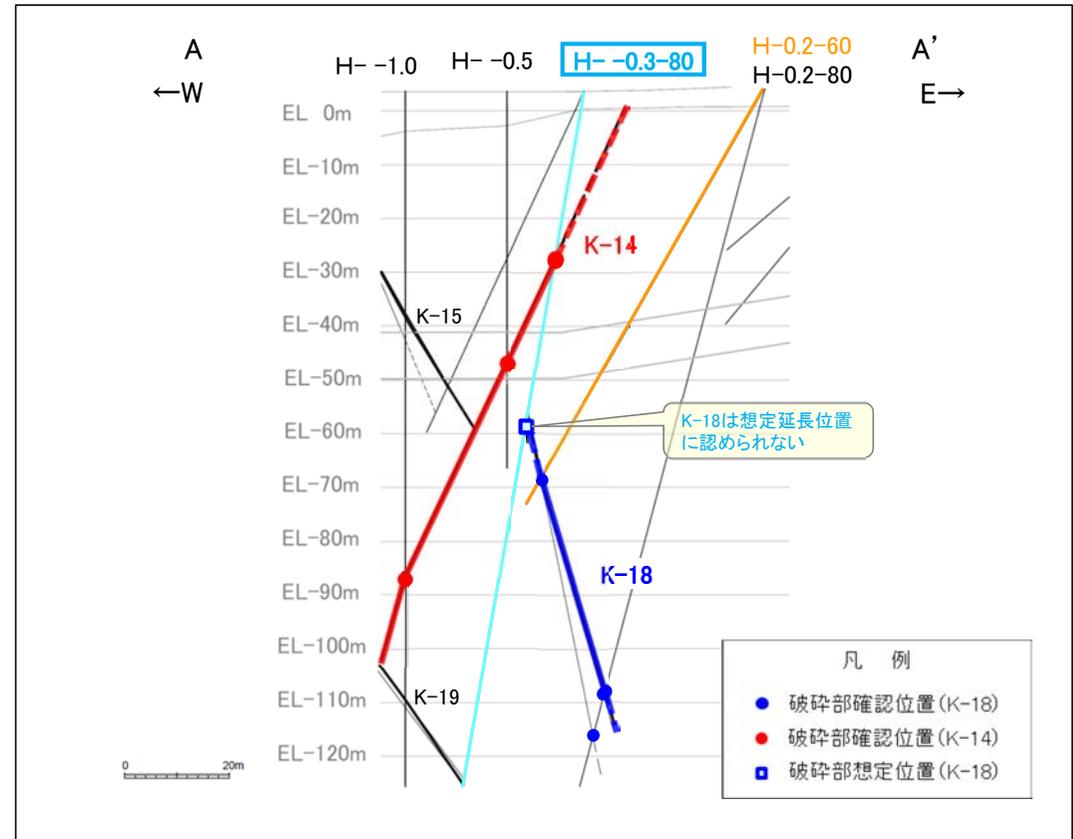
【K-18とK-14の関係(ボーリング断面)】

- ・K-14(右上図●)は、H--1.0孔及びH--0.5孔(右上図●), さらにK-18を越えた浅部のH--0.3-80孔に認められ、浅部に連続する。
- ・一方、K-18(右上図●)は、H-0.2-60孔(右上図●)で認められるが、さらに浅部のH--0.3-80孔において想定延長位置付近(右上図□)に認められない。

- ・K-18は深度方向にK-14を越えて連続しない。

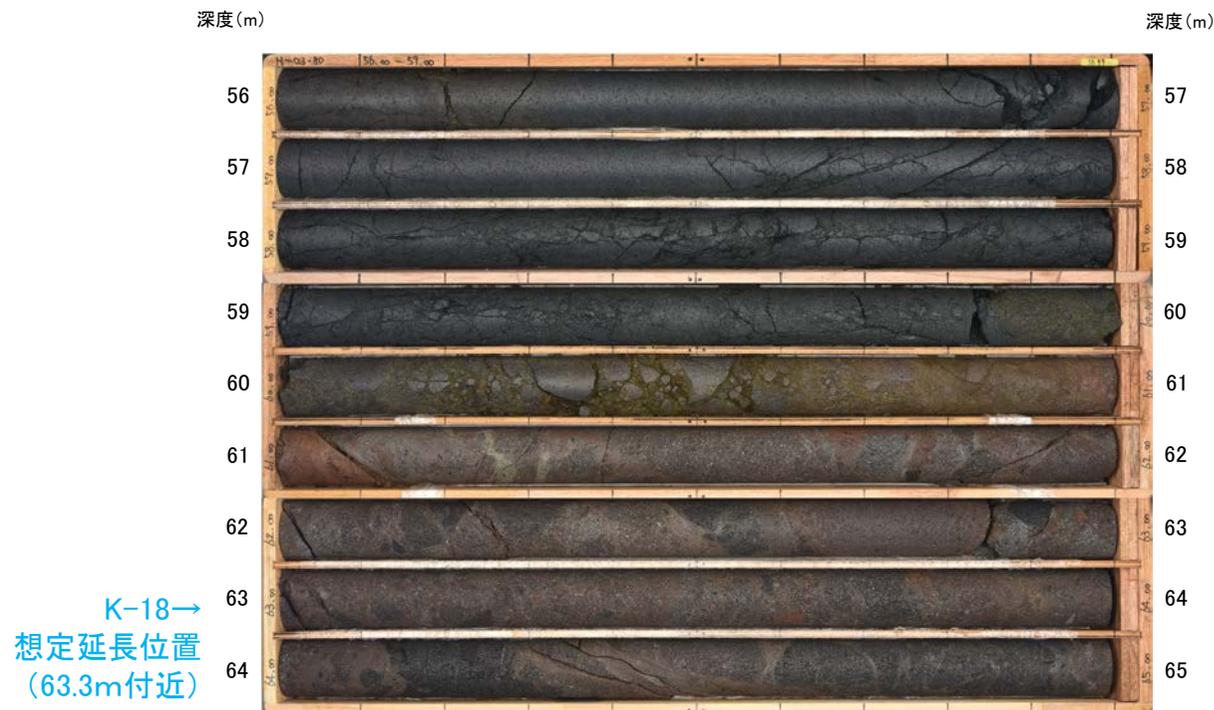
コア写真(H- -0.3-80孔 深度56~65m)

・H- -0.3-80孔において想定延長位置付近にK-18は認められない。

深度61.10m及び64.42mには破碎部が認められるが、これらのBHTVの走向傾斜はそれぞれN16° E/64° SE, N11° W/82NEであり、隣接孔のH-0.2-60孔で確認された破碎部のBHTVの走向傾斜N26° E/80° SEと比べると、走向±30°, 傾斜±15° のアンジュレーション範囲から外れるため、K-18に対応しないと評価した。

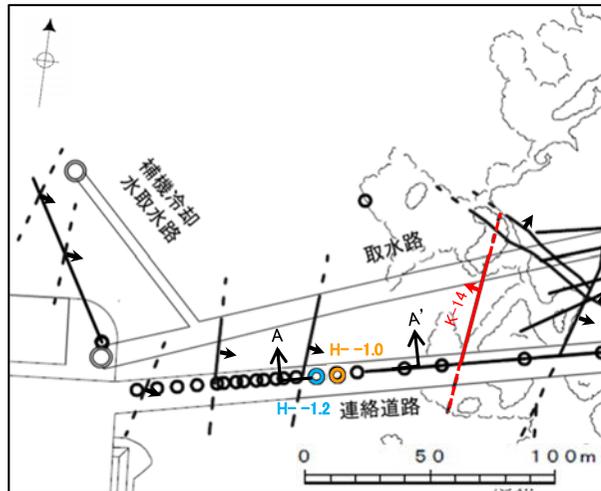
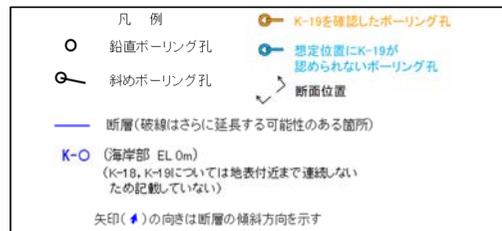
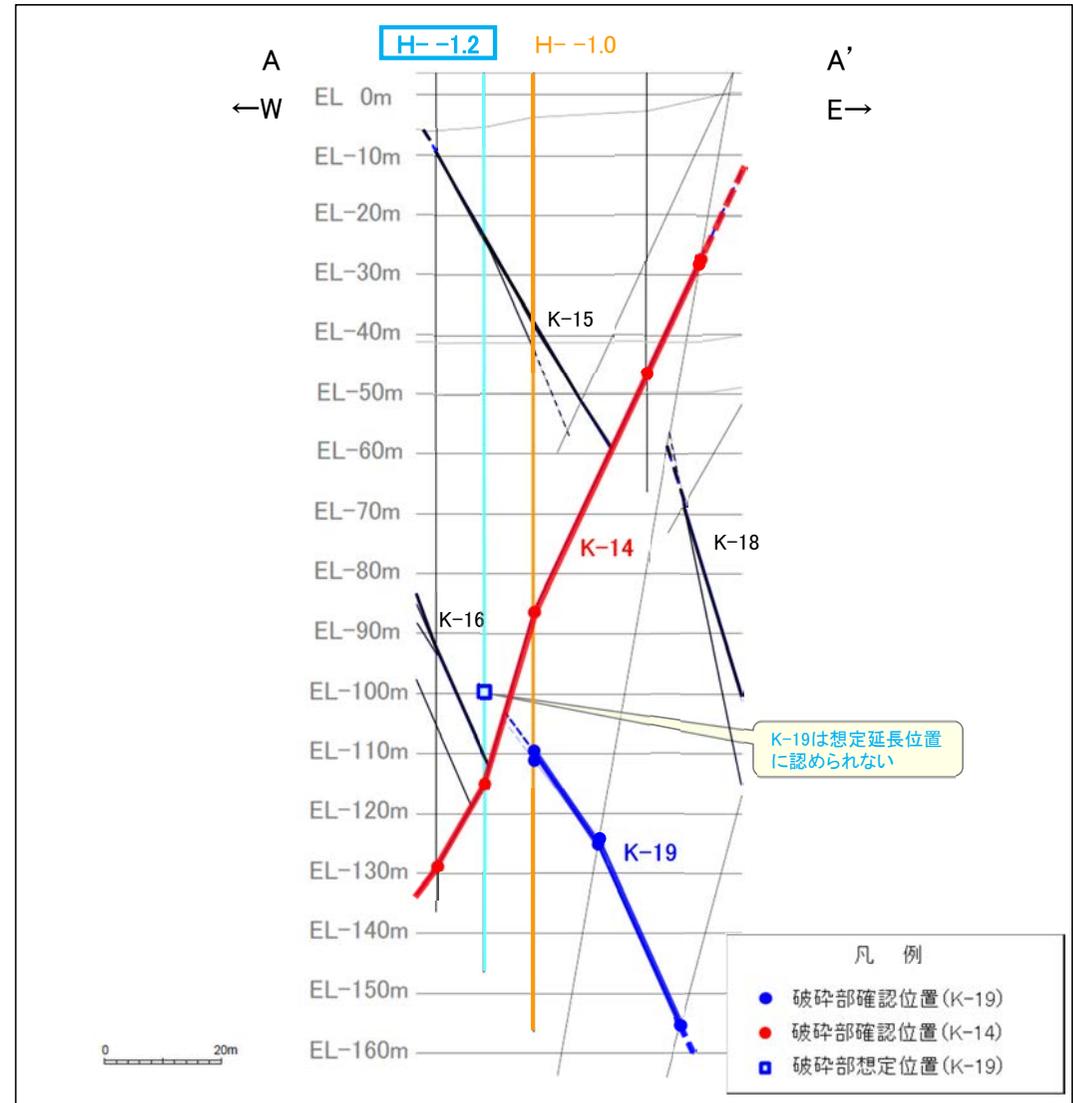
【K-19とK-14の関係(ボーリング断面)】

- ・K-14(右上図 -)は、H--1.0孔(右上図 ●), さらにK-19を越えた浅部のH--1.2孔に認められ、深部に連続する。
- ・一方、K-19(右上図 -)は、H--1.0孔(右上図 ●)で認められるが、さらに浅部のH--1.2孔において想定延長位置付近(右上図 □)に認められない。

- ・K-19は深度方向にK-14を越えて連続しない。

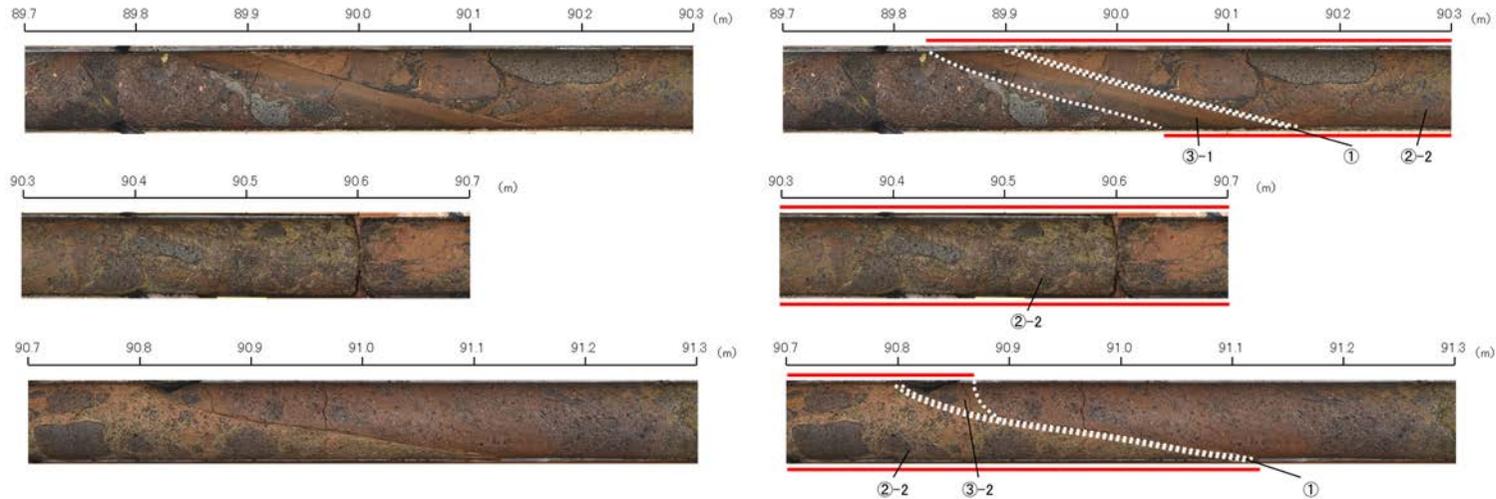
コア写真(H- -1.0孔 深度90.03m) 右は破碎部加筆

K-14 破碎部のコア写真

H- -1.0孔(孔口標高3.66m, 掘進長160m, 傾斜90°)

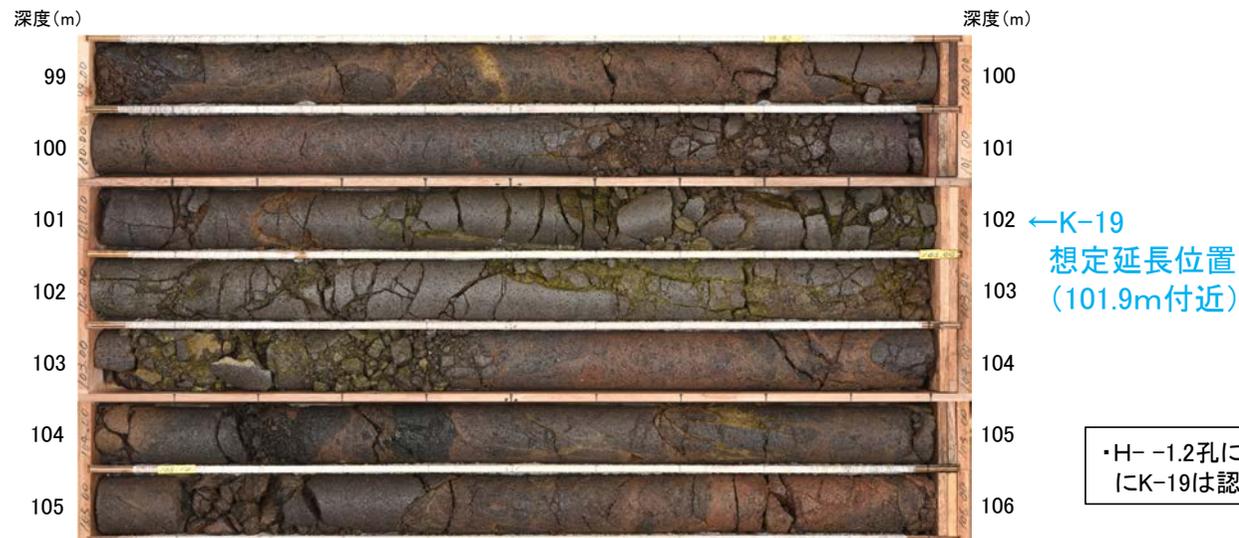
コア写真(H- -1.2孔 深度99~106m)

・H- -1.2孔において想定延長位置付近にK-19は認められない。

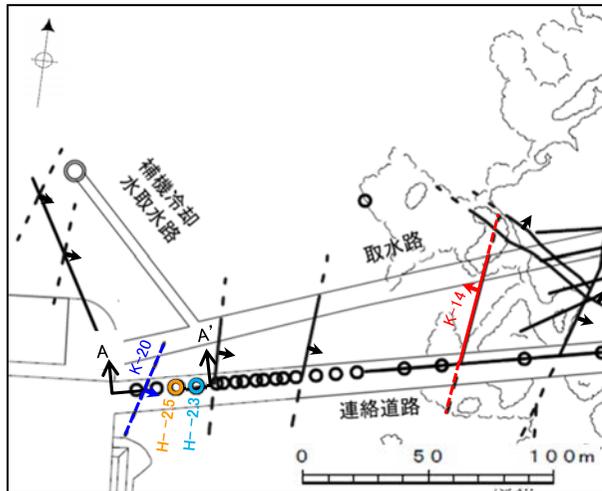
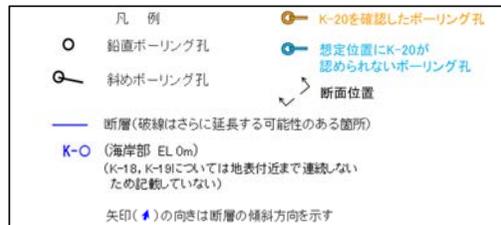
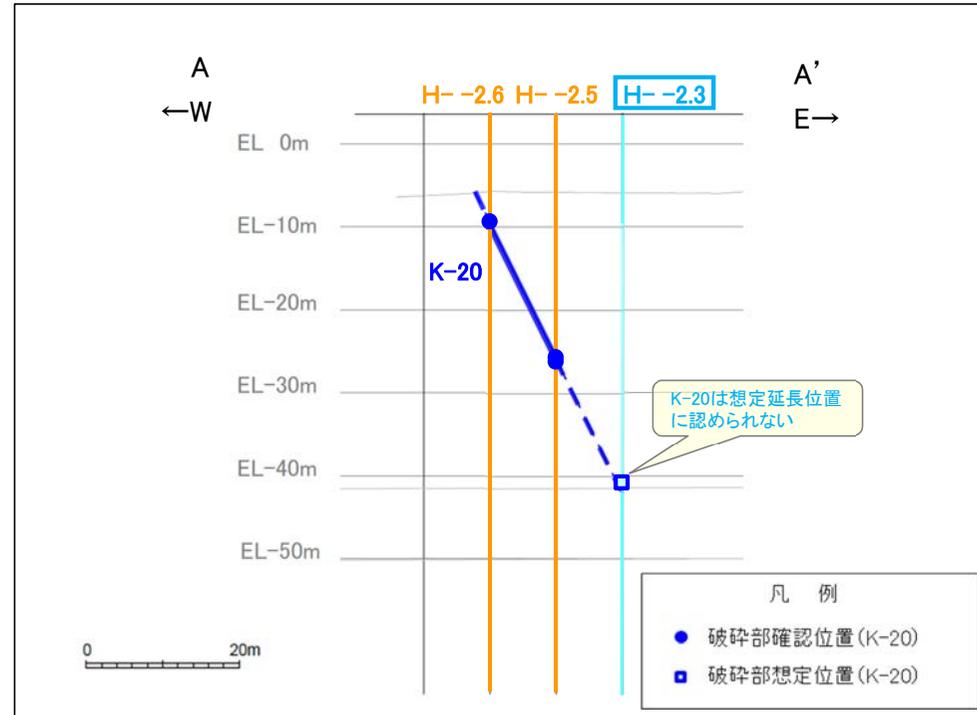
【K-20の深部方向の連続性】

・K-20(右上図—)は、H--2.6孔、H--2.5孔(右上図●)で認められるが、さらに深部のH--2.3孔において想定延長位置付近(右上図□)に認められない。

・K-20は浅部のみに分布し、深度方向に連続しない。

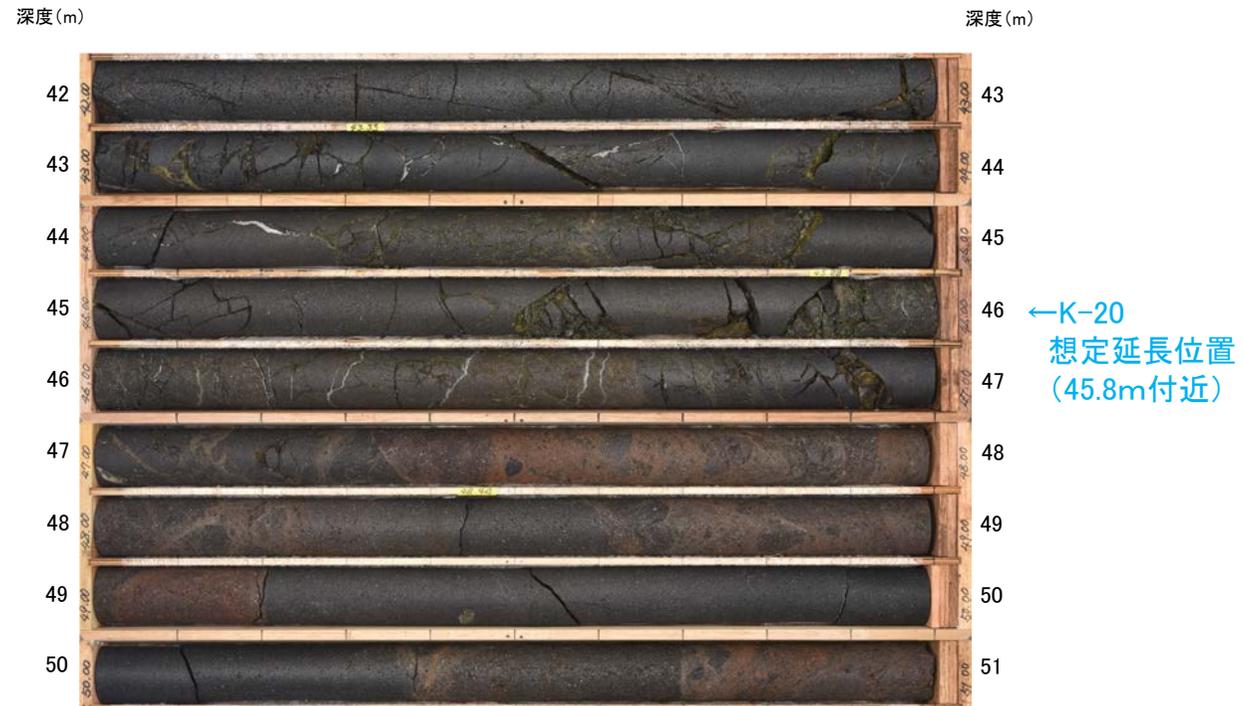
コア写真(H- -2.3孔 深度42~51m)

・H- -2.3孔において想定延長位置付近にK-20は認められない。

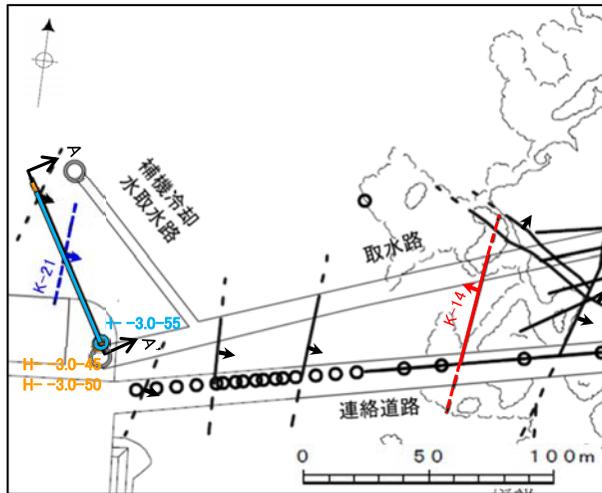
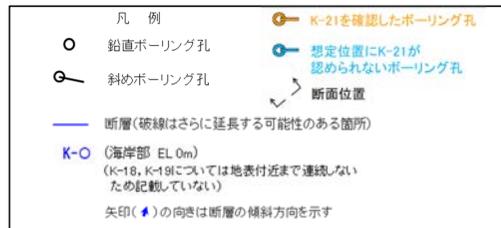
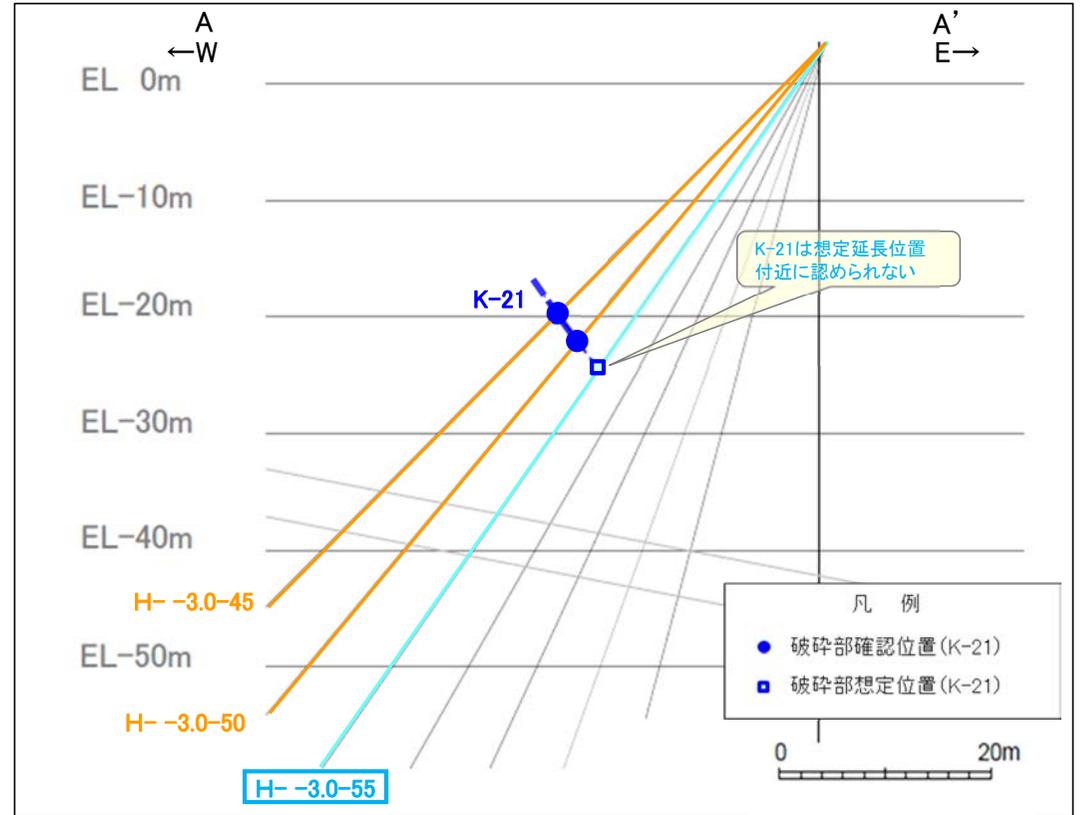
【K-21の深部方向の連続性】

・K-21(右上図●)は、H-3.0-45孔、H-3.0-50孔(右上図●)で認められるが、さらに深部のH-3.0-55孔において想定延長位置付近(右上図□)に認められない。

・K-21は浅部のみに分布し、深度方向に連続しない。

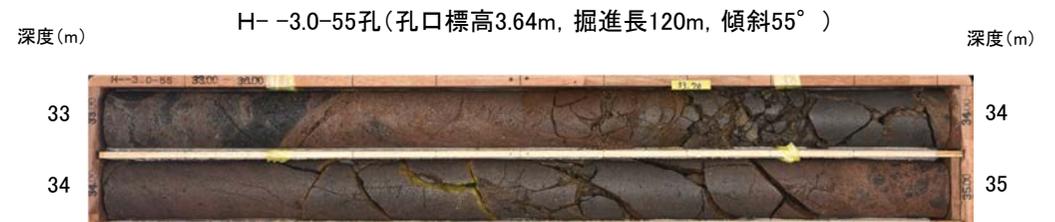
コア写真(H-3.0-55孔 深度33~35m)

↑
K-21想定延長位置
(34.2m付近)

・H-3.0-55孔において想定延長位置付近にK-21は認められない。

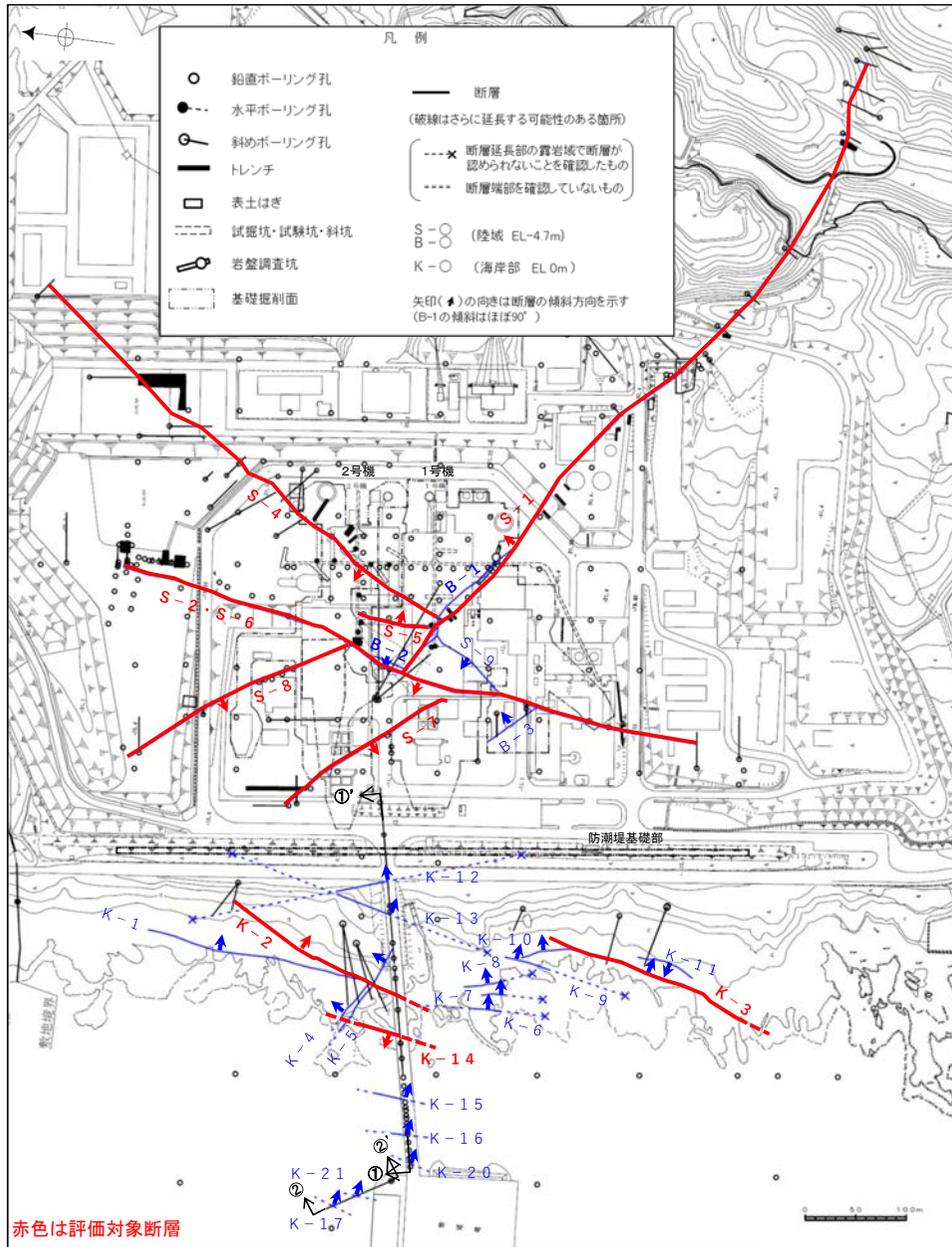
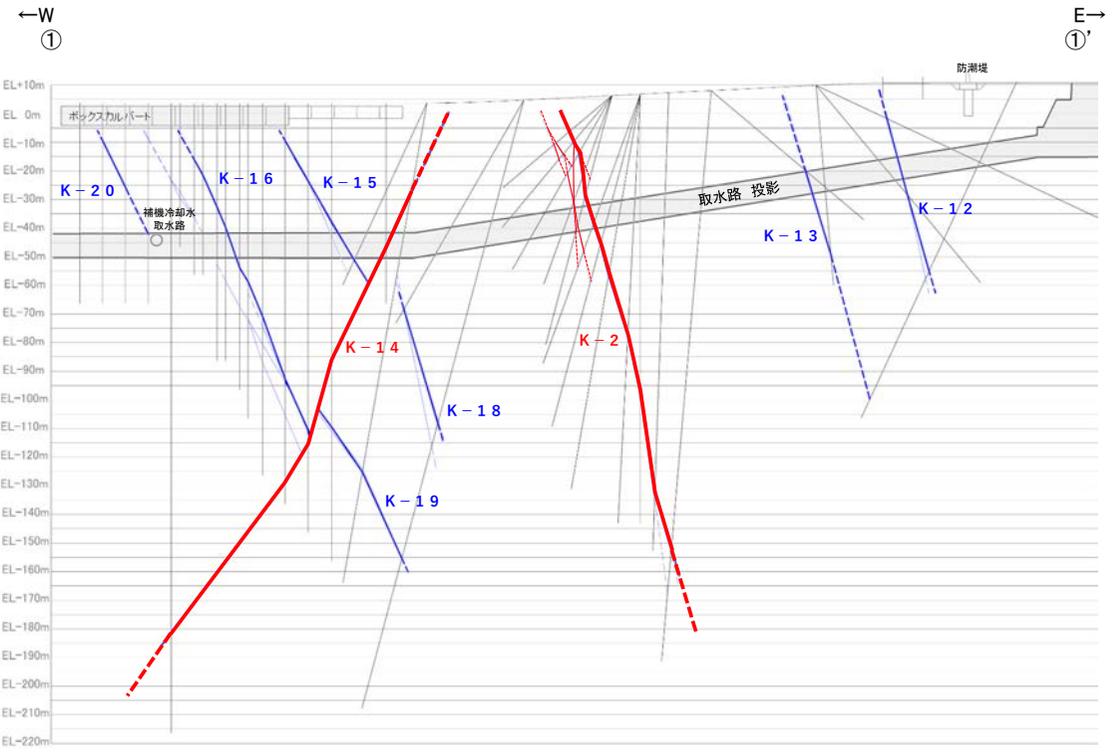
【位置図】

K-18, K-19については地表付近まで連続しないため平面図には記載していない
