(4) 断層の運動方向調査結果(取水路)

(4)-1 K-2の運動方向調査結果

(4)-4 K-14の運動方向調査結果

(4)-6 K-16の運動方向調査結果

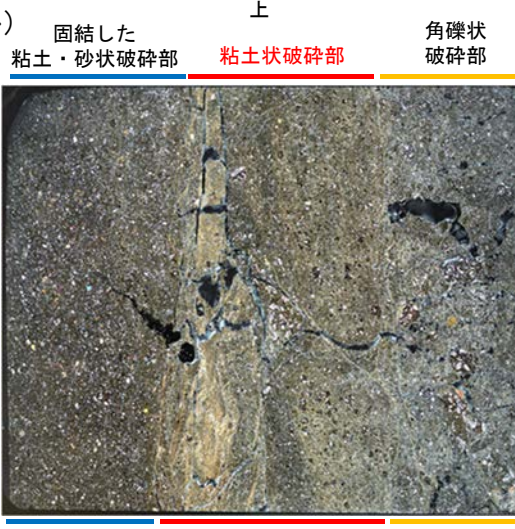
薄片写真(H- -1.3.80R)
(右は構造等を加筆)

- 主せん断面において80° Rの条線方向で作成した薄片観察の結果, 下盤側から固結した粘土・砂状破碎部, 粘土状破碎部, 角礫状破碎部※に分帯される。
- 固結した粘土・砂状破碎部と粘土状破碎部の境界及びその周辺に, Y面1, Y面2, Y面3が認められる。これらのY面1, Y面2, Y面3は, 凹凸を伴う箇所が多く, 全体的に不明瞭で, 直線性に乏しい。
- その他, 薄片内にY面に相当する構造は認められない。

固結した粘土・砂状破碎部:
単ニコルで暗褐灰～暗灰色, 直交ニコルで灰色の干渉色を呈する。径3mm以下の岩片や鉱物片が細粒な基質中に含まれる。岩片, 鉱物片は垂角～垂円形である。割れ目には粘土鉱物や不透明鉱物が生成されている。

粘土状破碎部:
単ニコルで褐～褐灰色, 直交ニコルで黄～灰色の干渉色を呈する。径4mm以下の岩片や鉱物片が細粒な基質中に認められる。岩片, 鉱物片は角～垂角形である。Y面1及びY面3の間の幅2～10mm程度は, 比較的細粒化が顕著である。基質中や岩片の縁辺部, 割れ目には粘土鉱物が生成されている。

角礫状破碎部:
単ニコルで褐灰～暗灰色, 直交ニコルで褐灰～灰色の干渉色を呈する。径5mm以下の岩片や鉱物片が細粒な基質中に含まれる。岩片, 鉱物片は角～垂円形である。基質中や岩片の縁辺部, 割れ目には粘土鉱物が生成されている。

- 固結した粘土・砂状破碎部中には複合面構造は認められず、変位センスは特定できない。
- 角礫状破碎部中には複合面構造は認められず、変位センスは特定できない。
- 粘土状破碎部中の粘土鉱物の微弱な定向配列をP面とすると、見かけ上盤側上がりの変位が推定される。
- 断層の走向傾斜がN7° W/74° NE, 条線レイクが80° Rであることから、粘土状破碎部の運動方向は右横ずれを伴う逆断層センスである。
