4.2.2 開削調査箇所(南側)

- F-1断層開削調査箇所付近に分布する堆積物について、開削調査箇所（北側・南側）における調査結果（4.2章）を踏まえ、以下の3ケース（下表参照）の妥当性確認を含め、地層区分を実施する。
- （ケース1）F-1断層開削調査箇所における岩内層をMIS9以前の海成層に地層区分した場合
 - （ケース2）F-1断層開削調査箇所における岩内層をHm3段丘堆積物に地層区分した場合
 - （ケース3）積丹半島西岸におけるHm3段丘をMIS9の海成段丘とした場合
- 地層区分実施後、5章において上載地層によるF-1断層の活動性評価を行うために、F-1断層と考えられる断層が認められる開削調査箇所（北側・南側）及びその付近に位置する以下の調査箇所について、ユニット区分を実施する。
- ・F-1断層開削調査箇所近傍露頭1（北側・南側）
 - ・F-1断層開削調査箇所（改変に伴い消失）
- ユニット区分に当たっては、4.2.1章で実施した開削調査箇所（北側）のユニット区分を指標とする。

4.3 開削調査結果を踏まえたF-1断層開削調査箇所付近の地層区分

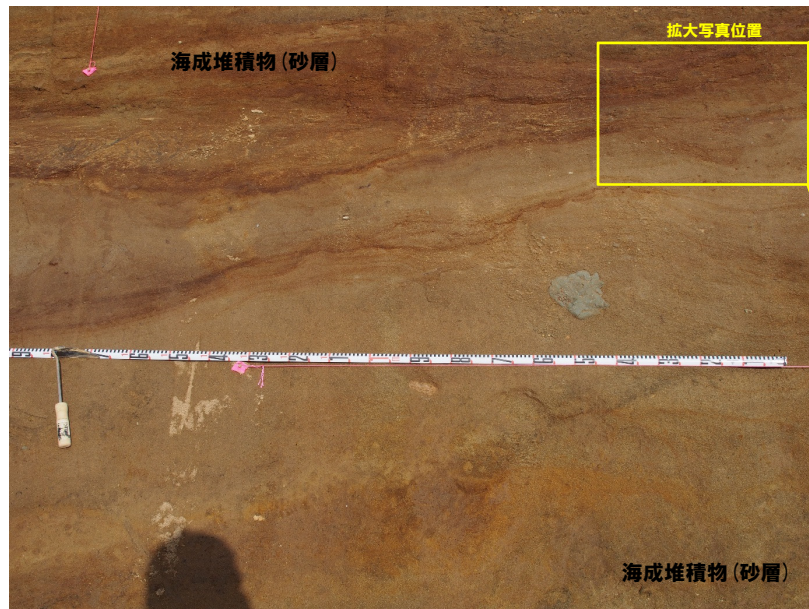
北側壁面 写真① (解釈線なし)

⑧-2 追加開削調査箇所 層相確認-北側壁面 (2/8) -

- 海成堆積物(下位から、葉理の発達する砂層、葉理の認められる砂層及び淘汰の良い砂層)が認められ、斜面堆積物(標高約48~52m、礫質砂層)が海成堆積物と指交関係で堆積する。
- 露頭東部には旧海食崖が認められ、斜面堆積物は、旧海食崖にコンタクトして分布し、下位の海成堆積物を一部削り込んで堆積している。
- 葉理の認められる砂層にはシルト混じり砂の薄層が挟在し、シルト混じり砂の薄層は北西に傾斜し、旧海食崖(南東)に向かうに従い、分布標高が高くなる状況が認められる。
- シルト混じり砂の薄層は、斜面堆積物の基底面より高標高に分布する。
- 旧海食崖には、断裂が分布し、以下の状況が認められる。
 - ・断裂は緑色変質が認められ、旧海食崖と斜面堆積物の境界部まで連続する。
 - ・当該境界部に、変位は認められない。
 - ・斜面堆積物中に、剪断面は認められない。
