泊発電所3号炉
地盤(敷地の地質・地質構造)に関するコメント回答
(Hm2段丘堆積物の堆積年代に関する検討)

令和2年4月16日
北海道電力株式会社

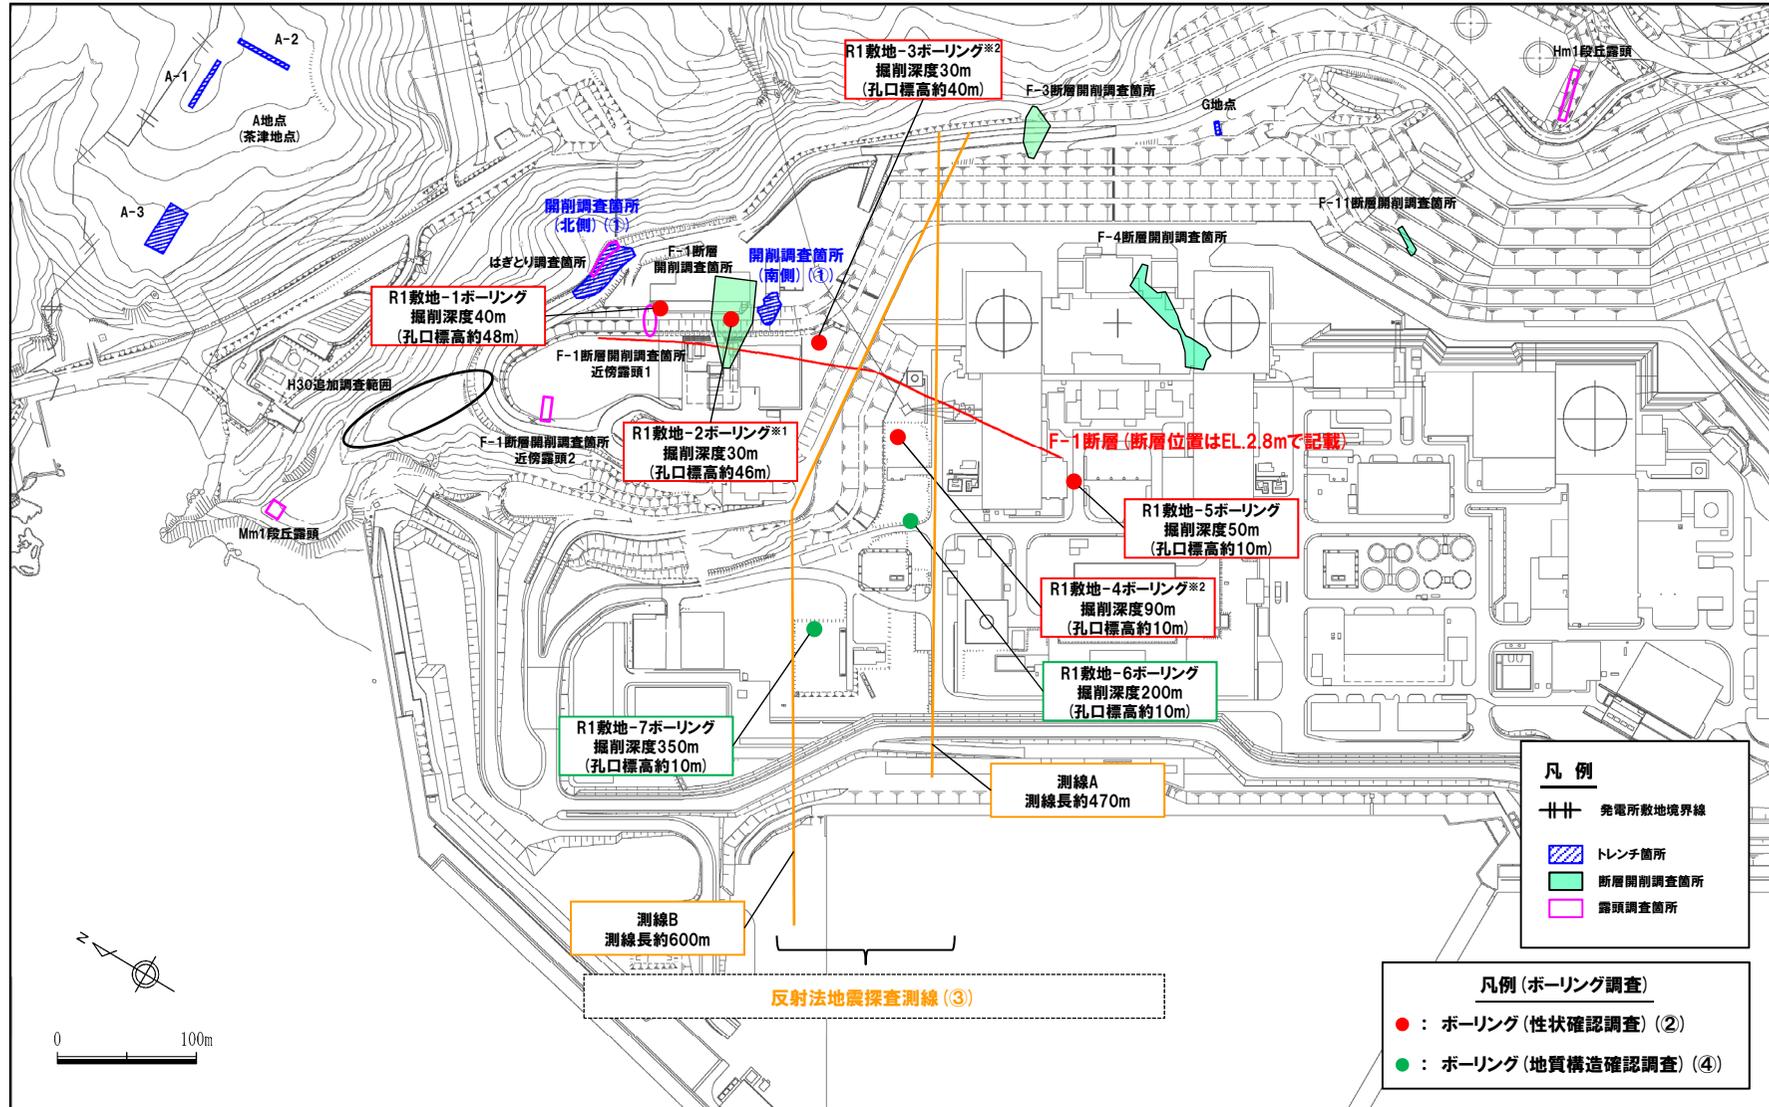
調査位置図(改変後の地形)

※1 R1敷地-2ボーリング(φ86)は、F-1断層開削調査箇所と同位置で実施していることから、F-1断層の性状確認の基本となるため、別孔(R1敷地-2'ボーリング:φ116)も掘削している。
 ※2 当該ボーリングは、F-1断層の性状確認を主目的として実施するが、調査結果は、反射法地震探査結果との対比にも用いる。

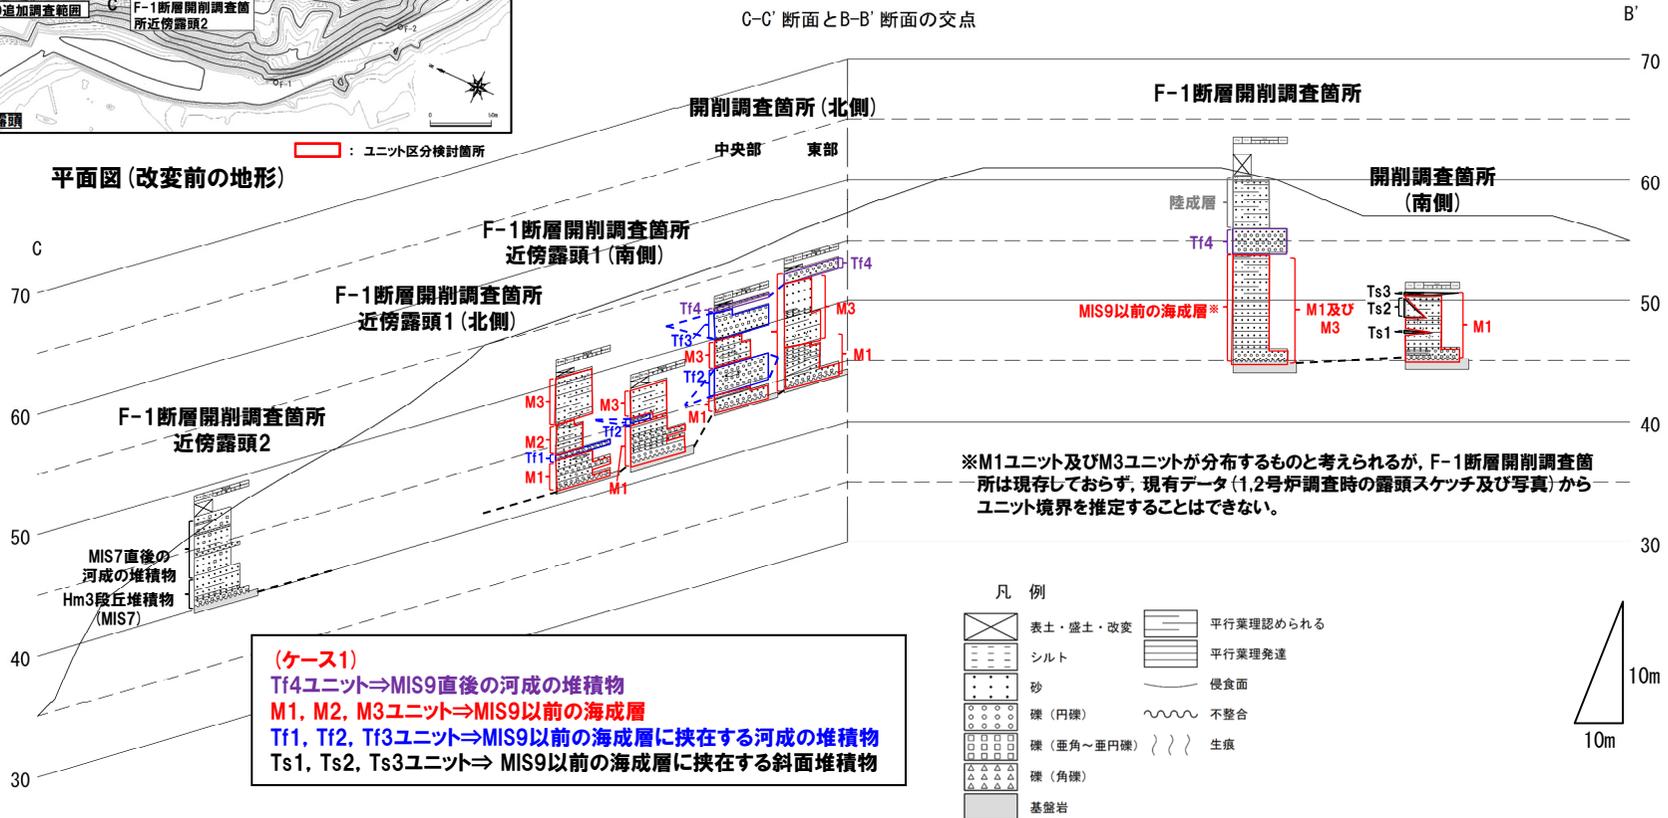
断面図 (C-B' 断面) (ケース1)

(ケース1)
 Tf4ユニット⇒MIS9直後の河成の堆積物
 M1, M2, M3ユニット⇒MIS9以前の海成層
 Tf1, Tf2, Tf3ユニット⇒MIS9以前の海成層に挟在する河成の堆積物
 Ts1, Ts2, Ts3ユニット⇒ MIS9以前の海成層に挟在する斜面堆積物

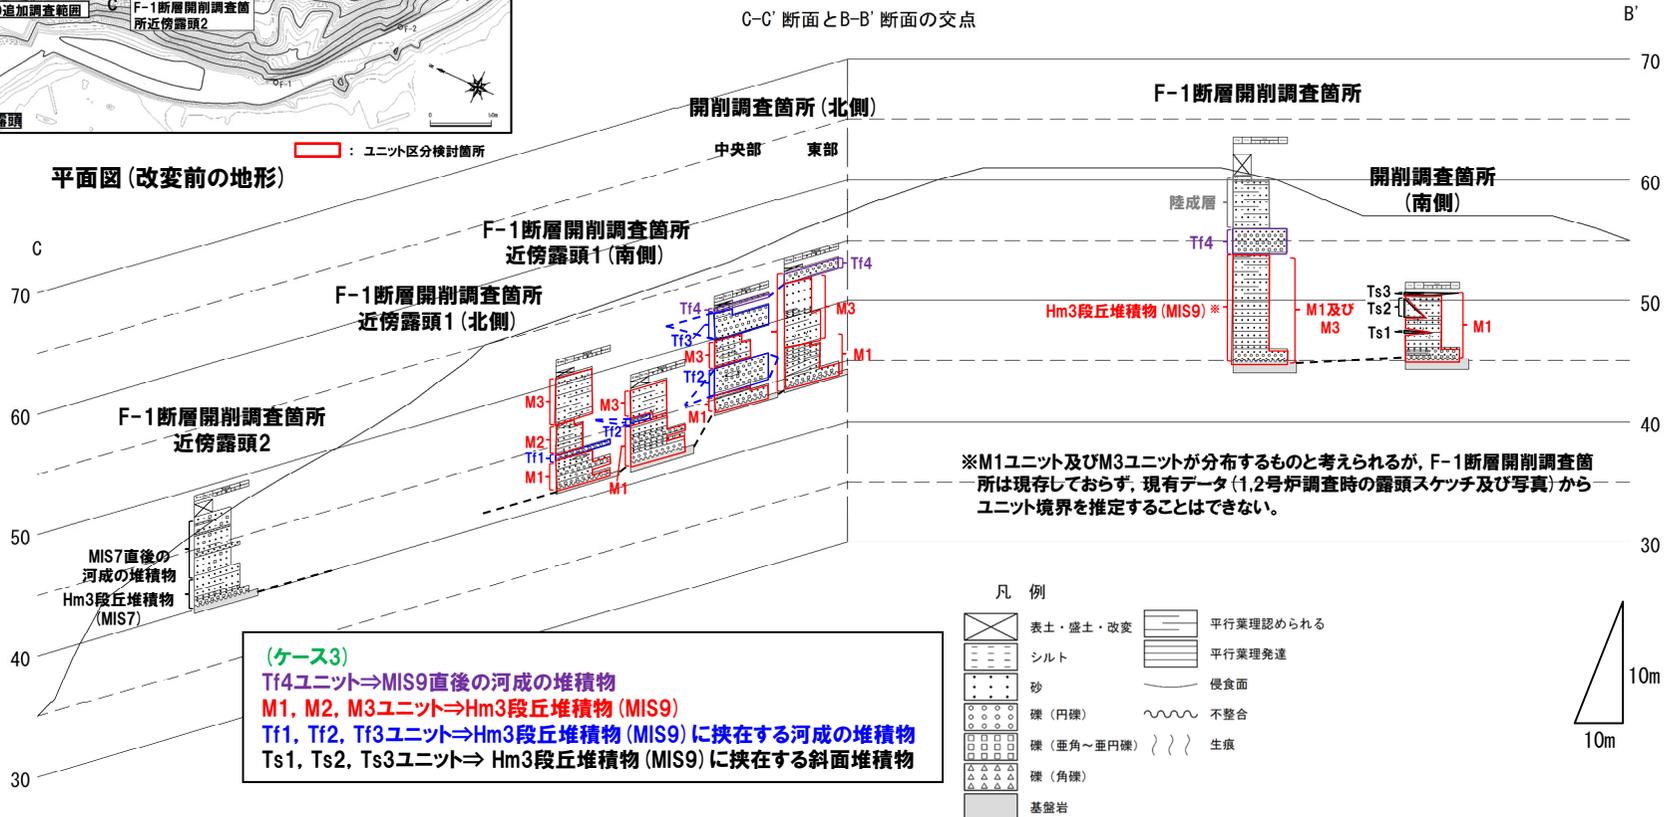
断面図 (C-B' 断面) (ケース3)

(ケース3)
 Tf4ユニット⇒MIS9直後の河成の堆積物
 M1, M2, M3ユニット⇒Hm3段丘堆積物 (MIS9)
 Tf1, Tf2, Tf3ユニット⇒Hm3段丘堆積物 (MIS9) に挟在する河成の堆積物
 Ts1, Ts2, Ts3ユニット⇒ Hm3段丘堆積物 (MIS9) に挟在する斜面堆積物

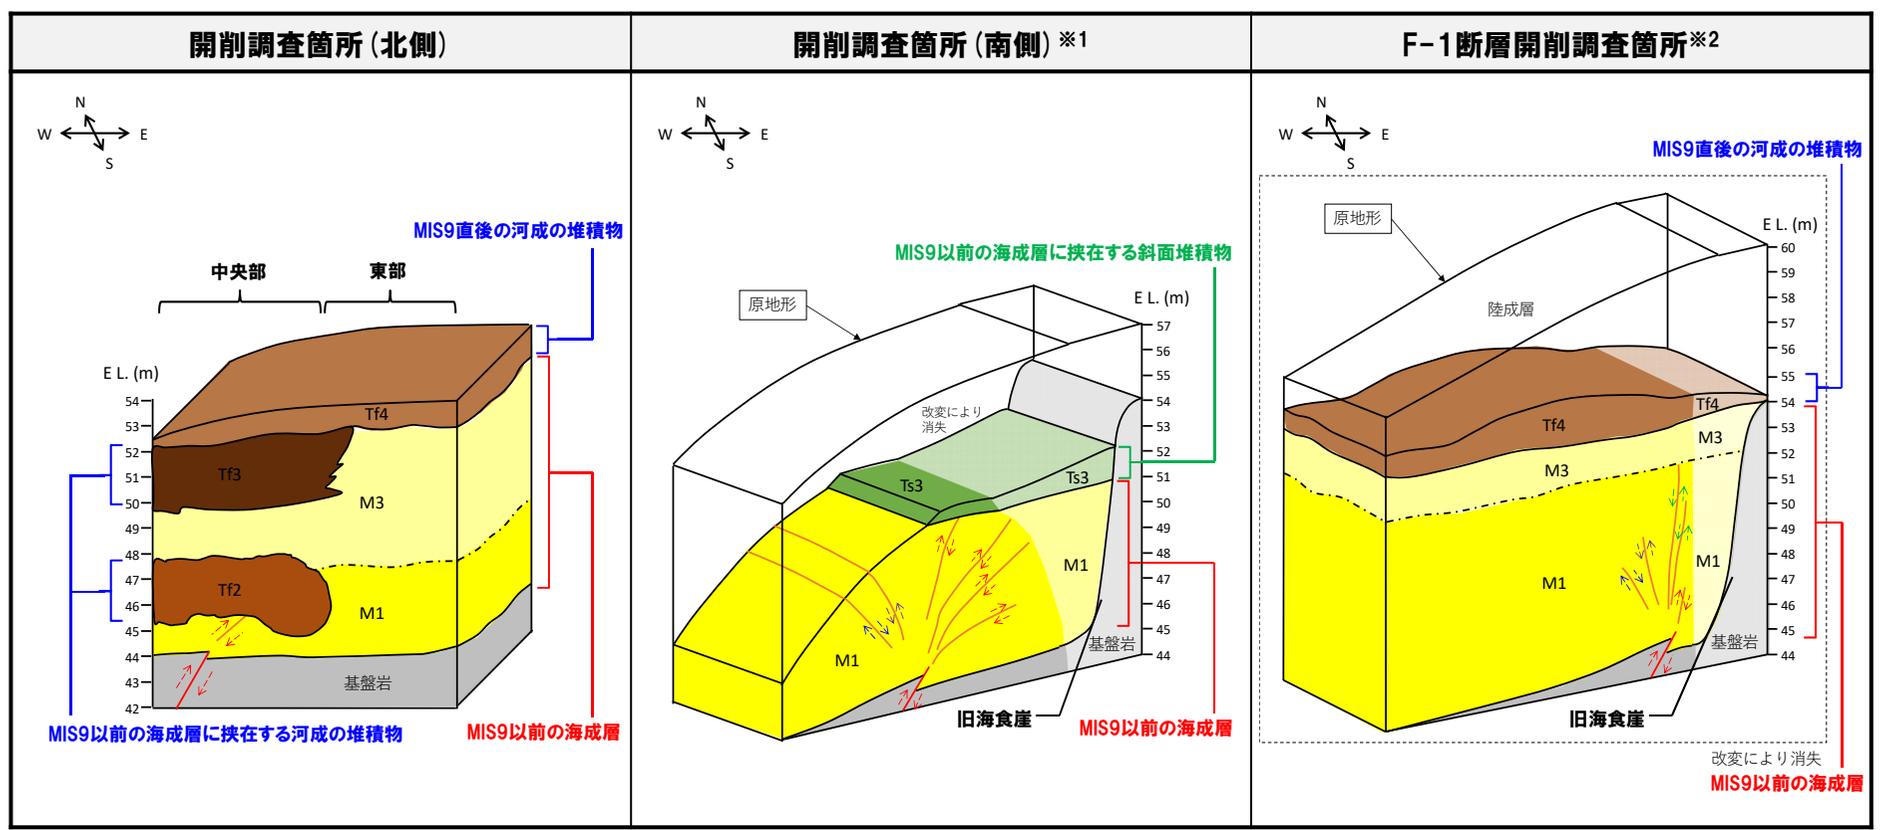
開削調査箇所 (北側・南側) 及びF-1断層開削調査箇所における活動性評価のイメージ図 (ケース1)

- F-1断層に関連する小断層は、開削調査箇所(北側・南側)及びF-1断層開削調査箇所において、MIS9以前の海成層に変位・変形を与えている。
- 小断層は、開削調査箇所(北側)において、MIS9以前の海成層に挟在する河成の堆積物に、開削調査箇所(南側)において、MIS9以前の海成層に挟在する斜面堆積物に変位・変形を与えていない。
- 以上より、小断層は、複数の調査箇所において、MIS9以前の海成層に変位・変形を与えているが、MIS9以前の海成層に挟在する河成の堆積物及び斜面堆積物には変位・変形を与えていないことから、F-1断層の最新活動は、MIS9以前の海成層堆積中であり、それ以降の活動は認められない。

※1 基盤岩, M1ユニット及びTs3ユニットのうち, 薄着色範囲については, 南側壁面の背後法面の調査結果等に基づく推定範囲。
 ※2 基盤岩, M1ユニット, M3ユニット及びTf4ユニットのうち, 薄着色範囲については, 本調査箇所の背後 (山側) で実施したA-5ボーリング (1,2号炉調査) の調査結果に基づく推定範囲。

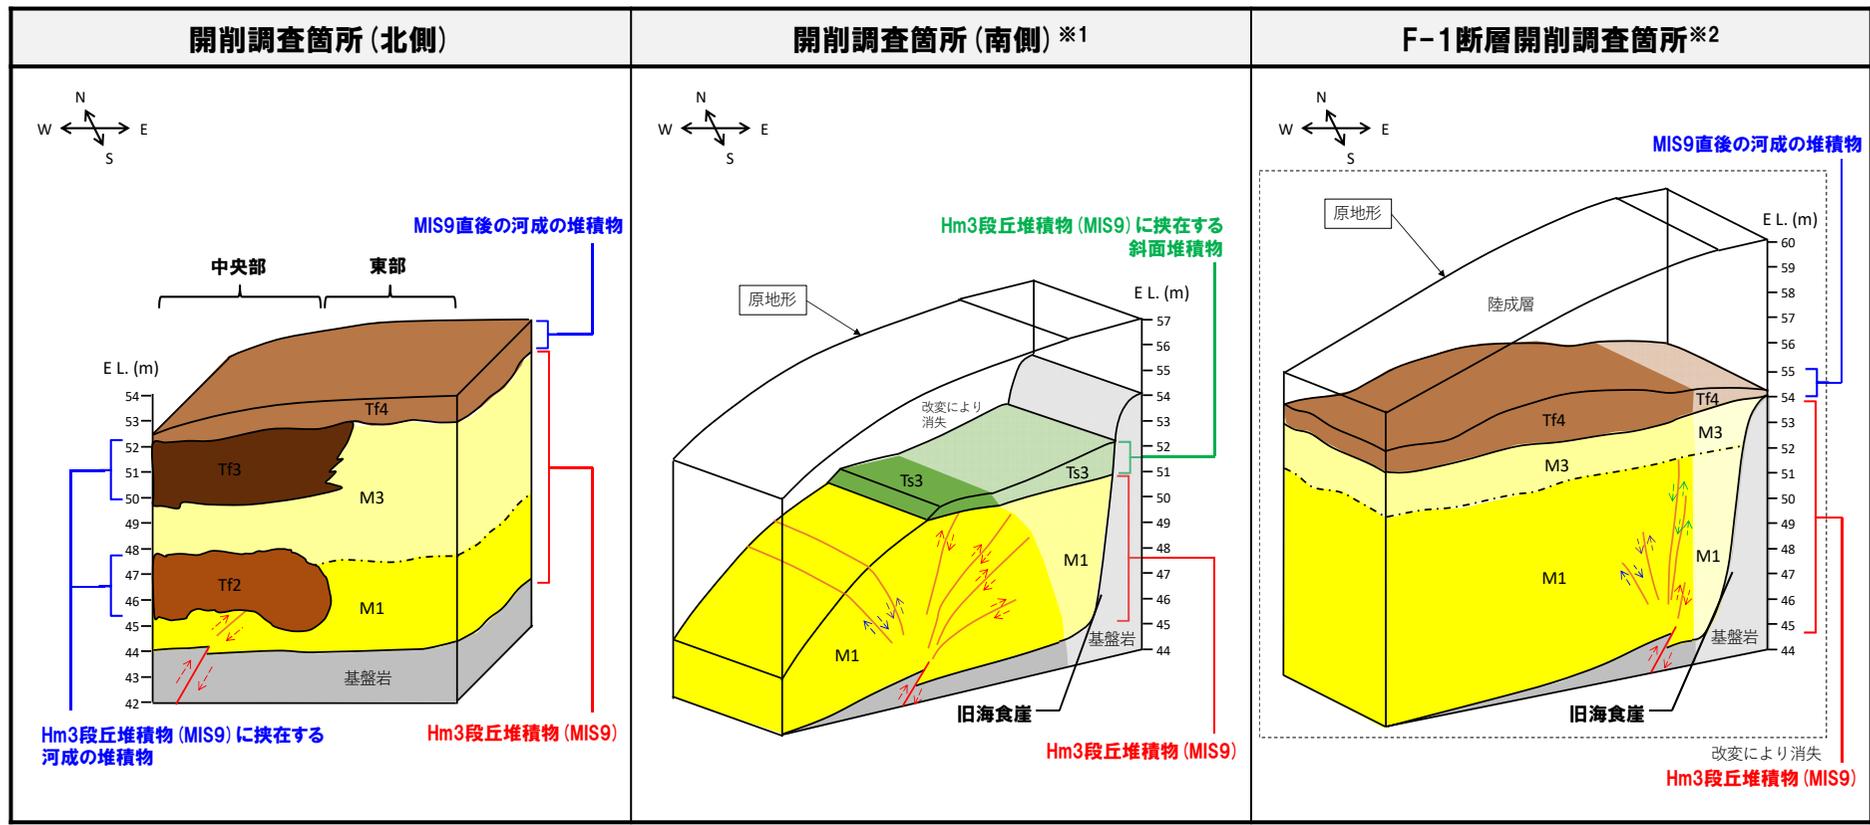
開削調査箇所 (北側・南側) 及びF-1断層開削調査箇所における活動性評価のイメージ図 (ケース3)

- F-1断層に関連する小断層は、開削調査箇所(北側・南側)及びF-1断層開削調査箇所において、Hm3段丘堆積物(MIS9)に変位・変形を与えている。
- 小断層は、開削調査箇所(北側)において、Hm3段丘堆積物(MIS9)に挟在する河成の堆積物に、開削調査箇所(南側)において、Hm3段丘堆積物(MIS9)に挟在する斜面堆積物に変位・変形を与えていない。
- 以上より、小断層は、複数の調査箇所において、Hm3段丘堆積物(MIS9)に変位・変形を与えているが、Hm3段丘堆積物(MIS9)に挟在する河成の堆積物及び斜面堆積物には変位・変形を与えていないことから、F-1断層の最新活動は、Hm3段丘堆積物(MIS9)堆積中であり、それ以降の活動は認められない。

※1 基盤岩, M1ユニット及びTs3ユニットのうち, 薄着色範囲については, 南側壁面の背後法面の調査結果等に基づく推定範囲。
 ※2 基盤岩, M1ユニット, M3ユニット及びTf4ユニットのうち, 薄着色範囲については, 本調査箇所の背後 (山側) で実施したA-5ボーリング (1,2号炉調査) の調査結果に基づく推定範囲。

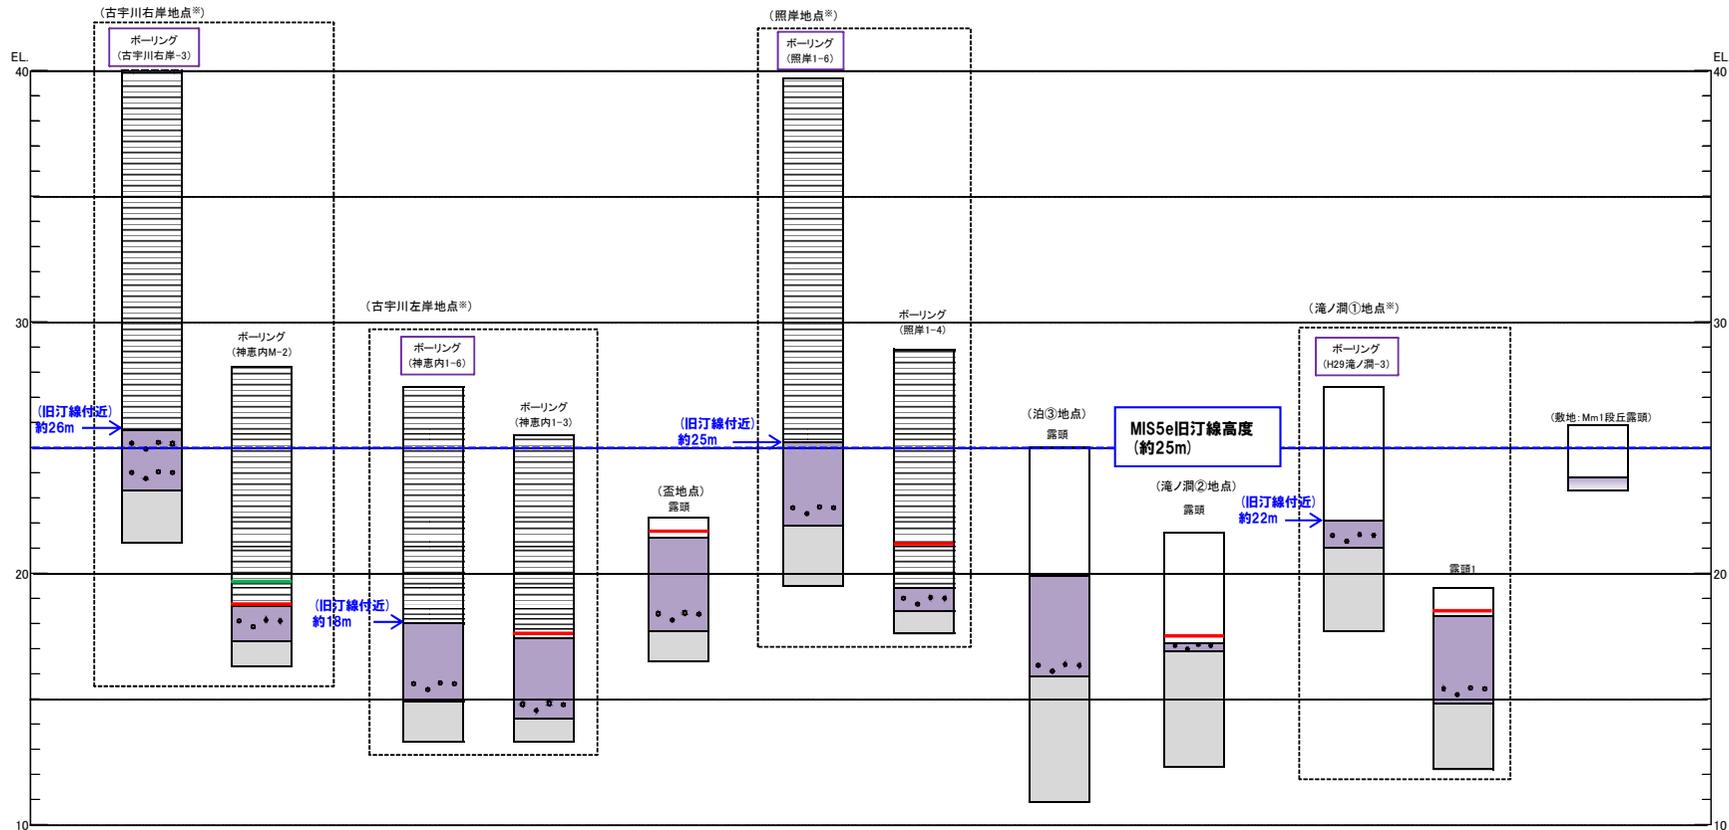
○積丹半島西岸におけるMIS5eの旧汀線高度は、古宇川右岸地点～敷地までの約15kmに亘るMm1段丘調査の結果、約25mであると評価される。

※旧汀線高度を把握するための群列ボーリング実施地点

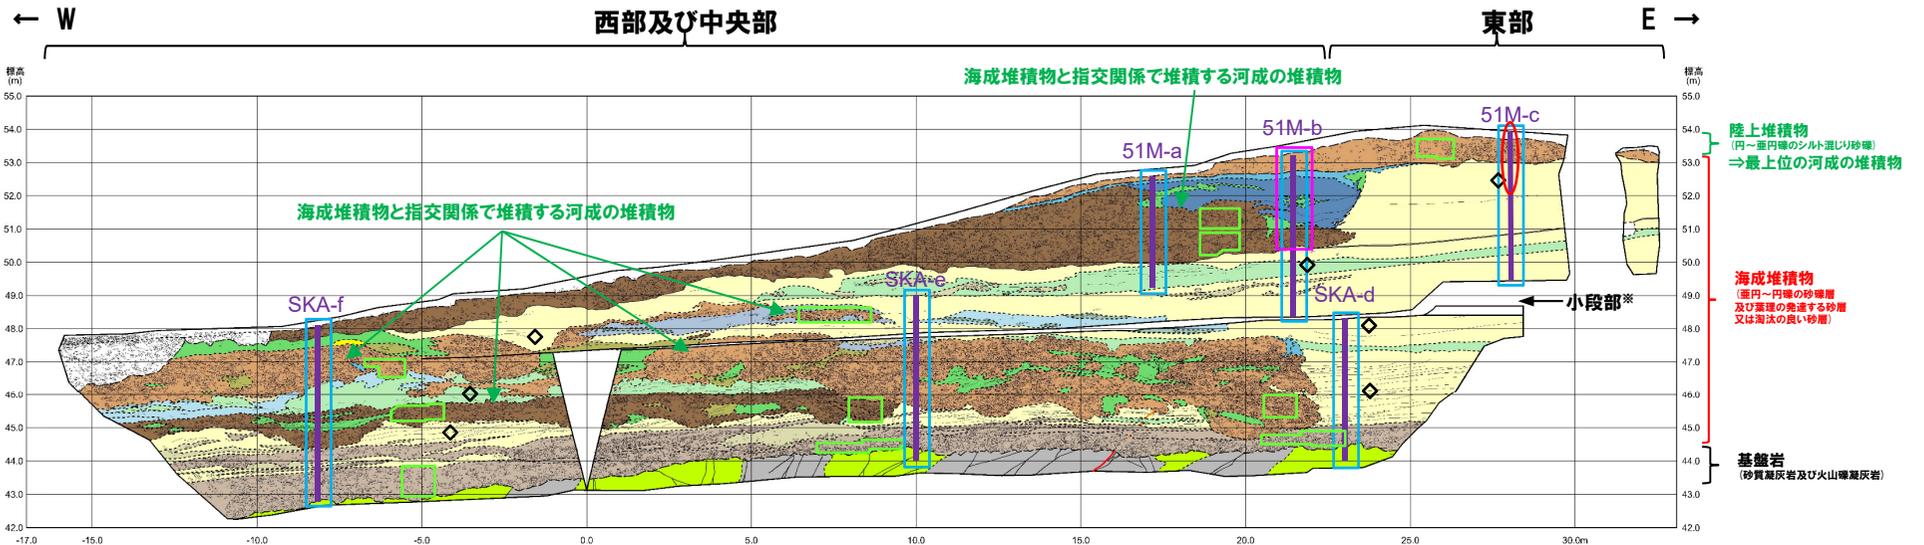
開削調査箇所(北側) 北側壁面スケッチ

※本調査箇所の小段部より下では、泊発電所管理用道路線形に沿うように距離呈0mを境に屈曲して掘削しており、壁面が傾斜しているため、それぞれの壁面に対し、平行投影を行っている。

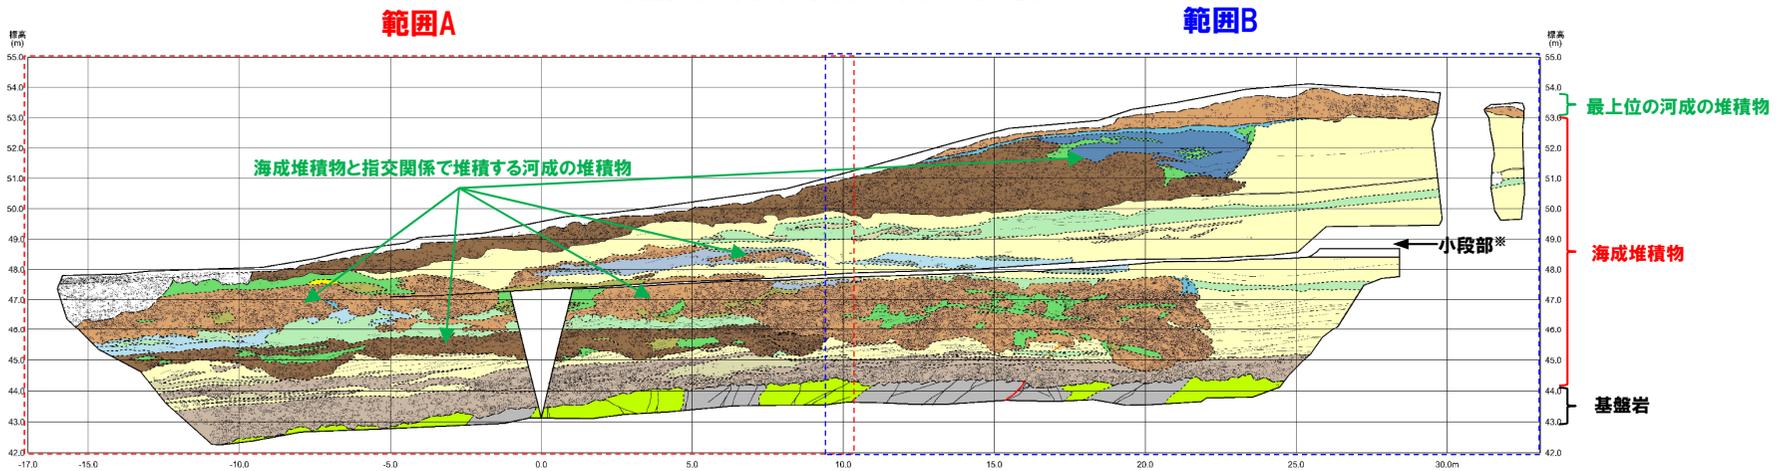
開削調査箇所(北側) 北側壁面スケッチ

※本調査箇所の小段部より下では、泊発電所管理用道路線形に沿うように距離呈0mを境に屈曲して掘削しており、壁面が傾斜しているため、それぞれの壁面に対し、平行投影を行っている。

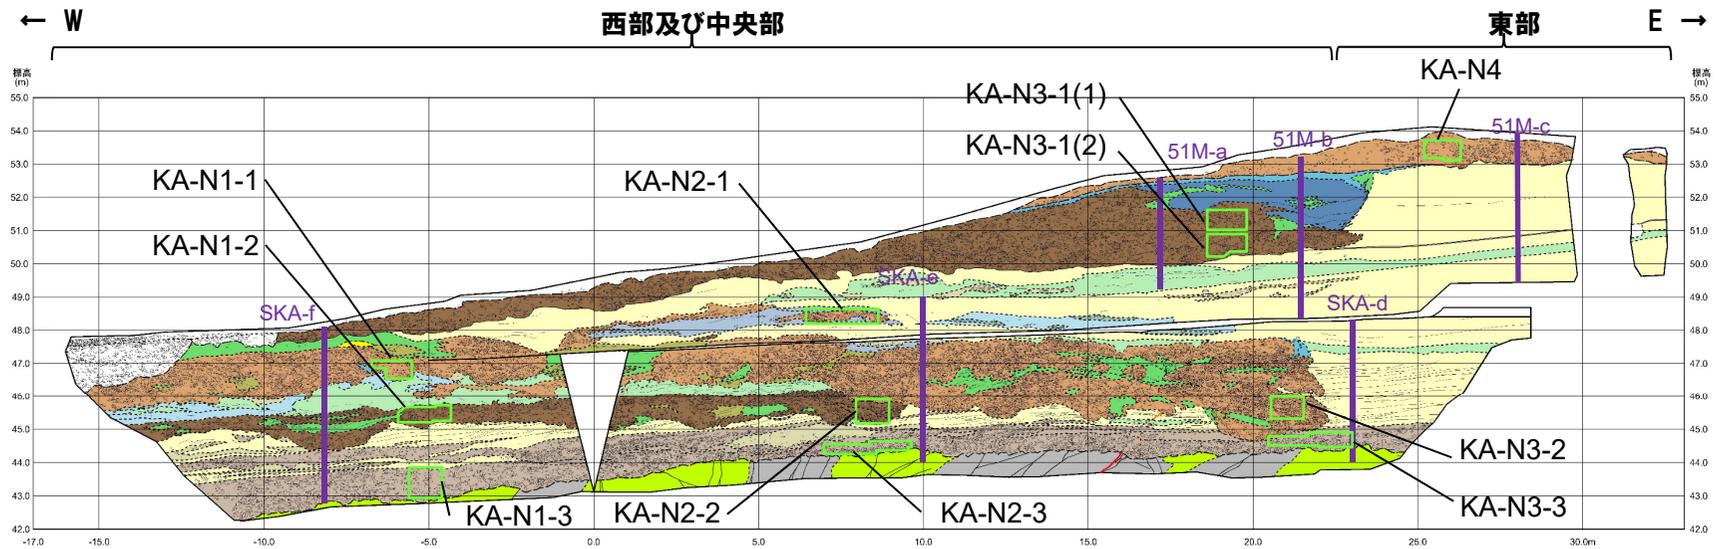
開削調査箇所(北側) 北側壁面 調査窓位置

- ・開削調査箇所(北側)の露頭全体を網羅するように、調査窓(KA-N1-1~3, KA-N2-1~3, KA-N3-1~3及びKA-N4)を設けた。
- ・調査窓は1m×1mの大きさを基本とし、窓枠の中に10cm×10cmの格子を組み、格子上の礫を採取した。
- ・採取した礫に対し、礫種、球形度及び円磨度について確認した(P94~P99参照)。

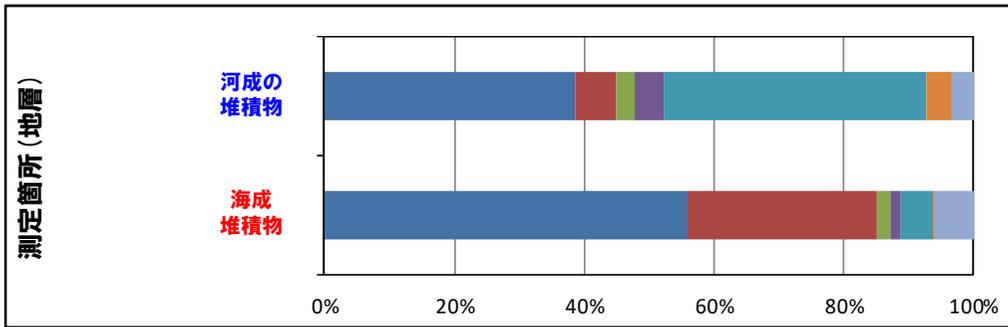
礫種毎の数量・割合(地層) ※

- 調査窓から採取した礫について、礫種を調査した。
- 地層別の整理結果を下図に、調査窓別の整理結果を次頁に示す。
- 【礫種調査結果】
 - 海成堆積物の主要構成礫は、安山岩礫である。
 - 河成の堆積物の主要構成礫は、安山岩礫及び凝灰岩礫である。
 - 海成堆積物は、河成の堆積物と比較して、凝灰岩礫の割合が少ない。
 - 海成堆積物は、デイサイト礫の割合が多いものの、大局的にはA-3トレンチにおける海成堆積物(Hm3段丘堆積物)の調査結果と調和的である。
 - 河成の堆積物は凝灰岩礫を多く伴うA-3トレンチにおける河成の堆積物の調査結果と調和的である。

地層	安山岩	デイサイト	火山礫凝灰岩	砂質凝灰岩	凝灰岩	泥岩	珪質岩	計
河成の堆積物	366	60	29	41	385	38	31	950
海成堆積物	199	104	7	6	18	1	21	356
	55.9%	29.2%	2.0%	1.7%	5.1%	0.3%	5.9%	100.0%

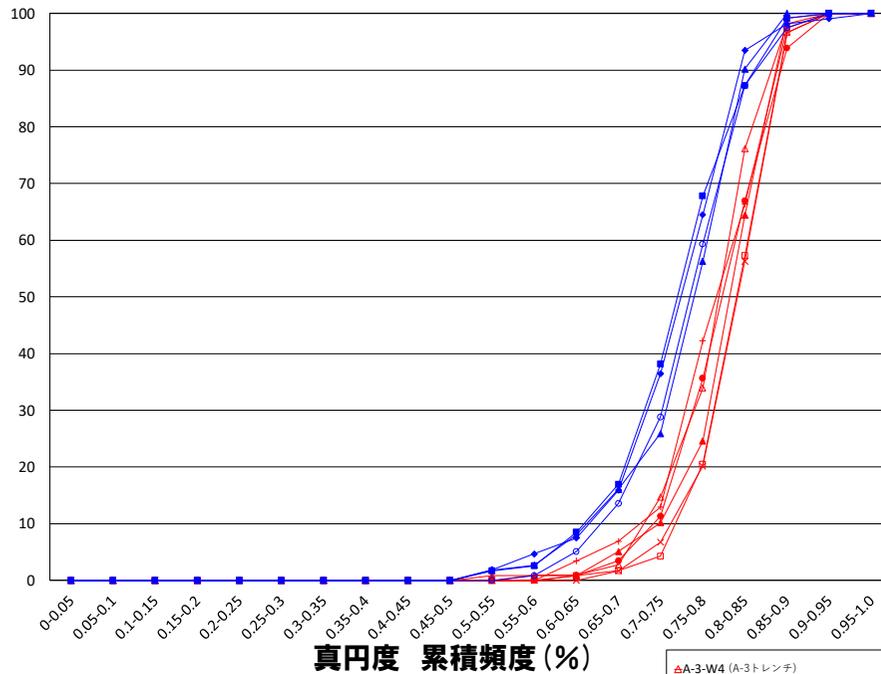
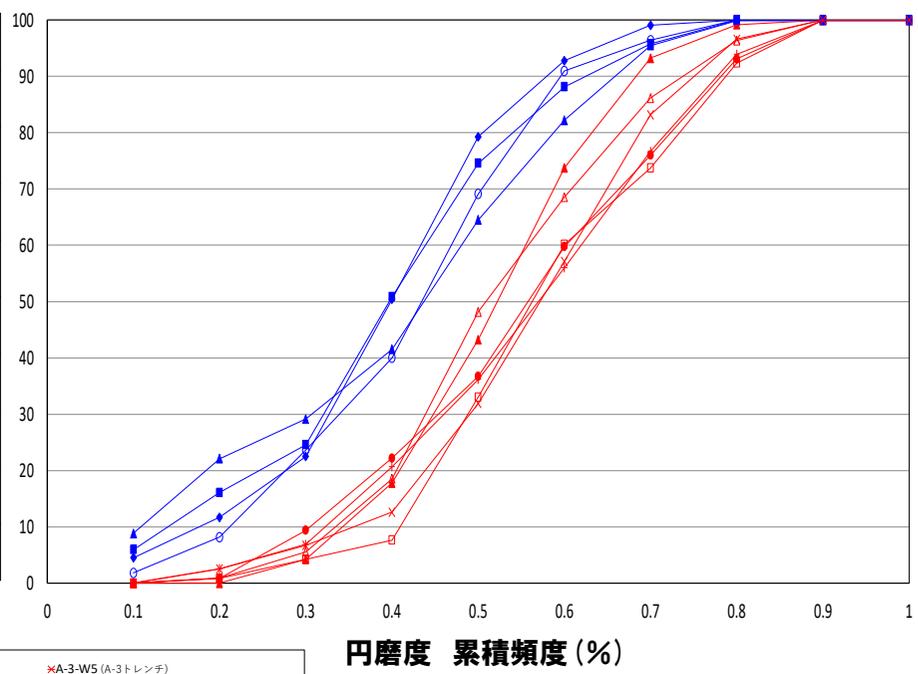
- 海成堆積物の真円度の平均値は0.811~0.832の範囲であり, 河成の堆積物の真円度の平均値は0.763~0.780の範囲である。
- 海成堆積物の真円度は, 河成の堆積物と比較して, 値が高い傾向が認められる。

地層	調査箇所	調査窓	真円度平均値
海成堆積物	A-3トレンチ	A-3-W4	0.812
		A-3-W5	0.832
	F-1断層開削調査箇所 近傍露頭1	F-1-N1-W1	0.823
		F-1-N1-W2	0.832
		F-1-N1-W3	0.811
		F-1-N1-W4	0.819
河成の堆積物	A-3トレンチ	A-3-W1	0.780
		A-3-W2	0.766
		A-3-W3	0.763
	H30追加調査範囲 (はぎとり調査箇所)	CSA-W1	0.774

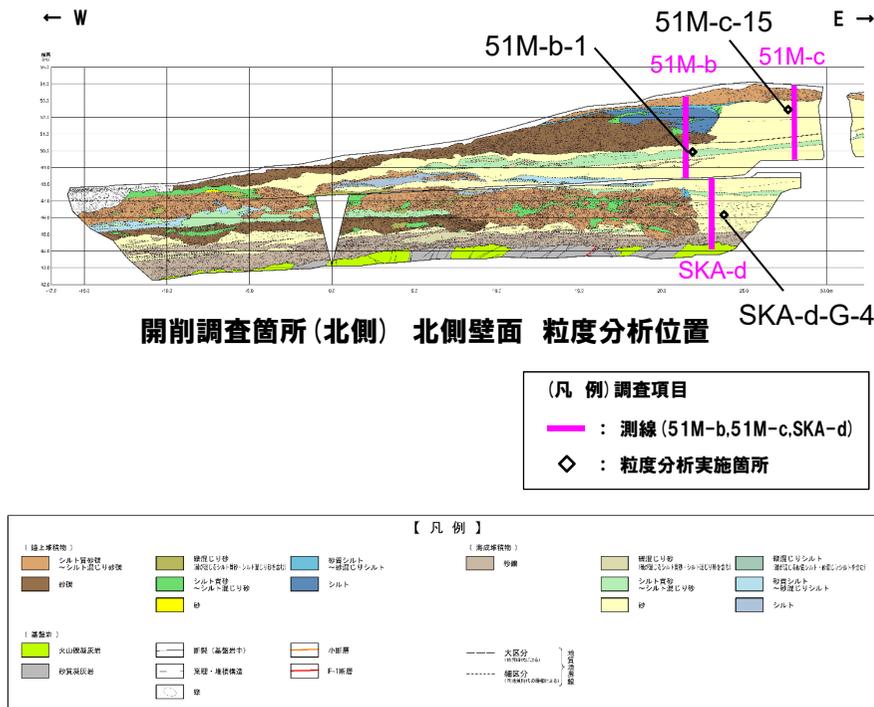
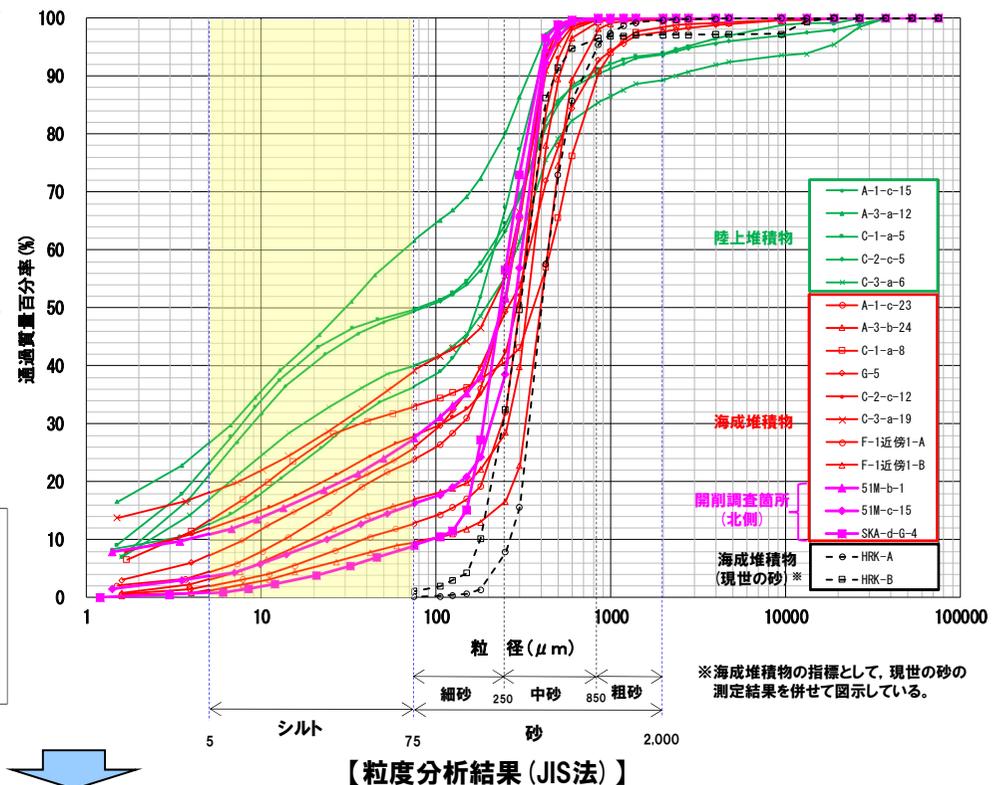
- 層相観察により区分した海成堆積物(砂)の地層区分の妥当性を確認するため、他地点(茶津地点(A地点), C地点, G地点及びF-1断層開削調査箇所近傍露頭1)の堆積物の粒度分析結果との比較を行った。
- 比較に当たっては、露頭全体において海成堆積物は同様な粒度分布を示していることから、分布標高を踏まえ、左下図に示す3箇所(51M-b-1, 51M-c-15及びSKA-d-G-4)を選定した。
- 【比較結果】
- 本調査箇所における海成堆積物(砂)の粒度は、以下の特徴を有する。
 - ・他地点の陸上堆積物と比較してシルトの含有率が低い状況である。
 - ・他地点の海成堆積物と同様な粒度分布の傾向が認められる。

○層相観察結果に基づき地層区分した海成堆積物(砂)については、他地点の海成堆積物(砂)の粒度分析結果と調和的である。

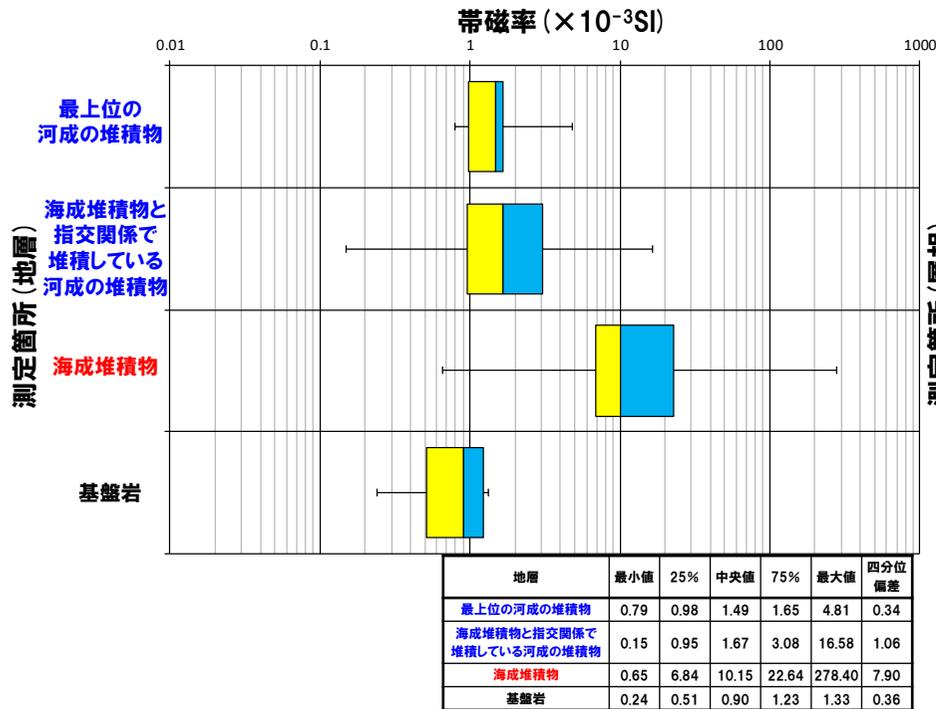
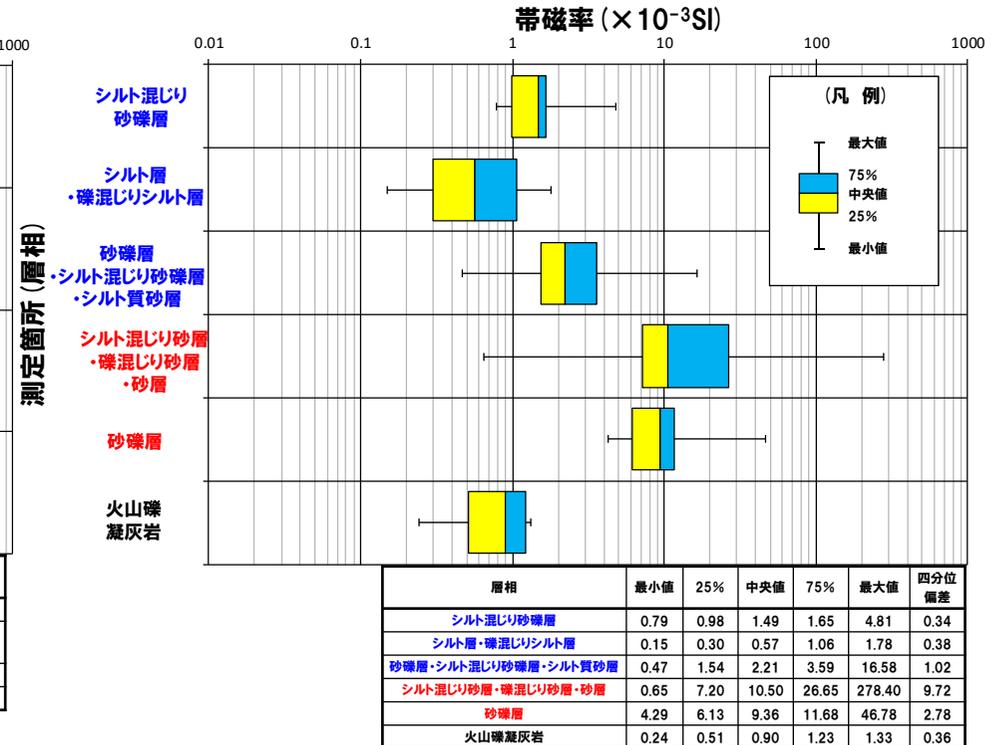
- 最上位の河成の堆積物(シルト混じり砂礫層)と海成堆積物と指交関係で堆積している河成の堆積物(シルト層, 礫混じりシルト層, 砂礫層, シルト混じり砂礫層及びシルト質砂層)に明瞭な差異は認められない。
- 最上位の河成の堆積物(シルト混じり砂礫層)及び海成堆積物と指交関係で堆積している河成の堆積物(シルト層, 礫混じりシルト層, 砂礫層, シルト混じり砂礫層及びシルト質砂層)は, 海成堆積物(シルト混じり砂層, 礫混じり砂層及び砂層)と比較して, 値が低い傾向が認められる。

○各種観察結果に基づき地層区分した海成堆積物及び河成の堆積物については, 帯磁率の観点からも異なる特徴が認められる。
