# 4.2.1 開削調査箇所(北側)

### ⑤北側壁面及び南側壁面に認められる地層の連続性、堆積順序及び堆積環境の検討(1/12)

## 4.2.2 開削調査箇所(南側)

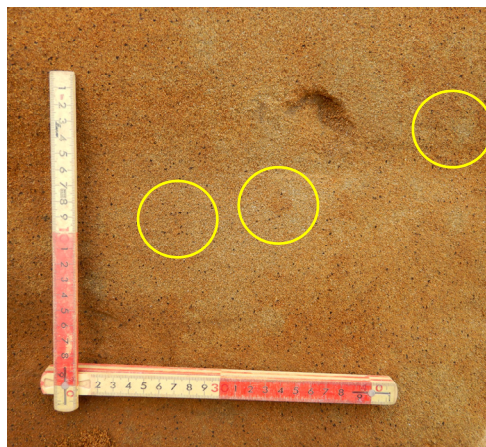
①

生痕確認写真①(遠景及び近景)

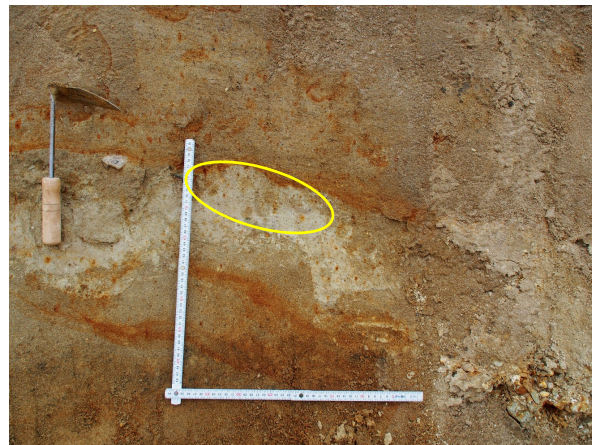
③

生痕確認写真③ (遠景及び近景)

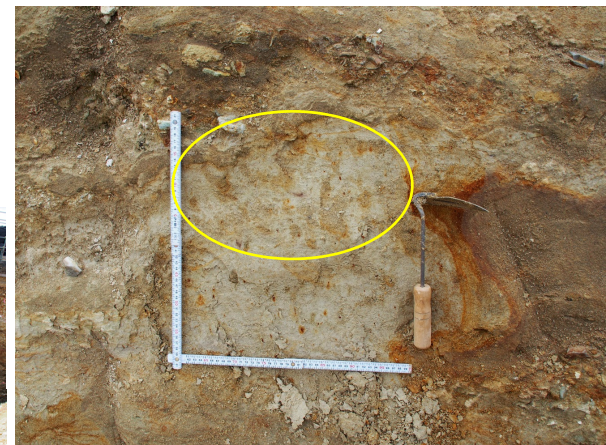
④

生痕確認写真④ (遠景及び近景)

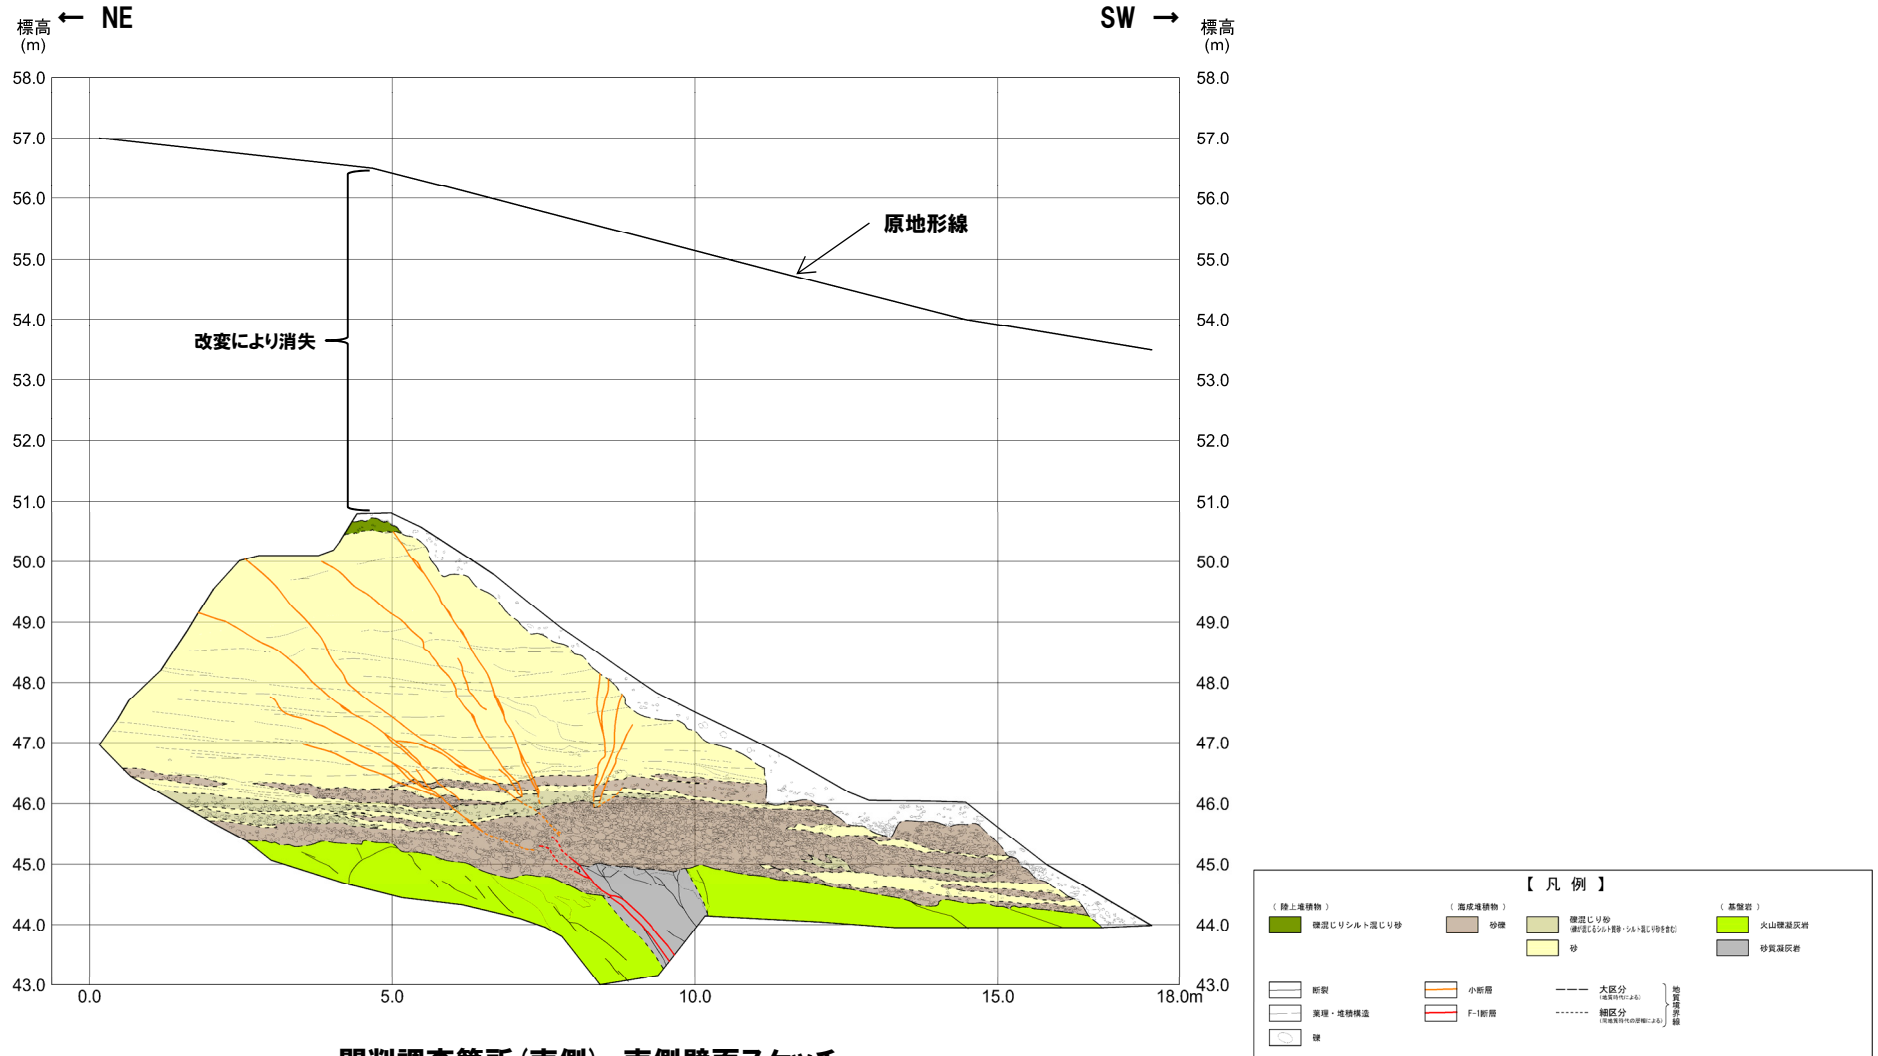
開削調査箇所(南側) 南側壁面スケッチ

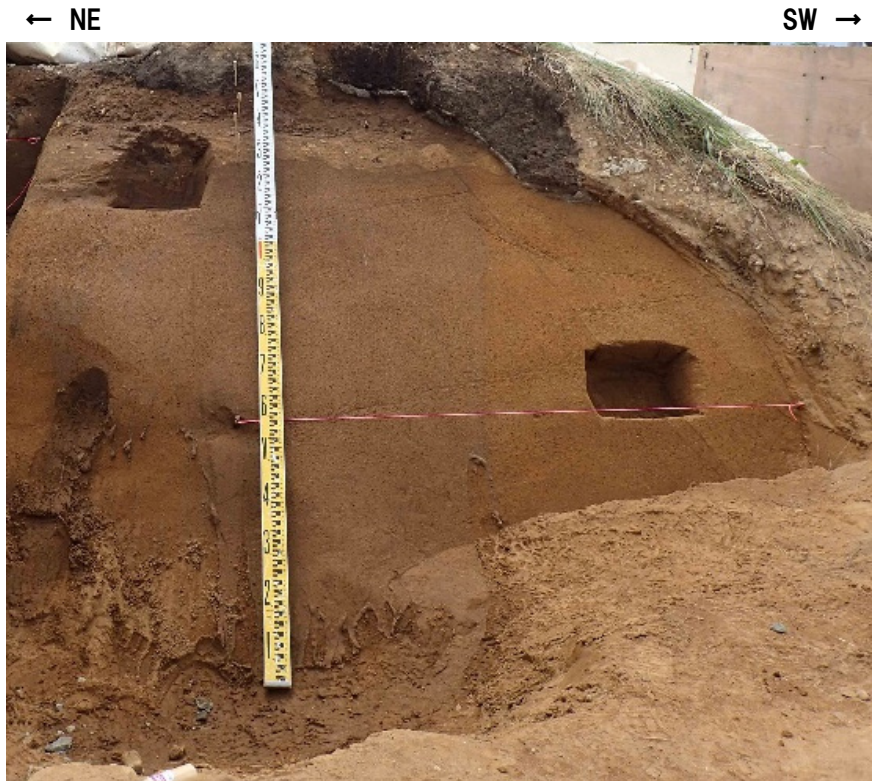
拡大写真(層相境界線なし)

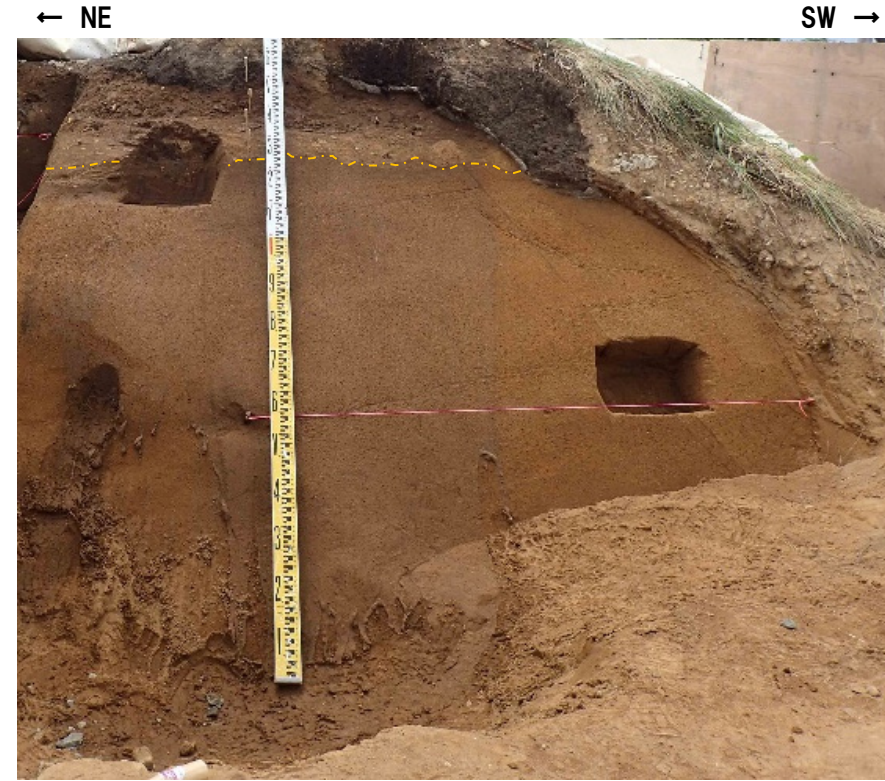
--- : 陸上堆積物(礫混じりシルト混じり砂層)  
と海成堆積物(砂層)の境界

拡大写真(層相境界線あり)

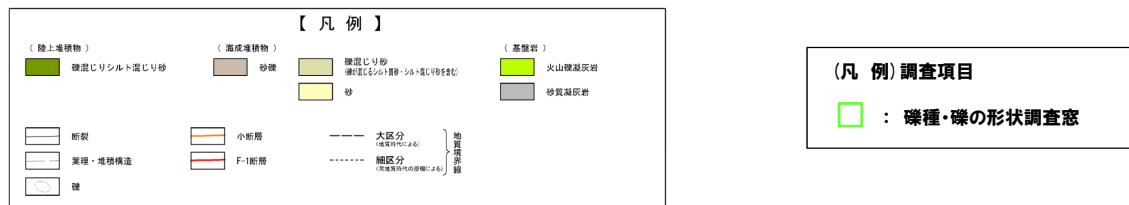
- ・海成堆積物を対象に、調査窓(KB-S1及びKB-S2)を設けた。
- ・調査窓は1m×1mの大きさを基本とし、窓枠の中に10cm×10cmの格子を組み、格子上の礫を採取した。
- ・採取した礫に対し、礫種、球形度及び円磨度について確認した。

開削調査箇所(南側) 南側壁面 調査窓位置

○海成堆積物については、礫種・礫の形状調査の結果、開削調査箇所(北側)における海成堆積物の調査結果と調和的である。

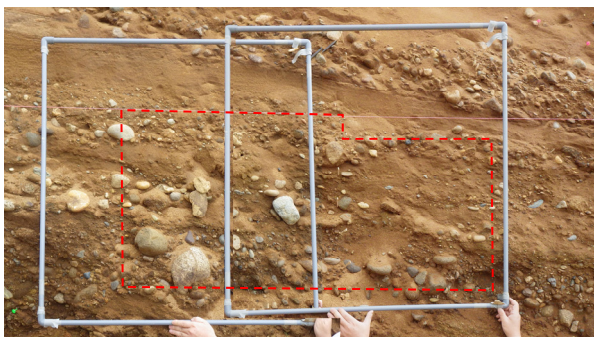
KB-S1※

※調査窓KB-S1は対象層の層厚を考慮し、約1m<sup>2</sup>となるよう設定した。

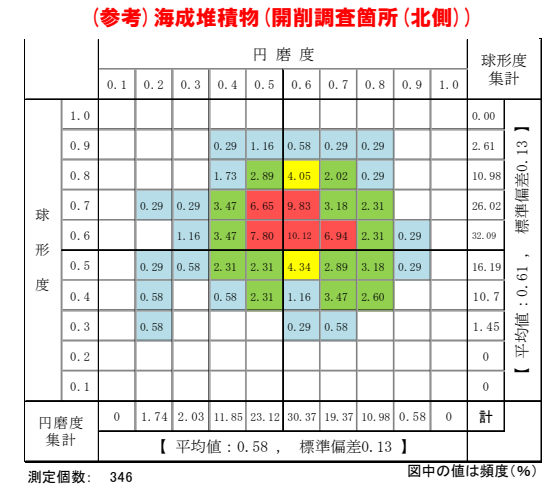
○海成堆積物の球形度は0.3~0.9の範囲(平均値:0.60)であり、開削調査箇所(北側)における海成堆積物の球形度(0.3~0.9の範囲(平均値:0.61))と同様な値を示す。

○海成堆積物の円磨度は0.3~0.9の範囲(平均値:0.60)であり、開削調査箇所(北側)における海成堆積物の円磨度(0.2~0.9の範囲(平均値:0.58))※3と同様な値を示す。

円磨度-球形度 頻度(%) (地層別)
