⑧-2 地質構造確認調査(反射法地震探査) - 調査仕様-

①まとめ(1/2)

5.2 F-1断層の認定(開削調査箇所)

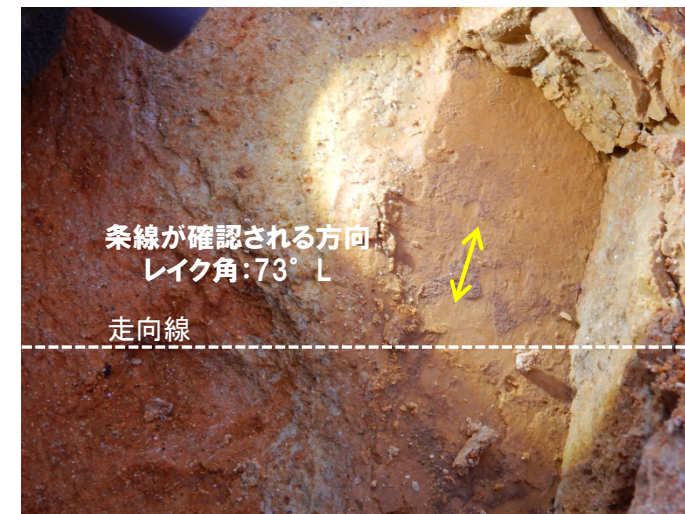
開削調査箇所(南側)南側壁面

- 走向・傾斜は， $NS/46^{\circ}W$ であり，1,2号炉調査結果において確認されたF-1断層の走向・傾斜($N8^{\circ}E\sim 20^{\circ}W/43^{\circ}\sim 54^{\circ}W$)に一致する。
- 当該断層は，西上がり逆断層であり，1,2号炉調査結果において確認されたF-1断層と同じ変位センスである。
- 条線を伴う平滑な面構造が認められる。
- レイク角は $73^{\circ}L$ であり，R1敷地-2'ボーリングで認められるレイク角($80^{\circ}L$)と類似する。

条線観察状況写真(上盤側から下盤側を望む)

- 走向・傾斜は、NS/46°Wであり、1,2号炉調査結果において確認されたF-1断層の走向・傾斜(N8°E~20°W/43°~54°W)に一致する。
- 条線観察により認められる当該断層の性状は、次頁の表に示すとおり、R1敷地-2'ボーリングで認められるF-1断層の特徴と類似する。

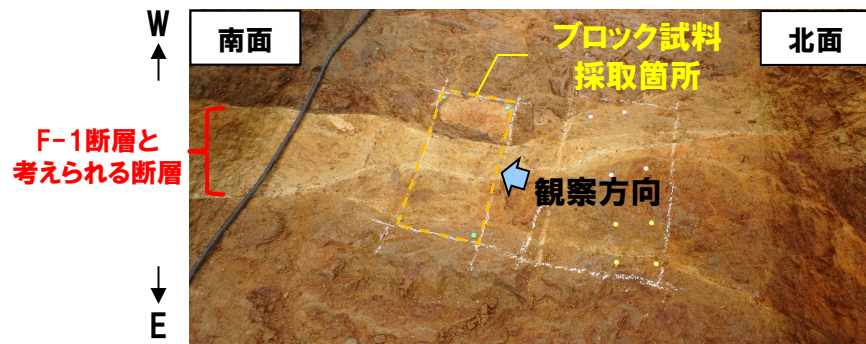
底盤写真 (近景)

- X線CT画像観察の結果, F-1断層と考えられる断層の上面及び下面において連続する直線的な低密度部が認められる。
- 上述の性状は, R1敷地-2' ボーリングにおけるF-1断層の性状と類似する。
- また, F-1断層周辺では, F-1断層と考えられる断層の下面東側のような断裂が密集して分布するが, 基盤岩上面に変位は認められない。
