## 6.2 F-1断層の線形(南端)

### ①F-1断層の南端の考え方(指摘事項No.10に関する回答)(1/5)

## 7. F-4断層及びF-11断層開削調査箇所に分布する堆積物の地層区分

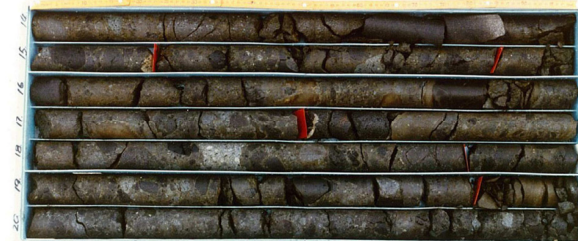
深度14.0m(標高-4.71m)

深度35.0m(標高-25.71m)

⋯:推定延長位置(深度約28m 標高約-19m)付近

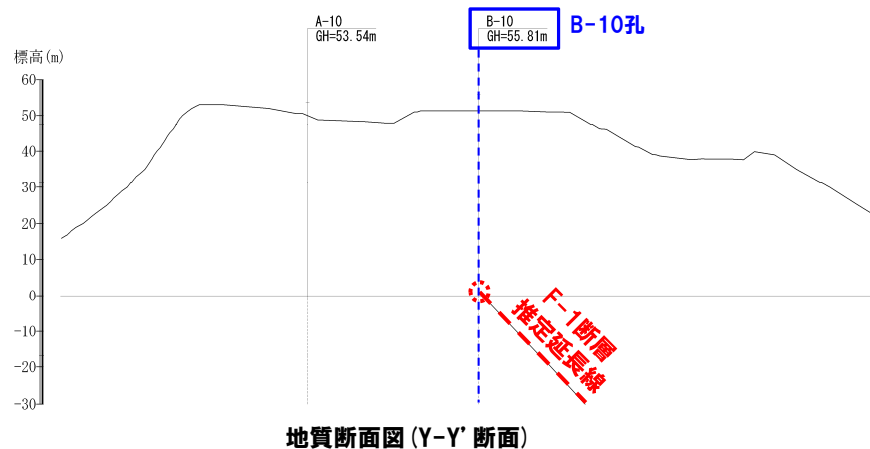
地質断面図(Y-Y'断面)

○試掘坑調査及びF-1断層開削調査により確認されたF-1断層の走向・傾斜から推定される延長位置(深度約55m)付近には、条線、鏡肌及び粘土の挟在等は認められない。

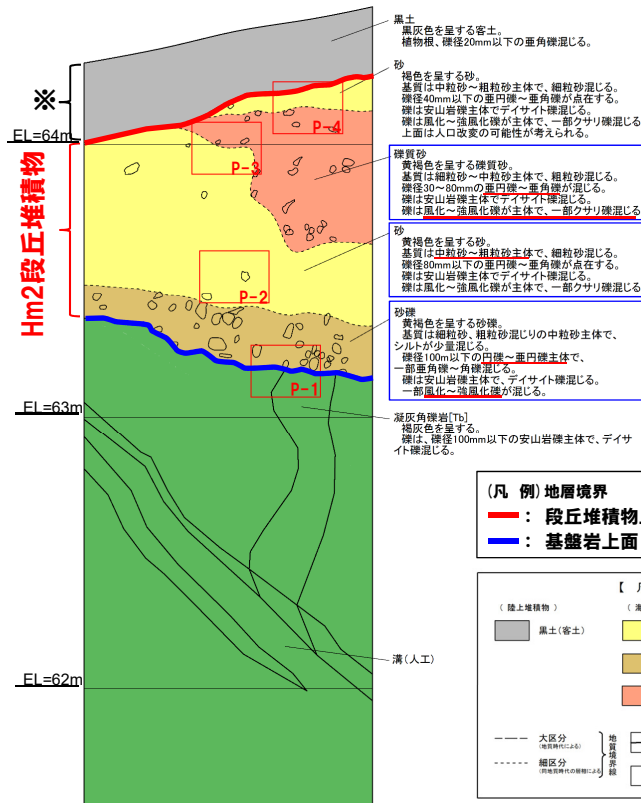
スケッチ (G地点)

- 基盤岩 (凝灰角礫岩, 上面標高約63m) の上位に, 海成堆積物 (円～垂角礫の風化礫を主体とし, 一部クサリ礫が混じる砂礫層及び中粒～粗粒砂主体の砂層) が認められる。
- 海成堆積物は, 以下の理由から, Hm2段丘堆積物に区分される。
  - ・本調査箇所はHm2段丘面付近に位置する。
  - ・海成堆積物は, MIS9の海成段丘に認定された茶津地点 (A-1トレンチ) におけるHm2段丘堆積物 (基盤上面標高約62m) と標高が同程度である。
  - ・基盤岩は緩やかな平坦面を有する。
- 本調査箇所は道路造成に伴う改変により, Hm2段丘堆積物を含む上位の地層が消失している状況である。
- 明瞭な火山灰を含む地層は認められない。

【凡例】地層境界  
 赤線: 段丘堆積物上面  
 青線: 基盤岩上面

※本調査箇所は道路造成に伴う改変により, Hm2段丘堆積物を含む上位の地層が消失している。

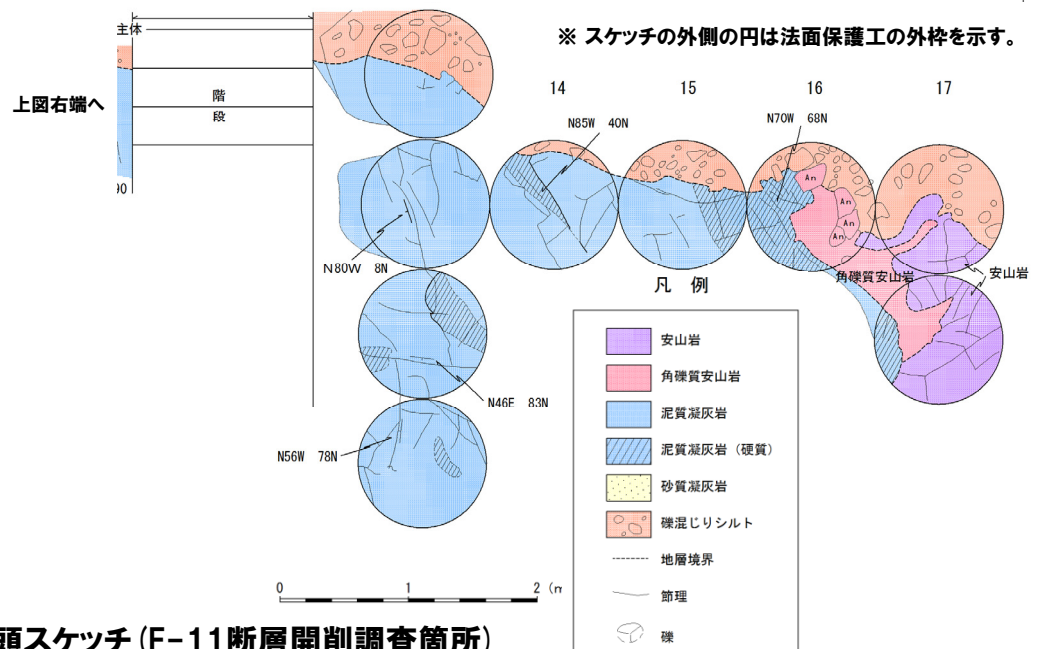
露頭スケッチ(F-11断層開削調査箇所)

- F-11断層開削調査箇所は、空中写真判読で抽出されたHm2段丘面に位置する。
- 当該箇所において開削調査を実施している。
- 本調査箇所では、基盤岩(上面標高約61m)のうち、F-11断層が確認される範囲の直上に、亜円～亜角礫のクサリ礫を含む砂礫層が認められる(次頁参照)が、本調査箇所に認められる堆積物の包括的な層相は、礫混じりシルト層とされている。
- したがって、本調査箇所では、同様な形状及び性状の礫が一様に認められるが、基質は層相変化を示しているものと考えられる。
