南側壁面の背後法面 露頭写真-人力掘削調査範囲(小段部 海側壁面(1/14))-

(参考) 開削調査箇所(南側)人力掘削調査範囲の追加写真

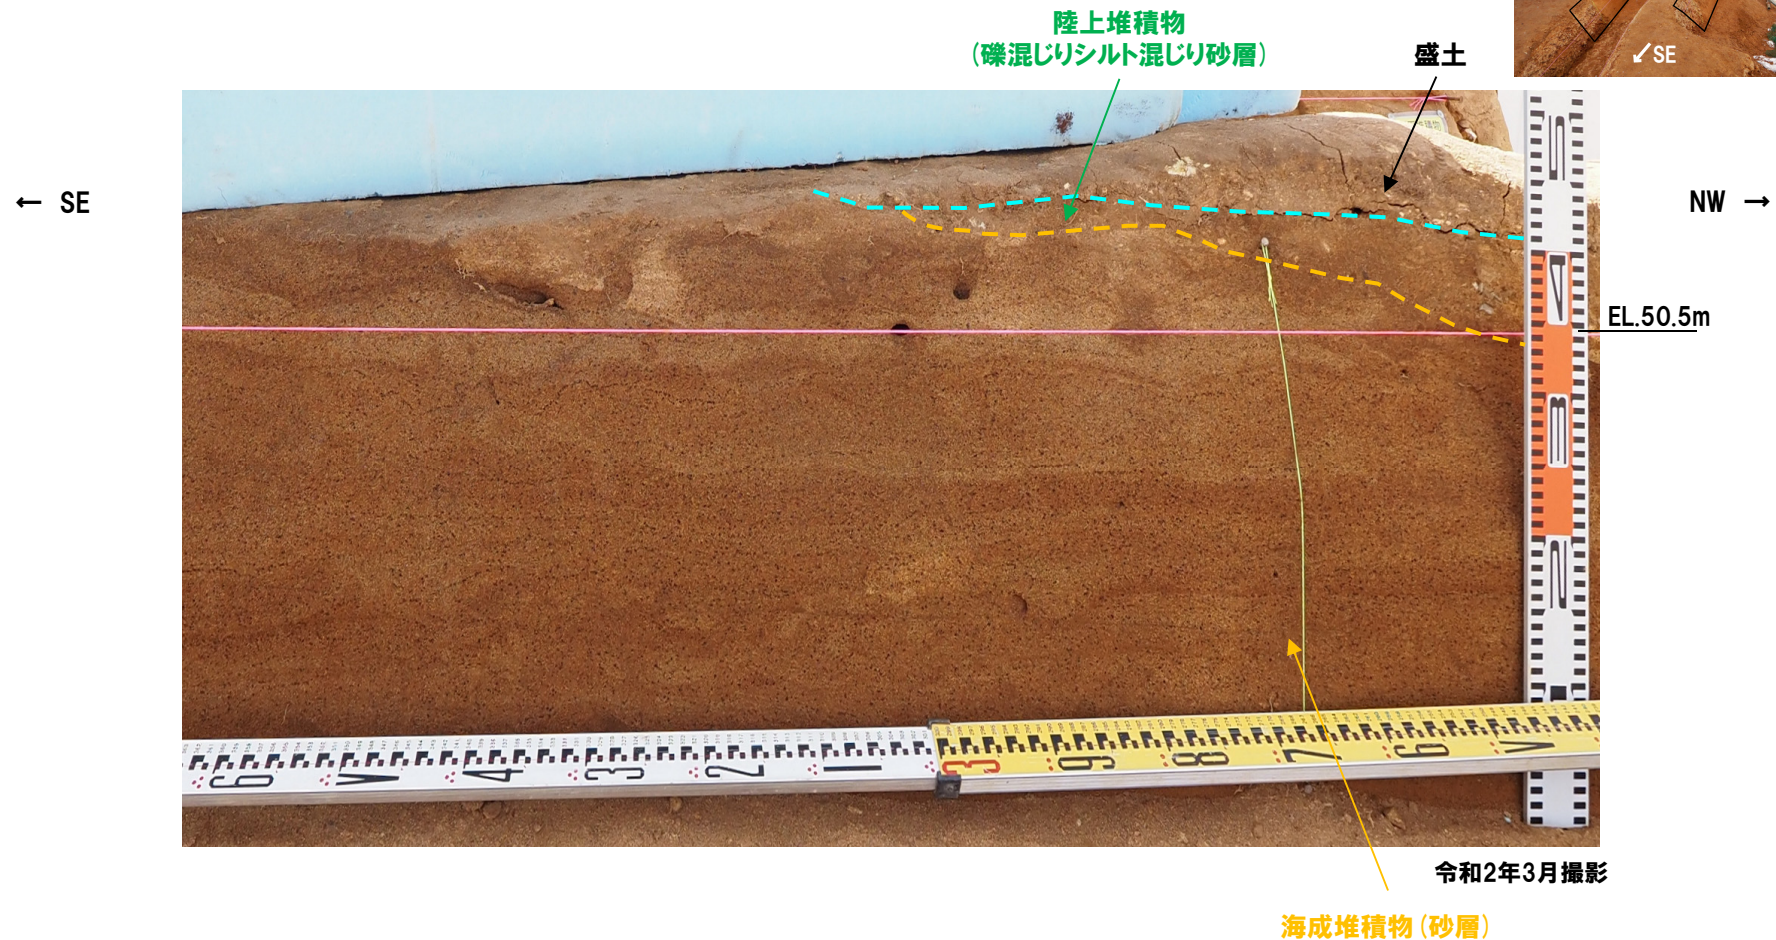
拡大写真(小段部 海側壁面)②(解釈線あり)

※盛土は陸上堆積物(礫混じりシルト混じり砂層)に比べ、以下の特徴が認められる。

- ・シルトが比較的多い
- ・角礫が比較的多い(旧海食崖付近においては、差異は認められない)
- ・亀裂が発達する
- ・植物根が多く認められる

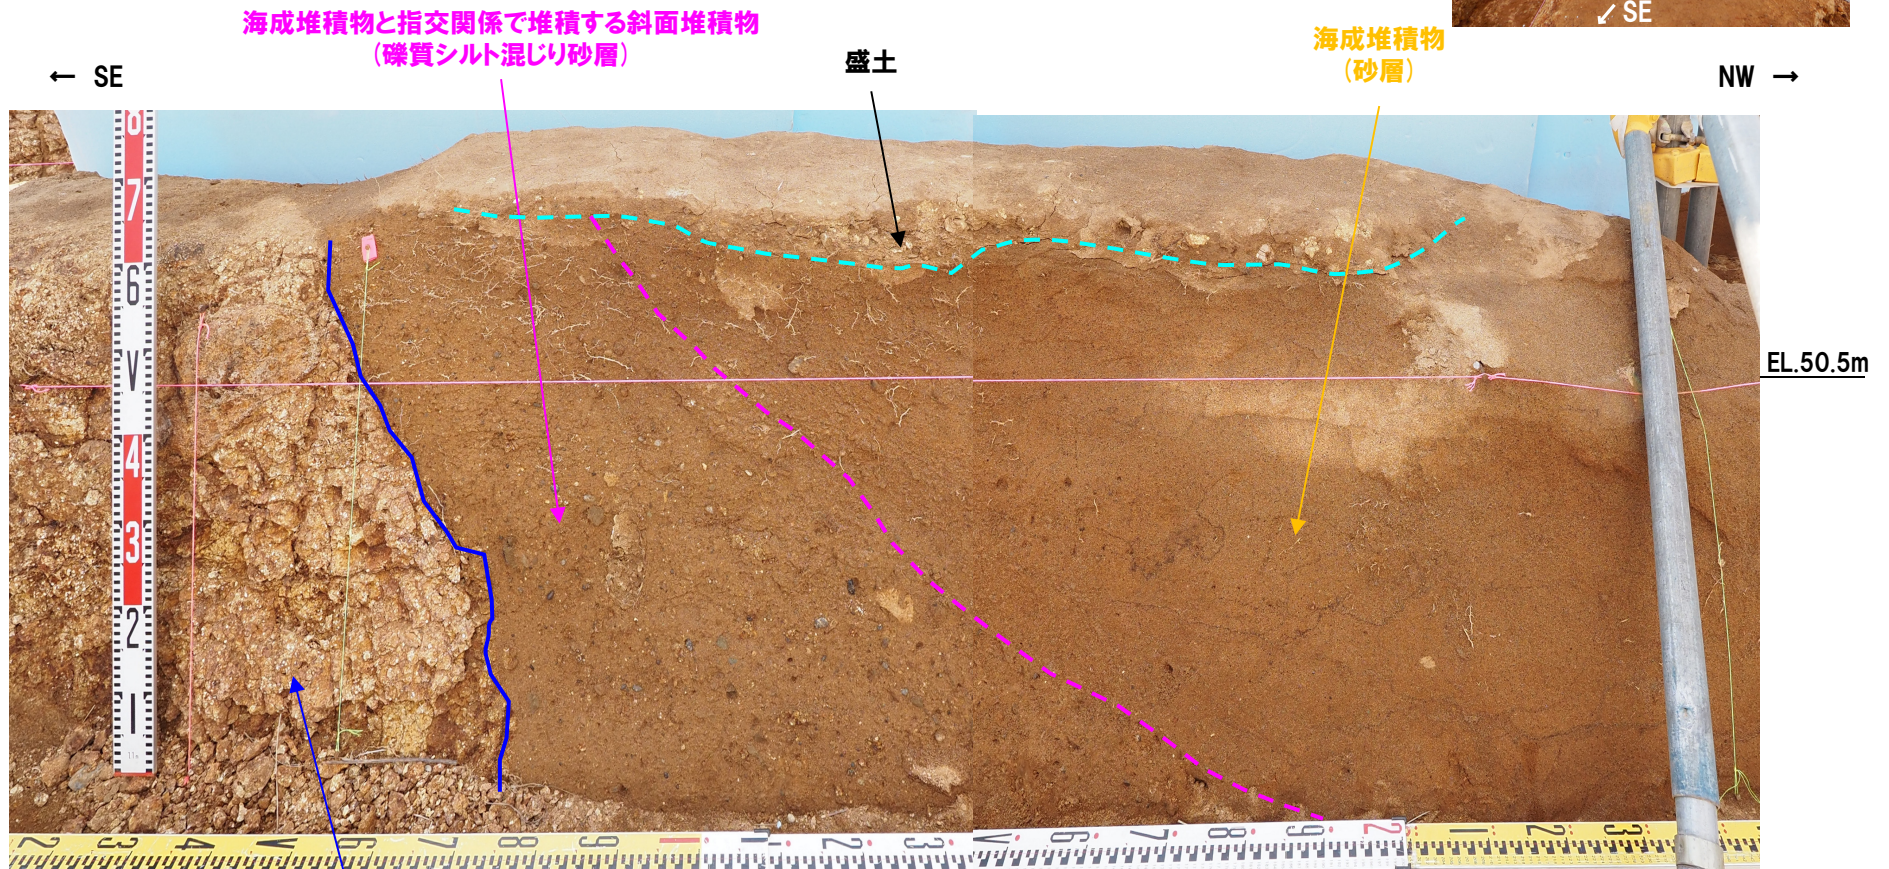
拡大写真(旧海食崖付近)④(解釈線あり)(P655再掲)

※盛土は陸上堆積物(礫混じりシルト混じり砂層)に比べ、以下の特徴が認められる。

- ・シルトが比較的多い
- ・角礫が比較的多い(旧海食崖付近においては、差異は認められない)
- ・亀裂が発達する
- ・植物根が多く認められる

旧海食崖
