泊発電所3号炉

地盤(敷地の地質・地質構造)に関するコメント回答

(Hm2段丘堆積物の堆積年代に関する検討)

令和2年4月16日
北海道電力株式会社

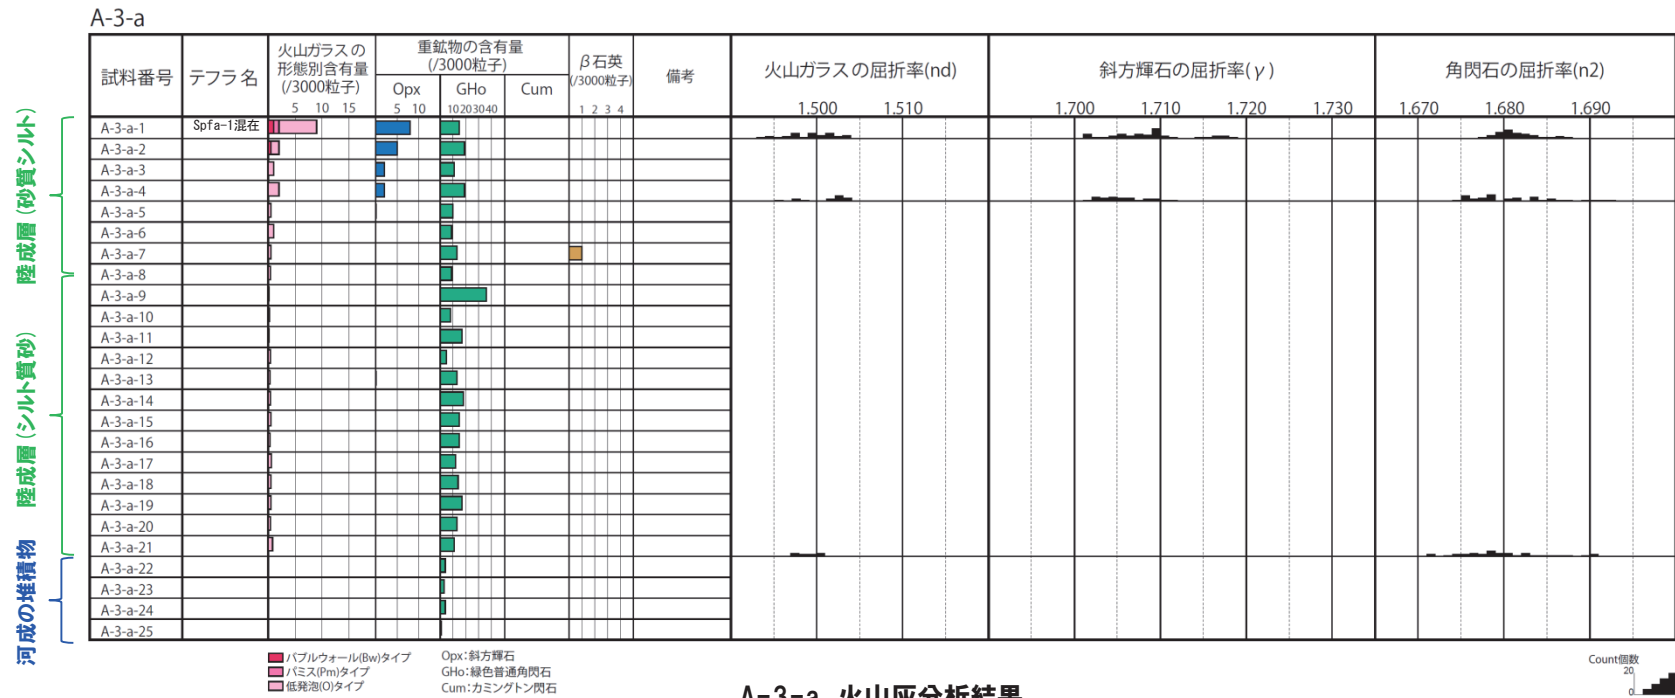
A-3-a 火山灰分析結果

- 露頭観察では、色調等から火山灰主体と判断される地層は認められないものの、火山灰分析を実施した (測線A-3-a及びA-3-b)。
- 火山灰分析 (火山ガラスの屈折率, 火山ガラスの主元素組成等) の結果, 陸成層 (砂質シルト) 中において, Spfa-1が認められるものの, 洞爺火山灰は認められない。
- 河成の堆積物には, 洞爺火山灰は認められない。

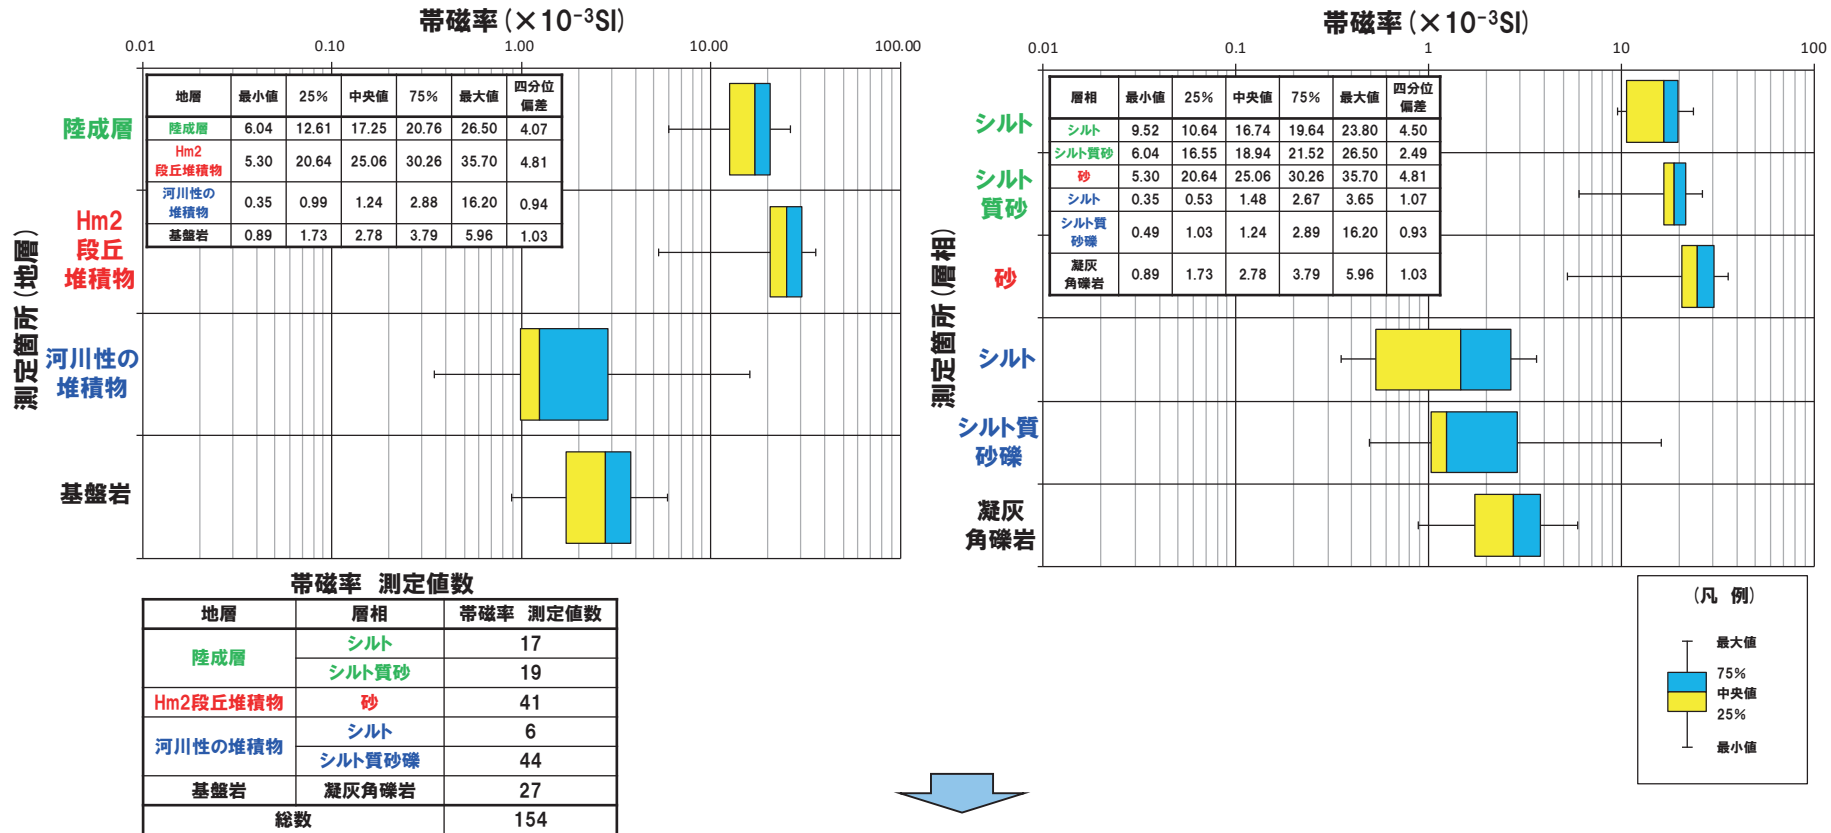
- 陸成層(シルト層及びシルト質砂層)は、Hm2段丘堆積物(砂層)と比較して、わずかに値が低い傾向が認められる。
- 河川性の堆積物(シルト層及びシルト質砂礫層)は、陸成層(シルト層及びシルト質砂層)及びHm2段丘堆積物と比較して、値が低い傾向が認められる。
- 河川性の堆積物(シルト層及びシルト質砂礫層)と基盤岩(凝灰角礫岩)に明瞭な差異は認められない。

○各種観察結果に基づき地層区分した河川性の堆積物, Hm2段丘堆積物及び陸成層については, 帯磁率の観点からも異なる特徴が認められる。

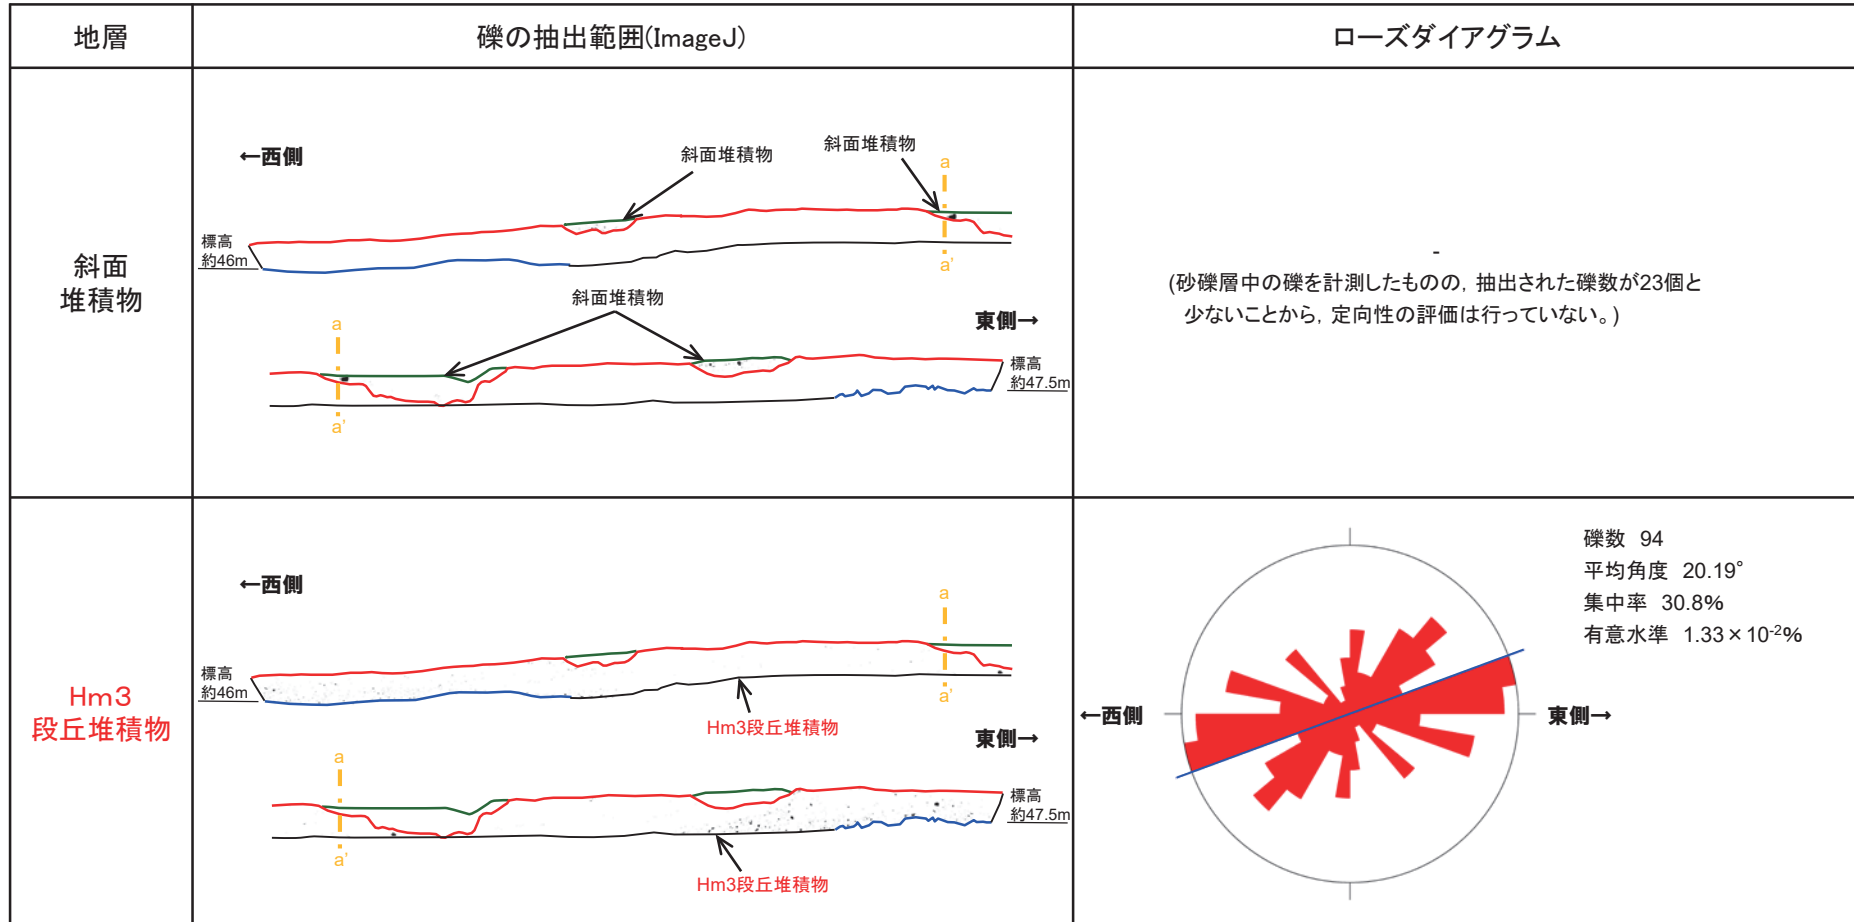
○基盤岩は汀線方向において西側に緩やかに傾斜しているものと考えられることから、Hm3段丘堆積物中の礫の定向性(西側に傾斜)は、基盤形状を反映している可能性も考えられる。

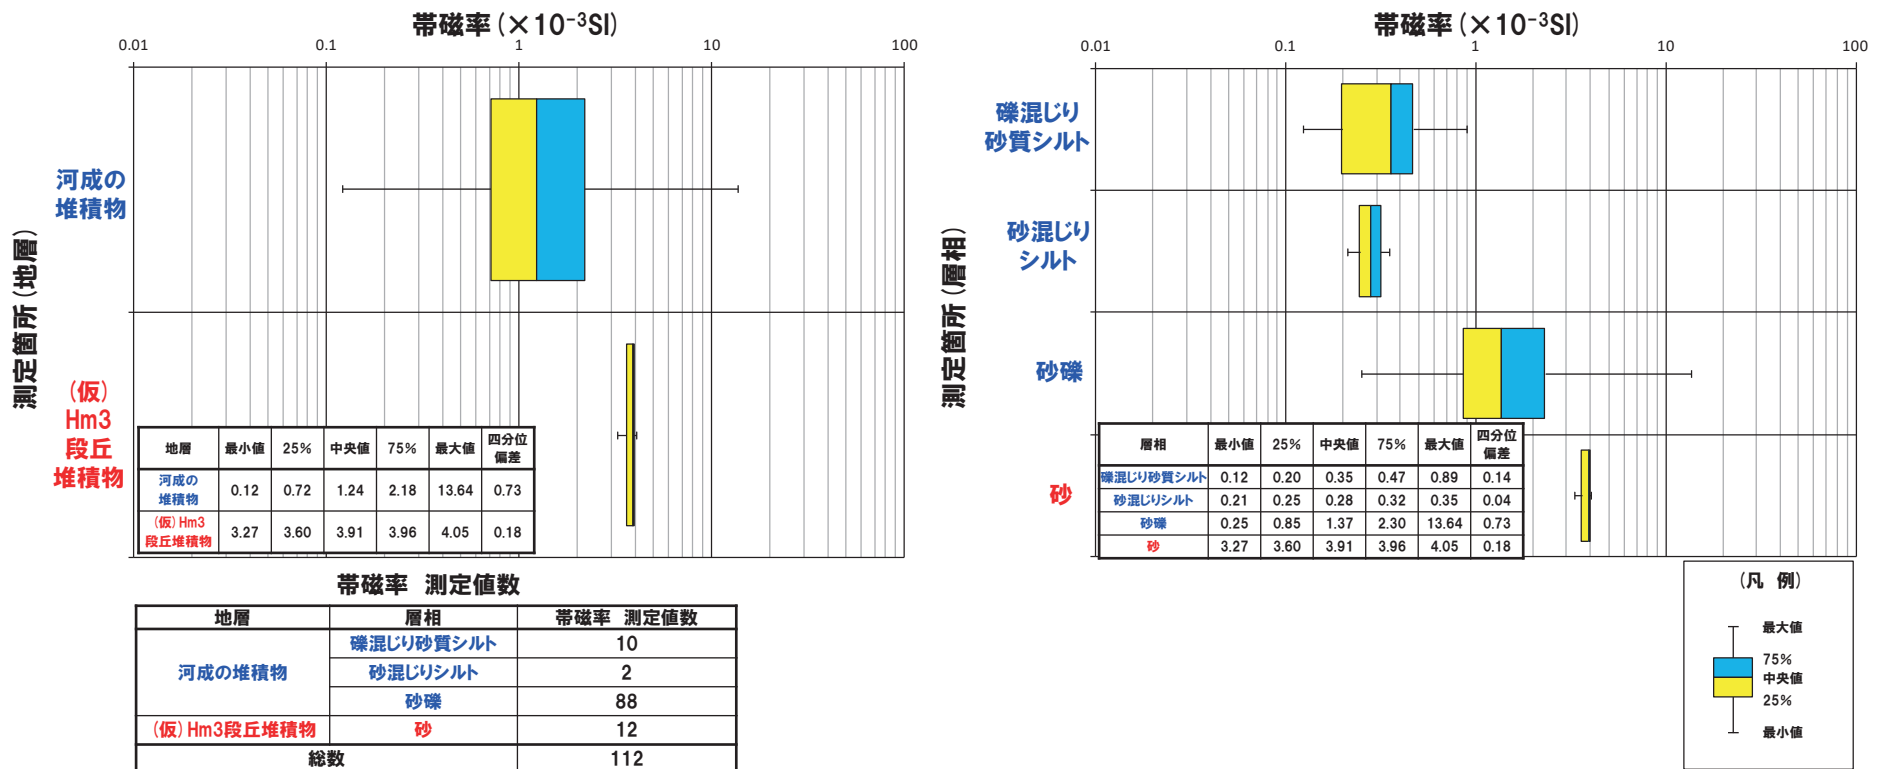
○河成の堆積物 (礫混じり砂質シルト, 砂混じりシルト及び砂礫) は, (仮) Hm3段丘堆積物 (砂) と比較して, 値が低い傾向が認められる。

○各種観察結果に基づき地層区分した (仮) Hm3段丘堆積物と河成の堆積物については, 帯磁率の観点からも異なる特徴が認められる。
(次頁へ続く)

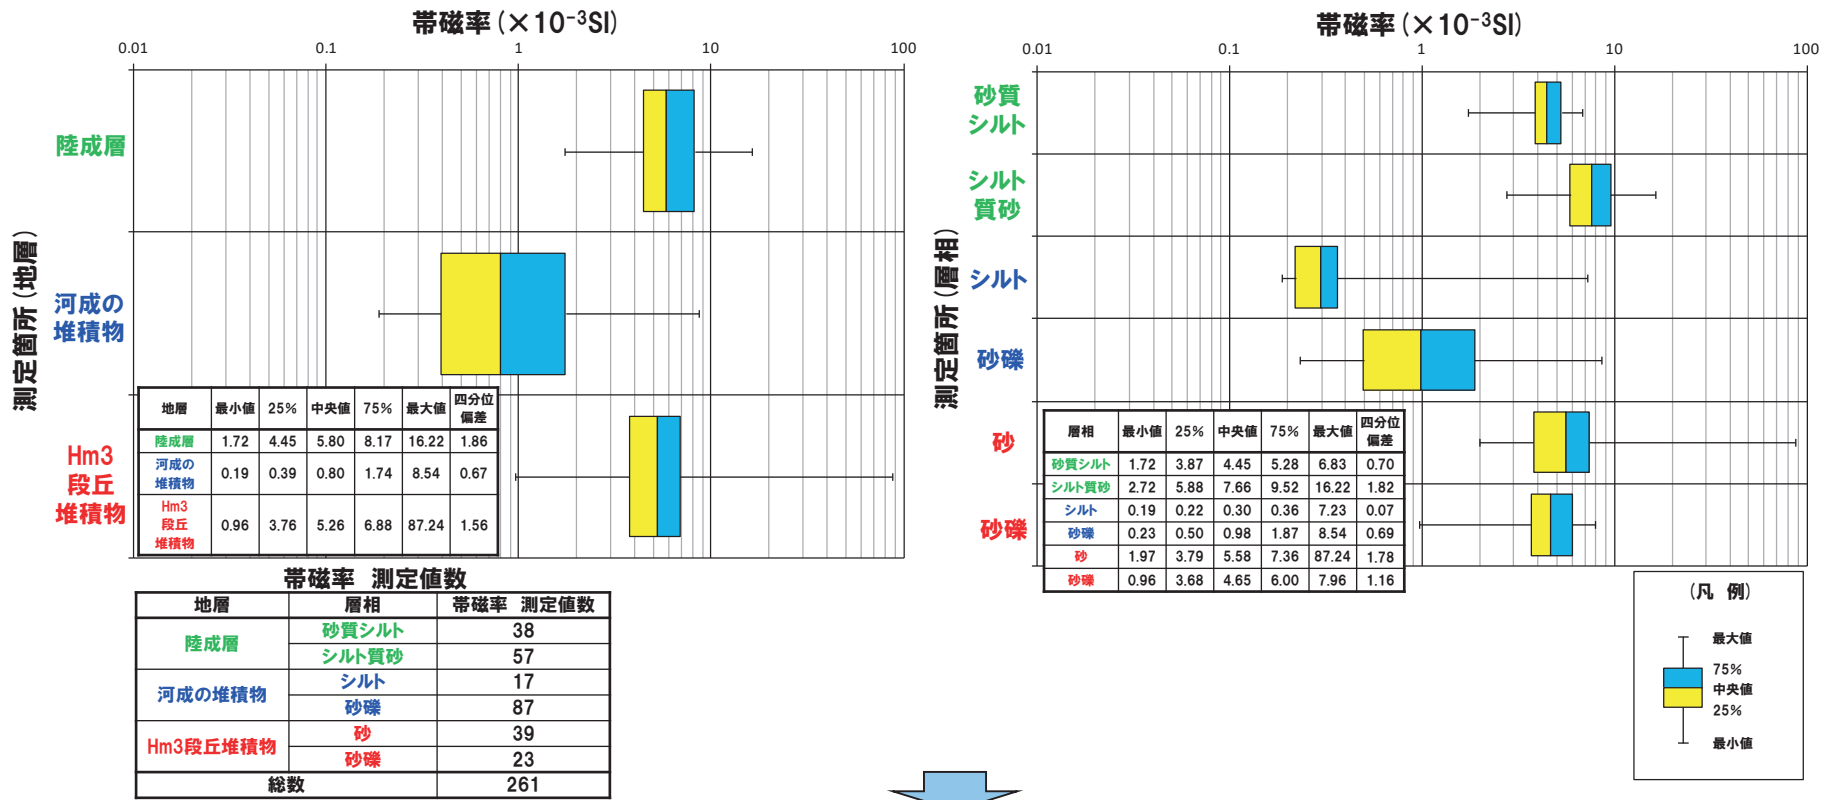
○河成の堆積物 (シルト及び砂礫) は, Hm3段丘堆積物 (砂及び砂礫) 及び陸成層 (砂質シルト及びシルト質砂) と比較して, 値が低い傾向が認められる。

○各種観察結果に基づき地層区分したHm3段丘堆積物と河成の堆積物については, 帯磁率の観点からも異なる特徴が認められる。
