3. F-1断層の活動性評価に関する追加調査のうち ボーリング調査結果

①-1 R1敷地-2' ボーリング-まとめ(1/2) -

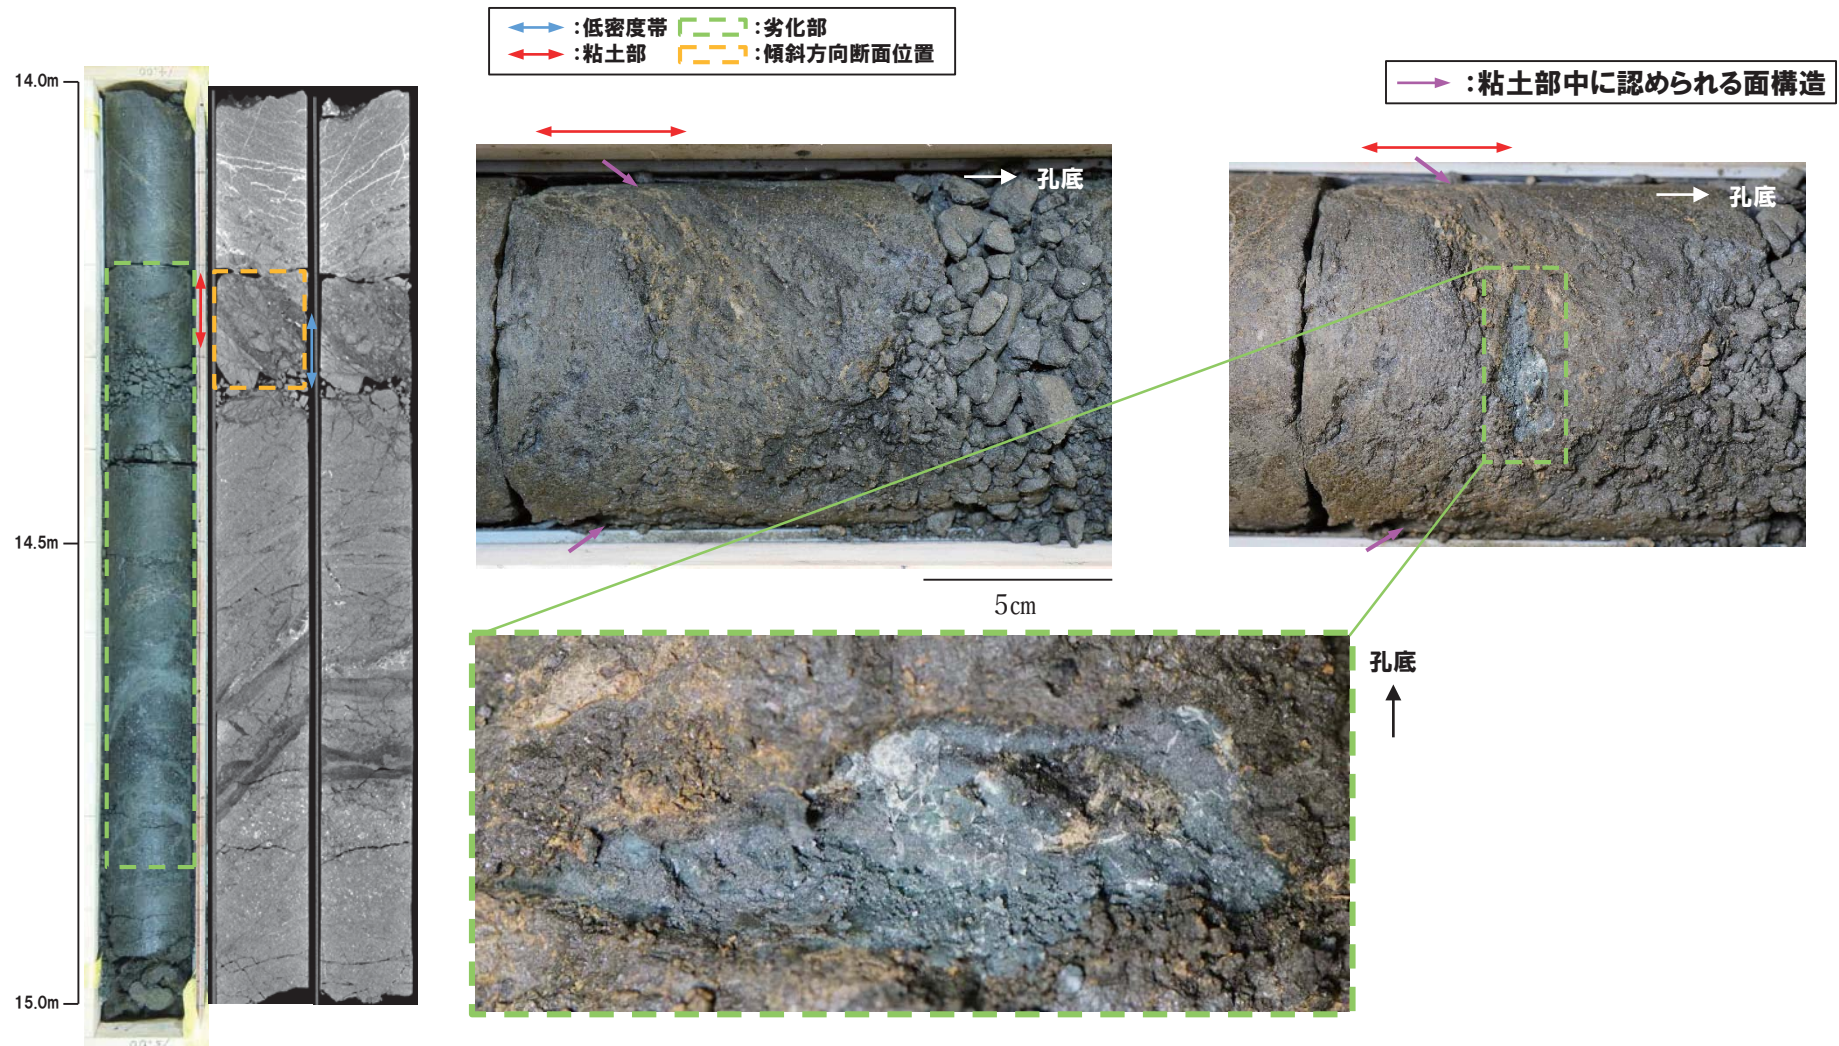
①-2 R1敷地-2' ボーリング (14.25m) -条線観察結果-

- 粘土部中に認められる面構造を浅部側から深部側へ観察を行った。
- 厚さ約1mmの軟質粘土の挟在が認められる。
- 当該面では平滑に剥離せず、条線及び鏡肌は認められない。

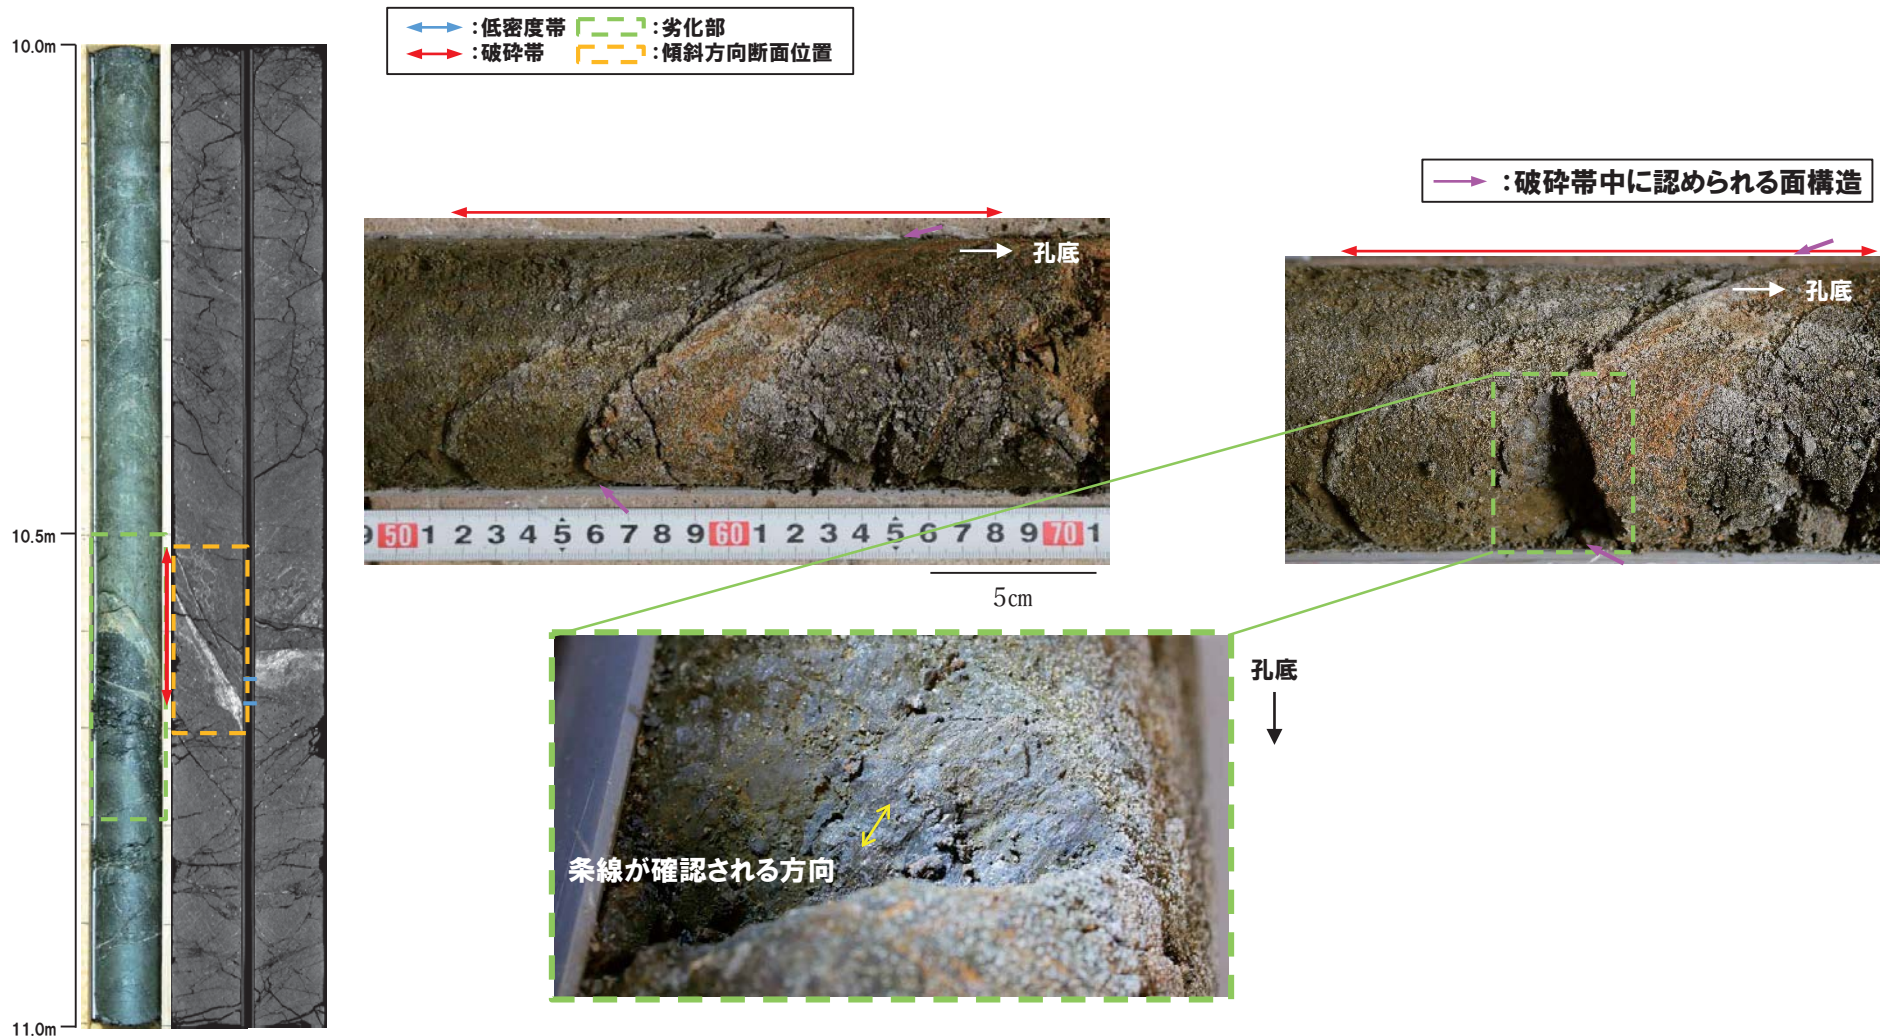
③-2 R1敷地-3ボーリング (10.57m) -条線観察結果-

- 破碎帯中に認められる面構造を深部側から浅部側へ観察を行った。
- 厚さ約1~5mmの軟質粘土の挟在が認められる。
- 最急勾配方向と約30° 斜交する条線が認められ、浅部から深部方向に読み直すとレイク角は60° Rとなる。

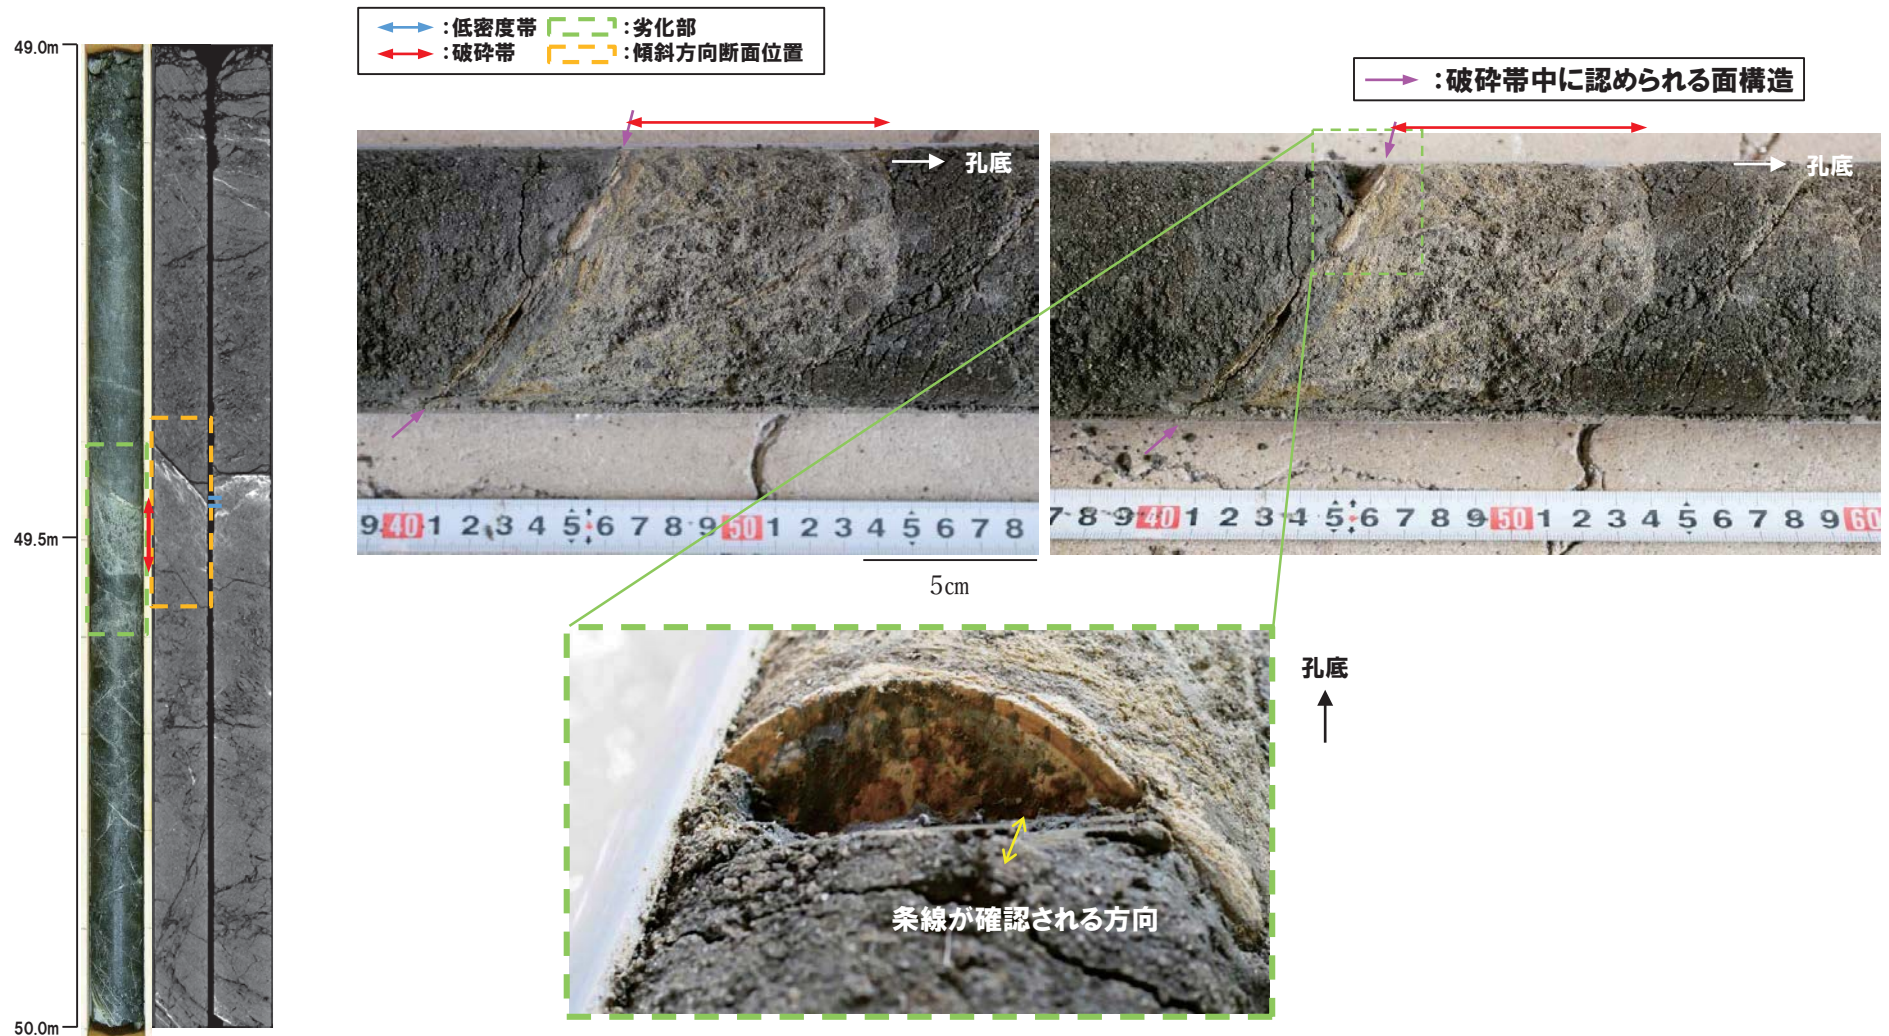
- 破碎帯中に認められる面構造を浅部側から深部側へ観察を行った。
- 厚さ約7~11mmの軟質粘土の挟在が認められる。
- 最急勾配方向と約15° 斜交する条線が認められ、浅部から深部方向に読み直すとレイク角は75° Lとなる。

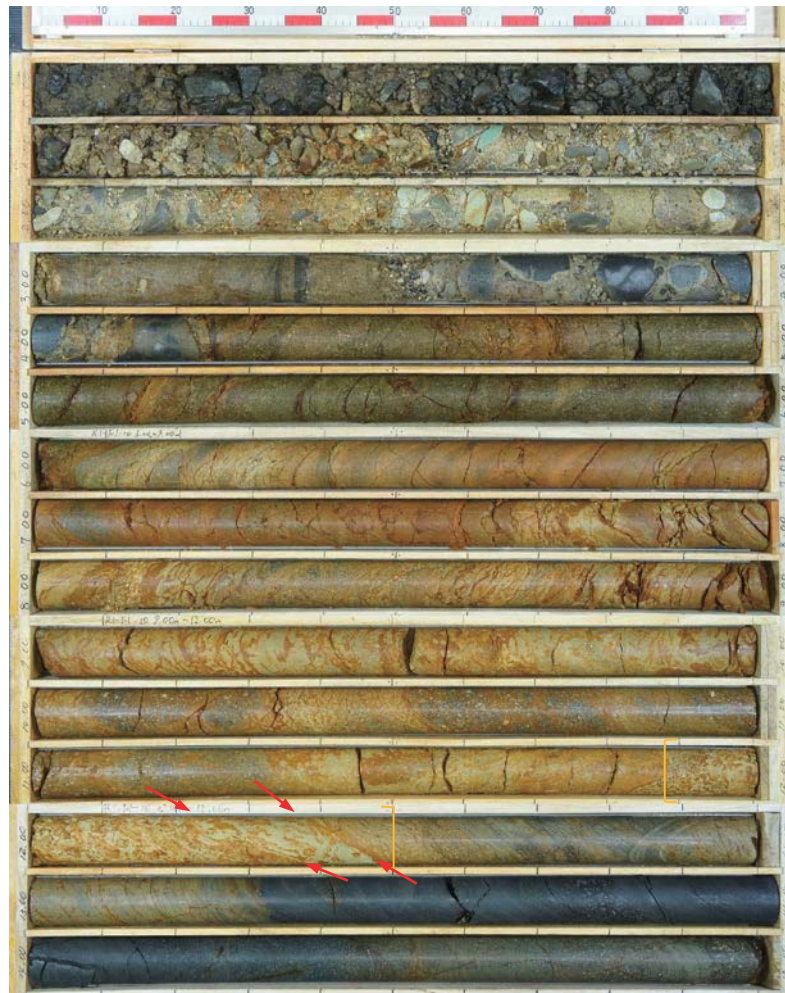
コア写真(確認-2ボーリング:深度0~15m)

- 確認-1ボーリング地点に近接(約10m)する確認-2ボーリングにおいて認められる深度12.30m及び12.43mの破碎帯については、F-1断層の最新活動部として判断している(P434~P447参照)。
- 当該破碎帯は、「砂質凝灰岩のうち、強風化を受けている範囲」(深度約11.90~12.40m)に認められる。

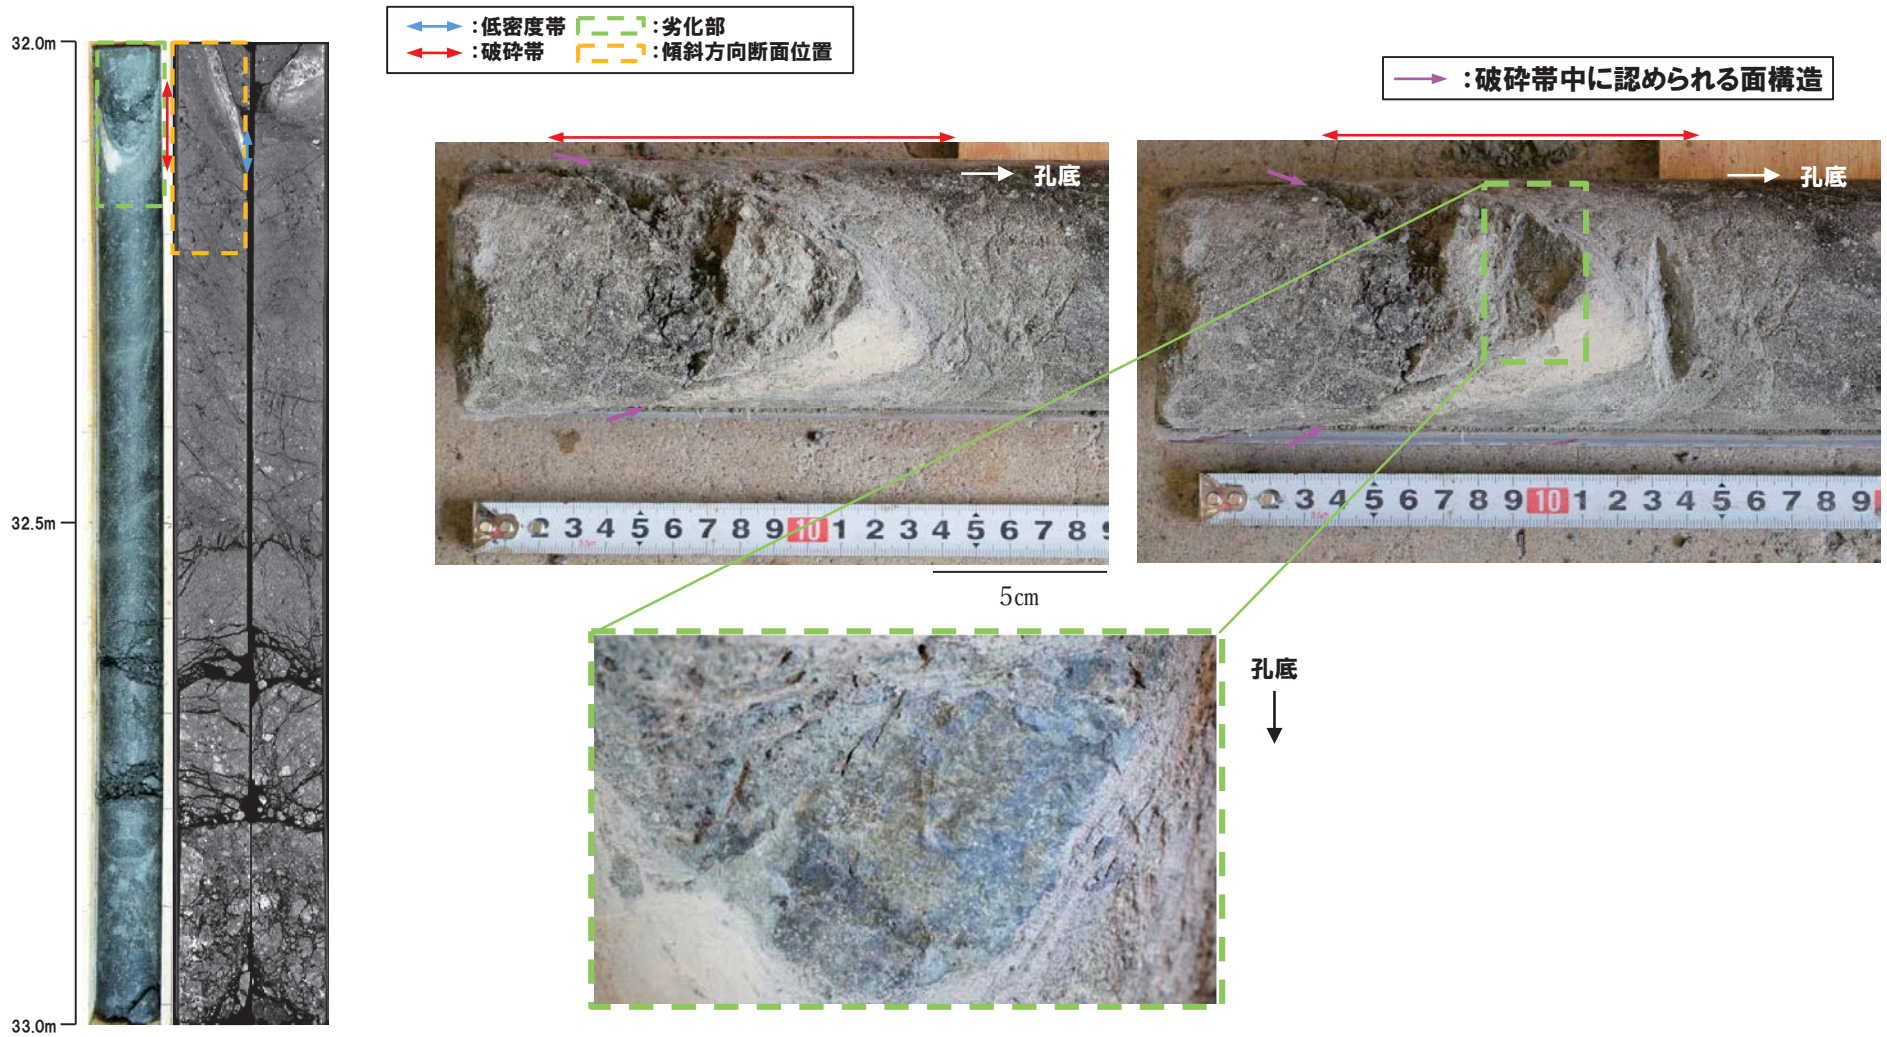
- 破砕帯中に認められる面構造を浅部側から深部側へ観察を行った。
- 厚さ約1~5mmの軟質粘土の挟在が認められる。
- 当該面では平滑に剥離はするものの、条線及び鏡肌は認められない。

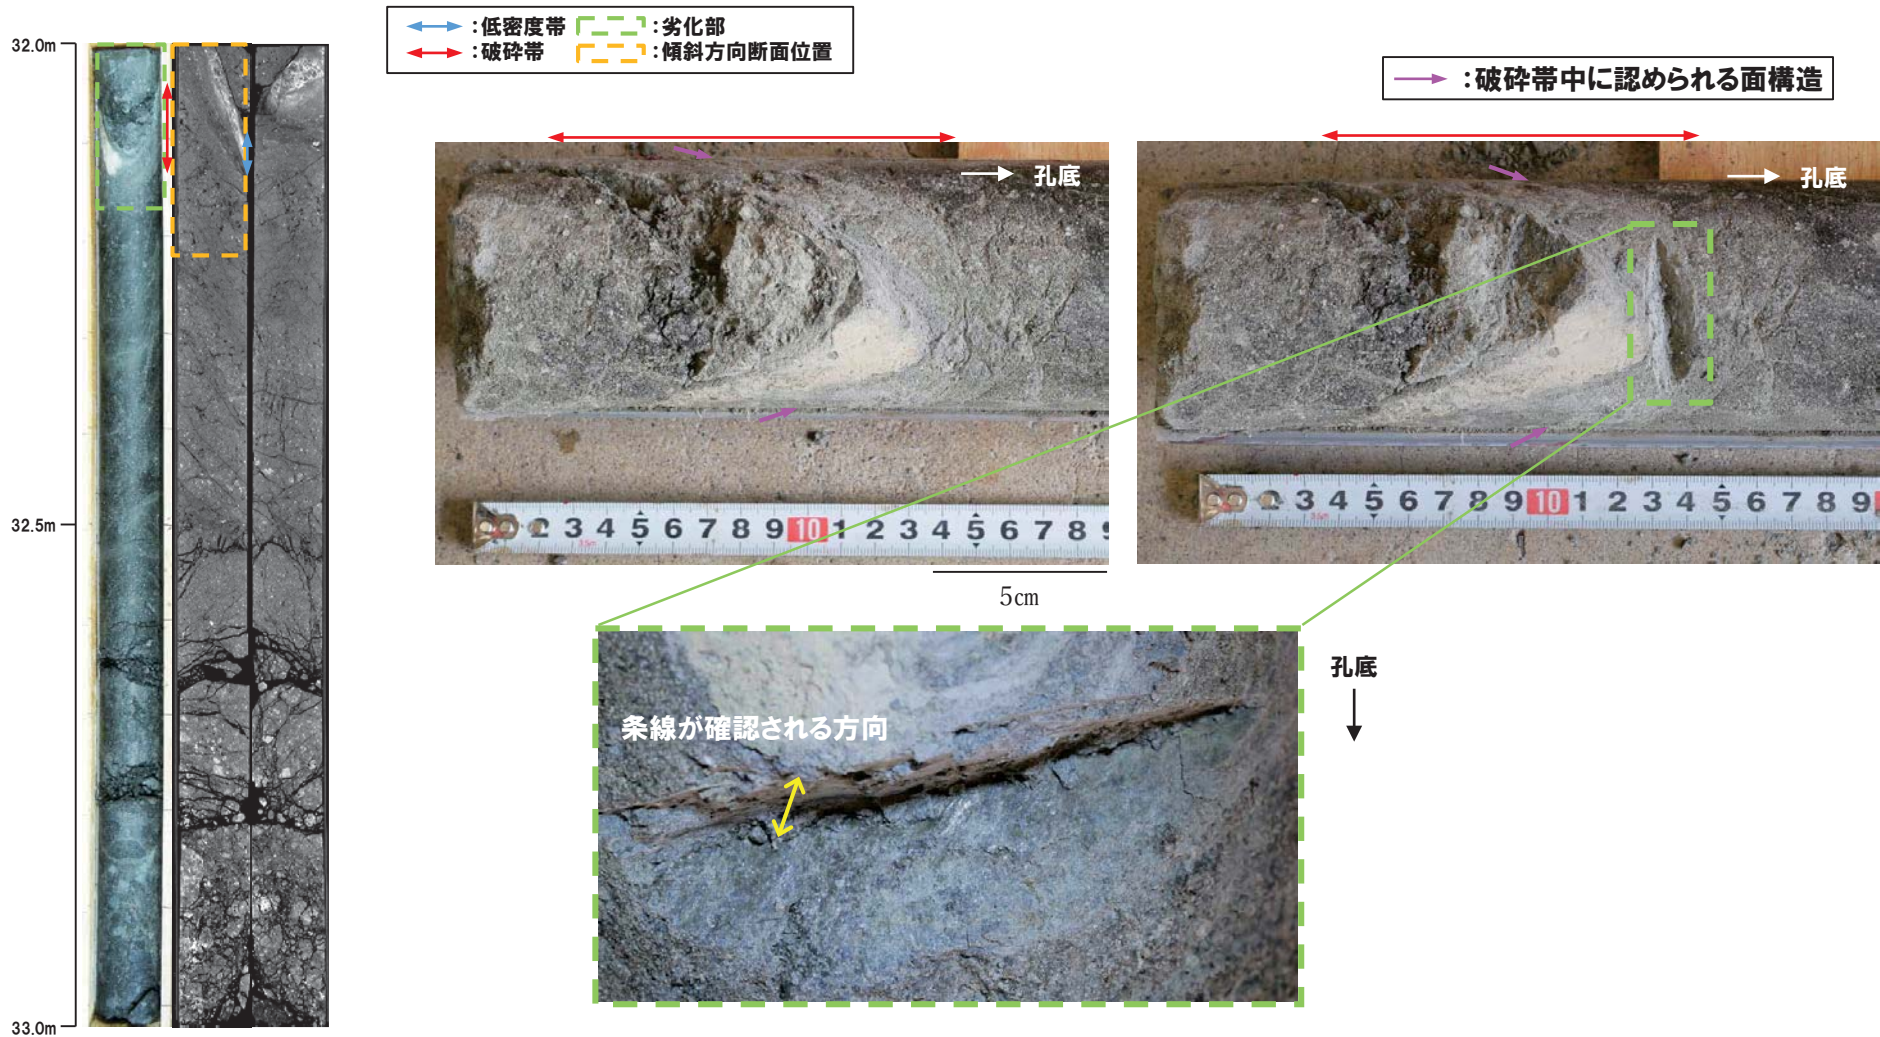
⑨-3 確認-3ボーリング (32.13m) -条線観察結果-

- 破碎帯中に認められる面構造を浅部側から深部側へ観察を行った。
- 厚さ約1~5mmの軟質粘土の挟在が認められる。
- 最急勾配方向と約25° 斜交する条線が認められ、浅部から深部方向に読み直すとレイク角は65° Lとなる。
