3. F-1断層の活動性評価に関する追加調査のうちボーリング調査結果

①-1 F-1断層の可能性を有する劣化部とは判定されない劣化部の検討(1/2)

①-2 F-1断層の認定手順 (1/2)

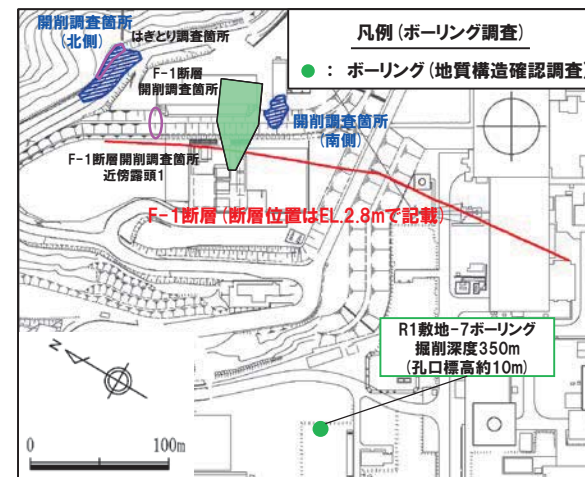
⑤-2 R1敷地-7ボーリング (286.25m) -X線CT画像観察結果-

○X線CT画像観察の結果, 連続する直線的な低密度部は認められない。

- 当該部は、X線CT画像観察において、連続する直線的な低密度部が認められないことから、ボーリングコア観察において認められる軟質粘土は、変質により形成されたものと考えられ、破碎帯ではなく、変質帯であると判断される。

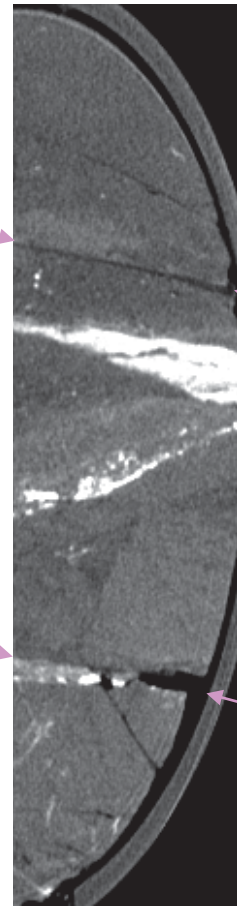
2.5cm 走向方向断面

←→ : 低密度帯 〰 : 劣化部
 ←→ : 破碎帯 〰 : 傾斜方向断面位置

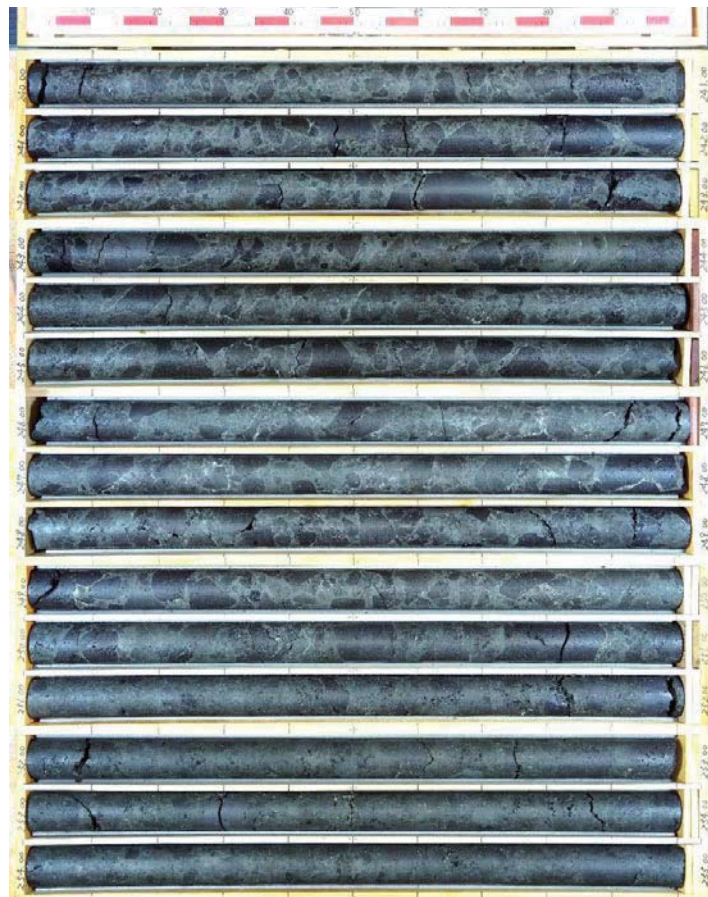
コア写真 (R1敷地-8: 深度240~255m)

- R1敷地-7ボーリングにおいて認められる劣化部(約295.50~295.80m)中の深度295.56mにおいて認められる破碎帯は、活動時期が古いと考えられるものの、R1敷地-8ボーリングを用いて、認定手順⑧における連続性についても確認を行った。
- R1敷地-8ボーリングにおいて、当該破碎帯の走向・傾斜から推定される深度付近(約250m)には、劣化部は認められない。

- R1敷地-8ボーリング地点は、R1敷地-7ボーリングの西側（海側）に隣接する。
 - 本ボーリングは、R1敷地-7ボーリングにおいて認められる劣化部（約295.50～295.80m）中の深度295.56mに認められる破砕帯の連続性についても確認するため、実施したものである。
 - 当該破砕帯は、泥質凝灰岩中に認められ、走向・傾斜はN42° W/26° Wを示す。
 - 当該破砕帯の推定深度（約250m）付近において、劣化部は認められない（P509参照）。
 - 推定深度より約100m深い位置（深度約368.60m）には、砂質凝灰岩及び泥質凝灰岩の境界部に、劣化部が認められる。
 - 当該劣化部は、走向・傾斜がN68° W/57° Wである。
 - 当該劣化部中の深度368.64mに認められる破砕帯について、X線CT画像観察及び条線観察により、性状を確認した。
- R1敷地-8ボーリング調査の結果、当該破砕帯は各種観察において以下のような特徴が認められる。
- 深度368.64m
- ・ボーリングコア観察の結果、劣化部が認められ、連続する直線的な面構造を伴う。
 - ・X線CT画像観察の結果、直線的な低密度部は認められるものの、連続性に乏しい。
 - ・条線観察の結果、厚さ約～4mmの軟質粘土を挟在し、条線を伴う平滑な面構造が認められ、レイク角は0°である。
