5.2.5 S-1 (3) K-10.3SW孔 一概要一

5.2.5 S-1 (4) M-12.5' 孔 一概要一

5.2.6 S-2·S-6

5.2.6 S-2・S-6の鉱物脈法等による評価

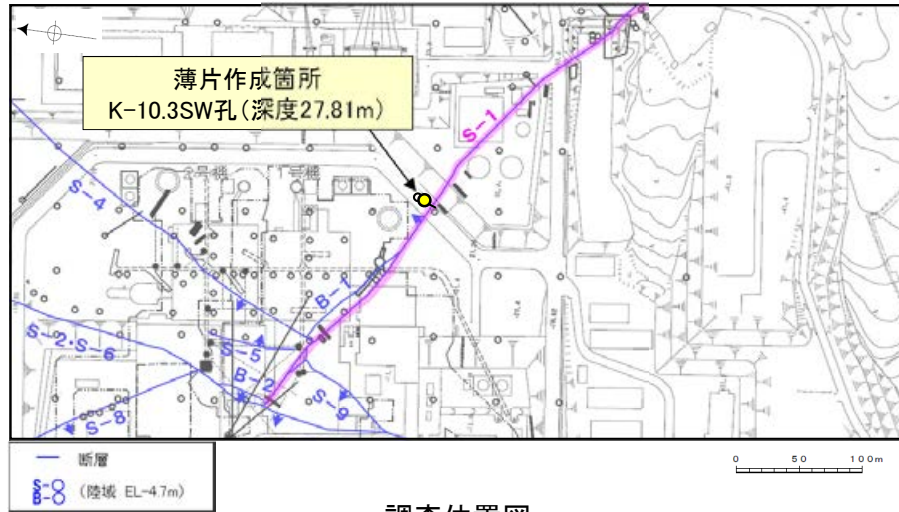
○K-10.3SW孔の深度27.80m付近で認められるS-1において、巨視的観察(ボーリングコア観察, CT画像観察)を実施し、細粒化が進んでおり、最も直線性・連続性がよい断層面を主せん断面として抽出した。
○コアの最大傾斜方向(90° R)で切り出し、薄片を作成した(ブロック写真)。

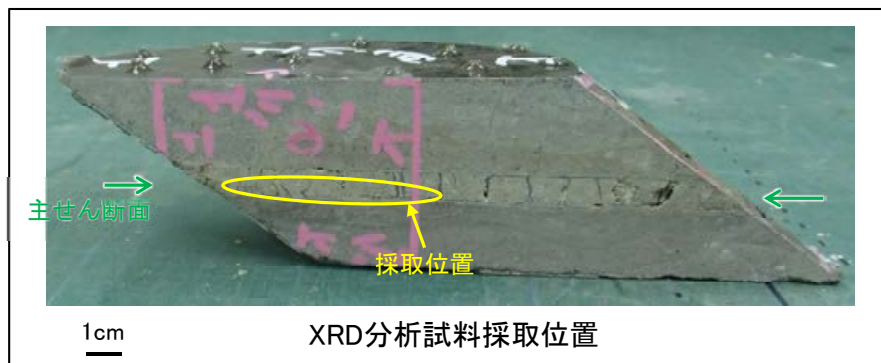
回折チャート(不定方位)

- 最新ゾーン付近でXRD分析を実施した結果, 主な粘土鉱物としてスメクタイトが認められる。
- スメクタイトについて詳細な結晶構造判定を行うために, 同一断層の別孔(岩盤調査坑No.27孔, No.7-1孔, No.16付近)の破砕部においてXRD分析(粘土分濃集)を実施した結果, I/S混合層と判定される。

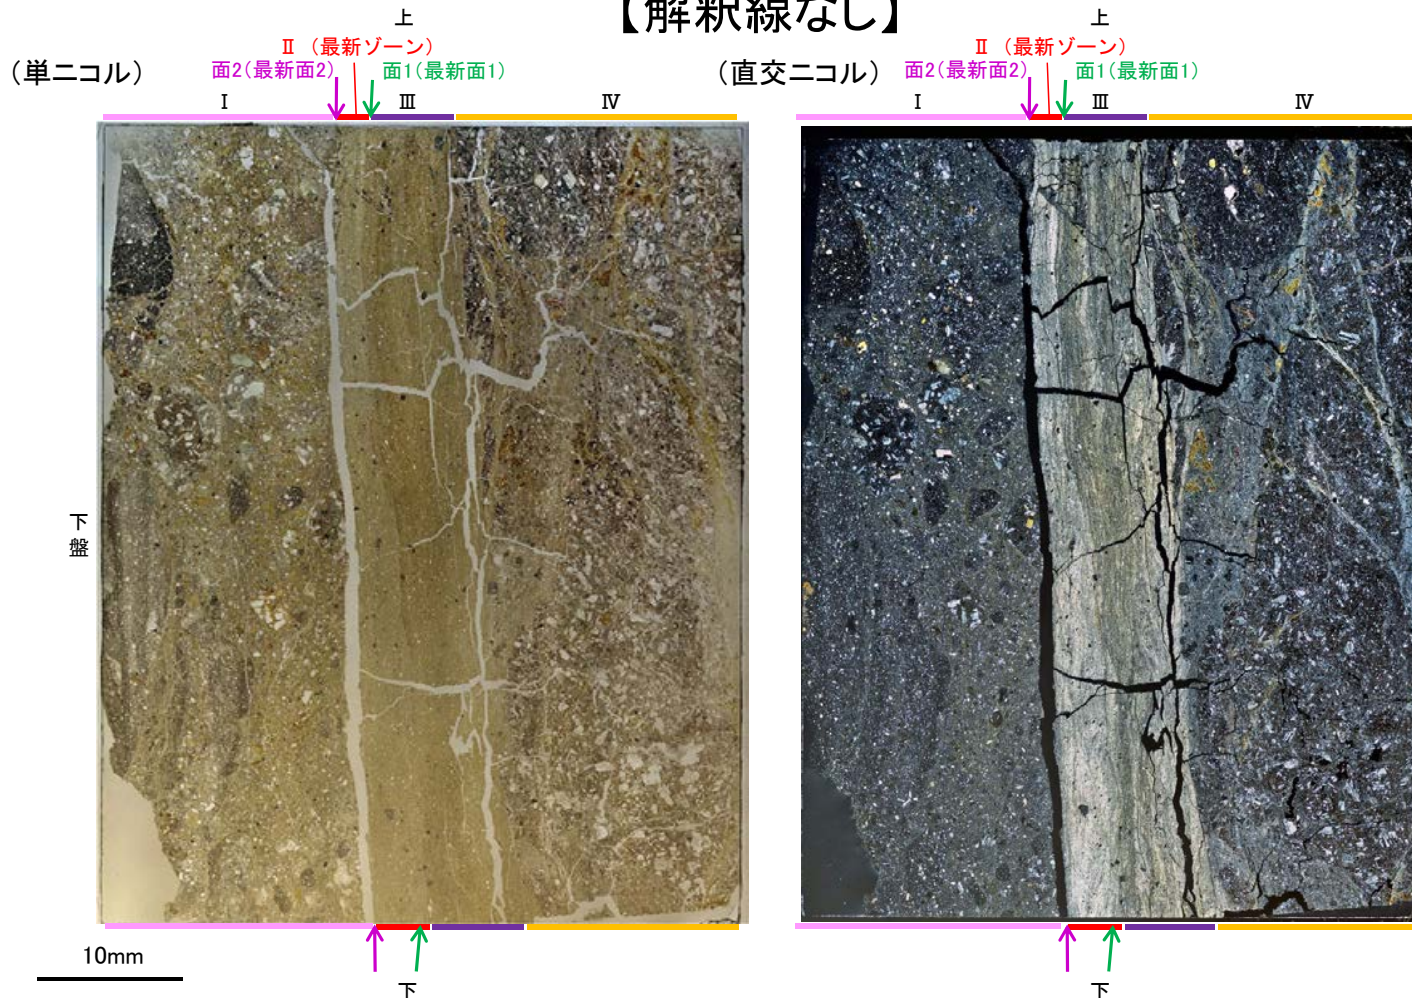
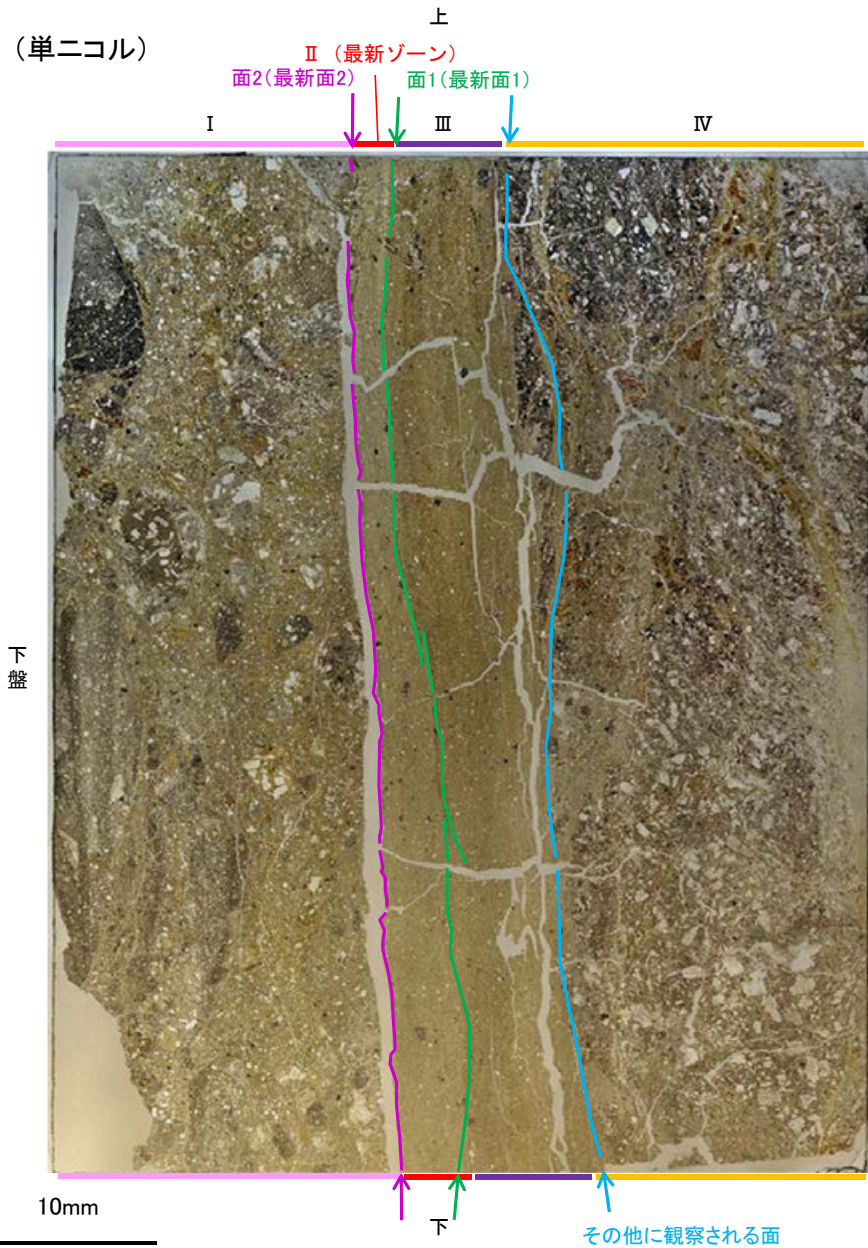
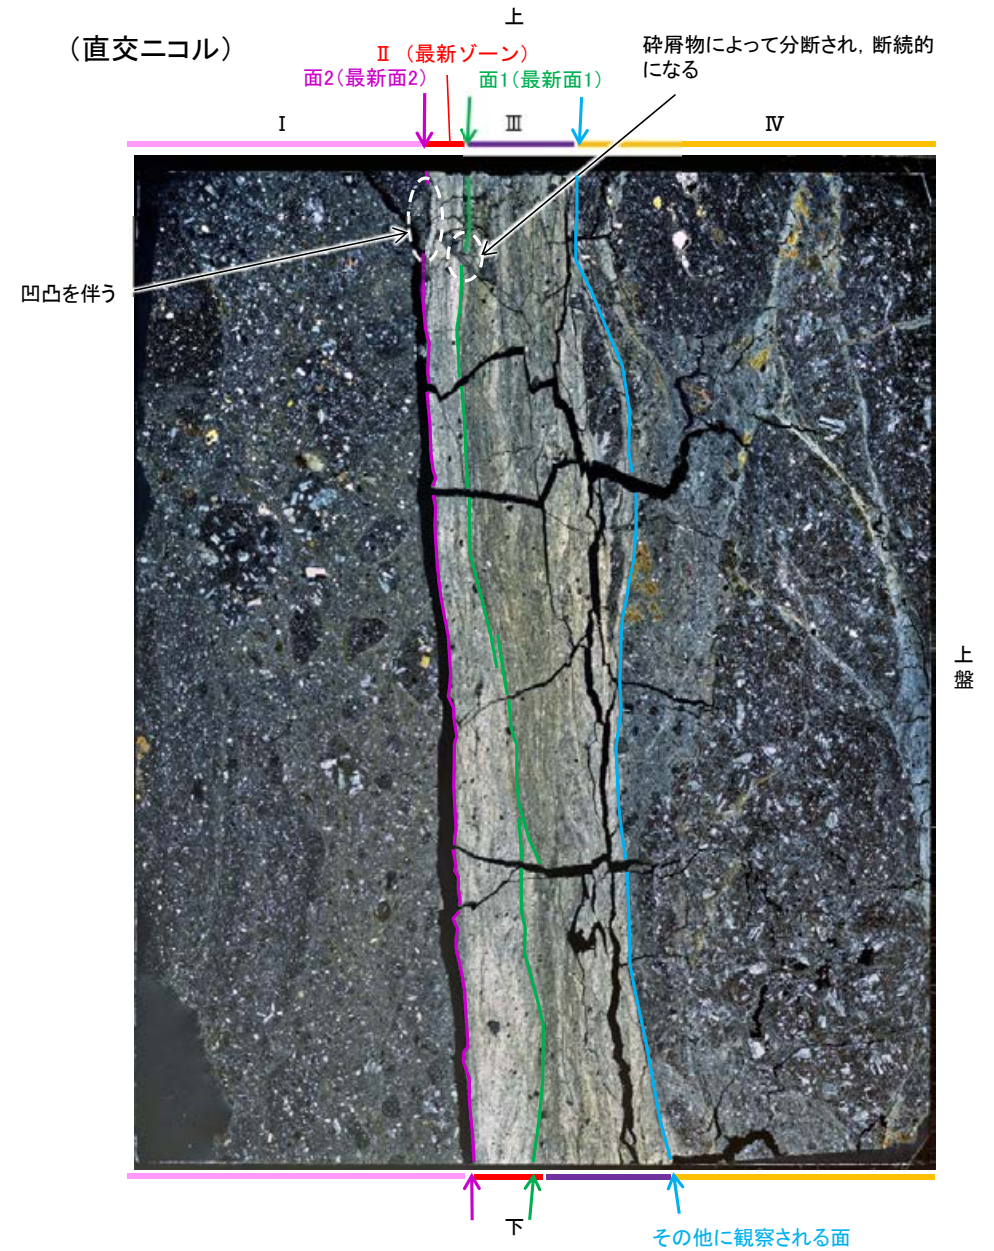
観察用薄片写真(M-12.5" _65R)

- 観察用薄片で実施した微視的観察(薄片観察)の結果, 色調や礫径などから, 下盤側よりⅠ～Ⅳに分帯される。
- そのうち, 最も細粒化している分帯Ⅱを最新ゾーンとして抽出した。
- 最新ゾーンと分帯Ⅲとの境界に, 面1(緑矢印)が認められる。面1は薄片上部では碎屑物によって分断され, 断続的になり連続性に乏しいが, 薄片中央～下部では直線性・連続性がよく, 全体として最新ゾーンの中では比較的直線性・連続性がよい面である。
- 最新ゾーンと分帯Ⅰとの境界に, 面2(紫矢印)が認められる。面2は薄片上部では凹凸を伴い直線性に乏しいが, 薄片中央～下部では直線性・連続性がよく, 全体として最新ゾーンの中では比較的直線性・連続性がよい面である。
- 面1, 面2は同程度の直線性・連続性を有することから, 面1を最新面1, 面2を最新面2とし, それぞれについて変質鉱物との関係を確認する。
- その他に観察される面として, 分帯Ⅲと分帯Ⅳとの境界面が認められるが, この面は湾曲し不明瞭であり, 直線性に乏しい。

Ⅰ: 単ニコルで褐灰～灰色, 直交ニコルで灰色の干渉色を呈する火山礫凝灰岩からなる。径10mm以下の岩片や鉱物片が細粒な基質中に含まれる。岩片, 鉱物片は垂角～垂円形である。基質中や割れ目, 岩片の縁辺部に粘土鉱物が生成されている。

Ⅱ (最新ゾーン): 単ニコルで褐灰色, 直交ニコルで黄～灰色の干渉色を呈する, 粘土鉱物を含む細粒物からなる。径1mm以下の岩片や鉱物片が細粒な基質中に含まれる。岩片, 鉱物片は垂角～垂円形である。基質中に粘土鉱物が生成されている。

Ⅲ: 単ニコルで褐灰色, 直交ニコルで黄～暗灰色の干渉色を呈する, 粘土鉱物を含む細粒物からなる。径1mm以下の岩片や鉱物片が細粒な基質中に含まれる。岩片, 鉱物片は垂角～垂円形である。基質中に粘土鉱物が生成されている。

Ⅳ: 単ニコルで褐灰～灰色, 直交ニコルで灰色の干渉色を呈する火山礫凝灰岩からなる。薄片範囲内では径30mm以下の岩片が大半を占める。岩片間には基質が分布し, 径3mm以下の岩片や鉱物片を含む。岩片は角～垂円形, 鉱物片は垂角～垂円形である。基質中や割れ目, 岩片の縁辺部に粘土鉱物が生成されている。

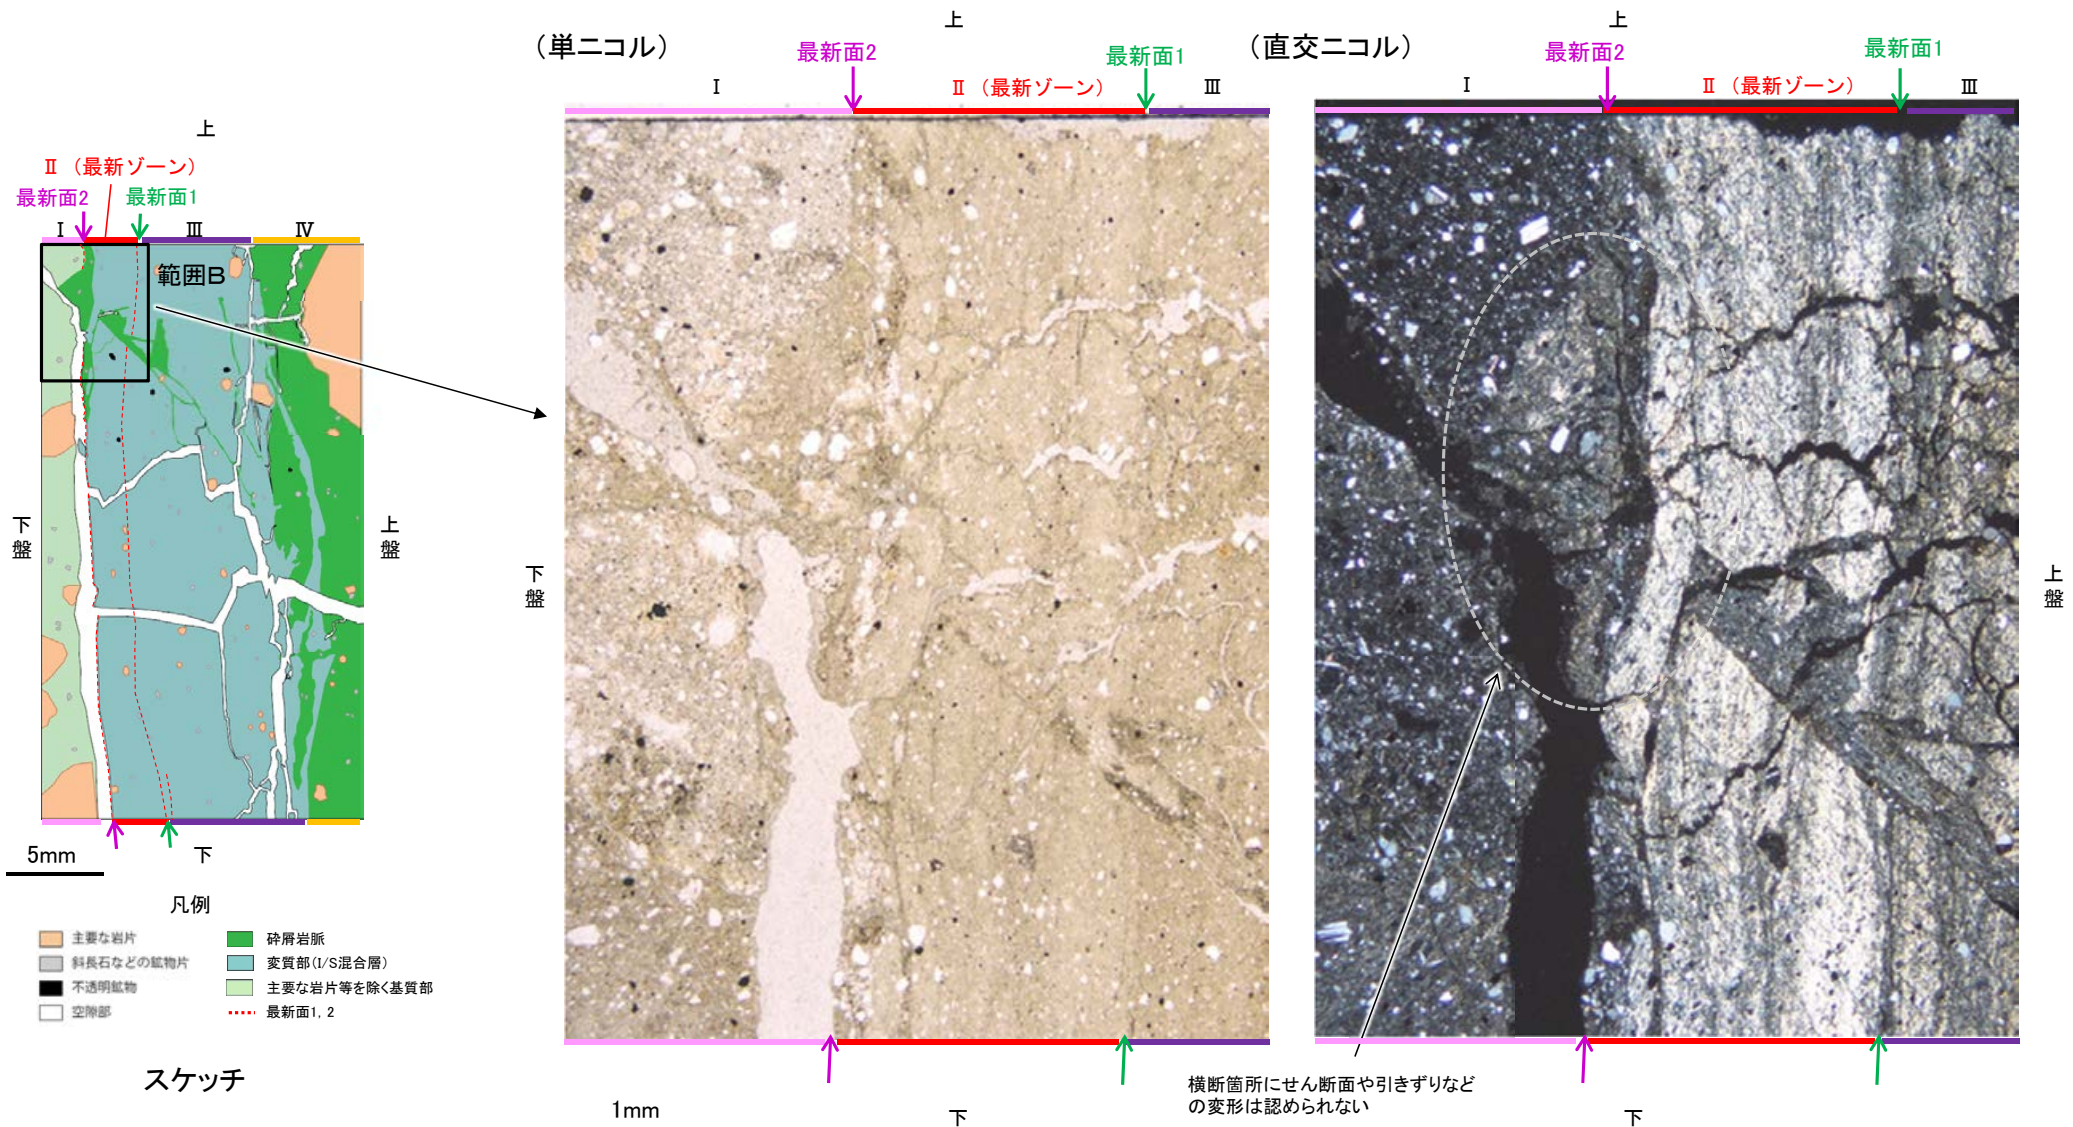
範囲B写真

○範囲Bにおいて詳細に観察した結果, 碎屑岩脈が最新面2を横断して分布し, 横断箇所にてせん断面や引きずりなどの変形は認められない。

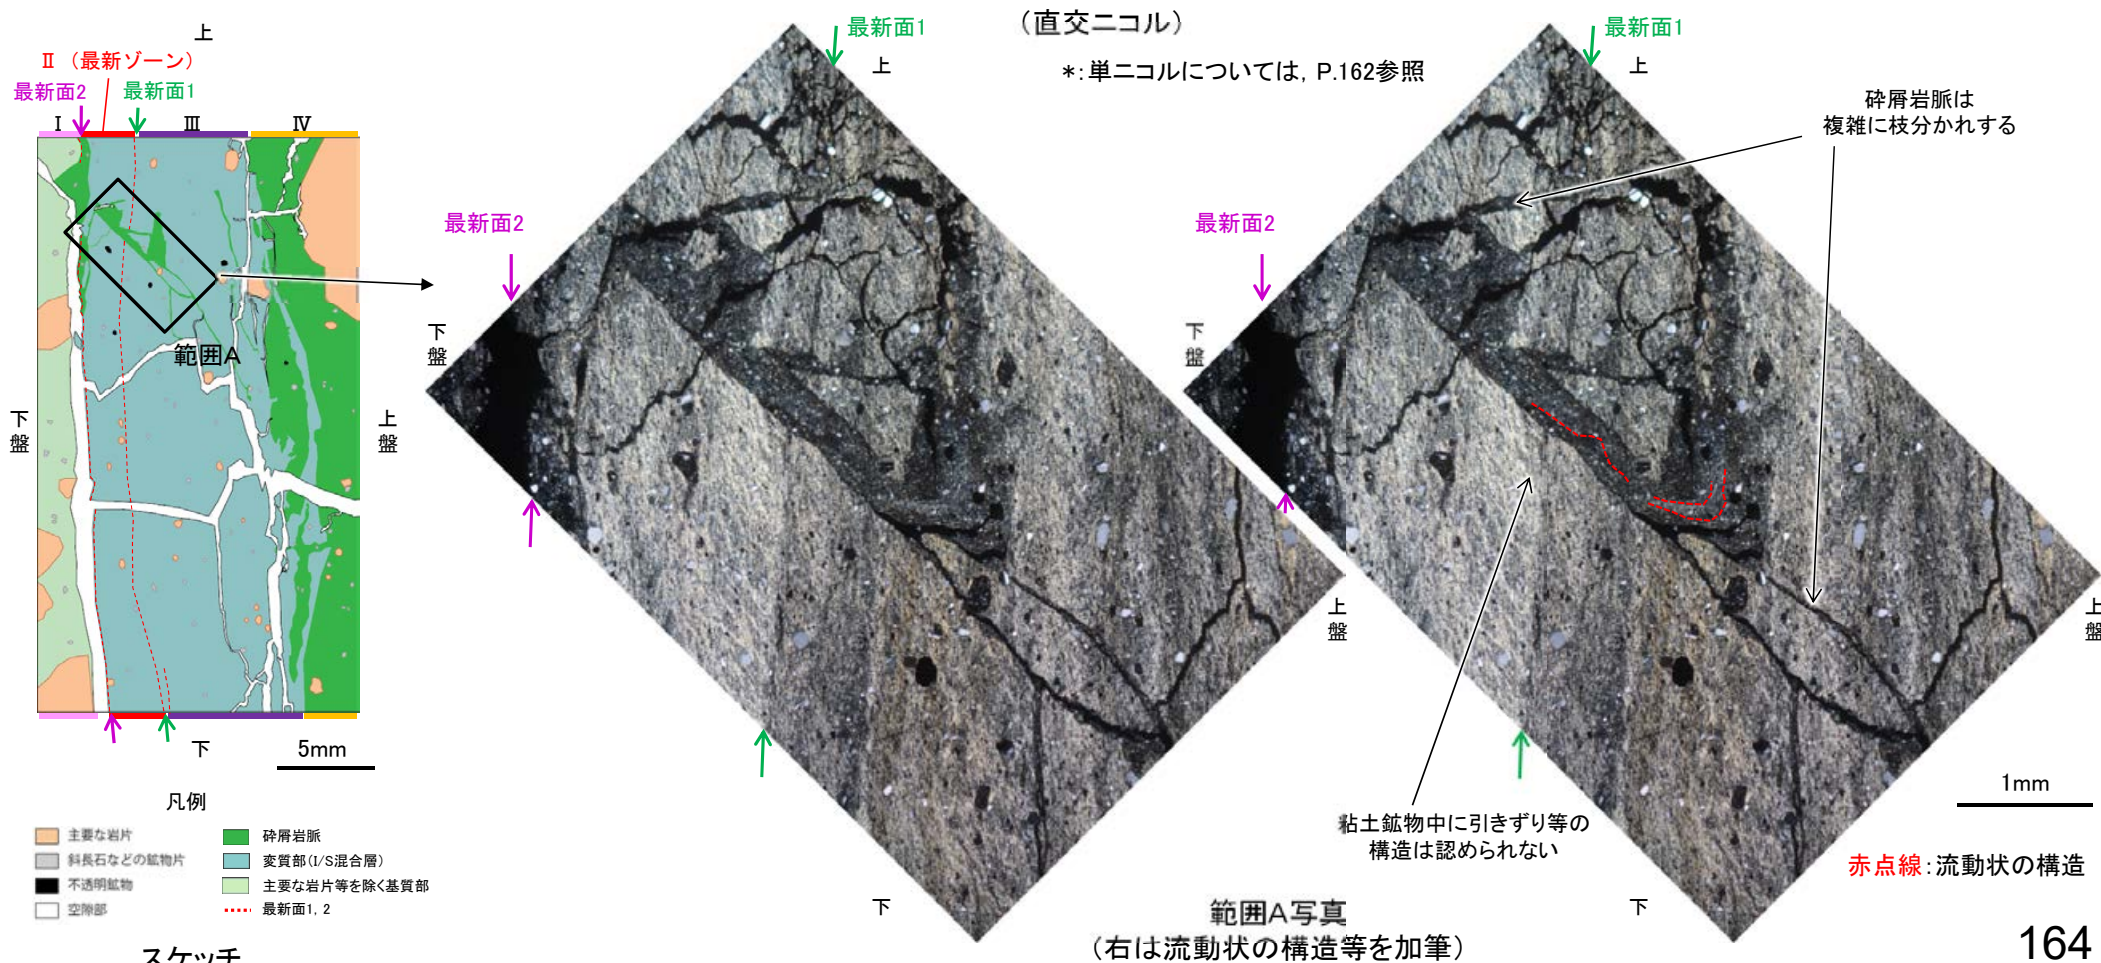
- 碎屑岩脈は、粘土鉱物(I/S混合層)中に複雑に枝分かれしている。
- 碎屑岩脈の内部を観察すると流動状の構造が認められる。

- 碎屑岩脈は、未固結な状態で高い圧力を受けて貫入したものであることを示唆する。

- 粘土鉱物の内部を観察すると、碎屑岩脈の境界付近には、引きずり等の構造は認められない。

- 粘土鉱物は、碎屑岩脈の貫入当時は軟質ではなかったと考えられ、現在とは異なる環境下にあったことを示唆する。

- 本地点(M-12.5' 孔)は、高位段丘 I a面を開析する谷に位置することから、高位段丘 I a面の形成時期(約12~13万年前より古い高海面期, P300)以降の海退期に、侵食により現在の地形が形成されたと考えられ、碎屑岩脈は約12~13万年前には現在とほぼ同じ低封圧下にあったものと考えられる(P.44)。

○ 碎屑岩脈は、地下深部の高封圧下で碎屑物が貫入したものであると判断される。本地点では、約12~13万年前には現在とほぼ同じ低封圧下にあったと判断されることから、碎屑岩脈は少なくとも後期更新世以降に形成されたものではない。

なお、EPMA分析(定量)(P.158)の結果、碎屑岩脈中にI/S混合層が生成しており、周辺の粘土鉱物と同じように変質を被ったと考えられることから、I/S混合層の生成とほぼ同時期に形成された可能性がある。

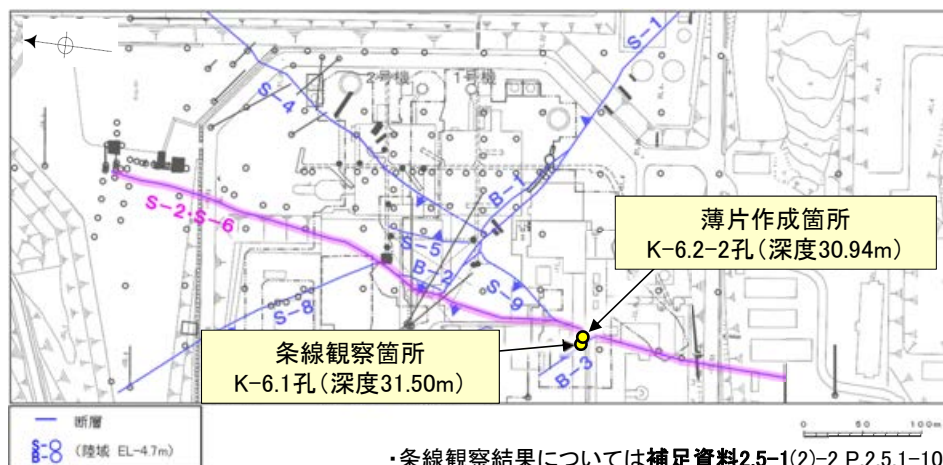
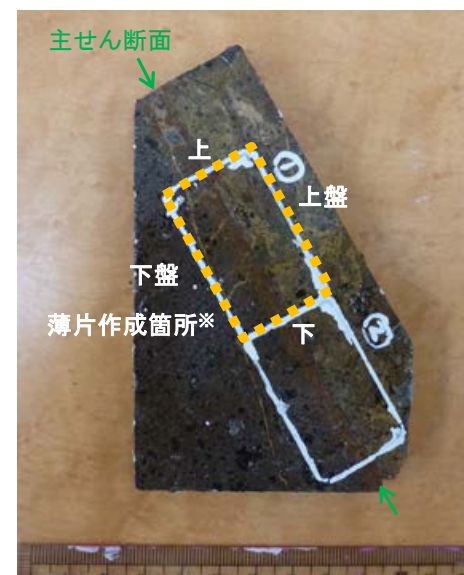
ブロック写真

○K-6.2-2孔の深度30.90m付近で認められるS-2・S-6において、巨視的観察(ボーリングコア観察, CT画像観察)を実施し、細粒化が進んでおり、最も直線性・連続性がよい断層面を主せん断面として抽出した。

○隣接孔(K-6.1孔)の主せん断面における条線観察の結果、100° Rの条線方向が確認されたことから、K-6.2-2孔において、100° Rで薄片を作成した(ブロック写真)。

※図示した箇所にて観察用薄片を作成し、そこから1mm程度削り込んだ位置でEPMA用薄片を作成した

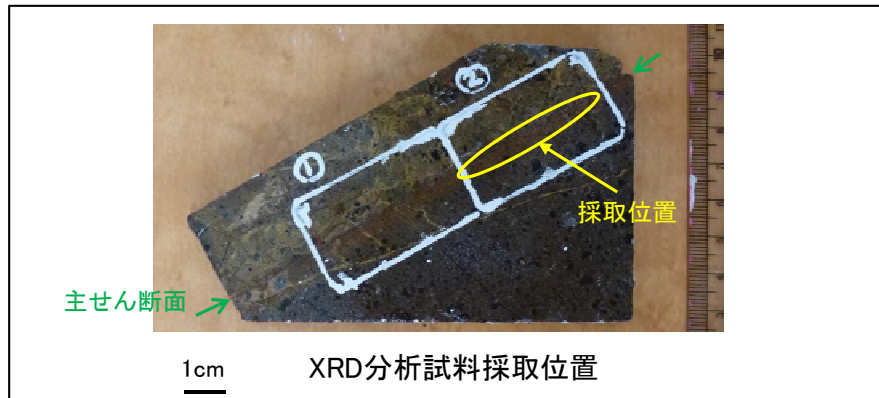
回折チャート(不定方位)

- 最新ゾーン付近でXRD分析を実施した結果, 主な粘土鉱物としてスメクタイトが認められる。
- スメクタイトについて詳細な結晶構造判定を行うために, 同一断層の別孔(E-8.4' 孔, E-8.5+5" 孔)の破砕部においてXRD分析(粘土分濃集)を実施した結果, I/S混合層と判定される。

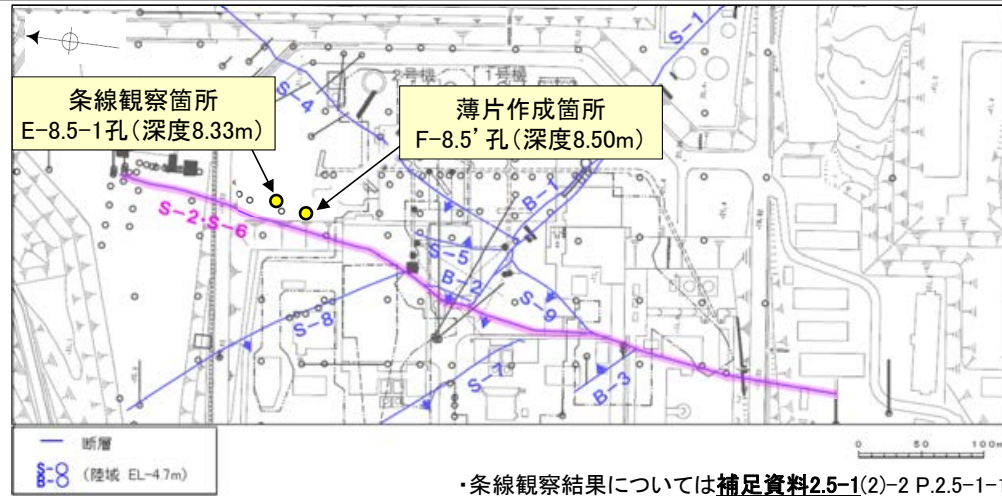
- F-8.5' 孔の深度8.50m付近で認められるS-2・S-6において、巨視的観察(ボーリングコア観察, CT画像観察)を実施し、最も直線性・連続性がよい断層面を主せん断面として抽出した。
- 隣接孔(E-8.5-1孔)の主せん断面における条線観察の結果、140° Rの条線方向が確認されたことから、F-8.5' 孔において、140° Rで薄片を作成した(ブロック写真)。

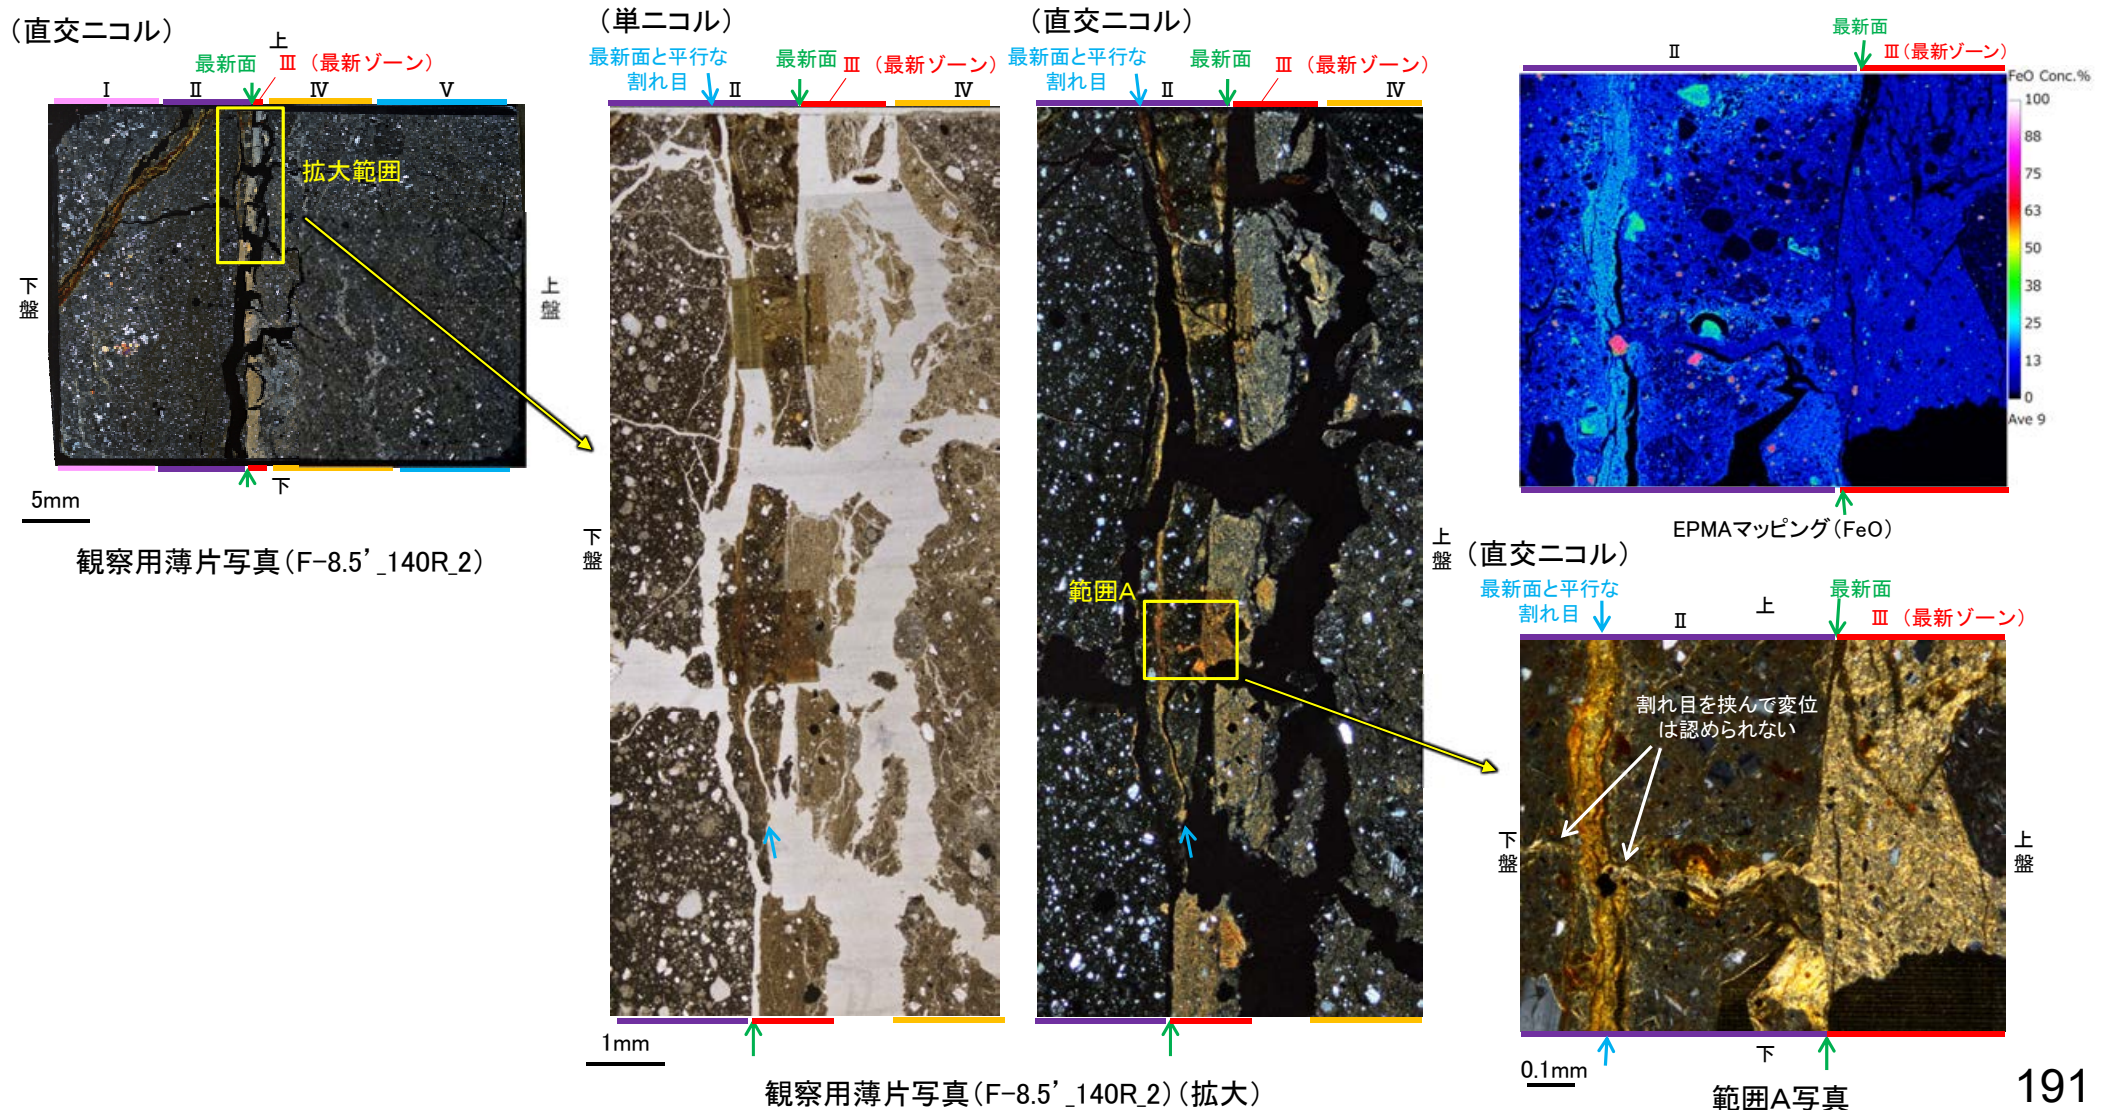
- 観察用薄片で実施した微視的観察(薄片観察)の結果, 薄片上部において分帯Ⅱと分帯Ⅲとの境界に最新面と平行な割れ目が発達するが, 凹凸し直線性に乏しく, 薄片中央部で最新面に収斂している。
- また, この割れ目を充填する褐色の粘土鉱物が, 最新ゾーンから連続的に分布する粘土鉱物(I/S混合層)を切っているように観察されるが, 割れ目を挟んで両側に分布する粘土鉱物(I/S混合層)に変位は認められず, さらに褐色の粘土鉱物内には変形構造は認められない。
- EPMA分析(マッピング)結果によると, 褐色の粘土鉱物からは最新ゾーン内の粘土鉱物(I/S混合層)よりもFeOが相対的に高い。
- 以上のことを踏まえると, 最新面と平行に発達する割れ目はせん断面ではなく, 褐色の粘土鉱物が最新ゾーンから連続的に分布する粘土鉱物(I/S混合層)を切っているように見えるのは, 二次的な酸化鉄の沈着の影響によるものと考えられる。

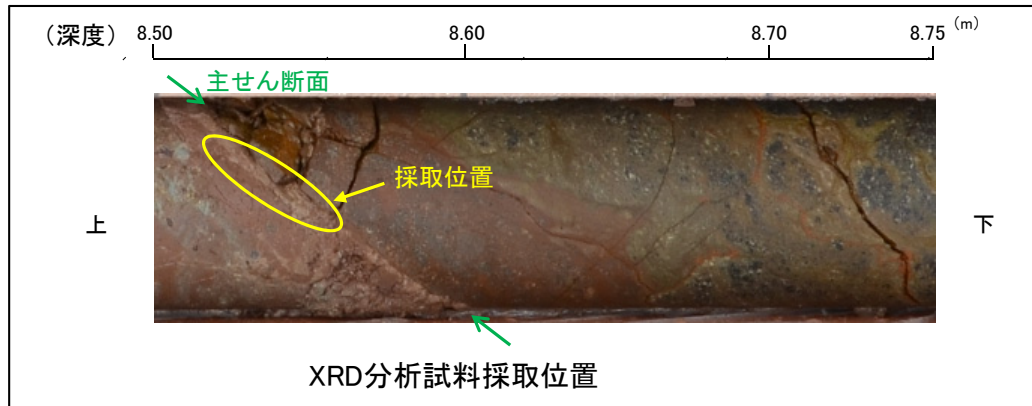
回折チャート(不定方位)

- 最新ゾーン付近でXRD分析を実施した結果, 主な粘土鉱物としてスメクタイトが認められる。
- スメクタイトについて詳細な結晶構造判定を行うために, 同一断層の別孔(E-8.4' 孔, E-8.5+5" 孔)の破砕部においてXRD分析(粘土分濃集)を実施した結果, I/S混合層と判定される。
