志賀原子力発電所2号炉 敷地の地質・地質構造について

敷地内断層の活動性評価
(コメント回答)

2020年4月9日
北陸電力株式会社

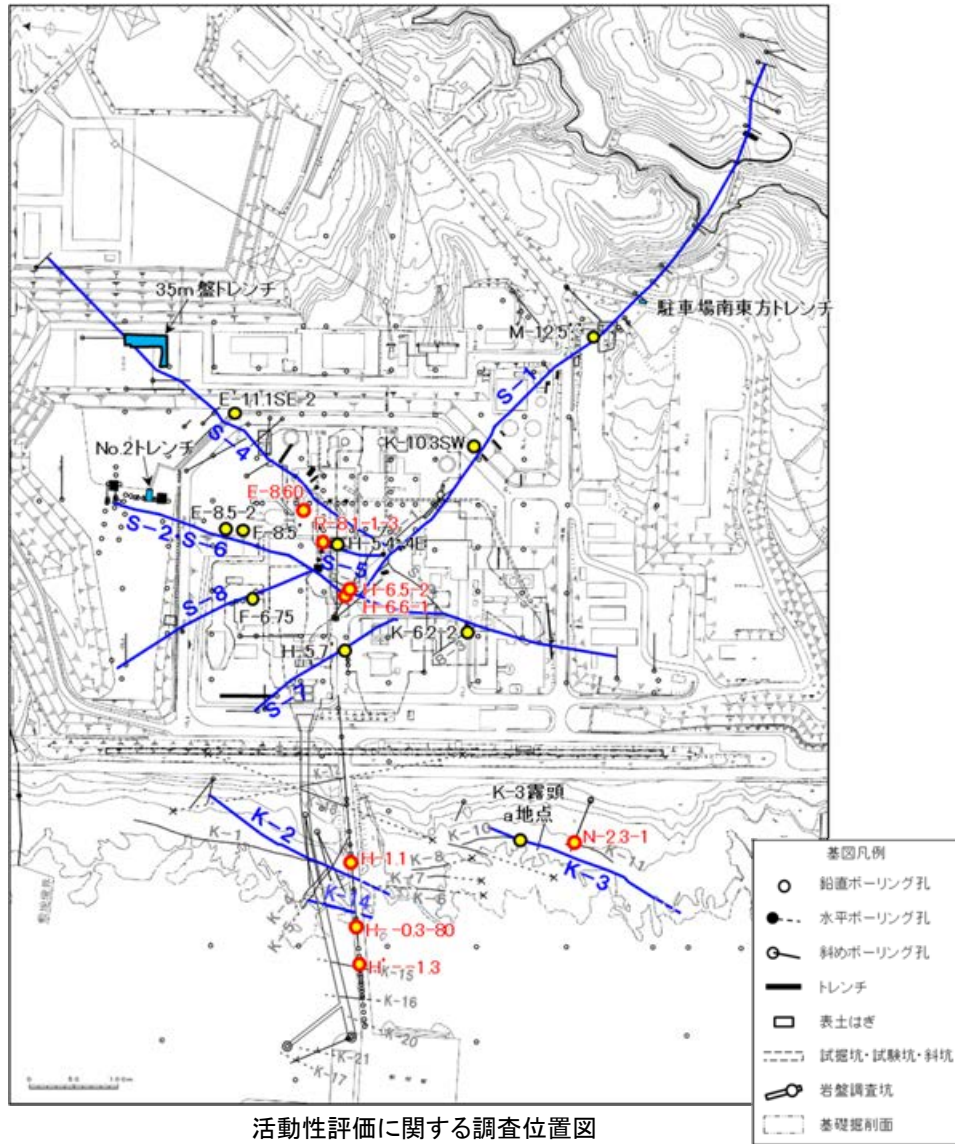
活動性評価に関する調査位置図

- 約12~13万年前以前の地形面又は地層が確認できる箇所で、地層の変位・変形構造による評価(上載地層法)を行う。
- 断層破碎部の詳細性状による評価(鉱物脈法等)を行う。

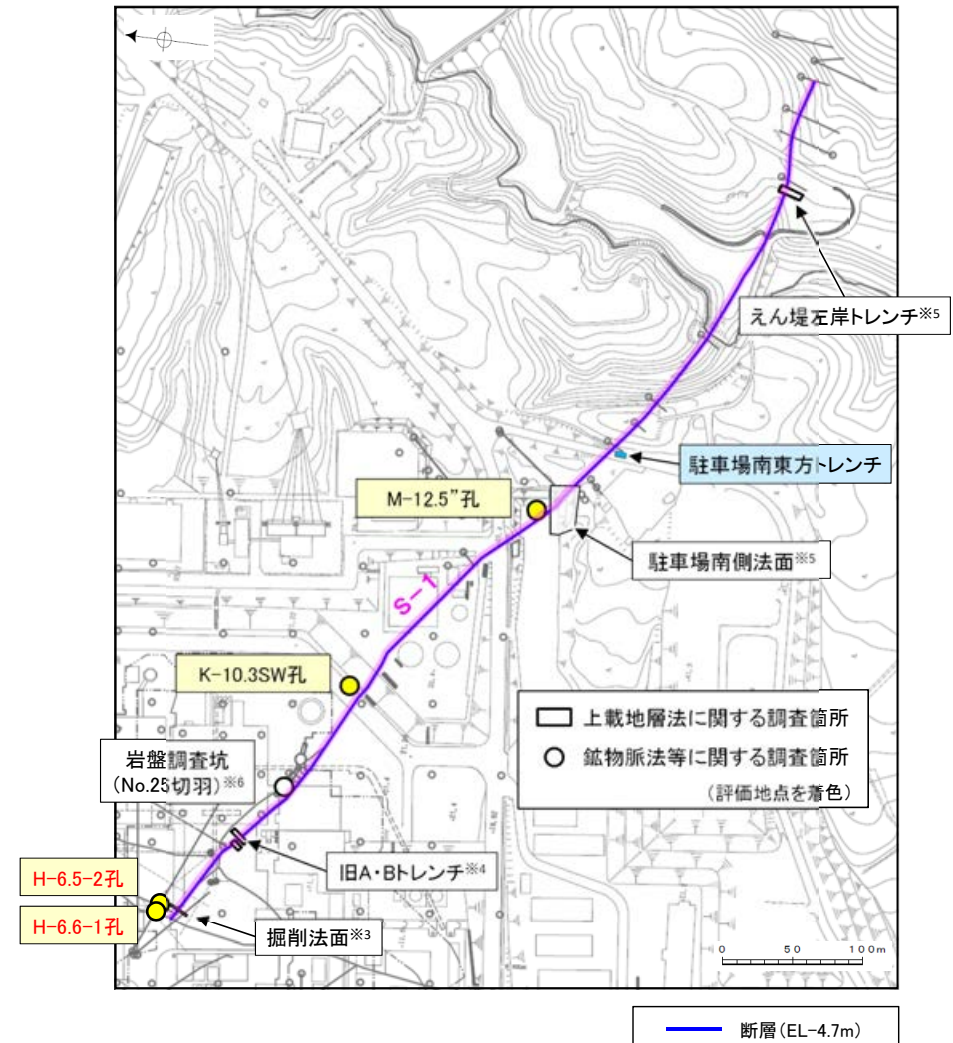
調査位置図

※6: 岩盤調査坑No.25切羽(補足資料5.2-3(1)-4)
第597回審査会合で提示したデータ。最新面を鉬物脈が横断しているものの、その横断形状について信頼性の向上ができないことから、より明瞭に横断している鉬物脈データ(H-6.5-2孔, H-6.6-1孔, K-10.3SW孔, M-12.5”孔)により評価を行うこととした。

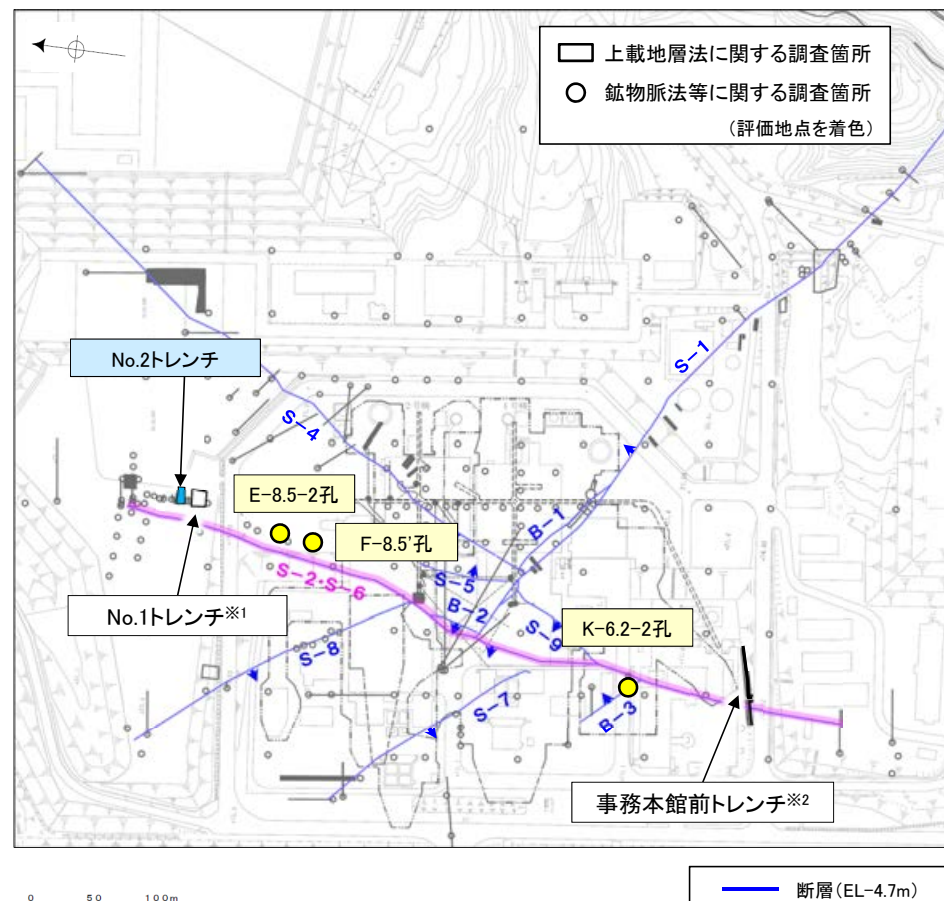
調査位置図

なお、S-2・S-6の有識者会合の評価については、当該評価の内容及び当社評価と異なる点に関して検討を行った(P.391～425)。

評価手法	評価地点
上載地層法	No.2トレンチ
鉞物脈法等	K-6.2-2孔
	F-8.5' 孔
	E-8.5-2孔

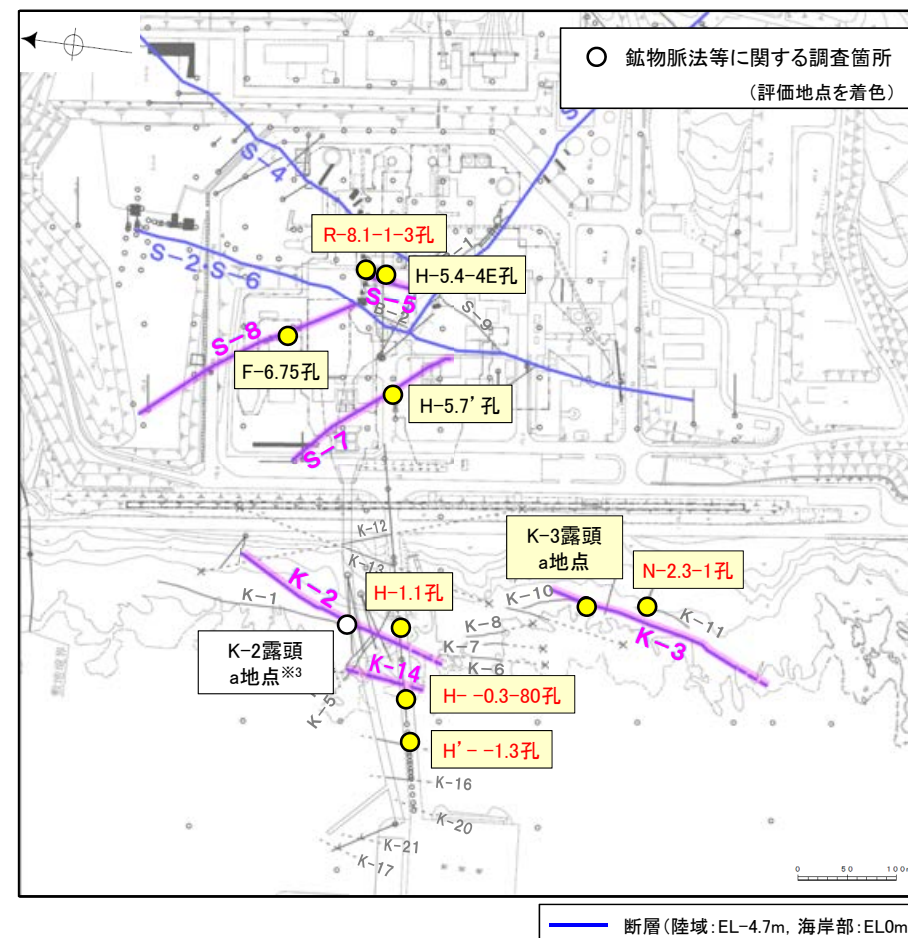
調査位置図

第597回審査会合で提示したデータ。固結した破碎部を対象に評価を行っていたが，K-2の深部で粘土状破碎部が認められたことから(第849回審査会合で説明)，今回，粘土状破碎部が認められた地点(H-1.1孔)において，評価を行うこととした。

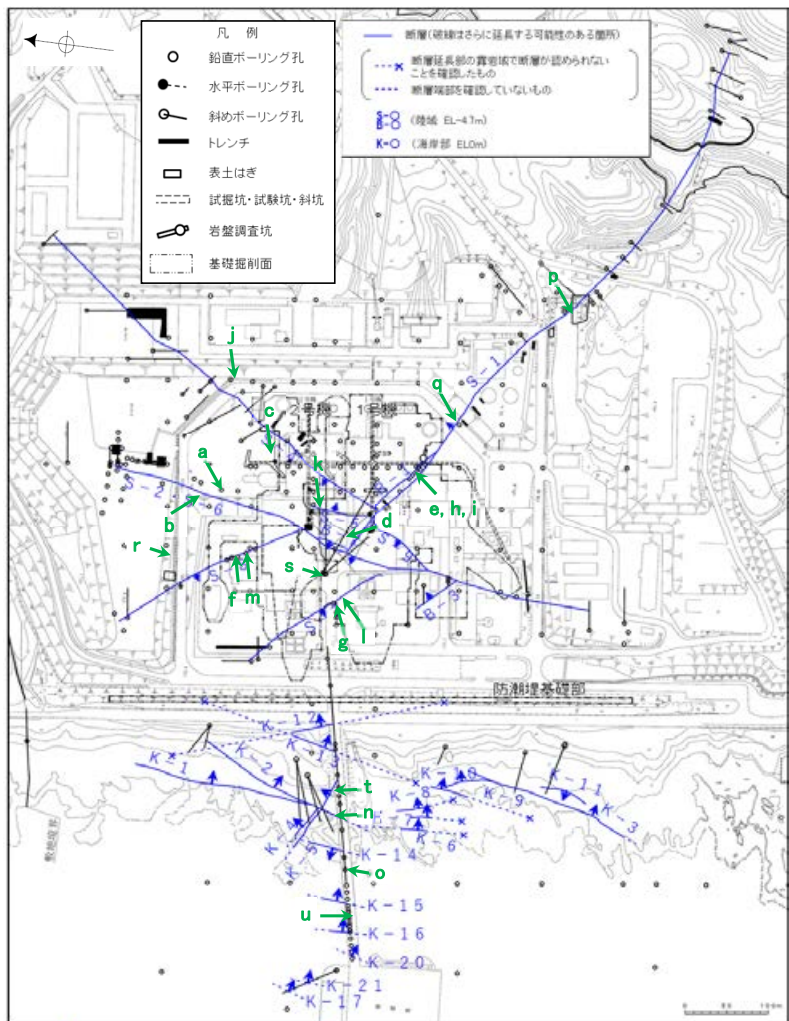
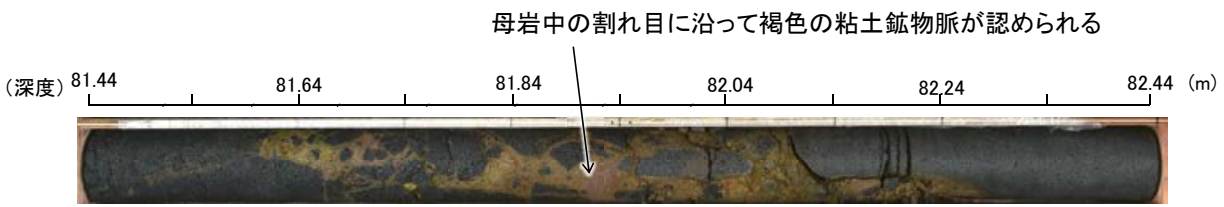
試料採取位置図

- ボーリングコア観察等の結果、破碎部中や母岩の割れ目に沿って、黄色や褐色等の粘土鉱物が敷地で広く認められ、これらの粘土鉱物を対象として、XRD分析(粘土分濃集)及びEPMA分析を実施した。
- 今回、海岸部及び陸域において、XRD分析(粘土分濃集)14箇所、EPMA分析9箇所を追加分析を実施し、データ拡充を行った。

破碎部中に粘土鉱物脈が認められる事例 (試料e. 岩盤調査坑 No.27孔 深度0.25m付近)

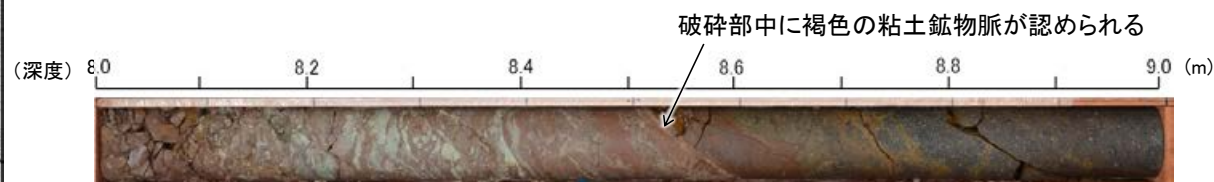
破碎部に褐色の粘土鉱物脈が認められる (試料D, E-8.5-2孔 深度8.55m付近)

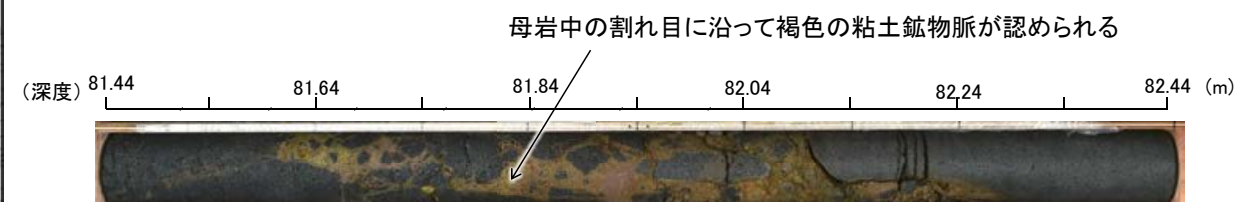
母岩中の割れ目に沿って粘土鉱物脈が認められる事例 (試料R, H-6.5-2孔 深度81.80m付近)

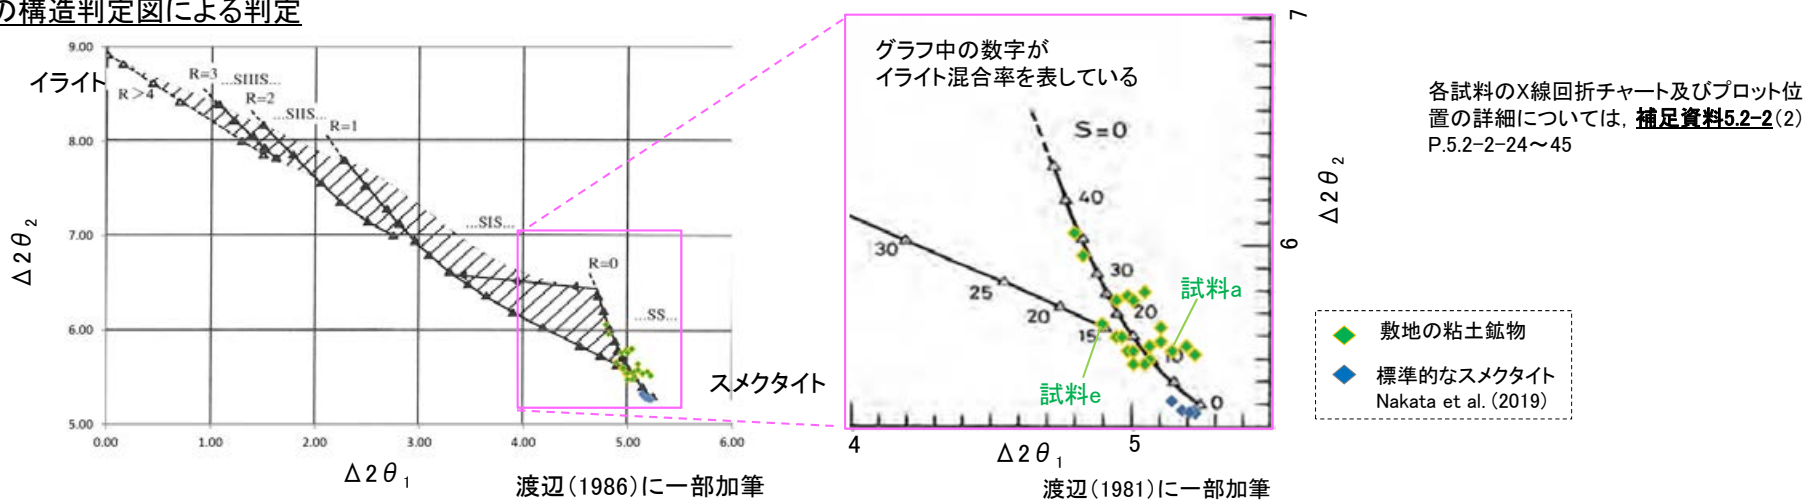
【2】I/S混合層の構造判定図による判定

- 敷地で認められた粘土鉱物(試料a~u)について, XRD分析(粘土分濃集)を実施した。
- 敷地の粘土鉱物のピーク回折角は, Watanabe(1988)によるI/S混合層の理論的なピーク回折角のシフトと同様のシフトが認められた(【1】左図)。また, 敷地の粘土鉱物のうち, より明瞭な粘土鉱物のピークを持つ試料a及び試料eの回折チャートについて, I/S混合層の理論的プロファイルと類似していることを確認した(【1】右図)。
- 同様の理論に基づき作成された渡辺(1986, 1981)のI/S混合層構造判定図に敷地の粘土鉱物の結果をプロットした結果, イライトの混合率は10~35%を示す(【2】図)。

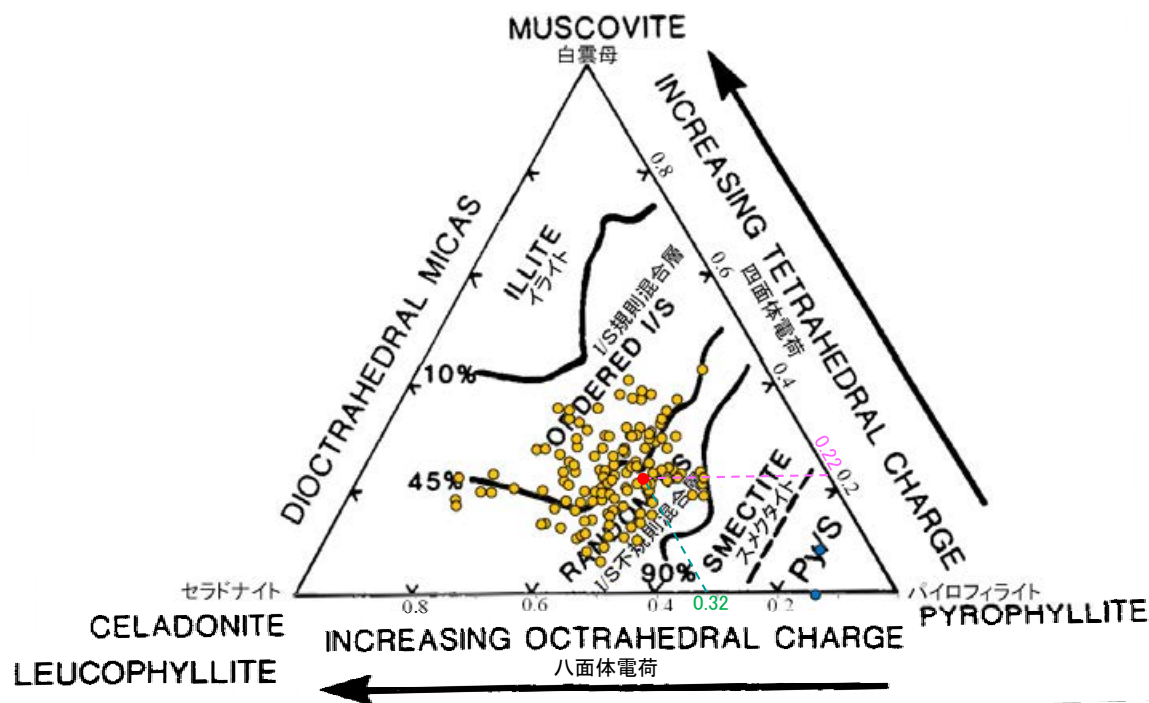
2八面体型雲母粘土鉱物及び関連鉱物の化学組成 (Srodon et al. (1984))に一部加筆)

○XRD分析(粘土分濃集)による結晶構造判定結果及びEPMA分析による化学組成の検討結果により、敷地の粘土鉱物は結晶構造中にイライト層が数十%混合した「I/S混合層」と判断される。

- 分析値(敷地の粘土鉱物)(今回の追加分析及び第788回審査会合からの再評価内容を反映)
- 標準的なスメクタイト(日本粘土学会編(2009)のWyoming試料の化学組成値を用いて作成)
- プロット例(試料D)

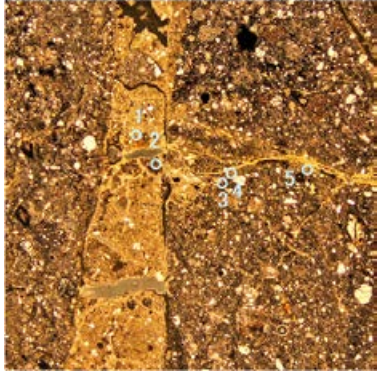
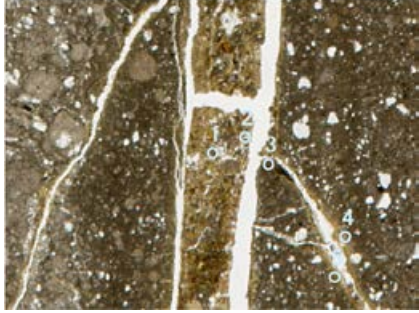
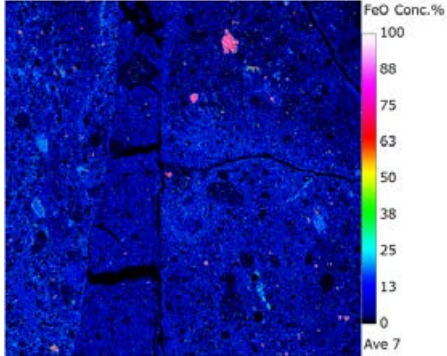
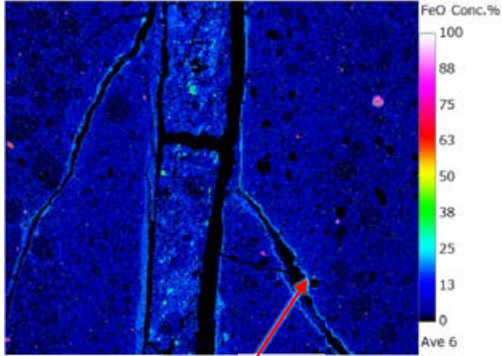
例	試料B(K-10.3SW孔)	試料G(F-6.8孔)
<p>薄片写真 (単ニコル)</p> <p>○: EPMA分析(定量) 実施箇所</p>

○分析に用いた全EPMA分析試料について、薄片写真や元素マッピング結果から薄片試料全体の状況を再度確認し、薄片試料中の粘土鉱物への二次的な変質等の影響について再確認した。

○再確認の結果、試料G(F-6.8孔)の粘土鉱物が、二次的な酸化鉄の沈着による影響を受けていると考えられるため、三角ダイアグラム検討に用いないこととした。

<p>二次的な酸化鉄の沈着による影響を受けている領域(水色部分)</p>
<p>評価</p>	<p>粘土鉱物に二次的な変質等は認められない。</p>	<p>割れ目を中心として酸化鉄の沈着が広く認められ、粘土鉱物のEPMA分析値も二次的な酸化鉄の沈着による影響を受けていると考えられる。</p>

↓
三角ダイアグラム検討に用いない。

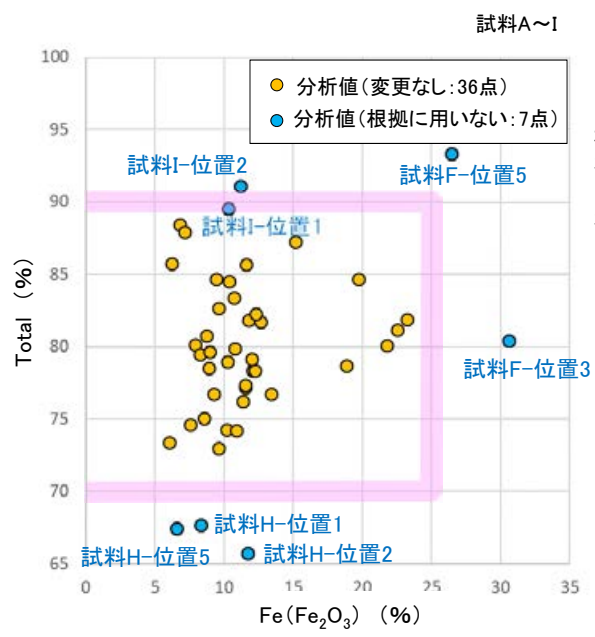
＜第788回審査会合時の検討に用いた分析値＞

根拠に用いない分析位置周辺でそれぞれ2点で追加分析を実施

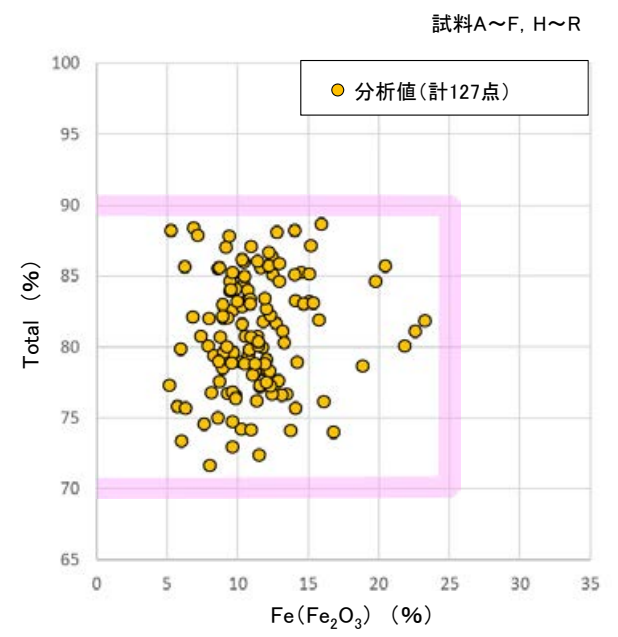
＜今回の検討に用いた分析値(全分析値)＞

いずれの値も基準を満たす。

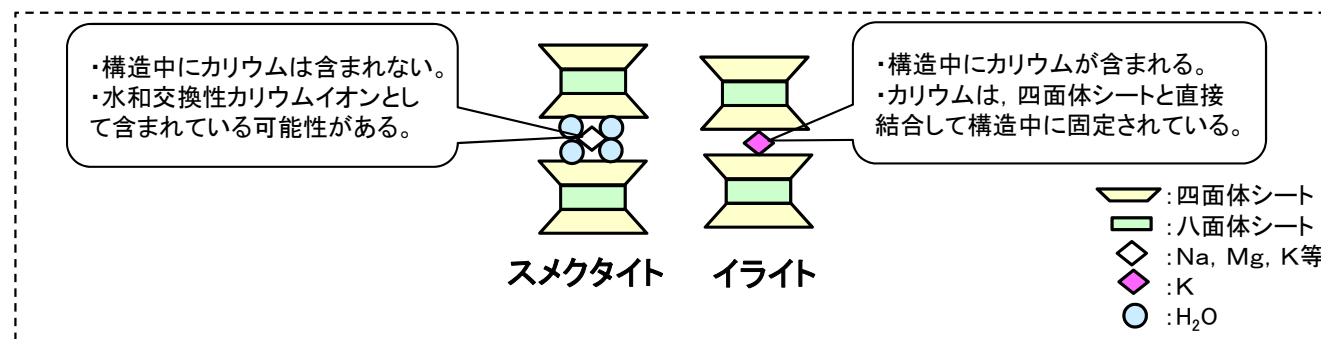
スメクタイトとイライトの構造とその特徴 (吉村(2001)を基に作成)

OI/S混合層中に含まれるカリウムの存在状態を確認する目的で、敷地の粘土鉱物を用いてCEC分析, XAFS分析, HRTEM観察を実施した。O分析の結果、敷地の粘土鉱物にはカリウムが固定されたイライトの構造が含まれることを確認した。このことは、敷地の粘土鉱物がI/S混合層であることを支持する。

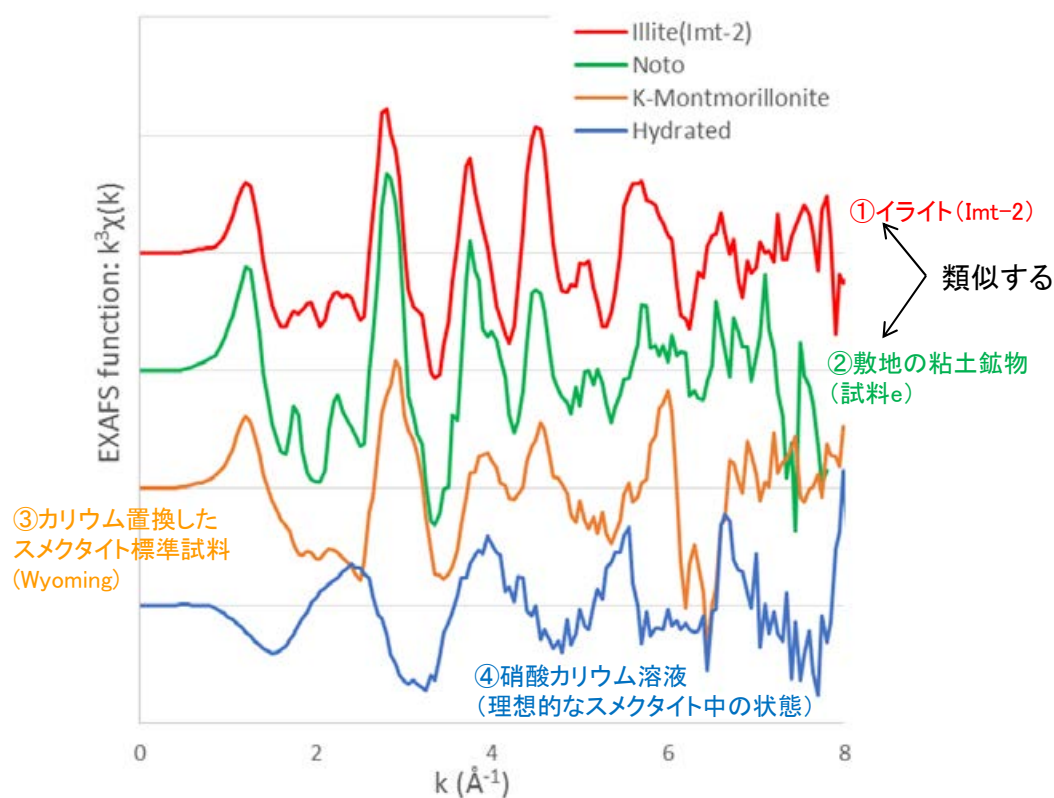
EXAFS関数結果

・敷地の粘土鉱物を対象として、CEC分析によって交換性のカリウム含有量を定量した結果、湿式化学分析によるカリウム全量の定量結果(0.42~0.50wt.%)に比べて、交換性カリウムの含有量(0.08~0.09wt.%)が十分に小さく、固定されたカリウムが十分に含まれていることから、敷地の粘土鉱物にはイライトのようにカリウムが固定された構造が含まれる。

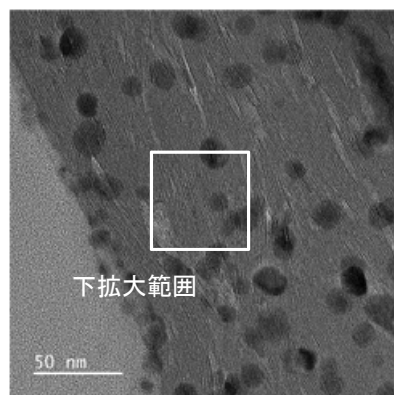
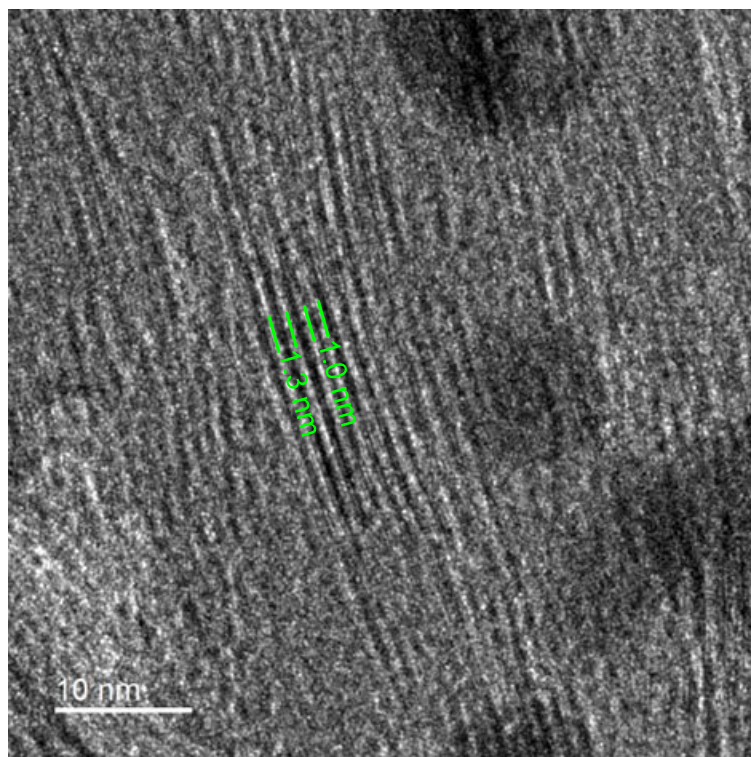
敷地の粘土鉱物(試料e)のHRTEM観察結果

・スメクタイトの典型的な単位層は1.3nm, イライトの単位層は1.0nmとなる。

分析名	CEC分析 (Cation Exchange Capacity, 交換性陽イオン分析)	XAFS分析 (X-ray Absorption Fine Structure, X線吸収微細構造)	HRTEM観察 (High-Resolution Transmission Electron Microscope, 高分解能透過電子顕微鏡)
分析手法の概要	・試料中に含まれる交換性の陽イオンを交換溶液によって浸出させ、そのイオン量を測定する手法	・物質によるX線の吸収を測定することによって、特定元素周辺の構造を推定する手法	・高分解能の電子顕微鏡によって、粘土鉱物の積層構造を観察する手法
分析の目的	・スメクタイトでは、構造中にカリウムを含まず、層間の水和交換性カリウムイオンとしてしか含まれない。一方で、イライトでは構造中に固定されるとされている。 ⇒粘土鉱物中の交換性カリウムと固定されたカリウムの量を分析することによって、イライト構造の存在を確認する。	・スメクタイト中では、カリウムが水和交換性イオンとして存在する。一方で、イライト中では、カリウムが四面体シートと直接結合するとされ、両者ではカリウム原子周りの分子構造が異なる。 ⇒粘土鉱物中に含まれるカリウム原子周りの分子構造から、イライトと似た構造の存在を確認する。	・スメクタイトとイライトでは、単位層の間隔が異なる。 ⇒粘土鉱物の積層構造(単位層の間隔)を観察することによって、イライト構造の存在を確認する。
結果概要	・交換性カリウム含有量を定量した結果、カリウム全含有量に比べて十分に小さく、固定されたカリウムが十分に含まれていると判断される。(次頁, 宇波ほか(2019a, b))	・敷地の粘土鉱物のXAFS分析の結果、カリウム原子周りの構造を表すEXAFS関数及び構造関数がイライト標準試料の関数と類似する。(次々頁, 宇波ほか(2019a, b))	・HRTEM観察の結果、一連の積層構造中にスメクタイトの単位層とイライトの単位層が確認されることから、敷地の粘土鉱物はI/S混合層である。(P.35, 東京大学小暮研究室ほかによる観察結果)

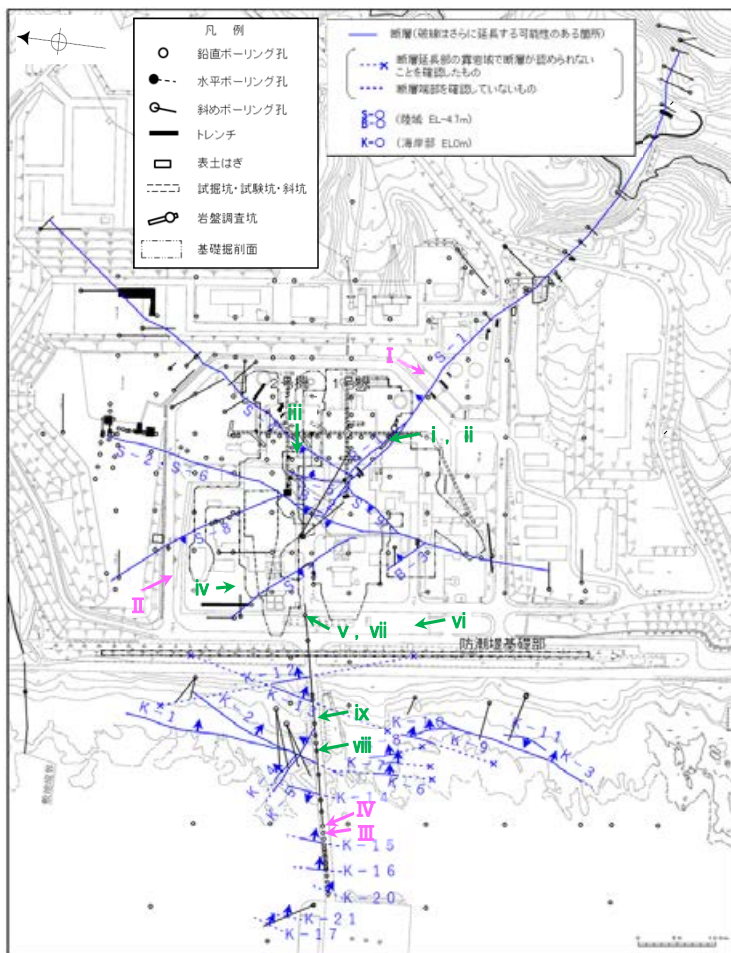
試料採取位置図

○粘土鉱物以外に評価に用いる変質鉱物について検討するため、粘土鉱物以外の変質鉱物について調査し、ボーリングコア観察等を実施した。
○その結果、破碎部中や母岩の割れ目に沿って、白色鉱物が敷地で広く認められ、これらの白色鉱物を対象として、XRD分析及び薄片観察を実施し、これらの白色鉱物がオパールCT及びフィリップサイトであることを確認した。

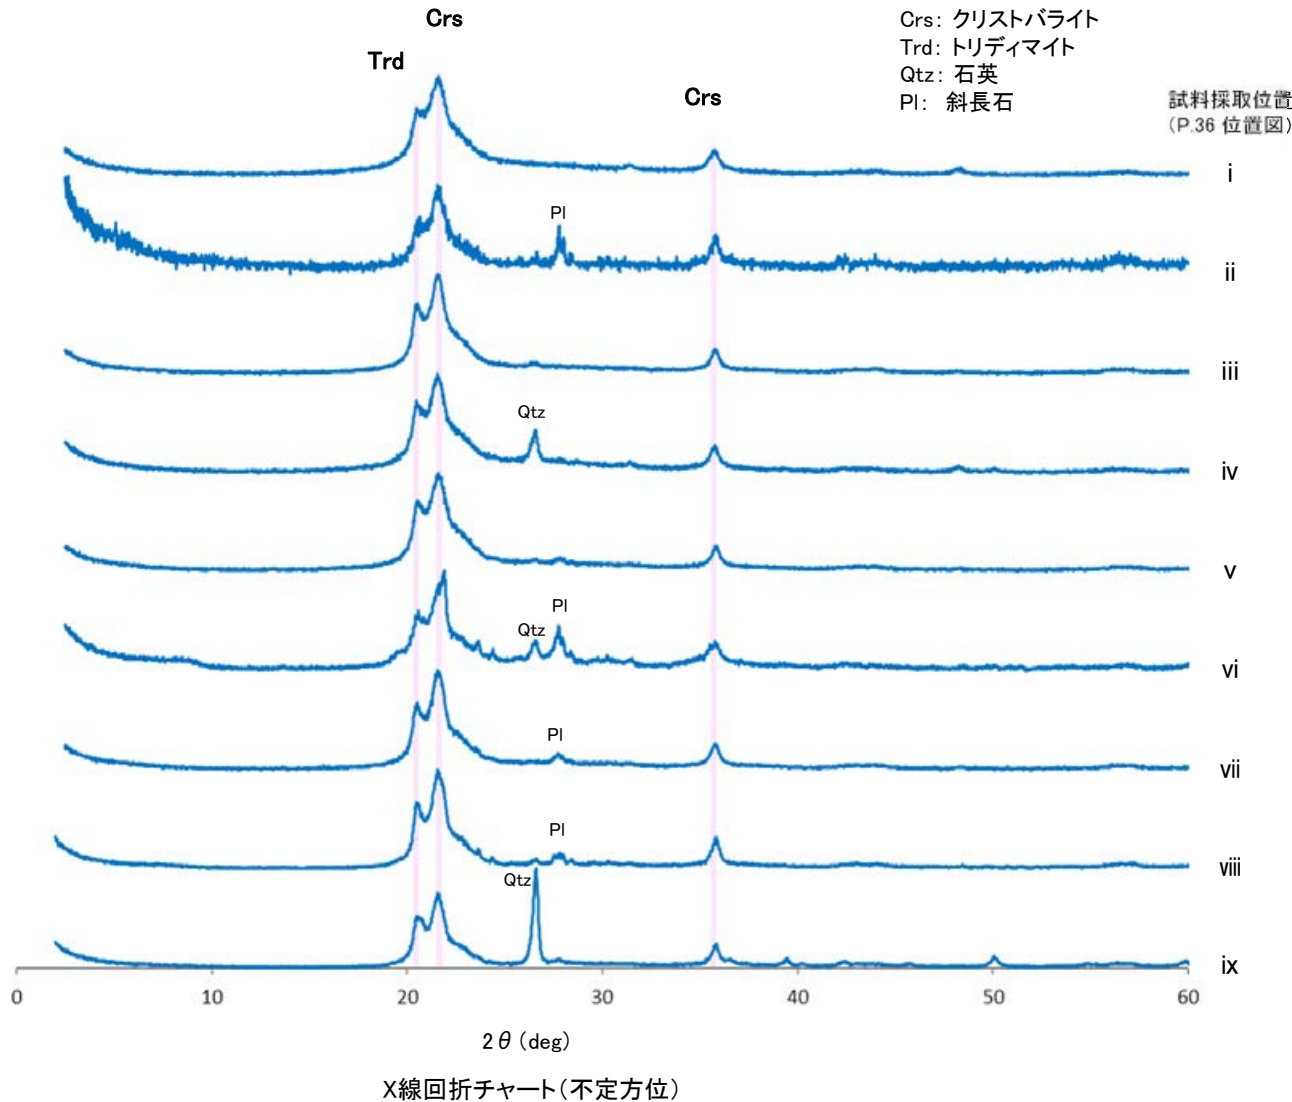
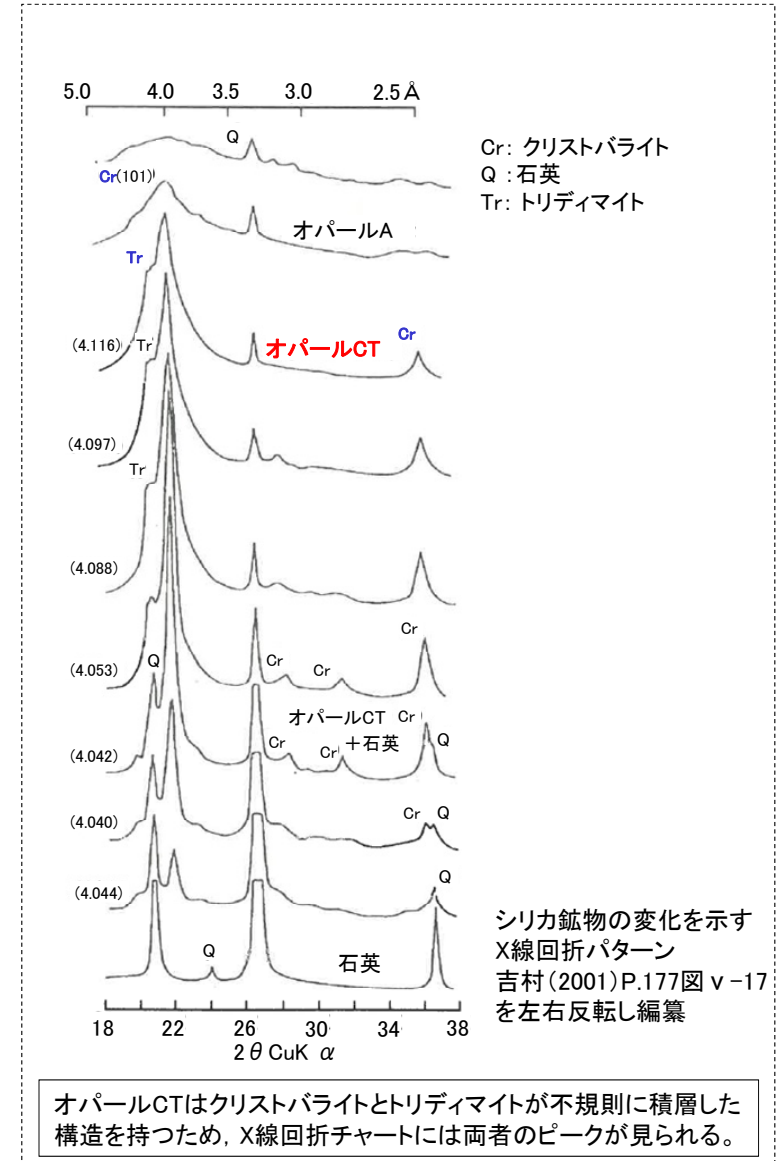
○敷地で認められた白色鉱物(試料 i ~ ix)について, XRD分析を実施した結果, クリスタライトとトリディマイトのピークが見られるため, 敷地で認められたこれらの白色鉱物はオパールCTである。

各試料のX線回折チャートの詳細は補足資料5.2-2(5)

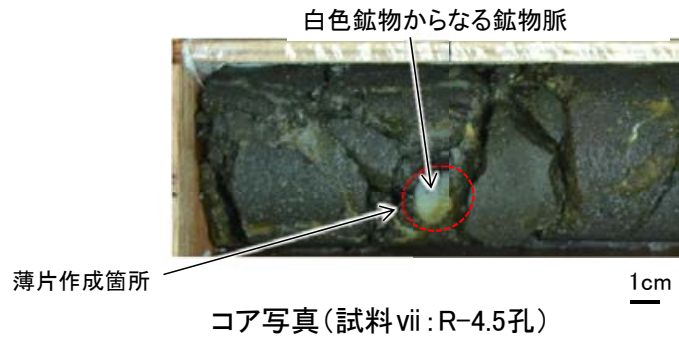
【試料viiの薄片観察結果】

○XRD分析においてオパールCTが認められた試料vii及びviiiの薄片観察の結果, 白色鉱物からなる鉱物脈中には, 吉村(2001)でオパールCTの特徴として示される, 針状結晶の放射状集合の小球が認められる。

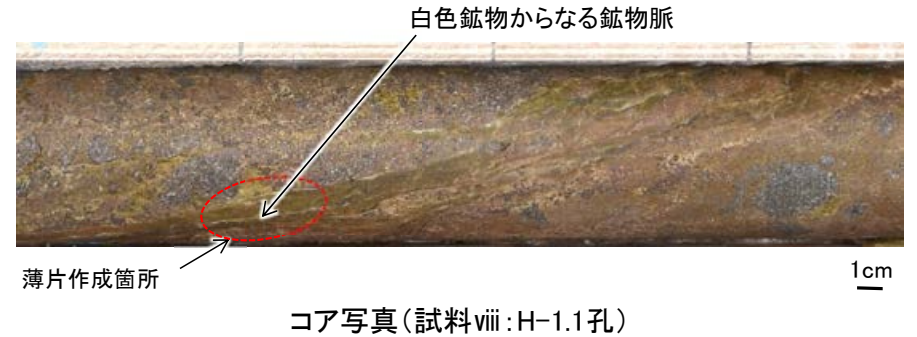
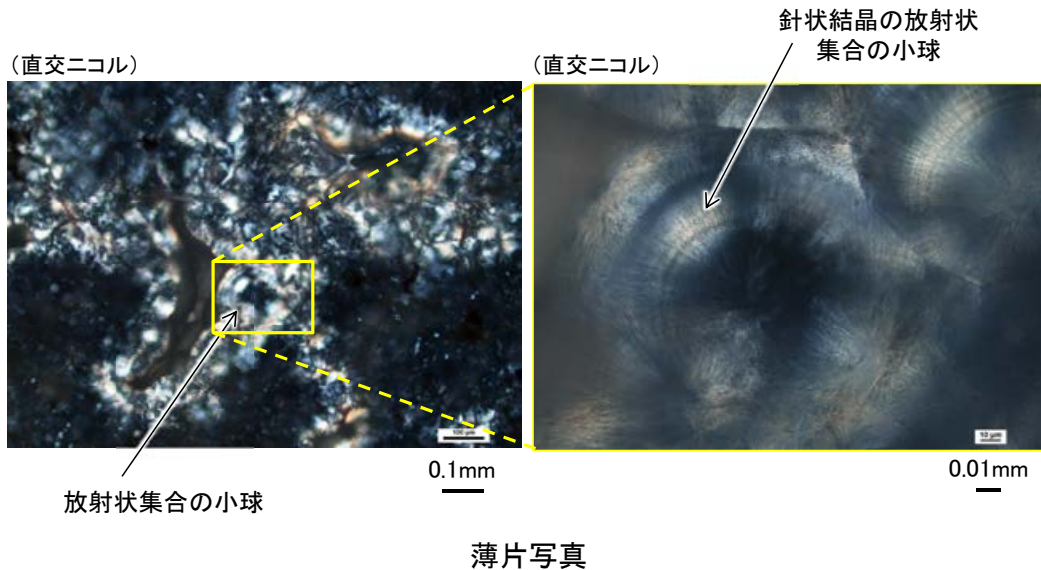
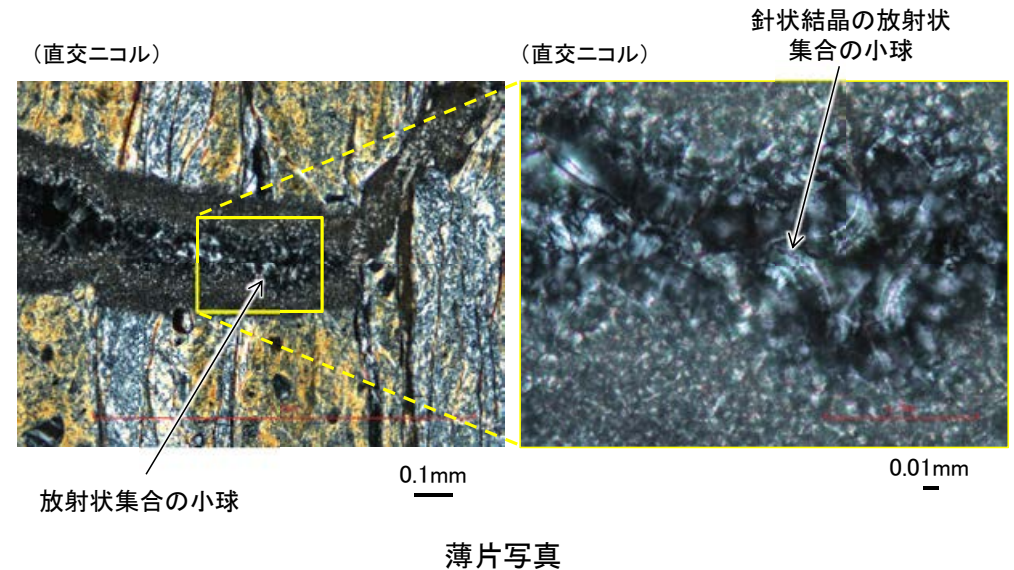
【試料viiiの薄片観察結果】

吉村(2001)
オパールCT: 針状結晶の放射状集合の小球として産する。

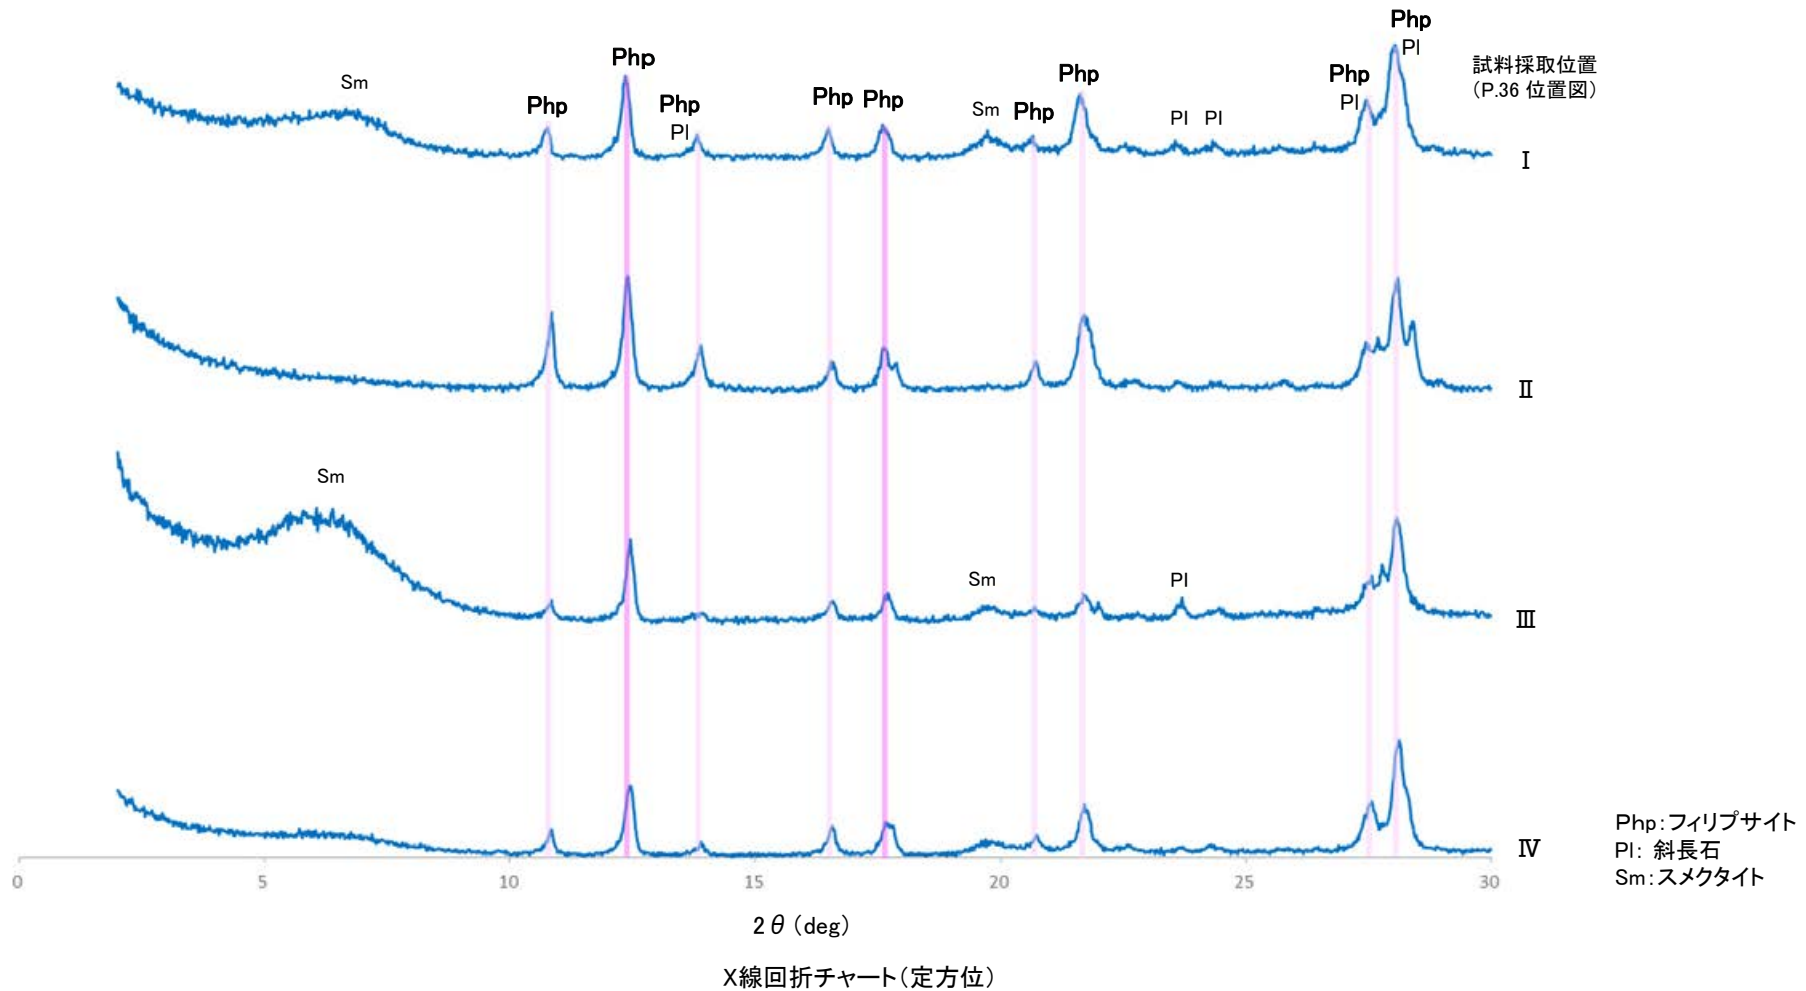
○敷地で認められた白色鉱物(試料 I ~IV)について, XRD分析を実施した結果, これらの白色鉱物はフィリップサイトである。

ICDD:PDF-4(2015)によるPhillipsite-Kの特徴的回折ピーク
(斜長石と重複しない主要回折ピーク位置)

$$2\theta = 12.44^\circ, 17.57^\circ$$

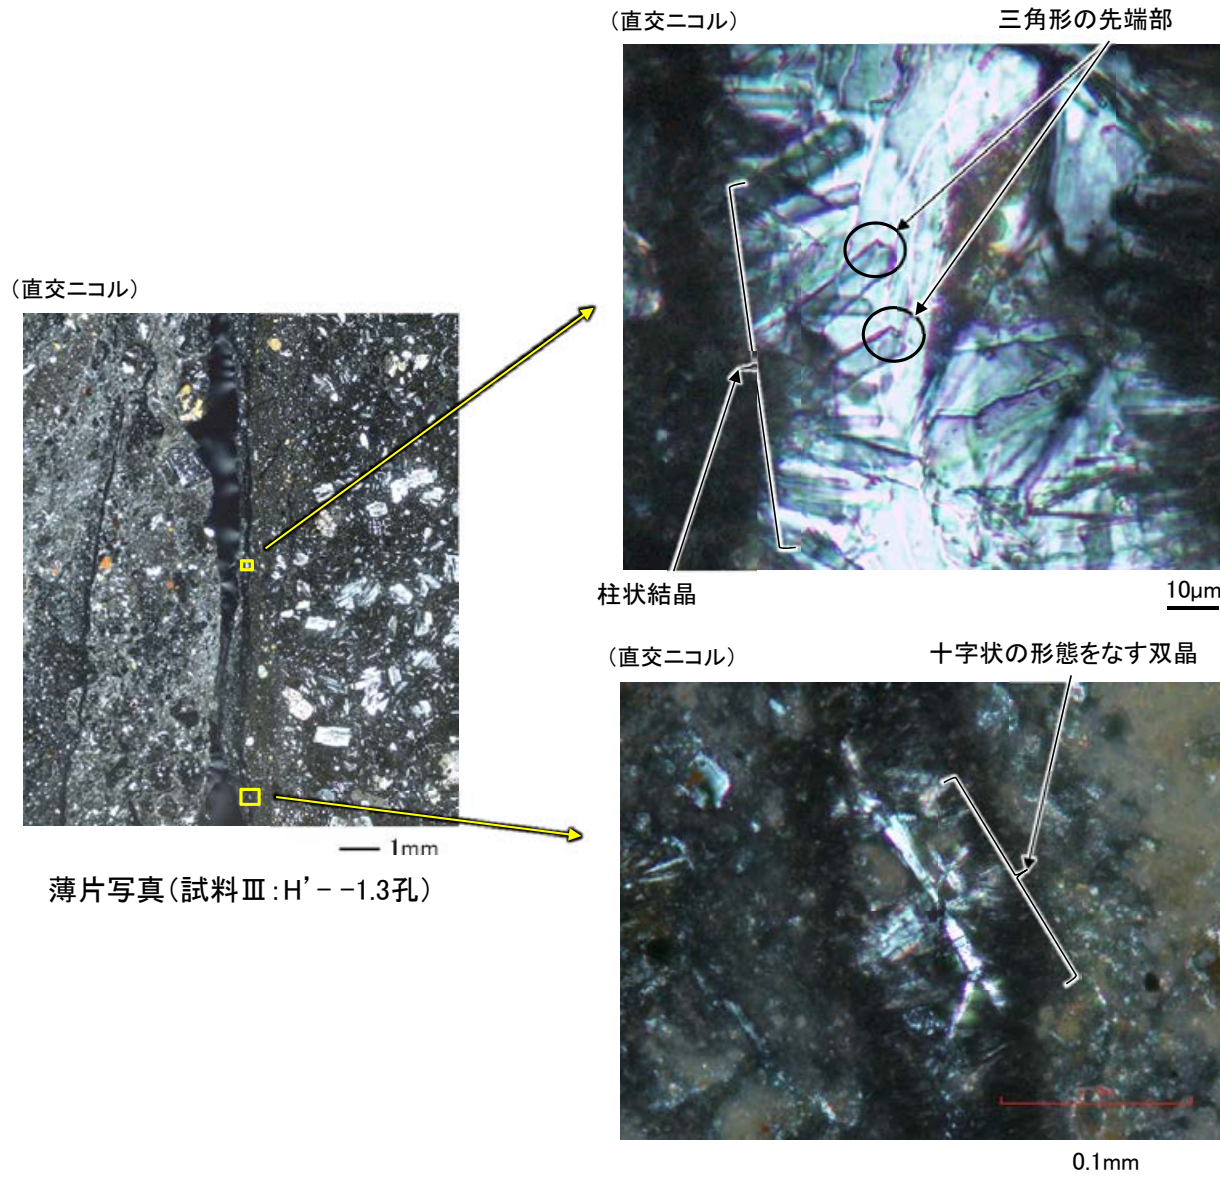
○XRD分析においてフィリップサイトが認められた試料Ⅲの薄片観察の結果、白色鉱物からなる鉱物脈中には、Sheppard and Fitzpatrick(1989)のフィリップサイトで見られるような三角形の先端部を伴う柱状結晶が認められる。

○また、Adisaputra and Kusnida(2010), 松原(2002)でフィリップサイトの特徴として示される、十字状の形態をなす双晶も認められる。

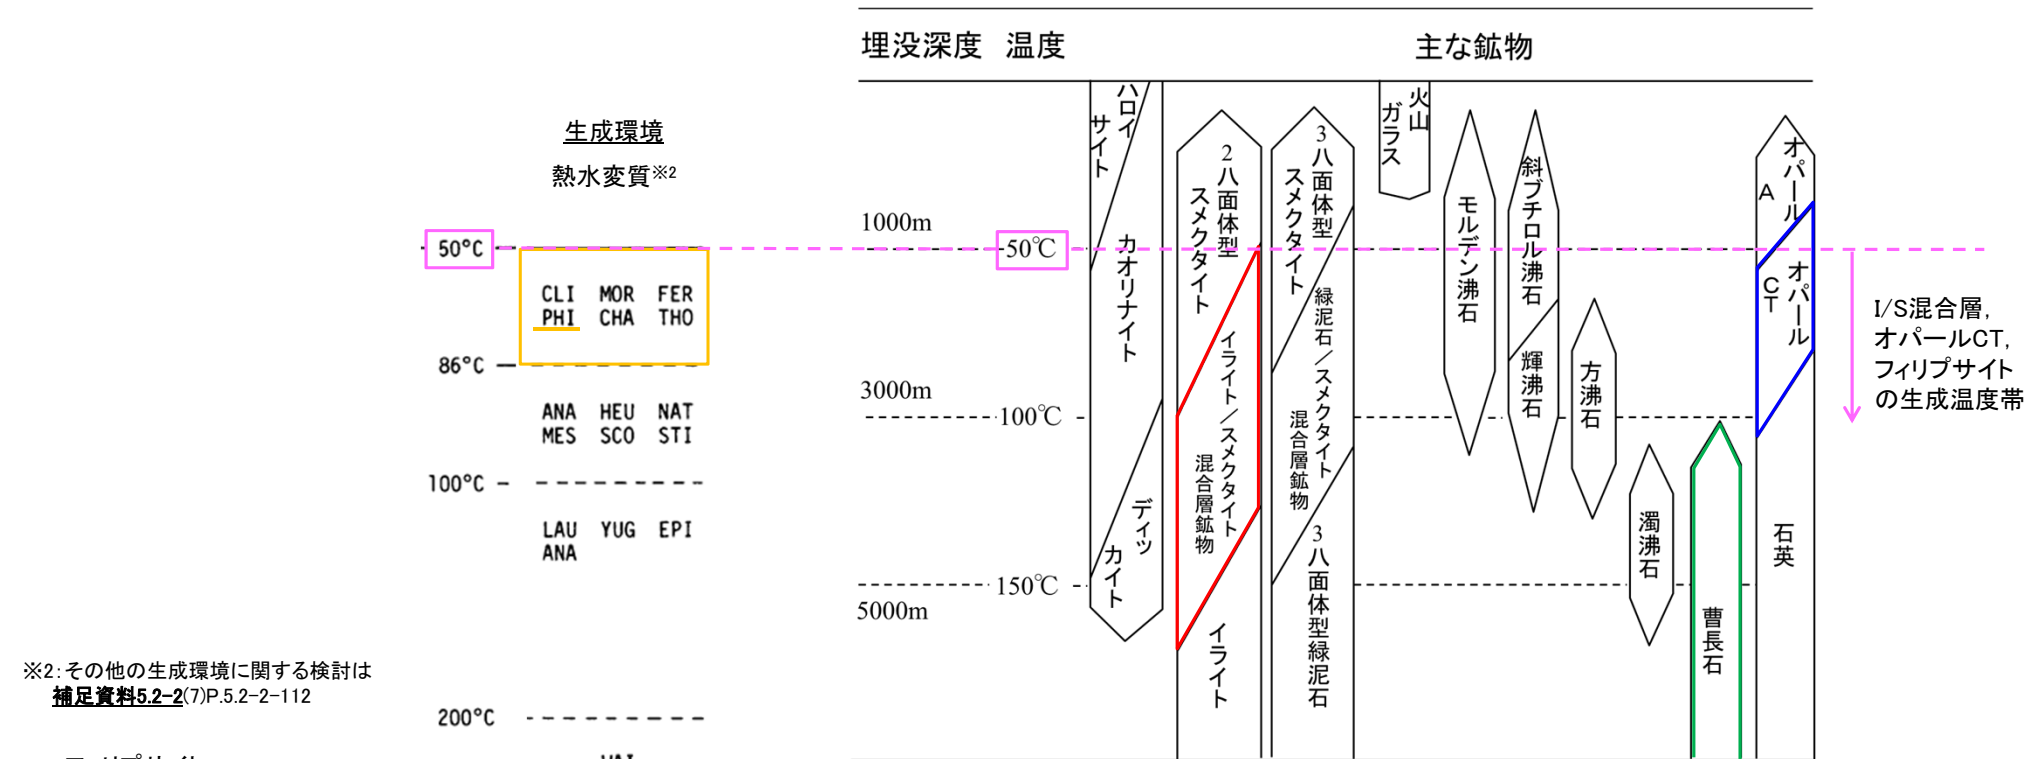
○変質鉱物が地下深部で生成した場合, 吉村(2001)によると, I/S混合層は地温約50~150°C(右下図 ▢), オパールCTは地温約50~100°C(右下図 ▢)で生成される。また, 飯島(1986)によると, フィリップサイトは地温約50~86°C(左下図 ▢)で生成される。これらの鉱物が共通して生成される温度帯は地温約50~86°Cである。

○なお, I/S混合層からなる粘土状破碎部中の斜長石のアルバイト化(曹長石化)の検討を行った結果, アルバイト化は認められなかった(補足資料5.2-2(8))。I/S混合層, オパールCT及びフィリップサイトは, アルバイト化の起こる温度(右下図 ▢)よりも低い温度帯でも生成することから, 生成温度環境の推定結果はアルバイト化の検討結果と矛盾しない。また, 酸素同位体分析によるI/S混合層の生成温度は68~114°C程度と試算された(補足資料5.2-2(7)P.5.2-2-113~114)。

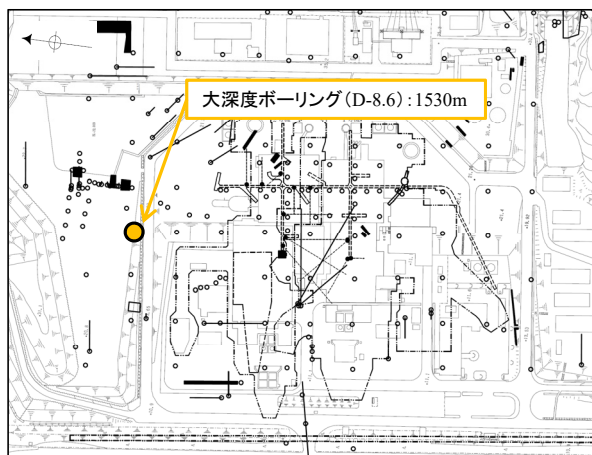
温度検層 位置図

○変質鉱物の生成環境の検討にあたり、敷地の地下深部の温度分布を確認するため、大深度ボーリング孔による温度検層結果を用いた。温度検層の結果、地温50°Cとなるのは深度約800mであることから(右下図)、I/S混合層、オパールCT及びフィリップサイトは深度800m以深で生成したと判断される。
 ○深度800m以深で生成したI/S混合層、オパールCT及びフィリップサイトが現在地表付近で確認されることから、MIS5e以降の隆起速度(0.13m/千年、**補足資料 5.3-1(6)P.5.3-1-134**)を踏まえ、隆起速度を一定と仮定すれば、これらの生成年代は6Ma以前と見積もられる。

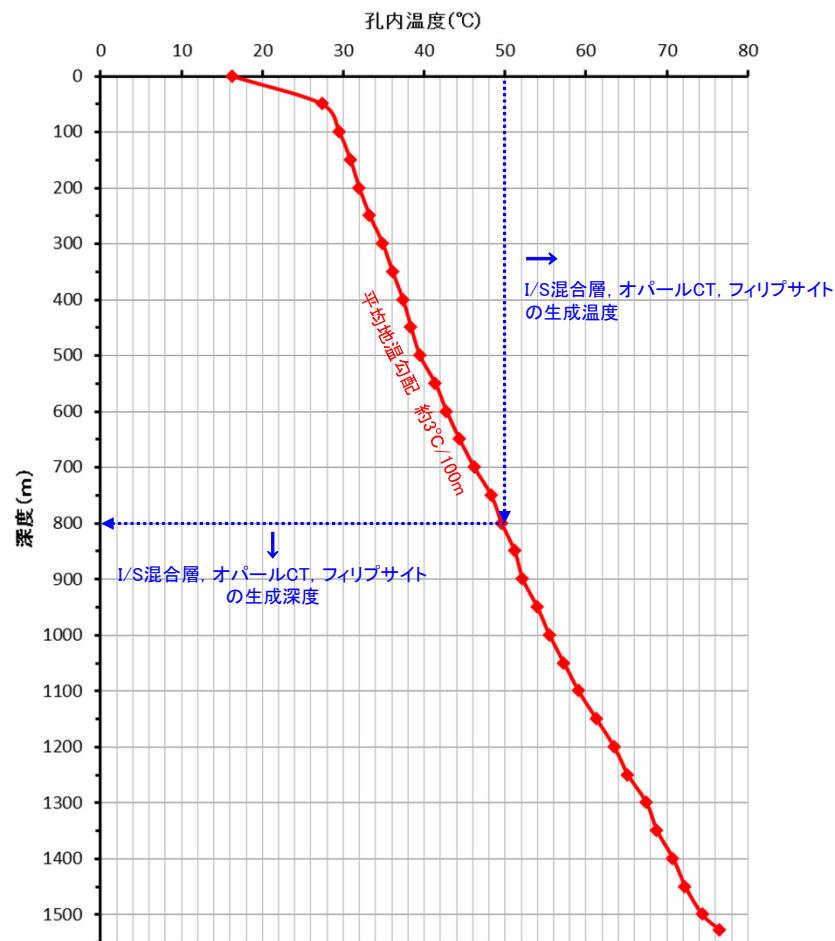
温度検層結果 大深度ボーリング(D-8.6孔)

生成温度: 50°C以上 ⇒ 生成深度: 800m以深
 深度800m ÷ 隆起速度0.13m/千年 ≒ 600万年
