志賀原子力発電所2号炉 敷地の地質・地質構造について

敷地内断層の活動性評価
(コメント回答)

2020年4月9日
北陸電力株式会社

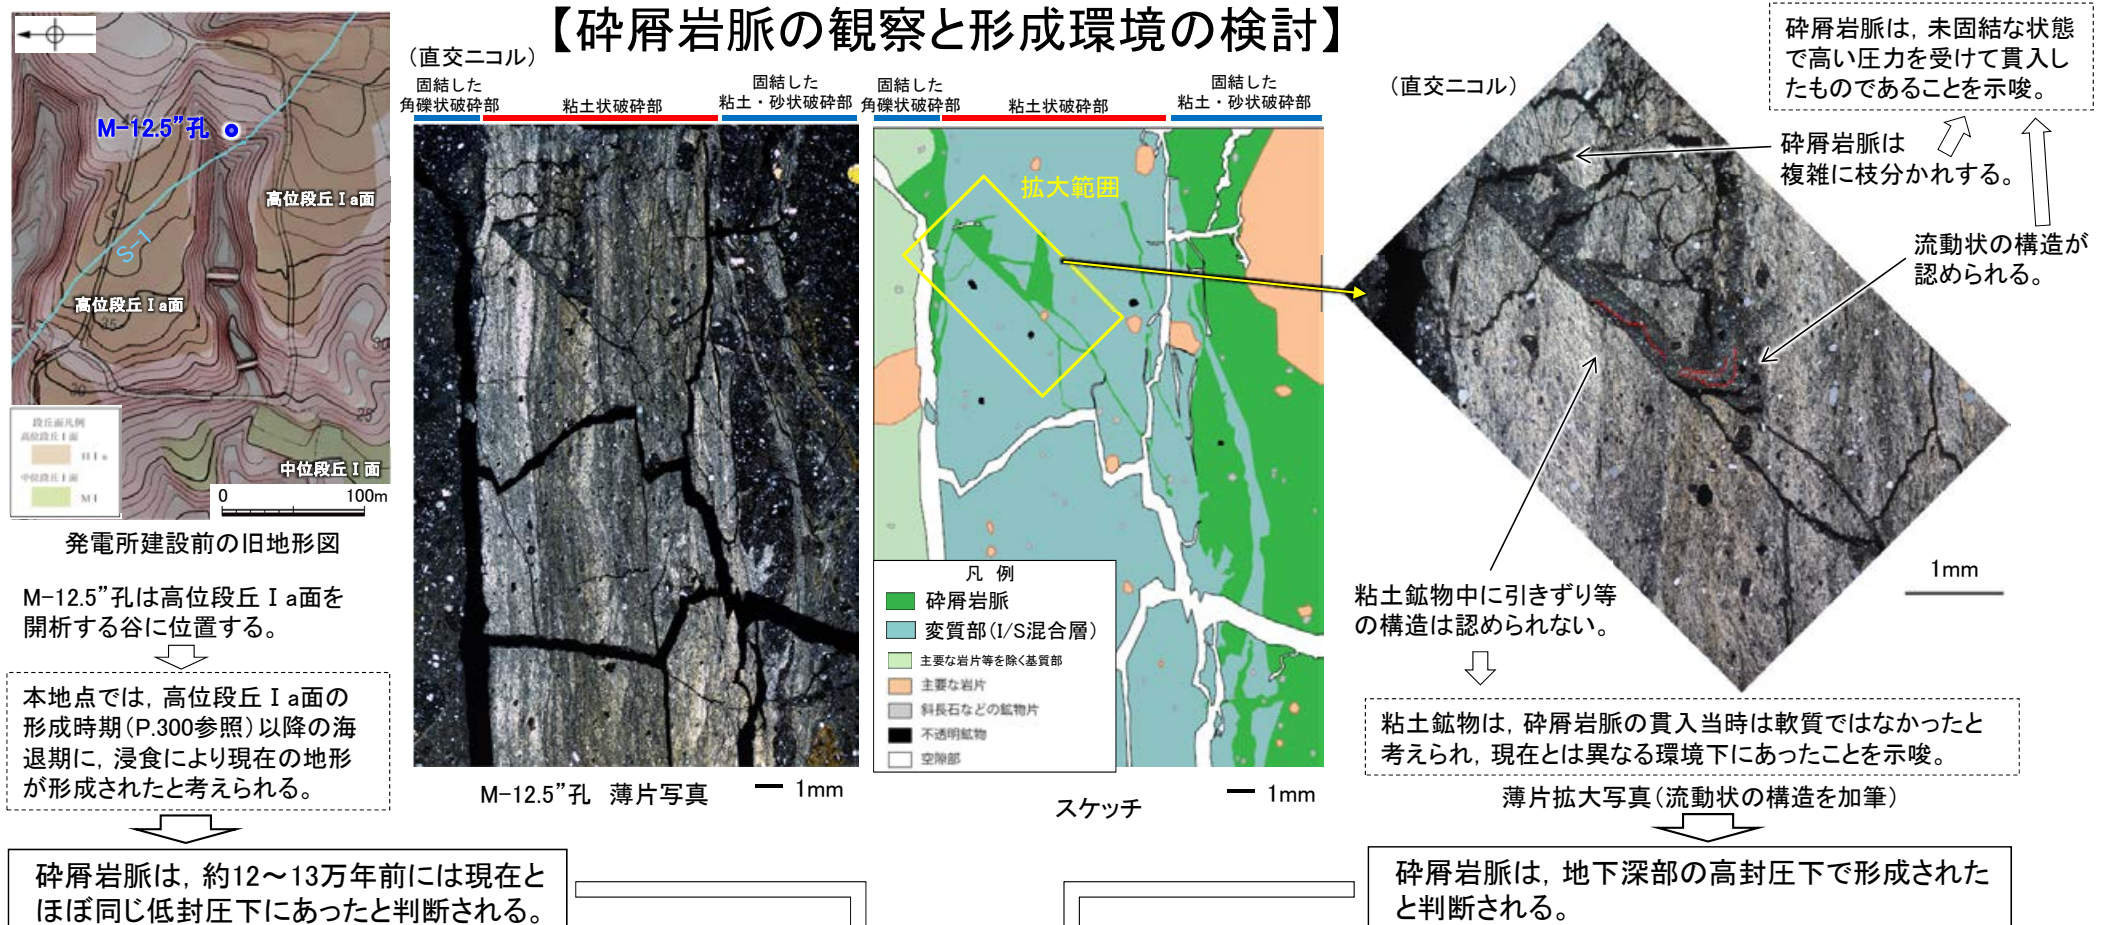
- OM-12.5”孔の深度50.00m(EL-21.70m)付近のS-1において、固結した角礫状破碎部と構成鉱物の種類等が類似する碎屑物が、粘土状破碎部全体を横断している。以下、この碎屑物を「碎屑岩脈」と呼ぶ(詳細はP.160, 161)。
- 薄片を詳細に観察すると、碎屑岩脈は複雑に枝分かれし、内部に流動状の構造が認められること、周辺の粘土鉱物中に引きずり等の構造が認められないことから、碎屑岩脈は地下深部の高封圧下で形成したと判断される(薄片拡大写真)。
- 本地点では、高位段丘 I a面の形成時期(約12~13万年前より古い高海面期, P.300)以降の海退期に、侵食により現在の地形が形成されたと考えられることから、碎屑岩脈は約12~13万年前には現在とほぼ同じ低封圧下にあったものと判断される(発電所建設前の旧地形図)。
- したがって、碎屑岩脈は少なくとも後期更新世以降に形成されたものではないと評価される。
- また、碎屑岩脈が認められた薄片と同じ位置で作成した別の薄片試料を用いて、碎屑岩脈中の粘土鉱物及び周囲の粘土鉱物を対象にEPMA分析(定量)を実施した結果、これらの粘土鉱物はいずれもI/S混合層であると判定された(次頁)。よって、碎屑岩脈は周辺の粘土鉱物と同じように変質を被っていると考えられることから、I/S混合層の生成とほぼ同時期に形成された可能性がある。

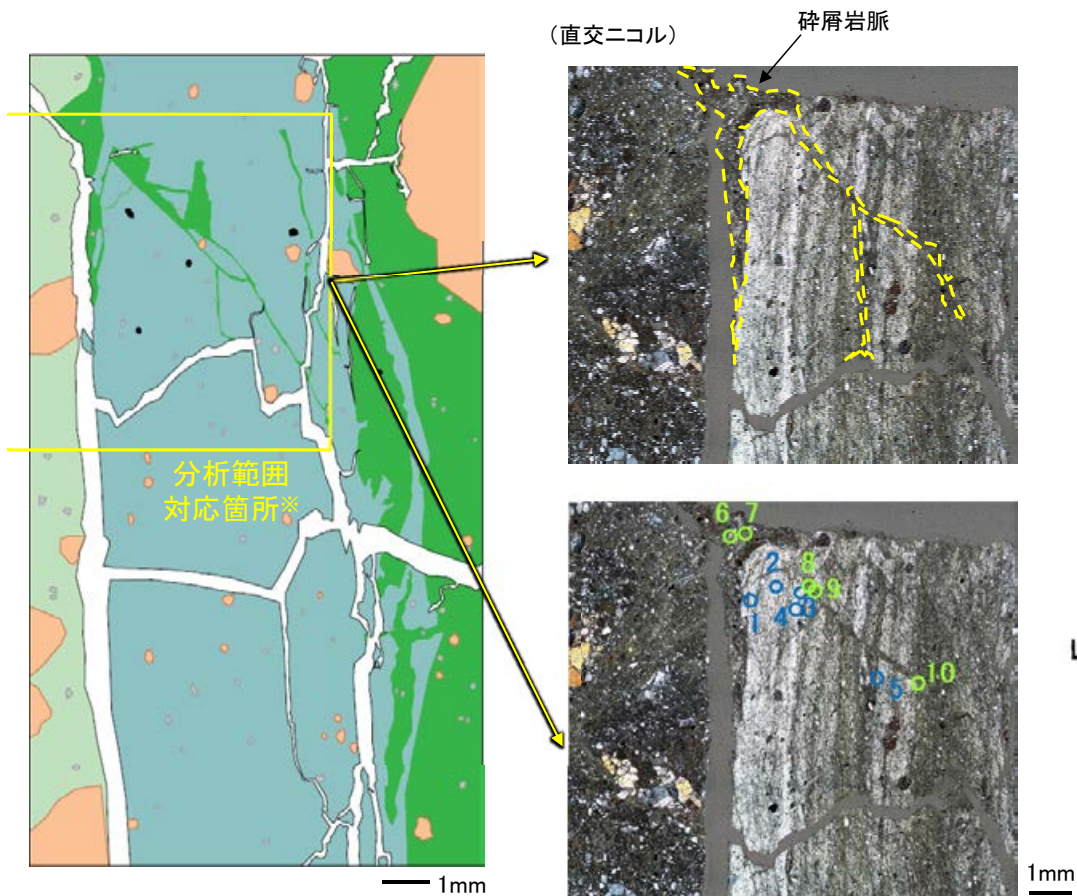
【EPMA分析(定量)結果】

EPMA分析(定量)の詳細は、[補足資料5.2-2](#) (3)P.5.2-2-68

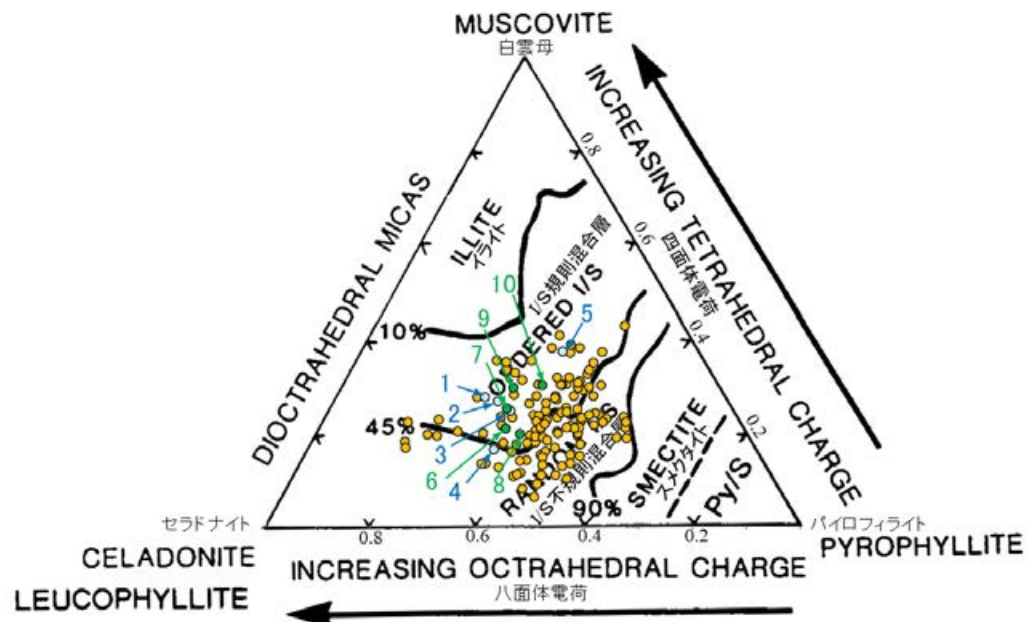
2八面体型雲母粘土鉱物及び関鉱物の化学組成(Srodon et al. (1984)に一部加筆)

- 分析値(M-12.5' 孔, 変質部の粘土鉱物)
- 分析値(M-12.5' 孔, 碎屑岩脈中の粘土鉱物)
- その他の分析値(敷地の粘土鉱物)

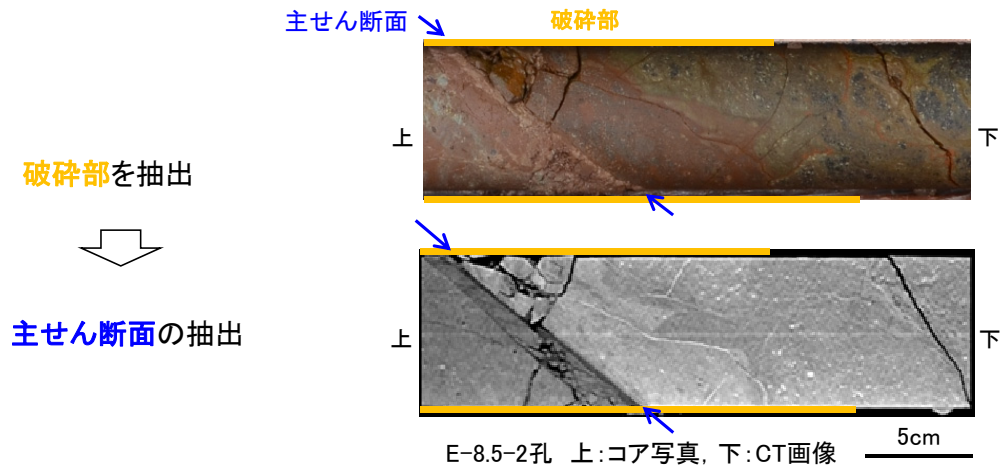
最新面の認定手順

- 鉱物脈法等による活動性評価にあたっては、断層の最新活動時期を表す最新面を適切に認定し、5.2.1(1)で示した変質鉱物との接触関係を確認することが重要となる。
- この最新面の認定にあたっては、まず巨視的観察により破碎部から主せん断面を抽出する。その上で、主せん断面を薄片による微視的観察により観察して最新ゾーンを抽出し、最新ゾーンの中から最新面を認定する。

巨視的観察(露頭観察・ボーリングコア観察・研磨片観察・CT画像観察)

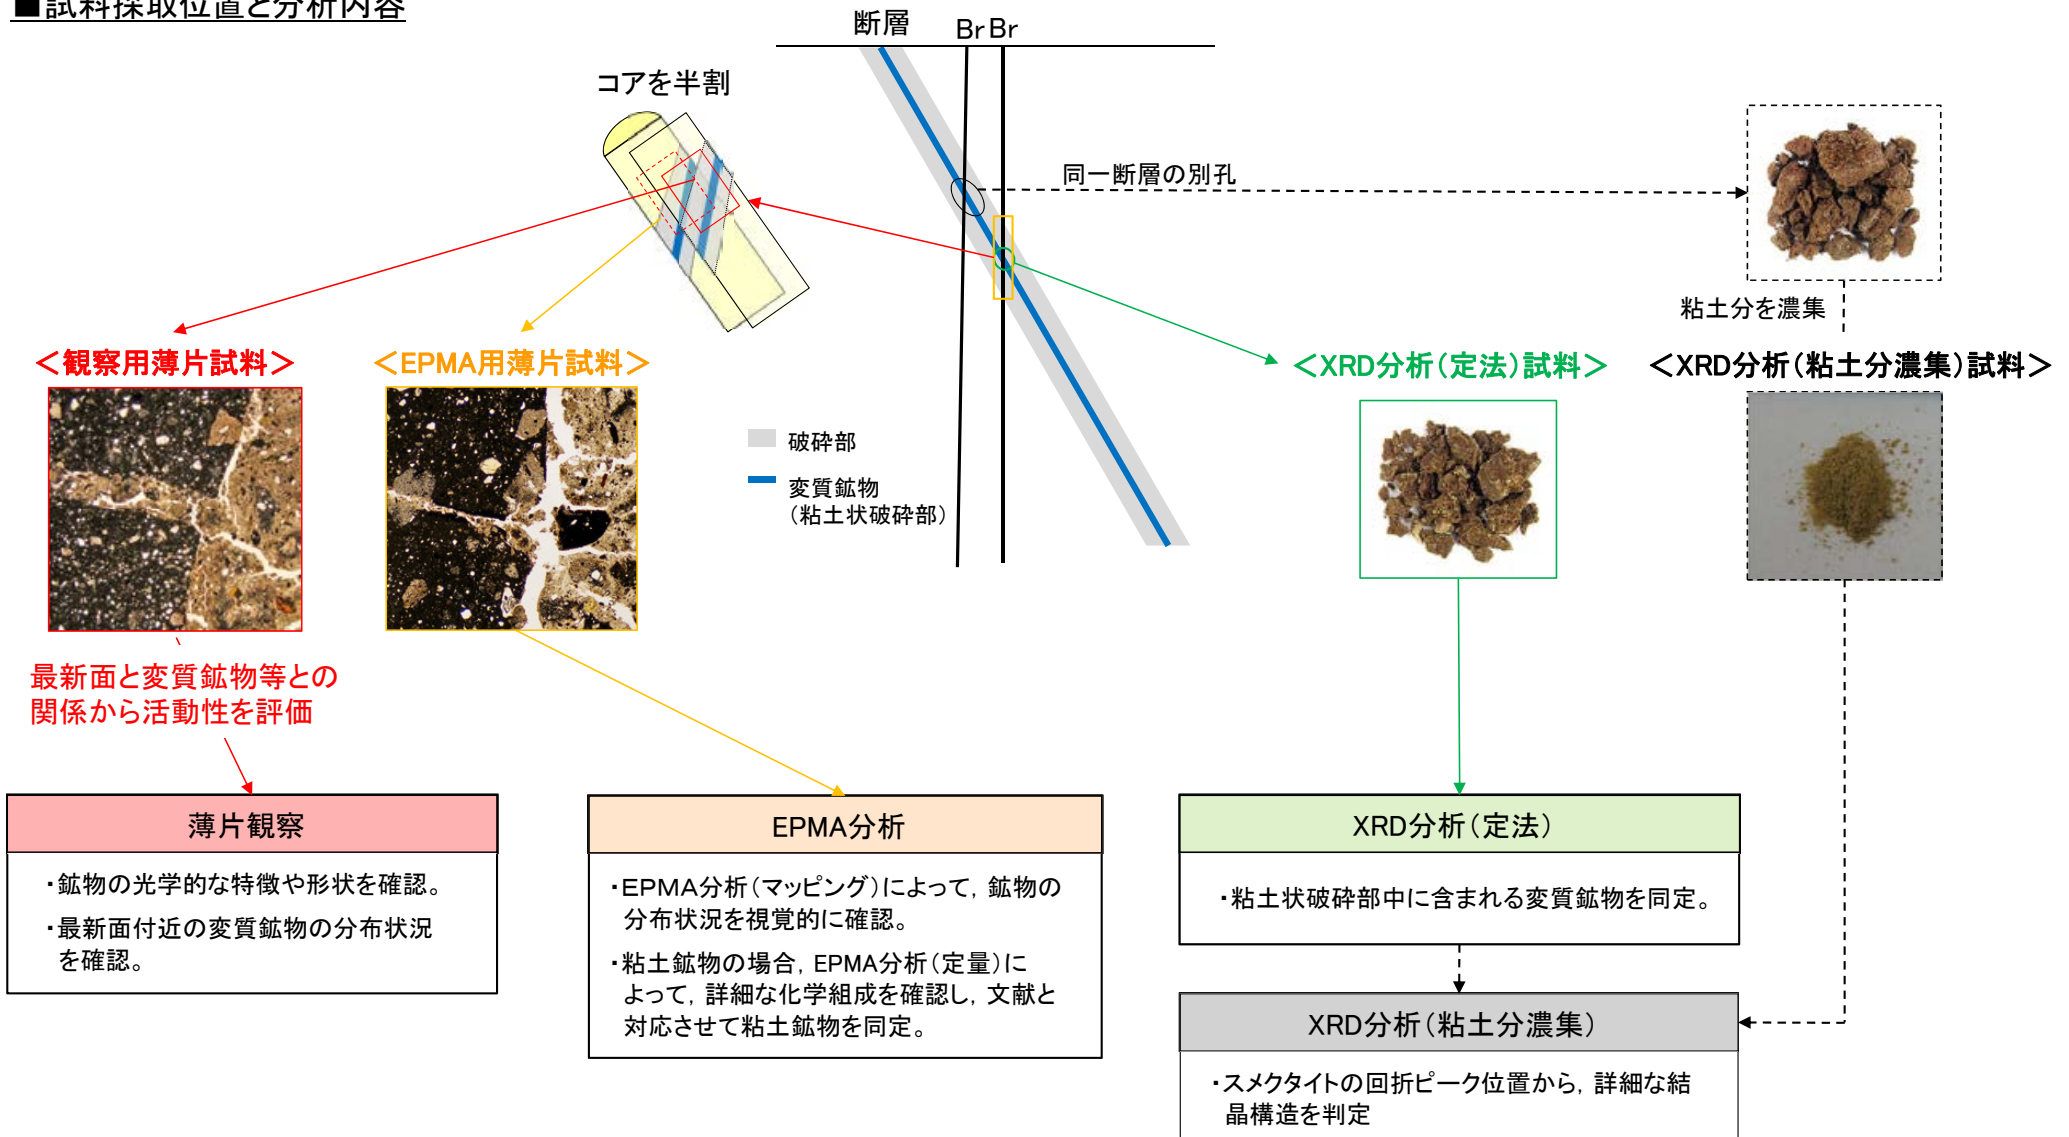
■ 試料採取位置と分析内容

- 鉱物脈法等による活動性評価に用いる変質鉱物の同定にあたっては、評価を実施する薄片試料を作成したコア試料の同一破砕部を対象として薄片観察, EPMA分析, XRD分析(定法)を実施し, 評価を行う。
- 「XRD分析(定法)」の結果, 主な粘土鉱物としてスメクタイトが認められる場合には, 同一断層の別孔の破砕部において実施した「XRD分析(粘土分濃集)」によって詳細な結晶構造を判定する。

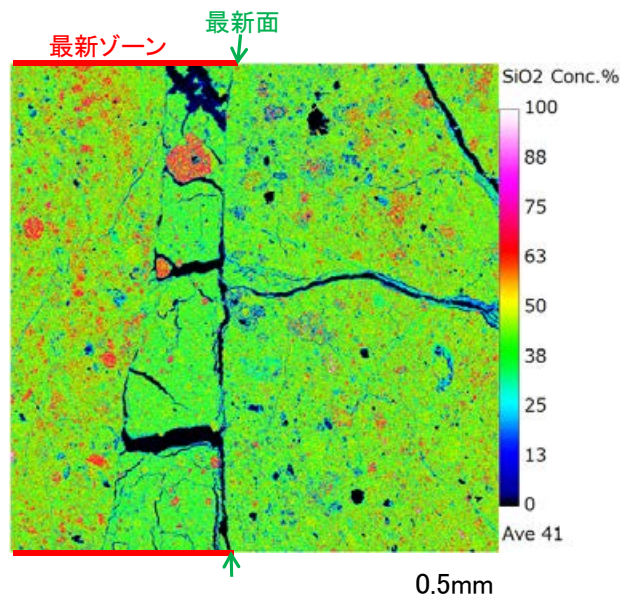
EPMA分析(マッピング)の例
(S-1, K-10.3SW孔)

○EPMA分析(マッピング)は、評価に用いる変質鉱物の分布状況を視覚的に確認することを目的に実施する。分析試料は、活動性評価に用いる薄片試料作成時の残りの試料から作成したEPMA用薄片試料を用いる。

EPMA(マッピング) SiO₂

K-10.3SW孔の分析結果(マッピング)の詳細については、
P.144

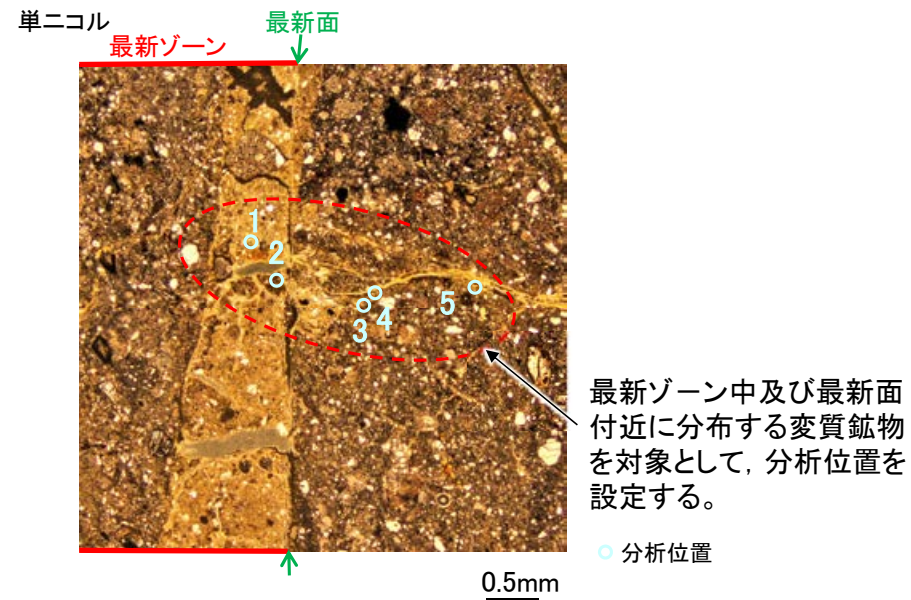
EPMA分析(定量)の分析位置の例
(S-1, K-10.3SW孔)

○EPMA分析(定量)は、XRD分析等で同定した鉱物を化学組成の観点から確認することを目的に実施する。その際、EPMAのビーム照射影響範囲(径約1 μ m)に測定対象鉱物以外の鉱物が入らないよう最大限留意しながら分析位置を選定し、各試料5箇所以上で実施する。

最新ゾーン中及び最新面
付近に分布する変質鉱物
を対象として、分析位置を
設定する。

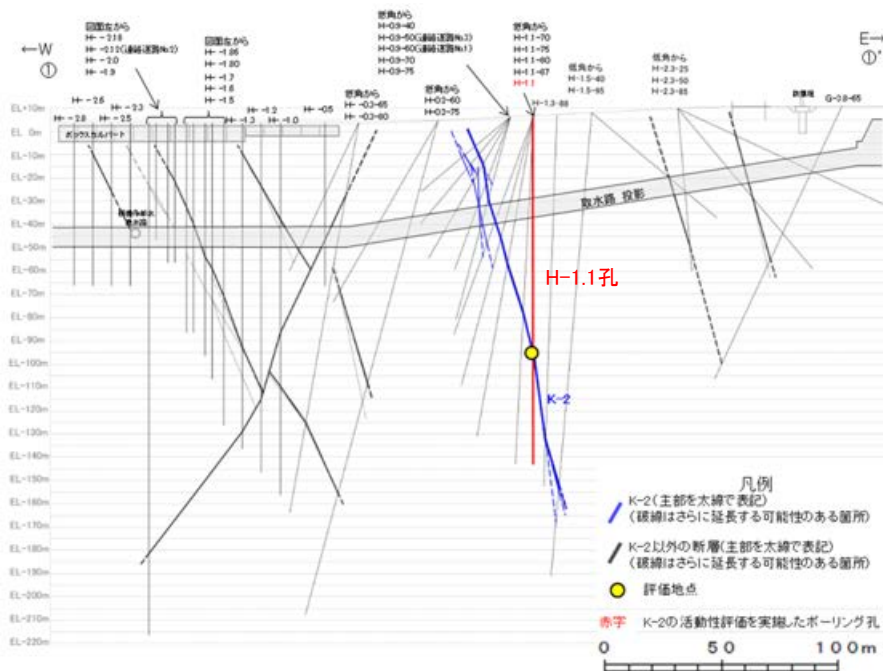
①-①'断面図

OH-1.1孔において、K-2の最新ゾーンに6Ma以前に生成された変質鉱物であるオパールCTが認められたことから、断層の活動(最新面)と変質鉱物との関係による評価を行った。

評価地点	記載頁
H-1.1孔 (深度103.62m, EL-96.84m)	P.53~67

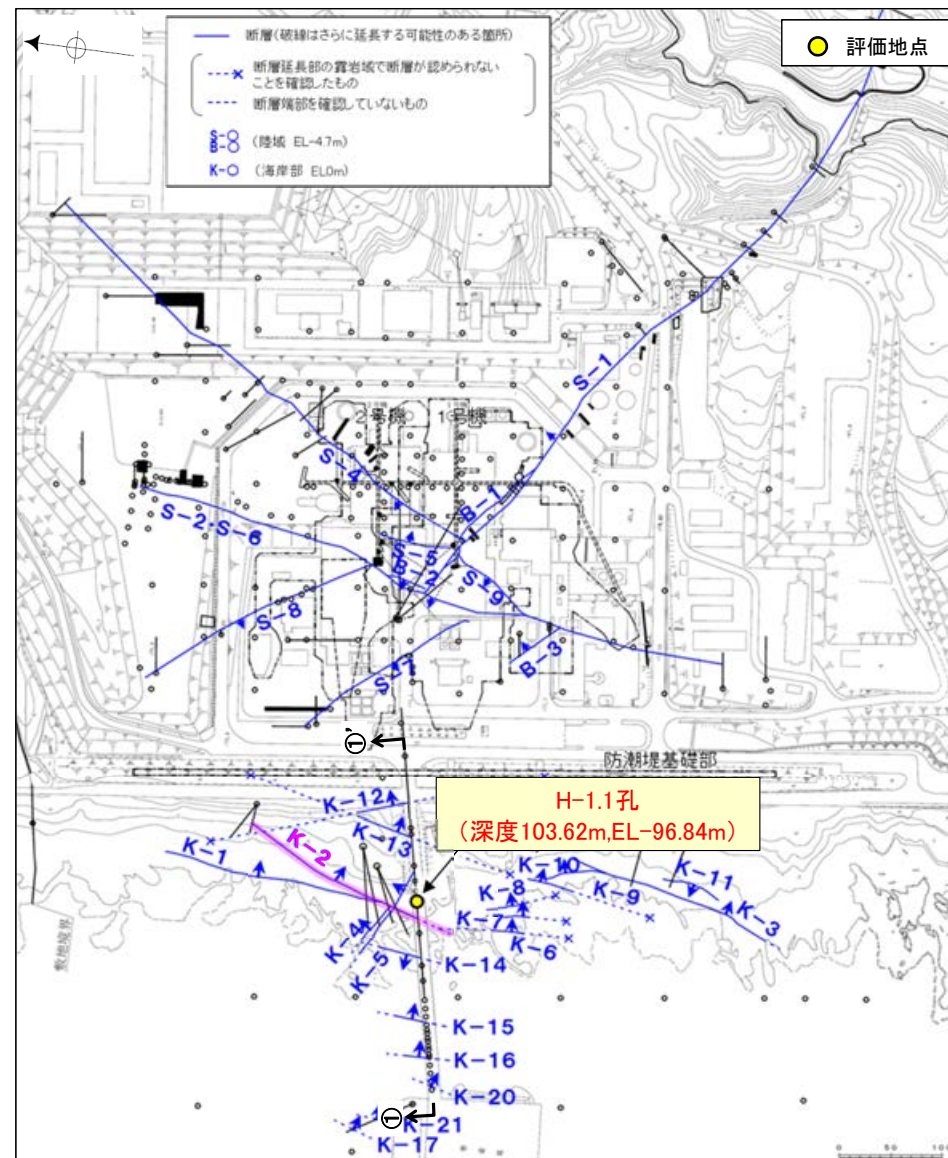
位置図

矢印(▲)の向きは断層の傾斜方向を示す

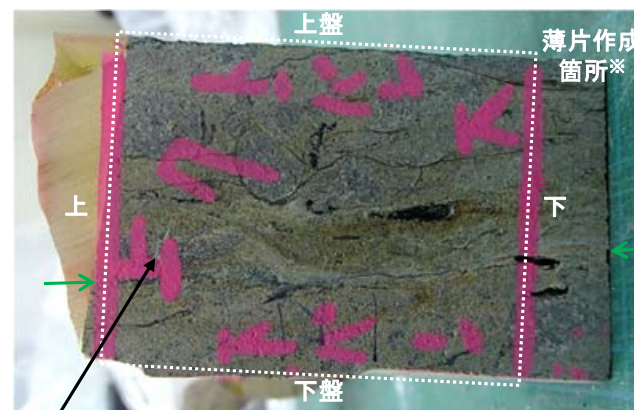
CT画像(H-1.1孔)

○H-1.1孔の深度103.70m付近で認められるK-2において、巨視的観察(ボーリングコア観察, CT画像観察)を実施し、最も直線性・連続性がよい断層面を主せん断面として抽出した。

※図示した箇所にて観察用薄片を作成し、そこから1mm程度削り込んだ位置でEPMA用薄片を作成した

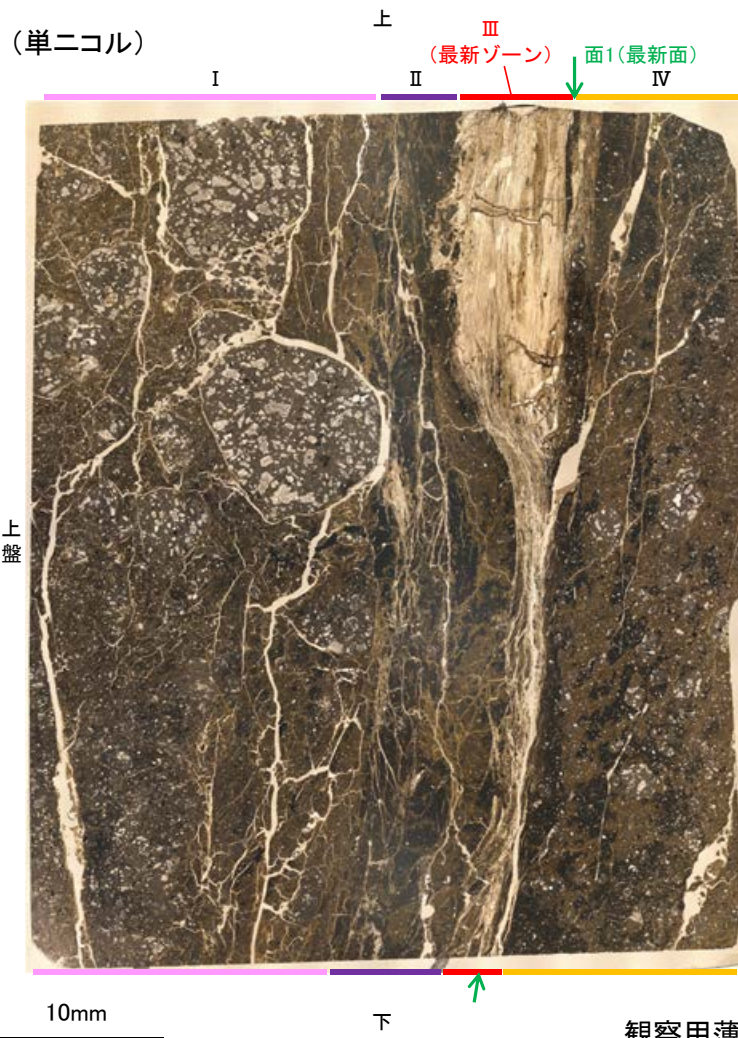
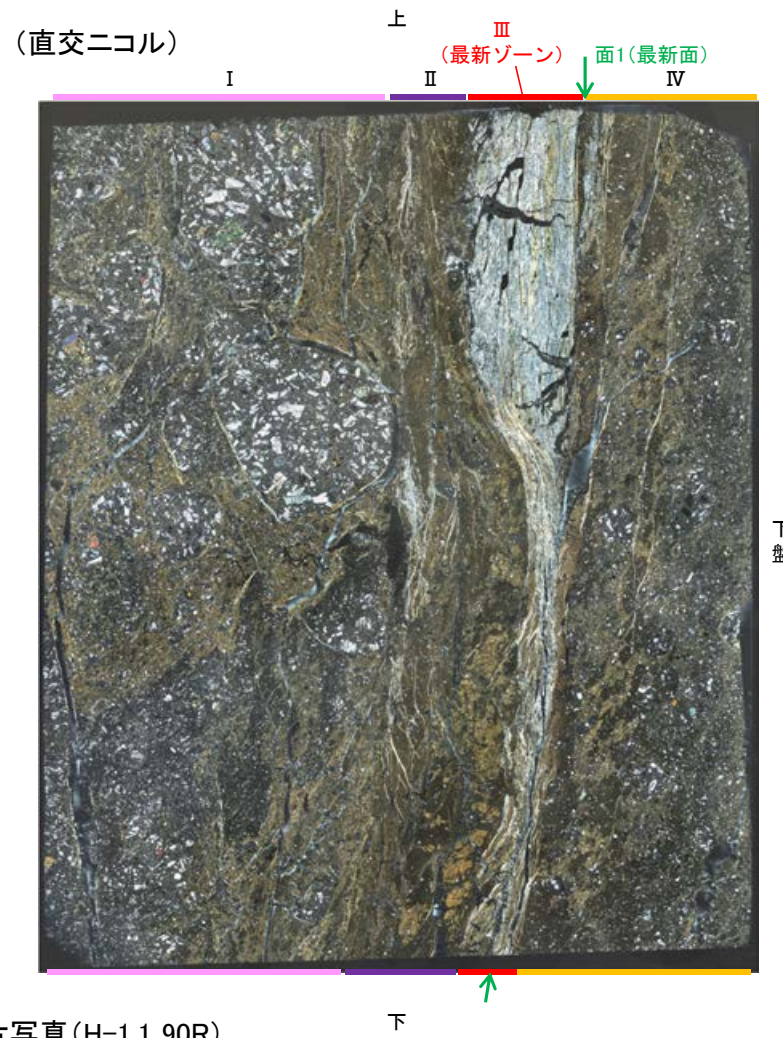
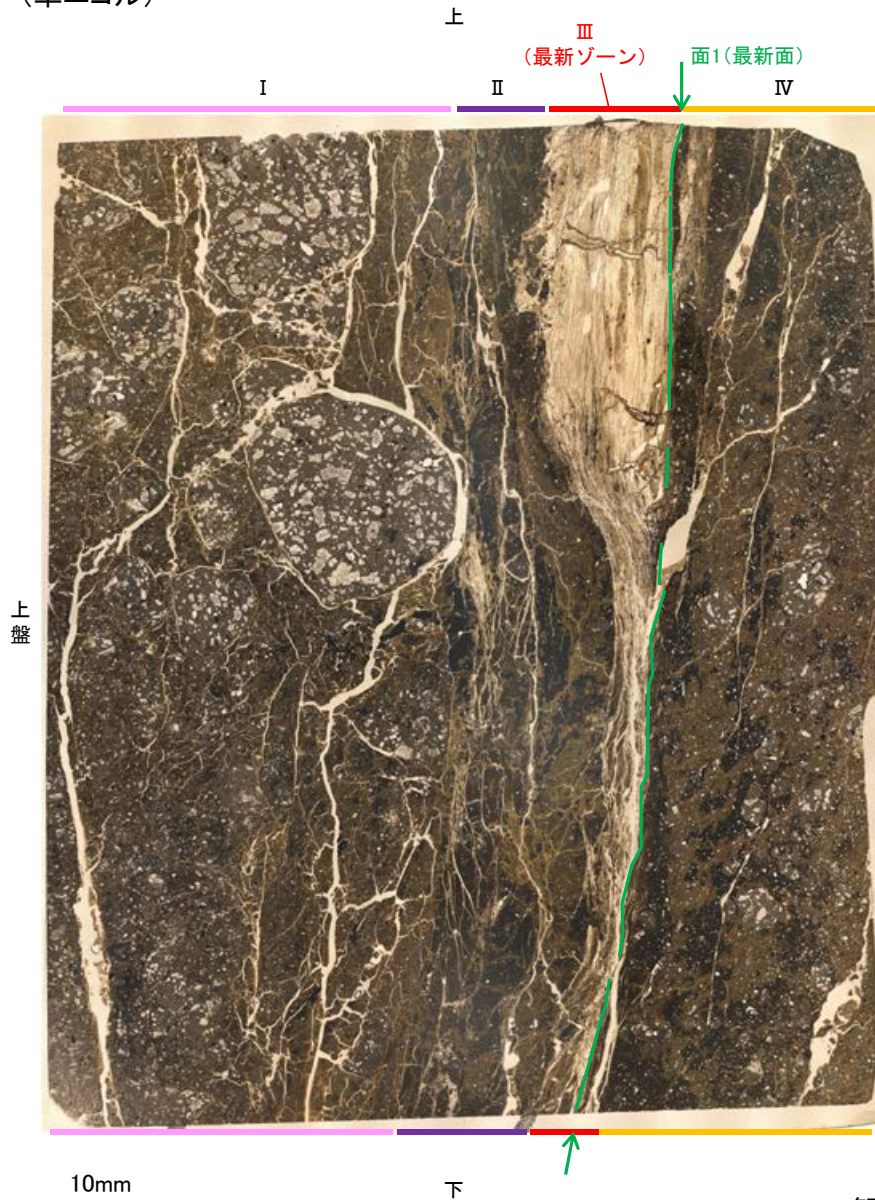
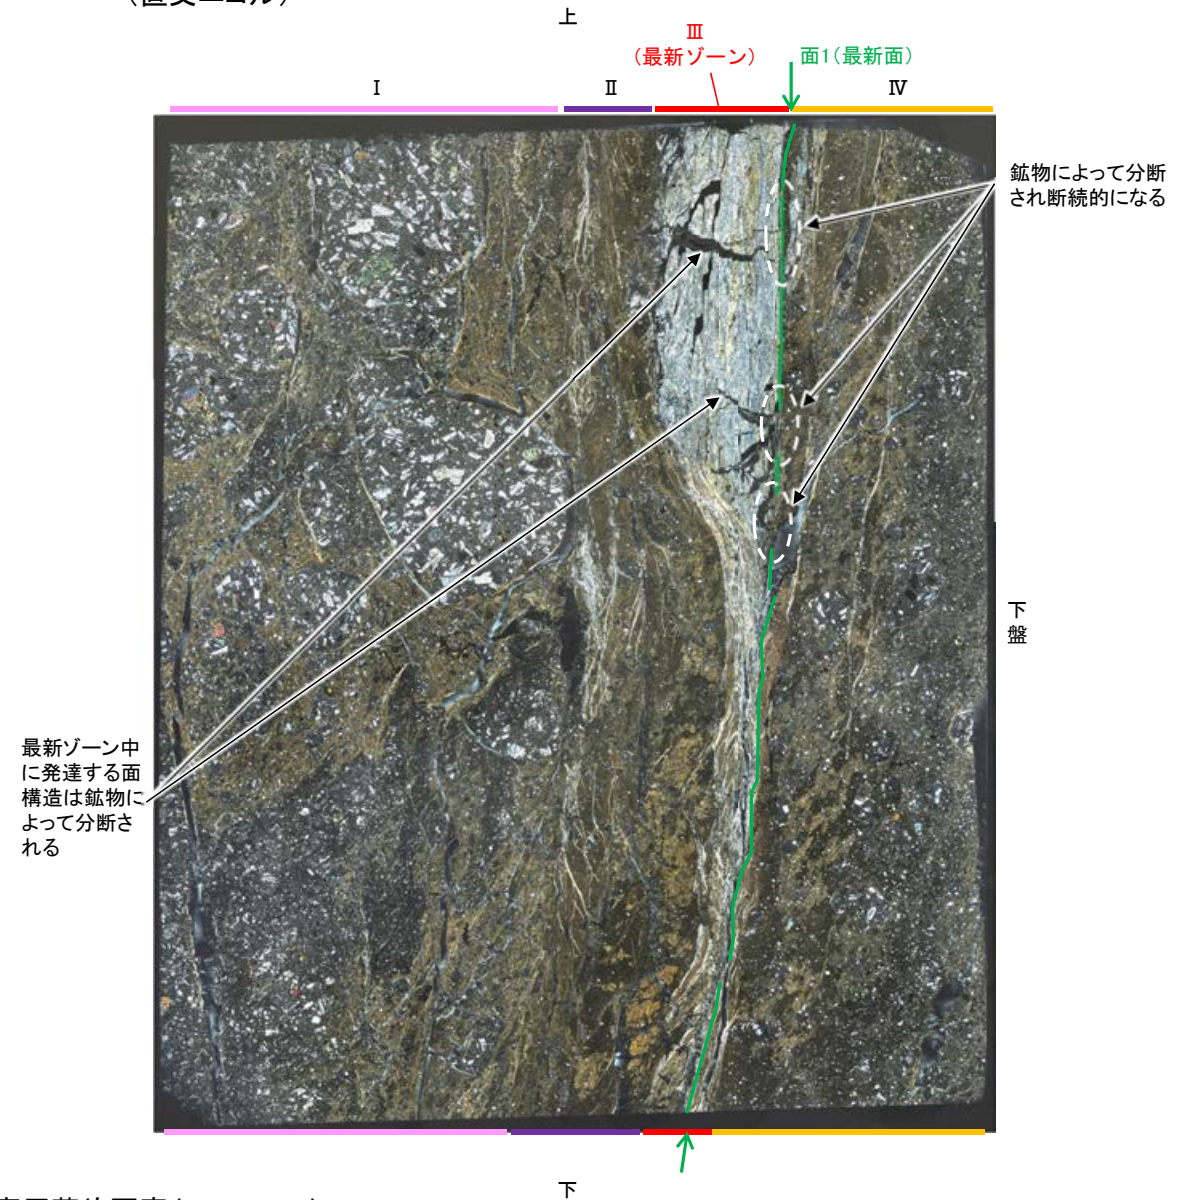
- 観察用薄片で実施した微視的観察(薄片観察)の結果, 色調や礫径などから, 上盤側よりⅠ～Ⅳに分帯される。
- そのうち, 最も細粒化している分帯Ⅲを最新ゾーンとして抽出した。
- 最新ゾーン中及び分帯Ⅳとの境界に, 面1が認められる。面1は一部で鉱物によって分断され断続的になり連続性に乏しいが, 最新ゾーンの中では比較的直線性のよい面である。
- 薄片上部の最新ゾーン中に発達する面構造は, いずれも鉱物によって分断されており, 下部まで連続せず途中でせん滅する。
- 以上より, 面1を最新面と認定し, 変質鉱物との関係を確認する。

- I: 単ニコルで暗褐色, 直交ニコルで淡褐～暗褐色の干渉色を呈する火山礫凝灰岩からなる。径15mm以下の岩片や鉱物片が細粒な基質に含まれる。岩片, 鉱物片は垂角～垂円形である。基質中や割れ目, 岩片の縁辺部に粘土鉱物が生成されている。
- II: 単ニコルで暗褐色, 直交ニコルで黄褐～暗褐色の干渉色を呈する, 粘土鉱物を含む細粒物からなる。径2mm以下の岩片や鉱物片が細粒な基質に含まれる。岩片, 鉱物片は垂角～垂円形である。基質中や割れ目, 岩片の縁辺部に粘土鉱物が生成されている。
- III (最新ゾーン): 単ニコルで無色透明～淡褐色, 直交ニコルで白～黄色の干渉色を呈する粘土鉱物からなる。この粘土鉱物を横断するように, 単ニコルで無色透明～淡褐色, 直交ニコルで灰～暗黒色を呈する鉱物脈が形成されている。
- IV: 単ニコルで暗褐色, 直交ニコルで黄褐～暗褐色の干渉色を呈する火山礫凝灰岩からなる。径3mm以下の岩片や鉱物片が細粒な基質に含まれる。岩片, 鉱物片は垂角～垂円形である。基質中や岩片の縁辺部に粘土鉱物が生成されている。

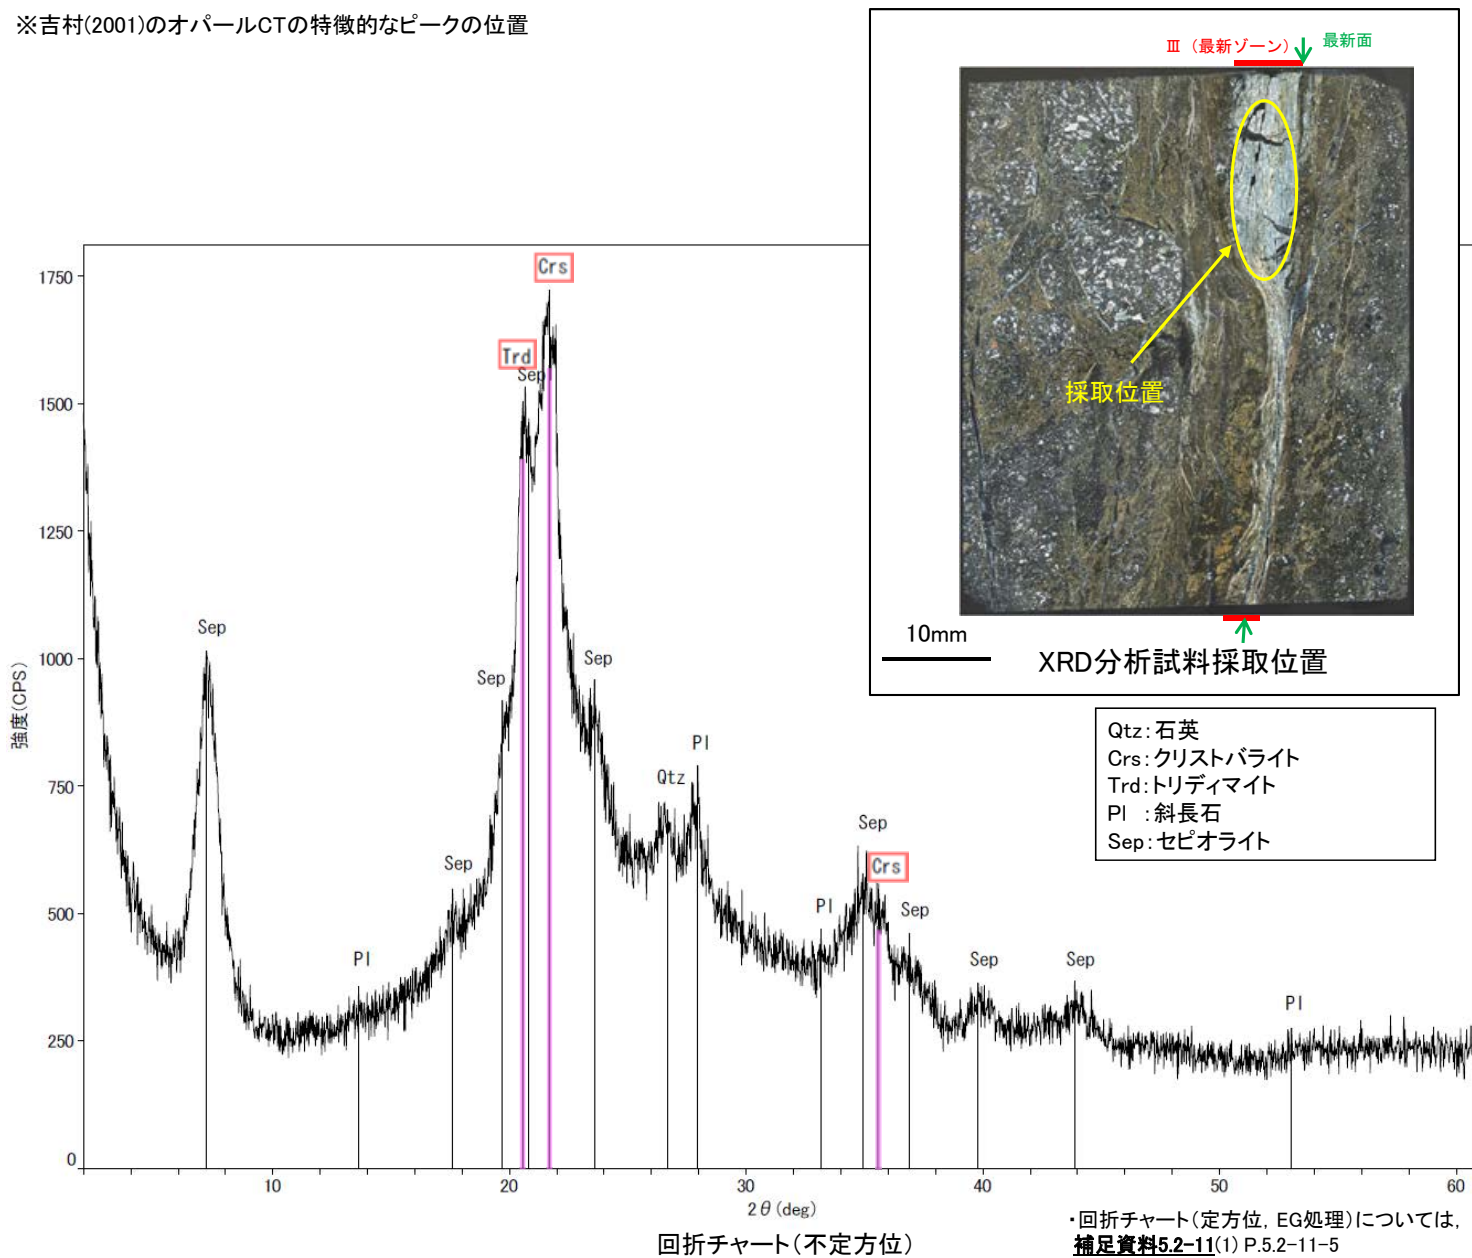
- 白色鉍物を含む最新ゾーンでXRD分析を実施した結果、オパールCTの特徴的なピーク※(2θ=20.66° (肩状のピーク), 21.57~22.00° (幅広いピーク), 35.92°)が認められる。
- XRD分析結果より、最新ゾーンにはオパールCTが含まれると判断される。
- また、その他の変質鉍物としてセピオライトが認められる。

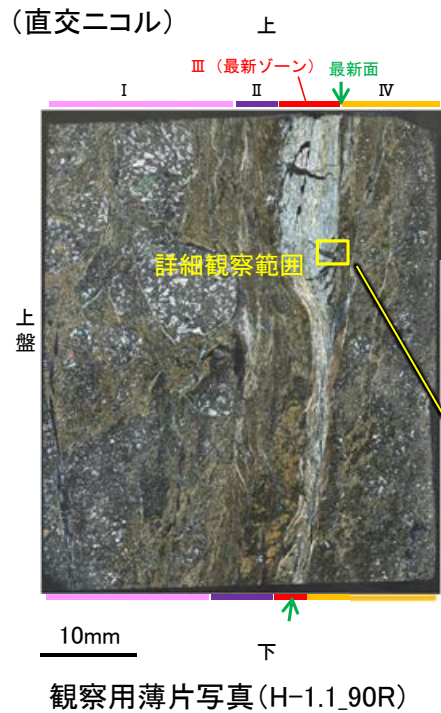
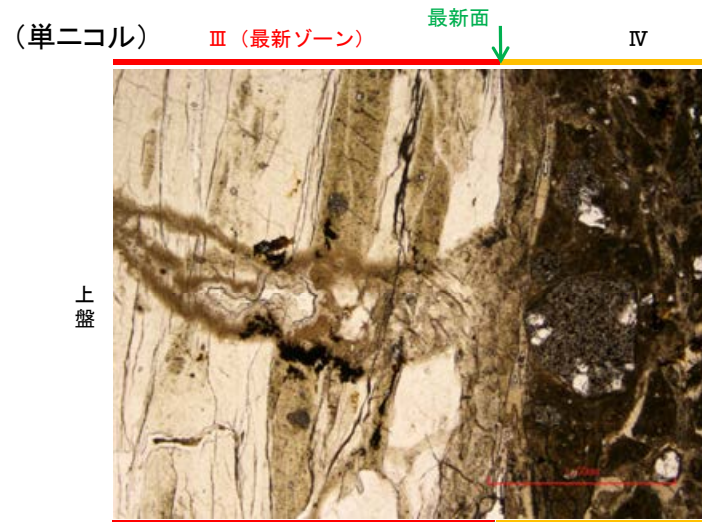
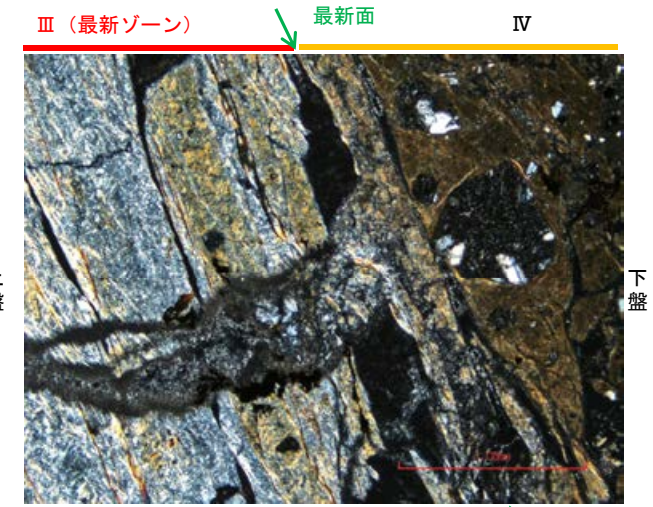
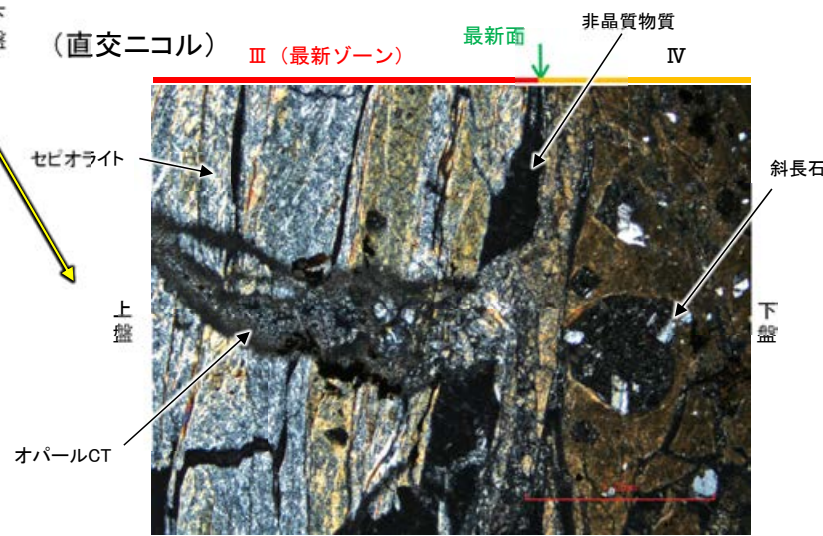
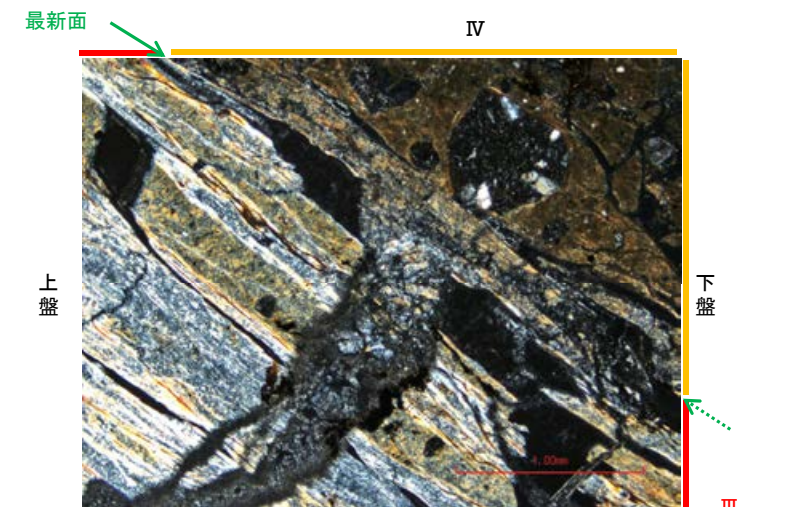
詳細観察範囲写真
(0° 回転)

○薄片観察の結果, 最新ゾーンを横断するように分布する変質鉍物は, ステージの回転によりわずかに干渉色に変化して直交ニコルで灰~暗灰色を呈し, 低い複屈折を示すことから, オパールCTの特徴的な光学的性質(低複屈折)を有することが確認できる。

- ・オパールCT: 0.002~0.006
- ・斜長石 : 0.008~0.013
- ・セピオライト : 0.01~0.047

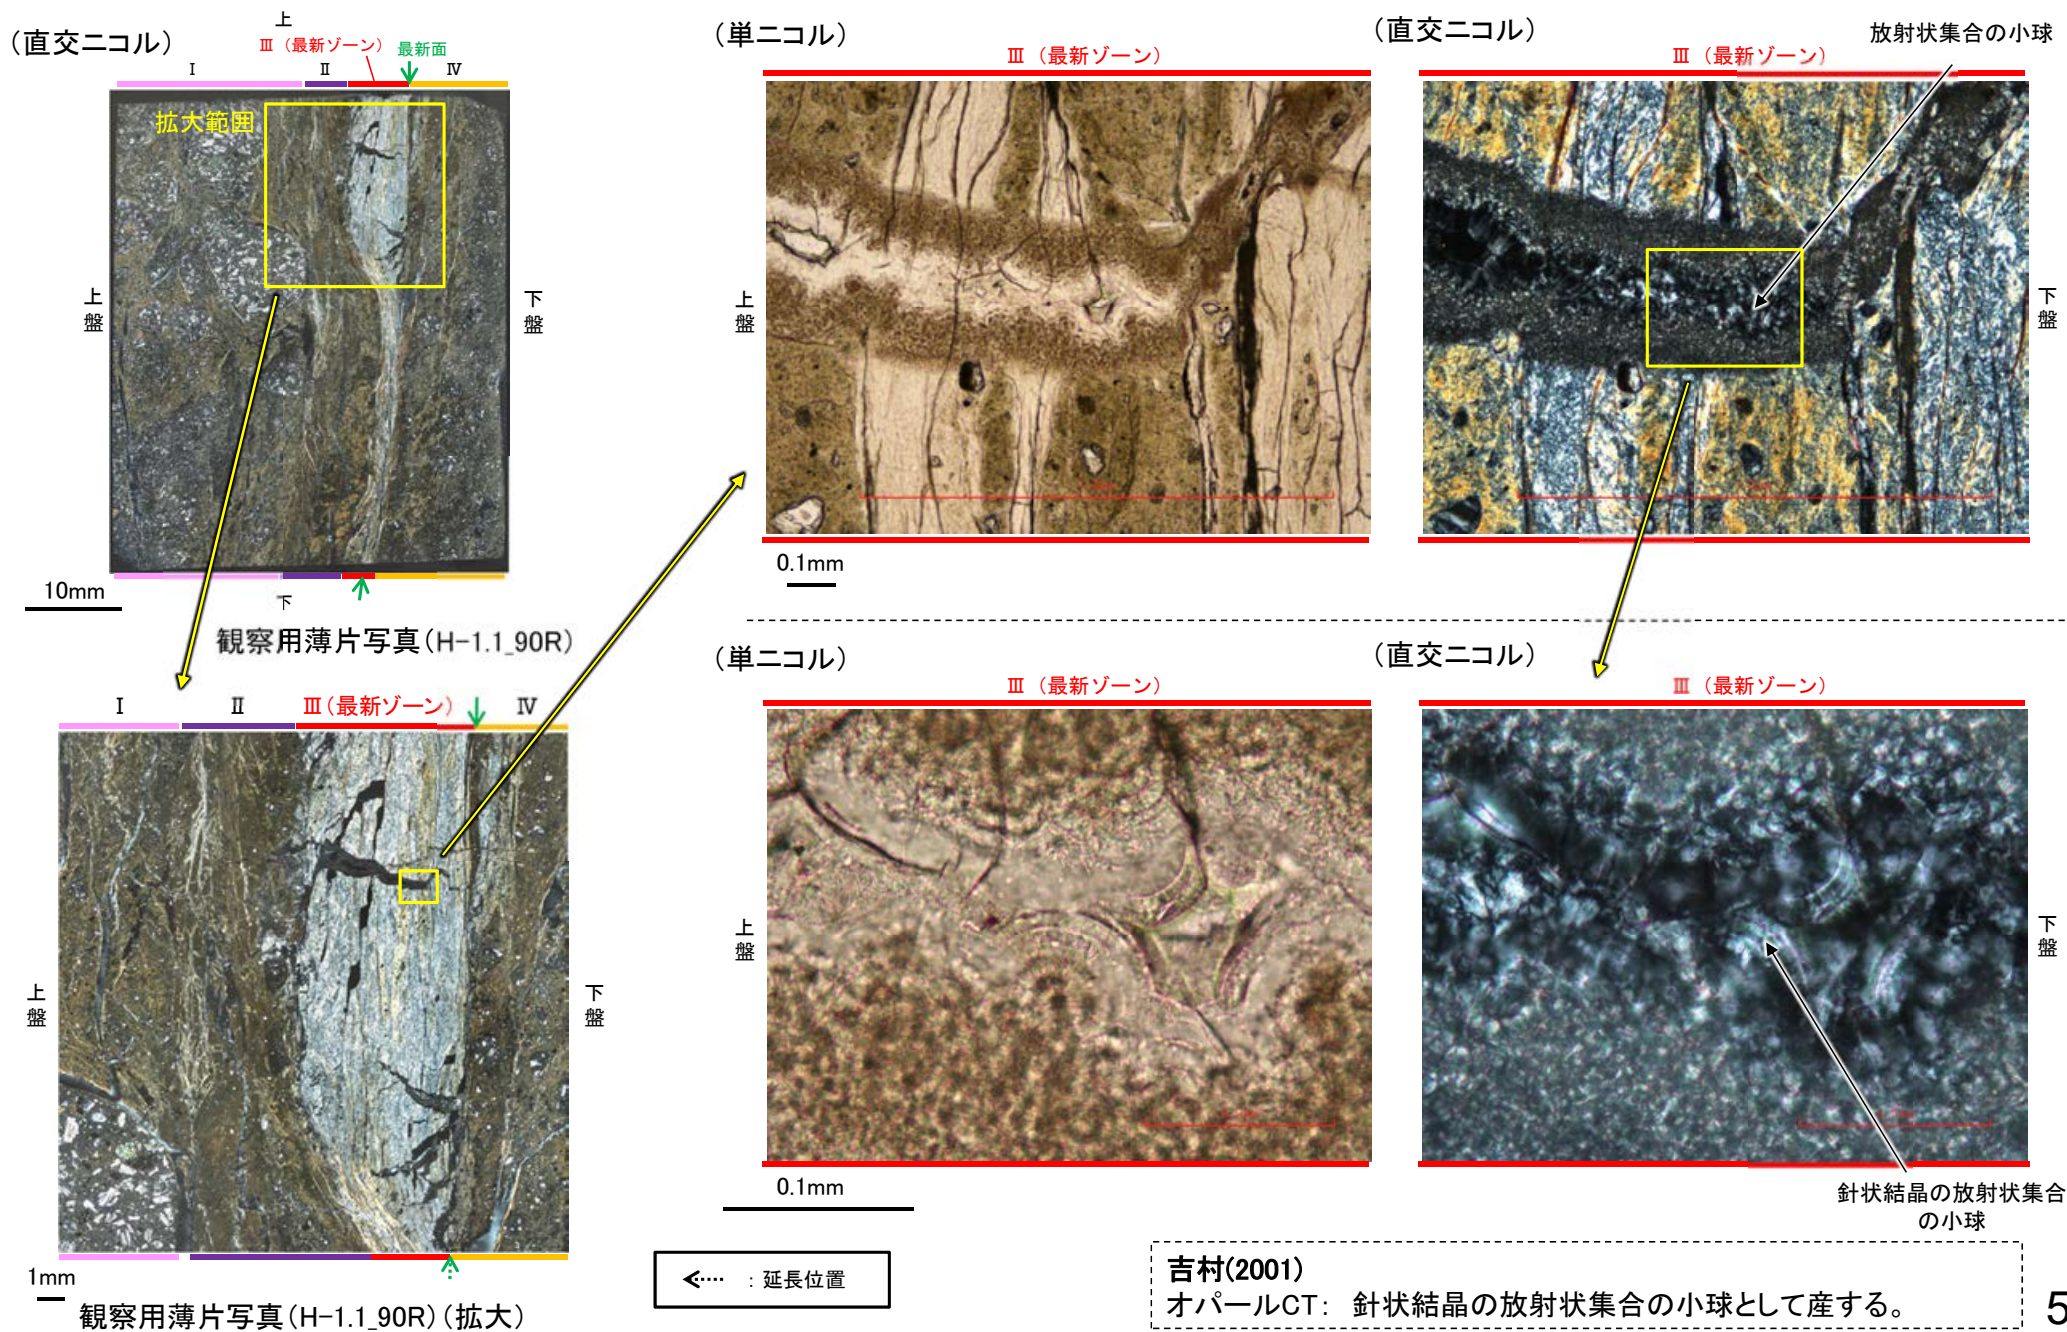
○最新ゾーンを横断するように分布する変質鉍物を詳細に観察した結果, 吉村(2001)でオパールCTの特徴として示される, 針状結晶の放射状集合の小球が認められる。

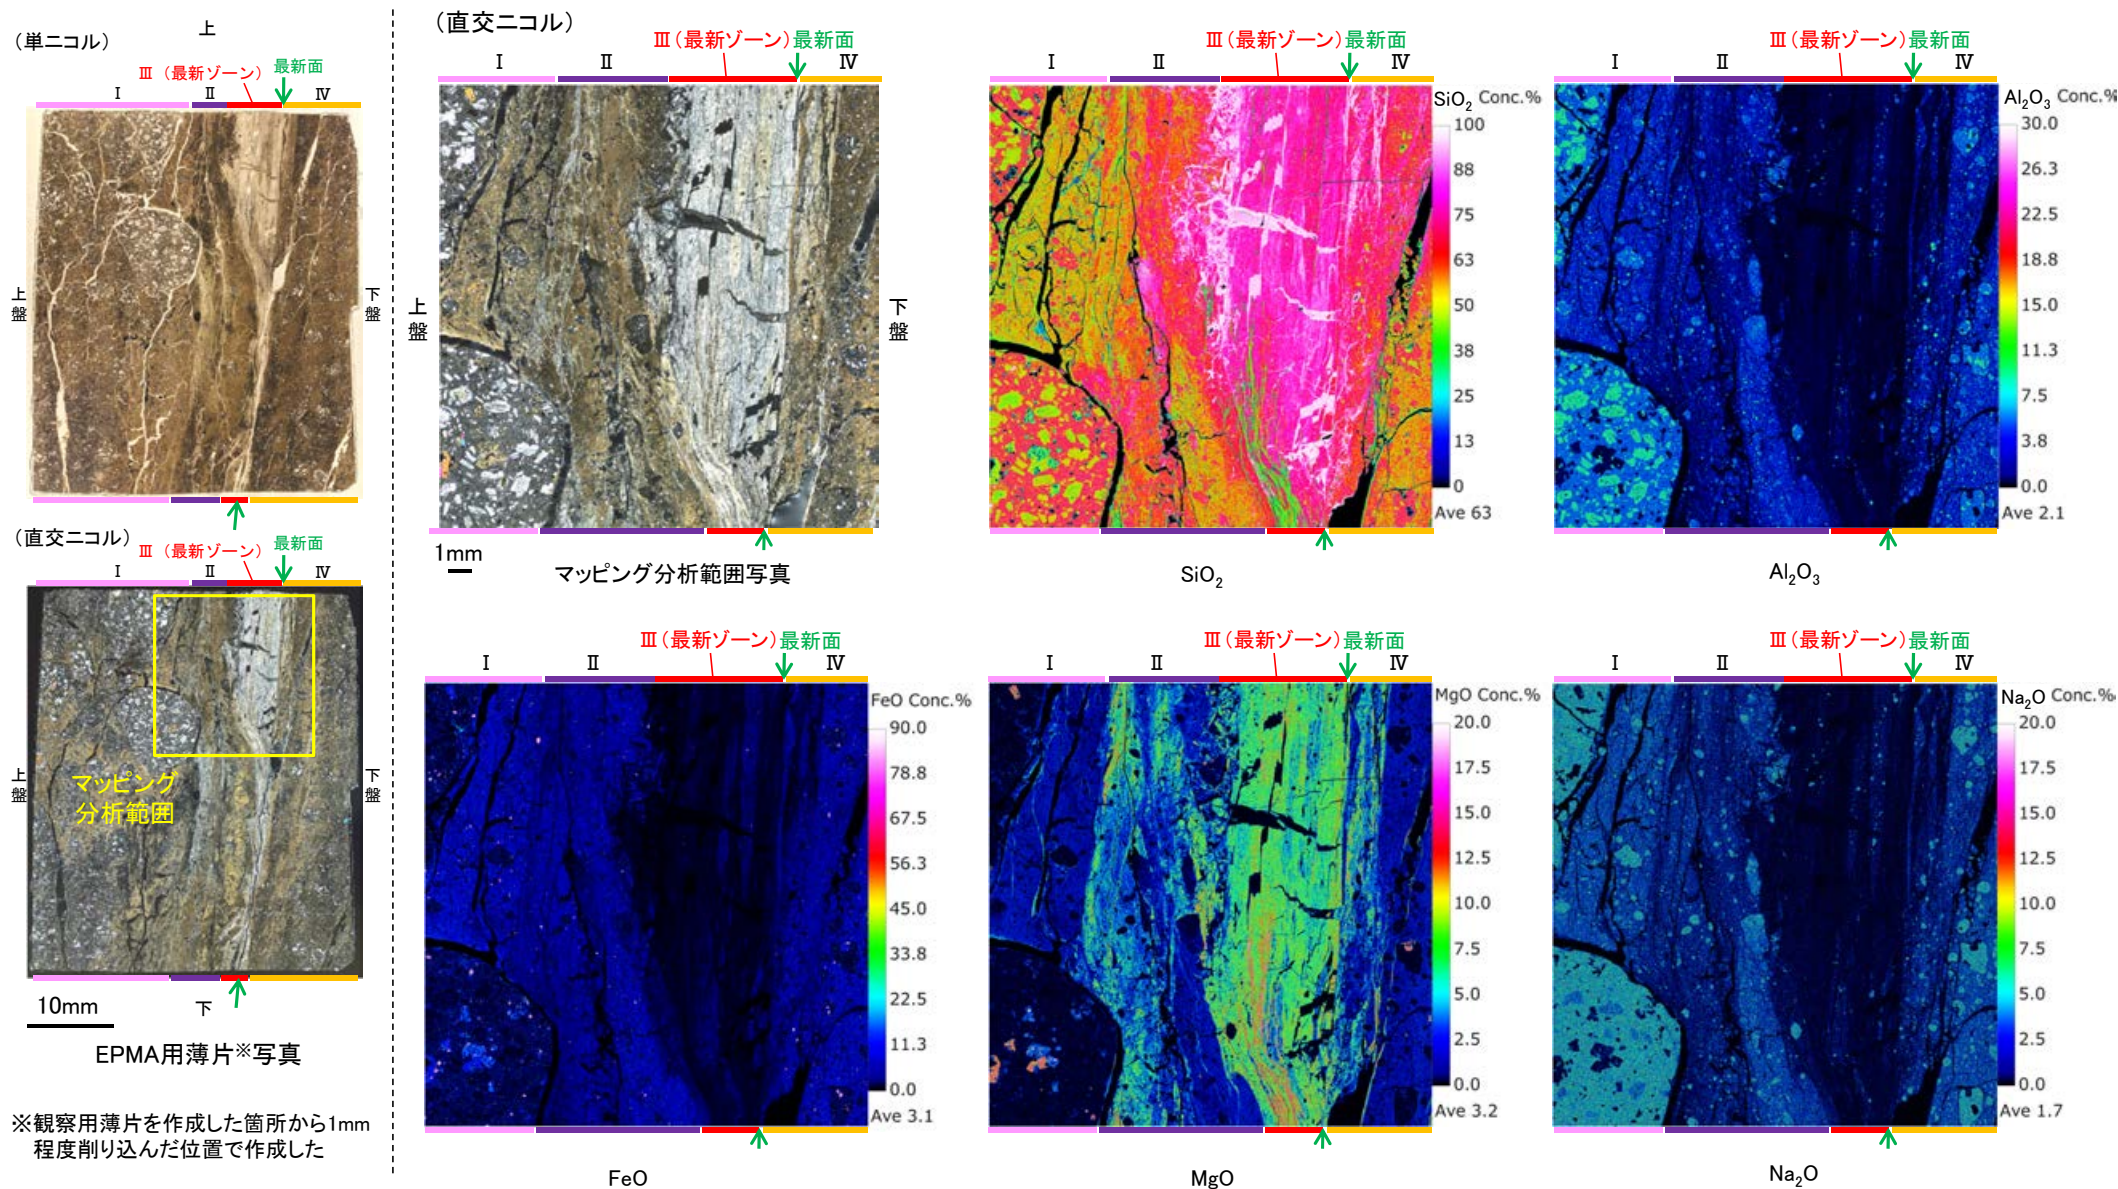
○EPMA用薄片でEPMA分析(マッピング)を実施した結果, 観察用薄片で認められたオパールCTと対応する箇所には, SiO_2 が約90%以上含まれその他の主要化学成分はほとんど検出されないシリカ鉱物(オパールCT等)が認められる。
 ○このシリカ鉱物は, 最新ゾーンを横断し, その周辺まで分布することを確認した。
