志賀原子力発電所2号炉 敷地の地質・地質構造について

敷地内断層の活動性評価
(コメント回答)

2020年4月9日
北陸電力株式会社

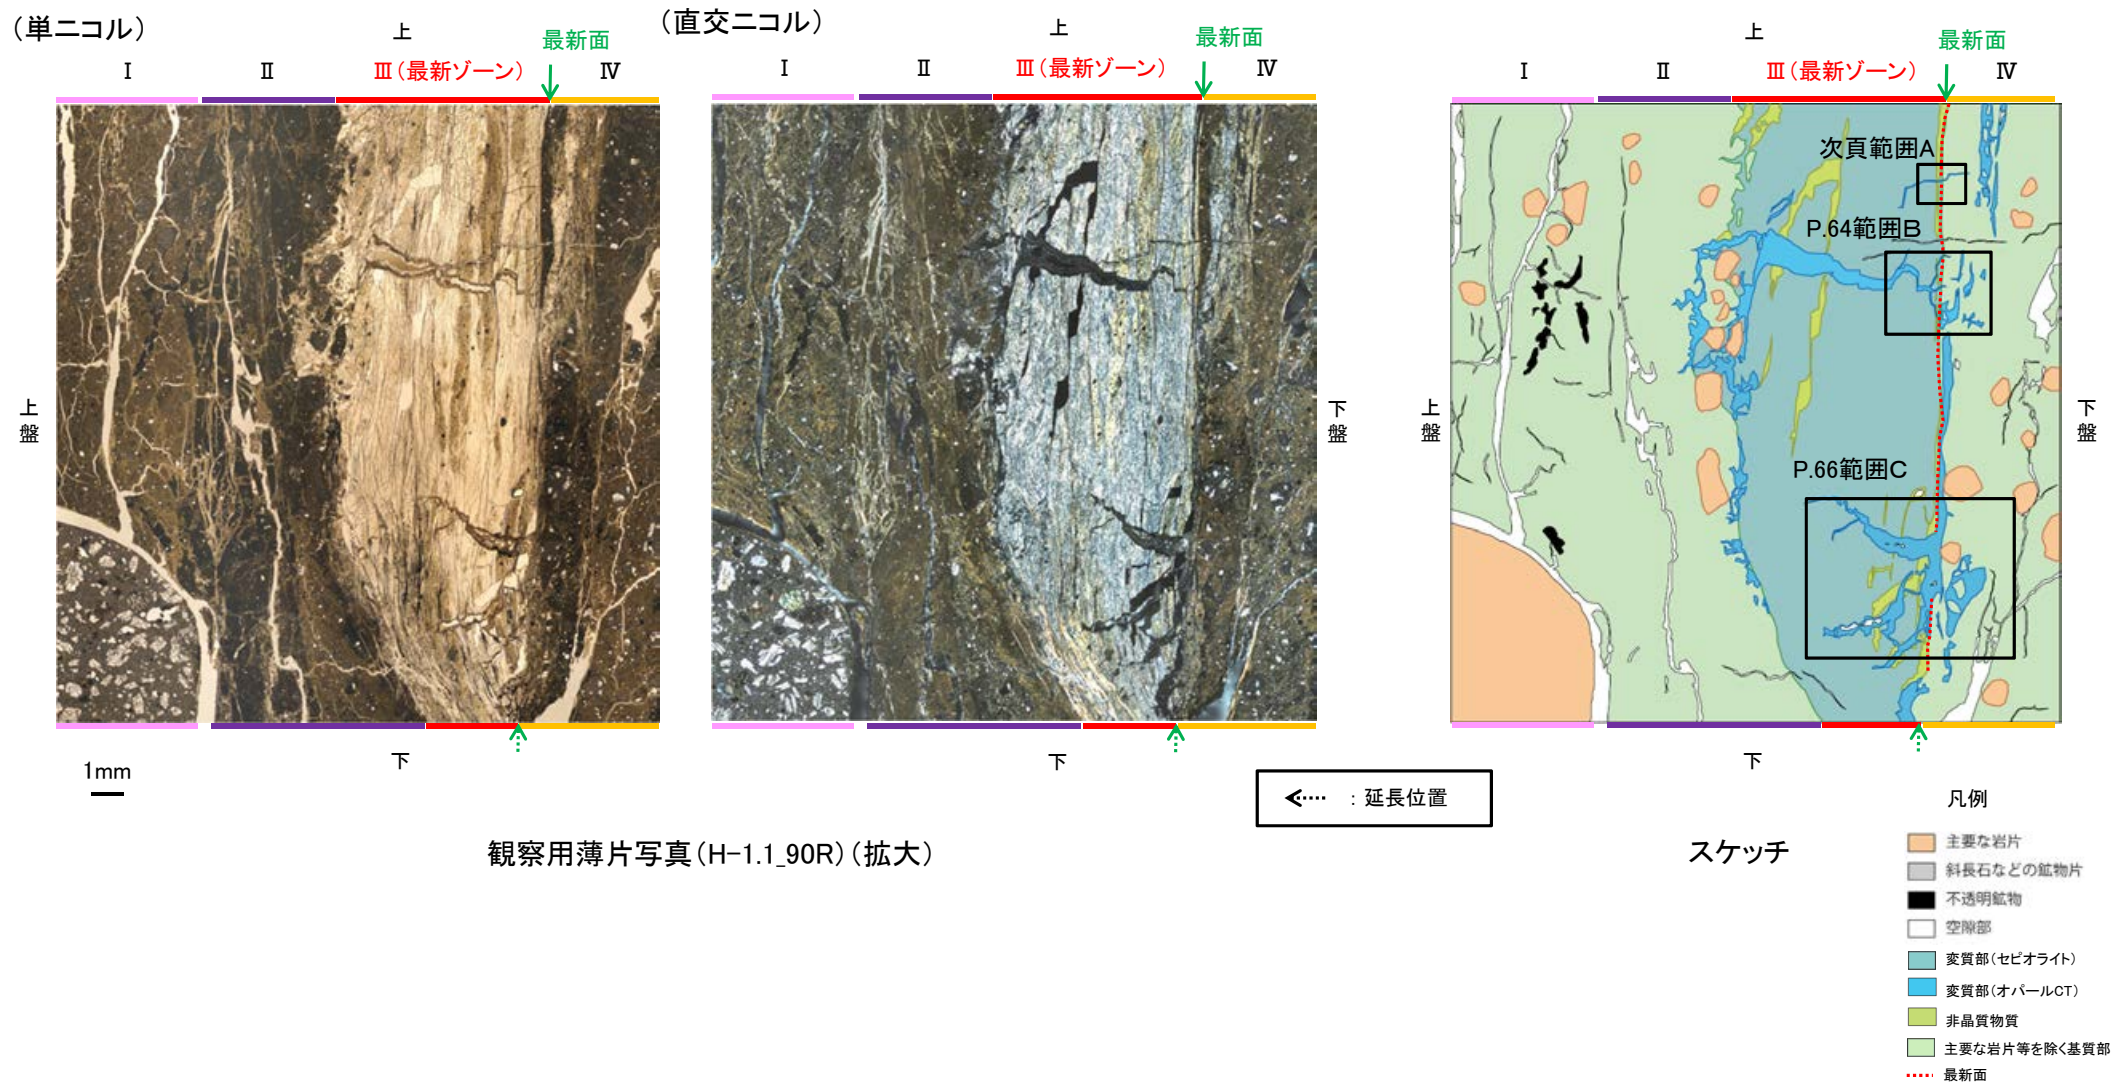
観察用薄片写真(H-1.1_90R) (拡大)

- 観察用薄片で実施した薄片観察や、EPMA用薄片で実施したEPMA分析(マッピング)における化学組成の観点での観察より、オパールCTが最新ゾーンを横断してその周辺まで脈状に分布していることを確認した。
- このオパールCTと最新面との関係を確認する。

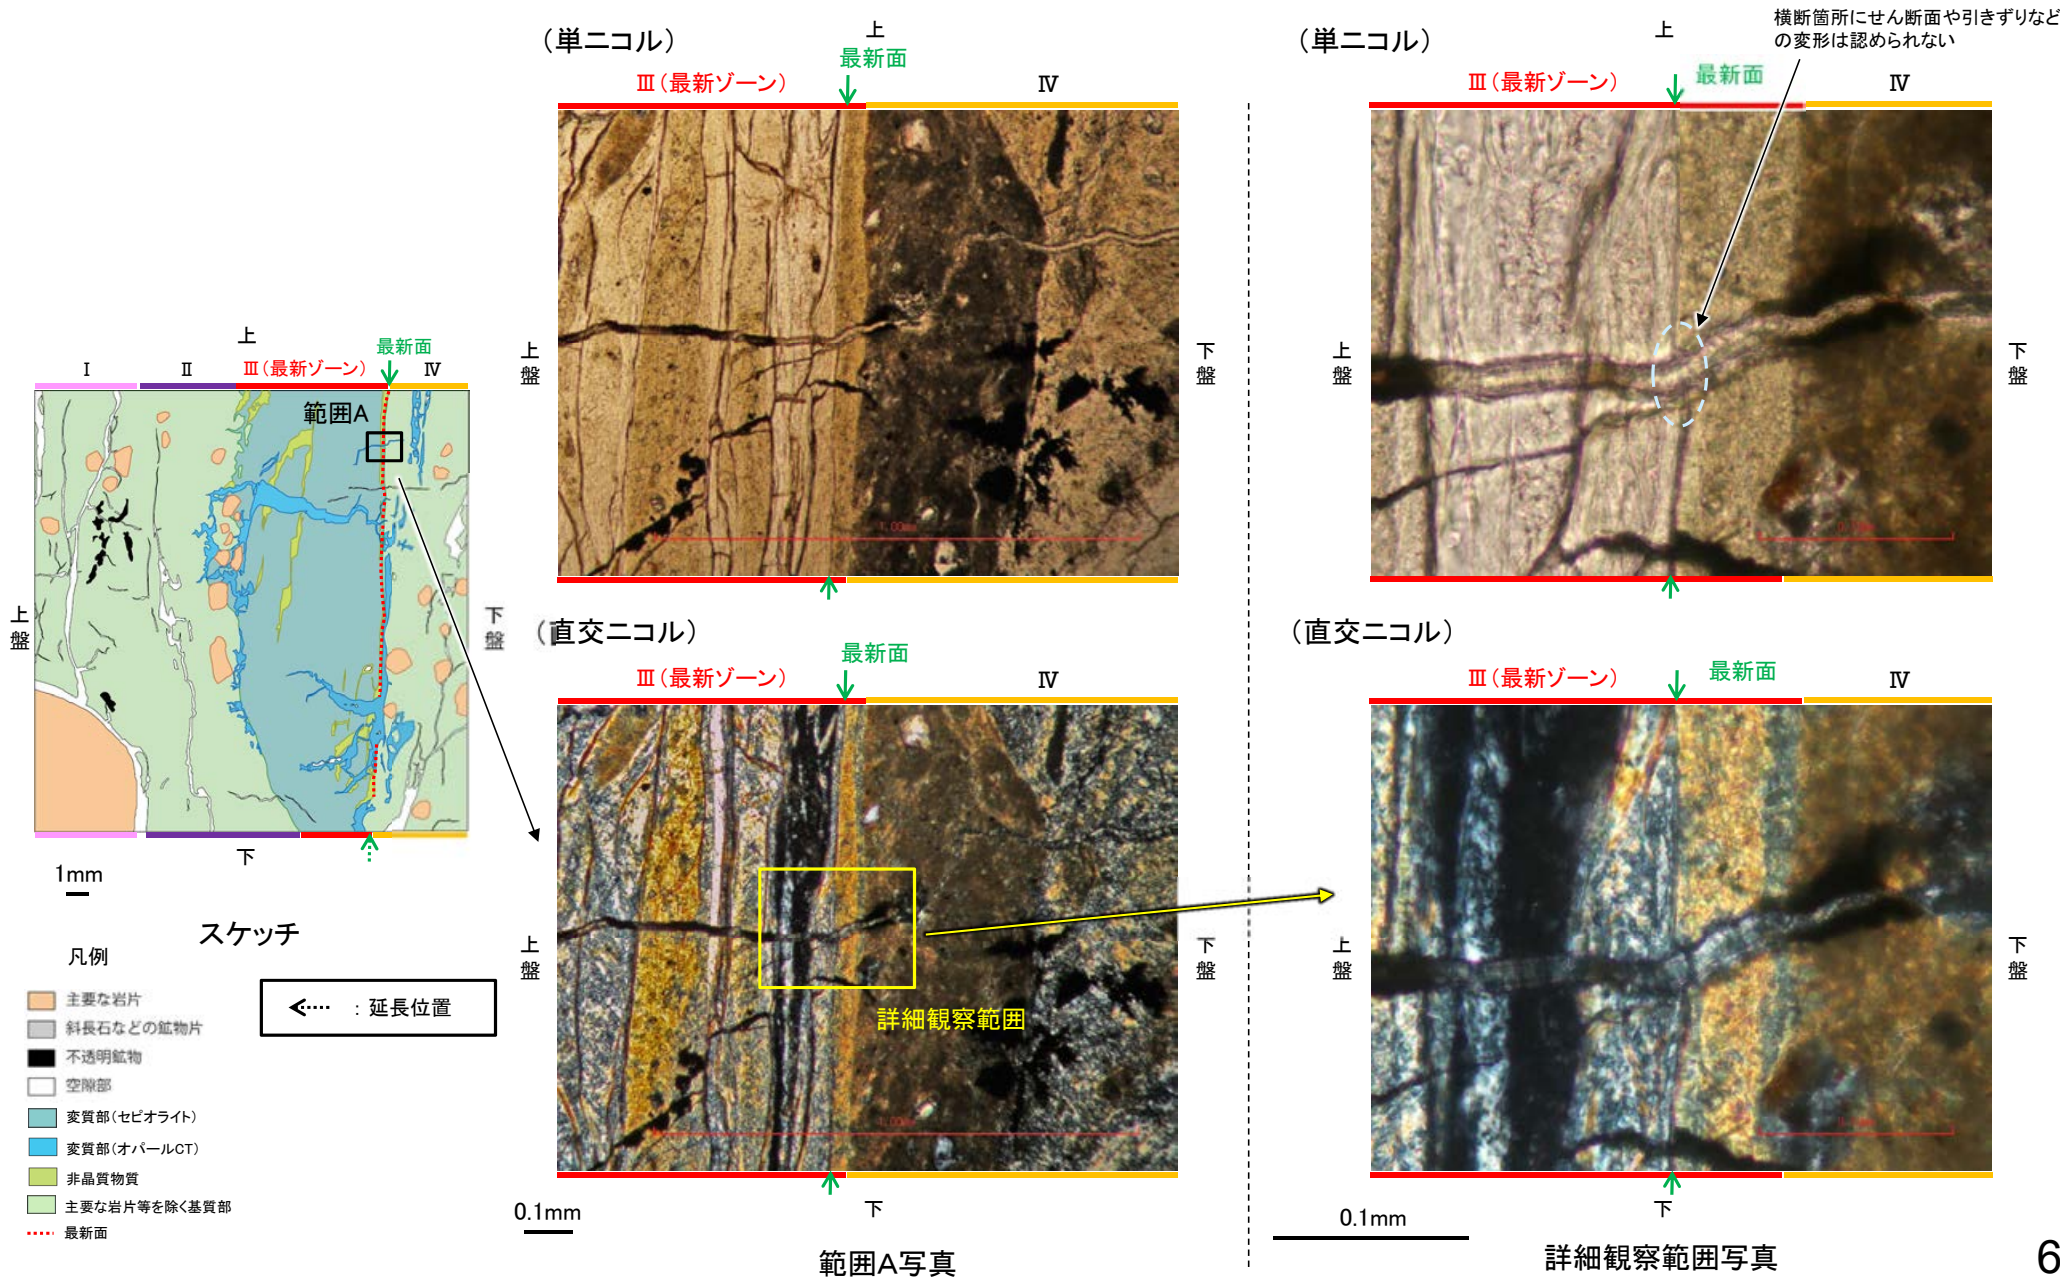
○範囲Aにおいて詳細に観察した結果、微細な割れ目を充填するオパールCTが最新面を横断して分布し、横断箇所にはせん断面や引きずりなどの変形は認められない。

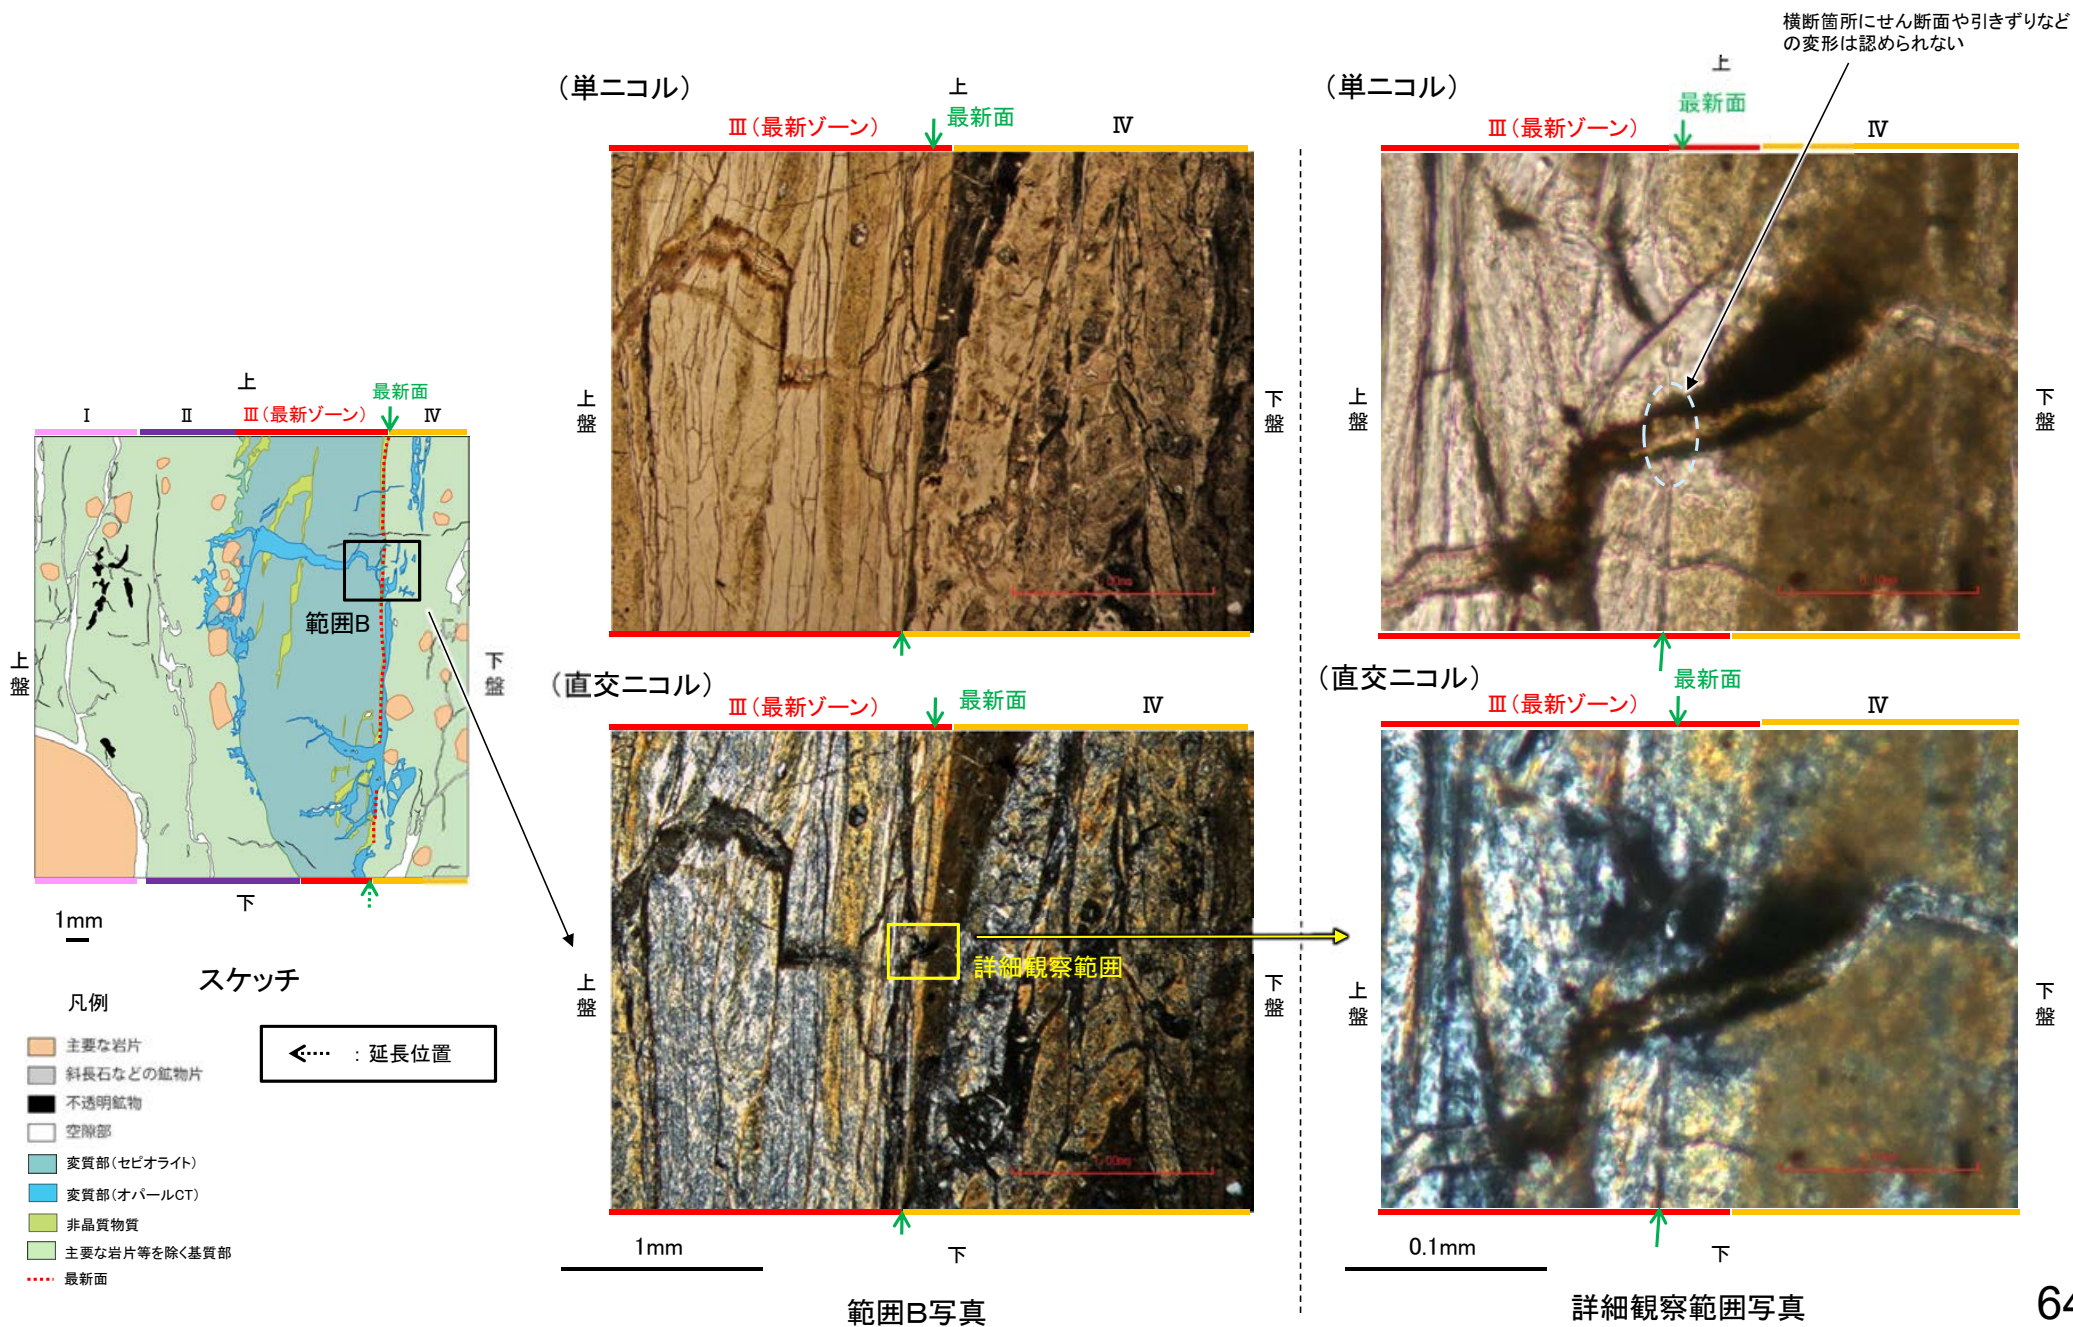
○範囲Bにおいて詳細に観察した結果、微細な割れ目を充填するオパールCTが最新面を横断して分布し、横断箇所에선断面や引きずりなどの変形は認められない。

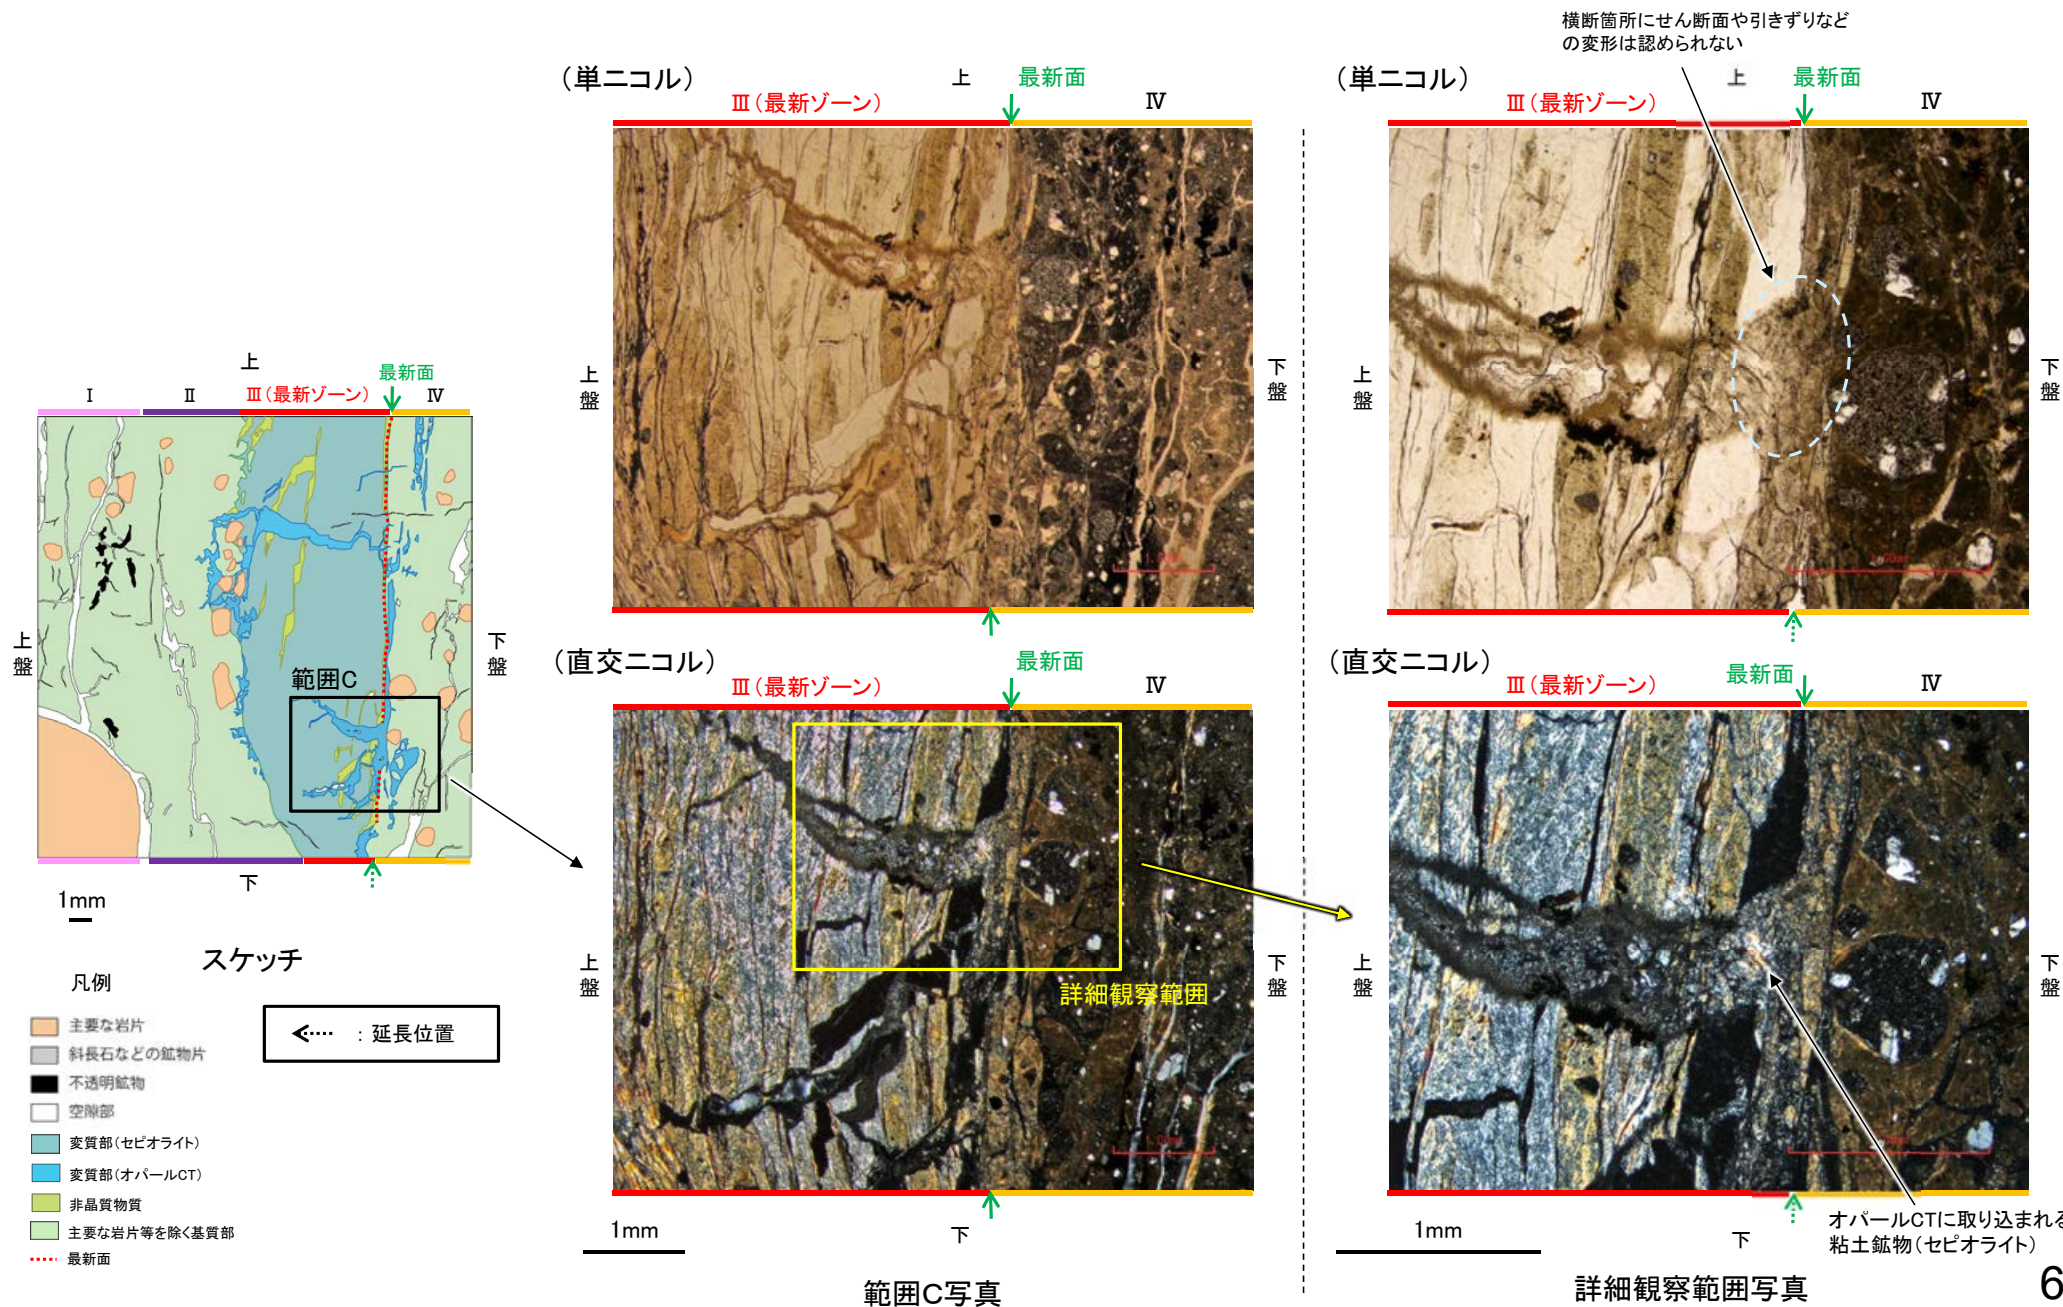
○範囲Cにおいて詳細に観察した結果、微細な割れ目を充填するオパールCTが最新面を横断して分布し、横断箇所にはせん断面や引きずりなどの変形は認められない。

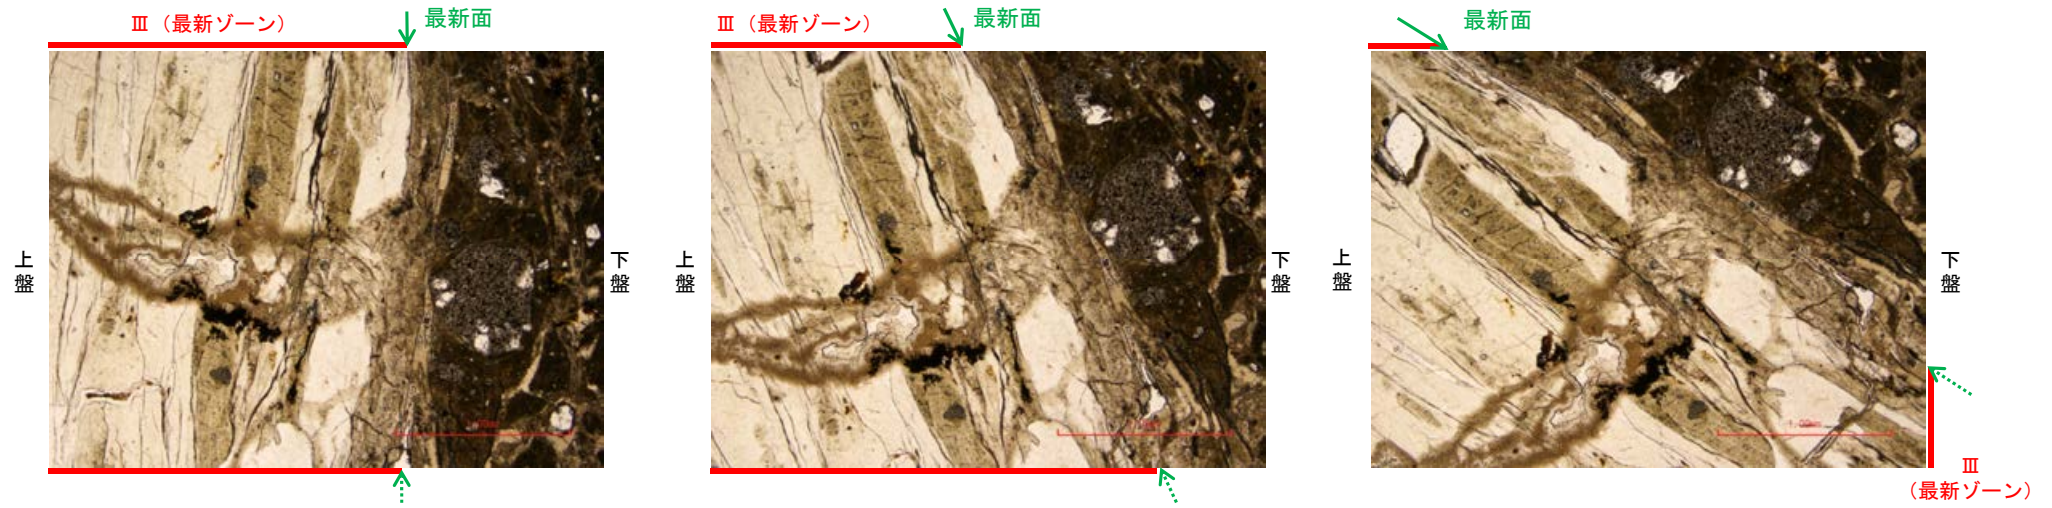
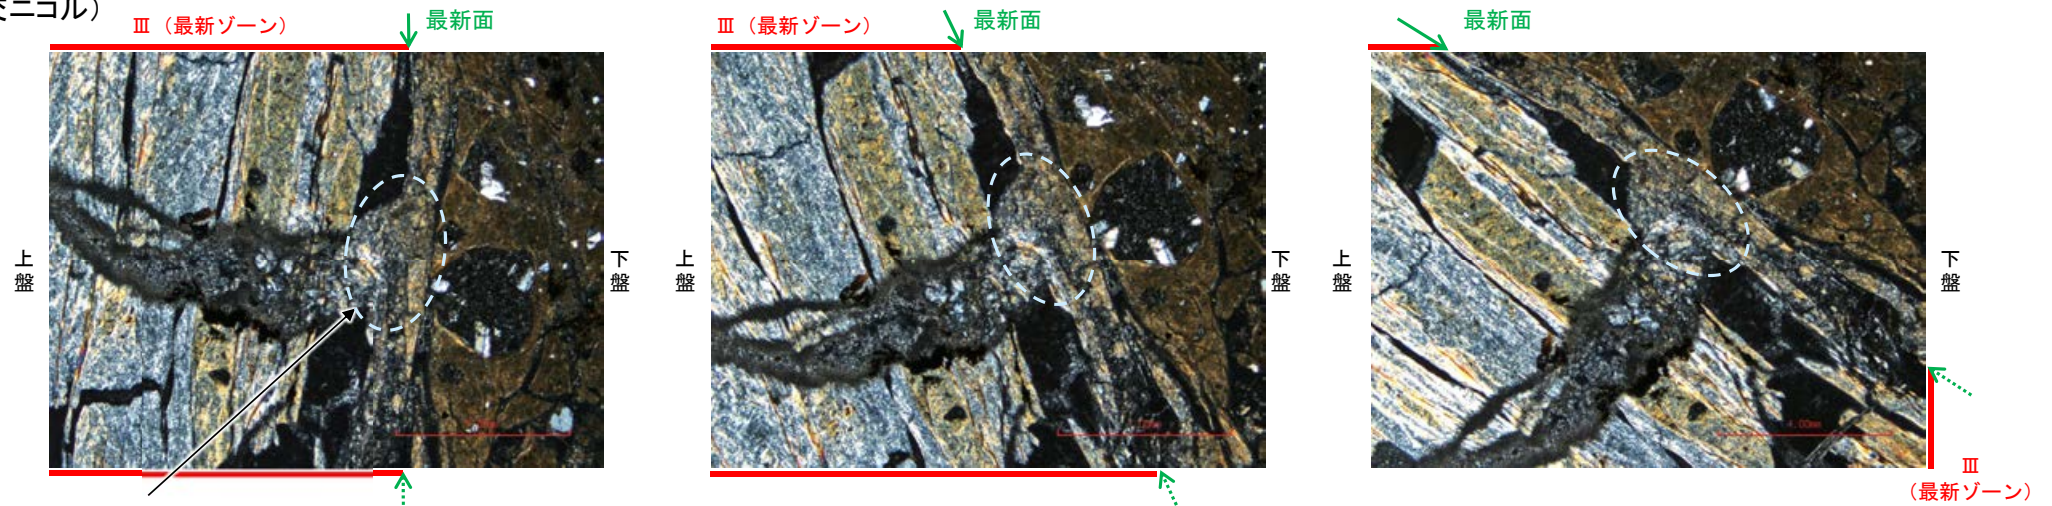
横断箇所へせん断面や引きずりなどの変形は認められない

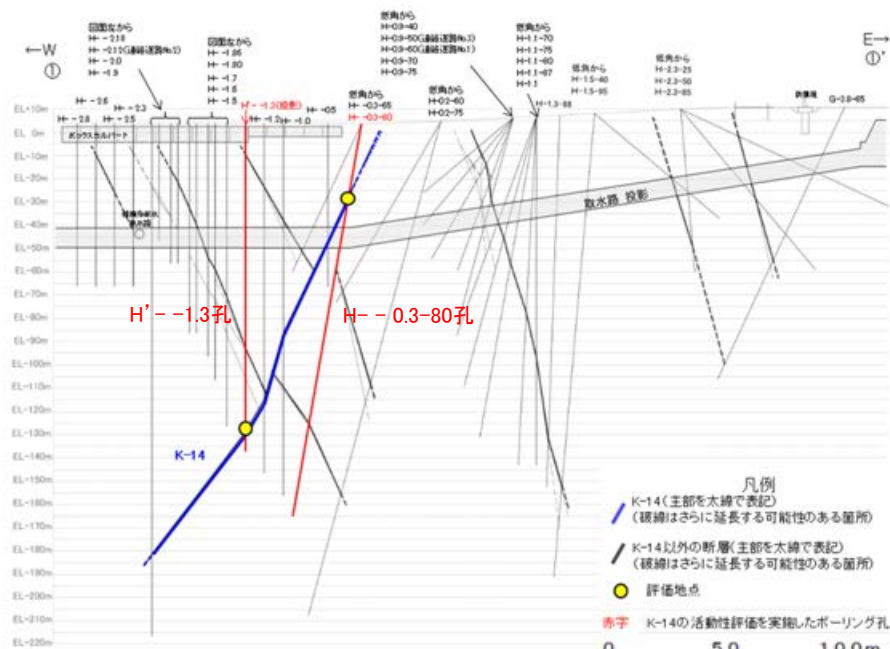
①-①' 断面図

- H' - -1.3孔において、K-14の最新ゾーンに6Ma以前に生成された変質鉱物であるフィリップサイトが認められたことから、断層の活動(最新面)と変質鉱物との関係による評価を行った。
- H - -0.3-80孔において、K-14の最新ゾーンに6Ma以前に生成された変質鉱物であるI/S混合層が認められたことから、断層の活動(最新面)と変質鉱物との関係による評価を行った。

評価地点	記載頁
H' - -1.3孔 (深度125.58m,EL-121.91m)	P.70~87
H - -0.3-80孔 (深度31.65m,EL-27.48m)	P.88~97

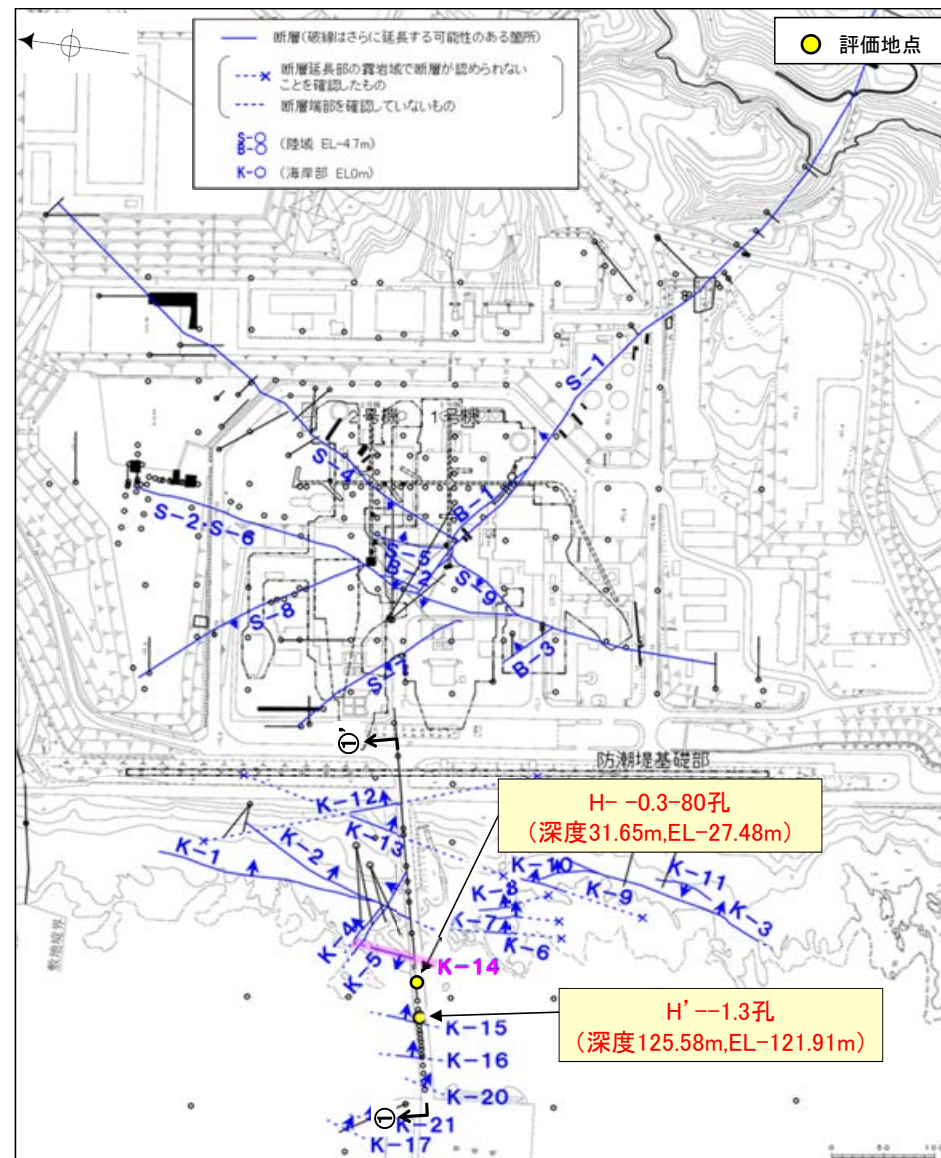
位置図

矢印(▲)の向きは断層の傾斜方向を示す

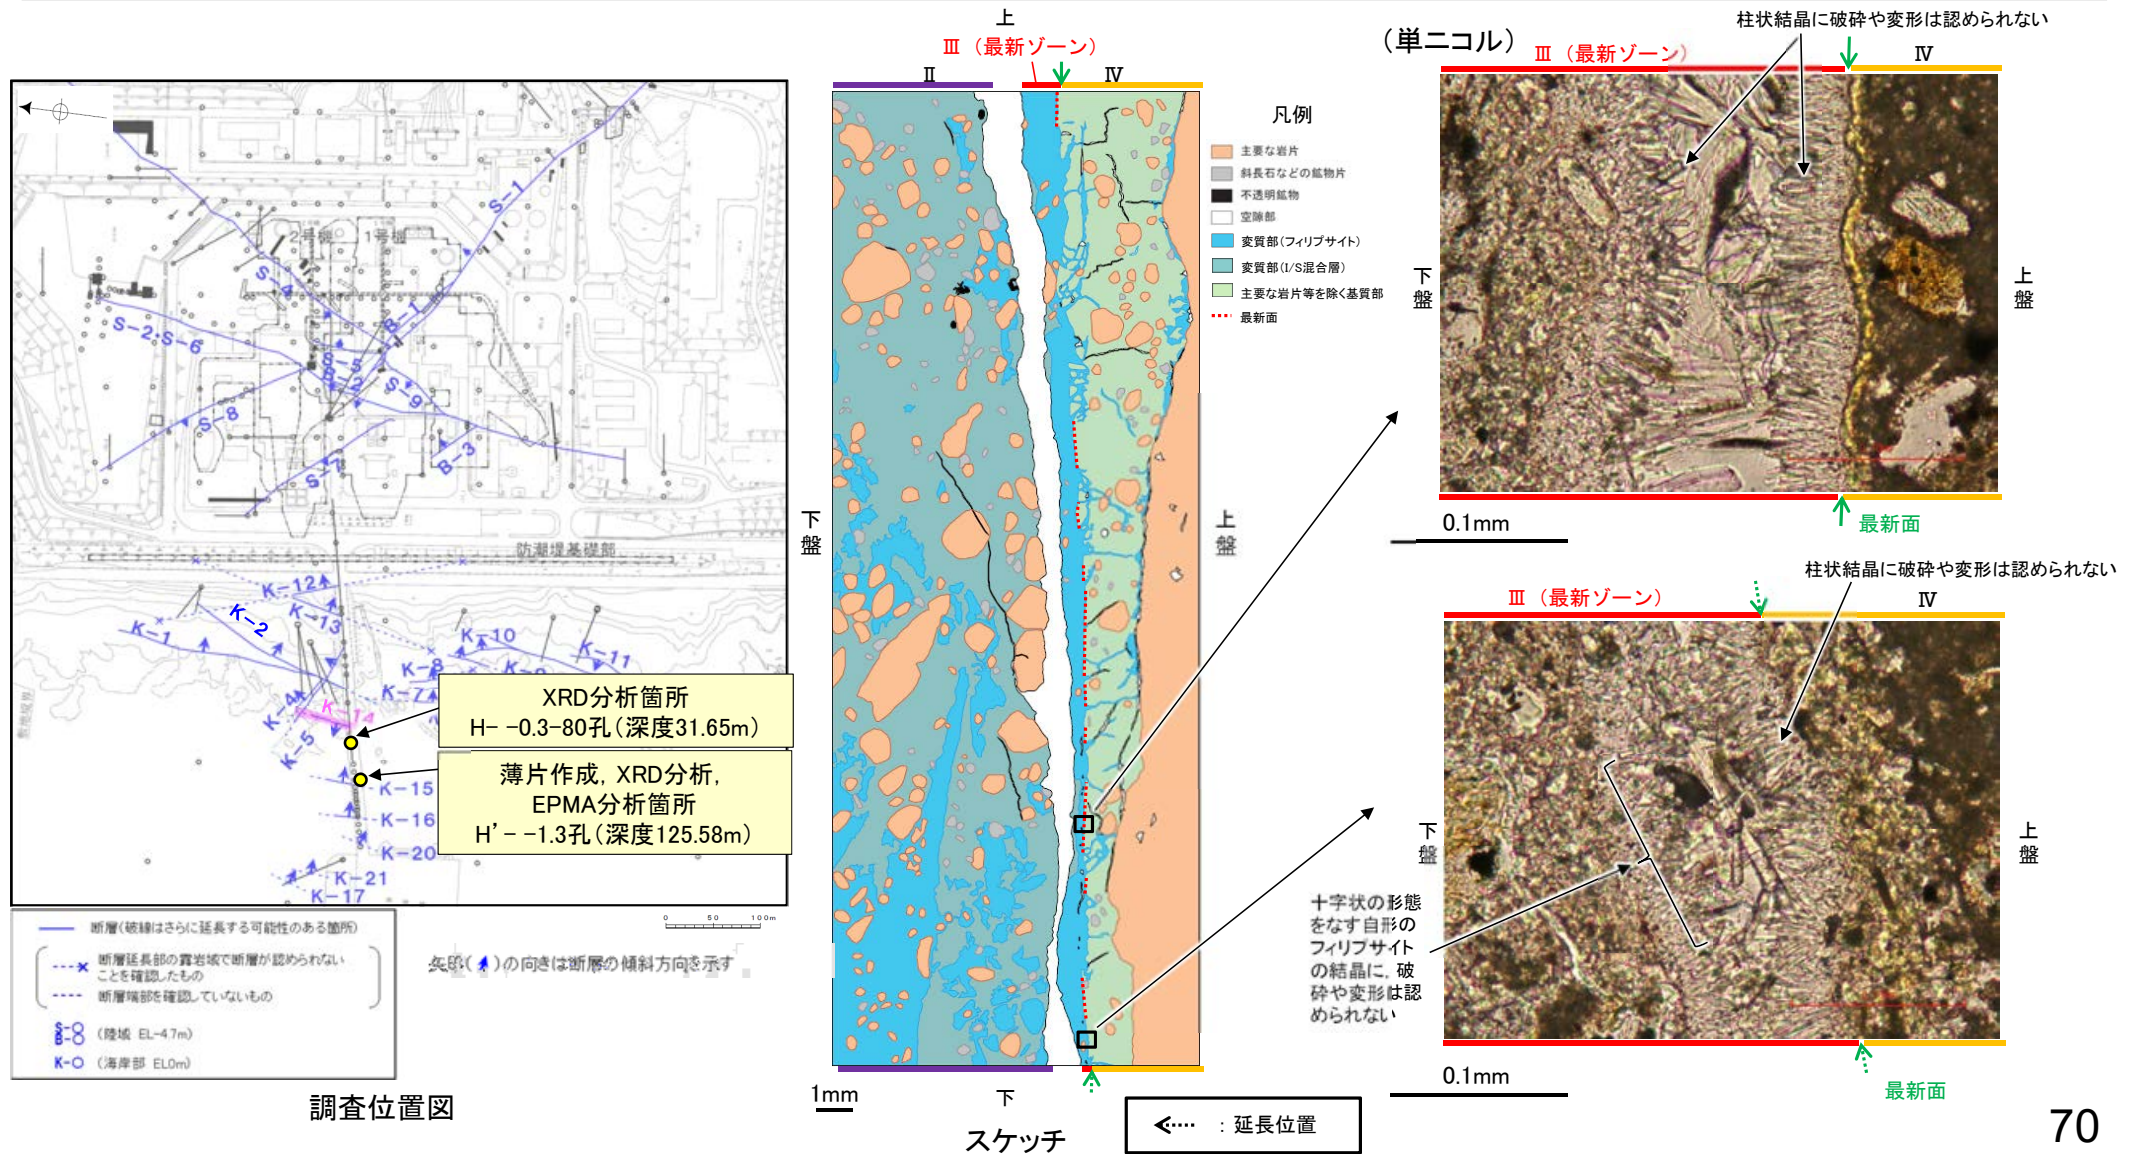
- H' - -1.3孔の深度125.60m付近で認められるK-14において、最新面と変質鉱物との関係による評価を行った。
- 最新ゾーンやその周辺に分布する変質鉱物は、XRD分析、薄片観察、EPMA分析結果から、フィリップサイト及びI/S混合層であると判断される。
- 薄片観察の結果、I/S混合層生成後にフィリップサイトが晶出したと考えられることから、生成時期がより新しいと考えられるフィリップサイトと最新面との関係を確認した。
- フィリップサイト(6Ma以前に生成)の柱状結晶が最新面に接して晶出しており、この柱状結晶に破碎や変形は認められない。
- 最新面直近に十字状の形態をなす自形のフィリップサイト(6Ma以前に生成)の結晶が認められ、この結晶にも破碎や変形は認められない。

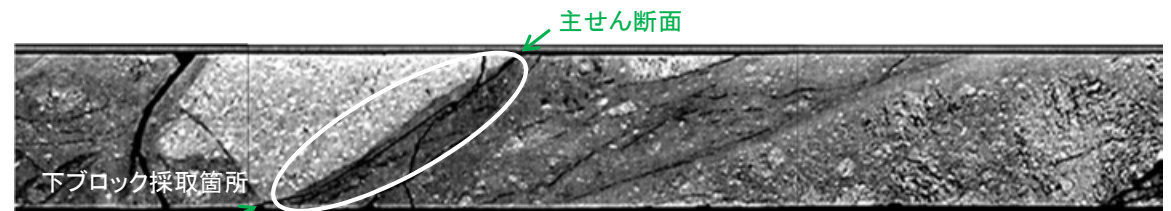
CT画像(H' - -1.3孔)

- H' - -1.3孔の深度125.60m付近で認められるK-14において、巨視的観察(ボーリングコア観察, CT画像観察)を実施し、最も直線性・連続性がよい断層面を主せん断面として抽出した。
- 隣接孔(H- -1.3孔)の主せん断面における条線観察の結果、110° Rの条線方向が確認されたことから、110° Rで薄片を作成した(ブロック写真)。
- また、ボーリングコア観察において、主せん断面を充填する白色鉱物(フィリップサイト)が認められる。

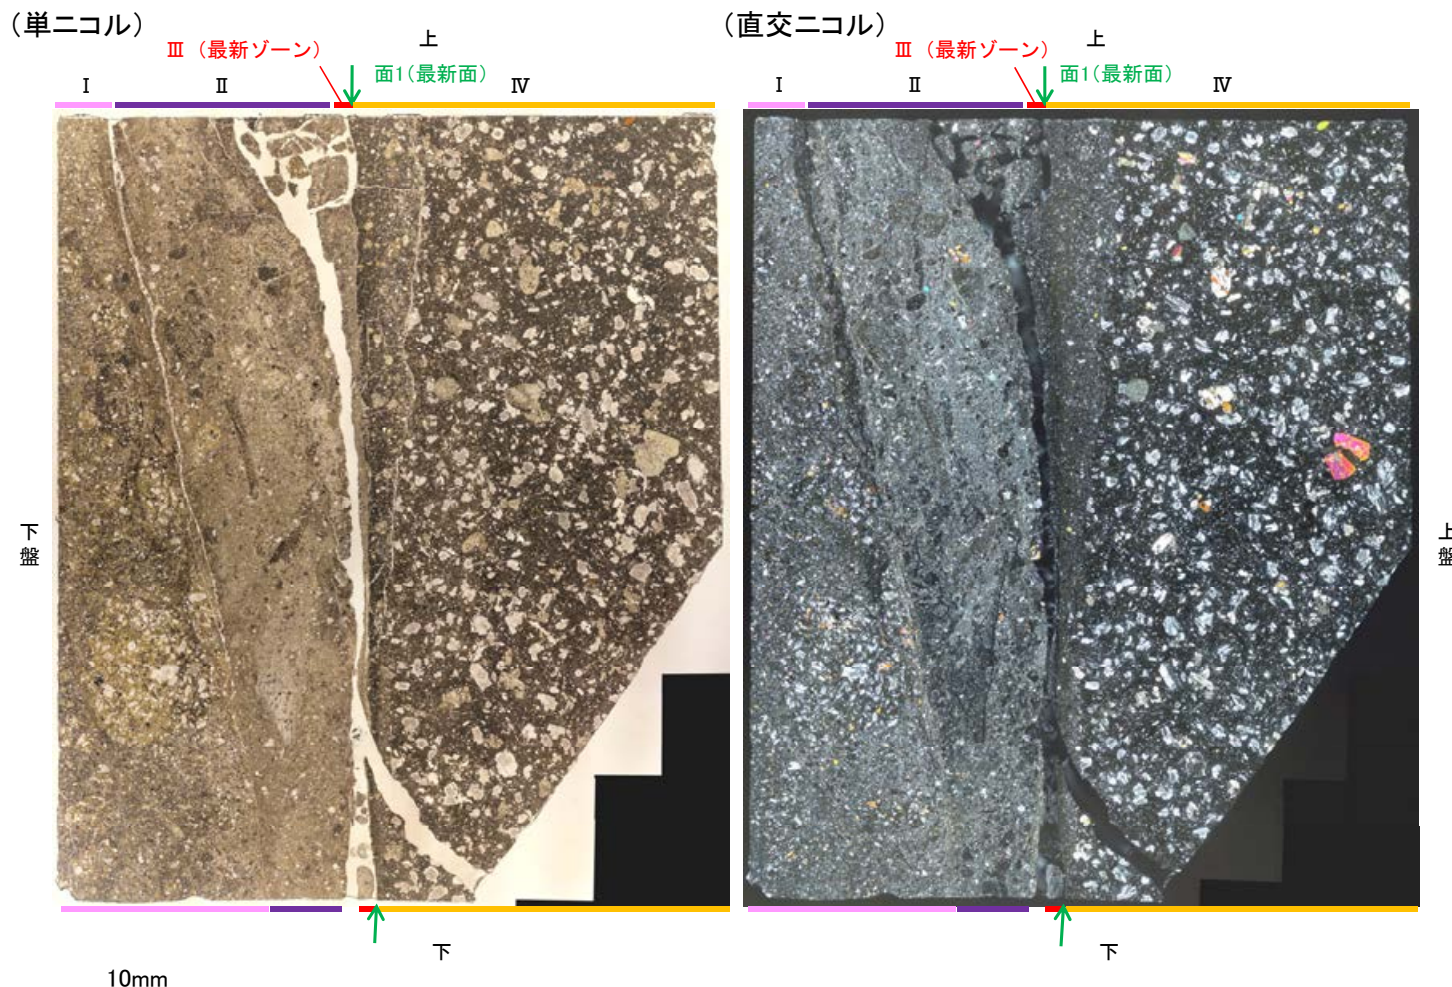
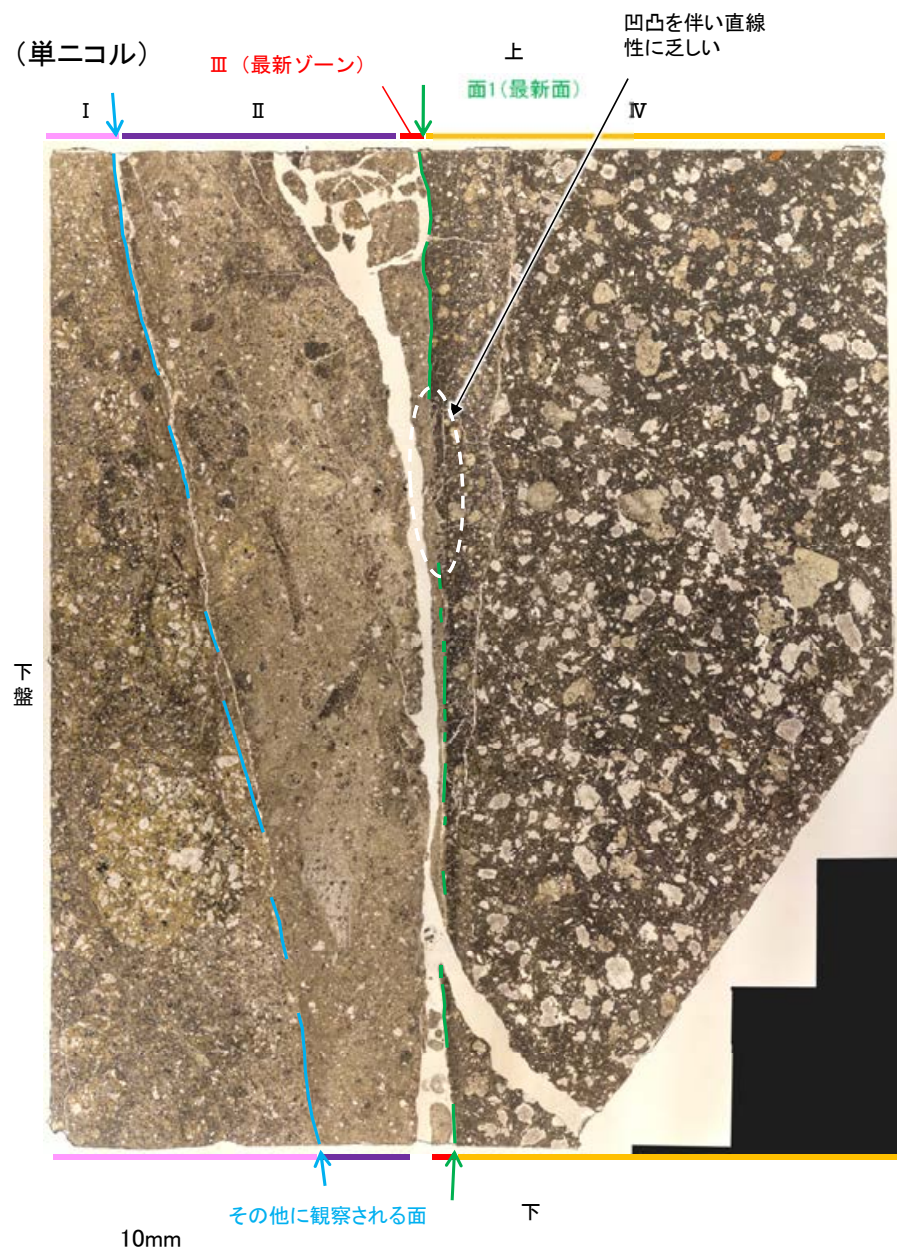
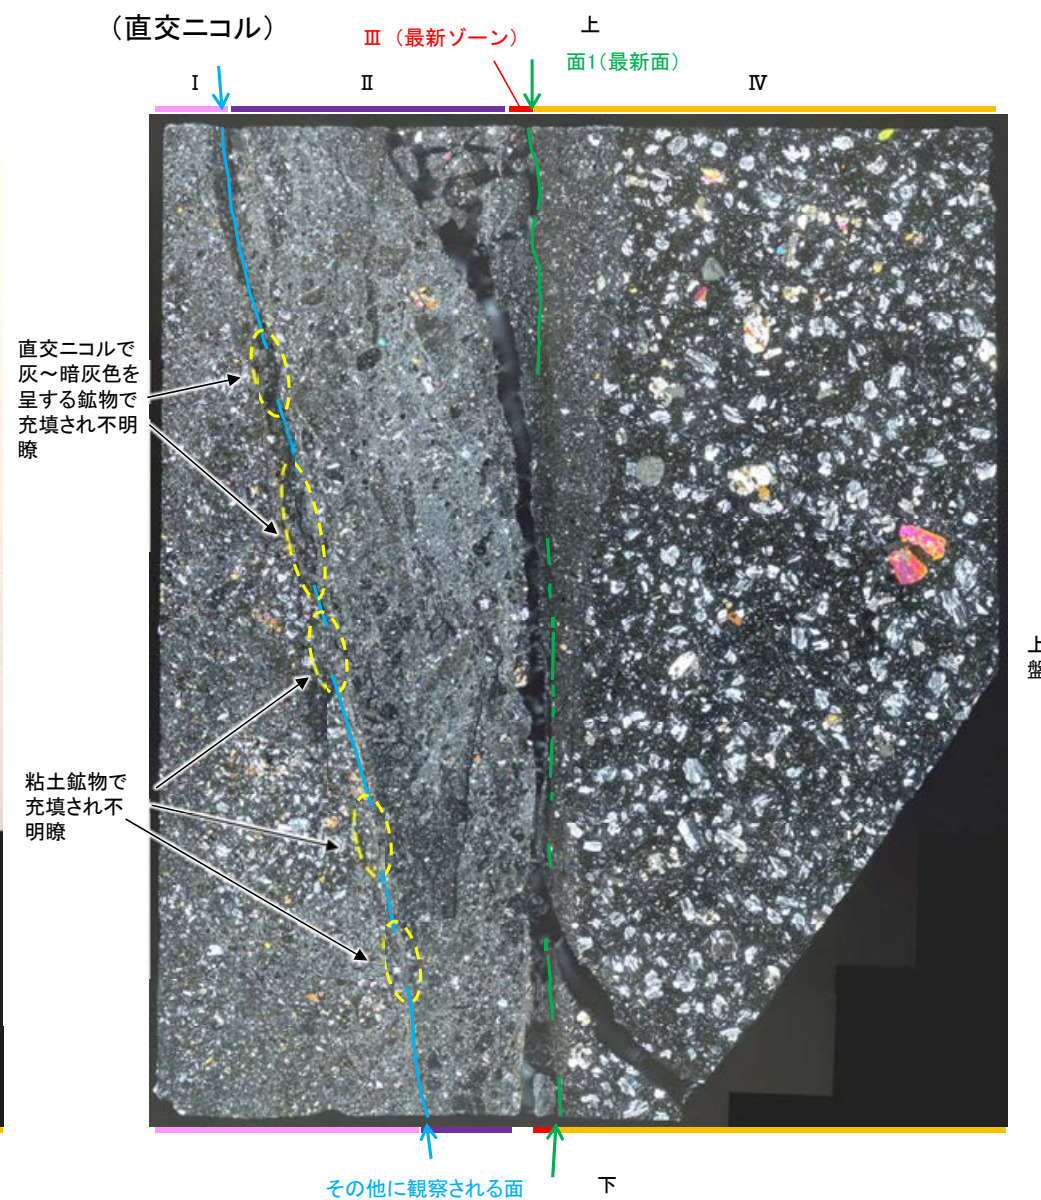
I: 単ニコルで褐灰～暗灰色, 直交ニコルで灰色の干渉色を呈する凝灰岩からなる。径10mm以下の岩片や鉱物片が細粒な基質に含まれる。岩片, 鉱物片は垂角～垂円形である。基質中や割れ目, 岩片の縁辺部に粘土鉱物が生成されており, IIとの境界付近に比較的多く含まれる。また, IIとの境界付近には, 直交ニコルで灰～暗灰色の干渉色を呈する鉱物が生成されている。

II: 単ニコルで褐灰色, 直交ニコルで灰色の干渉色を呈する細粒凝灰岩からなる。径4mm以下の岩片や鉱物片が細粒な基質に含まれる。岩片, 鉱物片は角～垂円形である。基質中や割れ目, 岩片の縁辺部に粘土鉱物が生成されている。また, 直交ニコルで灰～暗灰色の干渉色を呈する鉱物が岩片の間を充填する。

IV: 単ニコルで褐灰～暗灰色, 直交ニコルで灰色の干渉色を呈する火山礫凝灰岩からなる。薄片内の大半を安山岩礫が占めるが, Y面付近は細粒化が進み, 径2mm以下の岩片や鉱物片が細粒な基質に含まれる。岩片, 鉱物片は垂角～垂円形である。IIIとの境界付近の割れ目には, 単ニコルで無色透明～褐灰色, 直交ニコルで灰～暗灰色の干渉色を呈する鉱物が晶出している。
