志賀原子力発電所2号炉 敷地の地質・地質構造について

敷地内断層の活動性評価
(コメント回答)

2020年4月9日
北陸電力株式会社

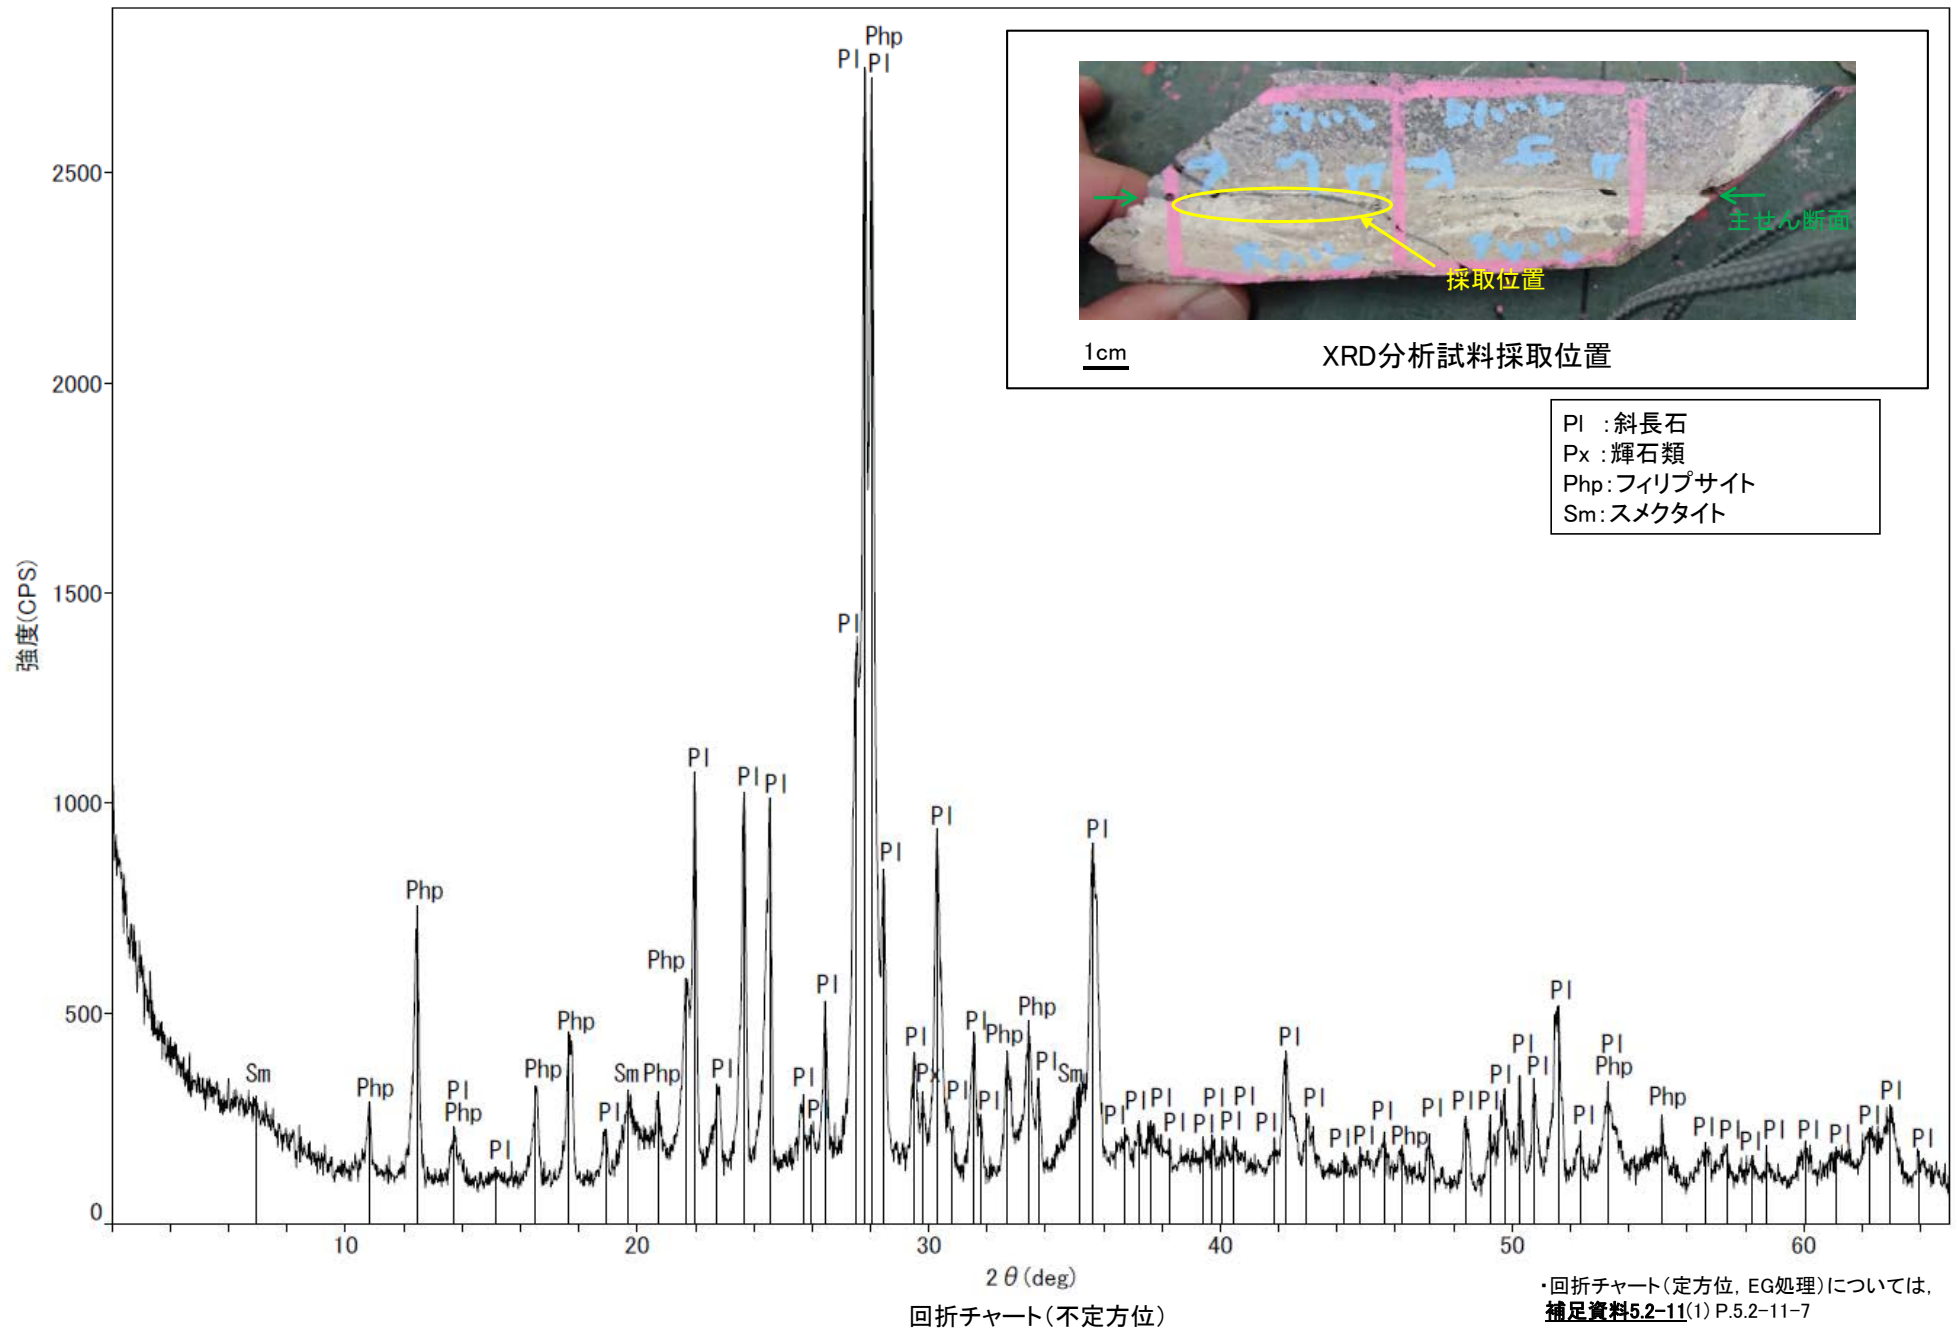
○最新ゾーン付近でXRD分析を実施した結果, 主な変質鉍物としてフィリップサイトが認められ, その他の変質鉍物としてはスメクタイトが認められる。

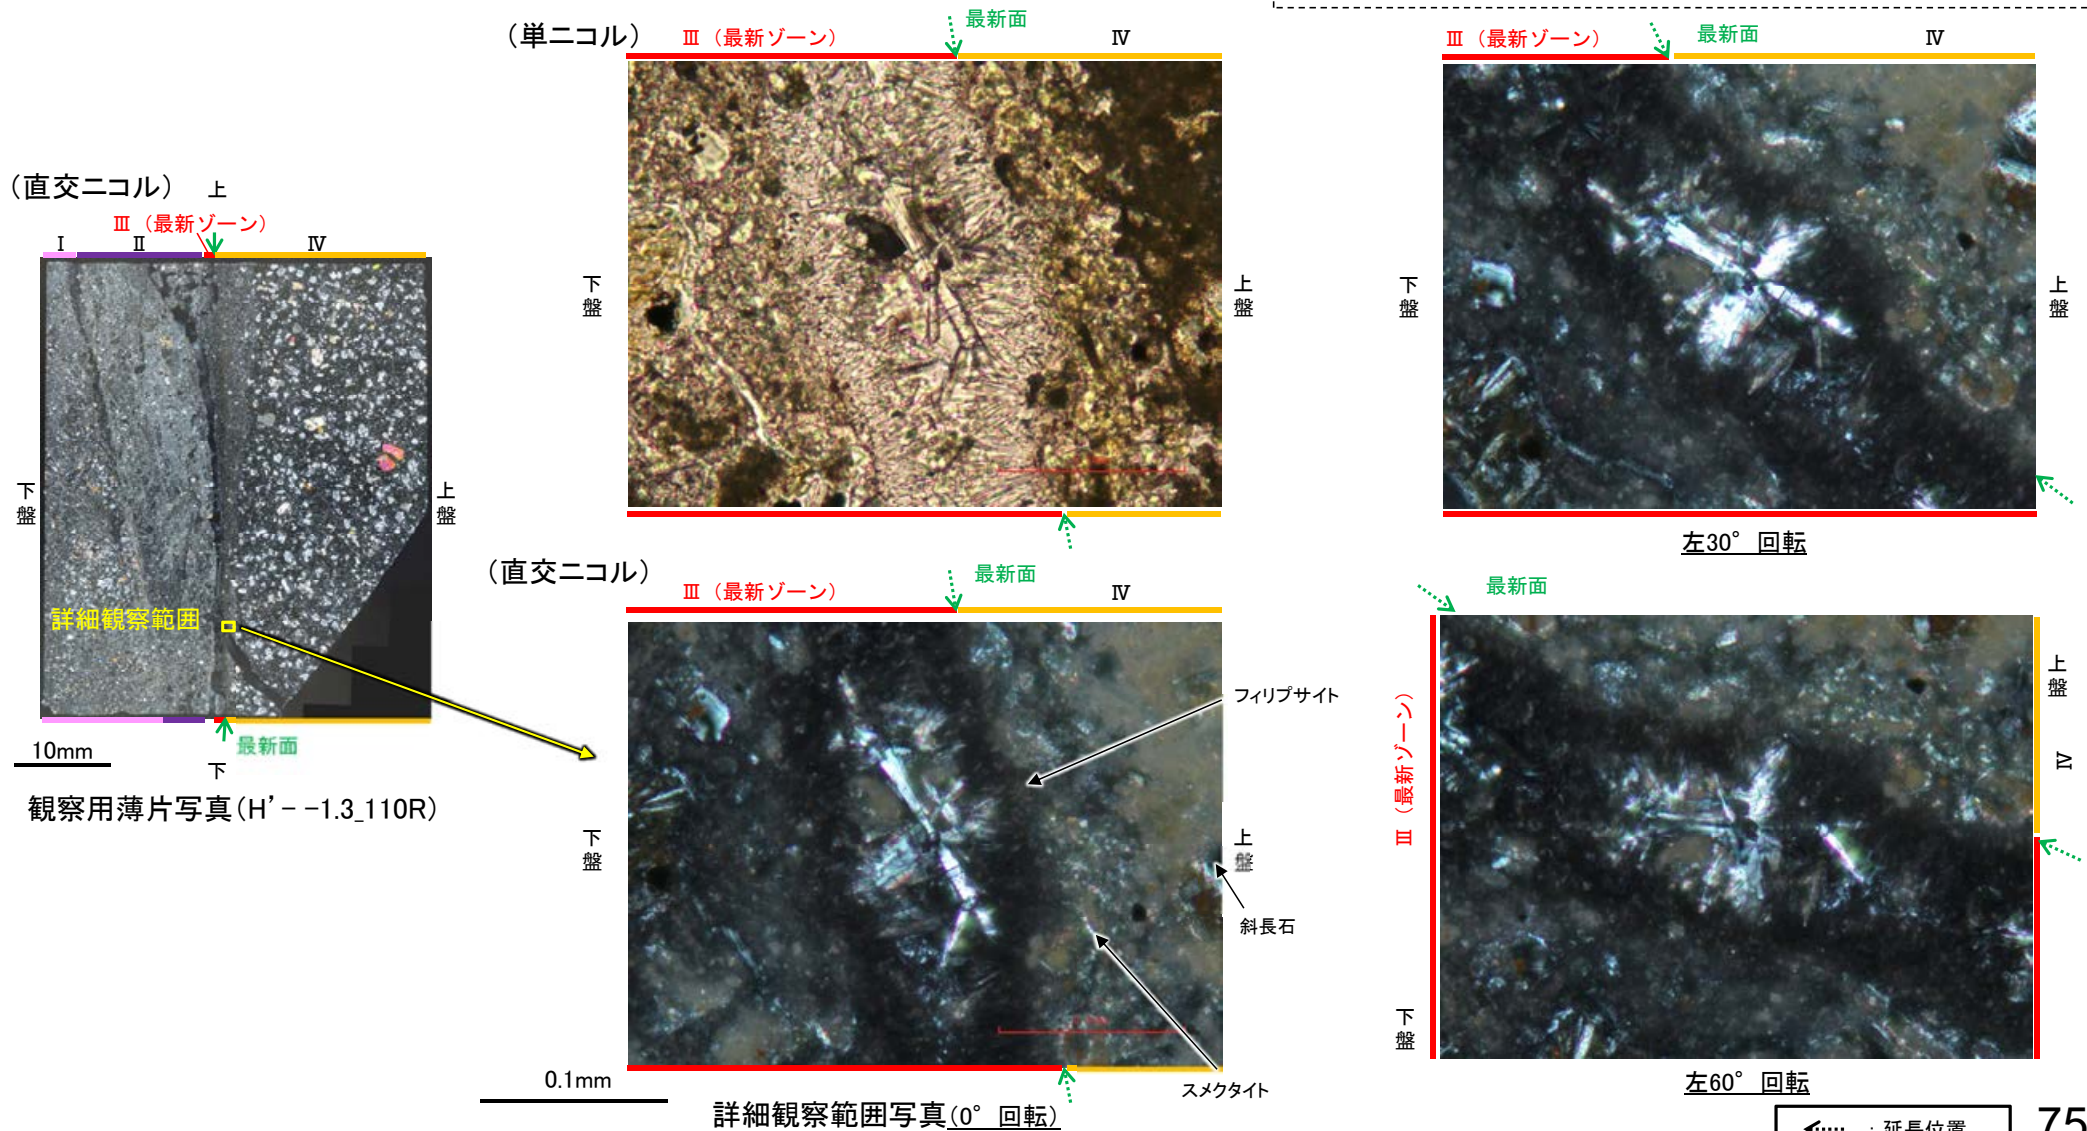
- ・フィリップサイト(K・Naに富む) : 0.002~0.004※¹
- ・斜長石 : 0.008~0.013※²
- ・スメクタイト : 0.01~0.04※²

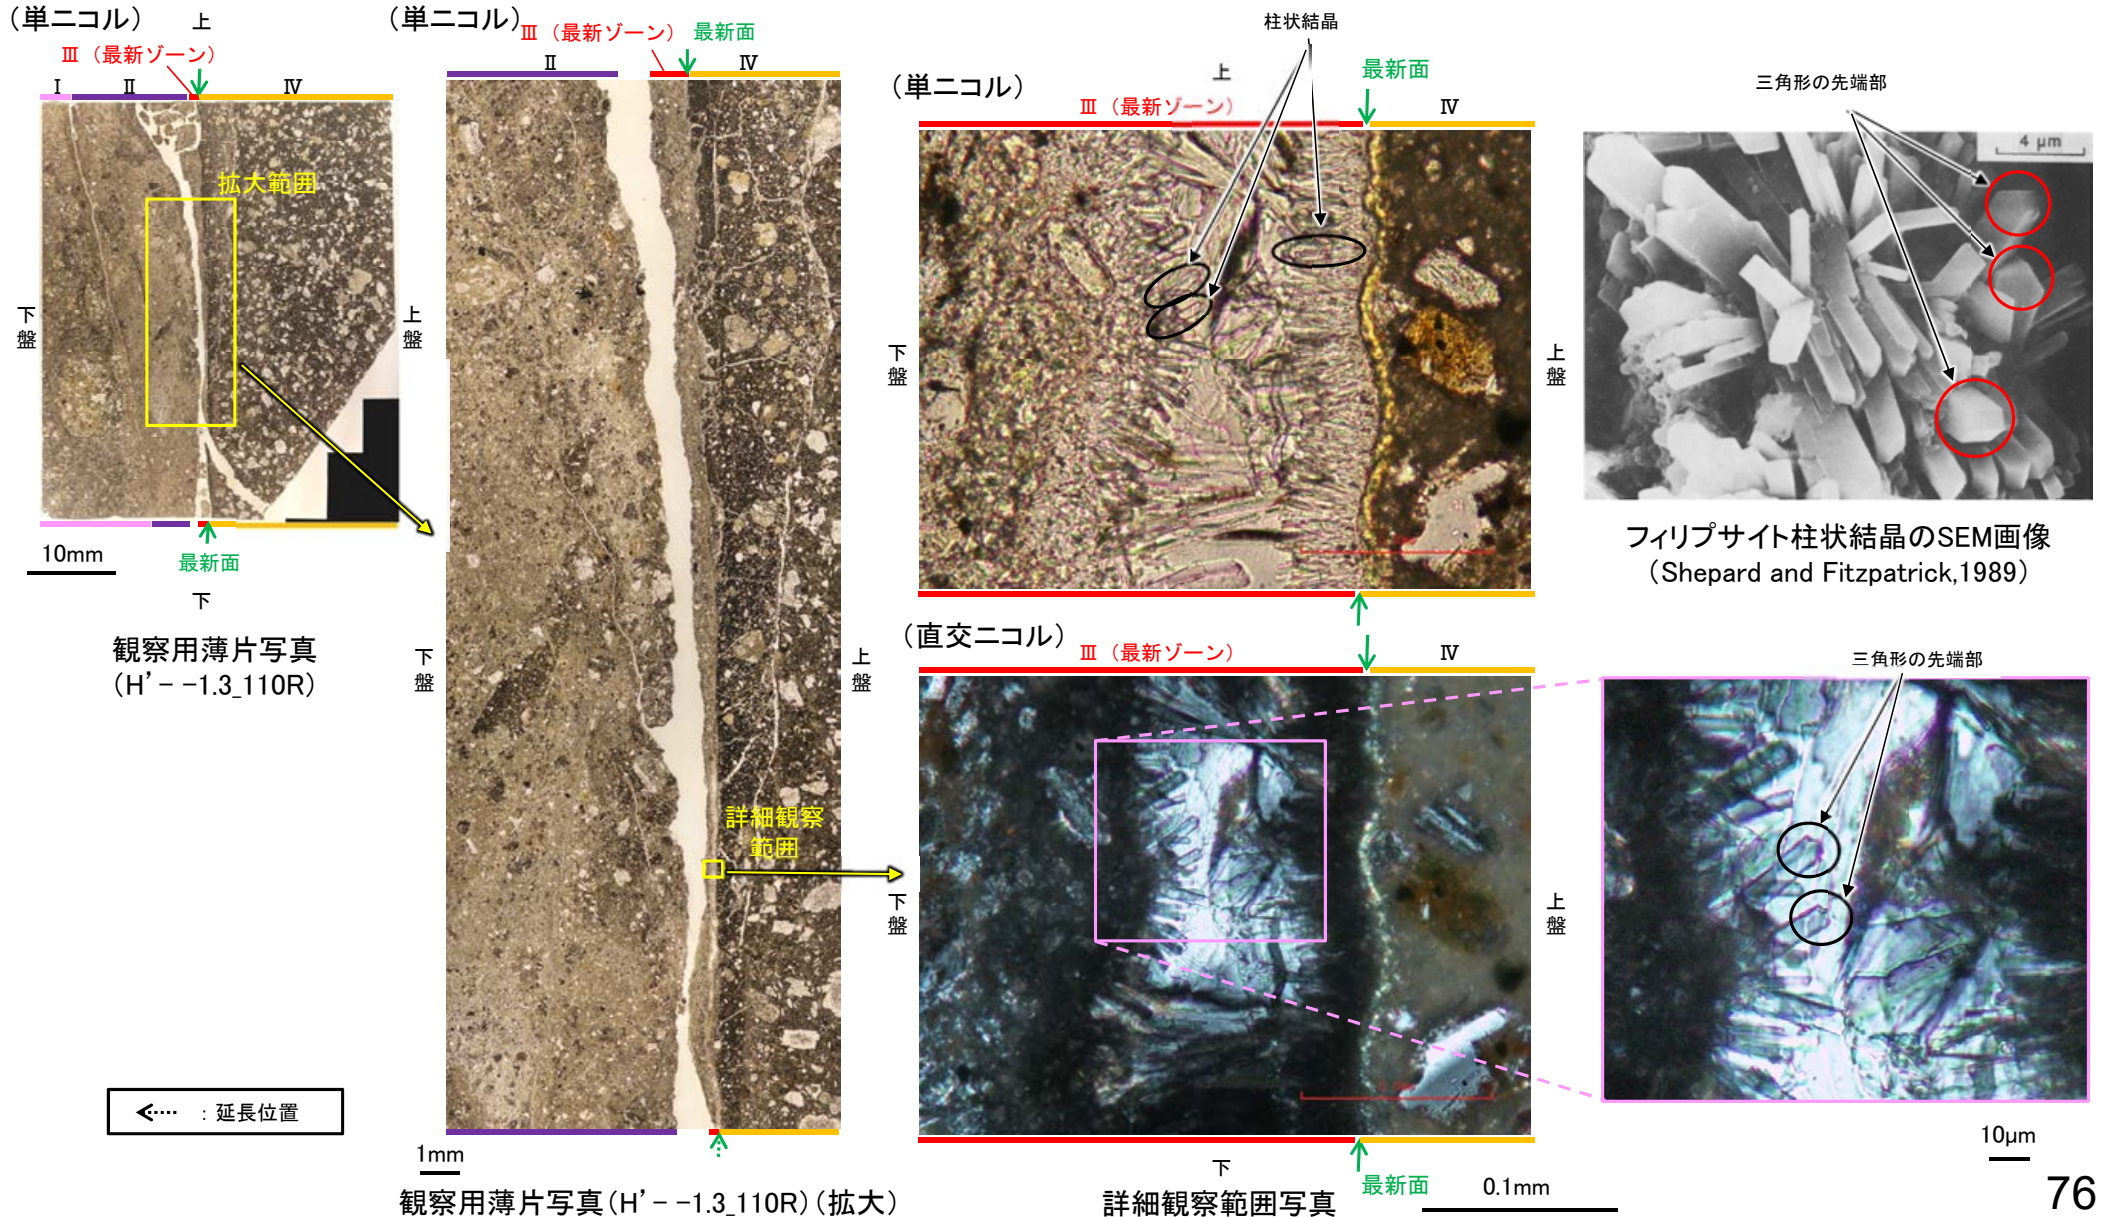
【十字状の形態をなす双晶】

○また, 松原(2002)やAdisaputra and Kusnida(2010)でフィリップサイトの特徴として示される, 十字状の形態をなす双晶も認められる(次頁)。

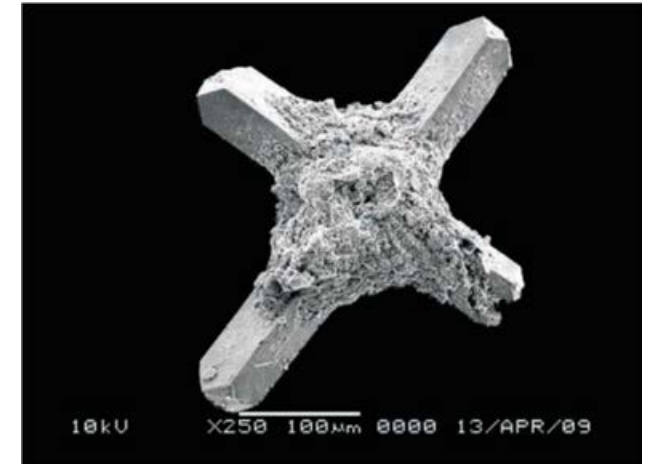
十字状の形態をなすフィリップサイトのSEM画像 (Adisaputra and Kusnida,2010)

松原(2002)
十字沸石(phillipsite): 複雑な双晶をして産し, 四角柱状, 十字状などの形態が特徴。

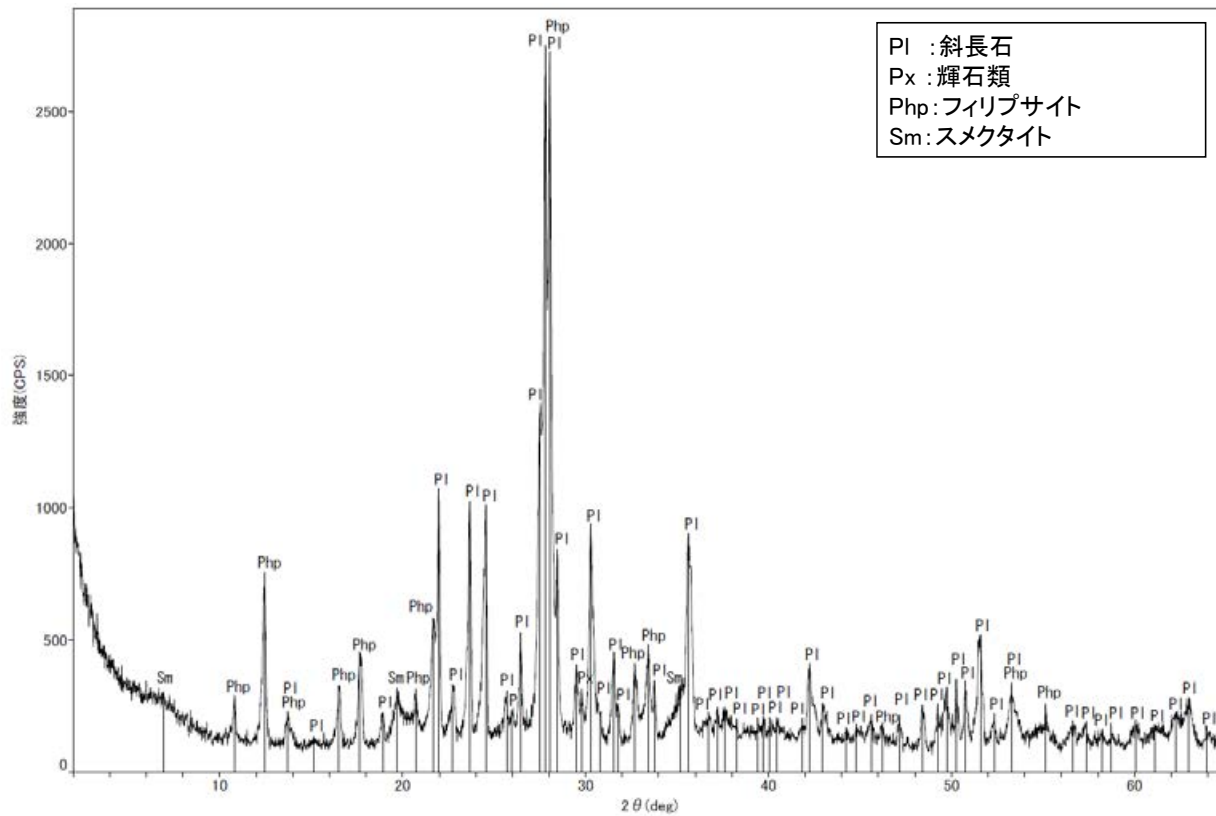
回折チャート(不定方位)

- 最新ゾーン付近で実施したXRD分析において、フィリップサイト以外の変質鉱物としてスメクタイトが認められる。
- スメクタイトについて詳細な結晶構造判定を行うために、同一断層の別孔(H' - -0.3-80孔)の破碎部においてXRD分析(粘土分濃集)を実施した結果、I/S混合層と判定される。

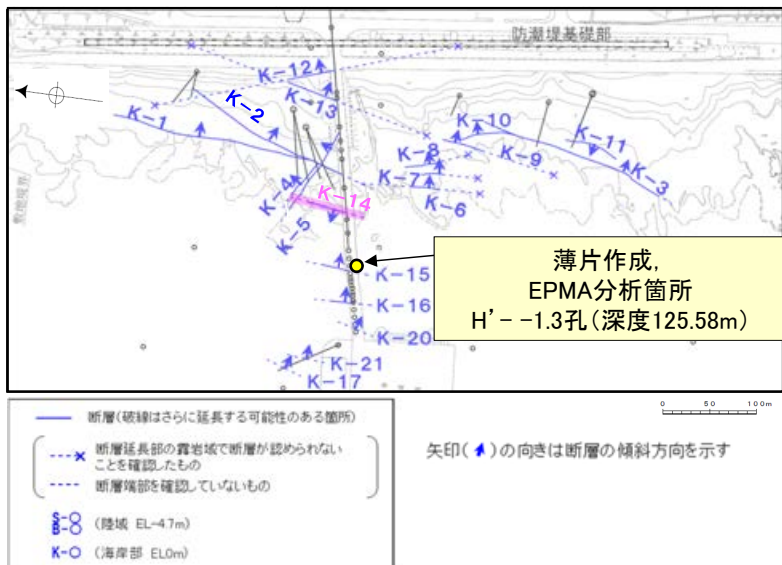
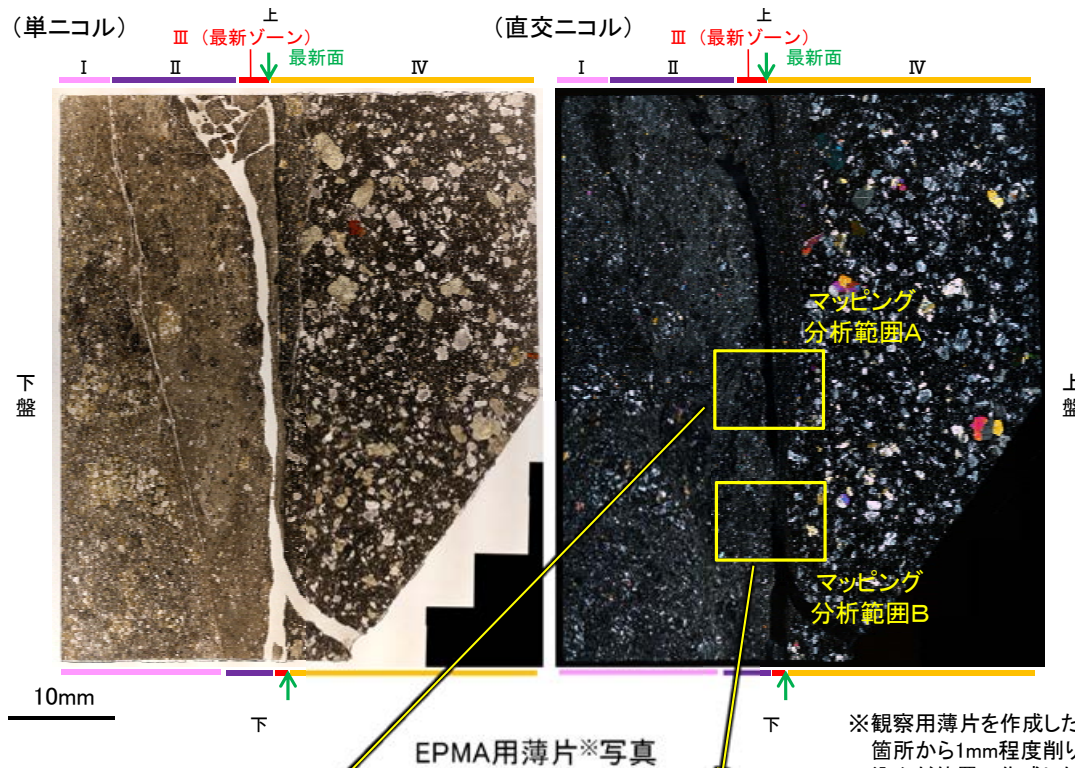
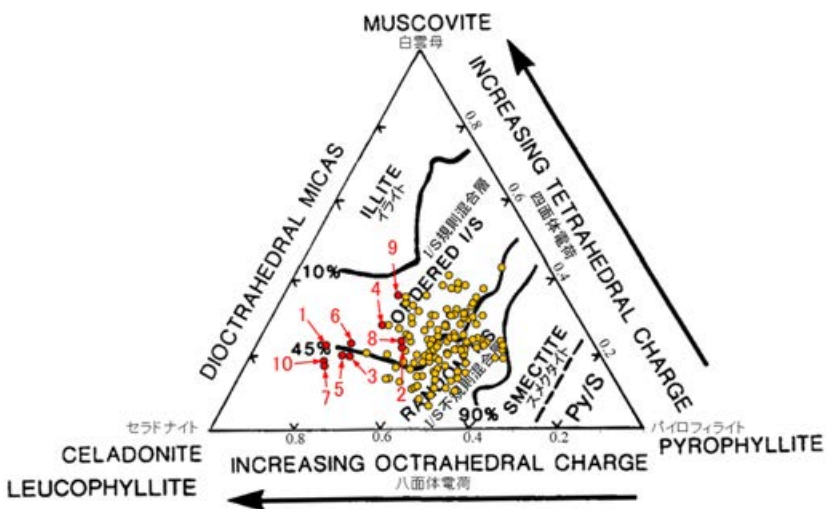
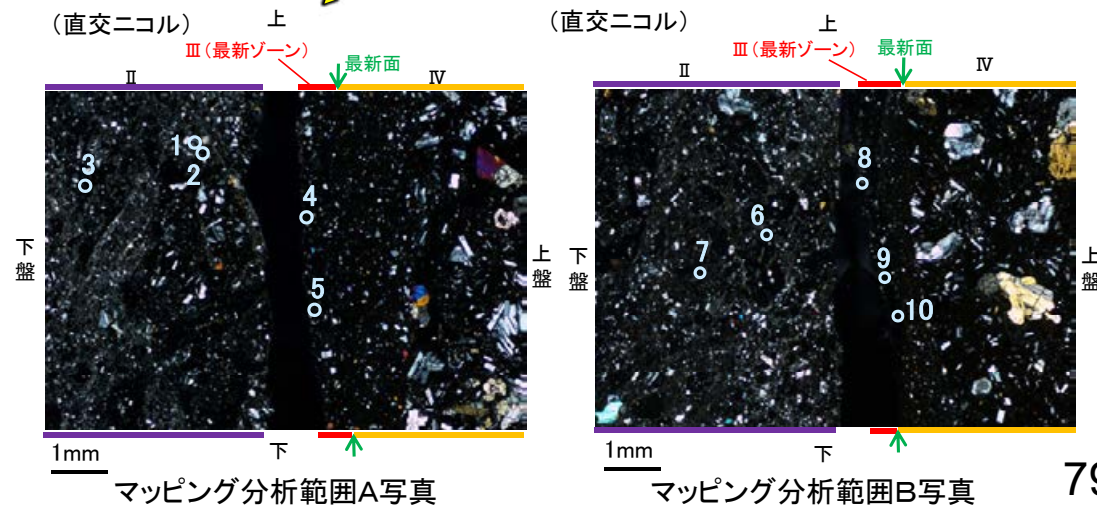
2八面体型雲母粘土鉱物及び関連鉱物の化学組成 (Srodon et al. (1984)に一部加筆)

○EPMA用薄片においても観察用薄片と同様に、最新ゾーンやその周辺に粘土鉱物やフィリップサイトが分布する。
 ○この粘土鉱物を対象として、EPMA分析 (定量) による化学組成検討を実施した結果、この粘土鉱物はI/S混合層であると判断される。

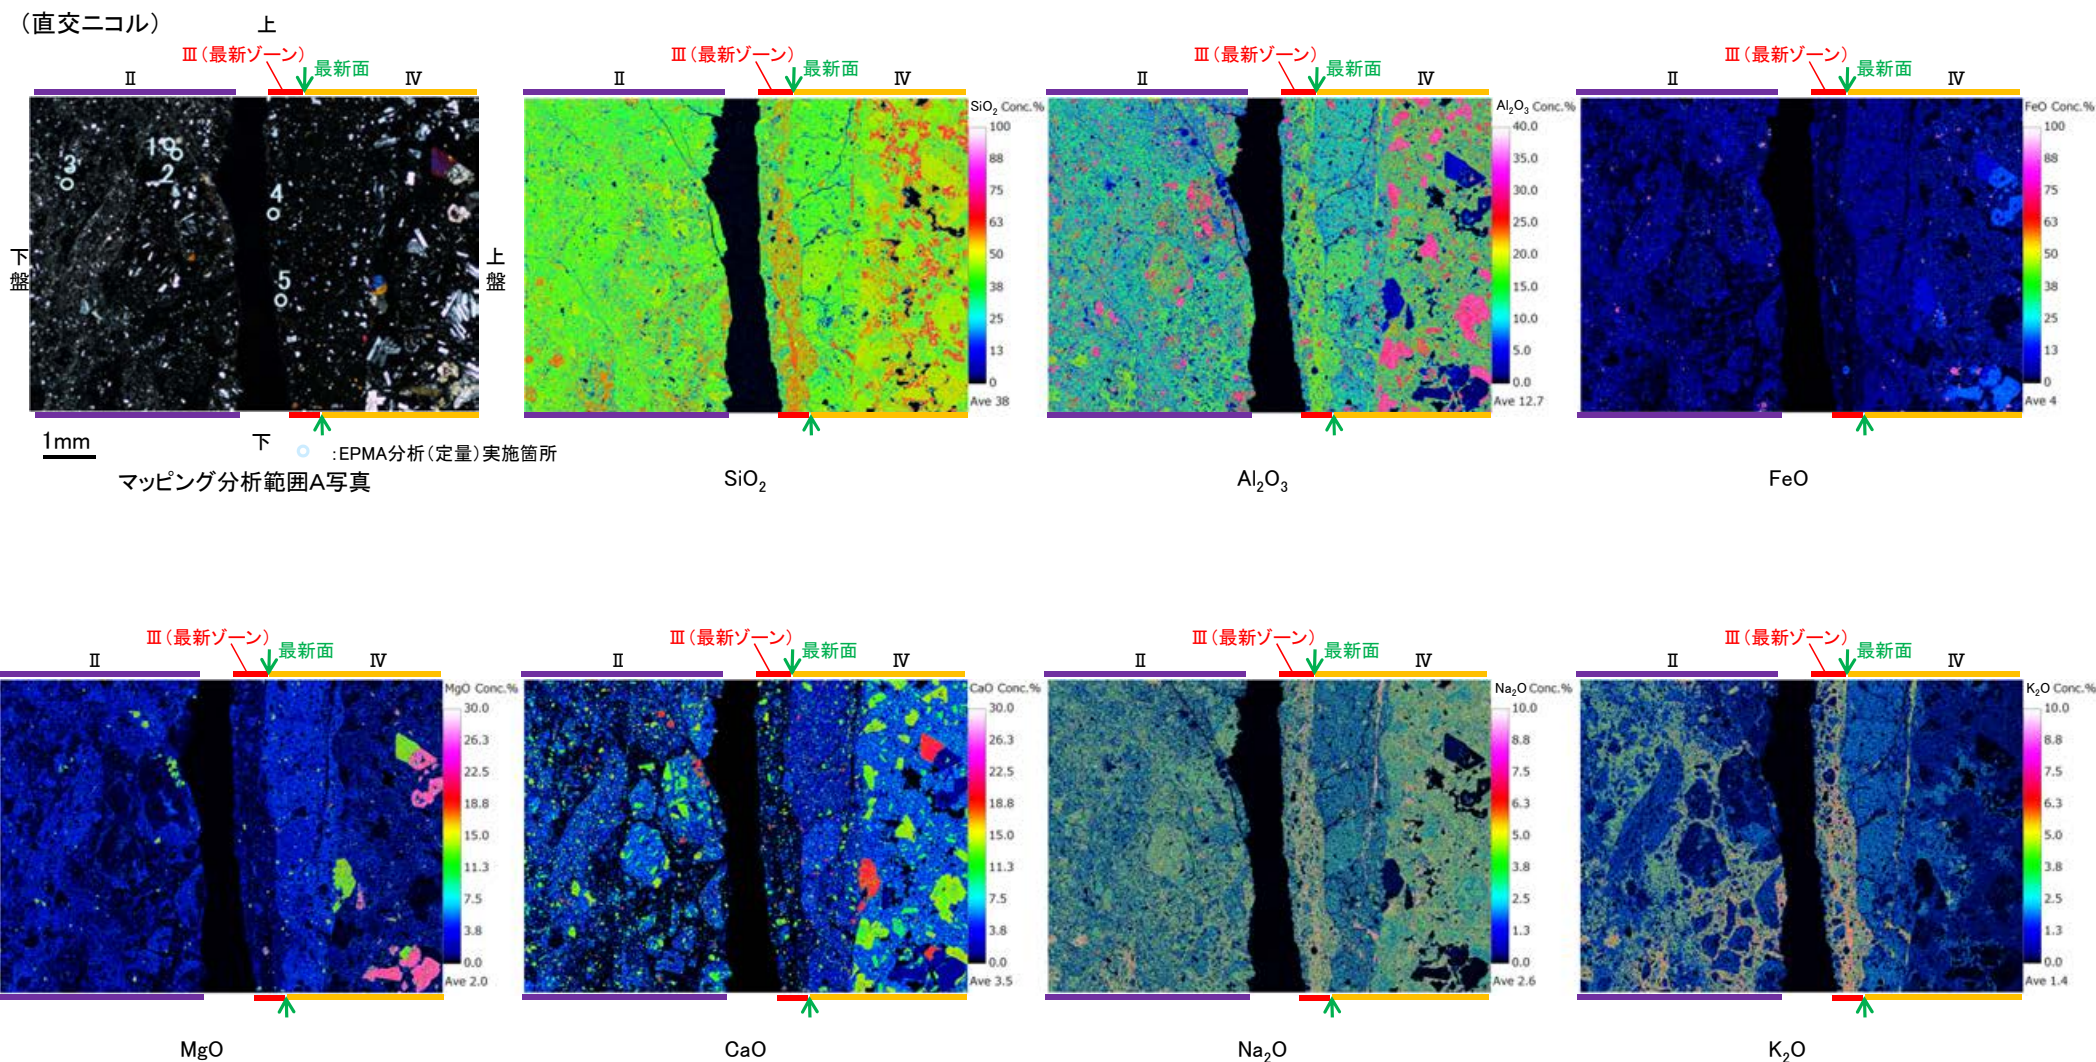
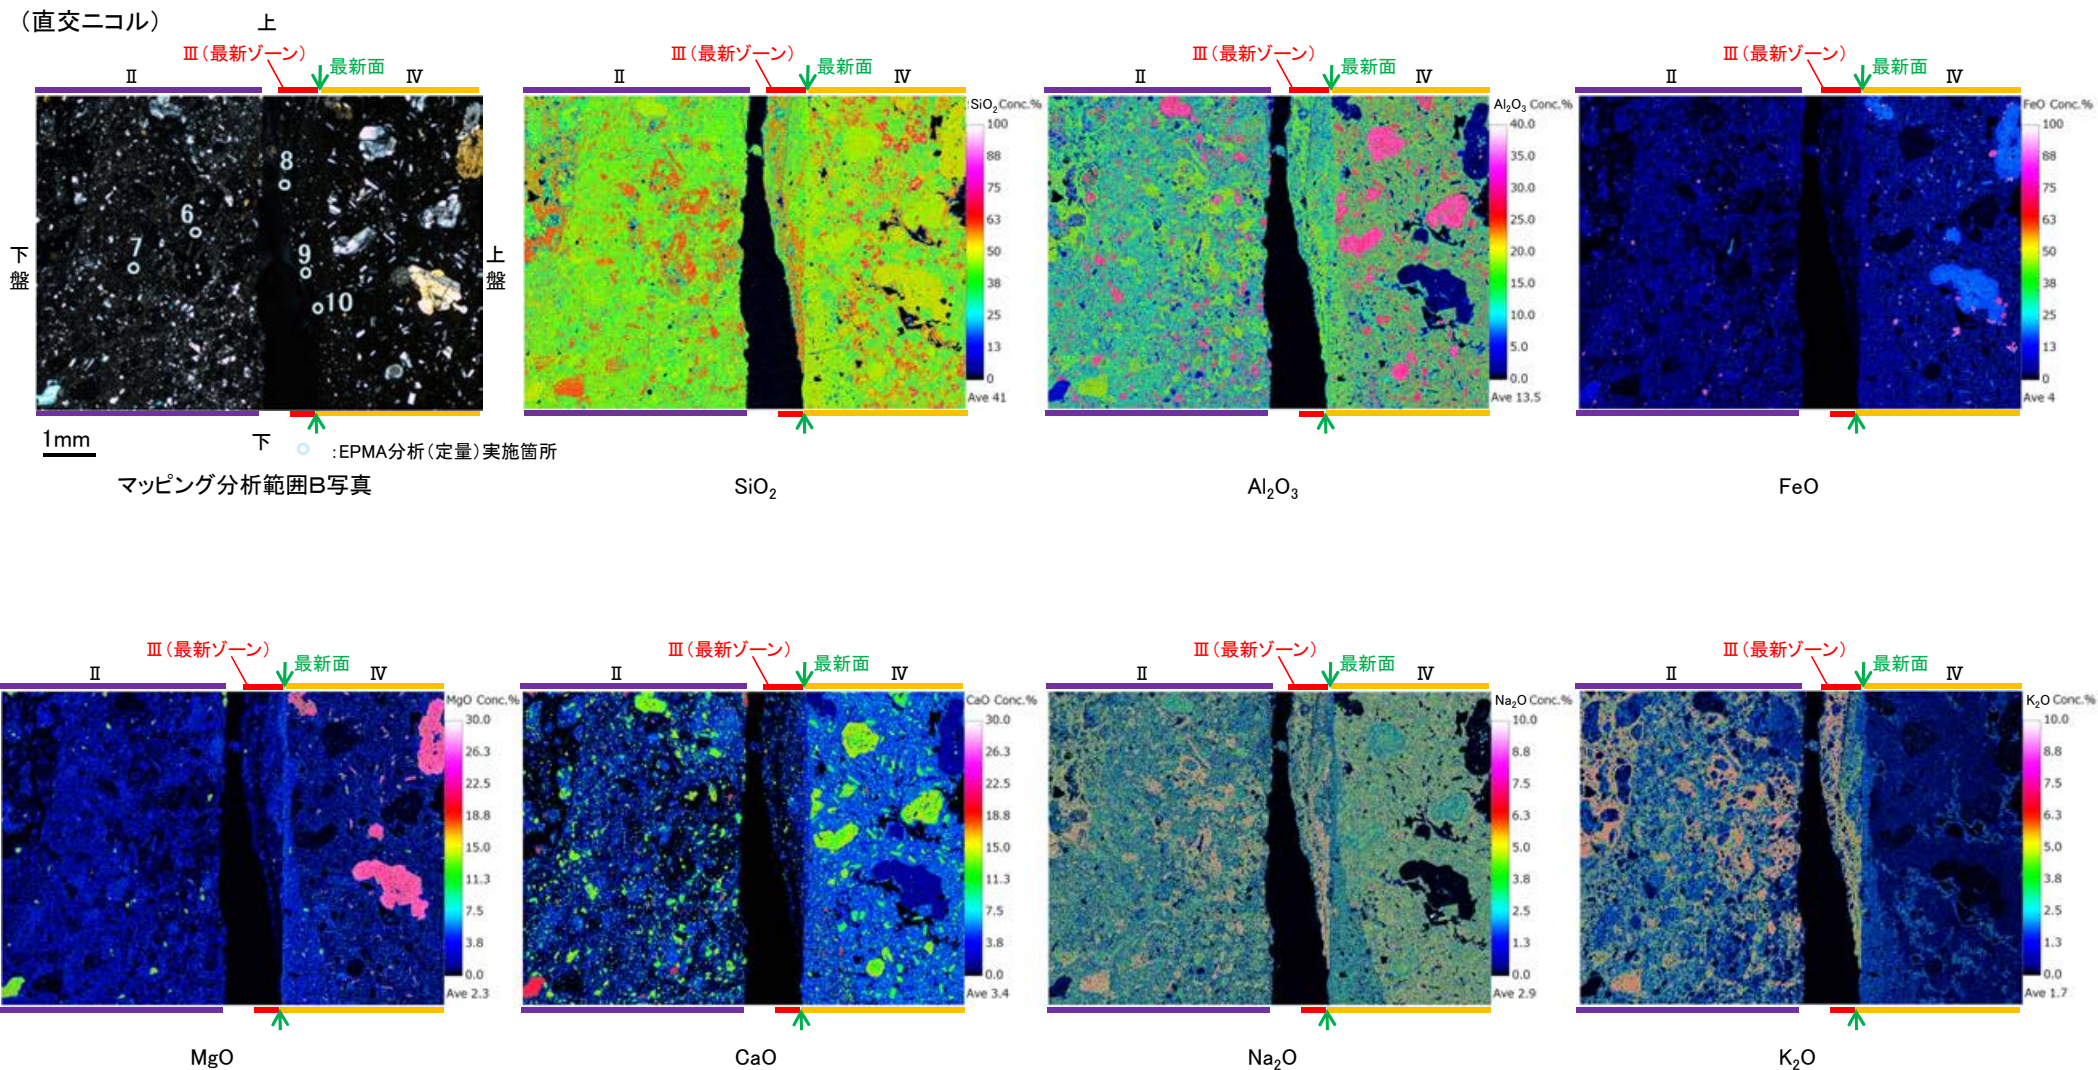
○また, I/S混合層より相対的に SiO_2 , Na_2O , K_2O が高いフィリップサイトについても, 観察用薄片で認められたフィリップサイトと対応する最新ゾーンやその周辺に分布していることを確認した。

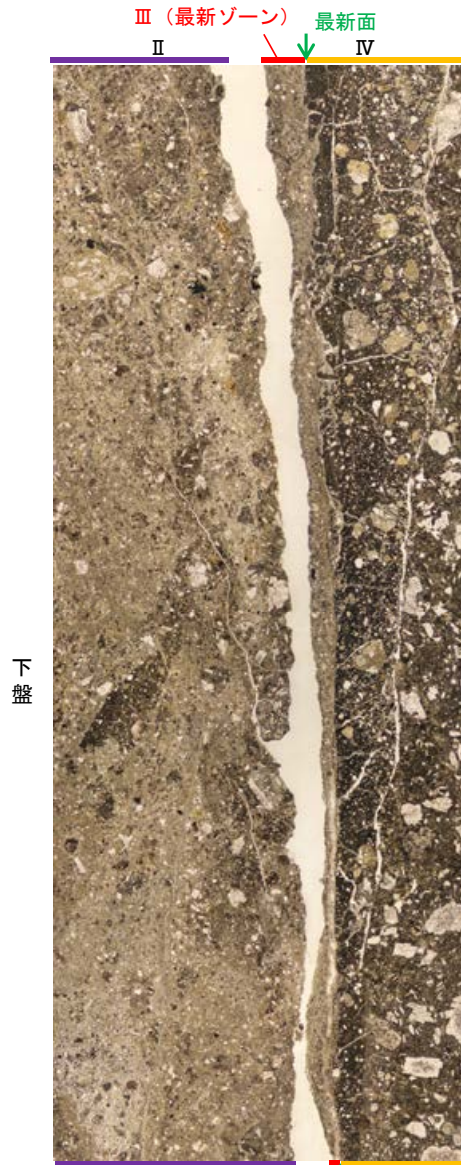
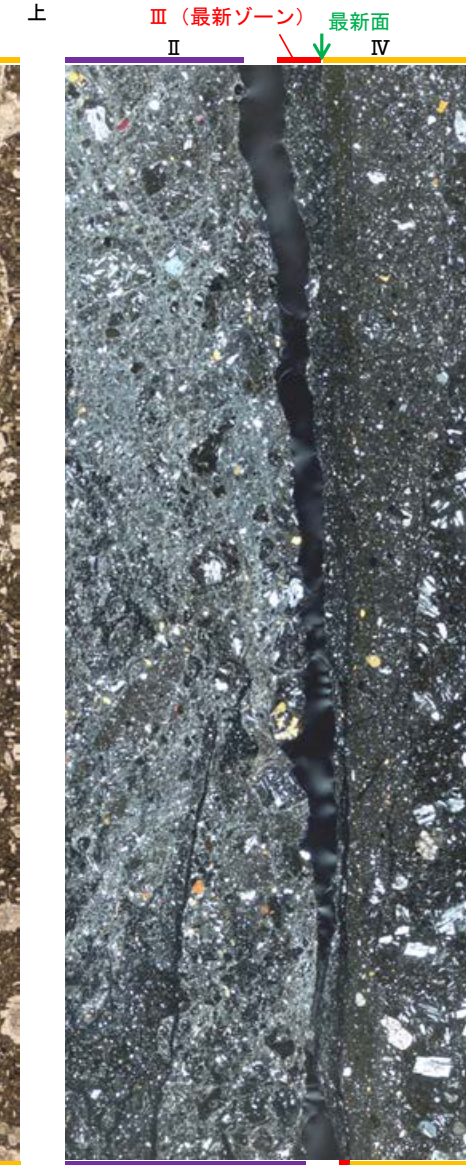
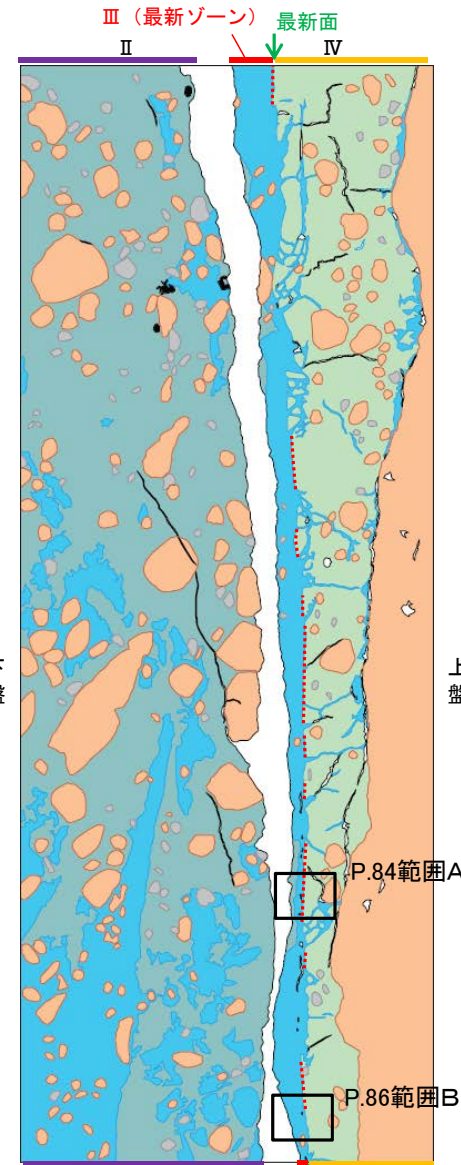
○観察用薄片で実施した薄片観察や、EPMA用薄片で実施したEPMA分析(マッピング)における化学組成の観点での観察より、I/S混合層及びフィリップサイトが最新ゾーンやその周辺に分布していることを確認した。

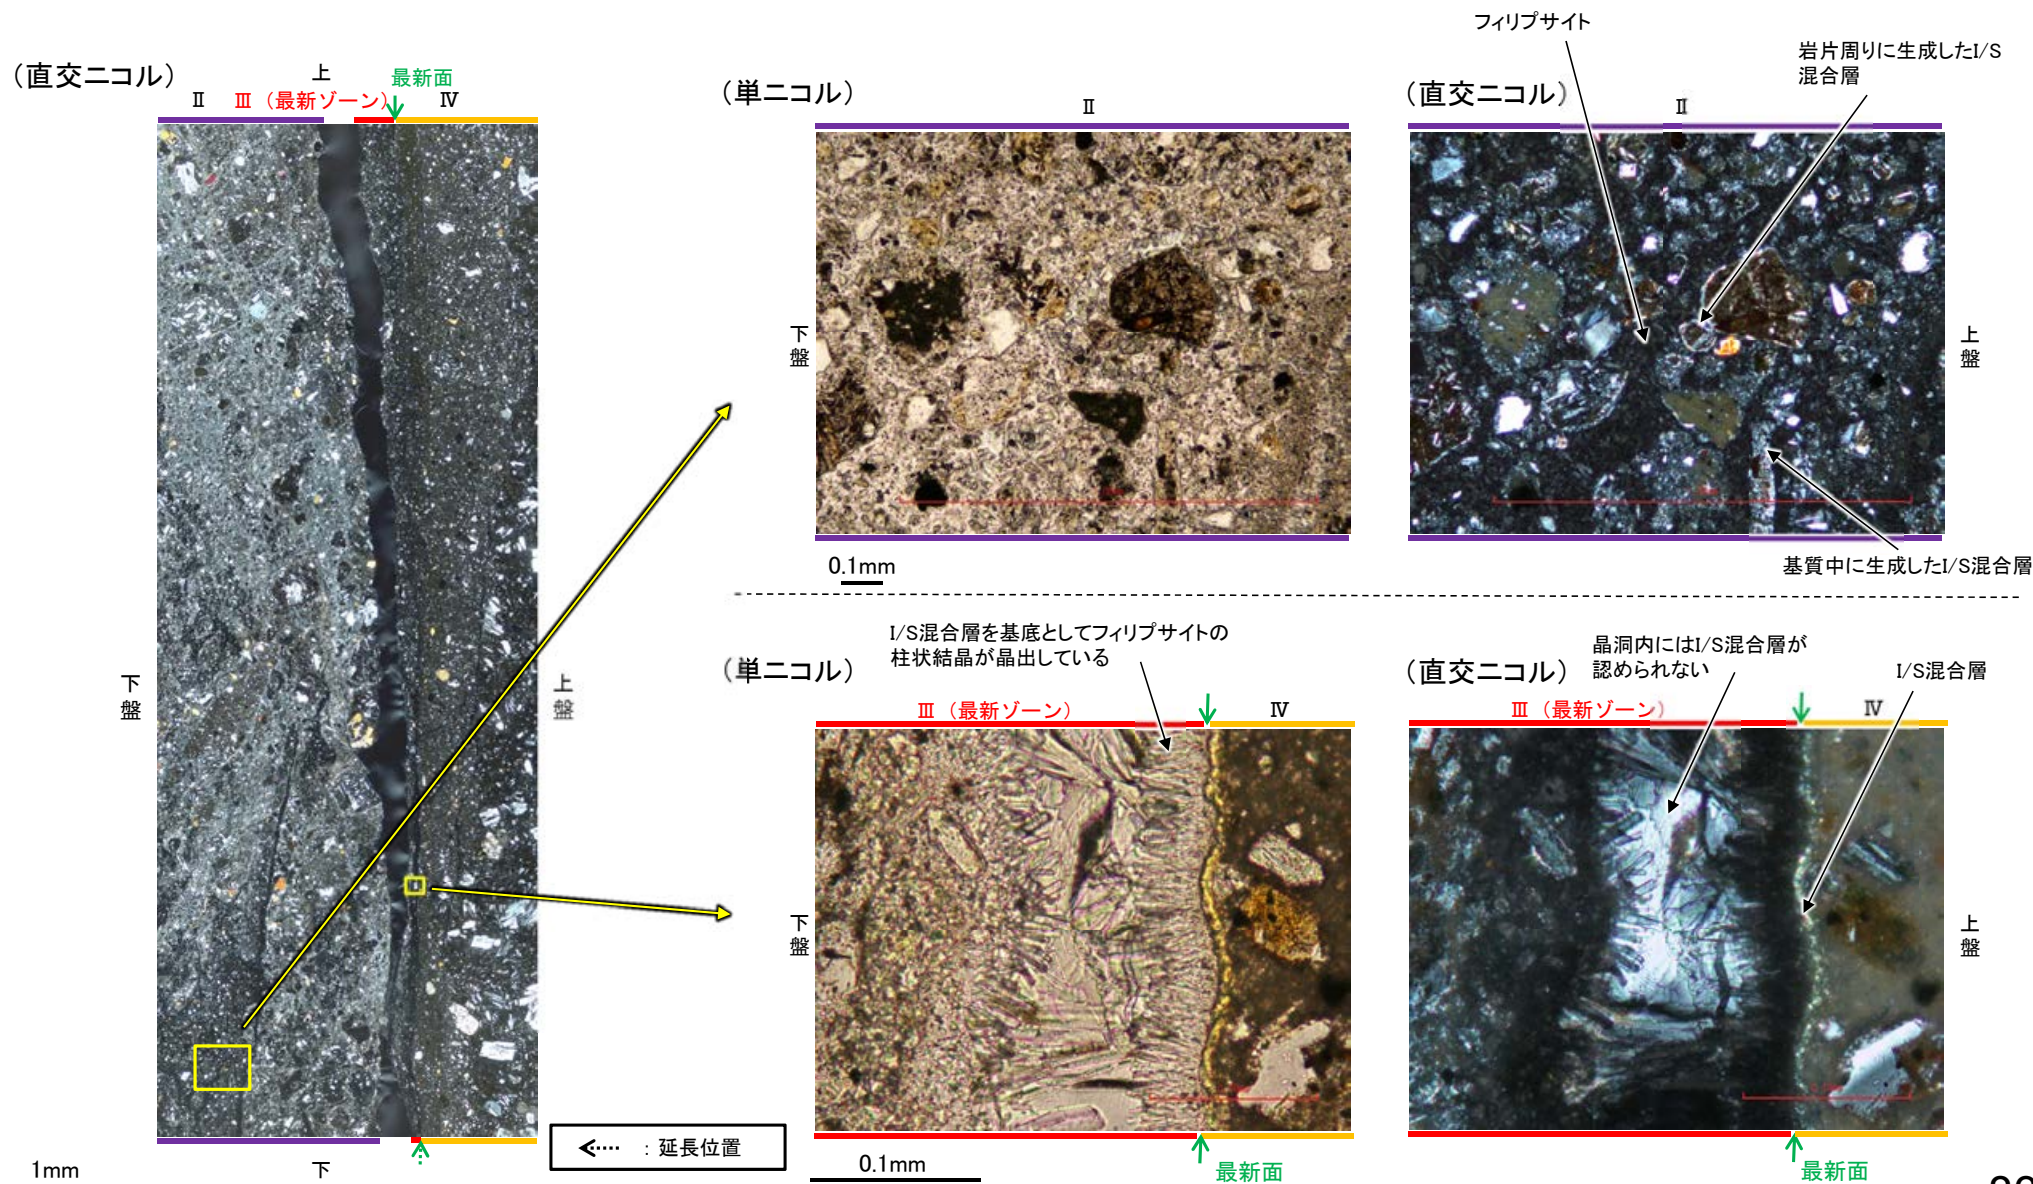
観察用薄片写真(H' - -1.3_110R) (拡大)

- 最新ゾーンや分帯ⅡではI/S混合層及びフィリップサイトが広く分布する。
- 最新ゾーン中において、I/S混合層を基底としてフィリップサイトの柱状結晶が晶出している。さらに、晶洞内にはI/S混合層が認められない。
- 以上のことを踏まえると、I/S混合層の生成後にフィリップサイトが晶出したと考えられることから、生成時期がより新しいと考えられるフィリップサイトと最新面との関係を確認する。

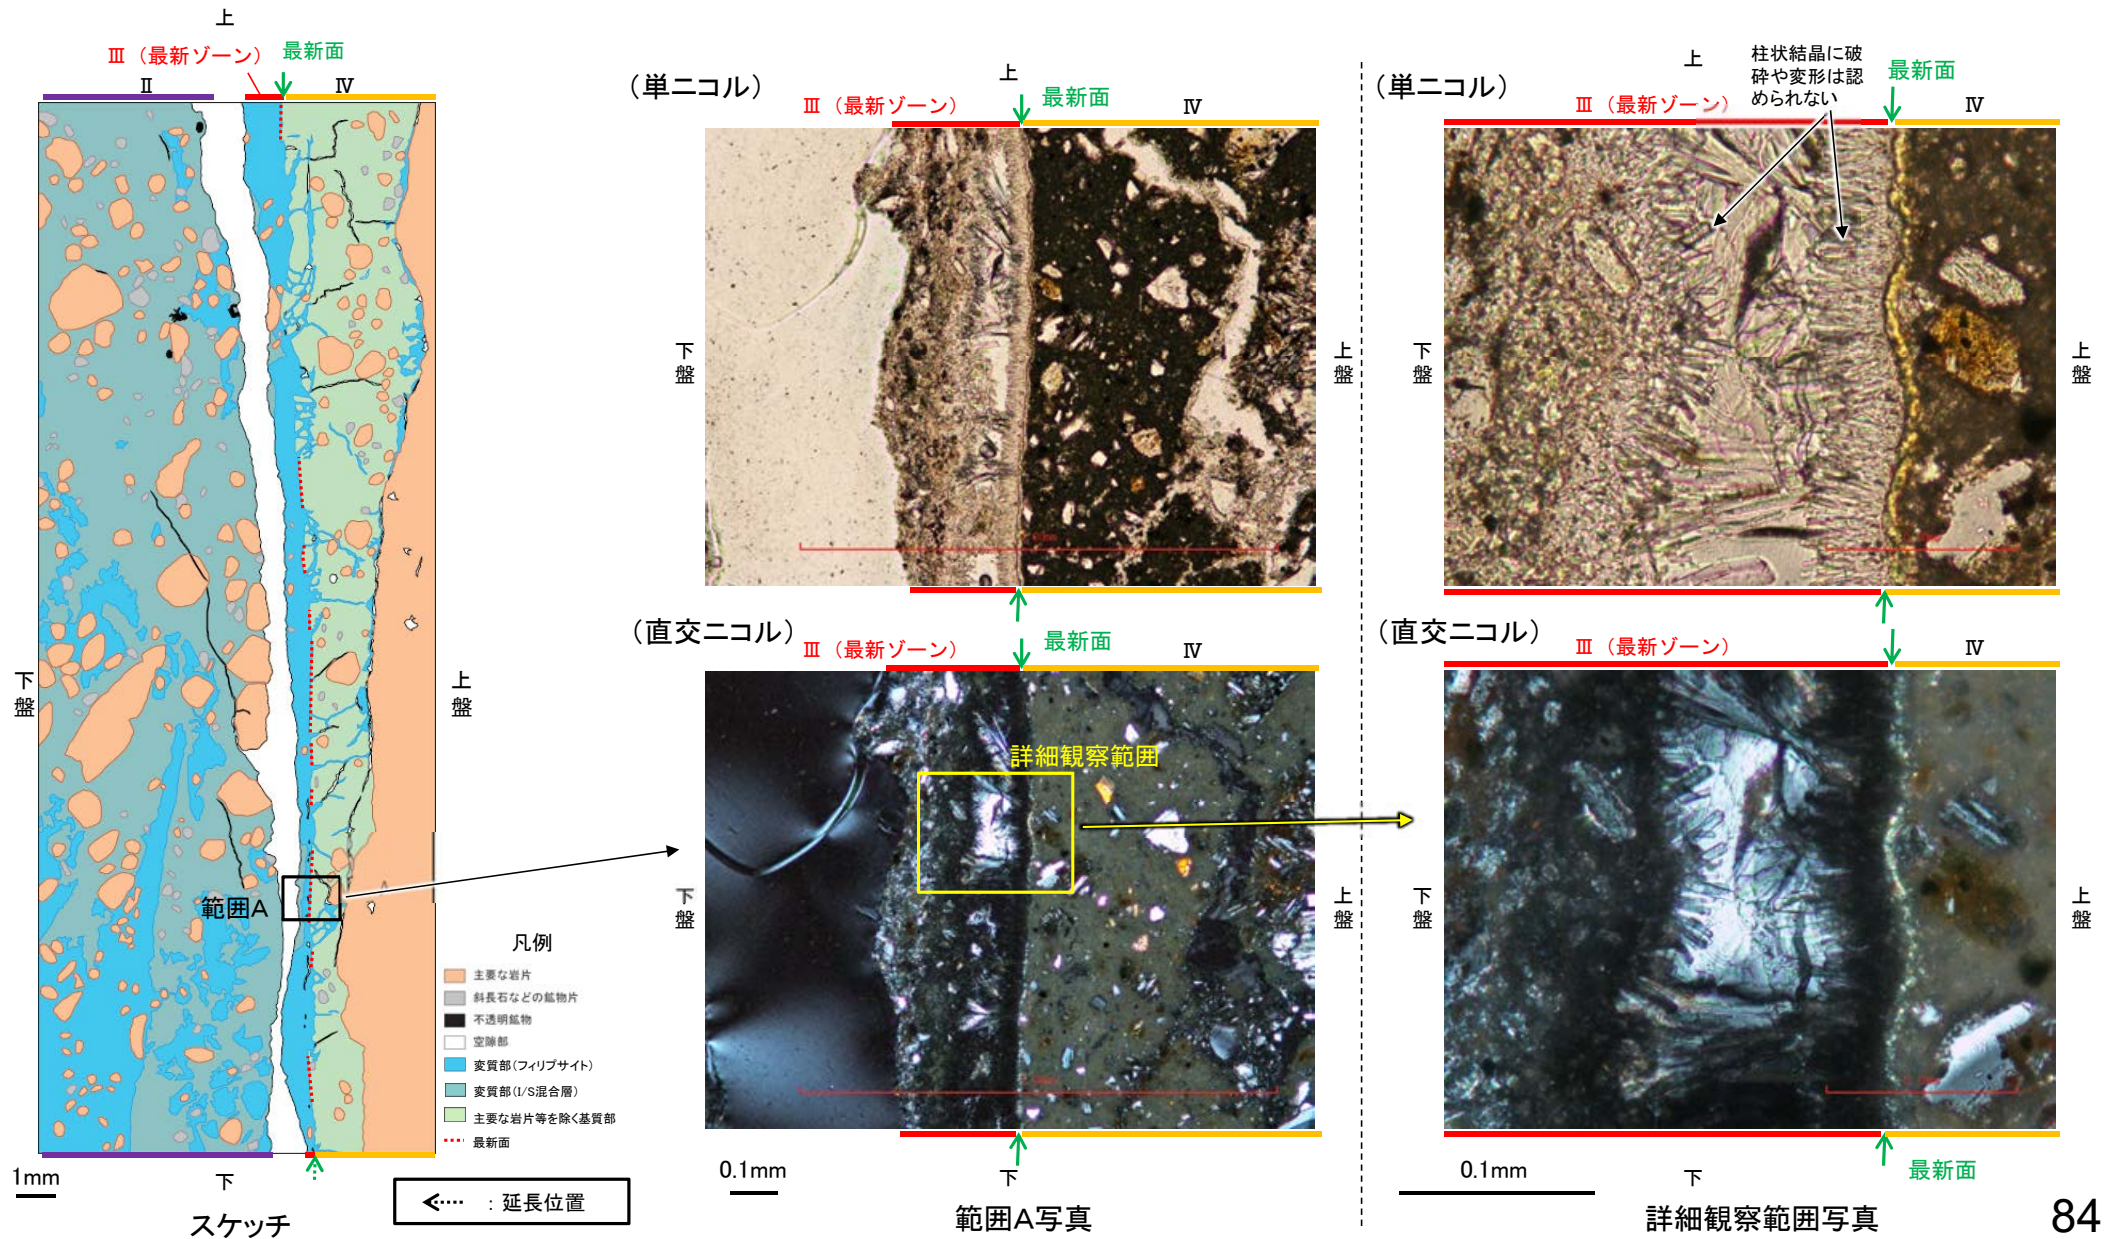
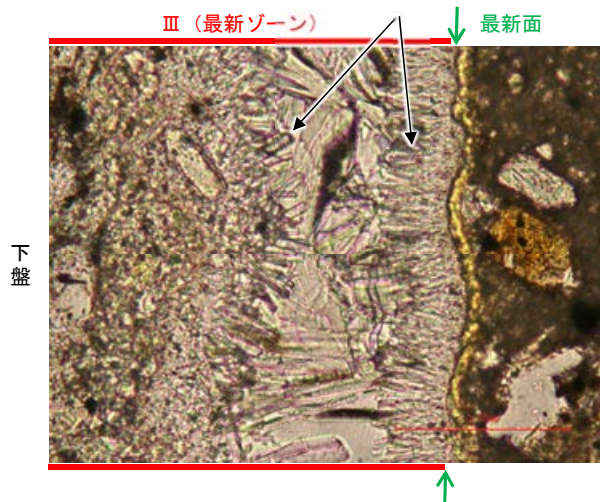
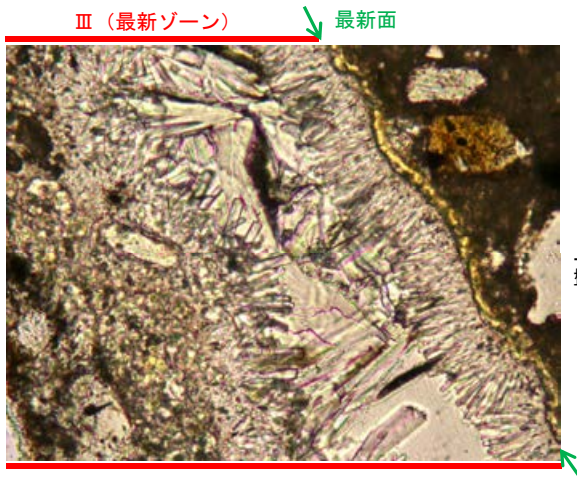
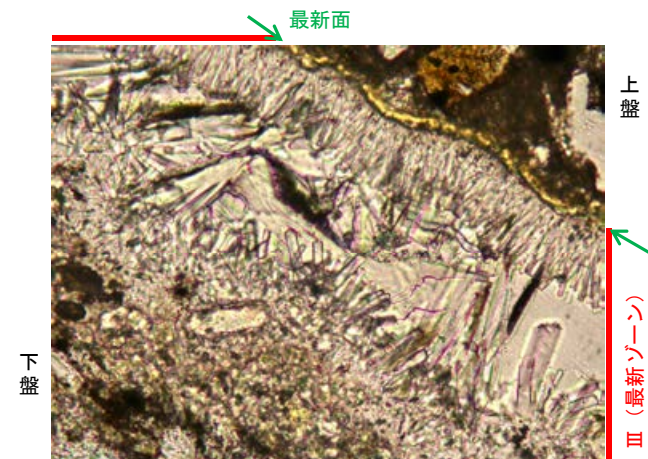
○範囲Aにおいて詳細に観察した結果, フィリップサイトの柱状結晶が最新面に接して晶出しており, この柱状結晶に破碎や変形は認められない。

柱状結晶に破碎や変形は認められない
