志賀原子力発電所2号炉 敷地の地質・地質構造について

敷地内断層の活動性評価
(コメント回答)

2020年4月9日
北陸電力株式会社

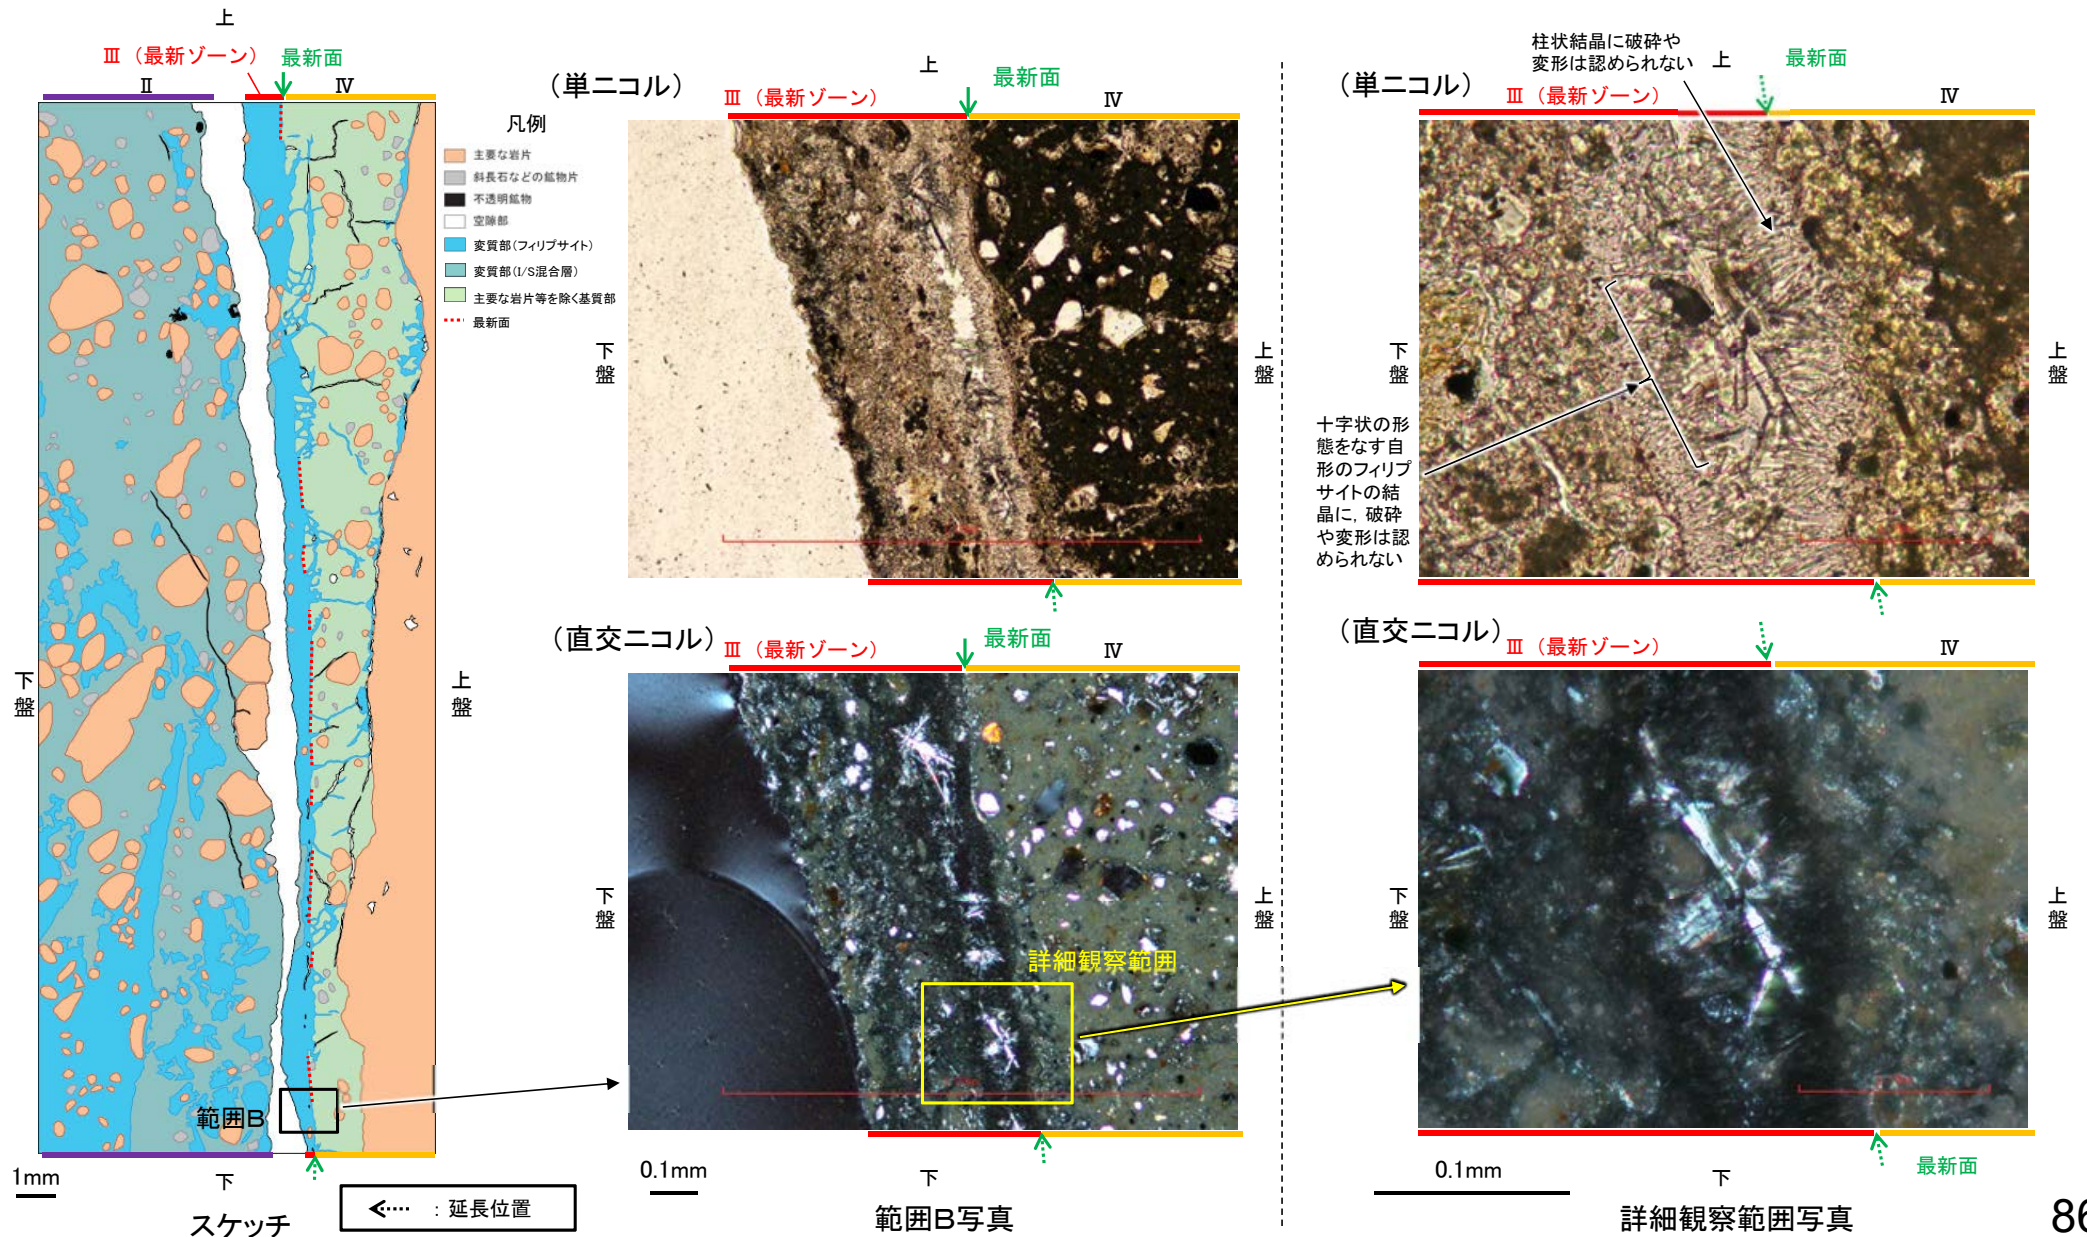
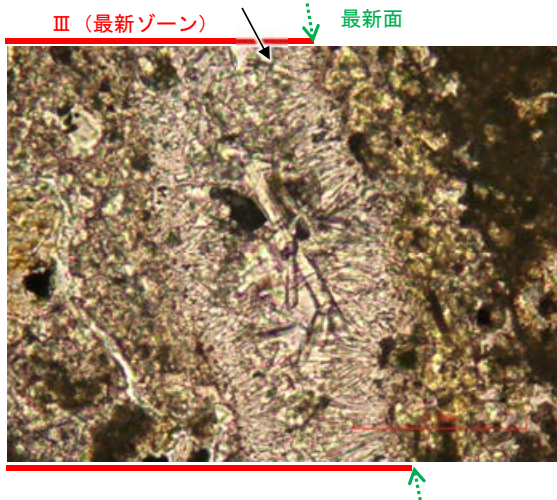
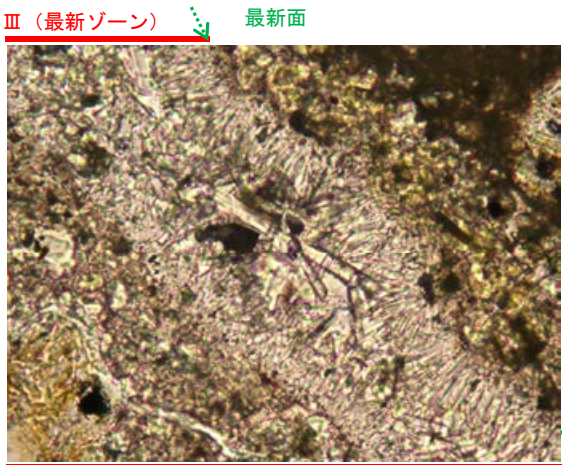
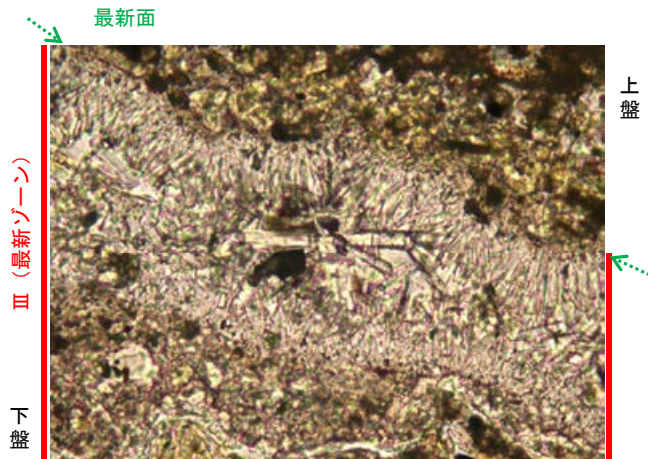
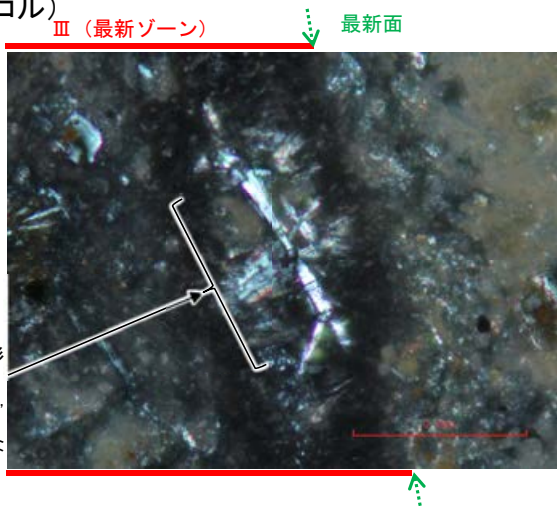
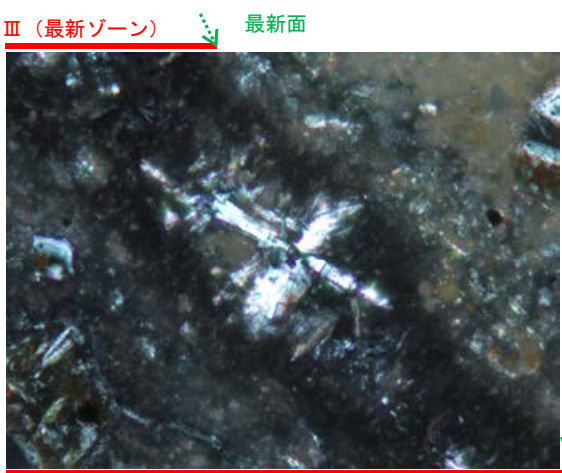
- 範囲Bにおいて詳細に観察した結果, フィリップサイトの柱状結晶が最新面延長位置に晶出しており, この柱状結晶に破碎や変形は認められない。
- 最新面直近に十字状の形態をなす自形のフィリップサイトの結晶が認められ, この結晶にも破碎や変形は認められない。

柱状結晶に破碎や
変形は認められない

十字状の形態をなす自形の
フィリプサイトの結晶に、
破碎や変形は認められない

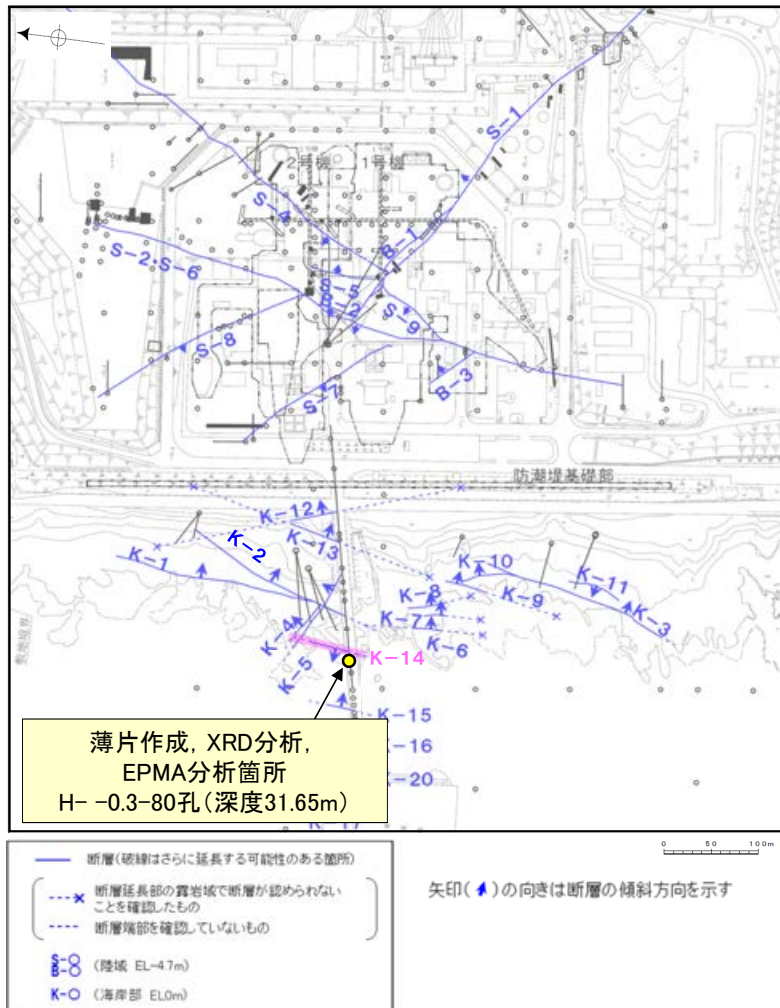
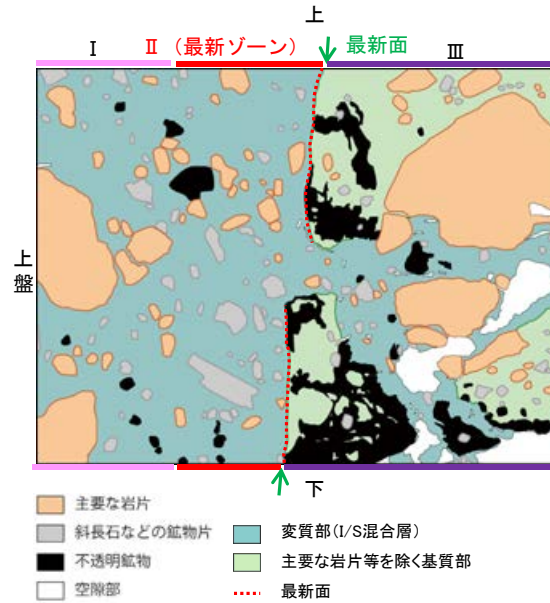
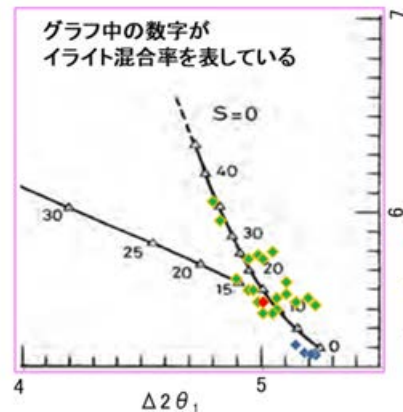
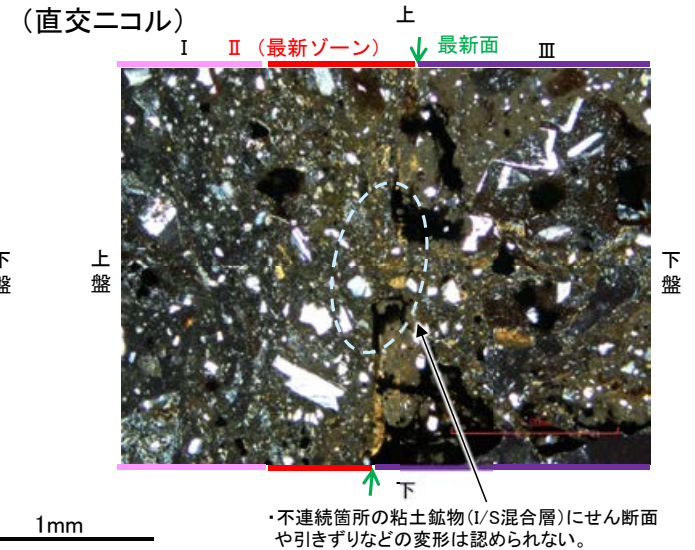
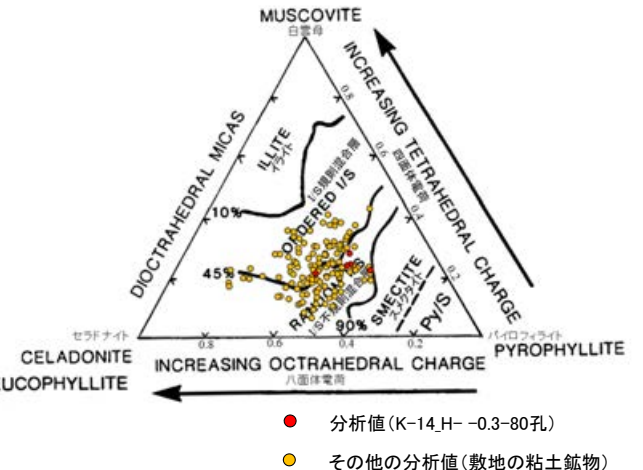
- H- -0.3-80孔の深度31.60m付近で認められるK-14において、最新面と変質鉱物との関係による評価を行った。
- 最新ゾーンやその周辺に分布する粘土鉱物は、EPMA分析(定量)による化学組成の検討結果及びXRD分析(粘土分濃集)による結晶構造判定結果から、I/S混合層(6Ma以前に生成)であると判断される。
- 最新面付近には広く粘土鉱物(I/S混合層)が分布し、最新面が不明瞭かつ不連続になっており、不連続箇所の粘土鉱物(I/S混合層)に変位・変形は認められない。
- なお、不連続箇所には、I/S混合層生成以降の注入の痕跡は認められない。

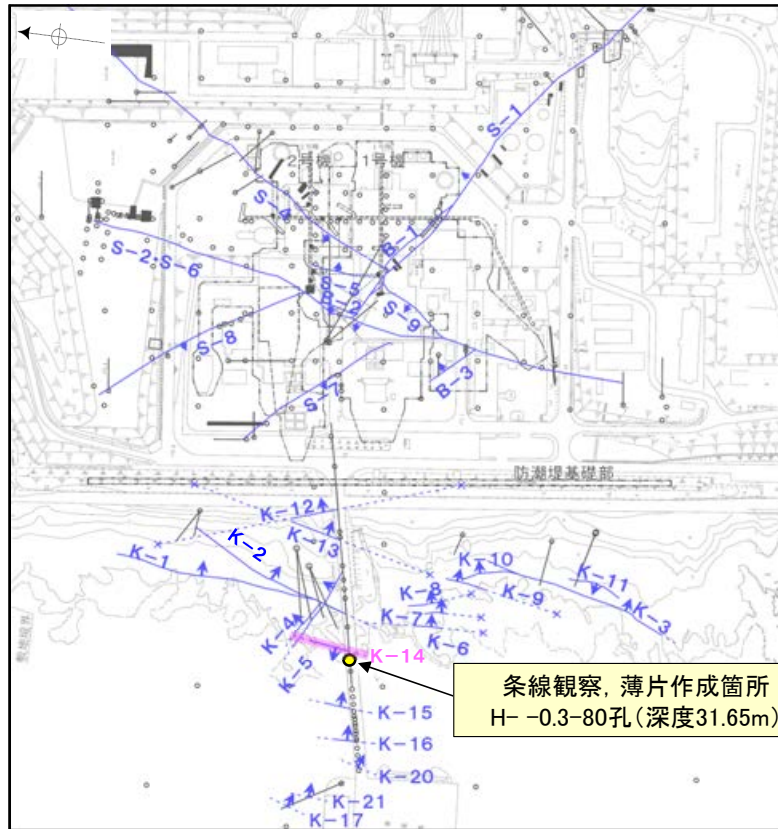
条線観察, 薄片作成箇所
H- -0.3-80孔(深度31.65m)

走向傾斜:N5° E/68° NW 主せん断面

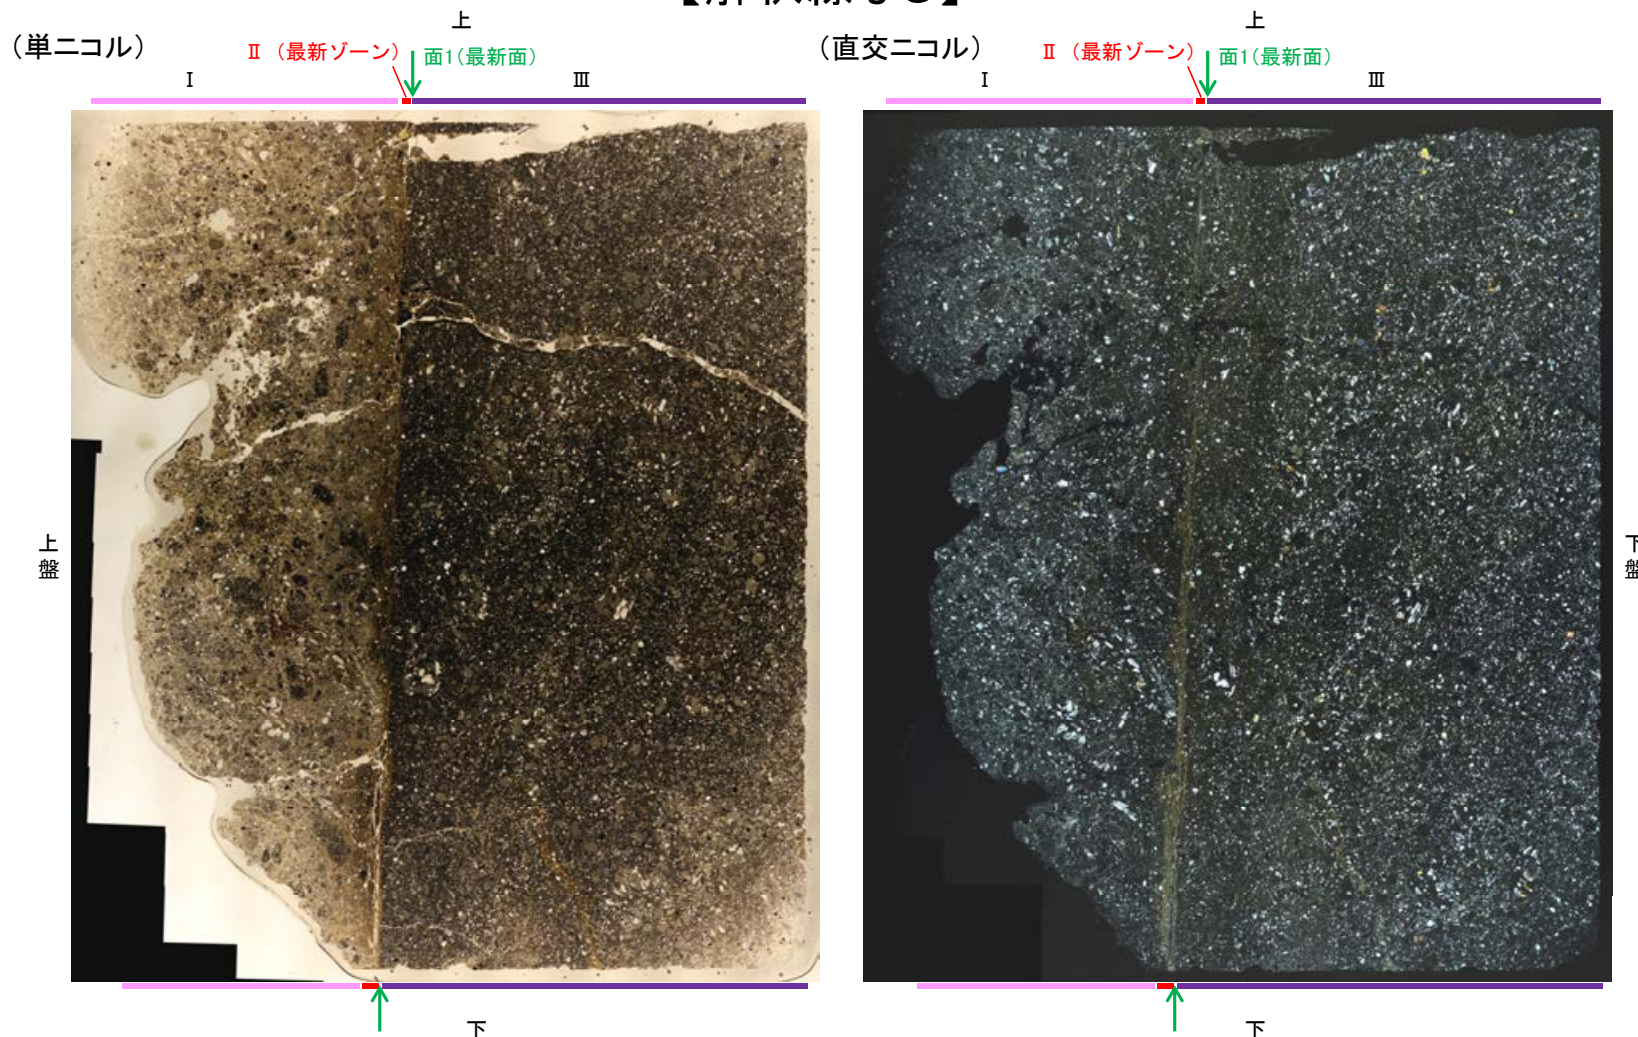
Ⅰ: 単ニコルで褐灰～暗灰色, 直交ニコルで灰色の干渉色を呈する凝灰岩からなる。径5mm以下の岩片や鉱物片が細粒な基質に含まれる。岩片, 鉱物片は亜角～亜円形である。粘土状破砕部との境界付近は比較的細粒化が進んでいる。一部の基質中や岩片の縁辺部に粘土鉱物が生成されている。また, 単ニコルで褐灰色, 直交ニコルで暗灰色を呈する物質が, 岩片の間を充填する。

Ⅱ (最新ゾーン): 単ニコルで灰～褐灰色, 直交ニコルで褐灰～黄色の干渉色を呈する, 粘土鉱物を含む細粒物からなる。径1mm以下の岩片や鉱物片が細粒な基質に含まれる。岩片, 鉱物片は亜角～亜円形である。基質中や割れ目に粘土鉱物が生成されている。

Ⅲ: 単ニコルで褐灰～暗灰色, 直交ニコルで灰色の干渉色を呈する凝灰岩からなる。径4mm以下の岩片や鉱物片が細粒な基質に含まれる。岩片, 鉱物片は亜角～亜円形である。粘土状破砕部との境界付近は比較的細粒化が進んでいる。一部の割れ目沿いに粘土鉱物が生成されている。

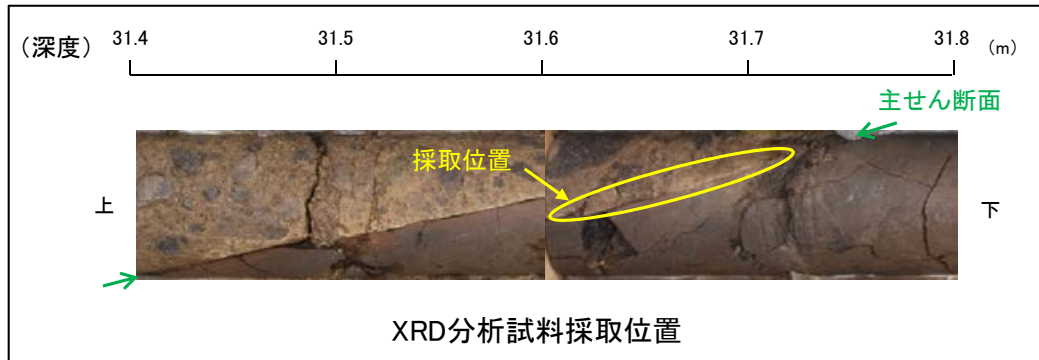
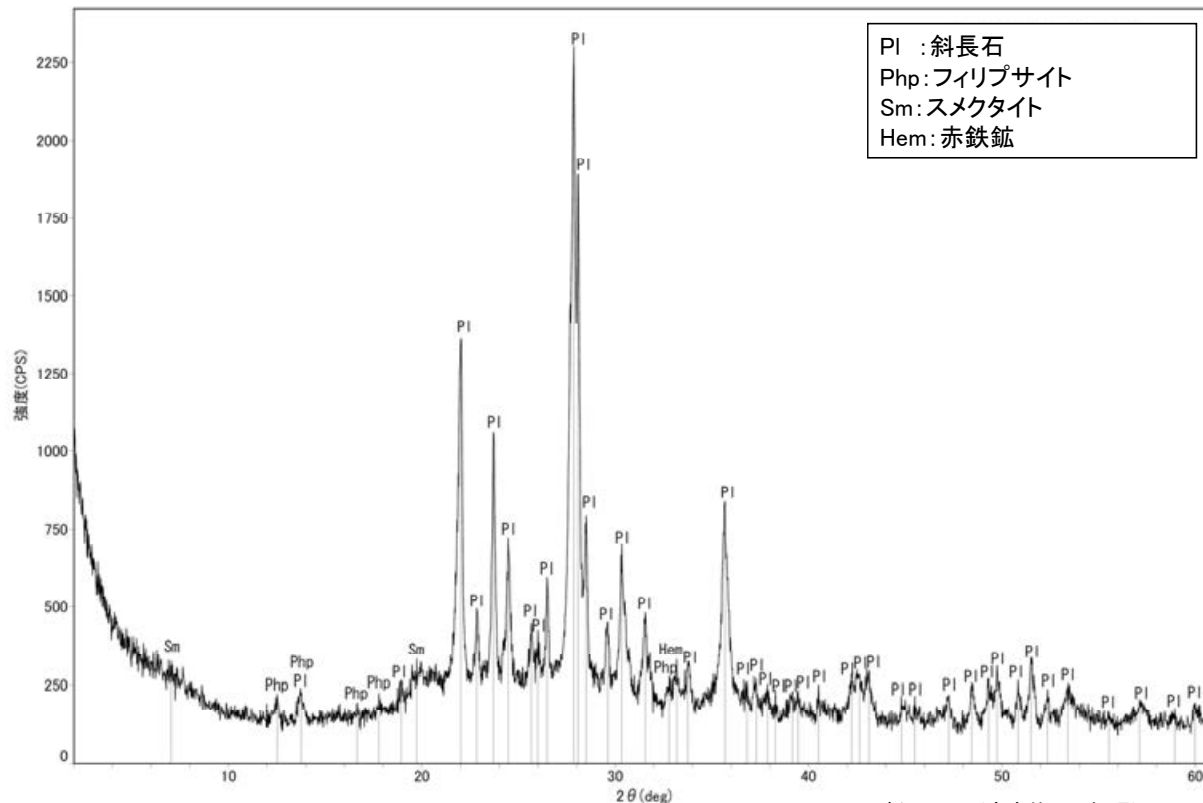
回折チャート(不定方位)

- 最新ゾーン付近でXRD分析を実施した結果, 主な粘土鉱物としてスメクタイトが認められる。
- スメクタイトについて詳細な結晶構造判定を行うために, 薄片作成箇所と隣接する位置においてXRD分析(粘土分濃集)を実施した結果, I/S混合層と判定される。

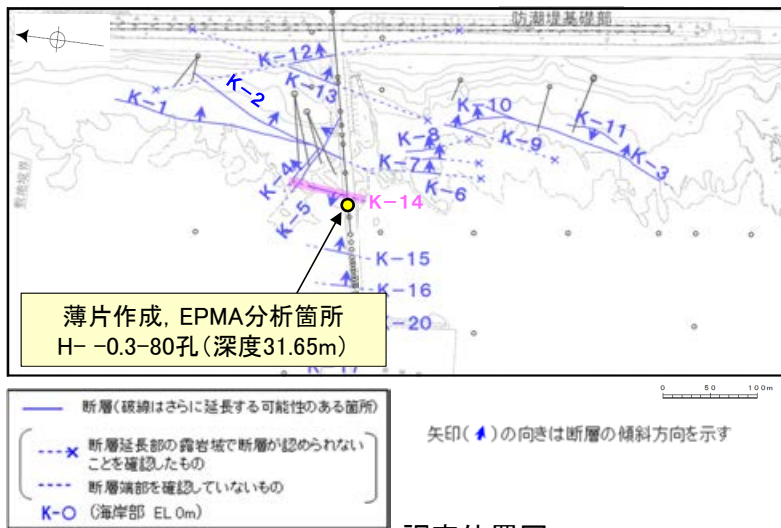
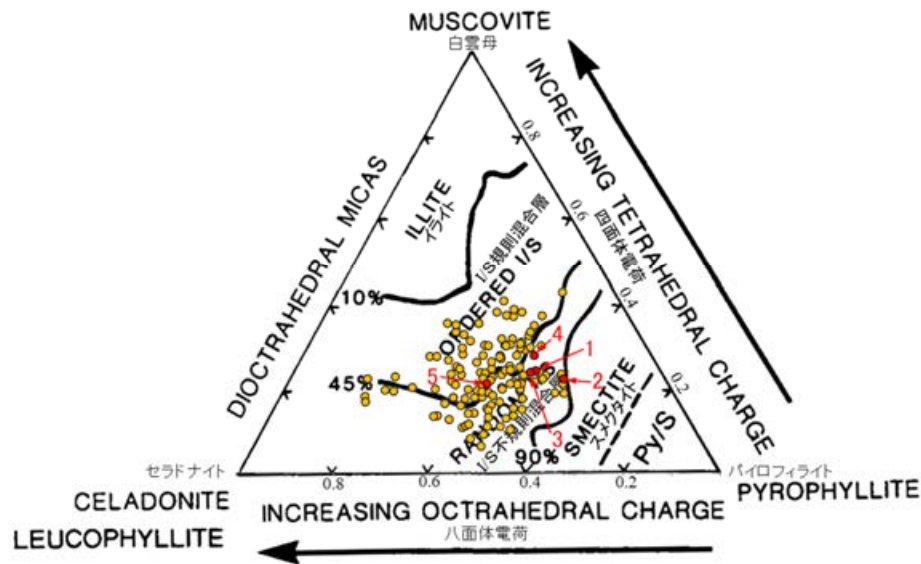
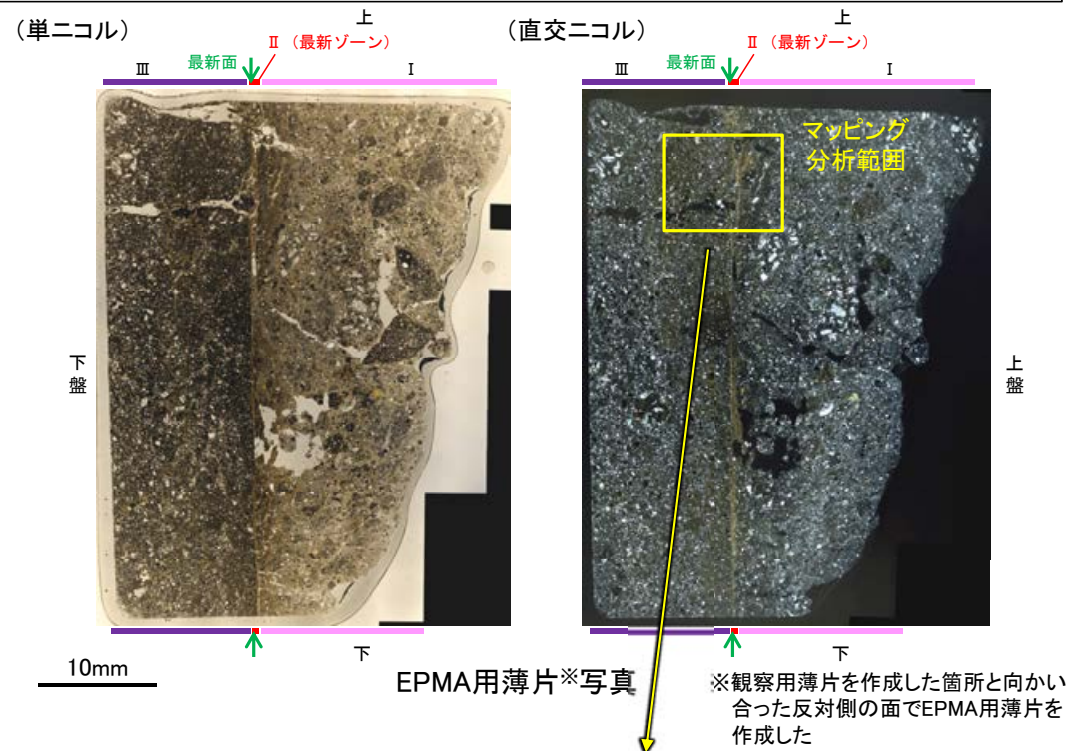
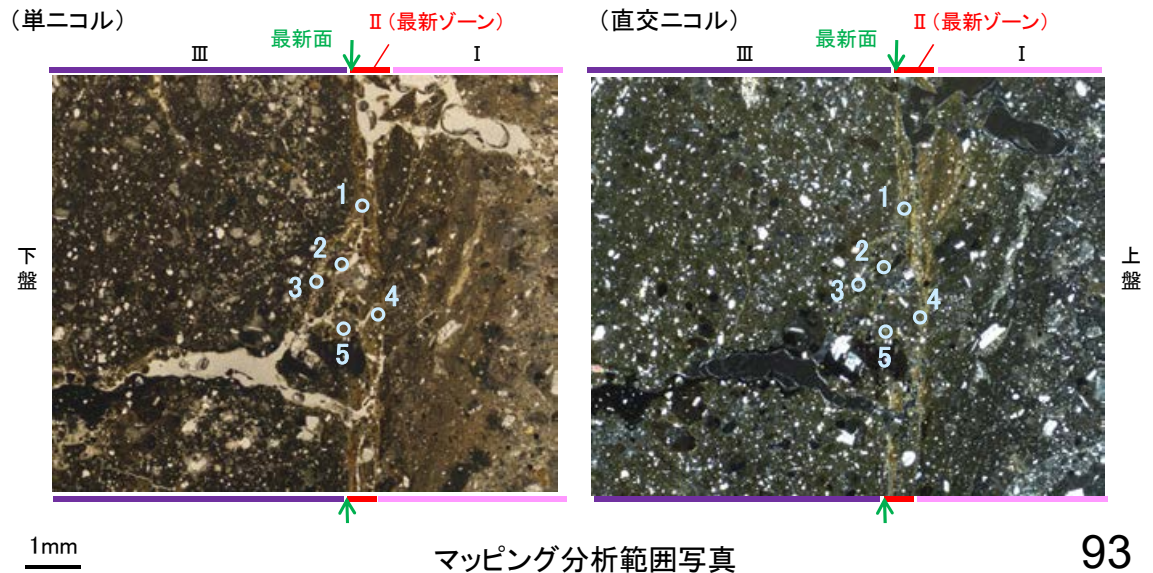
二八面体型雲母粘土鉱物及び関連鉱物の化学組成 (Srodon et al. (1984)に一部加筆)

○EPMA用薄片で実施したEPMA分析(定量)による化学組成の検討結果から、最新ゾーンやその周辺に分布する粘土鉱物はI/S混合層であると判断される。

- 分析値(K-14,H- -0.3-80孔)
分析番号位置は右図
- その他の分析値(敷地の粘土鉱物)

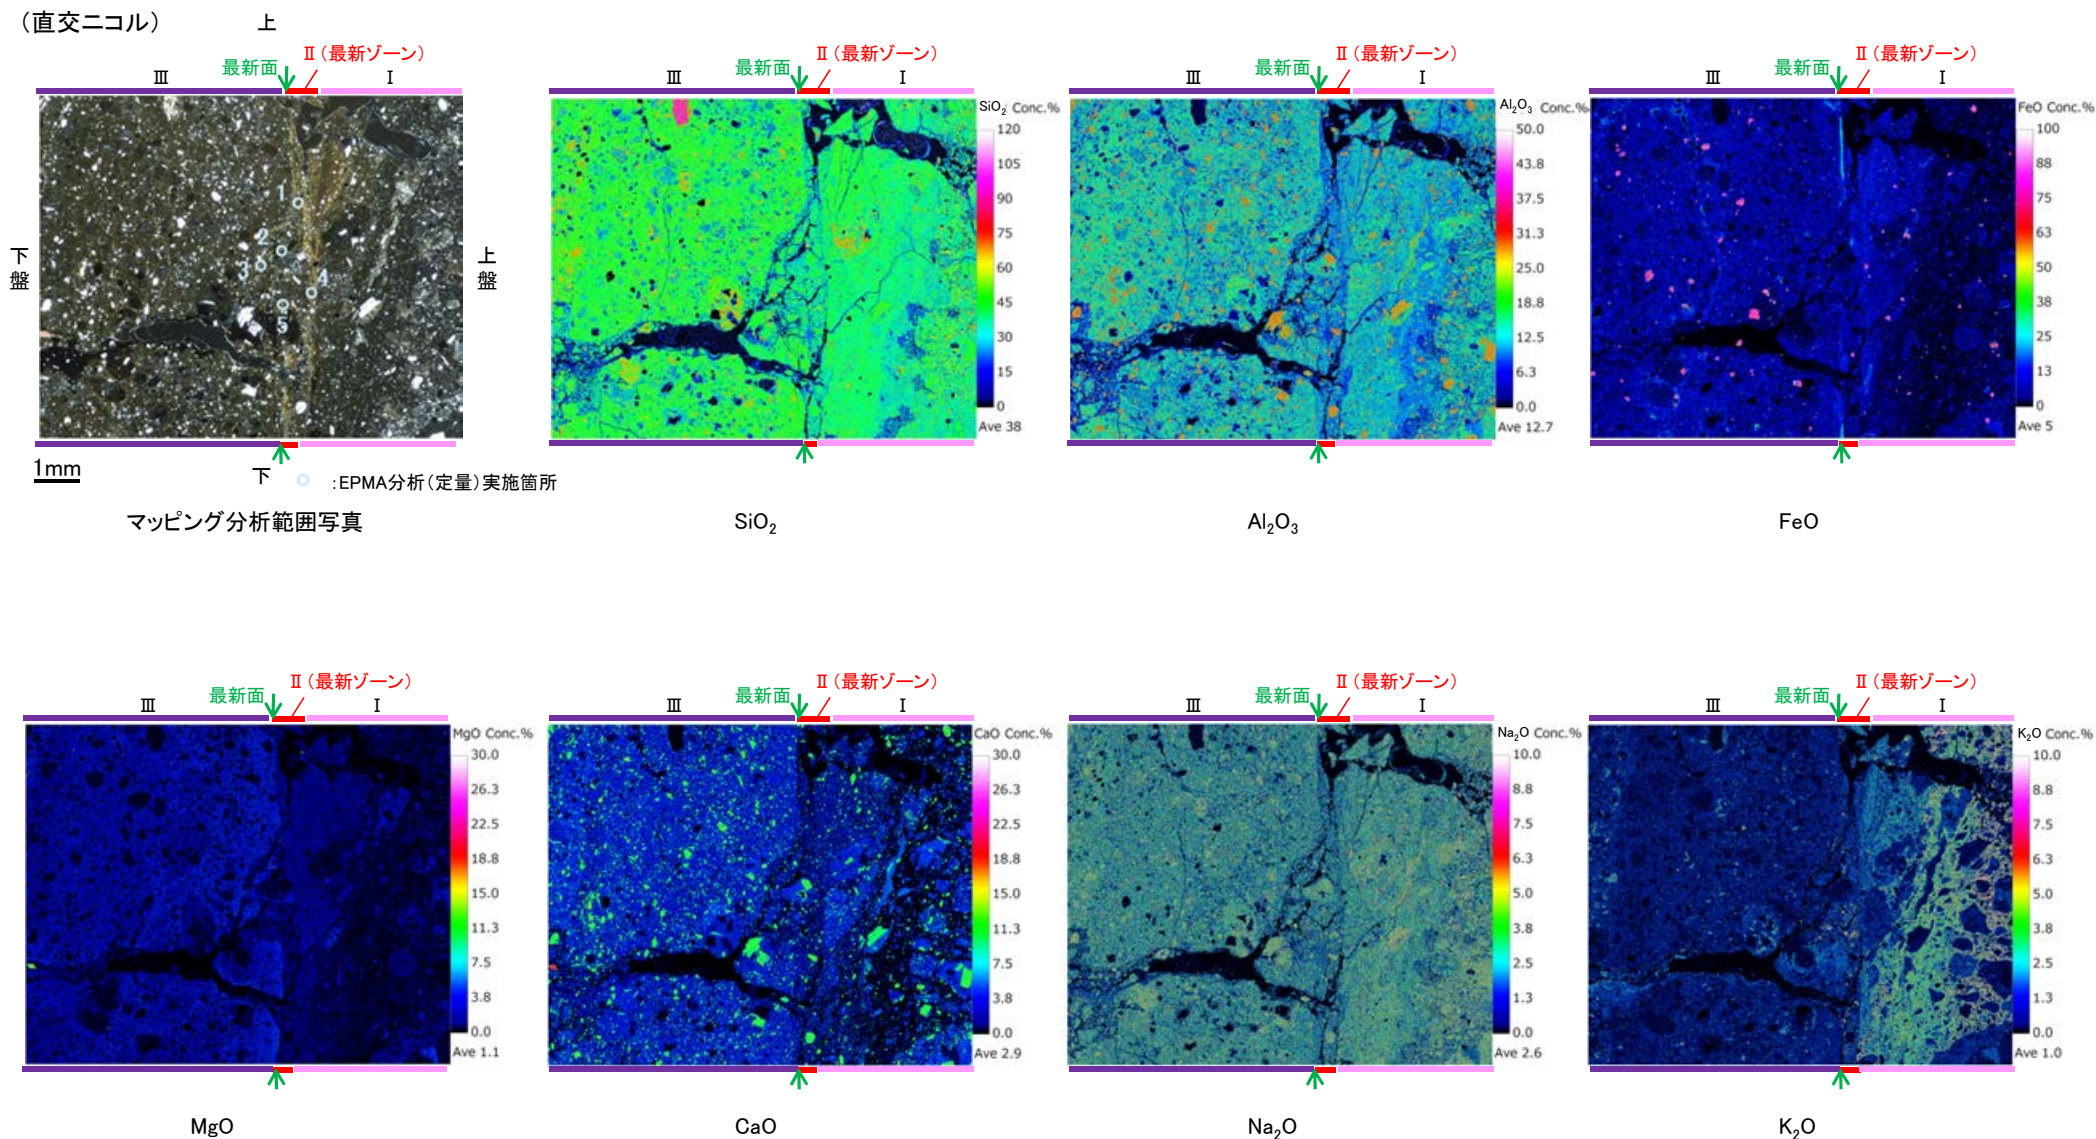
○EPMA用薄片でEPMA分析(マッピング)を実施した結果, EPMA分析(定量)で認められたI/S混合層が最新ゾーンやその周辺に分布していることを確認した。

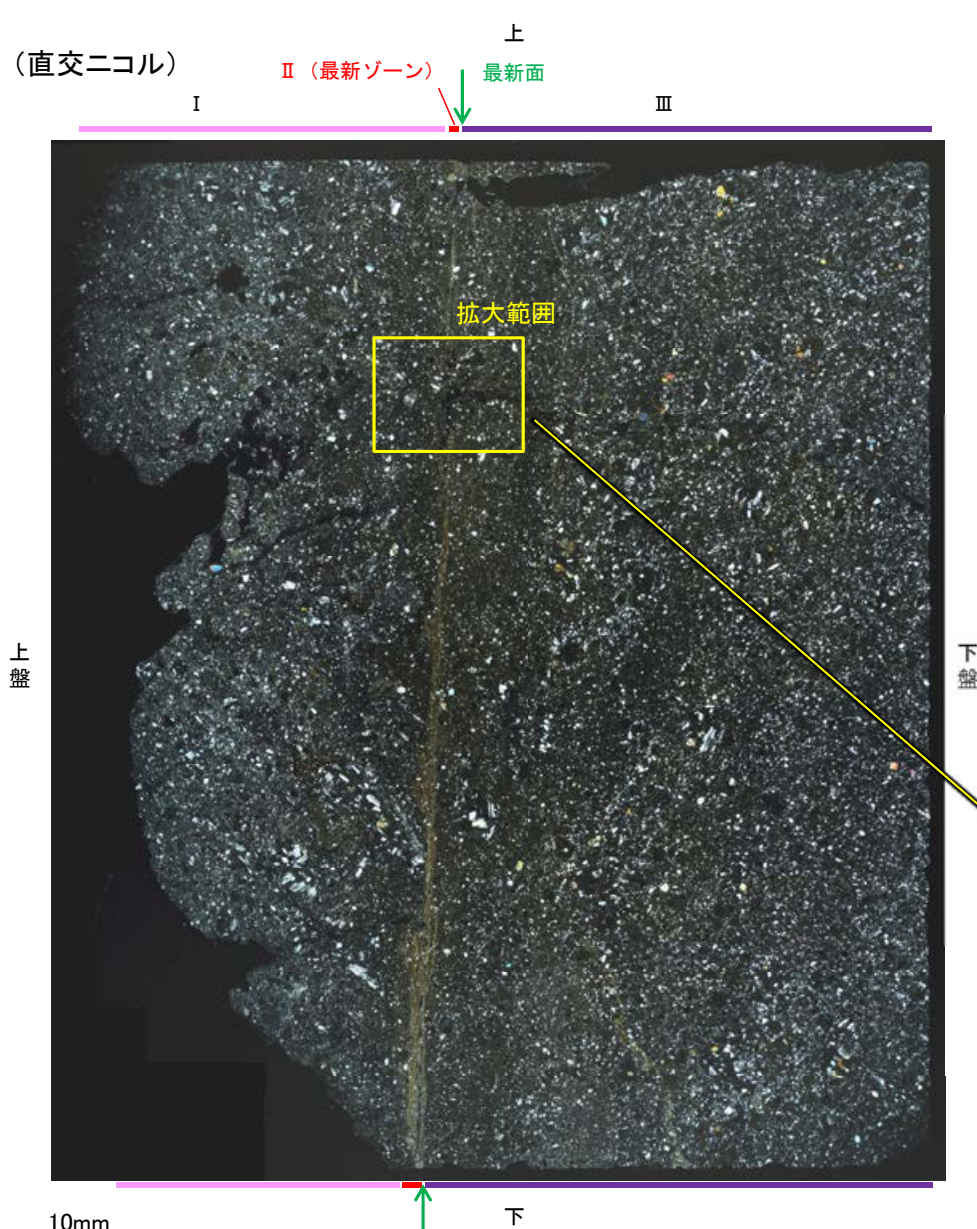
観察用薄片写真(H- -0.3-80_107R)

- 観察用薄片で実施した薄片観察や、EPMA用薄片で実施したEPMA分析(マッピング)における化学組成の観点での観察より、I/S混合層が最新ゾーンやその周辺に分布していることを確認した。
- このI/S混合層と最新面との関係を確認する。

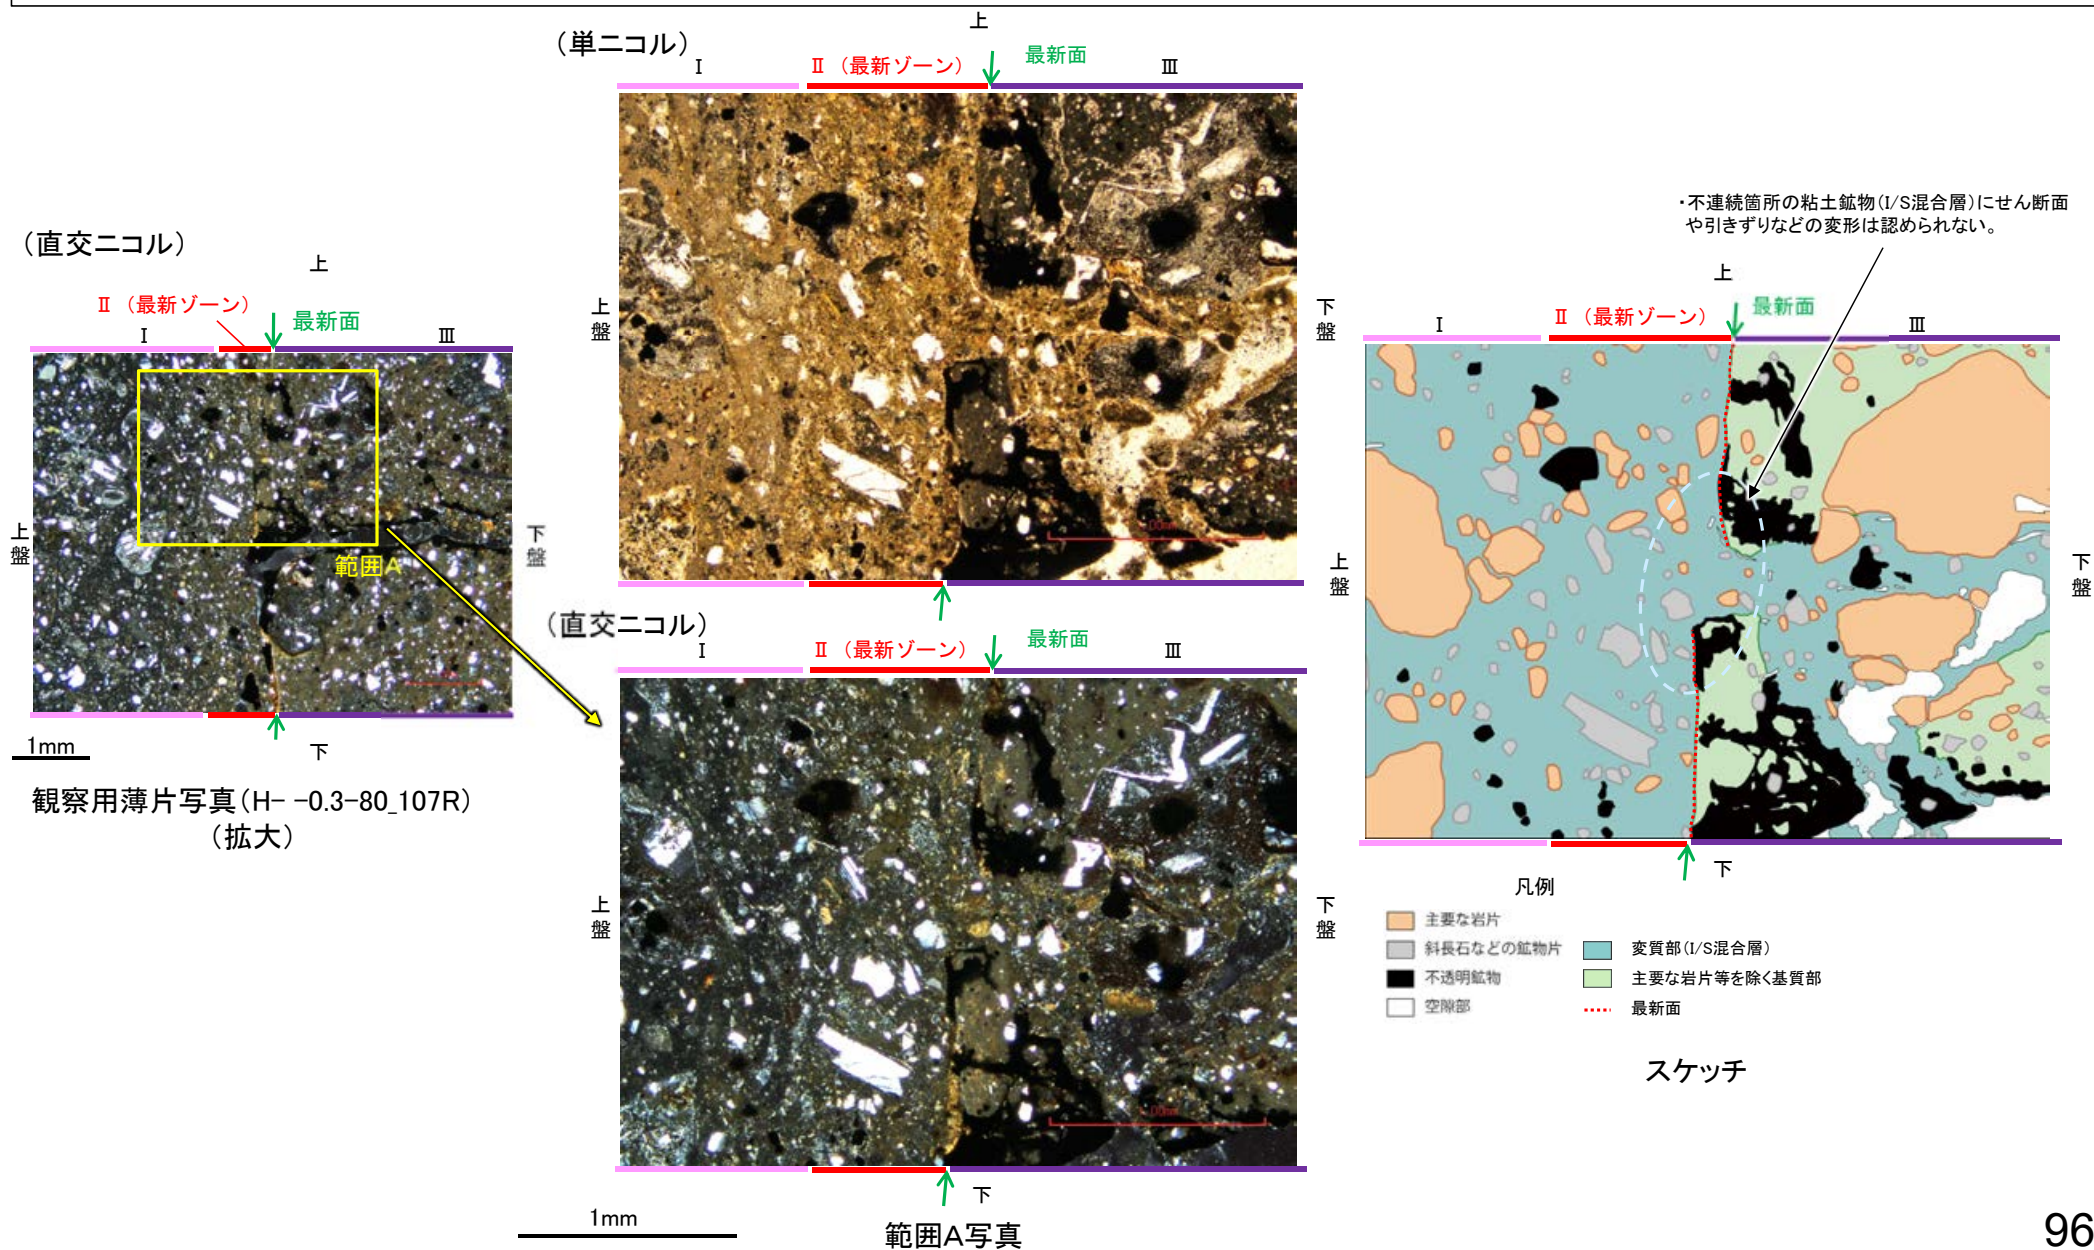
○なお、不連続箇所においてI/S混合層生成以降の注入現象の有無を確認した結果、弓状構造や粒子の配列などの注入の痕跡は認められない。

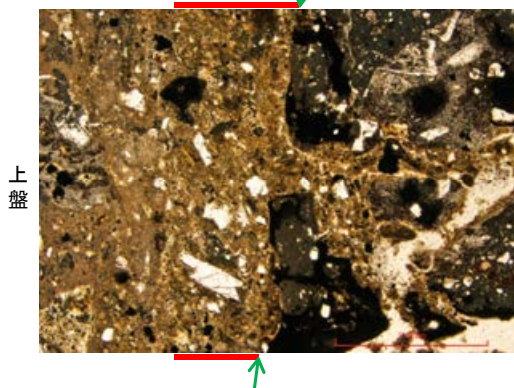
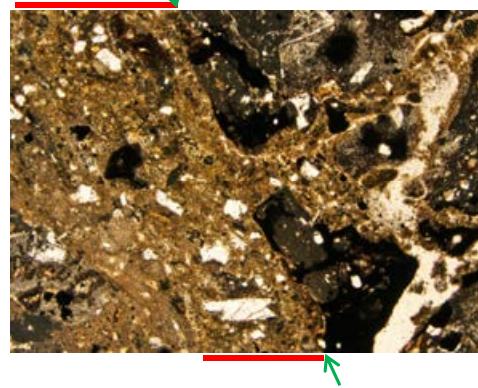
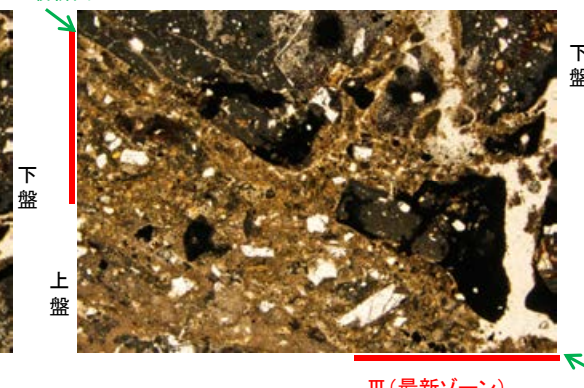
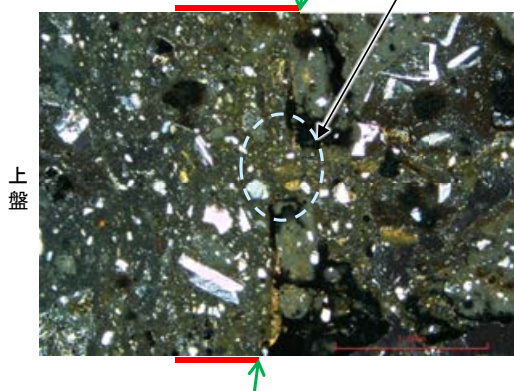
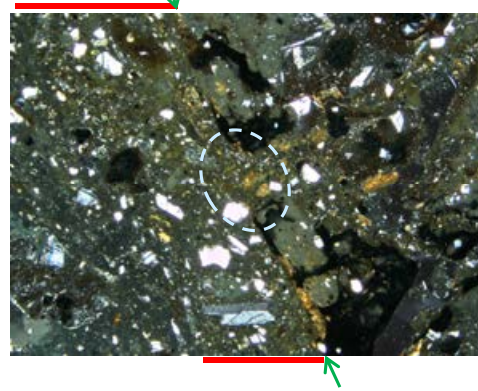
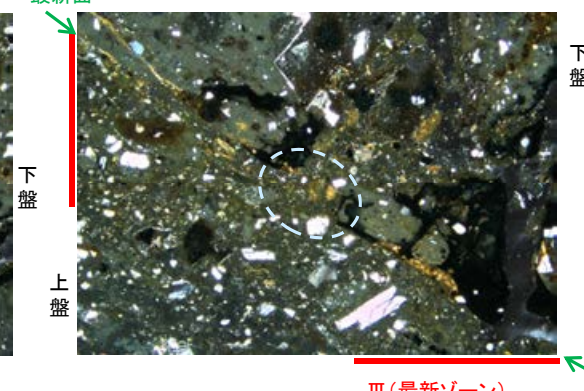
II (最新ゾーン) ↓ 最新面

- ・不連続箇所粘土鉱物(I/S混合層)にせん断面や引きずりなどの変形は認められない。
- ・注入の痕跡は認められない

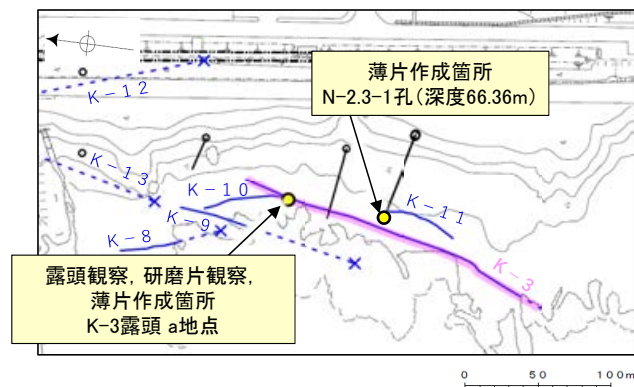
【K-3 浅部】

- K-3は、露頭観察、コア観察の結果、浅部・深部ともに固結した破碎部のみからなる(2章)。
- この固結した破碎部からなるK-3の浅部(K-3露頭 a地点)及び深部(N-2.3-1孔, 深度66.36m)から採取した試料において、巨視的観察(研磨片観察・コア観察・CT画像観察)を実施し、最も直線性・連続性がよい断層面を主せん断面として抽出した。
- 浅部は露頭から直接採取した研磨片から薄片を作成し、深部はブロックから破碎部の最大傾斜方向(90° R)で切り出し、薄片を作成した。

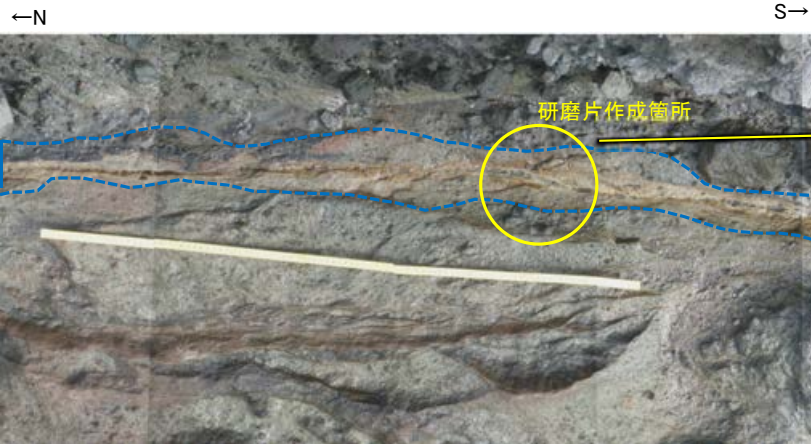
固結した破碎部 K-3露頭 a地点 破碎部の状況写真

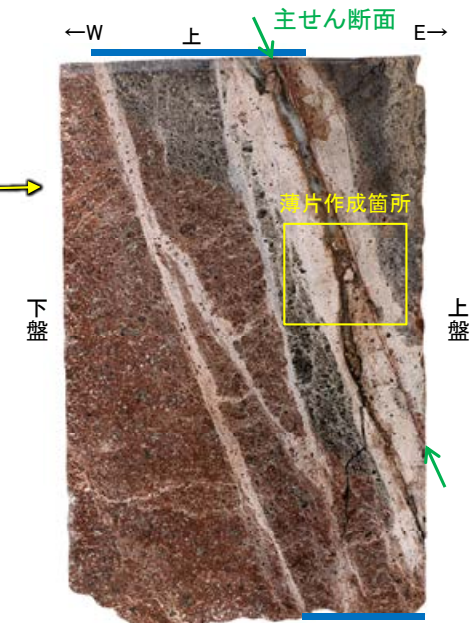
固結した破碎部 下 研磨片写真 (薄片は研磨片の反対面で作成)

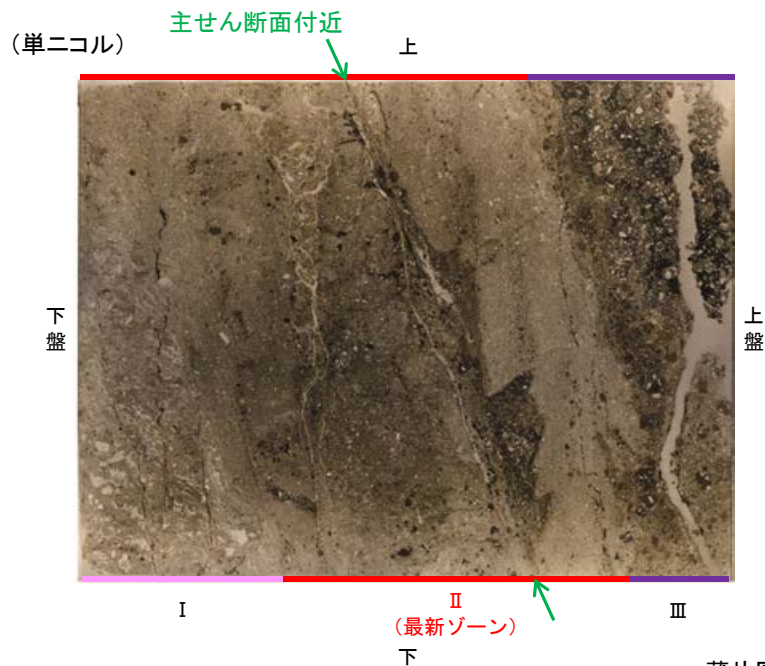
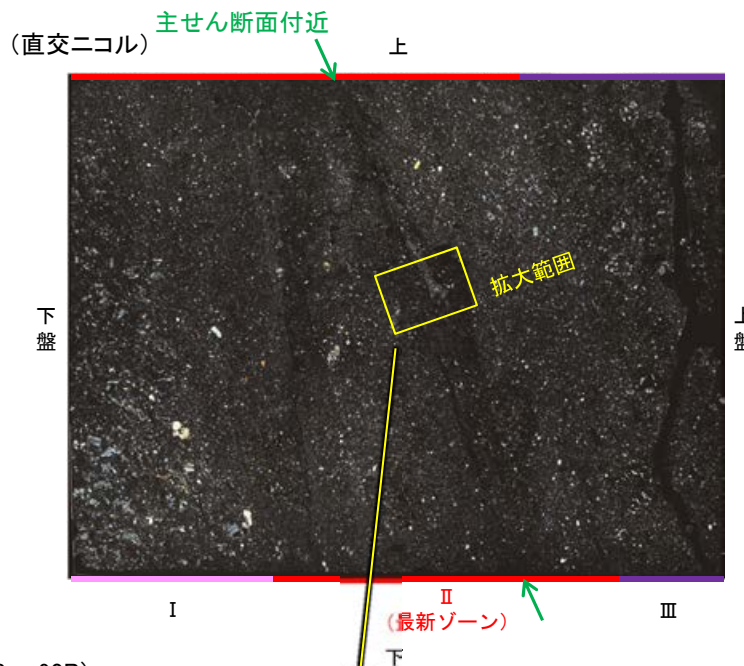
薄片写真(K3-a_90R)

○K-3浅部の薄片観察の結果, 色調や礫径などから, 下盤側よりI ~ IIIに分帯される。
 ○そのうち, 最も細粒化している分帯IIを最新ゾーンとして抽出した。
 ○最新ゾーンは, 周辺に分帯I, IIIと比べて, 岩片や鉱物片の細粒化の程度にやや違いはあるものの, 構成鉱物の種類(斜長石, 輝石類)や基質部の色調が類似しており, 主せん断面付近も含め, 最新ゾーン中に直線性・連続性のよい面構造は認められない(拡大写真)。

I : 単ニコルで灰～黄灰色, 直交ニコルで灰色の低い干渉色を呈する火山礫凝灰岩からなる。径0.5～6mmの岩片がより細粒な基質中に含まれる。岩片は垂角形～垂円形である。

II (最新ゾーン) : 単ニコルで黄灰～暗灰色, 直交ニコルで灰色の低い干渉色を呈する細粒凝灰岩及び凝灰岩からなる。径0.2～1mmの鉱物片や岩片がより細粒な基質中に含まれる。鉱物片は角張った形状～垂円形, 岩片は垂角形～垂円形である。

III : 単ニコルで灰～黄灰色, 直交ニコルで灰色の低い干渉色を呈する火山礫凝灰岩からなる。径0.5～3mmの岩片がより細粒な基質中に含まれる。岩片は垂角～垂円形である。

○K-3は、固結した破砕部のみからなり、薄片観察により抽出した最新ゾーンは、周辺のゾーンと比べて、岩片や鉱物片の細粒化の程度にやや違いはあるものの、構成鉱物の種類や基質部の色調が類似しており、主せん断面付近も含め、最新ゾーンに直線性・連続性のよい面構造は認められない。

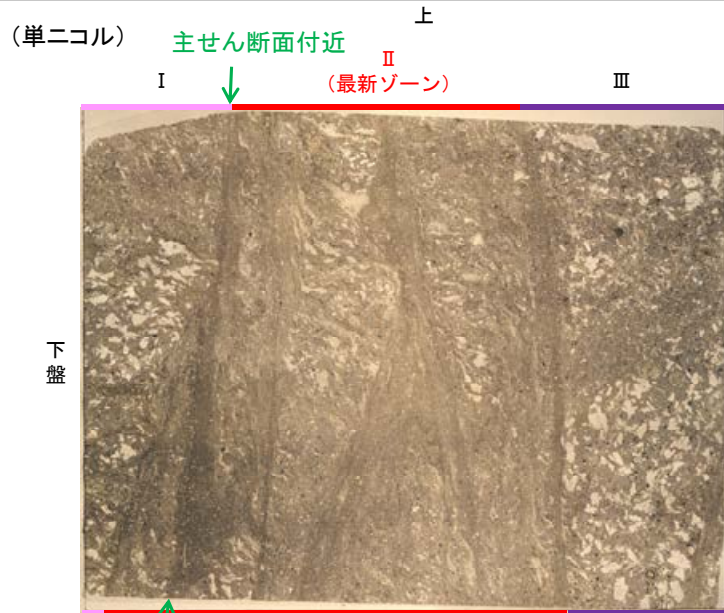
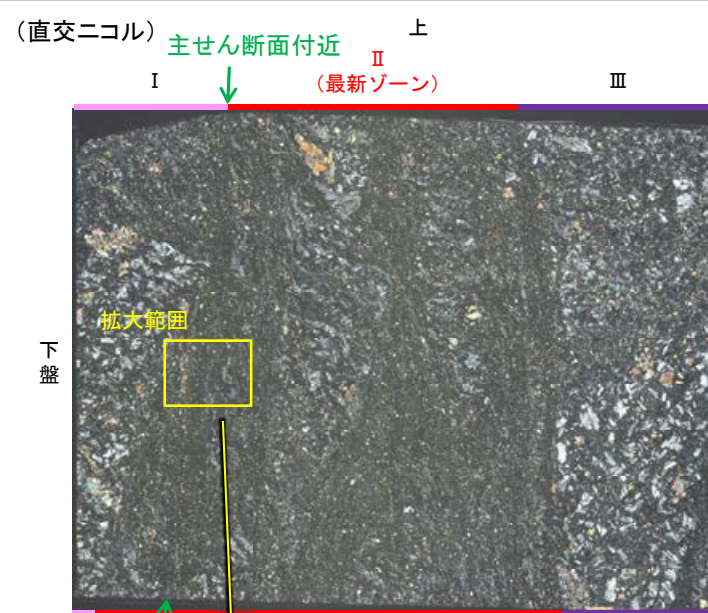
薄片写真(N-2.3-1_90R)

○そのうち、最も細粒化している分帯Ⅱを最新ゾーンとして抽出した。

○最新ゾーンは、周辺に分帯Ⅰ、Ⅲと比べて、岩片や鉱物片の細粒化の程度にやや違いはあるものの、構成鉱物の種類(斜長石、輝石類)や基質部の色調が類似しており、主せん断面付近も含め、最新ゾーン中に直線性・連続性のよい面構造は認められない(拡大写真)。

- I : 単ニコルで黄灰～暗灰色、直交ニコルで灰色の低い干渉色を呈する火山礫凝灰岩からなる。径5～20mm以上の岩片や鉱物片がより細粒な基質中に含まれる。岩片は亜角～亜円形、鉱物片は角～亜円形である。
- II (最新ゾーン) : 単ニコルで黄灰～暗灰色、直交ニコルで灰色の低い干渉色を呈する凝灰岩からなる。径0.2～3mmの岩片や鉱物片がより細粒な基質中に含まれる。一部でやや粗粒であり、径5mm程度の岩片を含む。岩片は亜角～亜円形、鉱物片は角～亜円形である。
- III : 単ニコルで黄灰～暗灰色、直交ニコルで灰色の低い干渉色を呈する火山礫凝灰岩からなる。径5～15mmの岩片や鉱物片がより細粒な基質中に含まれる。岩片は亜角～亜円形、鉱物片は角～亜円形である。
