志賀原子力発電所2号炉 敷地の地質・地質構造について

敷地内断層の活動性評価
(コメント回答)

2020年4月9日
北陸電力株式会社

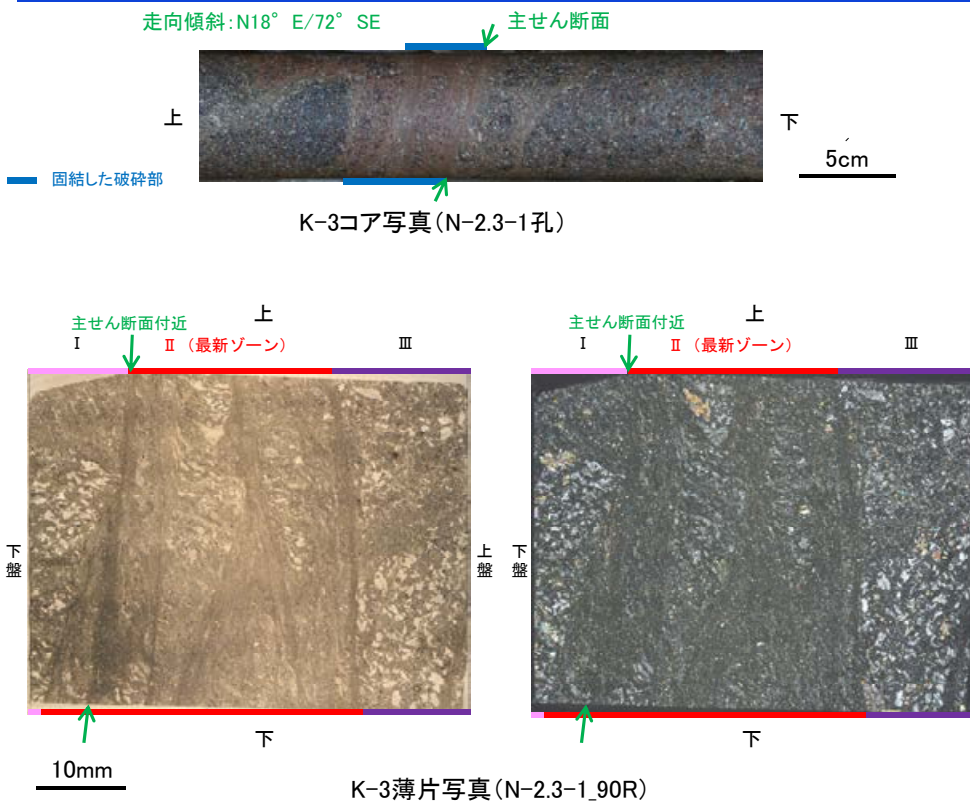
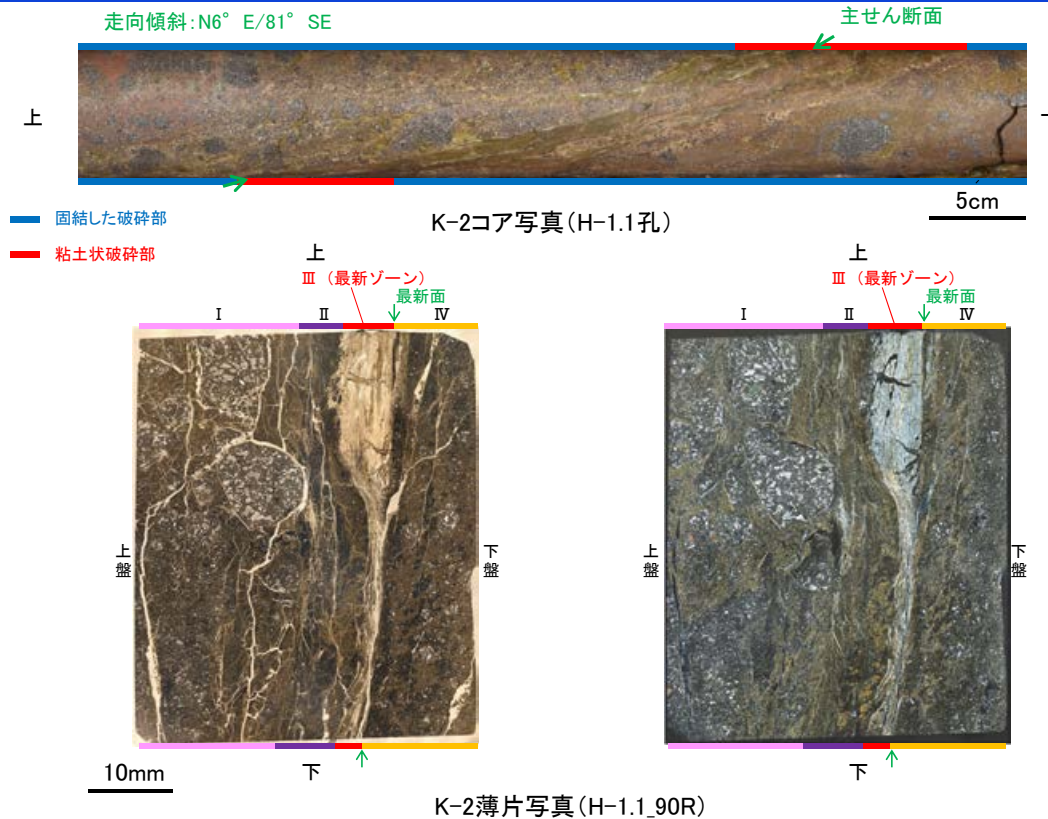
○K-3は、固結した破砕部のみからなり、薄片観察により抽出した最新ゾーンは、周辺のゾーンと比べて、岩片や鉱物片の細粒化の程度にやや違いはあるものの、構成鉱物の種類や基質部の色調が類似しており、主せん断面付近も含め、最新ゾーンに直線性・連続性のよい面構造は認められない。

○K-3の最新ゾーンは、固結した破砕部のみからなり、直線性・連続性のよい面構造が認められないことから、K-3に固結した破砕部形成以降の活動はない。

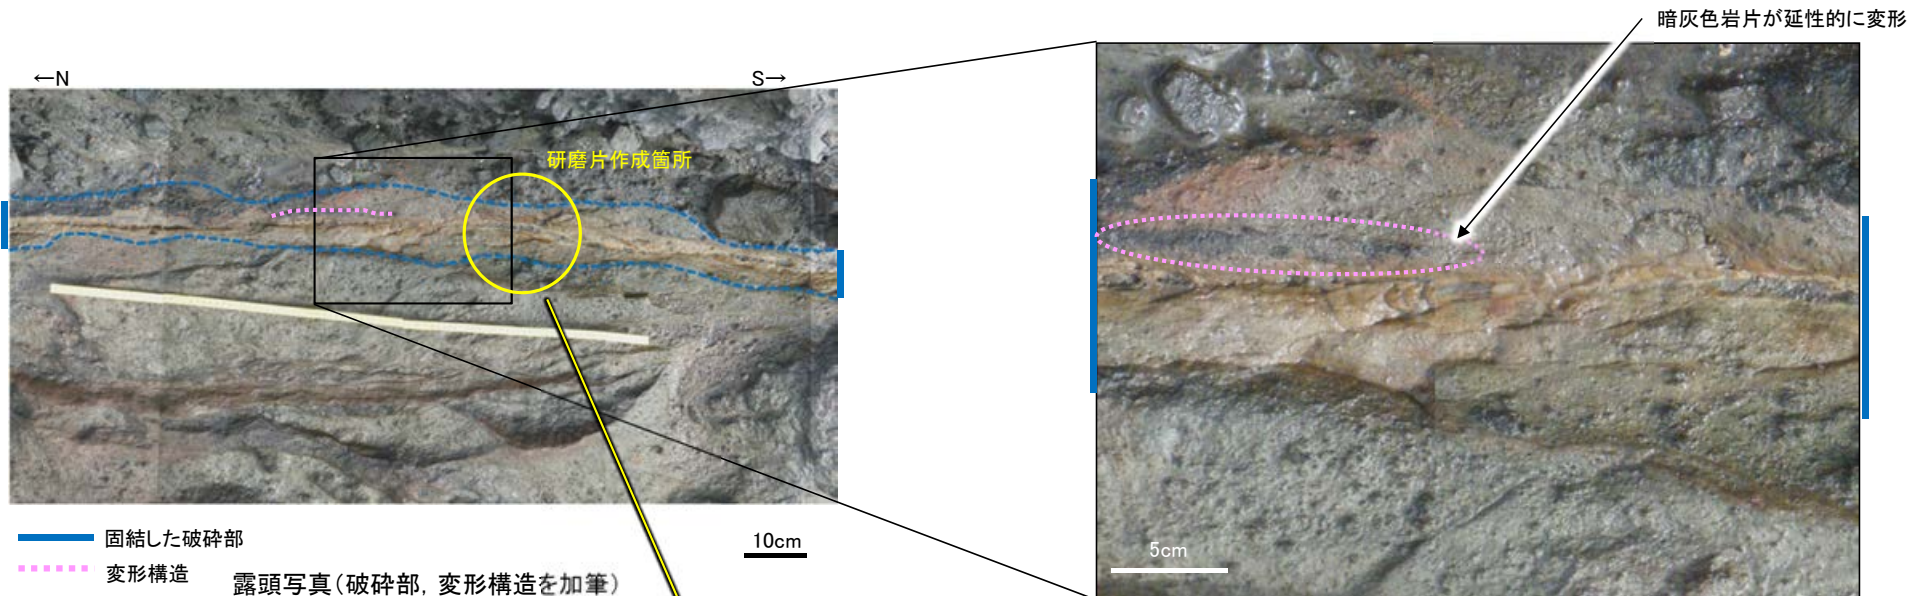
拡大写真(変形構造を加筆)

○次に、K-3の固結した破碎部中に認められる変形構造について詳細に観察し、変形構造からみた断層の形成環境の検討を行った。
 ○露頭観察・研磨片観察(巨視的観察)の結果、K-3の固結した破碎部中に岩片が延性的に変形する構造が認められた。

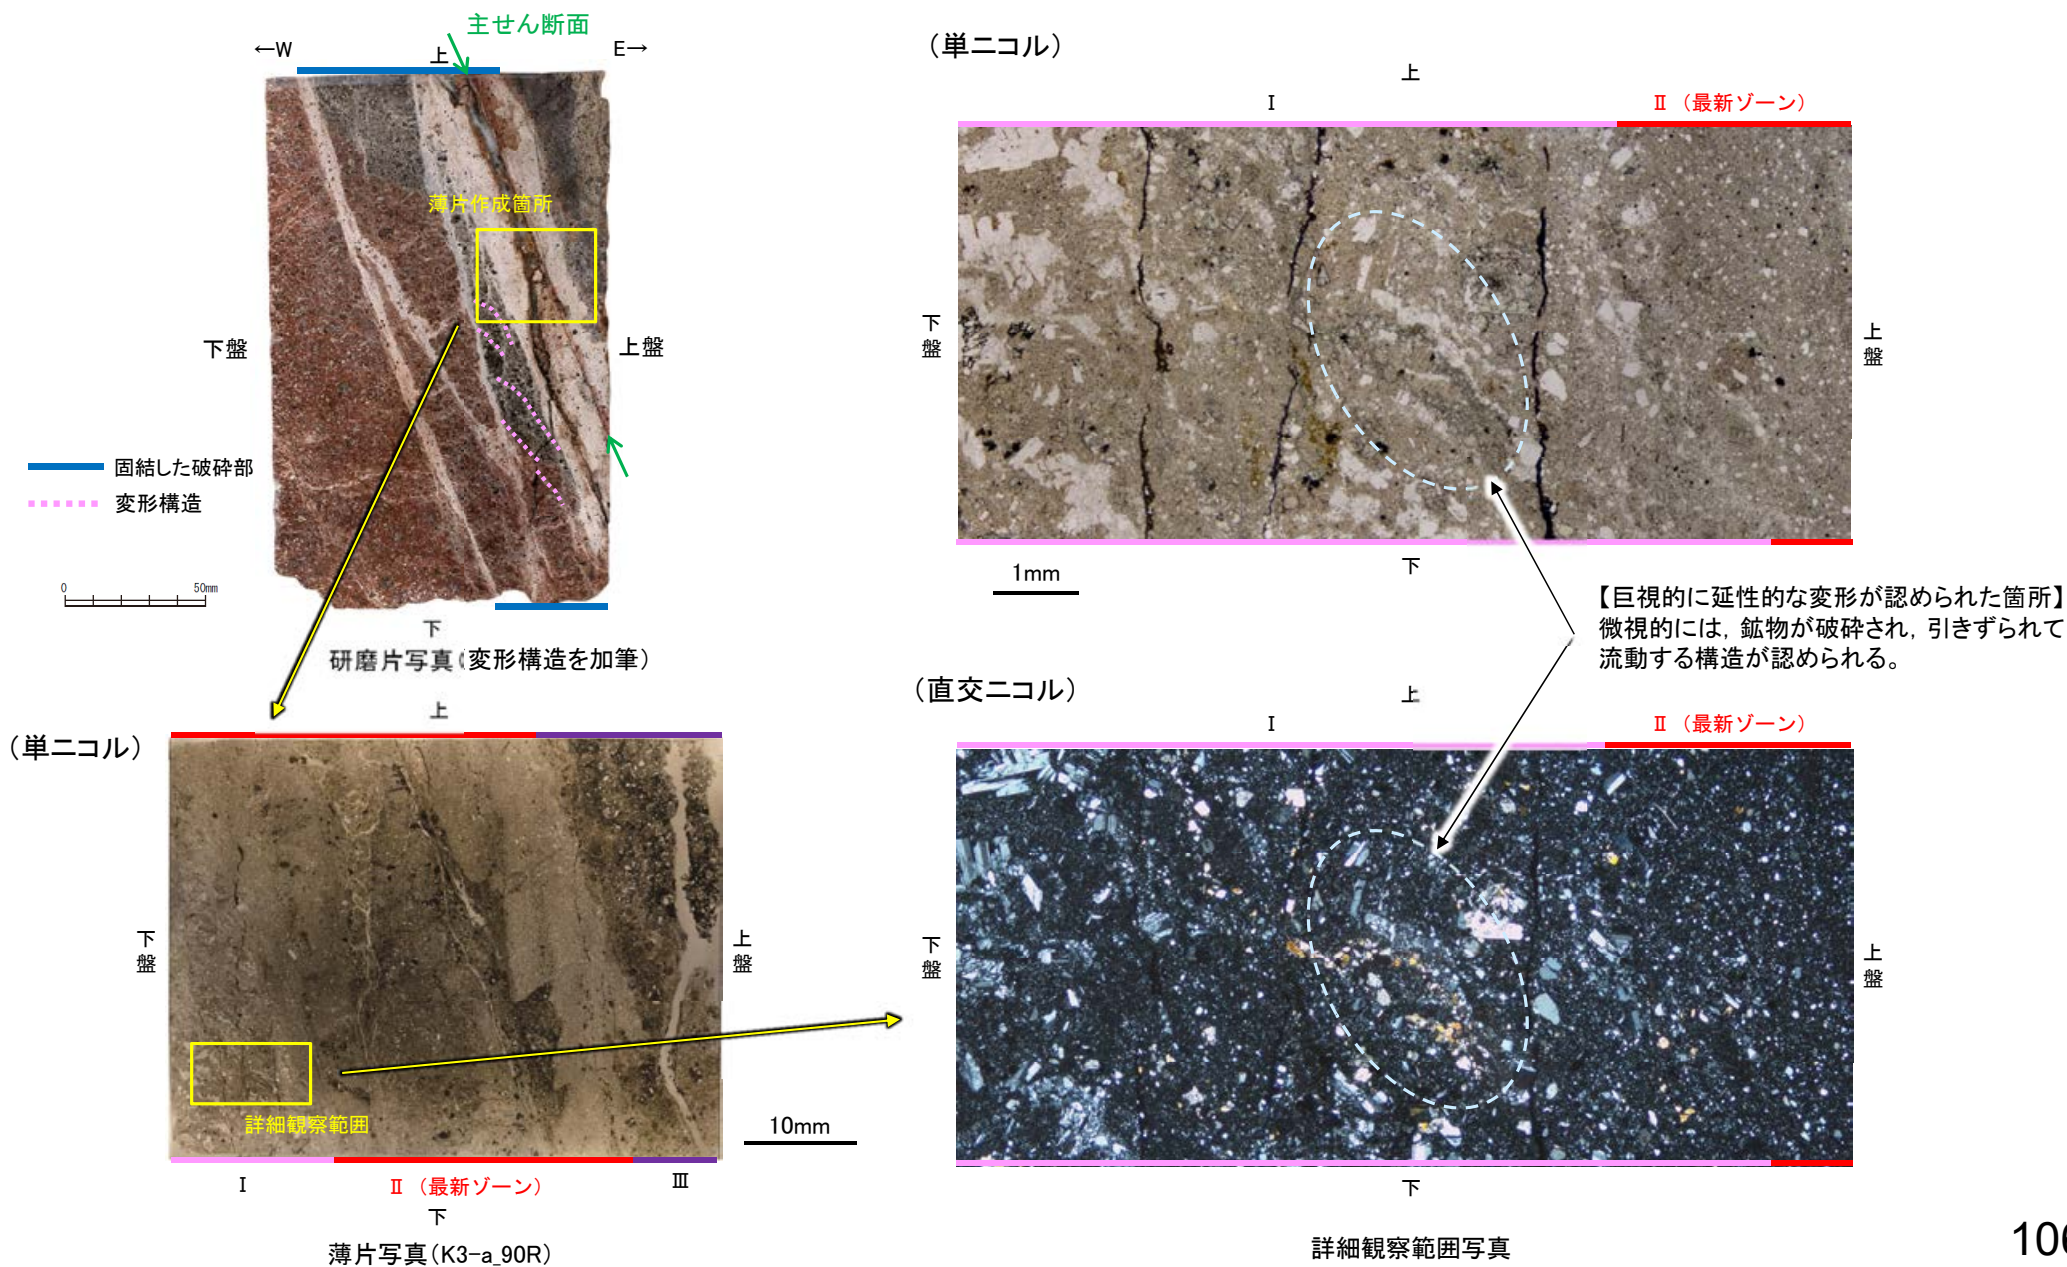
○研磨片観察(巨視的観察)で岩片が延性的に変形している箇所について顕微鏡観察(微視的観察)を行った結果、鉱物が破碎(脆性破壊)され、引きずられて流動する構造が認められた。

○このような巨視的には延性的な変形、微視的には脆性破壊を伴う変形構造は、高木(1998)によれば、破碎流動であるとされている。

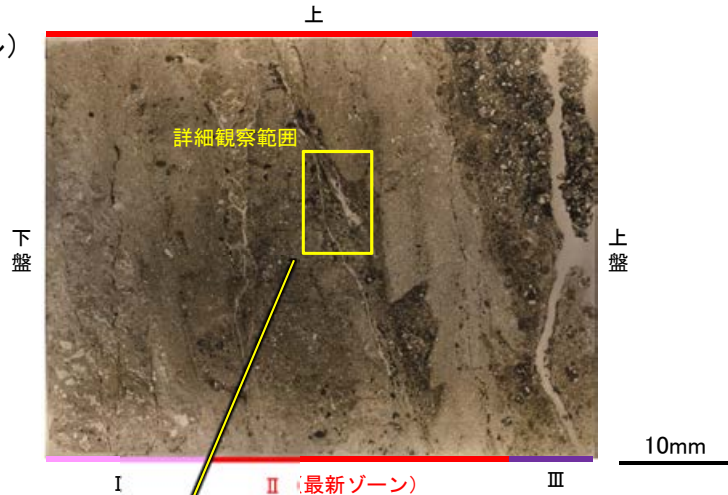
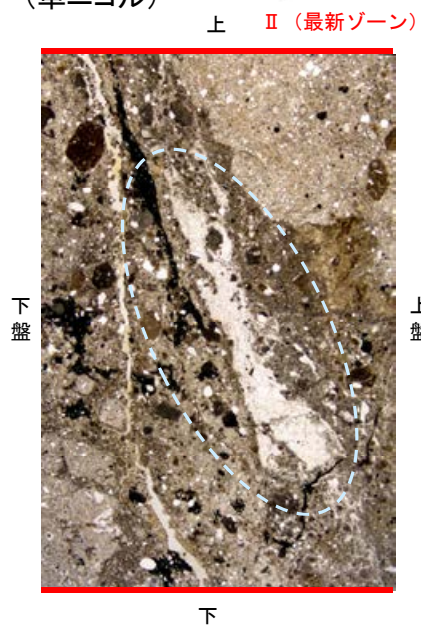
薄片写真(K3-a_90R)

鉱物が破碎され、引きずられて流動する構造が認められる。

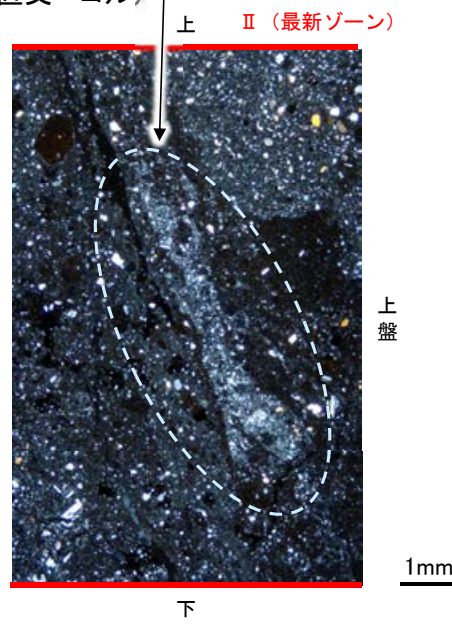
詳細観察範囲写真

○さらに、P.102, 103で示したK-3の浅部と深部で作成した薄片の最新ゾーンを観察すると、前頁と同様に、鉱物が破碎され、引きずられて流動する構造が認められた(詳細観察写真1, 2)。

○露頭観察・研磨片観察(巨視的観察)では、岩片が延性的に変形する構造が認められ、薄片観察(微視的観察)では、最新ゾーンや巨視的に延性的な変形が認められた箇所に、鉱物が破碎され、引きずられて流動する構造が認められ、それは高木(1998)によれば破碎流動である。

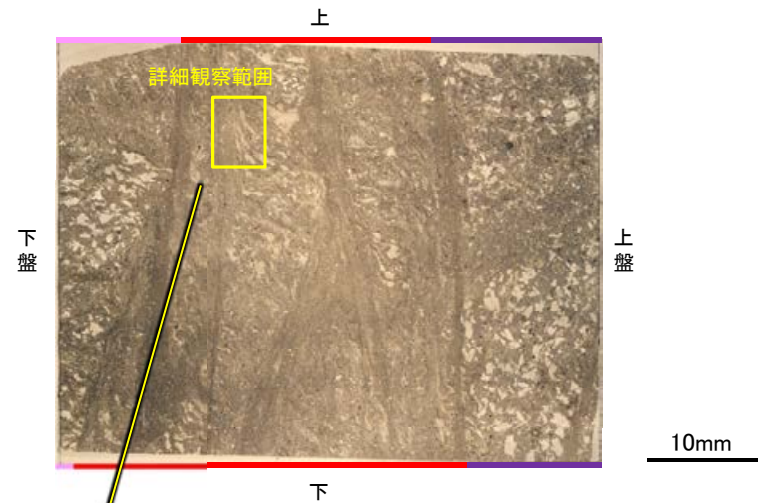
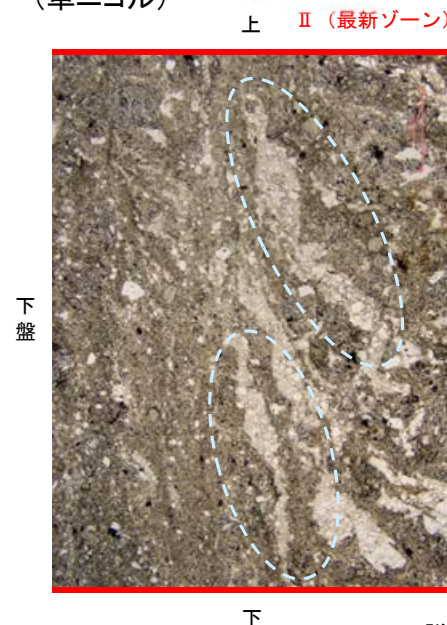
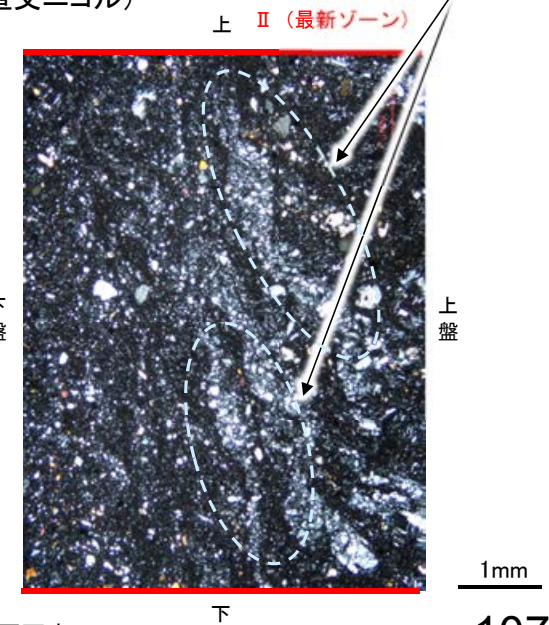
薄片写真(N-2.3-1_90R)

鉱物が破碎され、引きずられて流動する構造が認められる。

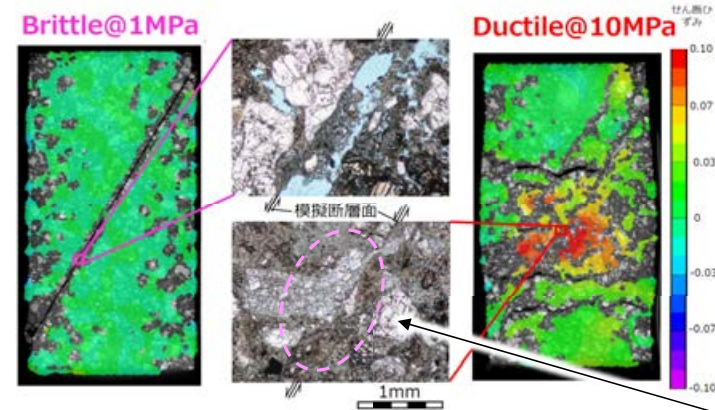
○溝口ほか(2019)は、穴水累層の凝灰角礫岩から試料を採取し、常温で1~100MPaの一定封圧下で三軸試験を実施している。その結果、力学挙動から封圧1MPaでは脆性的な挙動を示したが、封圧10MPaでは延性的な挙動が認められるとしている。
○さらに、封圧10MPaの試験後試料の薄片観察(微視的観察)において、粒子が岩片化し、それらが引きずられて流動する構造が確認されている。

穴水累層の凝灰角礫岩の三軸変形試験後の薄片観察結果
溝口ほか(2019)に一部加筆
岩片が引きずられて流動する構造

○敷地と同じ岩石を用いて実験を行っている溝口ほか(2019)によれば、破碎流動が形成されるのは、10MPa程度の封圧が必要とされていることから、K-3の最新ゾーンは、封圧の小さな地表付近で形成されたものではなく、地下深部で形成されたものであると判断される。
○なお、溝口ほか(2019)で示されている封圧10MPa(深度800m程度)と敷地のMIS5e以降の平均隆起速度(0.13m/千年)を用いて最新ゾーンの形成年代を概算すると、K-3の最新ゾーンは6Ma以前に形成されたと考えられ、P.104の評価と概ね整合する。

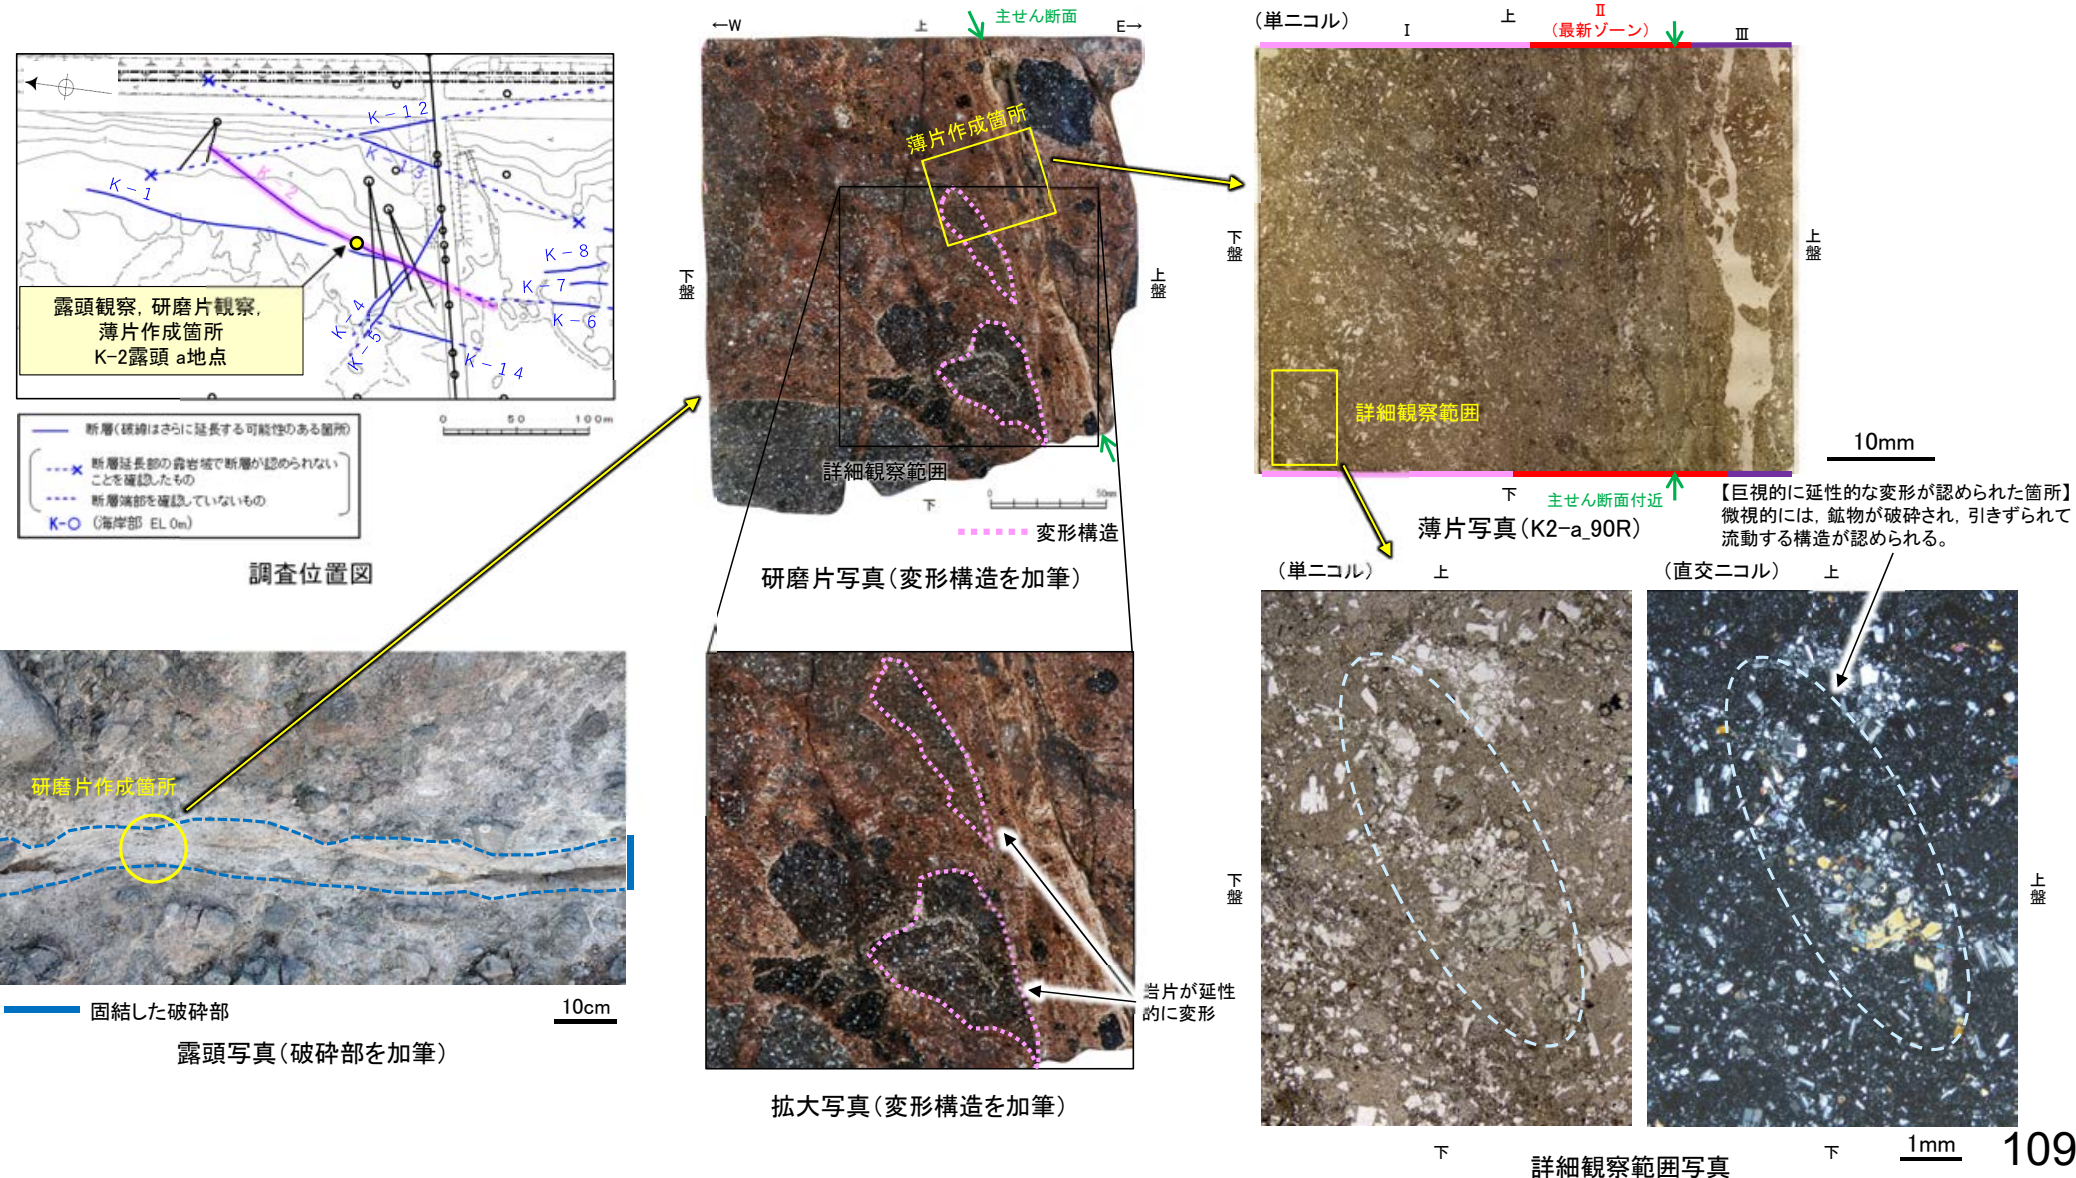
○K-2の露頭観察・研磨片観察(巨視的観察)で認められた岩片が延性的に変形している箇所(研磨片拡大写真)で、薄片観察(微視的観察)を行った結果、K-3と同様に、鉱物が破碎され、引きずられて流動する構造が認められ、それは高木(1998)によれば破碎流動である(薄片詳細観察写真)。

○溝口ほか(2019)では封圧10MPa(深度800m程度)で破碎流動が認められ、この深度は大深度ボーリング孔による温度検層結果(P.42)によれば、地温約50°Cに相当する。吉村(2001)に示されているアルバイト化(曹長石化)が起こる温度(100°C以上、P.41)より低い温度環境であっても、破碎流動により巨視的には延性的な変形が形成されることから、固結した破碎部中の斜長石にアルバイト化が認められない(補足資料5.2-2(8))ことは矛盾しない。

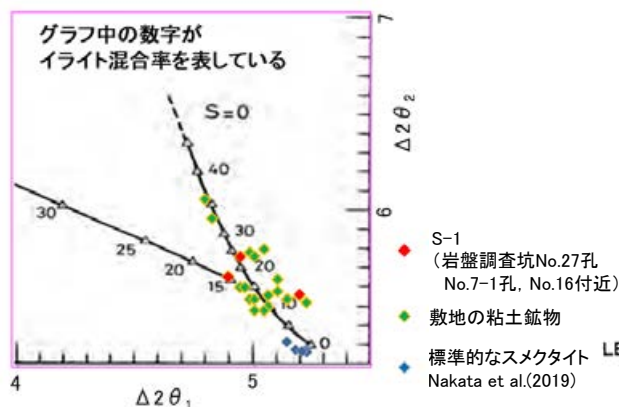
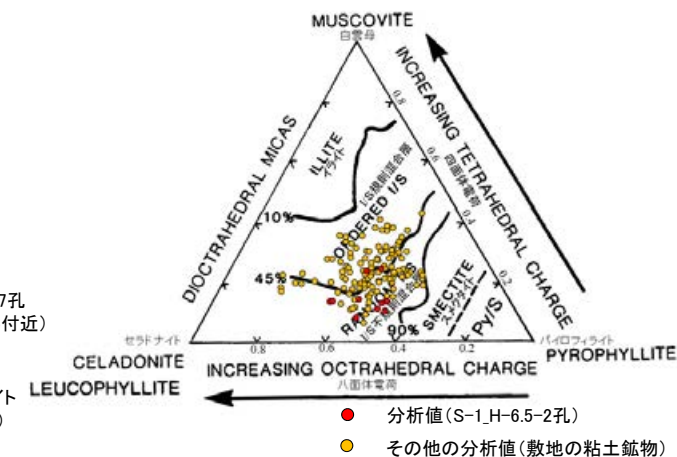
I/S混合層の構造判定図
(渡辺(1981)に一部加筆)

- H-6.5-2孔の深度70.70m付近で認められるS-1において、最新面と変質鉱物との関係による評価を行った。
- 最新ゾーンやその周辺に分布する粘土鉱物は、EPMA分析(定量)による化学組成の検討結果及びXRD分析(粘土分濃集)による結晶構造判定結果から、I/S混合層(6Ma以前に生成)であると判断される。
- 最新面付近には広く粘土鉱物(I/S混合層)が網目状に分布し、最新面が不明瞭かつ不連続になっており、不連続箇所の粘土鉱物(I/S混合層)に変位・変形は認められない。

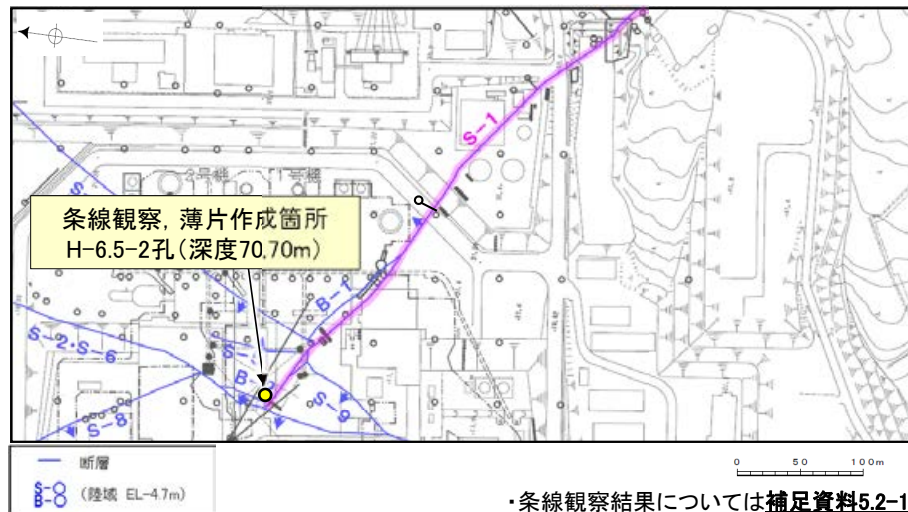
○H-6.5-2孔の深度70.70m付近で認められるS-1において、巨視的観察(ボーリングコア観察, CT画像観察)を実施し、最も直線性・連続性がよい断層面を主せん断面として抽出した。

○主せん断面における条線観察の結果、66° Rの条線方向が確認されたことから、66° Rで薄片を作成した(ブロック写真)。

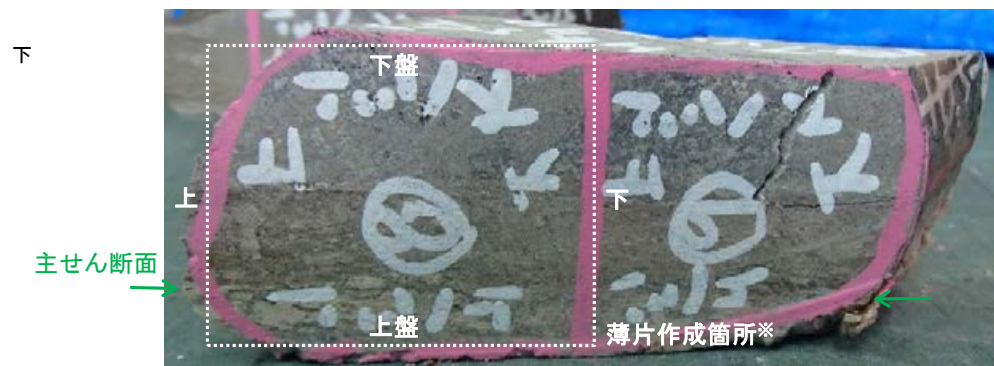
CT画像(H-6.5-2孔)

※図示した箇所にて観察用薄片を作成し、そこから1mm程度削り込んだ位置でEPMA用薄片を作成した

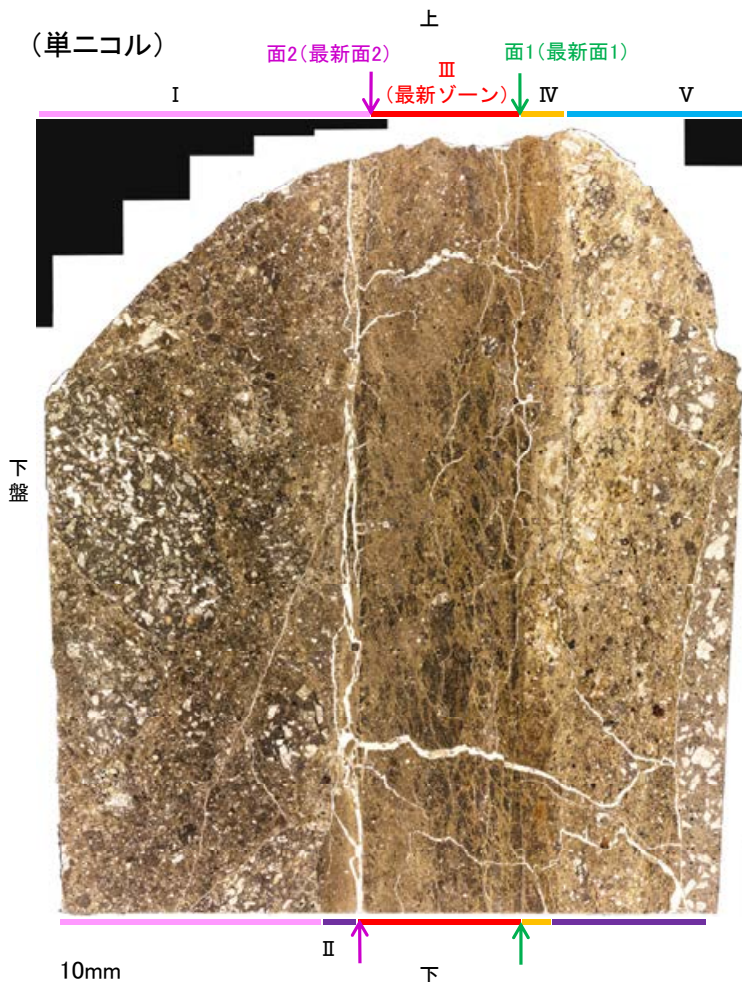
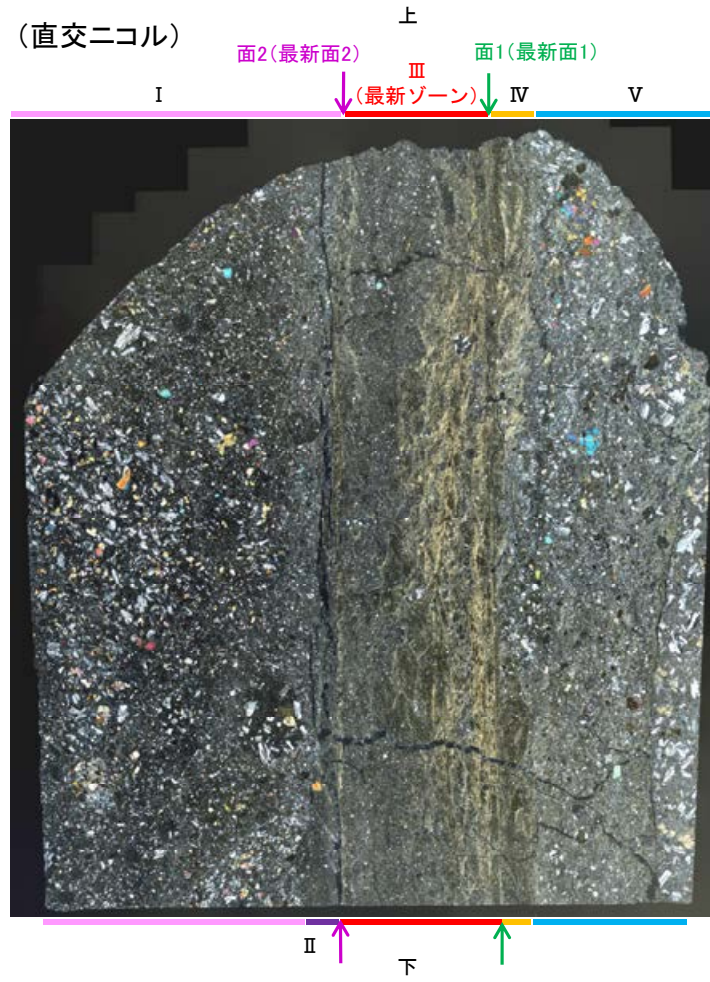
観察用薄片写真(H-6.5-2_66R)

- 観察用薄片で実施した微視的観察(薄片観察)の結果, 色調や礫径などから, 下盤側より I ~ V に分帯される。
- そのうち, 最も細粒化している分帯 III を最新ゾーンとして抽出した。
- 最新ゾーンと分帯 IV との境界に, 面1(緑矢印)が認められる。面1は全体的に不明瞭だが, 最新ゾーンの中では比較的直線性・連続性がよい面である。
- 最新ゾーン中及び分帯 I, II との境界に, 面2(紫矢印)が認められる。面2は薄片上部では不明瞭だが, 最新ゾーンの中では比較的直線性・連続性がよい面である。
- 面1, 面2は同程度の直線性・連続性を有することから, 面1を最新面1, 面2を最新面2とし, それぞれについて変質鉱物との関係を確認する。

I: 単ニコルで褐灰~灰色, 直交ニコルで灰色の干渉色を呈する火山礫凝灰岩からなる。径6mm以下の岩片や鉱物片が細粒な基質中に含まれており, 径15mm程度の岩片も認められる。岩片は垂角~垂円形, 鉱物片は角~垂円形である。割れ目や岩片の縁辺部に粘土鉱物が生成されており, II 及び III との境界付近に比較的多く含まれる。

II: 単ニコルで褐灰色, 直交ニコルで灰色の干渉色を呈する, 粘土鉱物を含む細粒物からなる。径0.5mm以下の岩片や鉱物片が細粒な基質中に含まれる。岩片, 鉱物片は垂角~垂円形である。基質中や割れ目, 岩片の縁辺部に粘土鉱物が生成されている。薄片下部では明瞭だが, 中央部付近でせん滅する。

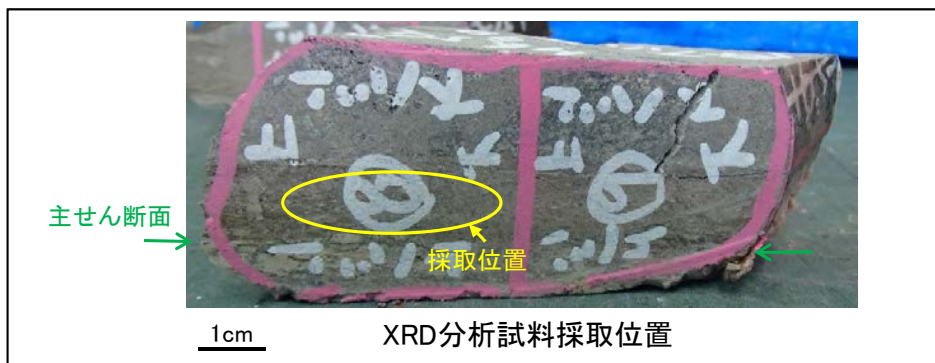
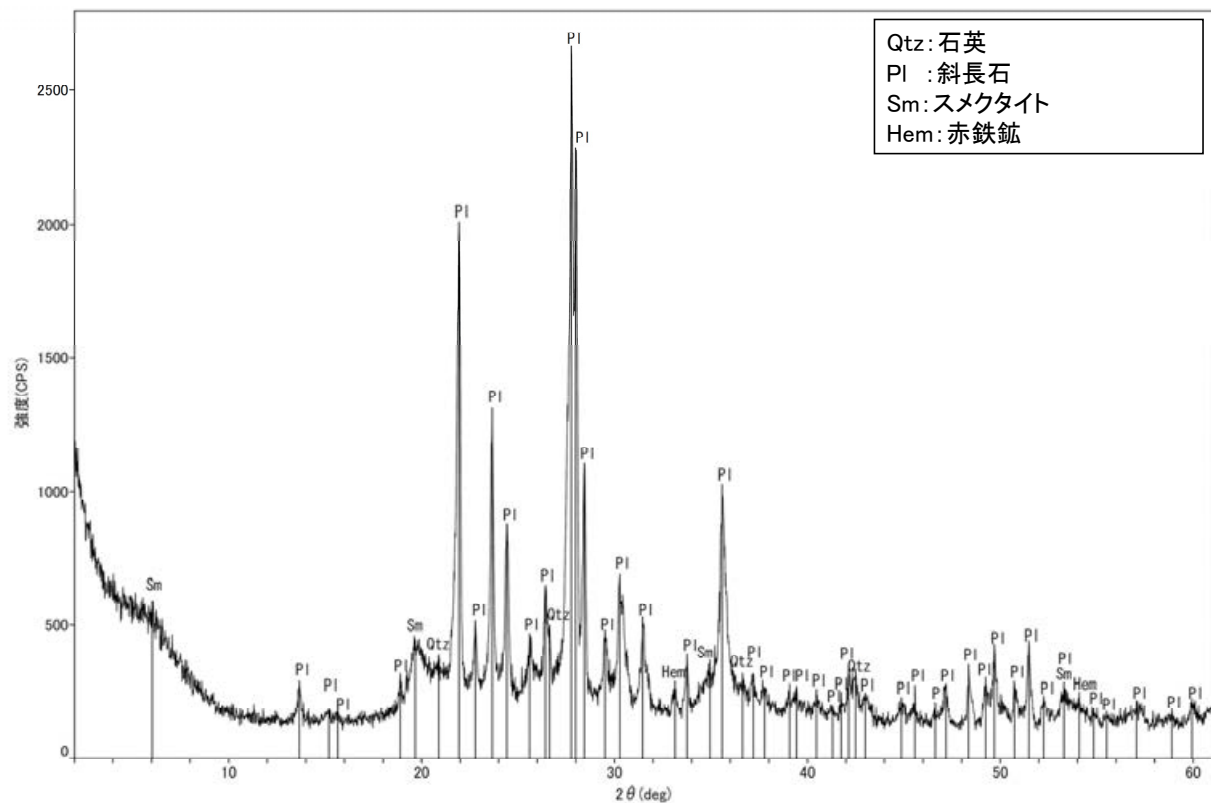
回折チャート(不定方位)

- 最新ゾーン付近でXRD分析を実施した結果, 主な粘土鉱物としてスメクタイトが認められる。
- スメクタイトについて詳細な結晶構造判定を行うために, 同一断層の別孔(岩盤調査坑No.27孔, No.7-1孔, No.16付近)の破砕部においてXRD分析(粘土分濃集)を実施した結果, I/S混合層と判定される。

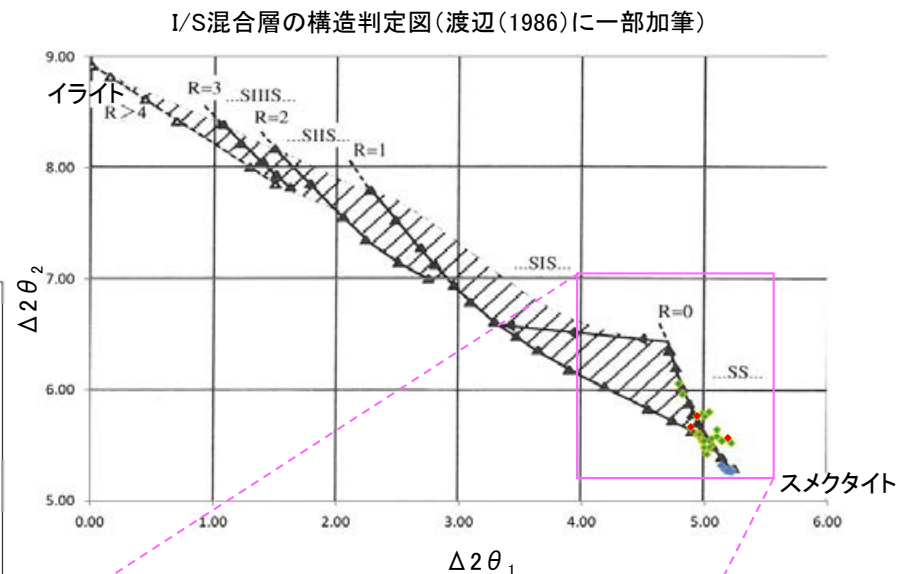
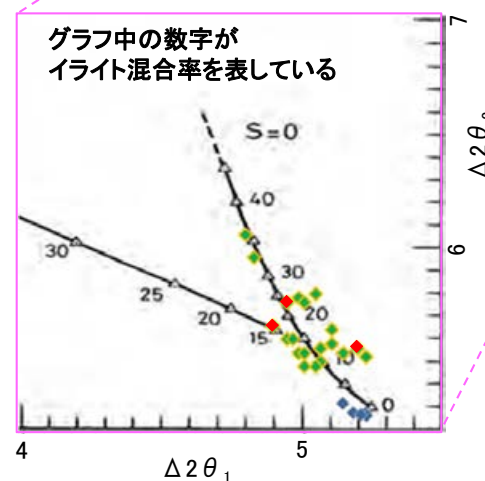
- ◆ S-1 (岩盤調査坑No.27孔, No.7-1孔, No.16付近)
- ◆ 敷地の粘土鉱物
- ◆ 標準的なスメクタイト Nakata et al.(2019)

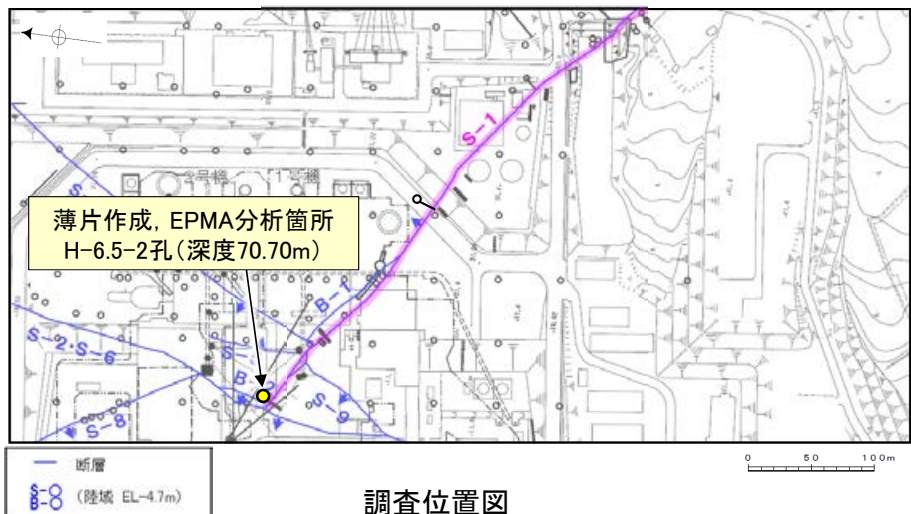
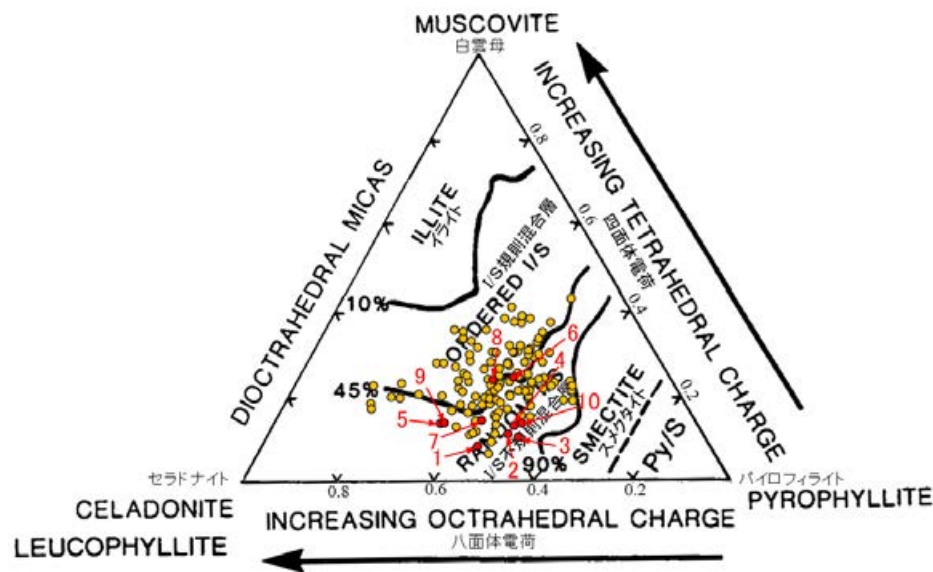
2八面体型雲母粘土鉱物及び関連鉱物の化学組成 (Srodon et al. (1984)に一部加筆)

○EPMA用薄片で実施したEPMA分析(定量)による化学組成の検討結果から、最新ゾーンやその周辺に分布する粘土鉱物はI/S混合層であると判断される。

- 分析値(S-1,H-6.5-2孔)
分析番号位置は右図
- その他の分析値(敷地の粘土鉱物)

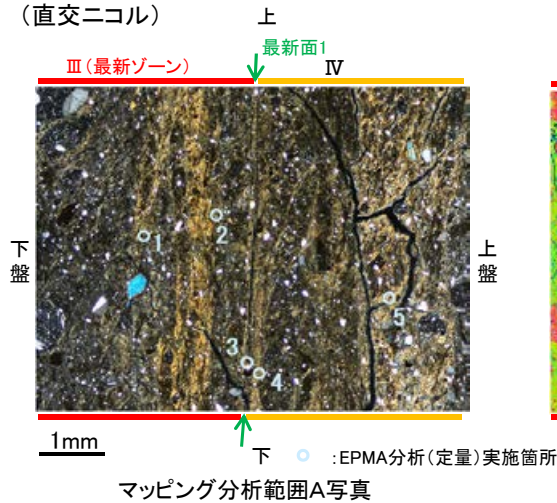
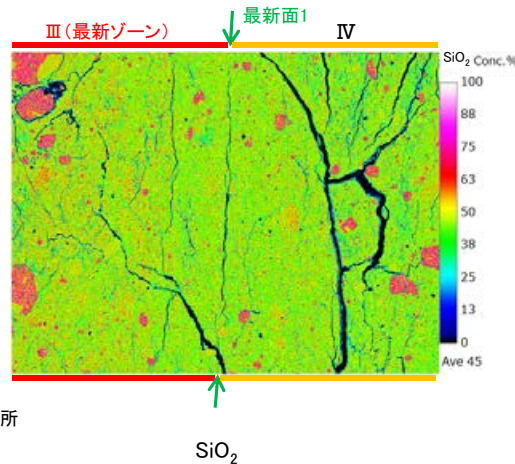
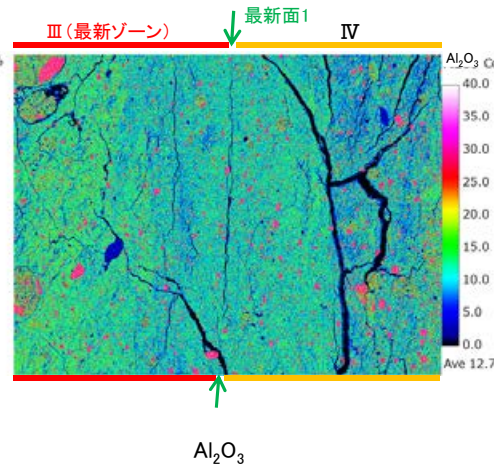
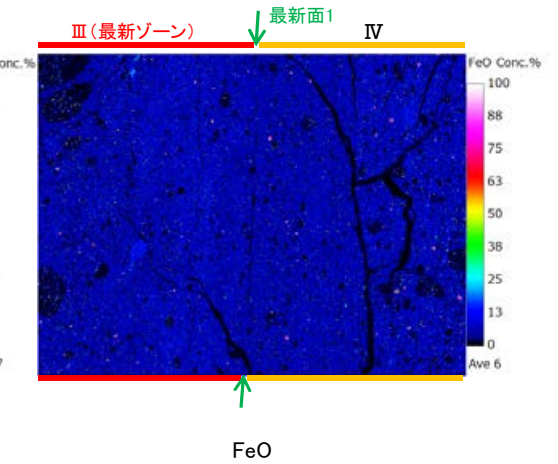
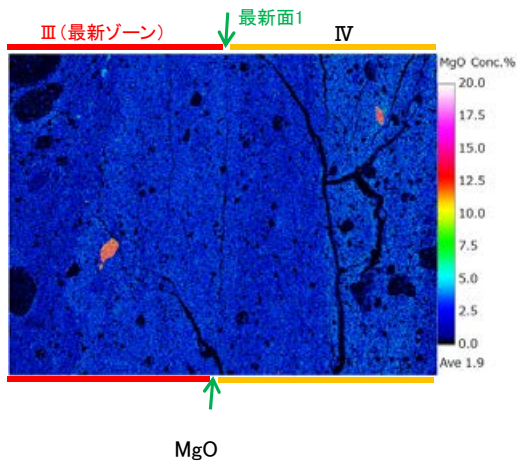
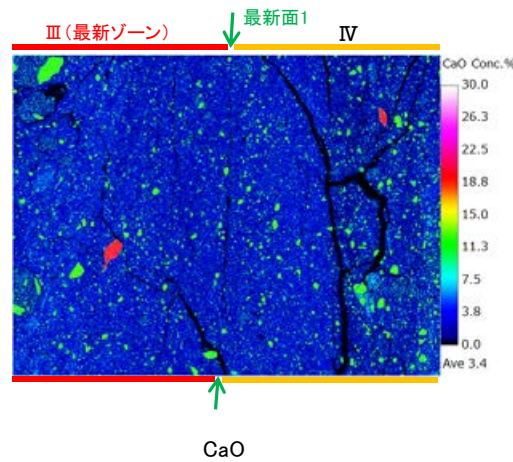
【マッピング分析範囲A】

○EPMA用薄片でEPMA分析(マッピング)を実施した結果, EPMA分析(定量)で認められたI/S混合層が最新ゾーンやその周辺に分布していることを確認した。

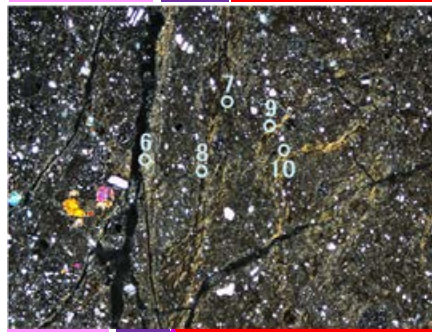
1mm
下 下 : EPMA分析(定量)実施箇所
マッピング分析範囲B写真

最新面2
Ⅲ(最新ゾーン)

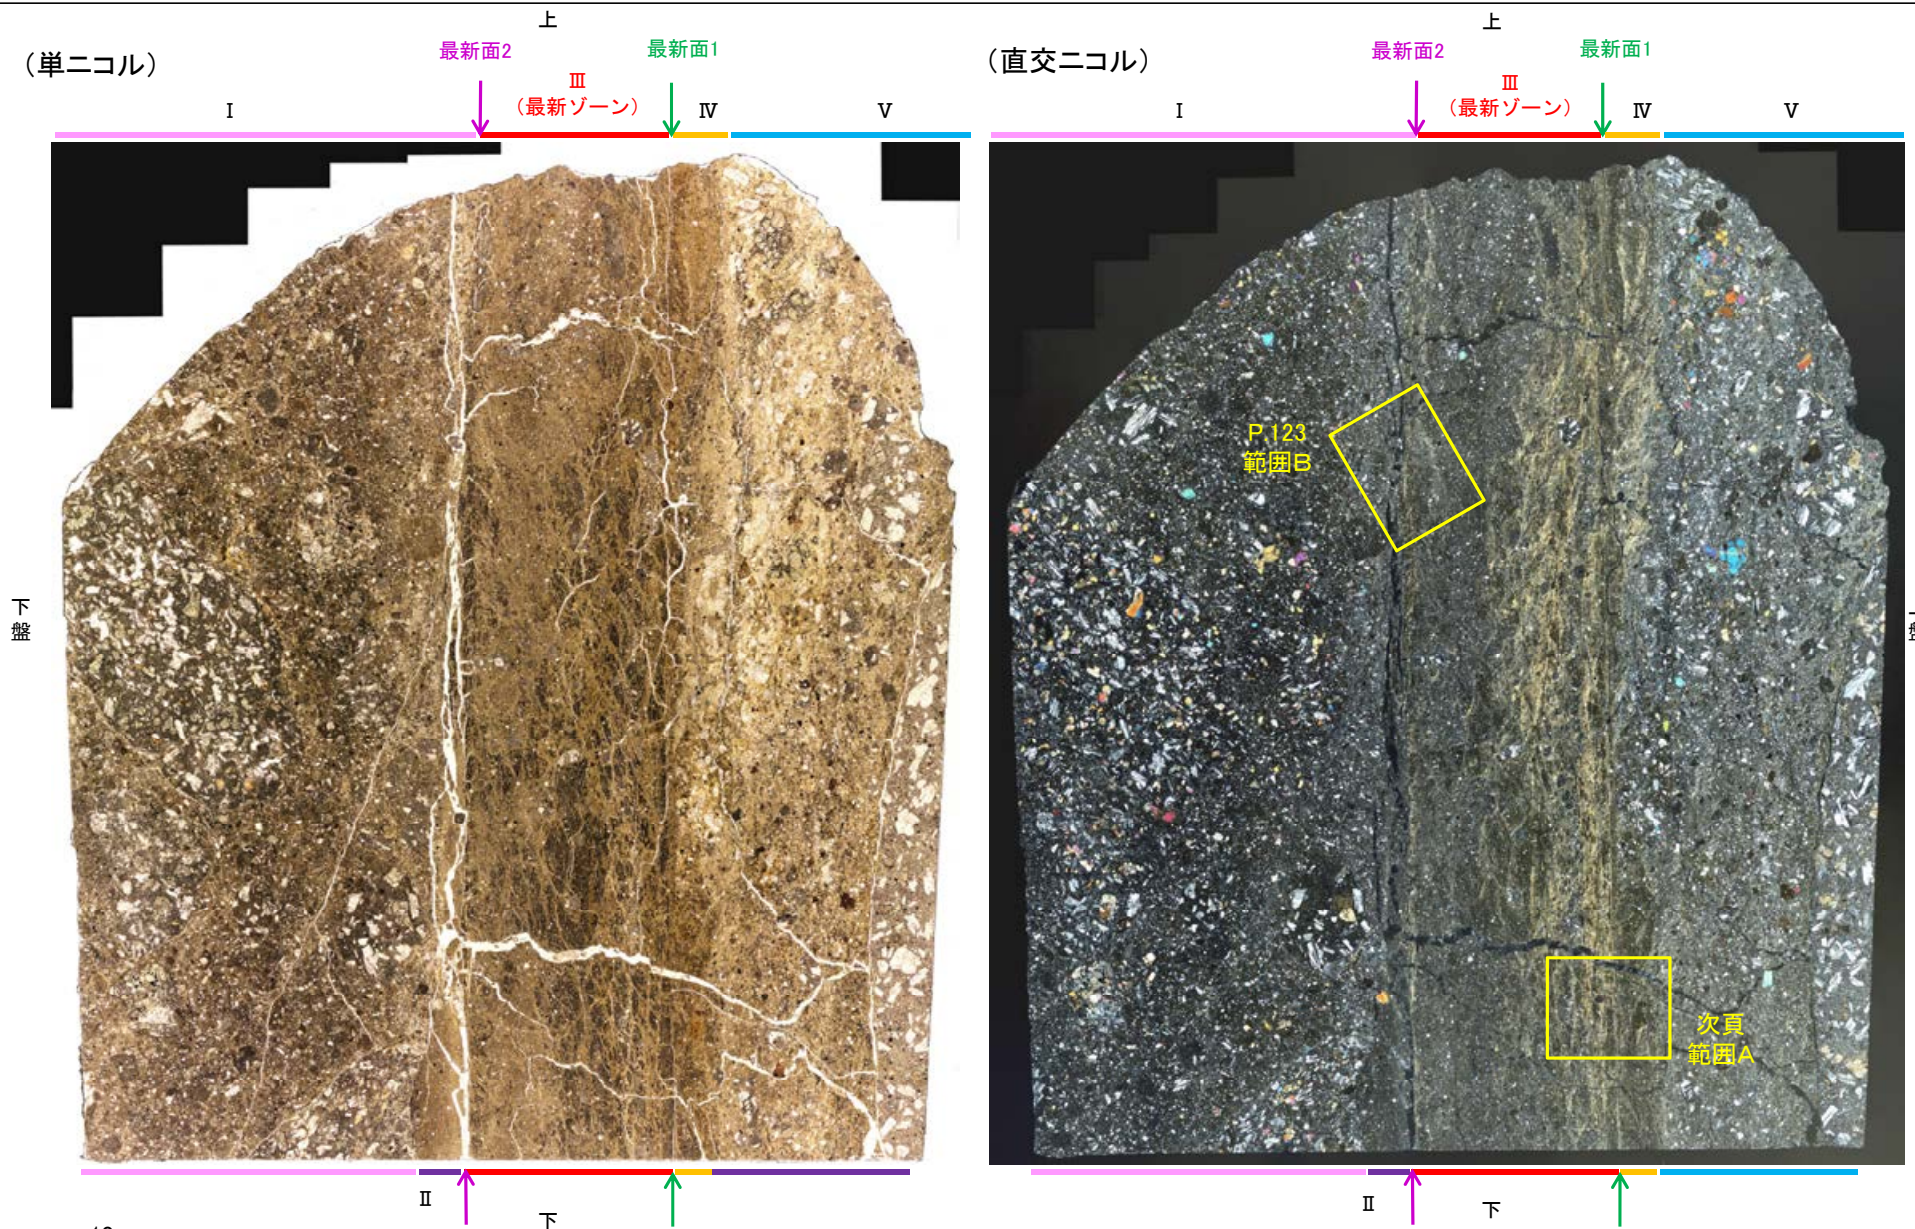
観察用薄片写真(H-6.5-2_66R)

○観察用薄片で実施した薄片観察や、EPMA用薄片で実施したEPMA分析(マッピング)における化学組成の観点での観察より、I/S混合層が最新ゾーンやその周辺に分布していることを確認した。

○このI/S混合層と最新面との関係を確認する。

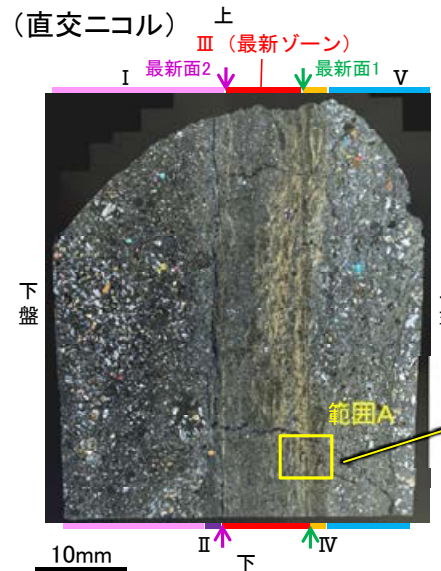
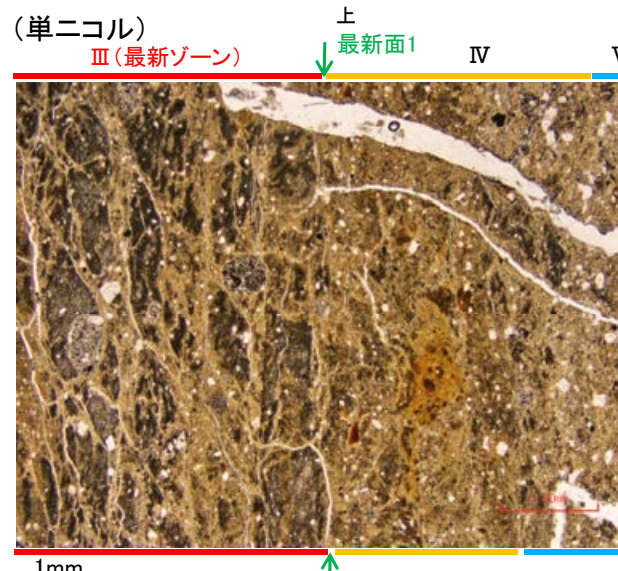
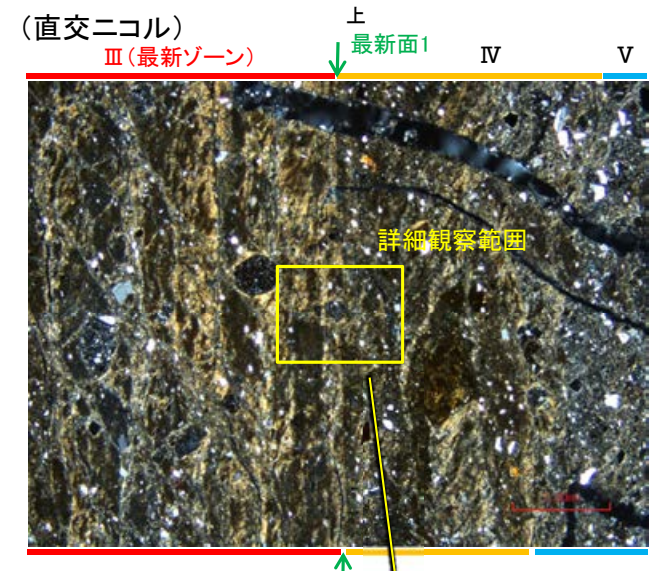
範囲A写真

○範囲Aにおいて詳細に観察した結果、最新面1付近には広く粘土鉱物(I/S混合層)が網目状に分布し、最新面1が不明瞭かつ不連続になっており、不連続箇所(粘土鉱物(I/S混合層)にせん断面や引きずりなどの変形は認められない。

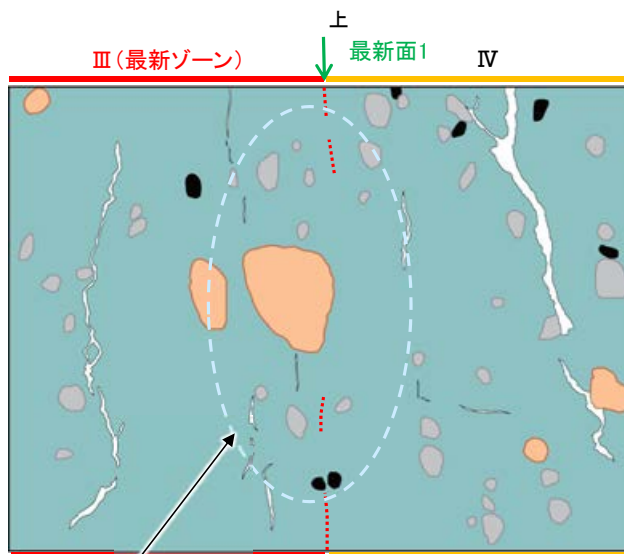
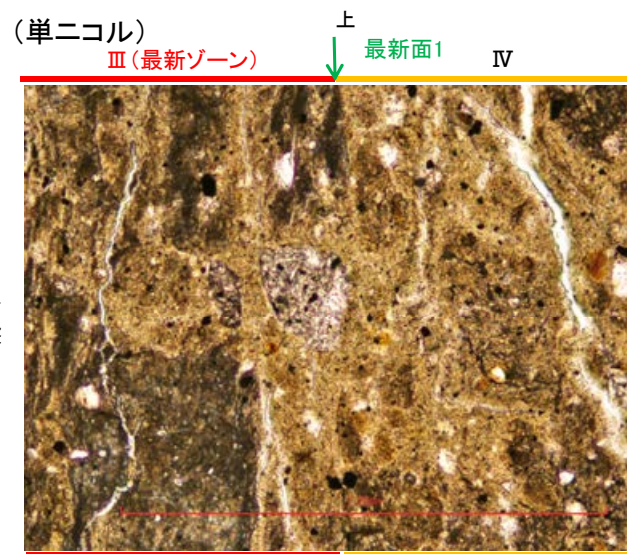
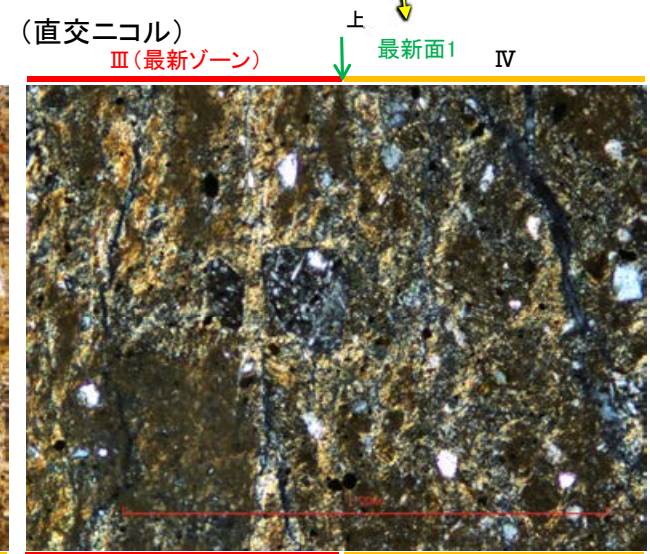
スケッチ

・不連続箇所の粘土鉱物(I/S混合層)にせん断面や引きずりなどの変形は認められない。

- 主要な岩片
- 斜長石などの鉱物片
- 変質部(I/S混合層)
- 不透明鉱物
- 最新面1
- 空隙部
