志賀原子力発電所2号炉 敷地の地質・地質構造について

敷地内断層の活動性評価
(コメント回答)

2020年4月9日
北陸電力株式会社

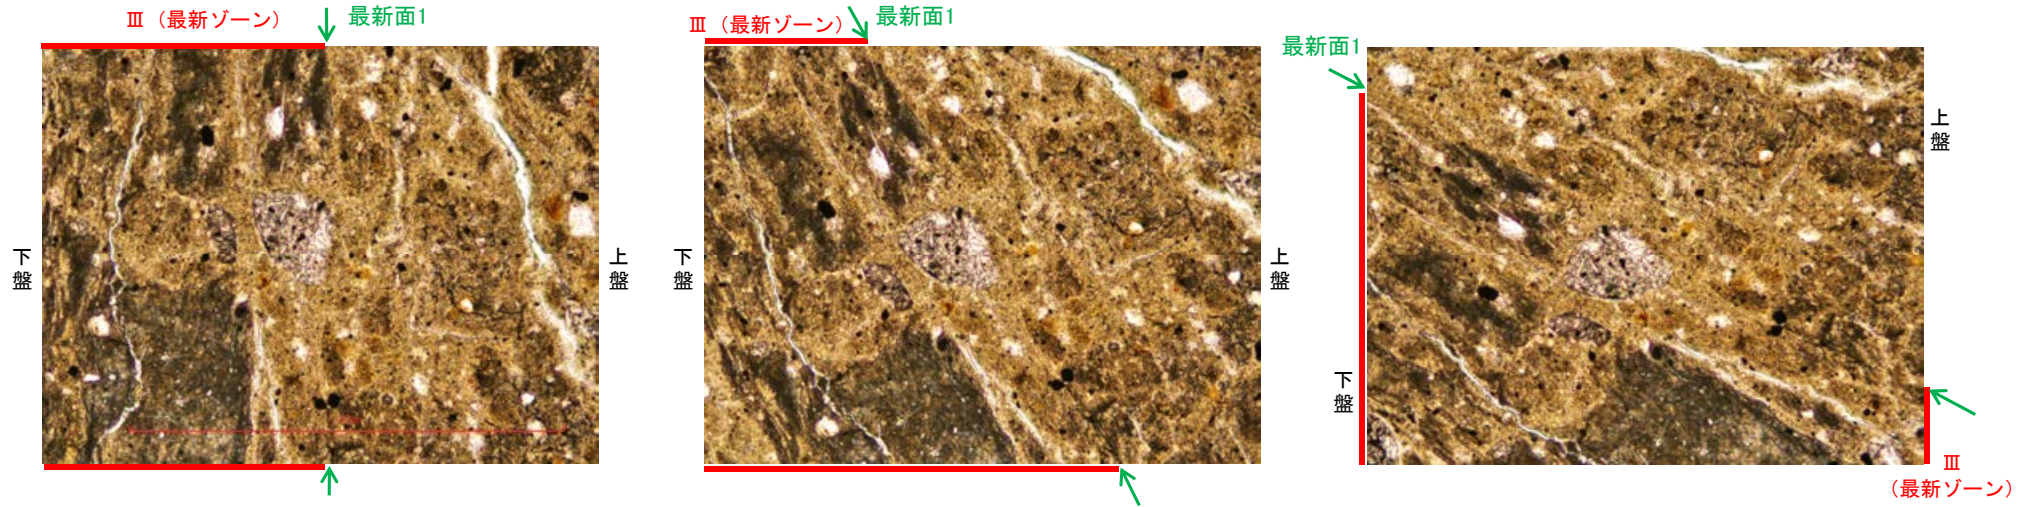
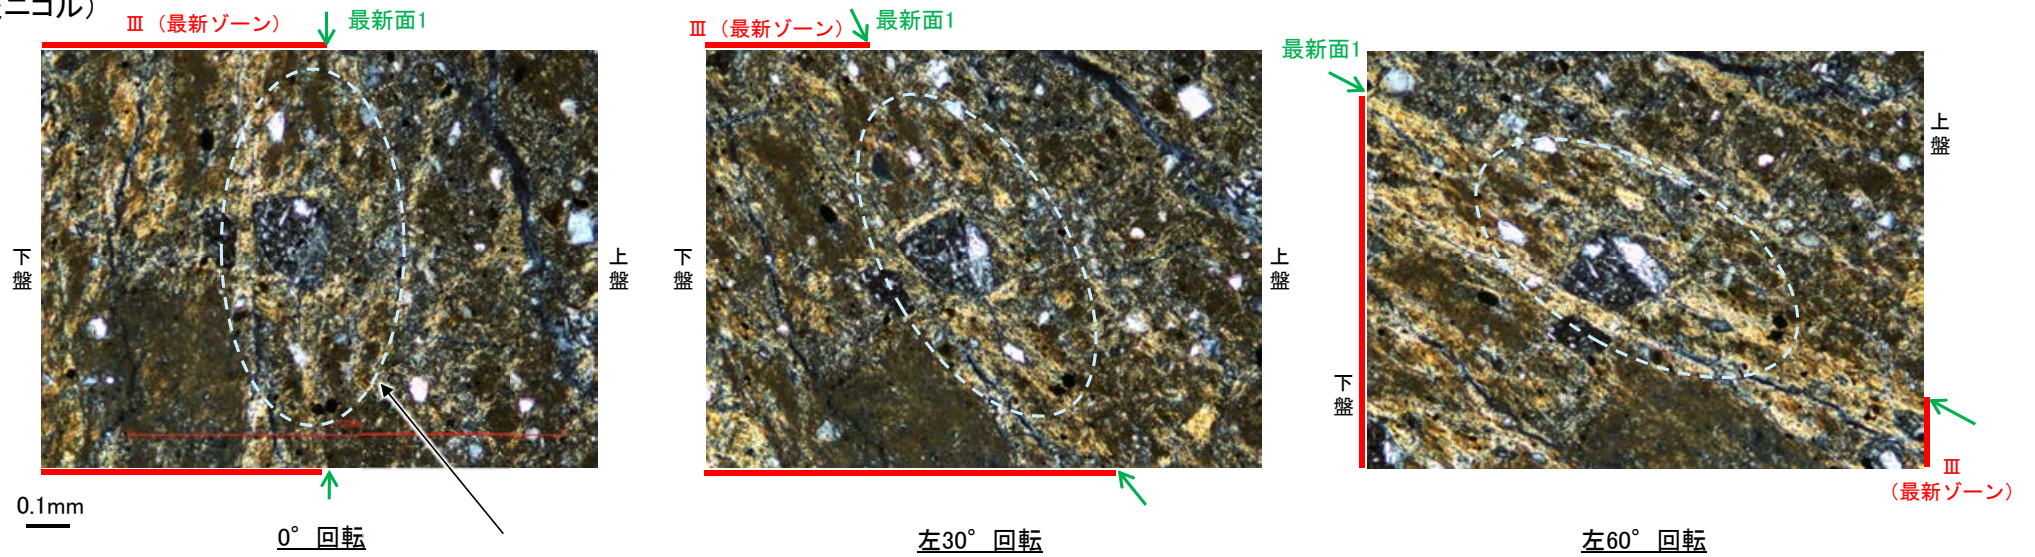
・不連続箇所の粘土鉱物(I/S混合層)にせん断面や引きずりなどの変形は認められない。

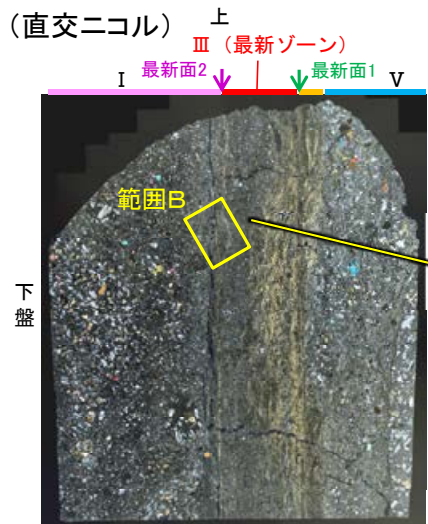
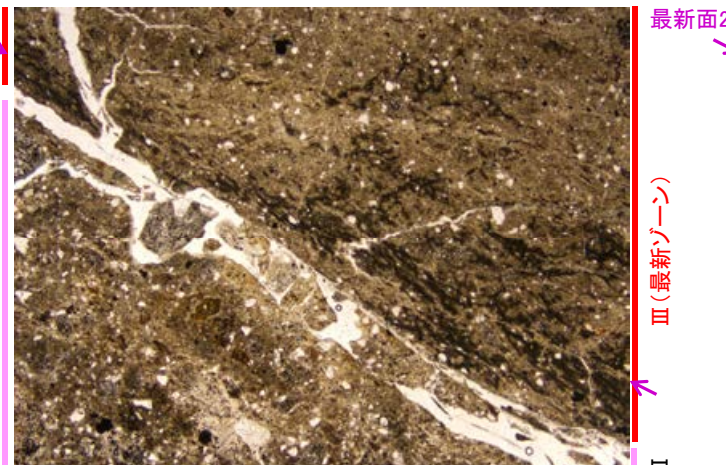
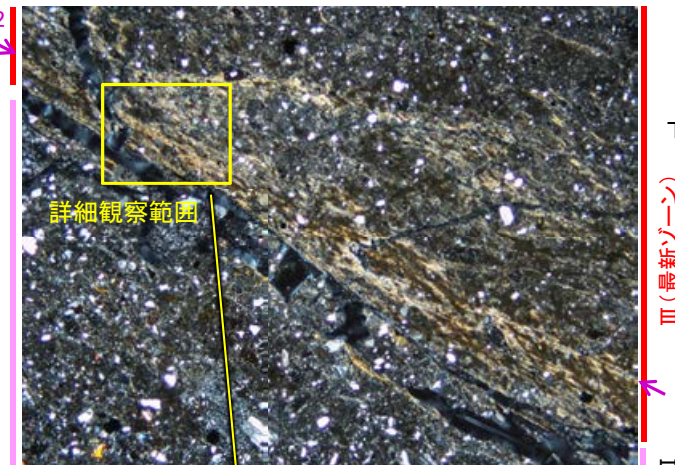
範囲B写真

○範囲Bにおいて詳細に観察した結果、最新面2付近には広く粘土鉱物(I/S混合層)が網目状に分布し、最新面2が不明瞭かつ不連続になっており、不連続箇所(粘土鉱物(I/S混合層)にせん断面や引きずりなどの変形は認められない。

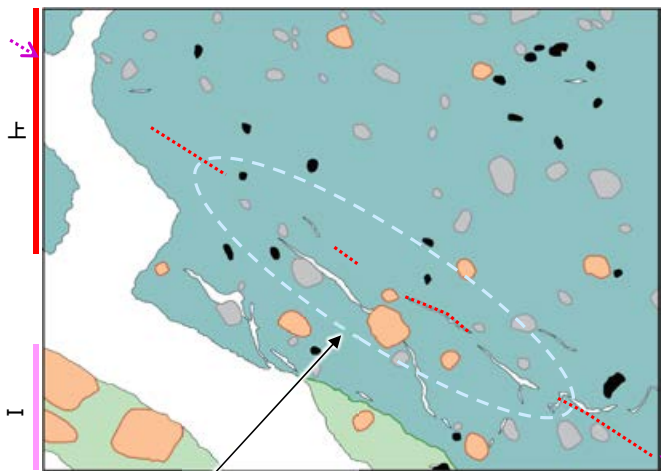
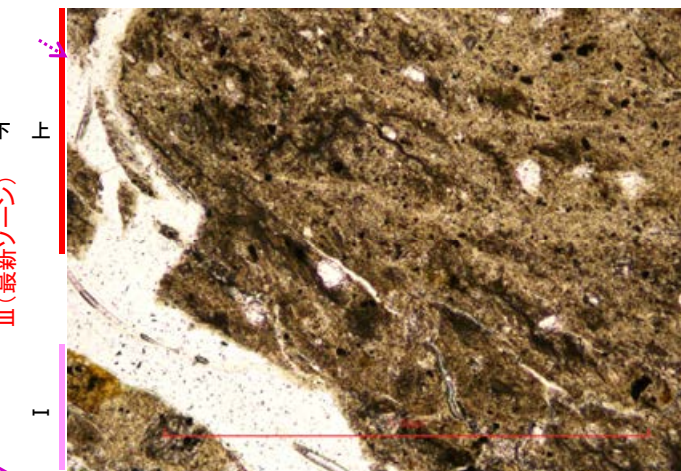
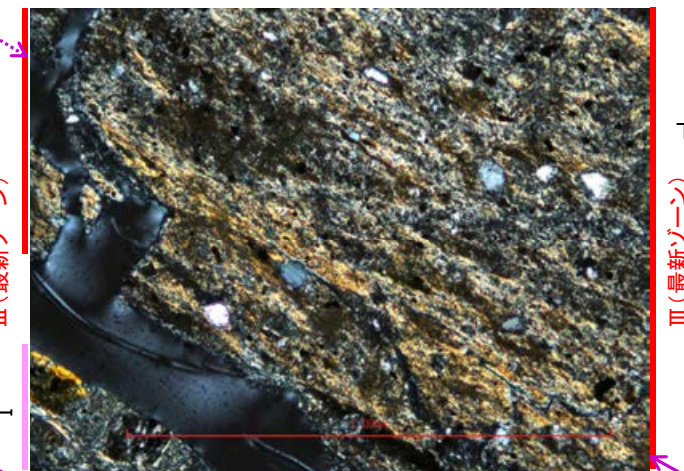
スケッチ

・不連続箇所の粘土鉱物(I/S混合層)にせん断面や引きずりなどの変形は認められない。

- 主要な岩片
- 斜長石などの鉱物片
- 変質部(I/S混合層)
- 主要な岩片等を除く基質部
- 不透明鉱物
- 空隙部
- 最新面2

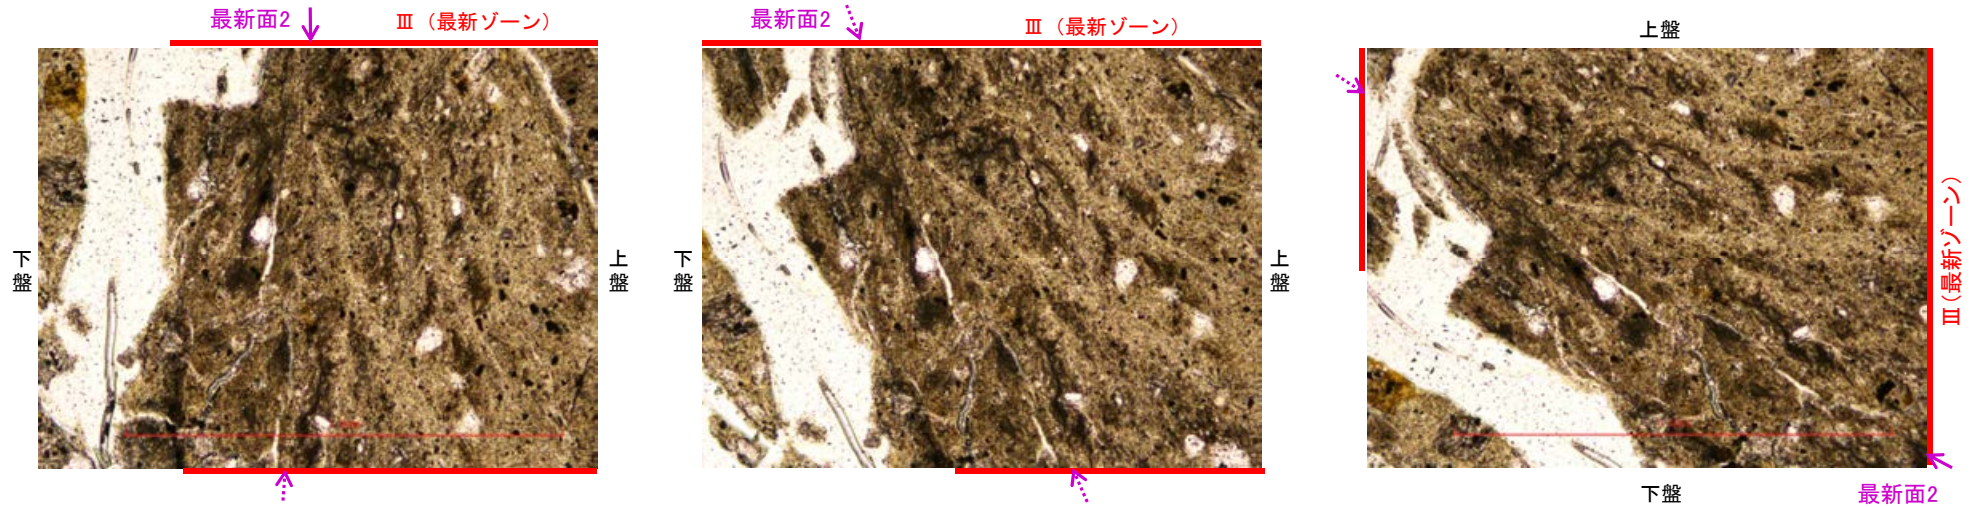
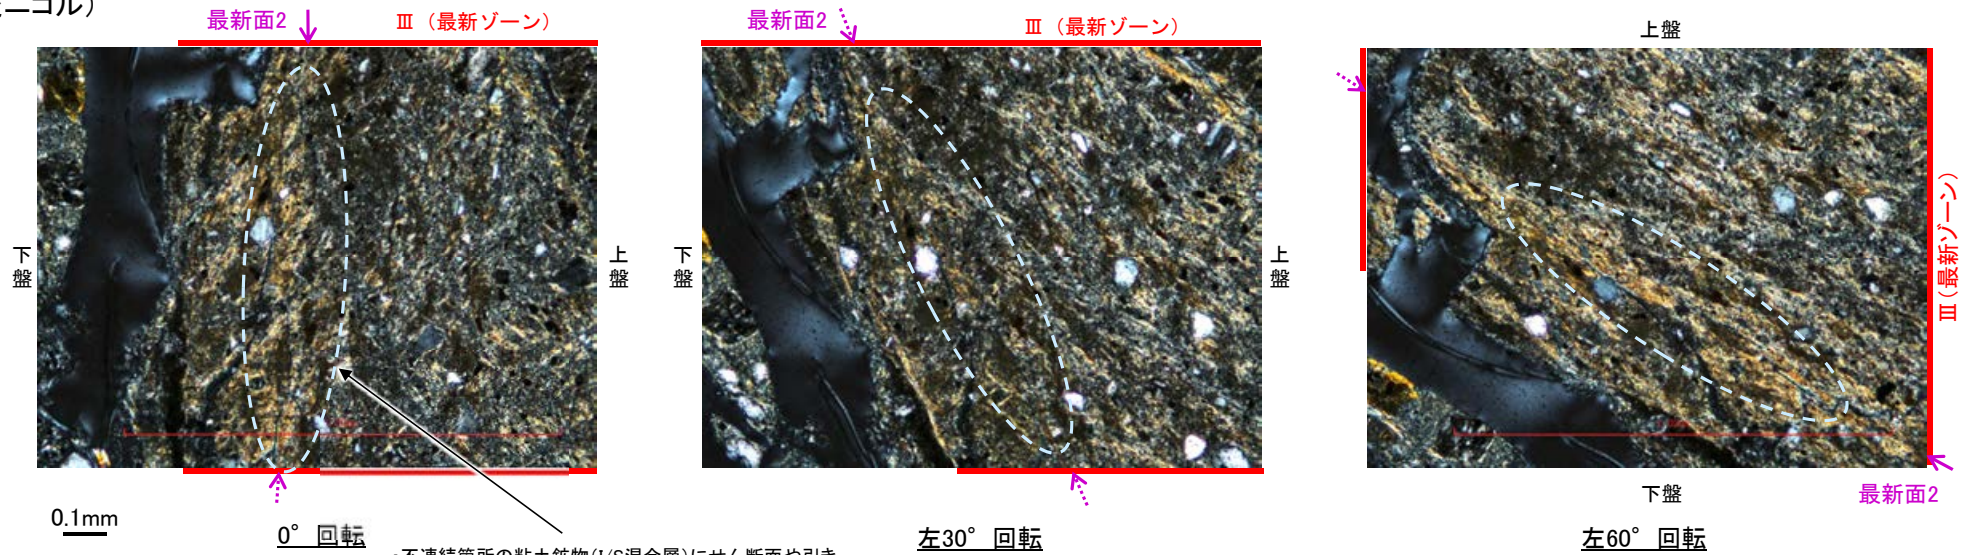
・不連続箇所(粘土鉱物のI/S混合層)にせん断面や引きずりなどの変形は認められない。

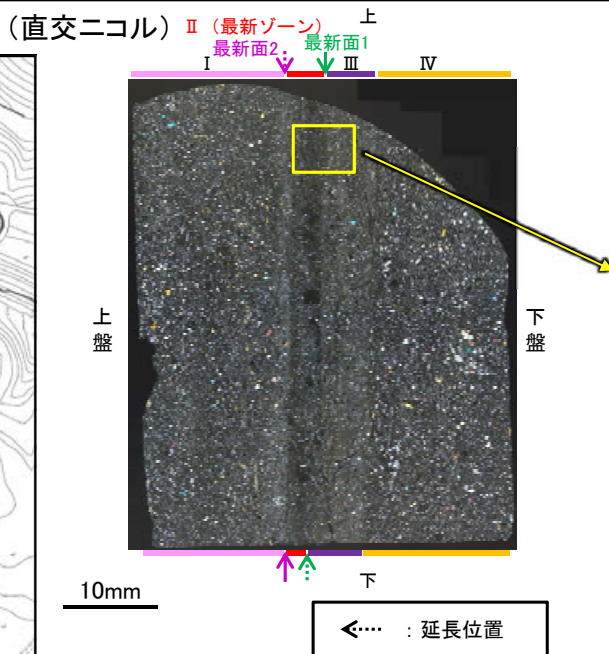
観察用薄片写真(H-6.6-1_71R)

- H-6.6-1孔の深度57.20m付近で認められるS-1において、最新面と変質鉱物との関係による評価を行った。
- 最新ゾーンやその周辺に分布する粘土鉱物は、EPMA分析(定量)による化学組成の検討結果及びXRD分析(粘土分濃集)による結晶構造判定結果から、I/S混合層(6Ma以前に生成)であると判断される。
- 最新面付近には広く粘土鉱物(I/S混合層)が分布し、最新面が不明瞭かつ不連続になっており、不連続箇所の粘土鉱物(I/S混合層)に変位・変形は認められない。
- なお、不連続箇所には、I/S混合層生成以降の注入の痕跡は認められない。

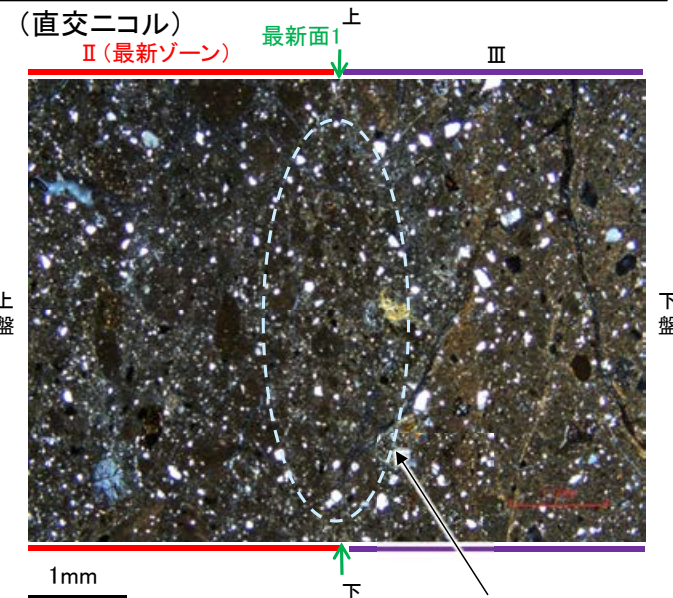
・不連続箇所の粘土鉱物(I/S混合層)にせん断面や引きずりなどの変形は認められない。

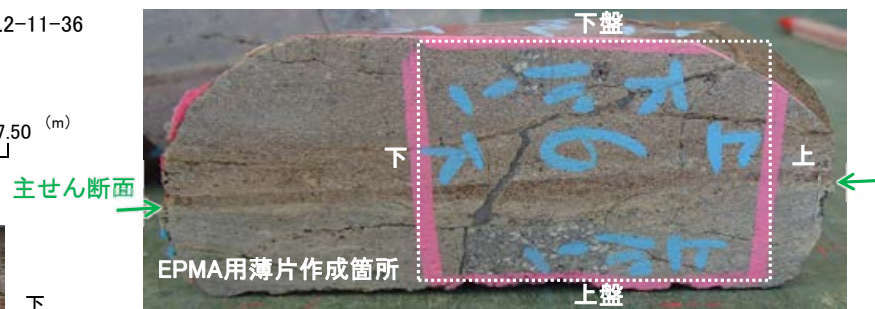
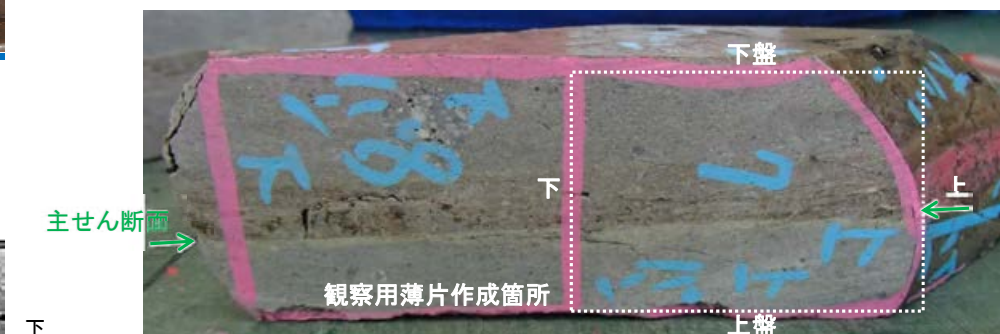
ブロック写真

○H-6.6-1孔の深度57.20m付近で認められるS-1において、巨視的観察(ボーリングコア観察, CT画像観察)を実施し、最も直線性・連続性がよい断層面を主せん断面として抽出した。

○主せん断面における条線観察の結果、71° Rの条線方向が確認されたことから、71° Rで薄片を作成した(ブロック写真)。

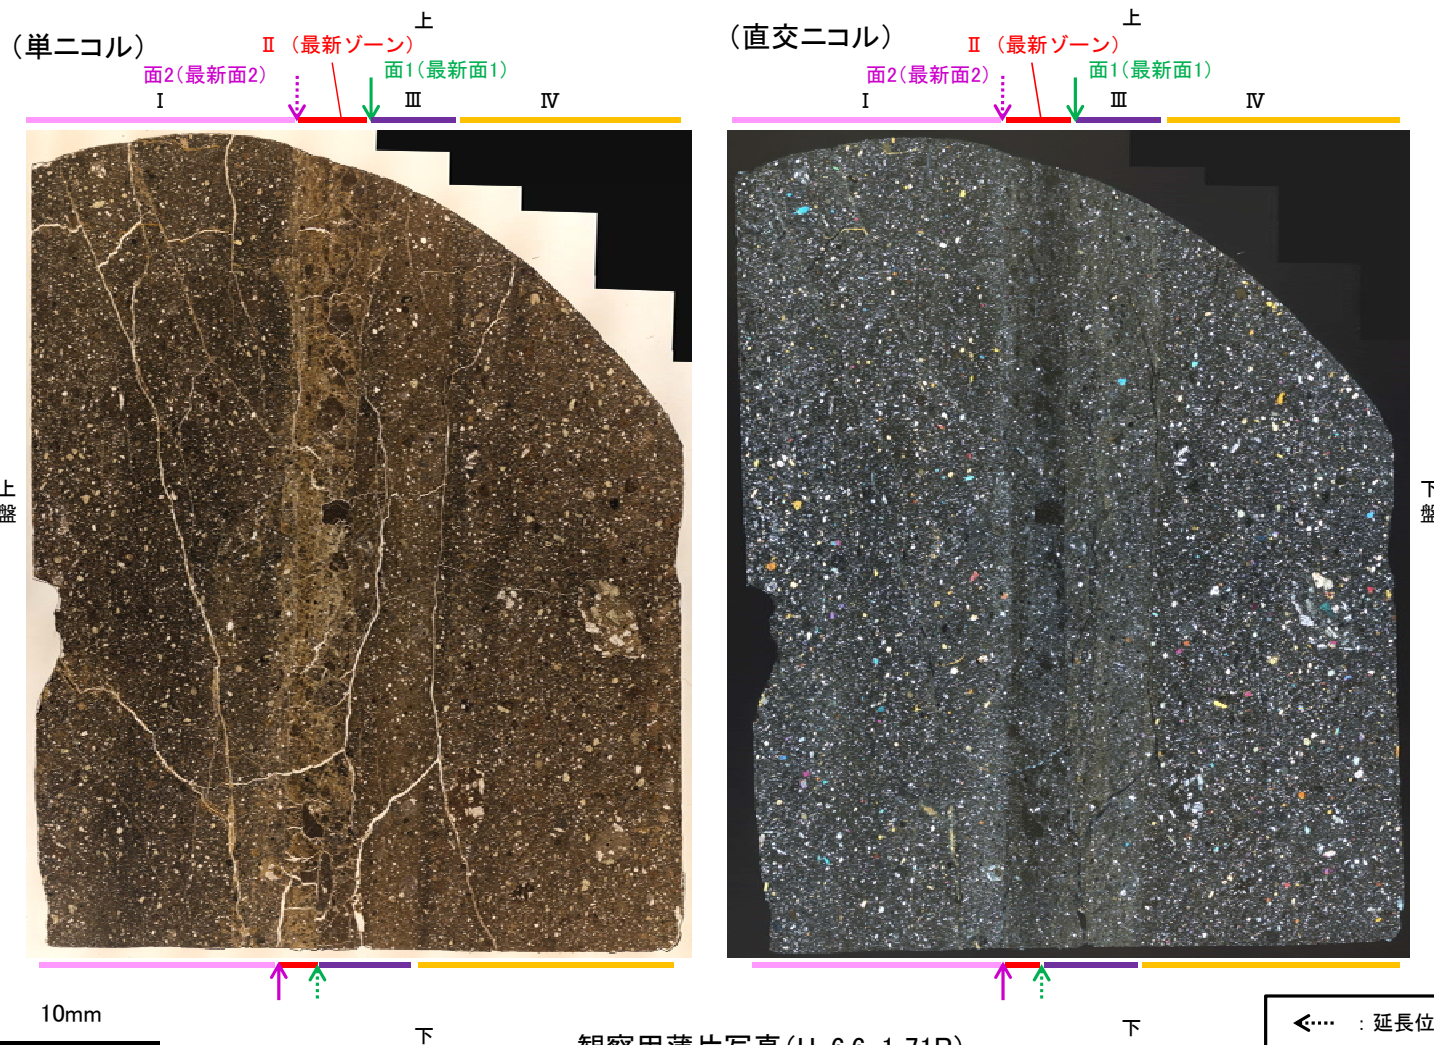
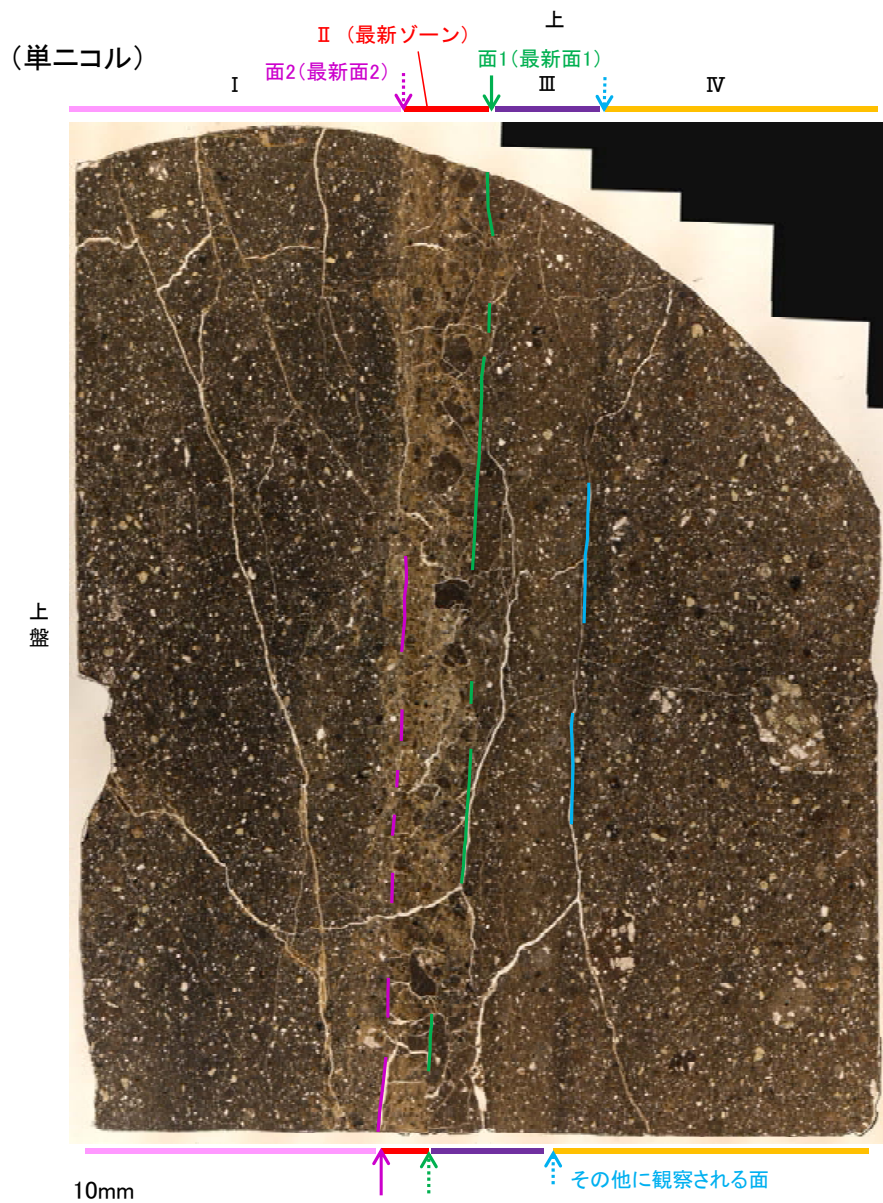
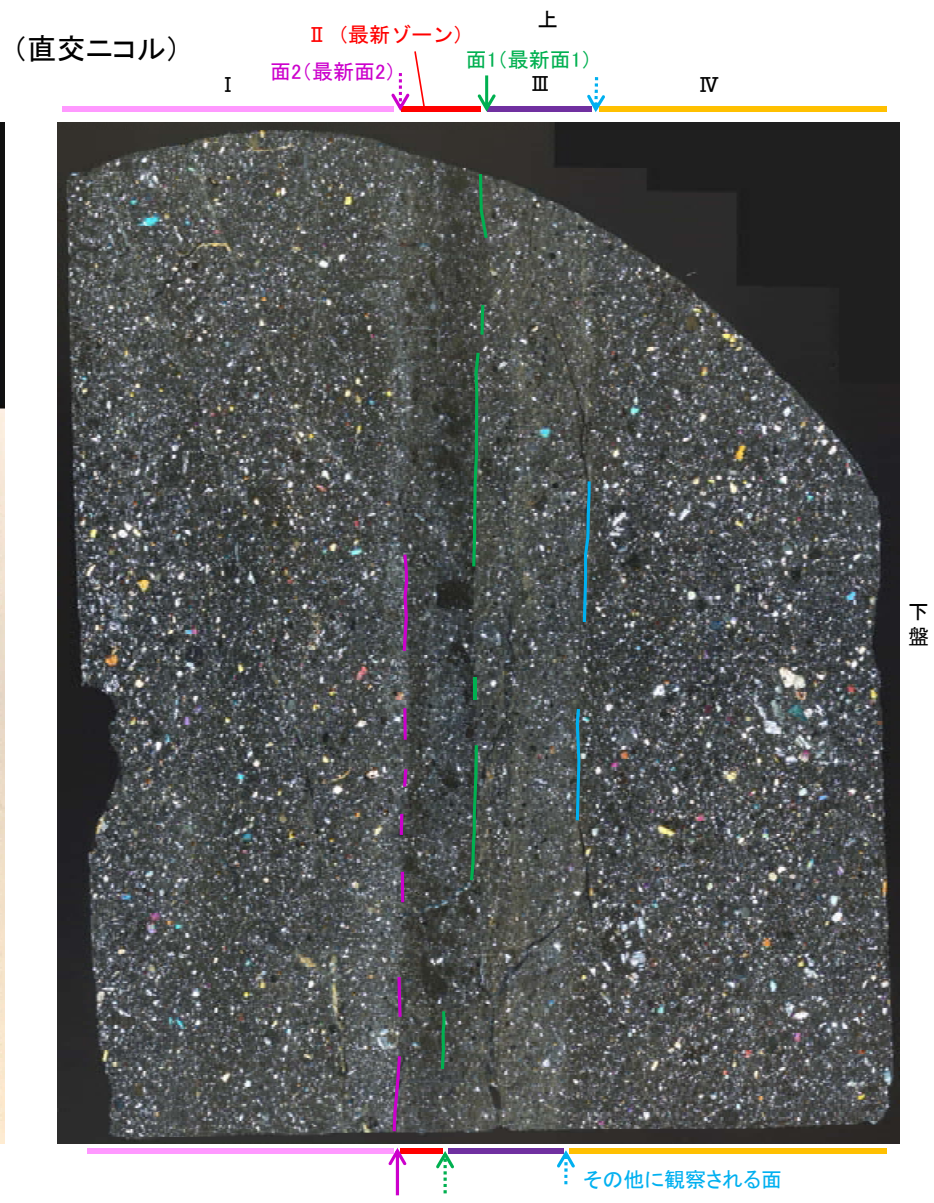
観察用薄片写真(H-6.6-1_71R)

- 観察用薄片で実施した微視的観察(薄片観察)の結果, 色調や礫径などから, 下盤側より I ~ IV に分帯される。
- そのうち, 最も細粒化している分帯 II を最新ゾーンとして抽出した。
- 最新ゾーンと分帯 III との境界に, 面1(緑矢印)が認められる。面1は全体的に不明瞭だが, 最新ゾーンの中では比較的連続性がよい面である。
- 最新ゾーンと分帯 I との境界に, 面2(紫矢印)が認められる。面2は全体的に不明瞭だが, 最新ゾーンの中では比較的連続性がよい面である。
- 面1, 面2は同程度の直線性・連続性を有することから, 面1を最新面1, 面2を最新面2とし, それぞれについて変質鉱物との関係を確認する。
- その他に観察される面として, 分帯 III と分帯 IV との境界面が認められるが, この面は不明瞭で漸移的である。

I : 単ニコルで褐灰色, 直交ニコルで灰色の干渉色を呈する凝灰岩からなる。径2mm以下の岩片や鉱物片が細粒な基質中に含まれている。岩片は垂角~垂円形, 鉱物片は角~垂角形である。基質中や割れ目, 岩片の縁辺部に粘土鉱物が生成されており, IIとの境界付近に比較的多く含まれる。

II (最新ゾーン) : 単ニコルで褐灰色, 直交ニコルで灰~暗灰色の干渉色を呈する, 粘土鉱物を含む細粒物からなる。径3mm以下の岩片や鉱物片が細粒な基質中に含まれる。岩片, 鉱物片は角~垂円形である。基質中や割れ目, 岩片の縁辺部に粘土鉱物が生成されている。

IV : 単ニコルで褐灰色, 直交ニコルで灰色の干渉色を呈する凝灰岩からなる。径6mm以下の岩片や鉱物片が細粒な基質中に含まれる。岩片, 鉱物片は垂角~垂円形である。割れ目や岩片の縁辺部に粘土鉱物が生成されている。

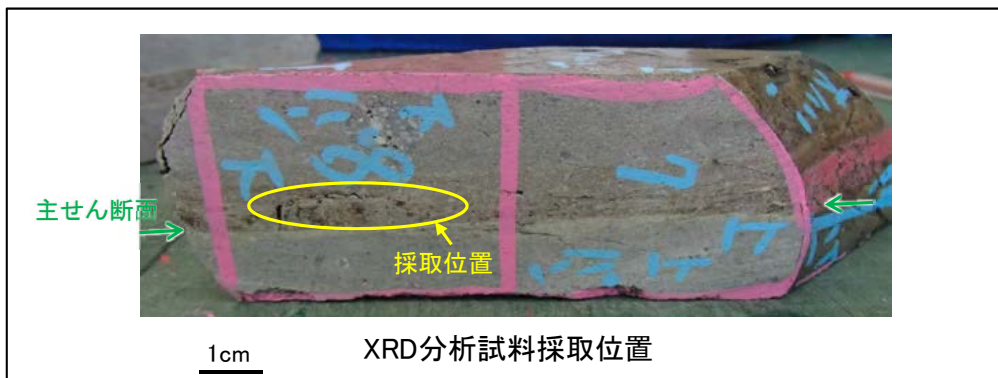
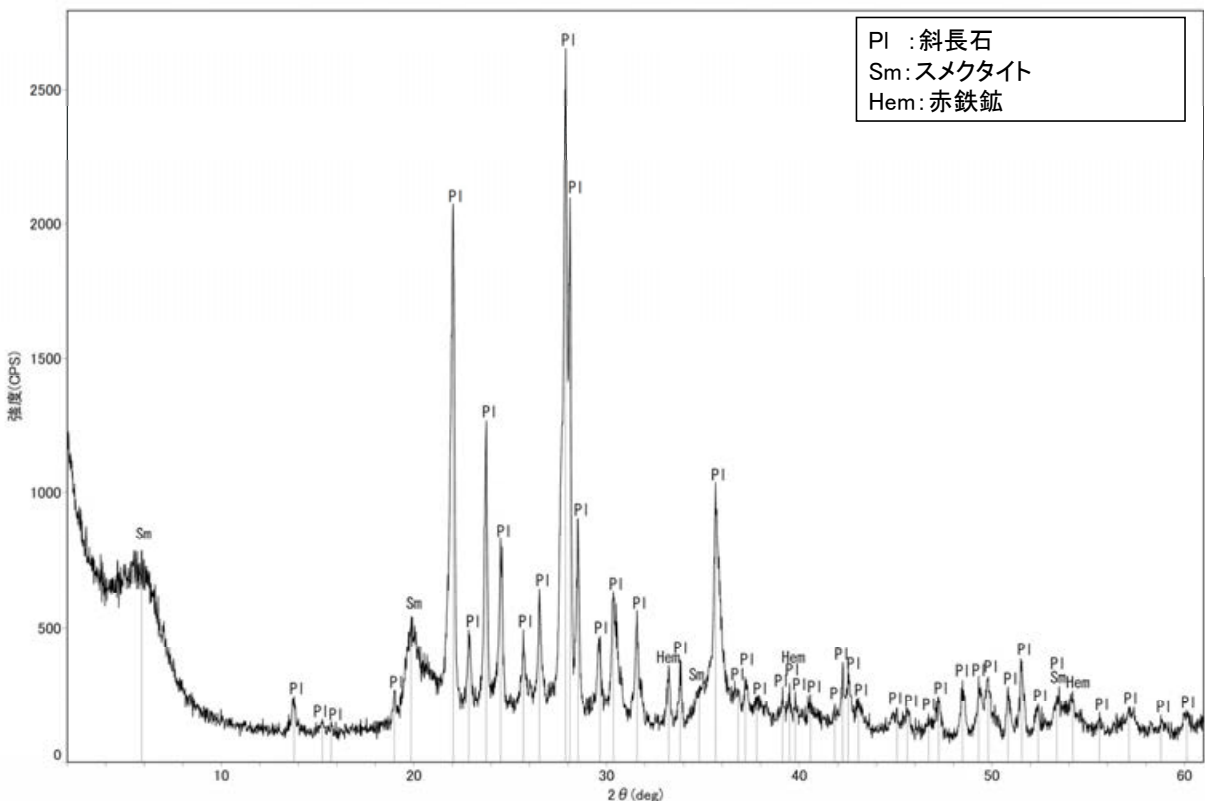
回折チャート(不定方位)

- 最新ゾーン付近でXRD分析を実施した結果, 主な粘土鉱物としてスメクタイトが認められる。
- スメクタイトについて詳細な結晶構造判定を行うために, 同一断層の別孔(岩盤調査坑No.27孔, No.7-1孔, No.16付近)の破砕部においてXRD分析(粘土分濃集)を実施した結果, I/S混合層と判定される。

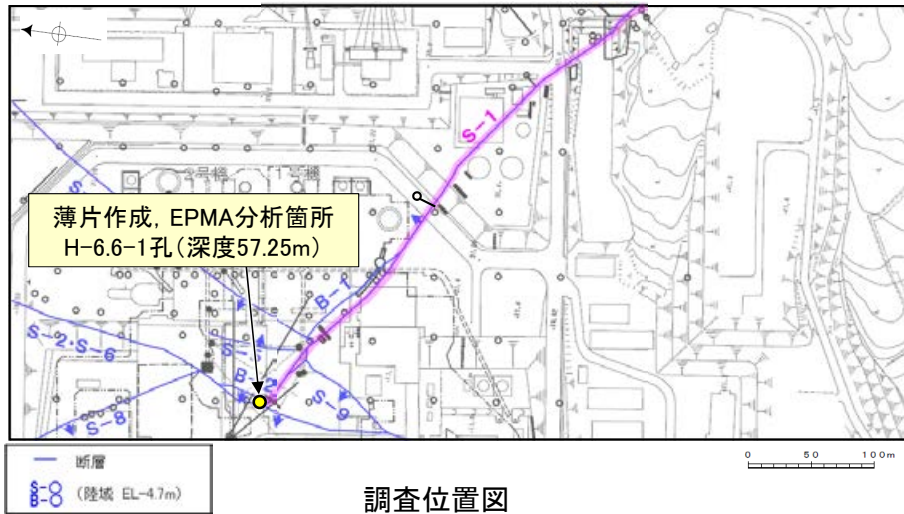
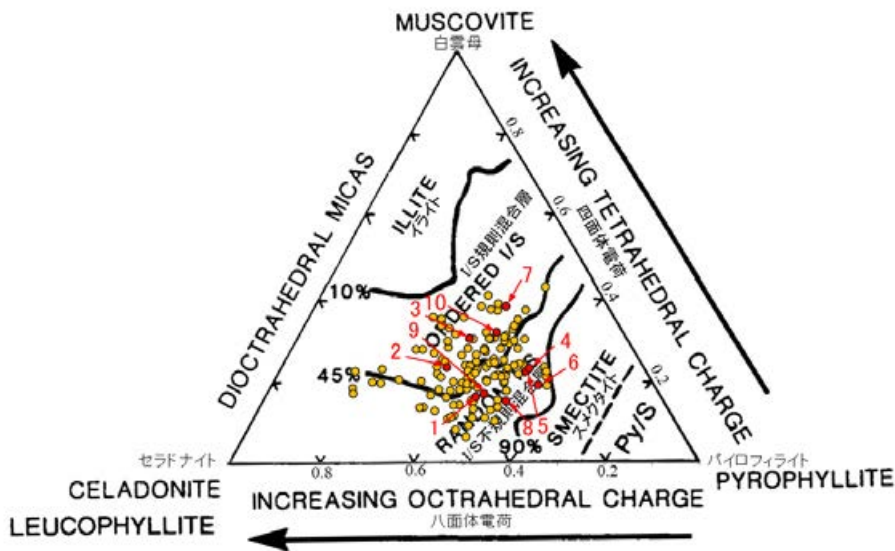
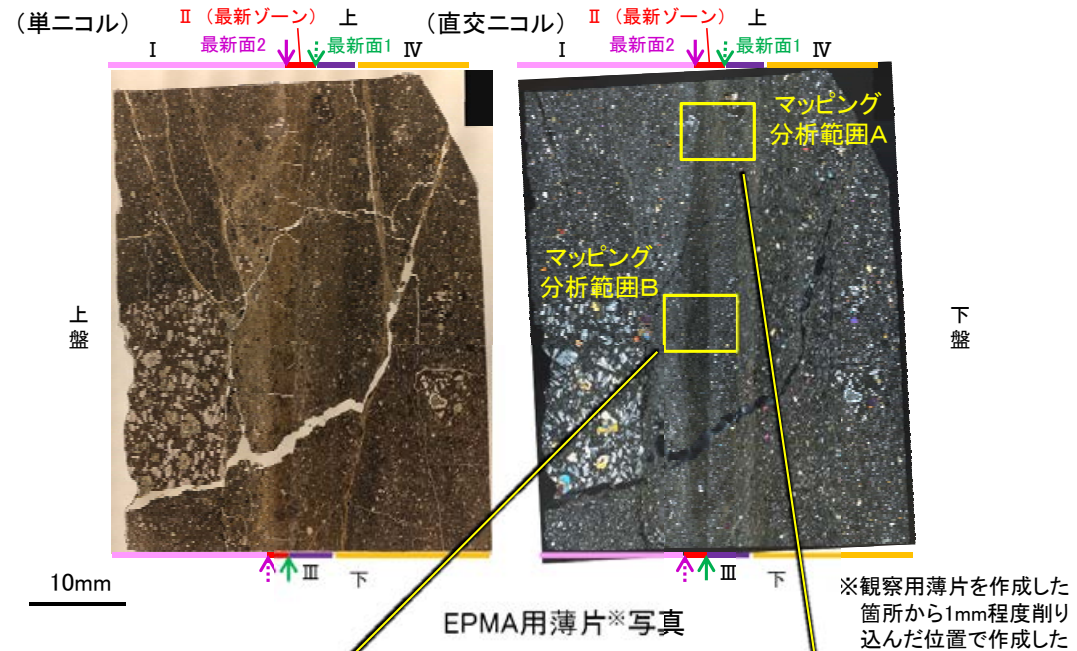
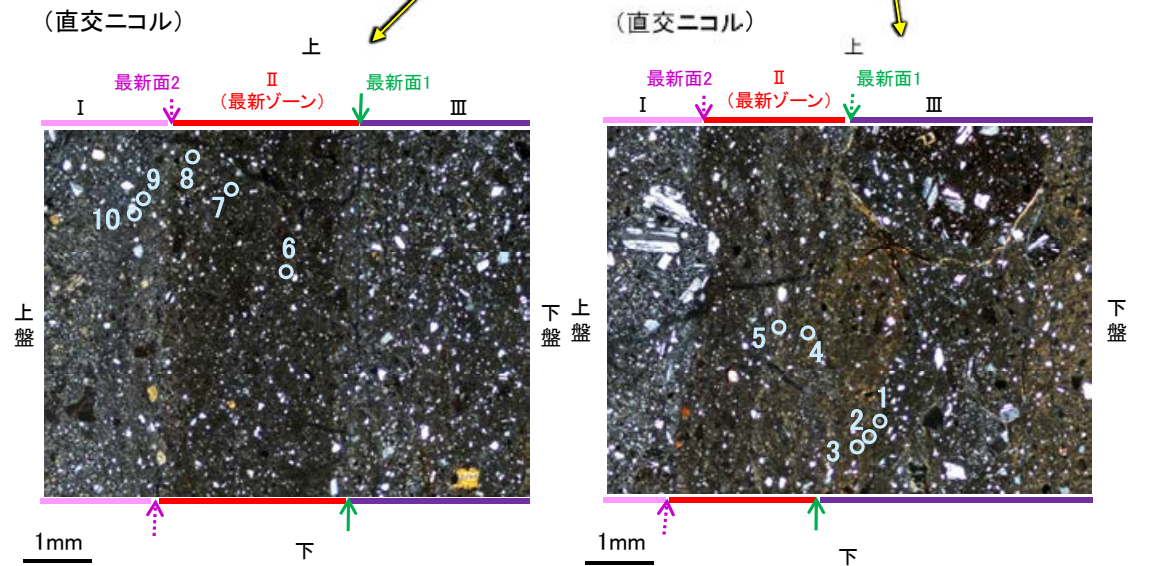
2八面体型雲母粘土鉱物及び関連鉱物の化学組成 (Srodon et al. (1984)に一部加筆)

○EPMA用薄片で実施したEPMA分析(定量)による化学組成の検討結果から、最新ゾーンやその周辺に分布する粘土鉱物はI/S混合層であると判断される。

- 分析値(S-1,H-6.6-1孔)
分析番号位置は右図
- その他の分析値(敷地の粘土鉱物)

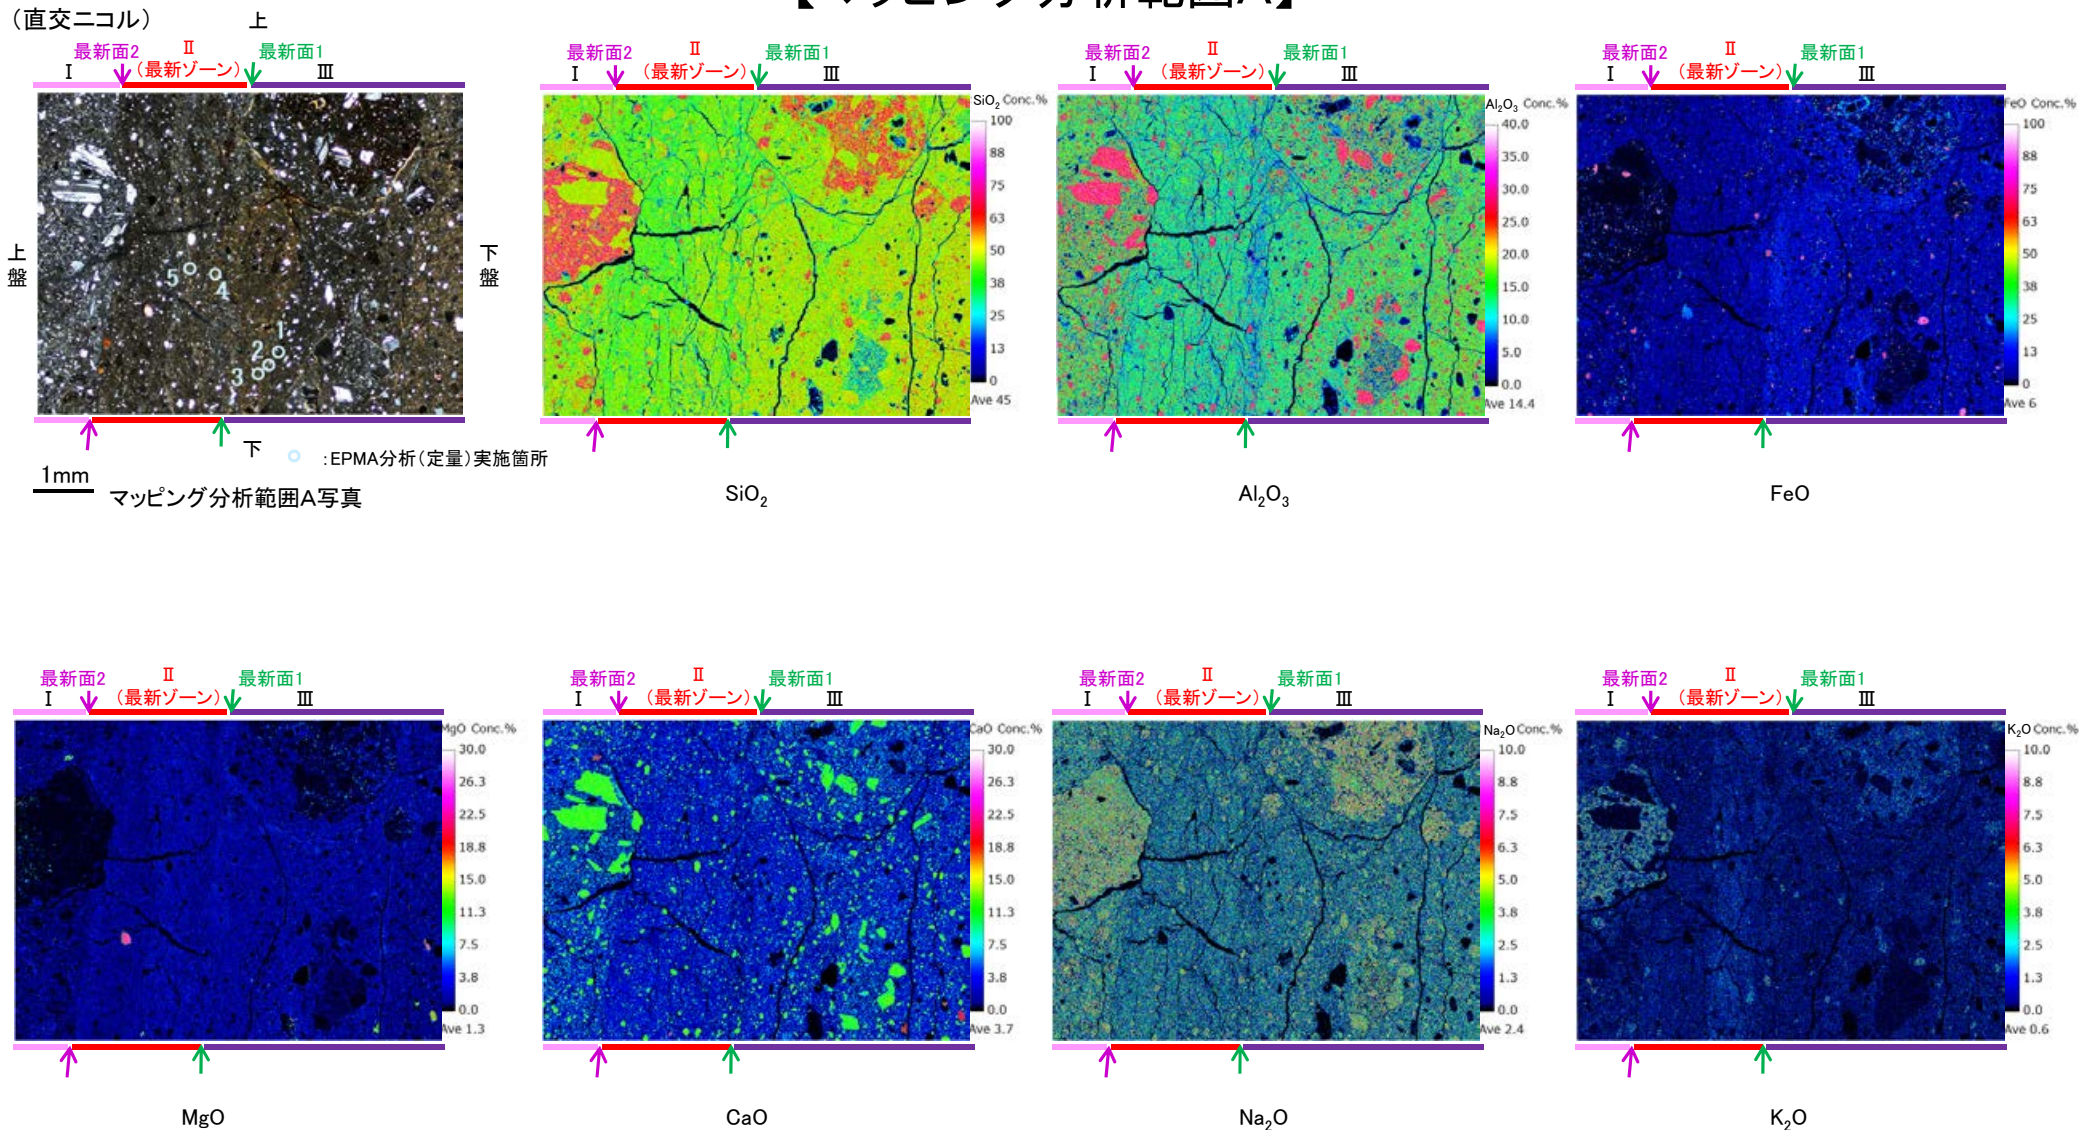
【マッピング分析範囲A】

○EPMA用薄片でEPMA分析(マッピング)を実施した結果, EPMA分析(定量)で認められたI/S混合層が最新ゾーンやその周辺に分布していることを確認した。

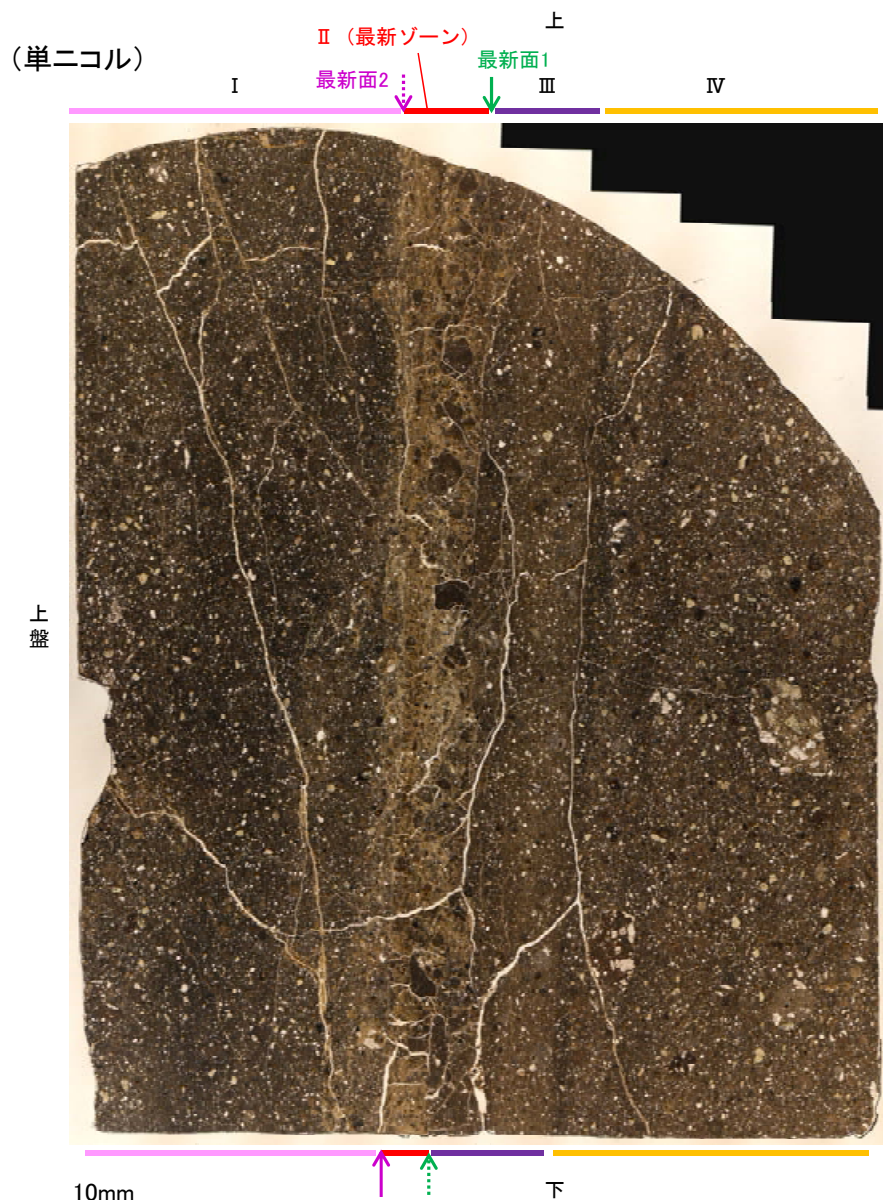
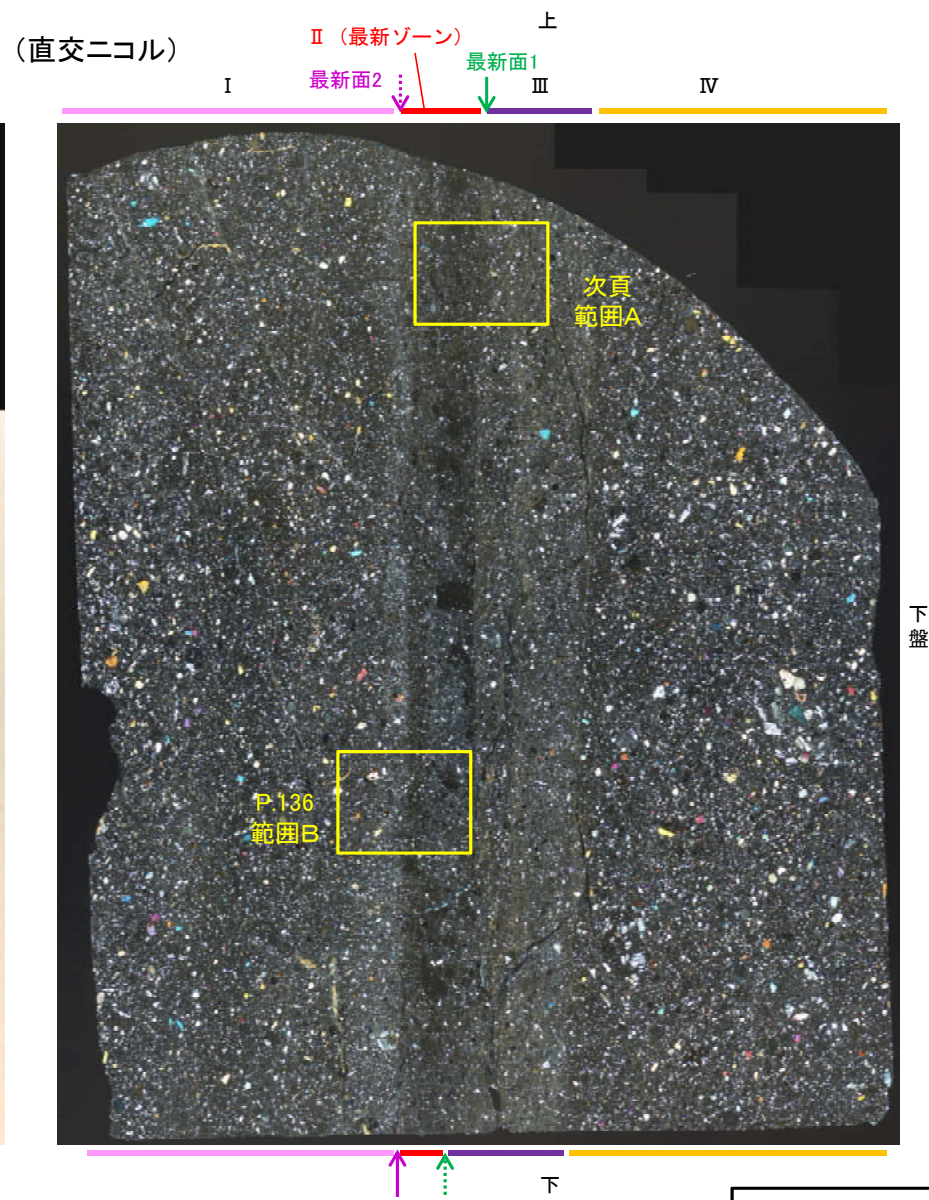
観察用薄片写真(H-6.6-1_71R)

○観察用薄片で実施した薄片観察や、EPMA用薄片で実施したEPMA分析(マッピング)における化学組成の観点での観察より、I/S混合層が最新ゾーンやその周辺に分布していることを確認した。

○このI/S混合層と最新面との関係を確認する。

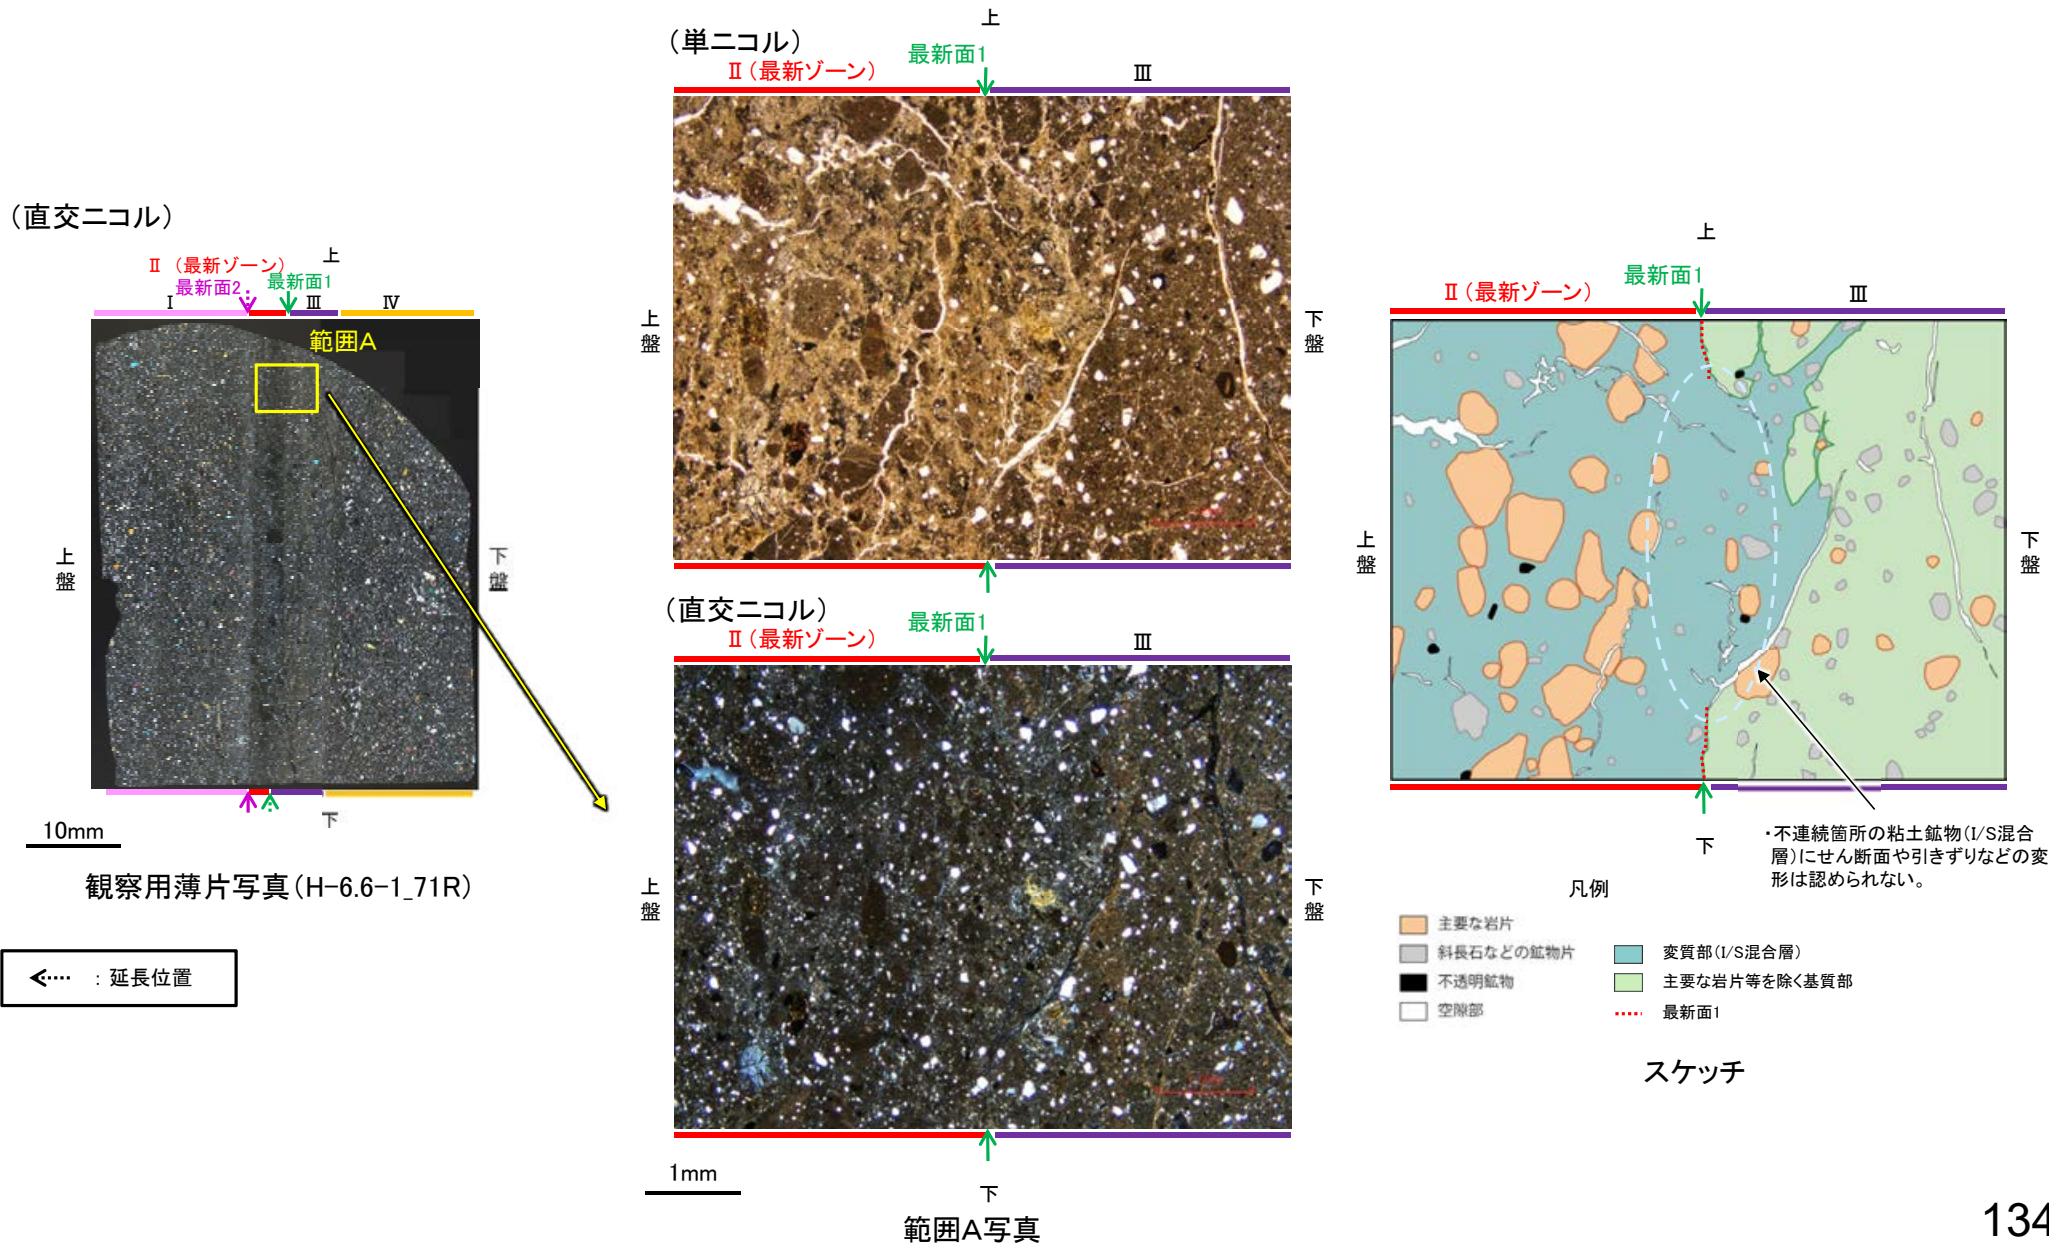
○範囲Aにおいて詳細に観察した結果、最新面1付近には広く粘土鉱物(I/S混合層)が分布し、最新面1が不明瞭かつ不連続になっており、不連続箇所の粘土鉱物(I/S混合層)にせん断面や引きずりなどの変形は認められない。

○なお、不連続箇所においてI/S混合層生成以降の注入現象の有無を確認した結果、弓状構造や粒子の配列などの注入の痕跡は認められない。
