志賀原子力発電所2号炉 敷地の地質・地質構造について

敷地内断層の活動性評価
(コメント回答)

2020年4月9日
北陸電力株式会社

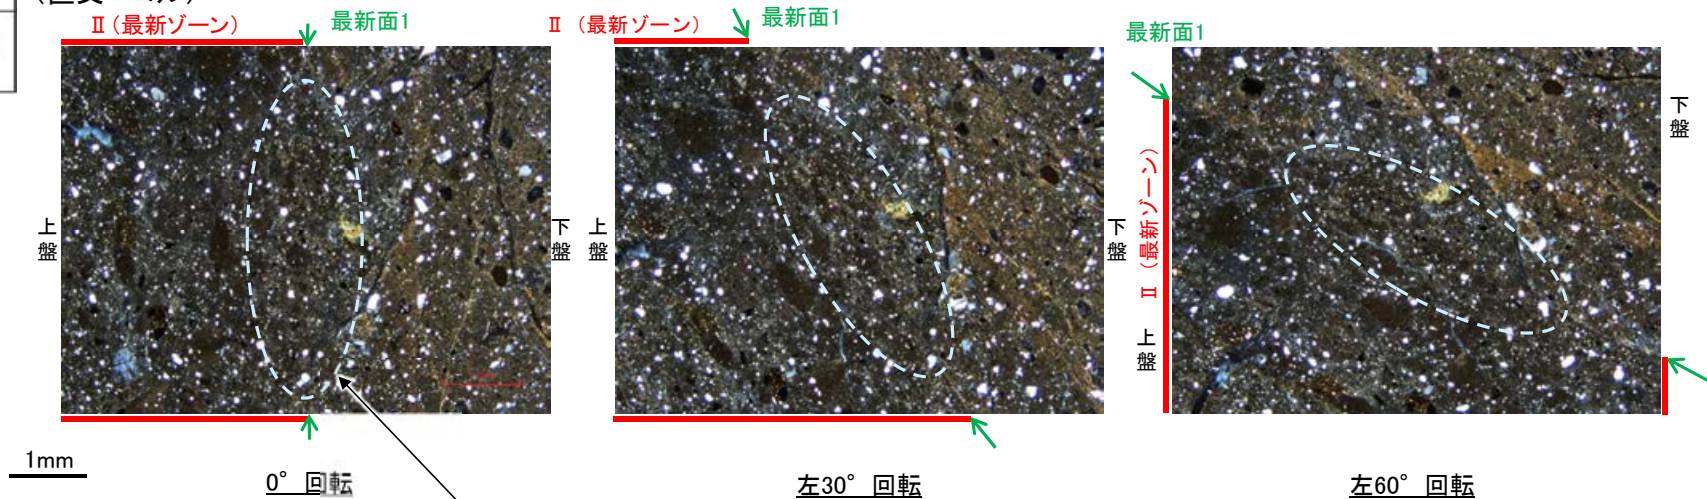
- ・不連続箇所(粘土鉱物(I/S混合層)にせん断面や引きずりなどの変形は認められない。
- ・注入の痕跡は認められない

○範囲Aにおいて詳細に観察した結果、最新面1付近には広く粘土鉱物(I/S混合層)が分布し、最新面1が不明瞭かつ不連続になっており、不連続箇所の粘土鉱物(I/S混合層)にせん断面や引きずりなどの変形は認められない。
