補足資料5. 2－5

鉍物脈法等に関する調査結果(S-4)

補足資料5. 2－6

鉍物脈法等に関する調査結果(S-5)

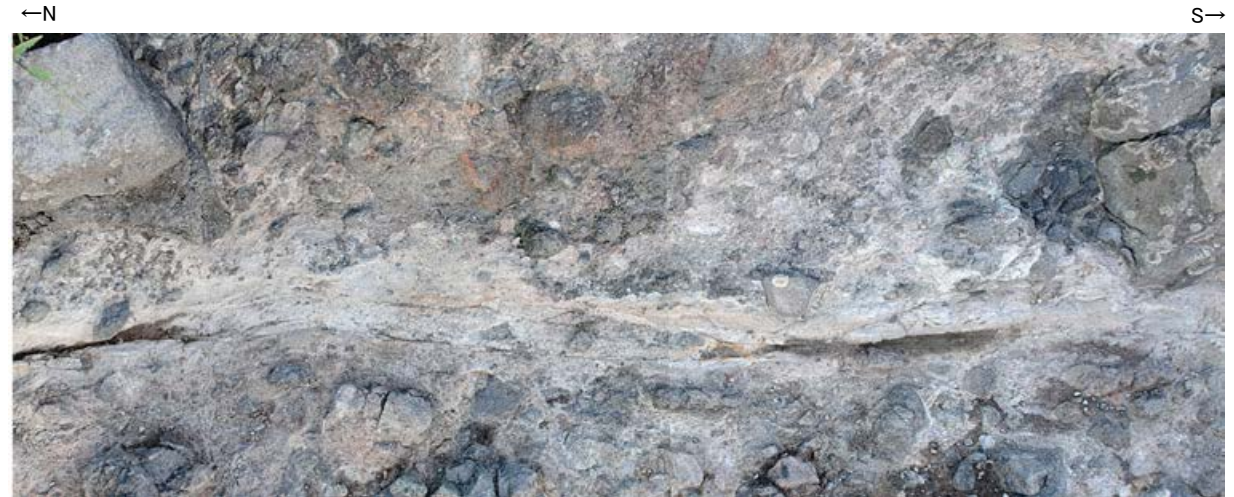
a地点 破碎部の状況写真(下は破砕部を加筆)

○露頭観察の結果, K-2の破碎部は, 全線が固結した破碎部のみからなる。固結した破碎部には, 延性的に変形する構造(次頁, 次々頁)が認められ, 破碎部全体が岩石化している(右下写真)。

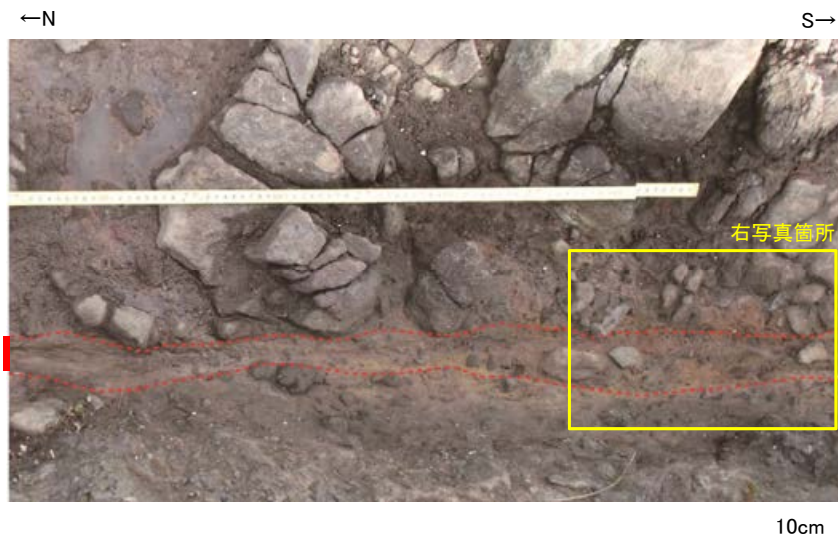
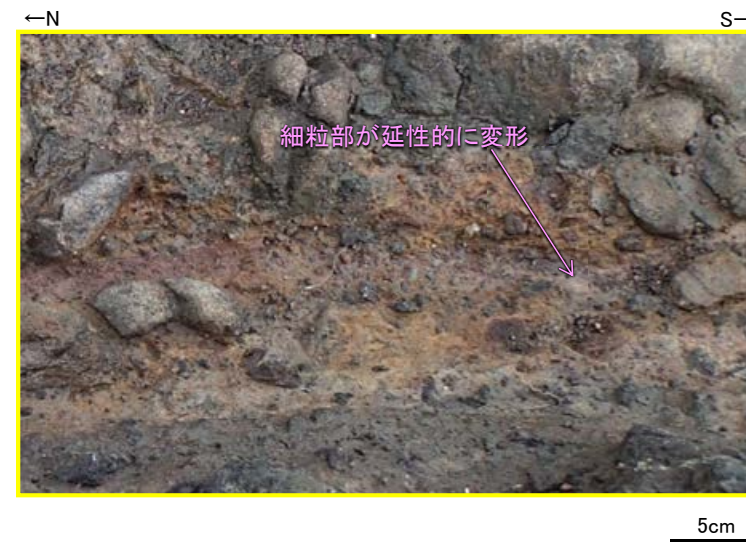
b地点 破砕部の状況写真

破砕部は全線が
固結した破砕部の
みからなる。
全体が岩石化して
いる。

- ・破砕部は、全線が固結した破砕部のみからなる。
- ・固結した破砕部には、延性的に変形する構造が認められ、破砕部全体が岩石化している。

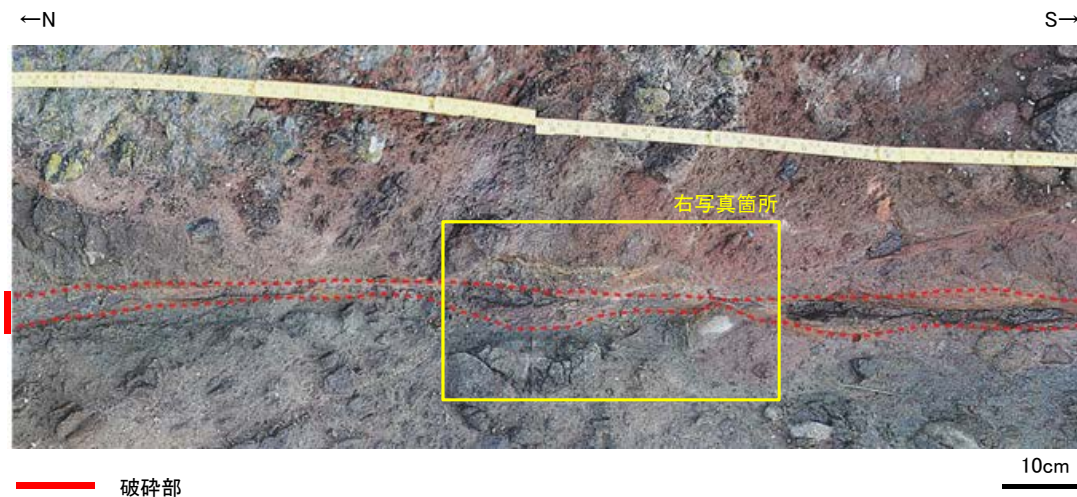
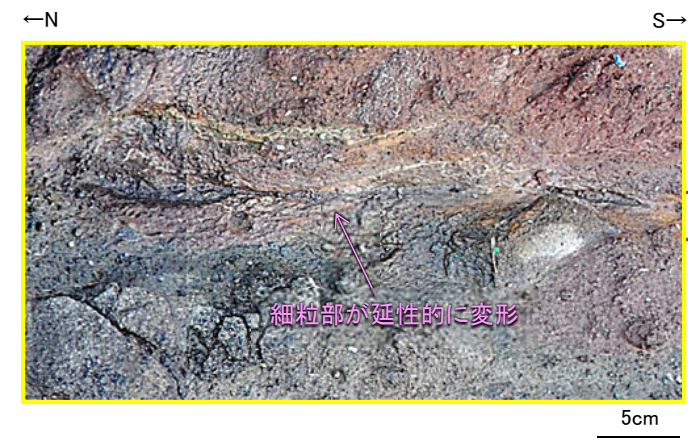
c地点 破砕部の状況写真

- ・破砕部は、全線が固結した破砕部のみからなる。
- ・固結した破砕部には、延性的に変形する構造が認められ、破砕部全体が岩石化している。

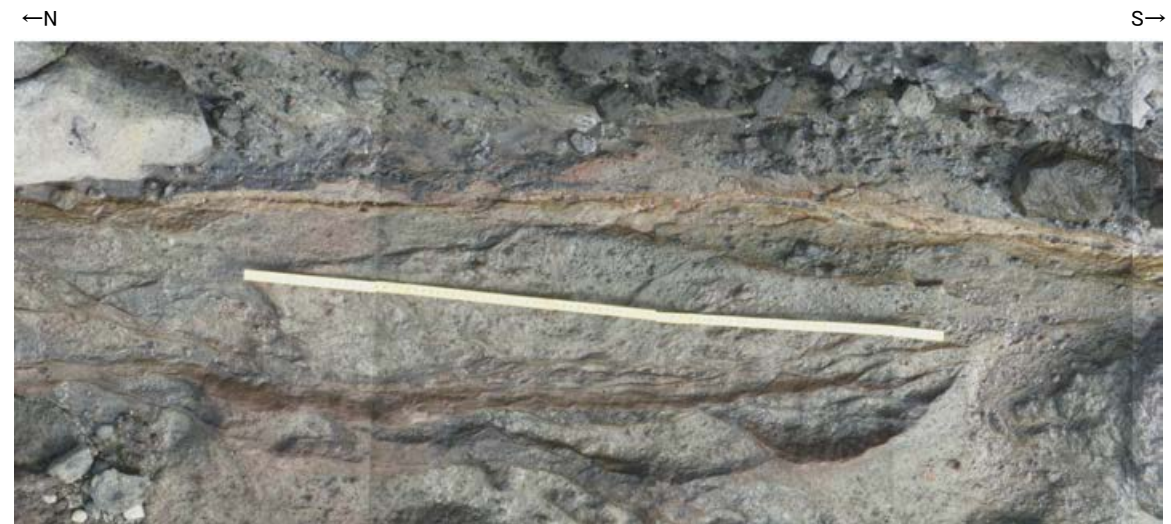
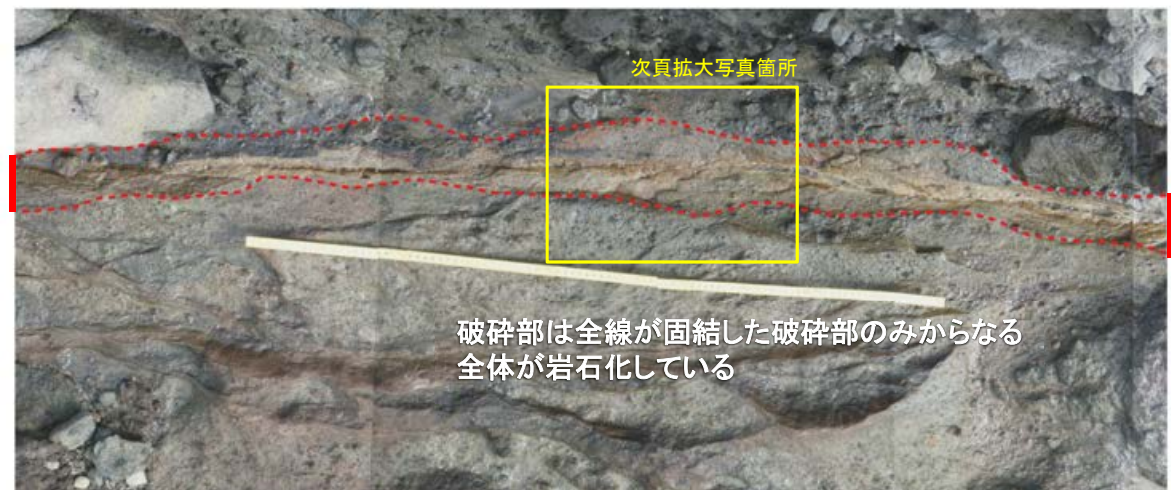
a地点 破碎部の状況写真(下は破碎部を加筆)

○露頭観察の結果、K-3の破碎部は、全線が固結した破碎部のみからなる。固結した破碎部には、延性的に変形する構造(次頁、次々頁)が認められ、破碎部全体が岩石化している(右下写真)。

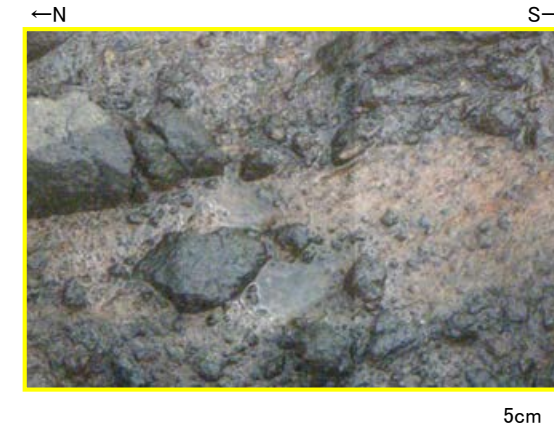
b地点 破砕部の状況写真

破砕部は全線が
固結した破砕部の
みからなる。
全体が岩石化して
いる。

- ・破砕部は、全線が固結した破砕部のみからなる。
- ・固結した破砕部は、破砕部全体が岩石化している。

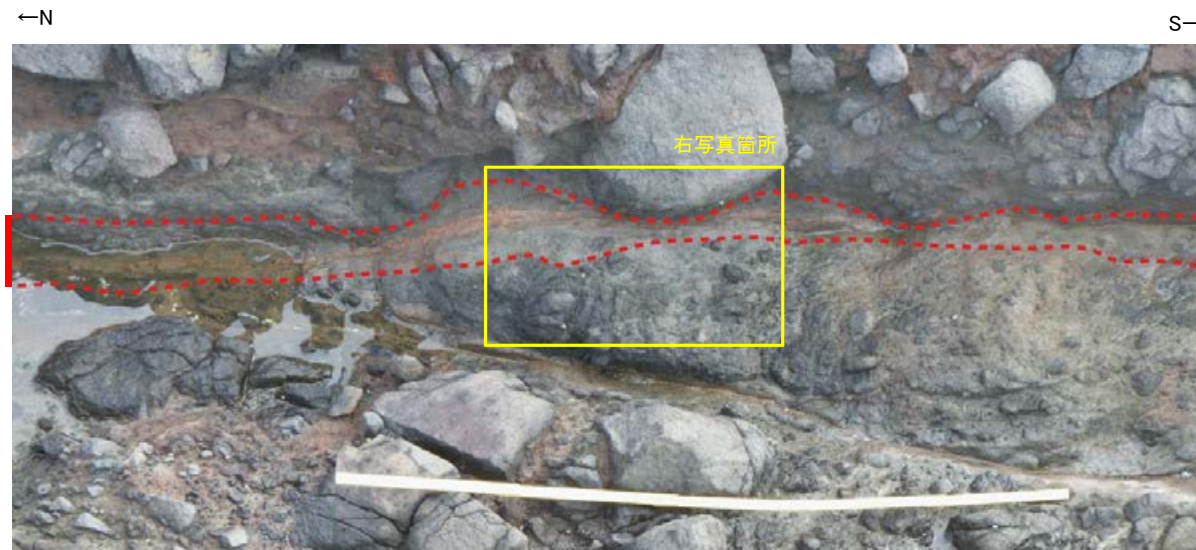
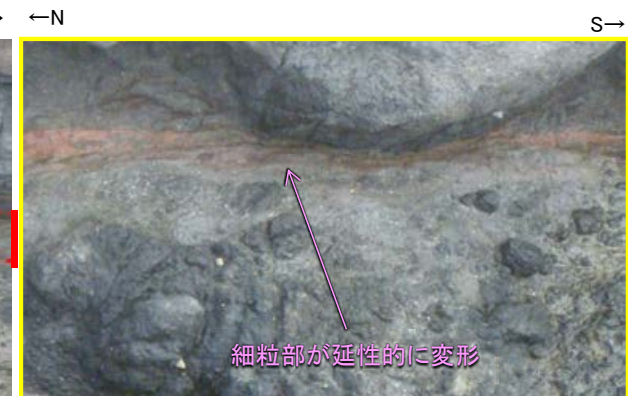
c地点 破砕部の状況写真

破砕部は全線が
固結した破砕部の
みからなる。
全体が岩石化して
いる。

細粒部が延性的に変形

- ・破砕部は、全線が固結した破砕部のみからなる。
- ・固結した破砕部には、延性的に変形する構造が認められ、破砕部全体が岩石化している。

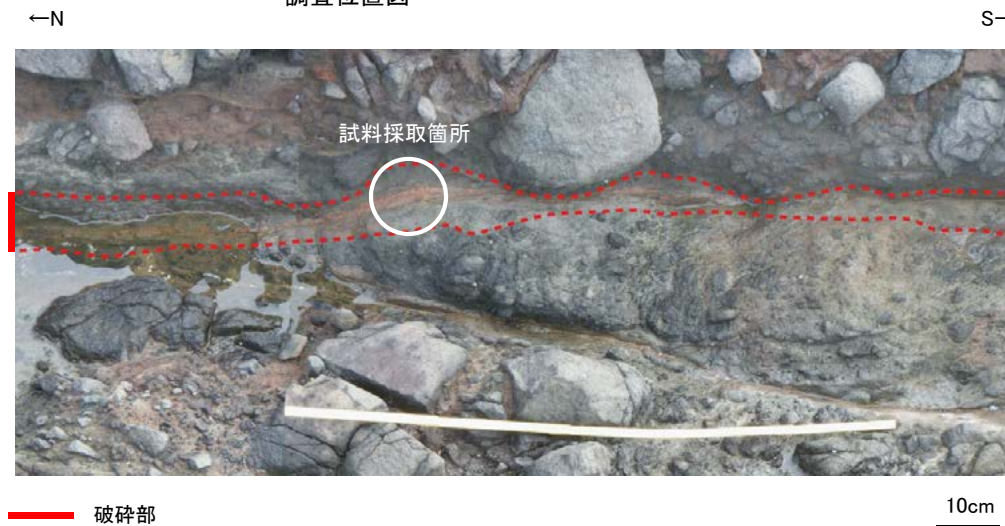
研磨片(下は変形構造を加筆)
(薄片は研磨片の反対面で作成)

変形構造(細粒な岩片や灰白色細粒部が延性的に変形)

- ・研磨片観察の結果、主せん断面付近には、細粒な岩片や灰白色細粒部が延性的に変形する構造が認められる。
- ・延性的に変形する構造を引きずりとした場合、その引きずり方向から正断層センスの動きが認められる。
