5.3.3 S-2・S-6の上載地層法による評価

5.3.3 S-2・S-6 No.2トレンチ ー概要ー

5.3.4 S-4 35m盤トレンチ ー概要ー

5.4 活動性評価 まとめ

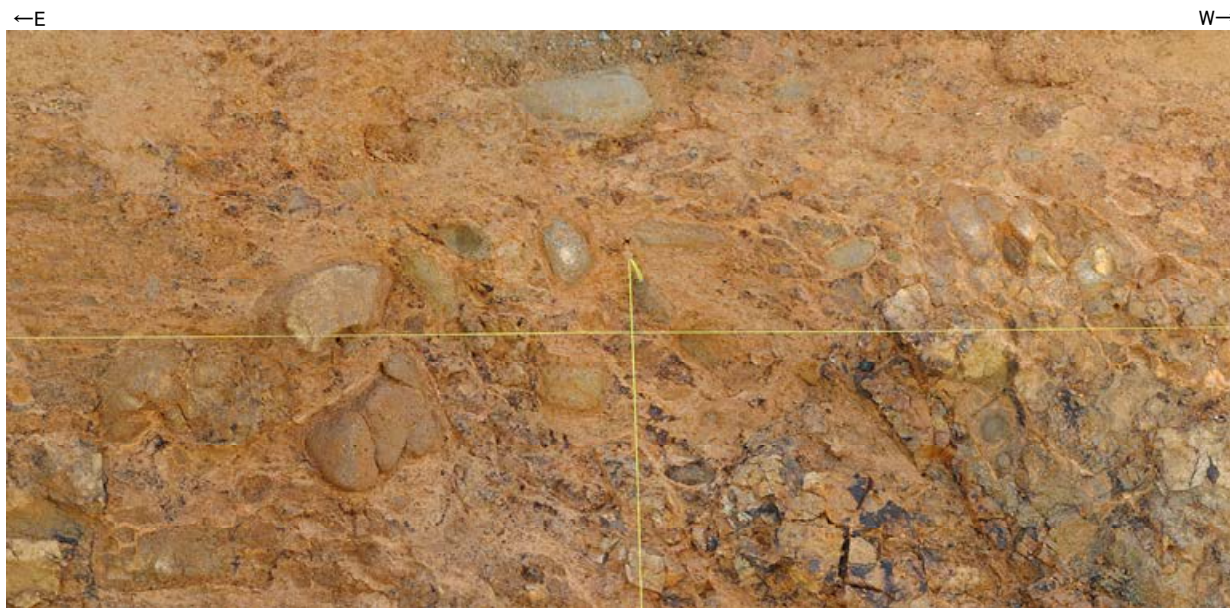
B. 南面調査箇所

- ・ S-2・S-6付近の岩盤上面(図中青点線)の凹部には、M I 段丘堆積物が入り込むように堆積している。
- ・ 凹部を挟んで両側のM I 段丘堆積物の基底は、ほぼ同じ高さである。
- ・ S-2・S-6直上のM I 段丘堆積物中には、せん断面は認められない。
- ・ S-2・S-6上方のM I 段丘堆積物中の凹部には、西側の岩盤面に対してアバットする堆積構造(図中黄点線)が認められ、この堆積構造に乱れは認められない。

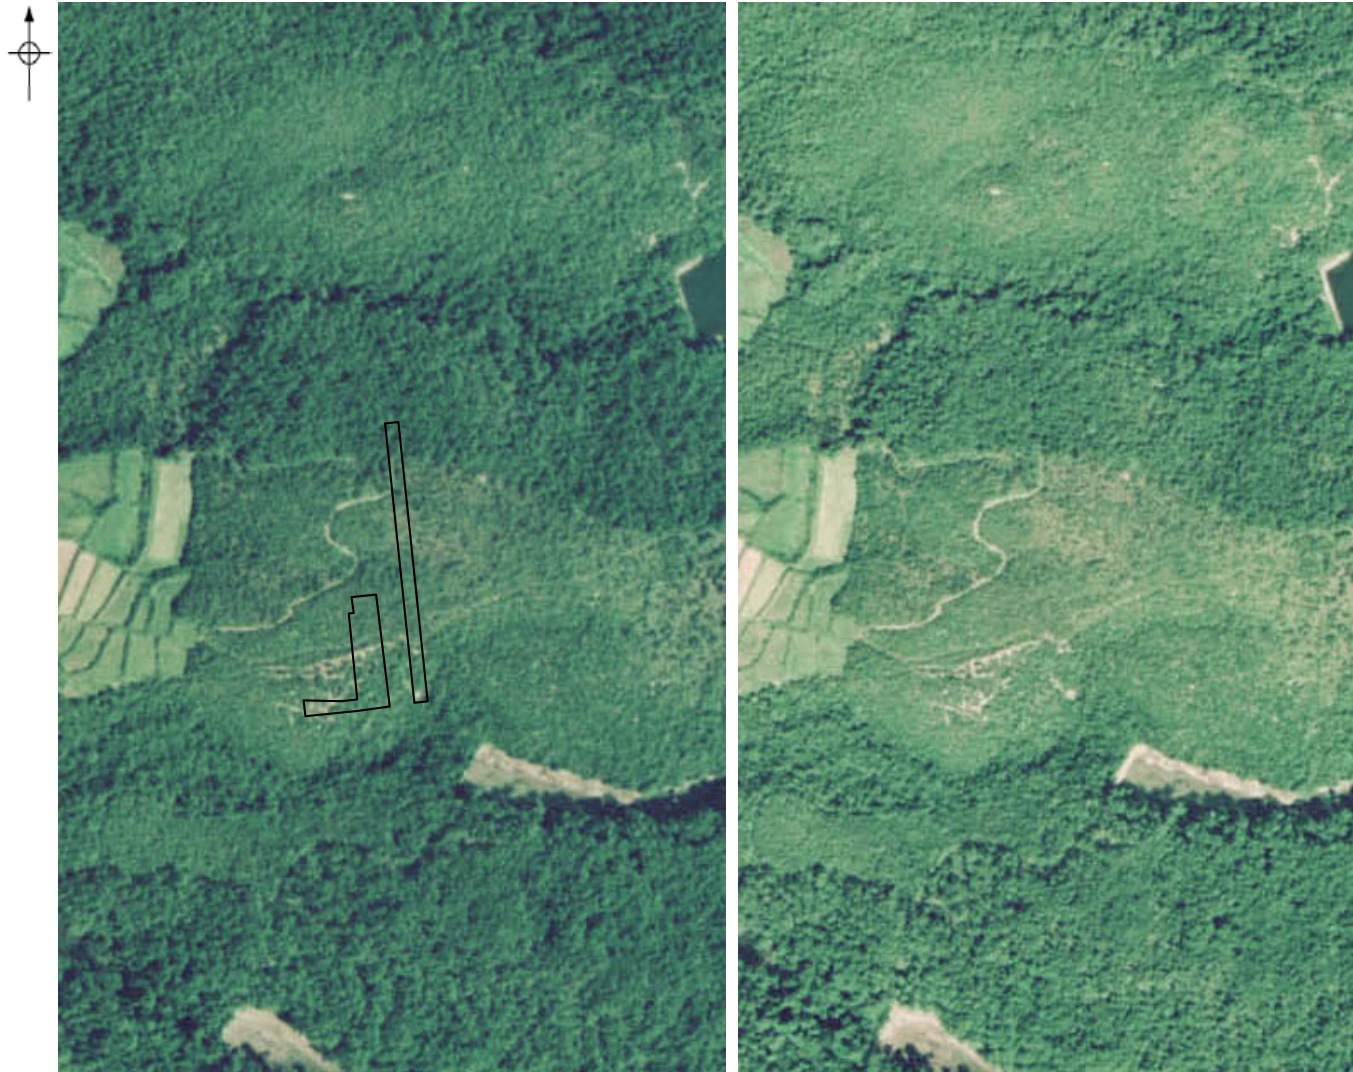
国土地理院撮影の空中写真（1975年撮影，縮尺10,000分の1）
35m盤トレンチ及び35m盤法面位置を加筆

- 35m盤トレンチの周辺地形について、当該箇所において比較的植生が少ない1975年撮影（縮尺10,000分の1）の写真を用いて、空中写真判読を行った。
- 地形判読の結果、35m盤トレンチの周辺には、平坦面が広がりをもって分布していることから、この平坦面に分布する堆積物について、調査範囲を広げて確認を行うこととした。

整理番号	CCB-75-18
コース番号	C36
写真番号	1, 2
撮影年月日	1975年9月1日
撮影縮尺	1/10,000

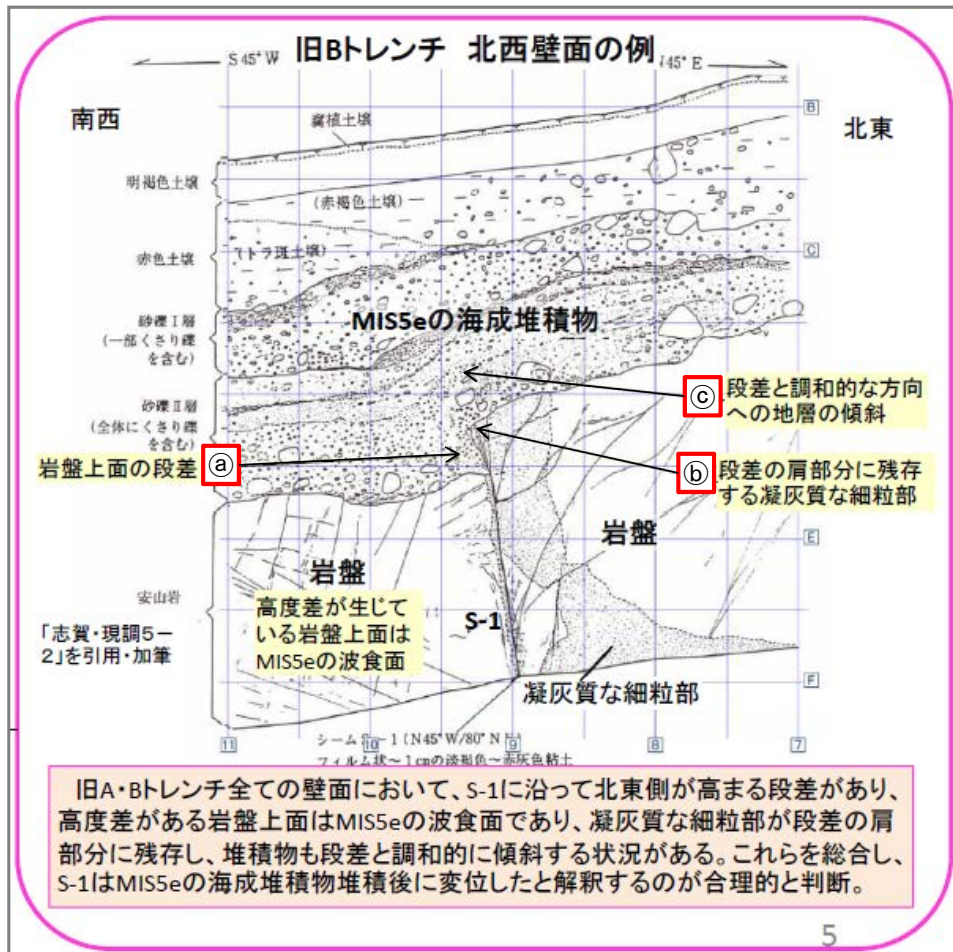
有識者会合による旧A・Bトレンチの評価

旧A・Bトレンチ全ての壁面において、S-1に沿って北東側が高まる段差があり、高度差がある岩盤上面はMIS5eの波食面であり、凝灰質な細粒部が段差の肩部分に残存し、堆積物も段差と調和的に傾斜する状況がある。これらを総合し、S-1はMIS5eの海成堆積物堆積後に変位したと解釈するのが合理的と判断。

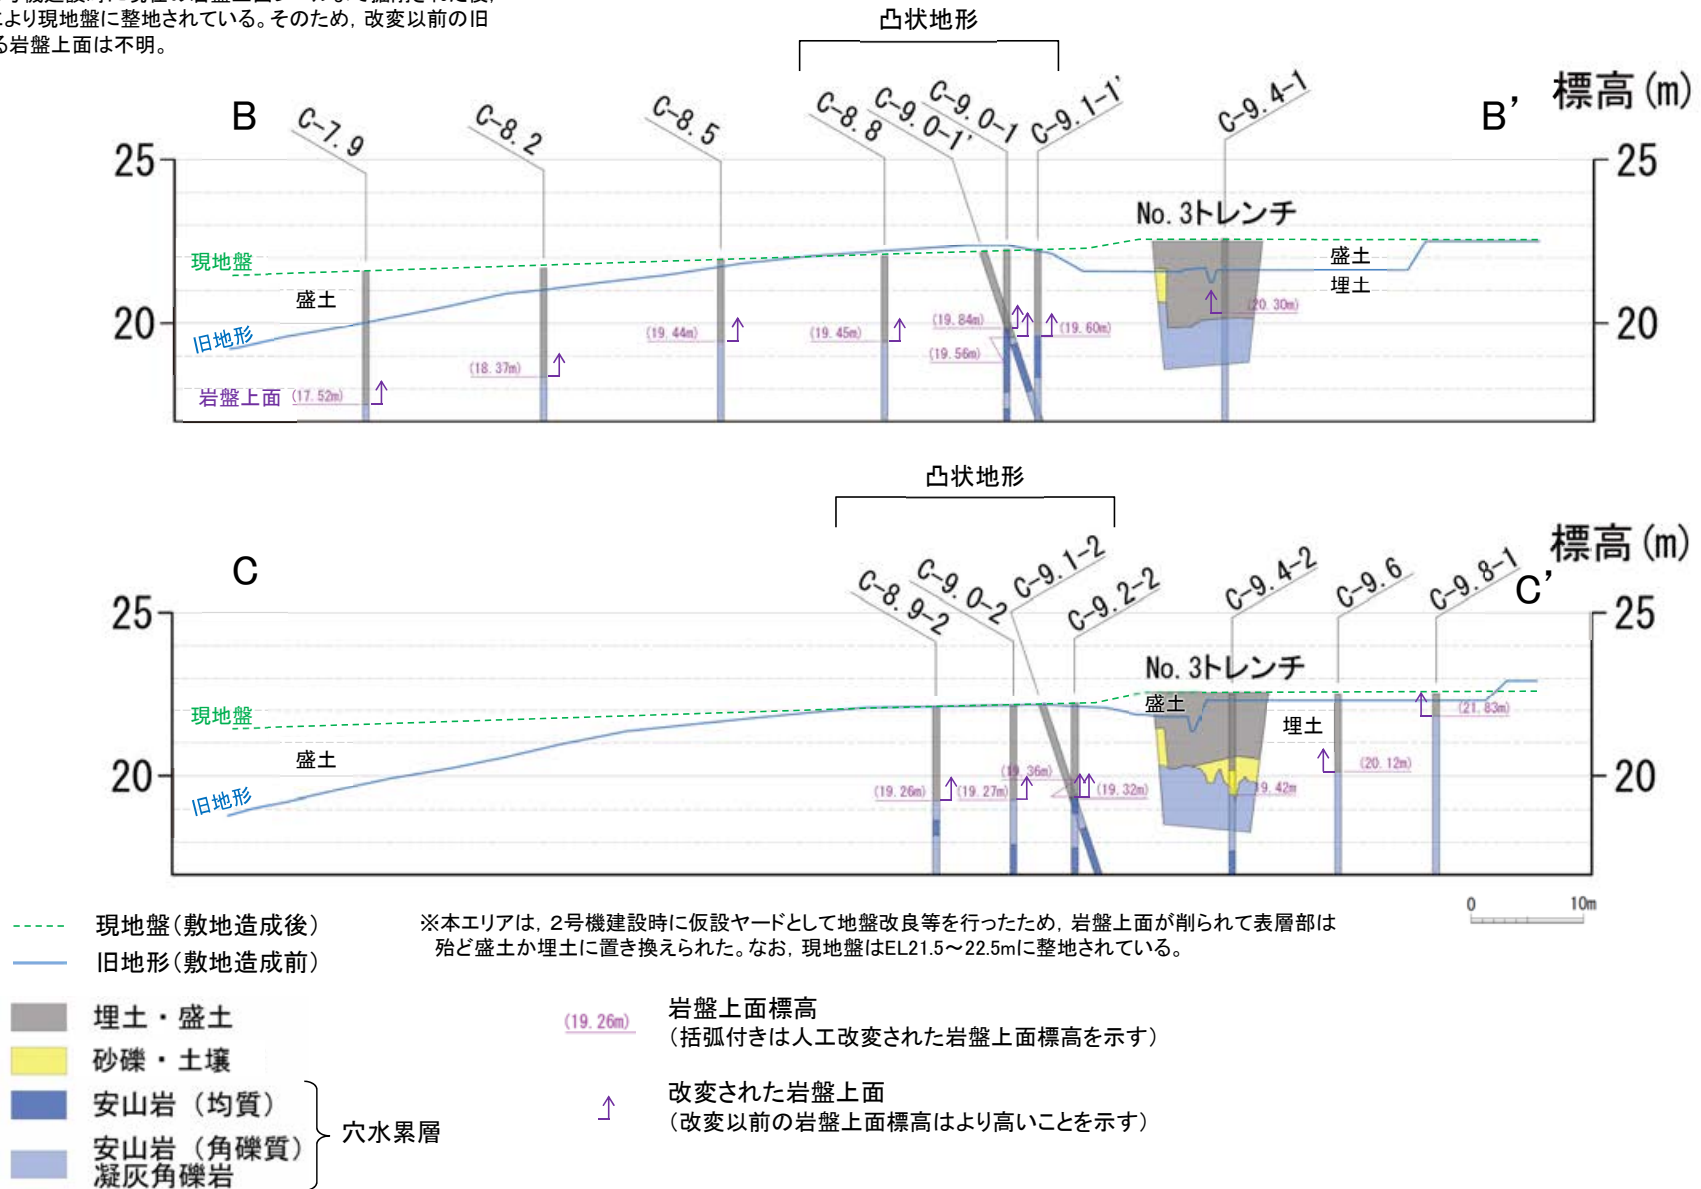
地形地質断面図 (H:V=1:3)

旧地形は、2号機建設時に現在の岩盤上面レベルまで掘削された後、埋土・盛土により現地盤に整地されている。そのため、改変以前の旧地形における岩盤上面は不明。

※本エリアは、2号機建設時に仮設ヤードとして地盤改良等を行ったため、岩盤上面が削られて表層部は殆ど盛土か埋土に置き換えられた。なお、現地盤はEL21.5~22.5mに整地されている。

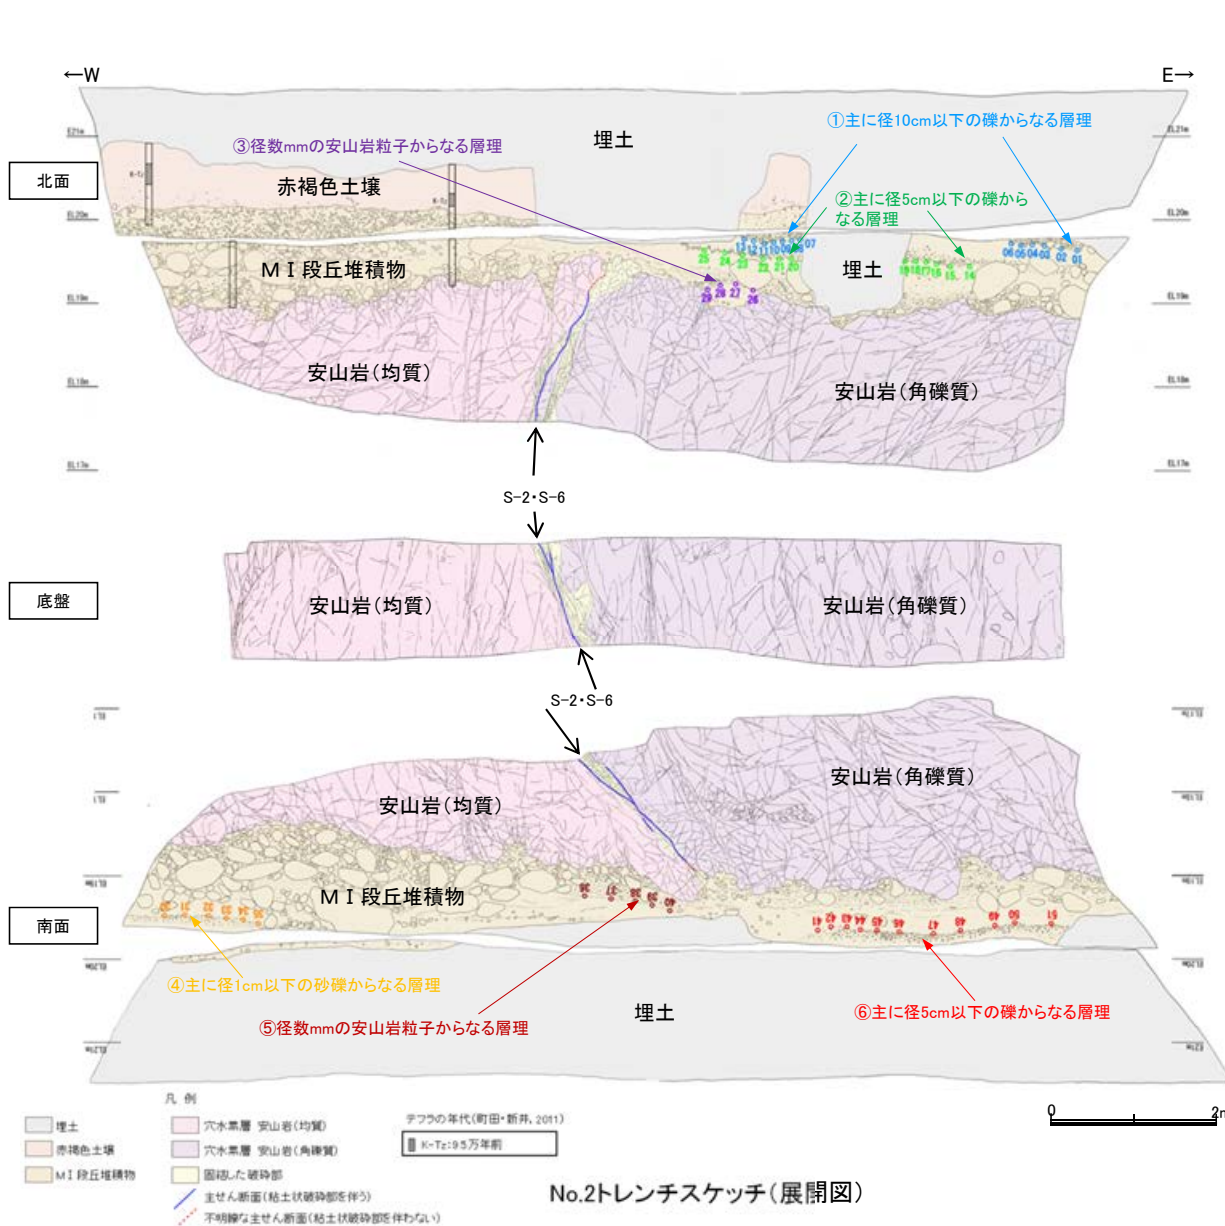
シュミットネット 下半球投影
(北面 層理の走向・傾斜を基に作成)

○トレンチ両面の層理の傾向をシュミットネットにより定量的に確認した結果、M I 段丘堆積物全体の層理が一様に山側(東側)に傾斜する傾向は認められない。

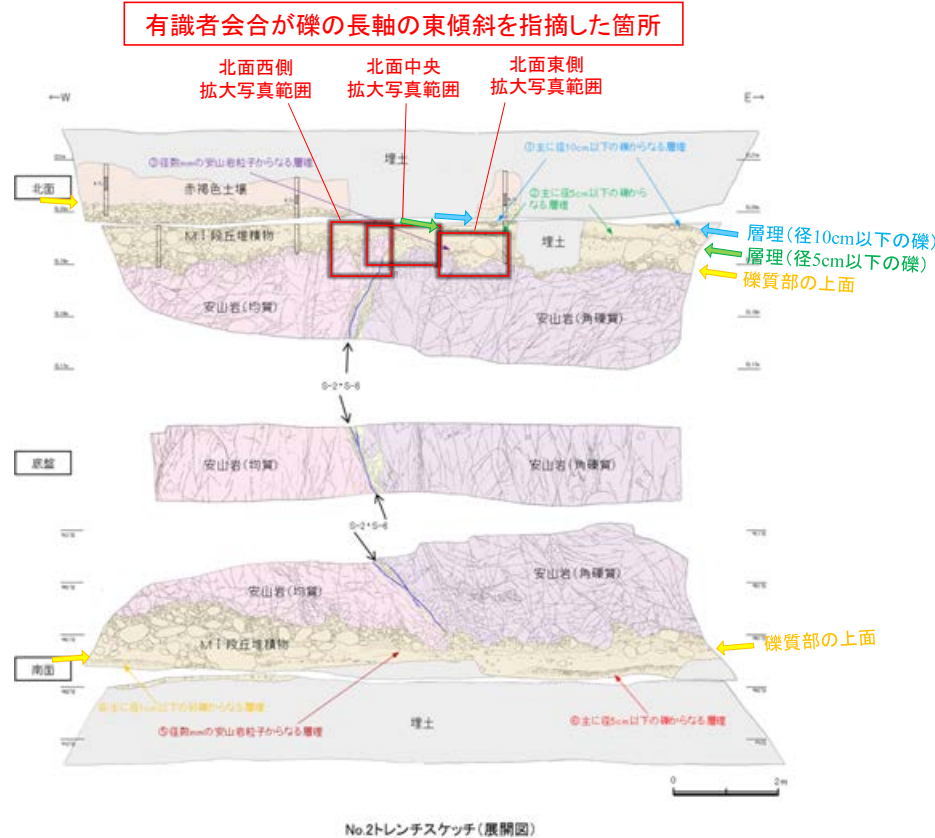
※写真、境界は第2回評議会合時に示したもの
※水平を基準(0°)とし、左回りを正とする。

薄片番号	粒子数	平均角度 [※] (°)	有意確率 (%)
TE2N-a	120	-6.43	1.22×10^{-10}
TE2N-b	136	-11.68	4.25×10^{-6}
TE2N-c	95	3.59	4.33×10^{-5}
TE2N-d	131	-26.14	9.73
TE2N-e	122	-6.33	6.44×10^{-8}
TE2N-f	88	-7.97	1.11
TE2N-g	150	-6.28	3.77×10^{-3}
TE2N-h	115	-25.74	2.03×10^{-3}
TE2N-i	94	-19.59	1.83×10^{-1}
TE2N-j	100	-14.76	1.49×10^{-12}
TE2N-k	74	-32.74	9.46
TE2N-l	116	-9.51	6.43×10^{-6}
TE2N-m	112	-13.30	7.01×10^{-14}
TE2N-n	115	-16.00	2.55×10^{-3}
TE2N-o	86	-8.55	3.83×10^{-6}
TE2N-p	78	-12.06	4.56×10^{-3}
TE2N-q	69	-4.09	3.96×10^{-3}

・上写真の調査範囲においては、礫の長軸方向は10°程度山側(東側)に傾斜する傾向がみられる。

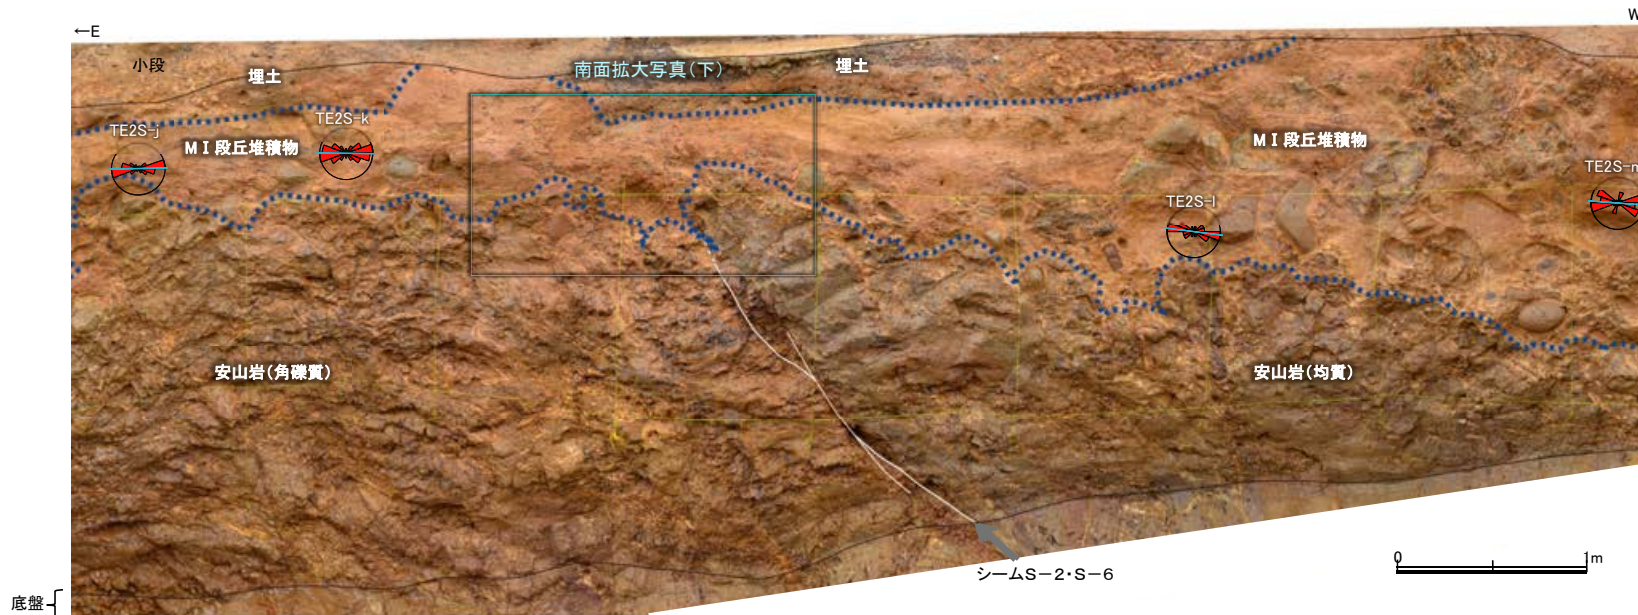
解析結果

薄片番号	粒子数	平均角度 (°)	有意確率 (%)
TE2S-j	111	1.32	9.92×10^{-17}
TE2S-k	115	-0.41	8.52×10^{-10}
TE2S-l	14	-7.41	2.00
TE2S-m	59	-4.32	4.72×10^{-4}
