H4-CA-180-R01

浜岡原子力発電所 敷地の地質・地質構造（コメント回答）

2020年4月20日

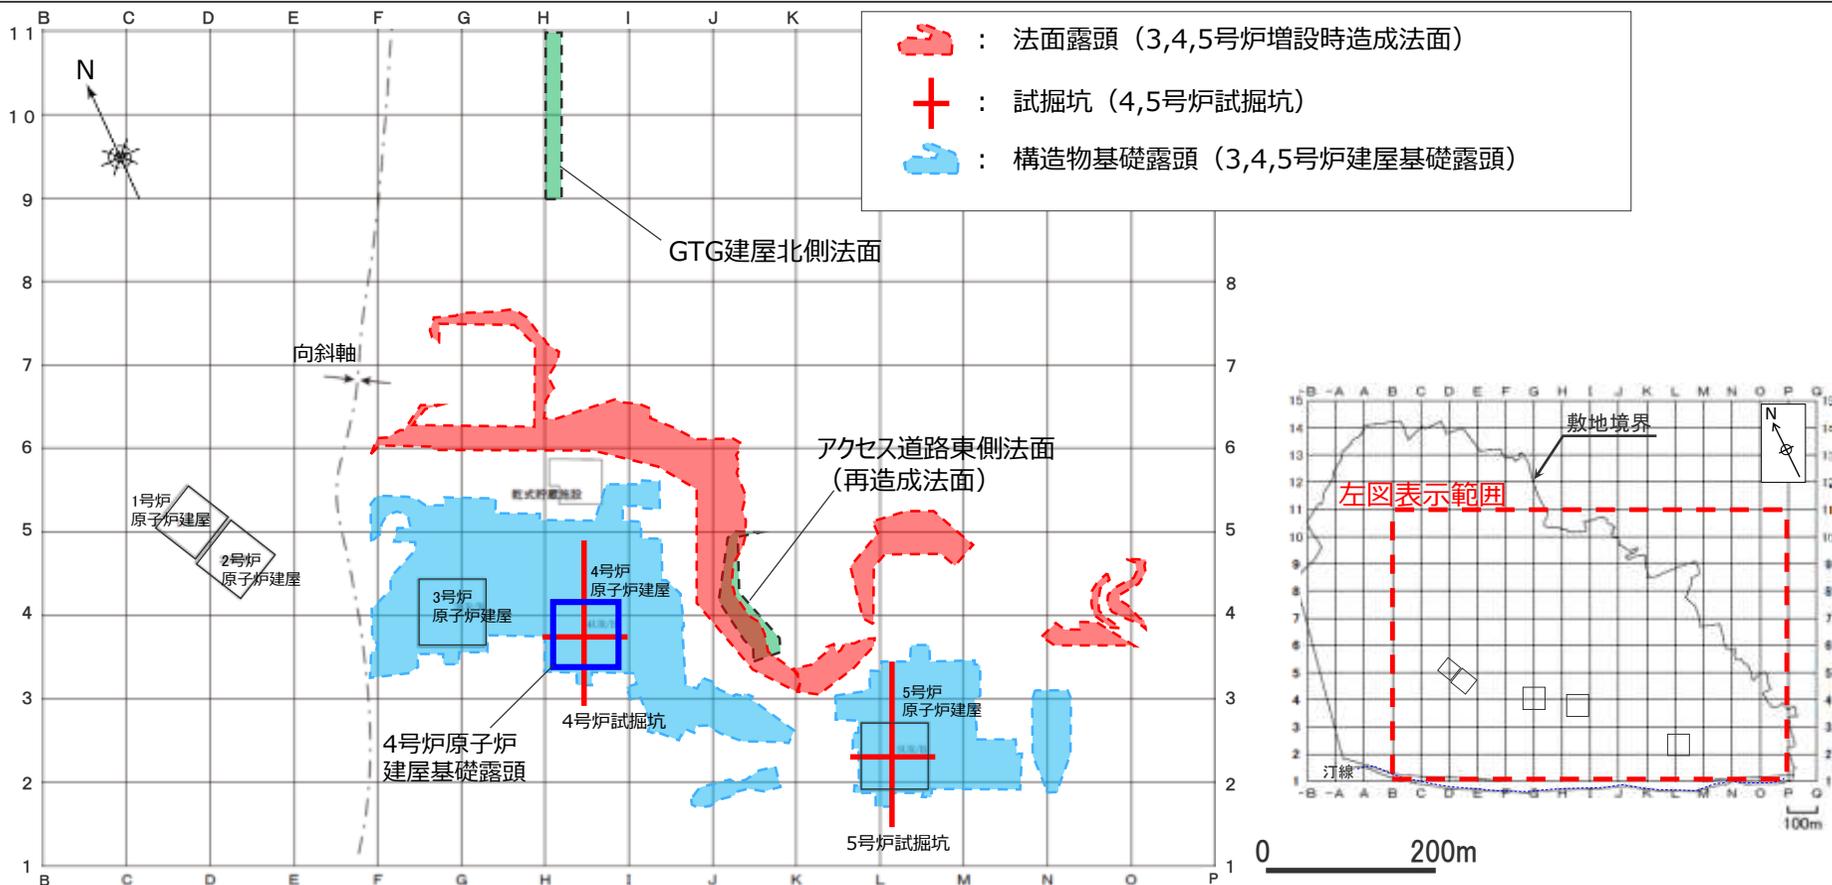
敷地の断層の分布（法面・試掘坑調査結果）

- 法面・試掘坑により敷地内の広範囲の露頭を調査したところ、正断層及び逆断層が確認された。
- いずれの露頭においても、確認される断層の走向傾斜は同様の傾向を示し、主に東西走向の高角正断層及び南北走向の低角逆断層及び東西走向の高角逆断層が確認され、稀に南北走向の正断層が確認される。
- 東西走向の高角正断層及び南北走向の低角逆断層は、敷地近傍に見られる断層についての知見（鈴木（1972））に示される正断層及び逆断層と走向傾斜が概ね一致する。
- 今回調査した範囲において、横ずれセンスの卓越する断層は確認されなかった。

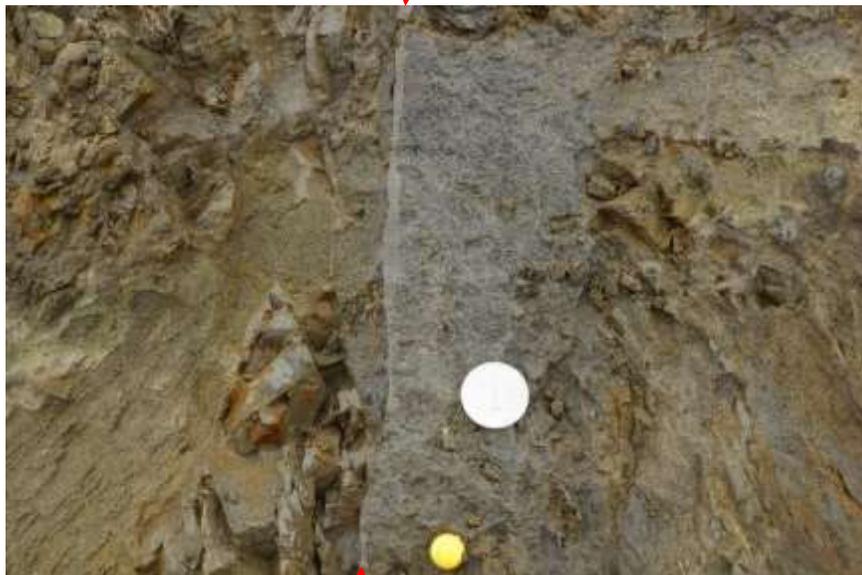
開離型断層の例

- 断層面の密着性による断層の分類について、大塚(1948)、井尻ほか(1955)、垣見(1965)は、断層面がゆ着し、容易に面を出せないような断層を「ゆ着断層」や「面なし断層」として示している。また、衣笠ほか(1969)、小断層解析グループ(1973)、照井ほか(1993)は、断層の観察の際、断層面そのものを掘り出せる断層（開離型）であるか、断層の両盤の間の物質が周囲の岩石と同程度に固結した断層（ゆ着型）であるかにより分類し、地学団体研究会(1996)は、両盤の断層が密着していない断層を「開いた断層」、両盤が密着し、固結した断層を「閉じた断層」としている。（次頁参照。）
- これらの知見を踏まえ、当社は、断層面に軟質な細粒物質を含み断層面が容易に分離する断層を「開離型断層」、断層面に軟質な細粒物質を含まず断層面を挟んだ両盤が密着している断層を「ゆ着型断層」とした。
- ゆ着型断層及び開離型断層に対してそれぞれ実施した針貫入試験によると、ゆ着型断層と開離型断層の貫入勾配には大きな差異が見られ、両者は明確に区分される。（次々頁参照。）
- なお、それぞれの断層の形成時期について、地層がまだ十分に固化しないうちにゆ着型の断層が生じ、その後岩質や封圧条件が変化してから開離型の断層ができた可能性がある、との知見がある。（例えば、小断層解析グループ(1973)。）

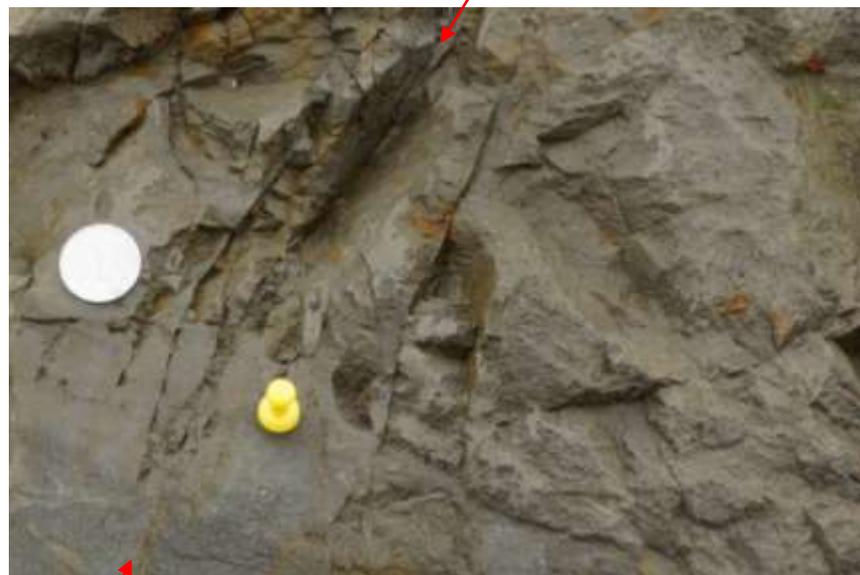
ゆ着型断層の例

※ゆ着型断層は、断層面露出後の風化等の影響により、断層面が軟質化し、開離型断層と同様な性状を呈する場合があるため、断層面露出直後の性状により判断している。

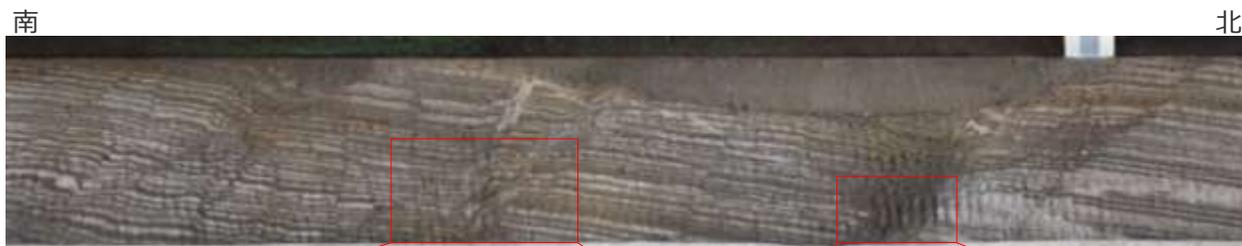
- 敷地内のGTG建屋北側法面において、ゆ着型断層と開離型断層の針貫入試験を実施し、貫入勾配（貫入荷重(N)/針の貫入長さ(mm)）を指標として、硬さの定量的な評価を行った。
- ゆ着型断層と開離型断層の貫入勾配には大きな差異が見られ、両者は明確に区分される。

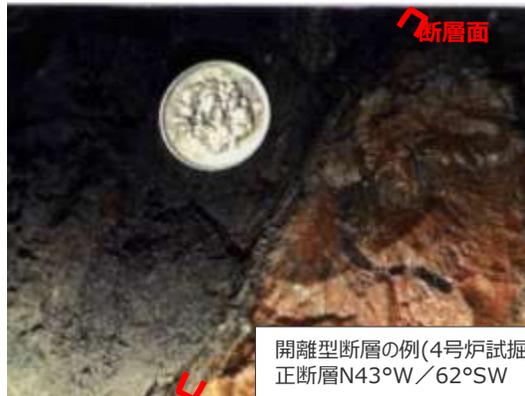
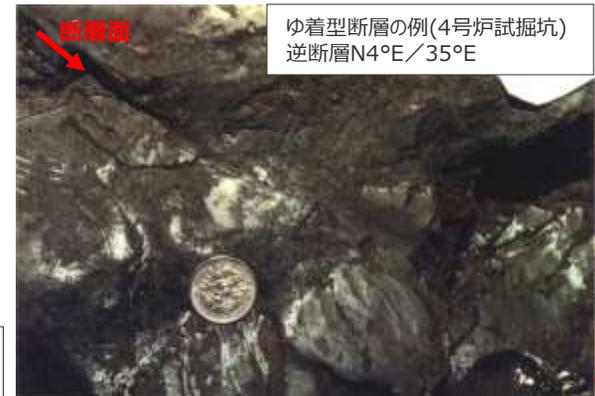
確認される断層（法面・試掘坑調査結果）

- 露頭調査の結果、主に東西走向の高角正断層、南北走向の低角逆断層及び東西走向の高角逆断層が確認され、稀に南北走向の正断層が確認される。
- 確認された正断層及び逆断層は、いずれも断層面に厚さ数mm程度の細粒物質を伴う断層（開離型断層）と、断層面に細粒物質を伴わない断層（ゆ着型断層）に分類される。
- 正断層のうち、走向がN60°E～EW～N10°Wの断層をEW系正断層、それ以外の断層をNS系正断層とした。
- 逆断層のうち、走向がN60°E～NS～N30°Wの断層をNS系逆断層、それ以外の断層をEW系逆断層とした。

シュミットネット
下半球投影
p.19記載の露頭
調査による断層
データを集約。

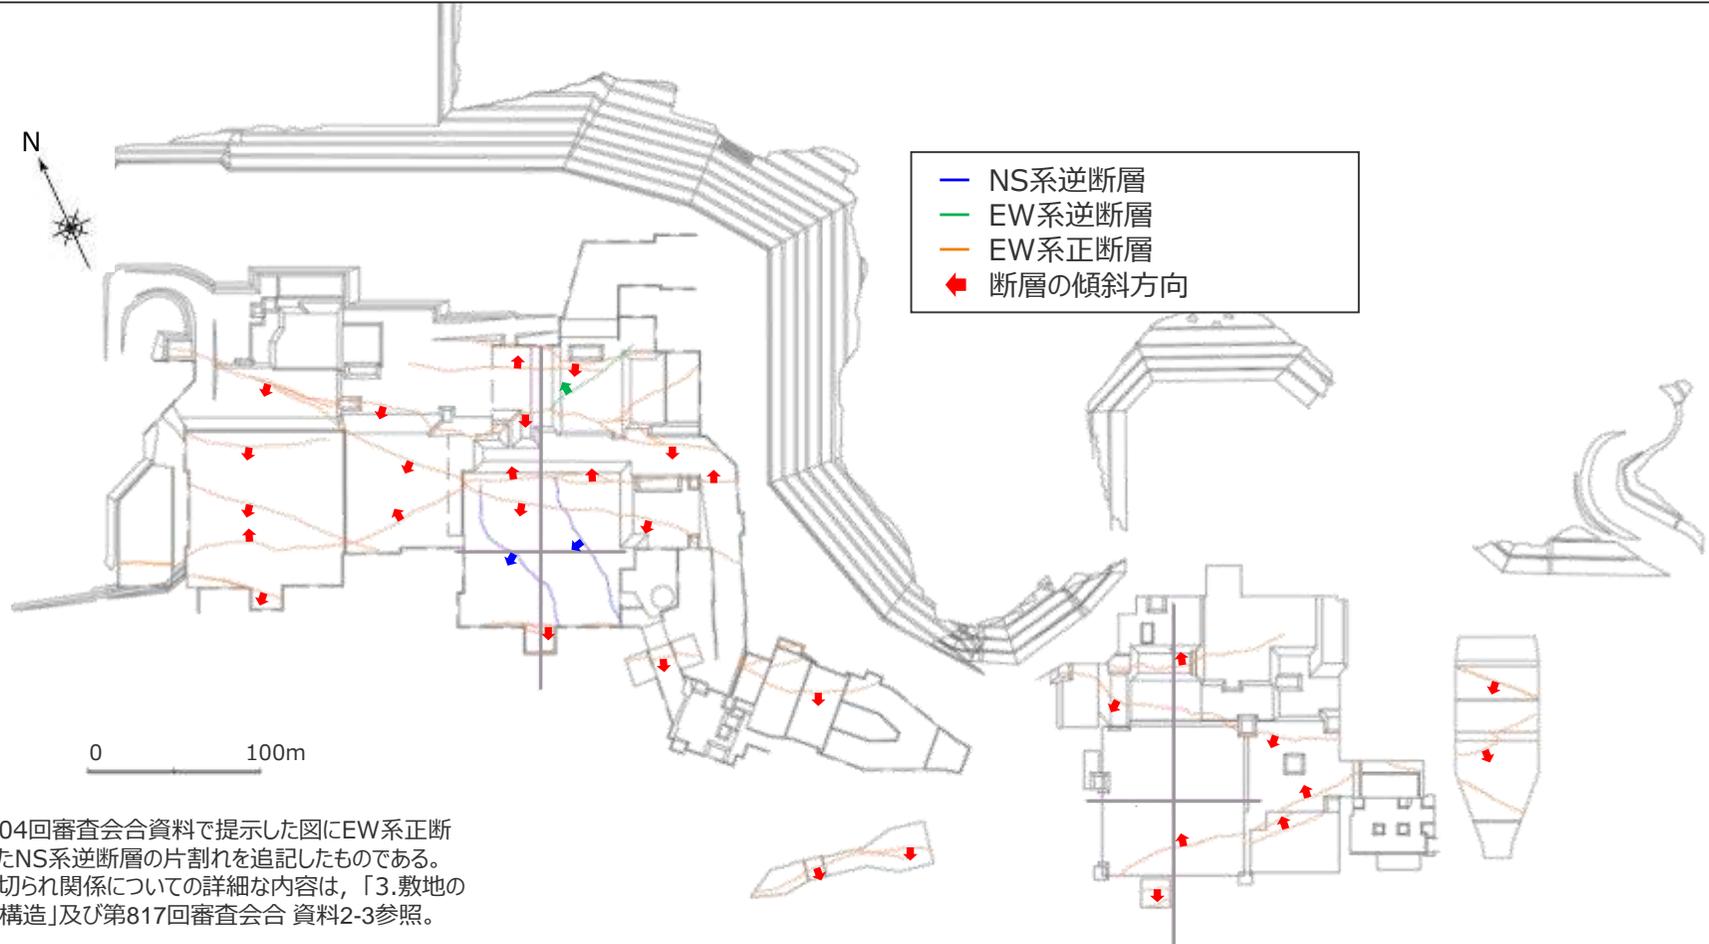
断層の連続性（構造物基礎露頭調査結果 3,4,5号炉建屋基礎露頭）

- 4号炉原子炉建屋基礎露頭においては、切られずに露頭範囲を超えて連続する断層（いずれもEW系正断層）も確認されることから、検討範囲を拡大し、3,4,5号炉建屋基礎露頭において、構造物幅（80m程度）を超えて切られずに連続する断層を示す。
- NS系逆断層、EW系逆断層は4号炉原子炉建屋内で見られたように、長い断層でも他の断層（EW系正断層）により連続性が途切れるのに対し、EW系正断層は、NS系逆断層、EW系逆断層に比べ連続性が良く、分岐（併合）を伴いながら、東西方向に数百mにわたって連続するものもある。なお、NS系正断層には、構造物幅を超えて切られずに連続する断層は見られない。

上図は第704回審査会合資料で提示した図にEW系正断層に切られたNS系逆断層の片割れを追記したものである。断層の切り切れ関係についての詳細な内容は、「3.敷地の地質・地質構造」及び第817回審査会合資料2-3参照。

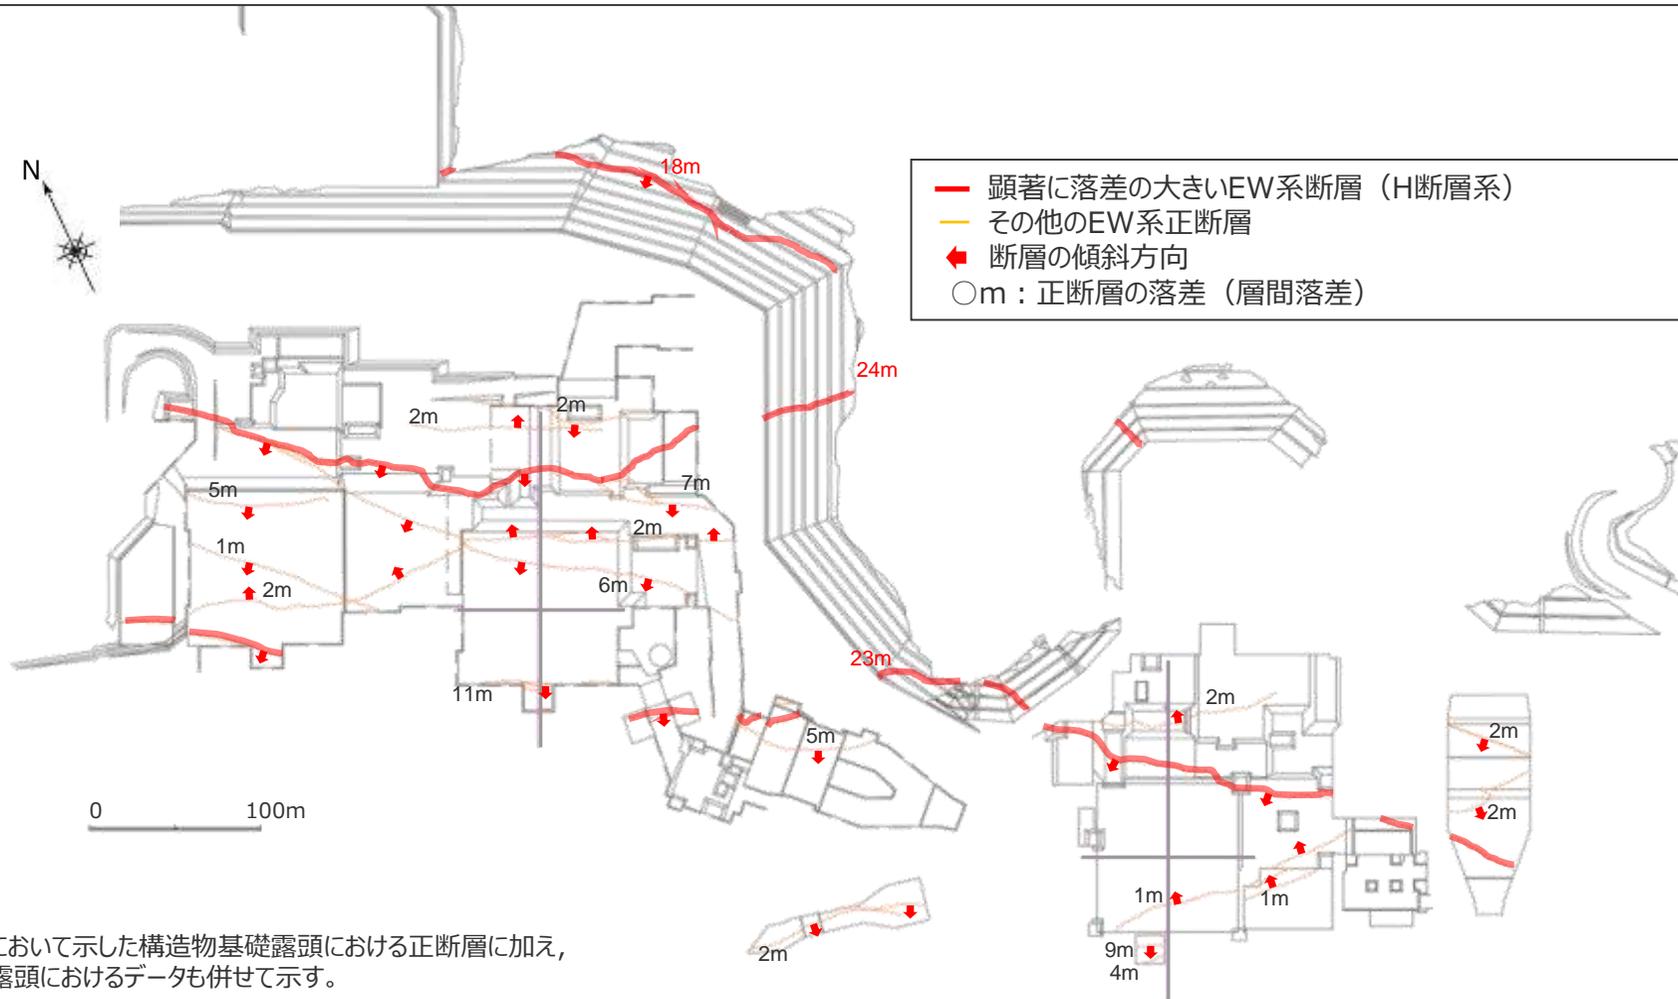
断層の連続性（構造物基礎露頭調査結果 3,4,5号炉建屋基礎露頭）

- 3,4,5号炉建屋基礎露頭において、構造物幅（80m程度）を超えて切れずに連続するEW系正断層について、その落差に着目すると、いずれの断層の落差も1m以上と比較的大きく、落差が大きい断層ほど連続性が良い傾向にあり、顕著に落差の大きいEW系正断層（落差概ね15m以上）が、一定の間隔を持って平行に分布する。

前頁において示した構造物基礎露頭における正断層に加え、法面露頭におけるデータも併せて示す。

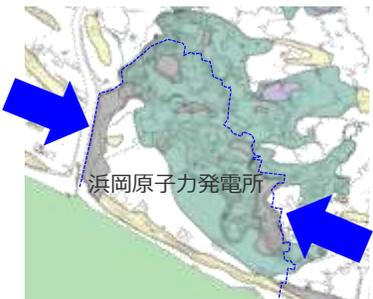
敷地の相良層へ作用する力			敷地の断層		
	発生要因	作用方向※	頻度分布 シュミットネット下半球投影(再掲)	断層 グループ	相良層へ作用する 力との関係
圧縮力	プレートの沈み込みによる 東西方向の圧縮力

NS系逆断層	関連がみられる。
				EW系逆断層	関連がみられない。
引張力	堆積場の南側傾斜または 北側隆起による南北方向 の引張力（重力性）

※図面上側が真北。引張応力方向は比木向斜のプランジ方向(敷地深部)、圧縮応力方向は比木向斜軸直交方向で記載。

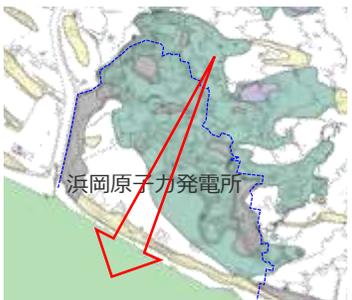
EW系正断層	関連がみられる。
				NS系正断層	関連がみられない。

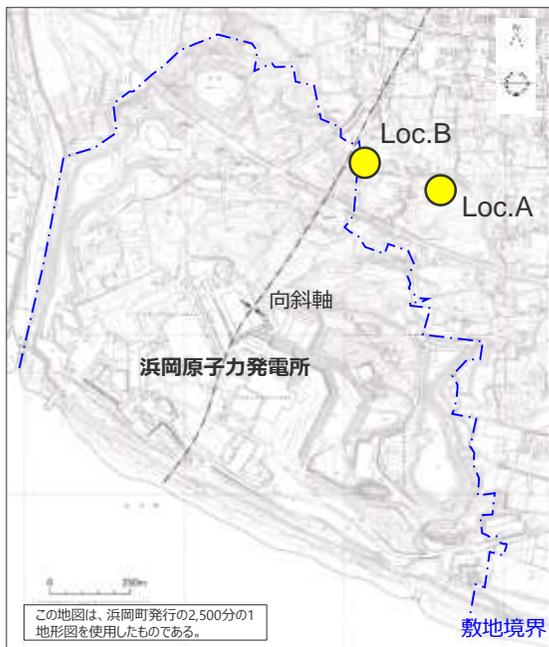
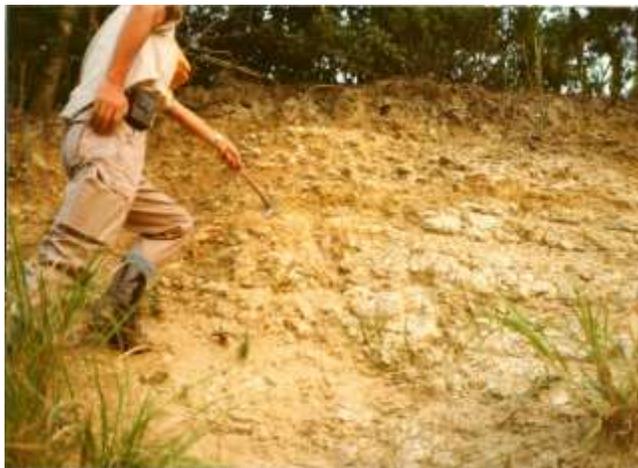
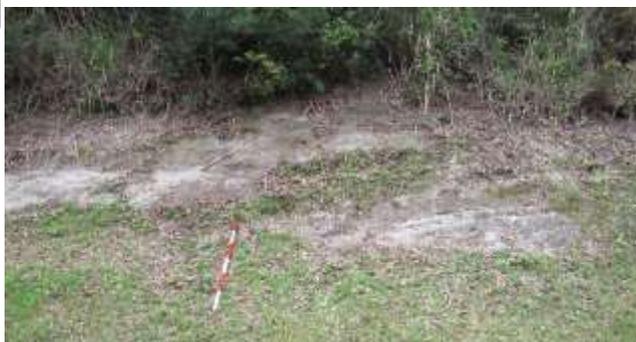
(参考) 敷地近傍の小断層の例

敷地近傍においても、敷地内の断層と同様な、南北走向の逆断層(Loc.A)、東西走向の正断層(Loc.B)が認められる。(いずれも断層面内に細粒物質を伴わない、ゆ着型断層。)

Loc.A

Loc.B

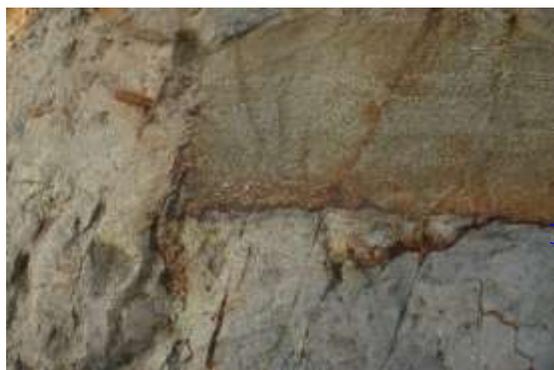
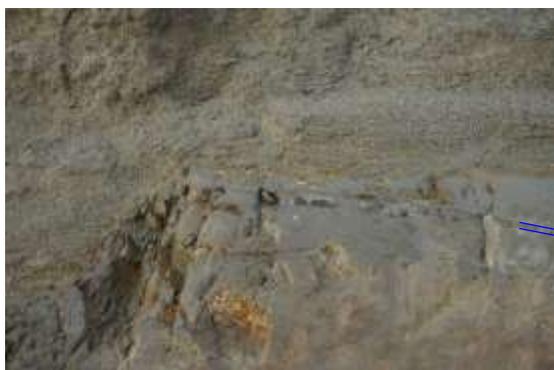
flexural-slip fault の観察例①

- GTG建屋北側法面において，層面すべりの知見等に基づき層理面を観察したところ，層理沿いに黒色の境界層が確認された。
- この黒色の境界層は固結しており，細粒物質は認められない。また，この黒色の境界層を詳細に観察すると，砂岩と泥岩とが混在したような性状が認められた。
- 露頭観察からは，この黒色の境界層の運動センスは確認できないが，本層は層理に平行であることから敷地の褶曲に伴う層面すべりである可能性が考えられるため，ここでは断層（flexural-slip fault）として扱う。

黒色の境界層

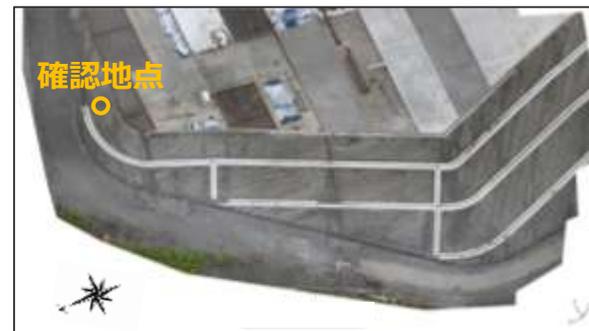
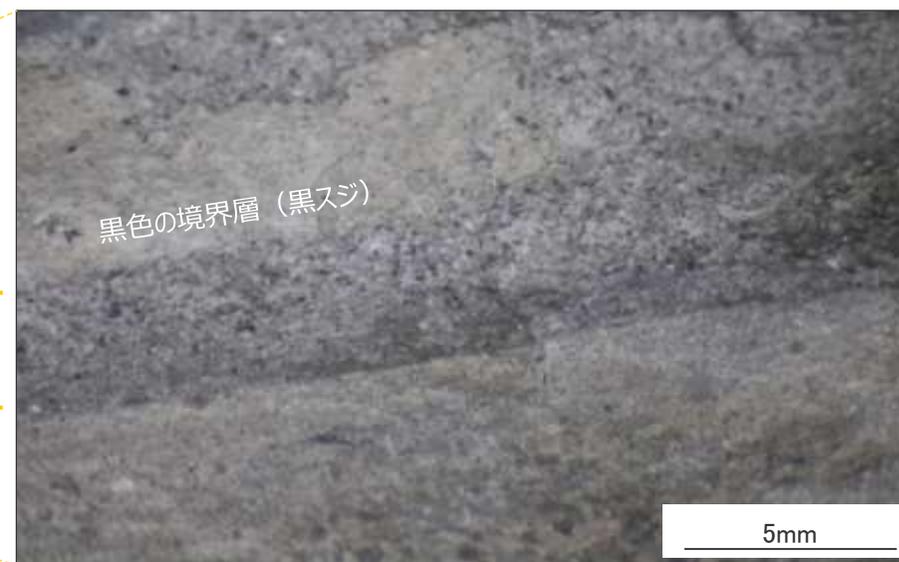
flexural-slip fault の観察例②

- アクセス道路東側法面において、層面すべりの知見等に基づき層理面を観察したところ、層理沿いに黒色の境界層が確認された。この黒色の境界層は固結しており、細粒物質は認められない。また、この黒色の境界層を詳細に観察すると、砂岩と泥岩とが混在したような性状が認められた。
- 露頭観察からは、この黒色の境界層のセンス（上盤側の運動方向）は確認できないが、本層は層理に平行であることから敷地の褶曲に伴う層面すべりである可能性が考えられるため、ここでは断層（flexural-slip fault）として扱う。

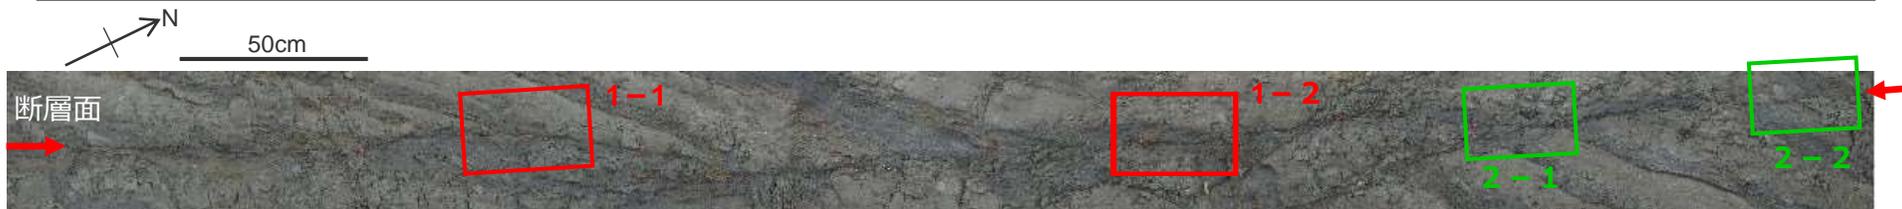
部分的にゆ着型断層の性状を示す開離型断層の例

- 敷地内に見られる比較的長い開離型断層の一部には、同一の連続する断層内で部分的にゆ着型断層の性状を示す断層が確認される。
(このような断層は、基本的に開離型断層と評価している。)

ゆ着型断層と開離型断層両方の性状を示す断層 (逆断層)

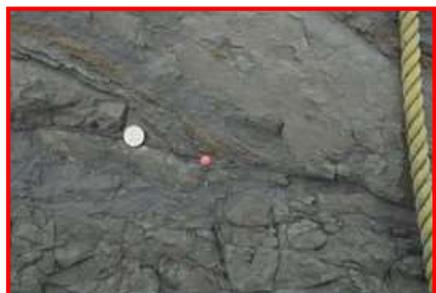
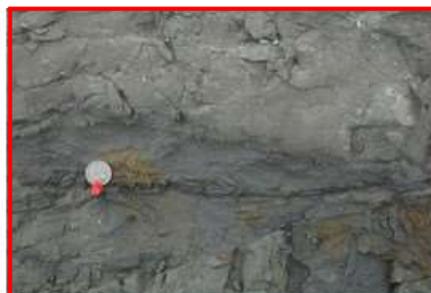
1-1拡大

開離型断層の性状 (断層面内に細粒物質を伴う) を示す箇所

1-2拡大

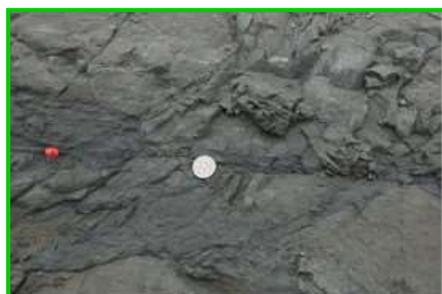
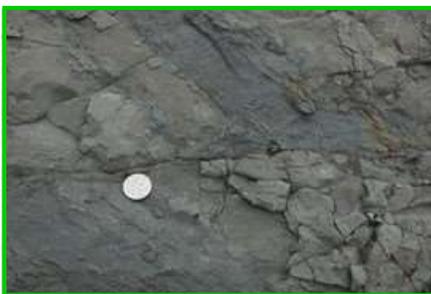
2-1拡大

ゆ着型断層の性状 (断層面内に細粒物質を伴わない) を示す箇所

2-2拡大

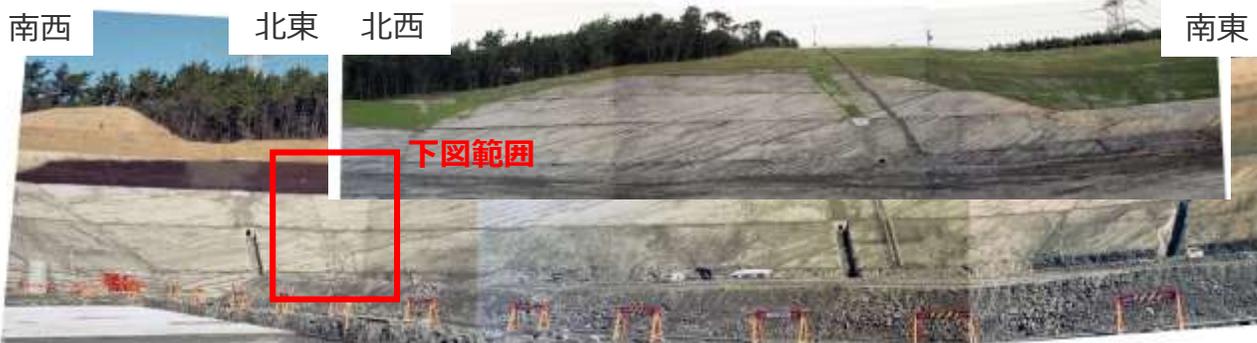
5号炉敷地造成法面写真（北側法面）

- 前頁記載の法面よりも向斜軸から離れた5号炉敷地造成法面（北側法面）においても、層理について確認する。

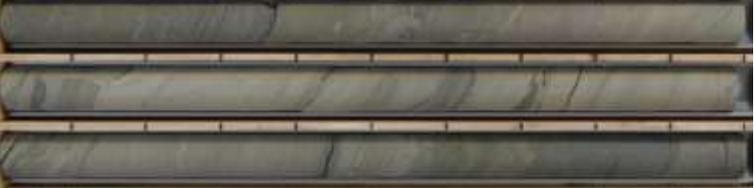
K-5u K-5l	上位と下位に約5m離れた厚さ約10cmの2枚の白色凝灰岩～凝灰質泥岩の細互層。上部層は主に白色細粒凝灰岩からなり、最下部に軽石質凝灰岩を伴う。下部層は2層の白色細粒凝灰岩薄層からなる。
K-6

最大厚さ約2mの白色凝灰岩～凝灰質泥岩及び凝灰質砂岩の細互層。上下の境界は漸移的な場合も多く、厚さ及び層相の変化が激しいが、概ね中部に厚さ10cm程度の砂質部を挟む。また、上位に平行葉理の明瞭な厚さ約10cmの軽石まじり凝灰質砂岩が認められる。
K-7

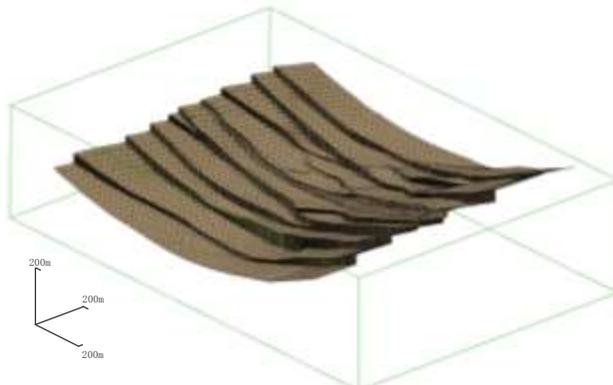
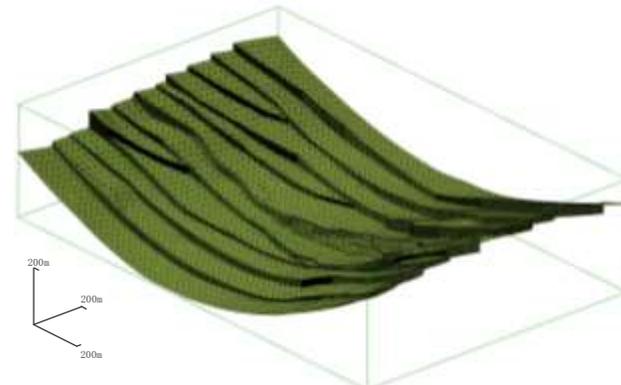
<K-2凝灰岩層の三次元分布>

<K-3凝灰岩層の三次元分布>

(各孔におけるK-1～K-3凝灰岩層の分布等の詳細は、第817回審査会合 机上配布資料1に示す。)

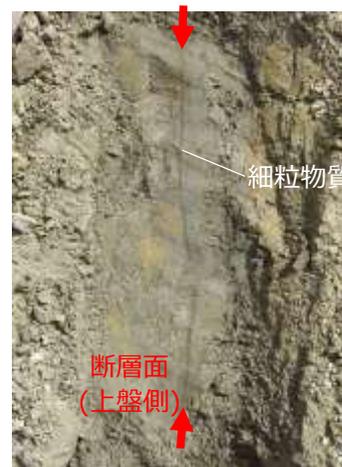
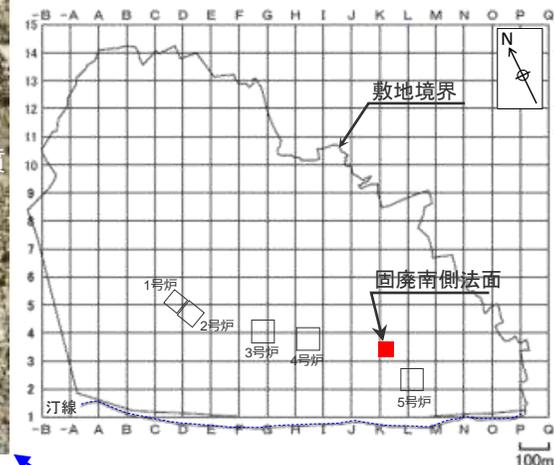
H断層系の露頭観察例（H-2断層（固廃南側法面））

- 露頭で確認されるH断層系の例（固廃南側法面におけるH-2断層）を示す。
- 細粒物質を伴う2条の平行な断層面が認められ、その周囲には砂岩の膨縮やレンズ状の構造、明瞭な引きずりなど、流動的な変形構造が認められる。
- これらの変形構造から正断層センスであることが分かる。
- 細粒物質を伴う断層面は比較的連続性が良く、周囲の小断層を切っている。また、これらに挟まれた区間の流動変形は特に著しい。
- 断層面は著しくなっており、平面的ではない。
- 断層面に明瞭なせん断面は認められず、断層面及びその周辺に角礫状の破碎部は認められない。
- 断層面を研磨して観察を行った結果、細粒物質が一部で不明瞭になっている。

上盤側の断層面を研磨した状況

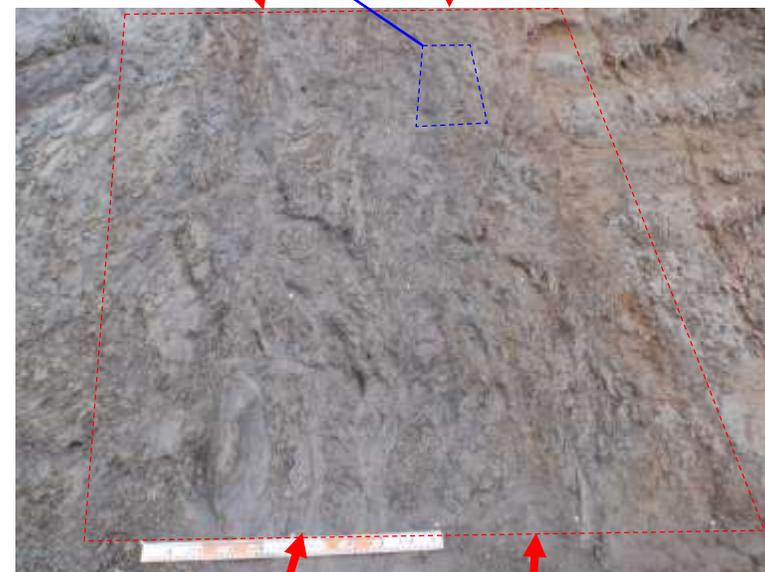
H断層系の露頭観察例 (H-3断層 (4号炉試験坑))

断層面

- 露頭で確認されるH断層系の例 (4号炉試験坑におけるH-3断層) を示す。
- 細粒物質を伴う2条の平行な断層面が認められ、その断層面に挟まれた区間やその周囲には、砂岩の膨縮やレンズ状の構造、明瞭な引きずりなど、流動的な変形構造が認められる。
- これらの変形構造から正断層センスであることが分かる。
- 細粒物質を伴う断層面は比較的連続性が良く、周囲の小断層を切っている。また、これらに挟まれた区間の流動変形は特に著しい。
- 断層面に明瞭なせん断面は認められず、断層面及びその周辺に角礫状の破碎部は認められない。

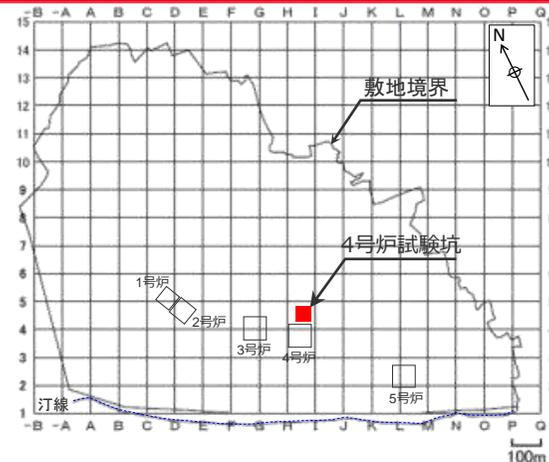
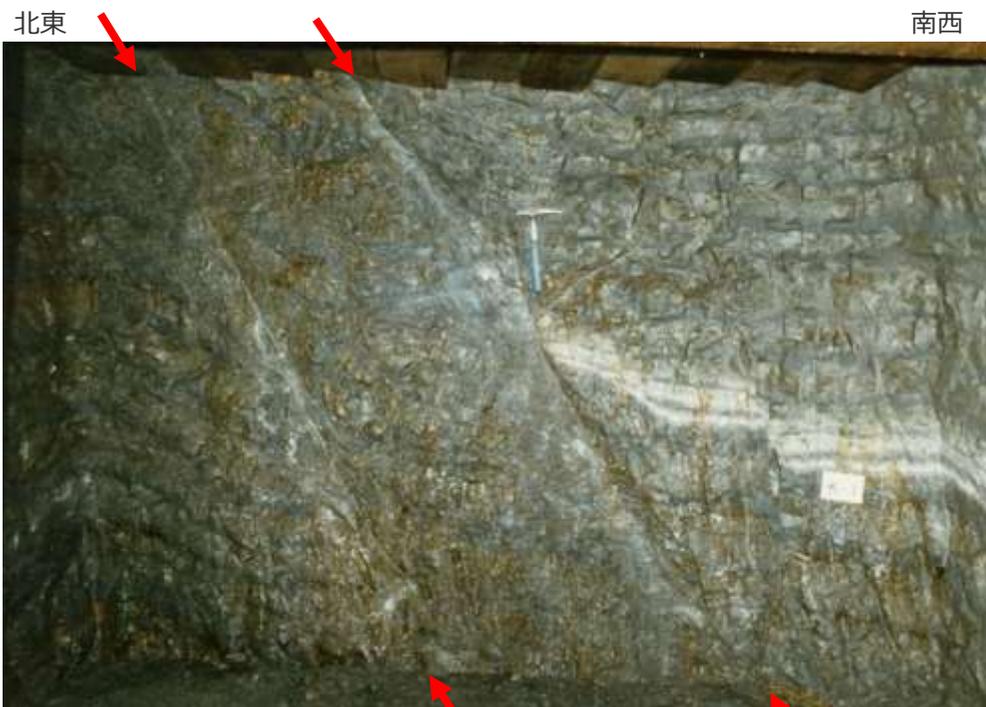
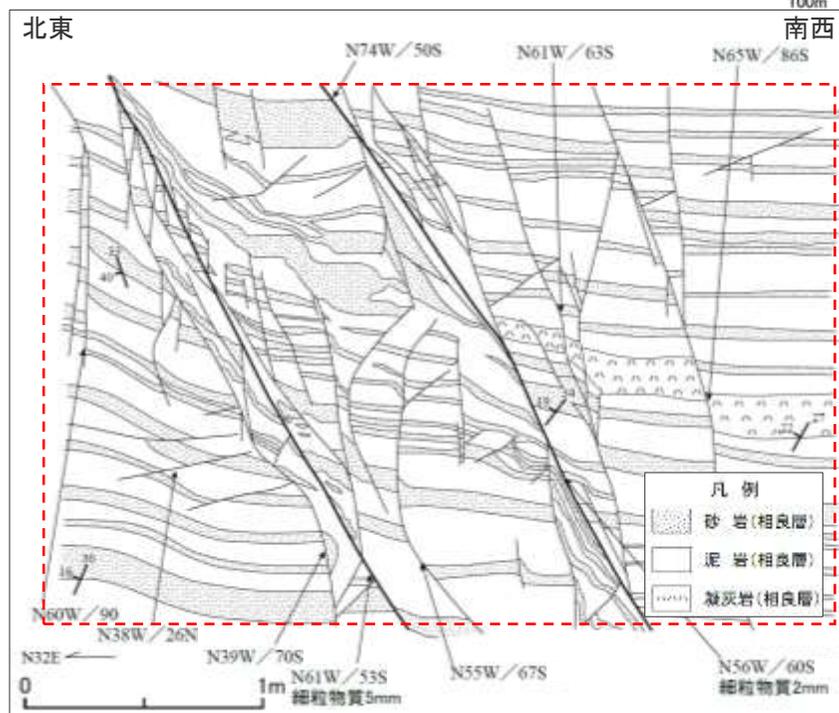
(右図赤枠部分の写真)

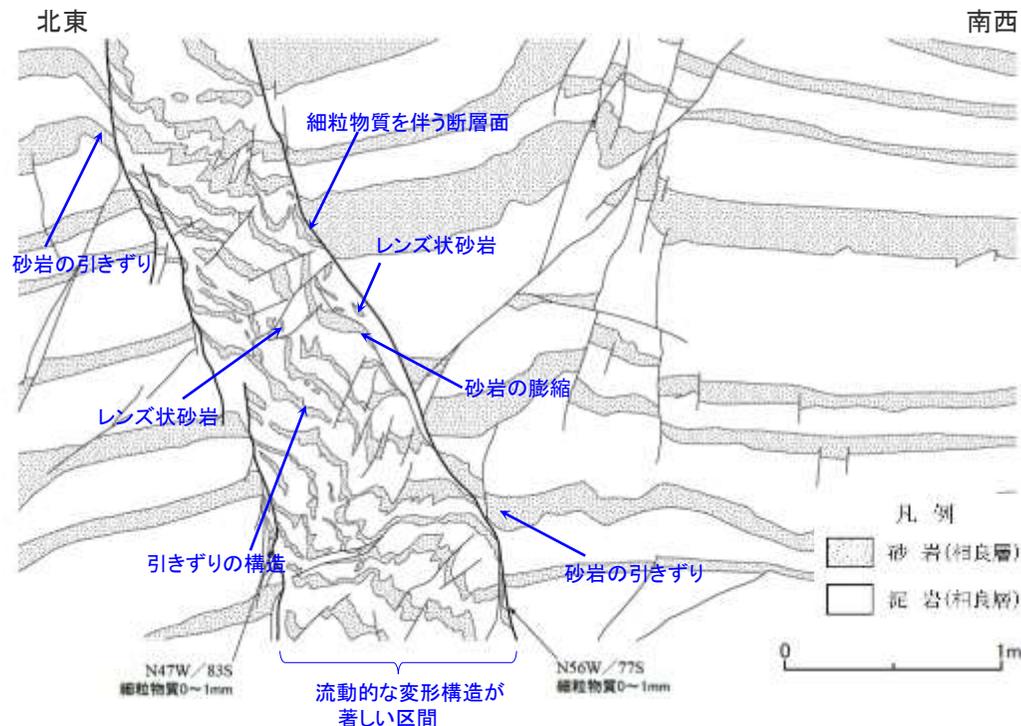
H断層系の一般的特徴 (H-3断層露頭の事例)

- 細粒物質を伴う断層面が認められる。
- 断層面周辺の砂岩や凝灰岩には、膨縮やレンズ状の構造、明瞭な引きずりなど、流動的な変形構造が認められ、この構造はボーリングコアにおいては不明瞭な層理として確認できる。
- 特に、細粒物質を伴う断層に挟まれた区間(幅数十cm～数m程度)は流動的な変形構造が著しい場合が多い。
- 断層面はうねっており、平面的ではない。
- 断層面に明瞭なせん断面は認められず、また、断層面及びその周辺に角礫状の破碎部は認められない。
- 周囲には小断層が複数分布するが、細粒物質を伴う断層面がこれらの小断層を切っている。

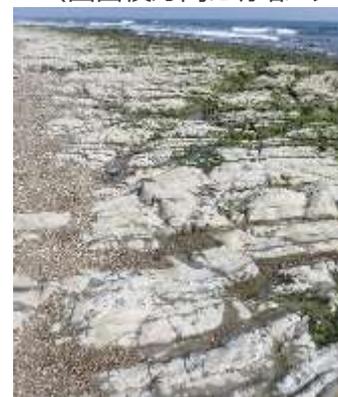
御前崎海岸岩礁の縞状構造
(砂岩泥岩互層)

モザイク図に見られる岩礁域の縞状構造
(図面横方向に明暗パターンを繰り返す)

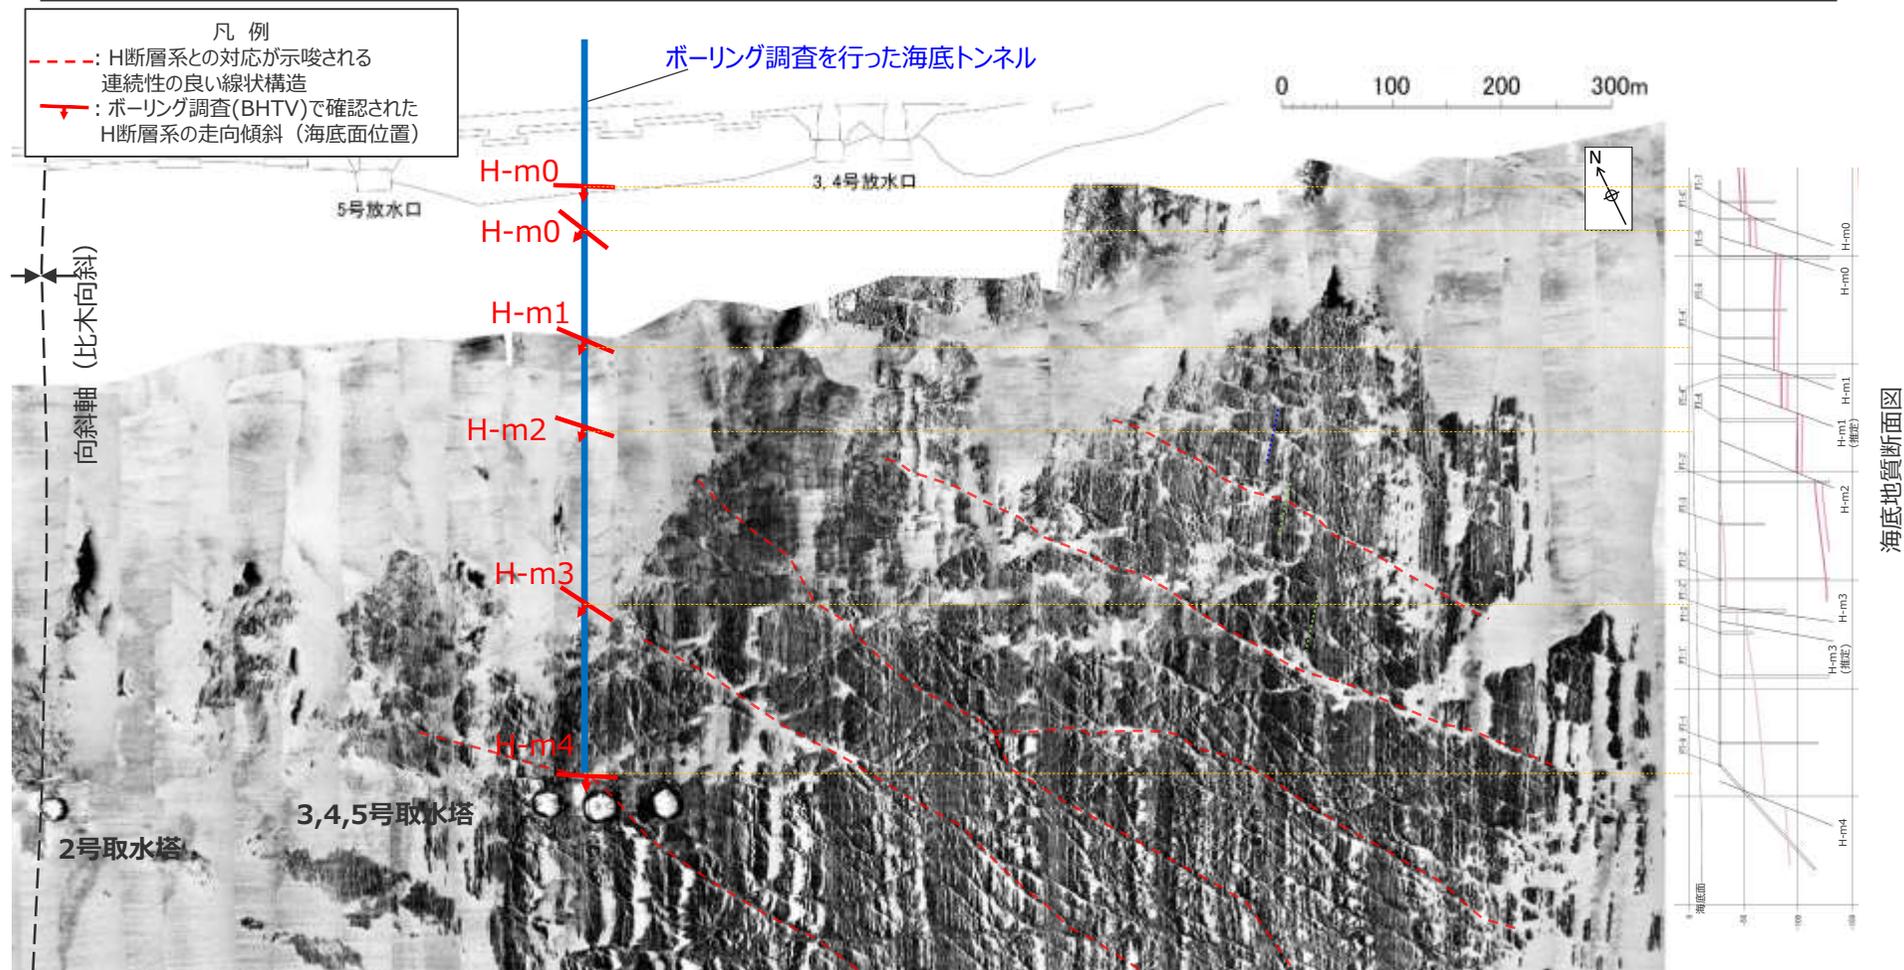
- 海底トンネルからのボーリング調査で確認された海域のH断層系と、海底地形調査で確認された線状構造との対応を確認した。
- その結果、ボーリング調査で確認されたH断層系は、海底地形調査で確認された線状構造のうち、比較的連続性の良いものとの対応が示唆され、比木向斜東翼において、南側（海側）に緩く弧を描くように分布している。
- その他の線状構造は、陸域の調査でも確認される小断層系か、あるいは侵食による谷地形と考えられる。

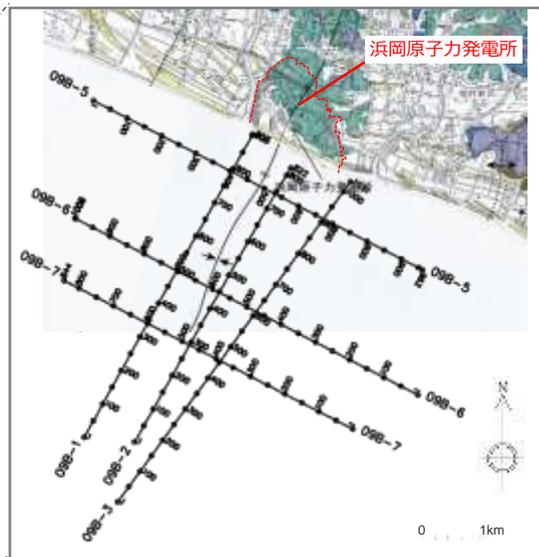
海上音波探査測線図

- 敷地前面海域における海上音波探査範囲は、広く露岩しており、その地層は遠州灘海域のD層（新第三紀中新世～鮮新世前期）であり、陸域の相良層群に該当する。

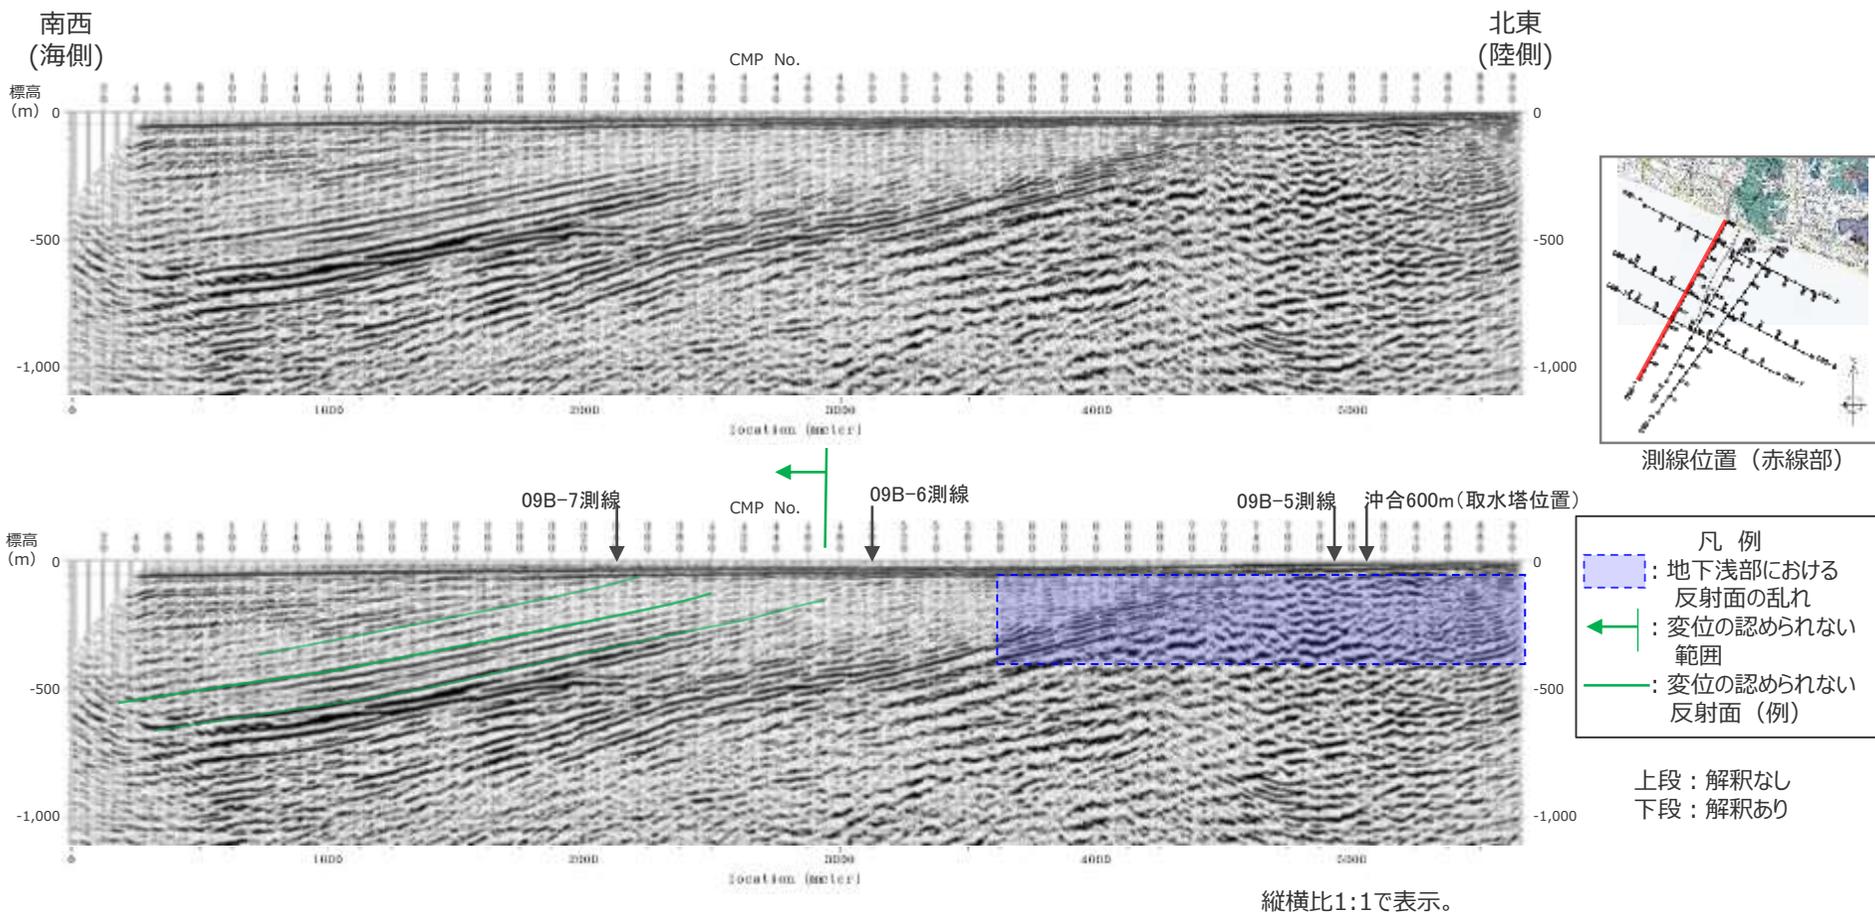
地下構造調査結果（海上音波探査 09B-2測線（南北測線2/3））

- 陸側からCMPNo.640付近（汀線から沖合1.4km程度）までは、標高-300~-400m程度以上の浅部に反射面の乱れが認められ、これらの乱れはH断層系との関連が考えられる。
- CMPNo.570付近から沖合では、海底面から沖側に約10°の勾配で緩やかに傾斜する反射面が平行して複数認められ、これらの反射面に変位は認められない。

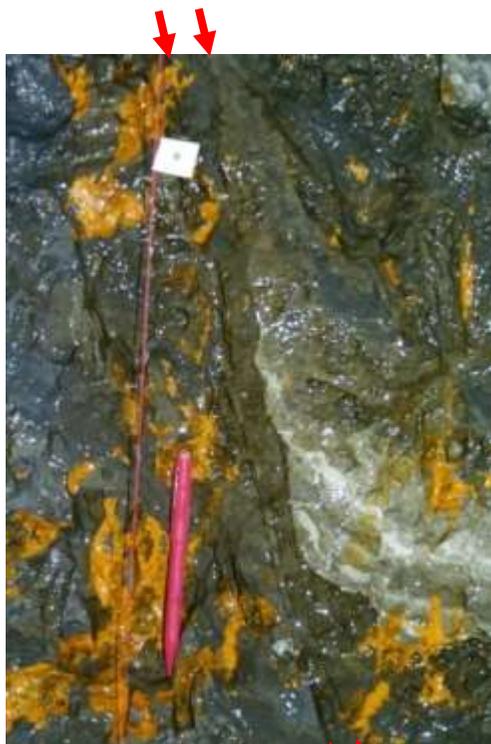
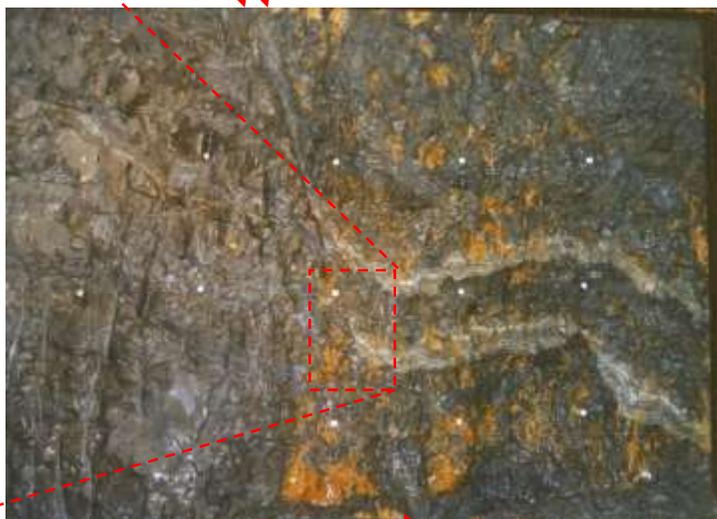
H-1断層（5号炉試験坑I孔）(1/1) ～露頭観察

- 細粒物質を伴う複数の平行な断層面が認められ、その断層面の周囲には、砂岩や凝灰岩の膨縮やレンズ状の構造、明瞭な引きずりなど、流動的な変形構造が認められる。
- これらの変形構造から正断層センスであることが分かる。
- 細粒物質を伴う下盤側の断層は比較的連続性があるが、上盤側の断層は連続性に乏しい。
- この地点における主断層面は、細粒物質を伴い連続性の良い下盤側の断層であると考えられるが、断層面を詳細に見るとうねっており、平面的ではない。
- 断層面に明瞭なせん断面は認められず、断層面及びその周辺に角礫状の破碎部は認められない。

断層面 断層面

(右図赤枠部分の写真)

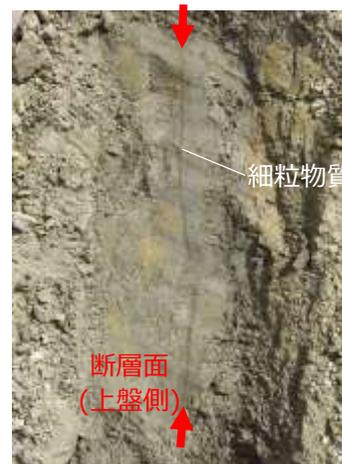
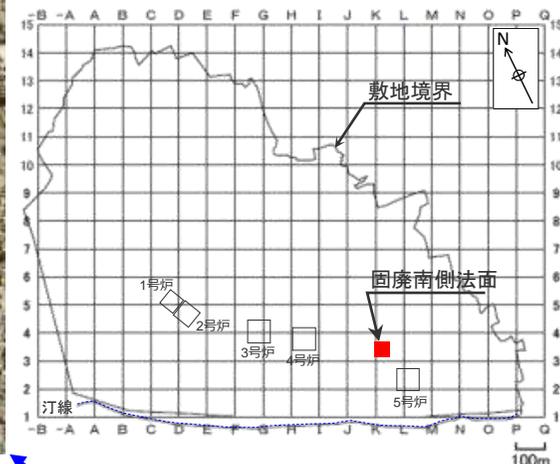
H-2断層（固廃南側法面）（1/1） ～露頭観察

- 細粒物質を伴う2条の平行な断層面が認められ、その周囲には砂岩の膨縮やレンズ状の構造、明瞭な引きずりなど、流動的な変形構造が認められる。
- これらの変形構造から正断層センスであることが分かる。
- 細粒物質を伴う断層面は比較的連続性が良く、周囲の小断層を切っている。また、これらに挟まれた区間の流動変形は特に著しい。
- 断層面は著しくうねっており、平面的ではない。
- 断層面に明瞭なせん断面は認められず、断層面及びその周辺に角礫状の破砕部は認められない。
- 断層面を研磨して観察を行った結果、細粒物質が一部で不明瞭になっている。

上盤側の断層面を研磨した状況

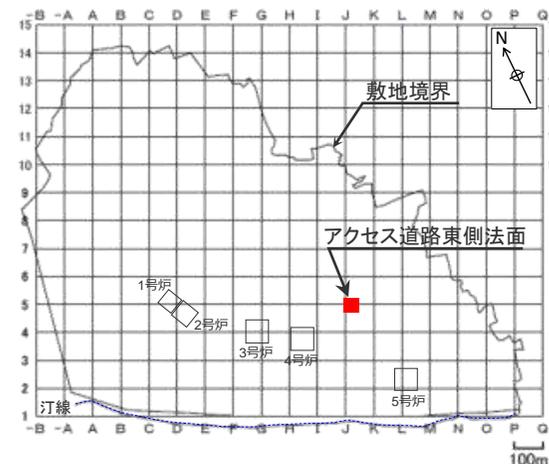
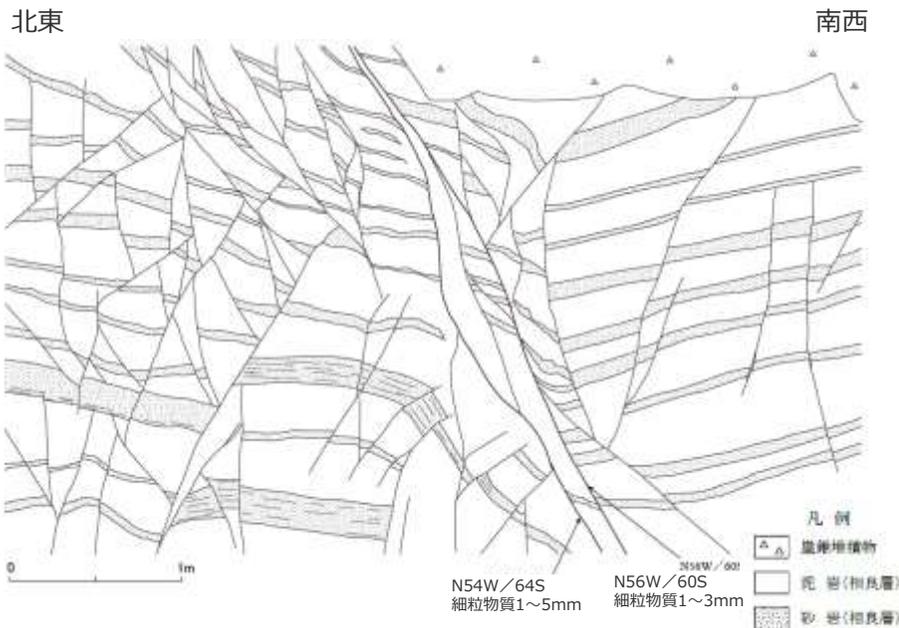
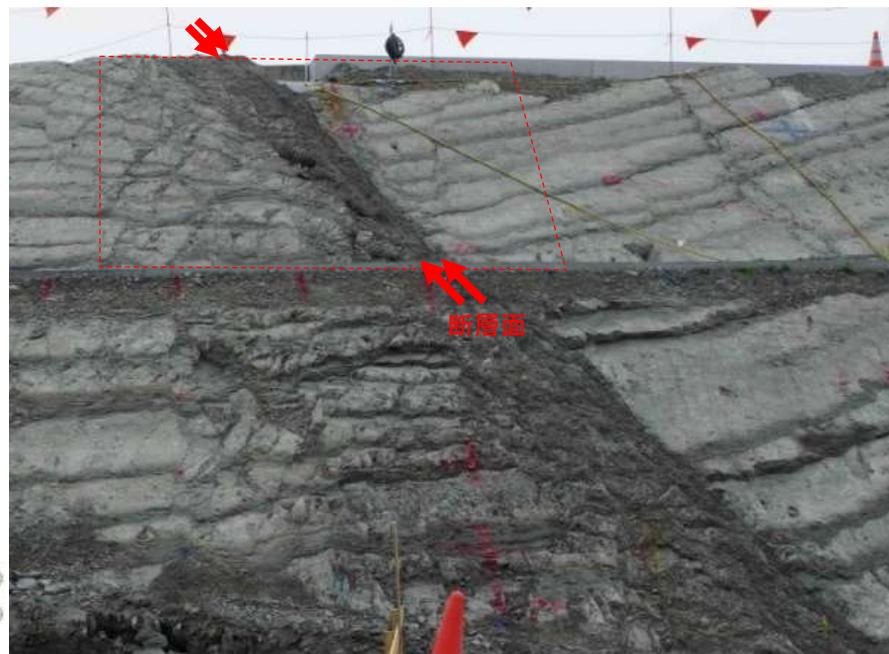
- H断層系 (H-3断層) 露頭観察結果を示す。
- 細粒物質を伴う2条の平行な断層面が認められ、その断層面に挟まれた区間には、砂岩の膨縮やレンズ状の構造、明瞭な引きずりなど、著しく流動的な変形構造が認められる。
- 2条の断層面を挟んだ上盤側及び下盤側には、砂岩の引きずりが認められ、これらの変形構造から正断層センスであることが分かる。
- 下盤側の断層面はうねっており、平面的ではない。この地点における主断層面は、比較的直線性の良い上盤側の断層面であると考えられる。
- 断層面に明瞭なせん断面は認められず、断層面及びその周辺に角礫状の破碎部は認められない。

(写真赤枠部分のスケッチ)
