H4-CA-180-R01

浜岡原子力発電所 敷地の地質・地質構造（コメント回答）

2020年4月20日

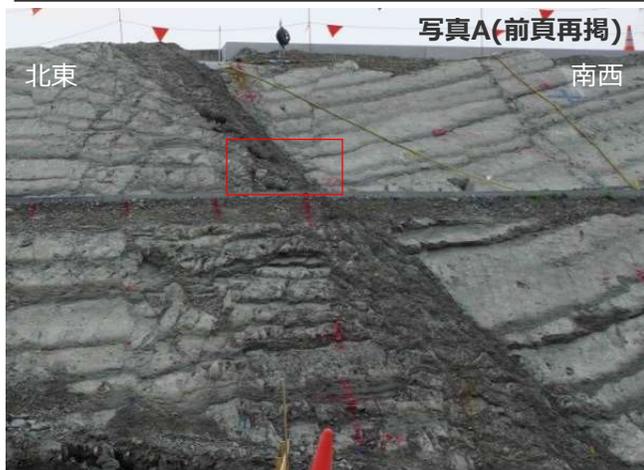
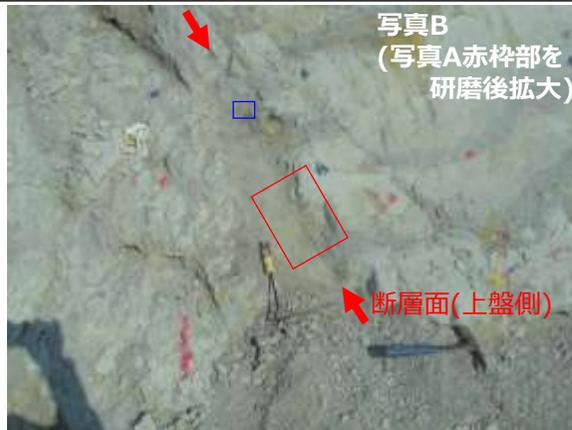
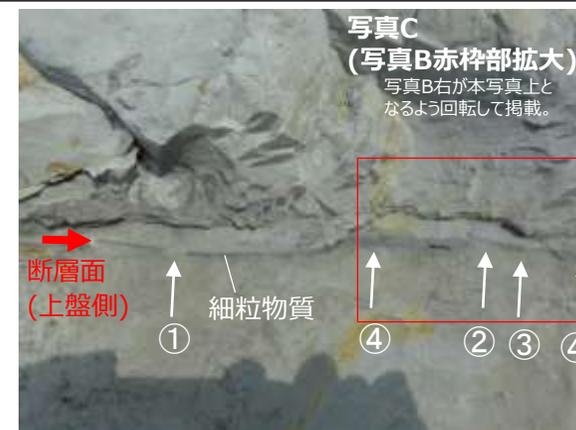
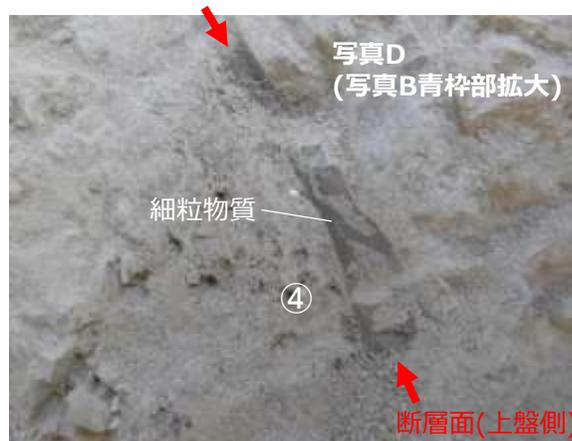
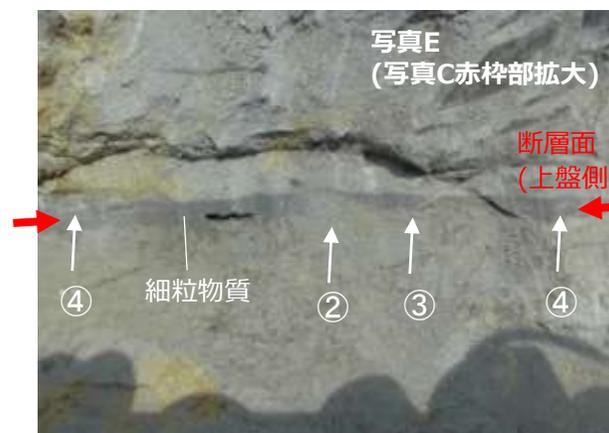
H-3断層（アクセス道路東側法面）（2/4） ～露頭観察

- H断層系(H-3断層)露頭において、主断層面と考えられる上盤側の断層面を研磨し、詳細な観察を行った。
- 断層面には明瞭なせん断面は認められず、また、断層面及びその周辺に角礫状の破碎部は認められない。
- 断層面に確認される幅数mm程度の細粒物質には、①不明瞭となる箇所、砂層が②入り込む③横断する④レンズ状となって狭在する箇所といった流動的な変形構造が認められる。

- <凡 例>
- ①：細粒物質が不明瞭となる
 - ②：細粒物質に砂層が入り込む
 - ③：細粒物質を砂層が横断する
 - ④：細粒物質にレンズ状砂層が狭在する

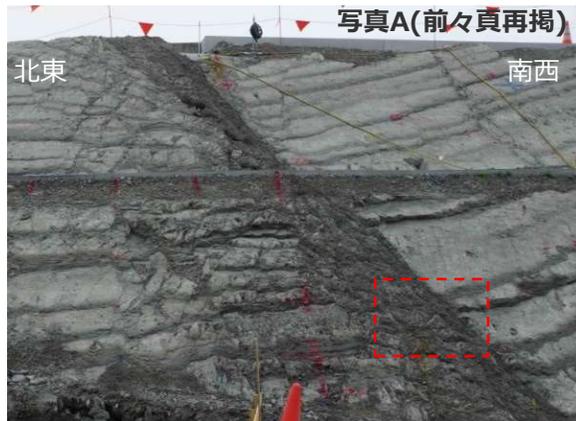
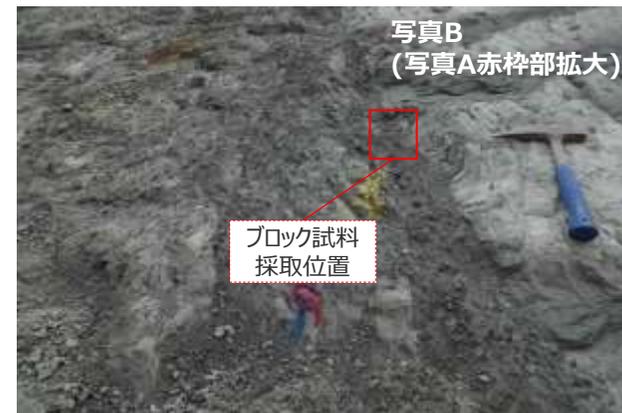
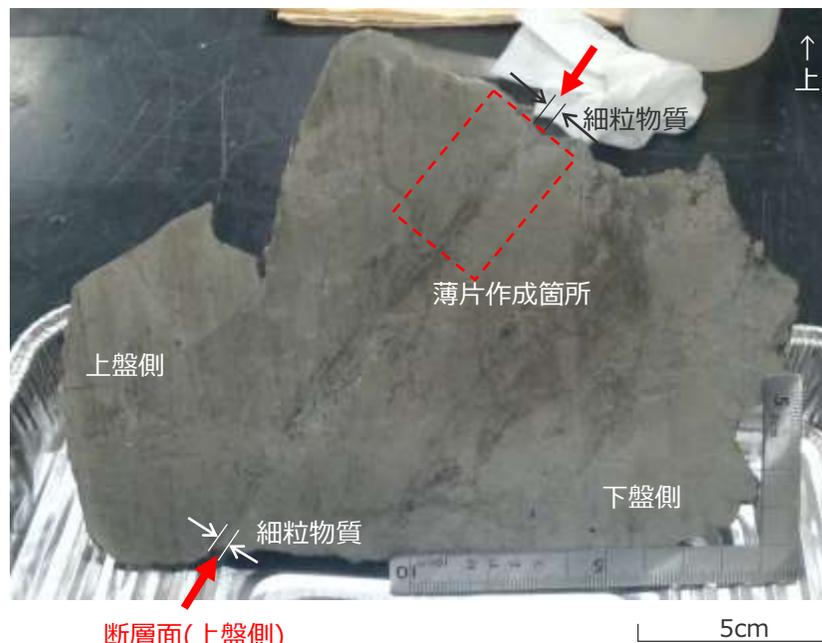
H-3断層 (アクセス道路東側法面) (3/4) ~ブロック試料観察

- H断層系(H-3断層)露頭の主断層面と考えられる上盤側の断層面付近からブロック試料を採取し、観察を行った。
- 断層面に明瞭なせん断面は認められず、また、断層面及びその周辺に角礫状の破碎部は認められない。
- ブロック試料からは薄片を作成し、断層面の詳細な観察を行った。

<ブロック試料から作成した薄片写真(単ニコル)>

<ブロック試料(傾斜方向断面)>

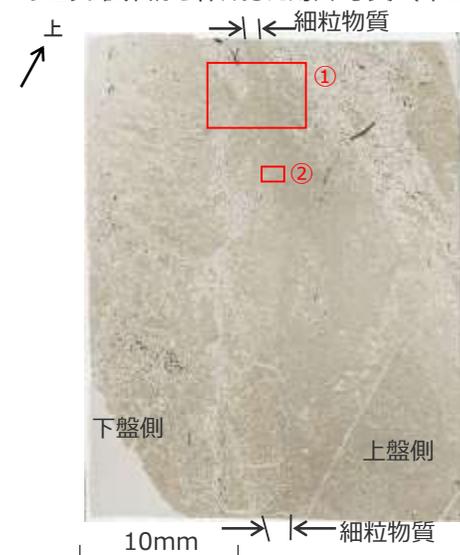
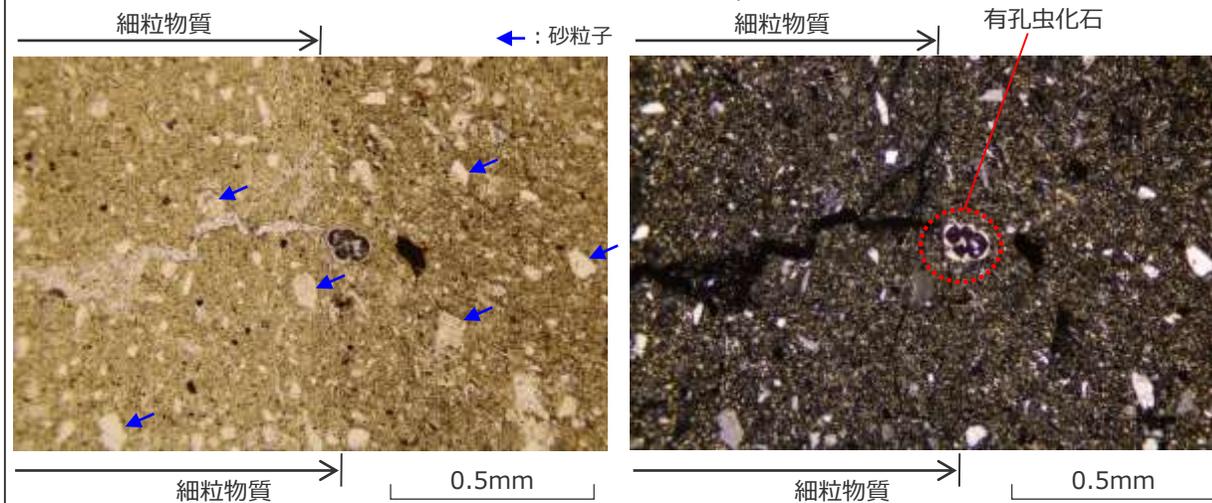
H-3断層（アクセス道路東側法面）（4/4） ～薄片観察

- ブロック試料（前頁参照）より作成した薄片の観察結果を示す。
- 断層面には細粒物質が確認されるが、明瞭なせん断面は認められない。
- 細粒物質中には、周辺の母岩や砂岩層を構成するような粒径の大きな砂粒子が認められ、顕著な細粒化は確認されない。
- 細粒物質中には活断層に特徴的なくり返しの活動を示す層状の構造は認められない。
- 細粒物質と母岩との境界付近に見られる化石（有孔虫）には、破碎や変形は認められない。また、細粒物質中には周辺からの砂層の押出が認められる。

<薄片写真①部分の鏡下写真（左：単ニコル，右：直交ニコル）>

<薄片写真②部分の鏡下写真（左：単ニコル，右：直交ニコル）>

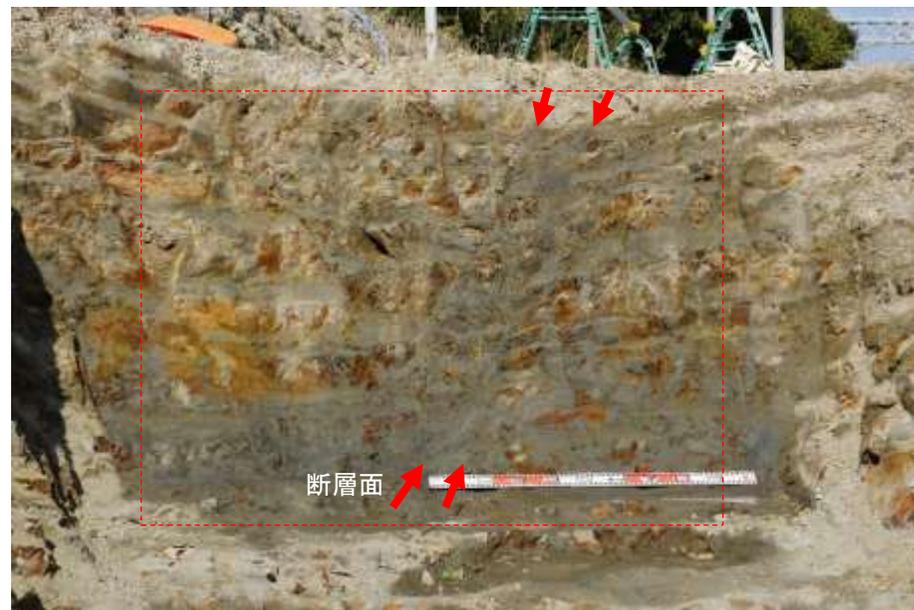
H-4断層 (40.5m盤(西側)) (1/1) ~露頭観察

- 細粒物質を伴う2条の平行な断層面が認められ、その断層面に挟まれた区間には、砂岩の膨縮やレンズ状の構造、引きずりなど、流動的な変形構造が認められる。
- 断層間の砂岩は、下盤側の断層に向かって薄くなり、傾斜を増す。
- これらの変形構造から正断層センスであることが分かる。
- 下盤側の断層は比較的直線的で連続性があるが、上盤側の断層はうねっており連続性に乏しい。
- この地点における主断層面は、変位量が大きく、細粒物質を伴い比較的連続性の良い下盤側の断層であると考えられる。
- 断層面に明瞭なせん断面は認められず、断層面及びその周辺に角礫状の破碎部は認められない。

(写真赤枠部分のスケッチ)

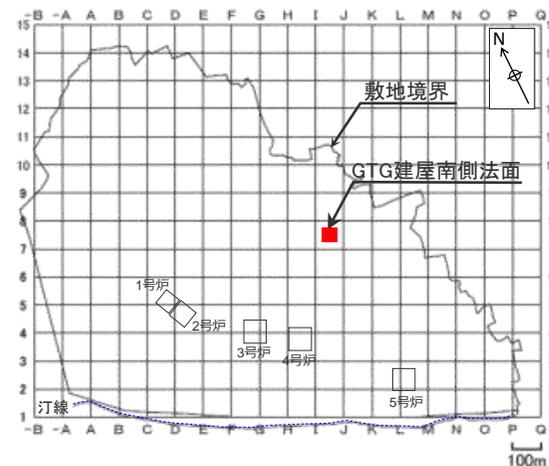
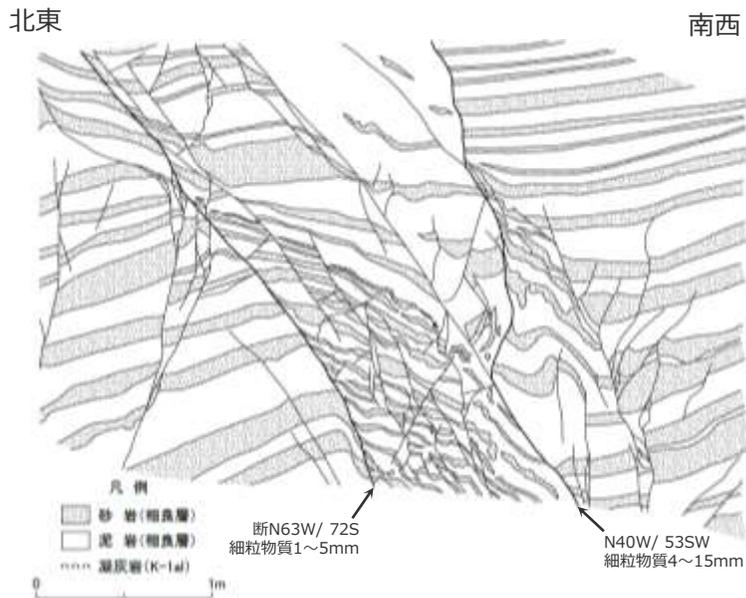
H-5断層 (GTG建屋南側法面(西面)) (1/2) ～露頭観察

- 細粒物質を伴う2条の断層面が認められ、その断層面の周囲には、砂岩や凝灰岩の膨縮やレンズ状の構造、明瞭な引きずりなど、流動的な変形構造が認められる。
- 細粒物質を伴う断層面は比較的連続性が良く、これらに挟まれた区間の流動変形は特に著しい。
- 断層間の砂岩は、上盤側の断層に向かって薄くなり、傾斜を増す。
- 2条の断層を挟んだ上盤側及び下盤側には、砂岩の引きずりが認められ、これらの変形構造から正断層センスであることが分かる。
- 断層面に明瞭なせん断面は認められず、断層面及びその周辺に角礫状の破碎部は認められない。

(写真赤枠部分のスケッチ)

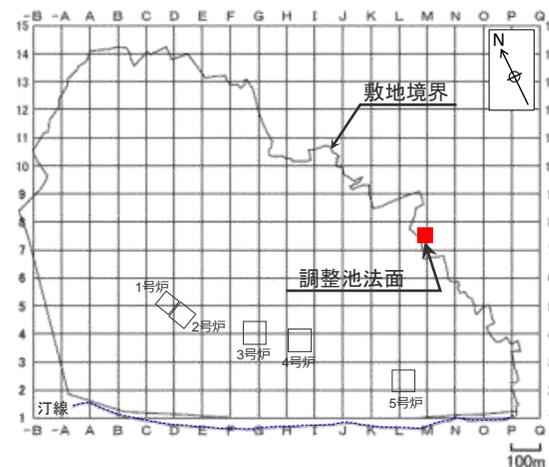
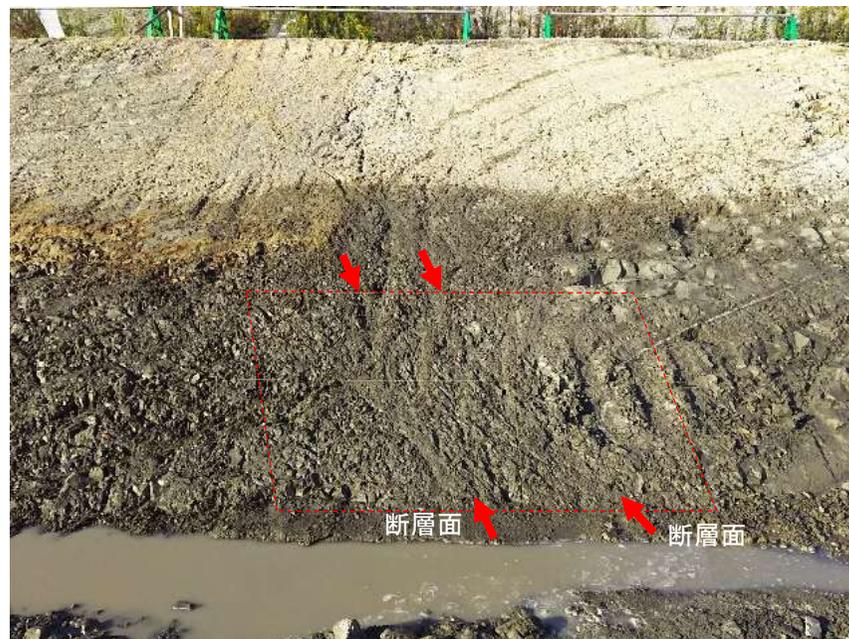
- 細粒物質を伴う2条の断層面が認められ、その断層面の周囲には、砂岩の膨縮やレンズ状の構造、明瞭な引きずりなど、流動的な変形構造が認められる。
- 細粒物質を伴う断層面は比較的連続性が良く、これらに挟まれた区間の流動変形は特に著しい。
- 断層間の砂岩は、両断層に向かって薄くなり、レンズ状を呈する。
- これらの変形構造から正断層センスであることがわかる。
- 断層面は著しくうねっており、平面的でない。
- 断層面に明瞭なせん断面は認められず、また、断層面及びその周辺に角礫状の破碎部は認められない。

(写真赤枠部分のスケッチ)

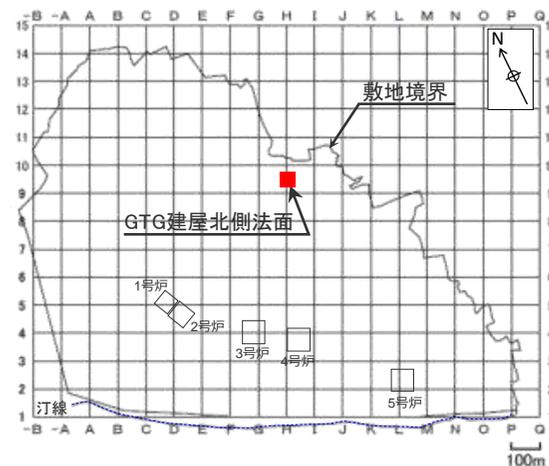
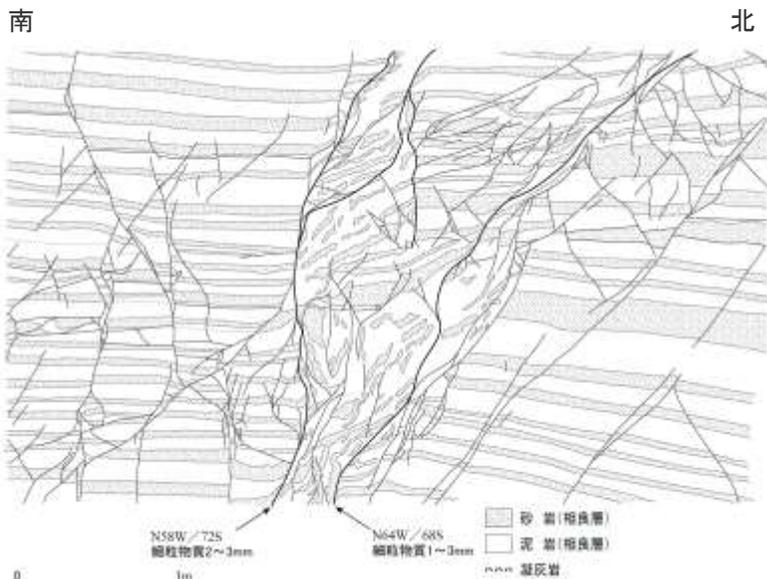
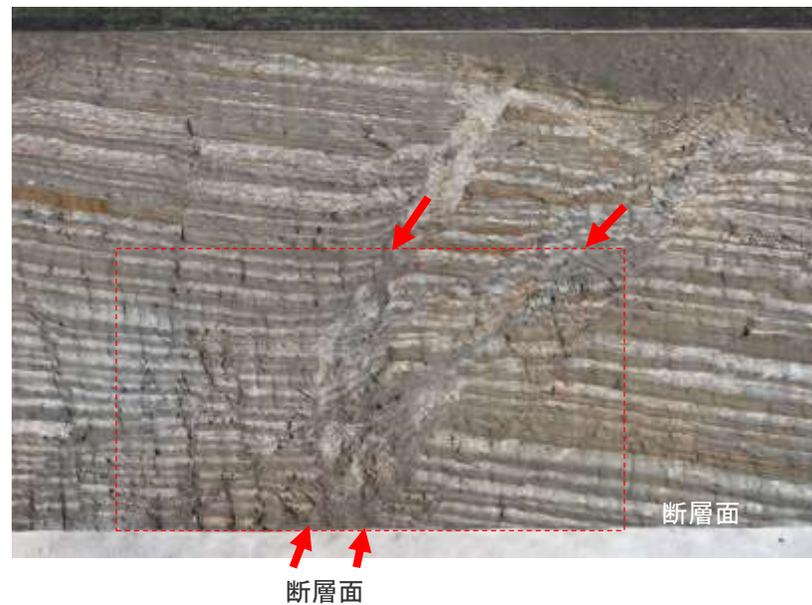
H-6断層 (GTG建屋北側法面) (1/1) ～露頭観察

- GTG建屋北側の標高約40mの法面で確認されたH-6断層は、細粒物質を伴う2条の断層面が認められ、その断層面の周囲には、砂岩の膨縮やレンズ状の構造、明瞭な引きずりなど、流動的な変形構造が認められる。
- 細粒物質を伴う断層面は比較的連続性が良く、これらに挟まれた区間の流動変形は特に著しい。
- 断層間の砂岩は、両断層に向かって薄くなり、レンズ状を呈する。
- これらの変形構造から正断層センスであることがわかる。
- 断層面は著しくうねっており、平面的でない。
- 断層面に明瞭なせん断面は認められず、また、断層面及びその周辺に角礫状の破碎部は認められない。

(写真赤枠部分のスケッチ)

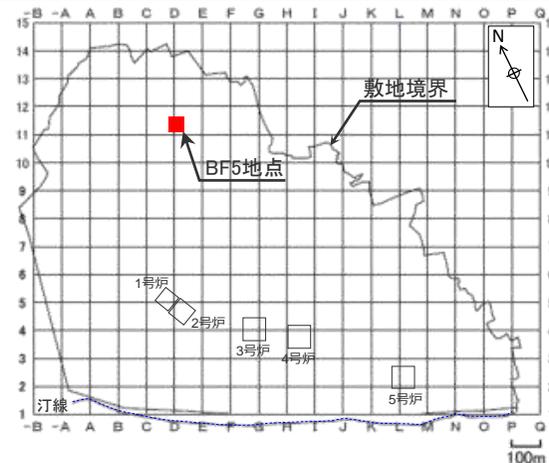
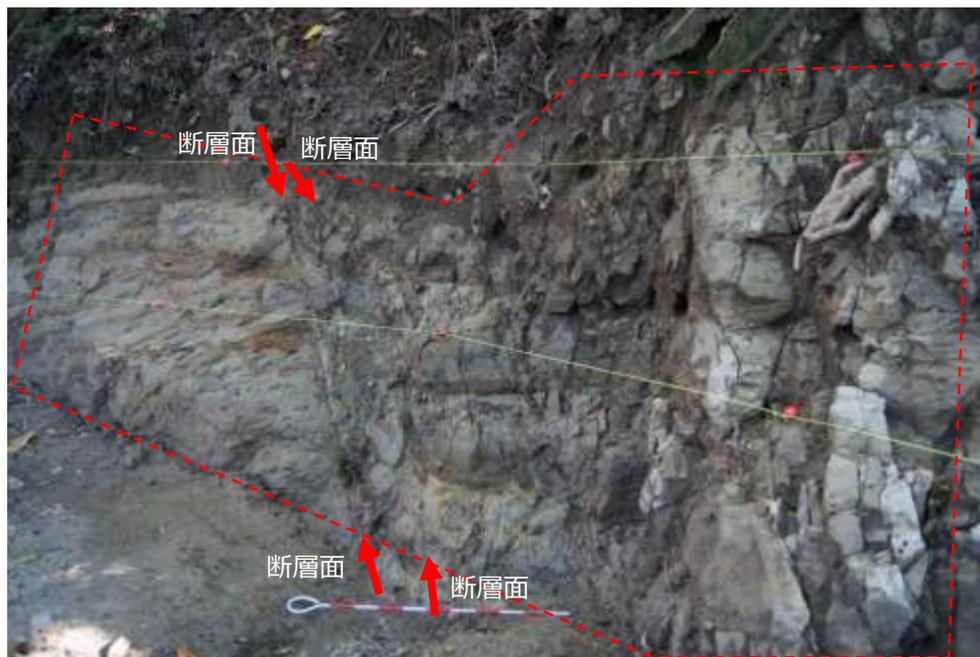
H-7断層 (BF5地点) (1/1) ~露頭観察

- 細粒物質を伴う2条の平行な断層面が認められ、その断層面の周囲には、砂岩の膨縮やレンズ状の構造、明瞭な引きずりなど、流動的な変形構造が認められる。
- 細粒物質を伴う断層面は比較的連続性が良く、これらに挟まれた区間の流動変形は特に著しい。
- 2条の断層を挟んだ上盤側及び下盤側には、砂岩や凝灰岩の引きずりが認められ、これらの変形構造から正断層センスであることが分かる。
- 断層面は、ややうねっており連続性に乏しい。
- 断層面に明瞭なせん断面は認められず、また、断層面及びその周辺に角礫状の破碎部は認められない。

(写真赤枠部分のスケッチ)

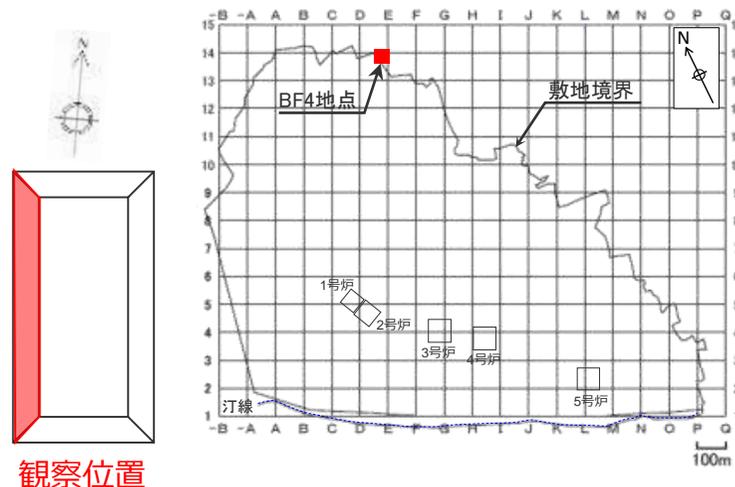
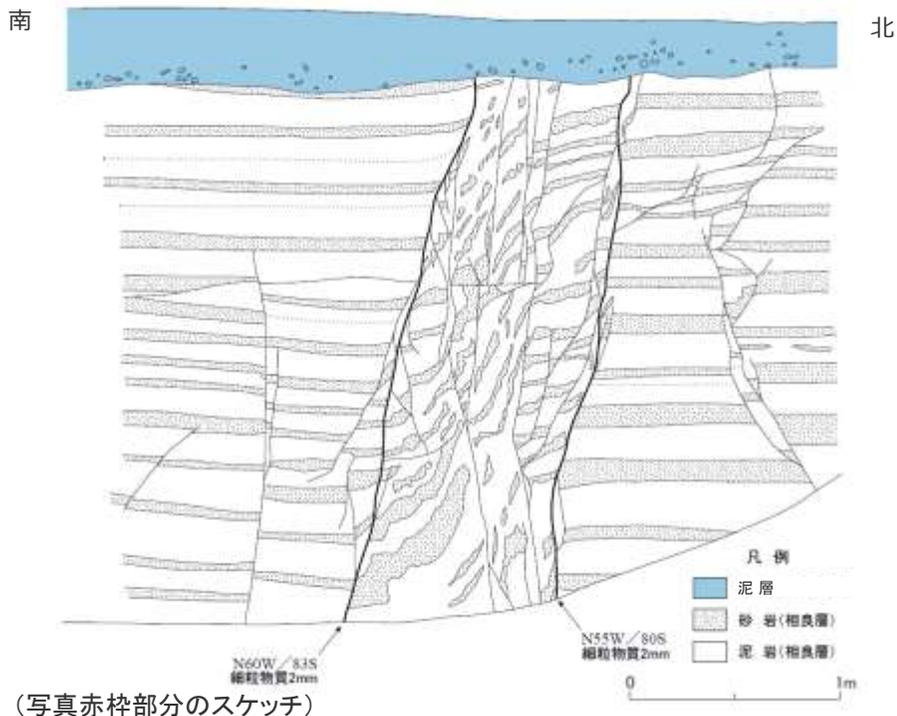
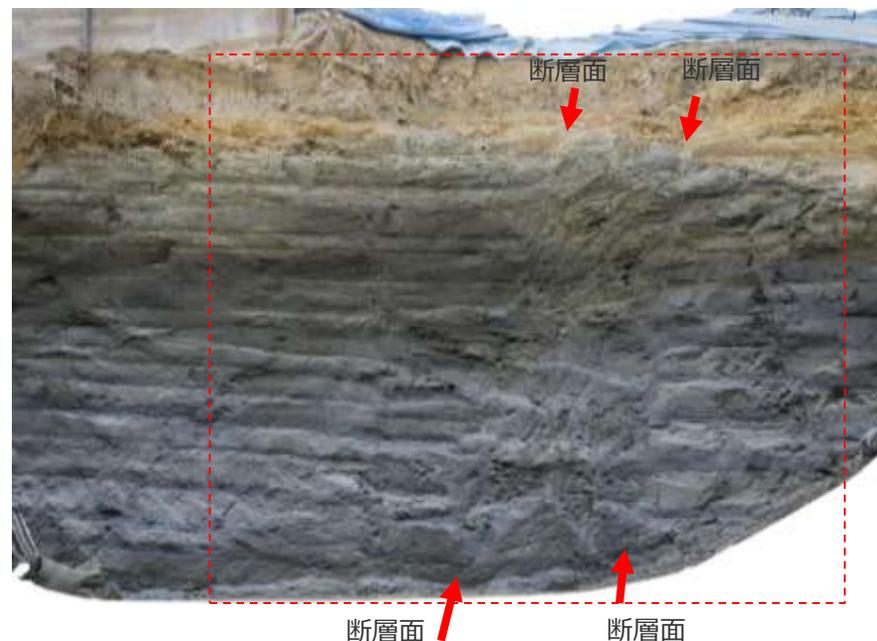
H-9断層 (BF4地点北トレンチ(西側)) (1/1) ～露頭観察～

- 細粒物質を伴う2条の平行な断層面が認められ、その断層面に挟まれた区間には、砂岩の膨縮やレンズ状の構造、明瞭な引きずりなど、著しく流動的な変形構造が認められる。
- 断層面を挟んだ上盤側及び下盤側には、砂岩の引きずりが認められ、これらの変形構造から正断層センスであることが分かる。
- 断層面は、ややうねっており、平面的ではない。
- 断層面に明瞭なせん断面は認められず、また、断層面及びその周辺に角礫状の破碎部は認められない。
- 北トレンチのH-9断層については、上部を泥層が不整合に覆っており、泥層の基底面に変位や変形は認められない。(泥層についての詳細は「4.4 上載地層による活動性評価」参照。)

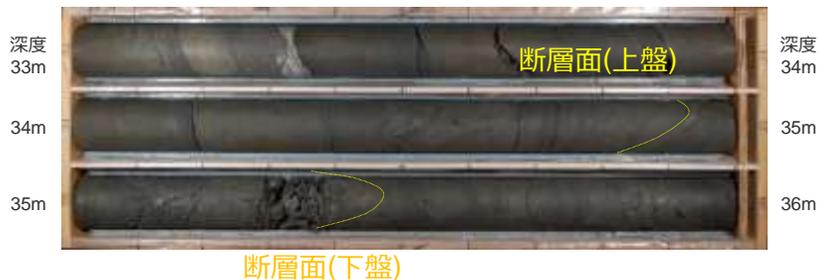
●H-m0断層 (PT-6'孔(孔口標高:-28.88m))

- 海域のH断層系のボーリングコア観察結果からは、細粒物質を伴う2条の平行な断層面が認められ、断層面に挟まれた区間やその周囲には砂岩の膨縮やレンズ状の構造、明瞭な引きずりなど、流動的な変形構造が認められる。
- 断層面はややうねっており、明瞭なせん断面は認められず、断層面及びその周辺に角礫状の破碎部は認められない。

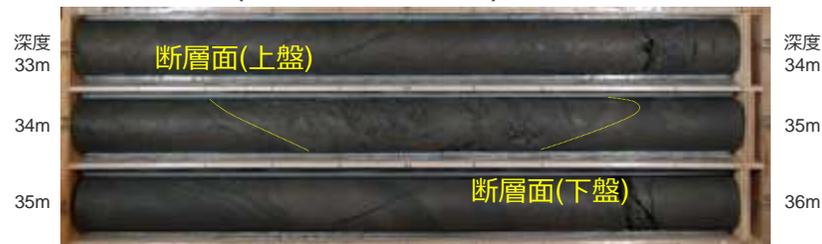
●H-m4断層 (PT-0孔※ (孔口標高:-28.38m))

※斜めボーリング孔 傾斜角：水平から下方42°

海域部（ボーリング孔名）		コア観察結果								備考
		走向傾斜	細粒物質の有無	明瞭なせん断面の有無	角礫状破砕部の有無	断層面のうねり	流動的な変形構造の有無			
							膨縮	レンズ状構造	引きずり	
H-m0（北）	PT-6'（ボーリングコア）	N73°E~62°W/72~78°S	有	無	無	やや有	有	有	有	
H-m0（南）	PT-6（ボーリングコア）	N26~30°W/59°W~78°S	有	無	無	有	有	有	有	
H-m1	PT-4"（ボーリングコア）	N41~49°W/69~74°S	有	無	無	有	有	有	有	
H-m2	PT-3'（ボーリングコア）	N46~54°W/71~74°S	有	無	無	やや有	有	有	有	
H-m3	PT-2"（ボーリングコア）	N31~35°W/82~87°S	有	無	無	有	有	有	有	
H-m4	PT-0（ボーリングコア）	N61~63°W/58~66°S	有	無	無	やや有	有	有	有

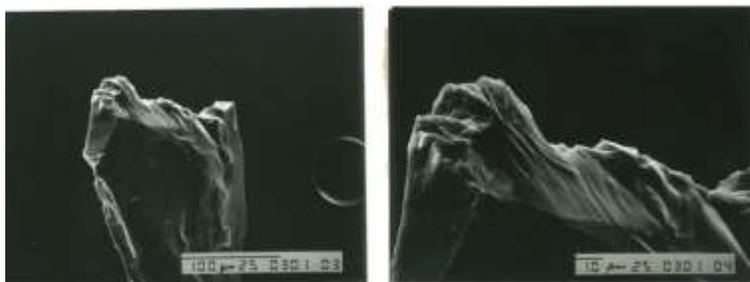
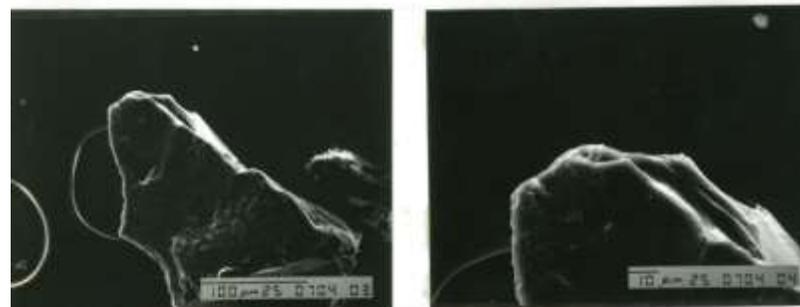
(参考) 石英粒子の表面構造の観察例

- H-2断層とH-3断層の石英粒子の表面構造解析結果（I b類）を示す。
- いずれも、石英粒子の表面は滑らかな面をもち、粒子の縁や嶺はやや丸い。また、石英表面には部分的に小穴が分布する。

<H-2断層の石英粒子表面構造（I b類）>

<H-3断層の石英粒子表面構造（I b類）>

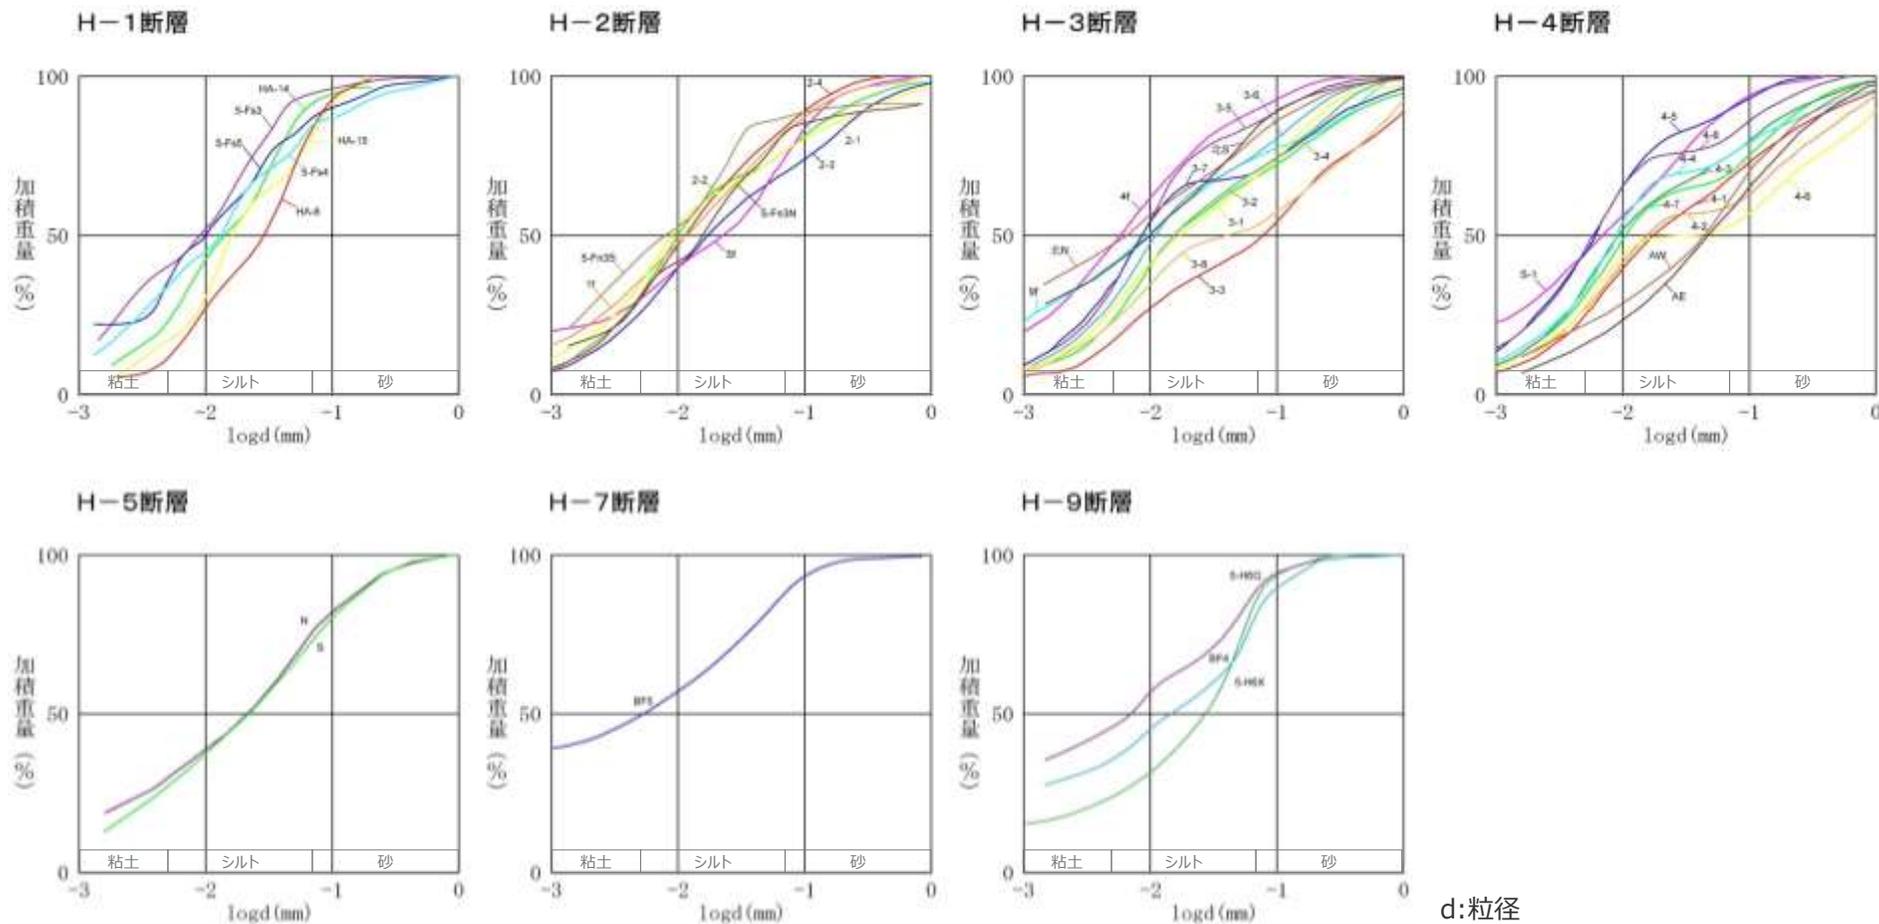
- H断層系の細粒物質の粒度分析（ふるい分析，沈降分析）を実施し，その粒度分布について検討した。
- いずれの断層の細粒物質の粒度分布も砂と泥が混合した状態を示しており，粒度分布に断層による顕著な差異は認められない。
- H断層系の細粒物質に顕著な細粒化（細粒分の割合が著しく多くなる傾向）は認められない。

d: 粒径

(分析は，日本工業規格（JIS A 1204）に基づくふるい分析，沈降分析により実施。
各分析試料の採取位置は，第608回審査会合 資料1-1-3 p.92に示す。)

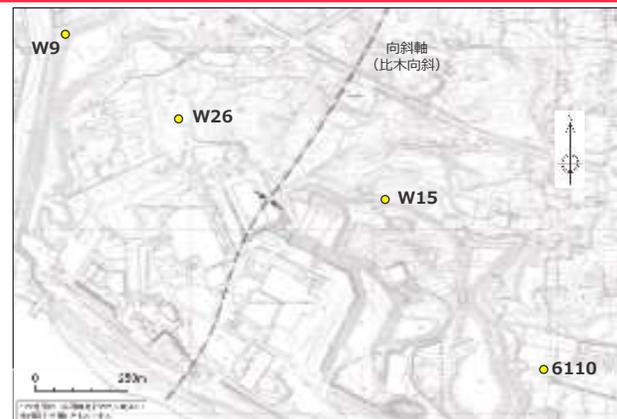
孔壁調査の結果（シュミットネット 敷地北部東西断面）

- 孔壁画像から読み取った地層の走向・傾斜について、地表付近と地下深部、その中間付近のデータを50m区間で抽出したステレオネット（シュミットネット、下半球投影）を下図に示す。
- データは、地層の向きの変化がわかりやすいよう、変化のみられる層準を抽出している。
- 敷地北部において、向斜軸東側に位置するW15孔、6110孔では、地層の走向は浅部のE-Wが深部ではN-Sに変化し、西側に位置するW9孔及びW26孔では逆に浅部のN-Sが深部ではNE-SWに遷移的に変化する。
- 標高-350m程度以深の地層は向斜軸を中心にやや南に開いた構造を呈しており、敷地極近傍の大局的な地質構造と整合的である。一方、標高-200m程度以浅の地層は、大局的な構造とは逆傾向の北に開いた構造を呈しており、浅部の地層が後方回転しているものと推定される。

- 大深度ボーリングの孔壁調査によると、敷地深部(標高-350m程度以深)の地層は向斜軸を中心にやや南に開いた構造を呈しており、敷地極近傍の大局的な地質構造と整合的であるが、標高-200m程度以浅の地層は大局的な構造とは逆傾向の北に開いた構造を呈しており、浅部の地層が後方回転しているものと推定される。
- この地層の後方回転の範囲を、大深度ボーリング調査、反射法地震探査及び海上音波探査調査により検討した。表層付近から深部にかけての地層の走向、傾斜を左に示す。
- 標高-600m付近及び標高-400m付近では、地層は向斜軸を中心に南に開いた構造を示す。これは、大局的な構造と調和的であり、南にプランジした向斜の影響のみを反映したものと推定される。
- 標高-200m付近になると、汀線より陸側2km程度の敷地北側では向斜軸を中心に北に開いた構造が明確に見られ、それ以南海域の沖合1km程度付近にかけても標高-400m及び-600m付近の傾向とやや異なり、地層が後方回転しているものと推定される。
- 表層付近でも、汀線より陸側2km程度の敷地北側から海域汀線付近において向斜軸を中心に北に開いた構造を呈し、海域の沖合1km程度付近でも、標高-400m及び-600m付近の傾向とやや異なり、地層が後方回転しているものと推定される。

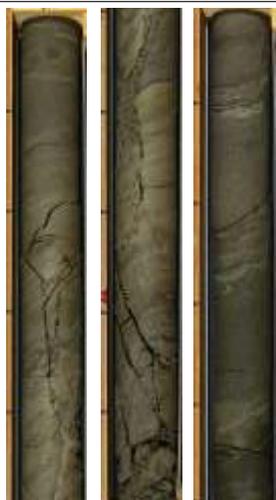
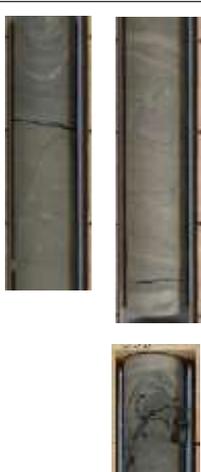
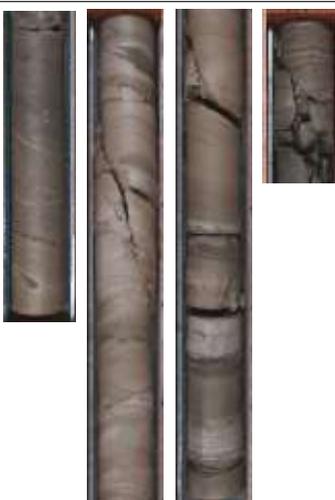
標高※1	-408.16m [34m]	-331.75m [28m]	確認できない。 [26~30m★]	-304.48m [28m]	K-6	層理※2		N9°W/15°W	—	—	
層理※2	N9°W/15°W	—		—		コア写真

コア写真			★K-6凝灰岩層は確認できなかったため、標準層序において同層より12~16m上位の軽石質凝灰岩の標高から、K-5I凝灰岩層との標高差を推定した。

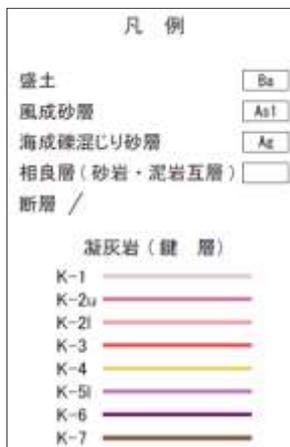
敷地深部の凝灰岩層の分布 (地質鉛直断面図 I-Line)

- 前頁で確認したK-5,K-6及びK-7凝灰岩層の分布を鉛直断面図で示す。
- No.0,W15,No.8及びW25孔のボーリングコアから確認したK-5,K-6及びK-7凝灰岩層の出現標高によれば、当該鍵層付近の地層は、敷地の北東部から南西部にかけて、層間が大きく短縮することなく、深度方向に概ね一定の間隔でやや傾斜を増しながら南西傾斜となっているものと推定される。
- また、W15孔及びW25孔の孔壁調査による当該凝灰岩層付近の地層の断面方向の傾斜を見ると、北東部（W15孔）では概ね水平を示すが南西部（W25孔）では南西傾斜となり、鍵層の出現深度より推定される当該凝灰岩層付近の地層の分布の傾向と大きな差異はない。
- これらのことから、地層の後方回転が概ね収束する標高-300~-400m付近において、K-5~K-7凝灰岩層付近の地層は大局的な構造と同傾向を示し、大きな変位を受けることなく敷地の北東-南西方向に連続していると推定される。
- 以上より、H断層系は大きな落差を有する断層としてはK-5~K-7層準付近より深部には連続していないものと推定される。

凝灰岩太線は、当該凝灰岩層を挟む上下5m区間の層理傾斜の極大値(断面上の偽傾斜)を表わす。

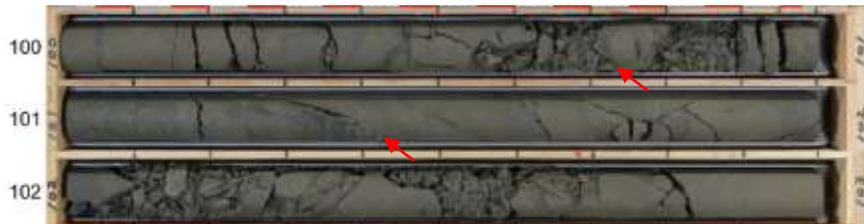
○H-4断層

- I-Line断面中央のNo.8孔では、深度300m以深にH断層系に対応する断層は認められない。
- また、H-5断層及びH-6断層延伸位置に分布する凝灰岩層 (K-5~K-7) の層間に顕著な短縮はみられず、W15孔に分布するこれらの凝灰岩高度との間に顕著な差異は認められない。

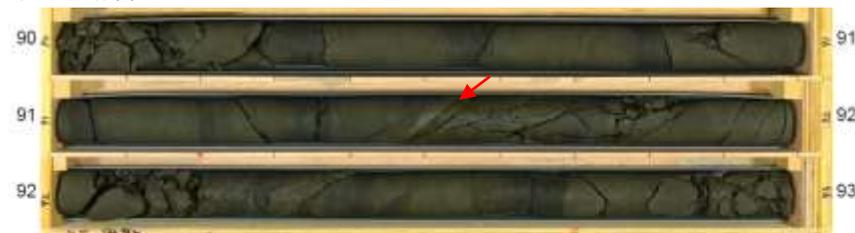
○H-1断層

・I-Line断面南側のW25孔においても、深度400m以深にH断層系に対応する断層は認められない。

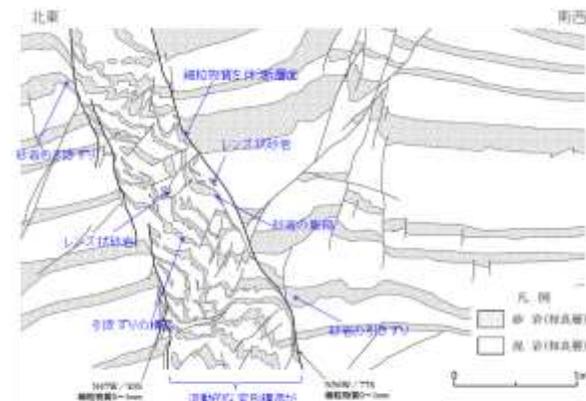
H断層系の一般的特徴 (H-3断層露頭の事例)

- 細粒物質を伴う断層面が認められる。
- 断層面周辺の砂岩や凝灰岩には、膨縮やレンズ状の構造、明瞭な引きずりなど、流動的な変形構造が認められ、この構造はボーリングコアにおいては不明瞭な層理として確認できる。
- 特に、細粒物質を伴う断層に挟まれた区間（幅数十cm～数m程度）は流動的な変形構造が著しい場合が多い。
- 周囲には小断層が複数分布するが、細粒物質を伴う断層面がこれらの小断層を切っている。

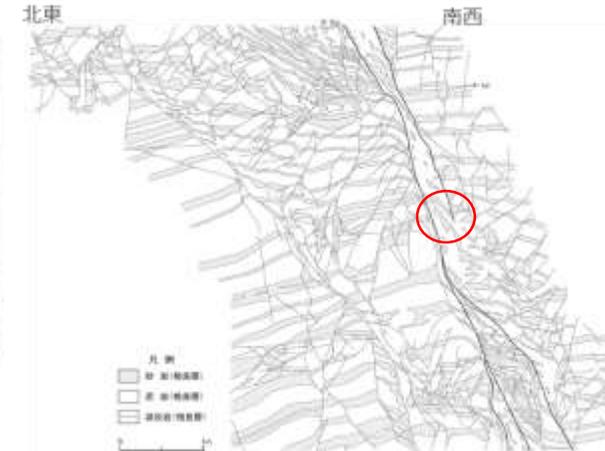
細粒物質を伴う断層が不明瞭なH断層の例
H-5断層 (GTG建屋南側法面(西面))

流動的な変形構造が乏しく、細粒物質を伴う断層に挟まれた区間の幅が狭いH断層の例
H-4断層 (40.5m盤(東側))

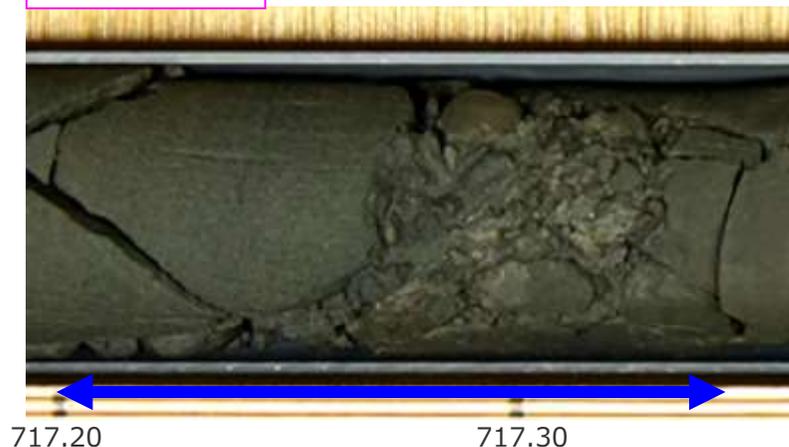
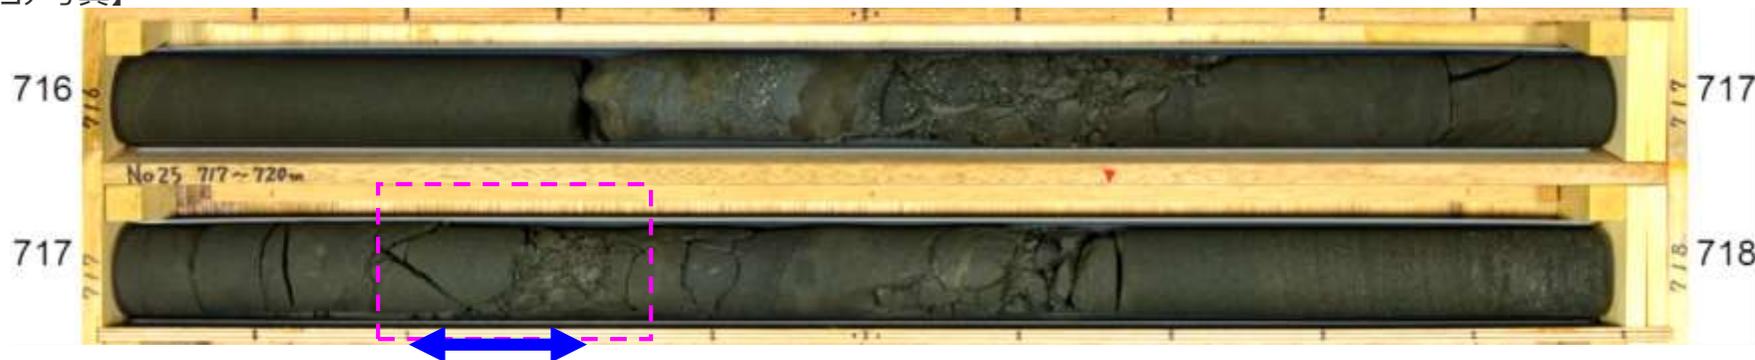
深部の断層の検討例(比較的幅が小さい) W25孔No.25断層

- ・ 717.20～717.35mは、明瞭な断層面は認められず、高角な断層に沿って、コアが不均質に割れており（泥岩礫が砂層中に取り込まれている）、流動的な変形構造は認められない。これらのことから、本断層は幅を持たない小断層及び掘削・採取時のコアの乱れによるものと解釈する。
⇒「H断層系と同性状の断層」に該当しない。

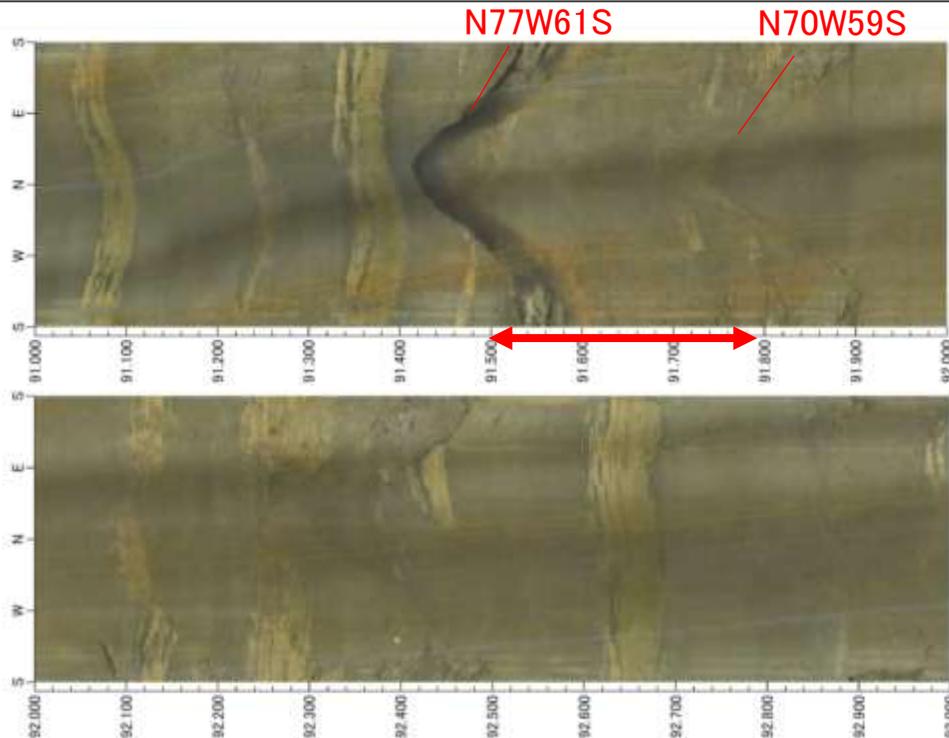
- ・ コアでは、開離型断層が2条と、その間が破碎帯・岩片状となっている。
- ・ BHTVでは、EW走向で南傾斜の断層面が2条と、その間の層理が不明瞭となっている。
- ・ 断層幅は18cmと比較的大きい。

⇒「H断層系と同性状の断層」に該当する。

【BHTV画像】

【コア写真】

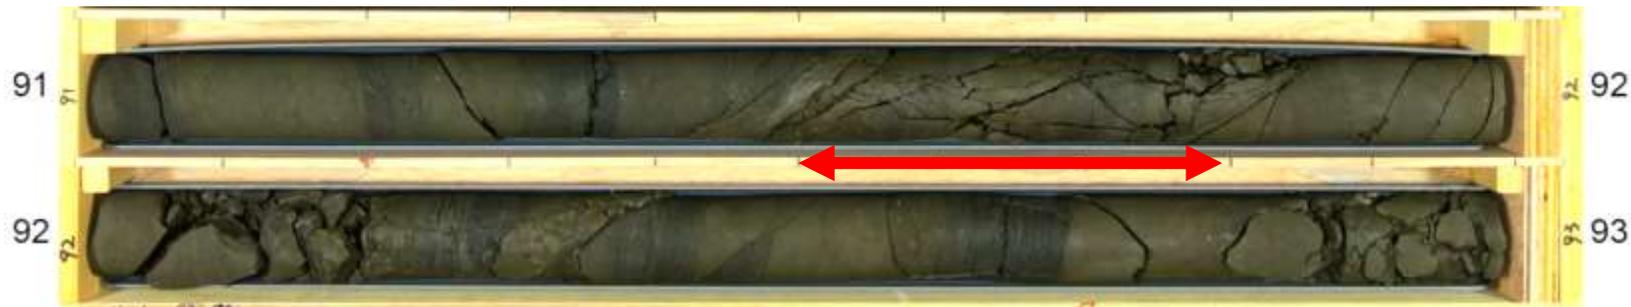
・ 91.20 砂着型断層 $\angle 20^\circ$
・ 91.50 開離型断層 $\angle 50^\circ$ 細粒物質 10~15mm
・ 91.50-91.80 破碎帯
・ 91.45-91.80 岩片状
・ 91.80 開離型断層 $\angle 55^\circ$ 細粒物質 3~4mm
・ 92.05 断層 $\angle 35^\circ$ 細粒物質なし
・ 92.07 断層 $\angle 75^\circ$ 細粒物質なし
・ 92.32 開離型断層 $\angle 75^\circ$ 細粒物質 1mm
・ 92.35 開離型断層 $\angle 50^\circ$ 細粒物質 1mm
・ 92.45 砂着型断層 $\angle 50^\circ$ Rd=5~6cm

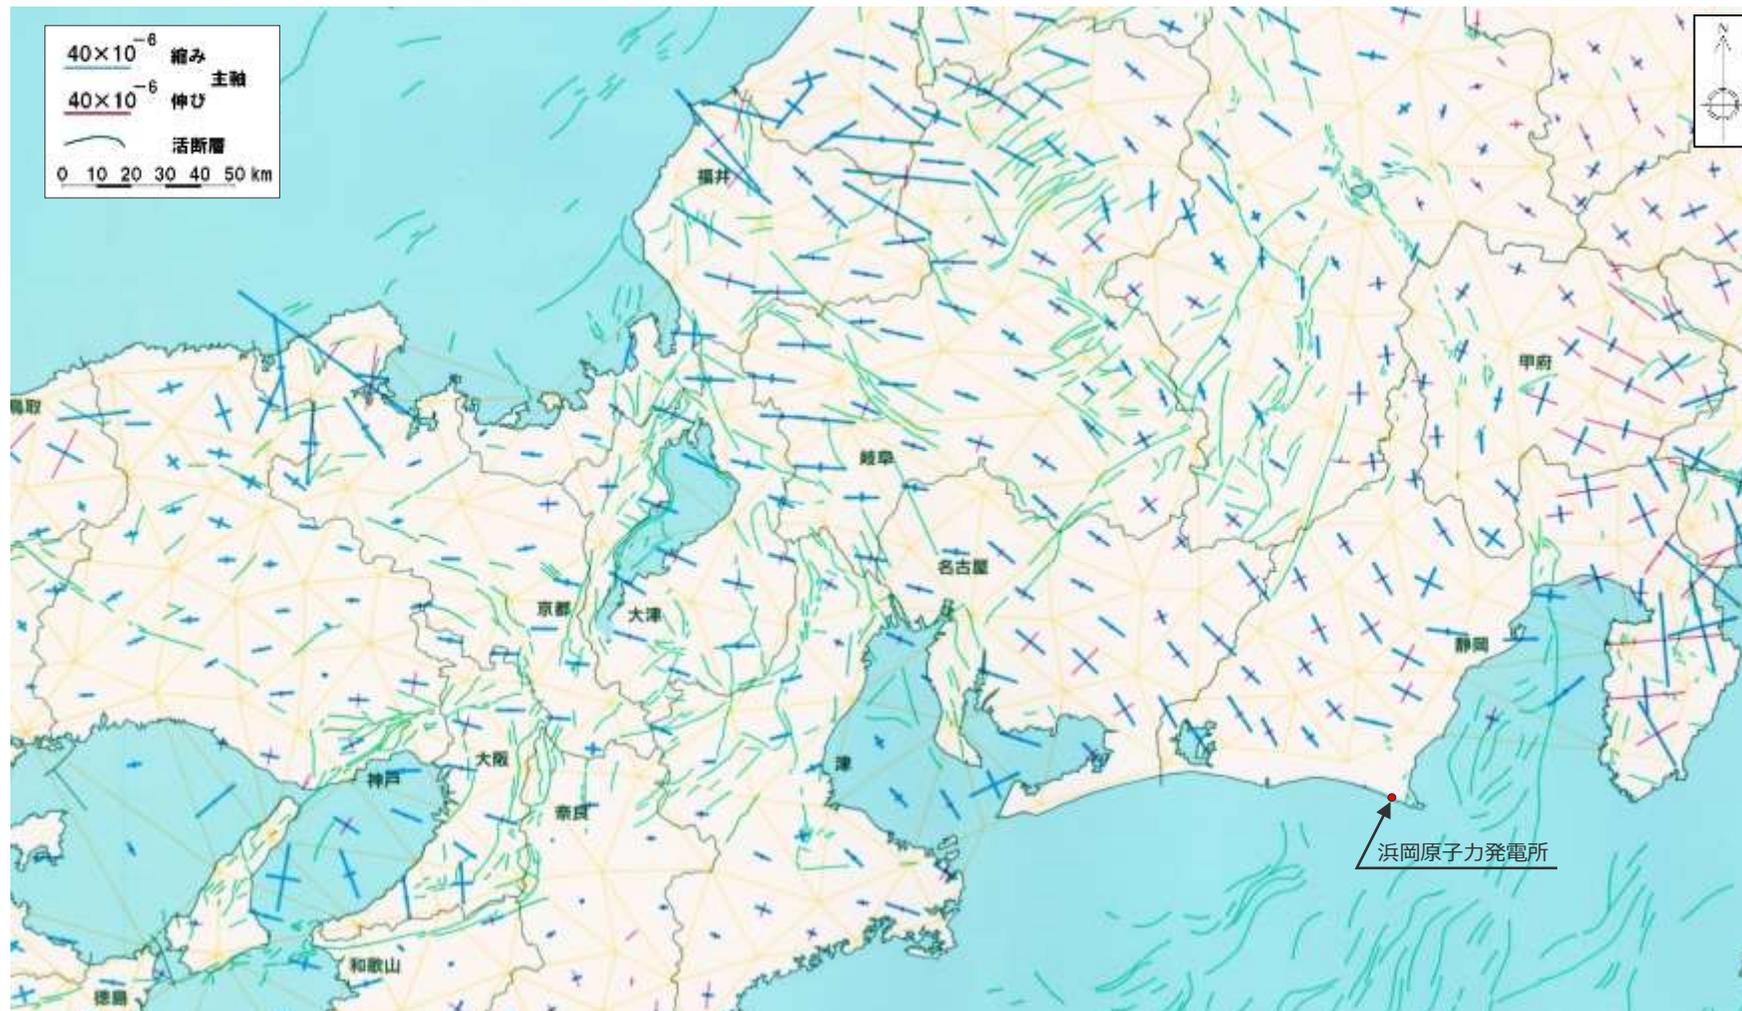
国土地理院（1997）に一部加筆

- 国土地理院（1997）による1883年～1994年の中部・近畿地方の地殻歪によると、敷地周辺は概ね北西－南東方向の圧縮歪が卓越する圧縮場であり、東西走向の正断層が形成されるような応力場ではない。

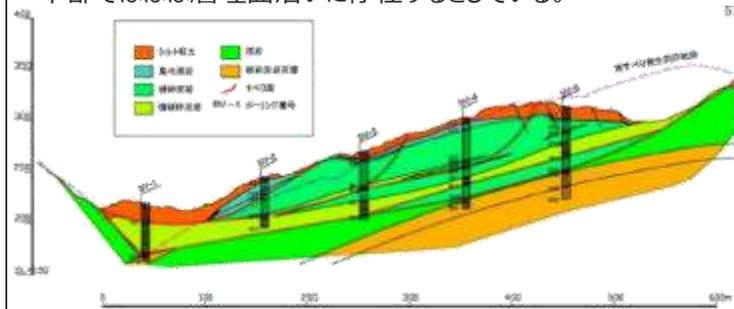
図-4.20 塩谷神沢川地すべり主割線地質断面図

- 2004年中越地震による塩谷神沢川地すべりについて、地すべり斜面はシルト粘土、強風化泥岩、破碎泥岩、泥岩、砂岩・泥岩互層から成り、数枚のすべり面が推定され、斜面中下部ではほぼ層理面沿いに存在するとしている。

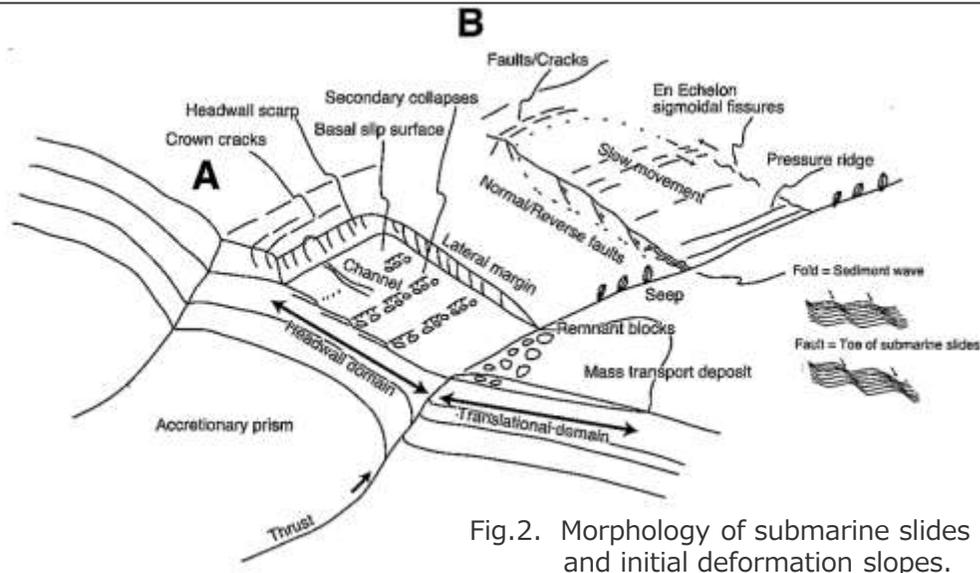
Fig.2. Morphology of submarine slides and initial deformation slopes.

- 海底地すべりの形態的特徴は、地形的特徴から一般的に、馬蹄形の窪地によって特徴付けられる滑落ドメイン(headwall domain)、斜面方位に傾斜した軸をもつ横臥褶曲や等斜褶曲が見られる移動ドメイン(translational domain)、短縮変形による凸型地形によって特徴づけられる先端ドメイン(toe domain)に分かれる(図のA)が、南海付加体では移動ドメインや先端ドメインが見られないことが多いとしている。
- また、海底地すべりが滑り落ちる前の地形的特徴として、斜面堆積物に正断層が認められたり、先端部に圧力隆起部が発達したり、上部には開口亀裂が発達する場合があるとしている(図のB)。

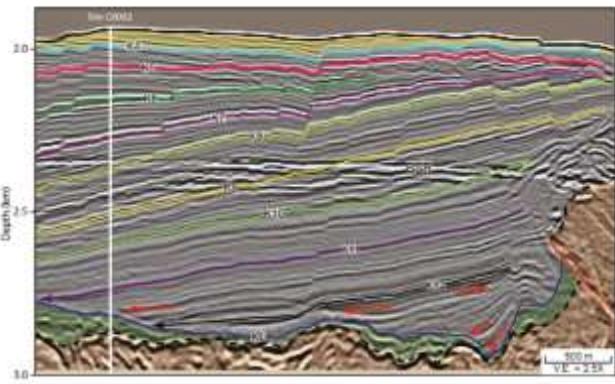
Moore et al.(2015)

- 南海トラフ熊野灘沖の前弧海盆中の音波探査記録において、陸側に低角度で傾斜する堆積構造中に、同じく陸側に高角度傾斜する平行な正断層群が推定される。
- 本知見に示される正断層群は、巨大分岐断層に沿う隆起帯の成長等による堆積物の傾動が要因とされ、H断層系とはテクトニクス的な背景は異なり、また海底地すべりとは解釈されていないものの、“隆起に伴う表層付近の地層の傾動によって生じた引張応力によって形成された、地下深部に連続せず、後方回転を伴う一連の平行な正断層群”という観点では同一であり、地すべり移動体中に生じる後方回転を伴う一連の平行な正断層群と類似するため、H断層系の形成要因の考察に資する知見と解釈し、本文中に引用している。

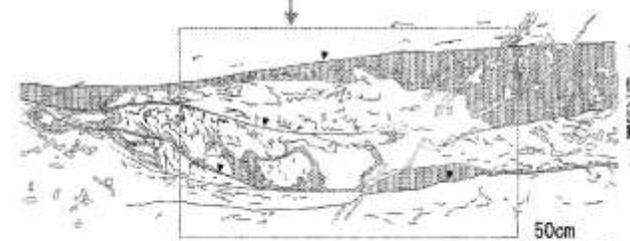
- 茨城県南東部の行方台地に分布する更新統において、推定旧地表面から深度10m~12mの下位の累層に液状化・側方流動した痕跡（液状化・流動化層）及び、その上位層が小断層群を伴って破壊した現象を確認し、液状化・流動化層中に、暗色の厚さ1~5mmの複数の境界面を認め、これを側方流動による境界面と推定している。

撮影日 側方流動のスケッチ・写真 写真はスケッチ作成時より露頭面を数cm厚削して撮影。
 Fig.8 Sketch and photograph of lateral flow. The photograph was taken after taking the surface away by 2-3cm thick.

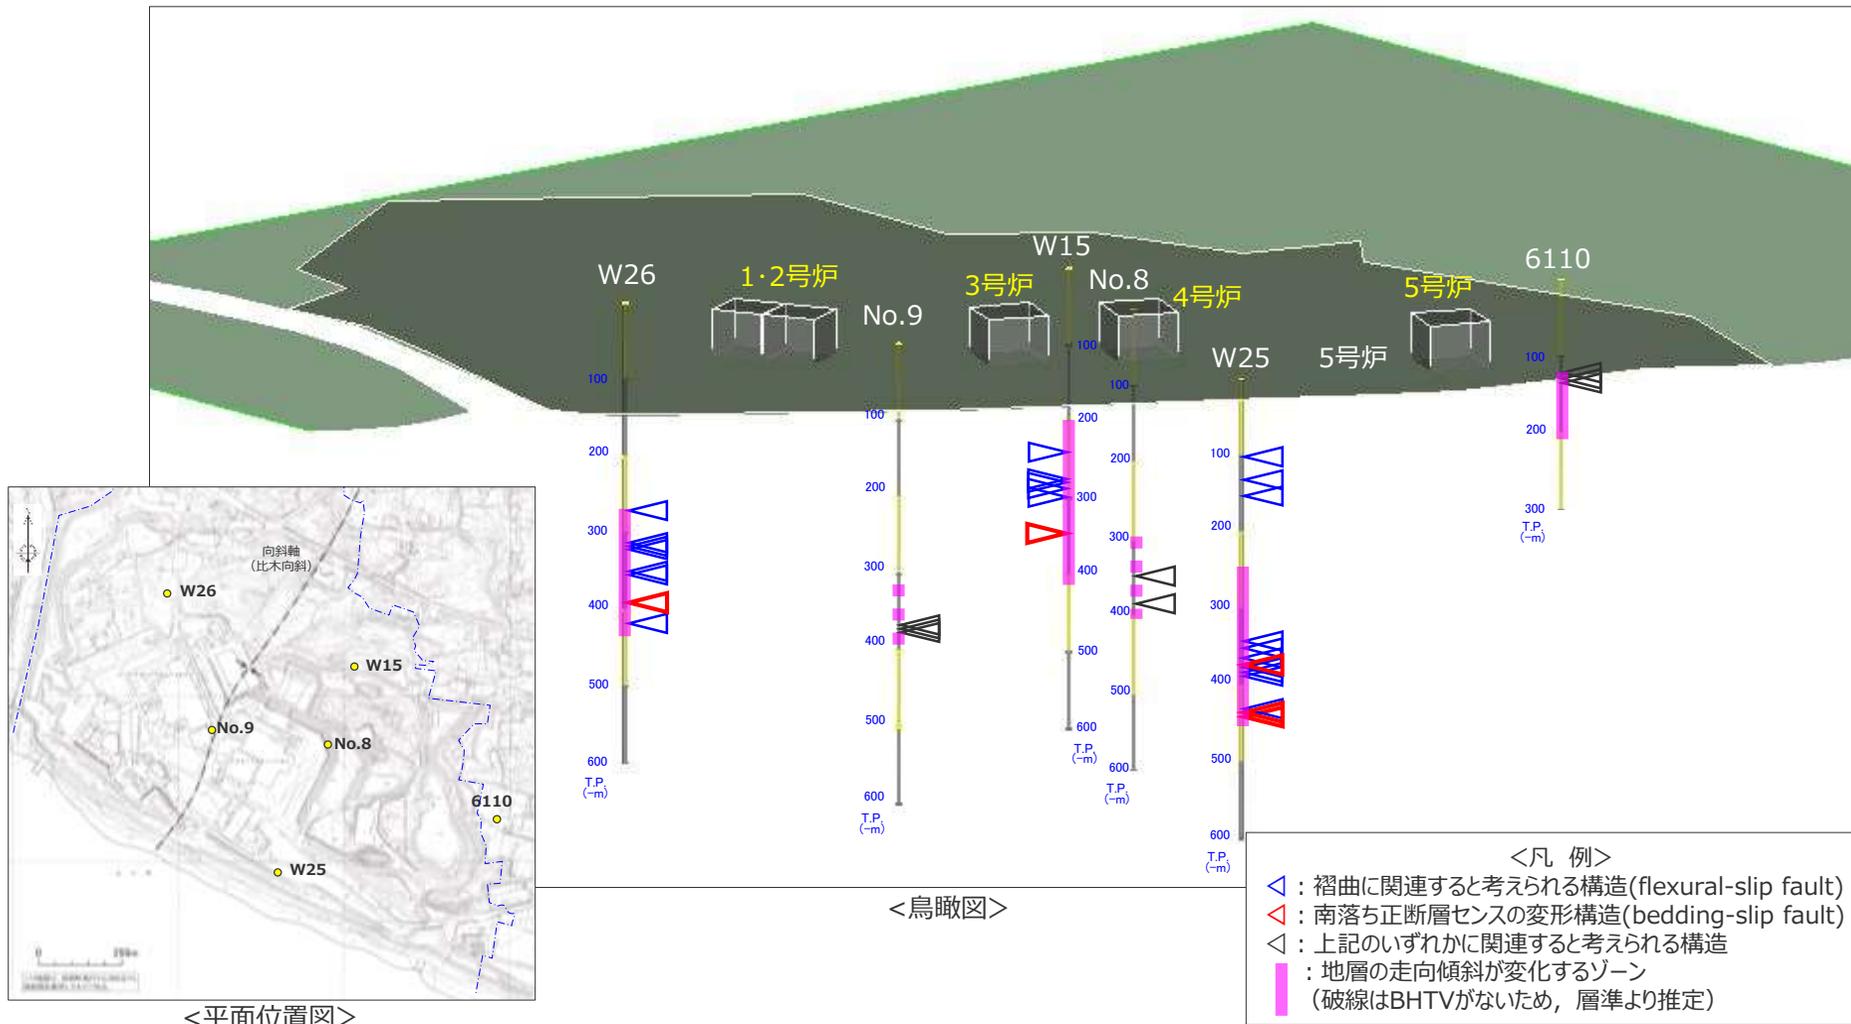
流動的な変形構造を伴う薄層の分布状況（その2）

- 流動的な変形構造を伴う薄層の検討結果を下図に示す。
- BHTVデータとCT撮影画像により運動センスの検討を実施したW15孔, W25孔, W26孔では、いずれの孔においても、南落ち正断層センスの変形構造（bedding-slip fault）が、地層の後方回転が収束する深度付近に分布している。
