H4-CA-180-R01

浜岡原子力発電所 敷地の地質・地質構造（コメント回答）

2020年4月20日

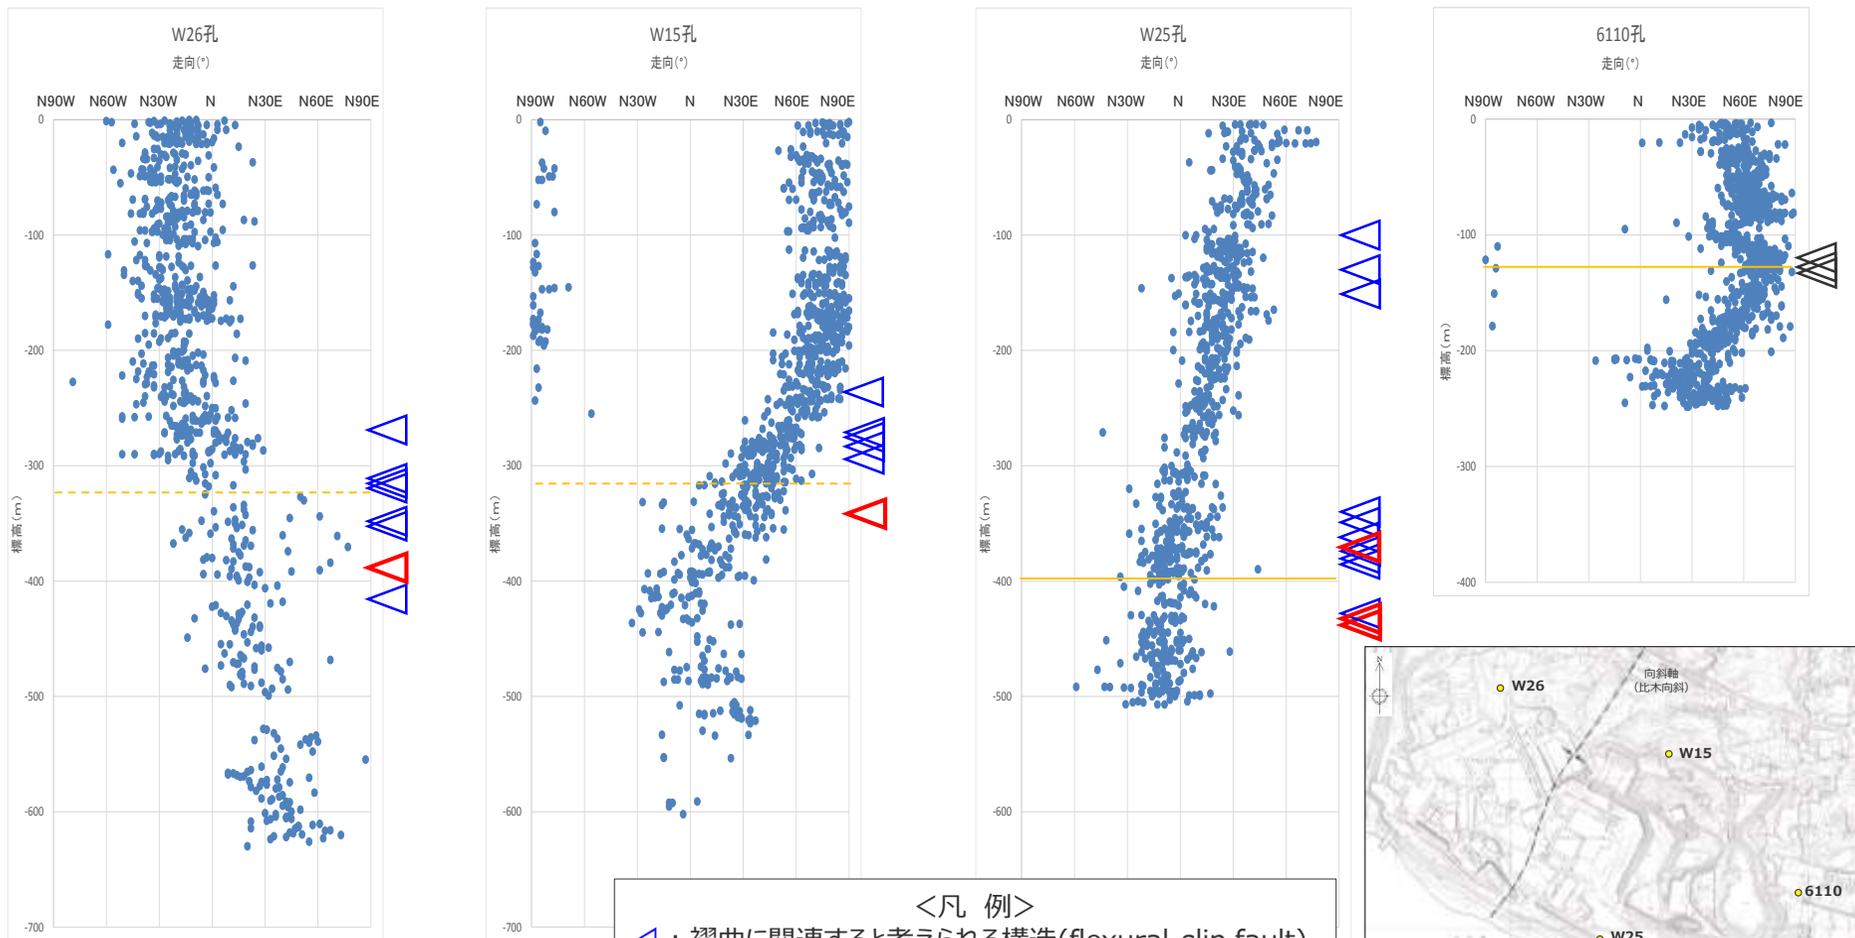
- W25, W15, W26, 6110孔の結果について、走向傾斜分布グラフとの対応を下図に示す。
- 南落ち正断層センスの変形構造(bedding-slip fault)は、いずれも地層の後方回転が収束する深度付近に対応し、それはいずれもK-6凝灰岩付近の層準に対応する。

— K-6凝灰岩層※
※破線は前後の層準からの推定

<凡 例>
 ◁ : 褶曲に関連すると考えられる構造(flexural-slip fault)
 ▷ : 南落ち正断層センスの変形構造(bedding-slip fault)
 ◁ : 上記のいずれかに関連すると考えられる構造
