5.3.1 (3) 敷地内断層上に分布する海成堆積物の認定 ー 露頭観察結果 ー

5.3.2 S-1の上載地層法による評価

5.3.3 S-2・S-6の上載地層法による評価

5.3.4 S-4の上載地層法による評価

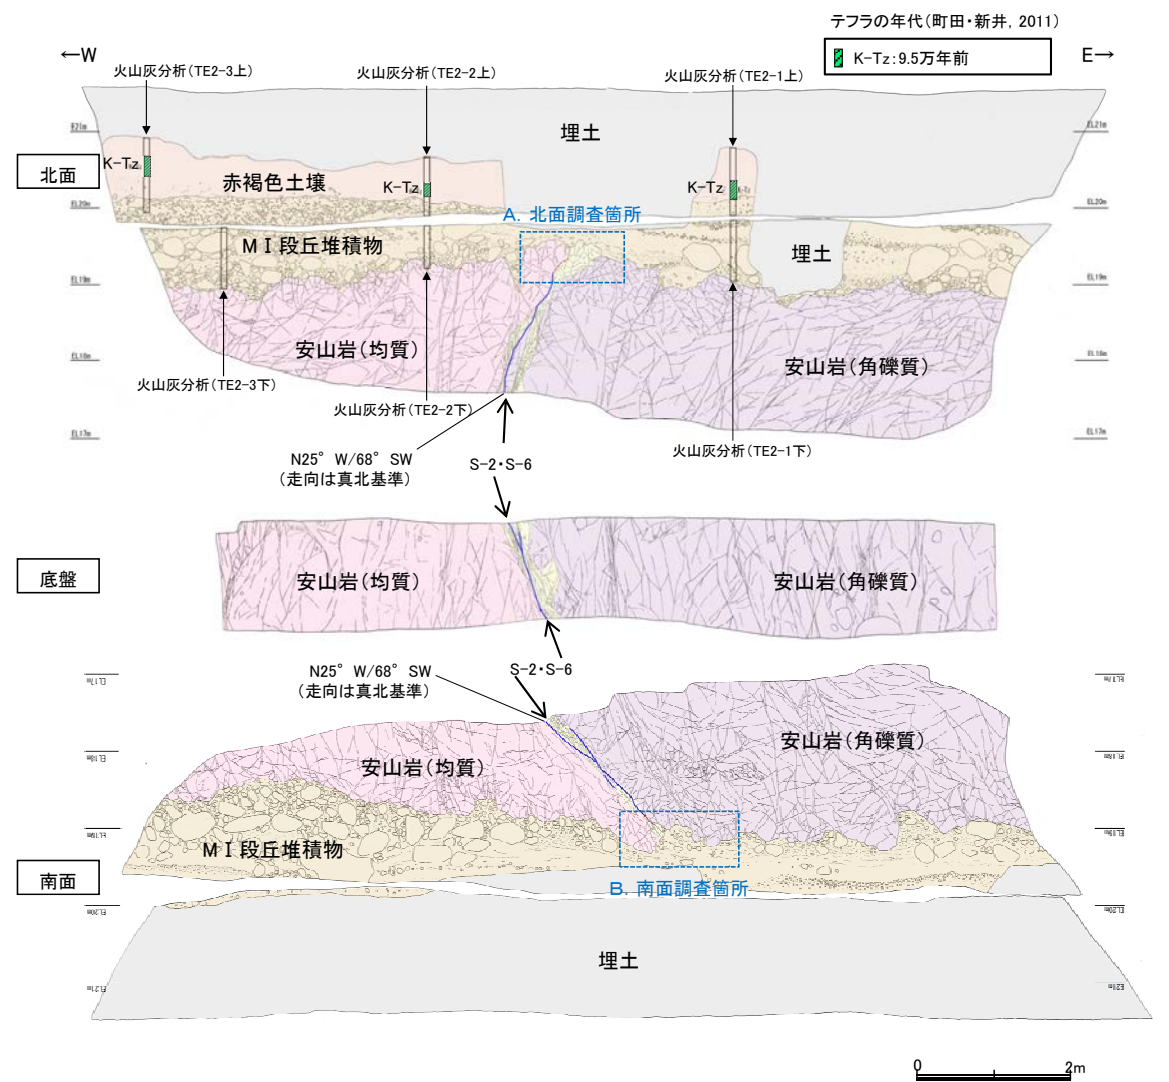
No.2トレンチスケッチ(展開図)

- 赤褐色土壌**
- ・色調5YR4/8及び7.5YR5/6, ごく一部でトラ斑が認められる。
 - ・シルト質粘土からなる。よく締まっており, 中程度の垂角塊状土壌構造が認められる。
- M I 段丘堆積物**
- ・砂礫層からなり, 色調は7.5YR5/8~10YR5/8で, 基質はシルト質中~粗粒砂であり, 径5~20cmの安山岩垂円~垂角礫を25~50%含む。また, 最大80cmの礫がわずかに混じる。上部20~40cm間では, 比較的小さな径(2~8cm程度)の礫を40~60%含む。径5cm以下の礫はクサリ礫化が進む。
 - ・よく締まっており, 強い指圧でわずかに跡が残る。一部で白色細粒物(ギブサイト)が認められる。
 - ・径数mm~10cm以下の礫等からなる層理が複数認められる。
- S-2・S-6**
- ・西側の安山岩(均質)と東側の安山岩(角礫質)の境界に位置する。
 - ・走向・傾斜N25° W/68° SW(走向は真北基準)で, 幅5~40cmの固結した破砕部及び幅フィルム状~2mmの明褐色~明褐色を呈する粘土状破砕部からなる。
 - ・S-2・S-6は基盤直上のM I 段丘堆積物に変位・変形を与えていない。

- 凡例
- 埋土
 - 赤褐色土壌
 - M I 段丘堆積物
 - 穴水累層 安山岩(均質)
 - 穴水累層 安山岩(角礫質)
 - 固結した破砕部
 - 主せん断面(粘土状破砕部を伴う)
 - 不明瞭な主せん断面(粘土状破砕部を伴わない)

○上載地層との関係を詳細に観察した結果、S-2・S-6は基盤直上のM I 段丘堆積物に変位・変形を与えていない(次頁, 次々頁)。

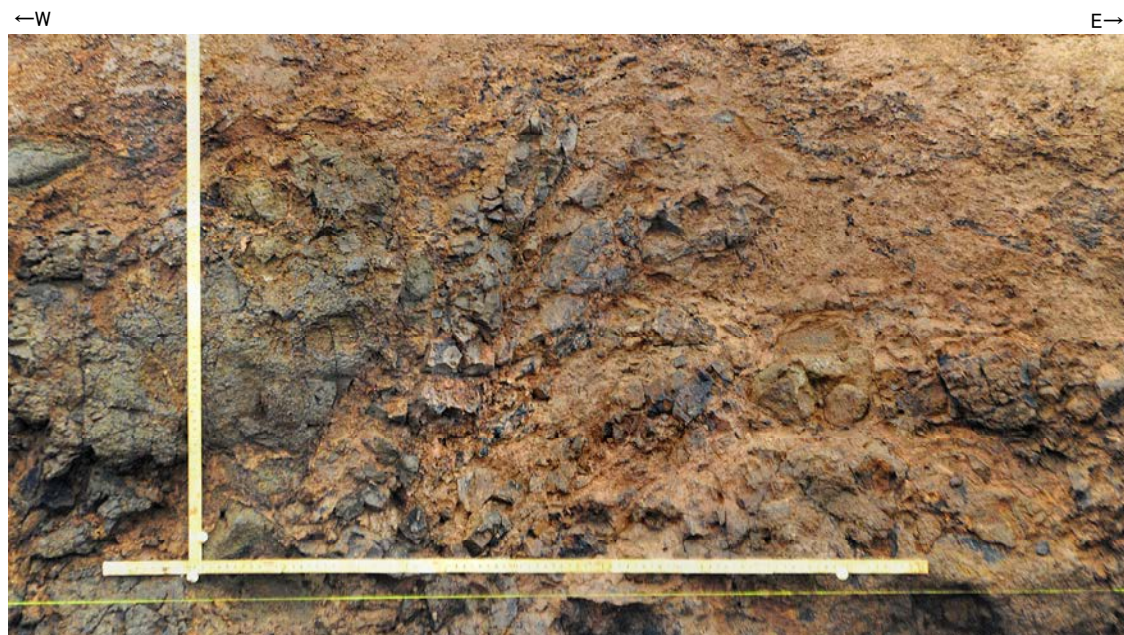
A.北面調査箇所

S-2·S-6上部付近拡大写真

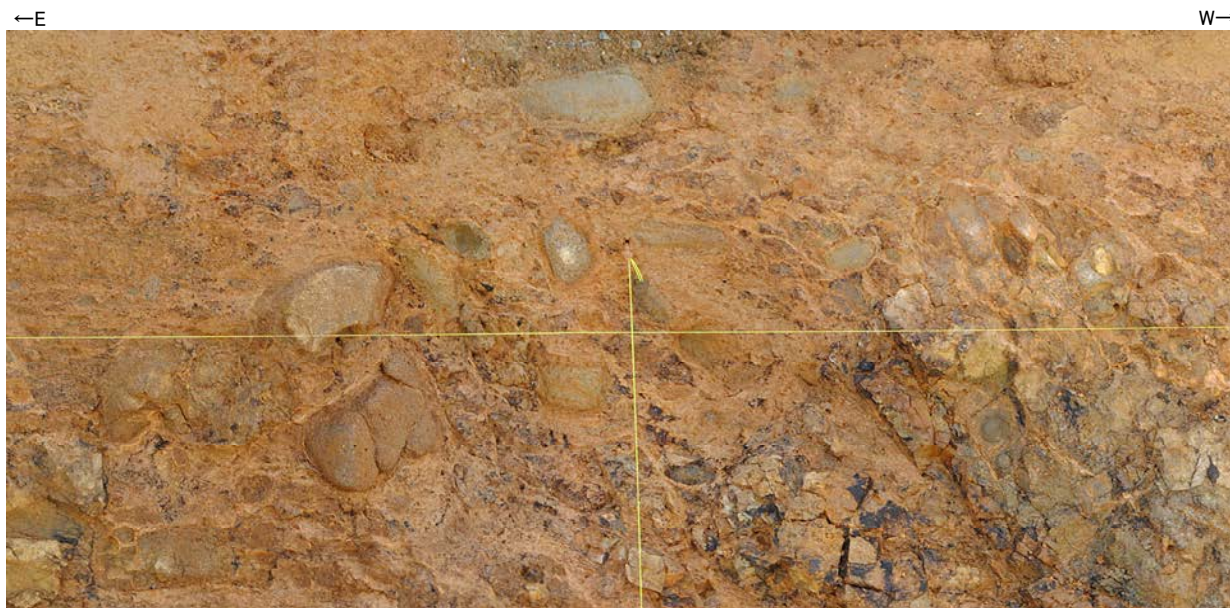
B. 南面調査箇所

S-2・S-6上部付近拡大写真

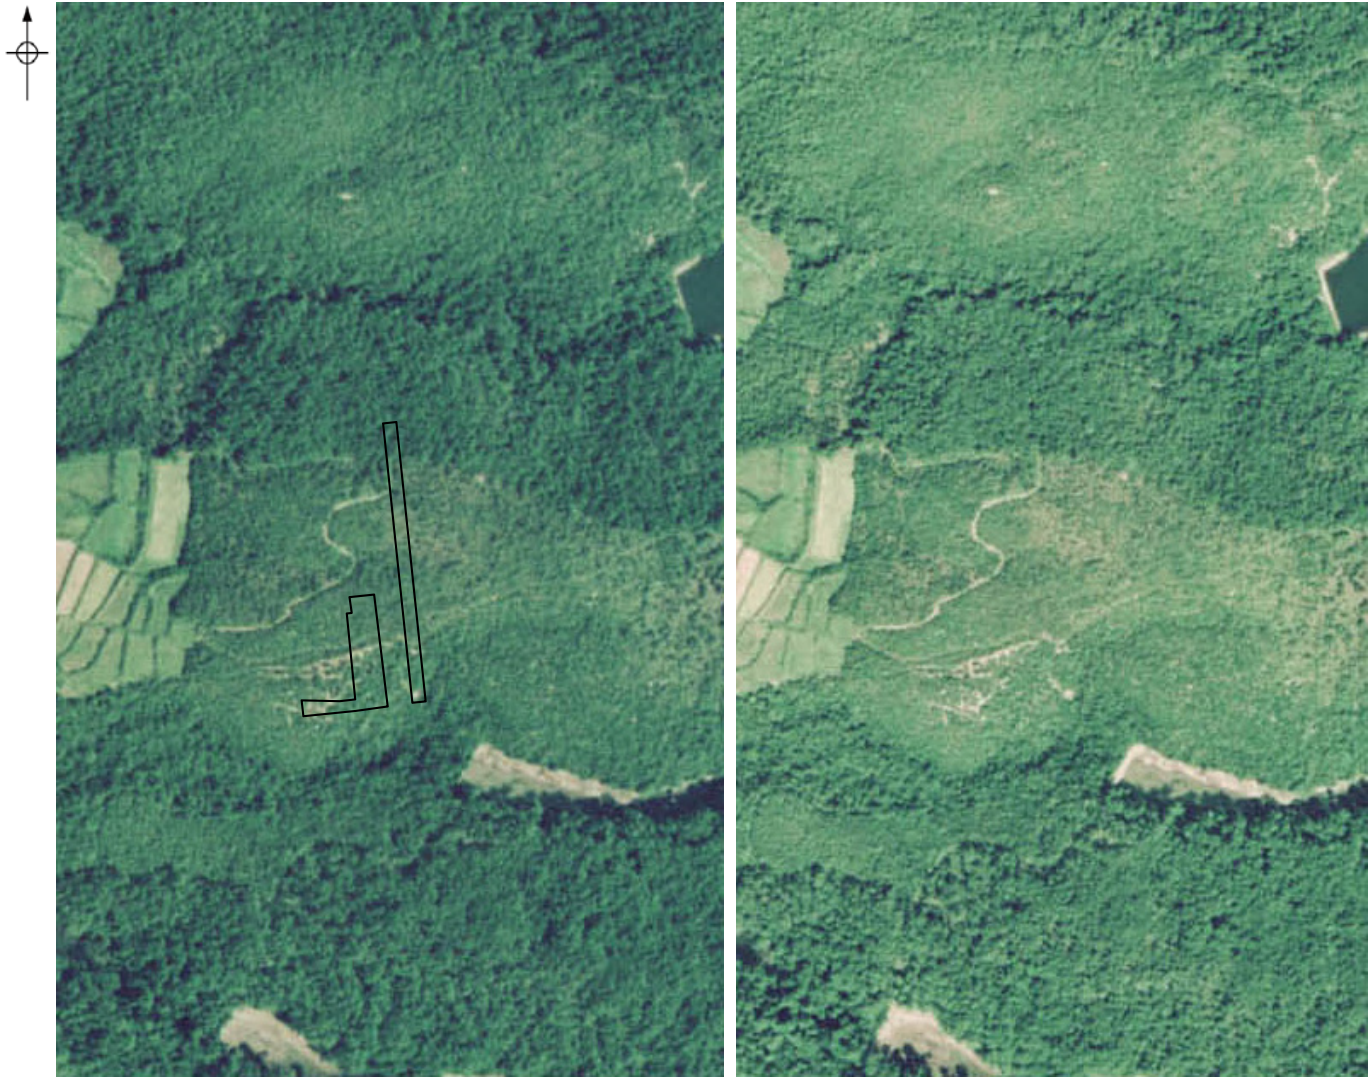
国土地理院撮影の空中写真

- 35m盤トレンチの周辺地形について、当該箇所において比較的植生が少ない1975年撮影（縮尺10,000分の1）の写真を用いて、空中写真判読を行った。
- 地形判読の結果、35m盤トレンチの周辺には、平坦面が広がりをもって分布していることから、この平坦面に分布する堆積物について、調査範囲を広げて確認を行うこととした。

国土地理院撮影の空中写真（1975年撮影，縮尺10,000分の1）
35m盤トレンチ及び35m盤法面位置を加筆

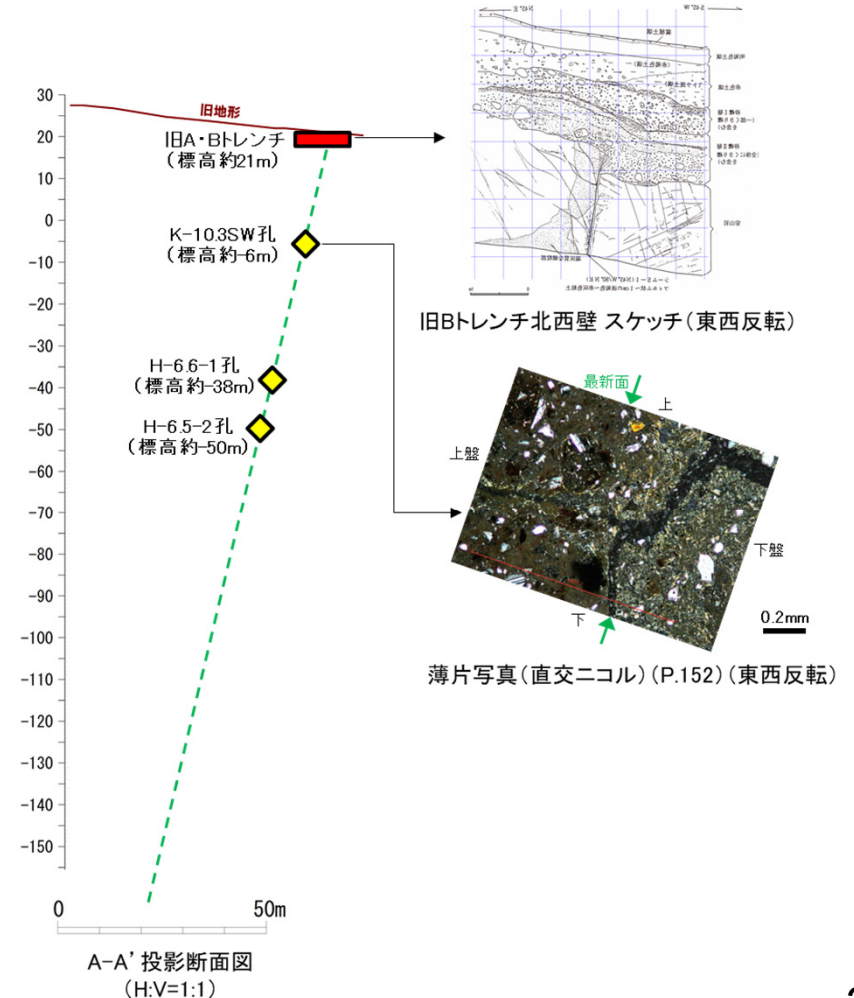
A-A' 投影断面図
(H:V=1:1)

- 有識者会合は、S-1の南東部については後期更新世以降の活動はないと評価しているが、旧A・Bトレンチ既往スケッチ及び写真等の情報から、S-1の北西部については、後期更新世以降に、北東側隆起の逆断層活動により変位したと解釈するのが合理的であると評価している。
- 有識者会合によれば、上記評価は、限られた資料やデータに基づいて行われており、より正確・確実な評価にするためには、「今後の課題」に示すデータ等の拡充が必要としていることから、「今後の課題」を踏まえ、旧A・Bトレンチ地下延長部において、鉱物脈法等による評価を実施した(P.116～156で前述)。
- 仮にS-1北西部が北東側隆起の逆断層活動により変位したとした場合、地下延長部のS-1も同センスの変位が生じているはずであるが、鉱物脈法等による評価の結果、S-1の最新面が不明瞭かつ不連続になっており、不連続箇所の粘土鉱物(I/S混合層、少なくとも後期更新世以降に生成されたものではない)に変位・変形は認められない。

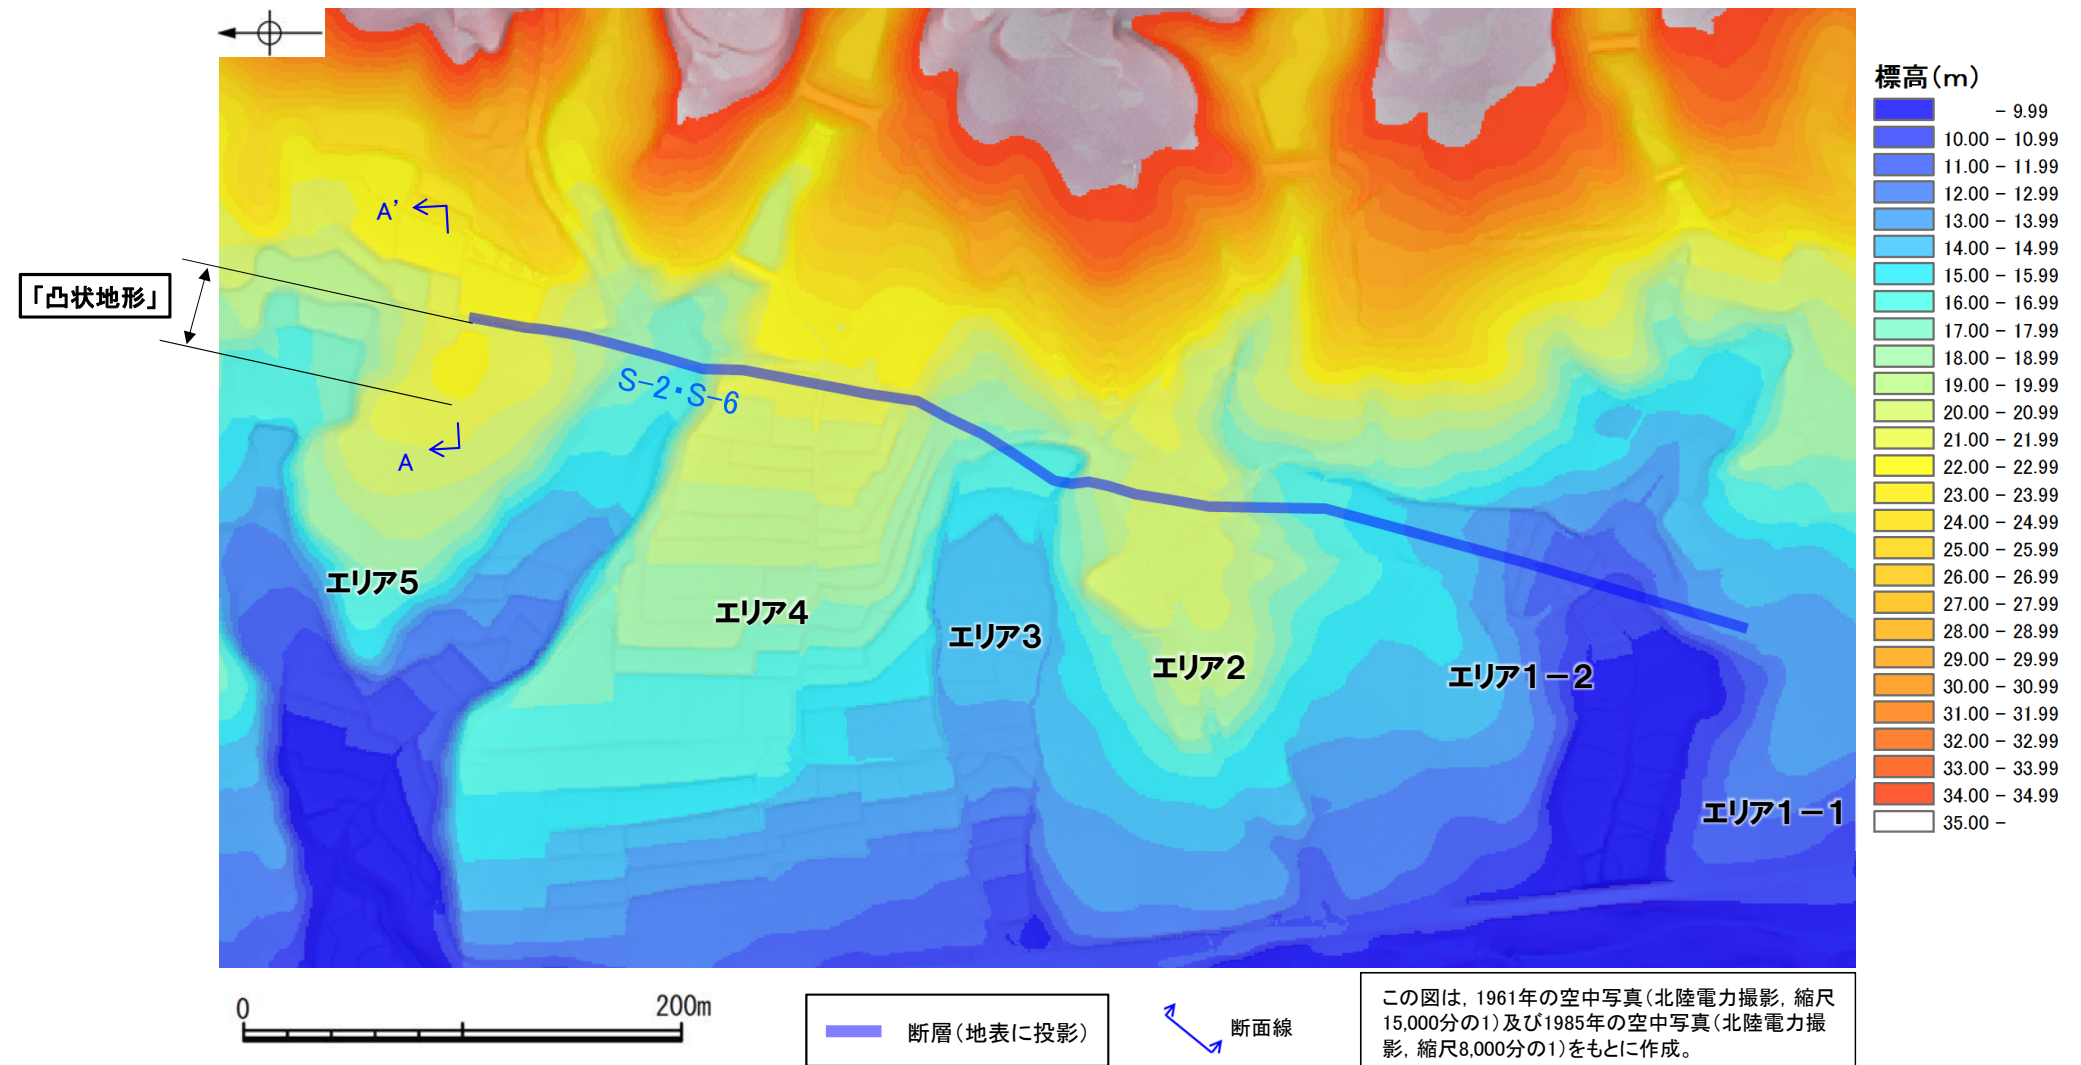
発電所建設以前の地形標高段彩図

○S-2・S-6北部に位置するエリア5において、「凸状地形」が認められる(A-A'断面*)。
 ○これをS-2・S-6の活動による変動地形と考えた場合、S-2・S-6の南北全線にわたって同様に地形の高まりが生じると考えられる。
 ○しかしながら、実際のS-2・S-6付近の地形は、海側(西側)に向かって徐々に低下しており、S-2・S-6より海側がエリア5と同様に一樣に高まる
 ないしは減傾斜する傾向は認められない。

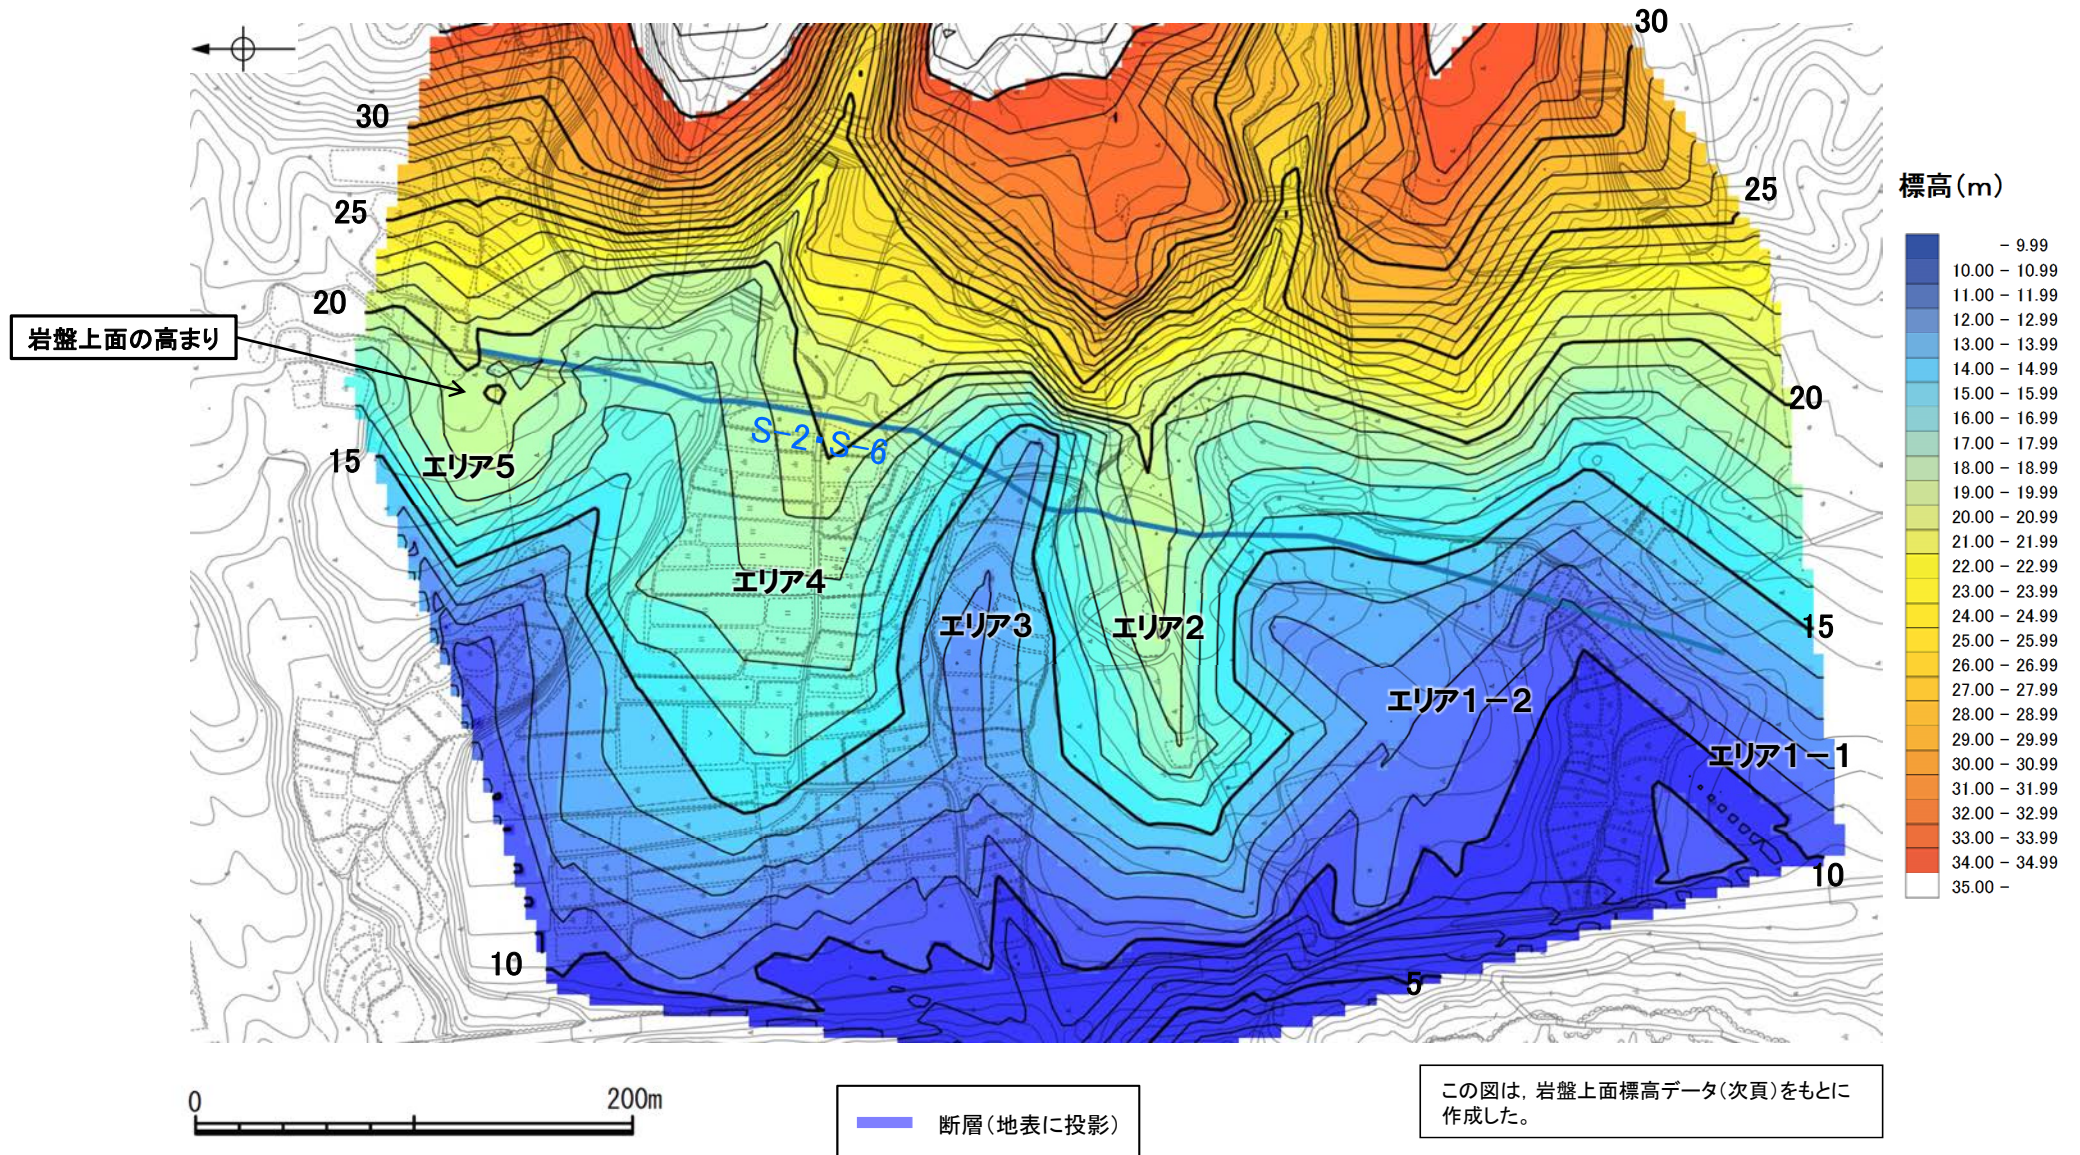
岩盤上面標高段彩図

OS-2・S-6北部に位置するエリア5において、岩盤上面の高まりが認められる。
 ○これをS-2・S-6の活動による変動地形と考えた場合、S-2・S-6の南北全線にわたって同様に岩盤上面の高まりが生じると考えられる。
 ○しかしながら、実際のS-2・S-6付近の岩盤上面は、海側(西側)に向かって徐々に低下しており、S-2・S-6より海側がエリア5と同様に一様に高まるないしは減傾斜する傾向は認められない。

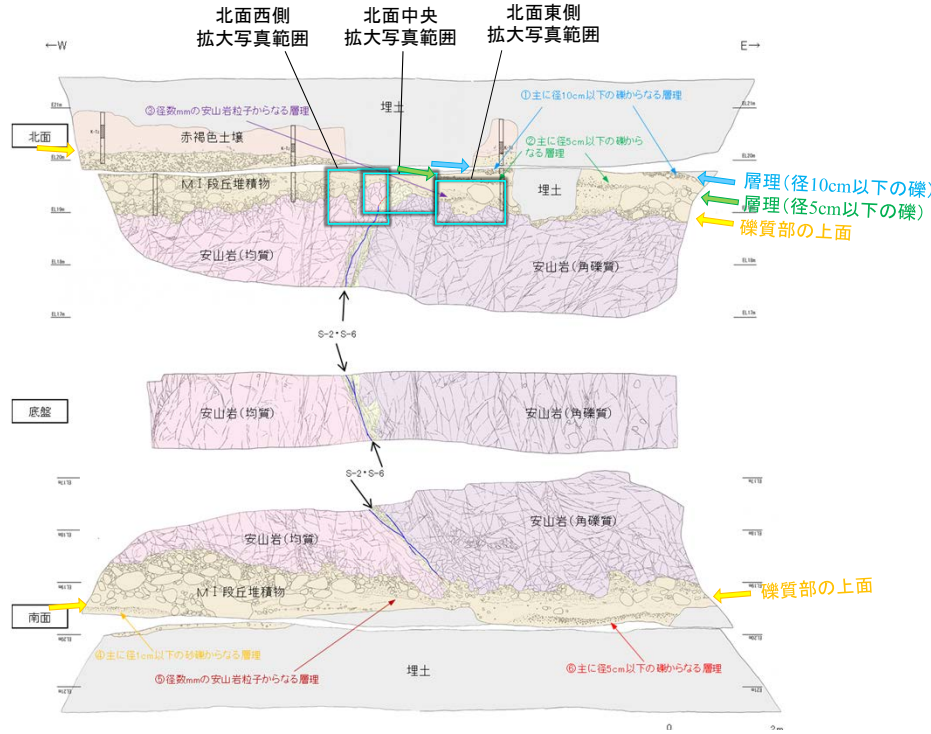
No.2トレンチスケッチ 展開図
(有識者が示した層理, 礫質部の上面を加筆)

有識者会合の評価	
(1)	<ul style="list-style-type: none"> 南北両面において、岩盤上位のM I 段丘堆積物最下部に位置する礫質部の上面が、全体として山側(東側)が低くなっている(左上図の黄色矢印)。No.2トレンチではM I 段丘堆積物全体が同様に山側が低くなる傾向があり、特に北面においては、M I 段丘堆積物中で上記礫質部の数10cm上位に認められる“主に径5cm以下の礫からなる層理”と、その上位の径10cm以下の礫からなる層理において、その傾向が明瞭に確認できる(左上図の緑色・青色矢印)。
(2)	<ul style="list-style-type: none"> M I 段丘堆積物中の礫等の長軸の角度分布も、北面中央、北面西側及び北面東側の全ての場所において、山側(東側)に緩く傾斜する(右上図)。
