志賀原子力発電所2号炉 敷地の地質・地質構造について

敷地内断層の活動性評価
(コメント回答)

2020年4月28日
北陸電力株式会社

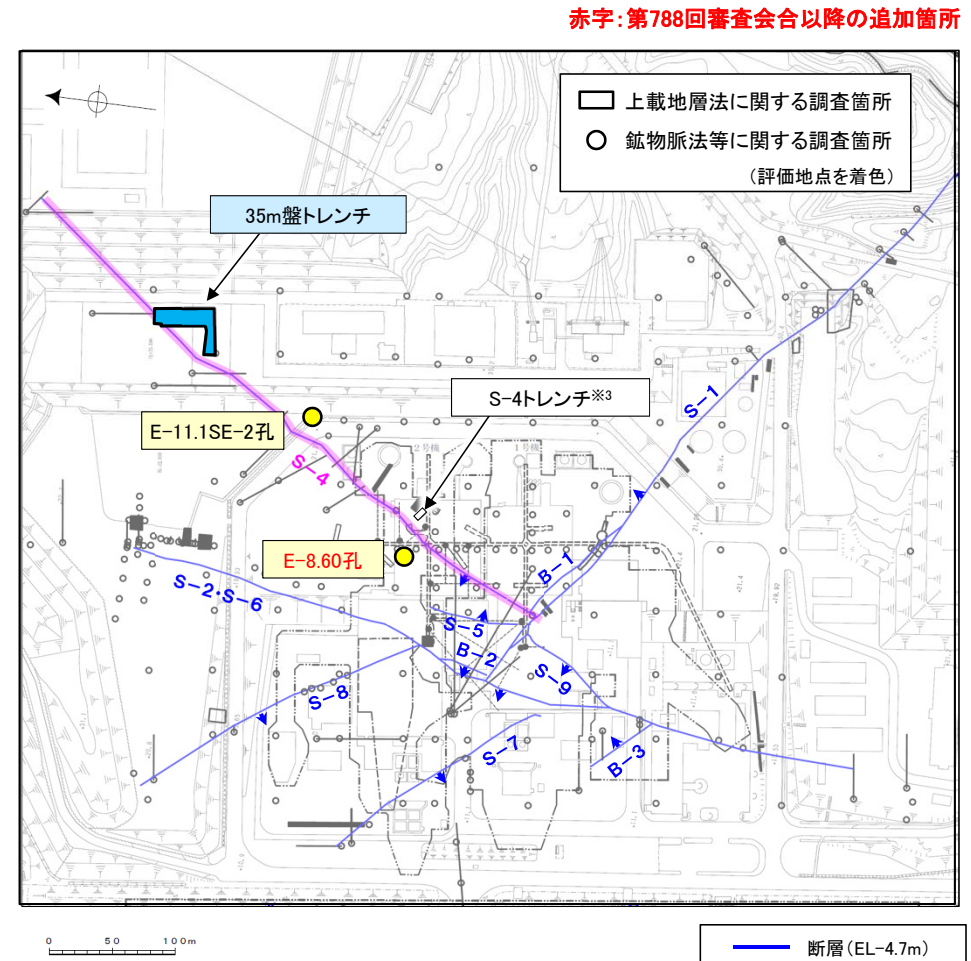
調査位置図

○約12～13万年前以前に堆積した地層であるH I a段丘堆積物が分布する35m盤トレンチにおいて、上載地層法による評価を行った。

○2地点(E-8.60孔, E-11.1SE-2孔)において、鉬物脈法等による評価を行った。

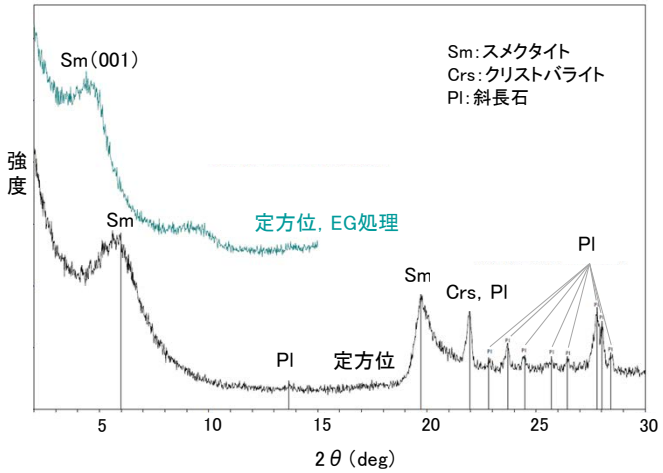
<p>Sm: スメクタイト Crs: クリストバライト Pl: 斜長石</p> <p>強度</p> <p>2θ (deg)</p> <p>回折チャート(岩盤調査坑 S-1粘土状破砕部)</p> <p>詳細は, 補足資料2.4-2</p>

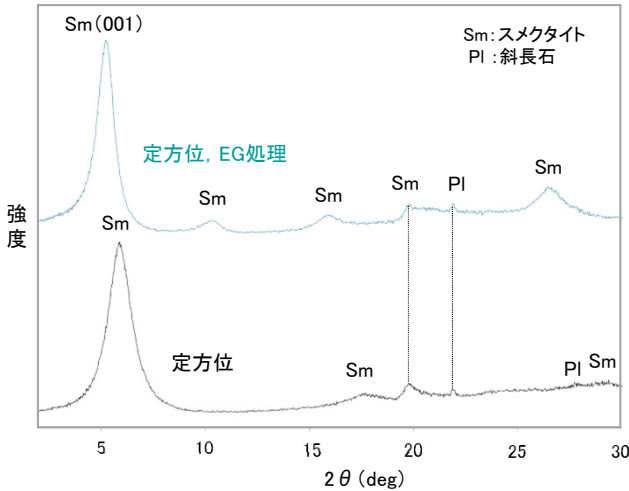
<p>Sm(001)</p> <p>Sm: スメクタイト Pl: 斜長石</p> <p>強度</p> <p>2θ (deg)</p> <p>回折チャート(E-8.5+5"孔 S-2・S-6粘土状破砕部(粘土鉱物))</p> <p>詳細は, 補足資料5.2-2 (2)</p>
<p>XRD分析①と②の比較</p>	<ul style="list-style-type: none"> 分析②では, 粘土分を濃集することによって, 粘土鉱物のピーク強度が強くなり, ピーク回折角が読みやすくなる。 ⇒EG処理した回折チャートでは, スメクタイトの(001)ピークに加え, $2\theta = 9\sim 11^\circ$ 及び $2\theta = 16\sim 18^\circ$ のピークも読み取ることができるため, Watanabe(1988)によるI/S混合層の構造判定*が可能となる。

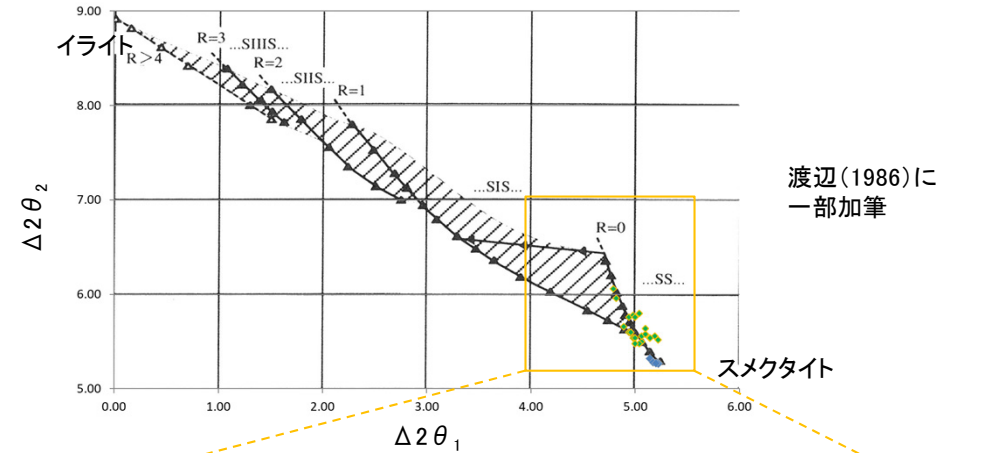
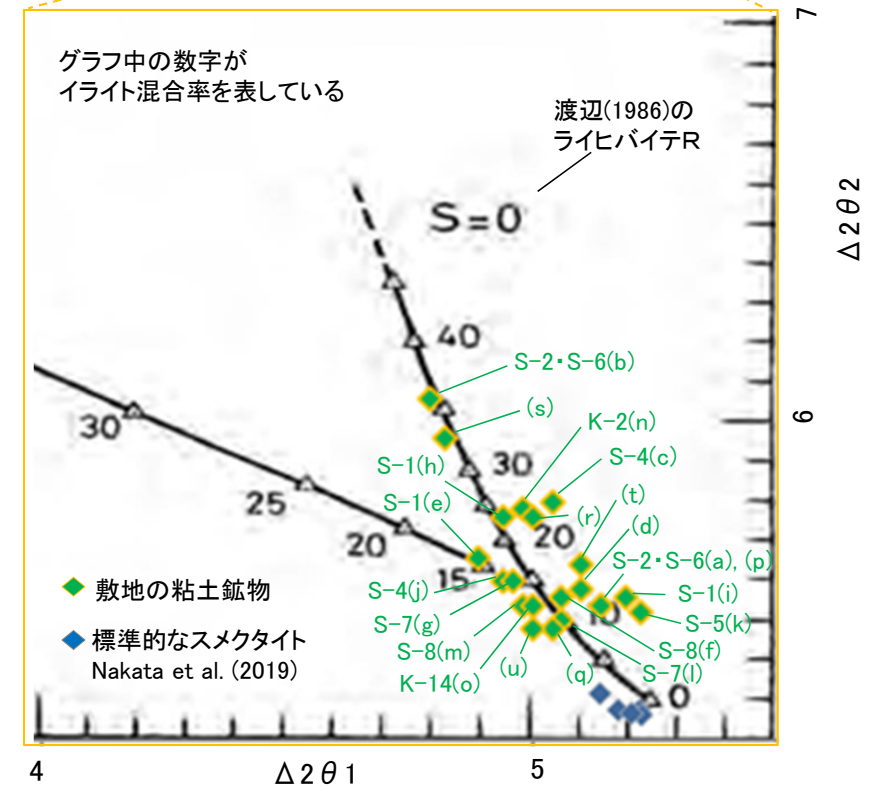
○XRD分析(粘土分濃集)の結果に関して, 断層間で比較を行った。
 ○渡辺(1981)の構造判定図にプロットすると, いずれの分析結果もイライトの混合割合は10~35%であり, 断層間の結果に相違はない。
 ○なお, 断層以外の非破碎部の粘土鉱物脈の分析結果についても, 同様の結果であった。

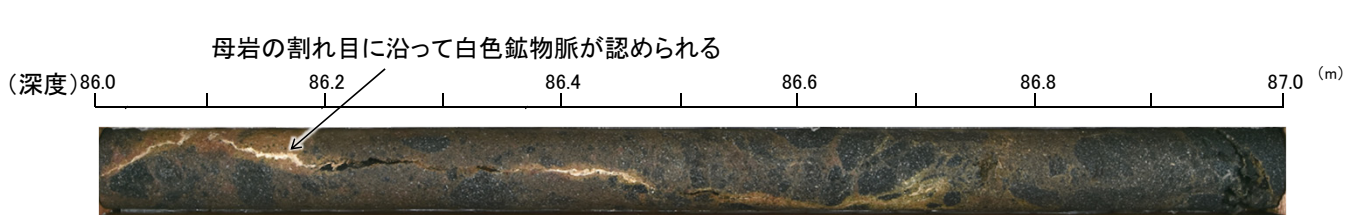
母岩中の割れ目に沿って白色鉱物(フィリップサイト)の鉱物脈が認められる事例 (試料II. J-10.8SW-1孔 深度86.18m付近)

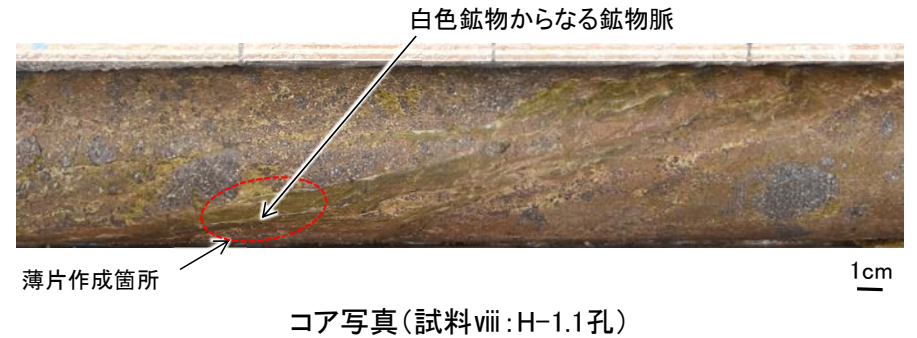
【試料viiiの薄片観察結果】

破碎部中に白色鉱物(オパールCT)の鉱物脈が認められる事例 (試料viii. H-1.1孔 深度103.62m付近)

吉村(2001)
オパールCT: 針状結晶の放射状集合の小球として産する。

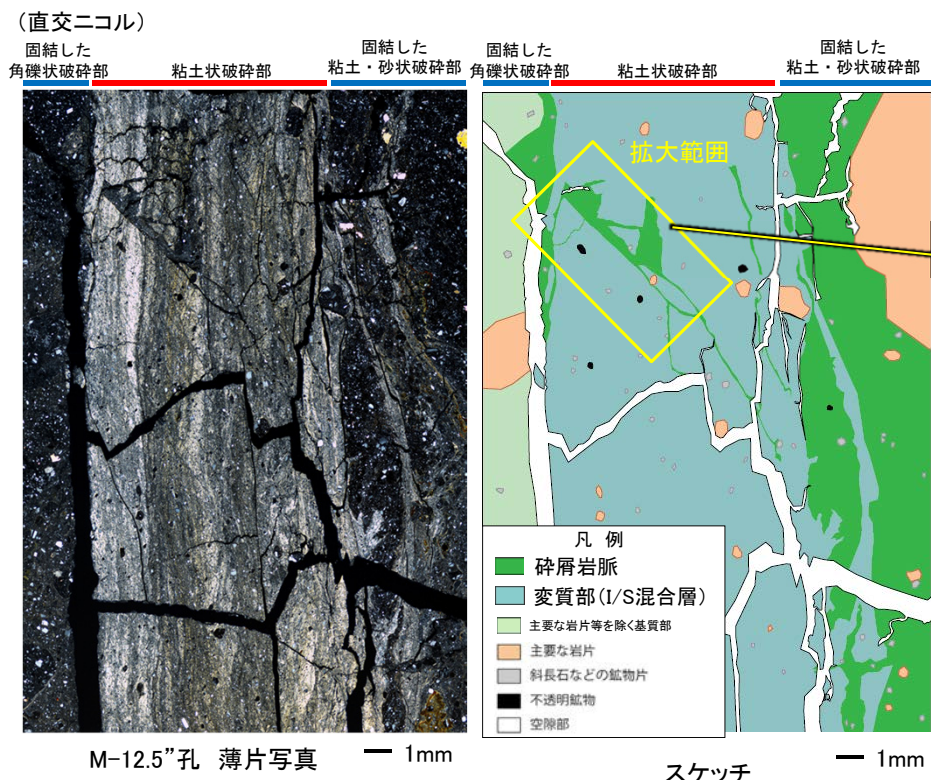
M-12.5”孔 薄片写真 1mm

○OM-12.5”孔の深度50.00m(EL-21.70m)付近のS-1において、固結した角礫状破碎部と構成鉱物の種類等が類似する碎屑物が、粘土状破碎部全体を横断している。この碎屑物を「碎屑岩脈」と呼ぶ(詳細はP.164, 165)。

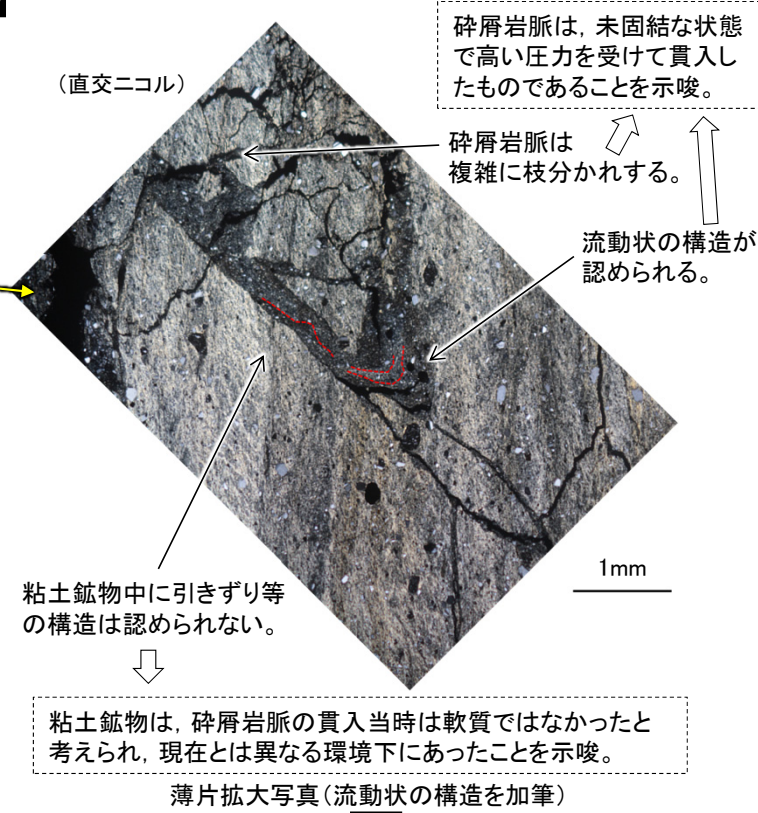
粘土鉱物中に引きずり等の構造は認められない。

粘土鉱物は、碎屑岩脈の貫入当時は軟質ではなかったと考えられ、現在とは異なる環境下にあったことを示唆。

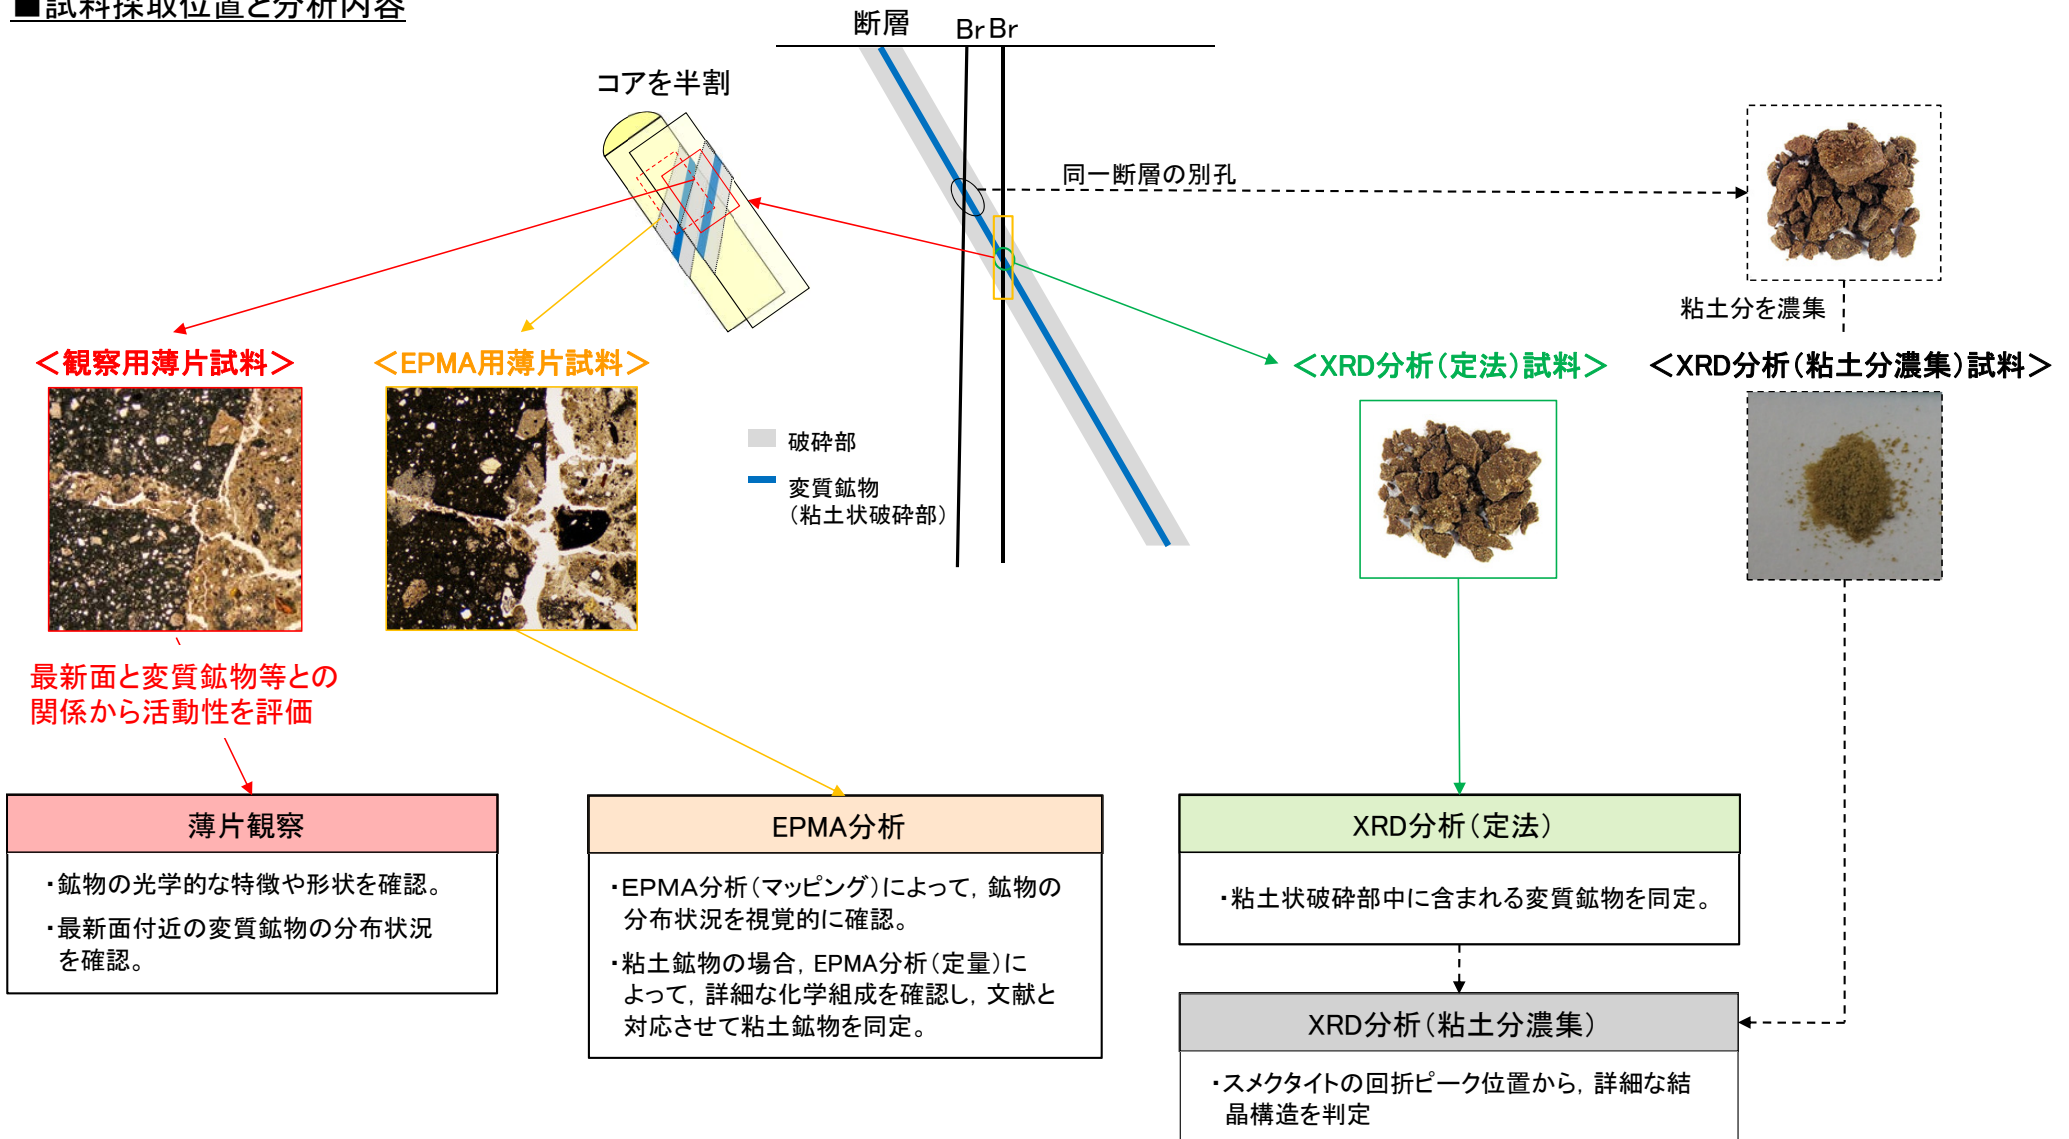
- 鉱物脈法等による活動性評価に用いる変質鉱物の同定にあたっては、評価を実施する薄片試料を作成したコア試料の同一破砕部を対象として、薄片観察、EPMA分析、XRD分析(定法)を実施し、評価を行う。
- 「XRD分析(定法)」の結果、主な粘土鉱物としてスメクタイトが認められる場合には、同一断層の別孔の破砕部において実施した「XRD分析(粘土分濃集)」によって詳細な結晶構造を判定する。

○EPMA分析(マッピング)は、評価に用いる変質鉱物の分布状況を視覚的に確認することを目的に実施する。分析試料は、活動性評価に用いる薄片試料作成時の残りの試料から作成したEPMA用薄片試料を用いる。

○EPMA分析(定量)は、XRD分析等で同定した鉱物を化学組成の観点から確認することを目的に実施する。その際、EPMAのビーム照射影響範囲(径約1 μ m)に測定対象鉱物以外の鉱物が入らないよう最大限留意しながら分析位置を選定し、各試料5箇所以上で実施する。

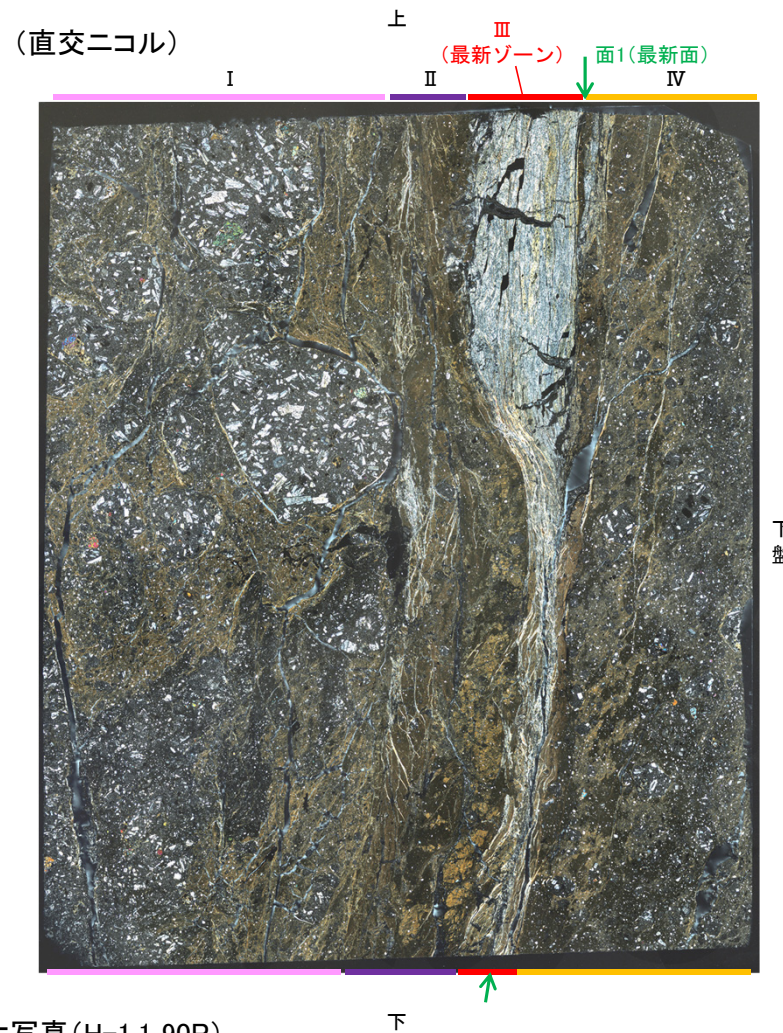
【解釈線なし】

- 観察用薄片で実施した微視的観察(薄片観察)の結果, 色調や礫径などから, 上盤側よりⅠ～Ⅳに分帯される。
- そのうち, 最も細粒化している分帯Ⅲを最新ゾーンとして抽出した。
- 最新ゾーン中及び分帯Ⅳとの境界に, 面1が認められる。面1は一部で鉱物によって分断され断続的になり連続性に乏しいが, 最新ゾーンの中では比較的直線性のよい面である。
- 薄片上部の最新ゾーン中に発達する面構造は, いずれも鉱物によって分断されており, 下部まで連続せず途中でせん滅する。
- 以上より, 面1を最新面と認定し, 変質鉱物との関係を確認する。

- I: 単ニコルで暗褐色, 直交ニコルで淡褐～暗褐色の干渉色を呈する火山礫凝灰岩からなる。径15mm以下の岩片や鉱物片が細粒な基質に含まれる。岩片, 鉱物片は垂角～垂円形である。基質中や割れ目, 岩片の縁辺部に粘土鉱物が生成されている。
- II: 単ニコルで暗褐色, 直交ニコルで黄褐～暗褐色の干渉色を呈する, 粘土鉱物を含む細粒物からなる。径2mm以下の岩片や鉱物片が細粒な基質に含まれる。岩片, 鉱物片は垂角～垂円形である。基質中や割れ目, 岩片の縁辺部に粘土鉱物が生成されている。
- III(最新ゾーン): 単ニコルで無色透明～淡褐色, 直交ニコルで白～黄色の干渉色を呈する粘土鉱物からなる。この粘土鉱物を横断するように, 単ニコルで無色透明～淡褐色, 直交ニコルで灰～暗黒色を呈する鉱物脈が形成されている。
- IV: 単ニコルで暗褐色, 直交ニコルで黄褐～暗褐色の干渉色を呈する火山礫凝灰岩からなる。径3mm以下の岩片や鉱物片が細粒な基質に含まれる。岩片, 鉱物片は垂角～垂円形である。基質中や岩片の縁辺部に粘土鉱物が生成されている。

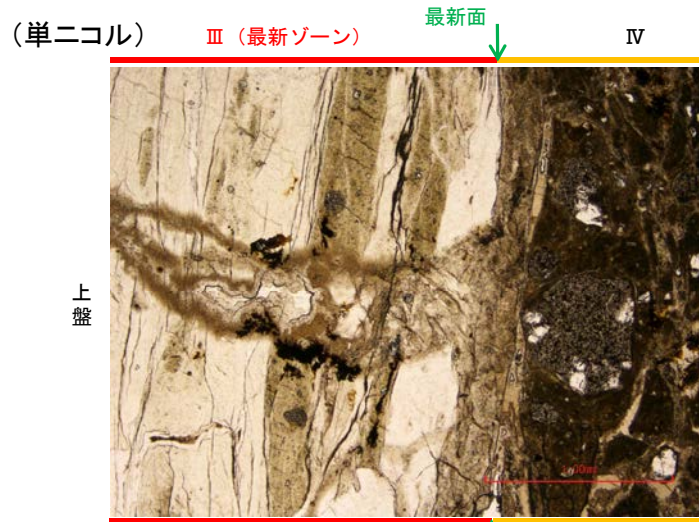
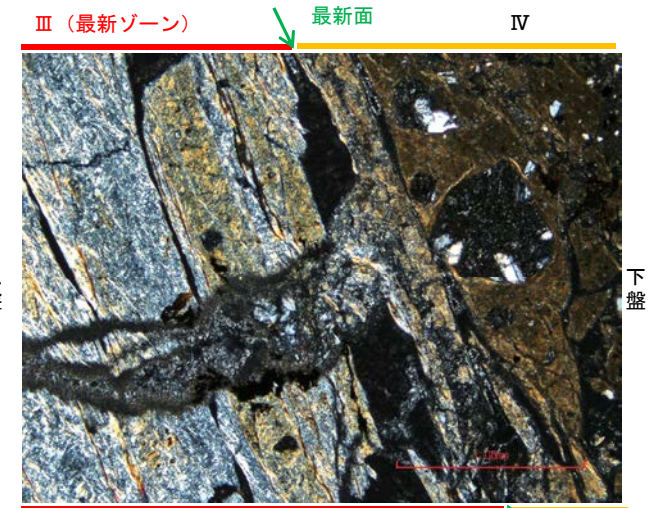
左30° 回転

文献における複屈折(吉村(2001))

- ・オパールCT: 0.002~0.006
- ・斜長石 : 0.008~0.013
- ・セピオライト : 0.01~0.047

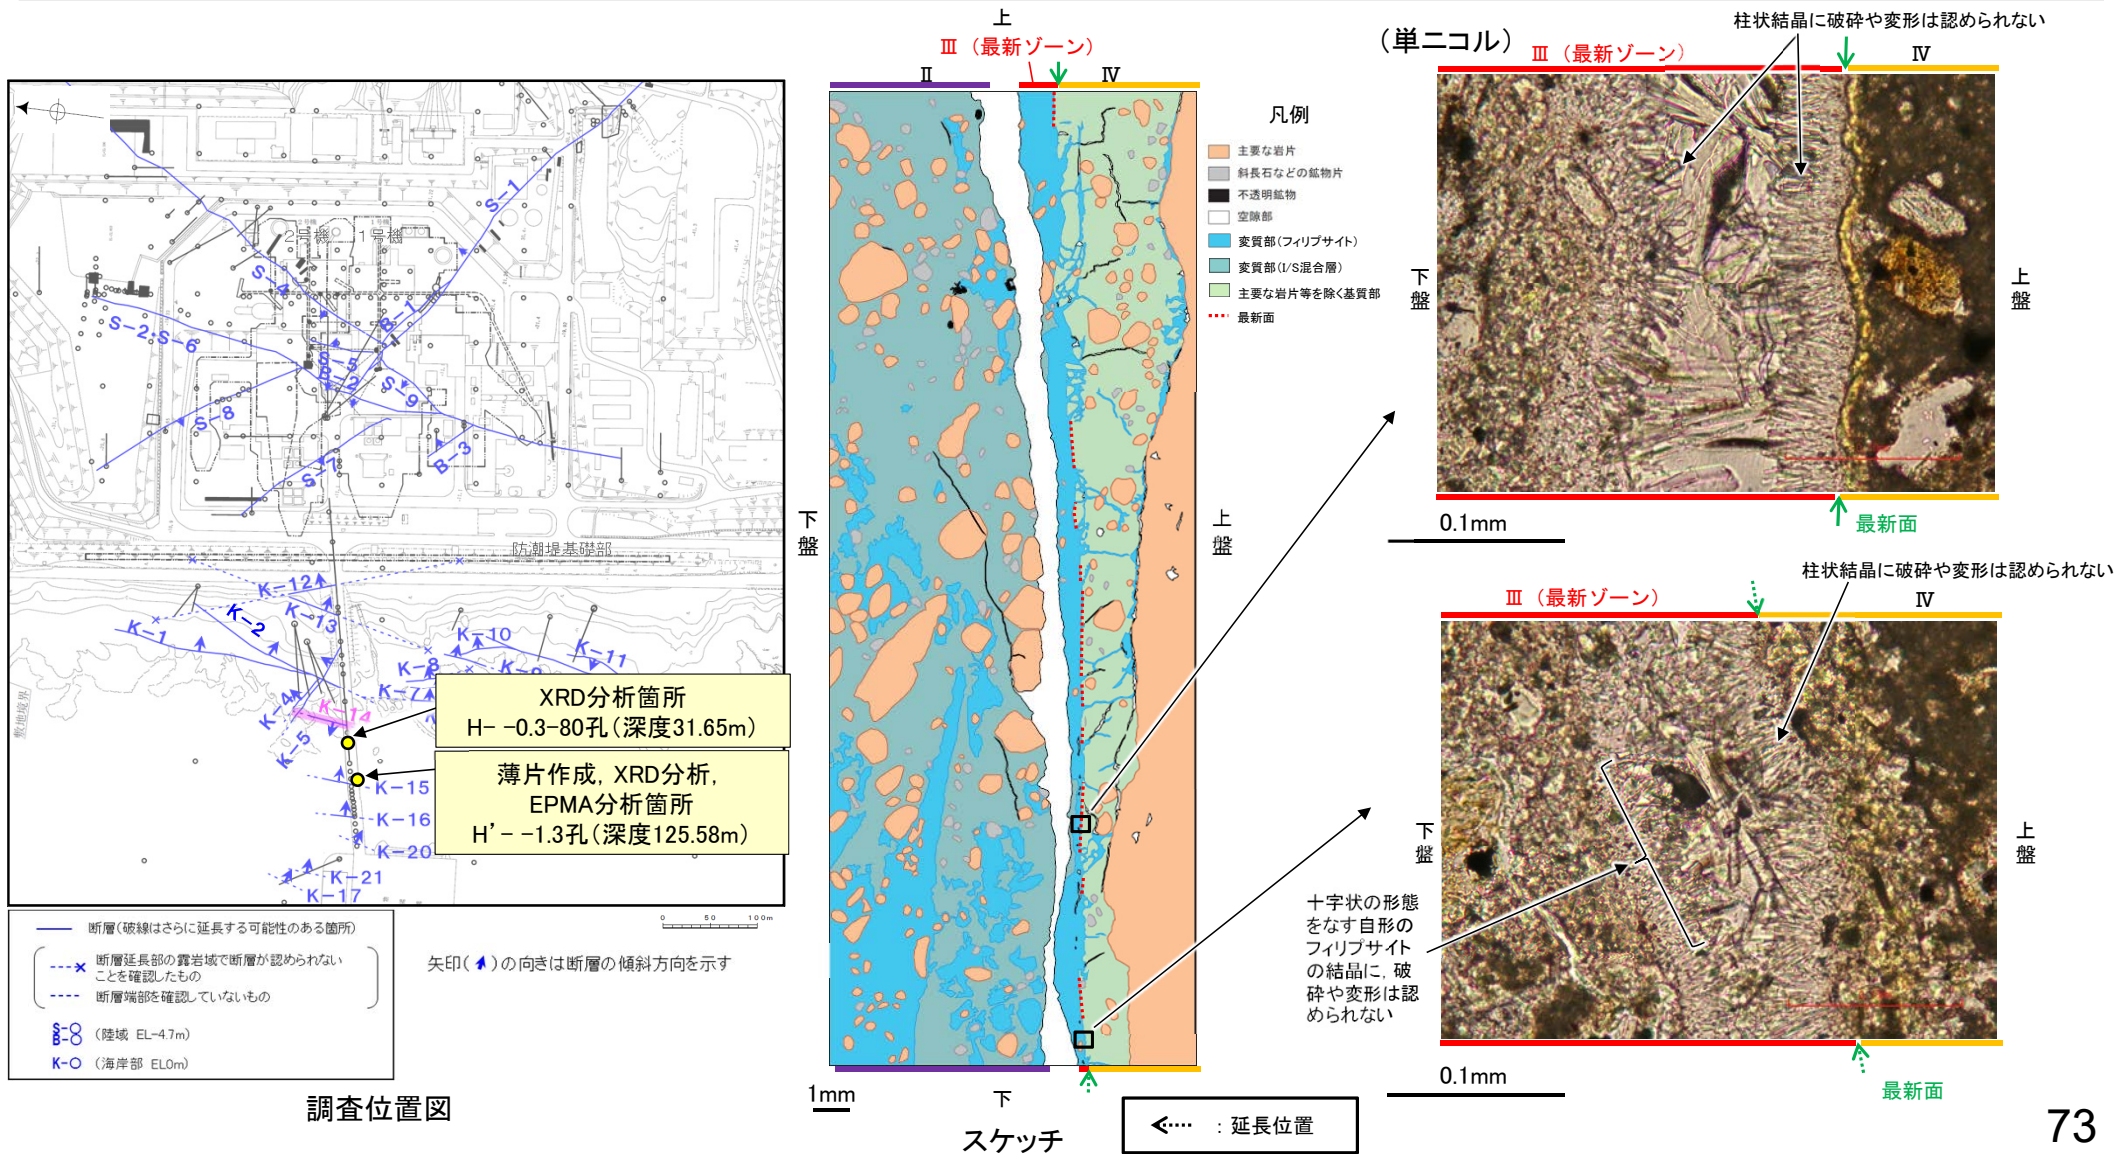
- H' - -1.3孔の深度125.60m付近で認められるK-14において、最新面と変質鉱物との関係による評価を行った。
- 最新ゾーンやその周辺に分布する変質鉱物は、XRD分析、薄片観察、EPMA分析結果から、フィリップサイト及びI/S混合層であると判断される。
- 薄片観察の結果、I/S混合層生成後にフィリップサイトが晶出したと考えられることから、生成時期がより新しいと考えられるフィリップサイトと最新面との関係を確認した。
- フィリップサイトの柱状結晶が最新面に接して晶出しており、この柱状結晶に破碎や変形は認められない。
- 最新面直近に十字状の形態をなす自形のフィリップサイトの結晶が認められ、この結晶にも破碎や変形は認められない。

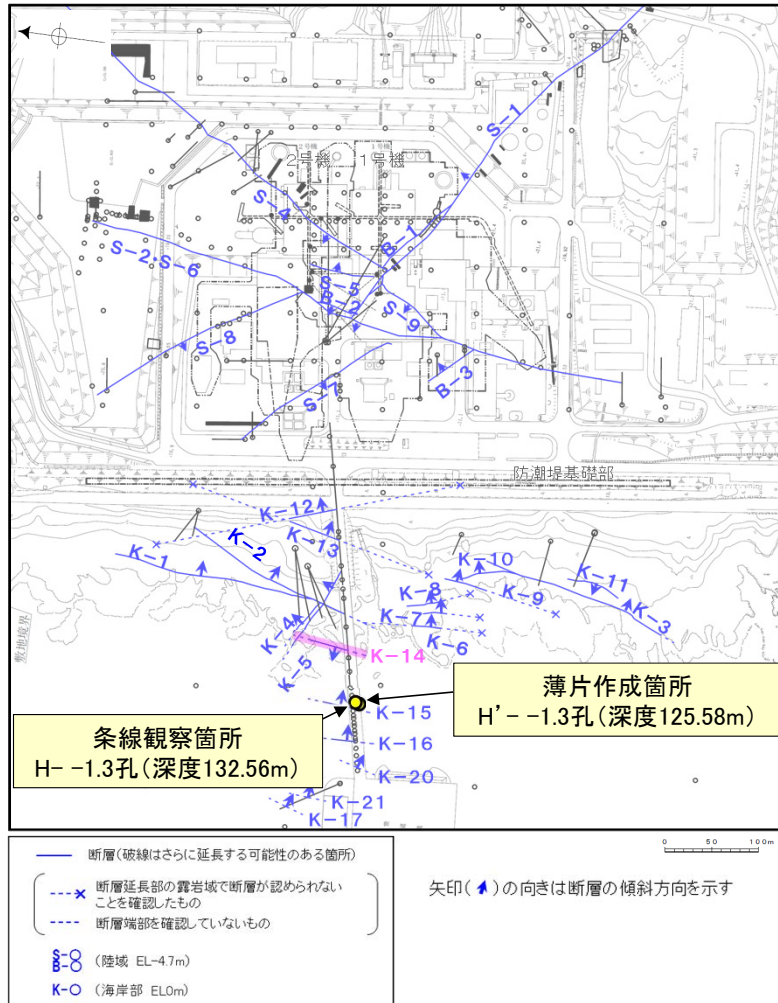
調査位置図

- H' - -1.3孔の深度125.60m付近で認められるK-14において、巨視的観察(ボーリングコア観察, CT画像観察)を実施し、最も直線性・連続性がよい断層面を主せん断面として抽出した。
- 隣接孔(H- -1.3孔)の主せん断面における条線観察の結果、110° Rの条線方向が確認されたことから、110° Rで薄片を作成した(ブロック写真)。
- また、ボーリングコア観察において、主せん断面を充填する白色鉱物(フィリップサイト)が認められる。

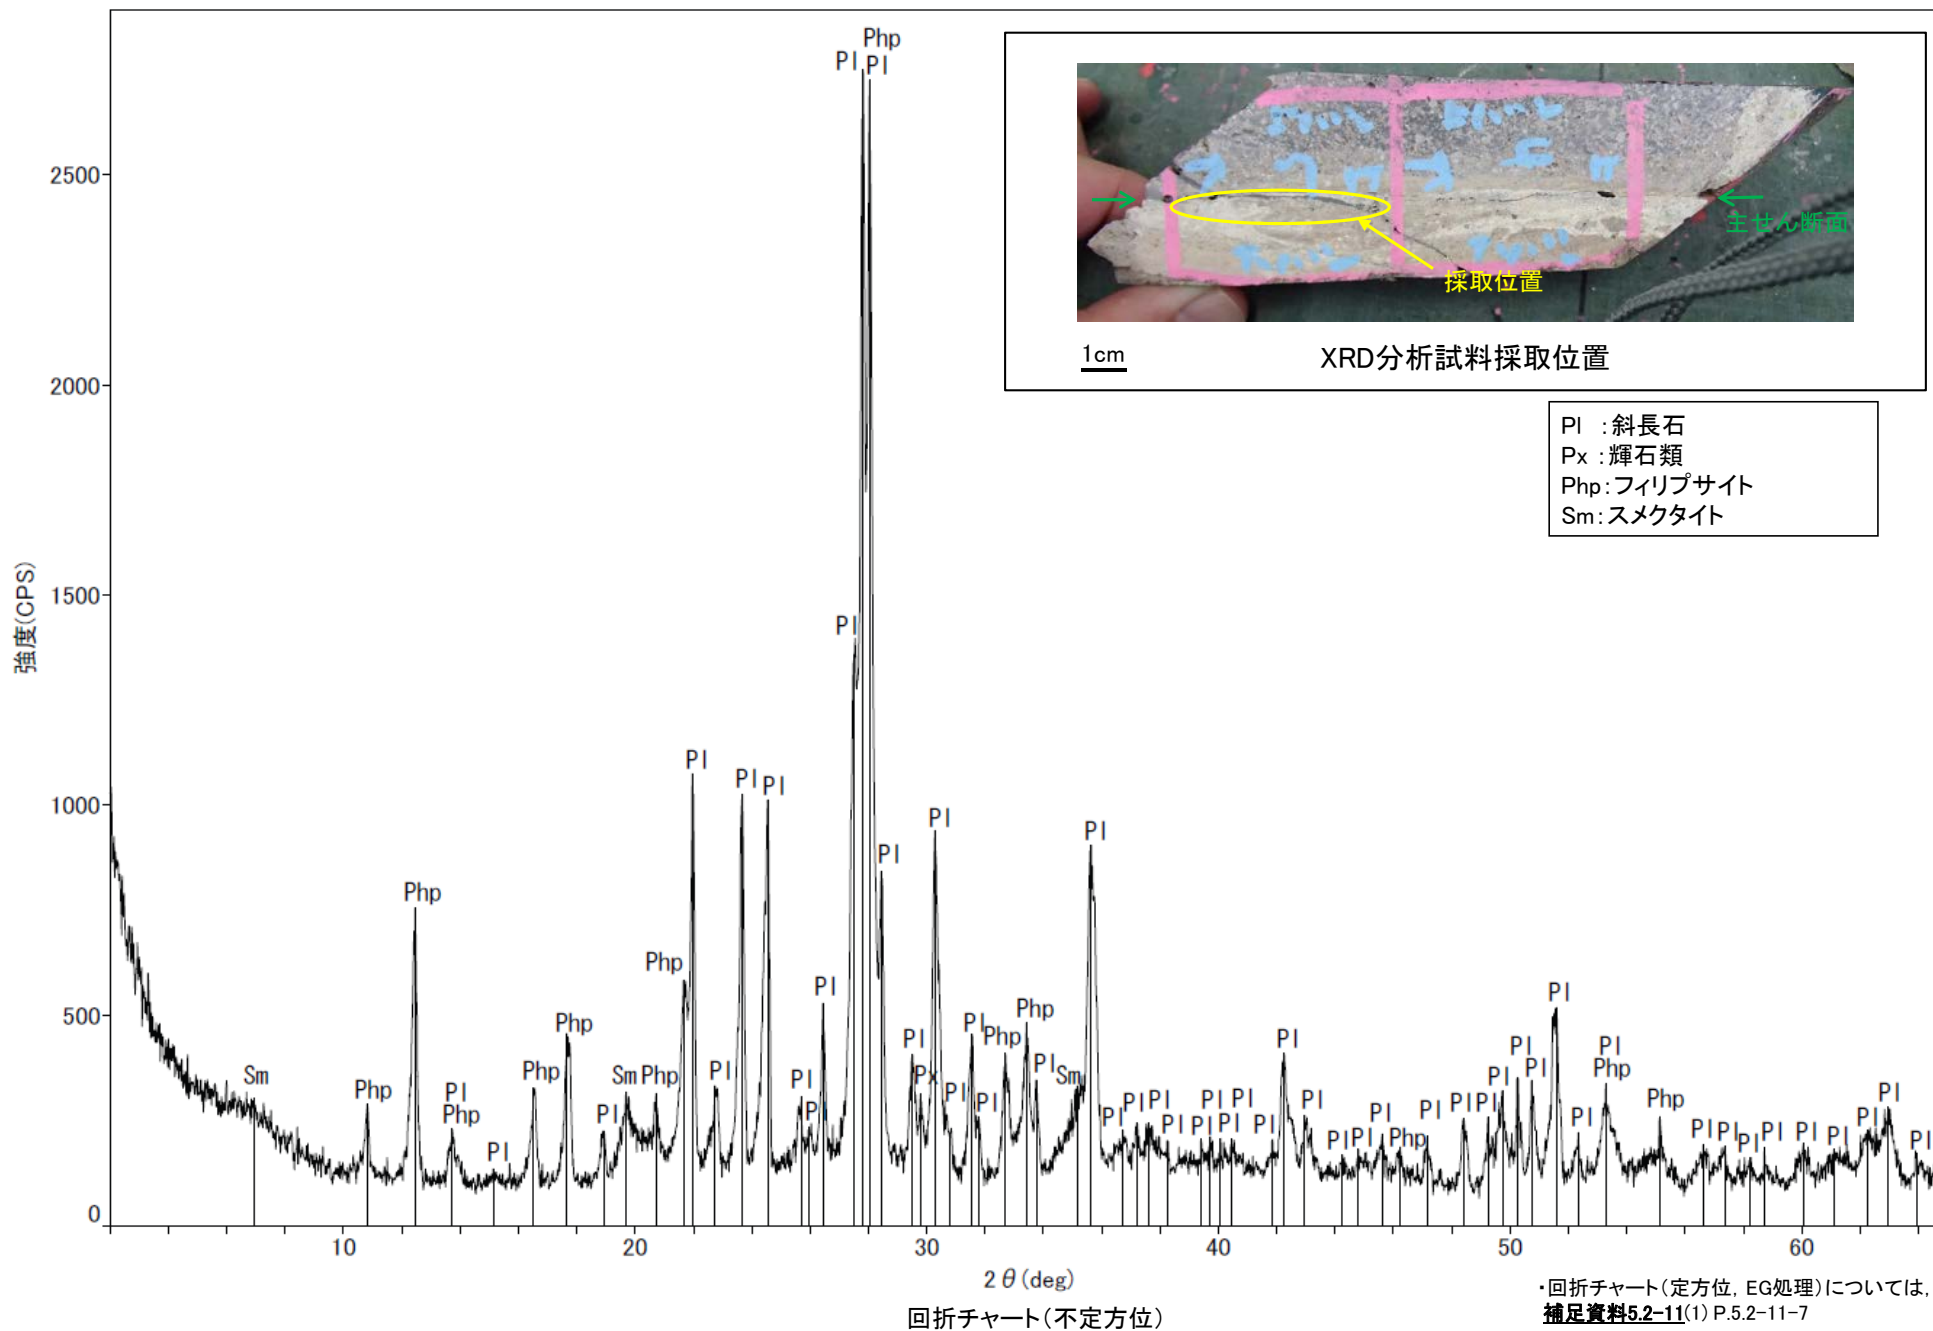
○最新ゾーン付近でXRD分析を実施した結果, 主な変質鉍物としてフィリップサイトが認められ, その他の変質鉍物としてはスメクタイトが認められる。

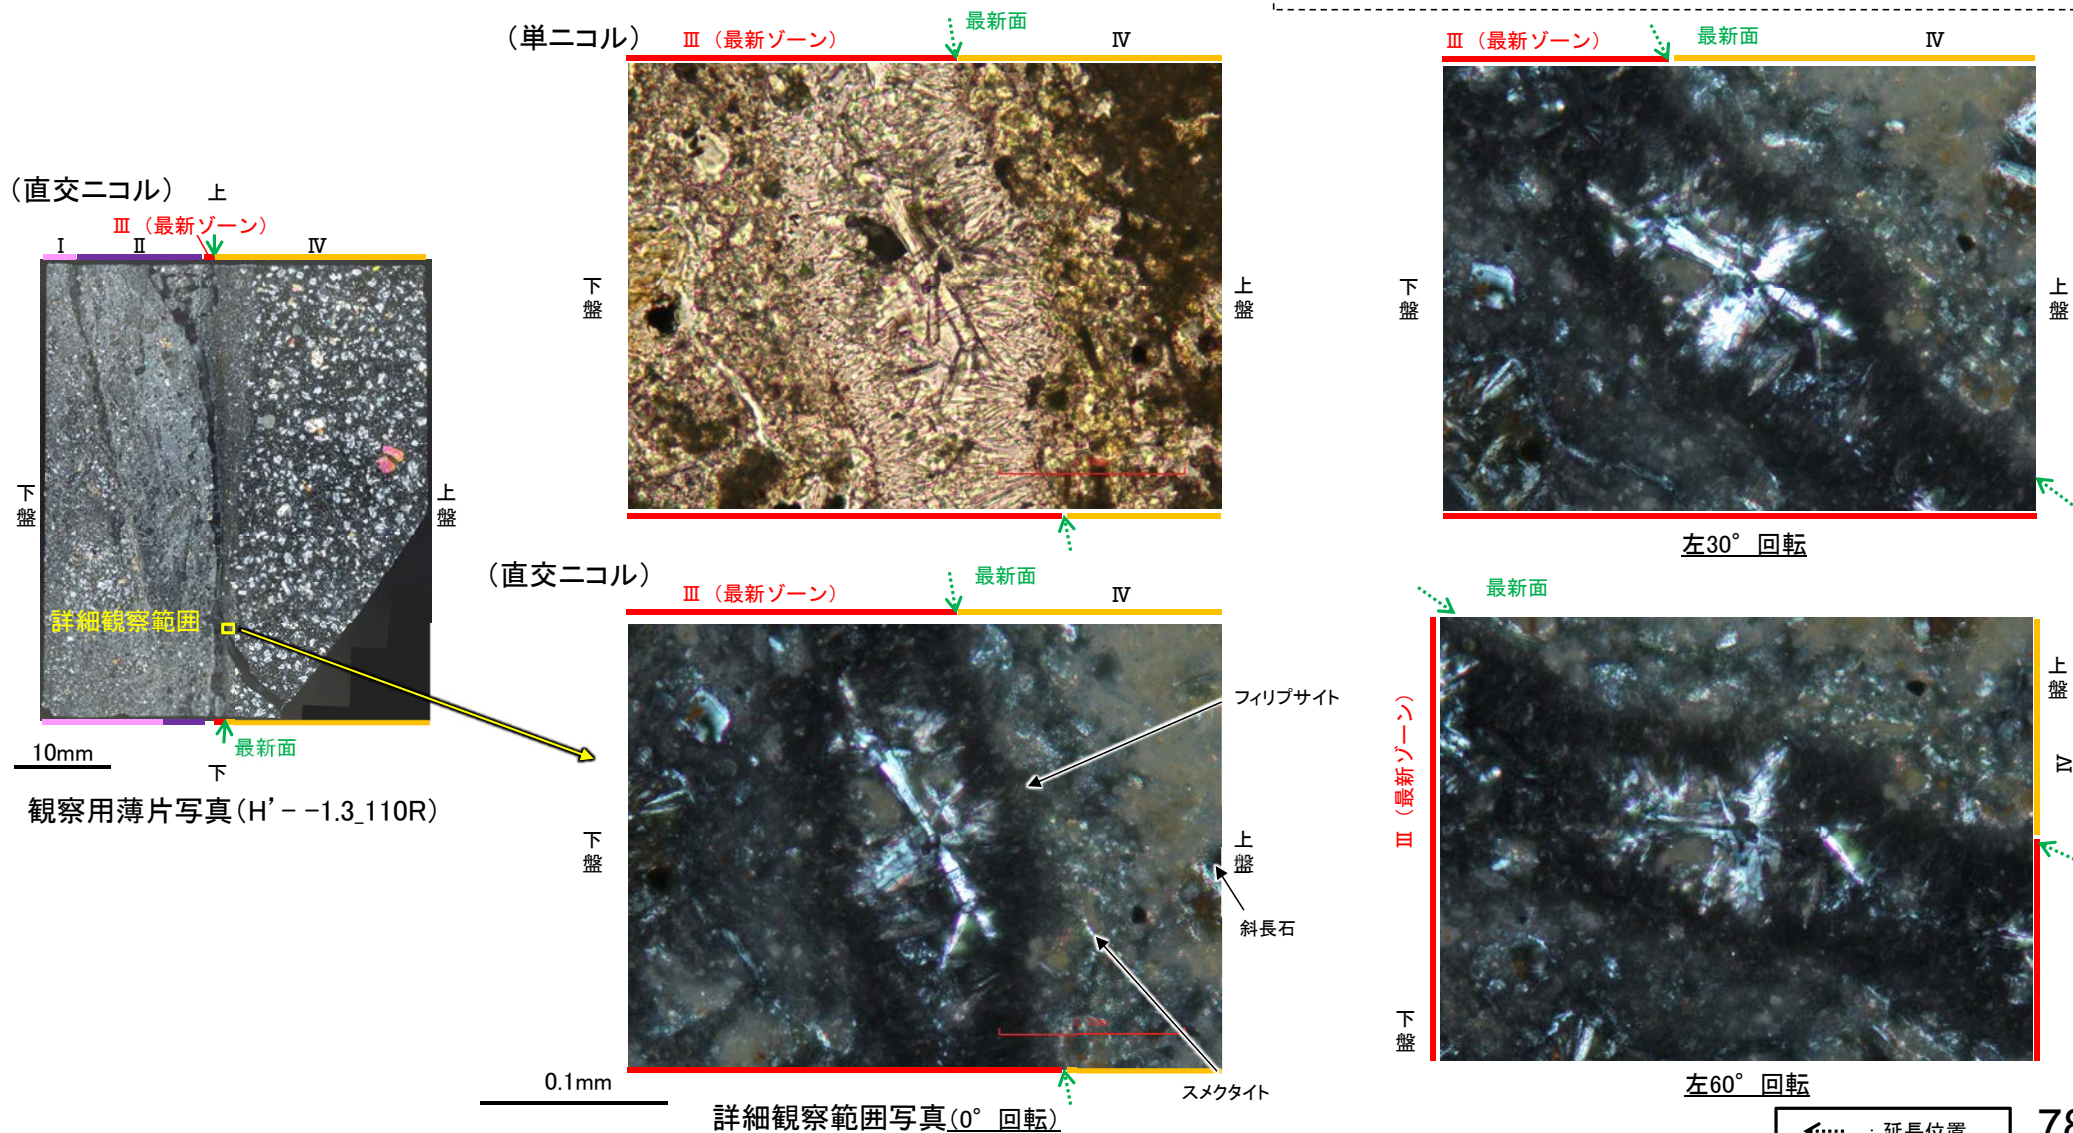
- ・フィリップサイト(K・Naに富む) : 0.002~0.004※¹
- ・斜長石 : 0.008~0.013※²
- ・スメクタイト : 0.01~0.04※²
