## 5.2.7 S-4 (2) E-11.1SE-2孔 — 鉱物の同定(XRD分析) —

5.2.8 S-5

5.2.9 S-7

5.2.10 S-8

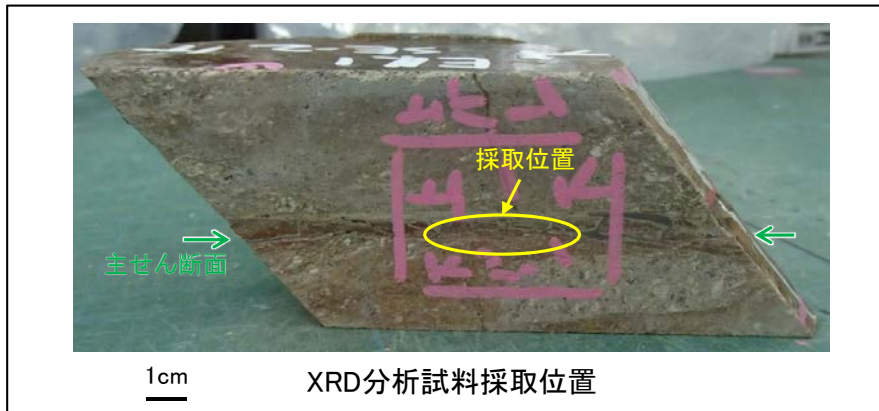
回折チャート(不定方位)

- 最新ゾーン付近でXRD分析を実施した結果, 主な粘土鉱物としてスメクタイトが認められる。
- スメクタイトについて詳細な結晶構造判定を行うために, 同一断層の別孔(F-9.3-4孔, E-11.1SE-6孔)の破砕部においてXRD分析(粘土分濃集)を実施した結果, I/S混合層と判定される。

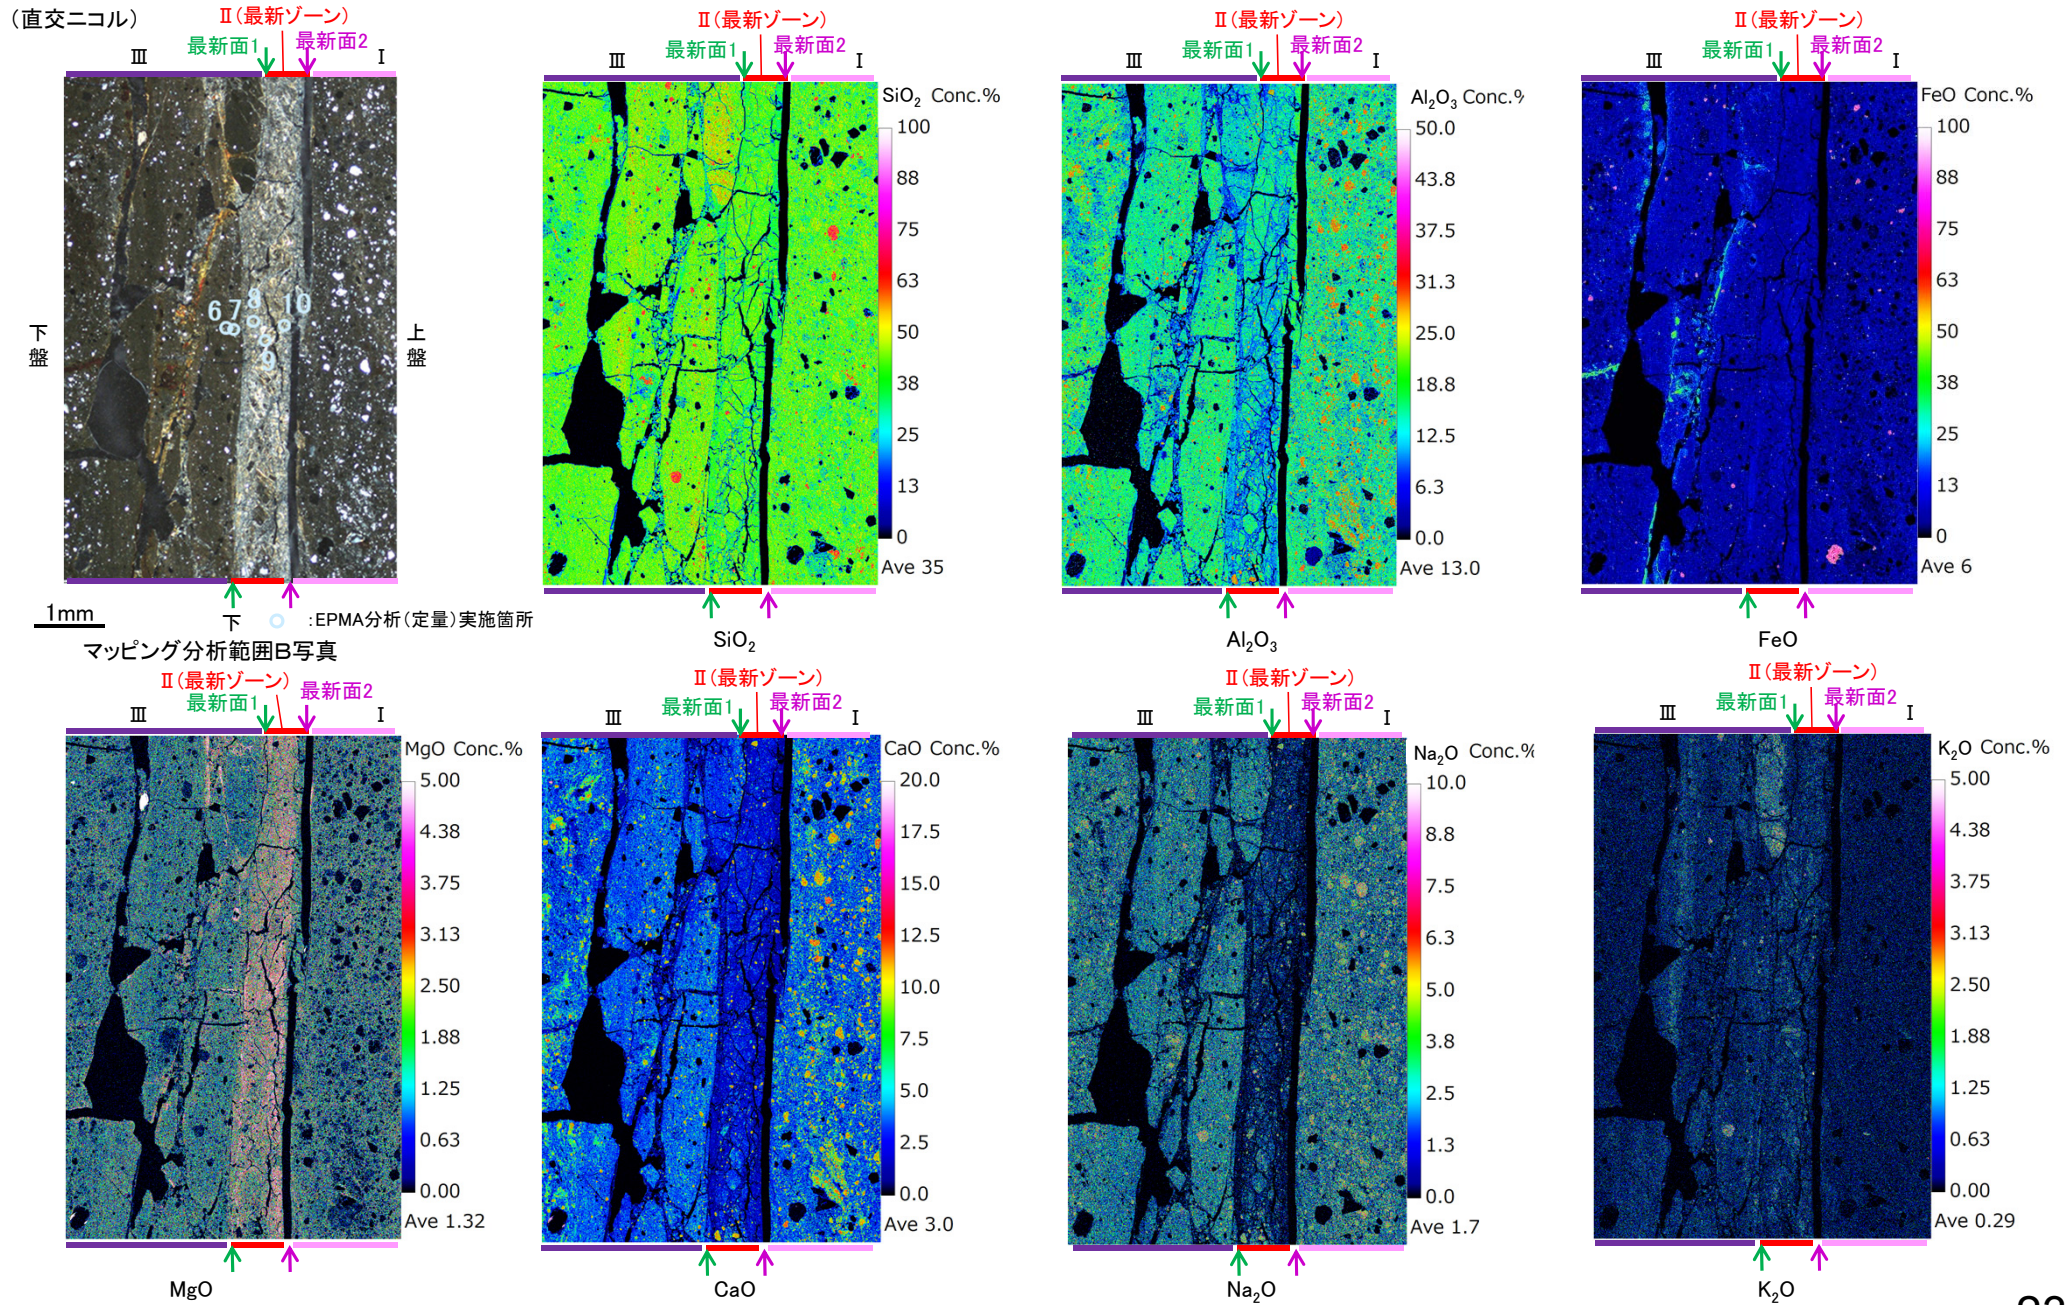
○EPMA用薄片でEPMA分析(マッピング)を実施した結果, EPMA分析(定量)で認められたI/S混合層が最新ゾーンやその周辺に分布していることを確認した。

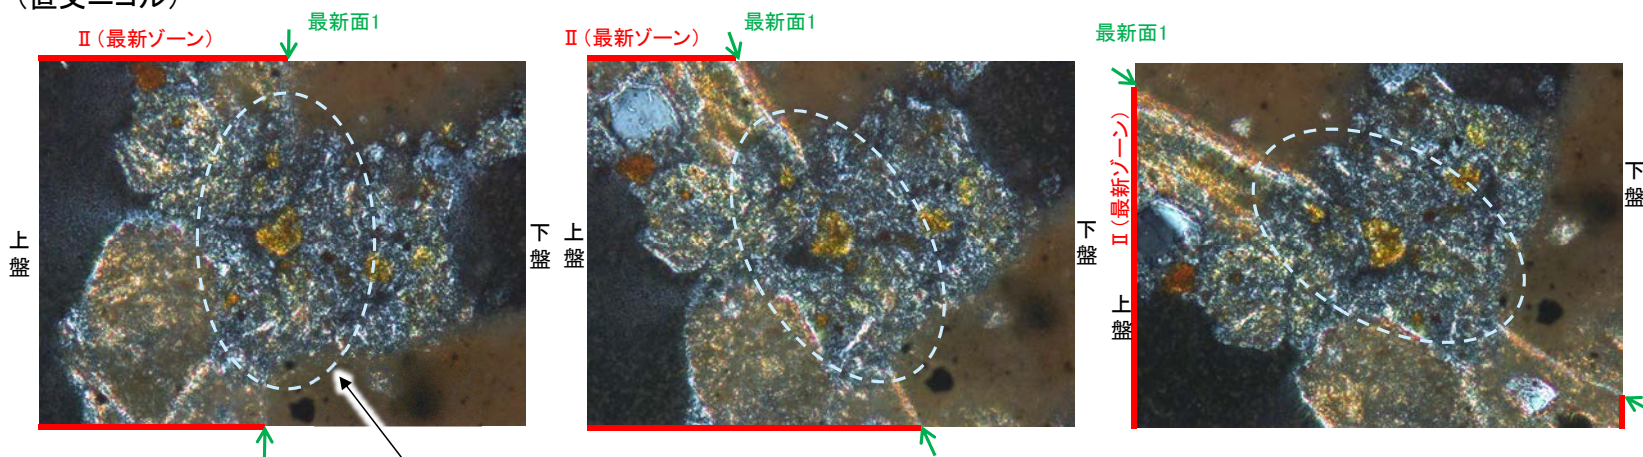
- ・不連続箇所の粘土鉱物(I/S混合層)にせん断面や引きずりなどの変形は認められない。
- ・注入の痕跡は認められない

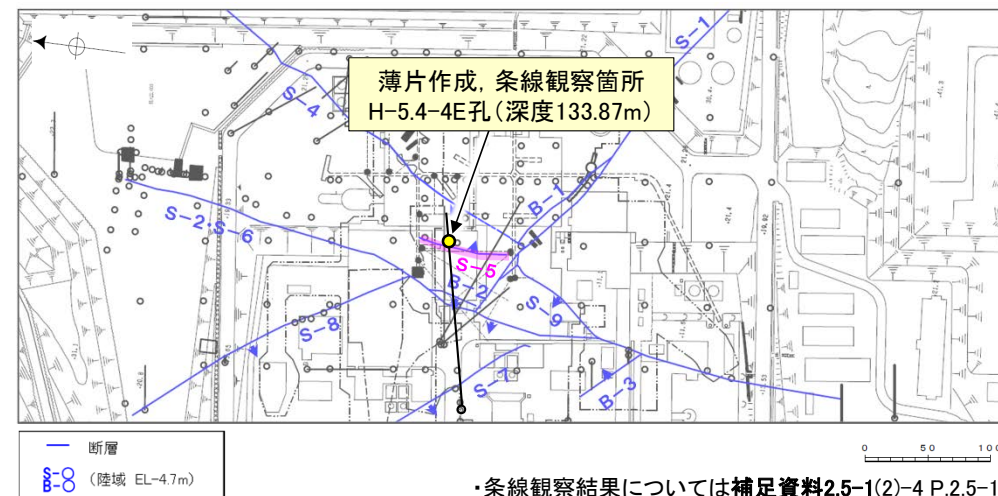
- H-5.4-4E孔の深度133.87mで認められるS-5において、巨視的観察(ボーリングコア観察, CT画像観察)を実施し、最も直線性・連続性がよい断層面を主せん断面として抽出した。
- 主せん断面における条線観察の結果、97° Rの条線方向が確認されたことから、97° Rで薄片を作成した(ブロック写真)。

- 条線観察では、主せん断面に条線が認められる。
- 一方、薄片観察により抽出した最新ゾーンは、周辺のゾーン(固結した破砕部)と比べて、岩片や鉱物片の細粒化の程度にやや違いはあるものの、構成鉱物の種類や基質部の色調が類似しており、最新ゾーンに直線性・連続性のよい面は認められない。

- 最新ゾーンは、周辺の固結した破砕部と類似した性状を有し、直線性・連続性のよい面構造は認められないことから、固結した破砕部形成以降の活動はない。
