5.2.6 S-2・S-6 (2) F-8.5' 孔 ー変質鉱物の分布(EPMA分析(マッピング))ー

5.2.6 S-2・S-6 (3) E-8.5-2孔 一概要一

5.2.7 S-4

5.2.7 S-4 (1) E-8.60孔 一概要一

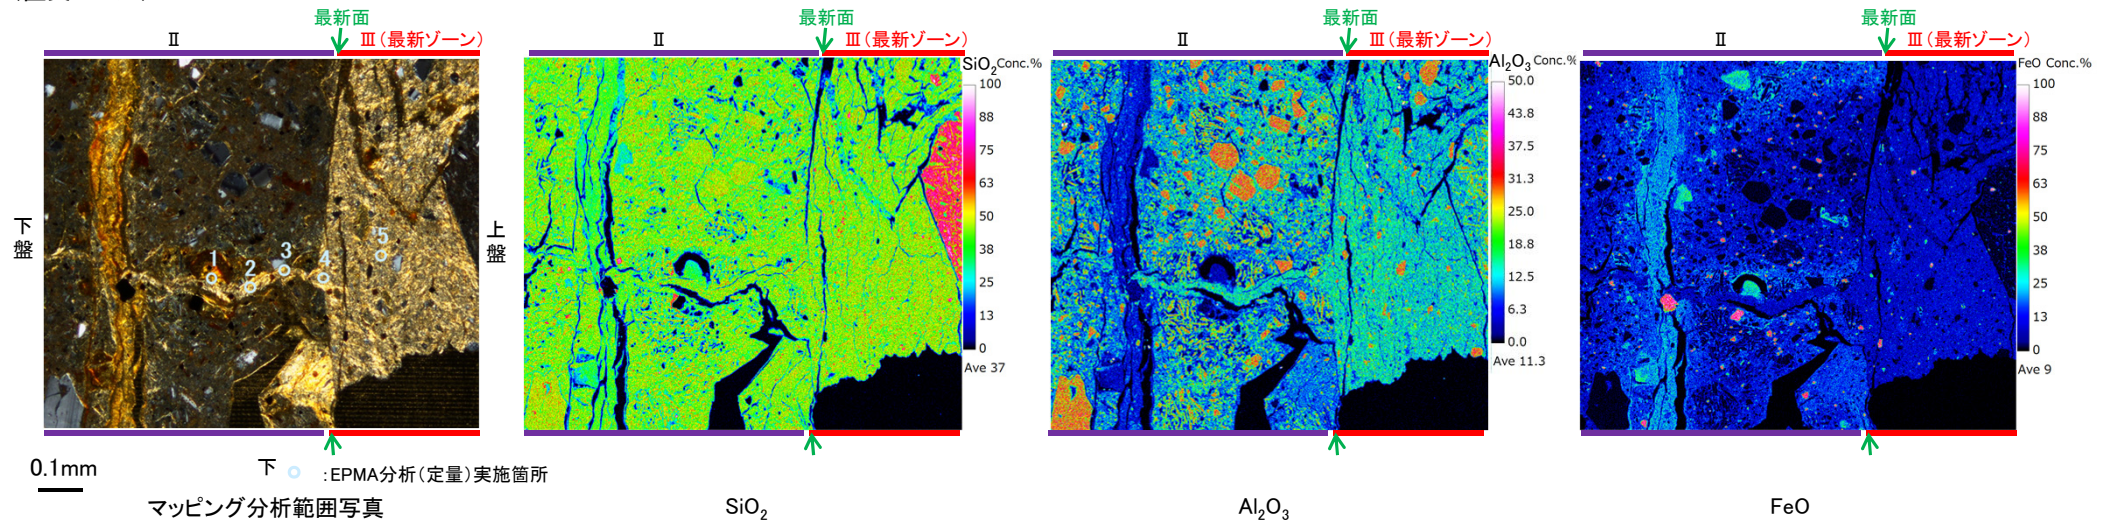
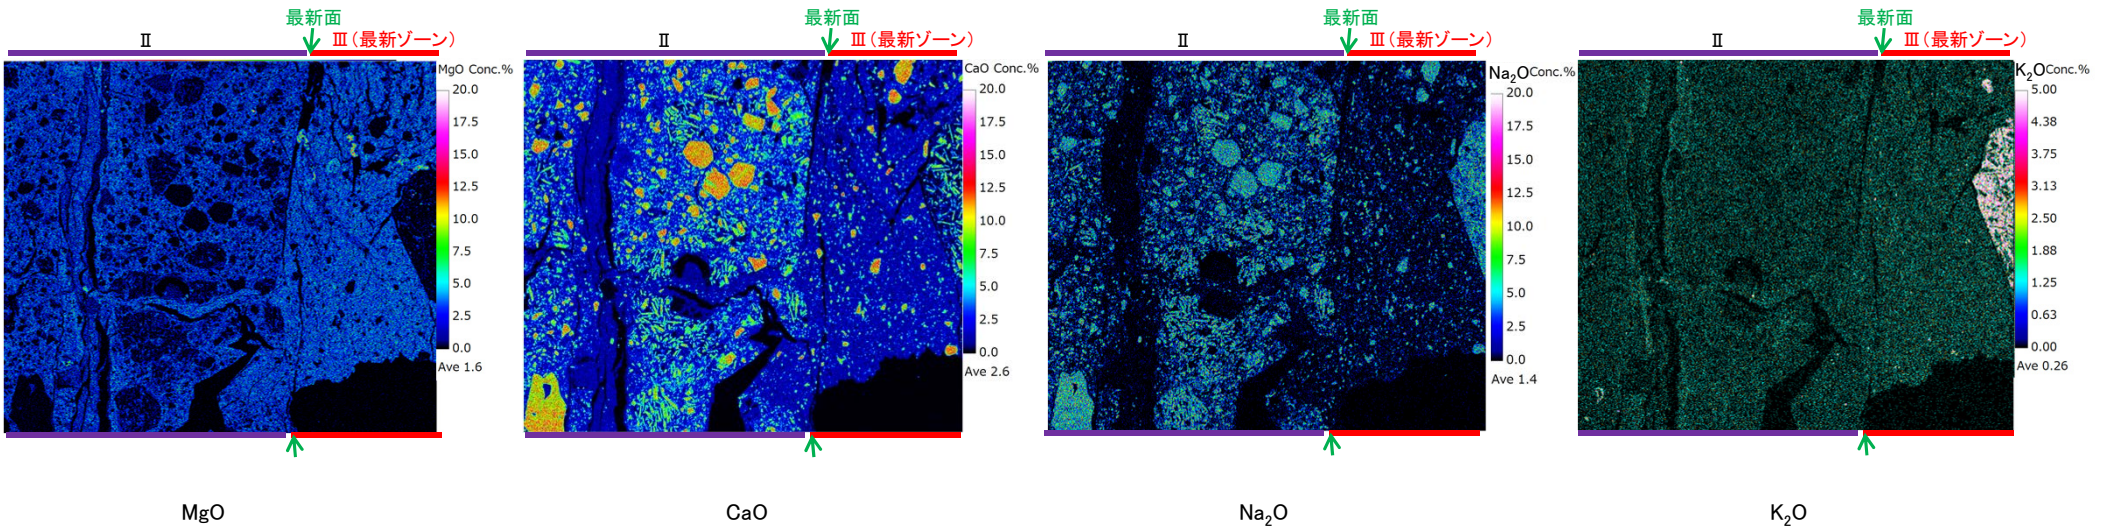
○EPMA分析(マッピング)を実施した結果, EPMA分析(定量)で認められたI/S混合層が最新ゾーンやその周辺に分布していることを確認した。

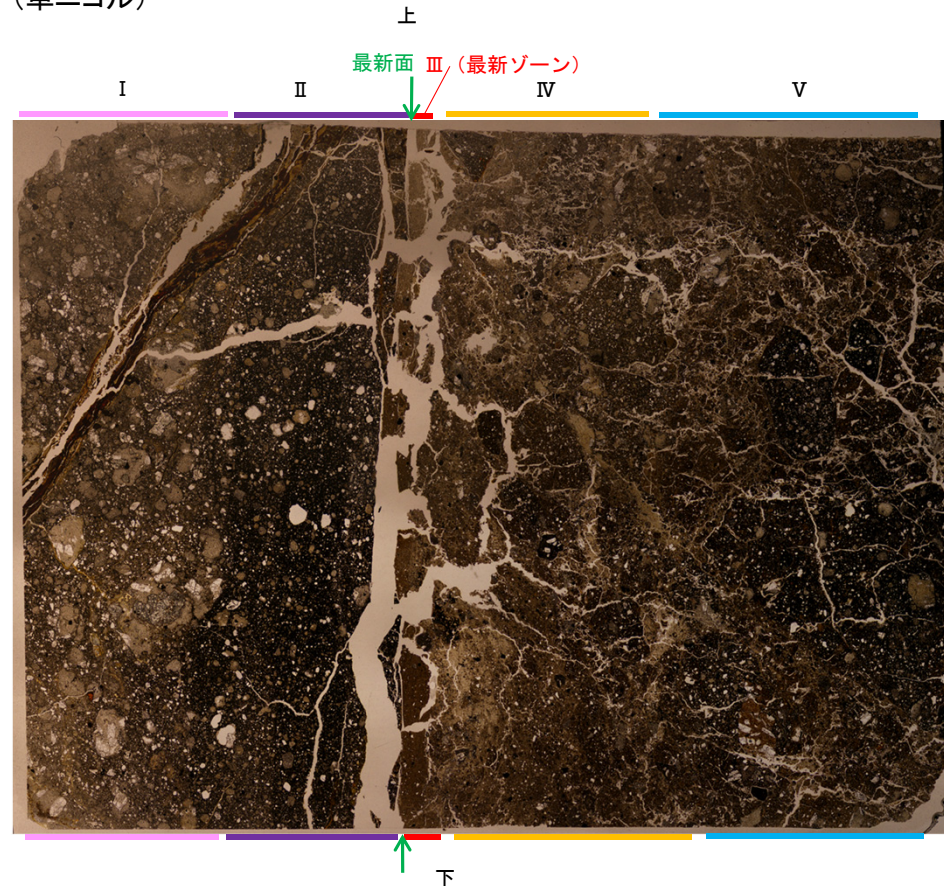
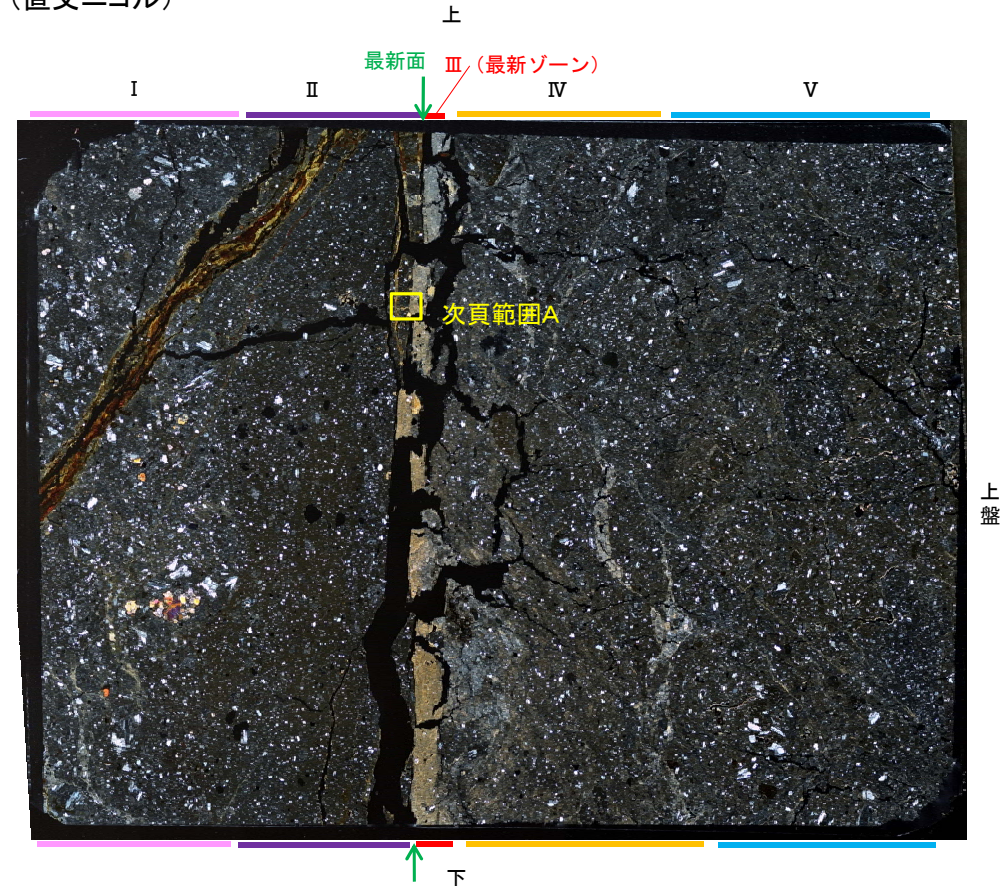
観察用薄片写真(F-8.5' _140R_2)

- 同一薄片で実施した、薄片観察やEPMA分析(マッピング)における化学組成の観点での観察より、I/S混合層が最新ゾーンやその周辺に分布していることを確認した。
- このI/S混合層と最新面との関係を確認する。

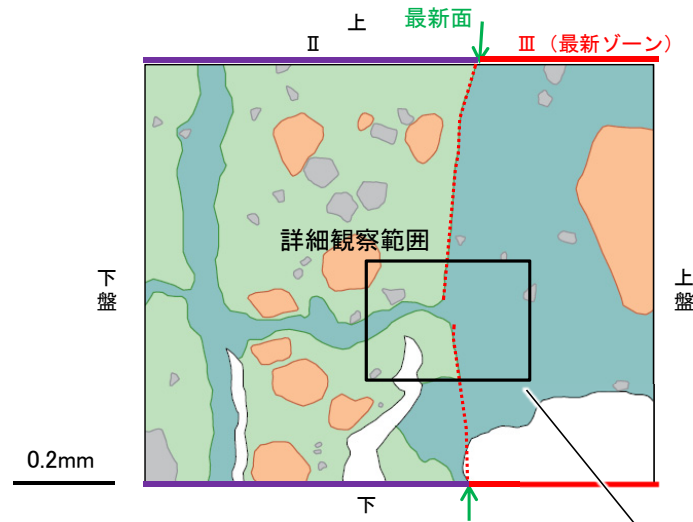
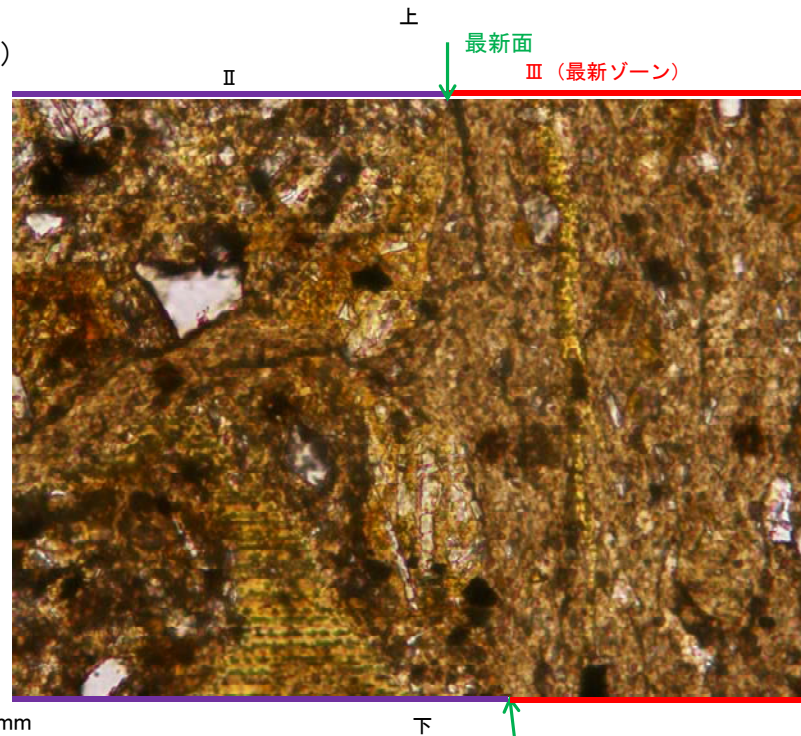
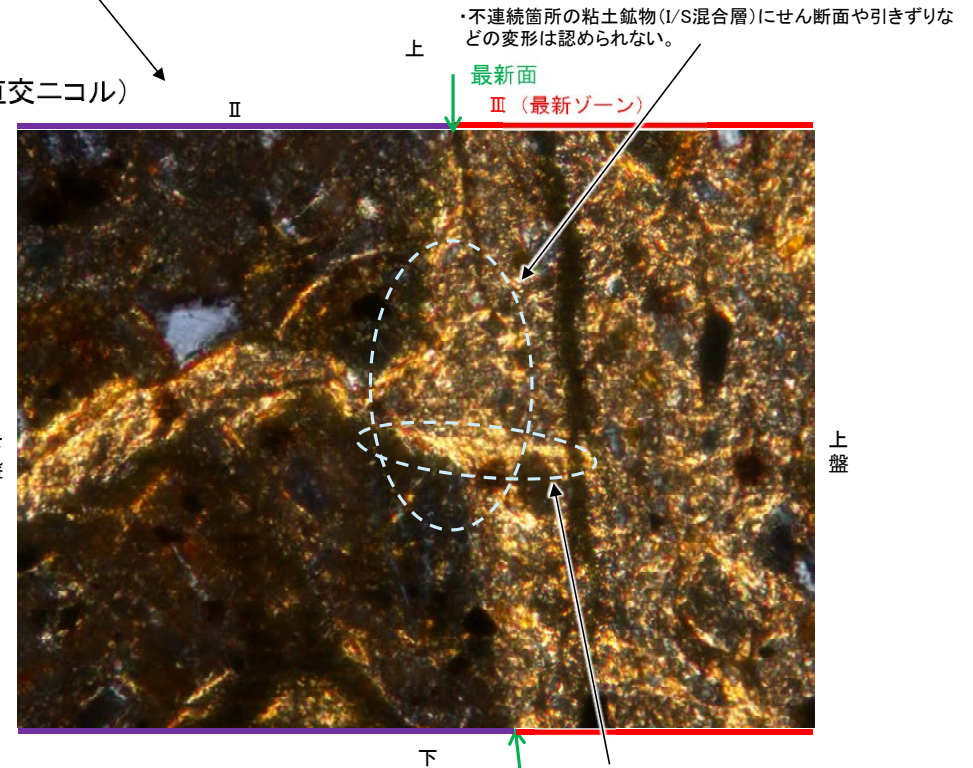
詳細観察範囲写真

- ・不連続箇所の粘土鉱物(I/S混合層)にせん断面や引きずりなどの変形は認められない。
- ・注入の痕跡は認められない

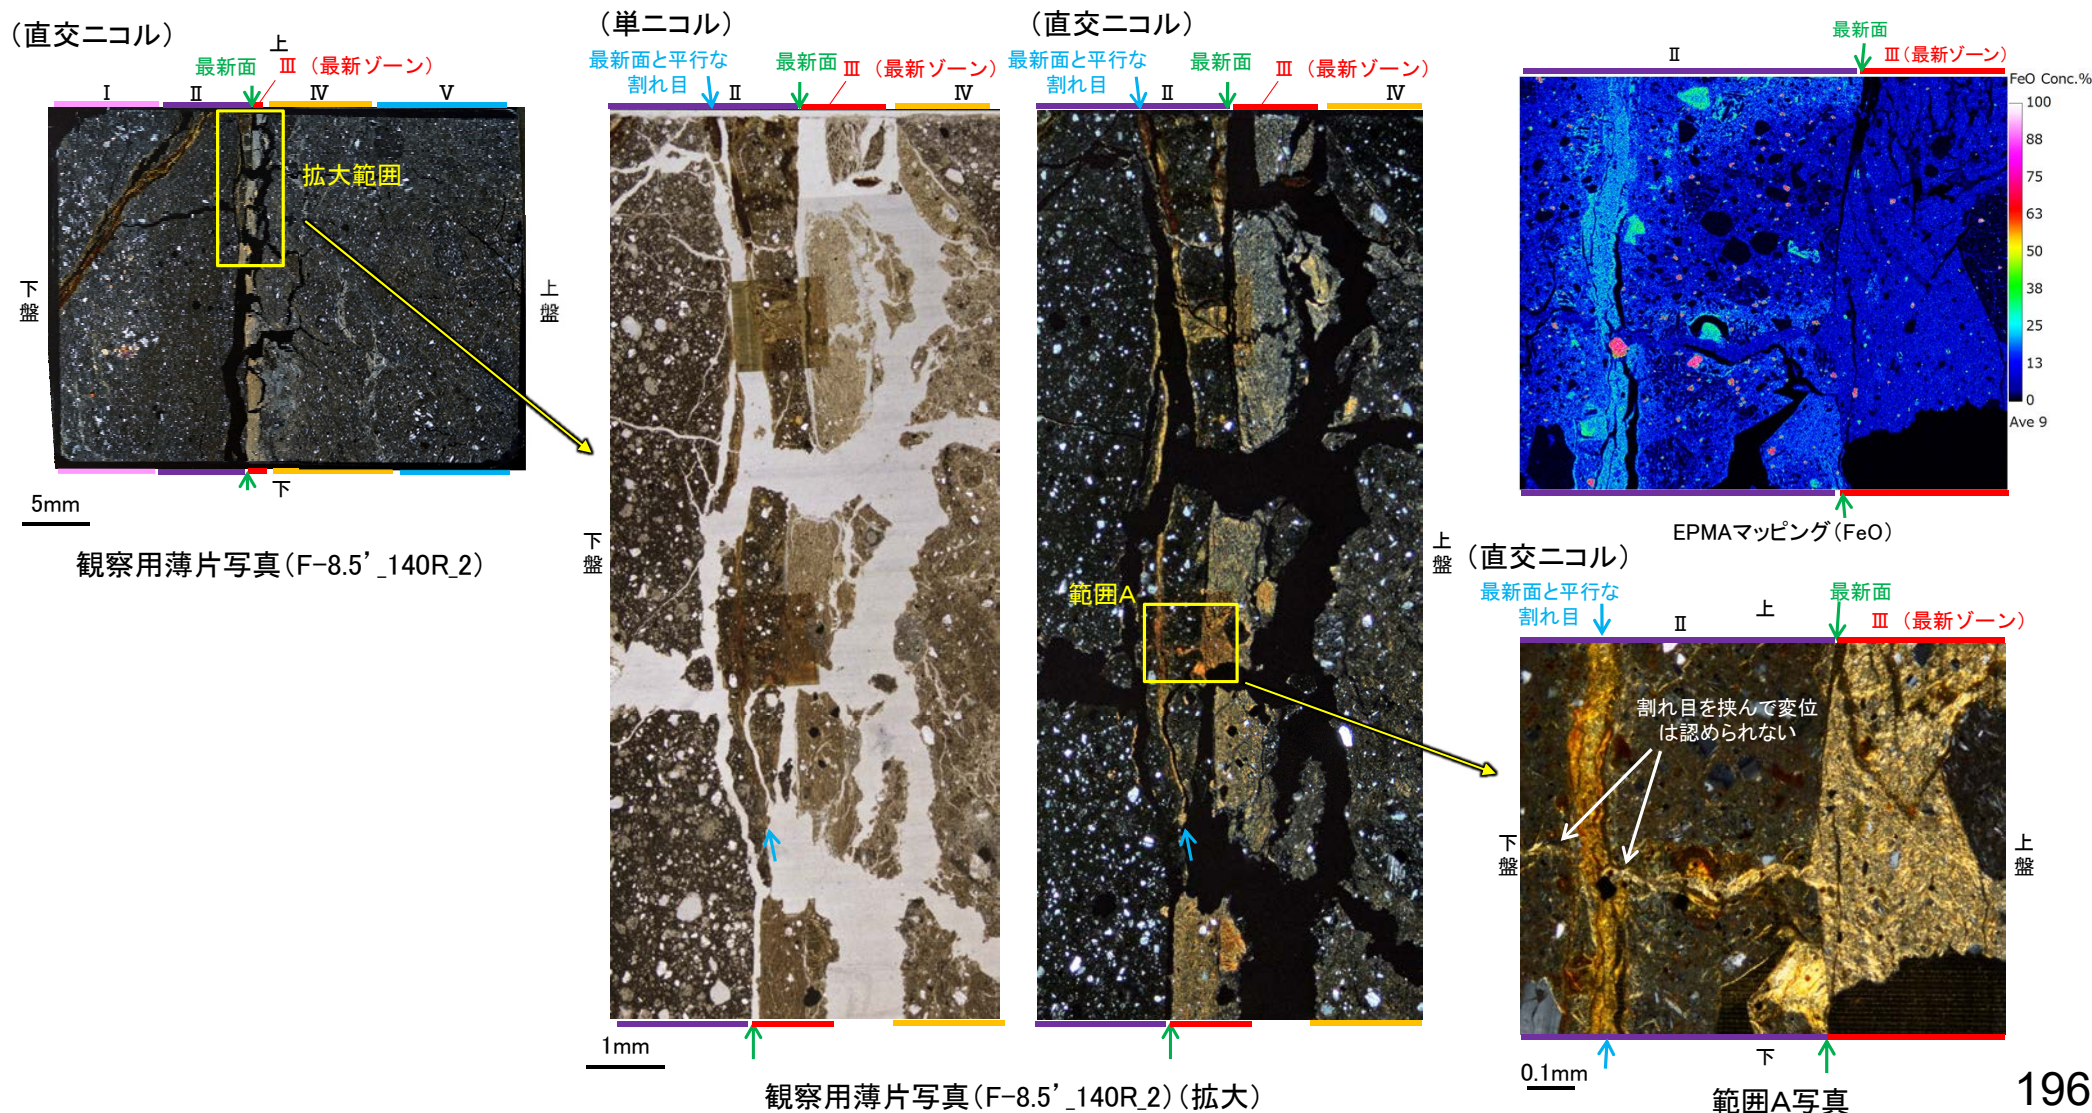
5.2.6 S-2・S-6 (2) F-8.5' 孔 (補足) — 最新面と平行な割れ目についての検討 —

- 観察用薄片で実施した微視的観察(薄片観察)の結果, 薄片上部において分帯Ⅱと分帯Ⅲとの境界に最新面と平行な割れ目が発達するが, 凹凸し直線性に乏しく, 薄片中央部で最新面に収斂している。
- また, この割れ目を充填する褐色の粘土鉱物が, 最新ゾーンから連続的に分布する粘土鉱物(I/S混合層)を切っているように観察されるが, 割れ目を挟んで両側に分布する粘土鉱物(I/S混合層)に変位は認められず, さらに褐色の粘土鉱物内には変形構造は認められない。
- EPMA分析(マッピング)結果によると, 褐色の粘土鉱物からは最新ゾーン内の粘土鉱物(I/S混合層)よりもFeOが相対的に高い。
- 以上のことを踏まえると, 最新面と平行に発達する割れ目はせん断面ではなく, 褐色の粘土鉱物が最新ゾーンから連続的に分布する粘土鉱物(I/S混合層)を切っているように見えるのは, 二次的な酸化鉄の沈着の影響によるものと考えられる。

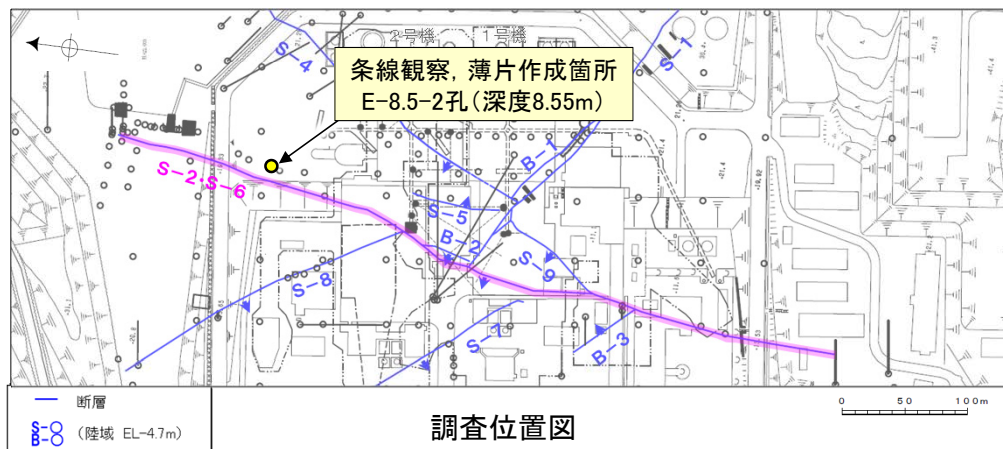
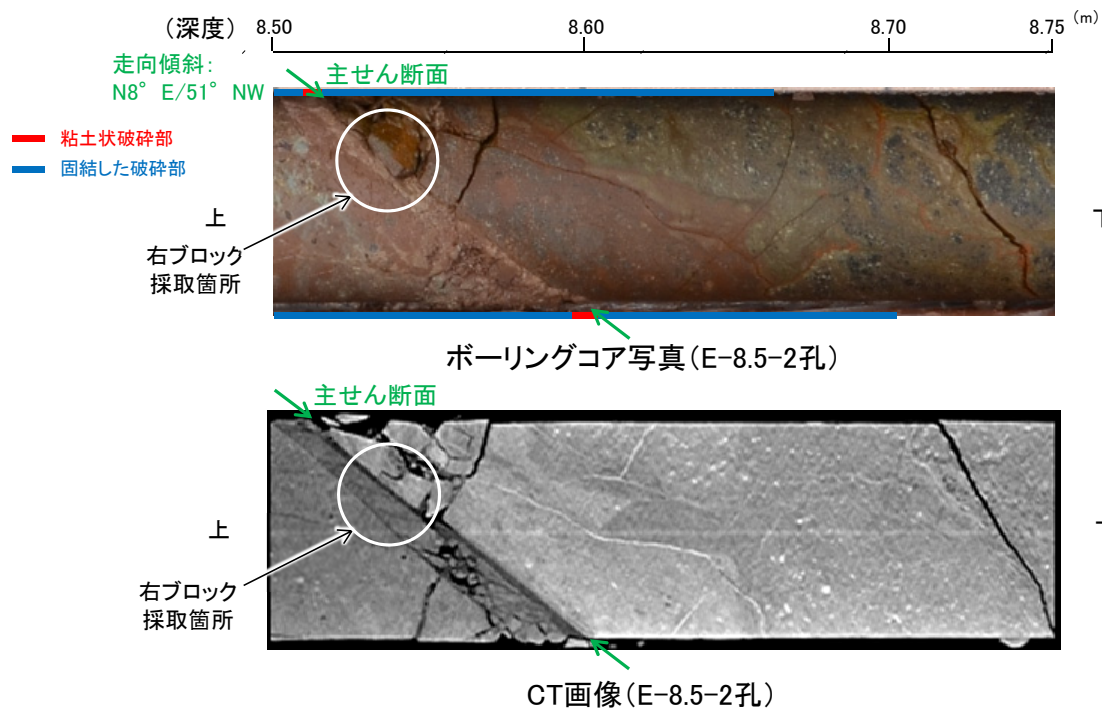
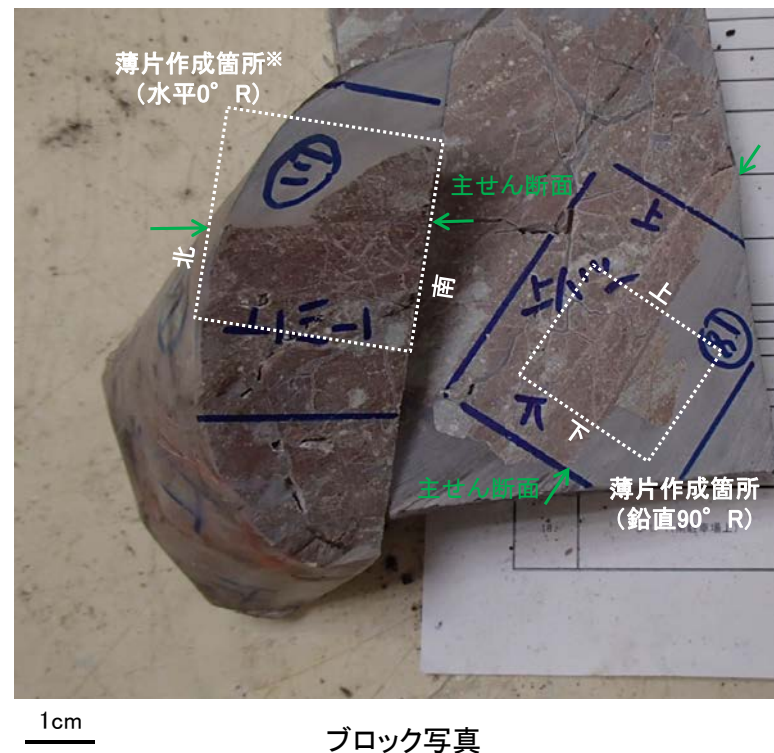
○E-8.5-2孔の深度8.55m付近で認められるS-2・S-6において、巨視的観察(ボーリングコア観察, CT画像観察)を実施し、最も直線性・連続性がよい断層面を主せん断面として抽出した。

○主せん断面における条線観察の結果, 105° R, 160° Rの条線方向が確認されたことから, 鉛直(90° R), 水平(0° R)で薄片を作成した(ブロック写真)。

※図示した箇所にて観察用薄片を作成し、そこから1mm程度
削り込んだ位置でEPMA用薄片を作成した

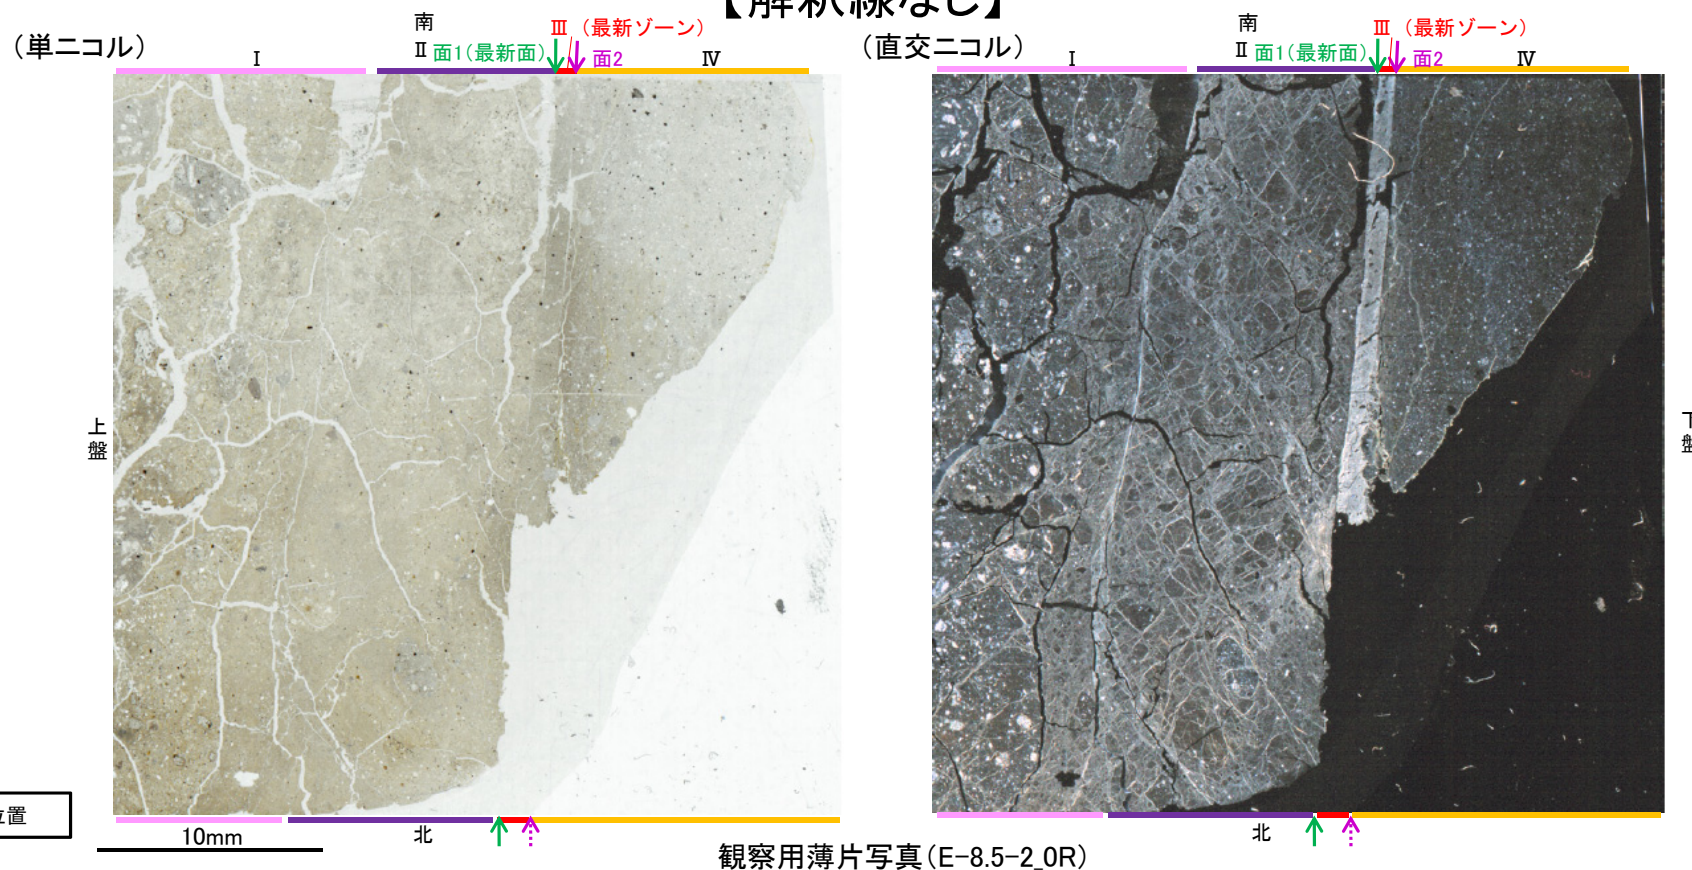
観察用薄片写真(E-8.5-2.0R)

- 観察用薄片(0° R)で実施した微視的観察(薄片観察)の結果, 色調や礫径などから, 下盤側よりⅠ～Ⅳに分帯される。
- そのうち, 最も細粒化している分帯Ⅲを最新ゾーンとして抽出した。
- 最新ゾーンと分帯Ⅱとの境界に, 面1(緑矢印)が認められる。面1は最新ゾーンの中では比較的直線性・連続性がよい面である。
- 最新ゾーンと分帯Ⅳとの境界に, 面2(紫矢印)が認められる。面2は薄片上部では直線的・連続的に観察されるが, 薄片中央では不明瞭で漸移的となる。
- 最新ゾーンの中で最も直線性・連続性のよい面1を最新面と認定し, 変質鉱物との関係を確認する。

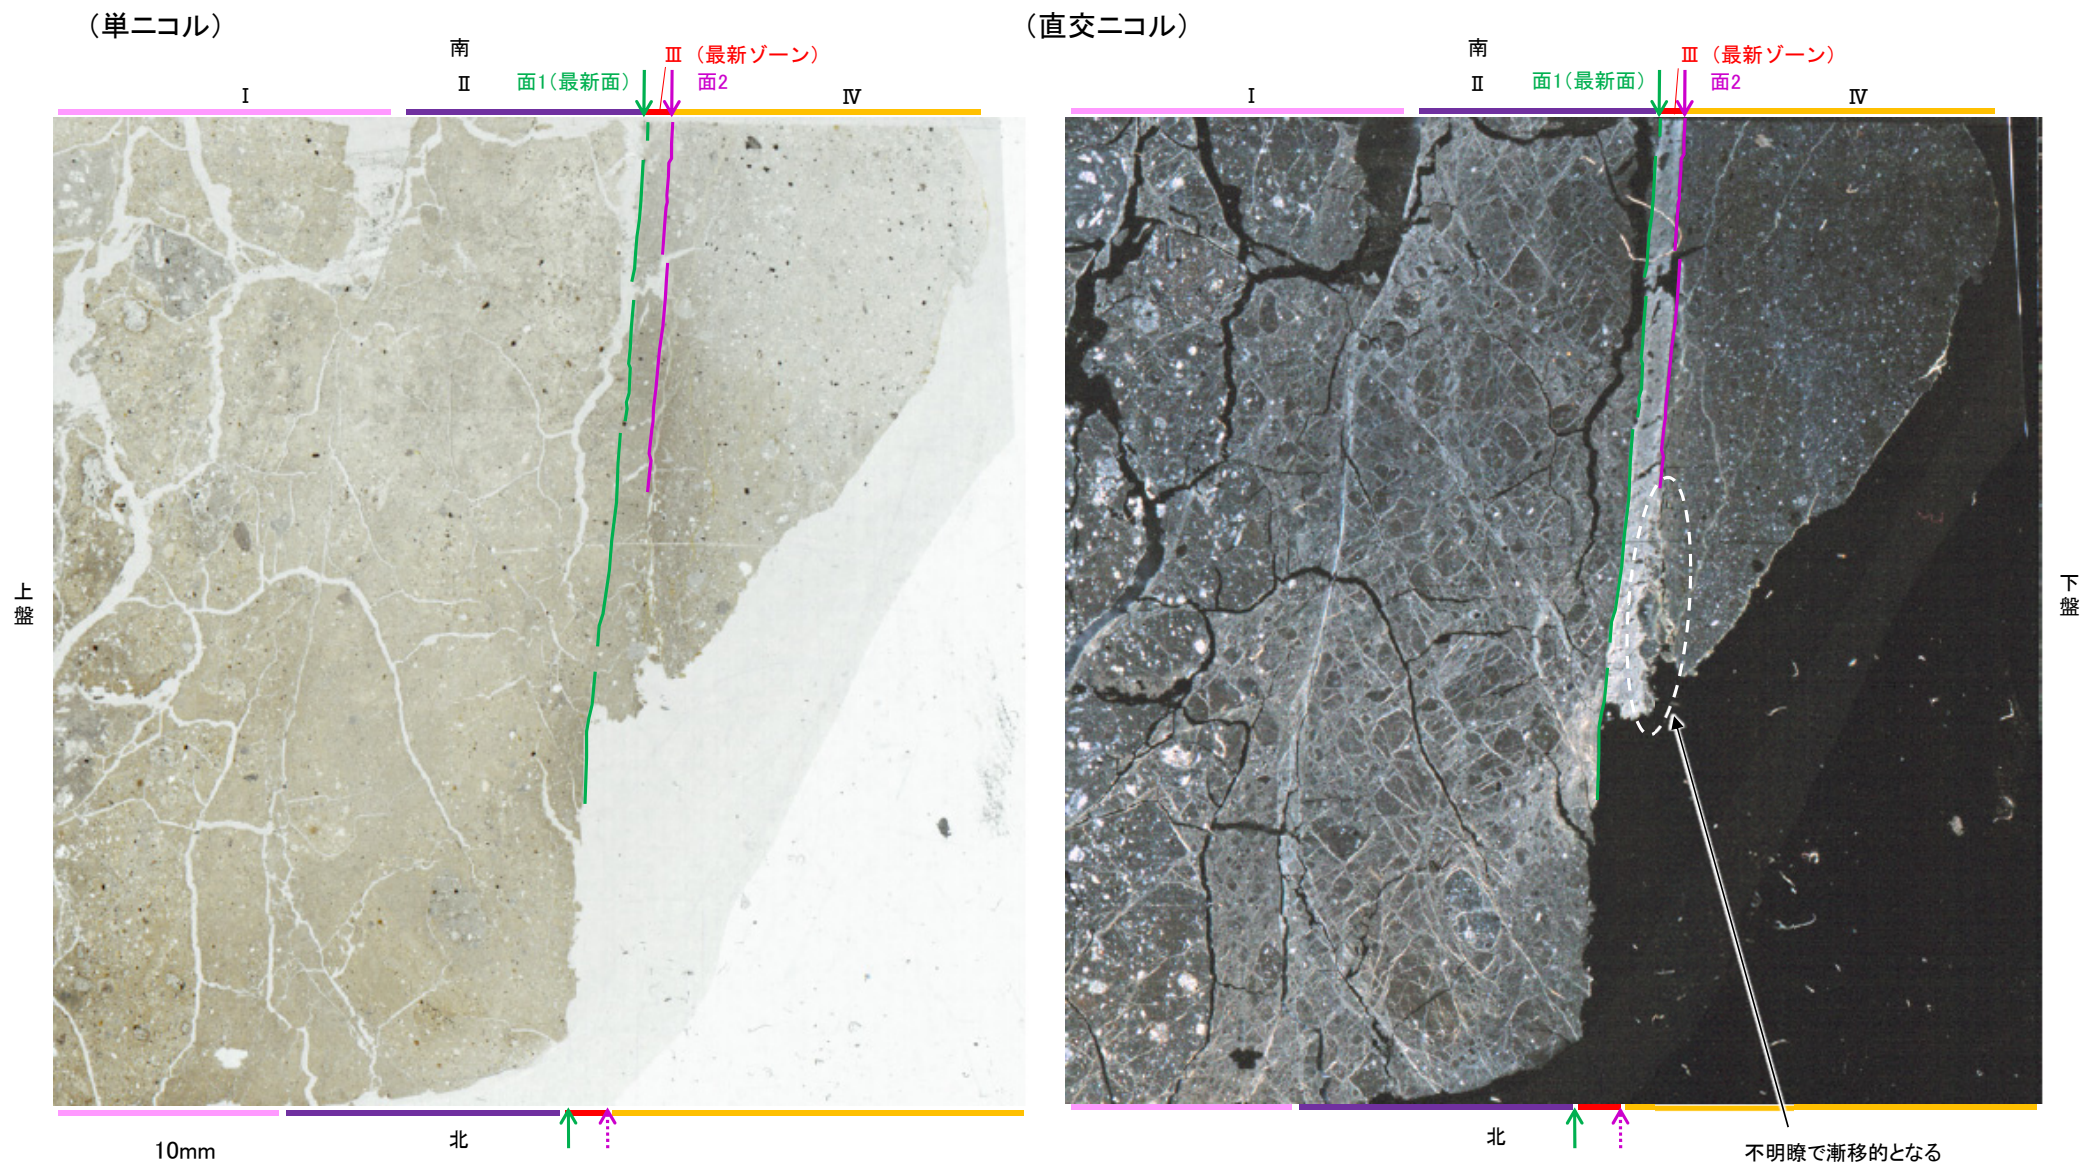
観察用薄片写真(E-8.5-2_0R)

- Ⅰ: 単ニコルで褐灰～暗灰色, 直交ニコルで灰色の干渉色を呈する火山礫凝灰岩からなる。径4mm以下の岩片が細粒な基質中に含まれる。岩片は亜角～亜円形である。基質中や割れ目, 岩片の縁辺部に粘土鉱物が生成されている。
- Ⅱ: 単ニコルで褐灰～灰色, 直交ニコルで灰色の干渉色を呈する火山礫凝灰岩からなる。径3mm以下の岩片が細粒な基質中に含まれる。岩片は角～亜円形である。基質中や割れ目, 岩片の縁辺部に粘土鉱物が生成されている。
- Ⅲ(最新ゾーン): 単ニコルで褐灰～灰色, 直交ニコルで白色の干渉色を呈する, 粘土鉱物を含む細粒物からなる。径0.5mm以下の岩片や鉱物片が細粒な基質中に含まれる。岩片は亜角～亜円形, 鉱物片は角～亜角形である。基質中に粘土鉱物が生成されている。
- Ⅳ: 単ニコルで褐灰～灰色, 直交ニコルで灰～暗灰色の干渉色を呈する凝灰岩からなる。径1mm以下の岩片や鉱物片が細粒な基質中に含まれる。岩片は角～亜円形, 鉱物片は亜角形である。基質中や割れ目, 岩片の縁辺部に粘土鉱物が生成されており, Ⅲとの境界付近に比較的多く含まれる。

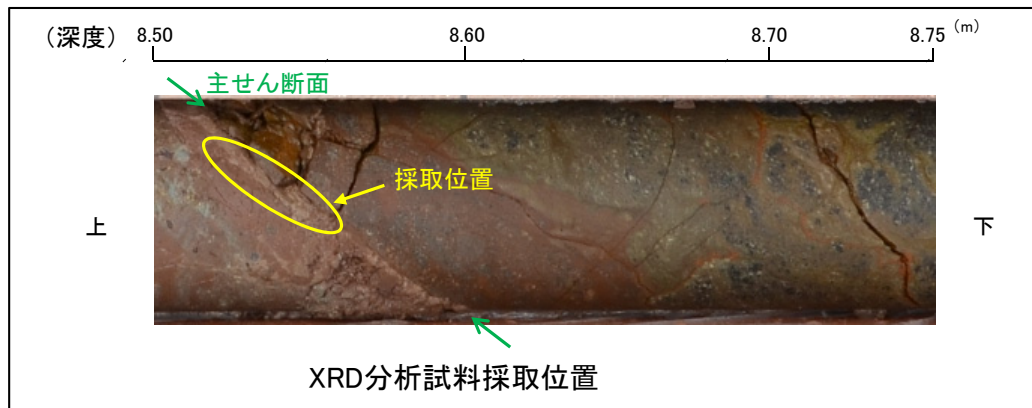
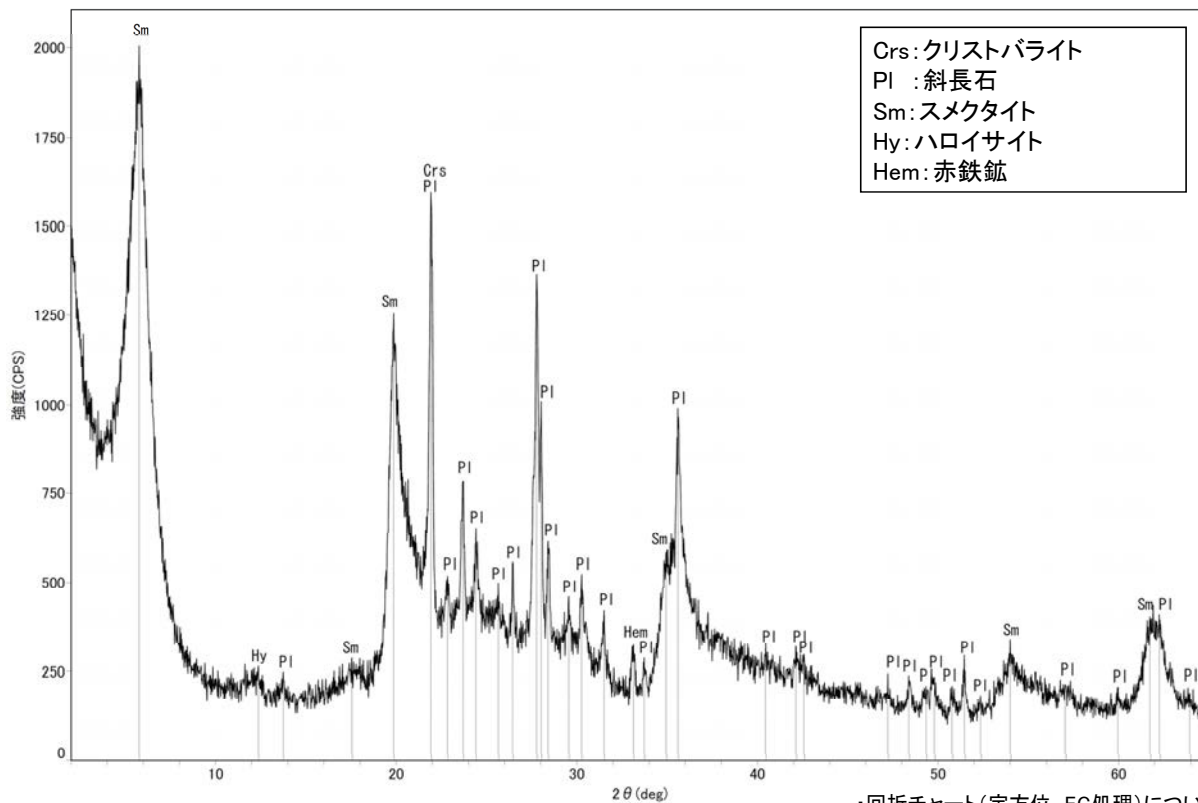
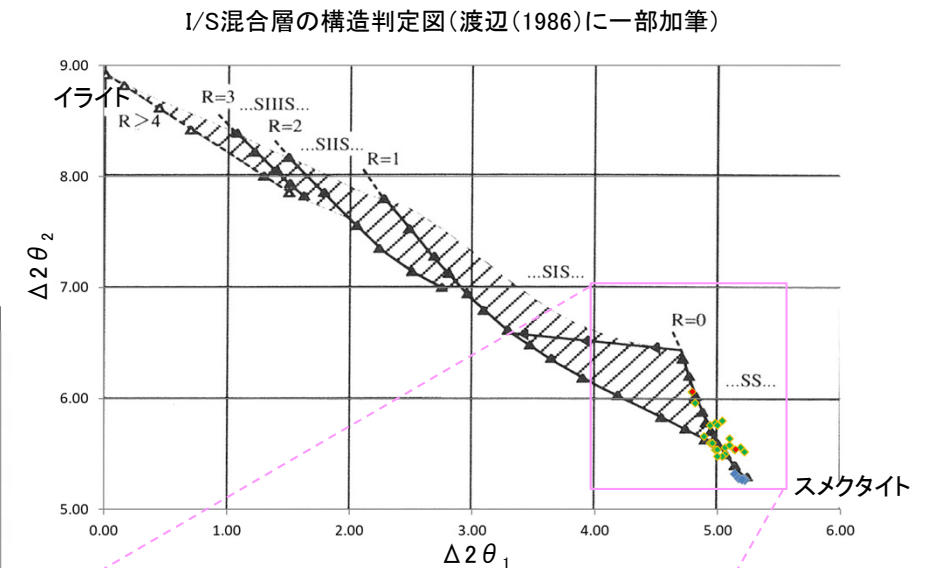
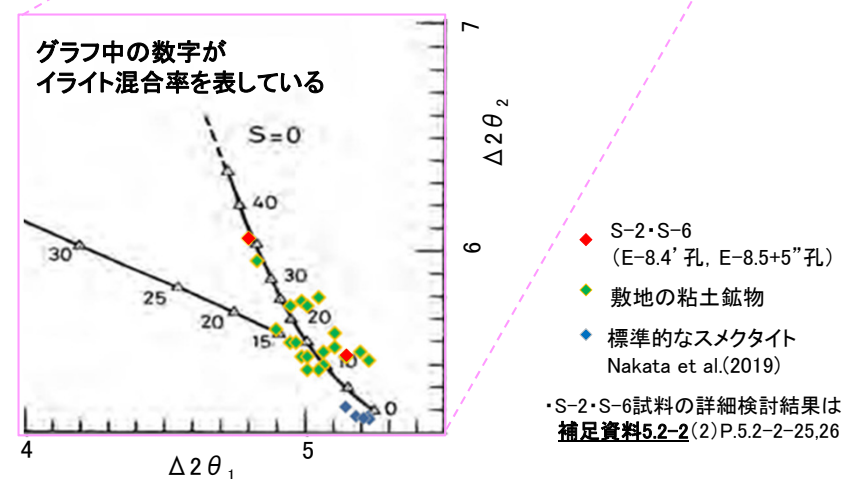
I/S混合層の構造判定図(渡辺(1981)に一部加筆)

- 最新ゾーン付近でXRD分析を実施した結果, 主な粘土鉱物としてスメクタイトが認められる。
- スメクタイトについて詳細な結晶構造判定を行うために, 同一断層の別孔(E-8.4' 孔, E-8.5+5" 孔)の破砕部においてXRD分析(粘土分濃集)を実施した結果, I/S混合層と判定される。

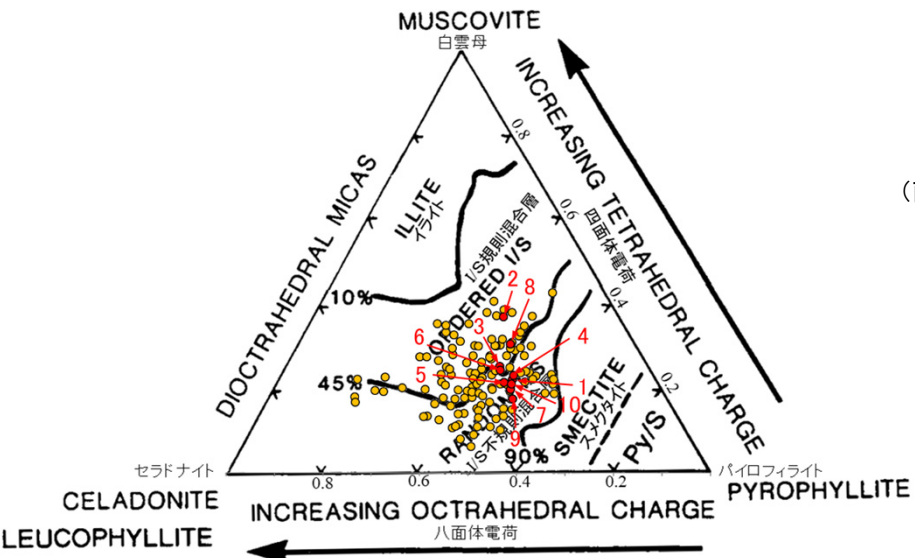
2八面体型雲母粘土鉱物及び関連鉱物の化学組成 (Srodon et al. (1984))に一部加筆

○EPMA用薄片で実施したEPMA分析(定量)による化学組成の検討結果から、最新ゾーンやその周辺に分布する粘土鉱物はI/S混合層であると判断される。

● 分析値(S-2・S-6.E-8.5-2孔)
● 分析番号位置は右図
● その他の分析値(敷地の粘土鉱物)

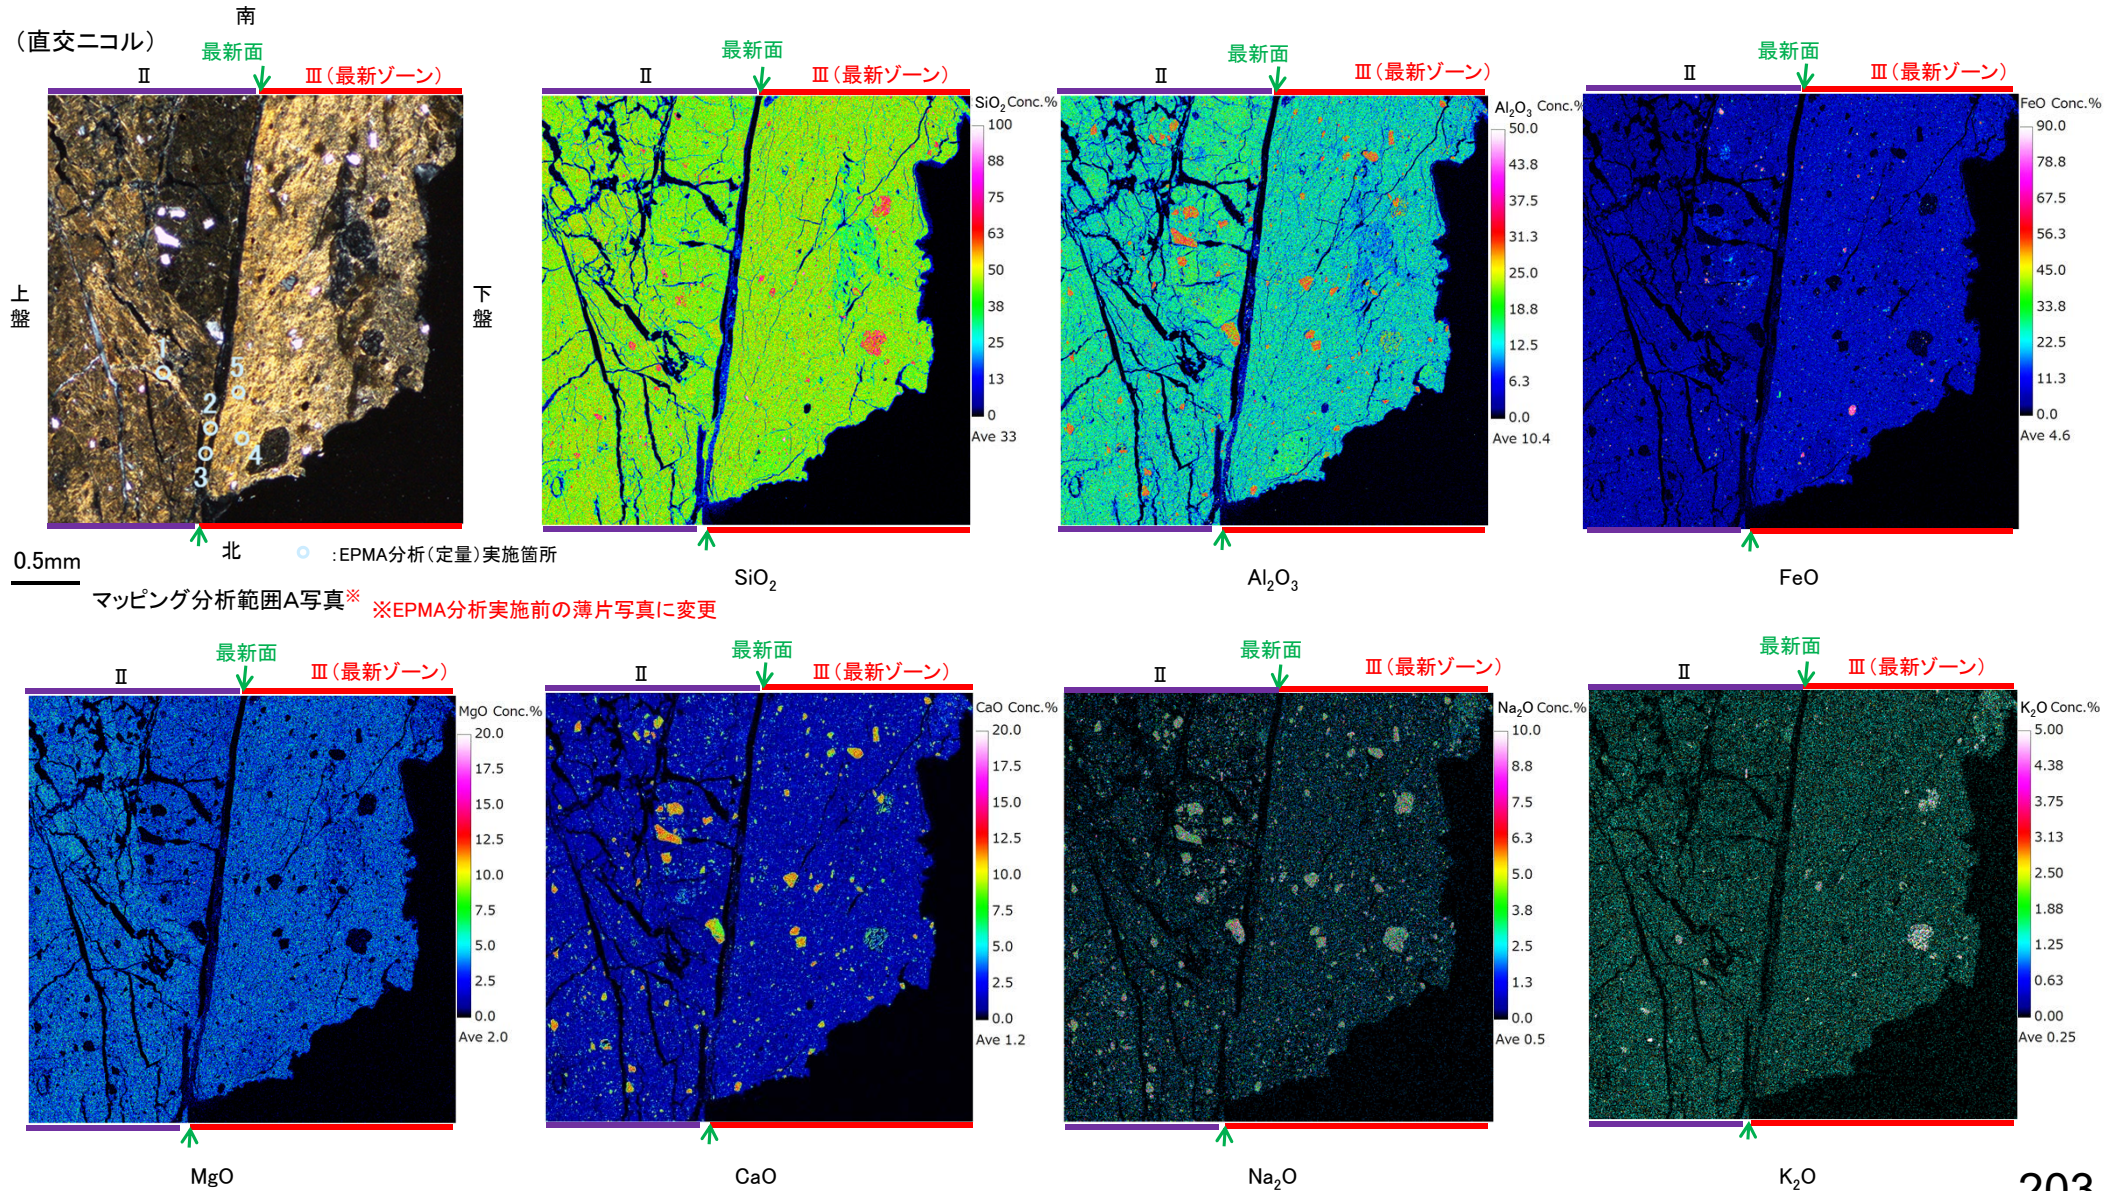
【マッピング分析範囲A】

○EPMA用薄片でEPMA分析(マッピング)を実施した結果, EPMA分析(定量)で認められたI/S混合層が最新ゾーンやその周辺に分布していることを確認した。

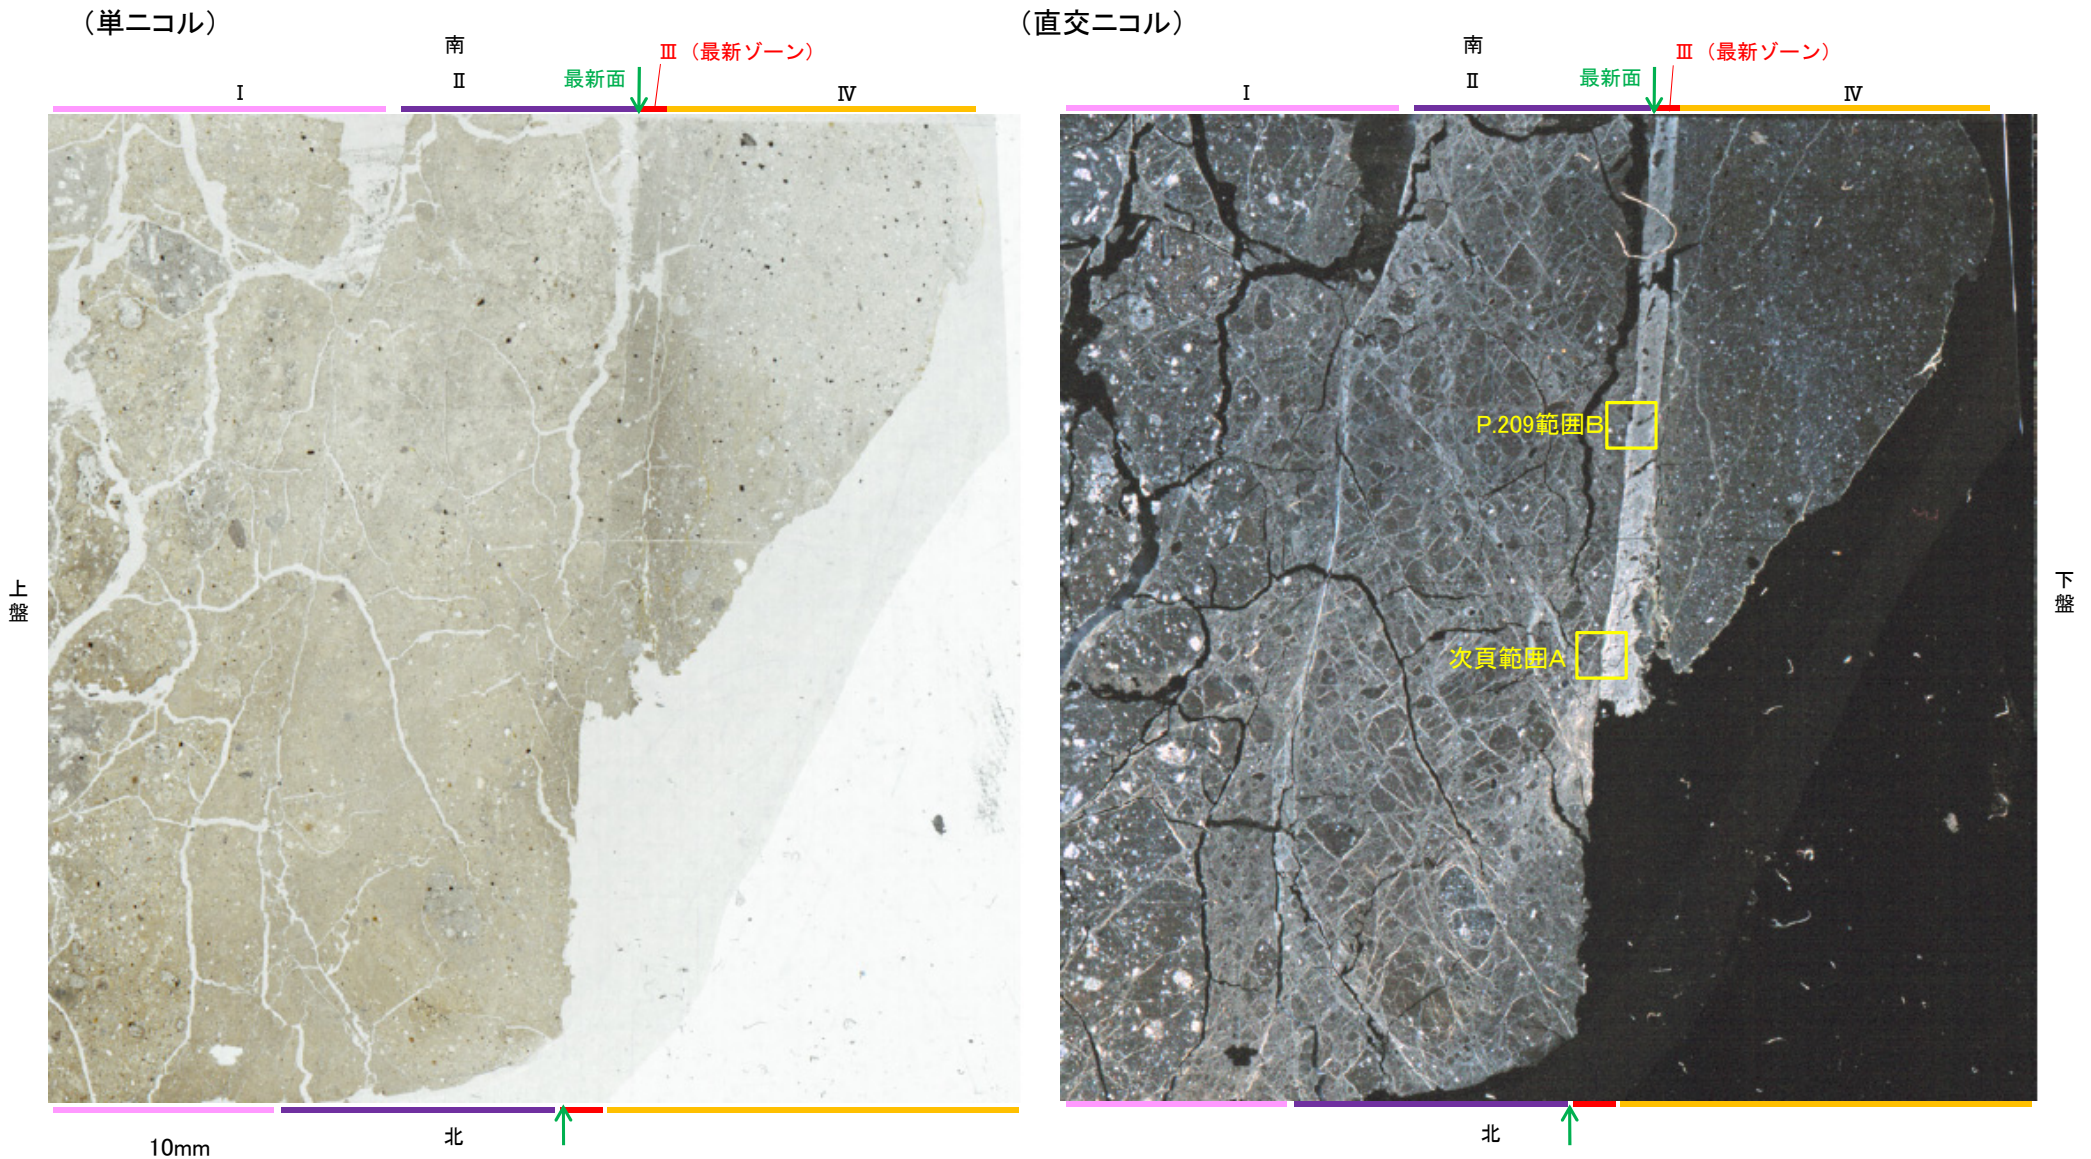
観察用薄片写真(E-8.5-2_0R)

- 観察用薄片で実施した薄片観察や、EPMA用薄片で実施したEPMA分析(マッピング)における化学組成の観点での観察より、I/S混合層が最新ゾーンやその周辺に分布していることを確認した。
- このI/S混合層と最新面との関係を確認する。
