5.2.6 S-2・S-6 (2) F-8.5' 孔 ー変質鉱物の分布(EPMA分析(マッピング))ー

5.2.6 S-2・S-6 (3) E-8.5-2孔 一概要一

5.2.7 S-4

5.2.7 S-4 (1) E-8.60孔 一概要一

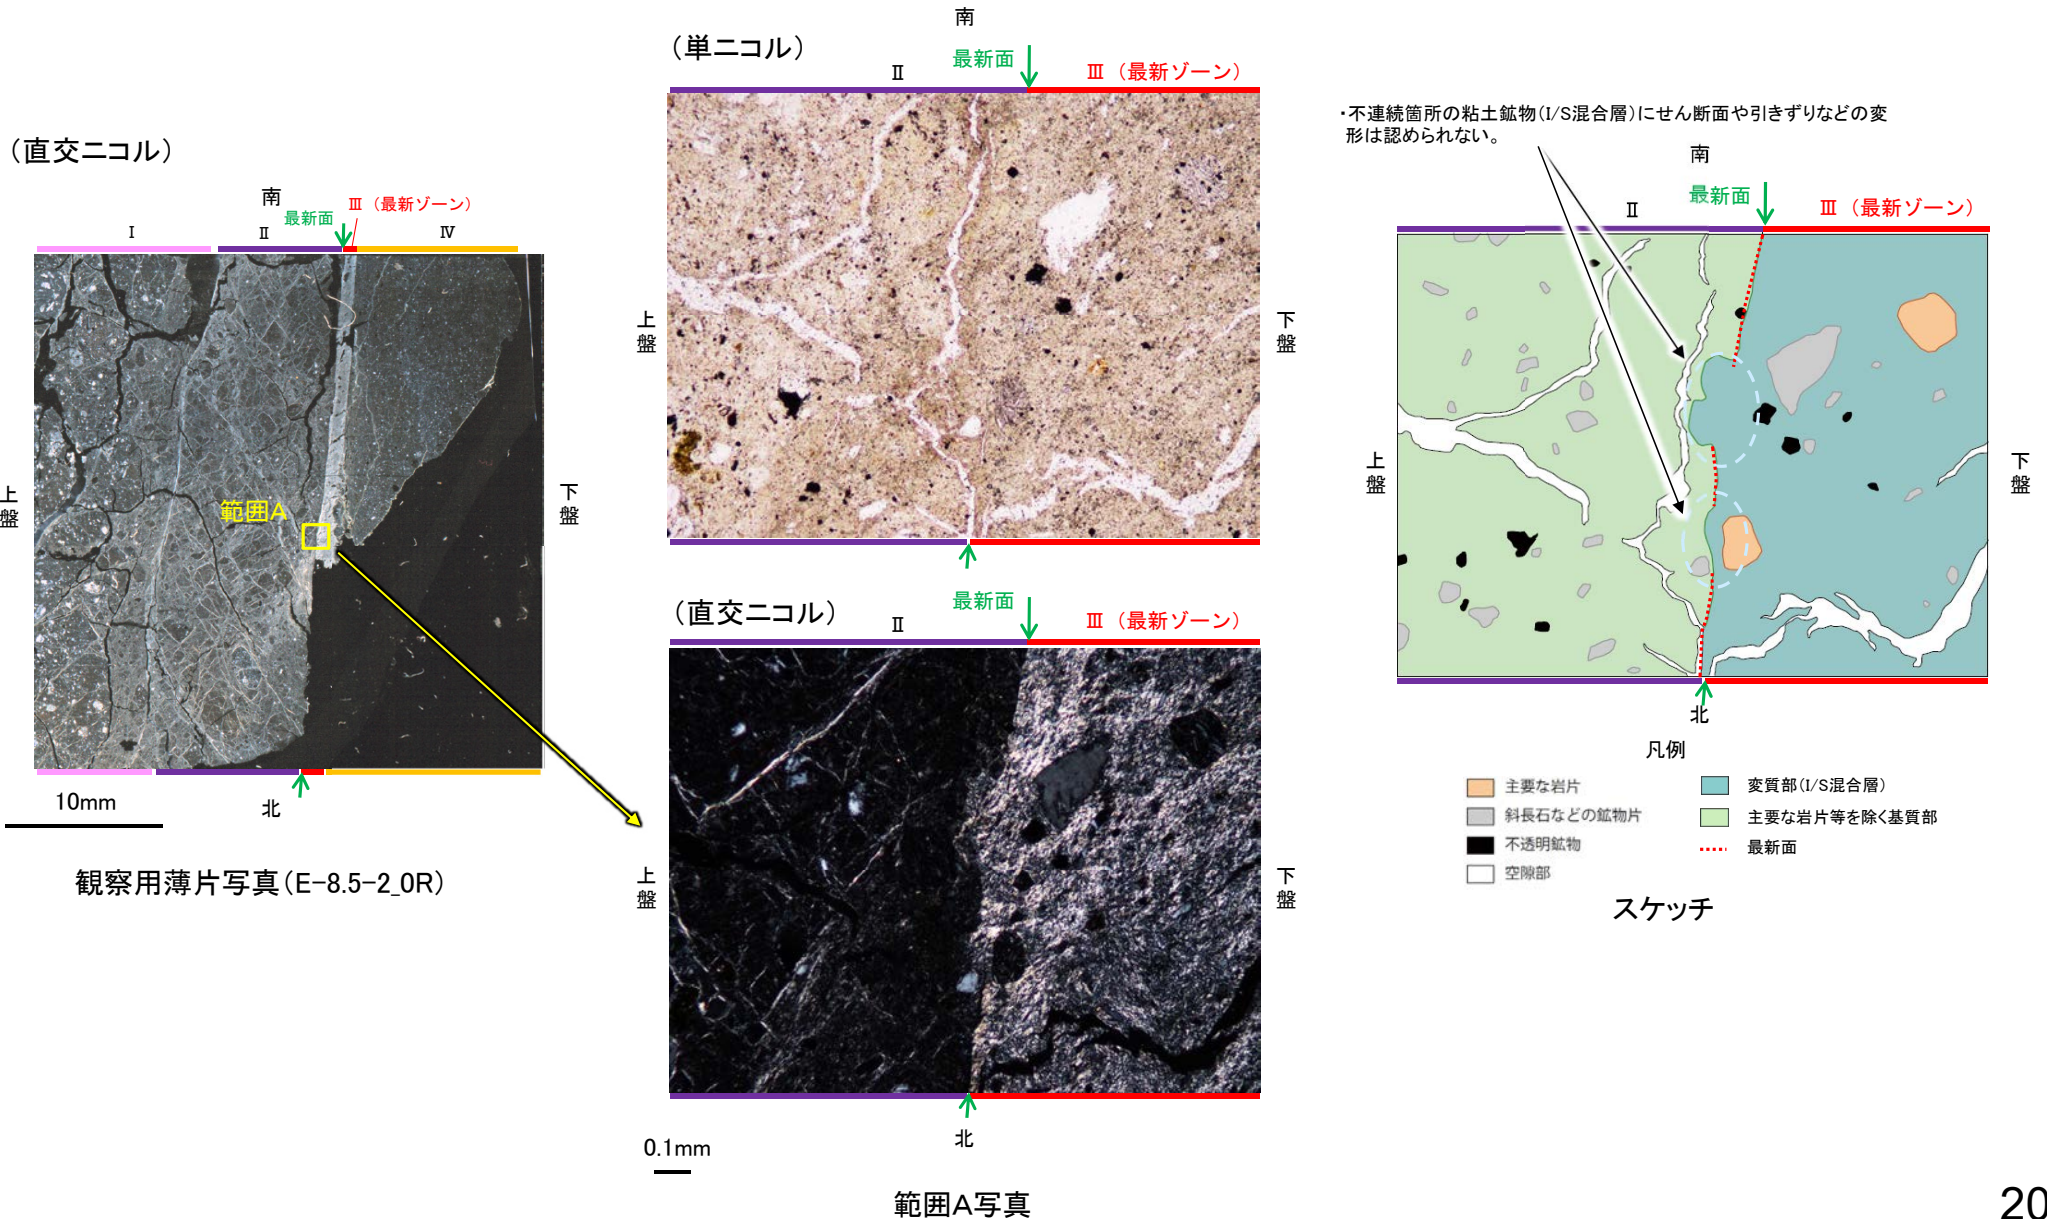
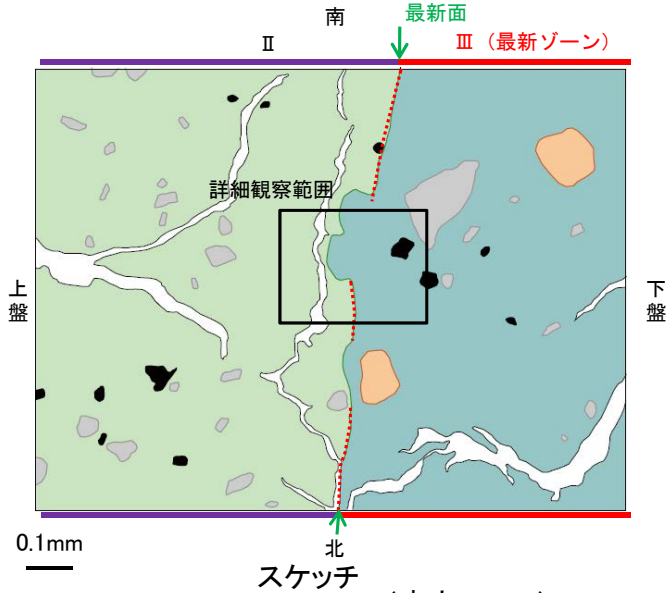
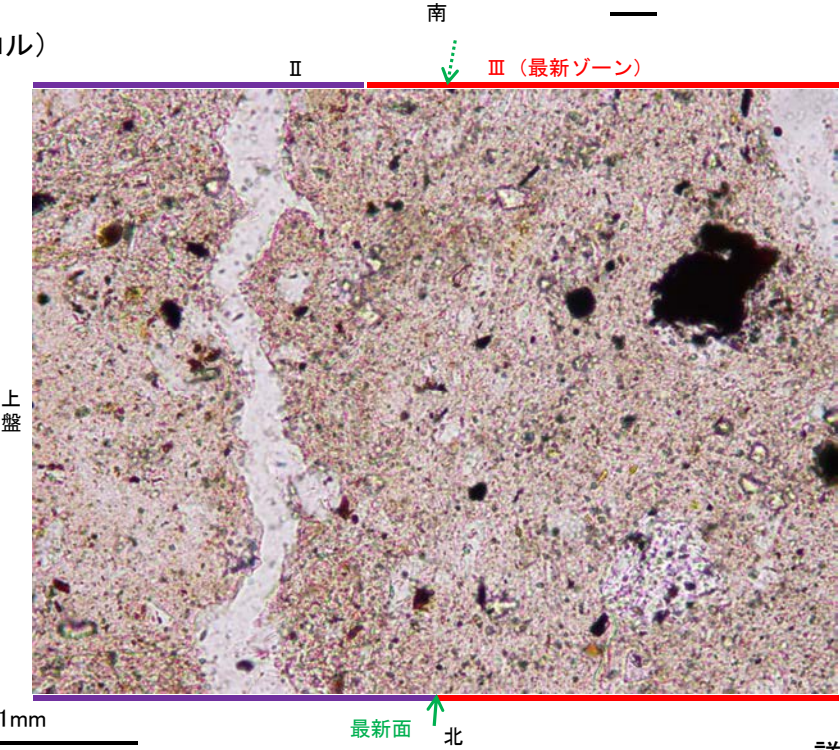
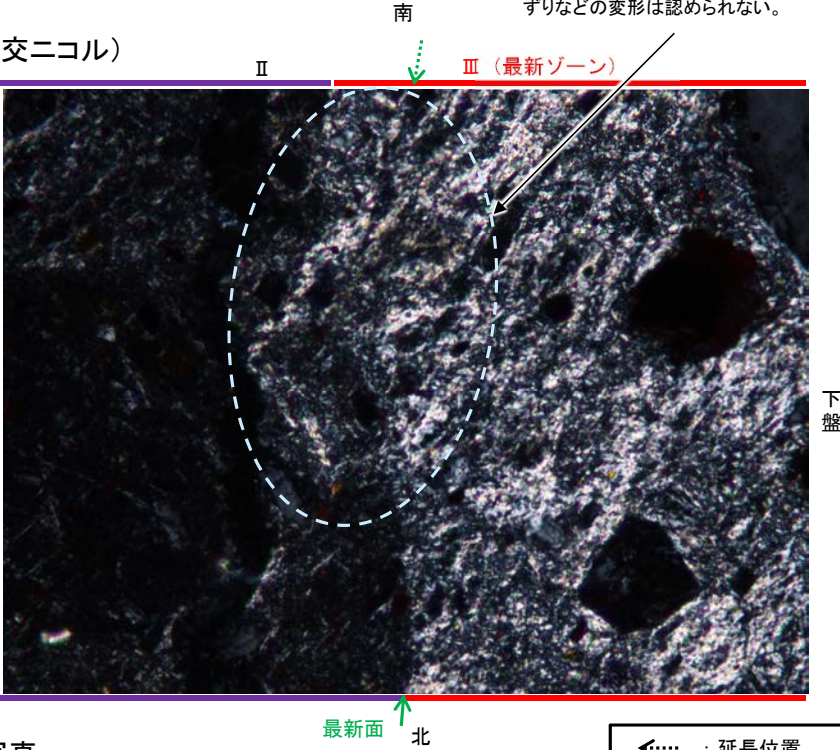
○範囲Aにおいて詳細に観察した結果、最新面付近には広く粘土鉱物(I/S混合層)が網目状に分布し、最新面が不明瞭かつ不連続になっており、不連続箇所粘土鉱物(I/S混合層)にせん断面や引きずりなどの変形は認められない。

○なお、不連続箇所においてI/S混合層生成以降の注入現象の有無を確認した結果、弓状構造や粒子の配列などの注入の痕跡は認められない。

・不連続箇所粘土鉱物(I/S混合層)にせん断面や引きずりなどの変形は認められない。

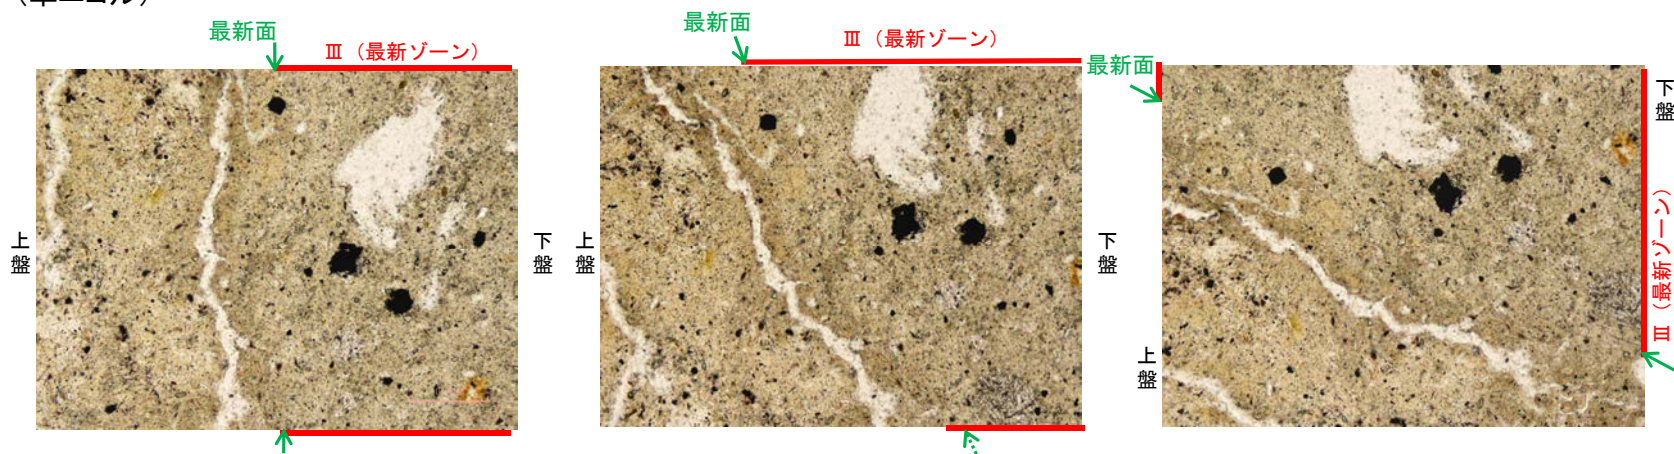
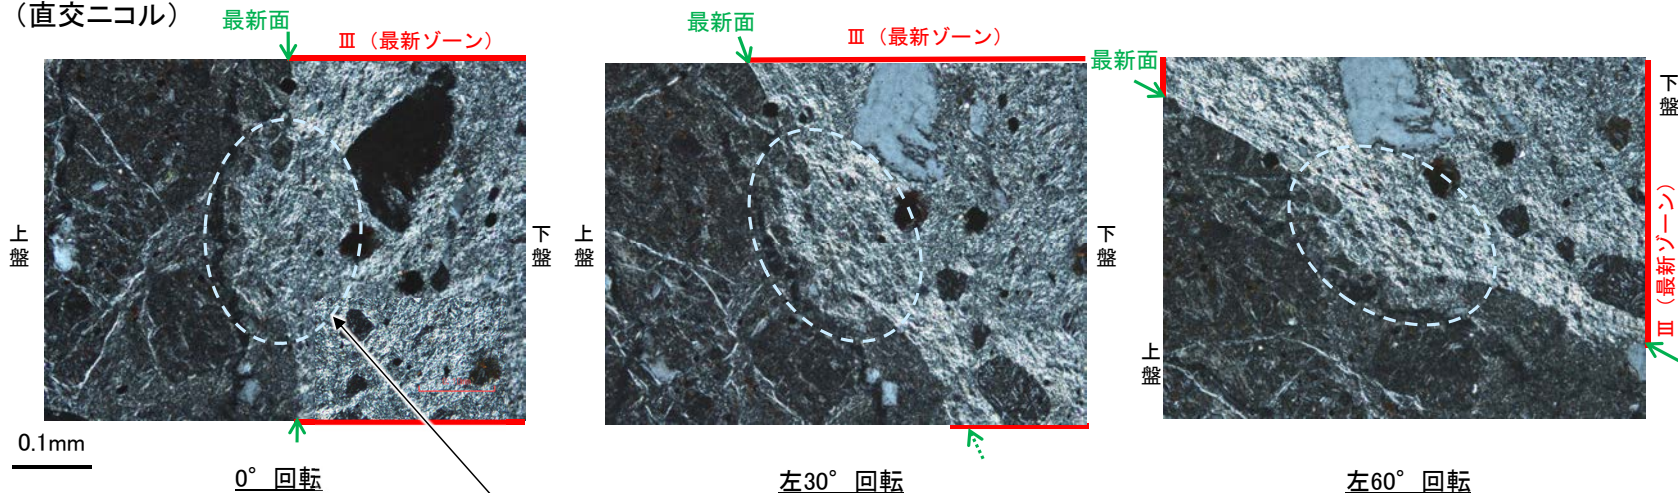
【ステージ回転】

- ・不連続箇所の粘土鉱物(I/S混合層)にせん断面や引きずり
などの変形は認められない。
- ・注入の痕跡は認められない

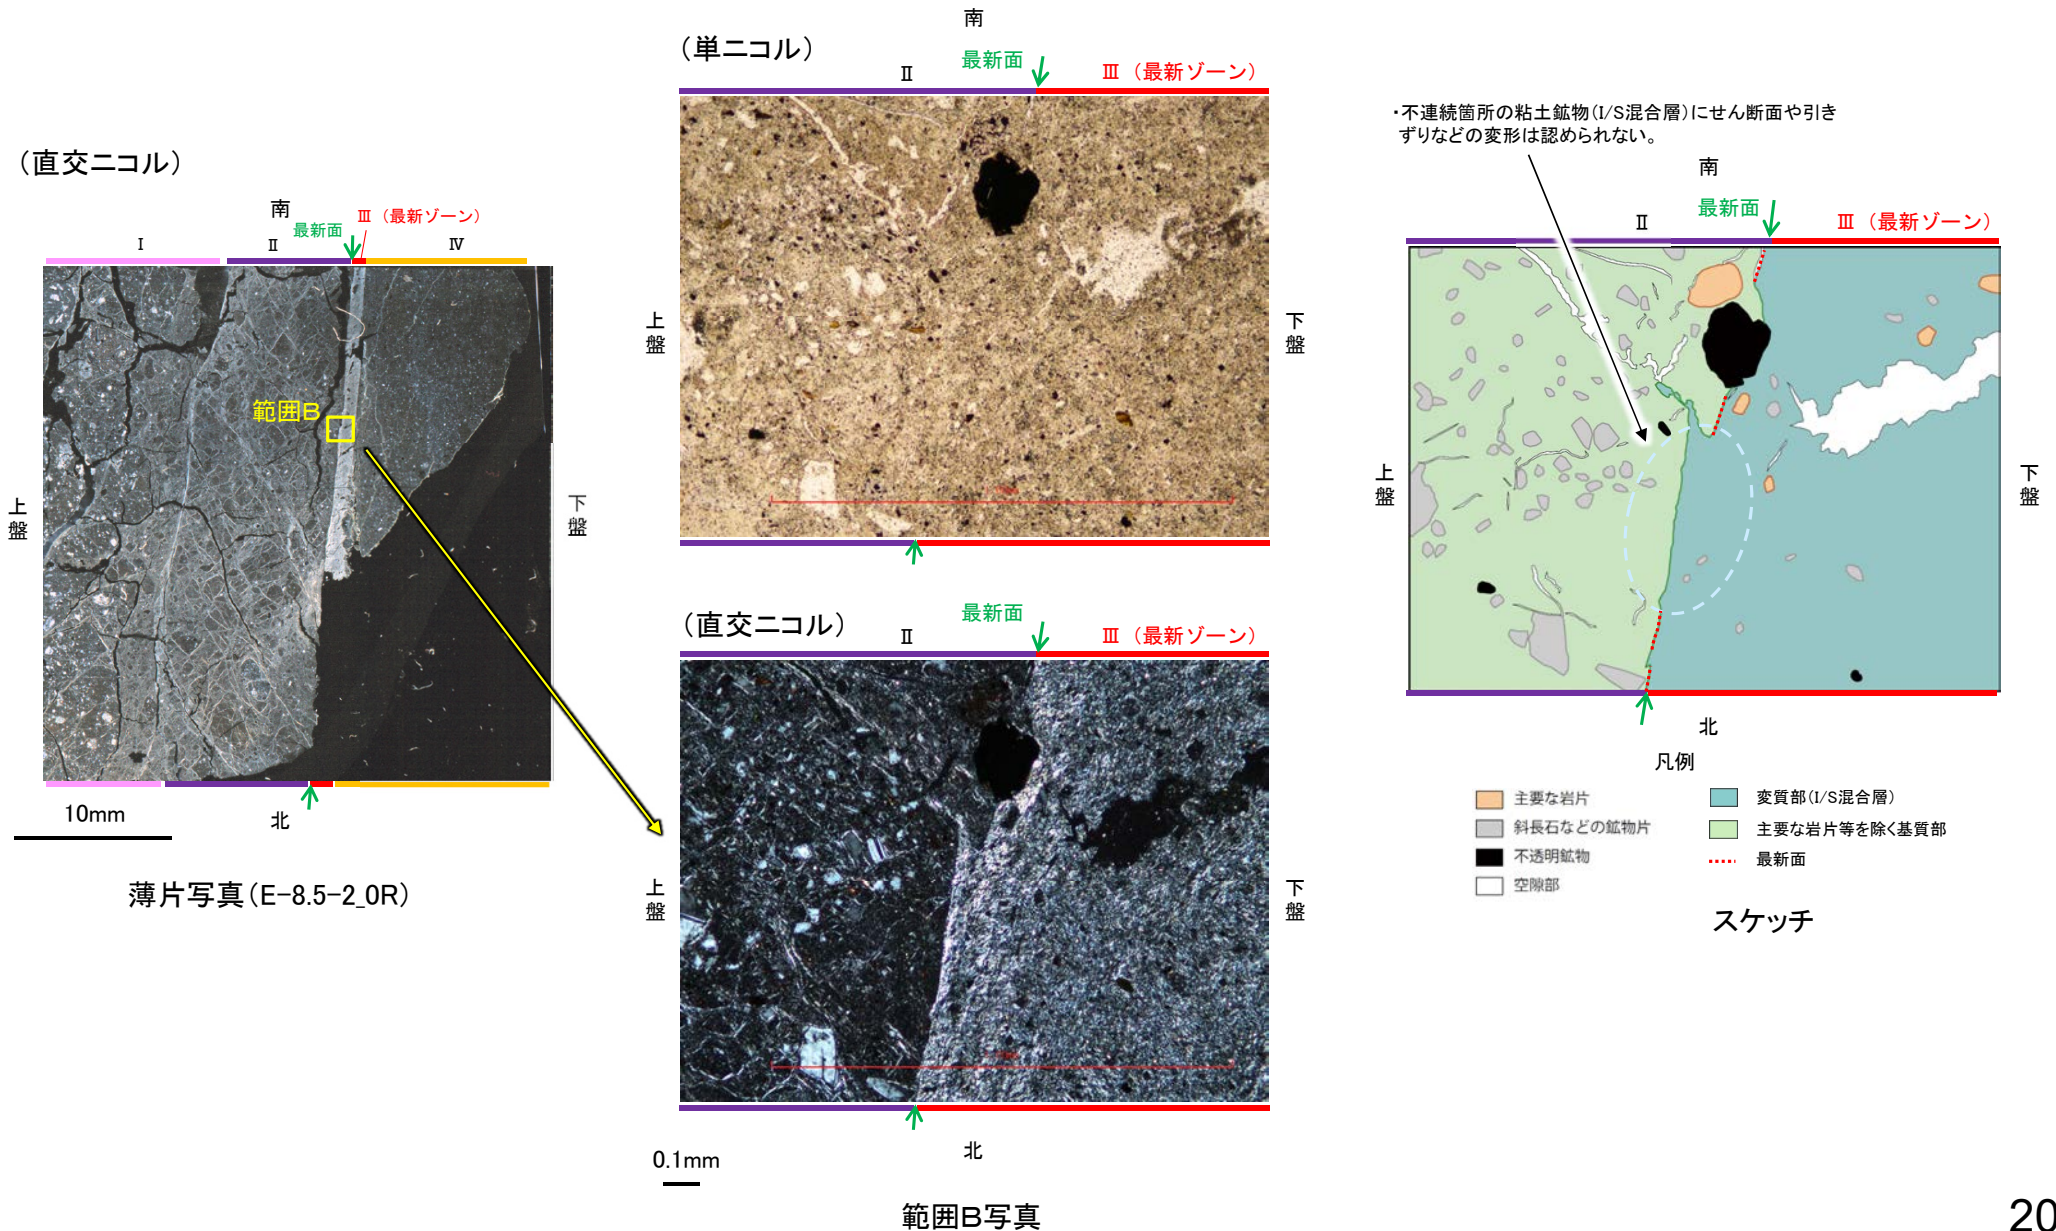
- 範囲Bにおいて詳細に観察した結果, 最新面付近には広く粘土鉱物(I/S混合層)が網目状に分布し, 最新面が不明瞭かつ不連続になっており, 不連続箇所(粘土鉱物(I/S混合層)にせん断面や引きずりなどの変形は認められない。
- なお, 不連続箇所においてI/S混合層生成以降の注入現象の有無を確認した結果, 弓状構造や粒子の配列などの注入の痕跡は認められない。

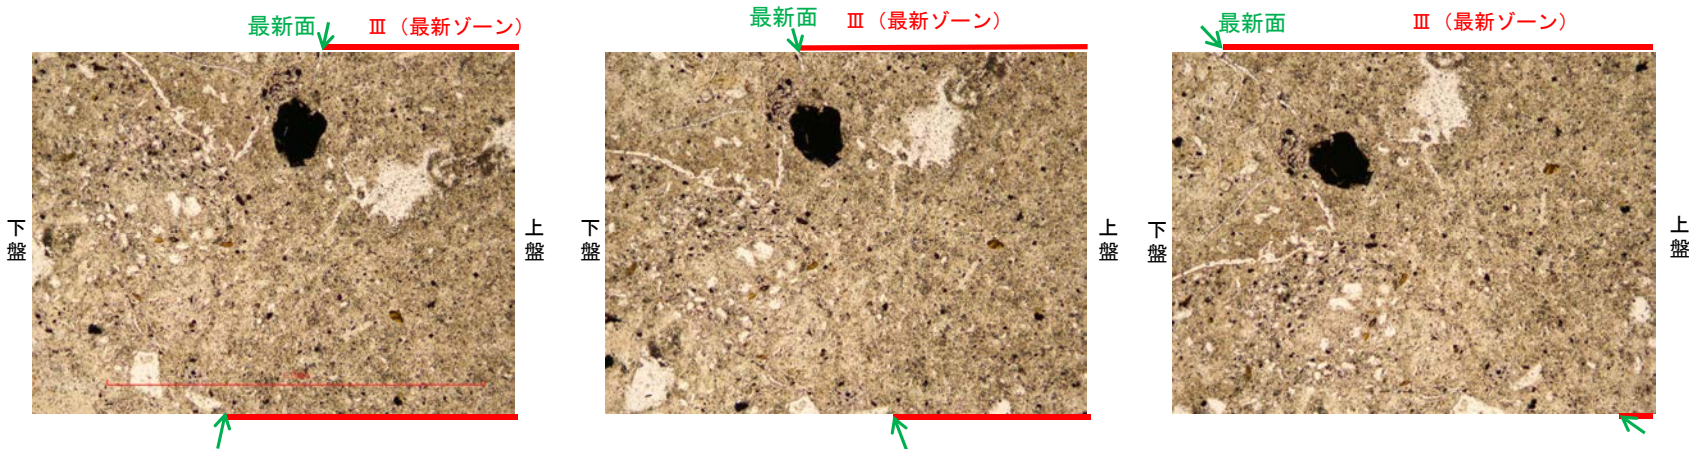
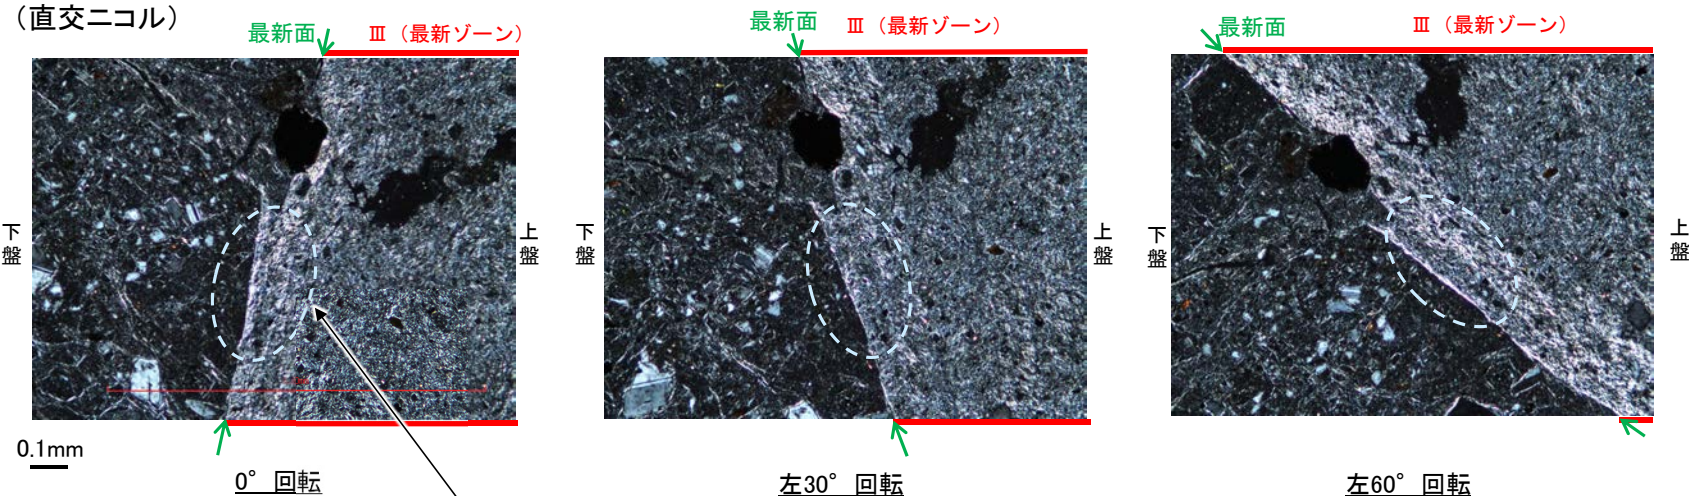
【ステージ回転】

- ・不連続箇所の粘土鉱物(I/S混合層)にせん断面や引きずり
などの変形は認められない。
- ・注入の痕跡は認められない

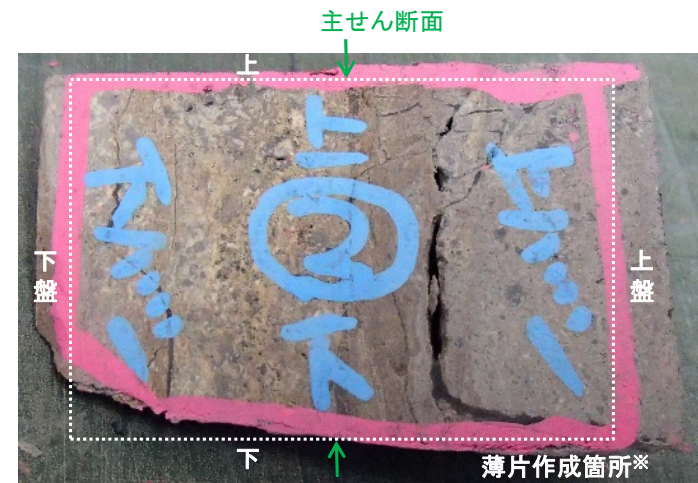
ブロック写真

○E-8.60孔の深度104.70m付近で認められるS-4において、巨視的観察(ボーリングコア観察, CT画像観察)を実施し、最も直線性・連続性がよい断層面を主せん断面として抽出した。

○主せん断面における条線観察の結果、126° Rの条線方向が確認されたことから、126° Rで薄片を作成した(ブロック写真)。

※図示した箇所にて観察用薄片を作成し、そこから1mm程度削り込んだ位置でEPMA用薄片を作成した

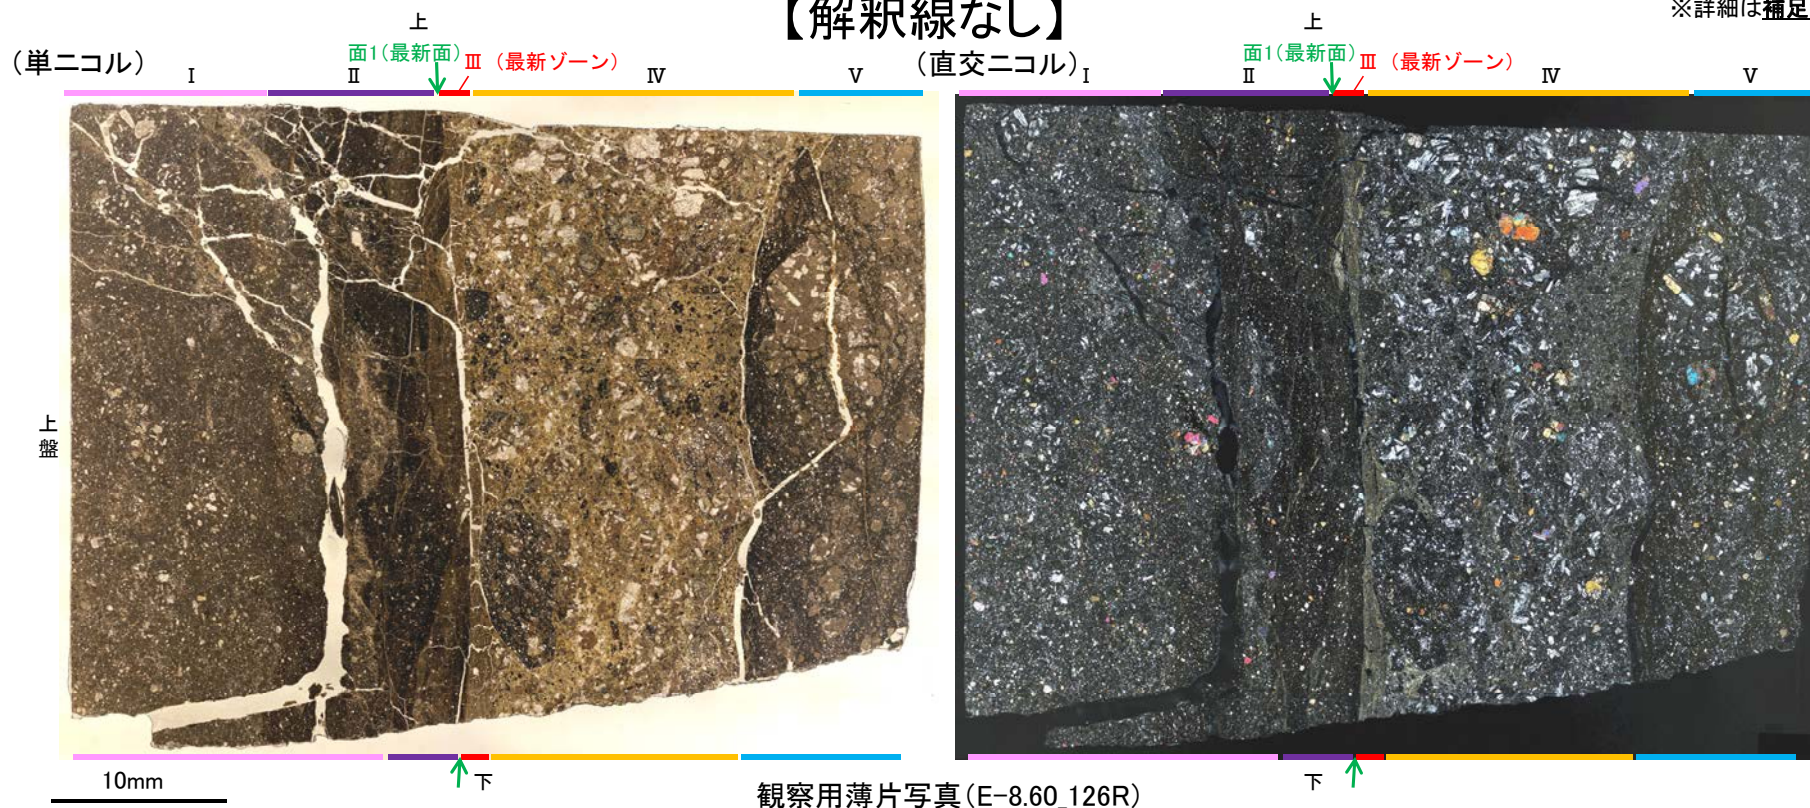
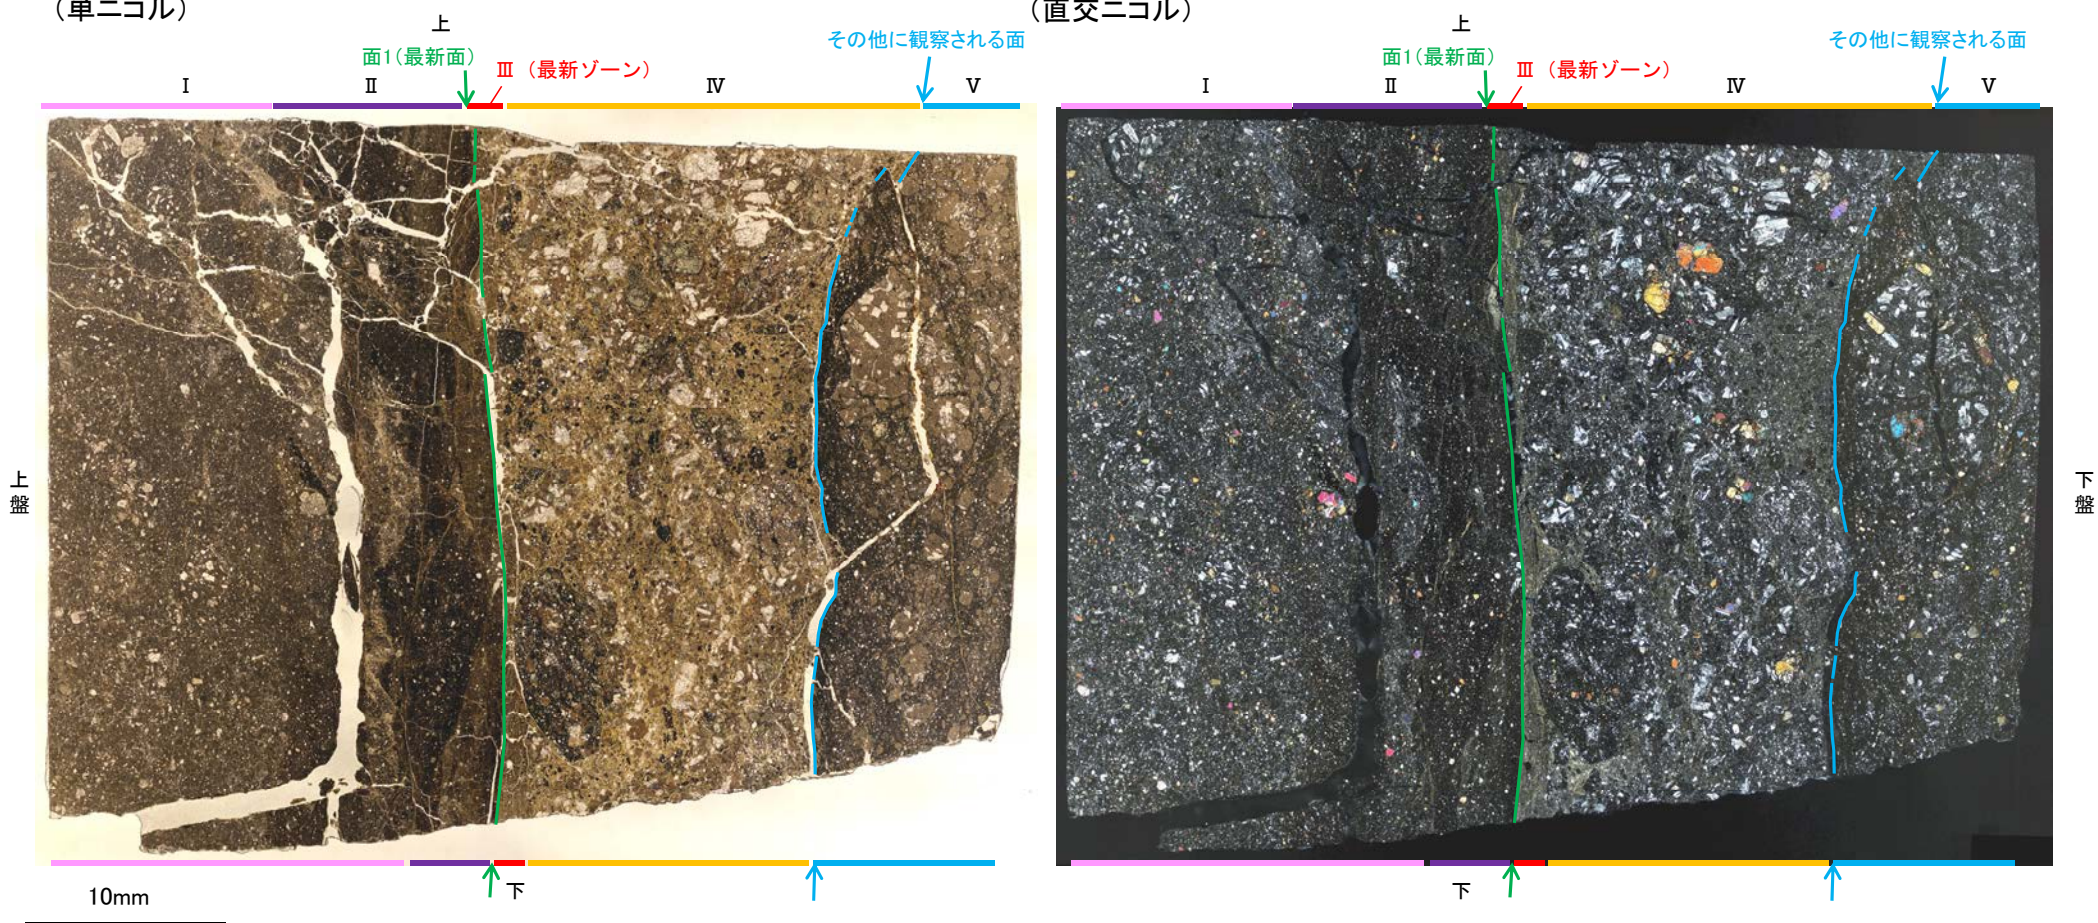
観察用薄片写真(E-8.60_126R)

- 観察用薄片で実施した微視的観察(薄片観察)の結果, 色調や礫径などから, 下盤側よりⅠ～Ⅴに分帯される。
- そのうち, 最も細粒化している分帯Ⅲを最新ゾーンとして抽出した。
- 最新ゾーンと分帯Ⅱとの境界に, 面1が認められる。面1は最新ゾーンの中では比較的直線性・連続性のよい面である。
- 最新ゾーンと分帯Ⅳとの境界は, 不明瞭で漸移的であり, せん断面は認められない※。
- 以上より, 面1を最新面と認定し, 変質鉱物との関係を確認する。
- その他に観察される面として, 分帯Ⅳと分帯Ⅴとの境界面が認められるが, この面は湾曲し不明瞭であり, 直線性に乏しい。

- Ⅰ: 単ニコルで褐灰色, 直交ニコルで灰色の干渉色を呈する凝灰岩からなる。径5mm以下の岩片や鉱物片が細粒な基質中に含まれる。岩片, 鉱物片は垂角～垂円形である。
- Ⅱ: 単ニコルで暗褐灰色, 直交ニコルで暗灰色の干渉色を呈する細粒凝灰岩からなる。径1mm以下の岩片や鉱物片が細粒な基質中に含まれる。岩片, 鉱物片は垂角～垂円形である。基質中や割れ目に粘土鉱物が生成されている。
- Ⅲ(最新ゾーン): 単ニコルで褐灰色, 直交ニコルで黄～灰色の干渉色を呈する, 粘土鉱物を含む細粒物からなる。径0.5mm以下の岩片や鉱物片が細粒な基質中に含まれる。岩片, 鉱物片は垂角～垂円形である。基質中や割れ目に粘土鉱物が比較的多く含まれる。
- Ⅳ: 単ニコルで淡褐～褐灰色, 直交ニコルで黄～灰色の干渉色を呈する火山礫凝灰岩からなる。径10mm以下の岩片や鉱物片が細粒な基質中に含まれている。岩片, 鉱物片は垂角～垂円形である。基質中や岩片の縁辺部に粘土鉱物が生成されている。
- Ⅴ: 単ニコルで暗褐灰色, 直交ニコルで暗灰色の干渉色を呈する火山礫凝灰岩からなる。径10mm以下の岩片や鉱物片が細粒な基質中に含まれる。岩片, 鉱物片は垂角～垂円形である。割れ目や岩片の縁辺部に粘土鉱物が生成されている。

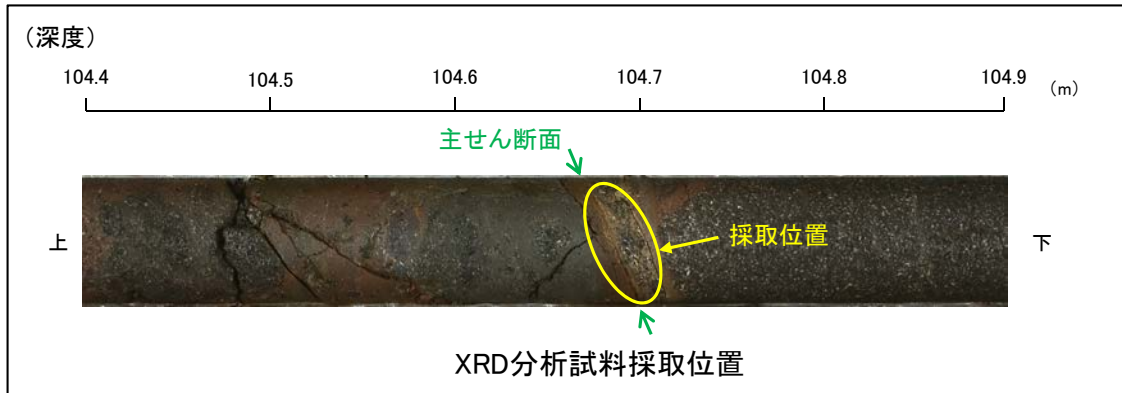
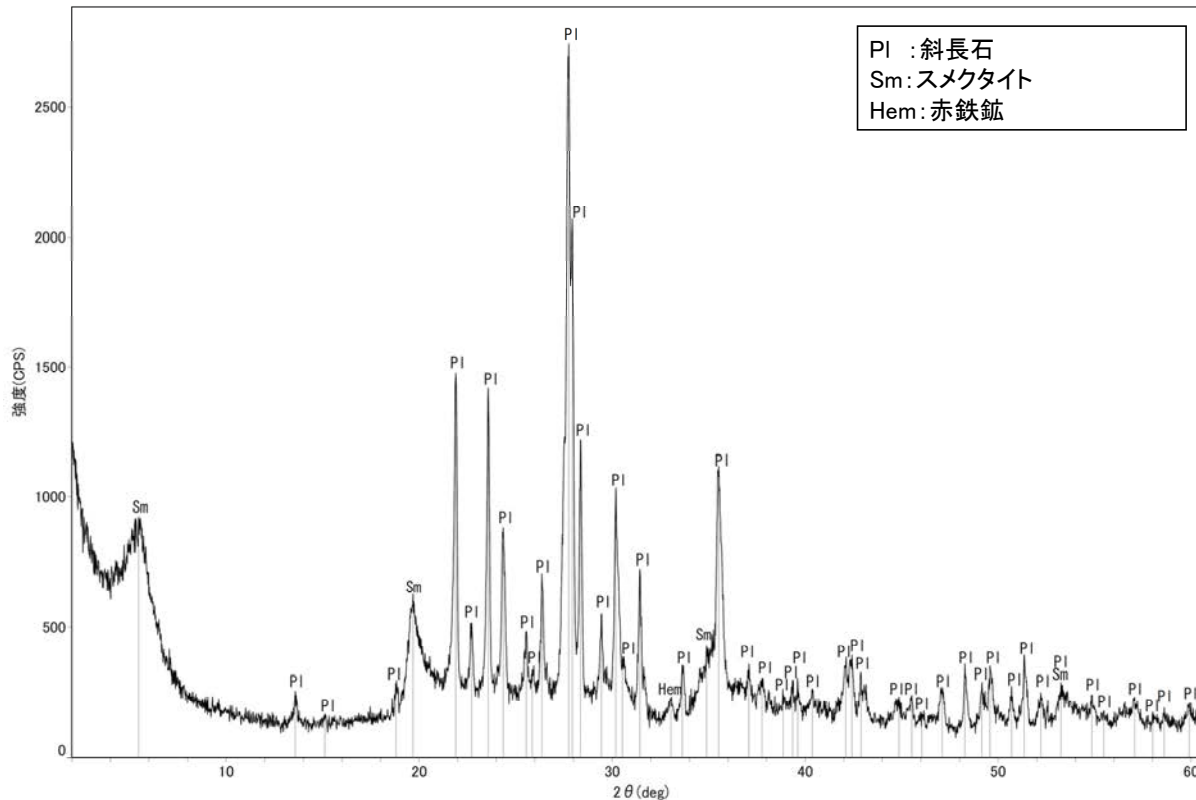
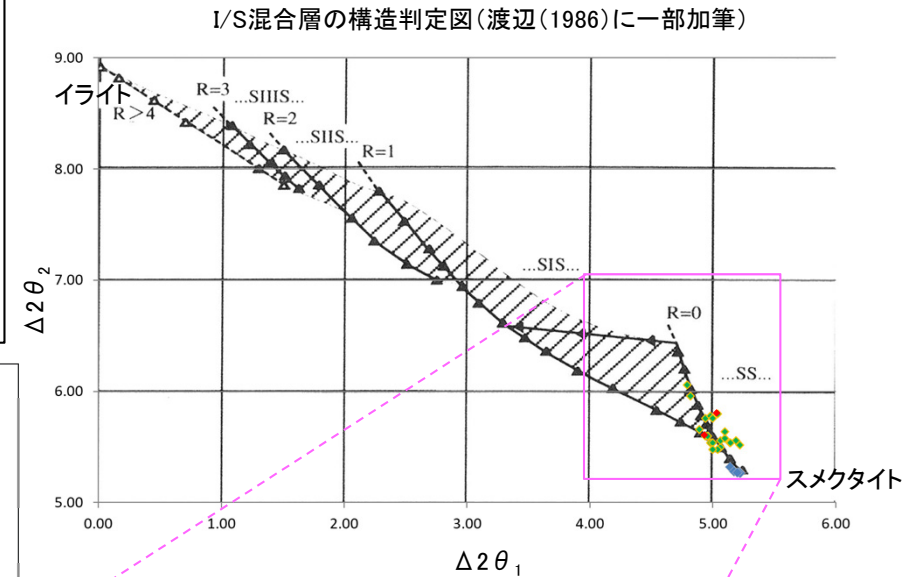
I/S混合層の構造判定図(渡辺(1981)に一部加筆)

○最新ゾーン付近でXRD分析を実施した結果, 主な粘土鉱物としてスメクタイトが認められる。

○スメクタイトについて詳細な結晶構造判定を行うために, 同一断層の別孔(F-9.3-4孔, E-11.1SE-6孔)の破砕部においてXRD分析(粘土分濃集)を実施した結果, I/S混合層と判定される。

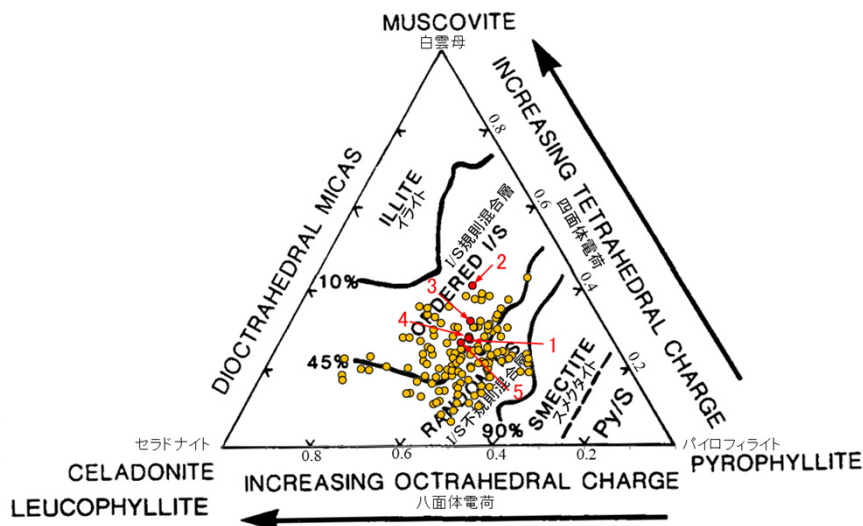
二八面体型雲母粘土鉱物及び関連鉱物の化学組成
(Srodon et al. (1984)に一部加筆)

○EPMA用薄片で実施したEPMA分析(定量)による化学組成の検討結果から、最新ゾーンやその周辺に分布する粘土鉱物はI/S混合層であると判断される。

● 分析値(S-4-E-8.60孔)
分析番号位置は右図
● その他の分析値(敷地の粘土鉱物)

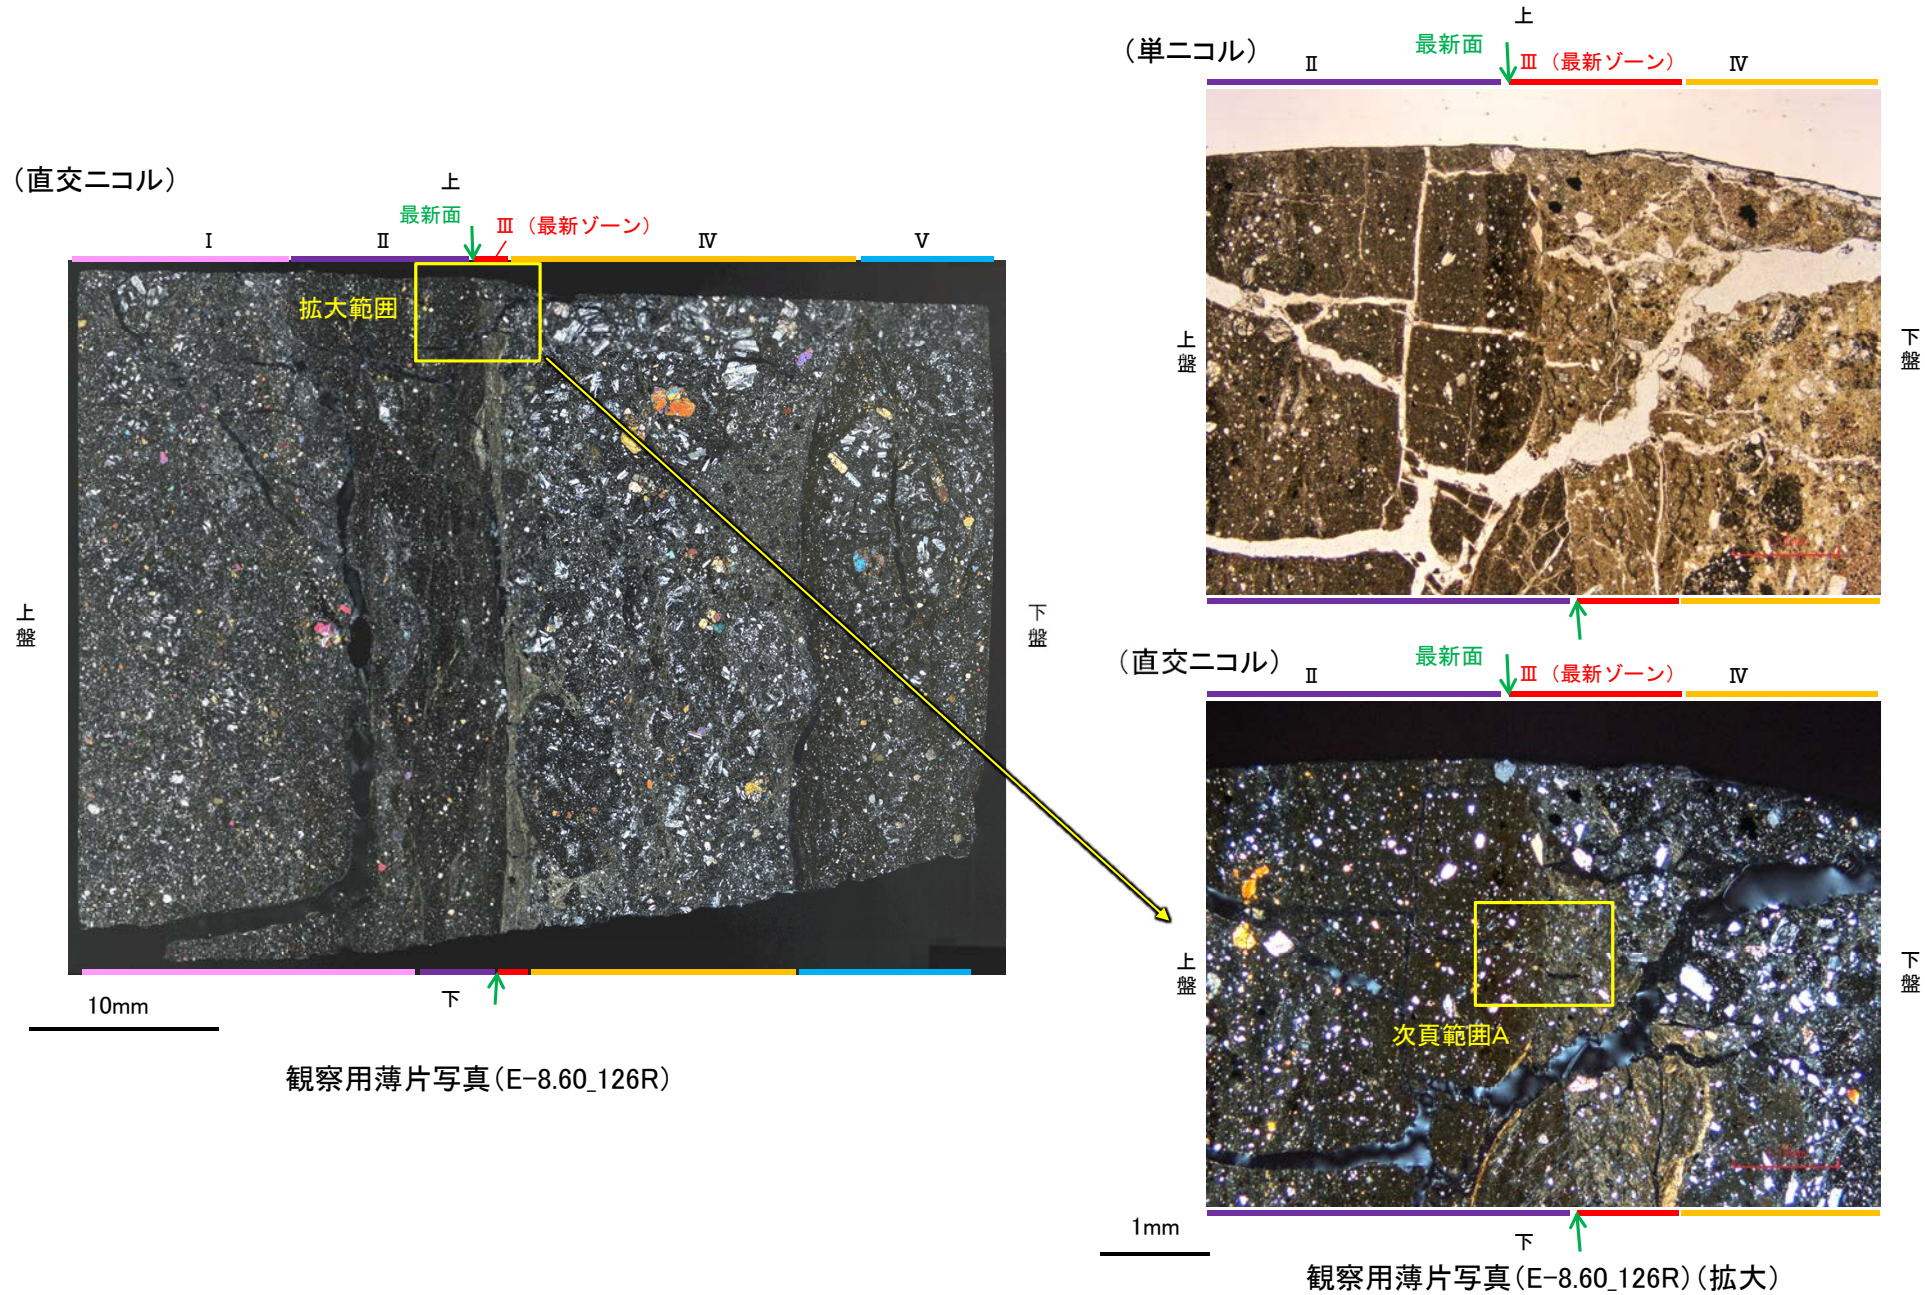
- 観察用薄片で実施した薄片観察や、EPMA用薄片で実施したEPMA分析(マッピング)における化学組成の観点での観察より、I/S混合層が最新ゾーンやその周辺に分布していることを確認した。
- このI/S混合層と最新面との関係を確認する。

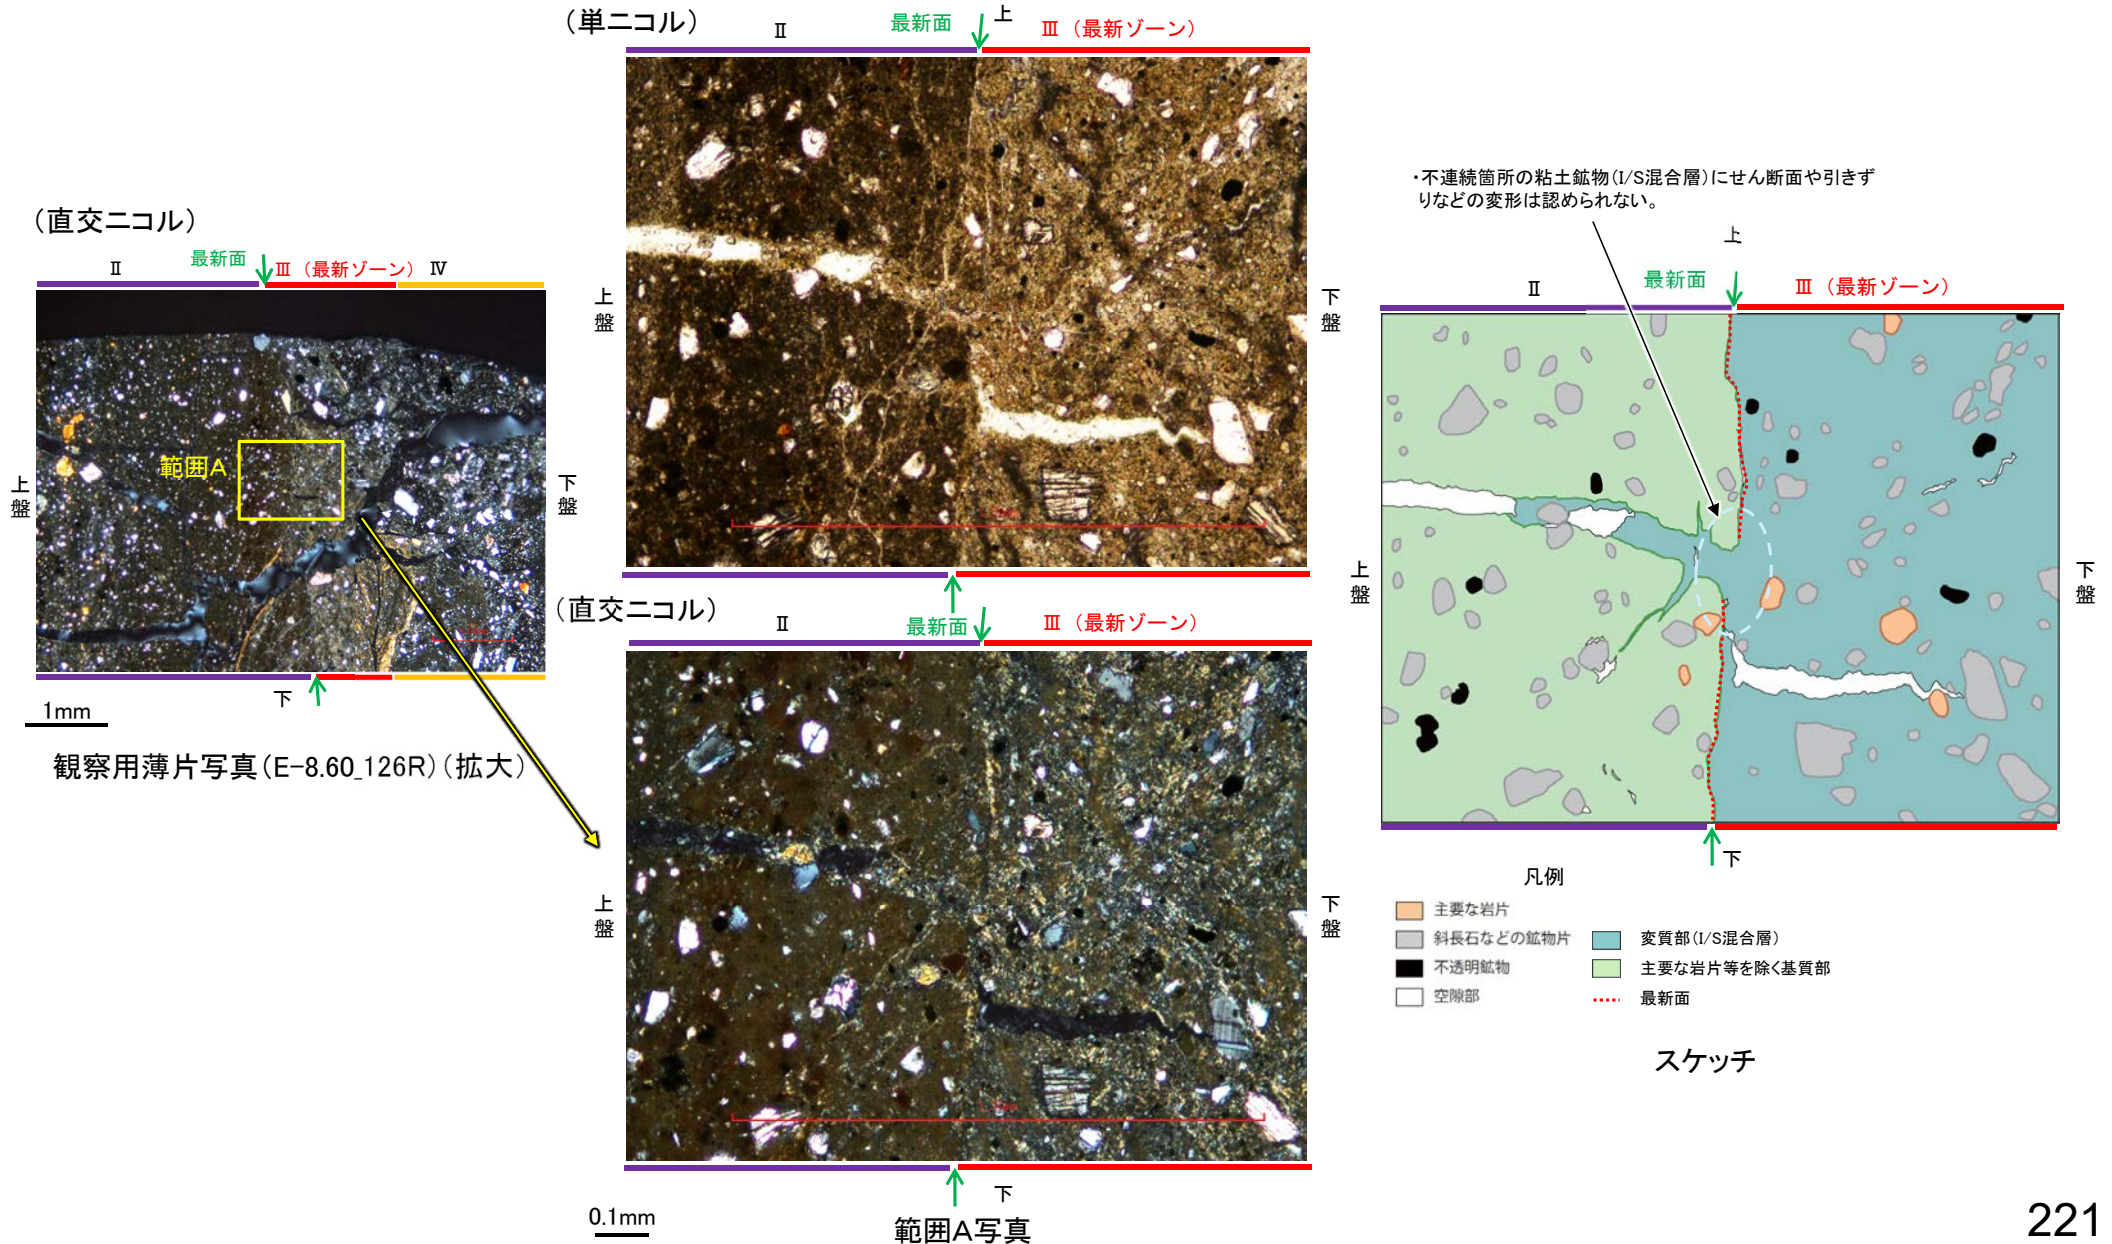
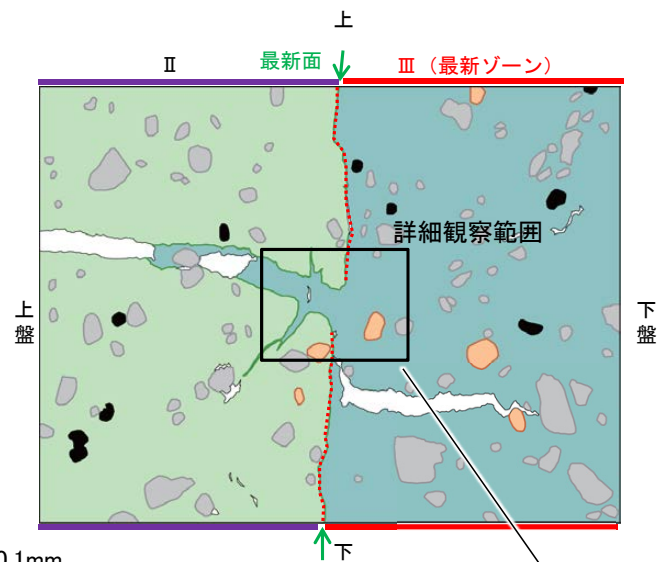
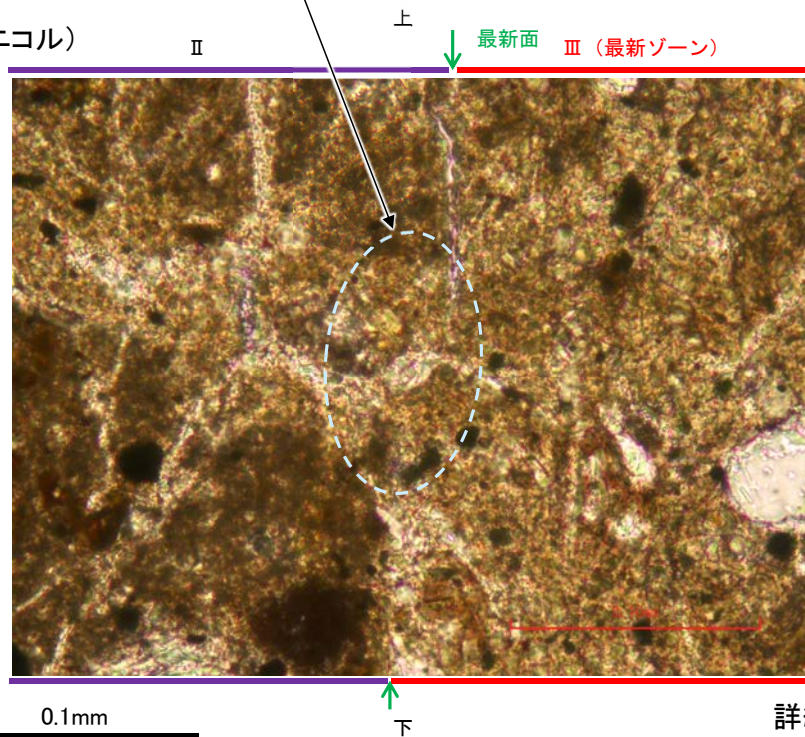
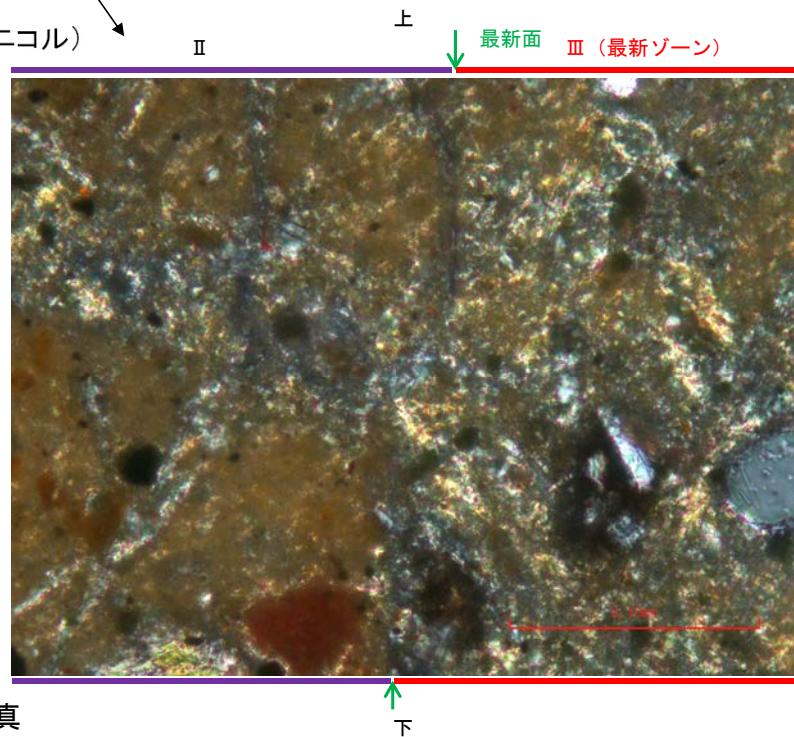
○範囲Aにおいて詳細に観察した結果, 最新面付近には広く粘土鉱物(I/S混合層)が分布し, 最新面が不明瞭かつ不連続になっており, 不連続箇所粘土鉱物(I/S混合層)にせん断面や引きずりなどの変形は認められない。

○なお, 不連続箇所においてI/S混合層生成以降の注入現象の有無を確認した結果, 弓状構造や粒子の配列などの注入の痕跡は認められない。

・不連続箇所の粘土鉱物 (I/S 混合層) にせん断面や引きずりなどの変形は認められない。
