5.2.6 S-2・S-6 (2) F-8.5' 孔 ー変質鉱物の分布(EPMA分析(マッピング))ー

5.2.6 S-2・S-6 (3) E-8.5-2孔 一概要一

5.2.7 S-4

5.2.7 S-4 (1) E-8.60孔 一概要一

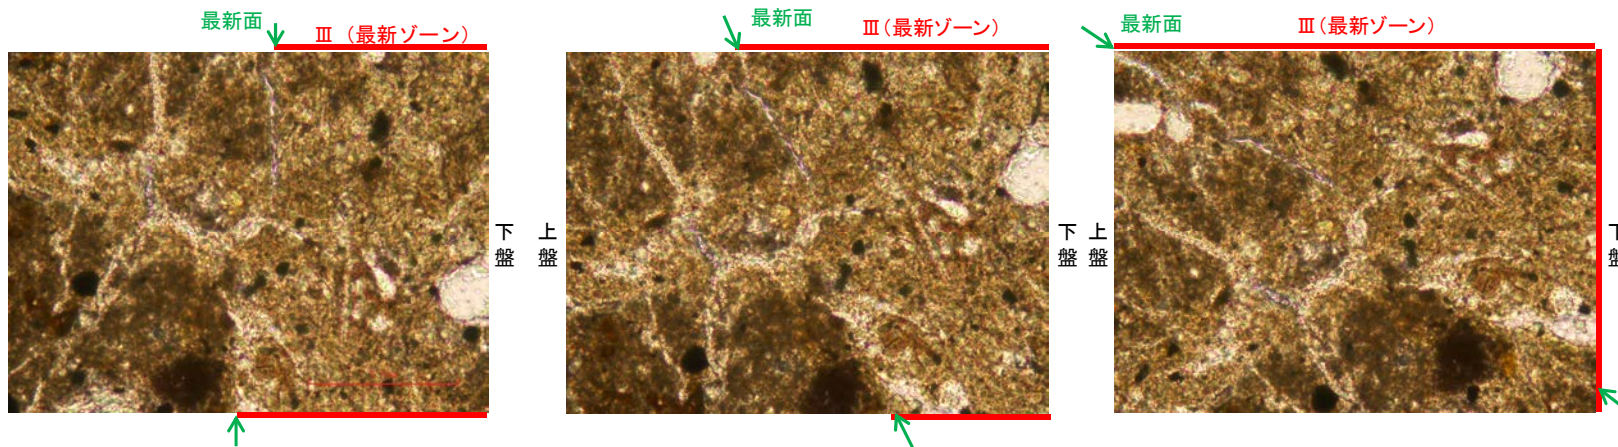
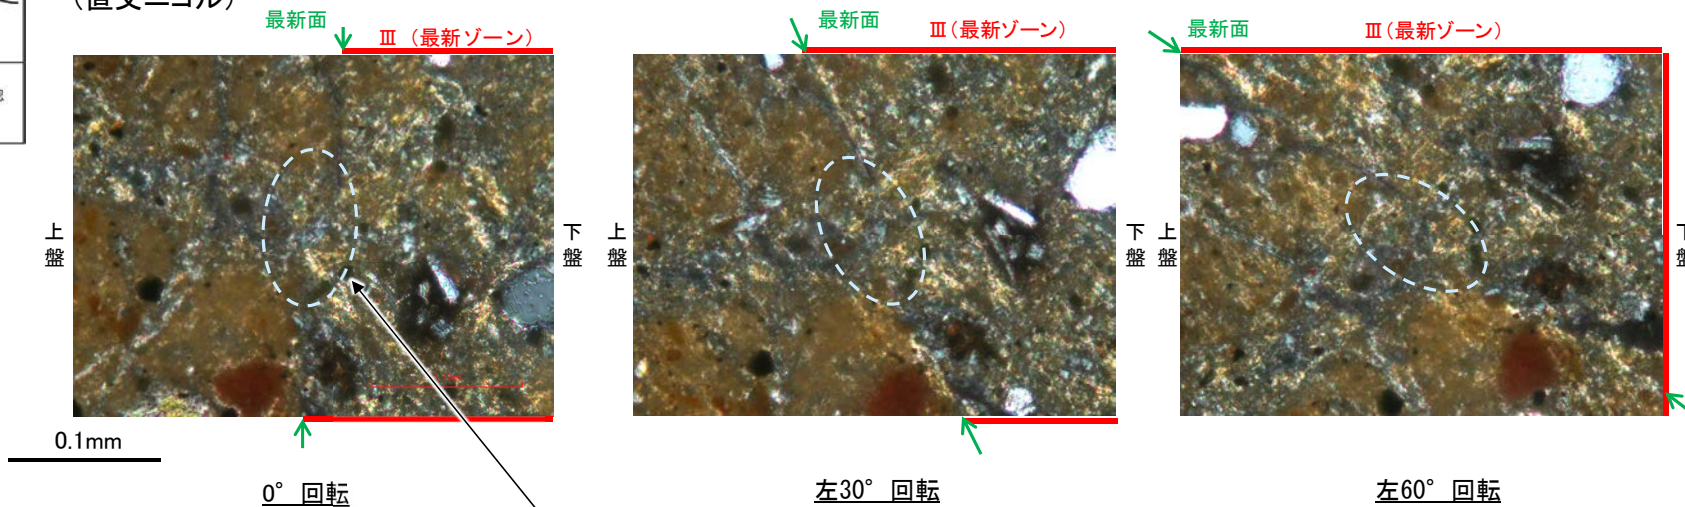
【ステージ回転】

- ・不連続箇所の粘土鉱物(I/S混合層)にせん断面や引きずりなどの変形は認められない。
- ・注入の痕跡は認められない

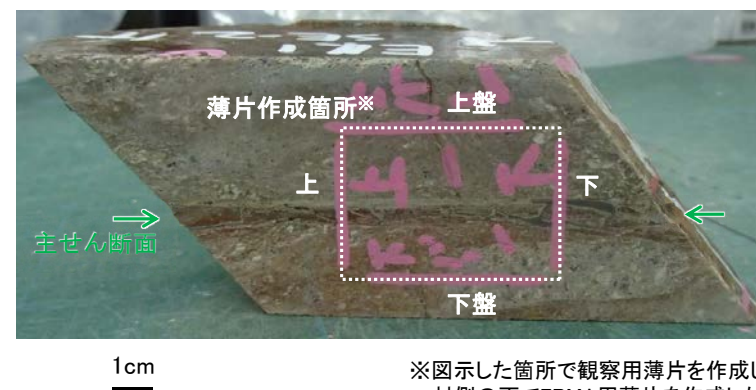
ブロック写真

○E-11.1SE-2孔の深度1.65m付近で認められるS-4において、巨視的観察(ボーリングコア観察, CT画像観察)を実施し、細粒化が進んでおり、最も直線性・連続性がよい断層面を主せん断面として抽出した。

○隣接孔(E-11.1SE孔)の主せん断面における条線観察の結果、96° R, 156° Rの2つの条線方向が確認されたことから、E-11.1SE-2孔において、最も明瞭な96° Rの条線方向で薄片を作成した(ブロック写真)。

※図示した箇所にて観察用薄片を作成し、向かい合った反対側面でEPMA用薄片を作成した

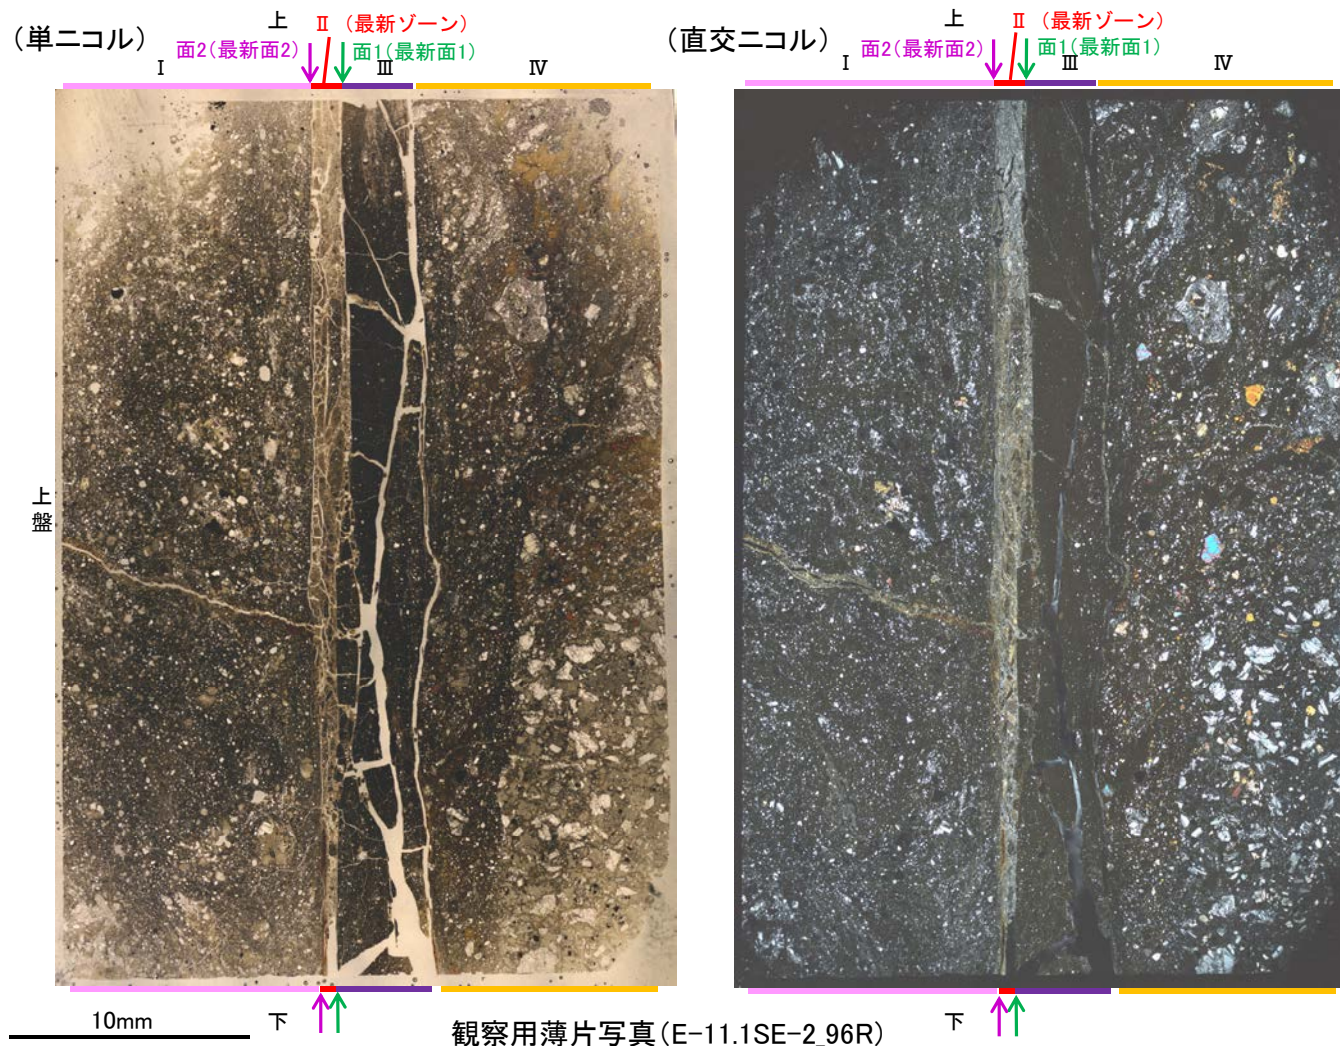
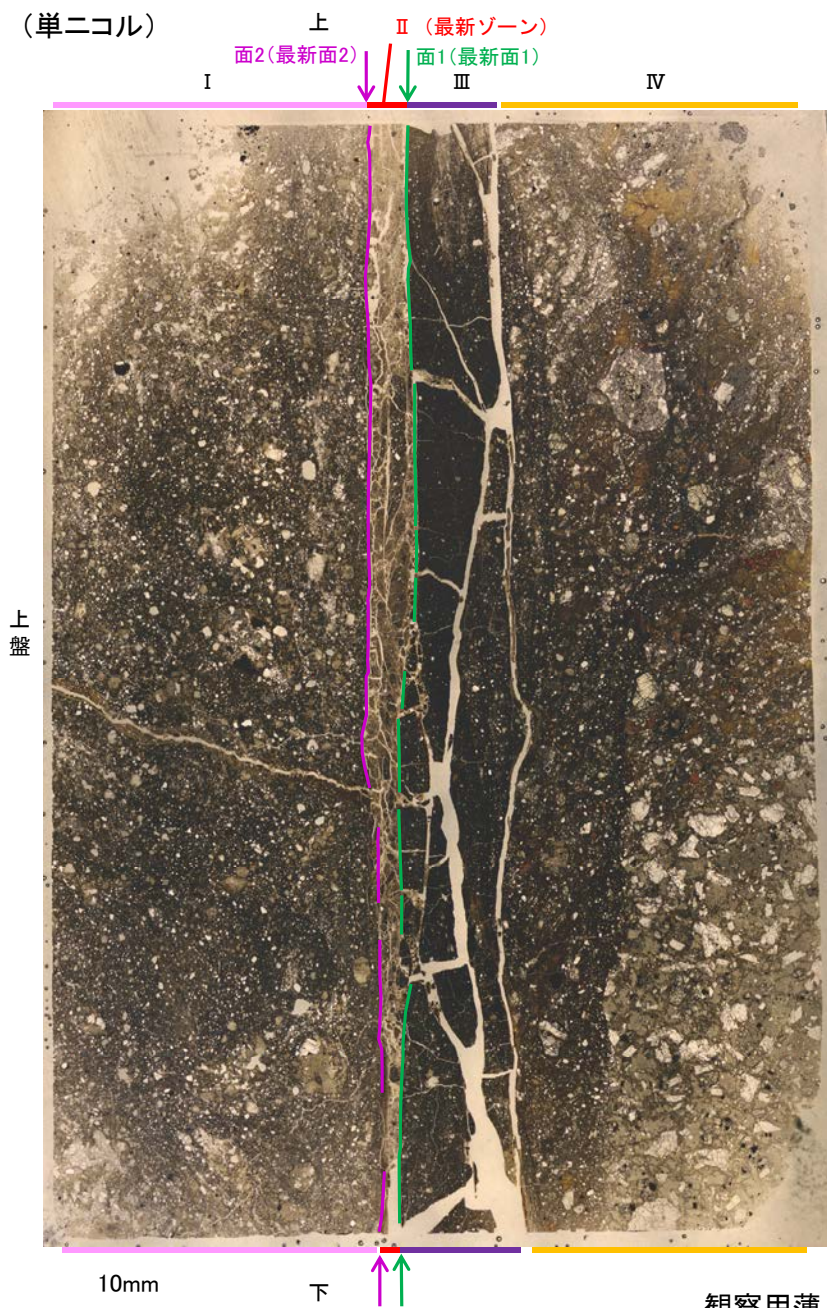
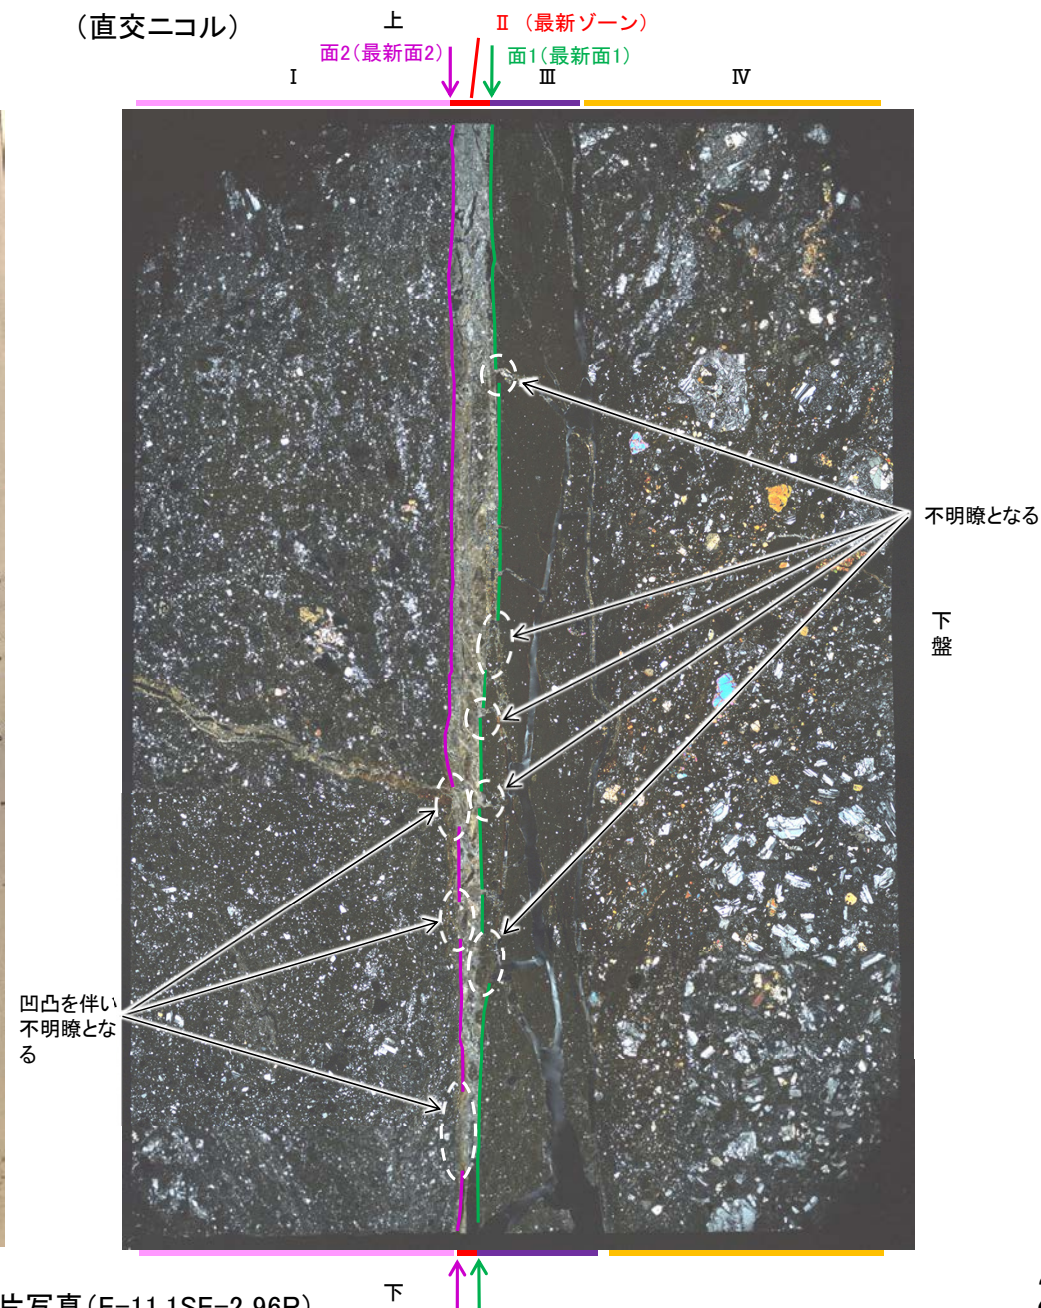
- 観察用薄片で実施した微視的観察(薄片観察)の結果、色調や礫径などから、下盤側よりI～IVに分帯される。
- そのうち、最も細粒化している分帯IIを最新ゾーンとして抽出した。
- 最新ゾーンと分帯IIIとの境界に、面1(緑矢印)が認められる。面1は部分的に不明瞭となるが、全体として最新ゾーンの中では比較的直線性・連続性がよい面である。
- 最新ゾーンと分帯Iとの境界に、面2(紫矢印)が認められる。面2は薄片中央から下部では凹凸を伴い不明瞭となるが、薄片上部では連続性がよく、全体として最新ゾーンの中では比較的直線性・連続性がよい面である。
- 最新ゾーンの中で面1が最も直線的に観察されるが、面1と面2は同程度の連続性を有することから、面1を最新面1、面2を最新面2とし、それぞれについて変質鉱物との関係を確認する。

- I: 単ニコルで褐灰～灰色、直交ニコルで灰色の干渉色を呈する火山礫凝灰岩からなる。径4mm以下の岩片や鉱物片が細粒な基質中に含まれる。岩片、鉱物片は垂角～垂円形である。一部の基質中や割れ目に粘土鉱物が生成されている。
- II (最新ゾーン): 単ニコルで褐灰～灰色、直交ニコルで白～黄色の干渉色を呈する、粘土鉱物を含む細粒物からなる。径0.5mm以下の岩片や鉱物片が細粒な基質中に含まれる。岩片、鉱物片は垂角～垂円形である。基質中や割れ目、岩片の縁辺部に粘土鉱物が生成されている。
- III: 単ニコルで暗褐～暗灰色、直交ニコルで暗灰色の干渉色を呈する細粒凝灰岩からなる。径0.5mm以下の鉱物片や岩片が細粒な基質中に含まれる。岩片、鉱物片は垂角～垂円形である。一部の基質中や割れ目、岩片の縁辺部に粘土鉱物が生成されている。
- IV: 単ニコルで褐灰～暗灰色、直交ニコルで灰色の干渉色を呈する火山礫凝灰岩からなる。径4mm以下の岩片や鉱物片が細粒な基質中に含まれており、径20mmの岩片も認められる。岩片、鉱物片は垂角～垂円形である。割れ目に粘土鉱物が生成されている。
